**UNIVERSIDAD DE SAN CARLOS DE GUATEMALA**  
FACULTAD DE ARQUITECTURA

*"Propuesta de Revitalización del Antiguo Edificio de San Carlos de Borromeo y su Integración al Contexto Histórico de Asunción Mita, Jutiapa".*

*Proyecto de Graduación*

Guatemala 2009

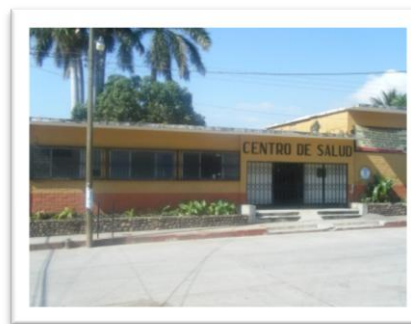
Fotografía No. 1: Vista sobre la fachada frontal del antiguo edificio de San Carlos de Borromeo. (Norte)

Los vientos Nor – Este golpean al edificio, principalmente sobre la fachada Sur, siendo la más afectada, tanto por la humedad como por los agentes externos. (Ver fotografía # 1, 2). La incidencia solar del Este es mayor sobre la fachada principal, esto ha contribuido a que esta sea de las menos afectadas por la humedad.

La lluvia y los soleamientos son las causas más significativas del deterioro del edificio, afectando principalmente las cimentaciones y los muros de ladrillo. Materiales que por lo general son porosos, absorben la humedad, lo que contribuye al deterioro por agentes biológicos como plantas que crecen en los muros laterales del edificio bajo la cubierta, además de hongos y microorganismos considerados como agentes saprofitos, que toman su alimento de los agentes orgánicos sobre la que crecen los hongos, estos desfiguran los repellos y hay causado desprendimiento de estos (Ver fotografía # 1, 2). Las filtraciones de agua también favorecen a la humedad dándose esta por deterioro de las cubiertas. Los deterioros que presenta el

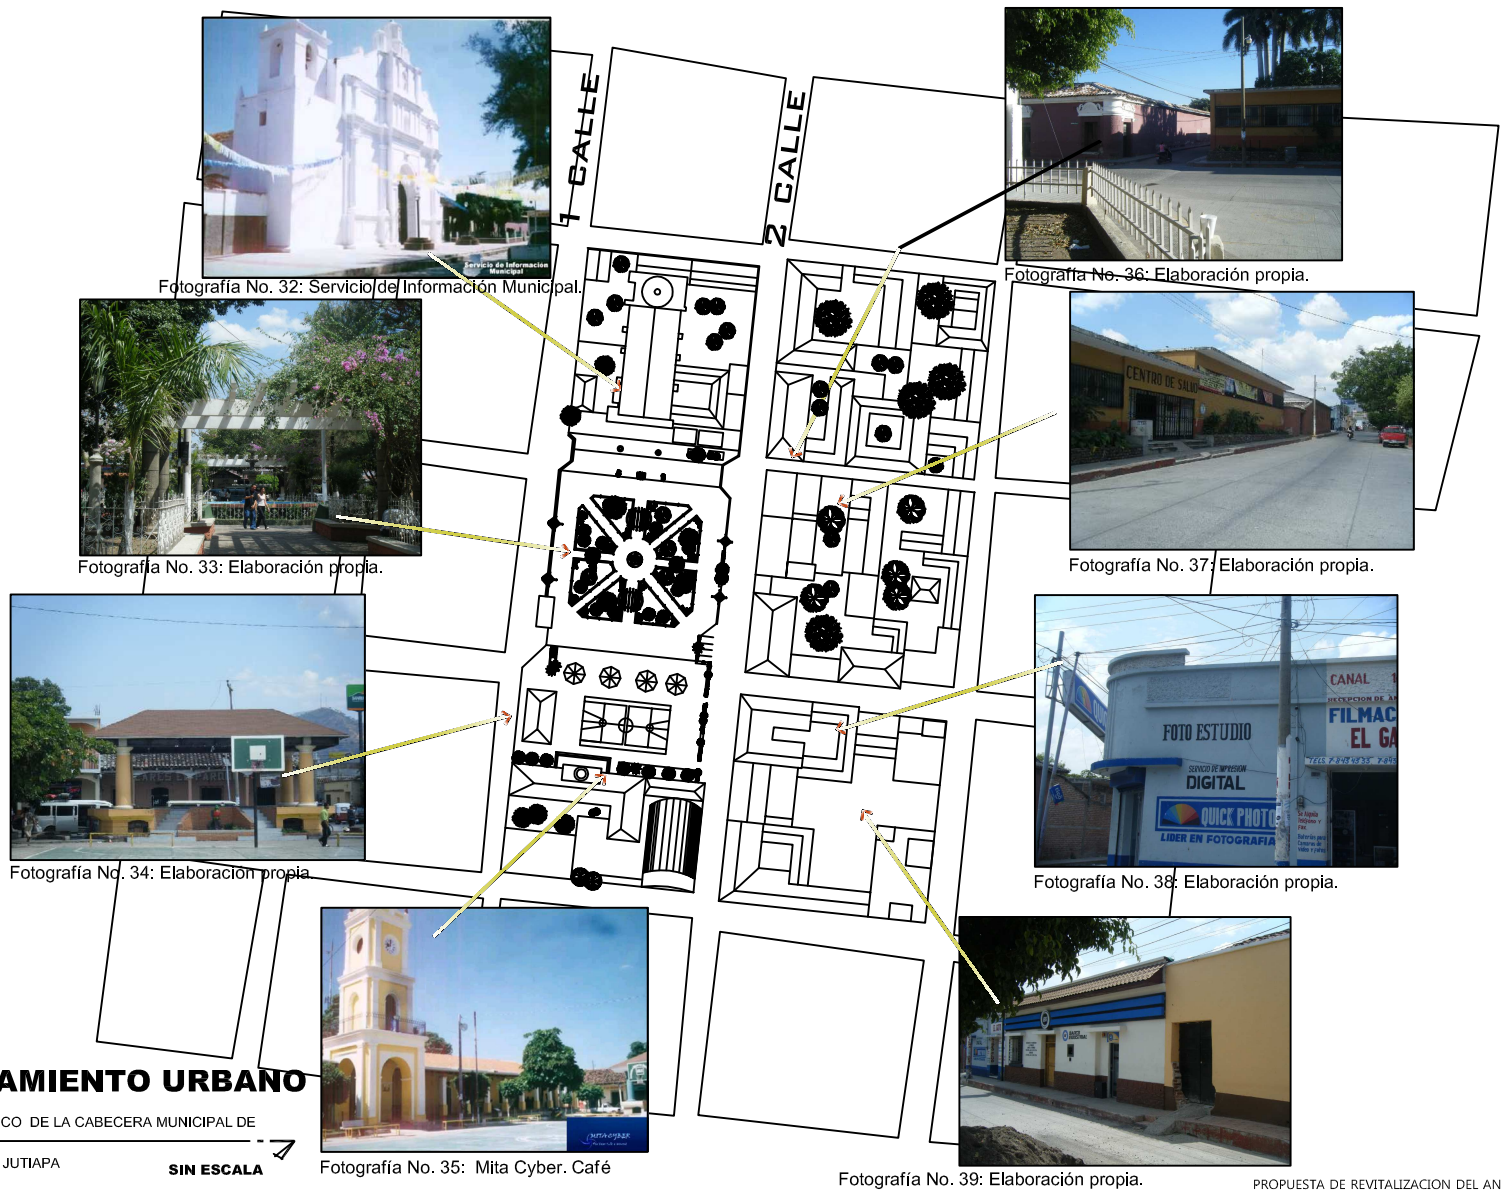
### 1.5. EQUIPAMIENTO URBANO

Los hitos que están comprendidos dentro del área son: La Plaza Central, El Palacio Municipal, Salón de usos múltiples Municipal, Iglesia Parroquial “Nuestra Señora de la Asunción”, y la Casa Parroquial.

CENTRO HISTORICO DE LA CABECERA MUNICIPAL DE ASUNCION MITA, JUTIAPA  
**SIN ESCALA**

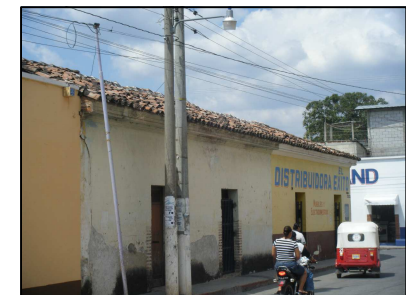
Fotografía No. 42: Vista de la 2da. calle (fachada este). Se observan parte de la infraestructura física, como los postes de electricidad y línea telefónica.

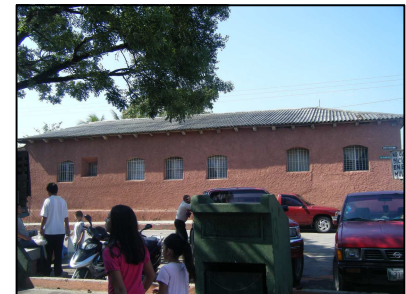
Fotografía No. 43: Vista de la 2da. calle (fachada este). Se observan los basureros a las orillas de la plaza central. Al fondo casa parroquial.

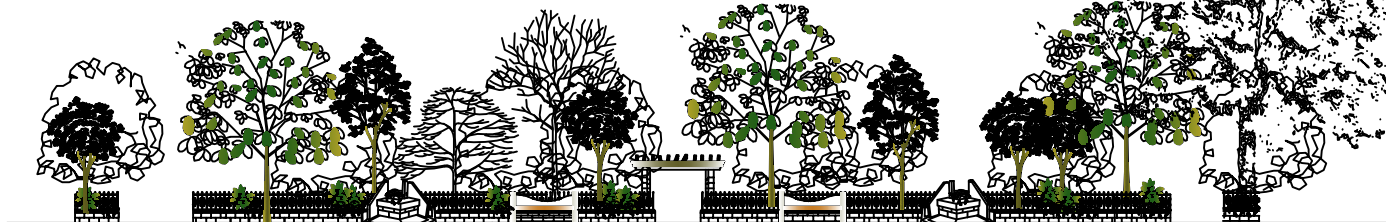
Plaza Central de Asunción Mita, fue restaurado en el período municipal de los años 2000- 2004, por el entonces alcalde de la vía, Br. Edgar Osberto Menéndez Leiva Se integró al área de la plaza; pérgolas orientadas en los cuatro puntos cardinales con pilastras estilo colonial, bancas corridas, restauración, iluminación y circulación de la fuente central, colocación de nuevo piso para áreas interiores y exteriores jardineras al norte y sur de la plaza, así como barandas en todas las jardineras reforestando cada área de las mismas. Así mismo se reordenó toda la periferia de la plaza, creando espacios para estacionamiento de vehículos y motos.

**FACHADA ACTUAL PLAZA CENTRAL DE ASUNCION MITA**

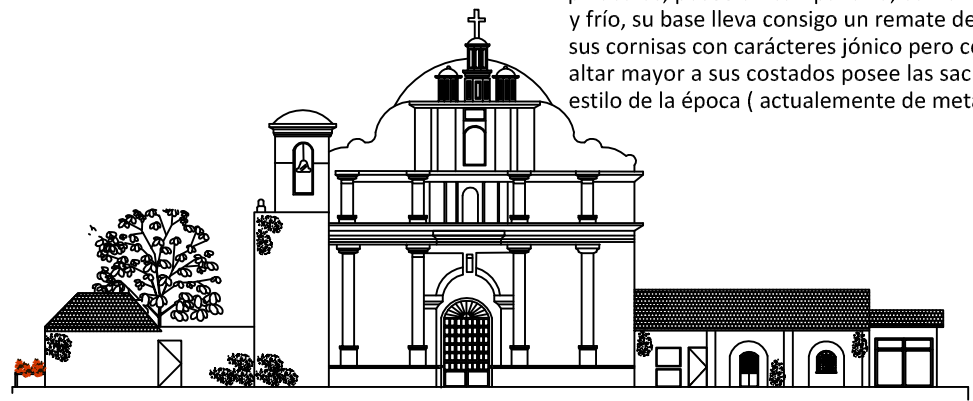
La Parroquia Nuestra Señora de la Asunción, data del siglo XVI, su estilo es manierista (estilo propio de la contrarreforma). Este monumento por sus características naturales, irrealismo en el conjunto, desproporción, esquematismo abstracto y la expresión conmovida a los ideales de la fé, la fachada se divide en tres cuerpos y un remate, el cual lleva consigo tres pináculos, posee un campanario, como le corresponde al manierismo, pilastras tipo toscano, sin adornos, su pedestal simple y frío, su base lleva consigo un remate de forma sencilla, el pórtico de ingreso al estilo jónico, con un arco de medio punto sus cornisas con caracteres jónico pero con más simplicidad. Internamente al centro la nave central, al frente de la misma el altar mayor a sus costados posee las sacristías, en la parte externa al frente de la fachada su atrio, sus puertas de madera al estilo de la época (actualmente de metal).

**FACHADA ACTUAL IGLESIA PARROQUIAL**  
**IGLESIA PARROQUIAL NUESTRA SEÑORA DE LA ASUNCIÓN**  
 ESCALA 1/200

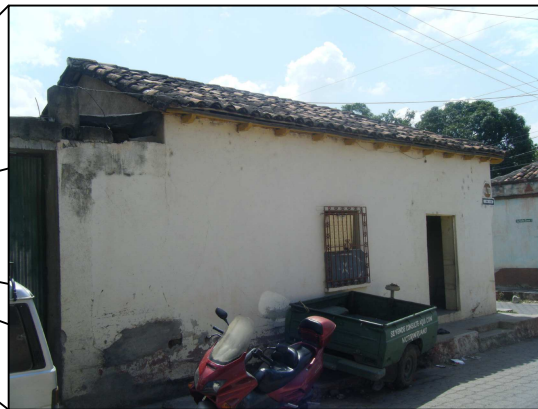
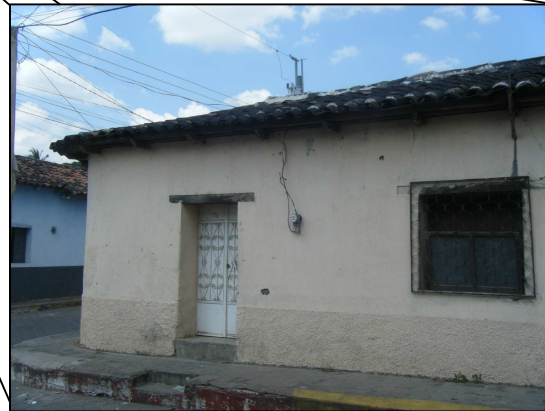
FOTOGRAFÍA No. 49 : Vivienda particular  
FUENTE: Eboración Propia

FOTOGRAFÍA No. 50 : Vivienda particular  
FUENTE: Eboración Propia

Área de viviendas particulares, los inmuebles se encuentran en estado aceptable en cuanto a su estructura física, pero evidencian la falta de mantenimiento, las edificaciones son en un sólo nivel sin decoraciones en sus fachadas, algunas casas aún conservan puertas y ventanas de madera, con refuerzos de madera en sus dinteles, las cubiertas son de teja con estructura de madera y muros de adobe.

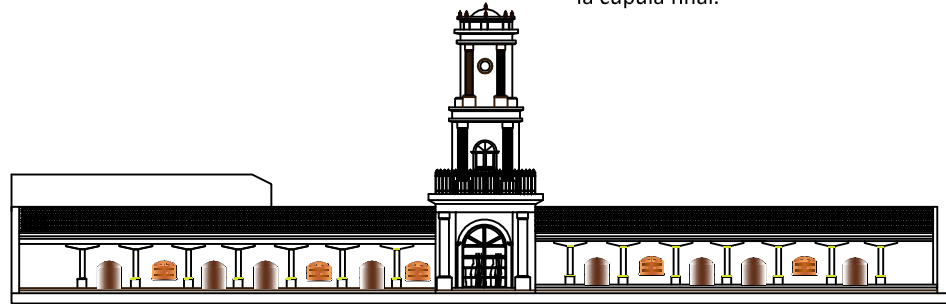
Palacio Municipal, está integrada por todas las oficinas municipales y un salón de usos múltiples. Fué restaurado el período administrativo municipal 2000-2004, por el alcalde de ese entonces Br. Edgar Osberto Menéndez Leiva, con una intervención total tanto externa como interna del edificio, se realizó cambio de estructura de la cubierta en madera, así como la colocación de teja, elementos como terrazas tipo española, gárgolas, vigas de madera talladas y lámparas tipo colonial forman parte de la cubierta. Puerta y ventanas de madera con arcos de medio punto los muros son los originales levantados en adove, pisos de barro. Todos los elementos restaurdos fueron implementados con imitación de los originales. Fue reparado el reloj que se encuentra en la parte superior de la torre y colocadas las bolutas que rematan la cúpula final.

**FACHADA ACTUAL PALACION MUNICIPAL**

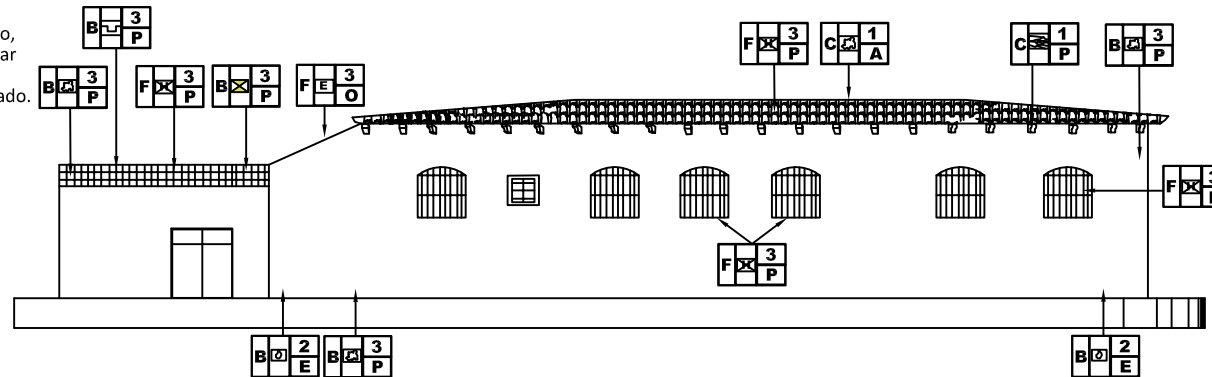
### ELEVACION "B", orientación (SUR)

Ambos edificios tienen formalmente la tendencia a la horizontalidad. El edificio de San Carlos de Borromeo, en sus deterioros cabe mencionar que por el paso del tiempo, se observa descaramiento de la pintura, así como desprendimiento de algunos materiales, además de humedad.

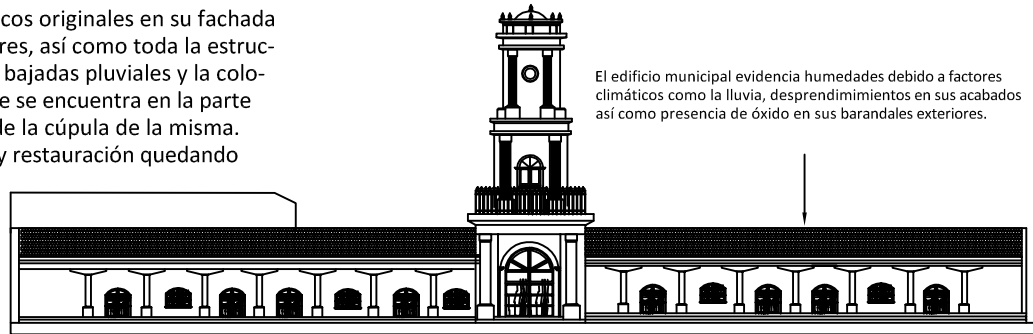
**ELEVACION "A", orientación (NORTE)**

El antiguo Palacio Municipal fue remodelado y restaurado por la administración de los años 2000-2004 (alcalde Edgar Osberto Menéndez Leiva y su Corporación Municipal). Esta intervención no sufrió alteraciones en cuanto a sus materiales ni sistemas constructivos, ya que utilizaron todos los elementos arquitectónicos originales en su fachada fue reconstruida la terraza española utilizada en los corredores, así como toda la estructura de madera, fue relevada toda la teja, recostruyendo las bajadas pluviales y la colocación de nuevas gárgolas, se hizo la reparación del reloj que se encuentra en la parte superior de la torre y se colocaron las bolutas en el remate de la cúpula de la misma. Las puertas y ventanas pasaron por un proceso de limpieza y restauración quedando cada una con sus detalles y maderas originales.

El edificio municipal evidencia humedades debido a factores climáticos como la lluvia, desprendimientos en sus acabados así como presencia de óxido en sus barandales exteriores.

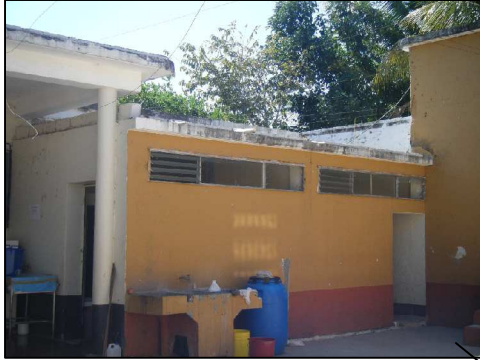
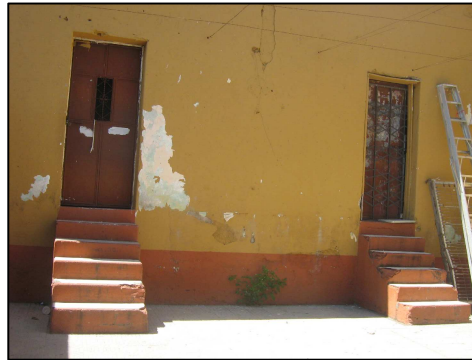
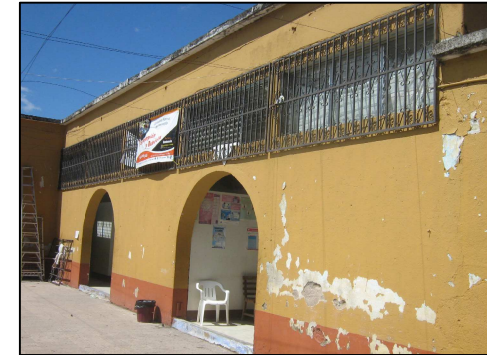
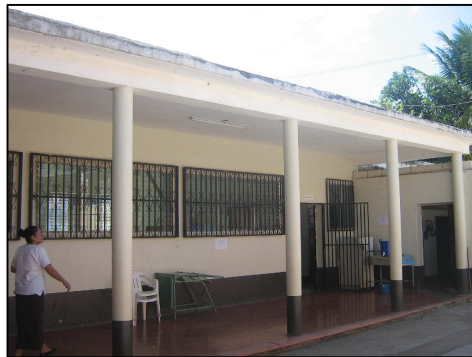
En éstas fotografías se puede observar el deterioro evidente que sufren los elementos principales de ingreso al antiguo edificio de San Carlos de Borromeo, las puertas y ventanas son de hierro forjado y evidencian óxido, descaramiento de pintura. Los muros muestran desprendimientos en los repellos y fracturas, debido al paso del tiempo y factores externos como soleamientos y humedades.

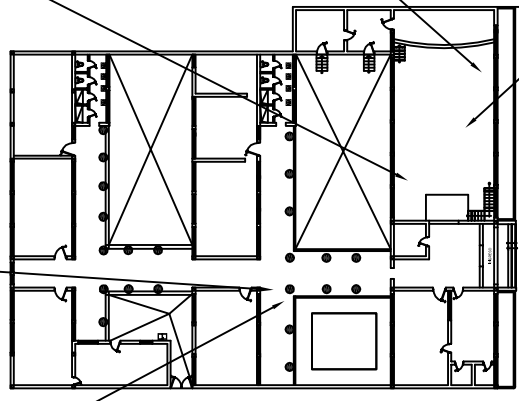
Fotografía No. 72: Edificio San Carlos

En las fotografías se muestra de manera específica los síntomas patológicos que son expresivos de un comportamiento anormal de la estructura de concreto reforzado del edificio de San Carlos es notoria la aparición de rugosidades superficiales, la formación de una película superficial, constituida por una reacción química con agentes agresivos, cambios en coloración, degradaciones superficiales; y sobre todo, la aparición de fisuras.

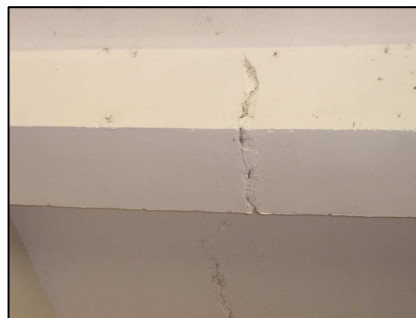
Fotografía No. 73: Edificio San Carlos

- a) Poca cantidad de refuerzo transversal que tenga la viga.
- b) Mala estructuración
- c) Cortante por torsión.

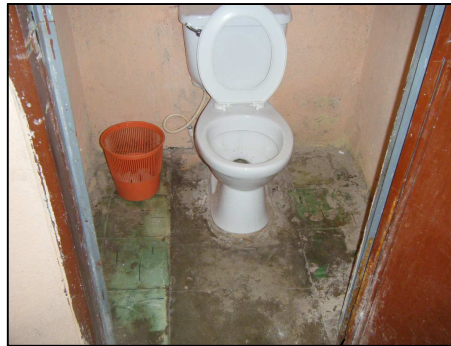
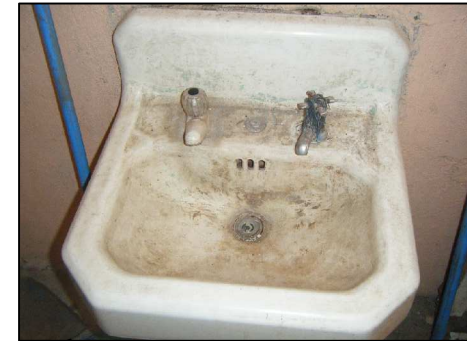
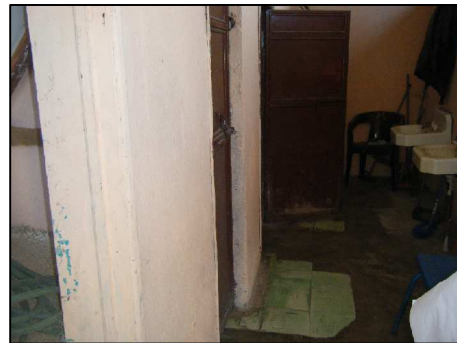
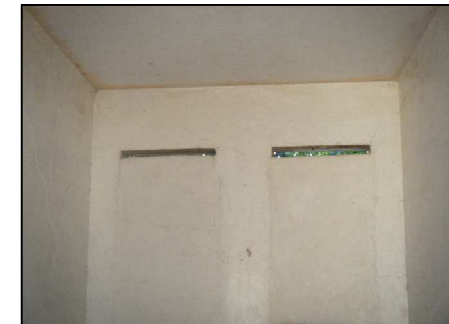
Podemos observar en las fotografías la falta de mantenimiento en la que se encuentran los dos módulos de servicios sanitarios el defecto en las instalaciones ha ocasionado que se rompa el piso para cambiar instalaciones. Actualmente solo funciona un módulo de servicios, el otro se encuentra con un uso de bodega ambos no cuentan con puertas de ingreso por lo cual la visual permite observar los artefactos desde afuera. Vemos como las ventanas están deterioradas, faltantes de vidrios, los muros se encuentran con humedades y descaramientos. En el modulo de sanitarios más próximo al ingreso notamos artefactos sanitarios en buen estado que ha reemplazado a los antiguos. Los lavamanos aun se conservan los originales.

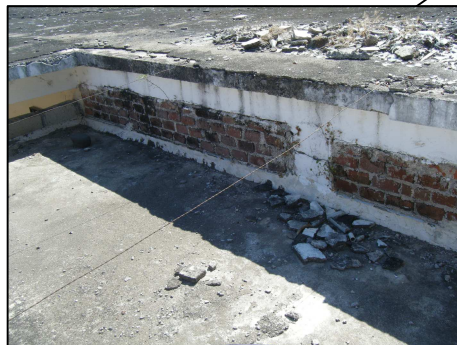
Fotografía No. 84 : Edificio San Carlos

En la fotografía No. 84, observamos uno de las alteraciones que ha sufrido el edificio como es el relleno de vanos.

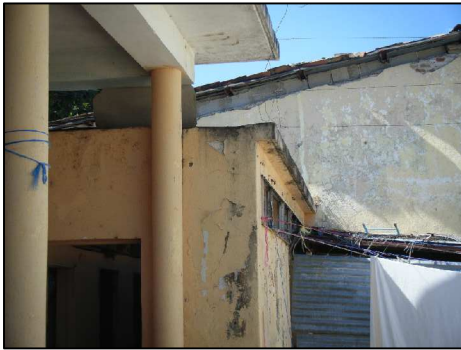
**Fotografía No. 86 : Edificio San Carlos**

Area de módulo de servicios sanitarios, es evidente la falta de mantenimiento, se observan humedades, desprendimientos y descaramientos en los muros.

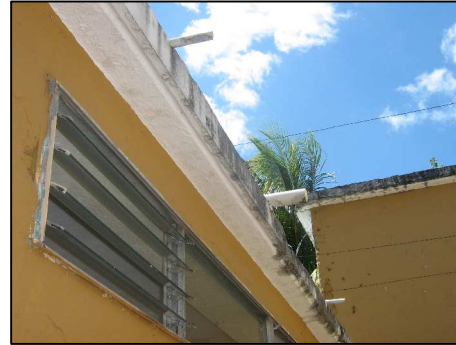
**Fotografía No. 87 : Edificio San Carlos**

Restauración del primer módulo de servicios sanitarios proximos al área de ingreso y al salón de uso múltiples.

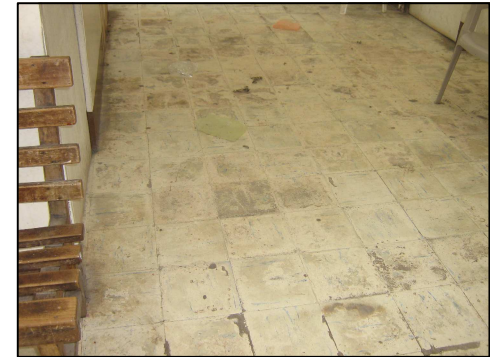
**Fotografía No. 88 : Edificio San Carlos**

Piso original del Salón de usos múltiples, con medidas de 0.15\*0.15 centímetros.

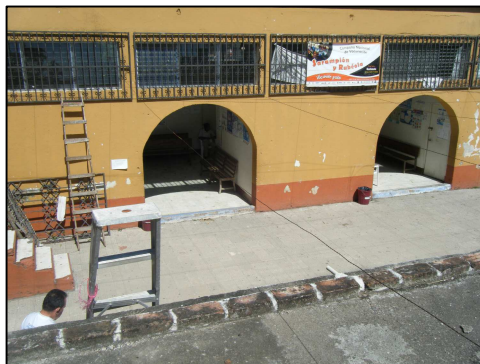
**Fotografía No. 89 : Edificio San Carlos**

Vista del salón de usos múltiples y patio interno del edificio San Carlos, notamos algunos alteraciones y elementos agregados al edificio; tales como; las barandas de hierro y los arcos que fueron abiertos mucho después de su construcción.

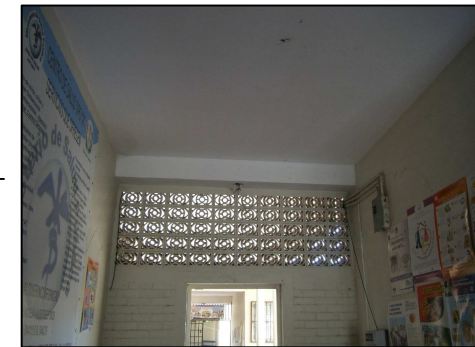
**Fotografía No. 90 : Edificio San Carlos**

El muro que se muestra al fondo de la fotografía es otro elemento agregado al diseño original del edificio. Asi como la puerta de metal y los block decorados de la parte superior al muro.

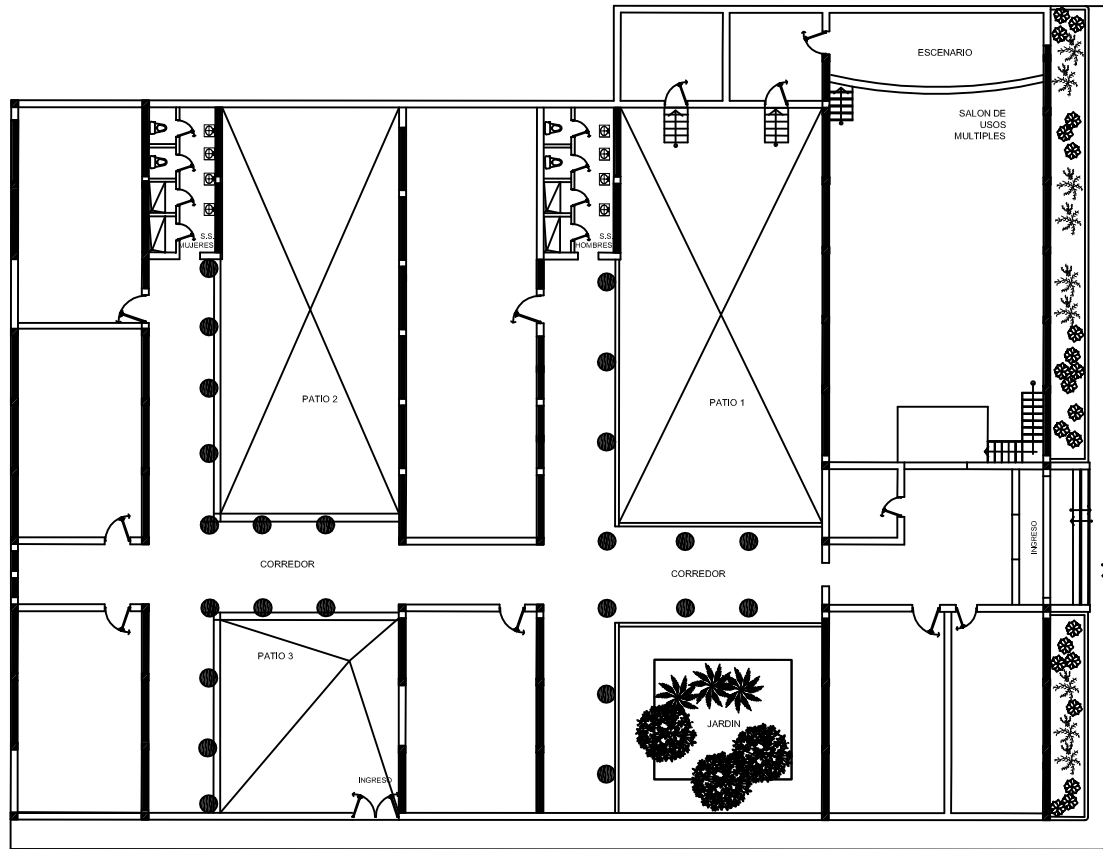
ESTA PLANTA ARQUITECTONICA MUESTRA COMO ERA ANTES DE LAS INTEGRACIONES INTERVENCIONES (AGREGADOS). LA PLANTA DEL EDIFICIO DE SAN CARLOS DE BORRAMEO DE LA VIA DE ASUNCION MITA, JUTIAPA.

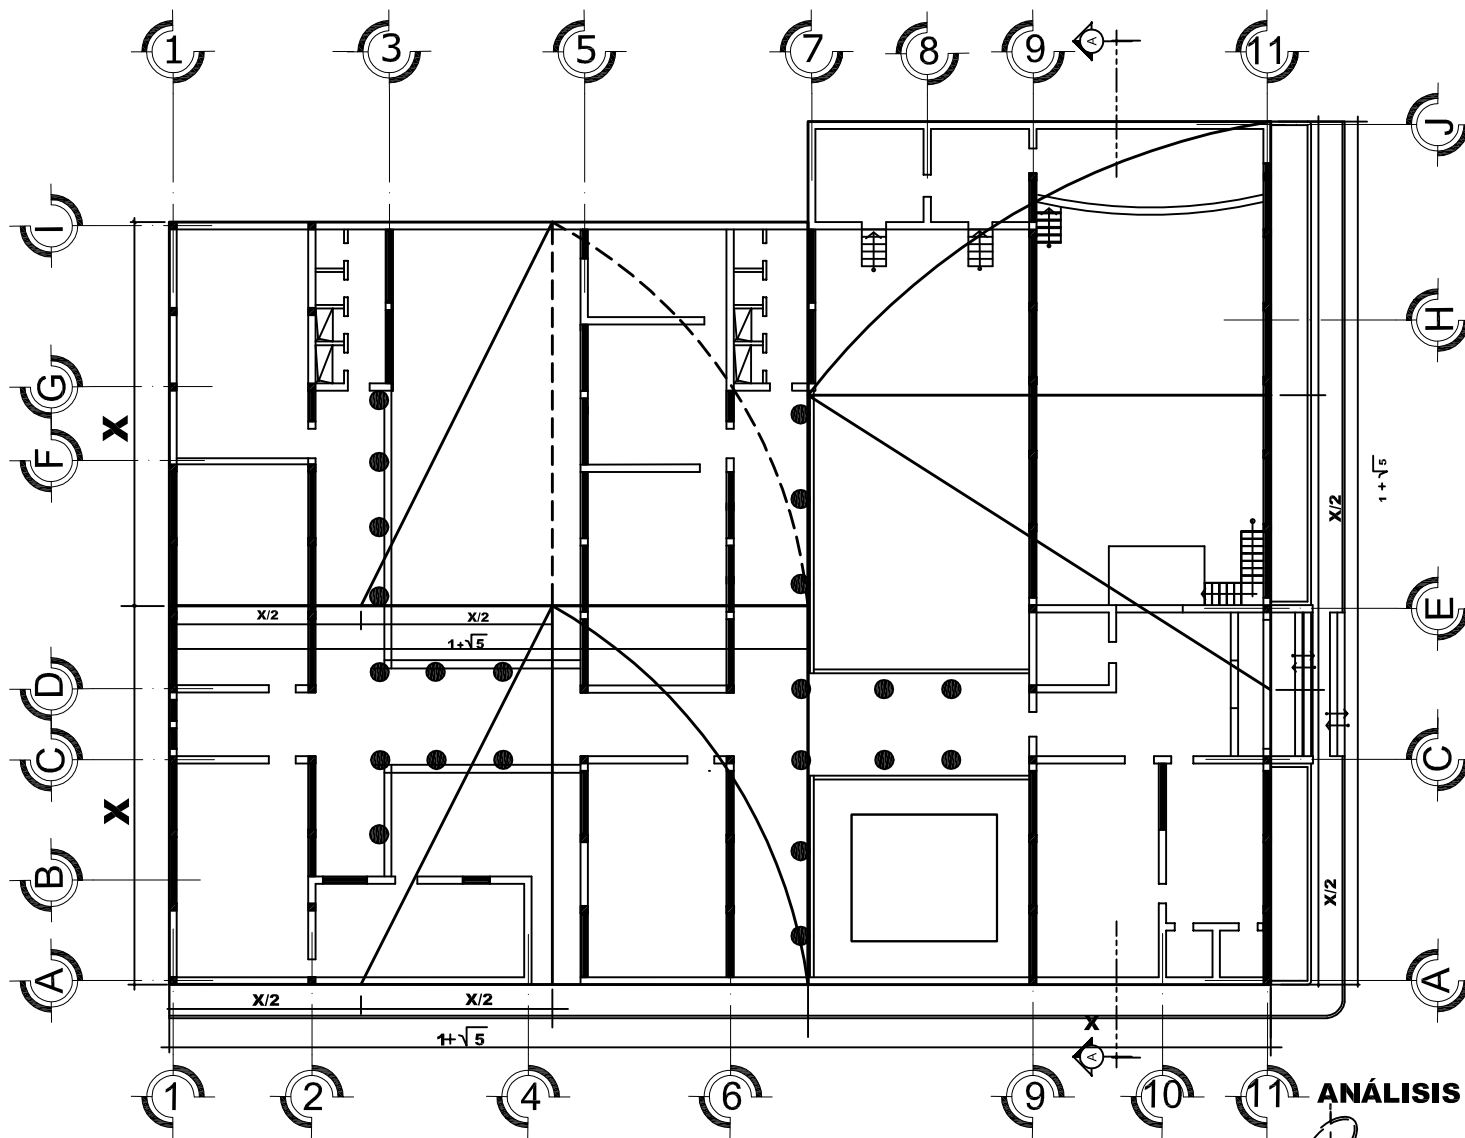
En la planta encontramos trazos armónicos formándose tres rectángulos, dos con las mismas proporciones en su rectángulo áureo en la parte que se encuentra simétricamente diseñada y construida y uno más grande en la parte del ingreso y los ambientes más grandes del edificio.

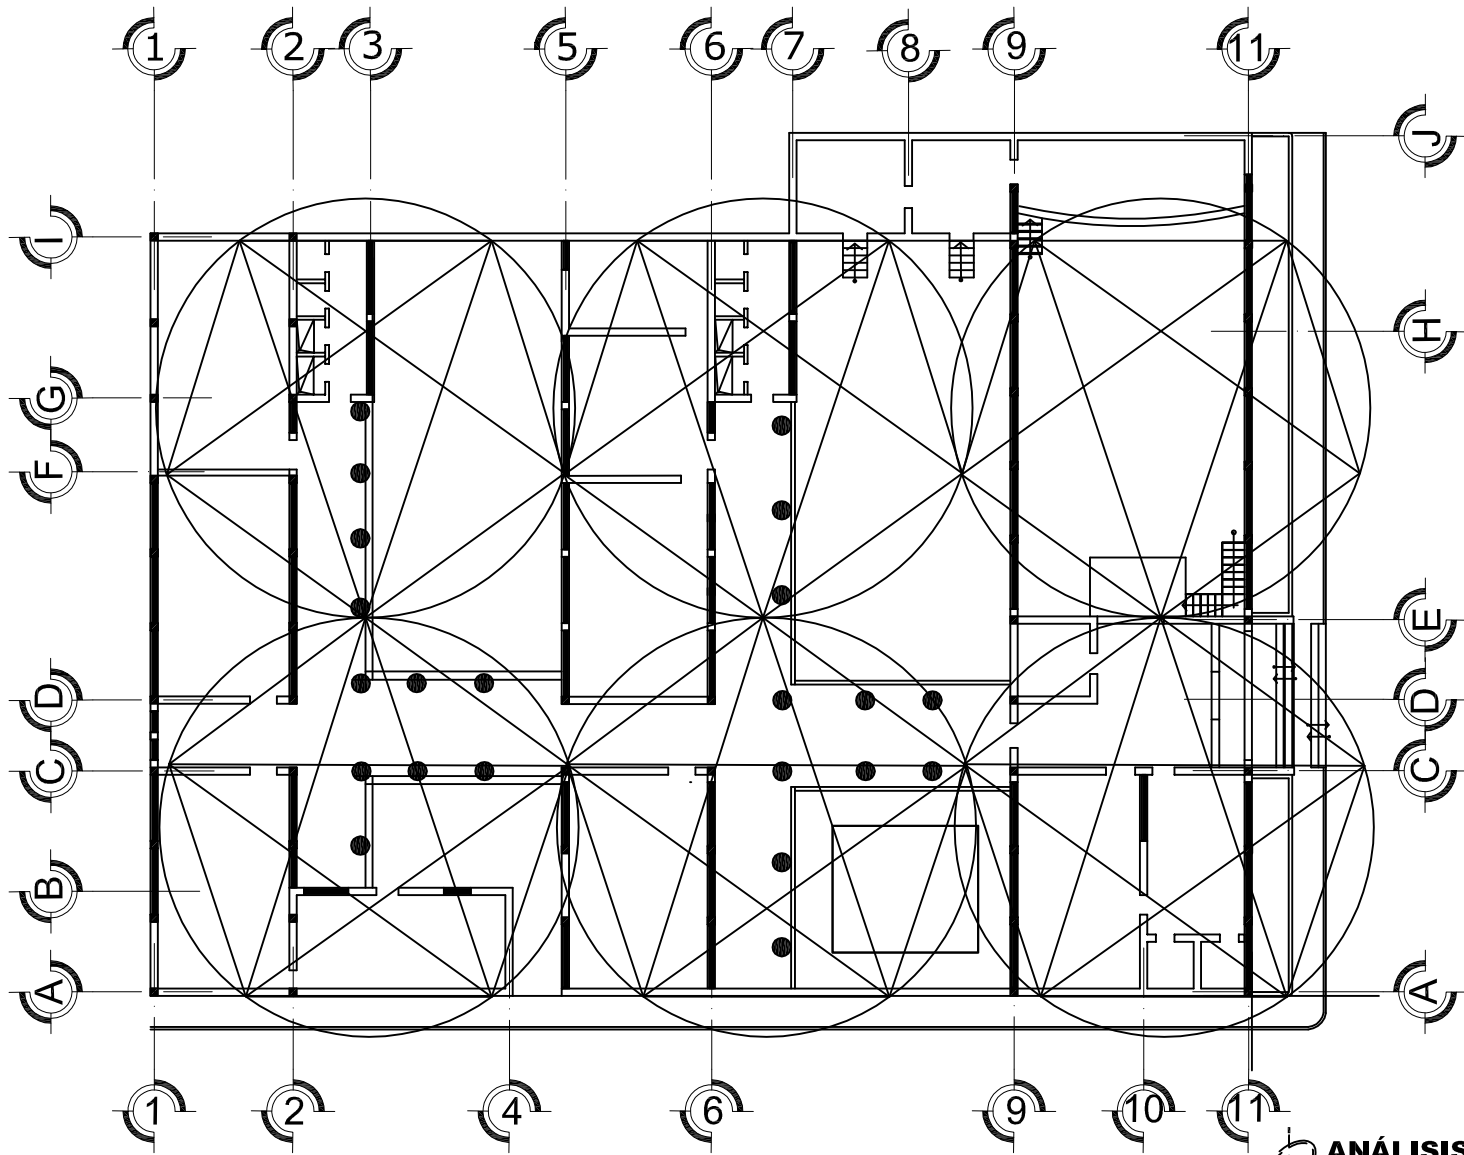
En éste trazo se puede observar que cada uno de los vértices de los pentágonos, señala a cada uno de los ejes de los muros principales.

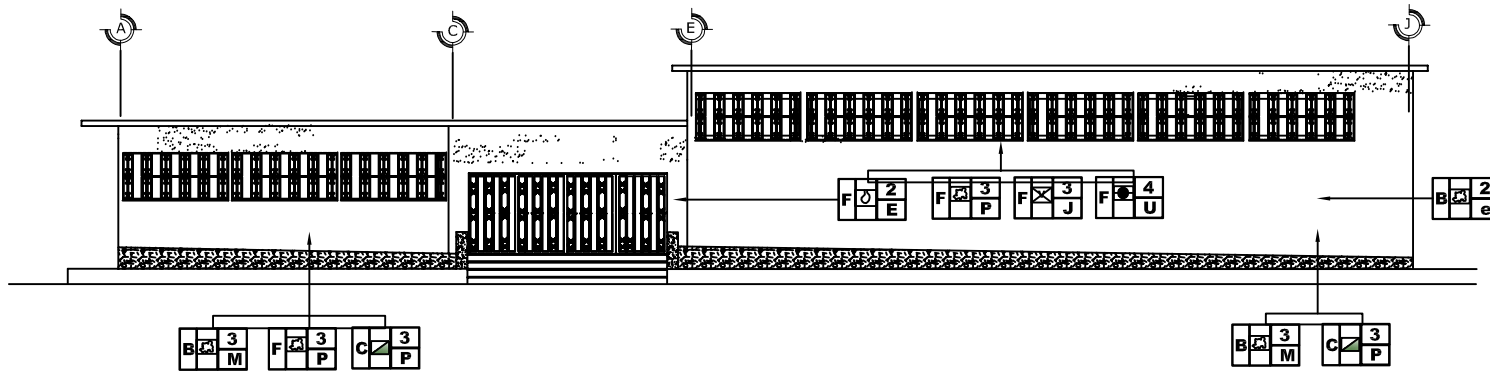
**IDENTIFICACIÓN DE DAÑOS Y ALTERACIONES DEL EDIFICIO  
ELEVACIÓN FRONTAL**

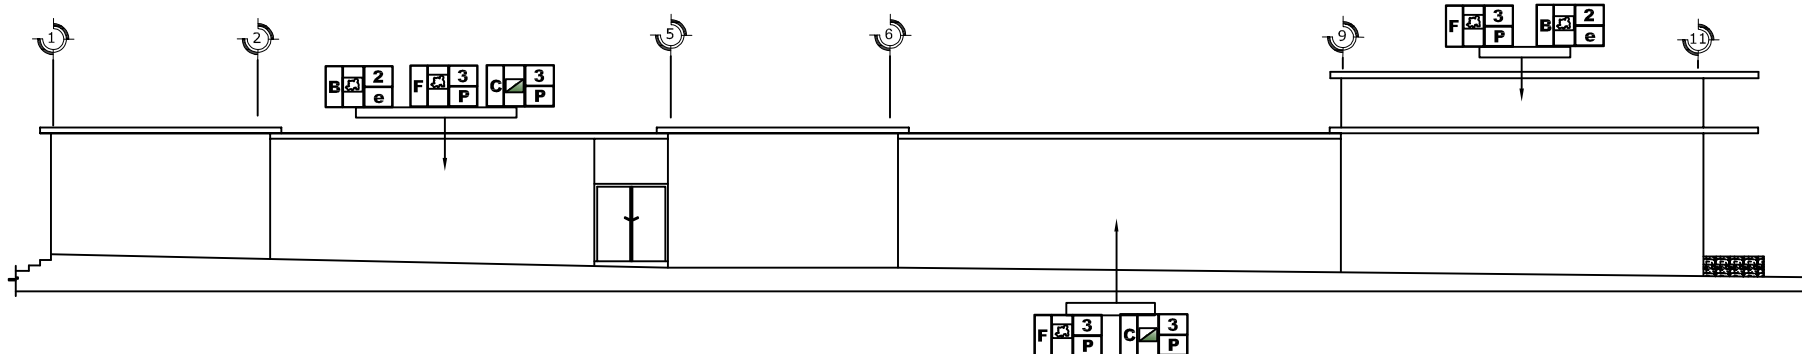
**IDENTIFICACIÓN DE DAÑOS Y ALTERACIONES DEL EDIFICIO**

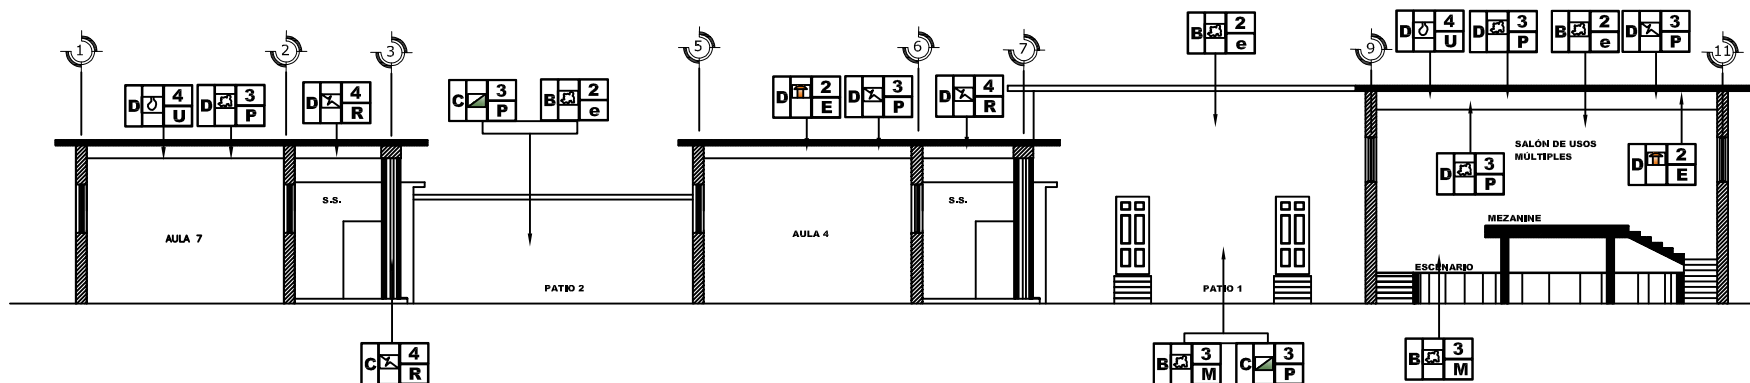
**IDENTIFICACIÓN DE DAÑOS Y ALTERACIONES DEL EDIFICIO**

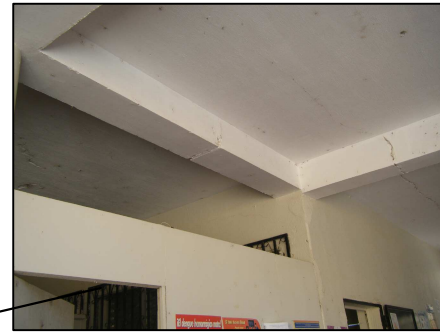
FOTOGRAFIA No. 98. FISURAS EN LOSA ELABORACIÓN PROPIA.

- **Techo:** Este elemento es de losa de concreto fundida, se encuentra dañada, debido a las fallas de los materiales y por causa externas al material, como el soleamiento, lluvia, falta de mantenimiento, etc. Causas que traen consigo efectos como la humedad; que en épocas de invierno se filtra entre la losa y cae en el área interior del edificio. La losa cuenta en su totalidad con fracturas y descarcaramientos del concreto en el área expuesta a factores climáticos.

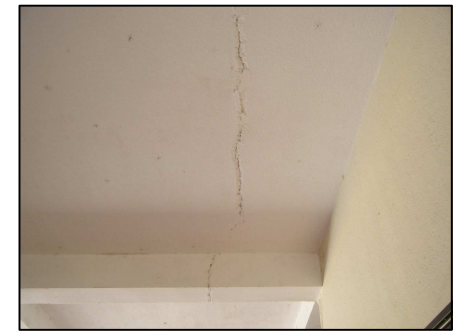
FOTOGRAFIA No. 99. FISURAS EN LOSA ELABORACIÓN PROPIA.

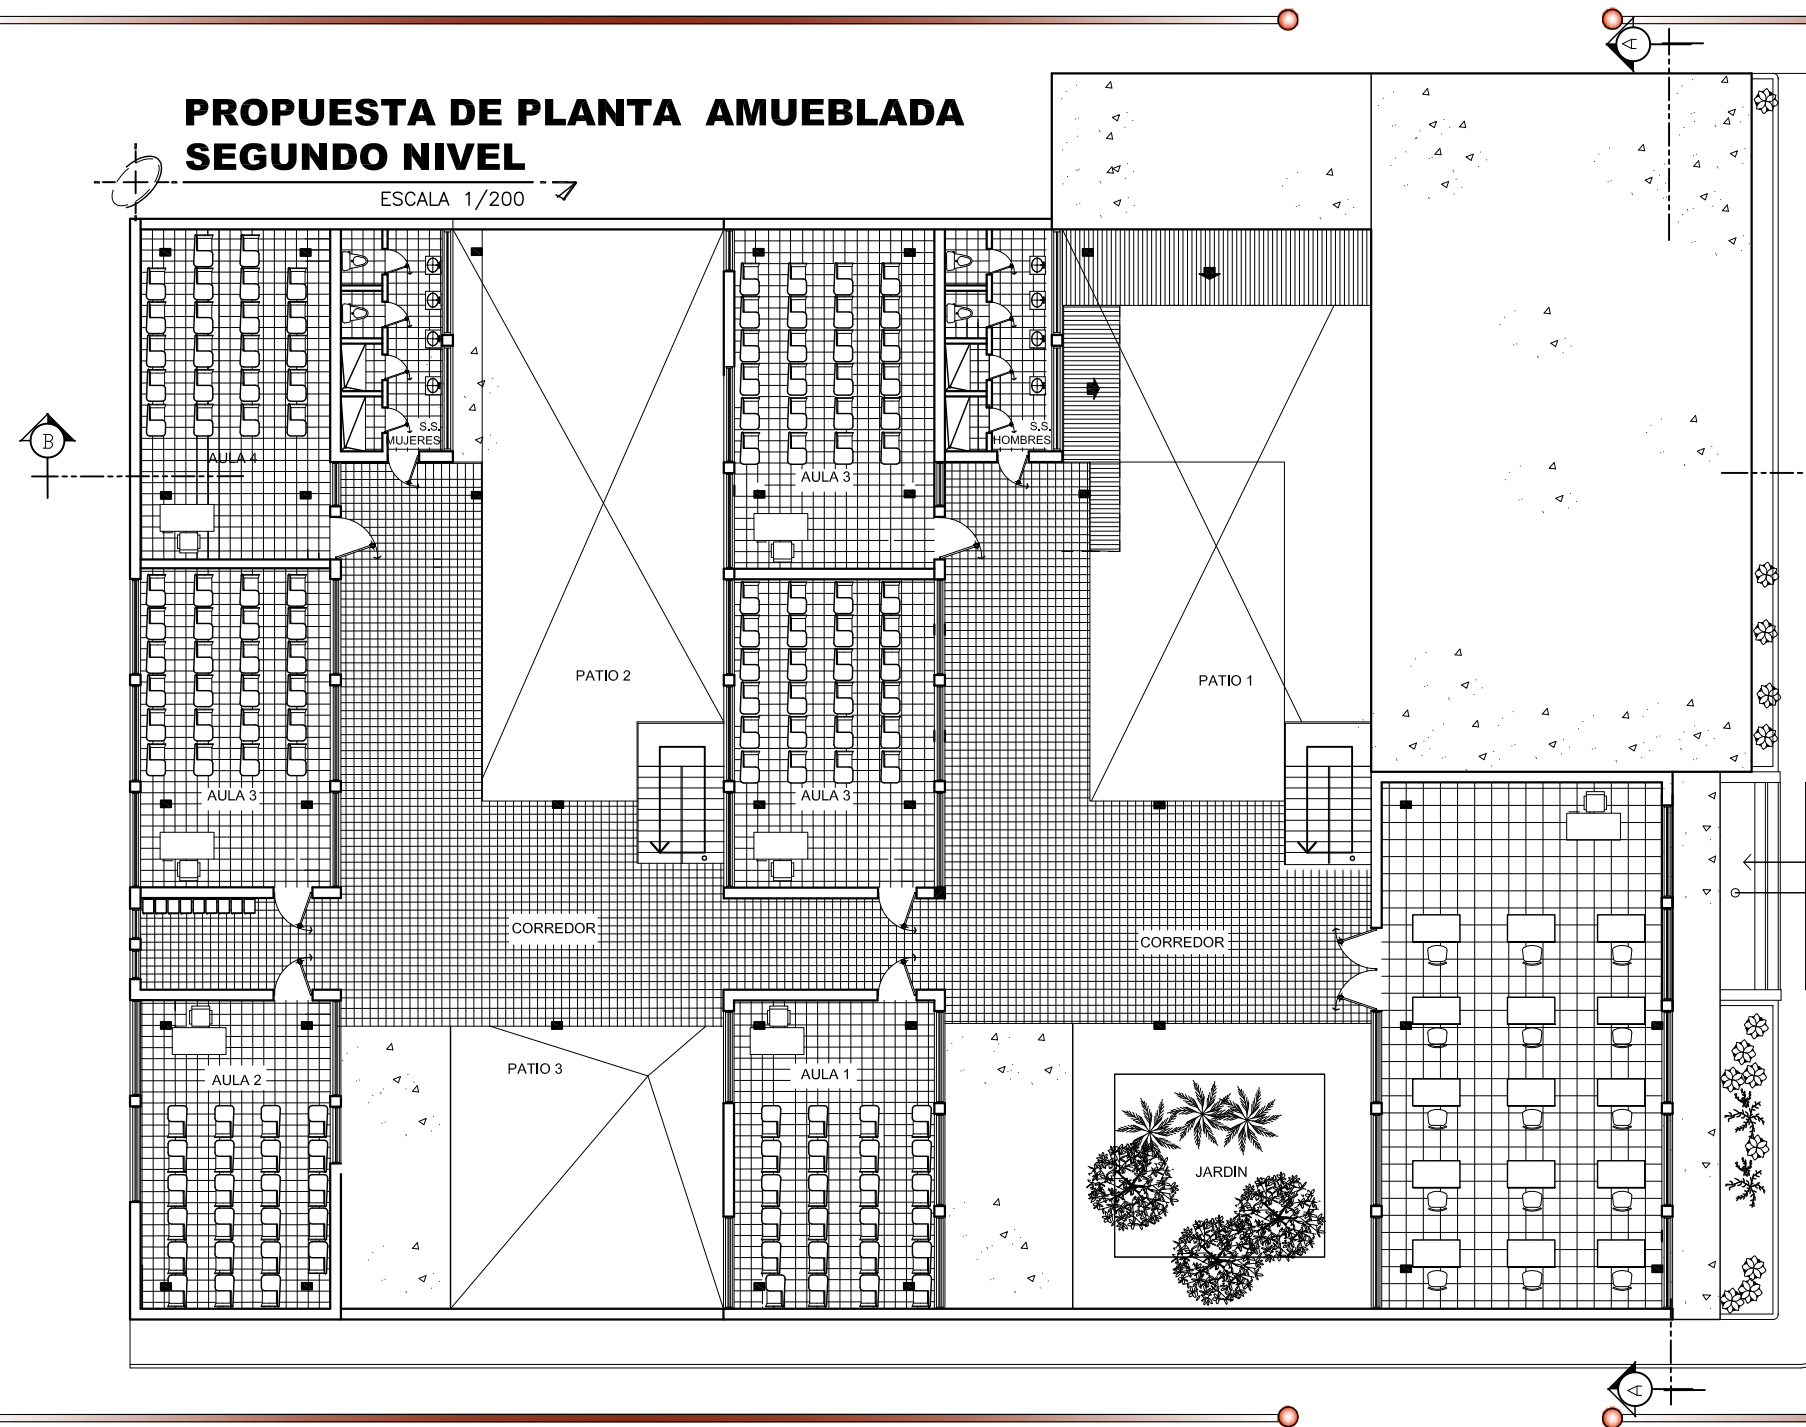
# PROPUESTA DE PLANTA AMUEBLADA SEGUNDO NIVEL

ESCALA 1/200

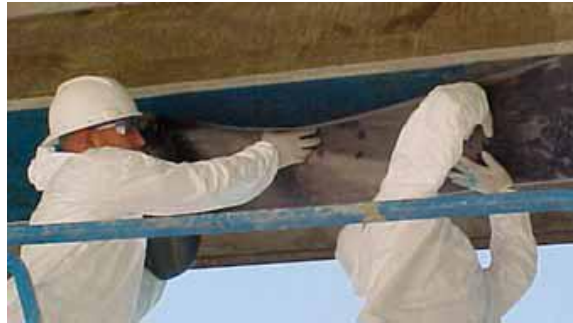
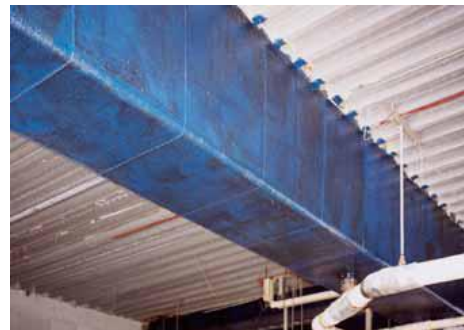
Envoltura en "U". Este procedimiento sencillo consiste en envolver los lados y parte inferior de la sección a fin de aumentar la resistencia a cortante de la viga en las zonas sometidas a altos esfuerzos a cortante. El uso del refuerzo en la envoltura en "U" permite aumentar la capacidad a cortante, 200 a 400 N por cada mm de profundidad de la viga.

El Sistema de Refuerzo SIKAWRAP, puede aplicarse sobre muros de Hormigón, para aumentar su resistencia a cargas fuera del plano, tales como aquellas debido a vientos, presión del suelo, presión de fluidos en tanques y voladuras. Una de las ventajas evidentes de utilizar este tipo de refuerzos en losas es la capacidad de instalar fácilmente refuerzos en dos direcciones para losas armadas en dos sentidos

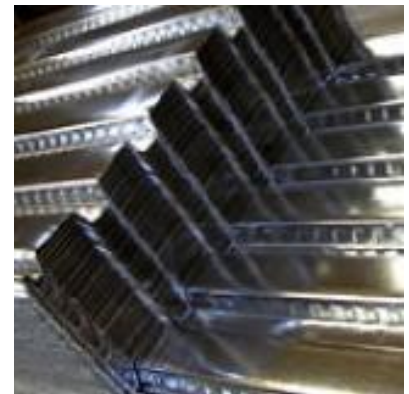
Figura 2. Lamina colaborante

Son láminas galvanizadas formadas especialmente para servir en la fundición de losas de concreto, como formaleta permanente. Al fraguar el concreto actúan como refuerzo principal de la placa. Su uso se ha venido imponiendo debido al ahorro en costos, reduce desperdicio, elimina la necesidad de formaletas y machimbres, entre otras ventajas. (Figura 2.)
