UNIVERSIDAD DE SAN CARLOS DE GUATEMALA
FACULTAD DE ARQUITECTURA
ESCUELA DE ESTUDIOS DE POSTGRADO
MAESTRÍA EN RESTAURACIÓN DE MONUMENTOS

PROYECTO DE CONSERVACIÓN DE LA FINCA SAN RAFAEL URIAS, SAN MIGUEL DUEÑAS, SACATEPÉQUEZ

ARQ. ROCIO ARAUJO G. ARQ. JAVIER QUIÑONEZ GUZMÁN
NOVIEMBRE 2009

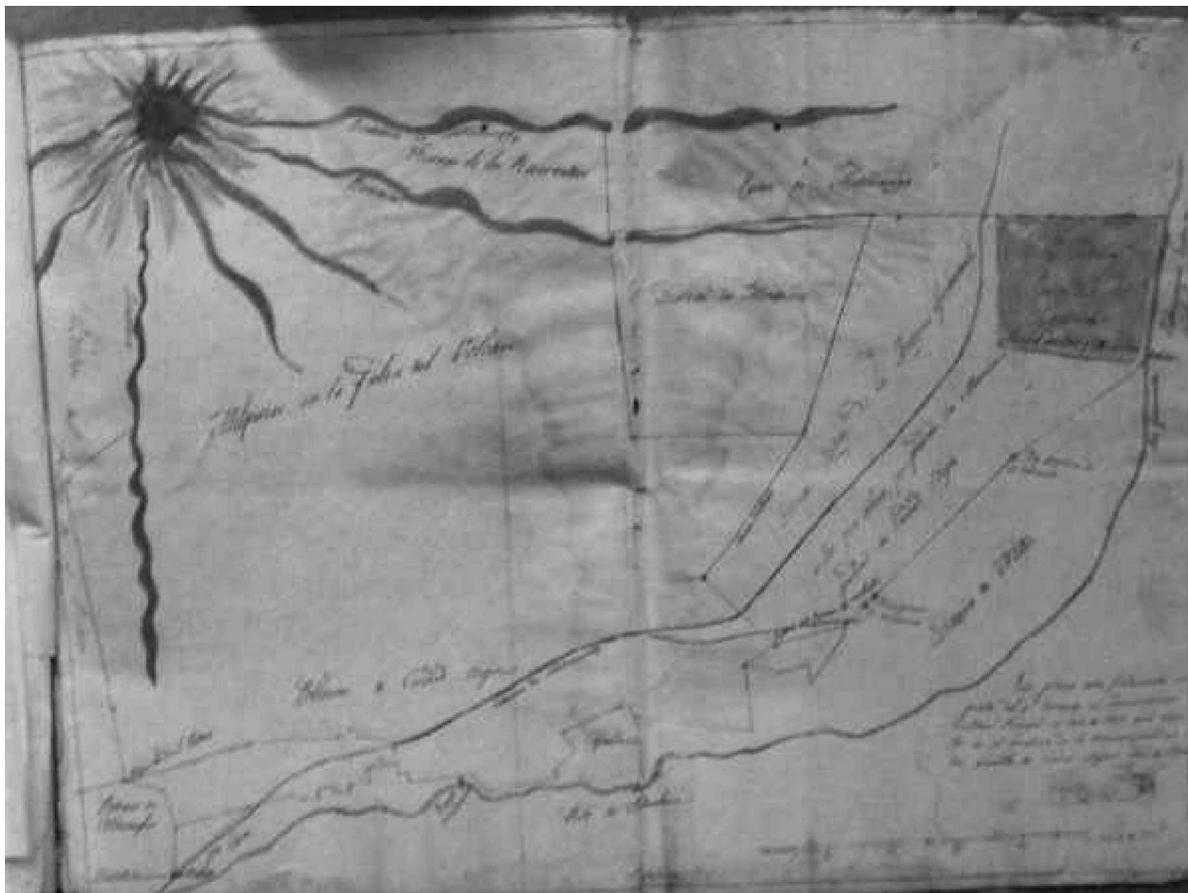
Foto 3: Copia de plano que data de 1825 de la Finca Urías. R.A. 2008

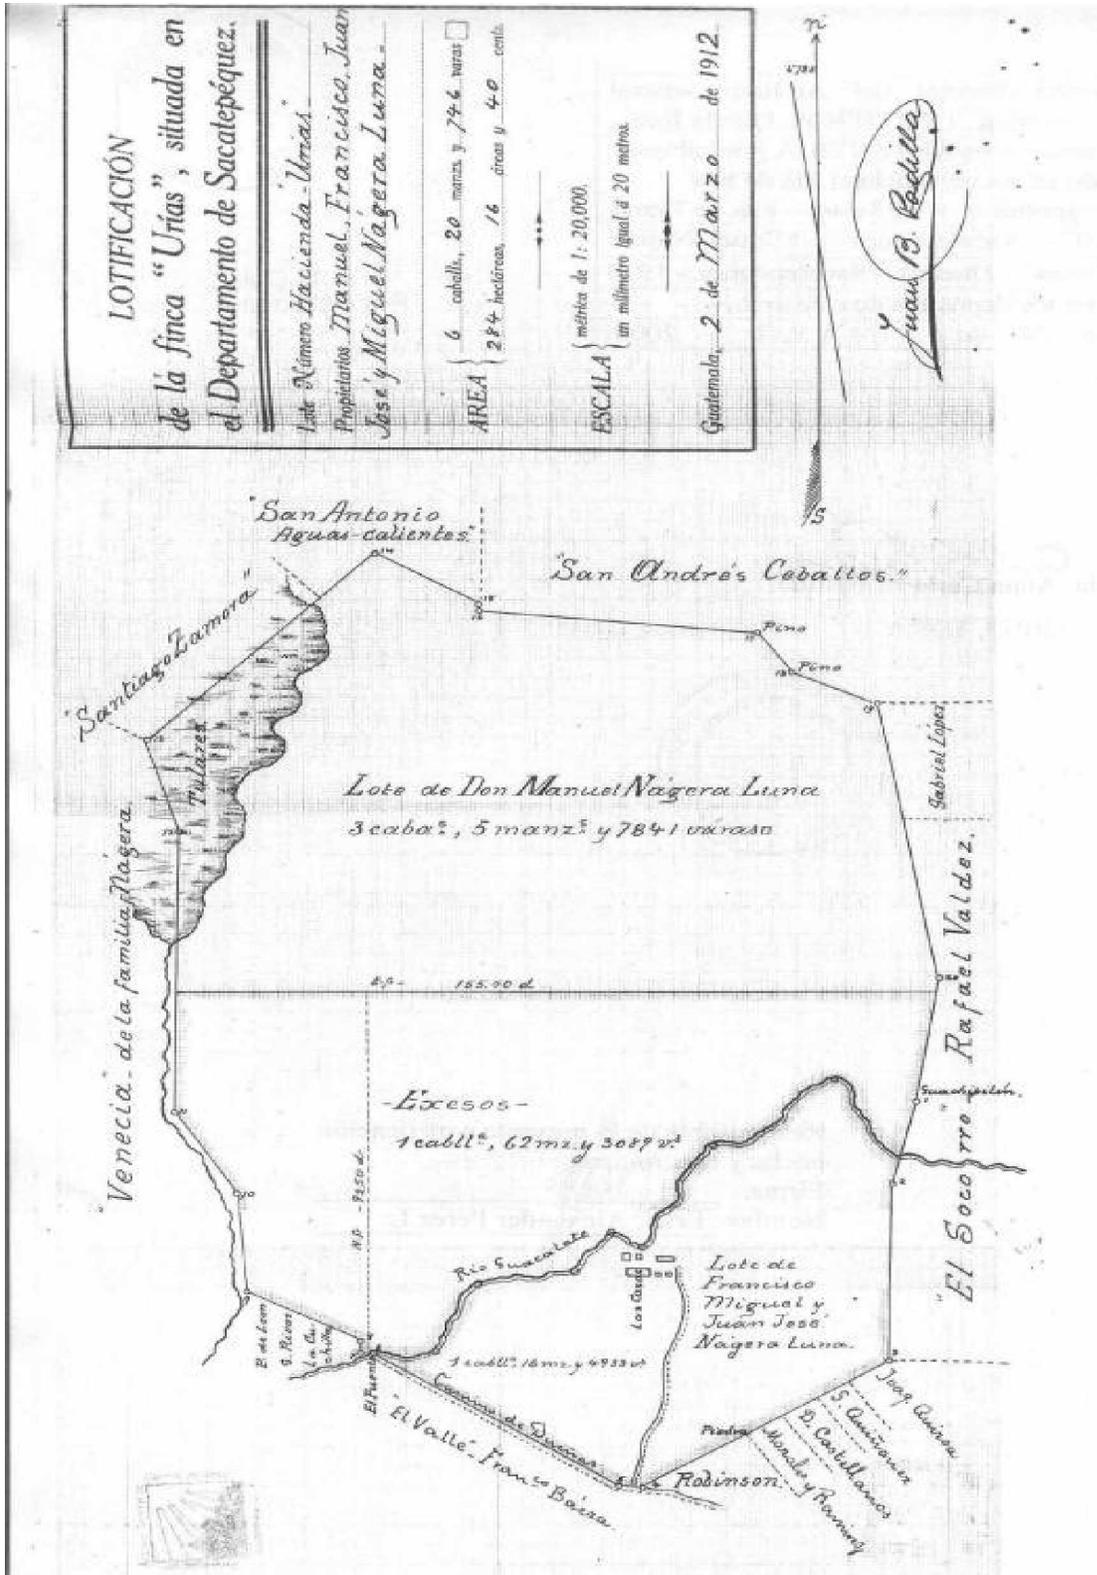
Mapa 3. Excesos de Hacienda Urías 1912. Ing. Juan Padilla. AGCA. 2008

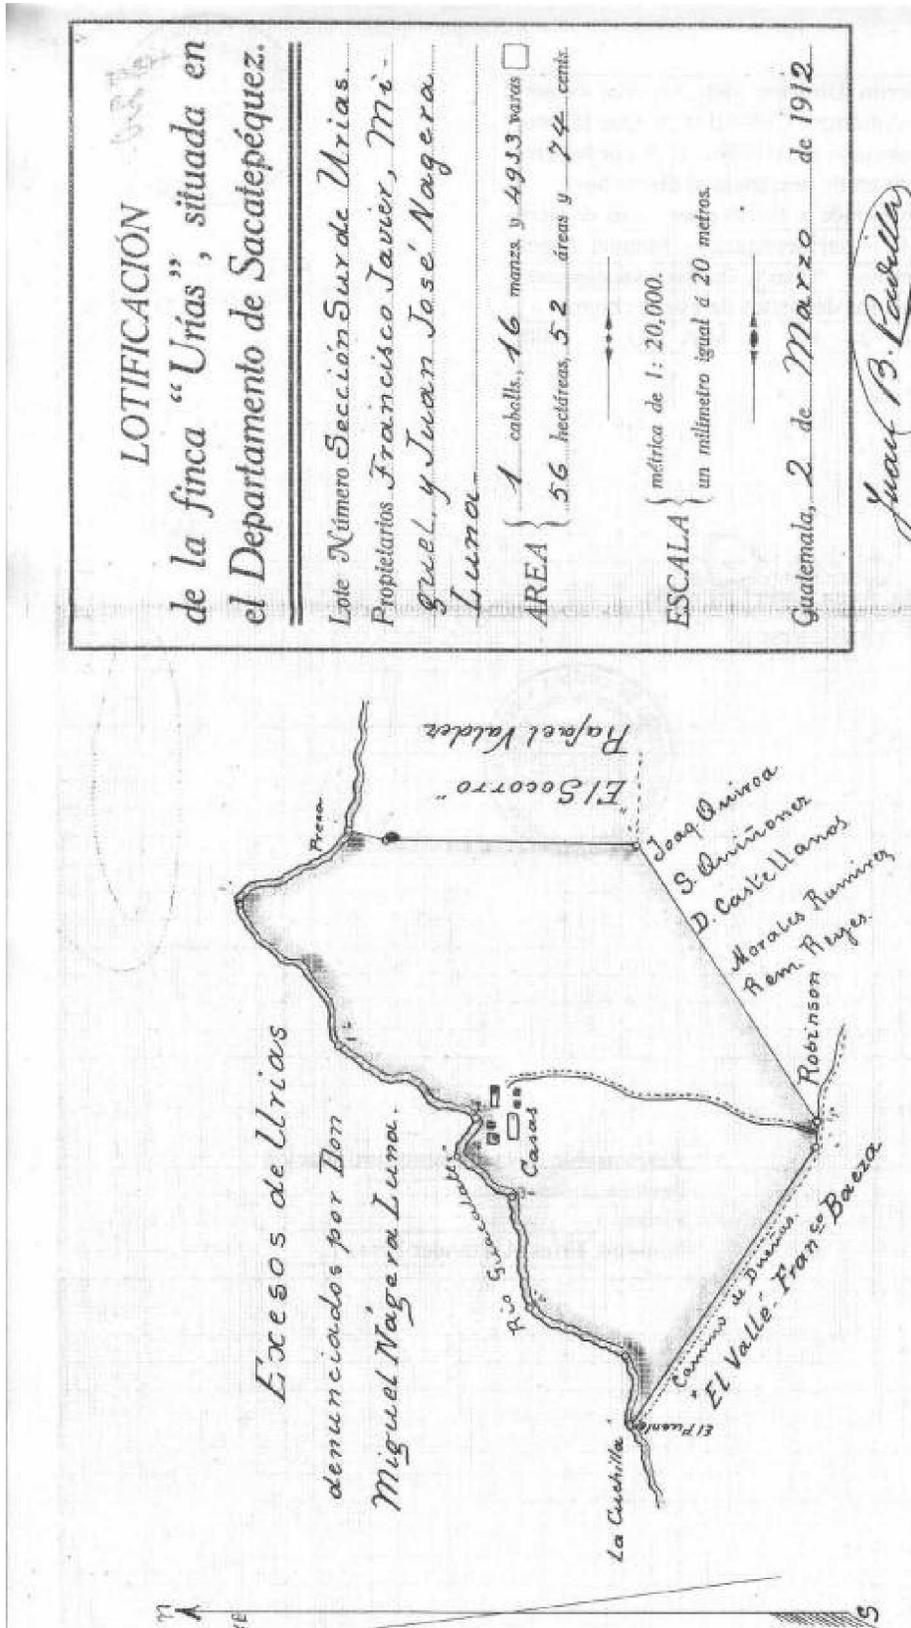
Mapa 4. Hacienda Urías 1912. Sección Sur de Urías. Ing. Juan Padilla. AGCA. 2008

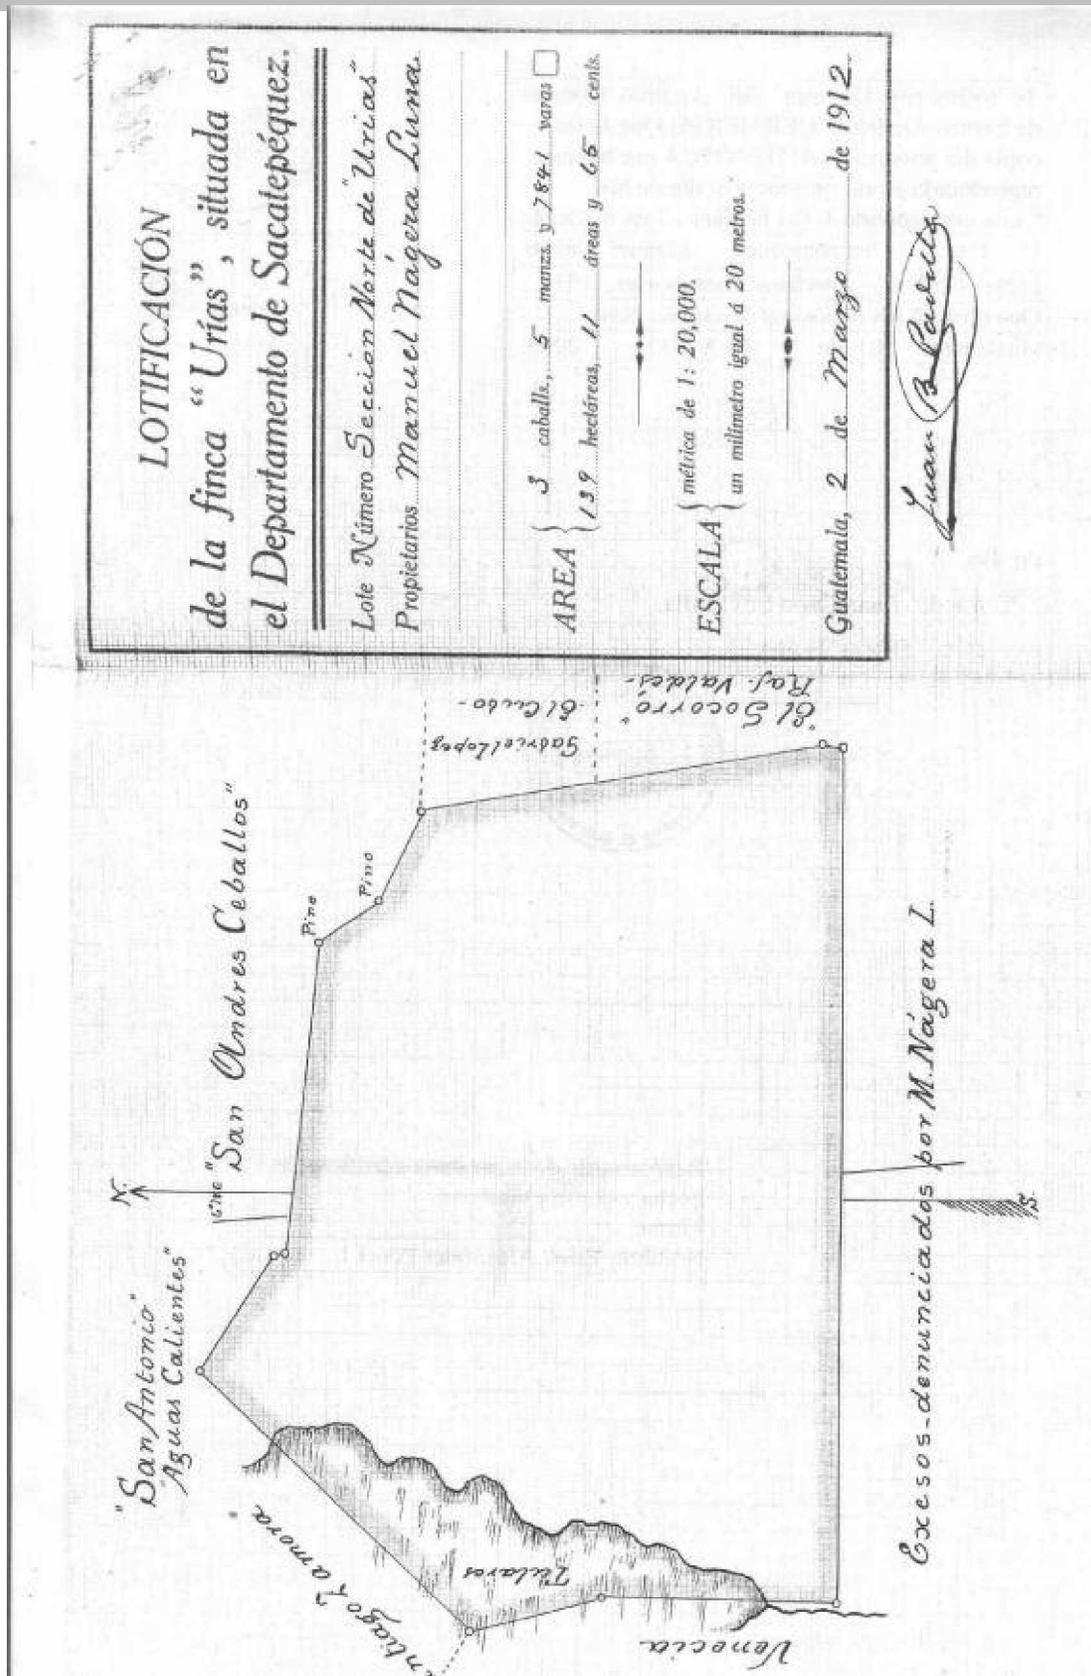
Mapa5.Hacienda Urías 1912. Sección Norte de Urías. Ing. Juan Padilla. AGCA. 2008

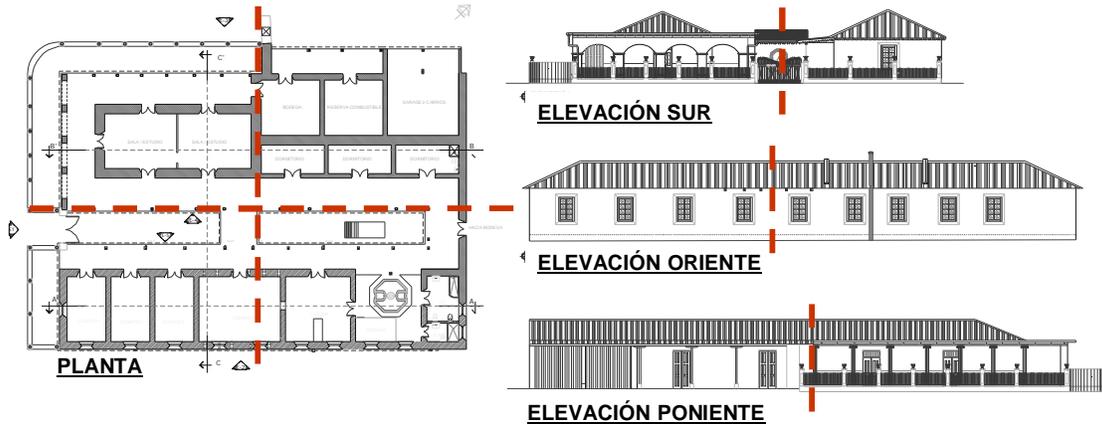
GRUPO A: CASA PATRONAL
ANÁLISIS DE CARGAS Y ESFUERZOS EN LA ESTRUCTURA

GRUPO A	CASA PATRONAL				
	SIMETRÍA		MORFOLOGÍA		
ANÁLISIS GEOMÉTRICO	SIMETRICO	ASIMETRICO	CUADRADO	RECTANGULAR	IRREGULAR
PLANTA					
ELEVACION SUR					
ELEVACIÓN ORIENTE					
ELEVACIOÓN PONIENTE

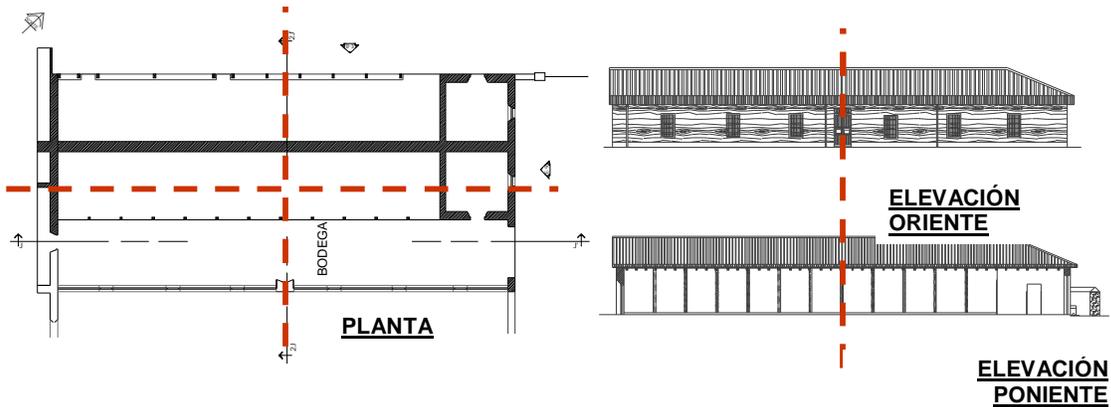
GRUPO B: BODEGA DE ALMACENAMIENTO DE CAFÉ
ANÁLISIS DE CARGAS Y ESFUERZOS EN LA ESTRUCTURA

GRUPO B	BODEGA				
	SIMETRÍA		MORFOLOGÍA		
ANÁLISIS GEOMÉTRICO	SIMETRICO	ASIMETRICO	CUADRADO	RECTANGULAR	IRREGULAR
PLANTA					
ELEVACIONES

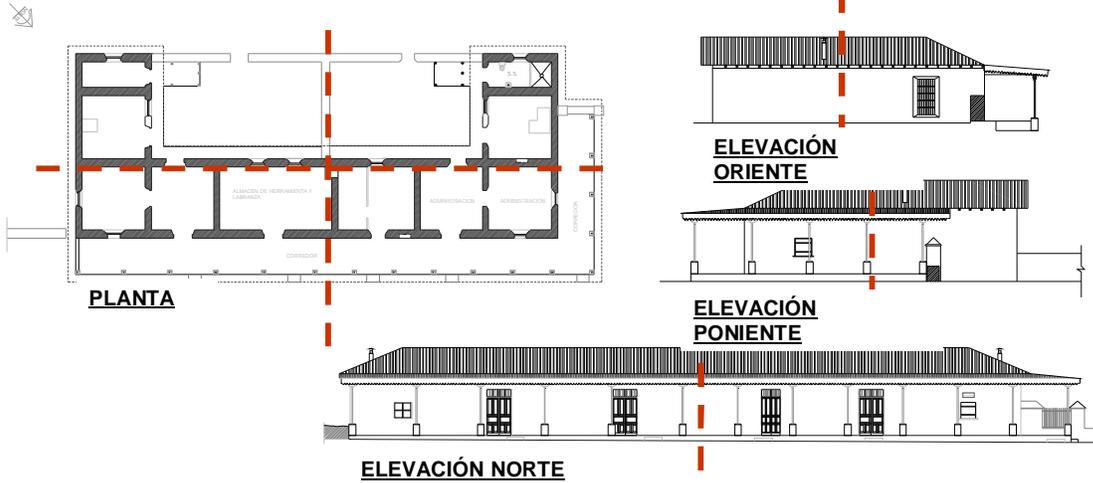
GRUPO C: ADMINISTRACIÓN
ANÁLISIS DE CARGAS Y ESFUERZOS EN LA ESTRUCTURA

GRUPO C		ADMINISTRACIÓN			
ANÁLISIS GEOMÉTRICO	SIMETRÍA		MORFOLOGÍA		
	SIMETRICO	ASIMETRICO	CUADRADO	RECTANGULAR	IRREGULAR
PLANTA					
ELEVACION SUR					
ELEVACIÓN ORIENTE					
ELEVACIÓN PONIENTE

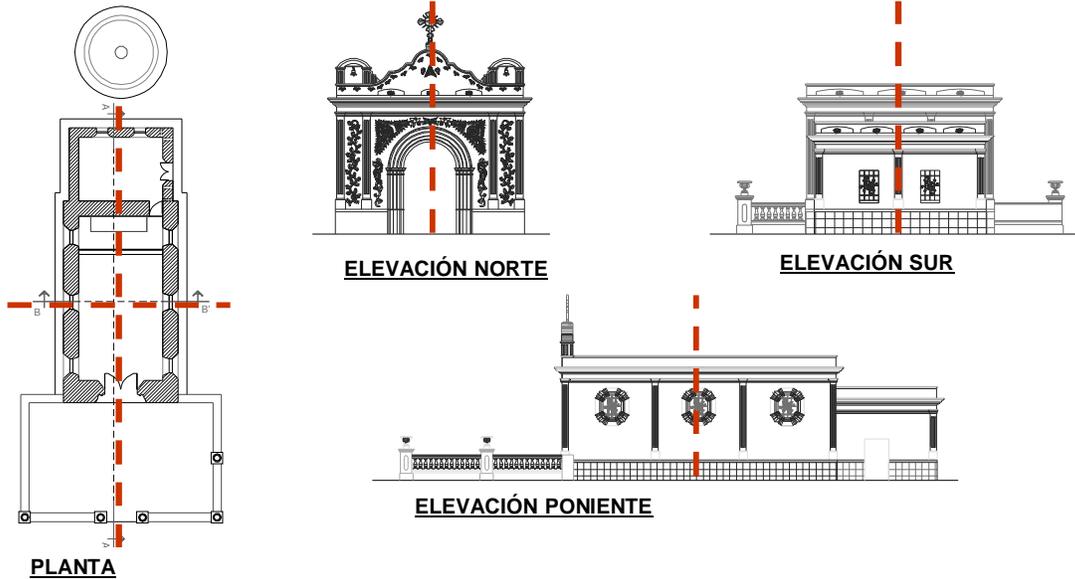
ANÁLISIS DE CARGAS Y ESFUERZOS EN LA ESTRUCTURA

GRUPO D	CAPILLA				
	SIMETRÍA		MORFOLOGÍA		
ANÁLISIS GEOMÉTRICO	SIMETRICO	ASIMETRICO	CUADRADO	RECTANGULAR	IRREGULAR
PLANTA					
ELEVACIÓN

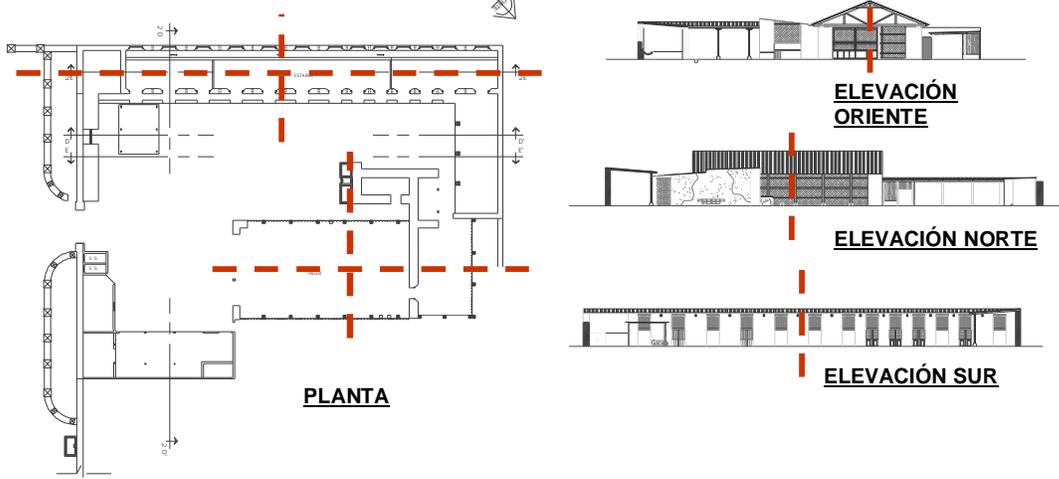
GRUPO F: TALLERES ANTIGUA CABALLERIZA
ANÁLISIS DE CARGAS Y ESFUERZOS EN LA ESTRUCTURA

GRUPO E	TALLERES				
	SIMETRIA		MORFOLOGÍA		
ANÁLISIS GEOMÉTRICO	SIMETRICO	ASIMÉTRICO	CUADRADO	RECTANGULAR	IRREGULAR
PLANTA					
ELEVACIONES

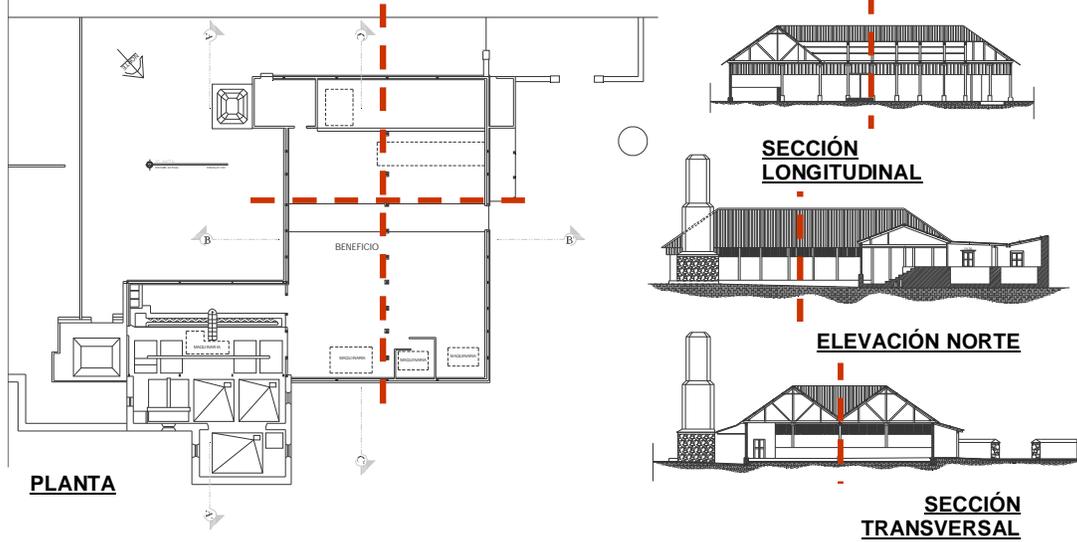
GRUPO G: BENEFICIO DE CAFÉ Y ANTIGUO TRAPICHE
ANÁLISIS DE CARGAS Y ESFUERZOS EN LA ESTRUCTURA

GRUPO F	BENEFICIO DE CAFÉ Y ANTIGUO TRAPICHE		
	SIMETRÍA		MORFOLOGÍA
ANÁLISIS GEOMÉTRICO	SIMETRICO	ASIMETRICO	CUADRADO RECTANGULAR IRREGULAR
PLANTA			
ELEVACIÓN

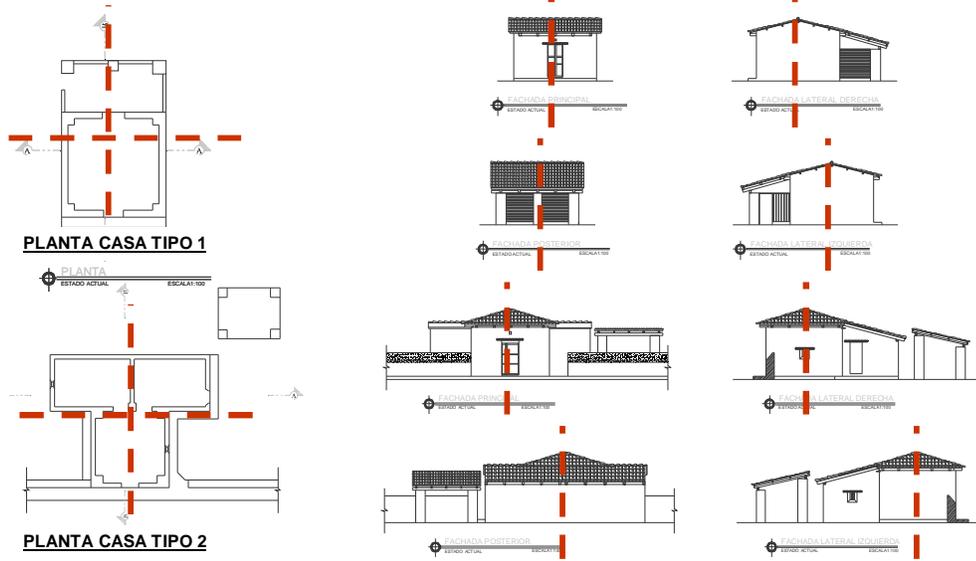
GRUPO I: RANCHERÍA
ANÁLISIS DE CARGAS Y ESFUERZOS EN LA ESTRUCTURA

GRUPO H	RANCHERÍA				
	SIMETRIA		MORFOLOGÍA		
ANÁLISIS GEOMÉTRICO	SIMETRICO	ASIMÉTRICO	CUADRADO	RECTANGULAR	IRREGULAR
PLANTA					
ELEVACIÓN

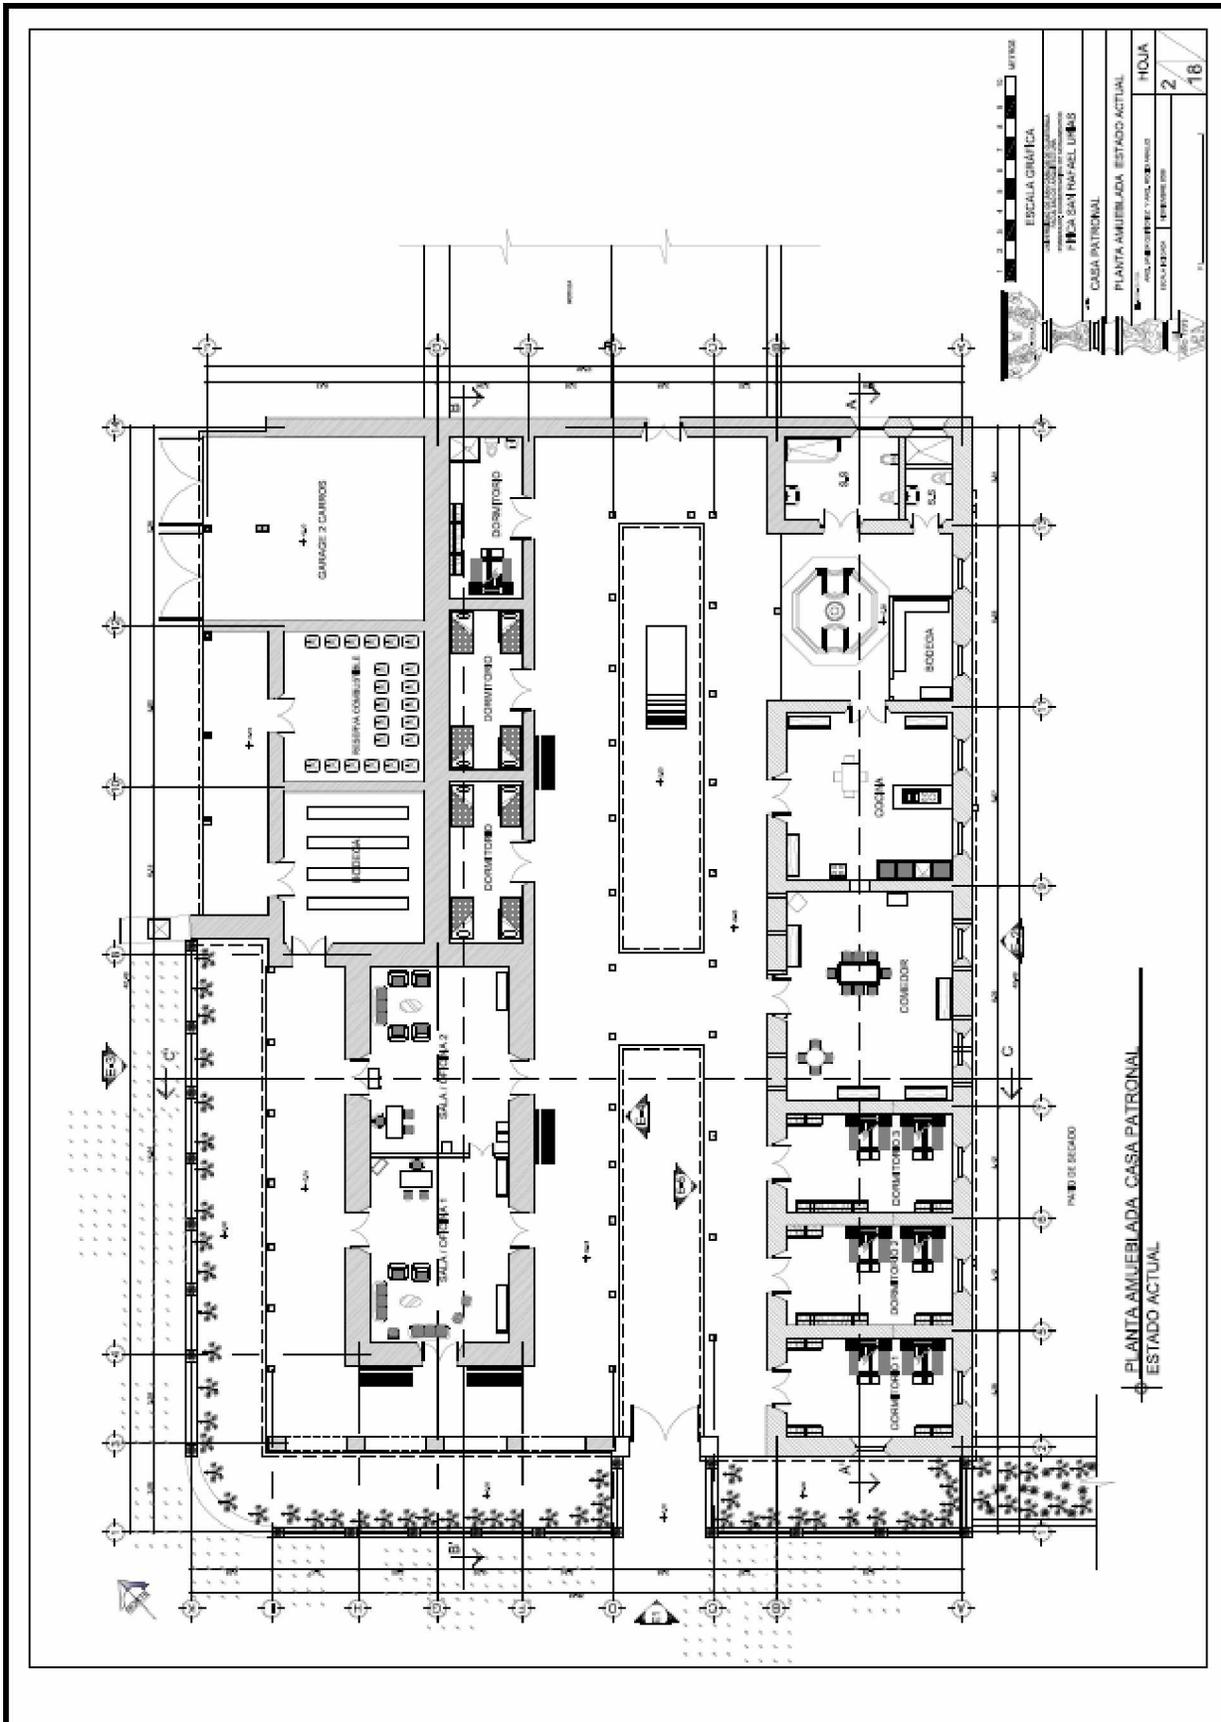
PLANTA AMUEBLADA CASA PATRONAL
ESTADO ACTUAL
