REVITALIZACIÓN Y CONSERVACIÓN  
DEL TEMPLO CATÓLICO DE SANTA  
CRUZ LA LAGUNA, SOLOLÁ Y SU  
ENTORNO INMEDIATO.

FACULTAD DE ARQUITECTURA

TESIS PRESENTADA A LA JUNTA DIRECTIVA  
POR

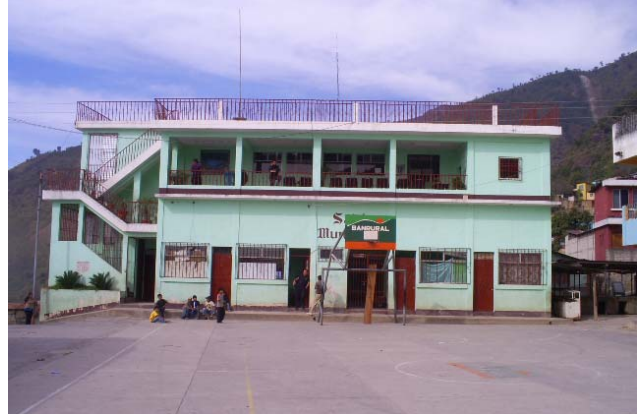
#### MUNICIPALIDAD:

Ubicado en la cabecera municipal de Santa Cruz La Laguna y en dirección al Oeste del Templo católico, su sistema constructivo es de muros de block, columnas y cimientos de concreto armado y losa tradicional, las dimensiones de la municipalidad son: 8 metros de ancho y 15 metros de largo. La Municipalidad no tiene ninguna integración al entorno ya que no hubo ningún estudio por parte de un profesional del área para la integración de dicho edificio. La anterior municipalidad era de adobe con puertas y ventanas de madera, asimismo el techo era de artesón de madera cubierto con teja, pero por el deterioro de la misma la demolieron para hacer la nueva municipalidad el cual se termino de construir en el año de 1996.

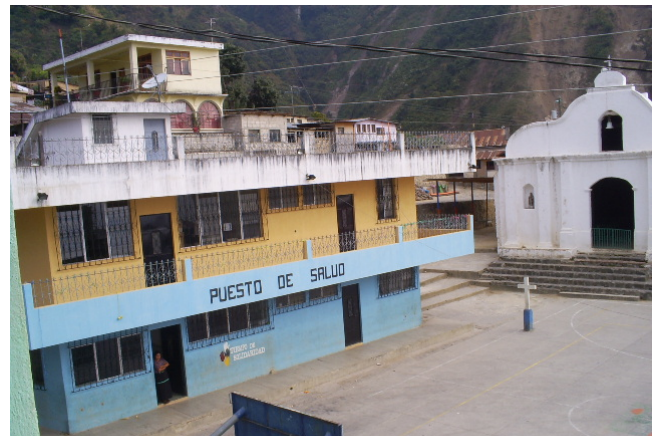
#### PUESTO DE SALUD:

Ubicado en la cabecera municipal de Santa Cruz La Laguna y en dirección al este del Templo católico, su sistema constructivo es de muros de block, columnas y cimientos de concreto armado y losa tradicional, las dimensiones de la municipalidad son: 9 metros de ancho y 15 metros de largo. El Puesto de Salud no tiene ninguna integración al entorno ya que no hubo ningún estudio por parte de un profesional del área para la integración de dicho edificio. El Puesto de salud donde actualmente se ubica había anteriormente viviendas por lo que la municipalidad compro los terrenos para poder así construir dicho edificio el cual se termino de construir en el año de 1999.

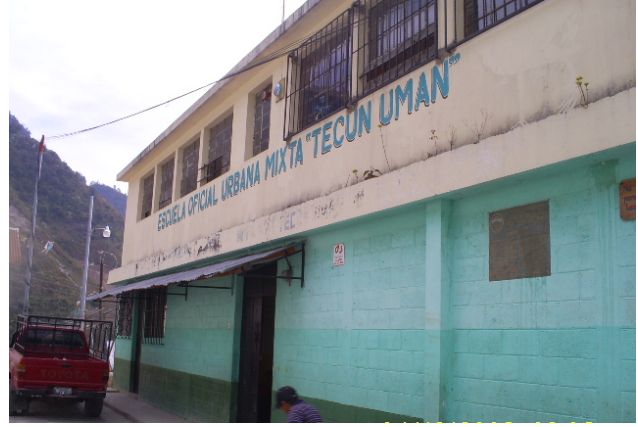
### ESCUELA:

Ubicado en la cabecera municipal de Santa Cruz La Laguna y en dirección al Sur del Templo católico, su sistema constructivo es de muros de block, columnas y cimientos de concreto armado y losa tradicional, las dimensiones de la escuela son: 6 metros de ancho por 18 metros de largo. La escuela no tiene ninguna integración al entorno ya que no hubo ningún estudio por parte de un profesional del área para la integración de dicho edificio y que se basaron conforme al diseño de las escuelas por parte del ministerio de educación. La escuela donde actualmente se ubica había anteriormente viviendas por lo que la municipalidad compro los terrenos para poder así construir dicha escuela el cual se termino de construir en el año de 1994.

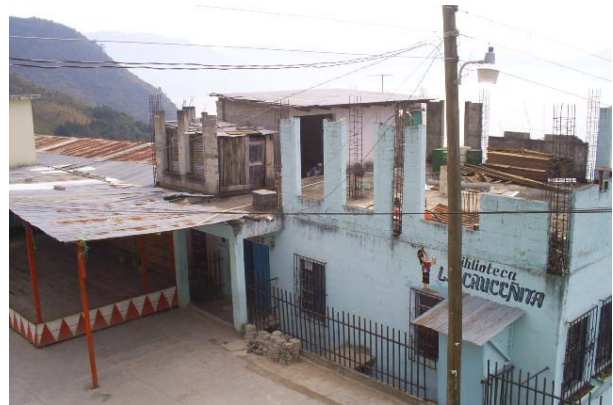
### BIBLIOTECA:

Ubicado en la cabecera municipal de Santa Cruz La Laguna y en dirección al sur del Templo católico, la biblioteca su sistema constructivo es de muros de block, columnas y cimientos de concreto armado y losa tradicional, las dimensiones de la escuela son: 10 metros de ancho por 19 metros de largo. La biblioteca no tiene ninguna integración al entorno ya que no hubo ningún estudio por parte de un profesional del área para la integración de dicho edificio y no se encuentra concluida la biblioteca por lo que se ha generado un deterioro del edificio. La biblioteca donde actualmente se ubica era anterior mente un terreno baldío por lo que la municipalidad compro el terreno para poder así construir dicha biblioteca y el cual no está concluido.

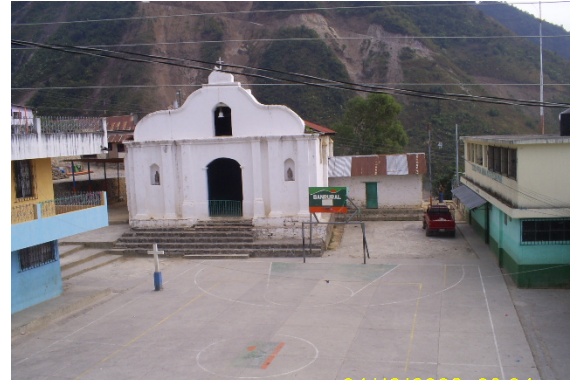
### CANCHA POLIFUNCIONAL:

Ubicado en la cabecera municipal de Santa Cruz La Laguna y en dirección al este del Templo católico, la cancha poli funcional está elaborada por una torta de cemento cuenta con las canchas de básquet-bol y porterías de papi-futbol sus dimensiones son las reglamentarias por el ministerio de cultura y deportes. Dicha cancha la utilizan para actividades deportivas-religiosa-políticas este elemento se integro al entorno ya que por el porcentaje de pendiente de la comunidad se coloca en dicho lugar por lo que no se puede mover ni modificar.

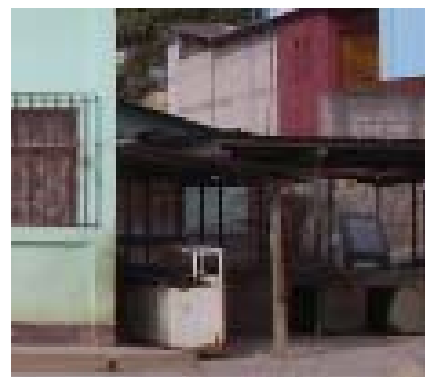
### LAVADERO COMUNAL:

El lavadero comunal se encuentra en el lado Norte de la municipalidad, el cual está elaborado de concreto armado y fue construido en el año 1990 por lo que este elemento se integra al entorno inmediato. El lavadero es utilizado por la población para lavar su ropa y utensilios del hogar. Sus dimensiones son de 3 metros de ancho por 3 metros de largo.

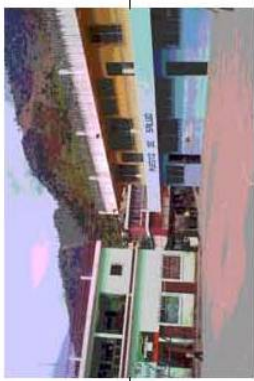
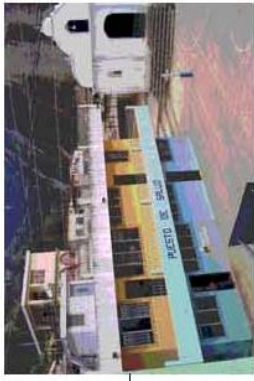
## FACHADA 1

El estado actual de la Municipalidad y Centro de Salud de Santa Cruz la Laguna, se encuentran en mal estado por los factores climáticos, físicos, falta de mantenimiento por parte de la comunidad, a esto se le agrega la mala integración de dichos edificios al entorno inmediato.

**Análisis.**  
El cuadrado, el rectángulo y la línea recta son elementos que se encuentran en los edificios alrededor el Templo Católico de Santa Cruz la Laguna dichos elementos se integran al templo pero el resto de los elementos no integran a dicho conjunto porque cada uno fue diseñado sin ningún estudio de integración del conjunto.

El estado actual del Centro de Salud y el Centro Educativo de Santa Cruz la Laguna se encuentra en mal estado por los factores climáticos, físicos y falta de mantenimiento por parte de la comunidad, a esto se le agrega la mala integración de los edificios que lo rodean como lo son: la Municipalidad-Biblioteca el cual no se llevo acabo un estudio exhaustivo para que dichos edificios se integran al entorno de la comunidad.

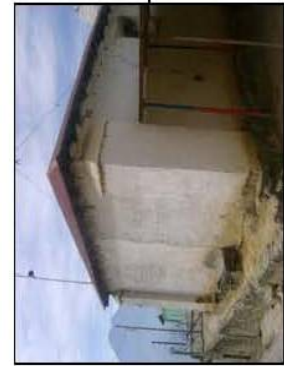
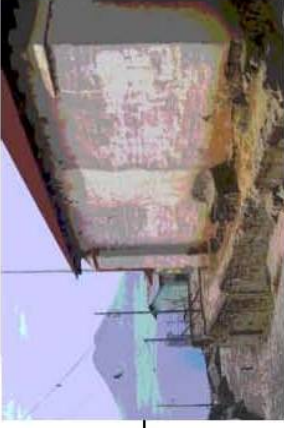
El Templo Católico de Santa Cruz la Laguna se puede observar que no ha tenido ningún mantenimiento constante ya que la comunidad no cuenta con los recursos necesario para dicho mantenimiento por lo que su deterioro es constante y si no se tiene cuidado en su protección podría perderse por completo.

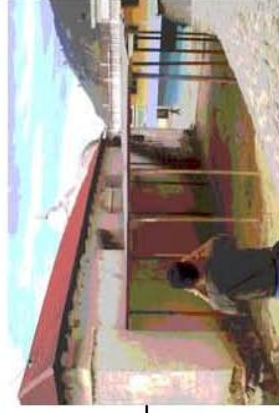
Como se puede observar en las graficas que hay una casea a la par del Templo el cual provoca que en la época de invierno el agua corra por el muro y esto genera humedad al muro y acelera el deterioro, así mismo se observa que el cimientto del Templo es visible por lo que tambien afecta dicho deterioro de la estructura.

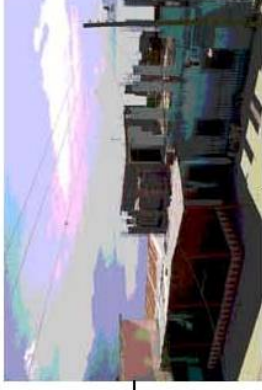
La Escuela y Biblioteca del Santa Cruz la Laguna se observa que son construcciones actuales el cual ya cuentas con deterioros por falta de mantenimiento, ubicación y ademas no se integra al conjunto de edificios que lo rodean y rompe con la imagen de la comunidad.

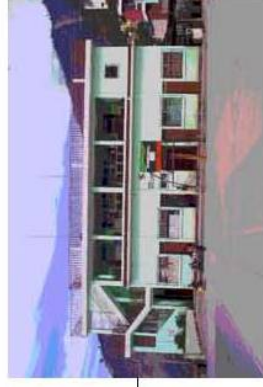
La Municipalidad de Santa Cruz la Laguna esta en deterioro por el factor climático, físicos y por falta de mantenimiento, ademas dicho edificio no se integra al conjunto al igual que los demás edificios.

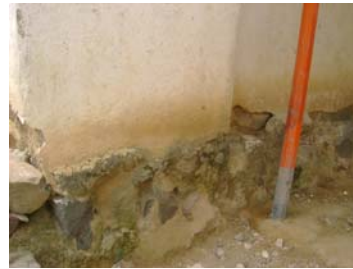
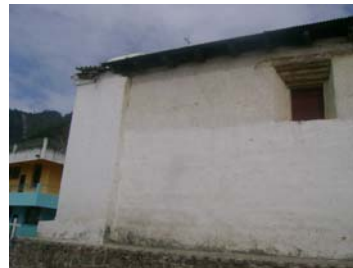
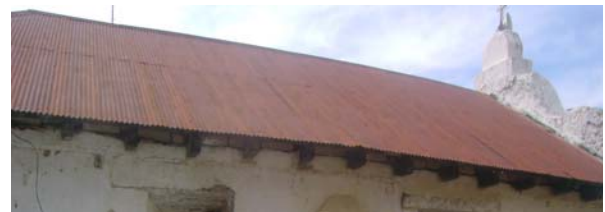
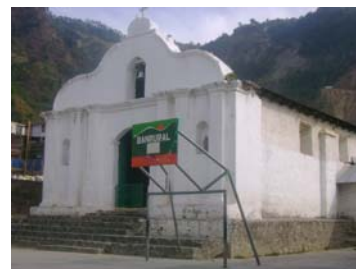
### ACABADOS

La totalidad de los muros, exterior e interiormente, poseen acabado final de blanqueado a base de cal, a la que se le suma capas de escalamiento, especialmente en el muro de fachada. No hay evidencias de aplicación de color, a excepción del vano de las puertas que son de pintura exterior color verde.

ELEMENTO O AMBIENTE	CIMIENTO	MUROS	CONTRAFUERTE	ESTRUCUTRAS Y CUBIERTAS	PUERTAS	VENTANAS
MURO DE FACHADA	No es visible es necesario hacer exploraciones	h= 13.50 Mb= piedra + mortero de cal Ai= blanqueado de cal Af= pintura de cal			Puerta de ingreso principal hecha con tablones de madera y herrajes ancho= 2.50 Alto= 3.00 Proporción= la altura oscila respecto a su ancho una vez y media	
ELEVACION LATERAL SUR	h= 1,20 Mb= piedra Ai= repello Af= alisado	h= 13.50 Mb= adobe + tierra Ai= repello Af= blanquead + pintura de cal	Cuatro en total h= 8.50 Mb= piedra + ladrillo Ai= repello + alisado Af= blanquead + pintura de cal	Del remate del muro a la cumbre mide h= 2.00 Mb= tijeras, vigas de madera y tendales Af= lamina de zinc	Puerta de ingreso principal hecha con tablones de madera y herrajes ancho= 1.60 Alto= 2.10 Proporción= la altura oscila respecto a su ancho una vez y media	Dos unidades vano rectangular de: Mb= marco de madera con incrustaciones Ai= nada Af= pintura de cal Proporción= la altura oscila respecto a su ancho una vez y media.

ELEVACION LATERAL NORTE	h= 1,20 Mb= piedra Ai= repello Af= alisado	h= 13.50 Mb= adobe + tierra Ai= repello Af= blanquead + pintura de cal		Del remate del muro a la cumbre mide h= 2.00 Mb= tijeras, vigas de madera y tendales Af= lamina de zinc		Dos unidades vano rectangular de: Mb= marco de madera con incrustaciones Ai= nada Af= pintura de cal Proporción= la altura oscila respecto a su ancho una vez y media.
