**Universidad de San Carlos de Guatemala  
Facultad de Arquitectura**

**Revitalización  
"SALÓN LAS LUCES"  
Asociación Mutualista del Gremio Obrero  
de Guatemala  
Centro Histórico de la Ciudad de Guatemala**

**Presentado por: Jesús Felipe Polanco Tello**

**Para optar al Título de:  
ARQUITECTO  
Guatemala 2,010**

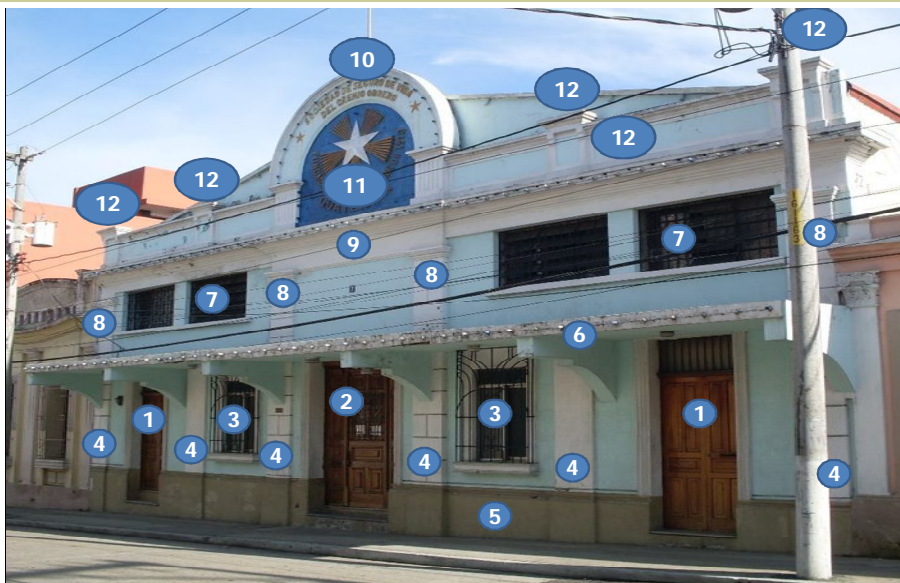
**“DESCRIPCION DE LA FACHADA:** Procedencia/Tiempo: Época Republicana; Período siglo XX, mediados; Estilo: Neo Renacentista; Dimensiones: 2 niveles; Técnica: Muros de mampostería, techo a dos aguas, con artesanado de madera y cubierta de lámina de zinc, Pisos de granito.

**DESCRIPCION:** Inmueble que pertenece a la Asociación Mutualista del Gremio Obrero, que fue fundada el 14 de Diciembre de 1913. Se encuentra frente a la Casa Presidencial. La Edificación presenta una fachada simétrica de dos niveles.

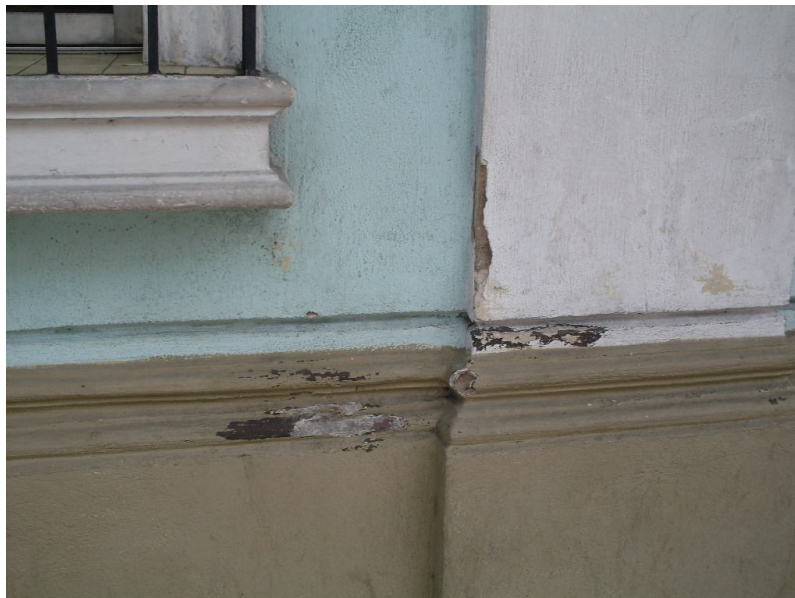
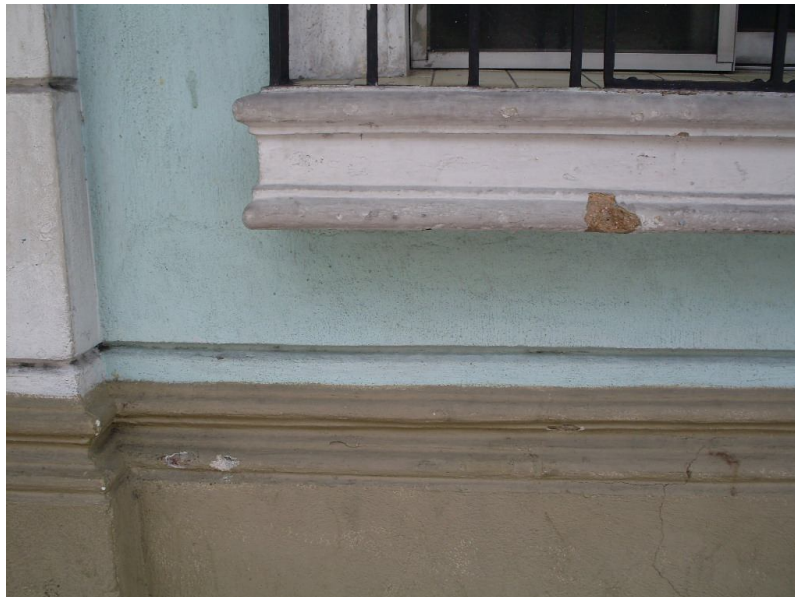
**DETERIOROS FÍSICOS:** Desprendimiento de los acabados, en partes de las columnas y molduras de zócalo y ventanas, producidas por el ser humano y por falta de mantenimiento (Ver fotografías No. 1 y No. 2).

- Consolidación de acabados finales, mediante la integración de elementos faltantes, ya que en algunas partes ya se presentan desprendimientos de molduras en los acabados de la fachada.
- Resanar grietas y fisuras provocadas por sismos y transporte, mediante el uso de materiales similares a los originales.

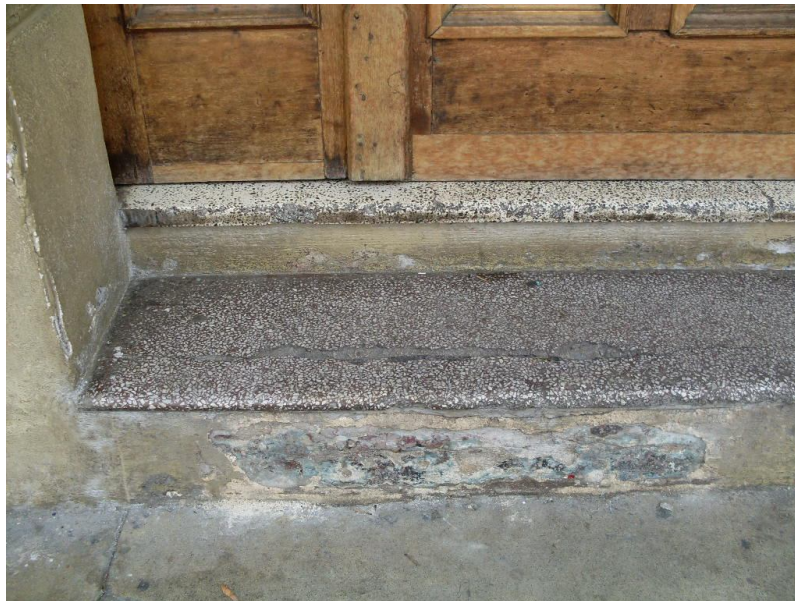
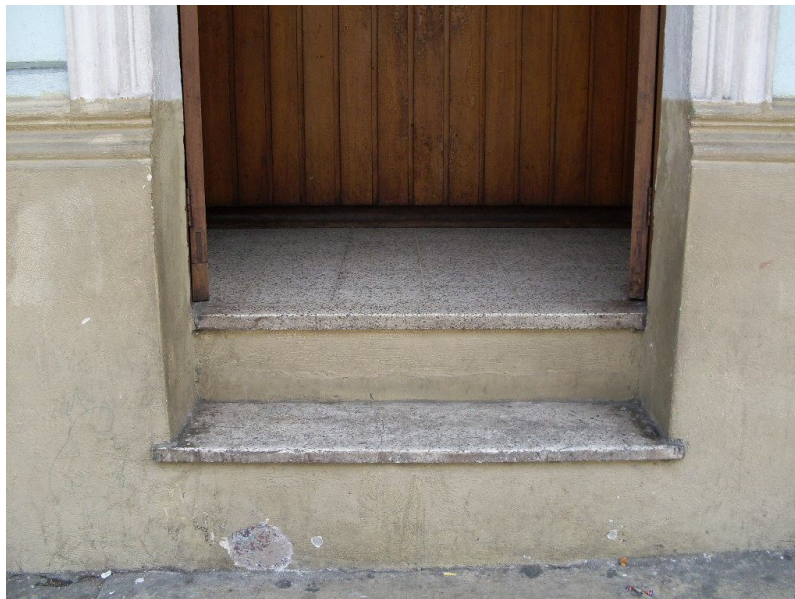
**DETERIOROS FÍSICOS:** Desprendimiento de los acabados en paredes del zócalo, grietas en piso y manchas negras en muros, producidas por el ser humano y por falta de mantenimiento (Ver fotografías No. 3 y No.4).

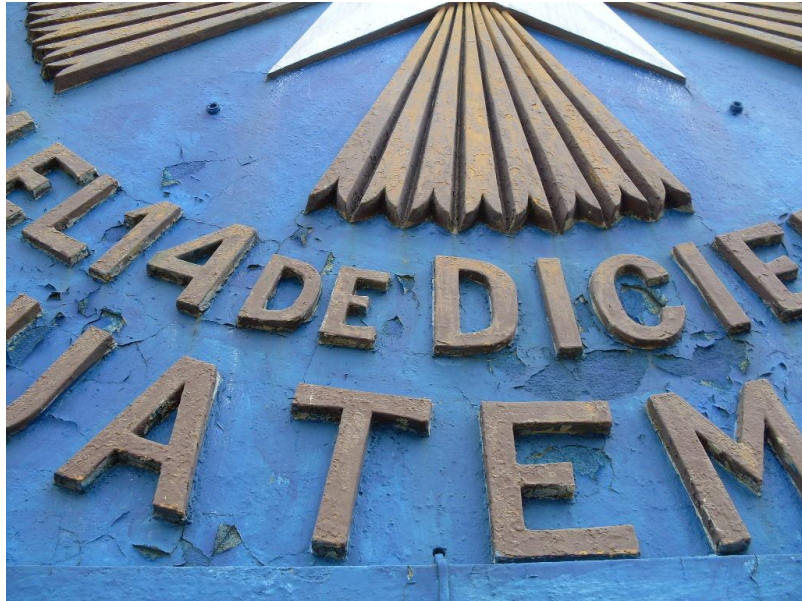
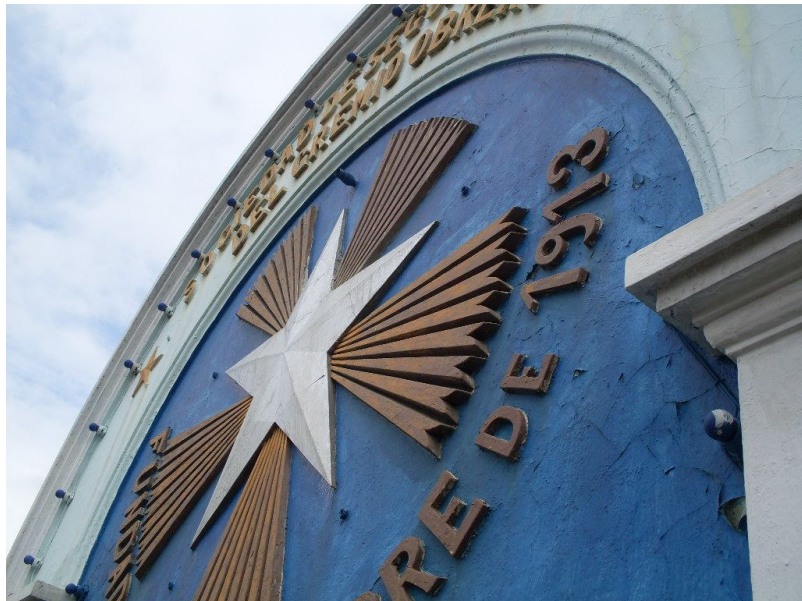
**ACCIÓN DEL HOMBRE:** Cambio de color original del frontón circular, específicamente en el tímpano, provocado por la utilización de pintura y colores no establecidos para el estilo y categoría del inmueble (Ver fotografías No. 5 y No. 6).

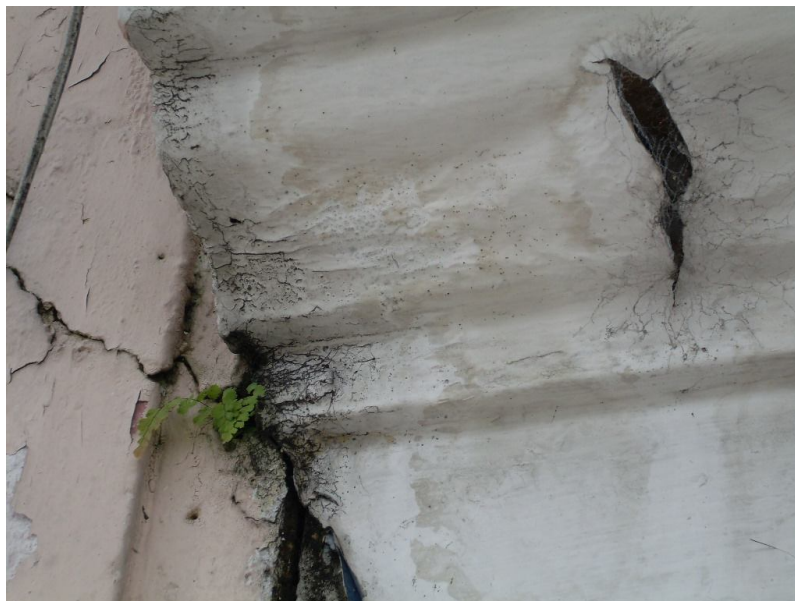
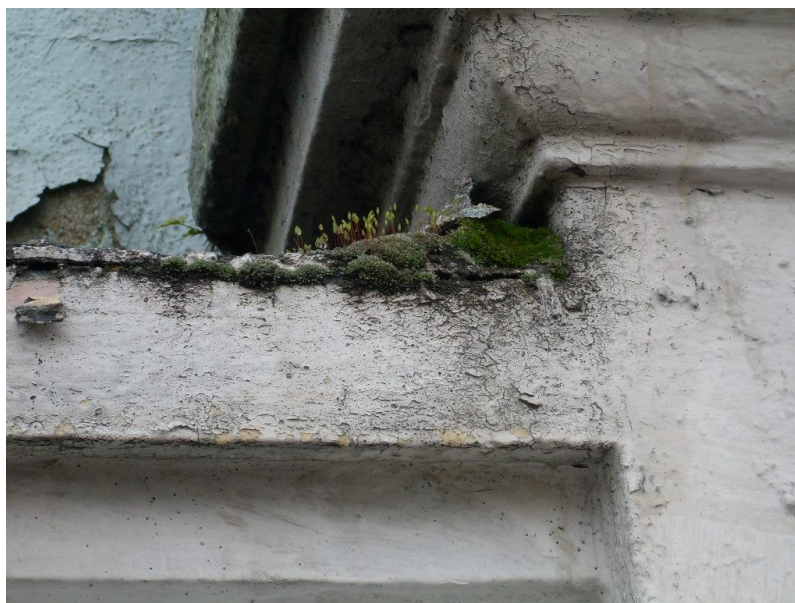
**DETERIOROS BIOLÓGICOS:** Se observan Hongos, líquenes y plantas parásitas, cuyas raíces penetran en los muros y en las uniones de la mampostería; lo que hace que se debilite la estructura de la fachada, esto se da por la humedad (Ver fotografías No. 7 y No. 8).

- Liberación de fachada principal del Salón Las Luces de elementos que modifican la estructura original del Inmueble (Voladizo y ventanas).
- Liberación de humedad y hongos, ya que éstos al no ser tratados provocan deterioros físicos y decoloración en el inmueble.
- Liberación de vegetación, ya que ésta penetra en la mampostería debilitando la estructura del inmueble.
- Liberación de basura, polvo, las que al entrar en contacto con el agua provocan oxidación en el monumento.
- Liberación de cables eléctricos, ya que estos causan contaminación visual.
- Liberación de monóxido de carbono, polvo, sales, las que al entrar en contacto con el agua provocan oxidación en el monumento.

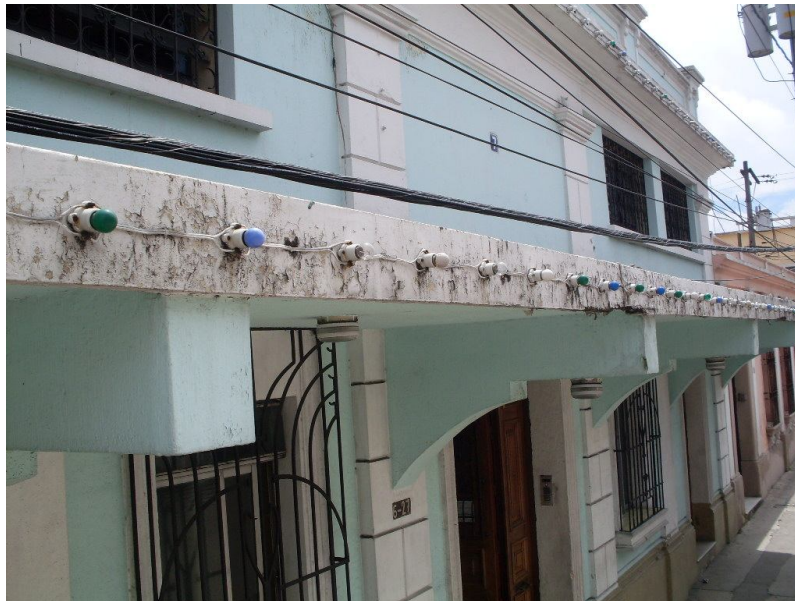
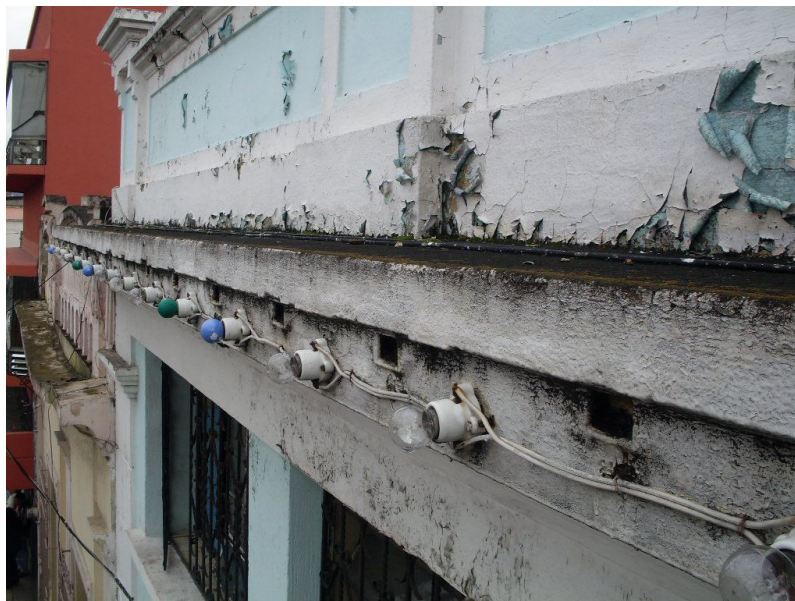
**ACCIÓN DEL HOMBRE:** La contaminación visual afecta la fachada, ya que se colocaron conexiones para iluminar la fachada, también se observan cables de energía eléctrica, que dificultan la apreciación de la fachada (Ver fotografías No. 9 y No. 10).

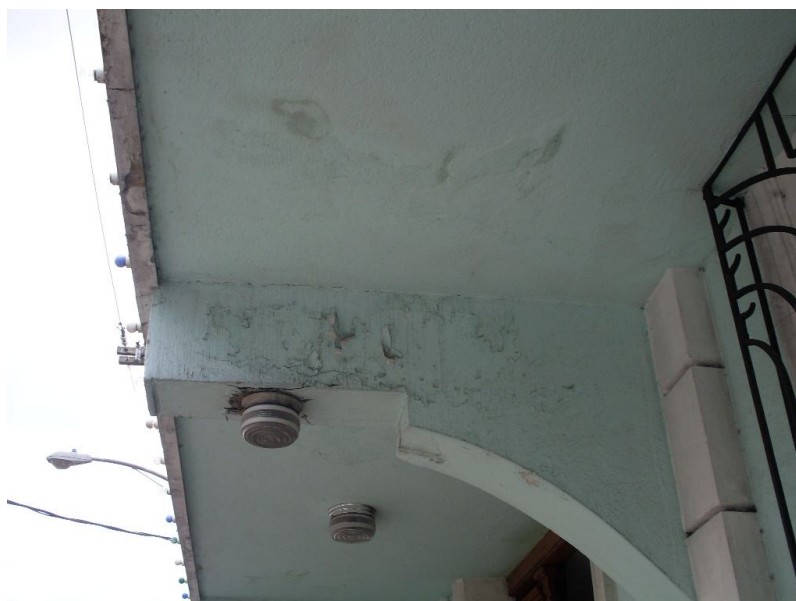
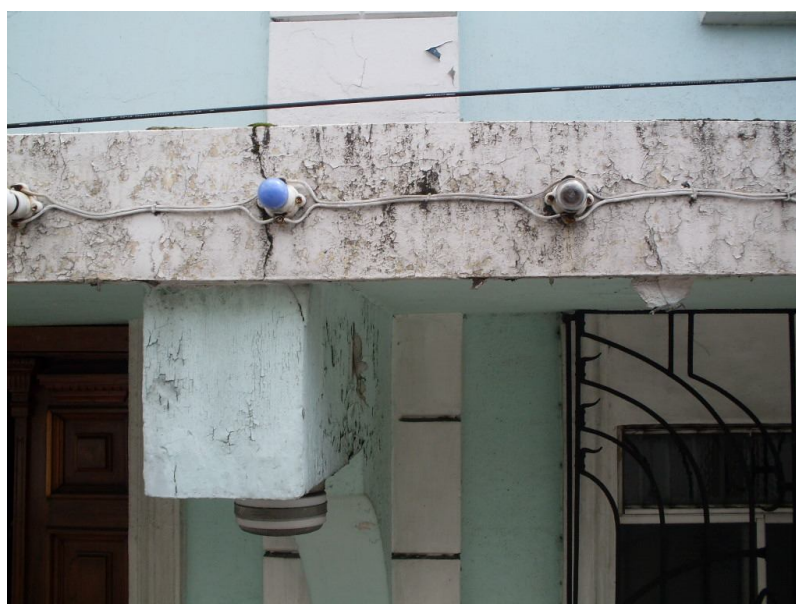
**ACCIÓN DEL HOMBRE:** La contaminación visual afecta la fachada del inmueble, ya que se le construyó un voladizo que alteró la apreciación de la fachada original del inmueble, así también afecta la falta de mantenimiento (Ver fotografías No. 11 y No. 12).

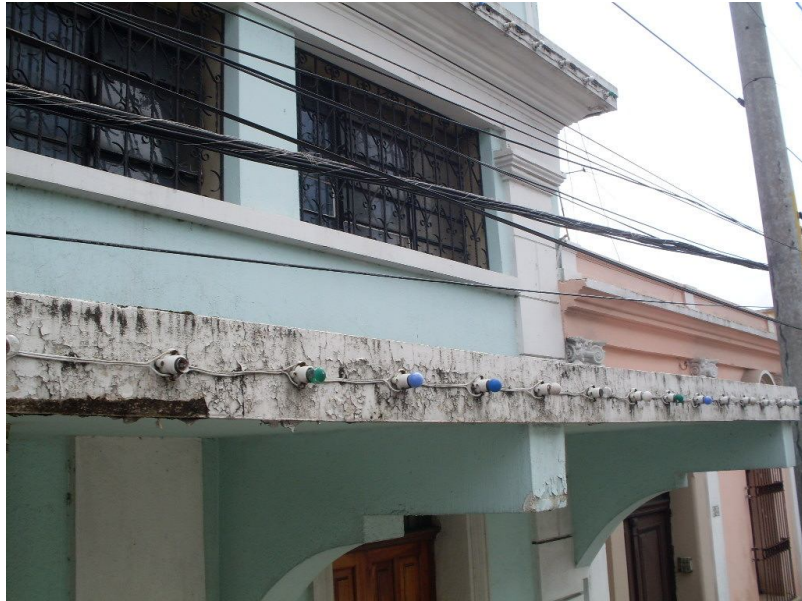
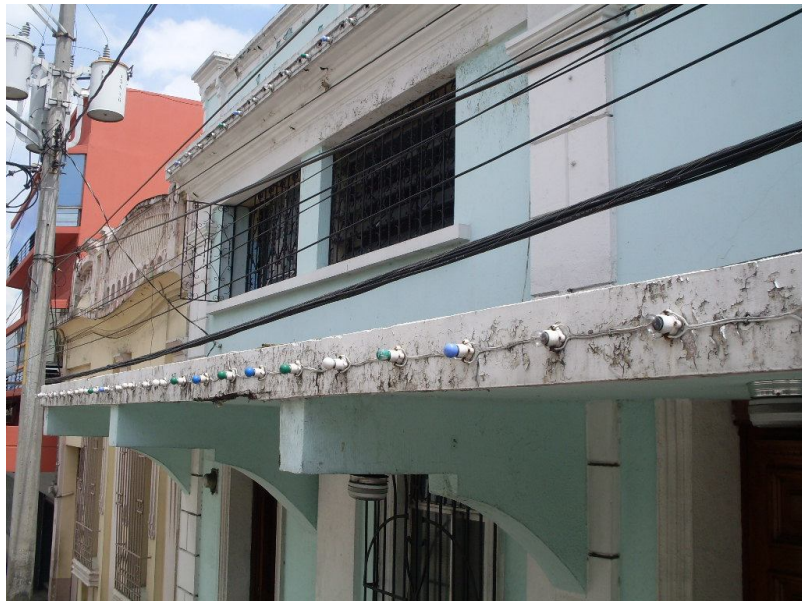
**ACCIÓN DEL HOMBRE:** La contaminación visual la fachada; se altera al momento de la construcción de 4 ventanas que no son originales del inmueble; así también afecta la falta de mantenimiento (Ver fotografías No. 13 y No. 14).

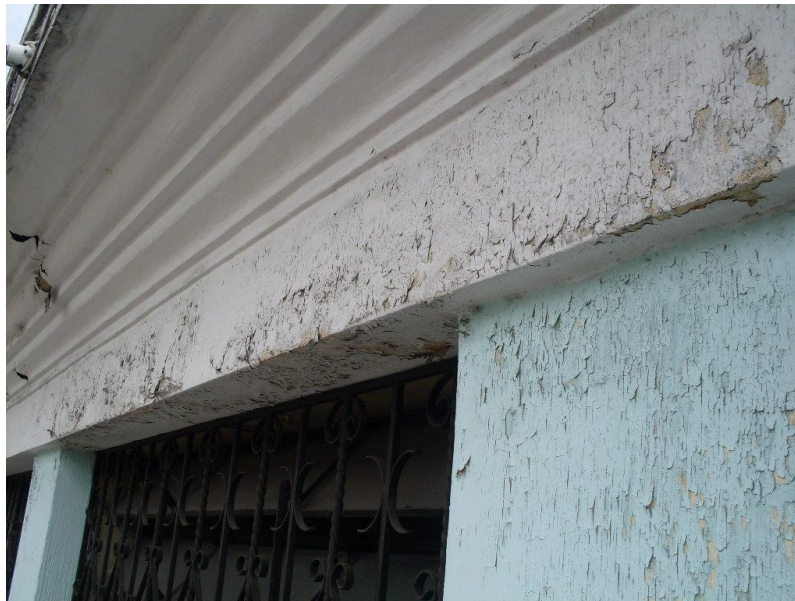
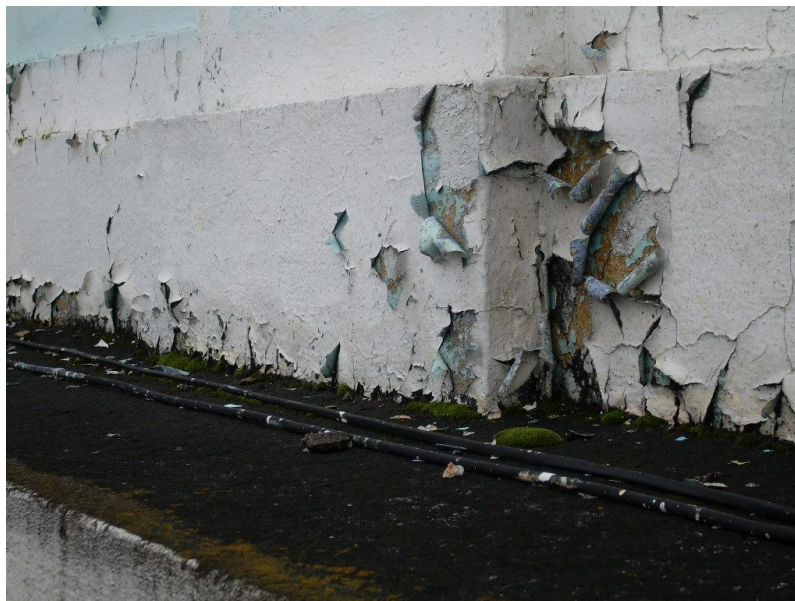
**DETERIOROS FÍSICOS:** Fisura y grietas causadas por hongos producidas por la humedad y que provoca despedimiento de acabados. Cambio de color de acabados por falta de mantenimiento (Ver fotografías No. 15 y No. 16).

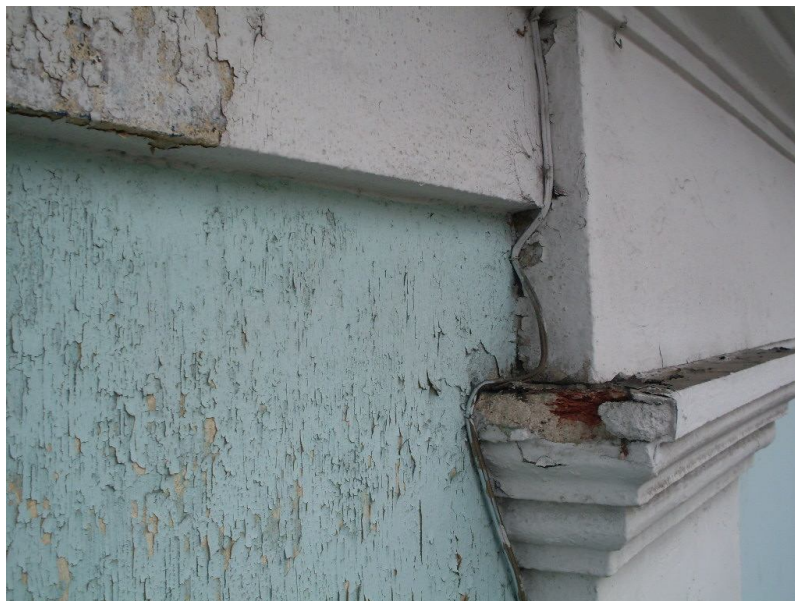
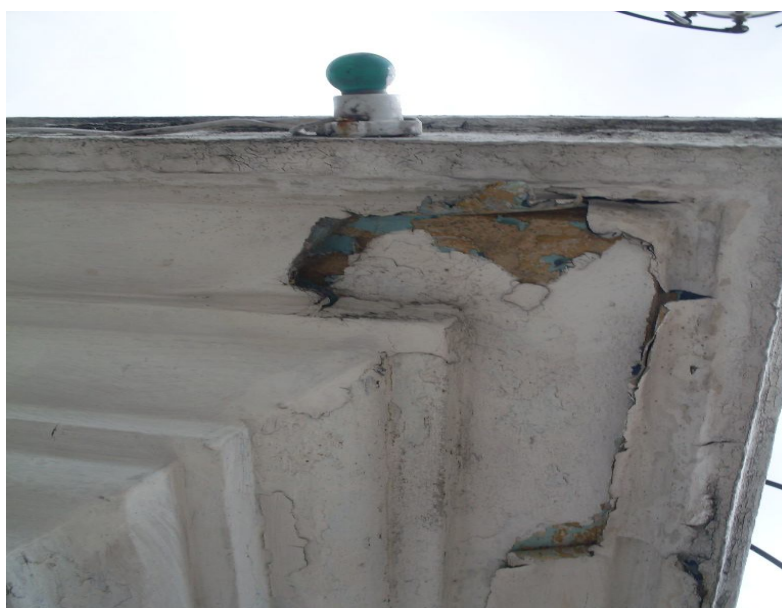
**DETERIOROS FÍSICOS:** Grietas, fisuras y desprendimiento de acabados producidas por los sismos, soleamiento, transporte pesado y falta de mantenimiento (Ver fotografías No. 17 y No. 18).

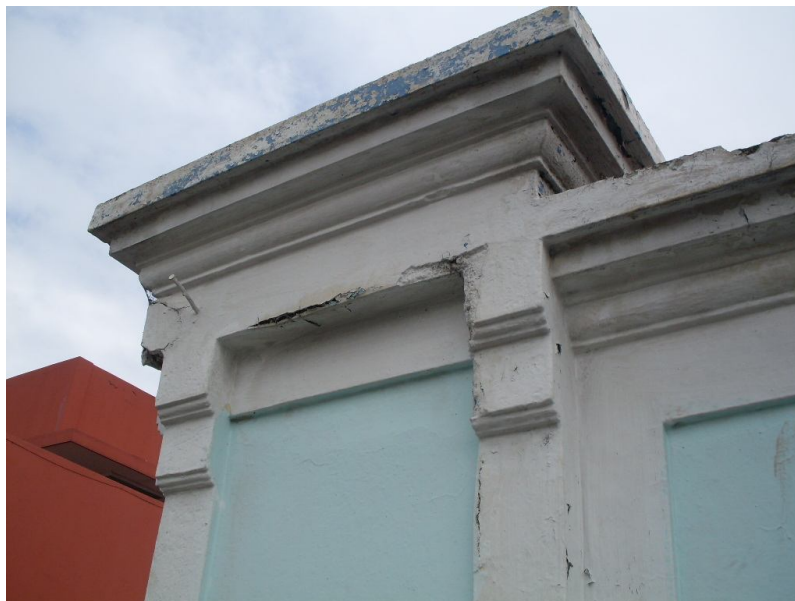
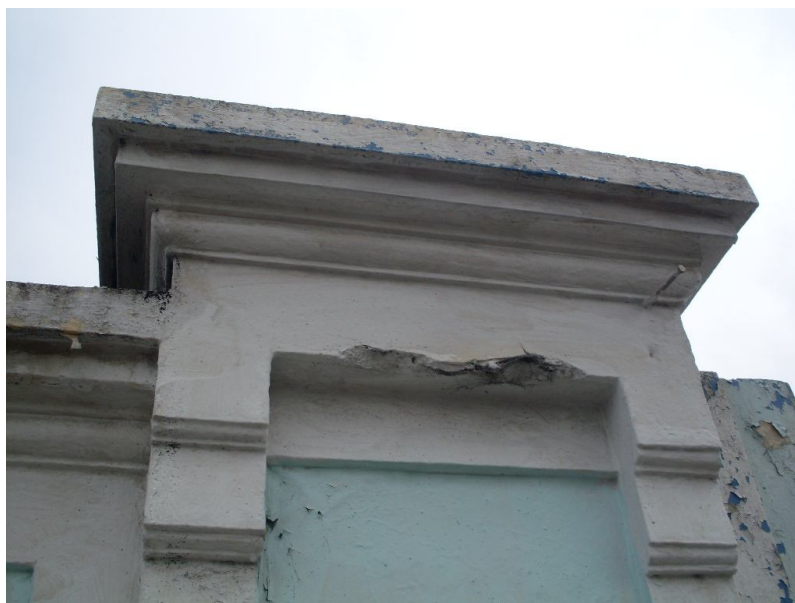
**DETERIOROS FÍSICOS:** Grietas, fisuras y desprendimiento de acabados producidas por los sismos, soleamiento, transporte pesado y falta de mantenimiento (Ver fotografías No. 19 y No. 20).

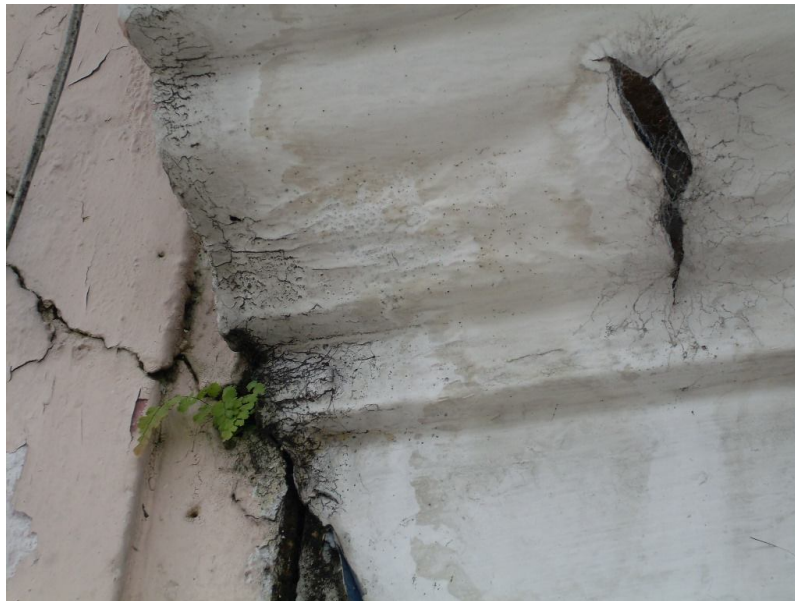
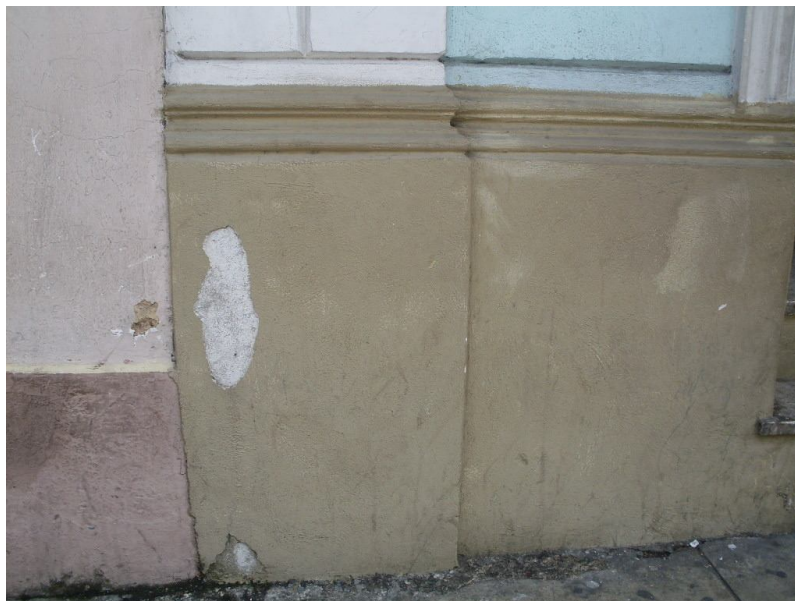
**DETERIOROS FÍSICOS:** Grietas, fisuras y desprendimiento de acabados producidas por los sismos, soleamiento, transporte pesado y falta de mantenimiento (Ver fotografías No. 21 y No. 22).

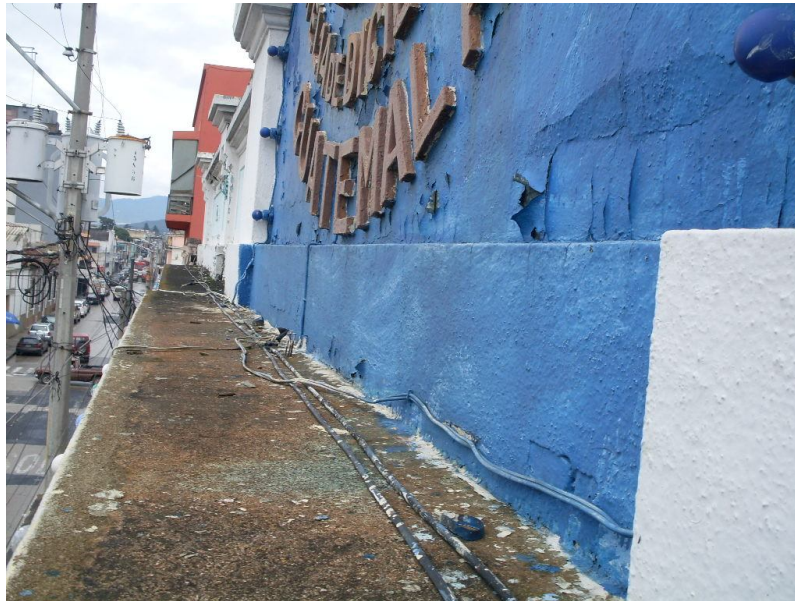
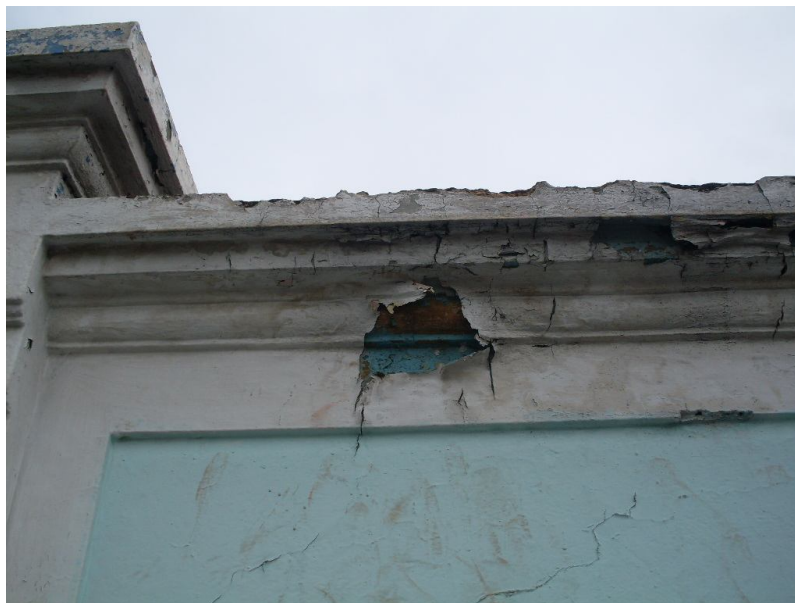
**DETERIOROS FÍSICOS:** Grietas, fisuras y desprendimiento de acabados producidas por los sismos, soleamiento, transporte pesado y falta de mantenimiento (Ver fotografías No. 23 y No. 24).

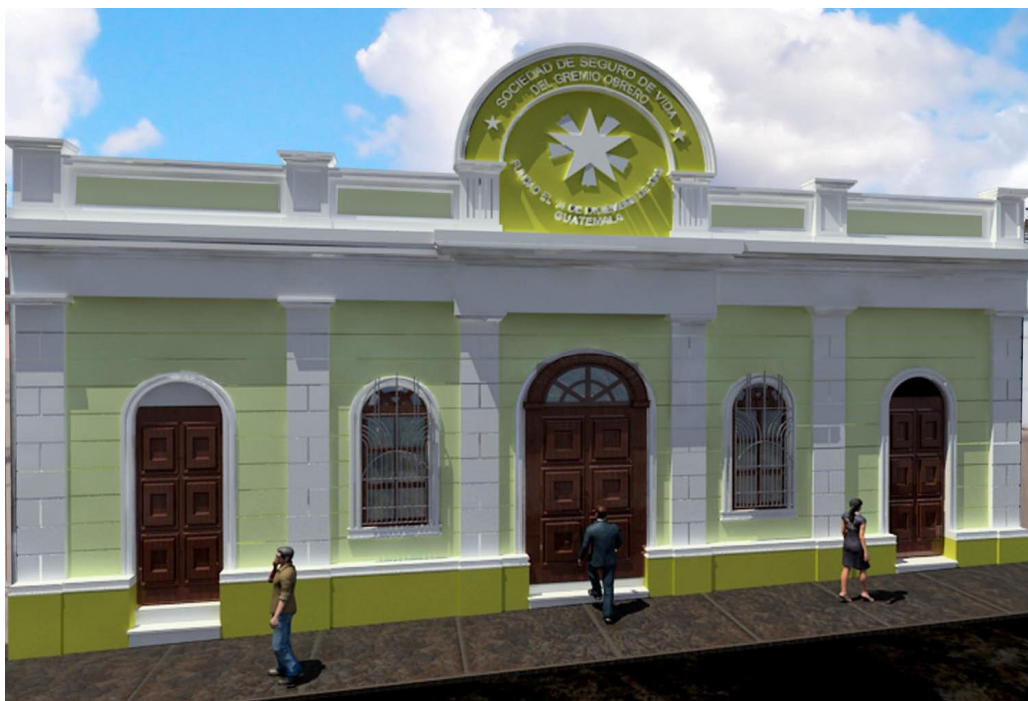
PROPUESTA DE RESTAURACIÓN DE LA FACHADA DEL SALÓN LAS LUCES

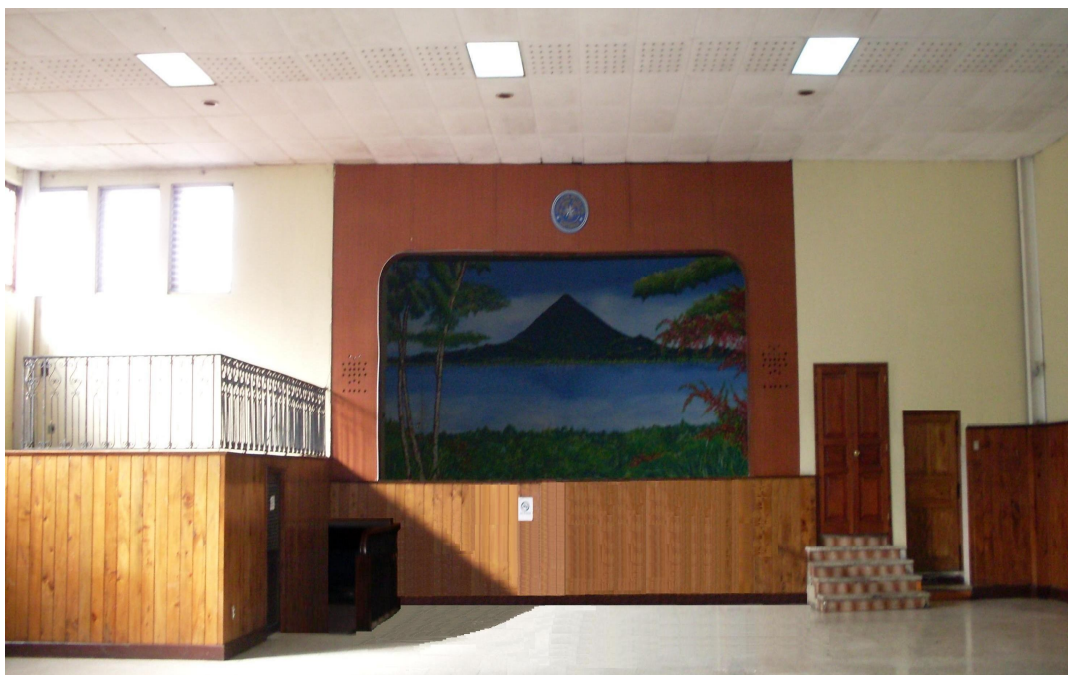
PROPUESTA DE RESTAURACIÓN DEL ESCENARIO DEL SALÓN LAS LUCES
