LA ESCULTURA DE EFRAÍN RECINOS Y SU APLICACIÓN EN LA ARQUITECTURA

UNIVERSIDAD DE SAN CARLOS DE GUATEMALA
FACULTAD DE ARQUITECTURA

Proyecto de graduación presentado a la junta directiva por

ANÁLISIS FOTOGRÁFICO DEL ESTADO ACTUAL DEL MURAL DE LA BIBLIOTECA NACIONAL DE GUATEMALA

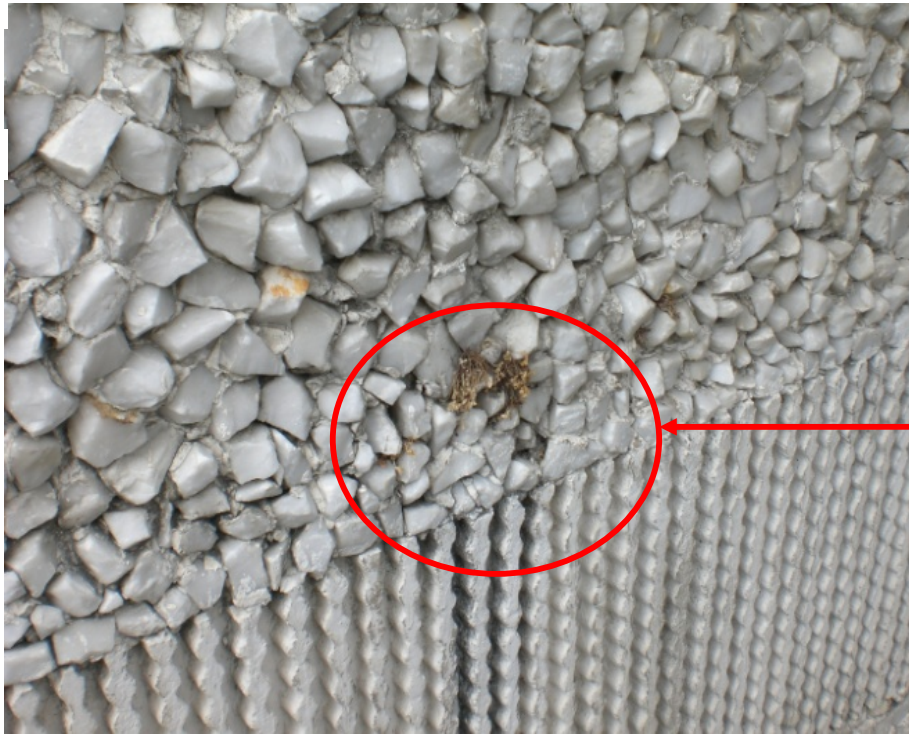
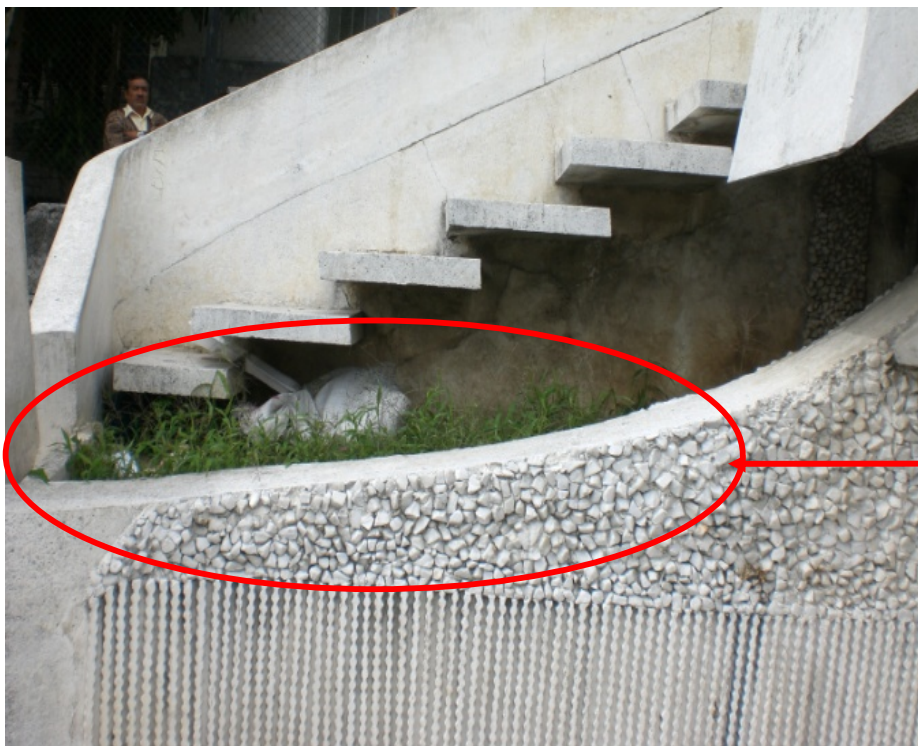
Deterioros Biológicos:

Se observan Plantas parásitas cuyas raíces penetran en los muros y uniones de la mampostería, y en los acabados, lo que hace que se debilite la estructura; además, crea hongos y nidos de insectos que dañan la escultura.

- Liberación de humedad y hongos, ya que éstos al no ser tratados provocan deterioros físicos y decoloración en el Mural.
- Liberación de vegetación, ya que ésta penetra en la mampostería debilitando la estructura del mural.
- Liberación de basura, polvo, sales ocasionadas por orines, heces fecales, las que al entrar en contacto con el agua provocan oxidación en el monumento.
- Liberación de malla en los laterales del mural, ya que esta causa contaminación visual y falta de apreciación del monumento.

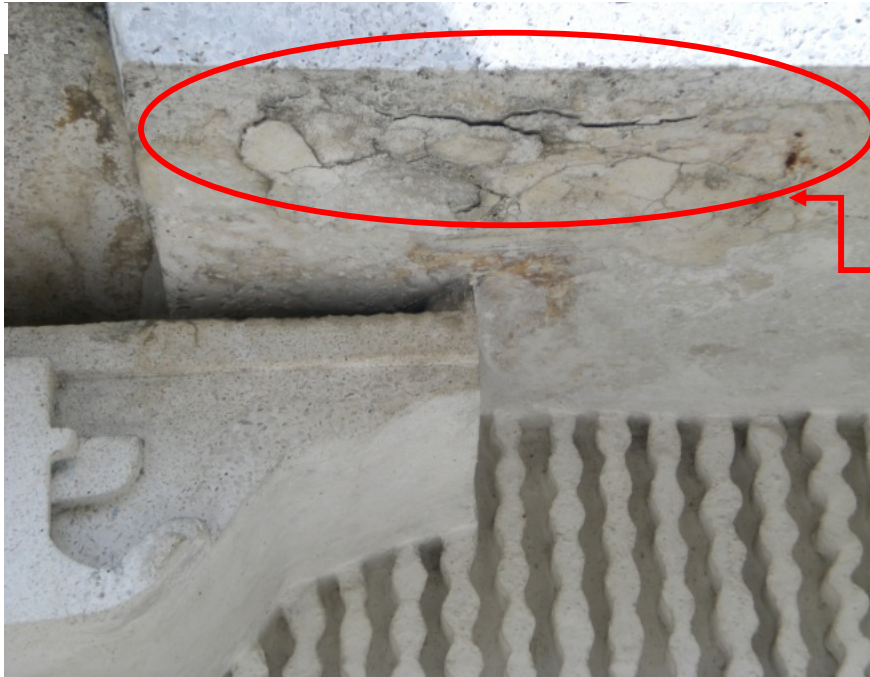
Deterioros Físicos:
Fisuras y grietas causadas por hongos producidos por humedad, que provocan desprendimiento de los acabados.
Ruptura de piezas en partes de la escultura producidas por el ser humano, también por falta de mantenimiento.

- Consolidación de acabados finales, mediante la integración de elementos faltantes, ya que en algunas partes ya se presentan desprendimientos de piezas de mármol.
- Resanar grietas y fisuras provocadas por sismos mediante el uso de materiales similares a los originales.

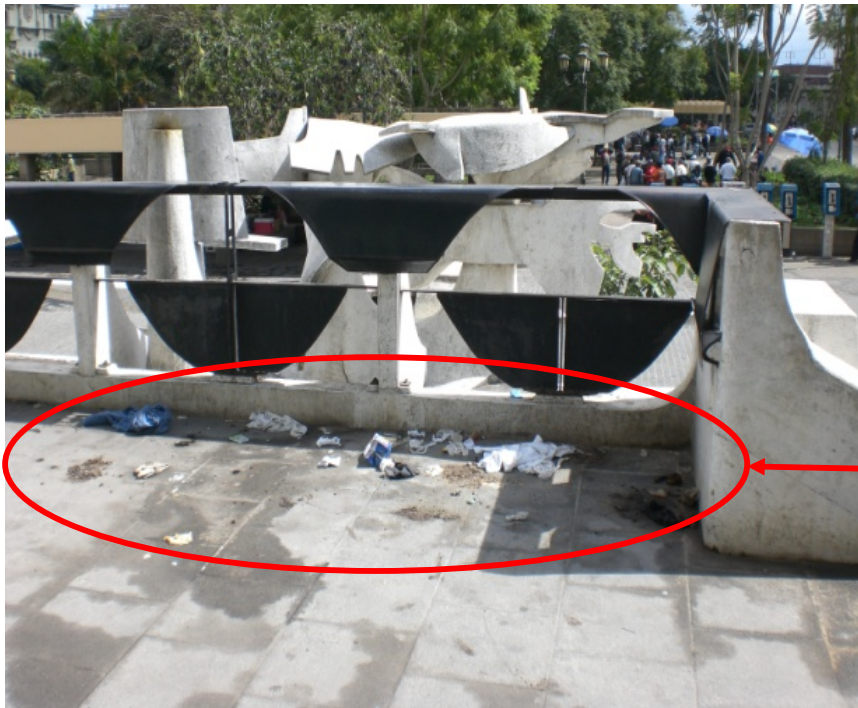
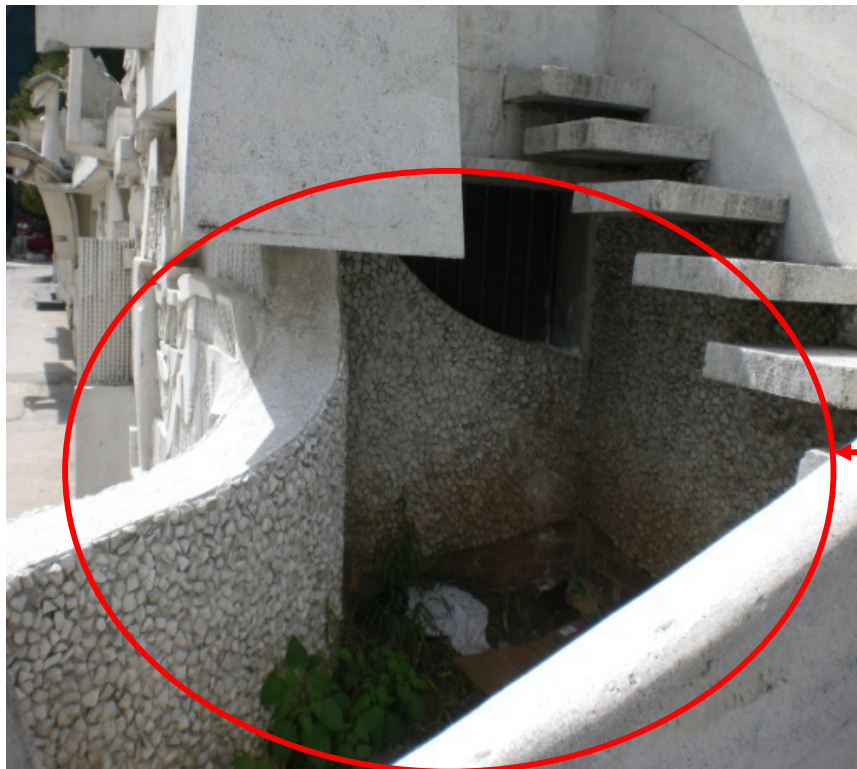
Acción del hombre:
La falta de mantenimiento provoca contaminación a la escultura, ya que los indigentes que habitan el sector lo utilizan, para hacer sus necesidades fisiológicas y desechar basura.

- Crear un programa periódico constante de mantenimiento par evitar el deterioro y alargar la vida del Monumento.

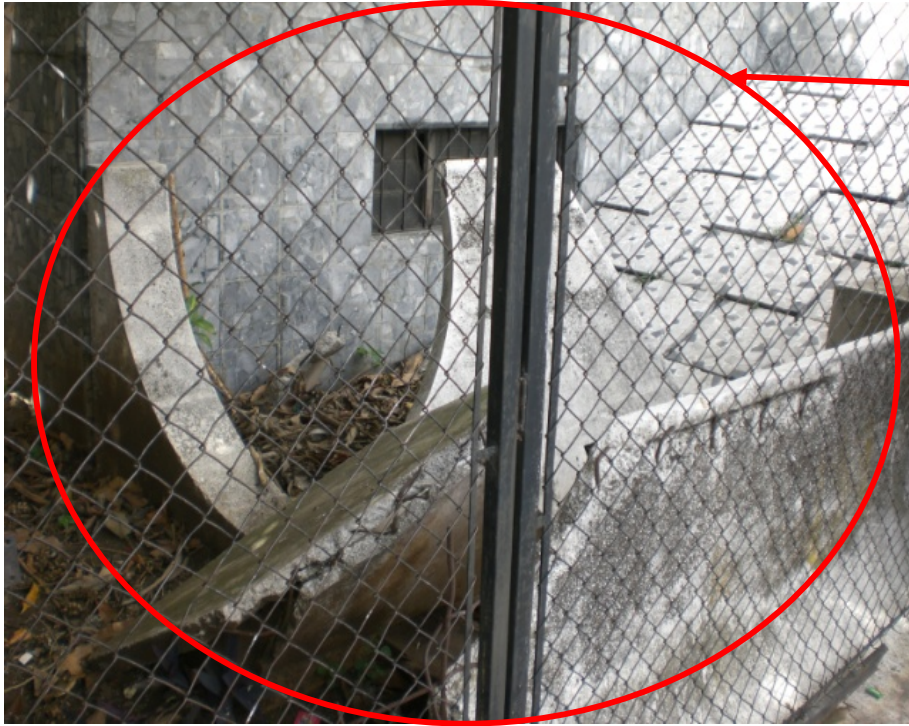
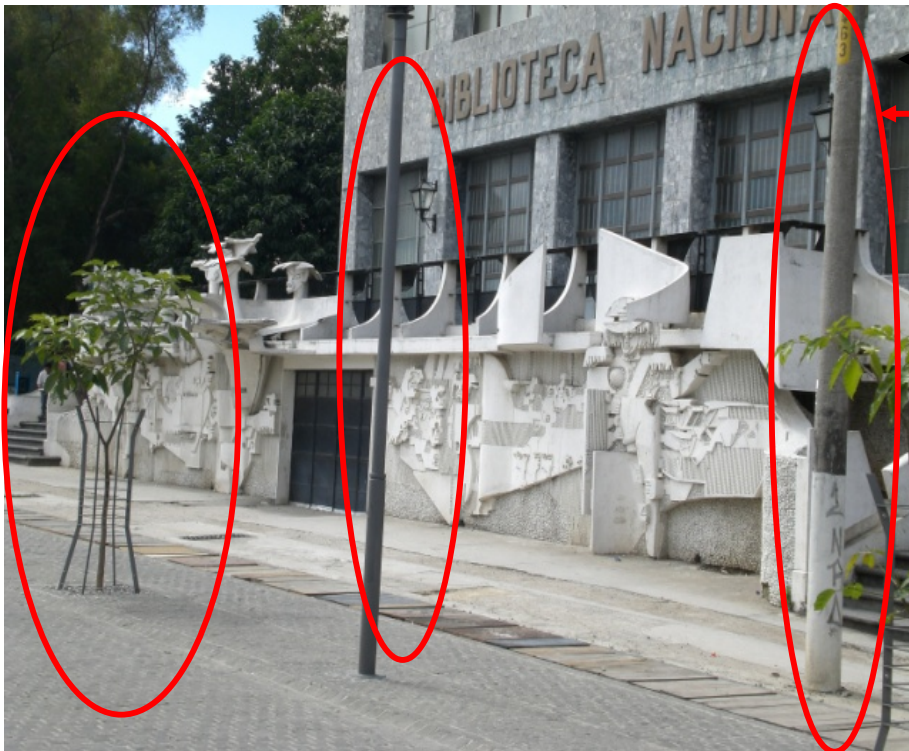
Acción del hombre: La contaminación visual afecta al mural, ya que en los laterales que forman parte del mismo colocaron malla metálica, y dificulta su apreciación, además de estar quebradas completamente las piezas en ambos lados de la escultura, también se puede observar postes de alumbrado eléctrico, árboles que obstaculizan la visual.

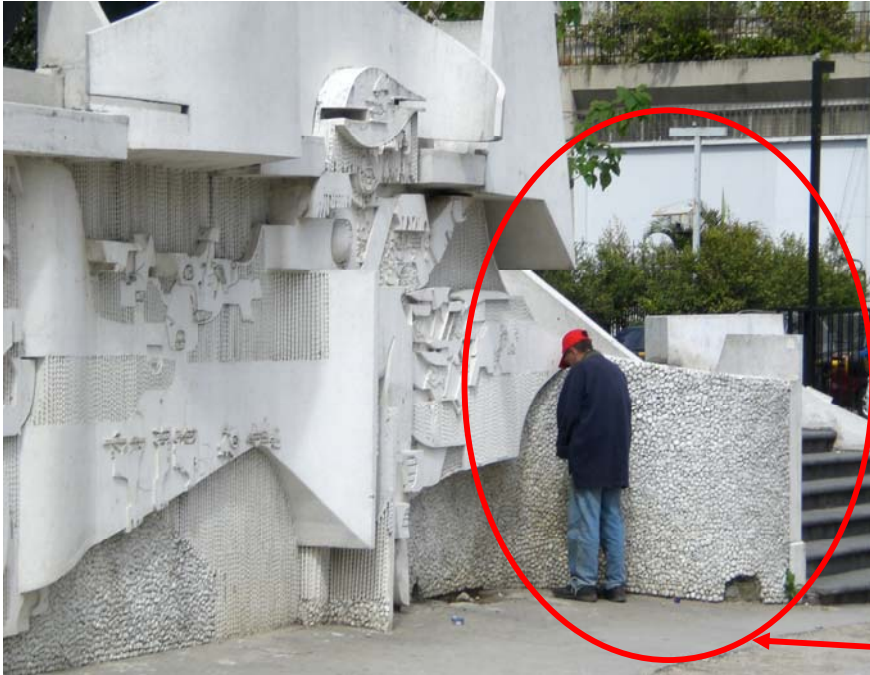
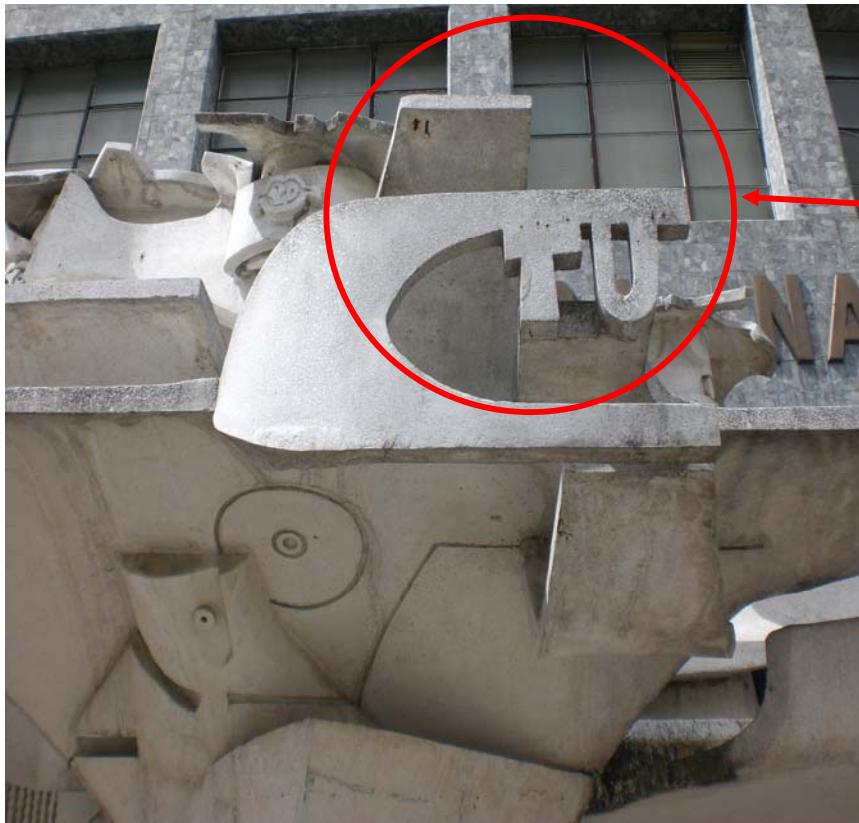
Acción del hombre:
Cambio de color original causado por monóxido de carbono vehicular, grietas y fisuras causadas por el ser humano.

Oxidación:
En algunas partes se observa la oxidación de la estructura de la escultura, también existe oxidación por orín, cambio de color original por humedad a lo largo de todo el mural.

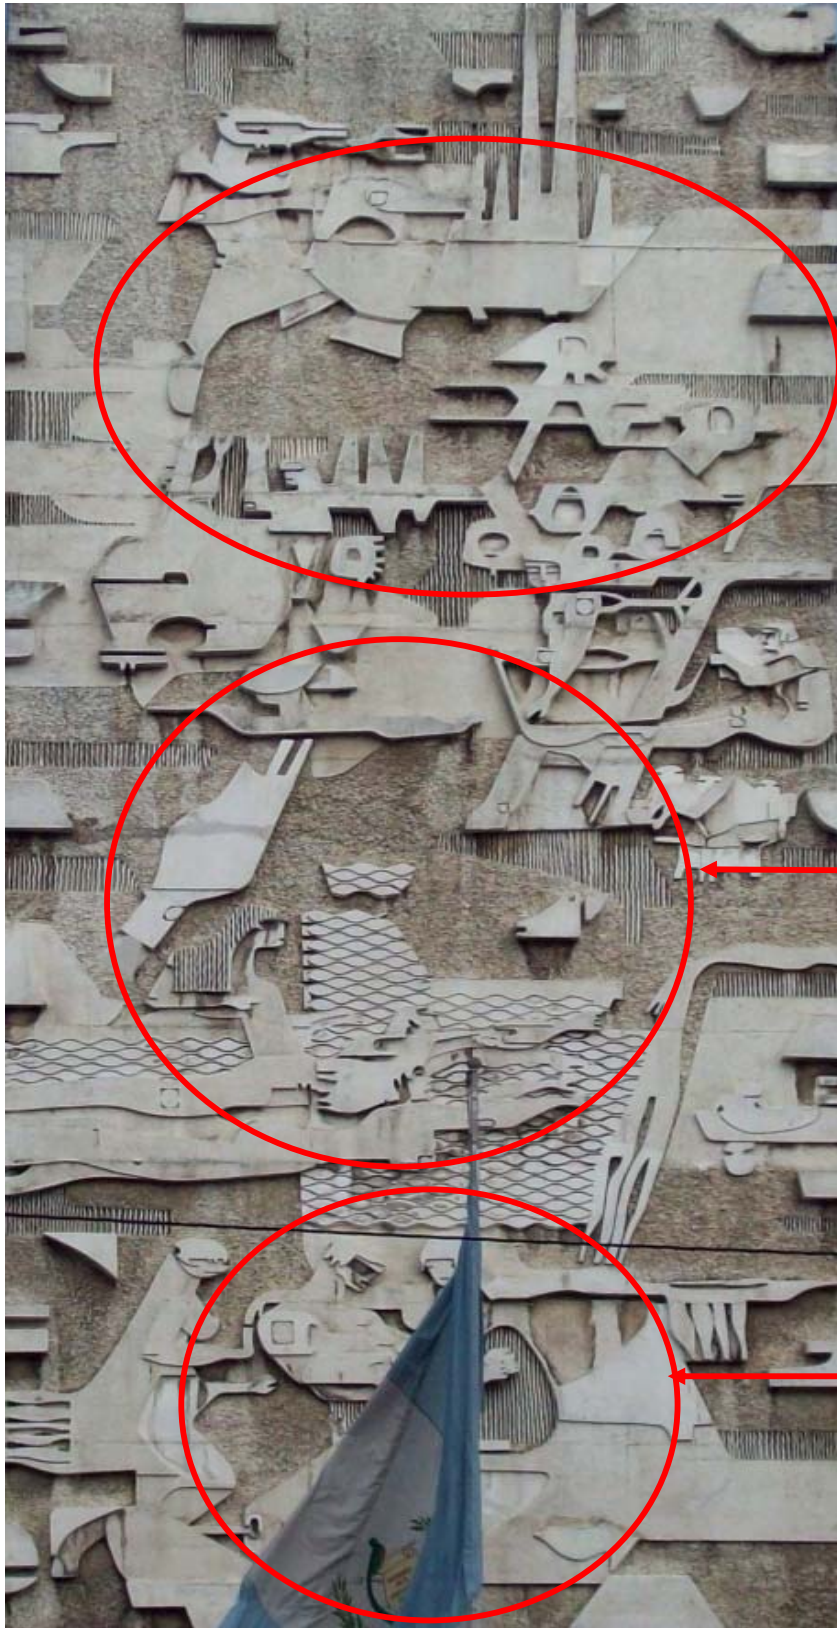
Deterioros Químicos:
Cambio de color en todo el mural, producido por monóxido de carbono vehicular, provocando manchas negras, cambio de tonalidad original. Contaminación visual, producida por cables eléctricos.

- Liberación de humedad y hongos, ya que éstos al no ser tratados provocan deterioros físicos y decoloración en el Mural.
- Liberación de rótulos publicitarios y cables eléctricos, ya que estos causan contaminación visual.
- Liberación de monóxido de carbono, polvo, sales, las que al entrar en contacto con el agua provocan oxidación en el monumento.

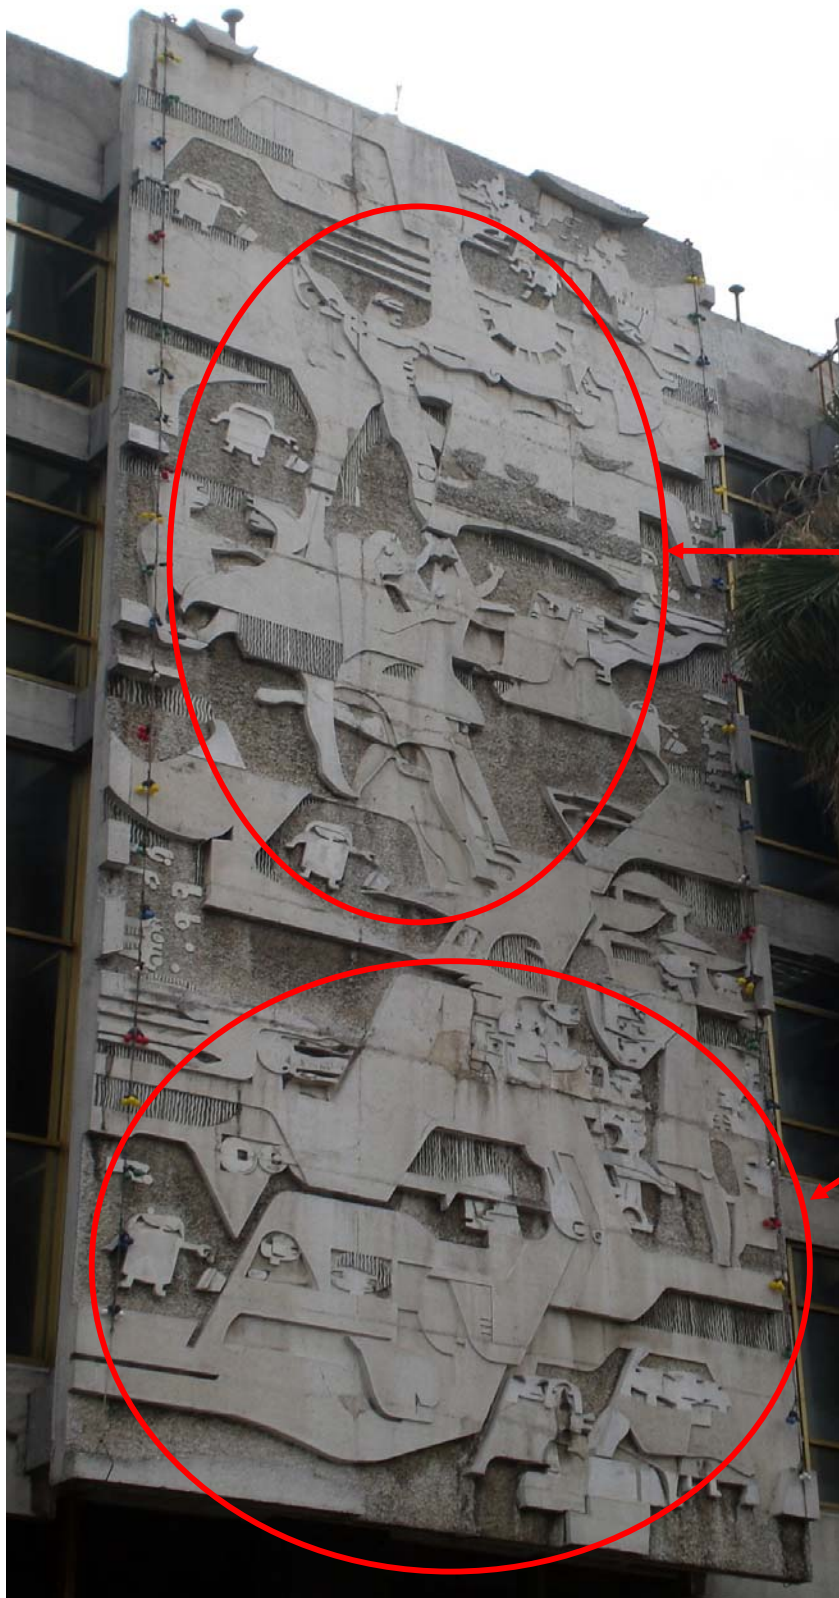
Deterioros Biológicos:
Hongos, líquenes producidos por humedad, que penetran en las uniones, y hace que se debilite la estructura, incluye insectos que habitan en la escultura.

Deterioros Físicos:
Grietas, fisuras producidas por sismos, asoleamiento, transporte pesado y falta de mantenimiento.

- Consolidación de acabados finales, mediante la integración de elementos faltantes.
- Resanar grietas y fisuras provocadas por sismos y transporte, mediante el uso de materiales similares a los originales.

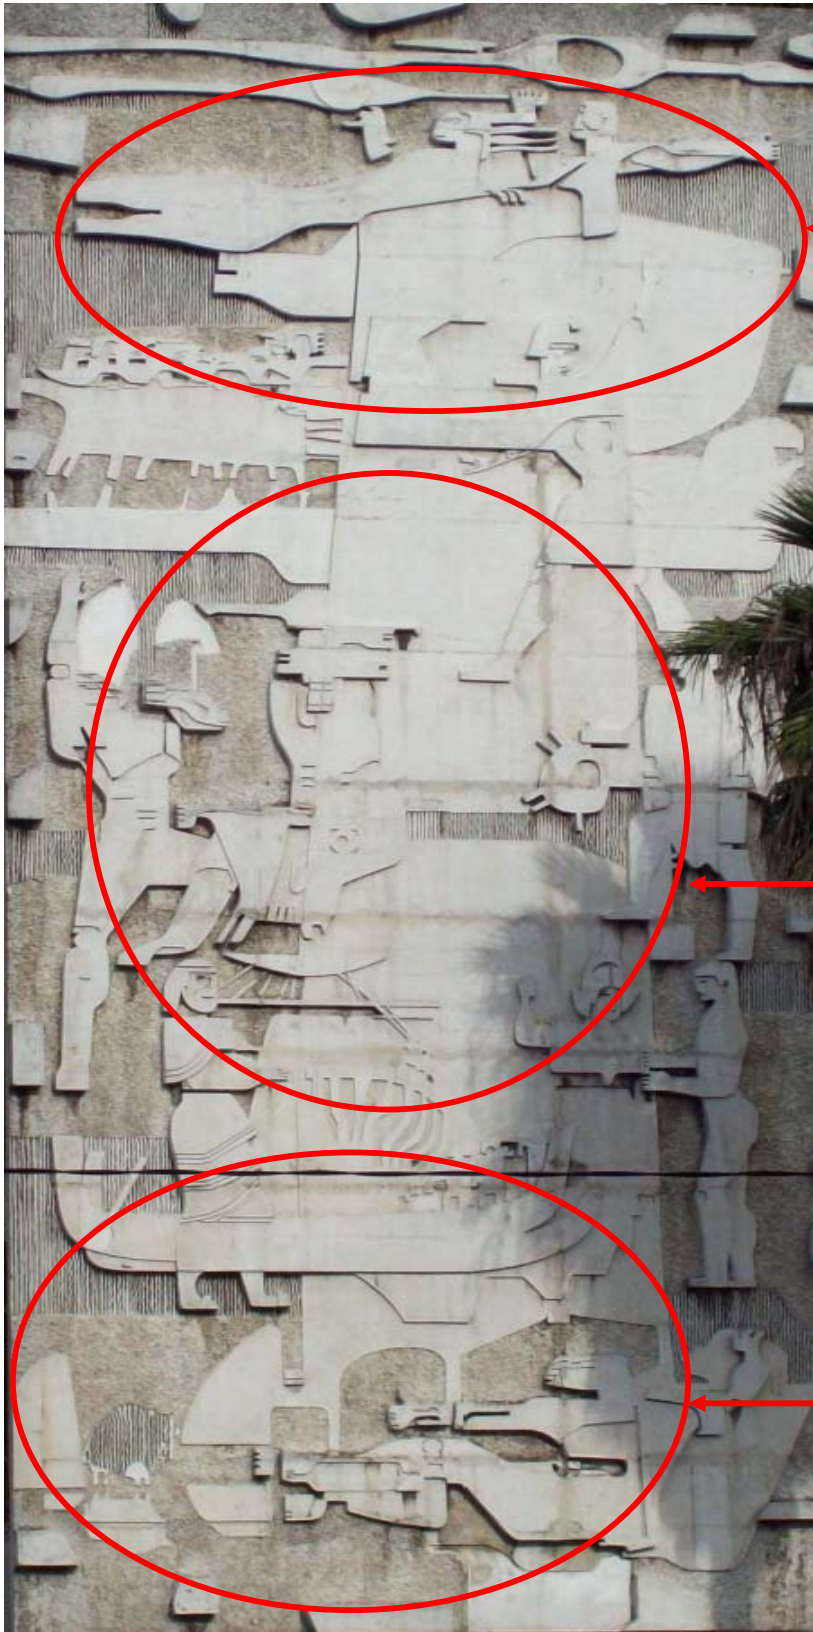
Acción del hombre:
Cambio de color original causado por monóxido de carbono vehicular, grietas y fisuras causadas por vehículos pesados que transitan por el lugar, se puede observar postes de alumbrado eléctrico, árboles que obstaculizan la visual.
