Proyecto de Graduación:

Análisis del Estado Actual del Templo Santo Tomás y su Convento

Chichicastenango, El Quiché.

Presentado por:
Carmen Marilú Quiñónez Barrios,
para optar al título de Arquitecta,
egresada de la Facultad de Arquitectura
de la Universidad de San Carlos.

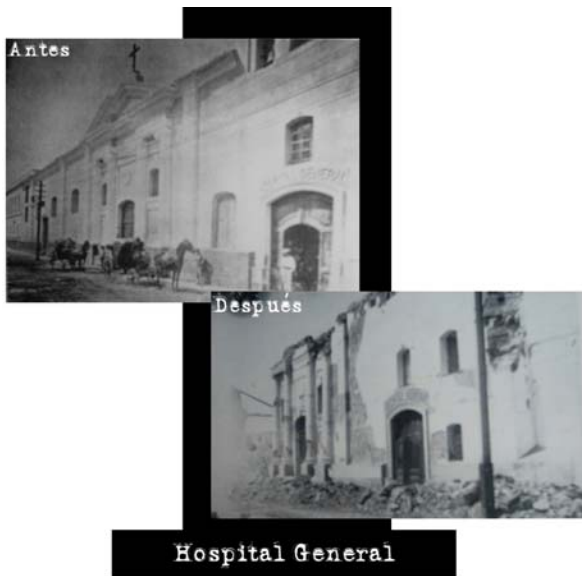
Imagen 2. Fotografías de la ciudad de Guatemala del antes y después de los terremotos ocurridos entre el 25 de diciembre de 1917 y el 24 de enero de 1918. Fuente: Los Terremotos de Guatemala. Álbum Gráfico Conmemorativo del Cincuentenario (1917/1918-1968). Guatemala, C.A. 1970.

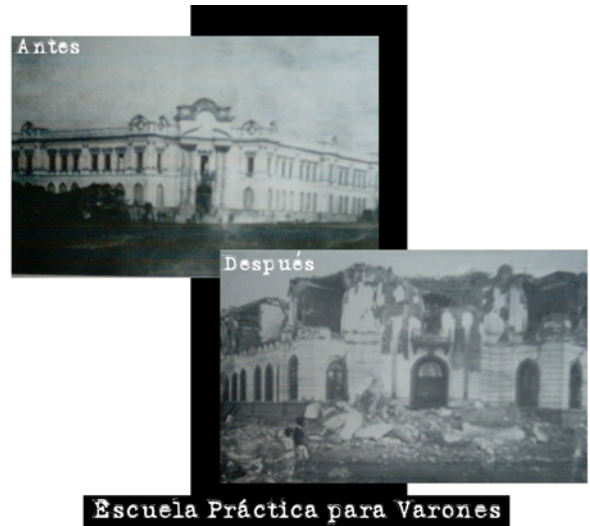
Imagen 3. Fotografías de la ciudad de Guatemala del antes y después de los terremotos ocurridos entre el 25 de diciembre de 1917 y el 24 de enero de 1918. Fuente: Los Terremotos de Guatemala. Álbum Gráfico Conmemorativo del Cincuentenario (1917/1918-1968). Guatemala, C.A. 1970.

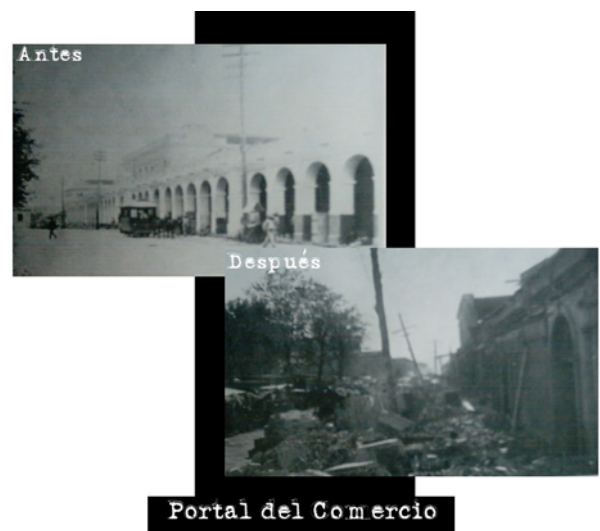
Imagen 4. Fotografías de la ciudad de Guatemala del antes y después de los terremotos ocurridos entre el 25 de diciembre de 1917 y el 24 de enero de 1918. Fuente: Los Terremotos de Guatemala. Álbum Gráfico Conmemorativo del Cincuentenario (1917/1918-1968). Guatemala, C.A. 1970.

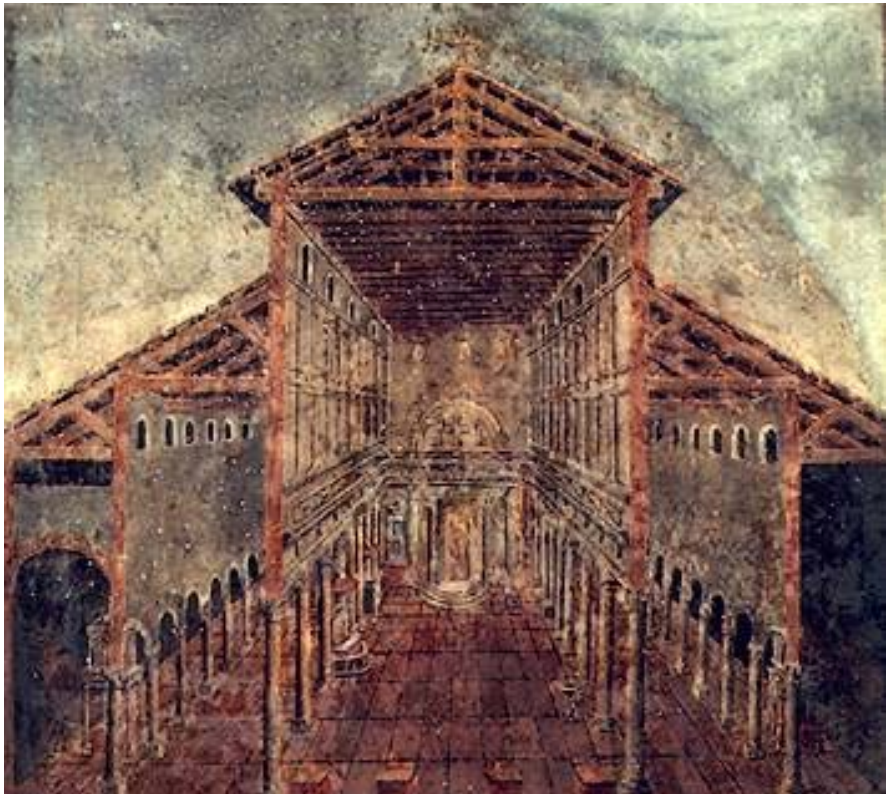
Imagen 5. Antigua basílica de San Pedro en Roma. Fuente: Microsot Encarta 2008.

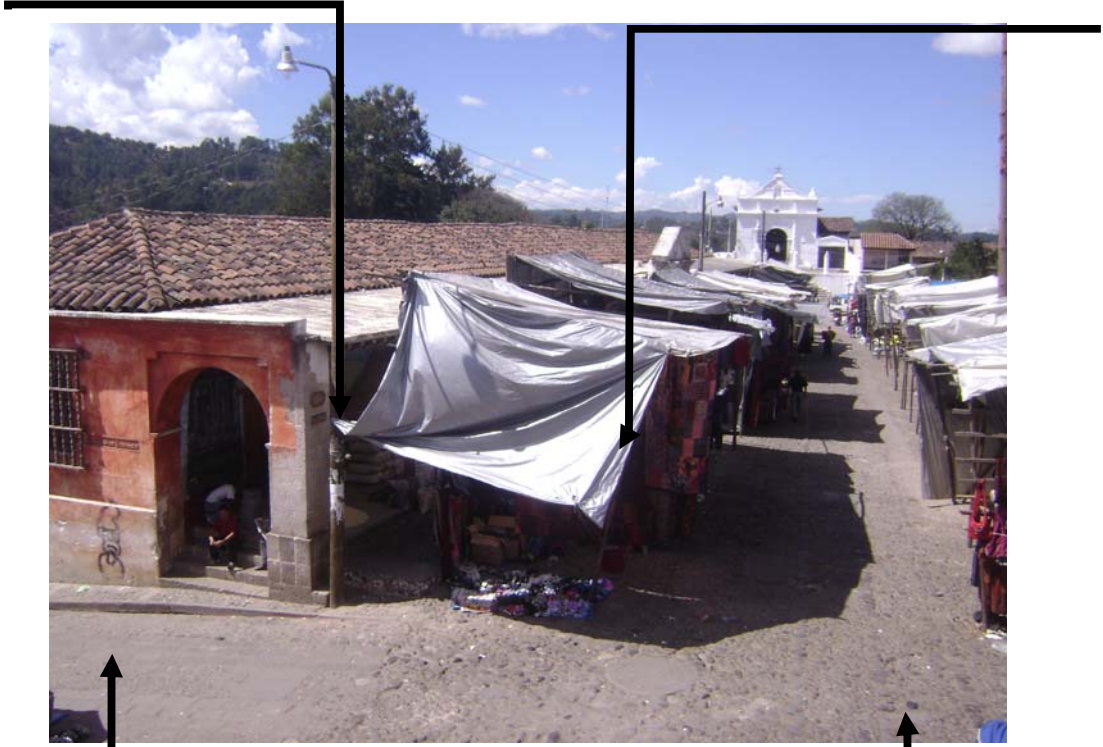
Imagen 17. Secuencia fotográfica, toma 1. Fuente: Imágenes propias.

Contaminación visual por presencia de comercio informal, cableado aéreo y postes.

Contaminación visual por inscripciones anónimas.

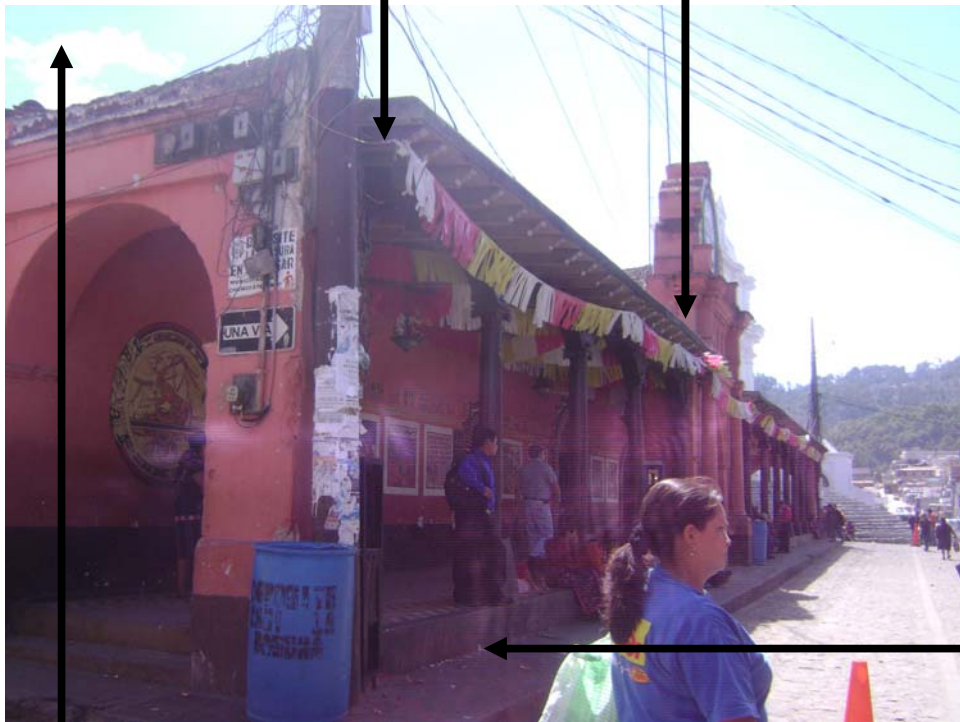
Imagen 18. Secuencia fotográfica, toma 2. Fuente: Imágenes propias.

Falta de mantenimiento y limpieza de elementos ornamentales temporales.

Mal estado de conservación de la edificación patrimonial.

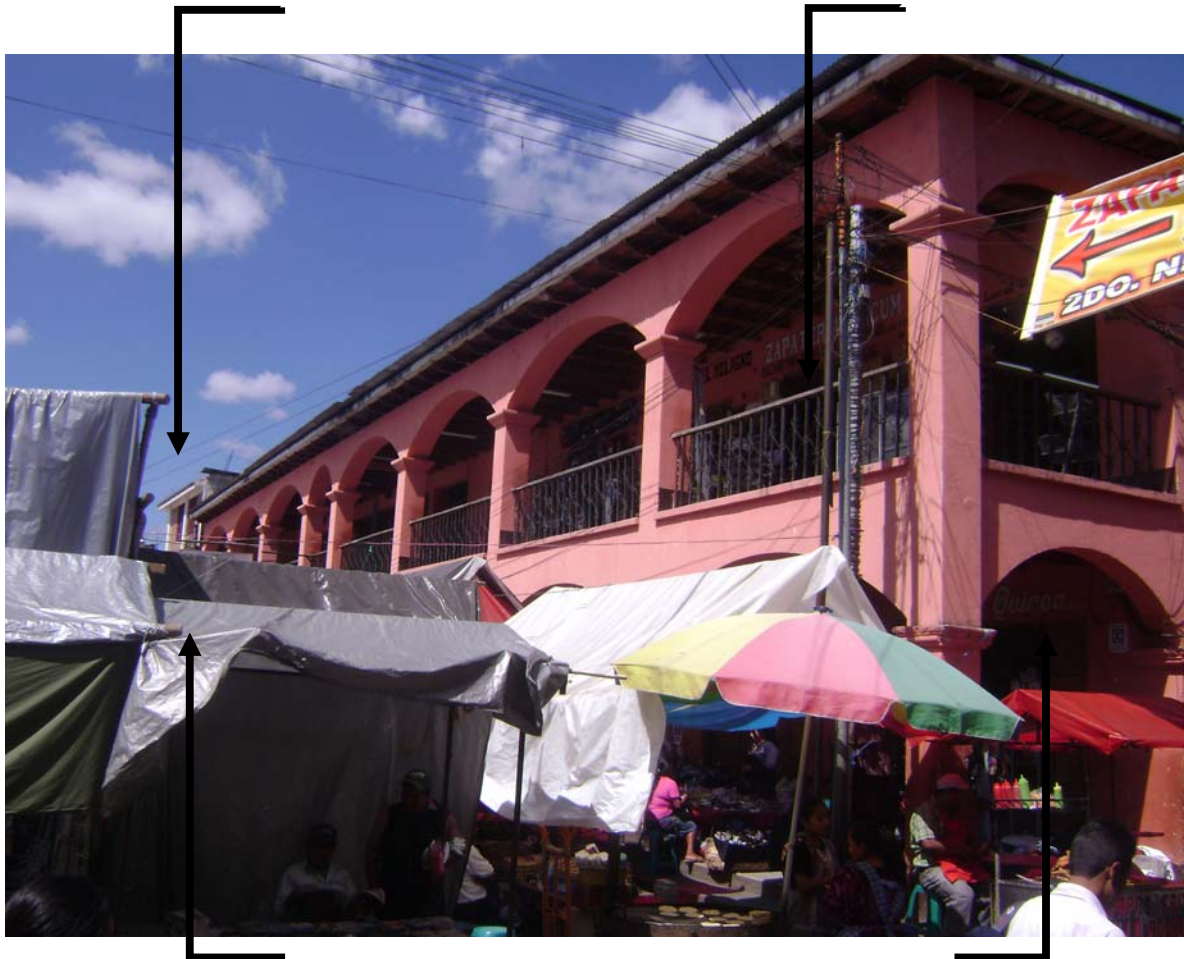
Imagen 19. Secuencia fotográfica, toma 3. Fuente: Imágenes propias.

Contaminación visual por cableado de luz, postes y propaganda comercial discordante.

Contaminación visual por presencia de comercio informal.

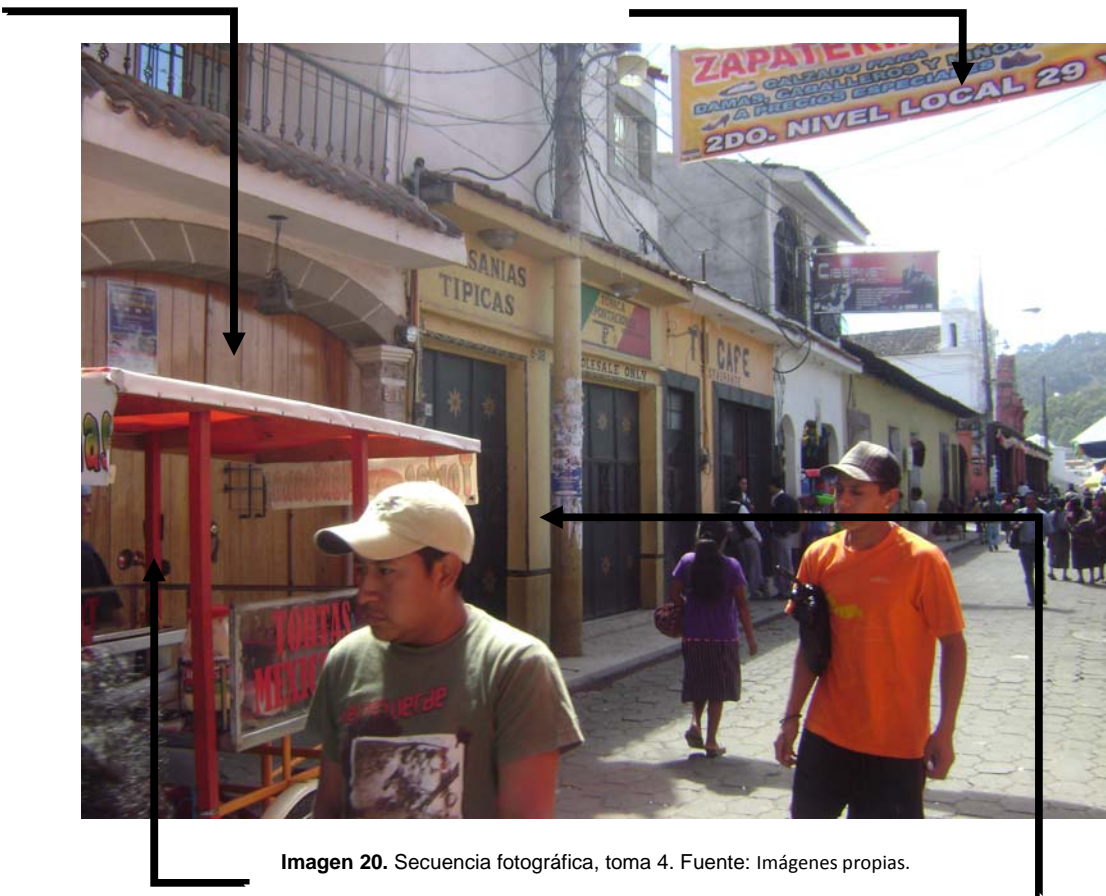
Imagen 20. Secuencia fotográfica, toma 4. Fuente: Imágenes propias.

Contaminación visual por propaganda comercial discordante.

Contaminación visual por comercio informal ambulante.

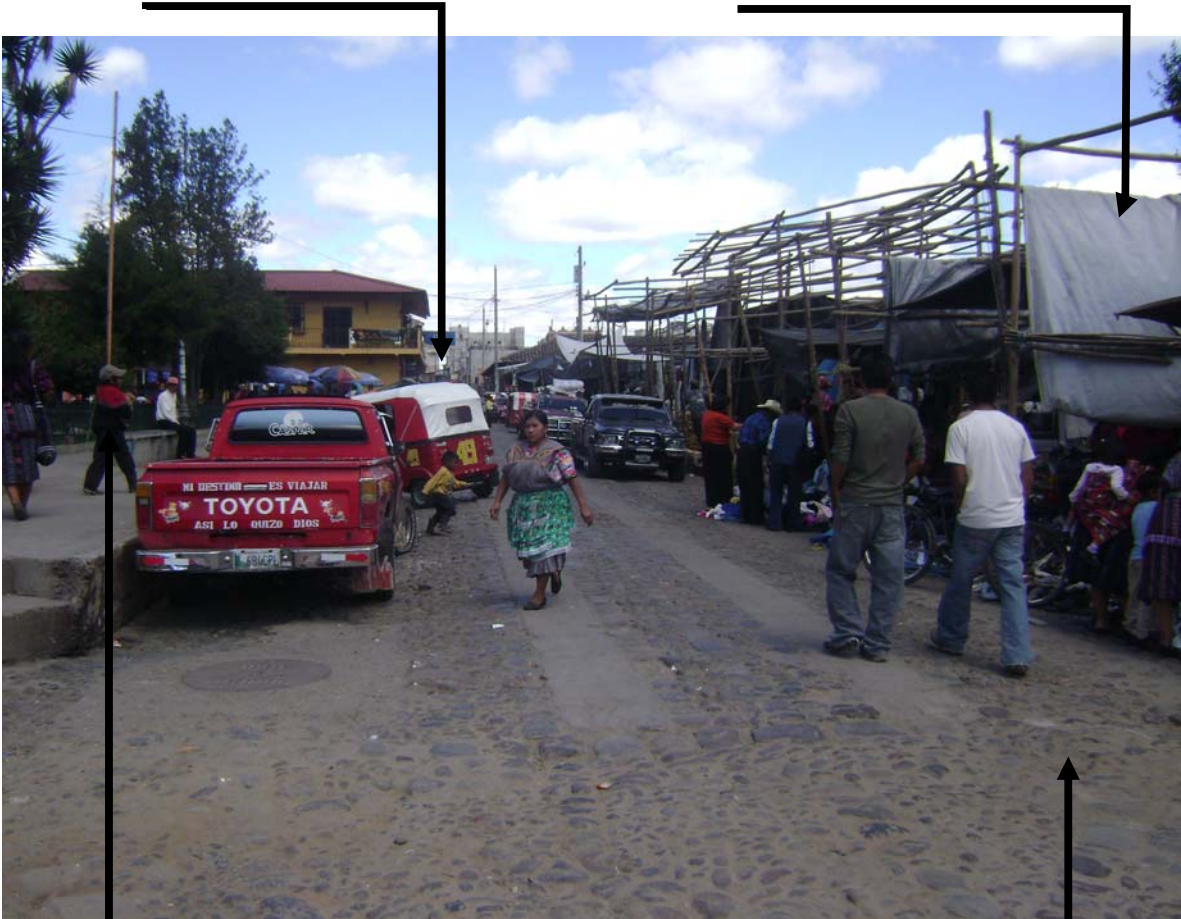
Imagen 21. Secuencia fotográfica, toma 5. Fuente: Imágenes propias.

Contaminación visual por presencia de comercio informal.

Materiales y conceptos arquitectónicos ajenos y discordantes a los tradicionales.

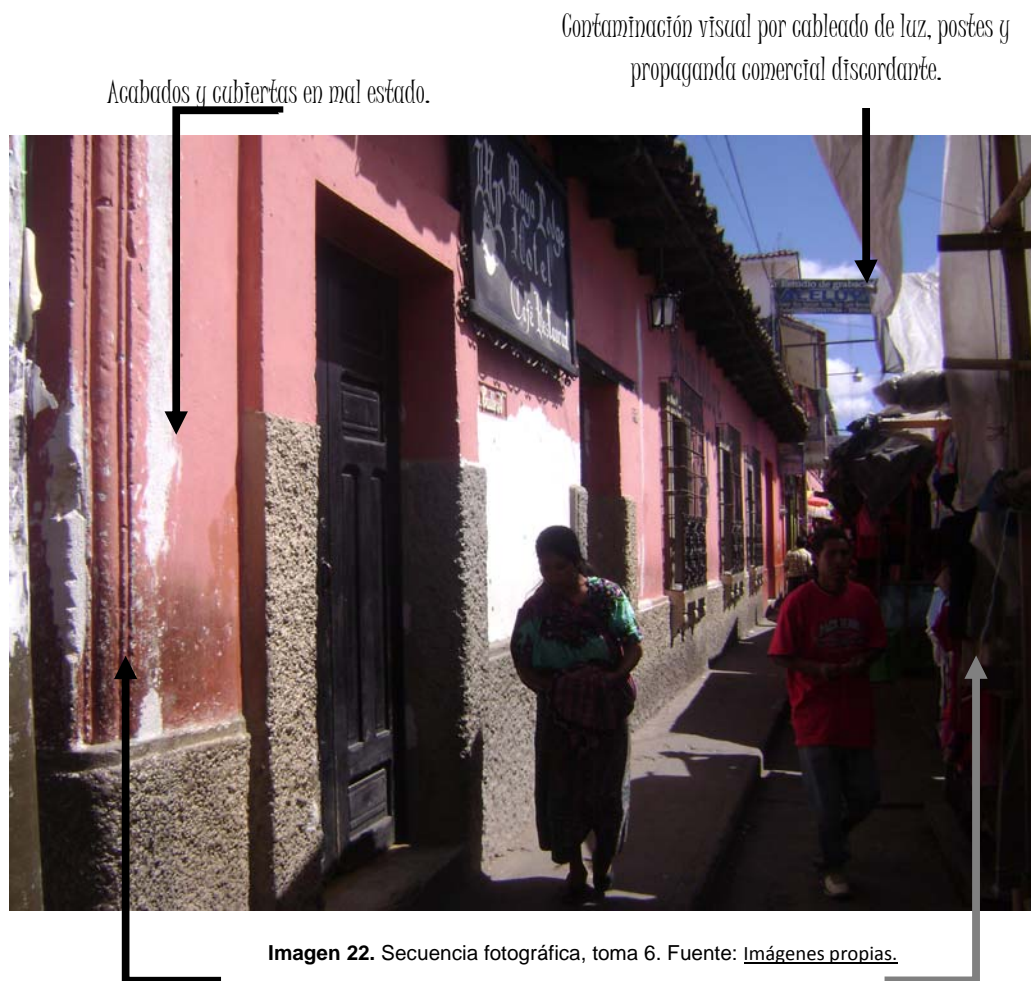
Acabados y cubiertas en mal estado.

Contaminación visual por cableado de luz, postes y propaganda comercial discordante.

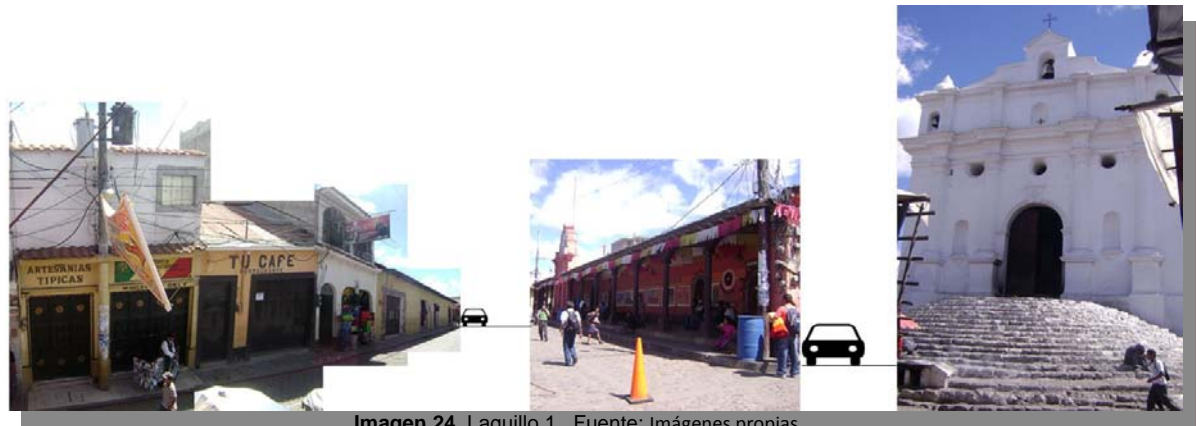
Fotografía larguillo 1

Imagen 24. Laguillo 1. Fuente: [Imágenes propias](#).

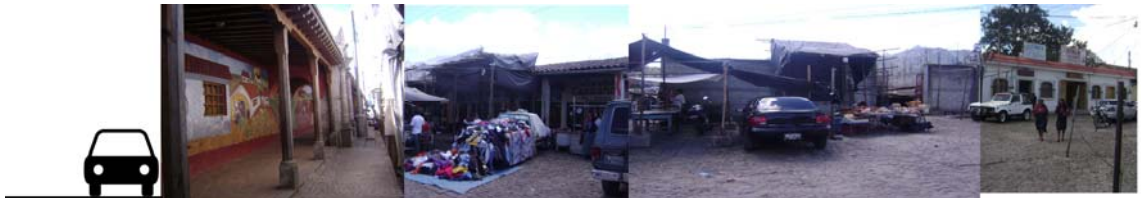
Fotografía larguillo 2

Imagen 25. Laguillo 2. Fuente: [Imágenes propias](#).

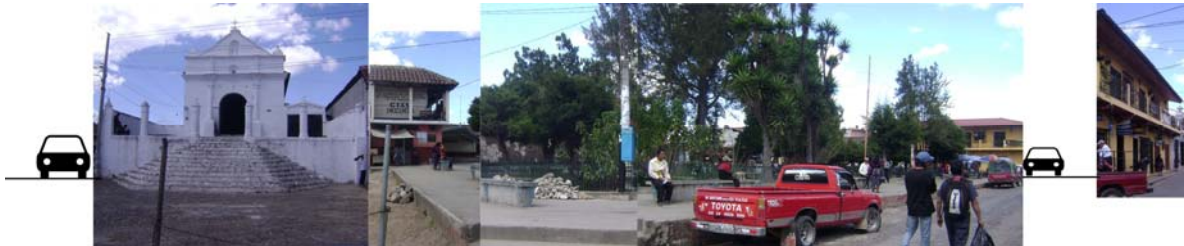
Fotografía larguillo 3

Imagen 26. Laguillo 3. Fuente: Imágenes propias.

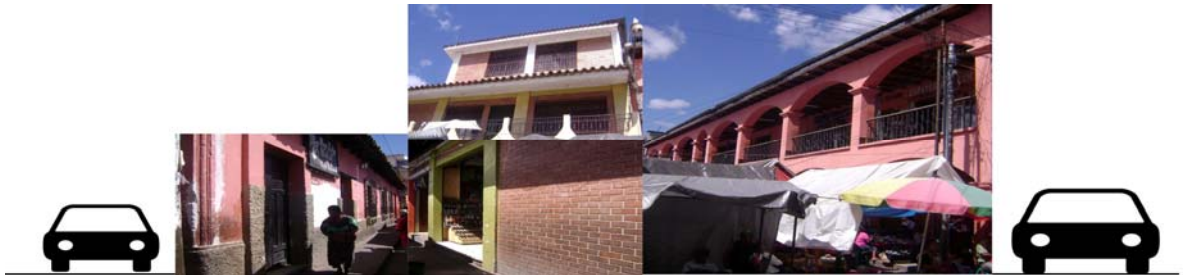
Fotografía larguillo 4

Imagen 27. Laguillo 4. Fuente: Imágenes propias.

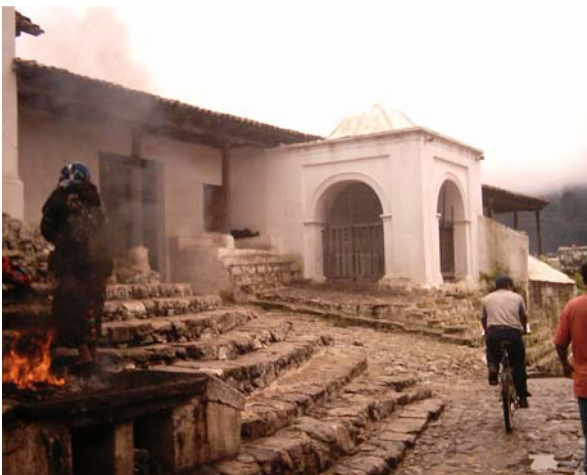
Imagen 29. Escalinata en atrio de la Iglesia del Templo Santo Tomás. Santo Tomás Chichicastenango. Fuente: fotografía propia.

Las gradas iniciales del atrio fueron rechazadas por los locales y fueron reemplazadas por escalinatas, las cuales hacen referencia a los 18 meses de 20 días cada uno del calendario maya. Cerca de su base se encuentra un área para encender un fuego sagrado diariamente, también tradicional. (Ver imagen No. 29)

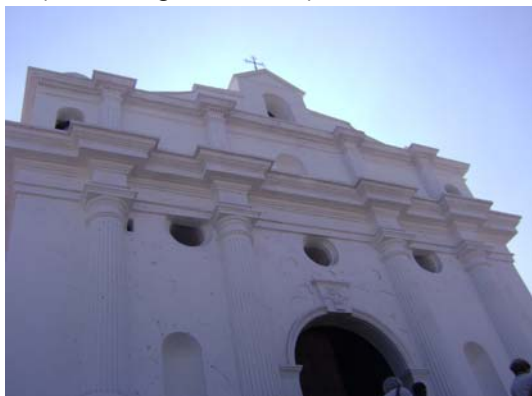
Imagen 30. Fachada de la Iglesia Santo Tomás. Fuente: Fotografía propia. Archivo Fotográfico Ejercicio profesional Supervisado 2007-2008.

Estilísticamente la fachada frontal conserva la estructura retablo característica del Barroco, aunque presenta en el primer cuerpo los rasgos renacentistas propios de los templos que administro la Orden Dominicana desde el siglo XVI, y molduras que se encontraron dentro del muro actual durante los trabajos de restauración realizados posteriormente al terremoto de 1,976.⁷⁴ (Ver imagen No. 30).

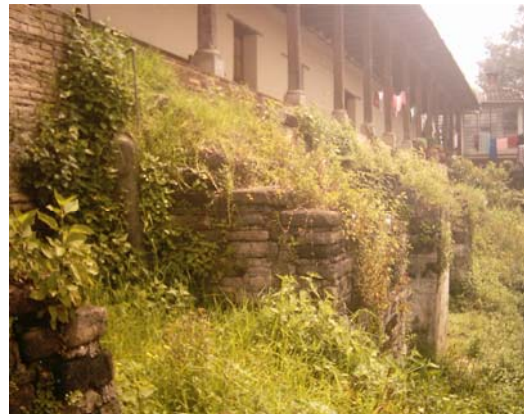
Imagen 32. Alteración en contrafuertes. Fuente: Fotografía propia.

Cimentación: Se considera que la cimentación permanece en buen estado, no así los contrafuertes, ubicados al sur. Muestran alteración intrínseca en la falla del material y extrínsecas biológicas. (Ver imagen No. 32)

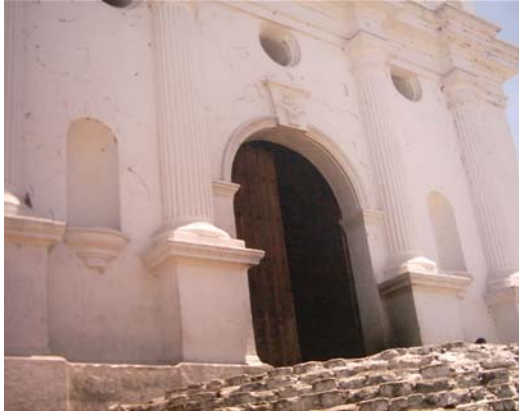
Imagen 33. Alteración en muros fachada. Fuente: Fotografía propia.

Muros: En general se encuentran en buen estado en un 95 %, se observan alteraciones físicas de masa en el acabado del muro fachada, se considera un valor delatorio que no debe eliminarse en este caso particular. (Ver imagen No. 33)

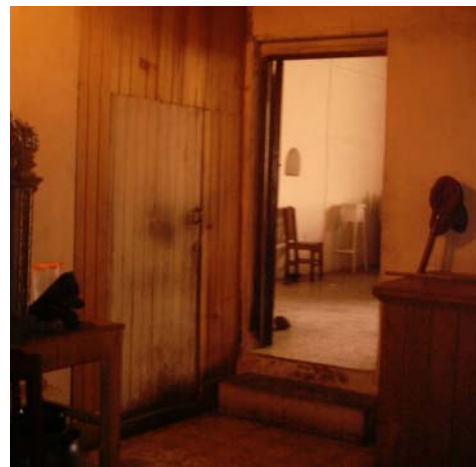
Imagen 35. Piso de baldosa en pasillo. Fuente: Fotografía propia. Archivo Fotográfico Ejercicio profesional Supervisado 2008-2009.

Piso: Toda el área de piso del templo y la sacristía, el área de dormitorio del sacristán y ambiente contiguo, tienen piso de cemento líquido el cual se encuentra por encima del piso de baldosa que probablemente sea el original; al igual que también las demás áreas, incluyendo pasillos, mantienen piso de baldosa, se supone que el piso del interior de los ambientes del convento es el original. (Ver imágenes 34 y 35).

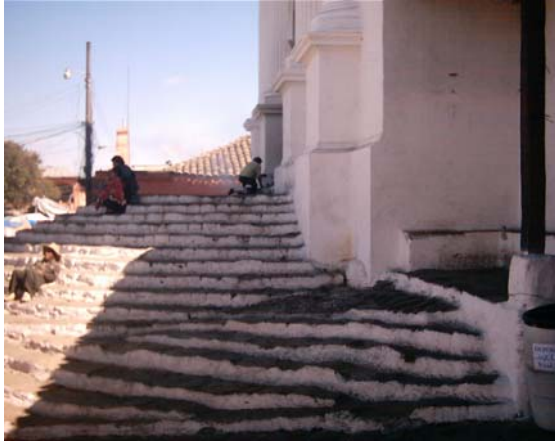
Imagen 36. Empedrado en gradas, atrio.
Fuente: Fotografía propia.

El piso exterior de piedra en ingreso y graderío se encuentra en buen estado, la única alteración extrínseca temporal causada por el hombre es la falta de mantenimiento, posee manchas de suciedad y basura. (Ver imagen No. 36)

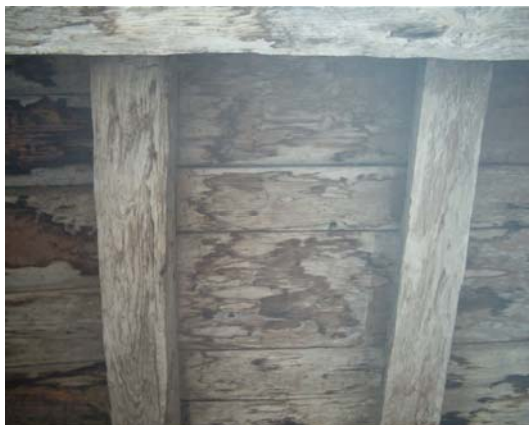
Imagen 37. Madera alterada en pasillo.
Fuente: Fotografía propia. Archivo Fotográfico Ejercicio profesional Supervisado 2008-2009.

Techo: Toda la estructura y cubierta del templo se observa en buen estado. El 70% de la estructura y cubierta del convento por la falta de mantenimiento, se encuentra húmeda y colmada de hongos que a repercutido en la pudrición de la madera, además el 50 % de piezas

de teja se encuentran dañadas, debido a que anualmente frente al

templo se queman bombas en honor al patrono del municipio los residuos de dichos juegos pirotécnicos al caer dañan el tejado, se identificaron varias tejas quebradas y/o corridas lo que facilita el paso del agua pluvial en invierno, y a provoca las alteraciones anteriormente descritas en la estructura de la madera. (Ver imágenes 37 a 39)

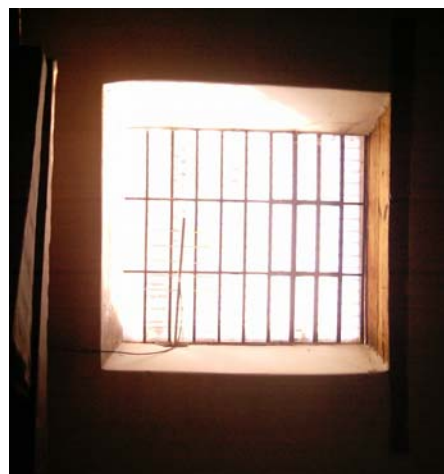
Imagen 42. Ventana alterada en el convento. Fuente: Fotografía propia. Archivo Fotográfico Ejercicio profesional Supervisado 2008-2009.

Las puertas y ventanas muestran bastantes alteraciones intrínsecas provocadas por el hombre, que han repercutido en transformaciones tipológicas, y tapiado de vanos. (Ver imágenes 41 a 47)

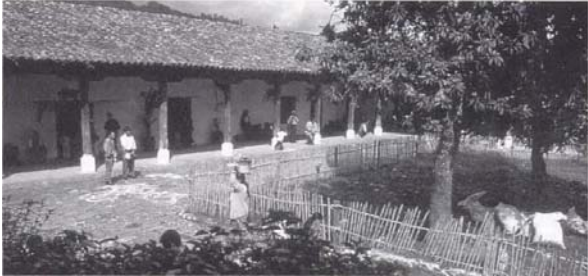
<p>Cuenta con un patio central y jardinera, la cual ha sido alterada con baranda de metal y muro bajo con acabado de piedra. Anteriormente este jardín era delimitado con verja que se hacía de caña o madera. (43, 44 y 45)</p>	<p style="text-align: center;">Fotografía 43 Fotografía 44</p>

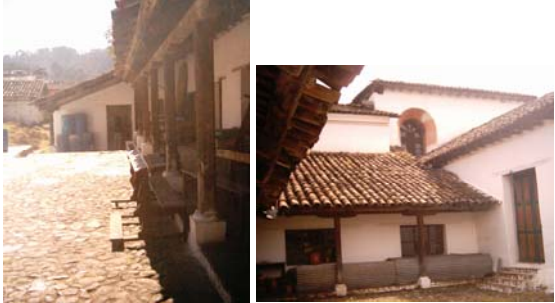
<p style="text-align: center;">Fotografía 45</p>
	<p>Algunos tramos de al Este y Sur del convento cuentan con pasillos techados sostenidos por columnas de madera, de bases que fueron hechas similares a las bases originales, en concreto de acabado rústico. (46 y 47)</p>

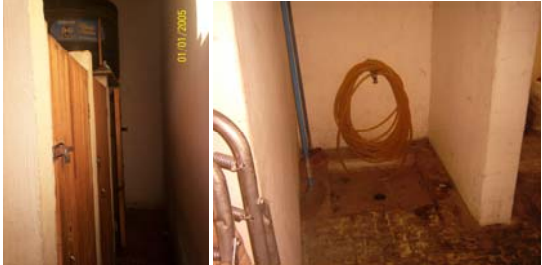
<p style="text-align: center;">Fotografía 46 Fotografía 47</p>
	<p>Construcción de sanitarios atrás de la capilla posa y en salón. (48 y 49).</p>
