PROPUESTA DE NUEVO USO DE LA CASA OLIVER (CIUDAD DE GUATEMALA)

Tesis de Graduación

**PROPUESTA DE NUEVO USO
DE LA CASA OLIVER**

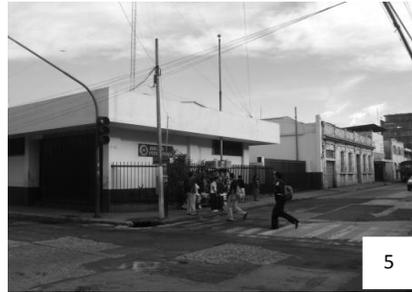
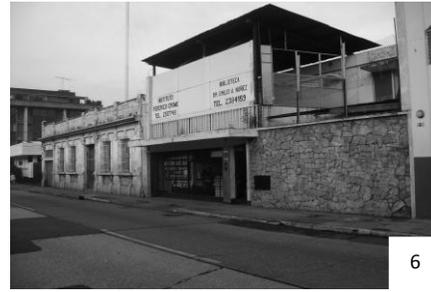
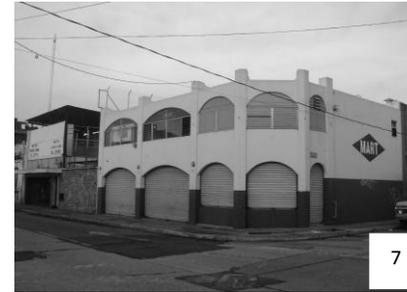
FACHADA 2: 4ª. AVENIDA OESTE

Se localizan cuatro propiedades, tres de ellas son de variados materiales constructivos, ubicada al centro de la cuadra una casa de época antigua, que es utilizada aún como vivienda. Se observa que las edificaciones a pesar que son de diferentes épocas, el volumen no contrasta por ser similares sus alturas, su uso es de comercio, servicios públicos y educativos. (Imagen 5, 6.7).

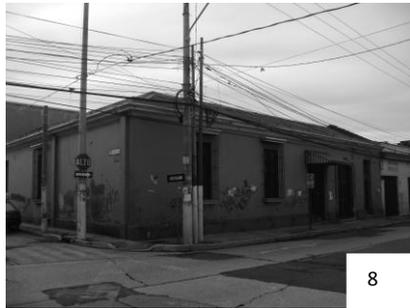
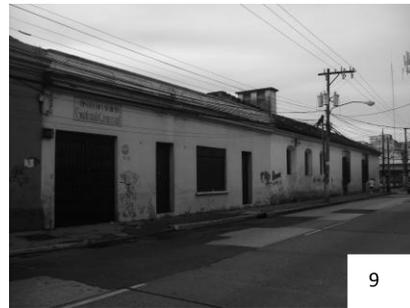
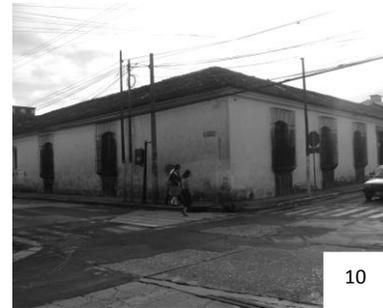
FACHADA 3: 10ª AVENIDA ESTE ZONA 1

Son tres construcciones similares en volumen, una de ellas la casa Oliver conservando similitud en sus características constructivas, y la del centro, sólo conserva su similitud en altura pero es una construcción moderna. (Imagen No. 8, 9, 10).

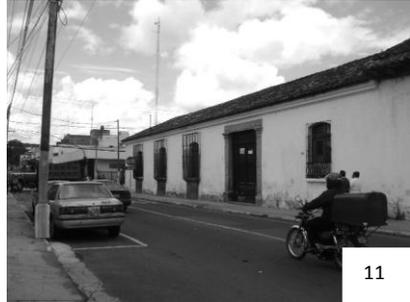
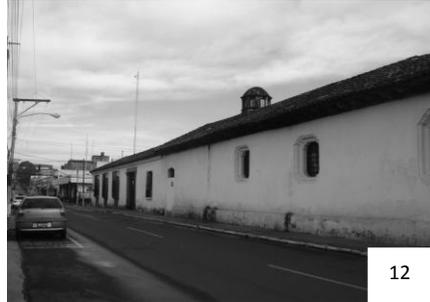
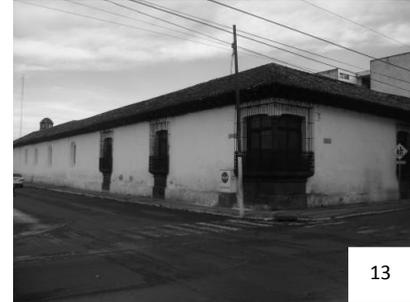
FACHADA 4: 10ª CALLE NORTE

Son dos casas con muchas características constructivas comunes, en estilo y materiales de construcción, utilizadas para la educación, una alberga el nivel primario del colegio Liceo Francés (casa de estudio) y en la otra, el nivel básico y diversificado del mismo establecimiento, como se observa, ambas conservan una arquitectura similar, así como materiales constructivos. (Imagen No. 11, 12, 13).

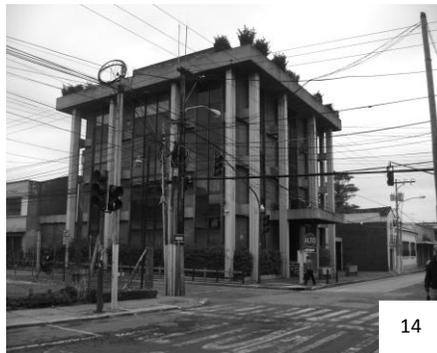
FOCO DE CONTAMINACIÓN VISUAL DE CABLEADO ELÉCTRICOS SOBRE, LA 4ª. AVENIDA Y 10ª CALLE.

Como se muestra en la imagen No. 14, 15, existen saturación de cables y postes eléctricos, cableado telefónico, cajas de telefonía celular, principalmente en las esquinas de las avenidas y de las calles. Lo que repercute en la alteración de la imagen urbana, como contaminación visual para el sector; sin dejar de mencionar también, en el comercio informal sobre banquetas y los focos de contaminación de salubridad (desechos fisiológicos y basureros clandestinos).

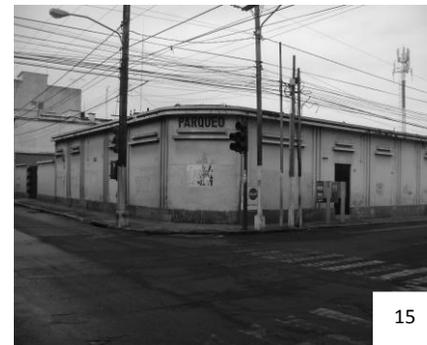
CONTAMINACIÓN VISUAL PROVOCADA POR CABLES ELÉCTRICOS, TELÉFONICOS Y CAJAS DE TELEFONÍA, SOBRE LA ESQUINA DE LA 10ª.CALLE - AVENIDA SUR.

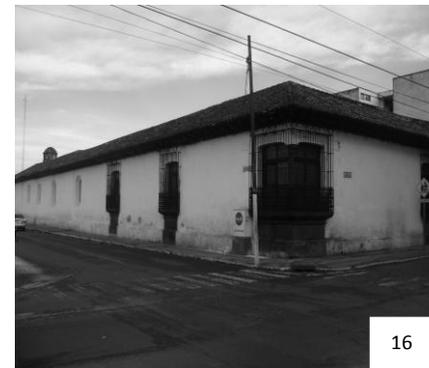
CONTAMINACIÓN EN LA SALUBRIDAD POR DESECHOS FISIOLÓGICOS Y BASURA, SOBRE ESQUINA DE 10ª. CALLE NORTE COLEGIO LICEO FRANCÉS.

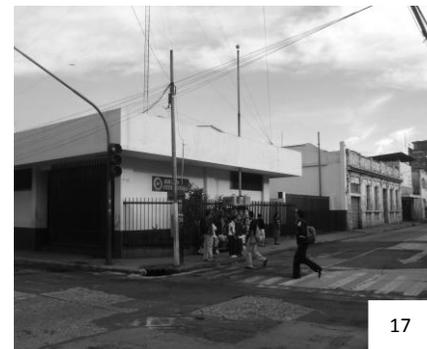
CONTAMINACIÓN VISUAL POR COMERCIO INFORMAL Y COMERCIO SOBRE LA ESQUINA 4ª. AVENIDA PONIENTE.

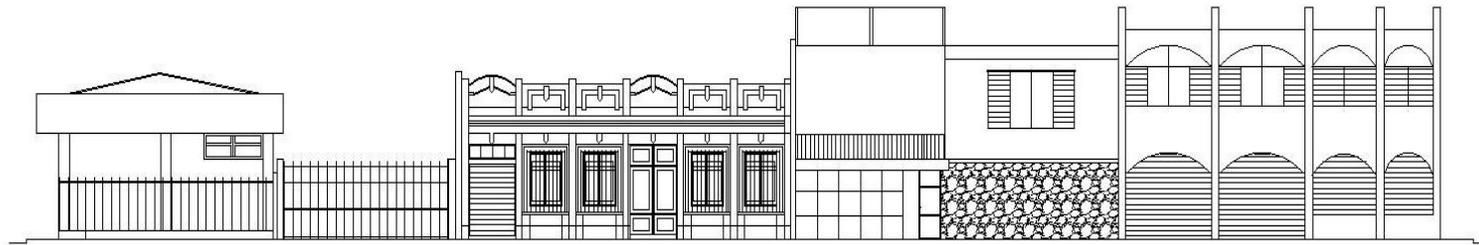
FACHADA "2"
esc 1:300

CUADRO DE CAUSAS Y DETERIORO			
ALTERACIONES	DETERIORO	CAUSAS	AREAS
<ul style="list-style-type: none"> - Anexos posteriores - Demoliciones - Elementos agregados - Rotulos - Cambio de material 	<ul style="list-style-type: none"> - Humedad - Presencia de sales - Presencia de microflora - Oxidos - Grafitis 	<ul style="list-style-type: none"> - Lluvia - Asolamiento - Vientos - Temperatura - Uso - Falta de mantenimiento 	<ul style="list-style-type: none"> - Muros - Techos - Banquetas - Puertas - Sillas - Dinteles - Ventanas

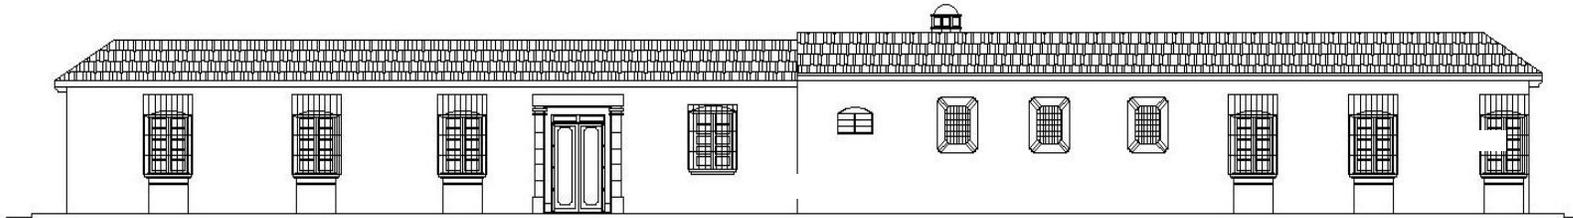
FACHADA "3"
esc 1/300

CUADRO DE CAUSAS Y DETERIORO		
DETERIORO	CAUSAS	AREAS
<ul style="list-style-type: none"> - Humedad - Presencia de sales - Presencia de microflora - Oxidos - Grafitis 	<ul style="list-style-type: none"> - Lluvia - Asolamiento - Vientos - Temperatura - Uso - Falta de mantenimiento - Bandalismo 	<ul style="list-style-type: none"> - Muros - Techos - Banquetas - Puertas - Sillares - Dinteles - Ventanas - Chimenea

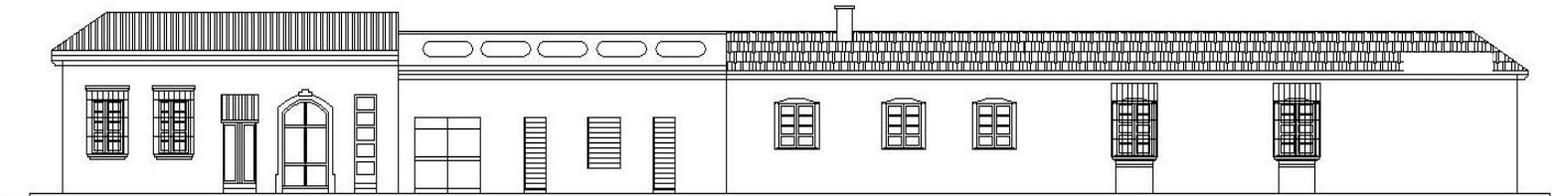
FACHADA "4"
esc 1/300

CUADRO DE CAUSAS Y DETERIORO		
DETERIORO	CAUSAS	AREAS
<ul style="list-style-type: none"> - Humedad - Presencia de sales - Presencia de microflora - Oxidos - Grafitis 	<ul style="list-style-type: none"> - Lluvia - Asolamiento - Vientos - Temperatura - Uso - Falta de mantenimiento - Bandalismo 	<ul style="list-style-type: none"> - Muros - Techos - Banquetas - Puertas - Sillares - Dinteles - Ventanas - Chimenea

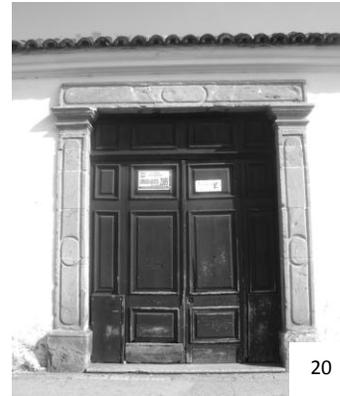
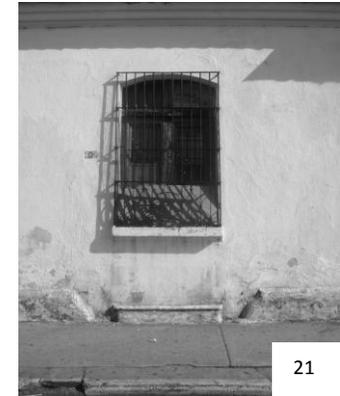
ÁREA EXTERIOR

La Casa Oliver cuenta con un área de 161.55 metros cuadrados en sus fachadas principales tiene tres ventanas sobre la cuarta avenida con un sillar 1.75mts, y un ancho de 0.92cm, 6 ventanas con sillares de 0.85cm con el mismo ancho, balcones de hierro forjado y contrapuestos, cinco de ellas descansan sobre un sillar de piedra ubicadas sobre la 4ta. Avenida y 10ma. Calle. (Imagen No. 18 y 19). La puerta principal única entrada a la vivienda actualmente con una portada de piedra y frontón estilo neoclásico que marca el ingreso, además de estar compuesta de tablas de madera (Imagen No.20). Aún se evidencia la existencia de una puerta más pequeña a un costado de la puerta principal, probablemente utilizada como entrada de servicio, que se fue sellada y convertida en ventana como se muestra en la imagen No. 20, la cubierta del techo es de teja.

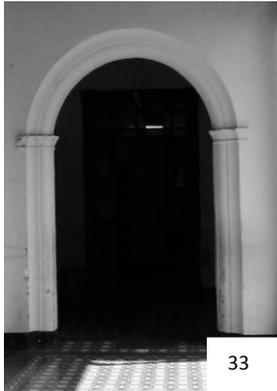
- Imagen No. 33 se muestra el arco de medio punto.

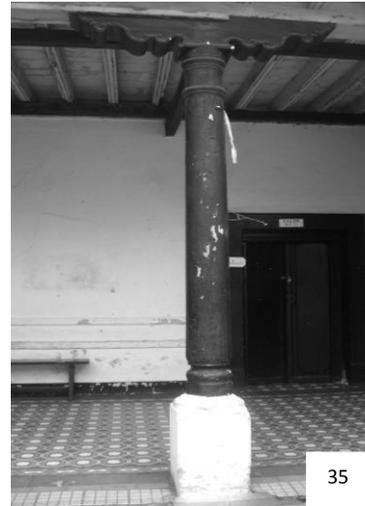
- Imagen No. 35 se muestra que las columnas tienen la forma redonda con un detalle superior llamado Zapata, característico el adorno del estilo Barroco.

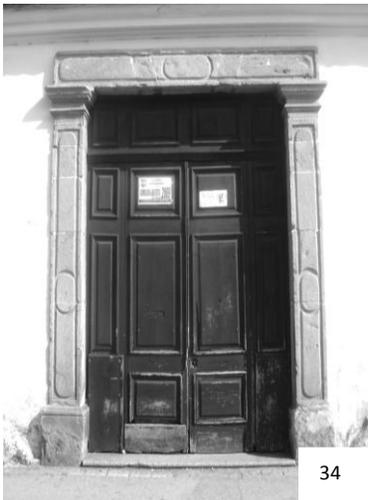
-Imagen No. 34 el eje de simetría es dado por la puerta de entrada de carácter monumental.

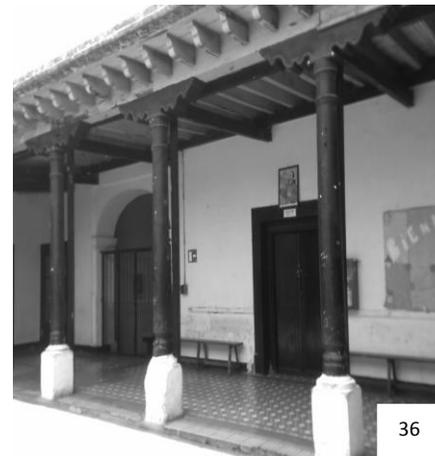
- Imagen No. 36 - Se observa el patio rodeado de corredores con el predominio de la línea vertical y horizontal dado por las columnas y vigas del techo.

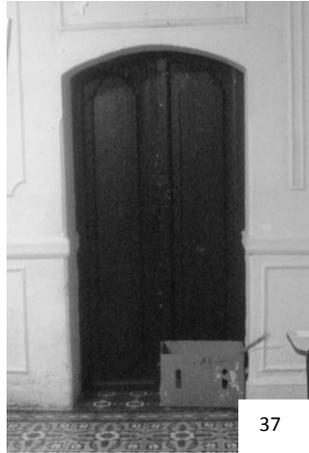
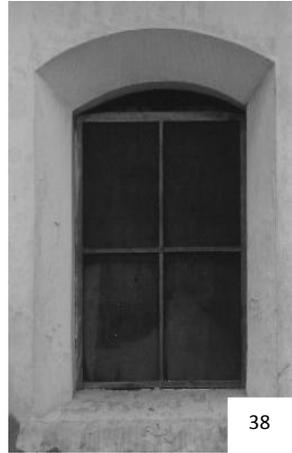
Los sillares y dinteles están trabajados con sencillez, geometría simple, propias de la característica del Neoclásico. (Imagen No. 37, 38)

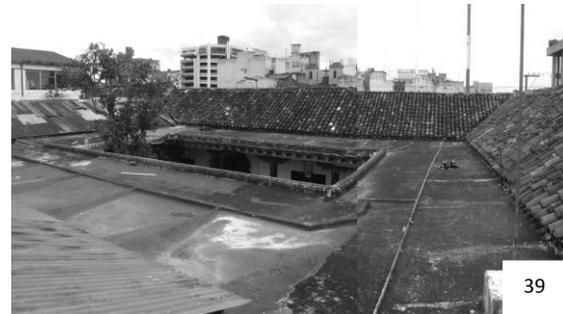
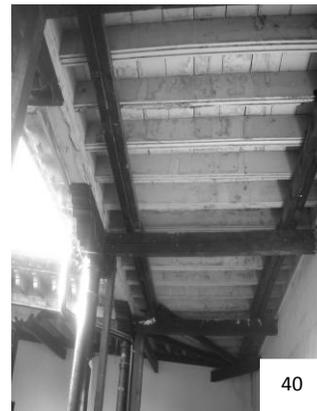
Las cubiertas de los diferentes ambientes están construidas de un artesanado de madera que lo forman vigas transversales y longitudinales que sirven para sostener el techo a dos aguas, sobre las vigas descansa las cubiertas de teja, que probablemente fue cambiada en alguna determinada época. Los corredores están cubiertos de terraza española y la baldosa descansa sobre un artesanado de madera, como se muestra en las imágenes No.39, 40.

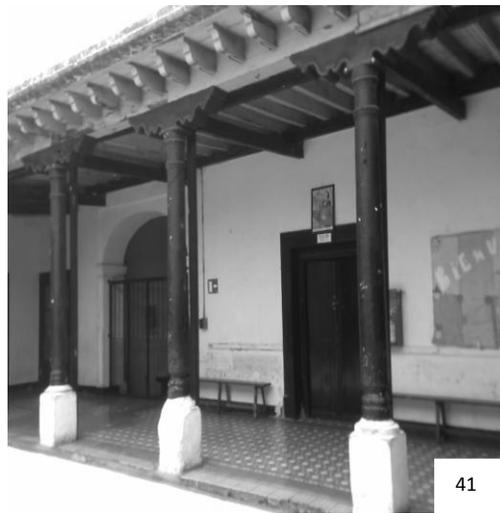
Las columnas son de madera torneada y colocadas sobre bases cuadradas de piedra canteada de una dimensión de 0.45 por 0.45m, la columna tiene una altura total de 3.50mts., en la parte superior hace contacto con las vigas que sostienen el artesonado del techo, y terminaciones de zapatas detalladas con adornos. (Imagen No.41)

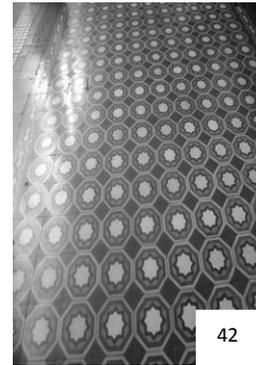
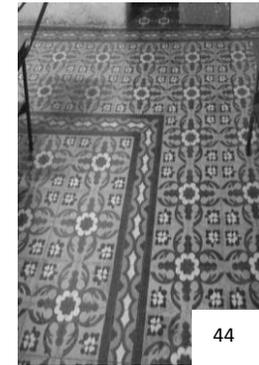
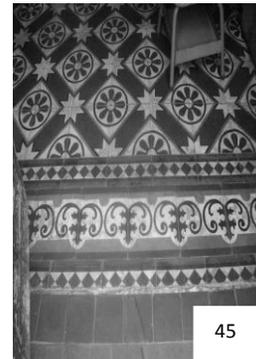
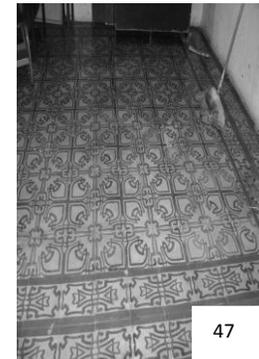
cada habitación posee un diseño diferente y color distinto como se muestra en la imagen No. 42, a la No. 47.

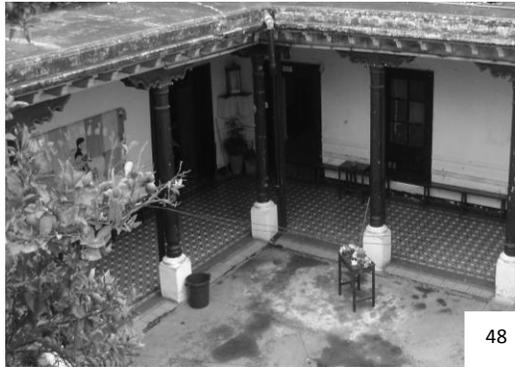
Los pisos son de cemento líquido de 0.25 cm. por 0.25 cm. Se observa el predominio por color rojo en las habitaciones, se utilizaron la combinación de dos a tres colores para los pisos,

Los patios probablemente eran de piedra cuando fue construida, actualmente son de torta de concreto. En los corredores se conserva el piso de cemento líquido con un diseño determinado y una orilla que divide el área del corredor con el patio principal, con un remate de cemento líquido. (Imagen No.48)

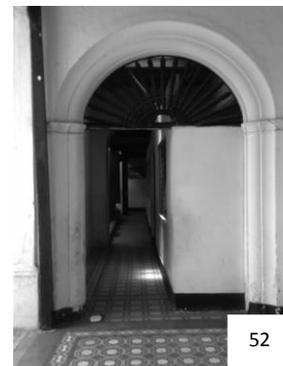
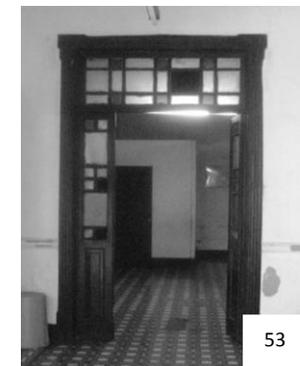
Existen dos arcos que evidencia la existencia de puertas en cierta época: uno al costado derecho con un ángulo de medio punto, que en la parte superior existe un abanico de piezas de madera torneada que comunica con el segundo patio, sirviendo de cerramiento entre las áreas principales y las áreas de servicio. Al costado izquierdo, hay un arco rectangular con detalles más estilizados sobre un marco de madera con pequeñas divisiones y vidrios combinados, blancos y azules similar a los vitrales. Todas las puertas tienen características que las diferencian y que expresan funciones diferentes. (Imagen 52, 53).

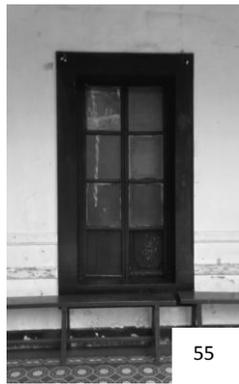
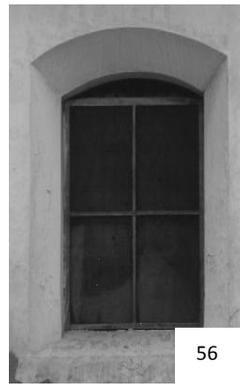
Todas ventanas que circundan el patio con sus respectivas contraventanas con materiales de madera y vidrio muy parecidas a las que dan a la calle. (Imagen No. 54, 55, 56)

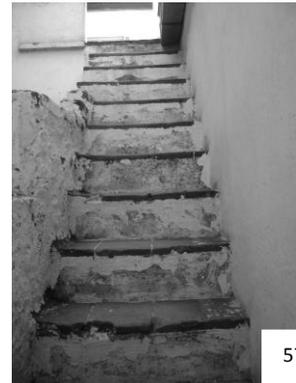
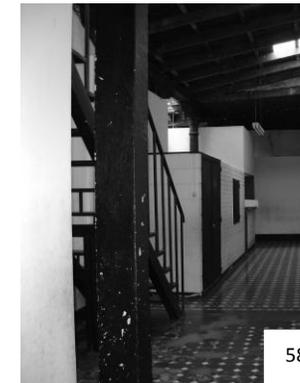
Este inmueble cuenta con dos baterías de gradas, un juego que es de la época, descansan sobre un medio arco que se encuentra sobre el segundo patio, construido con materiales de la época y revestida la huella con piezas de baldosa que llevan a la terraza española de los corredores. El segundo juego de gradas lleva a los anexos del segundo piso sobre un corredor en el área de servicio, construidas en épocas más recientes y su material es de metal. (Imagen No. 57, 58)

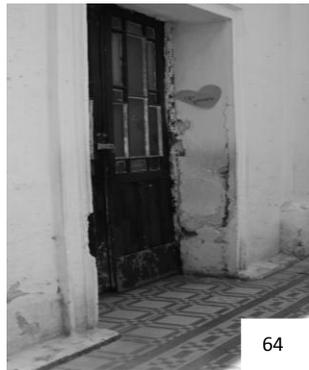
MUROS: Existe variedad de deterioros, en algunos muros interiores con grietas, fisuras y desprendimiento de pintura, como la alteración de algunos ambientes con paredes de prefabricado (tabla yeso) y duelas de madera (machimbre), como se muestra en las imágenes No. 64, 65. En muros exteriores la presencia de erosiones a causa de la humedad provocando sales, micro flora (hongos) que causan el desprendimiento de materiales. También se observa el vandalismo producido por la acción del hombre. (Imagen No. 66, 67).

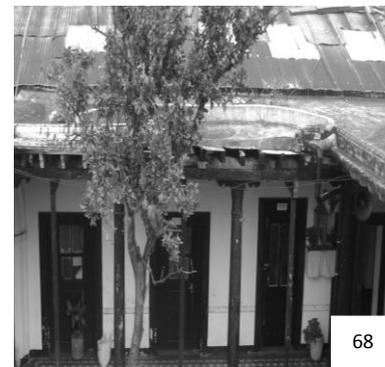
67

CUBIERTAS: Las cubiertas en la actualidad se encuentran en mal estado, humedad, rupturas, presencia de micro flora, polvorización de teja de barro, deflexión en áreas de terraza española además de la presencia agentes externos (termitas) en estructura de techo. La integración de vigas y parales rústicos que sirven de apoyo para evitar la deflexión de la terraza española además del reemplazo de teja de barro por lámina de zinc en algunas áreas, de igual forma sin ningún mantenimiento, se encuentran oxidadas y con perforaciones. (Imagen No. 68, 69, 70, 71).

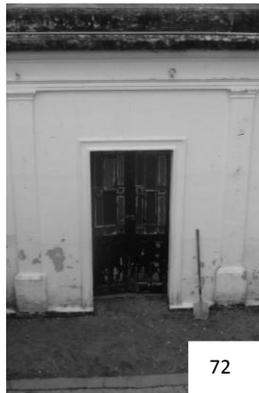
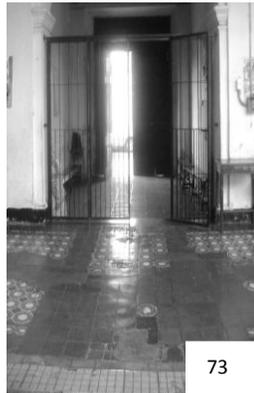
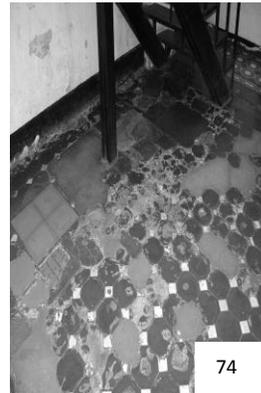
PISOS: En general los pisos se encuentran en buen estado a excepción, de los que dan a las áreas más transitadas, entrada al corredor principal (ver imagen 73), como en el corredor del patio secundario ha sido removida por piso de cemento líquido (ver imagen 72) o por pisos de otros colores causando desintegración con el existente, en uno de los casos el piso fue removido en su totalidad por torta de cemento líquido. (Imagen No.74).

ÁREA	CAUSAS	AGENTES	DETERIOROS	INTERVENCIONES		MANTENIMIENTO
				LIBERACIÓN	INTEGRACIÓN	
PISO						
Área corredor principal.	- Remplazo - Uso	Sulfatos (cemento)	- Grietas - Fisuras - Cambio de Color	Liberación de piso en áreas afectadas.	Integración de piso que de apariencia de piso original de cemento líquido.	- Nivelación y compactación en áreas a intervenir.
Servicios Sanitarios	- Decisión Humana	Cambio de Piso	Cambio de Color	Liberación de piso	Integración de piso que de apariencia de piso original	- Limpieza diaria
Patio principal y secundario.	- Remplazo	Sulfato (Cemento)	- Torta de Cemento	Liberación de torta de cemento.	Integración de piso de piedra que se adapte al original.	- Aplicación de sustancias idóneas para resguardar el uso.
MUROS						
Exteriores	- Humedad - Contaminante admosfericos - Falta de mantenimiento - Desición humana	- Hongos - Presencia de sales - Mohos - Microflora - Polvo - Smog - Vandalismo	- Disgregación - Desprendimiento - Pulverización - Descascaramiento - Manchas	- Liberar las áreas afectadas.	Integrar con materiales iguales o de similar característica.	- Se tratarán conforme lo indique el restaurador. - Limpieza y mantenimiento constante que permita prolongar la existencia de los muros.

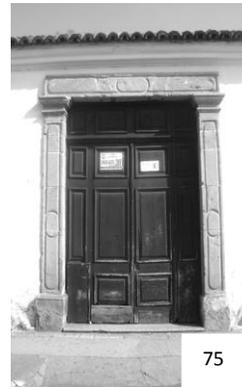
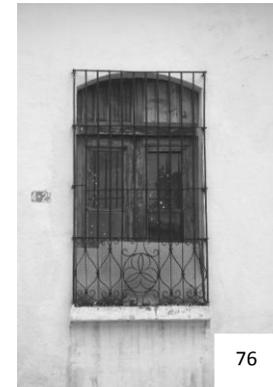
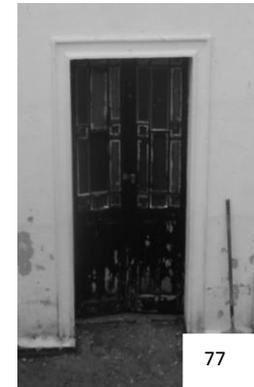
Existe decoloración en madera por el sol y agua, en puertas y ventanas que se encuentran expuestas a la intemperie, alteradas en algunas áreas por la colocación de tablas que no guardan la integración con el objeto. En puertas y ventanas interiores se observa la aplicación de varias capas de pintura de color negro, y las áreas que se integra el vidrio con la madera en muchos de los casos están rajados y otros la ausencia de ellos. (Imagen No. 75, 76, 77).

ÁREA	CAUSAS	AGENTES	DETERIOROS	INTERVENCIONES		MANTENIMIENTO
				LIBERACIÓN	INTEGRACIÓN	
PUERTAS Y VENTANAS						
Interiores y Exteriores	<ul style="list-style-type: none"> - Lluvia - Asoleamiento - Falta de mantenimiento - Desición humna - Insectos 	<ul style="list-style-type: none"> - Humedad - Exceso de pintura - Polilla 	<ul style="list-style-type: none"> - Fisuras - Grietas - Pudrición - Perdida parcial del material - Desintegración - Resecamiento 	<ul style="list-style-type: none"> - Liberación de las capas de pintura - Sustitición de las piezas que no son recuperables. - Eliminación de marcos de cedazo en ventanas exteriores. 	<ul style="list-style-type: none"> - Aplicación de sustancias antisépticas, antifúngicas, e insecticidas que protejan no solo las áreas dañadas si no el objeto en conjunto. 	<ul style="list-style-type: none"> - Revisiones periódicas y limpieza constante de la madera para liberarla de agentes biológicos.

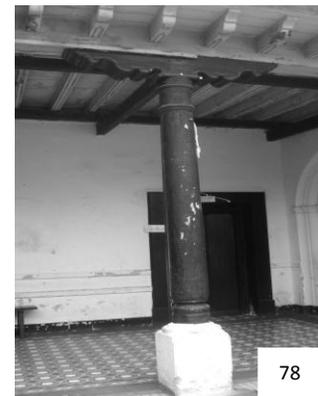
COLUMNAS: Se encuentran en mal estado, la mayoría de los casos carcomidas por termitas, pintadas con varias capas de pintura negra y pequeñas fisuras como se muestra en la imagen No. 78.

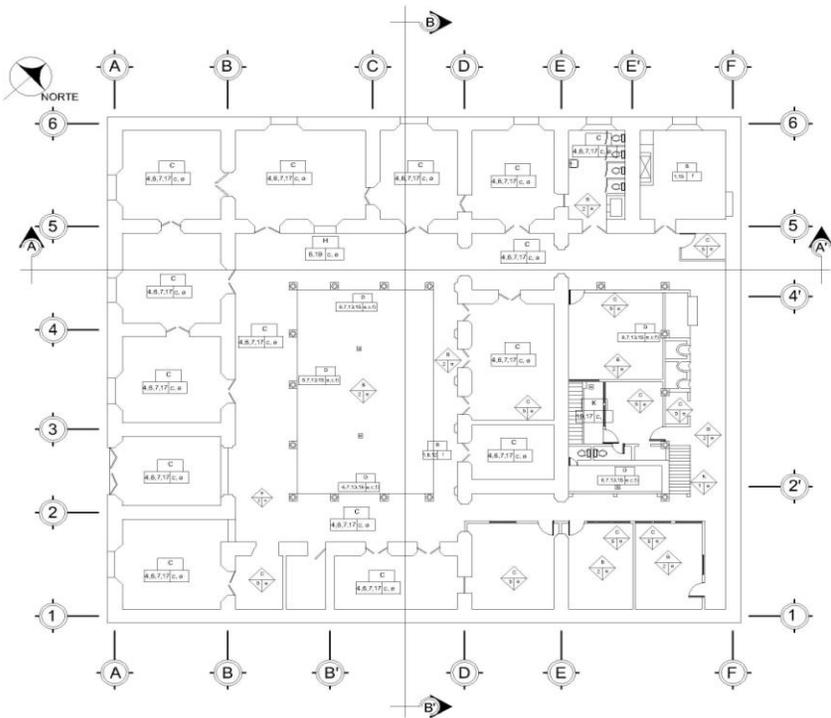
PLANTA PRIMER NIVEL

PLANO: ALTERACIONES Y DETERIOROS

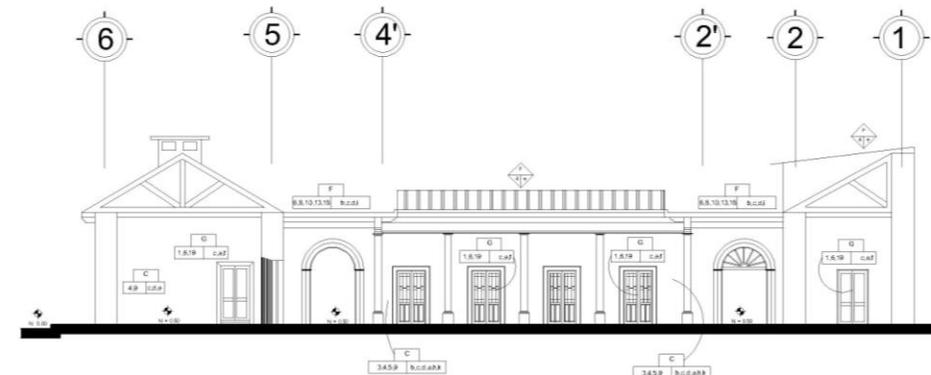
CORTE B - B'

PLANO: ALTERACIONES Y
DETERIOROS

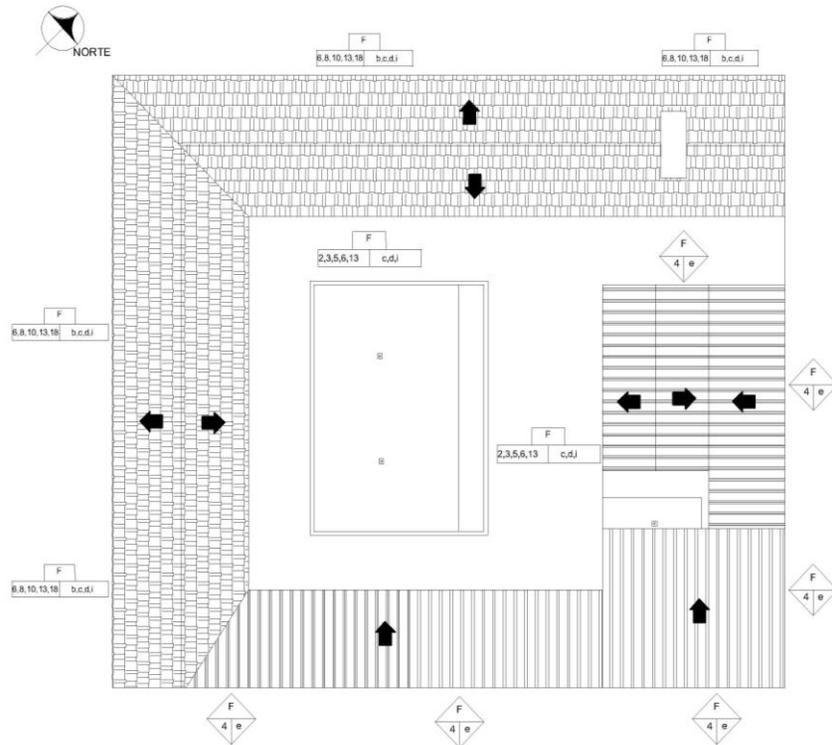
PLANTA DE TECHOS

PLANO: ALTERACIONES Y DETERIOROS
