# Universidad de San Carlos de Guatemala

## Facultad de Arquitectura

**Evaluación y Análisis de la Vulnerabilidad físico-estructural de los edificios públicos para educación del Municipio de San Pedro Almolonga, Quetzaltenango**

Guatemala, noviembre de 2010

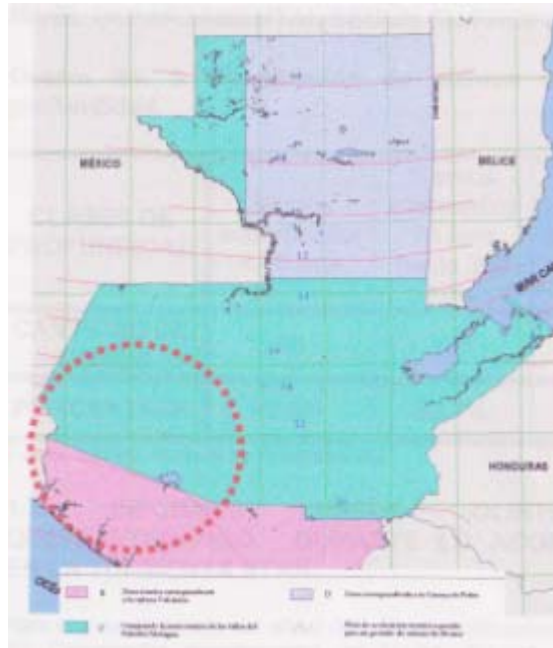
### **Mapa No. 1: Zonas Sísmicas de la República de Guatemala**

El departamento de Quetzaltenango se encuentra localizado dentro de una cadena volcánica, la cual manifiesta actividades sísmicas de baja escala, así como su topografía muestra cambios de nivel considerables.

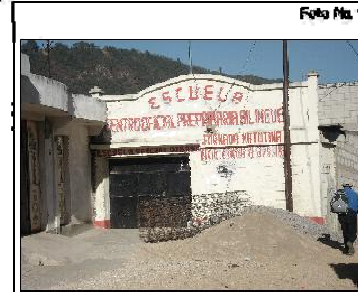
**Descripción:**  
Vista de la fachada principal que se encuentra en buen estado y no presenta ningún daño ni las colindantes.
