**"PROPUESTA DE RESTAURACIÓN Y VALORIZACIÓN DEL MONUMENTO SANTA  
TERESA DE JESUS, LA ANTIGUA GUATEMALA, SACATEPEQUEZ"**

TESIS PRESENTADA PARA OPTAR AL GRADO ACADÉMICO DE MAESTROS EN  
RESTAURACIÓN DE MONUMENTOS CON ESPECIALIDAD EN BIENES INMUEBLES Y  
CENTROS HISTÓRICOS

Guatemala, Noviembre de 2010

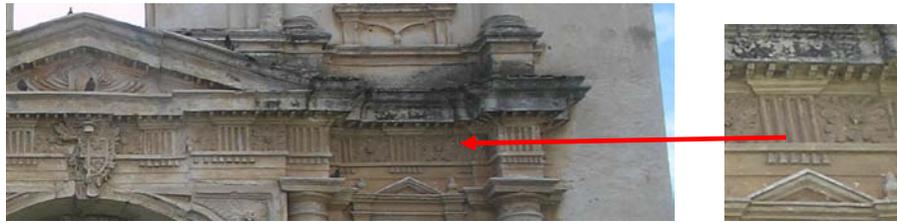
6. La decoración de la fachada no sobrecarga las líneas fundamentales del conjunto ni los elementos arquitectónicos, elaborada a pequeña escala y escaso relieve, lo cual provoca que las líneas de arquitectura luzcan vigorosas; los temas de la decoración son vegetales y formas geométricas predominando el uso del rectángulo.

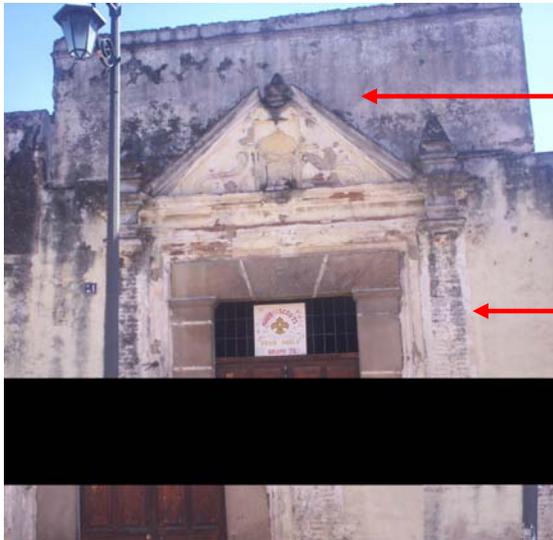
7. Uso de frontones triangulares.

- **La fachada del convento:** está orientada al poniente, formando conjunto con la fachada del Templo. El primer cuerpo de esta fachada está conformado por un pórtico sencillo de un solo ingreso; destacando su ornamentación ya que se encuentra enmarcado por columnas dóricas, rematadas por un frontón triangular; en el centro del cual se observa una nicho abocinado el que debió contener una imagen.

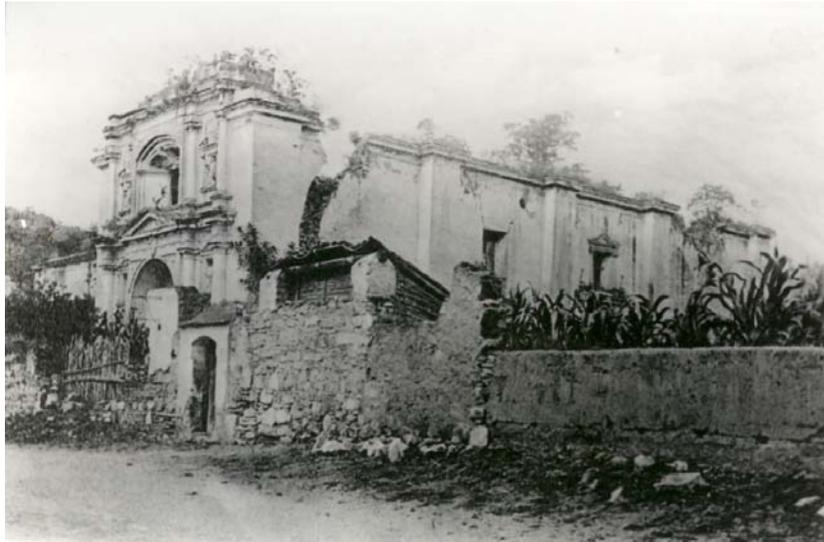
**Fotografía 20:** fachada del Templo de Santa Teresa de Jesús, a principios del siglo XX. Fuente: Archivo Consejo Nacional para la Protección de La Antigua Guatemala –CNPAG-

Para los terremotos de Santa Marta en el año de 1773 se destruyeron las bóvedas del templo, y el convento sufrió algunos daños, pero no tan severos como los de 1717.

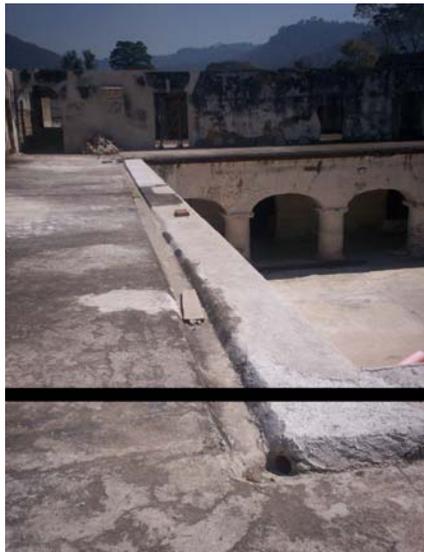
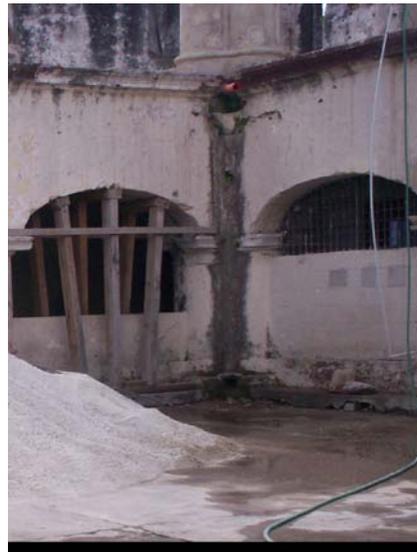
**Fotografías 21 y 22:** se observa el área del segundo nivel del claustro donde fueron creadas las pendientes y canales para conducción del agua pluvial, así como las bajadas de agua ubicadas dentro de las columnas. Fuente: Elaboración propia, Noviembre 2009.

Posteriormente parte del convento fue utilizado como patio de secado de café, esto de acuerdo a las evidencias que dejó en el monumento dicho uso, observando en el área de la segunda planta canales en diferentes ambientes, los cuales fueron creados con pendiente hacia las bajantes de agua ubicados dentro de las columnas en los extremos que limitan el patio; además fue necesario dotar al edificio de un nuevo depósito de agua y sistema de drenajes, del cual existe evidencia en el área del patio principal (INFORME ARQUEOLÓGICO ELABORADO POR LICDA. BETZABE CRUZ, UNIDAD DE INVESTIGACIONES HISTÓRICAS, ARQUEOLÓGICAS Y ESTUDIOS DE APOYO –UIHAEA-, DEL CONSEJO NACIONAL PARA LA PROTECCIÓN DE LA ANTIGUA GUATEMALA –CNPAG-).

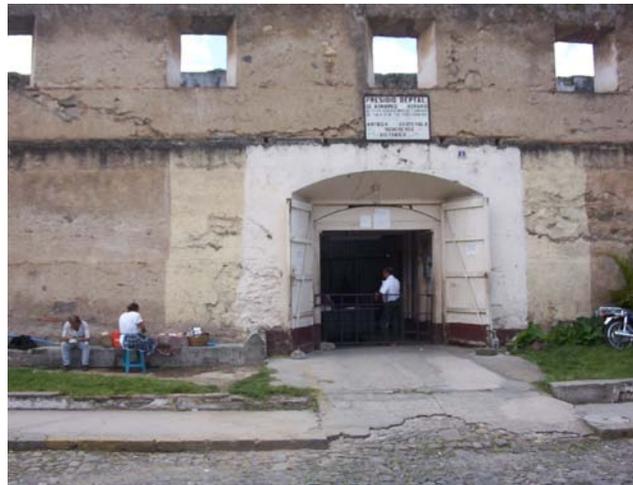
**Fotografías 23:** se observa la fachada lateral del convento de “Santa Teresa de Jesús”, donde se ubicaba el ingreso al Centro de detención preventiva para varones. Fuente: Elaboración propia. Año 2007.

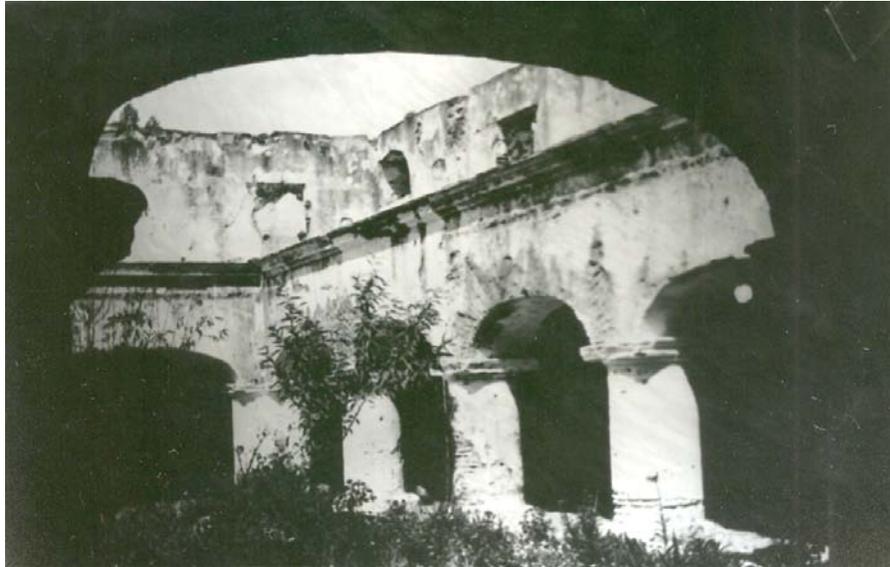
**Fotografía 24:** se observa el patio central y la arcada oriente en el interior del convento de Santa Teresa de Jesús, a principios del siglo XX. Fuente: Archivo Consejo Nacional para la Protección de La Antigua Guatemala –CNPAG-.

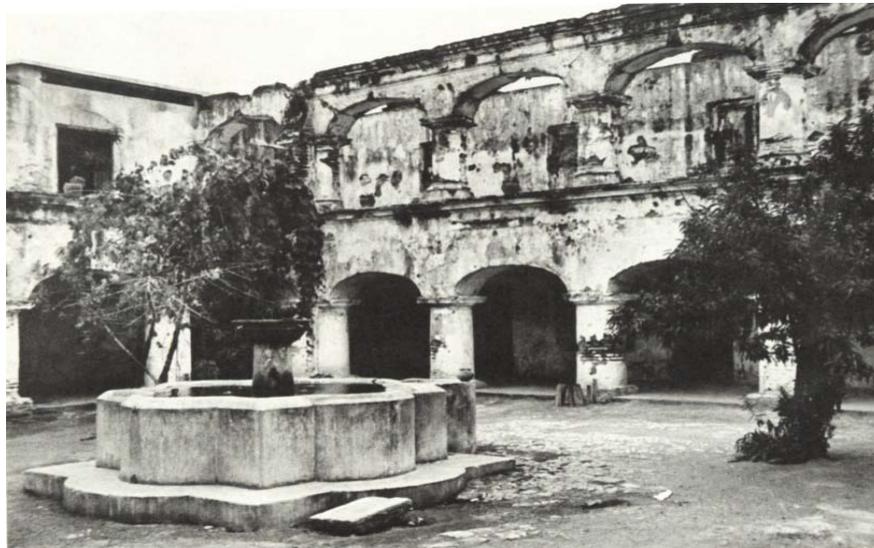
**Fotografía 25:** se observa el patio central y la fuente del convento de Santa Teresa de Jesús, a principios del siglo XX. Fuente: Archivo Consejo Nacional para la Protección de La Antigua Guatemala –CNPAG-.

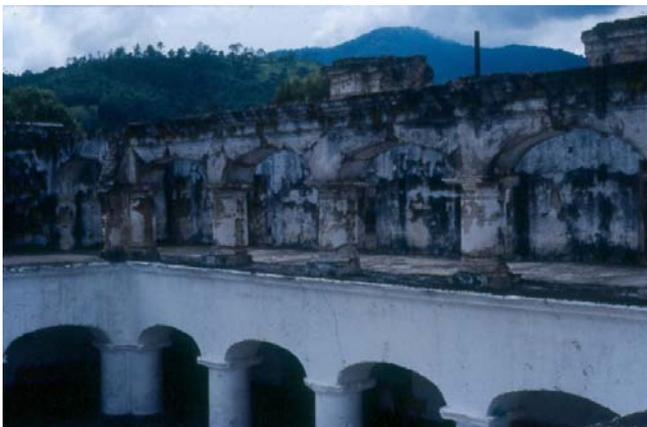
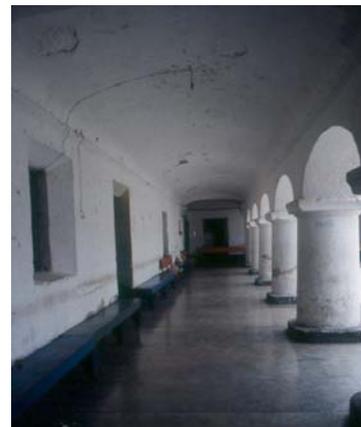
**Fotografía 26 y 27:** se observan las arcadas alrededor del patio principal, así como las bóvedas en el área de los corredores en el Convento de “Santa Teresa de Jesús”, en el año 1979. Fuente: Archivo Consejo Nacional para la Protección de La Antigua Guatemala –CNPAG-

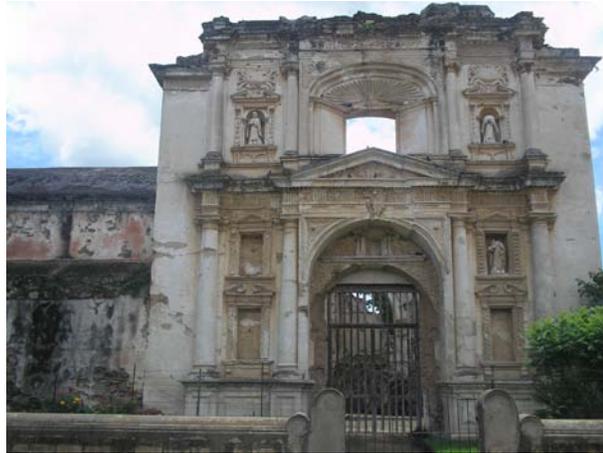
**Fotografía 29:** vista de la fachada frontal del Templo, observando sus dimensiones, proporciones y elementos decorativos. Fuente: elaboración propia, septiembre 2007.

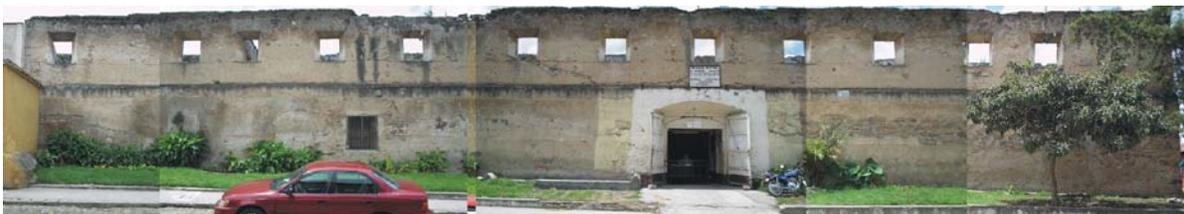
**Fotografía 30:** se observa la imagen panorámica de la fachada del Convento ubicada sobre la 1ª. Calle Poniente, entre 3ª. Y 4ª. Avenida Norte, La Antigua Guatemala. Fuente: elaboración propia, septiembre 2007.

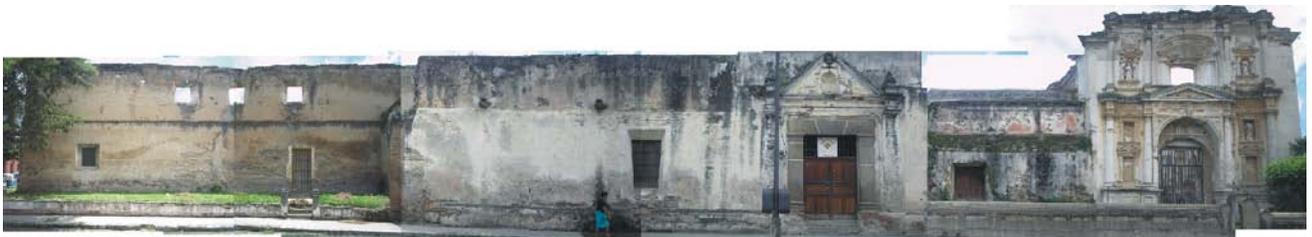
**Fotografía 31:** se observa la imagen panorámica de la fachada del Convento ubicada sobre la 4ª. Avenida Norte, La Antigua Guatemala. Fuente: elaboración propia, septiembre 2007.

La fachada del convento es sobria y sencilla, de dos niveles con ventanas de proporción cuadrada con derrame en el primer y segundo nivel. La puerta principal del convento, sobre la 4ª. Avenida Norte, es de madera con un marco de piedra; todo enmarcado por dos columnas dóricas que rematan en un frontón quebrado de gran altura y dos pináculos, en el centro del tímpano se observa un nicho rectangular.

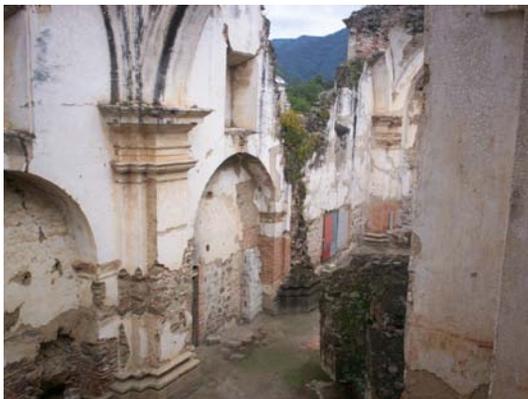
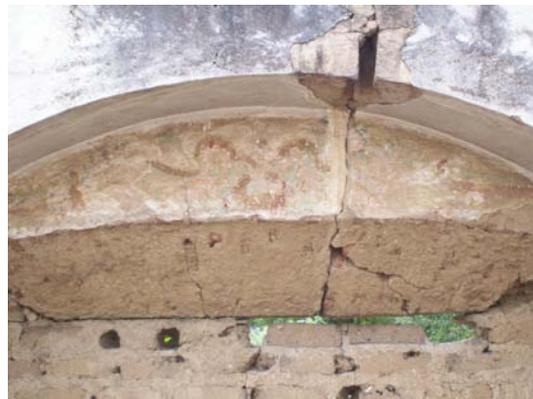
**Fotografía 34 y 35:** vista del interior del Templo desde el coro alto, así como el dintel de la puerta de ingreso lateral, la cual muestra restos de pintura mural. Fuente: elaboración propia, septiembre 2007.

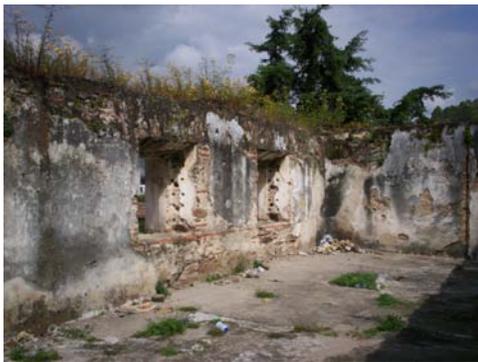
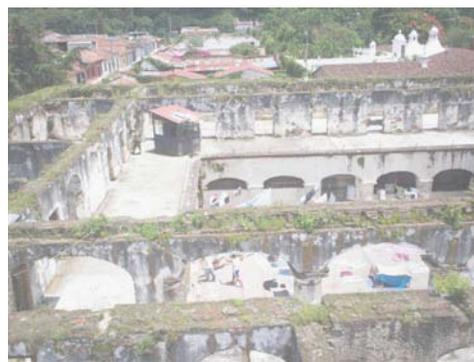
**Fotografía 38 y 39:** vista del interior del convento, observando el crecimiento de micro y macro flora, así como la falta de cubierta. Fuente: elaboración propia, septiembre 2007.

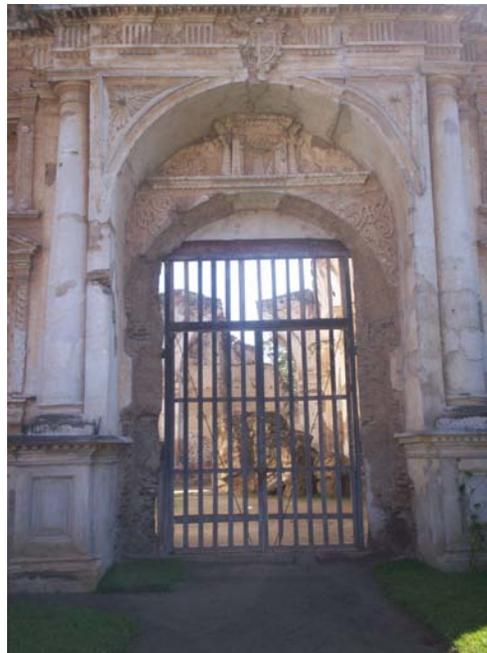
**Fotografía 40:** puerta de ingreso al Templo, cuyo dintel es de tres puntos, y jambas rectangulares. Fuente: elaboración propia. Noviembre 2009.

Las puertas y portadas del templo simbolizan la puerta del cielo, que nos comunica directamente al retablo mayor y al presbiterio que simboliza donde está Cristo; en algunos pasajes de Jesús se expresan frases como “yo soy la puerta por donde entras las ovejas”, “yo soy la puerta quien entra por mi se salva”. La puerta del templo de “Santa Teresa de Jesús” la conforma en el dintel un arco de tres puntos que simbolizando el cielo, y los rectángulos que forman las jambas representan la tierra.

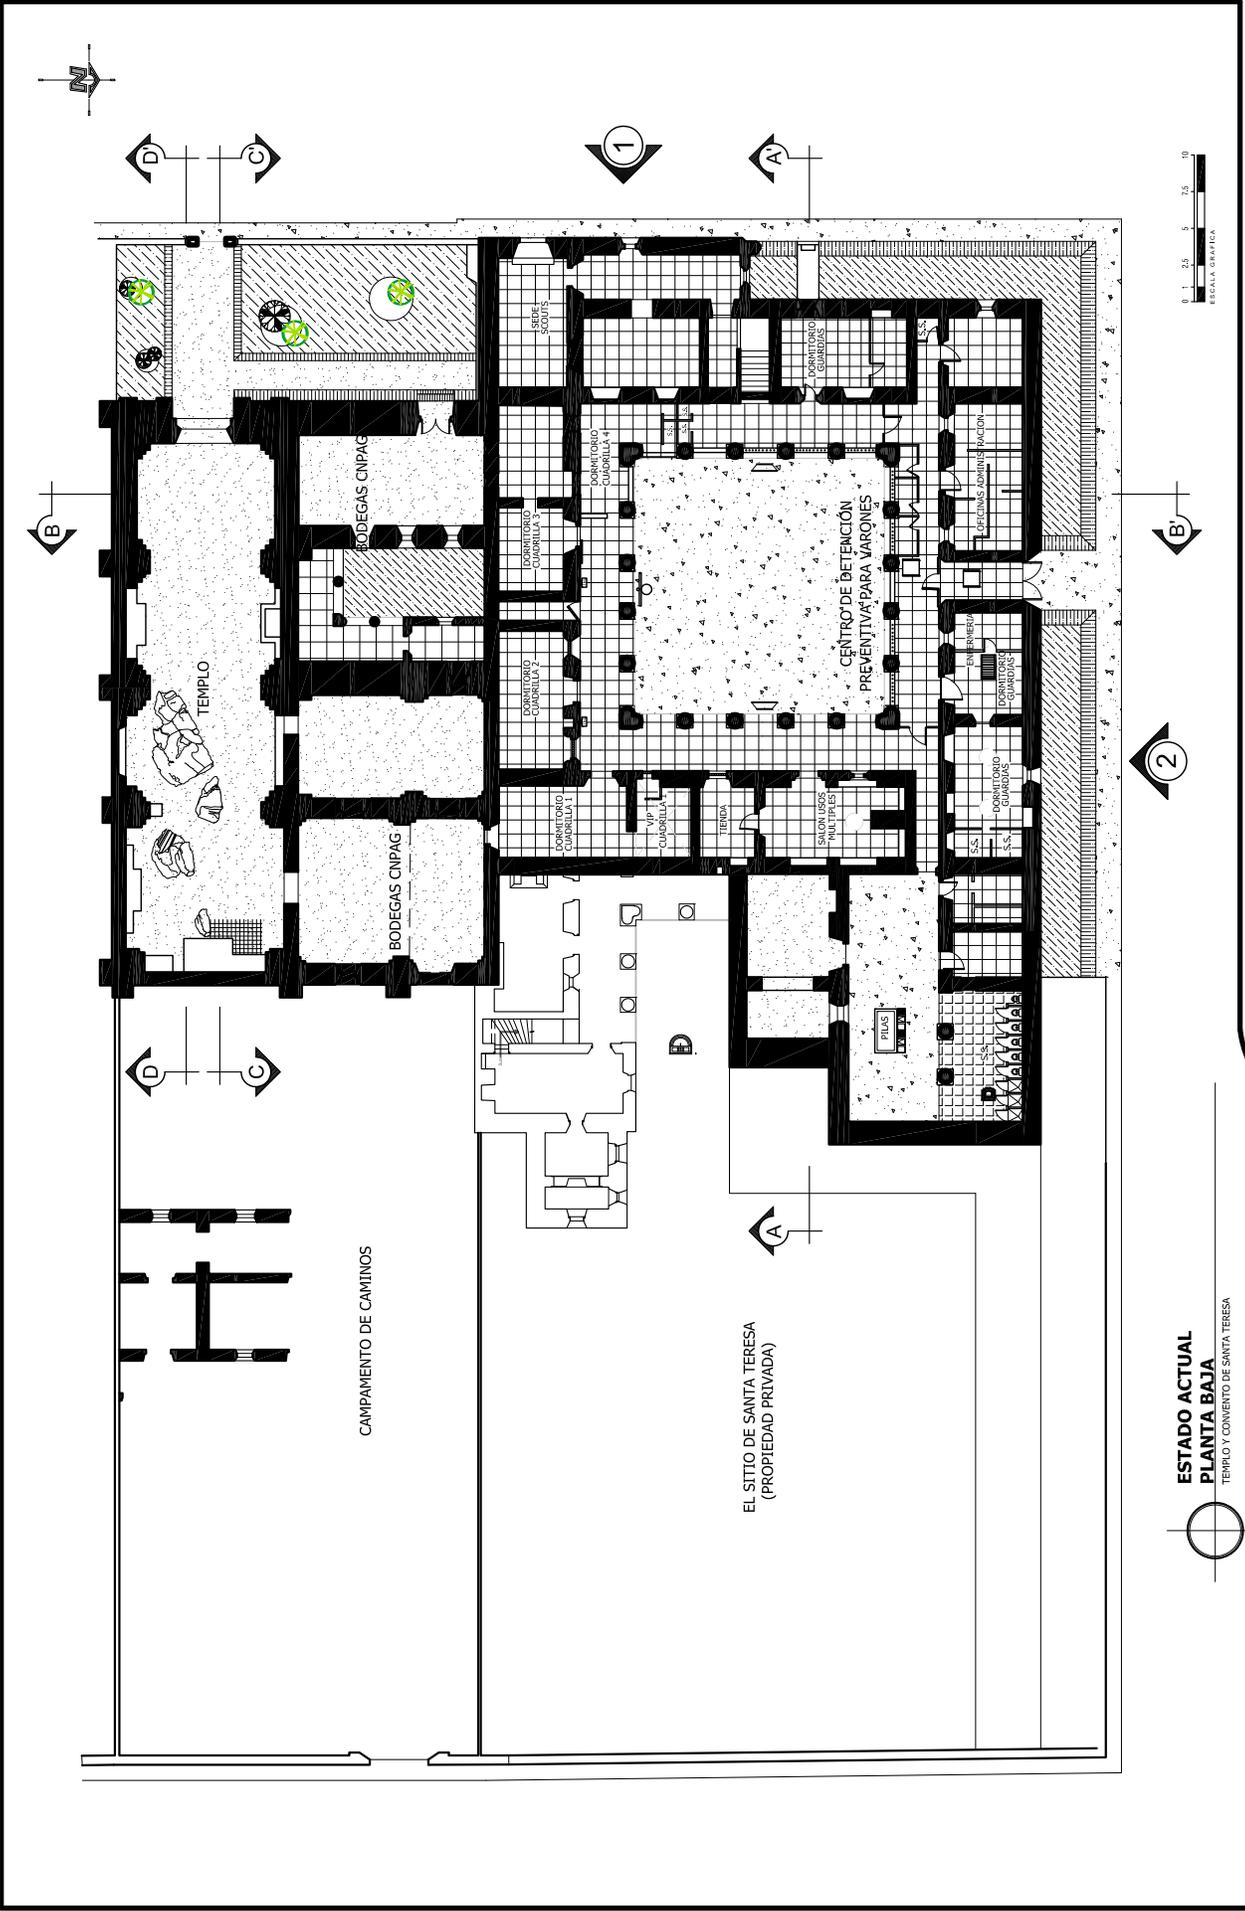
**PROYECTO:** CONSERVACION DEL TEMPLO Y CONVENTO DE  
 "SANTA TERESA DE JESUS", ANTIGUA GUATEMALA, SACATEPEQUEZ  
**CONTIENE:** **PLANTA BAJA ESTADO ACTUAL**  
**SUSTENTANTE:**  
 ARQ. MARIA REGINA GONZALEZ AGUILAR  
 ARQ. LUIS FERNANDO REJOFACHI SALINAS

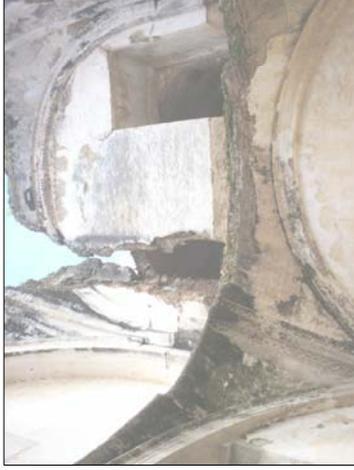
FOTOGRAFÍA No. 5:

EN EL ÁREA QUE CORRESPONDÍA A LA BOVEDA DEL CORO BAJO SE OBSERVAN ALGUNOS DETALLES DE LA DECORACION EN ESTUCCO.

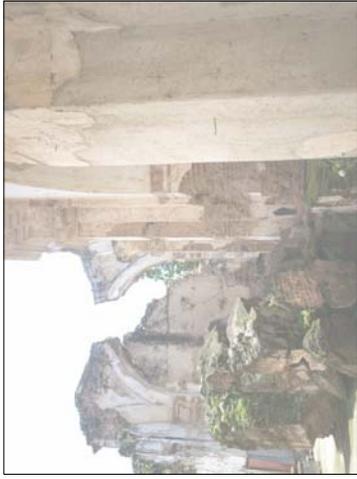
FOTOGRAFÍA No. 7:  
EN EL ÁREA DEL TEMPLO SE OBSERVAN AUN VARIAS  
PIEZAS QUE CORRESPONDEN A LOS ARCOS Y BOVEDAS  
QUE TECHABAN EL MISMO.

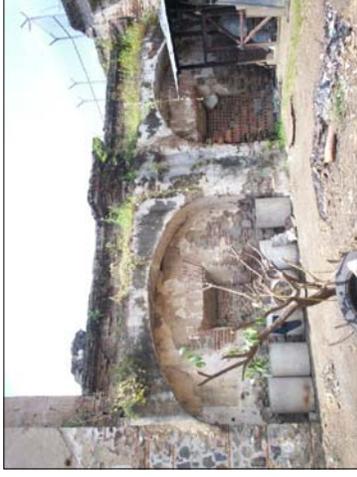
FOTOGRAFÍA No. 9:  
EL CAMPAMENTO DE CAMINOS CORRESPONDA A  
PARTE DE LA HUERTA DEL CONVENTO, OBSERVANDO  
LOS VANOS TAPIADOS QUE COMUNICABAN A AMBOS.

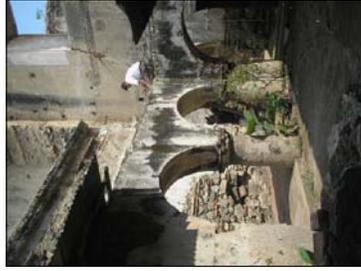
FOTOGRAFÍA No. 10:  
AL SALIR DE LA SACRISTIA EXISTE UN PATIO, DONDE  
SE OBSERVA AUN LA ARCADA ORIGINAL SOBRE LA  
DESCANSABA LA CUBIERTA DEL CORREDOR.

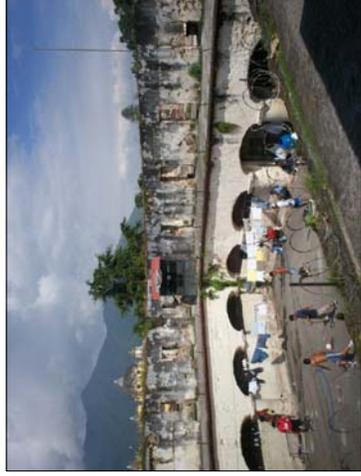
FOTOGRAFÍA No. 11:  
EL INMUEBLE HA SUFRIDO UNA SERIE DE  
ALTERACIONES PARA QUE FUNCIONE COMO  
CENTRO DE DETENCIÓN.

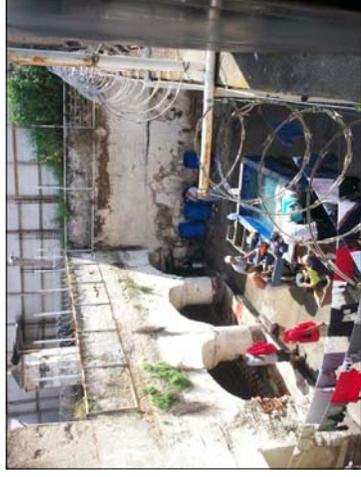
FOTOGRAFÍA No. 12:  
EXISTE UN ÁREA DE LAVADO FRENTE AL ÁREA DE  
LOS SERVICIOS, SANITARIOS, LOS CUALES MUESTRAN  
UNA ALTERACION DEL ESPACIO ORIGINAL.

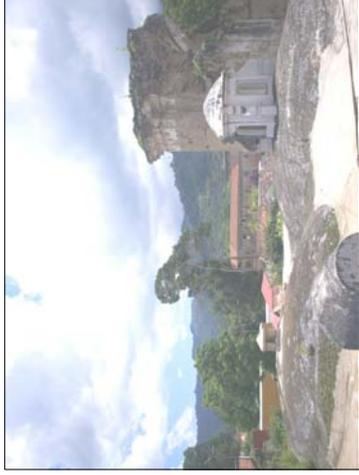
FOTOGRAFÍA No. 14:  
SE OBSERVA QUE EL ÁREA DE LA SACRISTIA ESTA TECHADA POR BOVEDAS LAS CUALES HAN RECIBIDO MANTENIMIENTO.

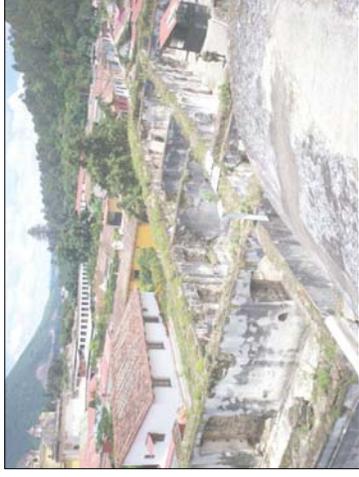
FOTOGRAFÍA No. 15:  
EL CONVENTO CONSTA DE DOS NIVELES, LOS CUALES MUESTRAN ALTO GRADO DE DETERIORO.

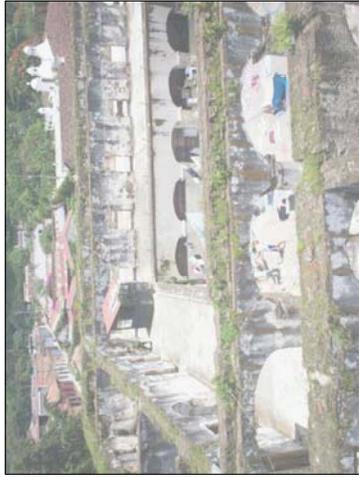
FOTOGRAFÍA No. 16:  
EL CONVENTO MUESTRA EL DETERIORO DEBIDO AL USO QUE SE LE DA AL MISMO.

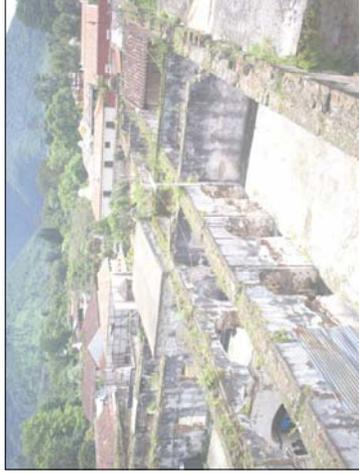
FOTOGRAFÍA No. 17:  
DESDE LA BOVEDA QUE TECHA LA SACRISTIA SE PUEDE OBSERVAR PARTE DEL ÁREA DEL CONVENTO ASÍ COMO DEL SITIO DE SANTA TERESA.

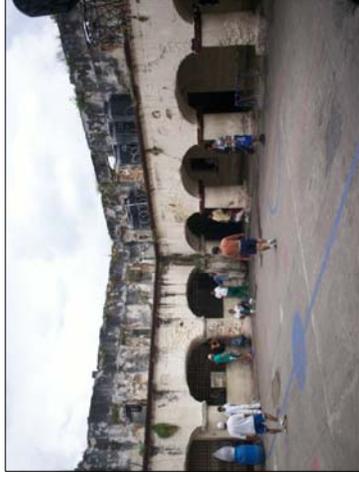
FOTOGRAFÍA No. 18:  
LOS CORREDORES DEL PRIMER Y SEGUNDO NIVEL MUESTRAN ARCADAS QUE RODEAN LOS CUATRO LADOS DEL PATIO PRINCIPAL.

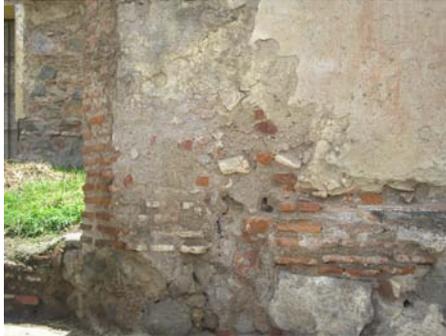
**Fotografía 43:** Detalle de conformación de muros, de calicanto con rafas de ladrillo de barro cocido. Fuente: elaboración propia. Agosto 2007

- **Cimentaciones:** según se pudo observar en el área en ruinas y en otros muros tanto los cimientos como los sobre cimientos están elaborados en piedra.
- **Muros:** son de calicanto y rafas de ladrillo de barro cocido, en la mayoría de las crujías, en algunos casos se observan muros de mampostería. Estos son de un grosor considerable, ya que varían entre los 0.30 m y 1.00m.  
Los revestimientos o acabados observados en el conjunto, tanto en interiores y exteriores, es un alisado con mortero a base de cal, mostrando en el caso de la fachada del templo detalles vegetales elaborados en estuco.

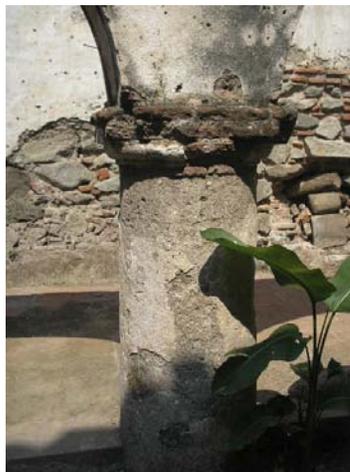
**Fotografía 44:** Se observa que las columnas están elaboradas con ladrillo de barro cocido. Fuente: elaboración propia. Agosto 2007

- **Columnas:** elaboradas en ladrillo de barro cocido, ubicadas en los corredores tanto del patio central del área del convento, así como en el segundo nivel del mismo, y en el corredor ubicado frente a la Sacristía.

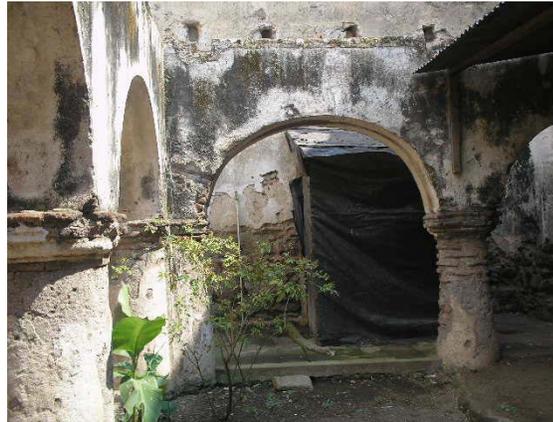
**Fotografía 45:** Detalle del arco elaborado con ladrillo de barro cocido, ubicado en el área del corredor frente a la Sacristía. Fuente: elaboración propia. Agosto 2007

- **Arcos:** se observan arcadas en el área de los corredores que circunscriben el patio central del área del convento, tanto en el primer nivel como en el segundo; así como en el área del corredor frente a la Sacristía. Se encuentran apoyados sobre columnas, siendo de ladrillo de barro cocido.

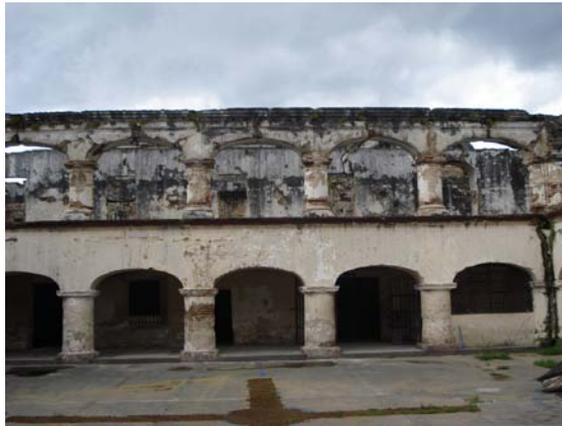
**Fotografía 46:** arcadas en el área de los corredores ubicados al sur, del primer y segundo nivel del claustro. Fuente: elaboración propia. Agosto 2008

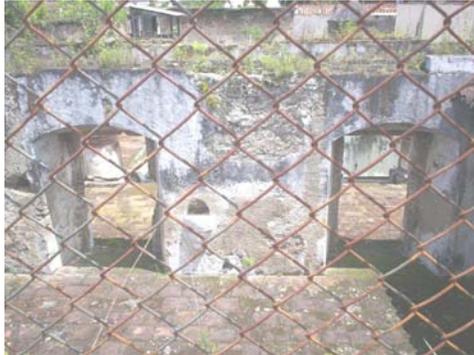
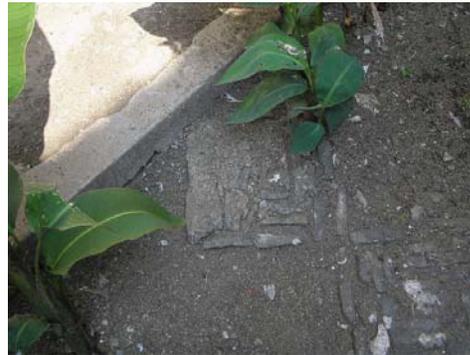
- **Pisos:** los pisos interiores y de los corredores del área del convento de acuerdo a las calas arqueológicas, eran de baldosa de barro cocido, actualmente se observa únicamente en el área frente a la Sacristía. En el área del patio central actualmente cuenta con una base de concreto, el cual remplazo al piso original que según la usanza de la época correspondía a piedra labrada. En gran parte del Templo se puede observar que ya no existe evidencia del piso original.

**Fotografía 47 y 48:** se observa el piso de baldosa de barro cocido en el área del segundo nivel del convento; así como el piso de piedra tallada en el área frente a la Sacristía en el área del templo. Fuente: elaboración propia. Septiembre de 2007.

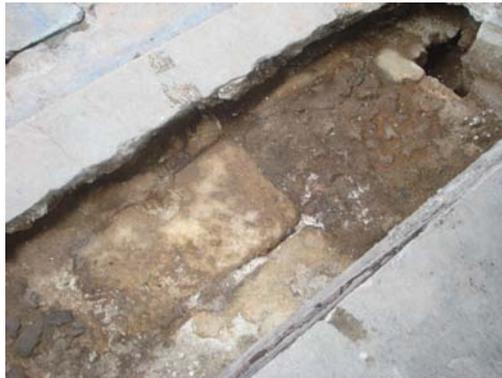
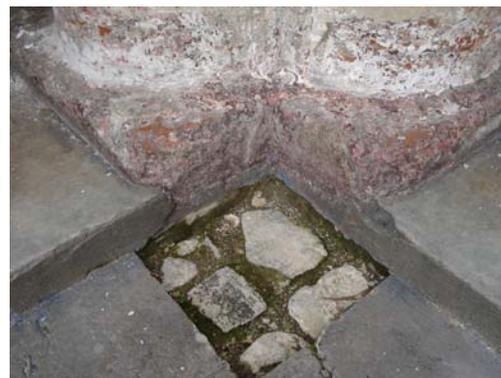
**Fotografía 49 y 50:** se efectuaron calas arqueológicas en el área del convento, donde se estableció que en los corredores, y ambientes el piso era de baldosa de barro cocido; y en el área de los patios el piso es de piedra tallada. Fuente: elaboración propia. Mayo de 2008.

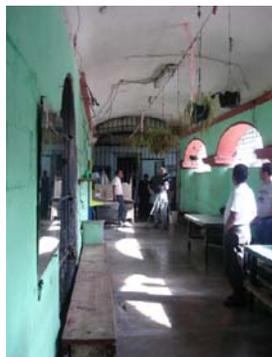
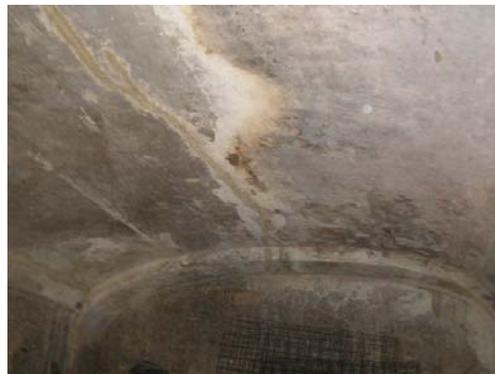
- **Entrepisos:** están conformados por bóvedas de cañón corrido, ubicadas en toda el área del convento, así como en la Sacristía. Los materiales que las conforman son ladrillos de barro cocido, calicanto y mampostería.

**Fotografías 51 y 52:** se observa la bóveda que constituye la cubierta en el área del corredor dentro del Convento. Se puede apreciar también la cubierta de entrepiso en el área de la Sacristía. Fuente: elaboración propia, septiembre de 2007.

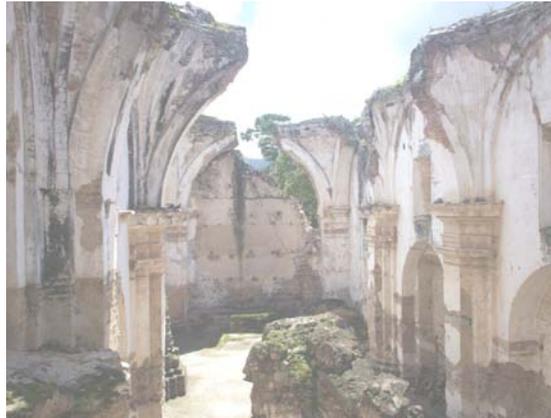
**Cubiertas:** en el área del templo y del segundo nivel del convento ninguna cubierta quedó en pie, contando únicamente con los vestigios de las mismas. El templo perdió una cúpula sobre el Presbiterio y tres bóvedas vaídas, y para el caso del convento se observa que no quedan vestigios de la cubierta de artesonado y teja del segundo nivel.

**Fotografía 53:** vista general del área del templo, donde se observa que en el área del piso se encuentra parte de la cúpula y de las bóvedas. Fuente: elaboración propia, septiembre de 2007.

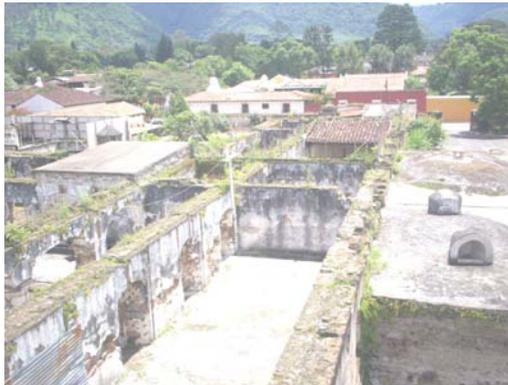
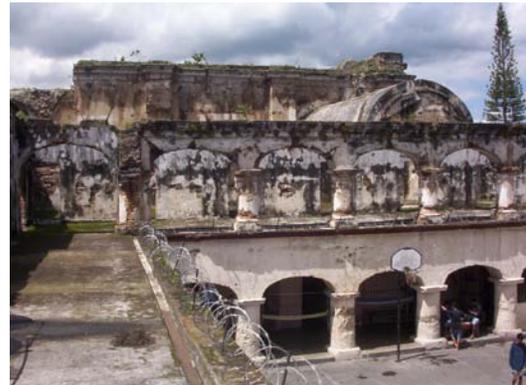
**Fotografía 54 y 55:** vista general del área del convento, donde se observa que en el área del segundo nivel carece de la cubierta, que de acuerdo a los vestigios fue artesonado de madera y teja. Fuente: elaboración propia, septiembre de 2007.

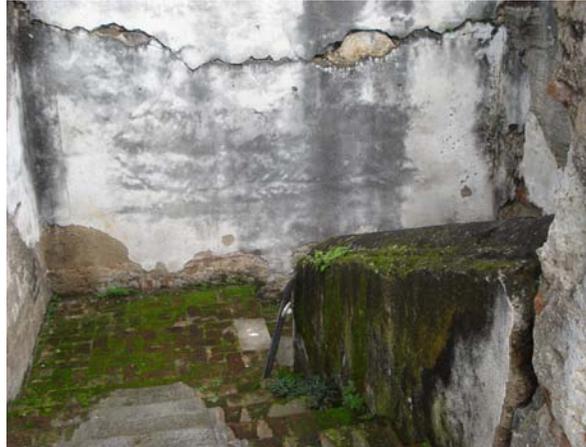
- **Circulaciones verticales:** en el área de Convento existían dos módulos de gradas que comunicaban el área del primer nivel con el segundo nivel, contando actualmente únicamente con el modulo ubicado al poniente. Las gradas en el área de la huella cuentan con acabado de baldosa de barro cocido, y en el área de contrahuella se observa piedra labrada.

**Fotografía 56:** se observa el modulo de gradas ubicado en el área poniente del edificio. Fuente: elaboración propia, septiembre de 2007.

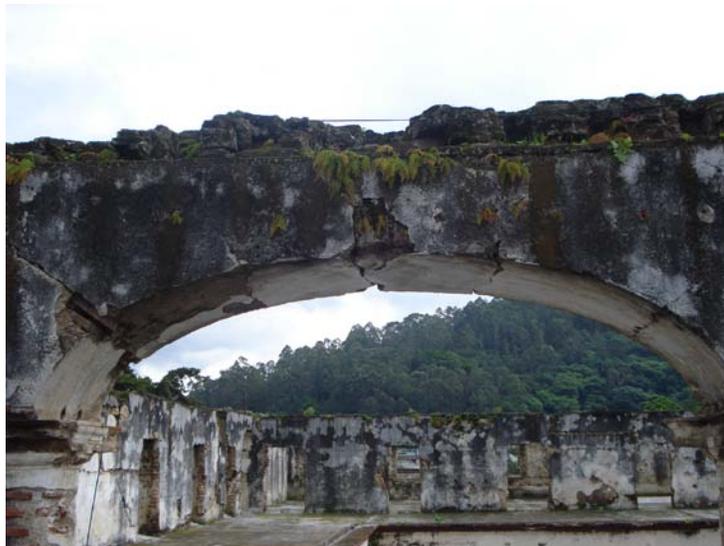
- **Puertas y Ventanas:** En la mayoría de los casos únicamente se puede apreciar los vanos, desconociendo el diseño de los elementos originales, los cuales de acuerdo a los materiales utilizados en la época de construcción se establecen que debieron ser de madera. En el área del convento, donde funcionó el Centro de Detención Preventiva para hombres, se colocaron puertas y ventanas que no poseen características de las originales, y en otros casos se pueden observar varios vanos tapiados.

**Fotografía 57:** vista del segundo nivel del convento donde se observa la falta de las ventanas y las puertas. Fuente: elaboración propia, enero de 2010.

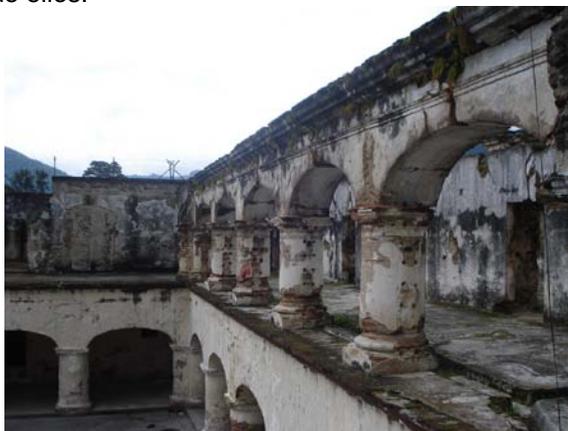
**Fotografía 58:** vista del área sur del convento, siendo visibles daños y alteraciones en el monumento.

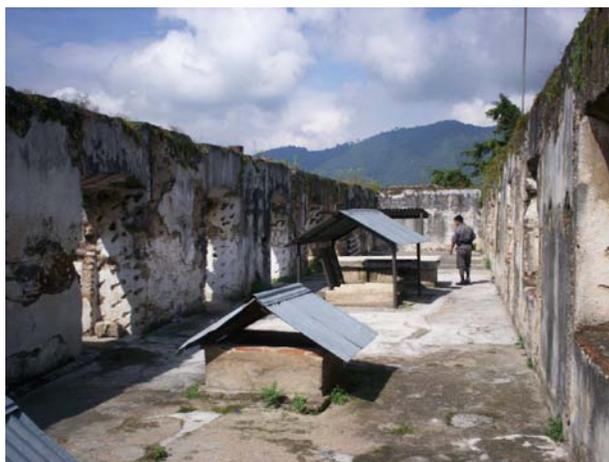
Se suman a estos los daños por efectos de la humedad y el agua en las bóvedas del entrepiso que se encuentran agrietadas y con múltiples filtraciones, además de la acumulación de ripio y la ausencia de mantenimiento, factores que agravan el deterioro del monumento.

**Fotografía 59:** vista del segundo nivel del convento donde se observa la integración de módulos de vigilancia, así como la demolición de segmentos de las bóvedas para crear accesos al segundo nivel. Fuente: elaboración propia, septiembre de 2007.

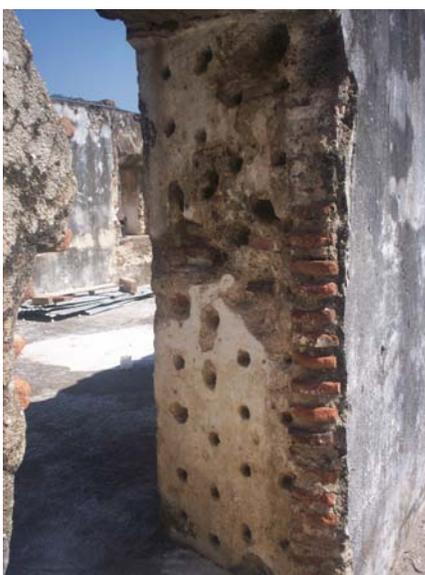
En los muros ubicados en el segundo nivel se observa un alto grado de deterioro, debido a la presencia de humedad existe crecimiento de microflora y macroflora, así como la pérdida de material compositivo, erosión de juntas y pérdida del aplanado; derivado principalmente del intemperismo y el soleamiento. Todos los ambientes del segundo nivel carecen de cubierta por lo que se encuentran expuestas las cabezas de muro y un segmento de la arquería en el sector sur que se encuentran afectados estructuralmente debido al asilamiento del resto del conjunto, además de quedar expuestos los materiales que son afectados principalmente por las causas anteriormente mencionadas. Se observa también la adición de varios elementos dañinos para la estabilidad estructural de las bóvedas y muros pues se construyeron improvisadamente depósitos de agua, aplicando únicamente como protección a los muros sabieta cargada de cemento, generando de esta manera una fuente ilimitada de humedad para estos elementos.

**Fotografía 60.** Se observa en el área del segundo nivel del Convento el daño que han sufrido los muros y dinteles debido a la disgregación de materiales y a los daños provocados por los usos posteriores que se le dieron al monumento; siendo visible el deterioro a causa de la mano del hombre, ya que se hicieron perforaciones en los dinteles a fin de atravesar piezas de madera para el secado de telas. Fuente: elaboración propia, febrero 2009.

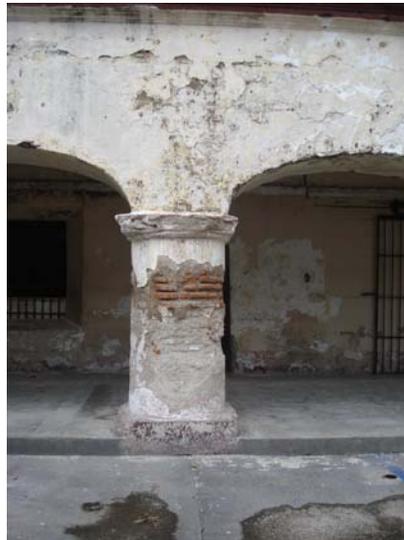
En el segundo nivel del Claustro se observa únicamente un segmento de la arquería en el sector sur, el cual presenta alto grado de deterioro. Debido a la presencia de humedad existe crecimiento de microflora y macroflora, así como la pérdida de material compositivo, erosión de juntas y pérdida de aplanados, derivado de la exposición al intemperismo y el soleamiento.

**Fotografía 61.** Se observa en el área del primer nivel el grado de deterioro de las columnas, siendo visible la pérdida de material compositivo, y de aplanados. Fuente: elaboración propia, julio 2008.

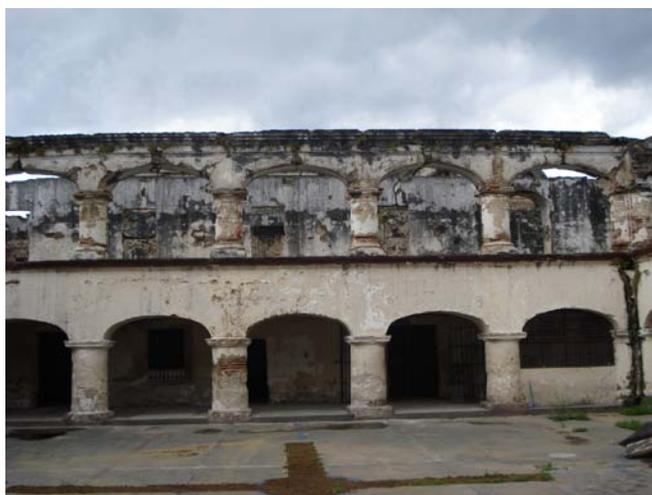
En el área del claustro se observa que los arcos ubicados en el área del primer nivel muestran grietas y fisuras debido principalmente a falla de los materiales, y a los constantes eventos sísmicos. En el área del segundo nivel únicamente queda evidencia de la arcada ubicada en el sur del conjunto, dichos arcos presentan alto grado de deterioro, debido a la disgregación de materiales, a causa de la falta de cubierta y elementos de amarre que le proporcionen estabilidad durante los sismos, además de estar expuestos al intemperismo y el soleamiento lo que ha debilitado considerablemente su estructura.

**Fotografía 62.** Se observa la arcada ubicada en el segundo nivel del convento, en el sector sur. Dicho elemento presenta daños en su estructura, así como pérdida de material compositivo. Fuente: elaboración propia, julio 2008.

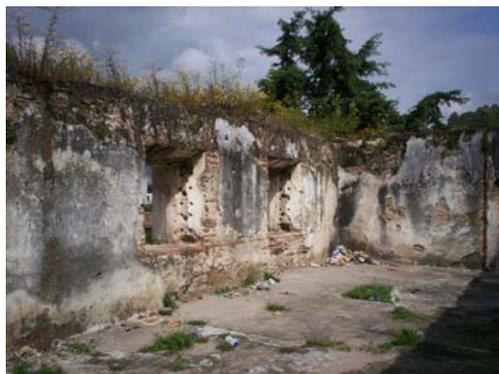
**Fotografía 63.** Se observa el crecimiento de micro y macro flora en las cabezas de muros.

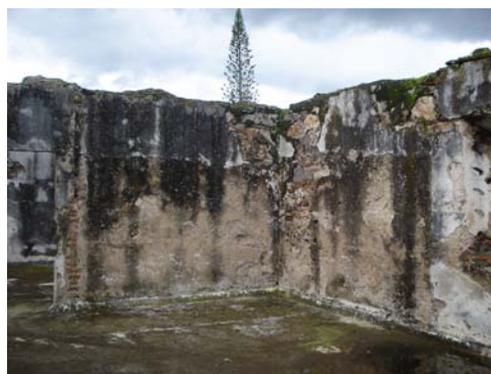
**Fotografía 64.** Se observa la pérdida de aplanados, y el crecimiento de microorganismos en los muros.

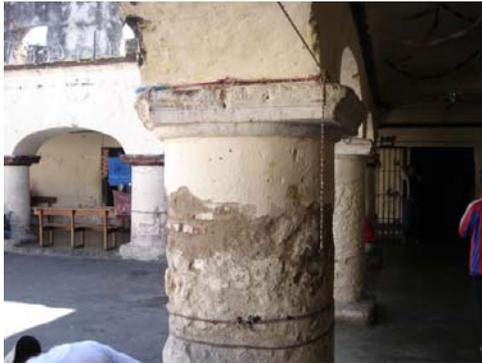
**Fotografía 65.** Daños en columnas, pérdida de material compositivo y de aplanados.

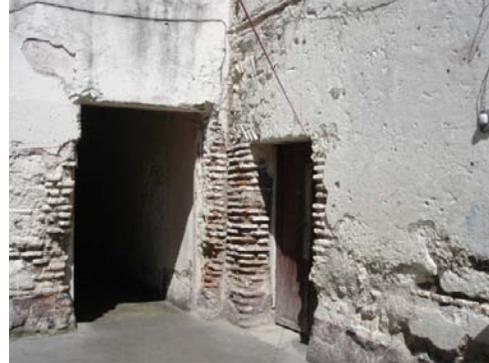
**Fotografía 66.** Daños en muros, por disgregación de materiales.

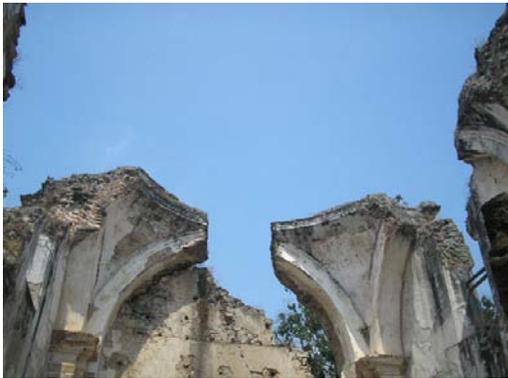
**Fotografía 67.** El templo carece de cubierta.

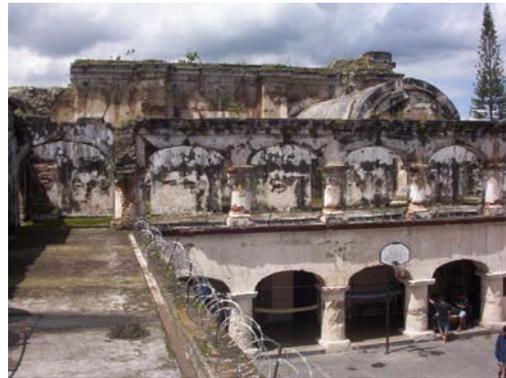
El Templo carece de cubierta la cual colapsó, así mismo la del segundo nivel del claustro, dejando los muros expuestos al intemperismo, lo que ocasiona deterioro de los elementos constructivos facilitando el crecimiento de micro y macro flora, evidenciando la pérdida y daño del material compositivo, repellos, grietas, fisuras y erosión; produciendo efectos mayores que ponen en riesgo el monumento, su integridad y estabilidad estructural.

**Fotografía 68.** El segundo nivel del claustro actualmente no cuenta con cubierta.

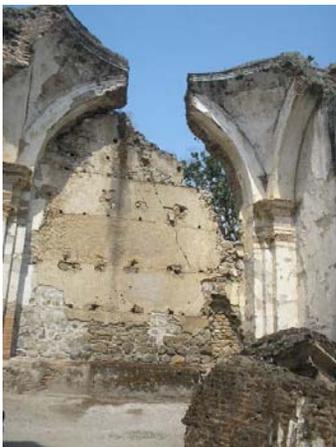
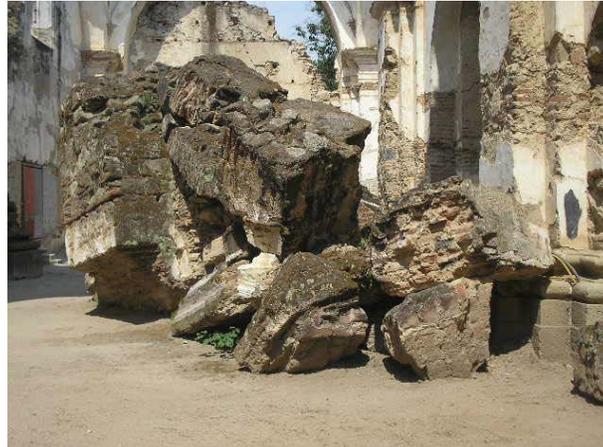
**Fotografía 69 y 70.** En la primera fotografía se observa el muro testero ubicado al oriente del templo el cual muestra alto grado de deterioro, en la segunda fotografía se puede apreciar que existen vestigios de los arcos que sostuvieron las bóvedas que conformaron la cubierta del templo.

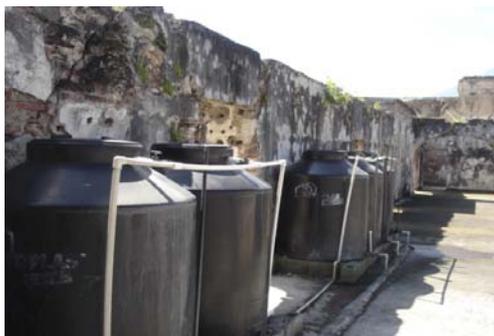
**Fotografía 71.** Tanques rotoplast en el segundo nivel. Fuente: Archivo Consejo Nacional para la Protección de La Antigua Guatemala –CNPAG-

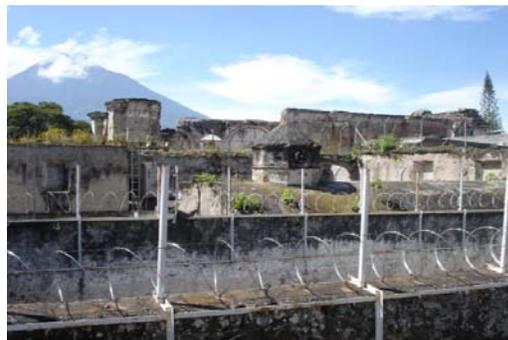
**Fotografía 72.** Raizor Ribbon. Archivo CNPAG

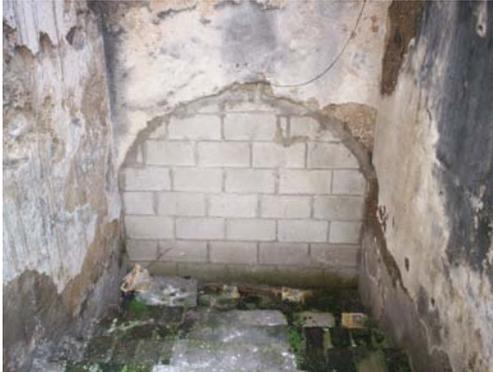
**Fotografía 73.** Vanos tapiados, con block y otros materiales.

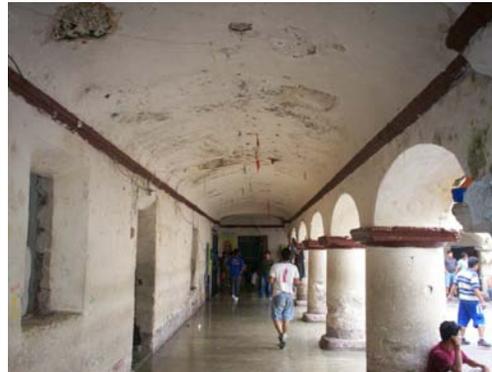
**Fotografía 74.** Aplicación de pintura de aceite en los muros, columnas y bóvedas área del convento.

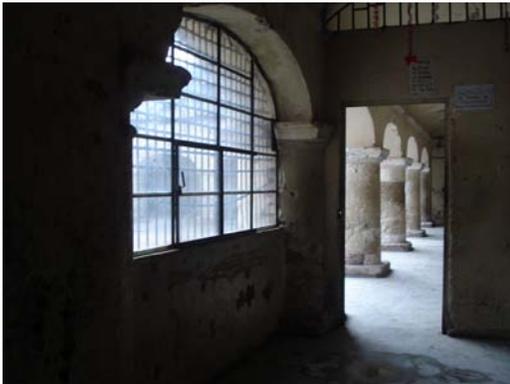
**Fotografía 75 y 76.** Se observa en las fotografías el área del convento, donde existen ventanas de perfiles de metal, y vidrio; y en el caso de las puertas se observa que todas corresponden a puertas de rejas de metal.

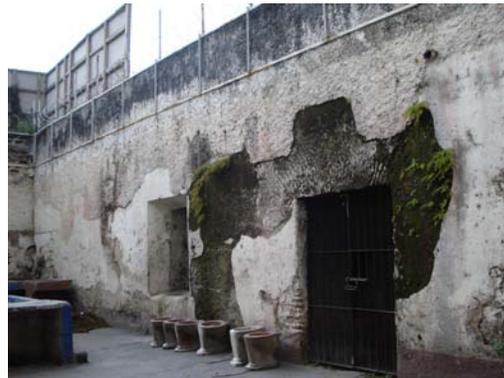
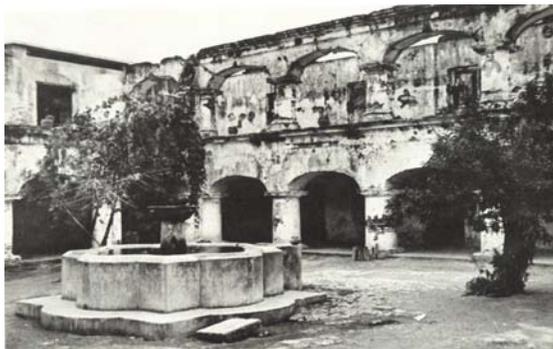
- A principios del siglo XX se observa la existencia de una fuente en el patio central del Convento, la cual no fue eliminada.

**Fotografía 77 y 78.** Se observa en las fotografías la fuente que aun se encontraba en el patio central del convento, la cual fue removida para generar el área para practica de deportes. Fuente: Archivo Consejo Nacional para la Protección de La Antigua Guatemala –CNPAG-

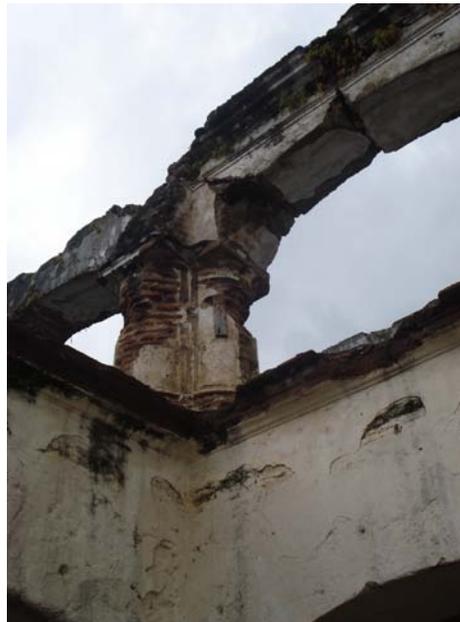
**Fotografía 79.** En el área del segundo nivel del Convento se observa la existencia de una arcada, la cual muestra serios daños, lo que compromete la estabilidad, y permanencia de dicho elemento.

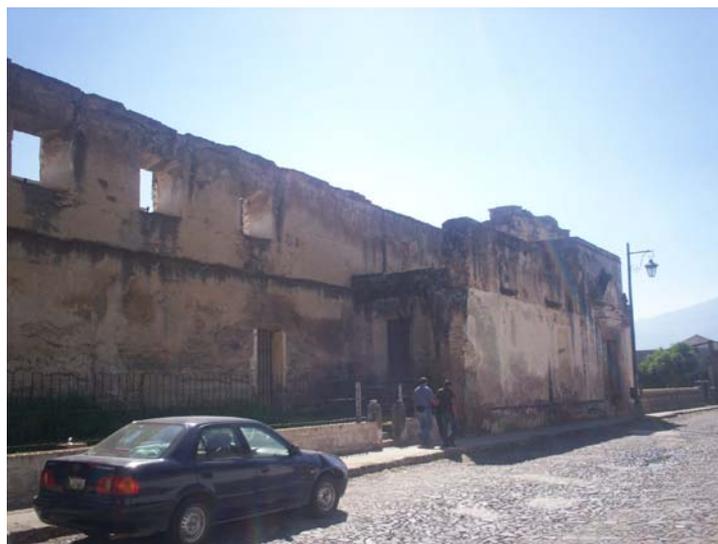
**Fotografía 80.** Se observa que el convento carece de cubierta lo que ha generado el debilitamiento de los muros. Fuente: elaboración propia. Mayo 2008.

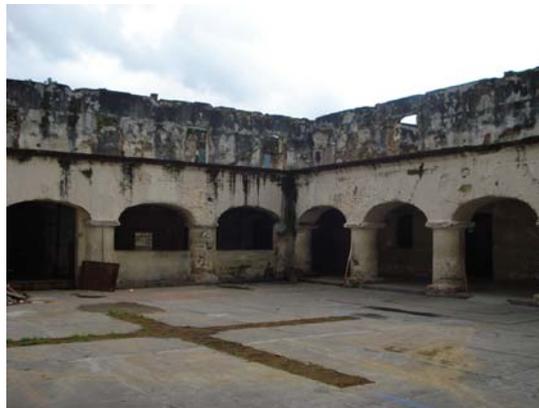
**Fotografía 81.** Vista del convento de Santa Teresa de Jesús desde el patio principal, observando los daños y alteraciones que ha sufrido. Fuente: elaboración propia, año 2008.

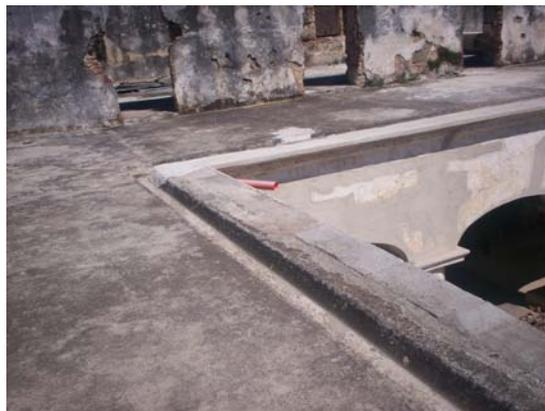
**Fotografía 82.** En el área del segundo nivel se elevó el nivel de piso a fin de generar un sistema de desfogue de agua cuando se utilizaba el área para el secado de café.
