**"PROPUESTA DE RESTAURACIÓN Y VALORIZACIÓN DEL MONUMENTO SANTA  
TERESA DE JESUS, LA ANTIGUA GUATEMALA, SACATEPEQUEZ"**

TESIS PRESENTADA PARA OPTAR AL GRADO ACADÉMICO DE MAESTROS EN  
RESTAURACIÓN DE MONUMENTOS CON ESPECIALIDAD EN BIENES INMUEBLES Y  
CENTROS HISTÓRICOS

Guatemala, Noviembre de 2010

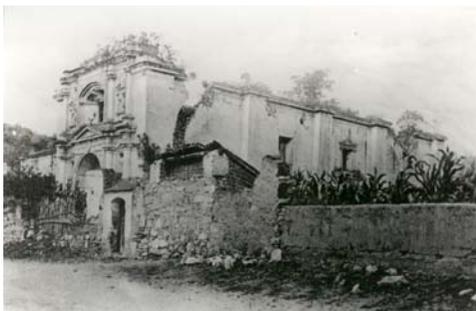
### Fotografía No. 1

En la fotografía se observa el estado del templo a principios del Siglo XX. *Fuente: Archivo Consejo Nacional para la Protección de La Antigua Guatemala – CNPAG-.*

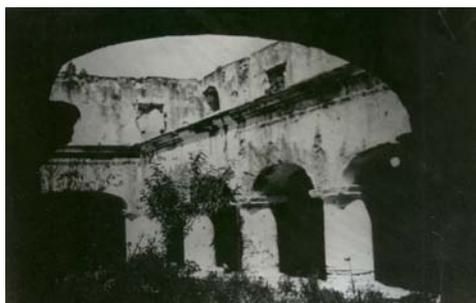
### Fotografía No. 3

En la fotografía se observa la arcada del primer nivel y parte del primer patio del Convento a principios del Siglo XX. *Fuente: Archivo Consejo Nacional para la Protección de La Antigua Guatemala – CNPAG-.*

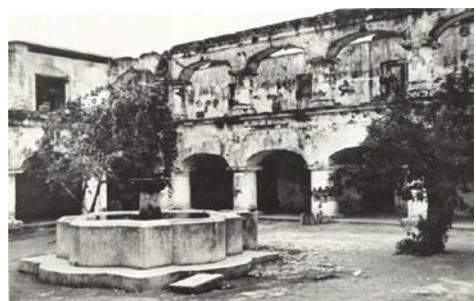
### Fotografía No. 4

La fotografía expone la vista sur del Convento a principios del Siglo XX, siendo visible la fuente que actualmente ya no existe, así como la única arcada que hasta la fecha aún sigue en pie. *Fuente: Archivo Consejo Nacional para la Protección de La Antigua Guatemala –CNPAG-.*

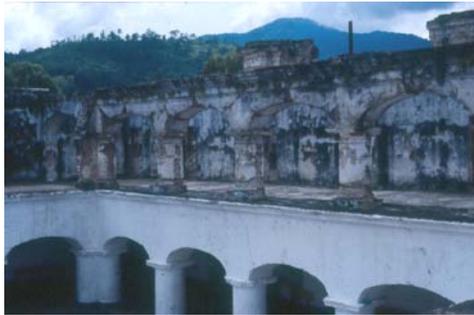
**Fotografía No. 5**

En la fotografía se observa el estado del Convento en el año 1979, observando que los arcos estaban apuntalados y las columnas y arcos aun no habían perdido material compositivo. *Fuente: Archivo Consejo Nacional para la Protección de La Antigua Guatemala –CNPAG-.*

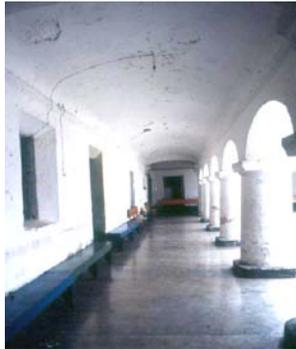
**Fotografía No. 6**

En la fotografía se observa el estado del Convento en el año 1979, siendo visible que los muros y bóvedas de los corredores no mostraban muchas alteraciones, a pesar que ya ocupaba el edificio el Centro de Detención Preventiva para Varones *Fuente: Archivo Consejo Nacional para la Protección de La Antigua Guatemala – CNPAG-.*

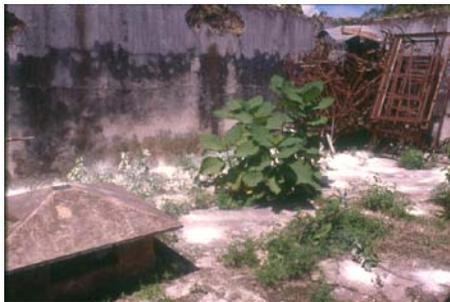
**Fotografía No. 7**

La fotografía expone el estado del segundo nivel del Convento en el año 1997. *Fuente: Archivo Consejo Nacional para la Protección de La Antigua Guatemala –CNPAG-.*

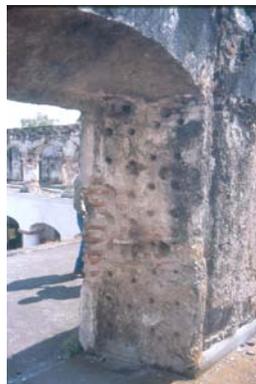
**Fotografía No. 8**

En la fotografía se observa el deterioro que han sufrido los muros y todo el conjunto del Convento, siendo visible el estado del mismo en el año 1997. *Fuente: Archivo Consejo Nacional para la Protección de La Antigua Guatemala – CNPAG-.*

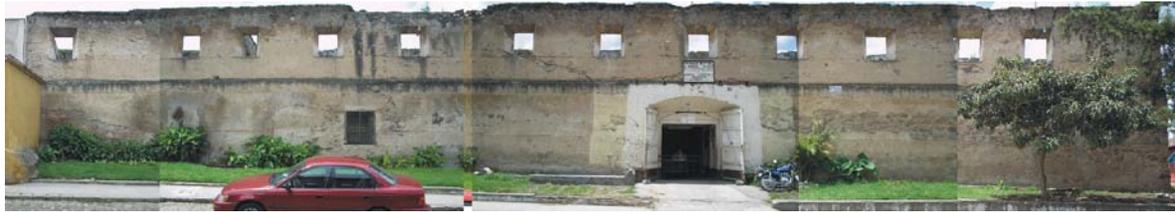
**Fotografía No. 9**

La fotografía expone el estado actual la fachada del Convento ubicada sobre la 1ª. Calle Poniente. *Fuente: elaboración propia, año 2007.*

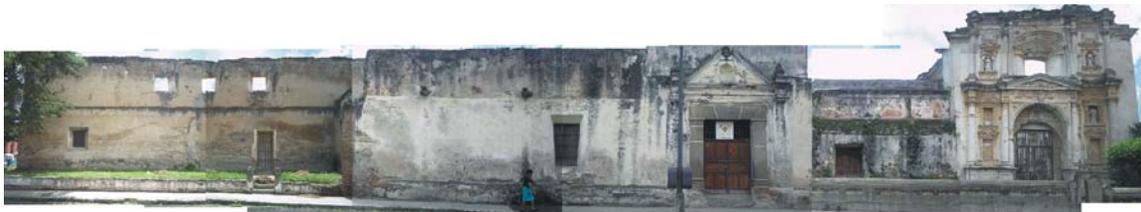
**Fotografía No. 10**

La fotografía expone el estado actual de la fachada lateral del convento, así como la fachada del Templo, ubicadas sobre la 4ª. Avenida Norte. *Fuente: elaboración propia, año 2007*

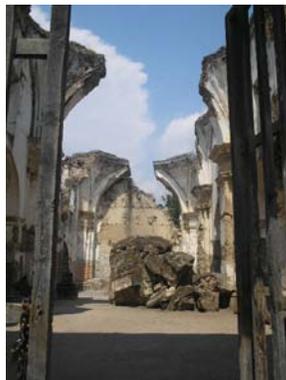
**Fotografía No. 11**

En la fotografía se observa la vista general del templo, siendo visible el grado de deterioro que presentan los muros y la falta de cubierta. *Fuente: elaboración propia, año 2007*

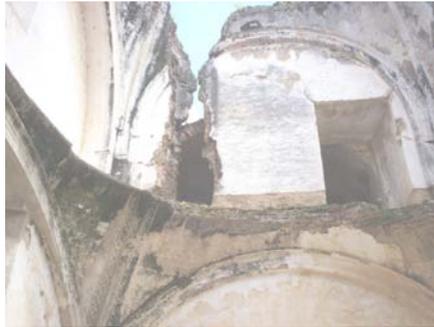
**Fotografía No. 12**

En la fotografía se observa el templo desde el coro alto. *Fuente: elaboración propia, año 2007*

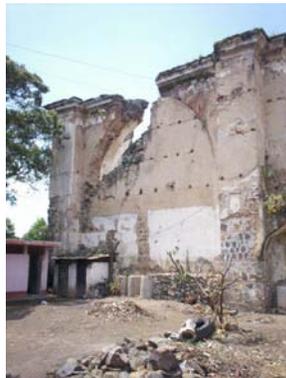
**Fotografía No. 13**

En la fotografía se observa parte de la bóveda que correspondía al coro alto, la cual debido a los terremotos y los materiales no resistió. *Fuente: elaboración propia, año 2007*

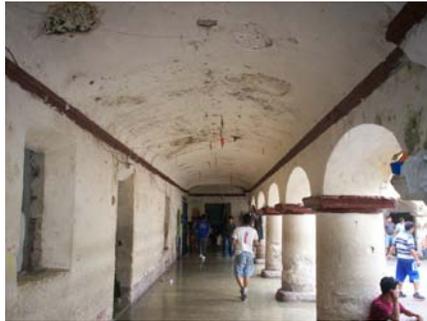
**Fotografía No. 17**

En la fotografía se observa el estado actual del Convento, siendo visible el alto grado de deterioro y alteración que ha sufrido. *Fuente: elaboración propia, año 2007*
