**PROPUESTA DE REMODELACIÓN
DE LA SUBESTACIÓN 71-83
POLICIA NACIONAL CIVIL / CHAJUL, QUICHÉ.**

PROPUESTA DE REMODELACIÓN DE LA SUBESTACIÓN 71-83 POLICIA NACIONAL CIVIL / CHAJUL, QUICHÉ.

ARQUITECTO

Guatemala de la Asunción 2 de Febrero del 2011

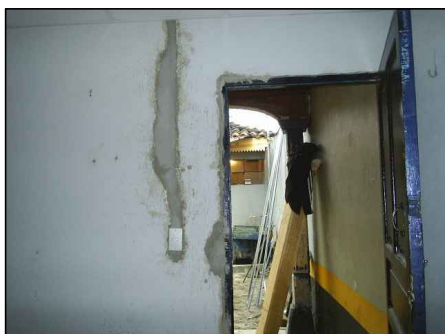
Fotografía 56 - Dormitorio

Algunas de las puertas de madera presentan deterioro, siendo esto por la falta de mantenimiento, mientras que las ventanas faltante de vidios en su mayoría. En cuanto a las intalaciones se puede observar el agregado de las instalaciones electricas, que ha provocado el rompimiento de muros para su colocación, estando alguna de ellas aun sin acabados.

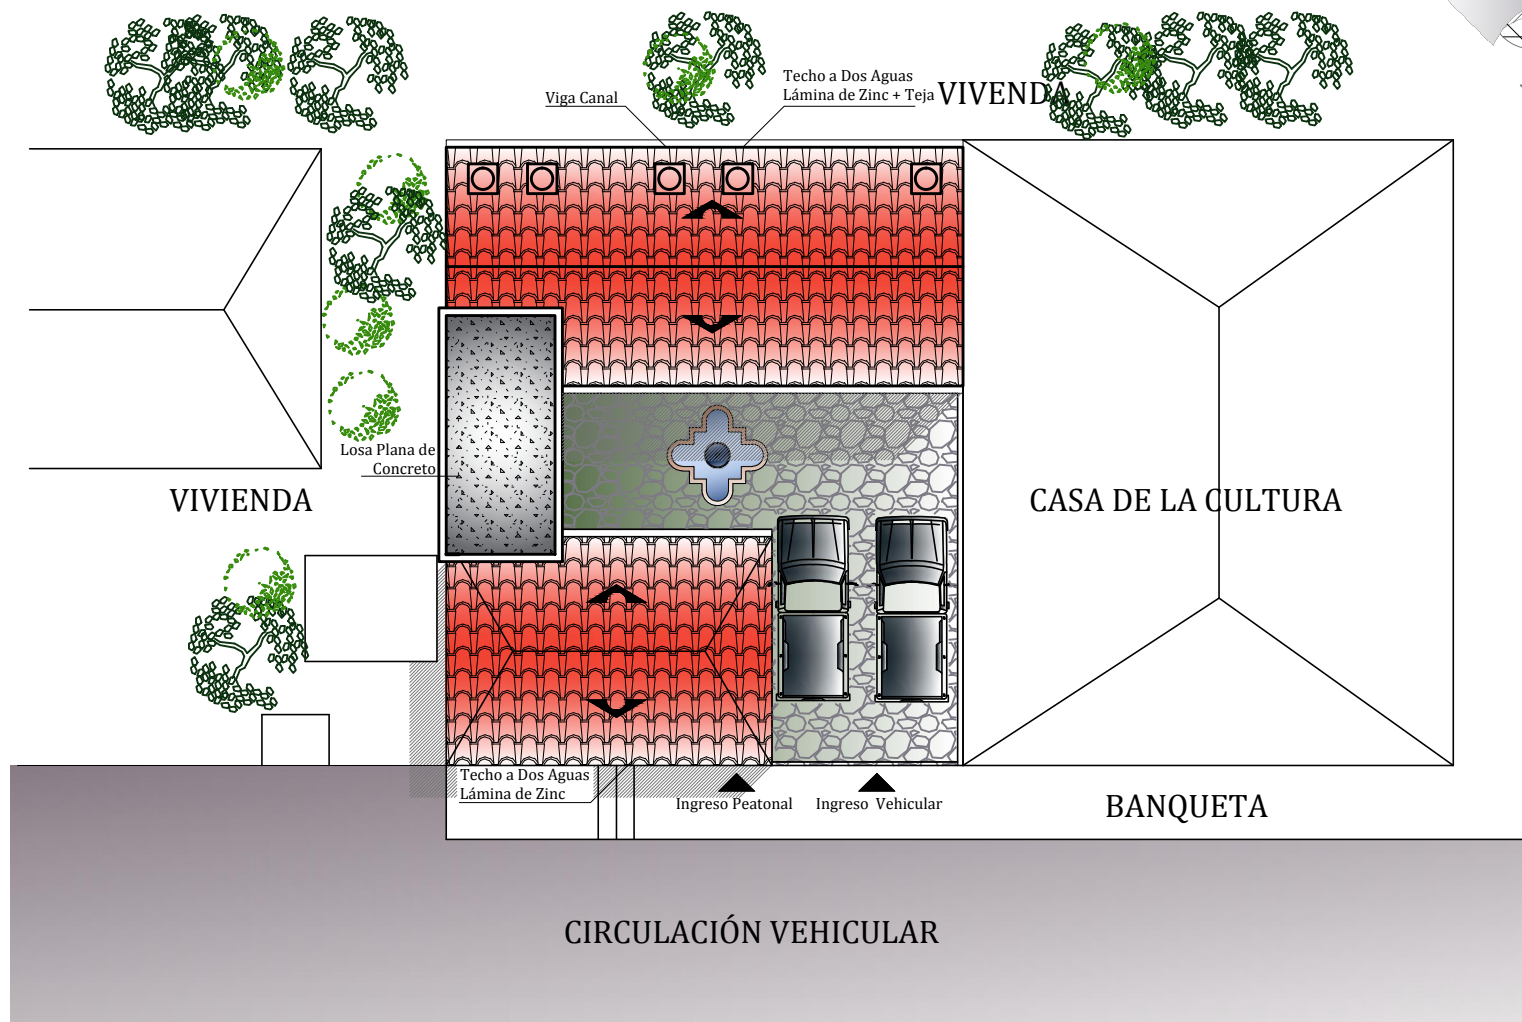
39

PLANTA DE TECHOS
Sub-Estación 71-83
