El Movimiento Moderno en Guatemala

EDIFICIO TELGUA

[Registro y Catalogación]

GUATEMALA, MAYO 2011

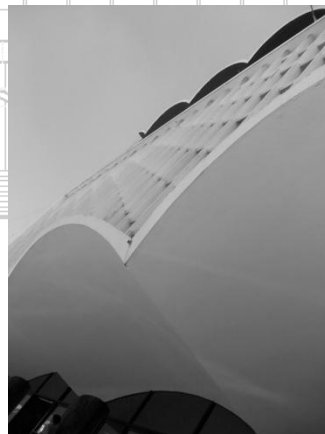
Imagen No.11 Imagen No. 12 Imagen No. 13

El edificio está conformado por un volumen rectangular masivo controlado ambientalmente a través de parteluces inclinados de concreto, pintados originalmente en tonalidades de la escala cromática azul. En el ingreso y losa final se utilizaron cubiertas curvas, consolidando aún más la estética de GUATEL Central.

Al reanudarse, se modifica la alineación con la avenida, retrocediendo la fachada principal, lo cual permitiría exponer la belleza del antiguo Edificio de Correos, situado frente a la elevación Norte del proyecto²⁰. (Ver imagen No.13)

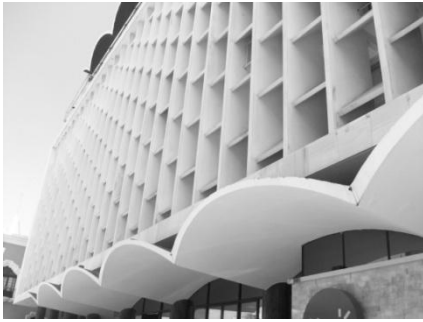
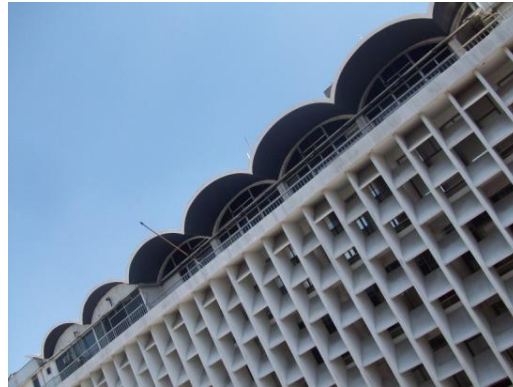
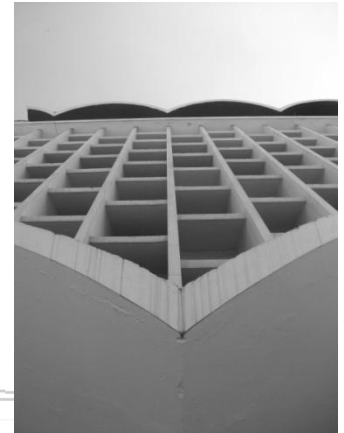
Imagen No.15 - 17
[Fachada Principal Edificio TELGUA Central]
Autor: E. Suárez Reynoso
Fecha de Captura: 09/02/2010

El edificio TELGUA Central conserva hasta hoy la belleza arquitectónica con la que fue concebido, con igual importancia cumple y satisface las necesidades y funciones para las que fue creado, ahora con mayor holgura, debido a que el equipo utilizado e instalado actualmente es mucho más pequeño que hace 40 años, gracias al avance tecnológico; lo cual permite la expansión y mayor cobertura en el servicio de las redes telefónicas a nivel nacional.

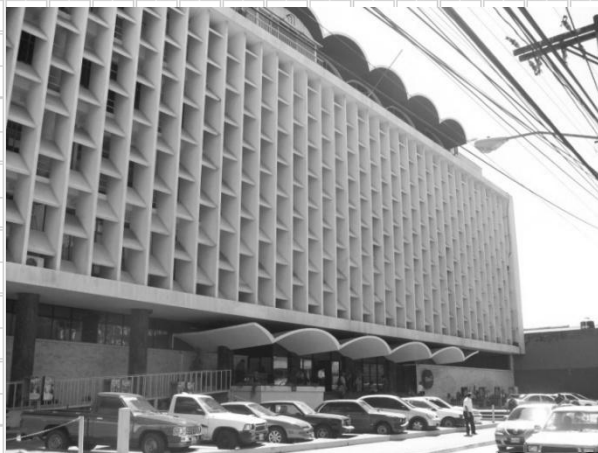
Imagen No.27
[Parqueo Público Edificio TELGUA Central]
Autor: E. Suárez Reynoso
Fecha: 09/02/2010

- Área de parqueo público/Privado
- Área peatonal
- Jardinización
- Iluminación
- Cabinas telefónicas

La Zonificación exterior consiste básicamente en la disposición de espacios destinados a uso público/privado, como se indica en el plano. El área exterior del proyecto está conformada por: (Ver imágenes 27 y 28, página 49).

- Área de parqueo privado
- Área de parqueo público para carros y motos
- Caminamiento peatonal de ingreso
- Área de jardín
- Área de cabinas telefónicas

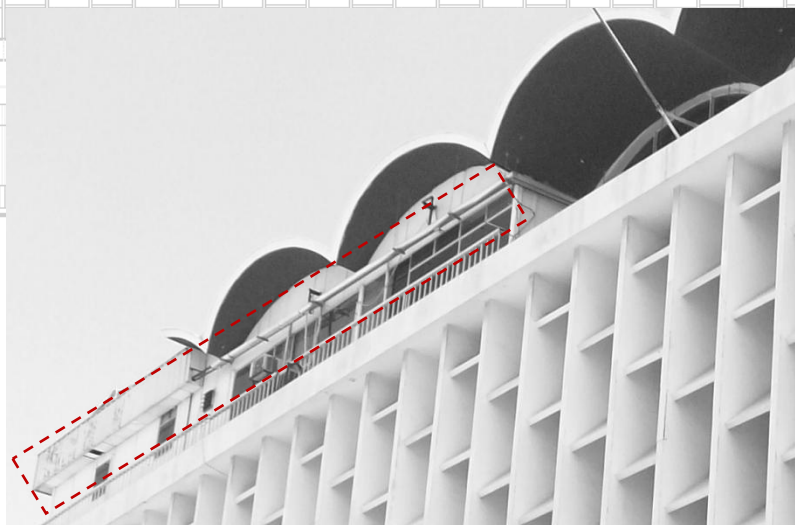
En el área del sexto nivel, realizaron dos ampliaciones en ala Norte y ala Sur anexadas al antiguo ático. (Ver imagen número 38, página 63).

Imagen No. 38
[Alteraciones, Edificio TELGUA Central]
Autor: E. Suárez Reynoso
Fecha: 09/02/2010

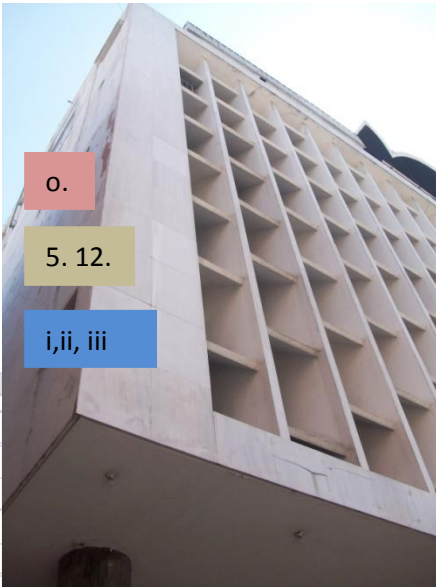
Muro con Fachaleta de Mármol Blanco

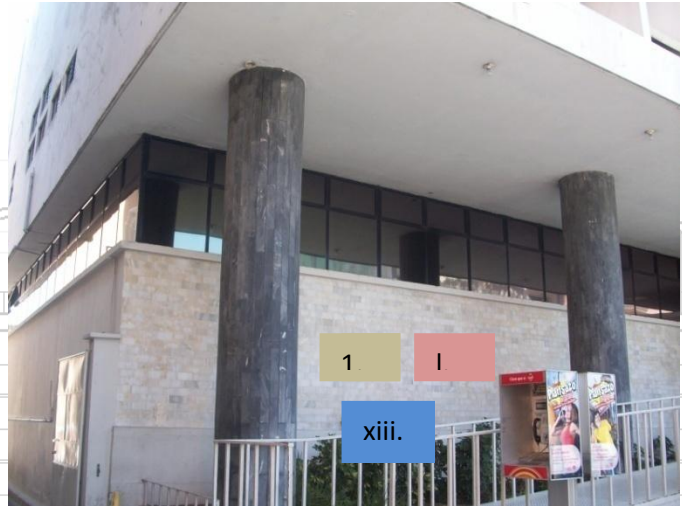
Losa de Concreto, Fachaleta

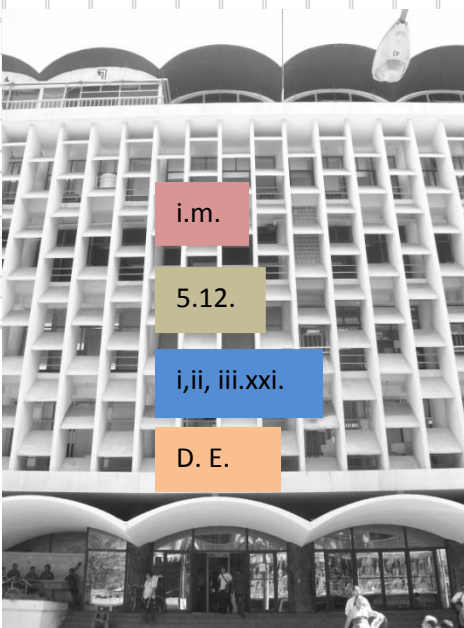
Celosía para Concreto Control Solar

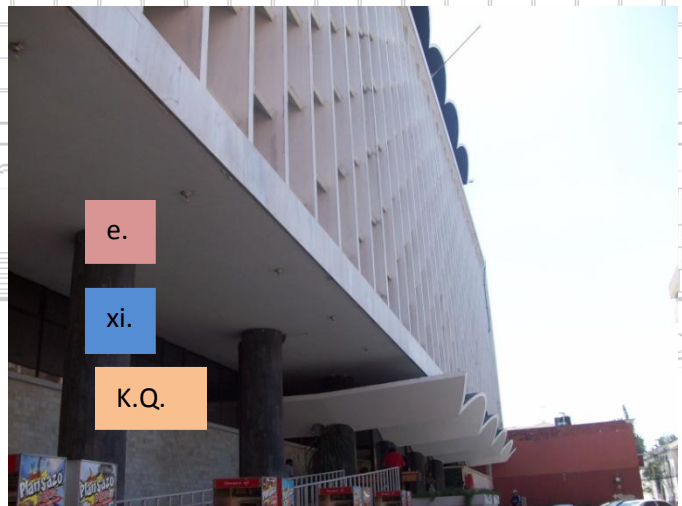
Columnas Fachaleta de Mármol Negro

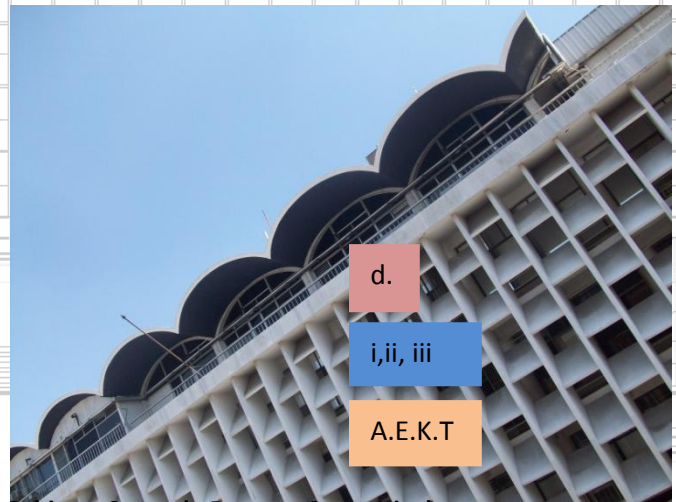
Cubierta Curva de Remate, Sexto Nivel
