UNIVERSIDAD DE SAN CARLOS DE GUATEMALA
FACULTAD DE ARQUITECTURA

**EL MOVIMIENTO MODERNO EN GUATEMALA:
REGISTRO Y CATALOGACIÓN DEL EDIFICIO ITALIA**

LUIS FERNANDO CORTEZ CAJAS

Guatemala, mayo 2011

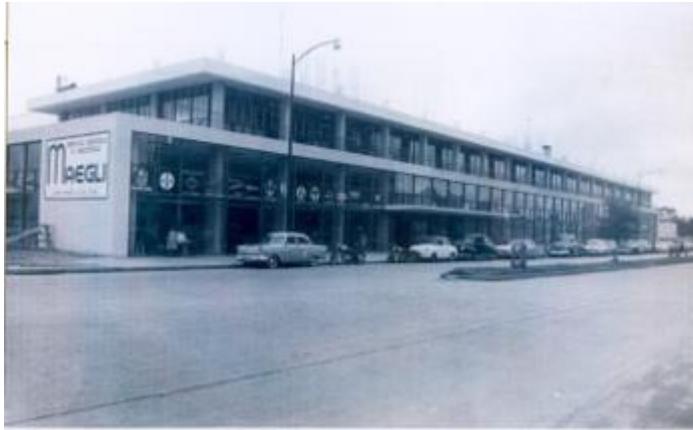
Fotografía No. 1 Edificio Mini en el año 1960
Fuente: Archivo personal Chesley Smith

Edificio MINI ubicado en la sexta avenida de la zona 4 de la ciudad de Guatemala.

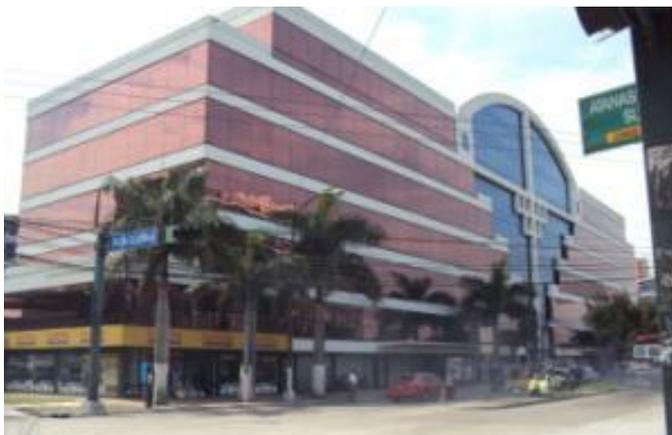
Fotografía No. 2 Edificio Mini en el año 2009
Autor/Fotografía: Luis Cortez

Vista actual del edificio Mini, cambió su función y su fachada fue modificada, perdiendo totalmente sus rasgos arquitectónicos históricos.

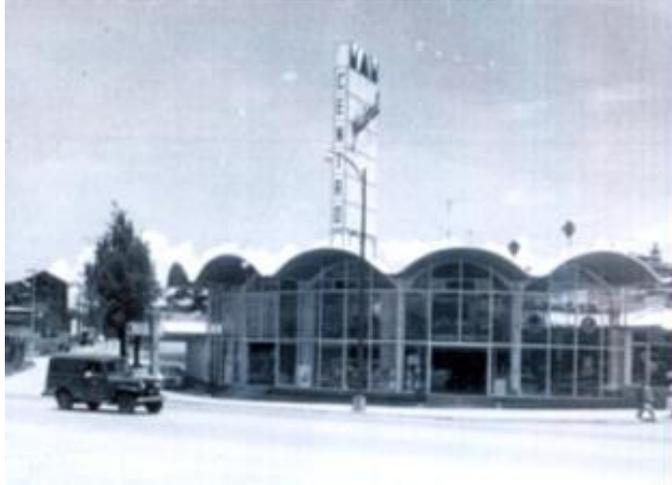
Fotografía No. 3 Edificio Cine Centro en el año 1958
Fuente: Archivo personal Chesley Smith

Cine nacional CENTRO, ubicado en la sexta avenida de la zona 4, el edificio fue abandonado sirviendo de albergue para los indigentes, por lo que el propietario decidió demolerlo.

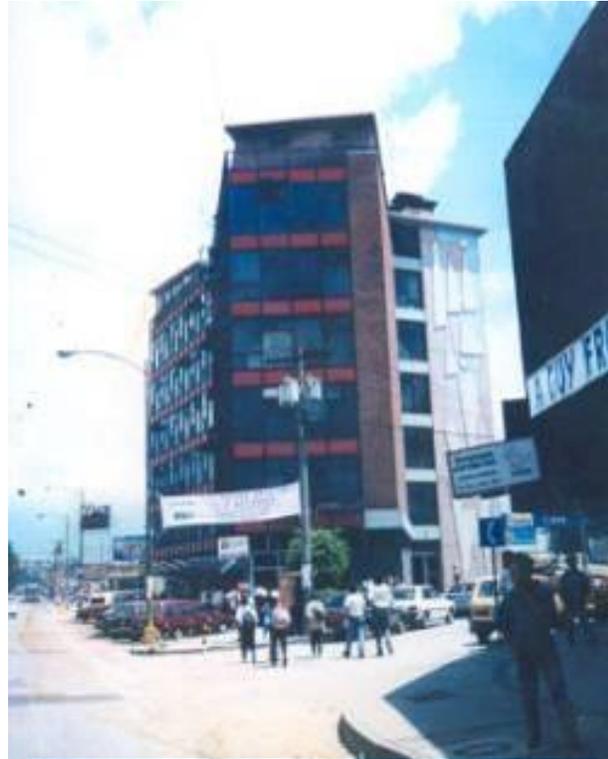
Fotografía No.11 Edificio mientras era utilizado por el BANVI en el año 1975
Fuente: Archivo personal de Chesley Smith

Desde ese entonces el edificio Italia funcionó como sede del Banco Nacional de la Vivienda BANVI, donde se atendían a los ciudadanos que buscaban adquirir una casa o terreno con apoyo del gobierno. En la planta baja se utilizaron las instalaciones para la atención a los ciudadanos y los niveles superiores sirvieron para uso de oficinas de esa institución.

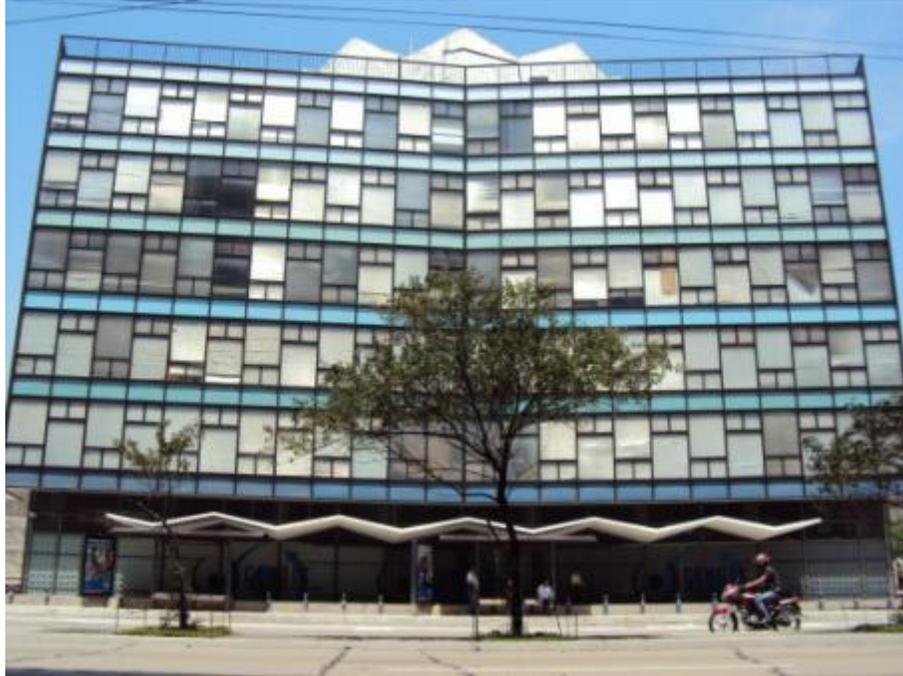
Fotografía No. 13. Edificio Italia año 2010
Autor/Fotografía:: Luis Cortez

El arquitecto Pelayo Llerena describe al edificio con la frase “El uso de los materiales como son”, ya que para el primer nivel se utiliza piedra vista la cual representa la base sólida del edificio, los cerramientos se hicieron de muro de ladrillo visto en el área del Oeste y vidrio en el área Este y como losa se utilizó concreto.

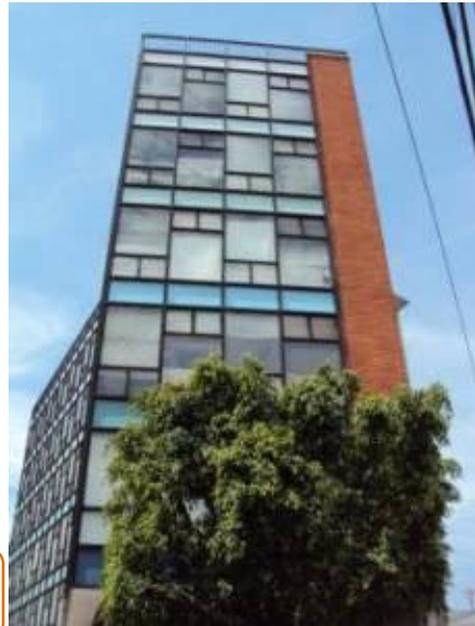
Fotografía No. 15 Placas de asbesto
Autor/Fotografía: Luis Cortez

Posee tres distintos materiales principales que son piedra, ladrillo y vidrio, las aceras que rodean al edificio presentan daños debido a la gran cantidad de peatones que circulan por ella, esto ha provocado que se rompan alguno blocks de vidrio que sirven de iluminación para el área del sótano los cuales han sido reemplazados en su totalidad.

La ventanería al igual que el muro de piedra ubicado en el nivel uno se encuentran en buenas condiciones, el muro de ladrillo ha sufrido algunas decoloraciones ocasionadas por las condiciones climáticas. Los dos murales se encuentran en un descuido general lo que ha provocado algunas fisuras, pérdida de los tonos originales y el desprendimiento de algunos bordes.

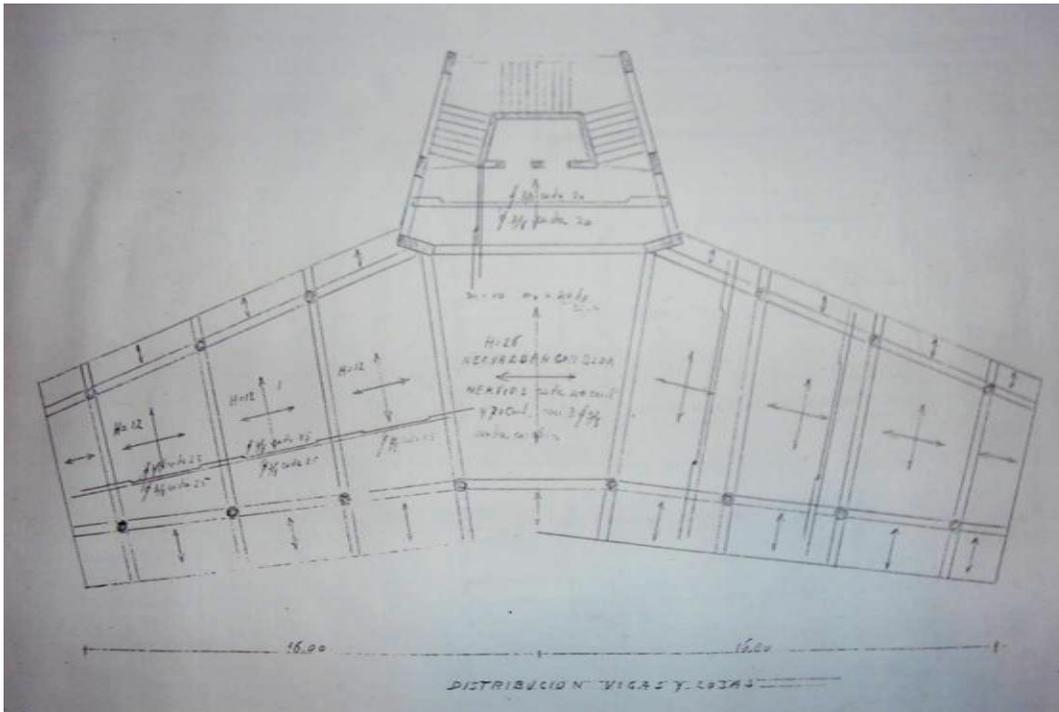
Plano No. 6 Plano de armado de losas
Realizado por el arquitecto Pelayo Llarena, década de 1950
Fuente: Planos originales

El sistema constructivo utilizado para la cubierta y entrepisos es en los extremos losa armada tradicional y en el área del centro se utilizó losa nervurada. Como se puede observar en la gráfica número 2.

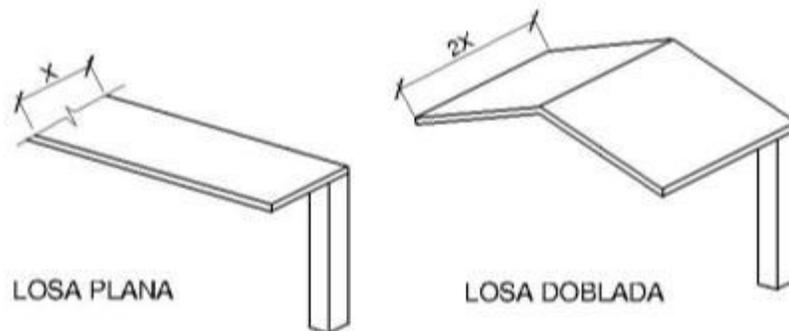
Gráfica No. 6 Esquema de losa doblada
Fuente: Elaboración propia

Para los voladizos usados en la planta baja se utilizó un sistema de losa plegada el cual puede permitir distancias de hasta 2 veces más de la de una losa plana ya que cada doblez funciona como un soporte lo que evita el pandeo de la estructura. Ver gráfica No. 3

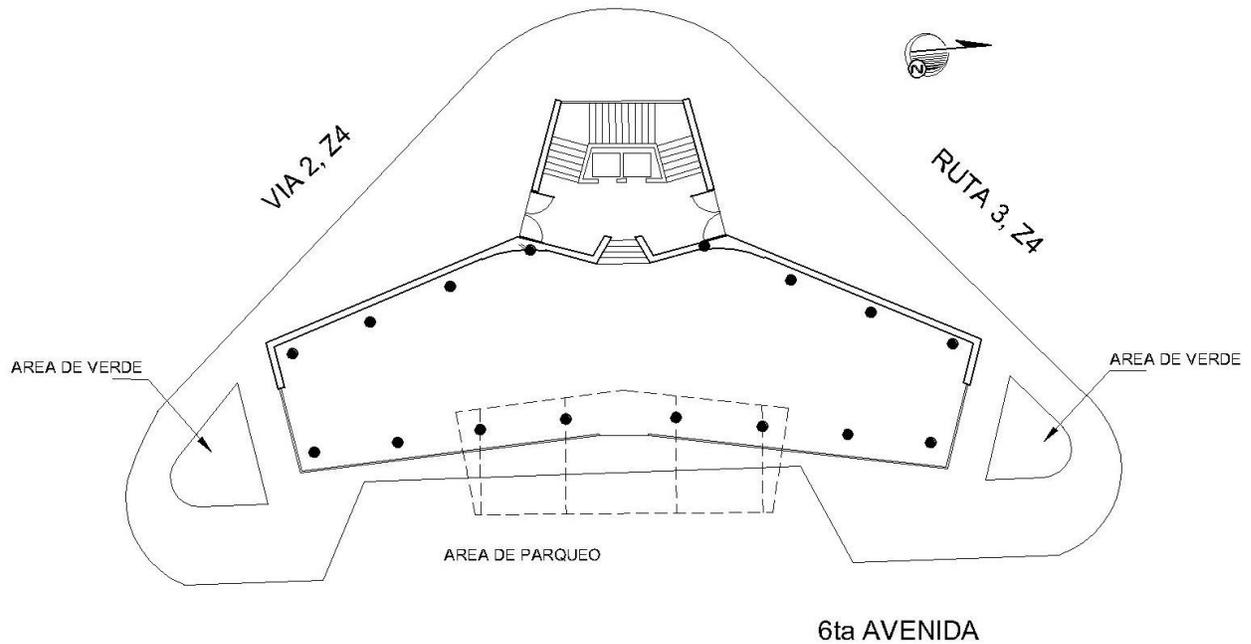
**Plano No. 10** Planta baja original

Planta baja, distribución original

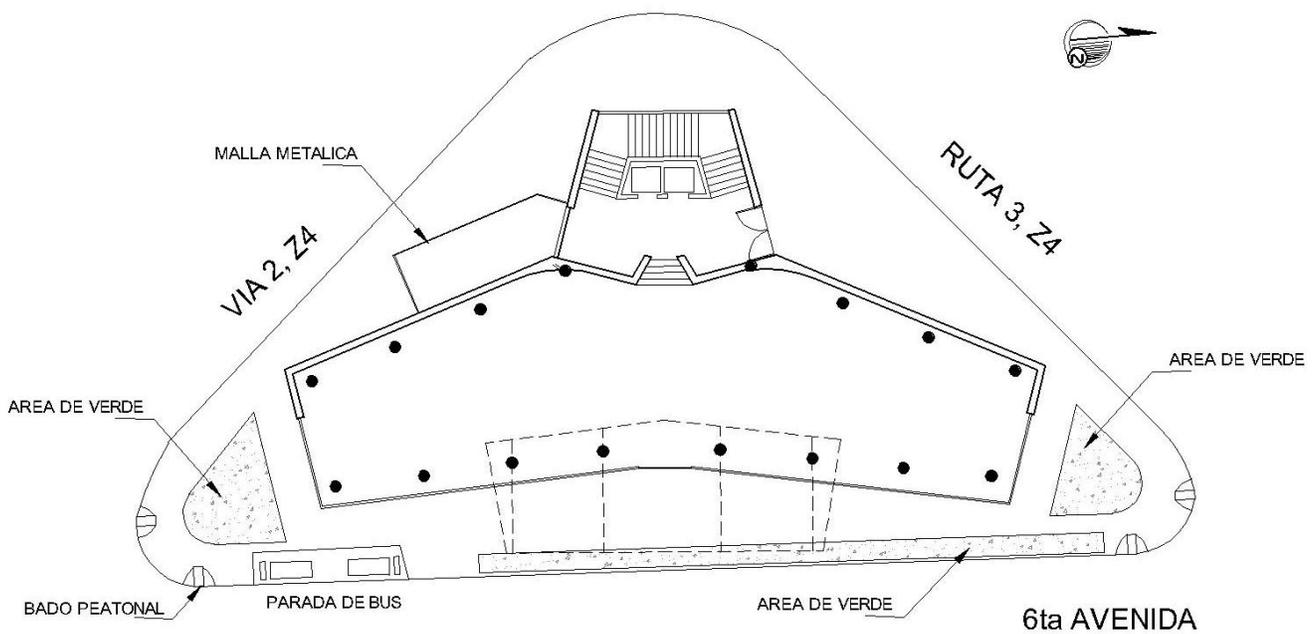
**Plano No. 11** Planta baja actual

Planta baja, actual

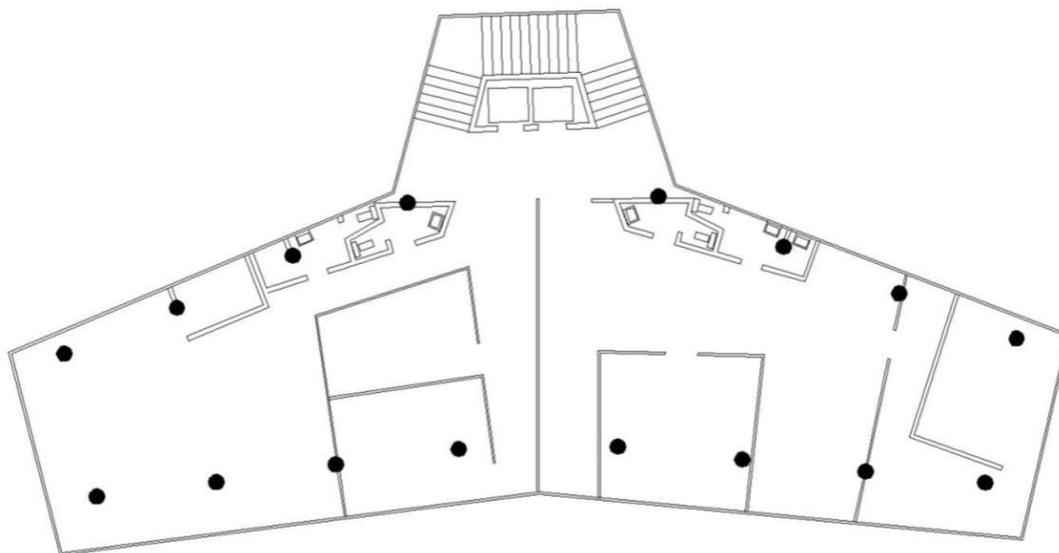
Plano No. 12 Planta típica niveles 2 al 6, distribución original
Fuente: Planos originales Arq. Pelayo Llerena, década de 1950. Dibujo: Luis Cortez

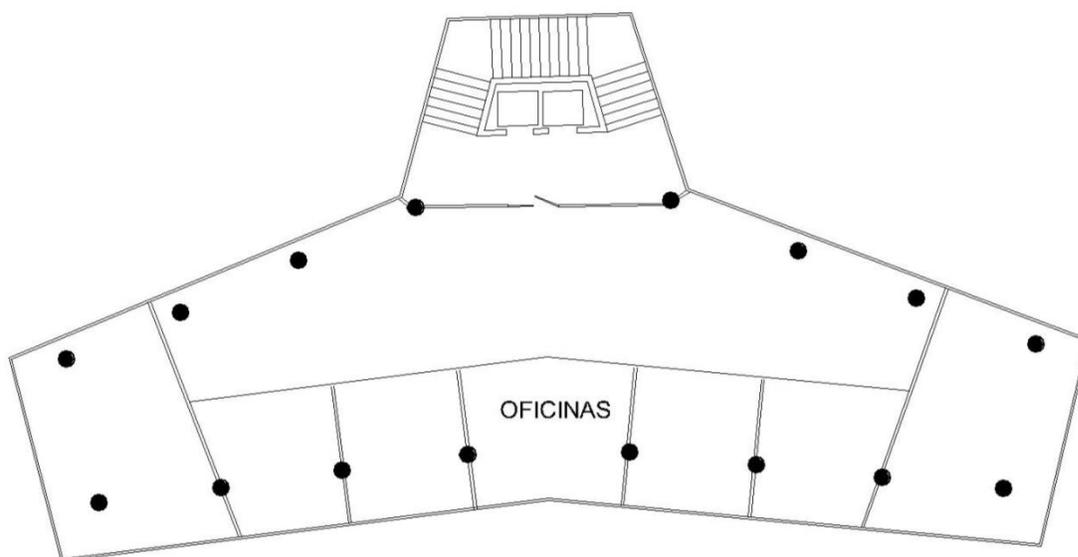
Plano No. 13 Planta típica niveles 2 al 6, distribución actual
Dibujo: Luis Cortez

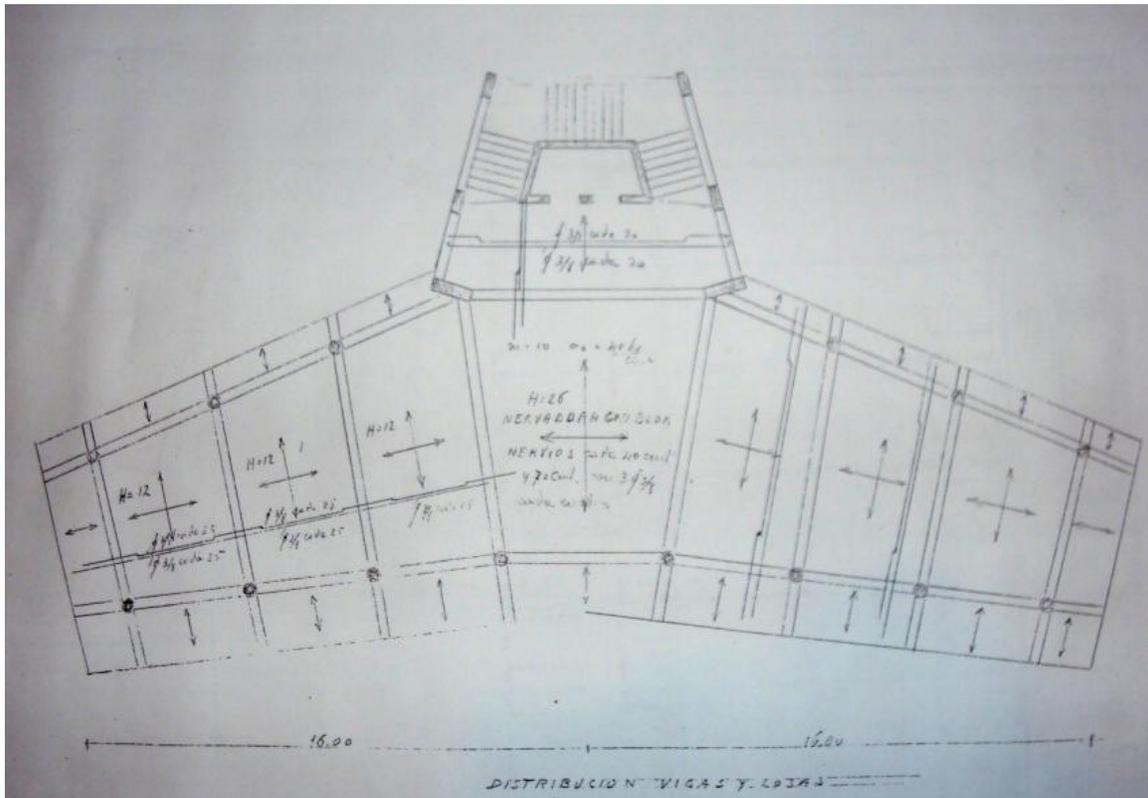
Plano No. 14 Planta de estructuras original
Fuente: Planos originales, Arq Pelayo Llarena 1958

Su infraestructura fue calculada por el arquitecto ingeniero Pelayo Llarena, utilizo el sistema de columnas y vigas utilizando muros tabiques para su cerramiento en el lado oeste cuenta con un muro de ladrillo y en el lado este se encuentra la ventanería a base de marcos metálicos y vidrio de 5mm de espesor.

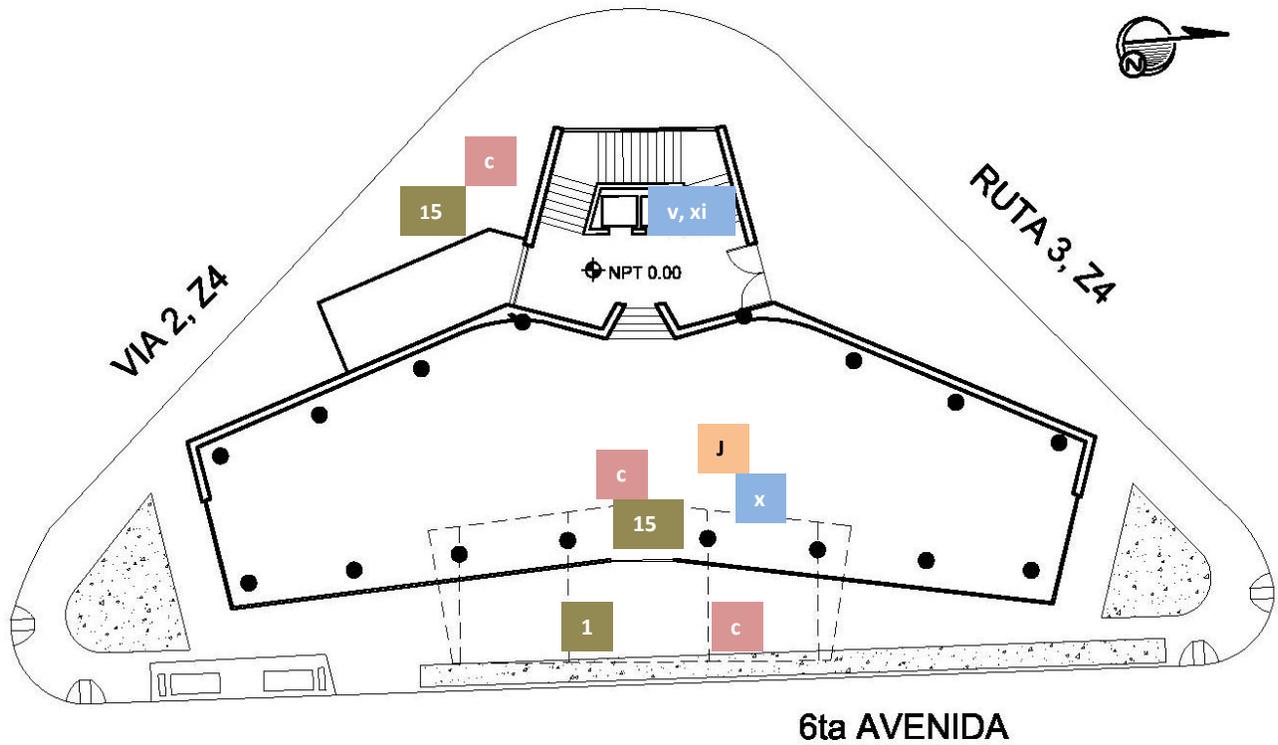
Muestra algunos deterioros por falta de mantenimiento como fisuras en los muros del sótano y en algunas vigas, el suelo se encuentra en algunas partes agrietado y en otras se puede observar el desgaste producido por los años, muestra rasgos de modificaciones en la parte del sótano donde se reemplazó una gran parte del piso, el forro de madera ha sufrido desgaste en las esquinas y los extremos, la mayoría de vidrios fueron reemplazados debido a que el soleamiento del lado Sur Este afecta una parte de la ventanería.

Plano No. 18 Plano de nivel 1, Indicación de deterioros y alteraciones
Dibujo: Luis Cortez

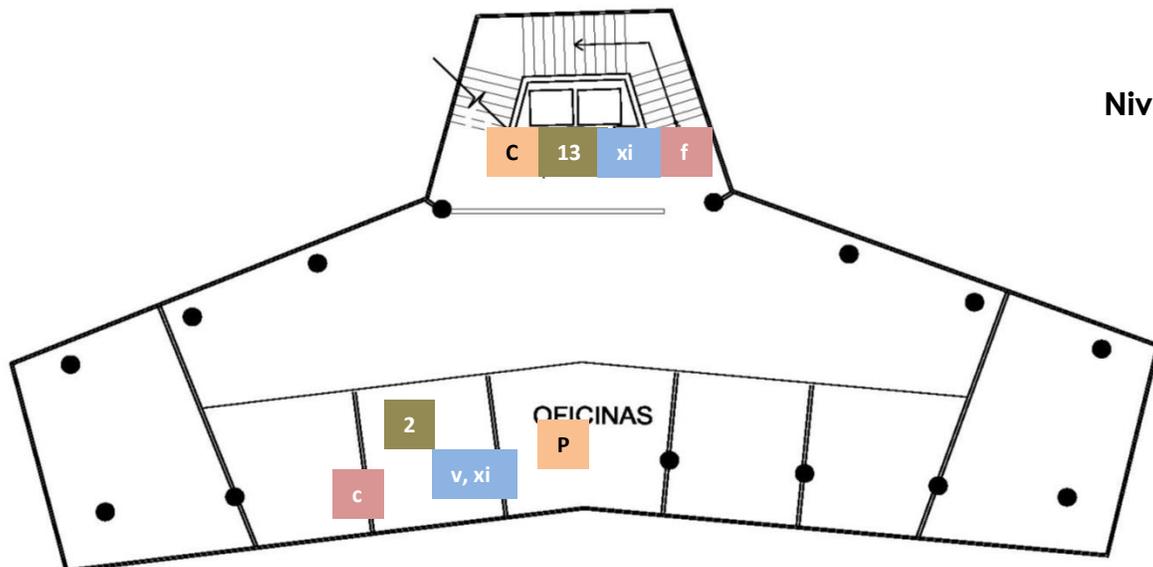
Plano No. 19 Plano de nivel 2, Indicación de deterioros y alteraciones
Dibujo: Luis Cortez

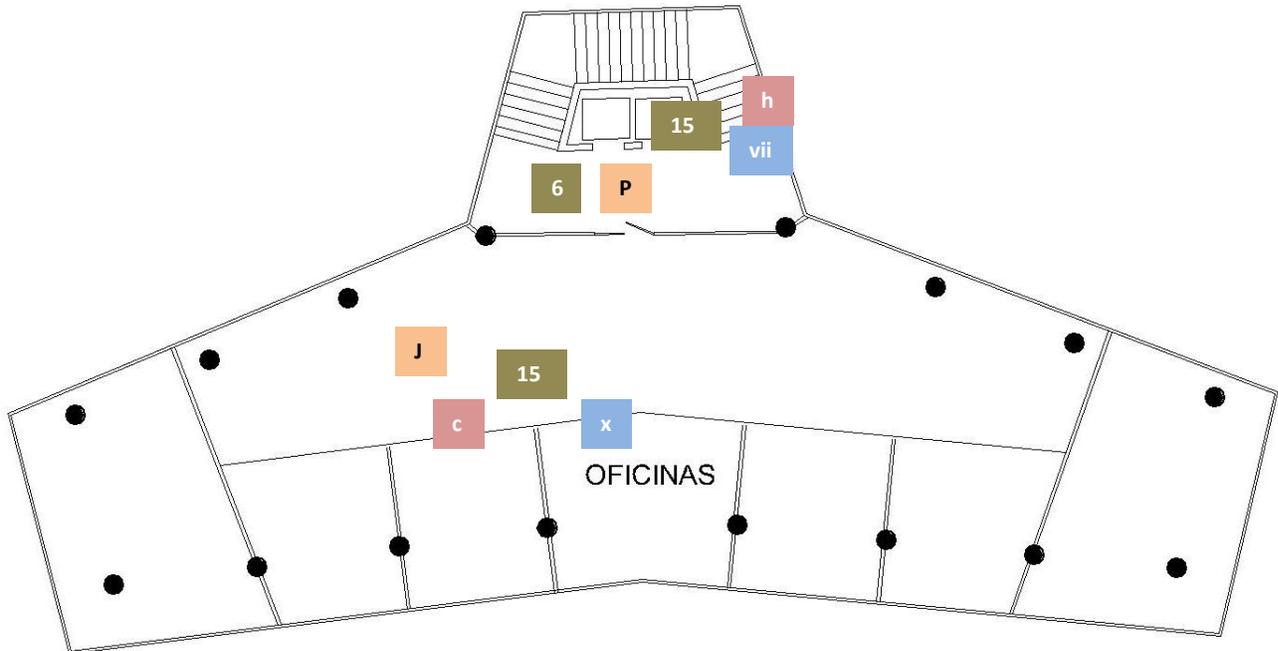
Plano No. 20 Planta típica niveles 3 al 6, Indicación de deterioros y alteraciones
Dibujo: Luis Cortez

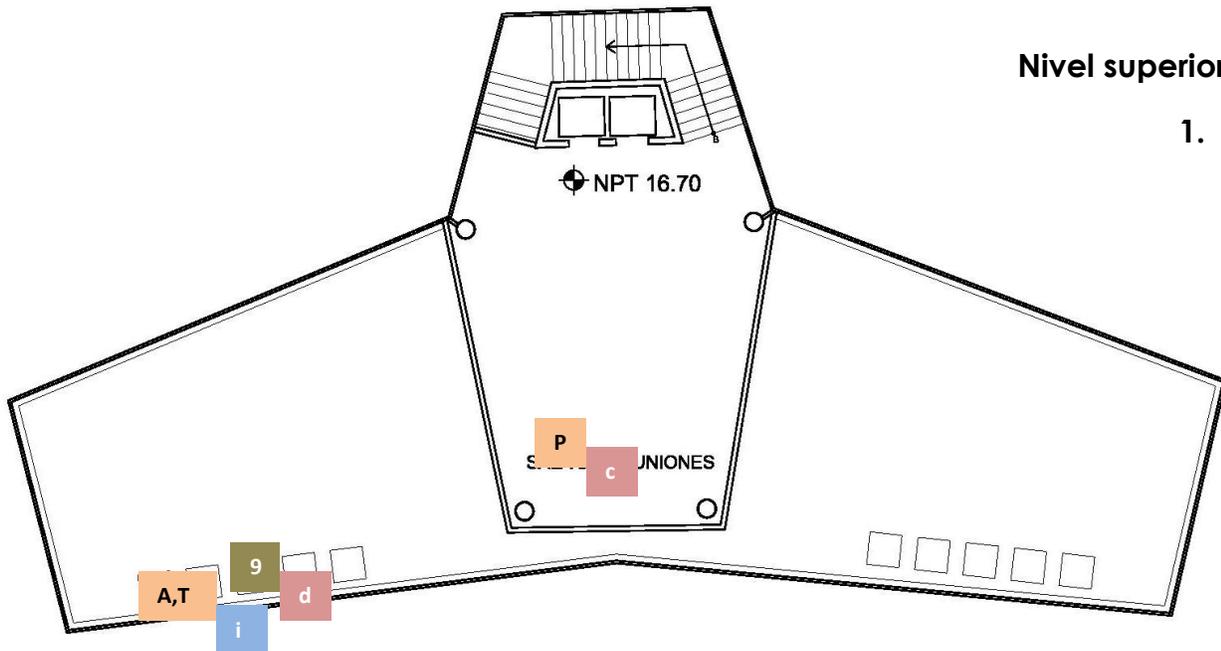
Plano No. 21 Plano de nivel superior, Indicación de deterioros y alteraciones
Dibujo: Luis Cortez

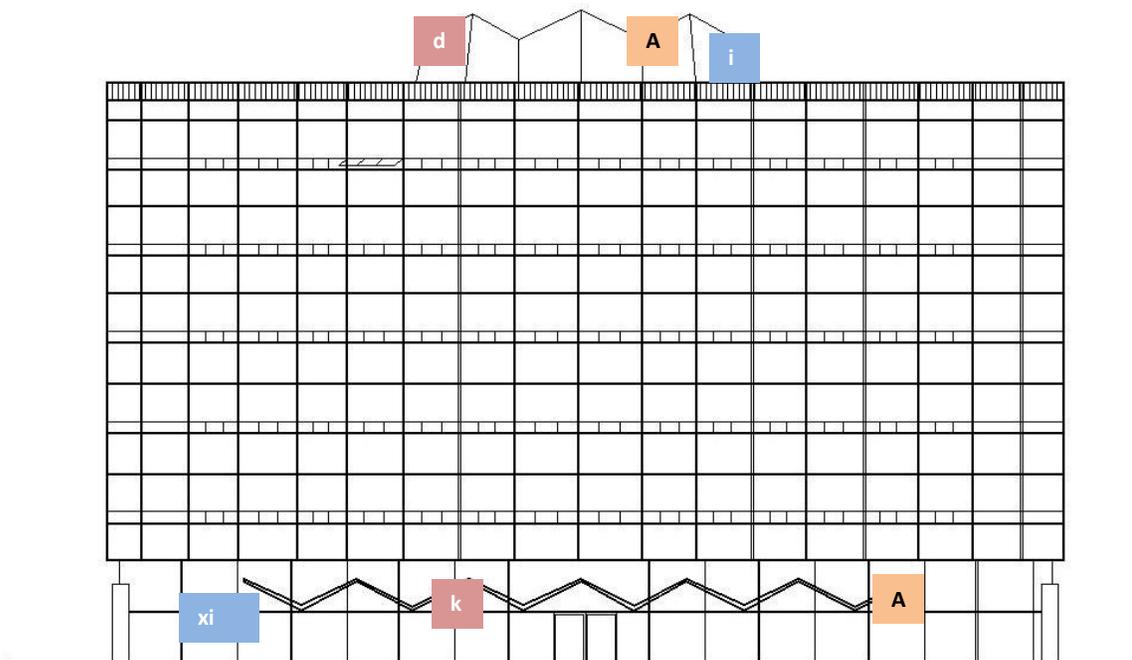
Plano No. 22 Elevación este, Indicación de deterioros y alteraciones
Dibujo: Luis Cortez

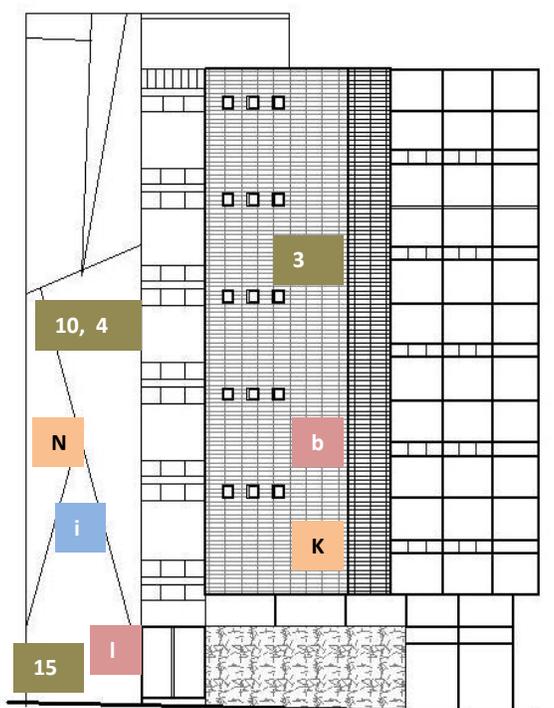
Plano No. 23 Elevación sur, Indicación de deterioros y alteraciones
Dibujo: Luis Cortez

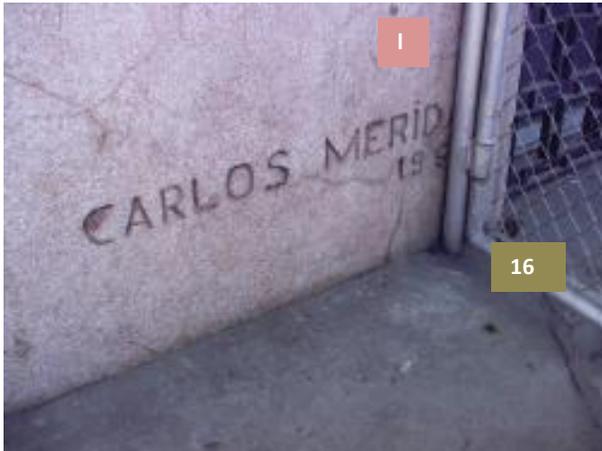
Otro de los deterioros que ha sufrido este edificio es la nula valoración al arte que este posee, se instaló una reja metálica para cercar el área del basurero e instalaron la puerta al lado del mural donde está grabado el nombre del maestro Carlos Mérida y el año de su construcción.

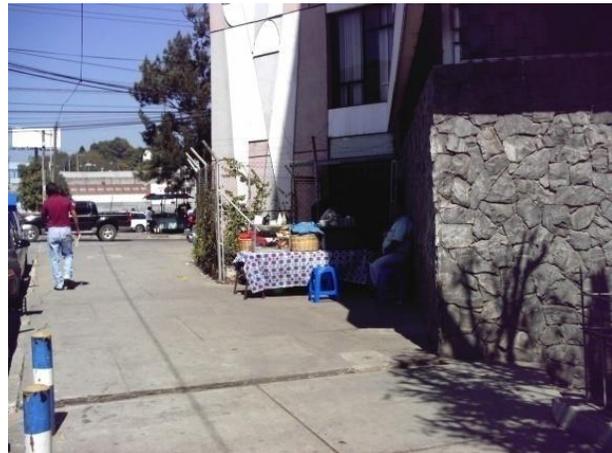
Fotografía No. 37 lado sur oeste
Autor/Fotografía: Luis Cortez

Uno de los aspectos que perjudica también la estética del edificio son las ventas callejeras que se ubican utilizando los muros de este como respaldo y que permanecen todo el día en ese espacio.
