EL MOVIMIENTO MODERNO EN GUATEMALA:

REGISTRO Y CATALOGACIÓN DEL EDIFICIO “CÁMARA DE COMERCIO DE GUATEMALA”

TESIS PRESENTADA POR:

GUATEMALA, JULIO DE 2011

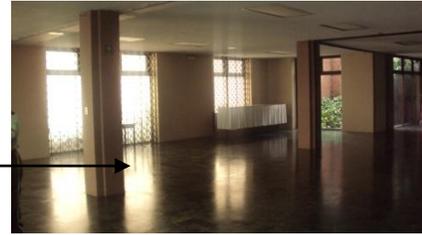
Las fachadas del edificio presentan el concepto de *muro-cortina*, pero en lugar de hacerlo de manera horizontal se hizo de una manera vertical.

El edificio posee una *fachada libre*, ya que sus muros no son de carga, y la estructura, por medio de vigas y columnas de concreto, es la que define su forma. Incluso el muro de ladrillo que conforma sus fachadas está retirado de su estructura.

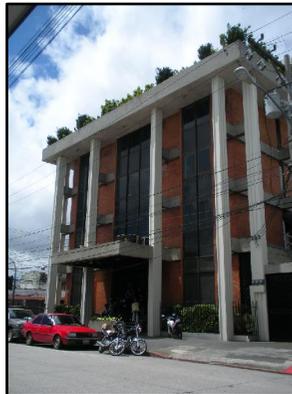
IMAGEN # 2

Se observa el emplazamiento del edificio, sobre la 4a. Avenida y 10a. Calle.

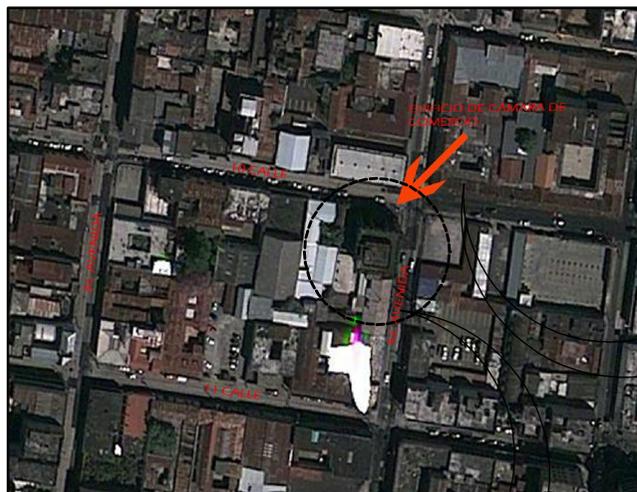
IMAGEN # 6

La imagen No. 6 muestra la 4a. Avenida. Se tomó observando del edificio hacia el lado sur. Se ubican los locales comerciales aledaños.

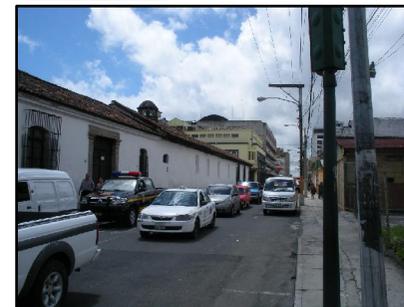
IMAGEN # 7

La imagen No. 7 muestra la 10a. Calle. Se tomó observando del edificio hacia el lado este; ubicando una parte del Colegio Liceo Francés

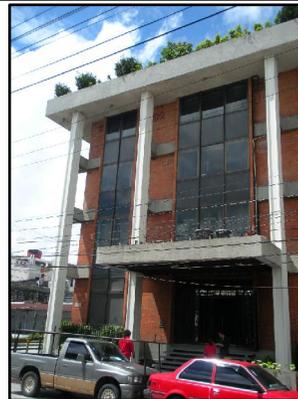
IMAGEN # 10

Se observa la fachada este del edificio. El edificio está rematado por una terraza tipo jardín, en donde culminan las esbeltas columnas de concreto.

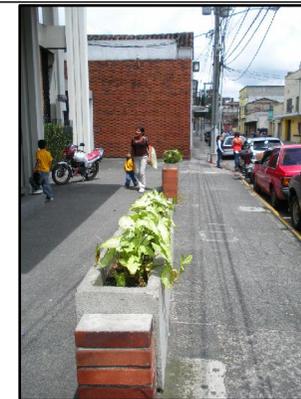
IMAGEN # 13

El módulo de gradas de ingreso es de concreto visto, de diseño simple.

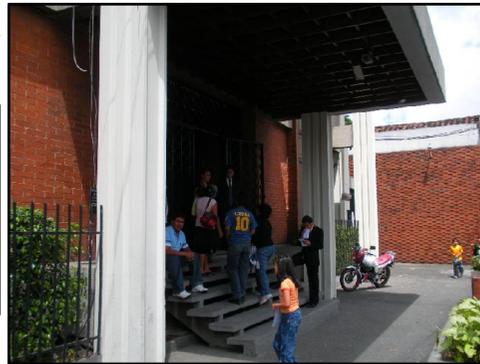
IMAGEN # 15

Los usuarios pueden estar en las afueras de edificio, ya que la plaza es bastante espaciosa y puede albergar a un gran número de personas evitando las aglomeraciones en el ingreso.

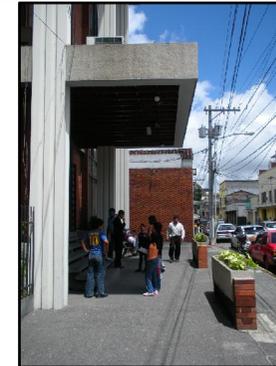
IMAGEN # 14

Dos esbeltas columnas cargan el alero de ingreso, permitiendo enmarcarlo y darle énfasis.

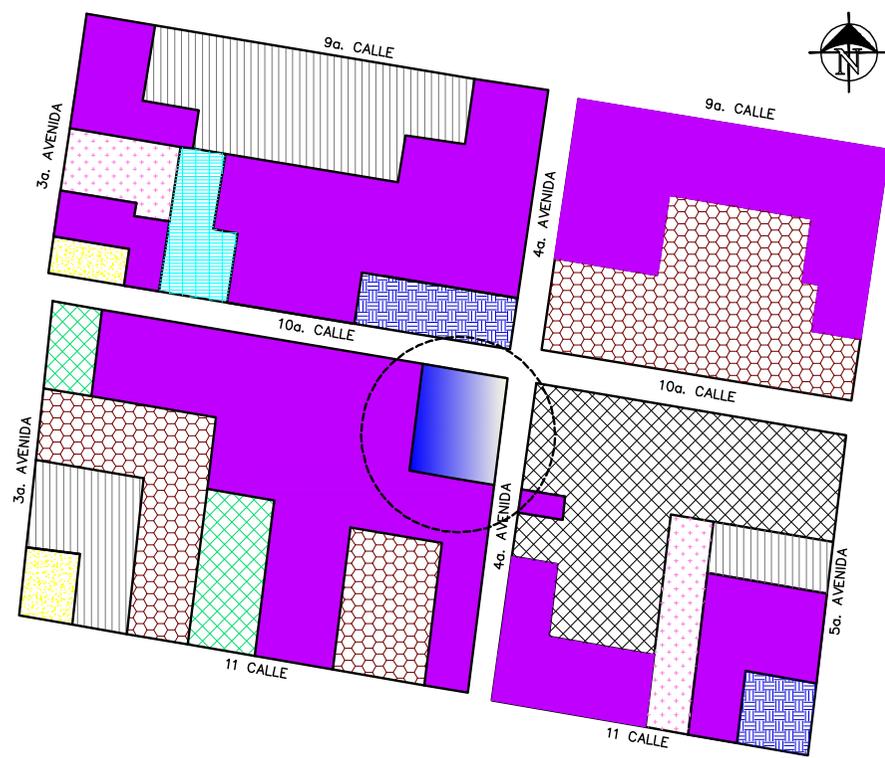
Se observa un deterioro en las calles y avenidas aledañas al edificio en estudio.

A un costado del edificio se encuentra ubicado un transformador de electricidad que abastece el área en estudio. Desafortunadamente, esto hace que la visual sea obstruida por la cantidad de cables que atraviesan las calles y edificios.

Se pueden ver varias grietas tanto en la calle como en las aceras.

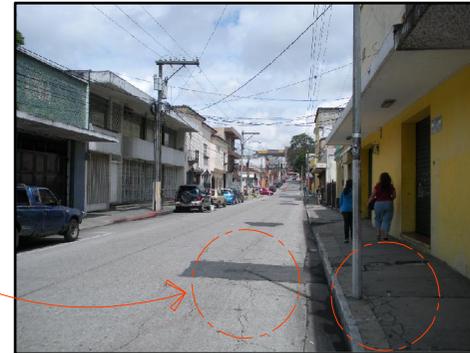
IMAGEN # 17

En esta foto se observa la 4a avenida viendo hacia el punto norte.
La visual se obstruye debido a la gran cantidad de cableado eléctrico que atraviesa las calles.

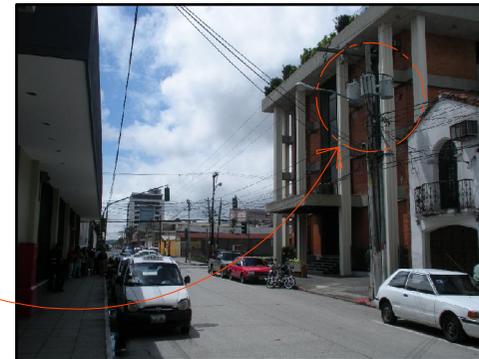
IMAGEN # 19

La fachada norte del edificio, siendo la más importante, se ve obstruida visualmente por un transformador eléctrico y su respectivo cableado.

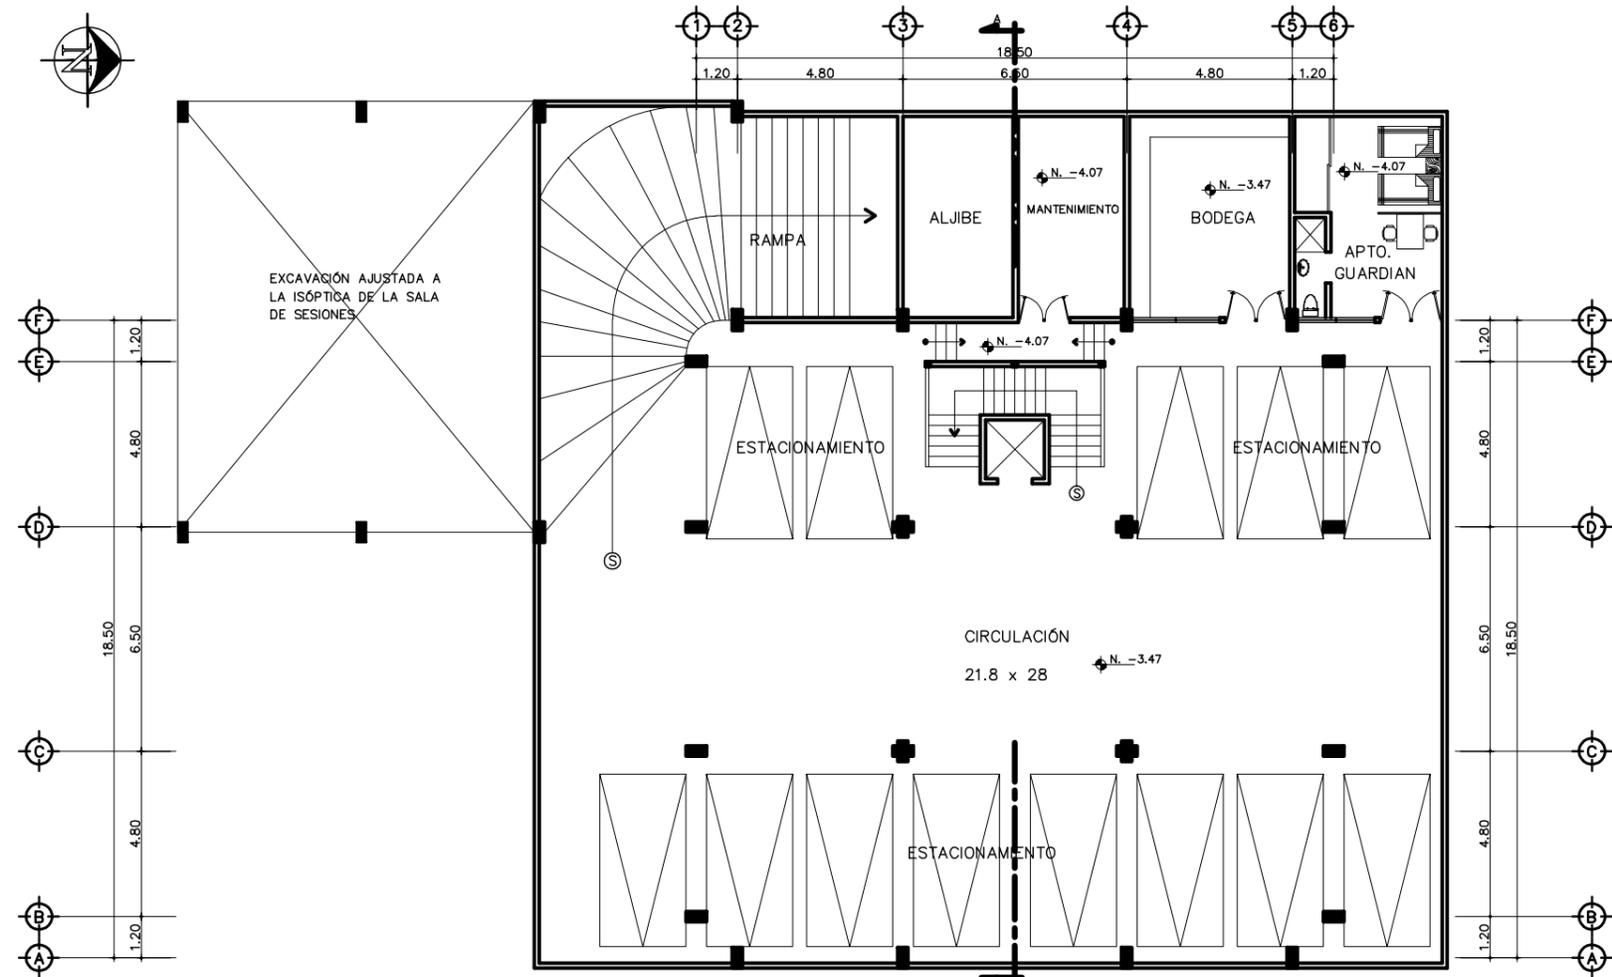
SÓTANO

Fuente: Hoja No. A-0/ Sótano / Planos constructivos del Edificio Cámara de Comercio.
Dibujó: Brenda R. Castillo López

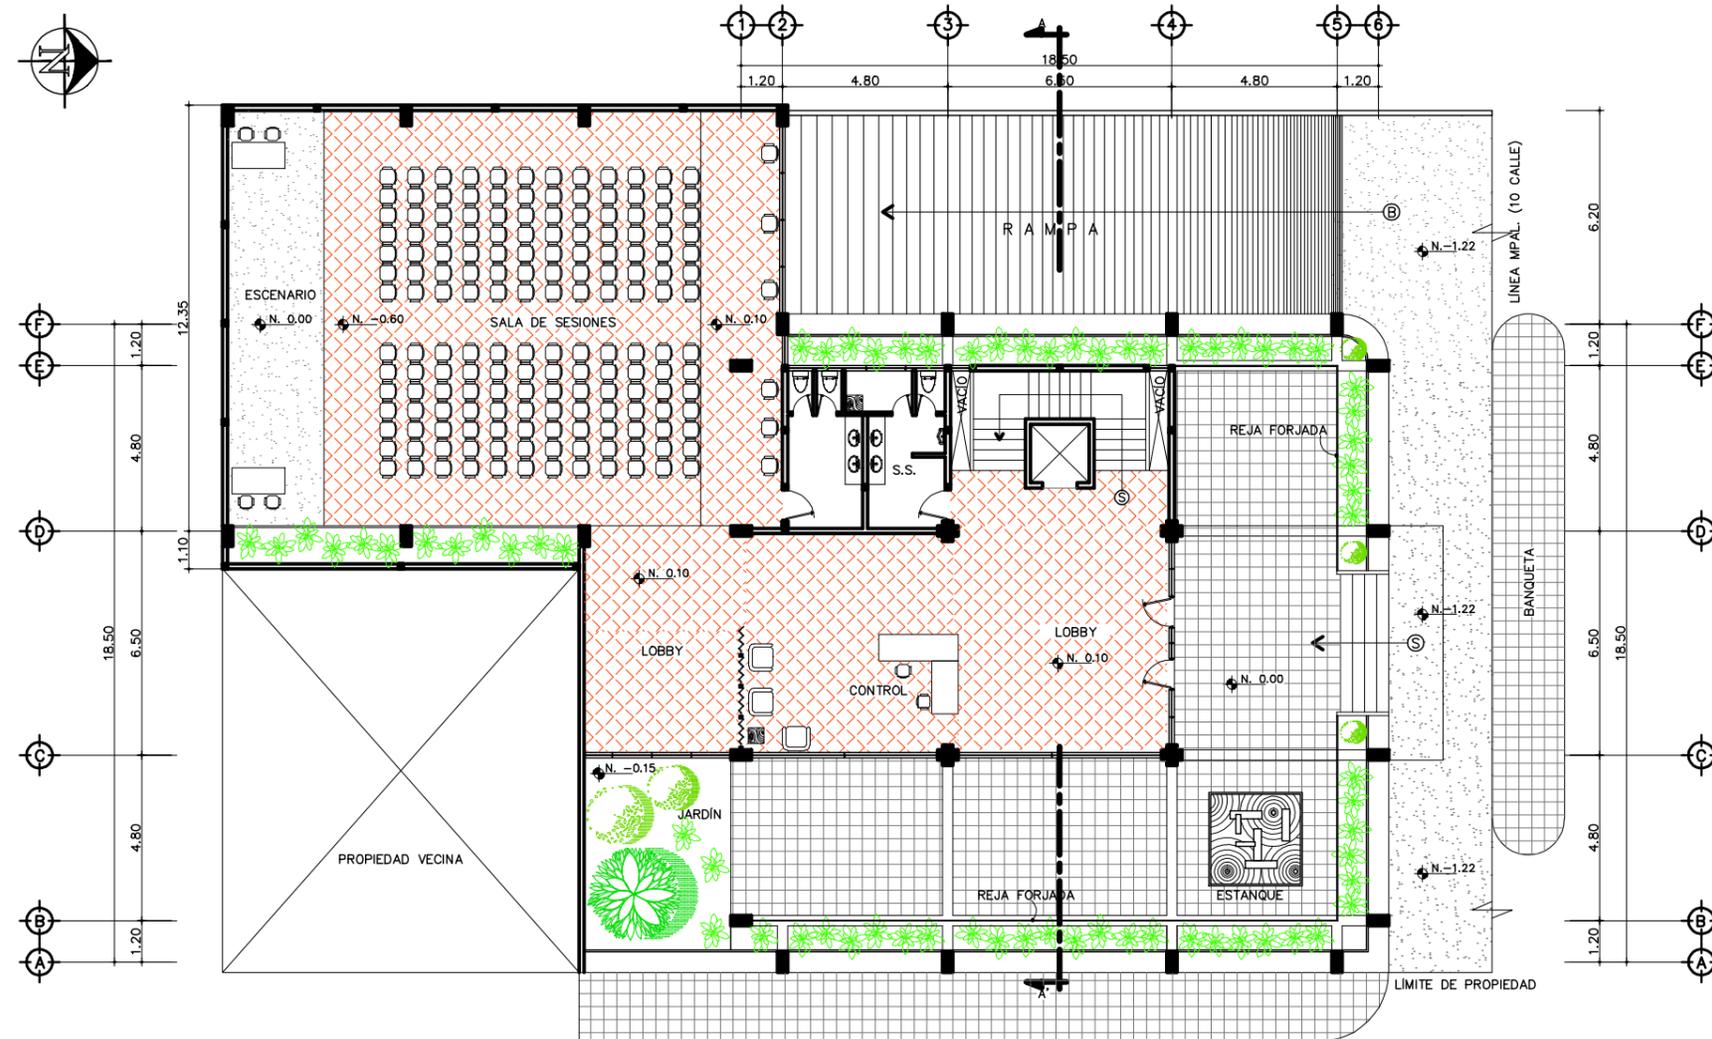
PLANTA DEL PRIMER NIVEL

Fuente: Hoja No. A-1/ Planta Baja/ Planos constructivos del Edificio Cámara de Comercio.
Dibujó: Brenda R. Castillo López

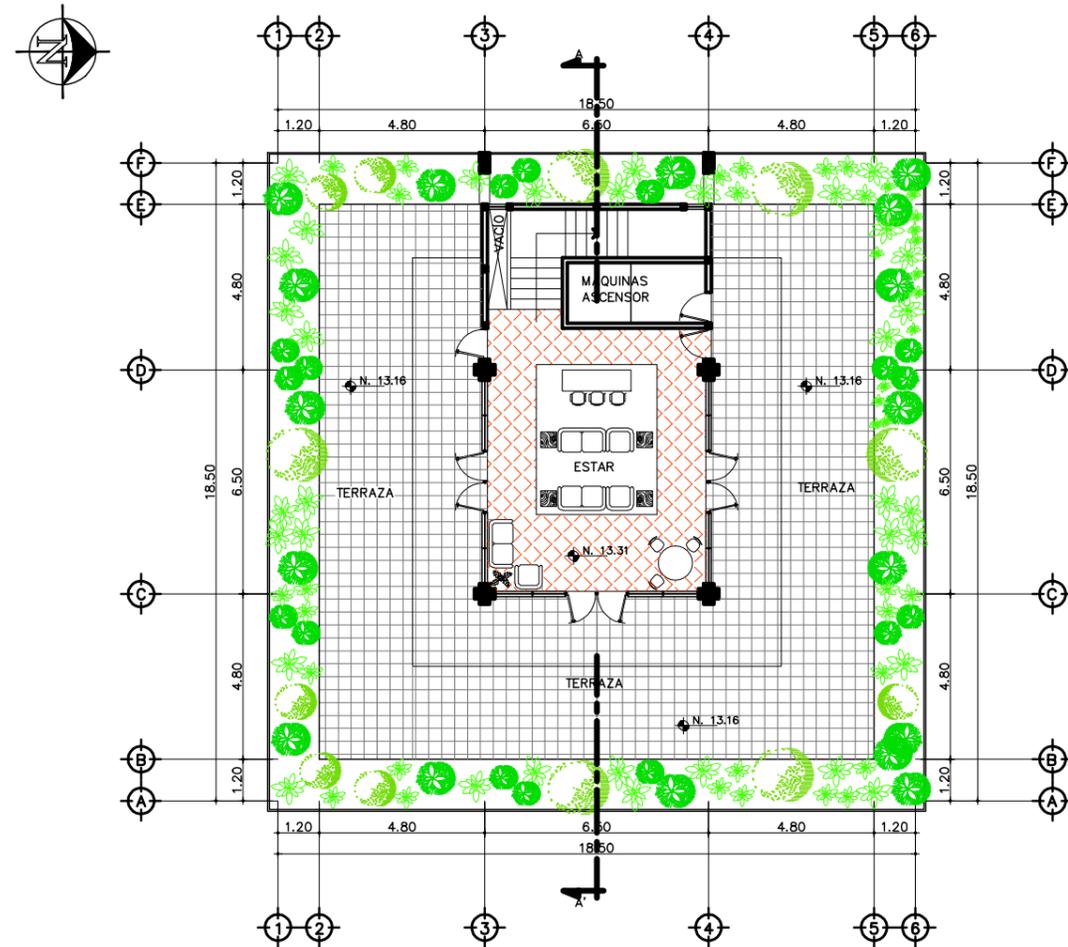
ÁTICO

Fuente: Hoja No. A-5/ Planta Ático/ Planos constructivos del Edificio Cámara de Comercio.
Dibujó: Brenda R. Castillo López

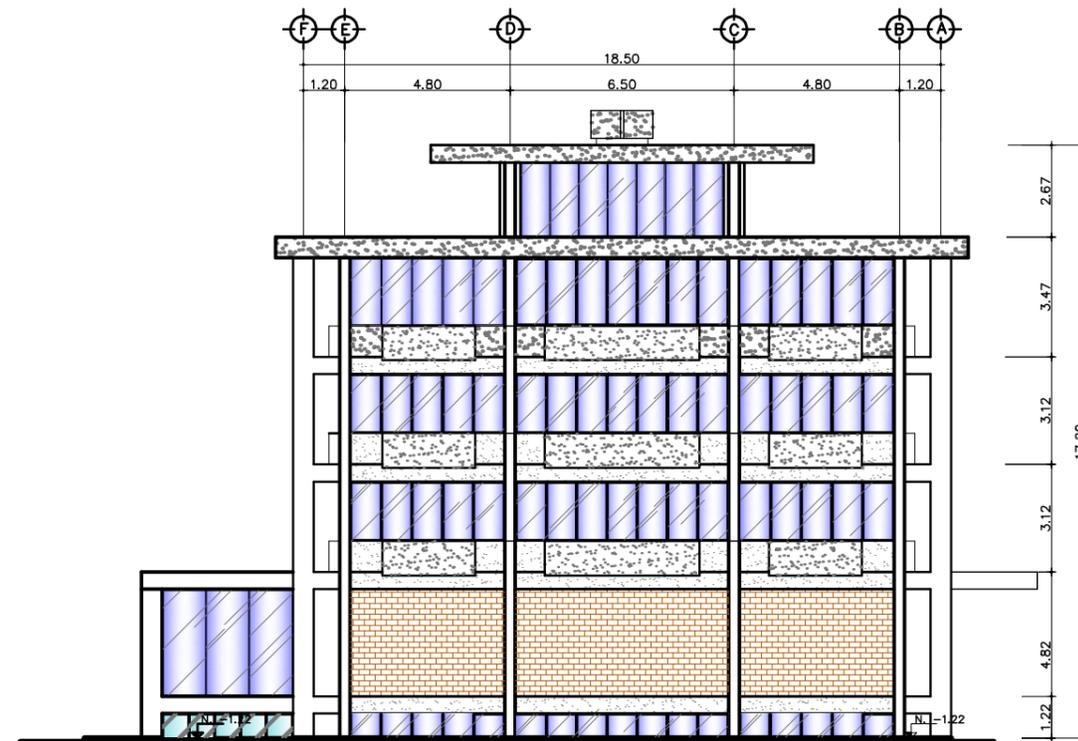
ELEVACIÓN ORIENTE
ESC. 1:200

Fuente: Hoja No. A-8/ Elevación Oriente/ Planos constructivos del Edificio Cámara de Comercio.
Dibujó: Brenda R. Castillo López

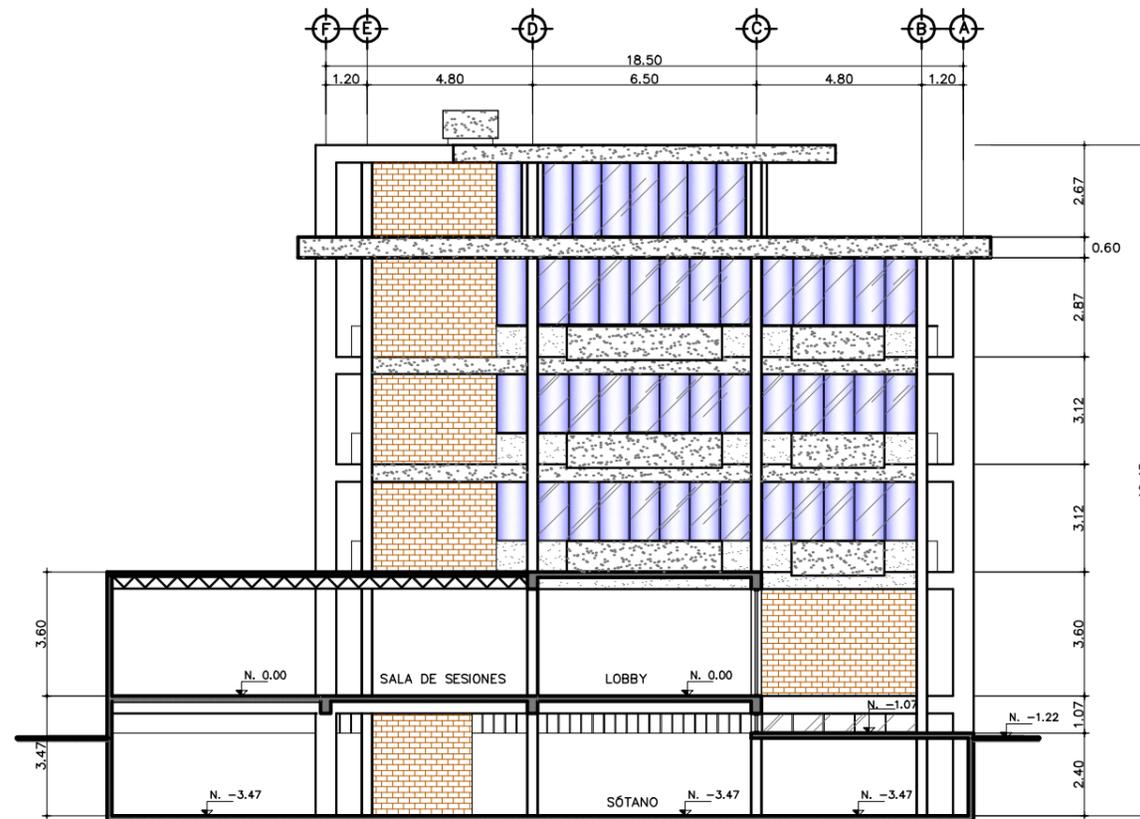
ELEVACIÓN SUR
ESC. 1:200

Fuente: Hojas No. A-9/ Elevación sur/ Planos constructivos del Edificio Cámara de Comercio. Dibujó: Brenda R. Castillo López

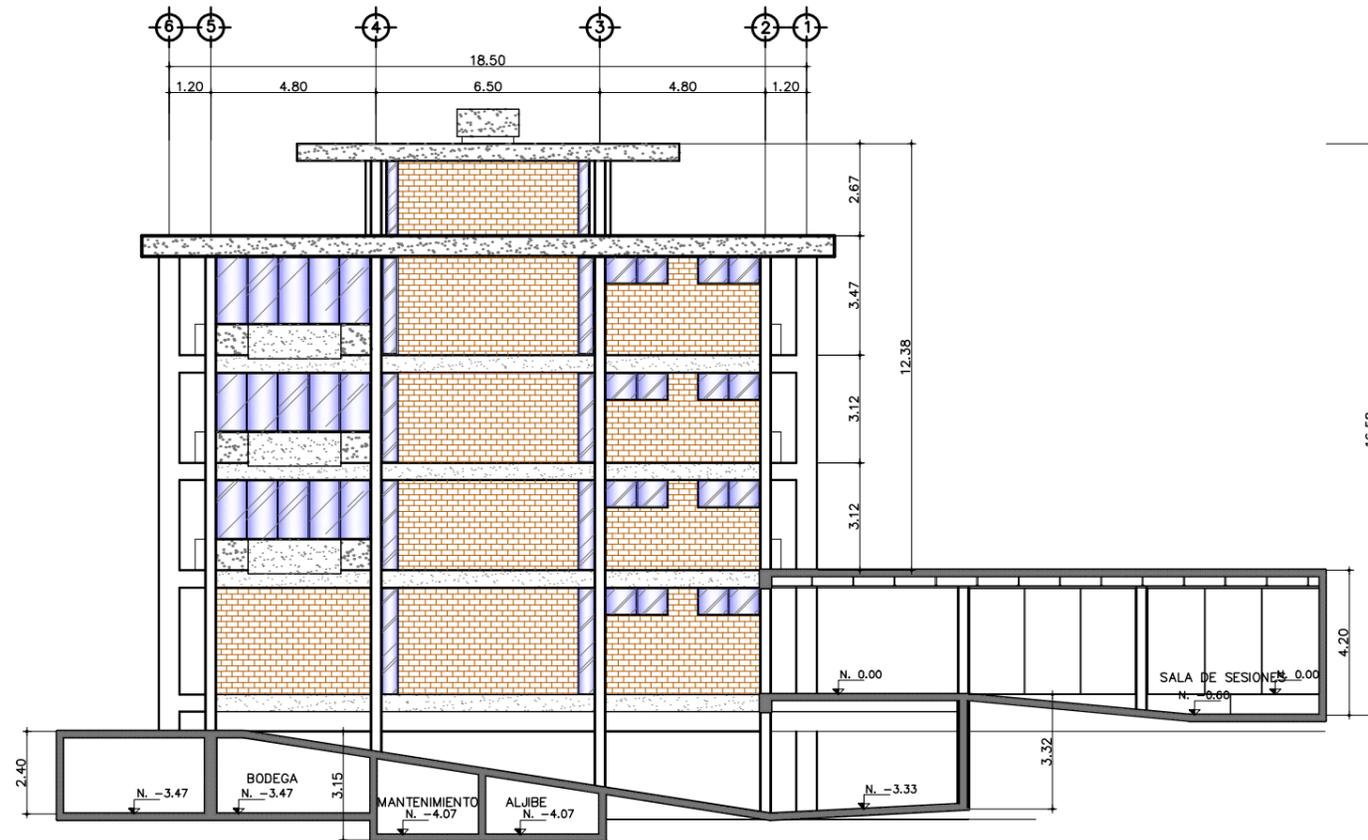
ELEVACIÓN PONIENTE
ESC. 1:200

Fuente: Hojas No. A-10/ Elevación Poniente/
Planos constructivos del Edificio Cámara de
Comercio.
Dibujó: Brenda R. Castillo López

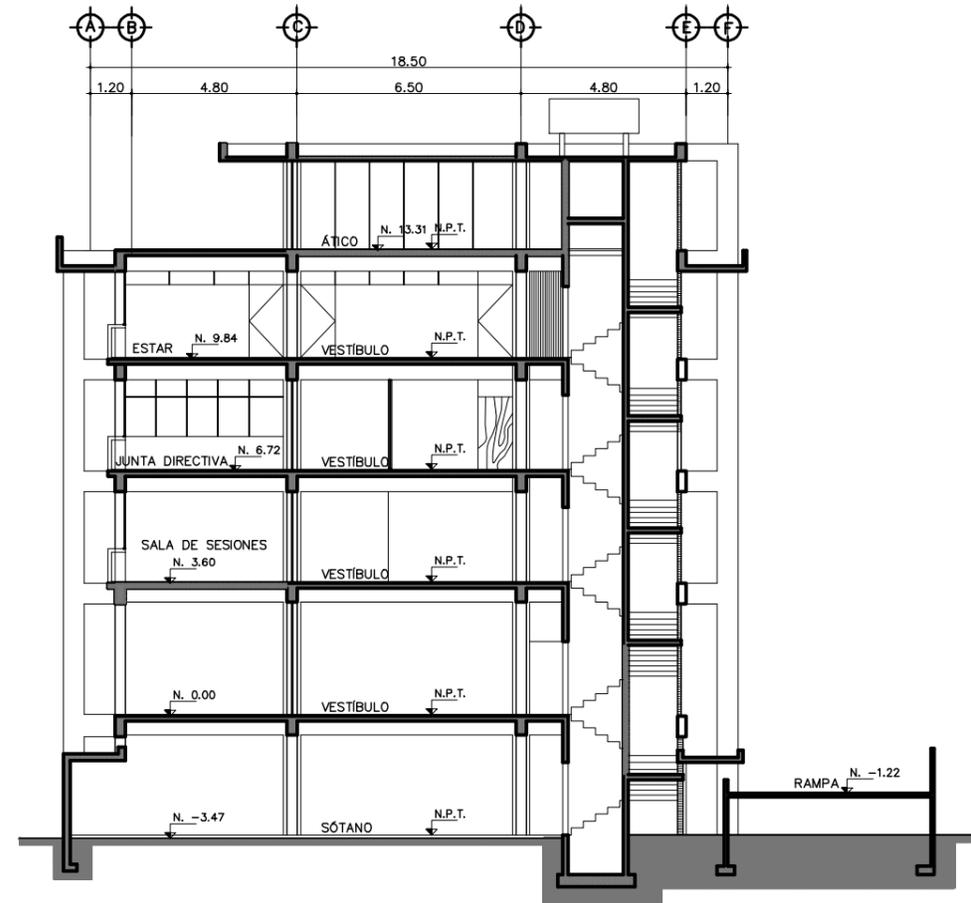
SECCIÓN A-A'
ESC. 1:200

Fuente: Hojas No. A-6/ Sección A-A'/ Planos
constructivos del Edificio Cámara de Comercio.
Dibujó: Brenda R. Castillo López

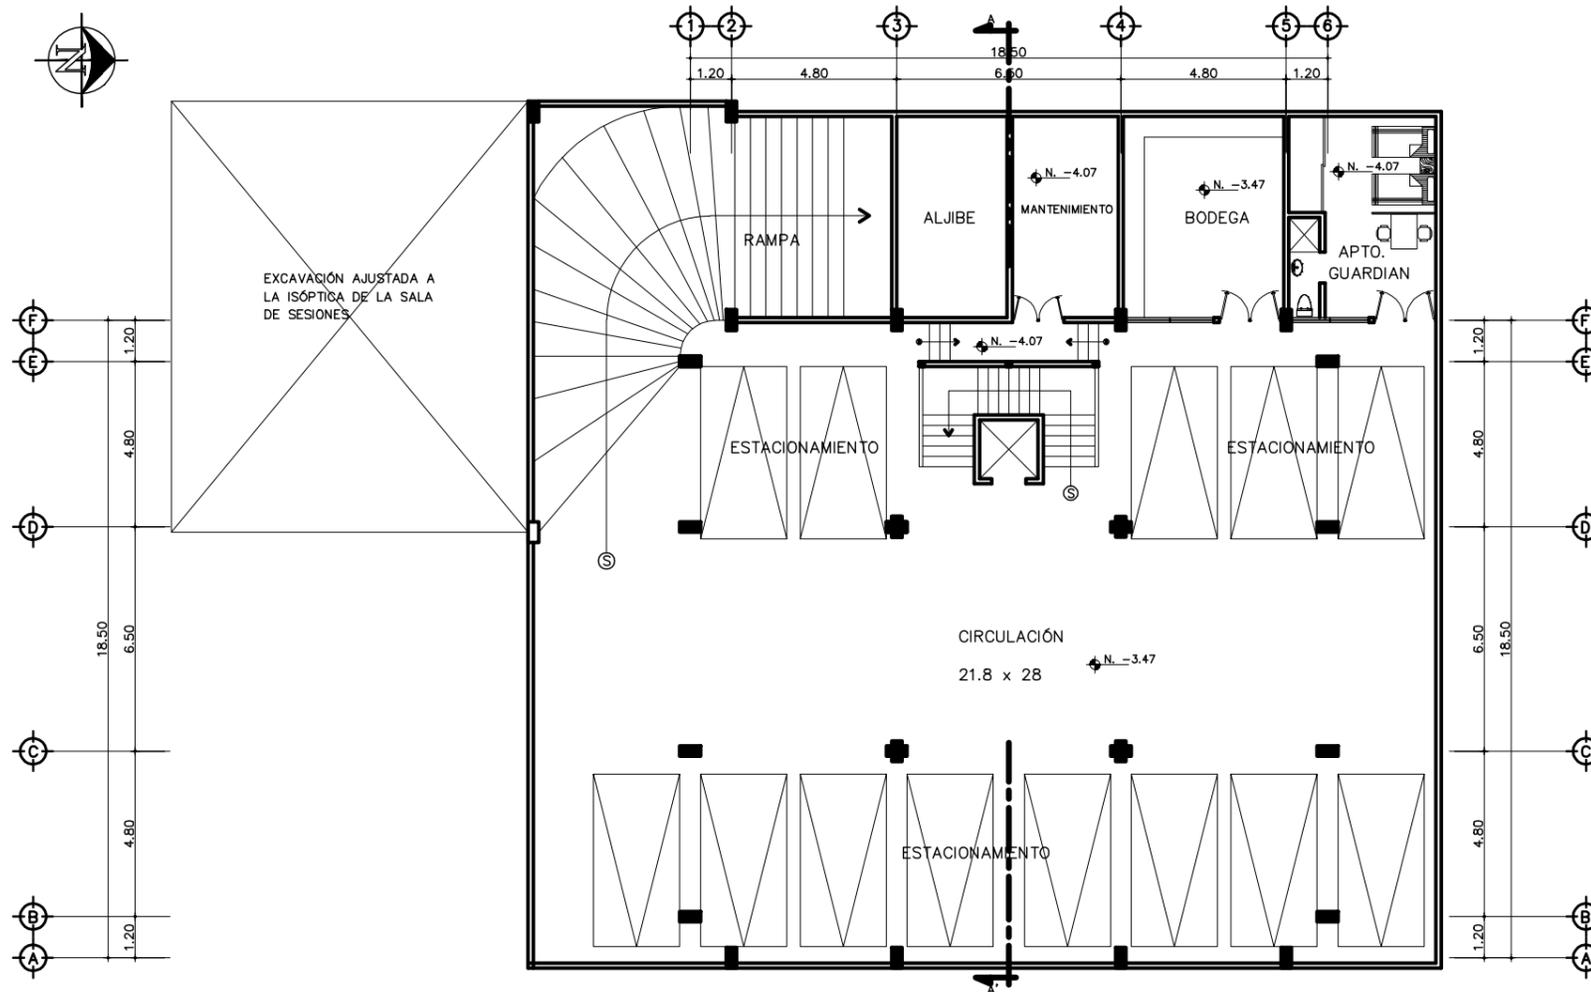
SÓTANO (ESTADO ACTUAL)

Nota: La planta dibujada muestra cómo se encuentra actualmente.

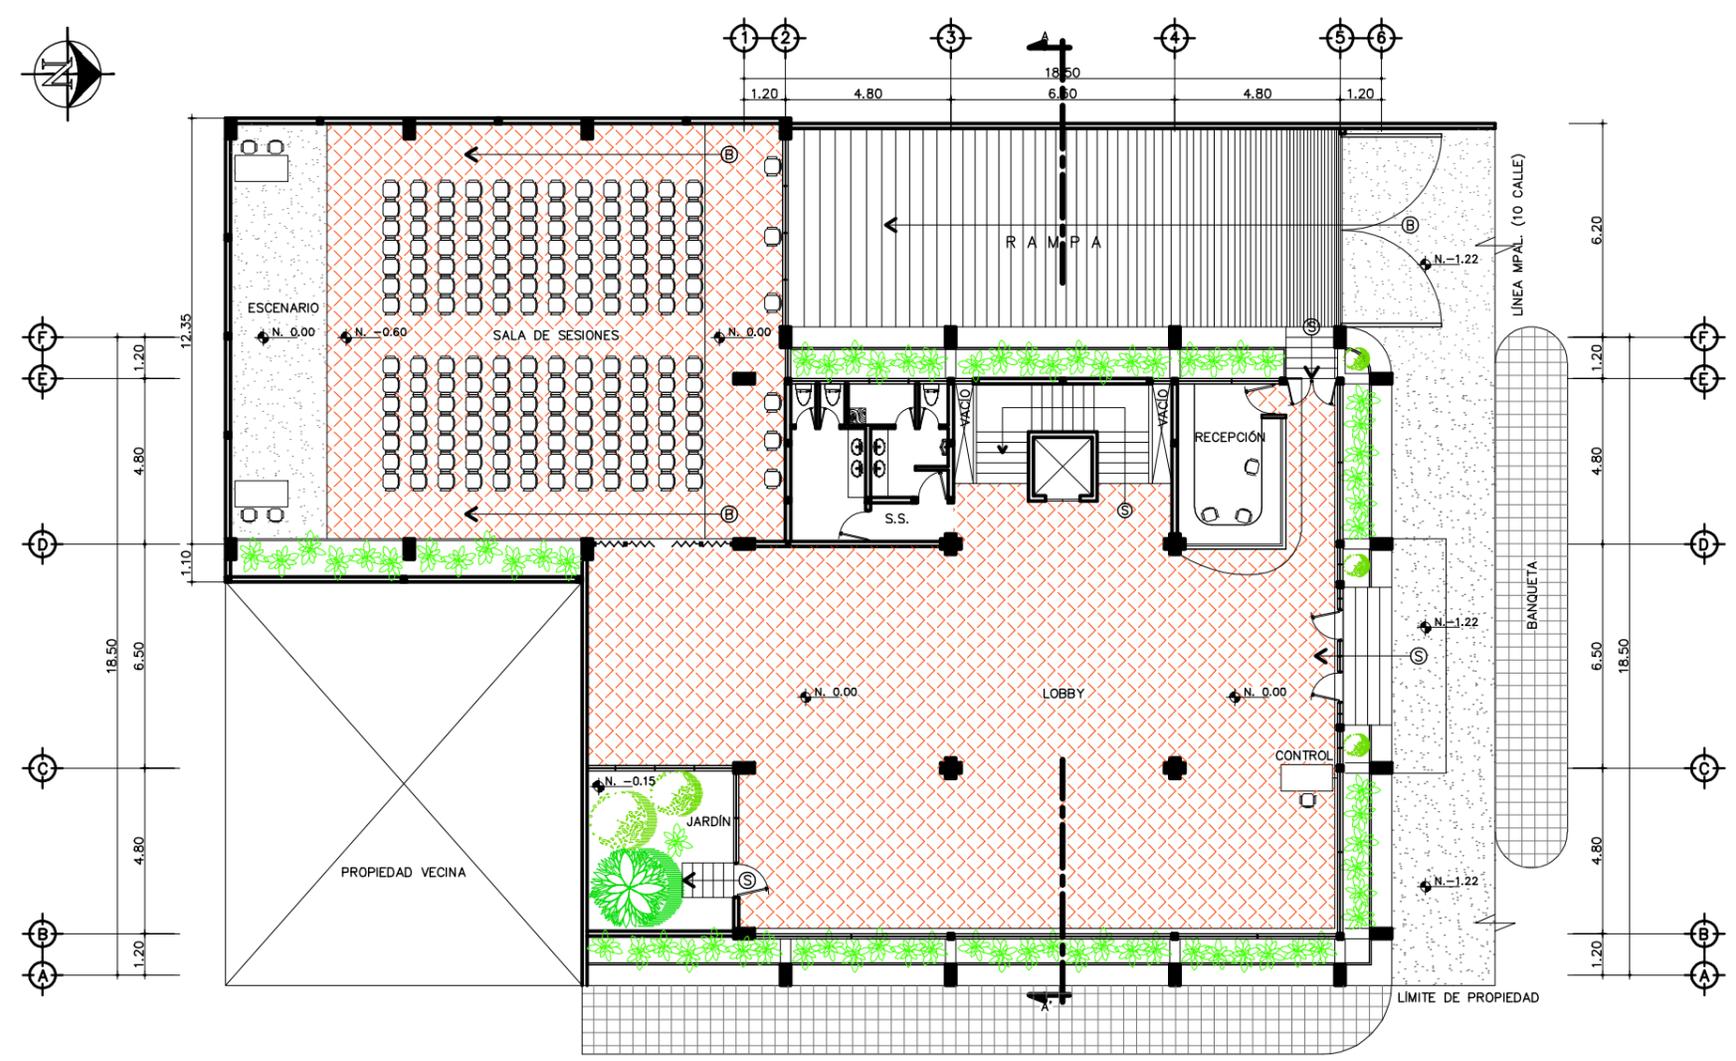
PLANTA DEL PRIMER NIVEL (ESTADO ACTUAL)
ESC. 1:200

Nota: La planta dibujada muestra cómo se encuentra actualmente.

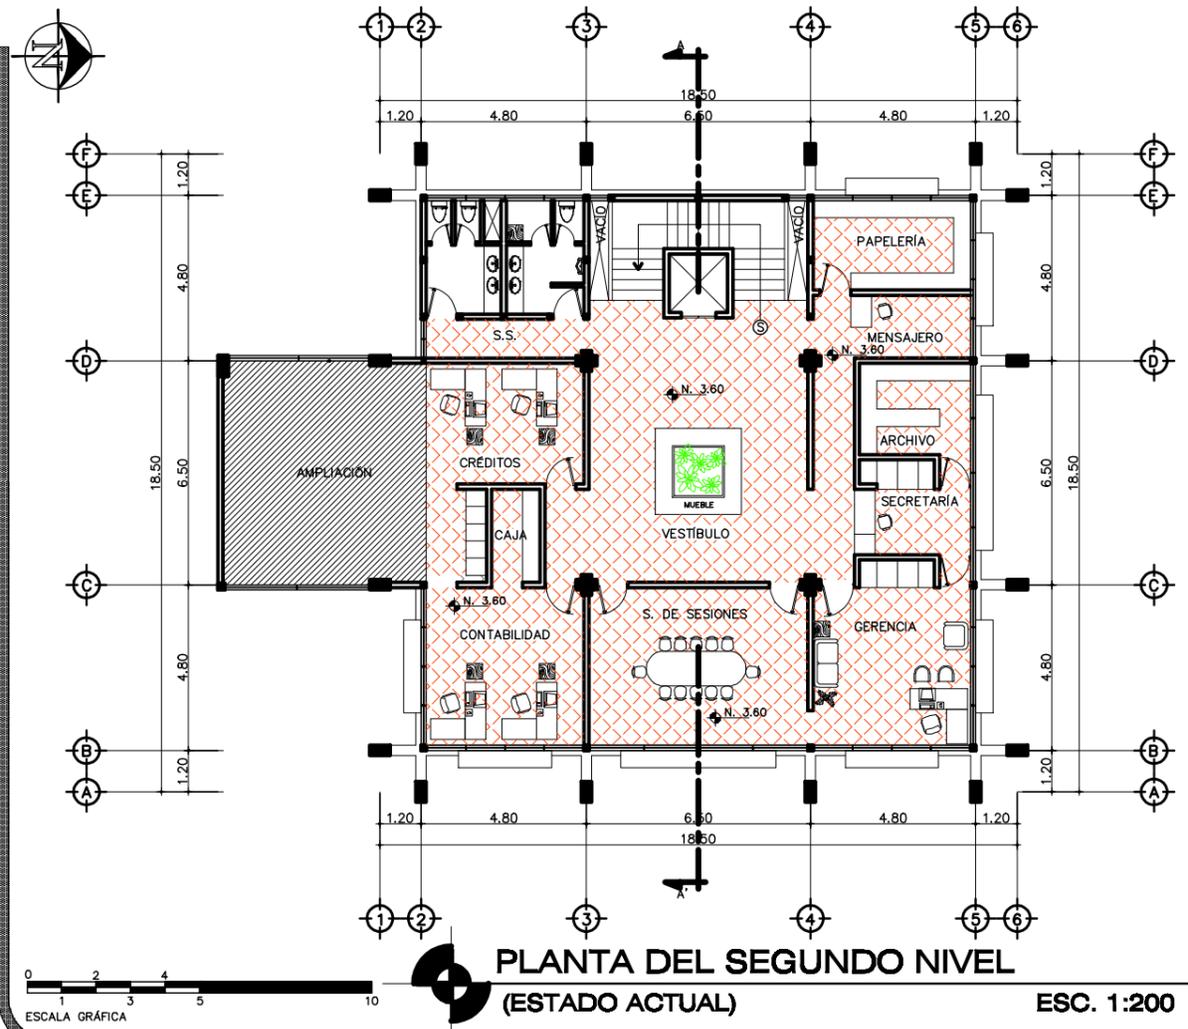
PLANTA DEL SEGUNDO NIVEL (ESTADO ACTUAL) ESC. 1:200

Nota: La planta dibujada muestra cómo se encuentra actualmente.

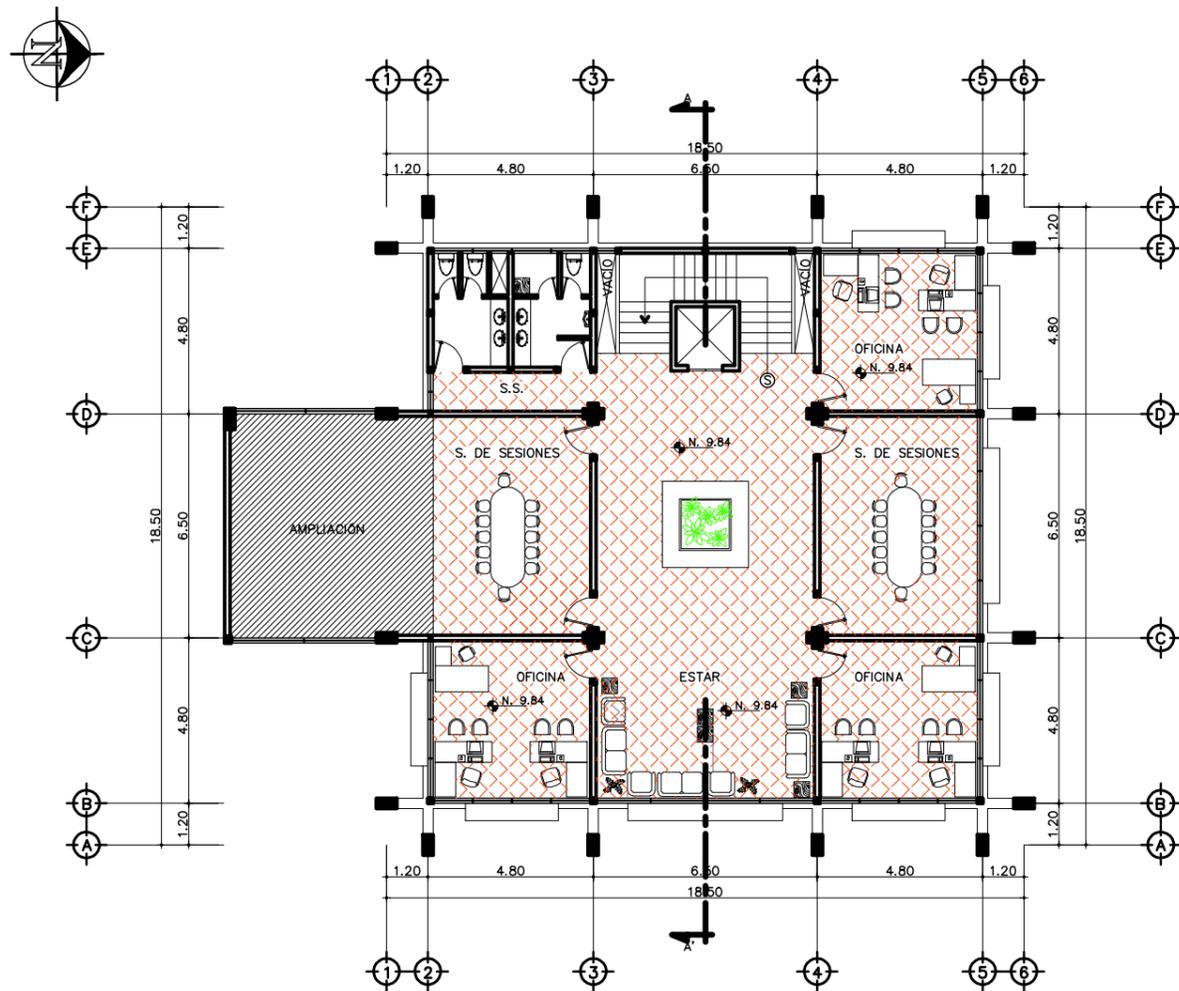
PLANTA DEL CUARTO NIVEL
(ESTADO ACTUAL)

Nota: La planta dibujada muestra cómo se encuentra actualmente.

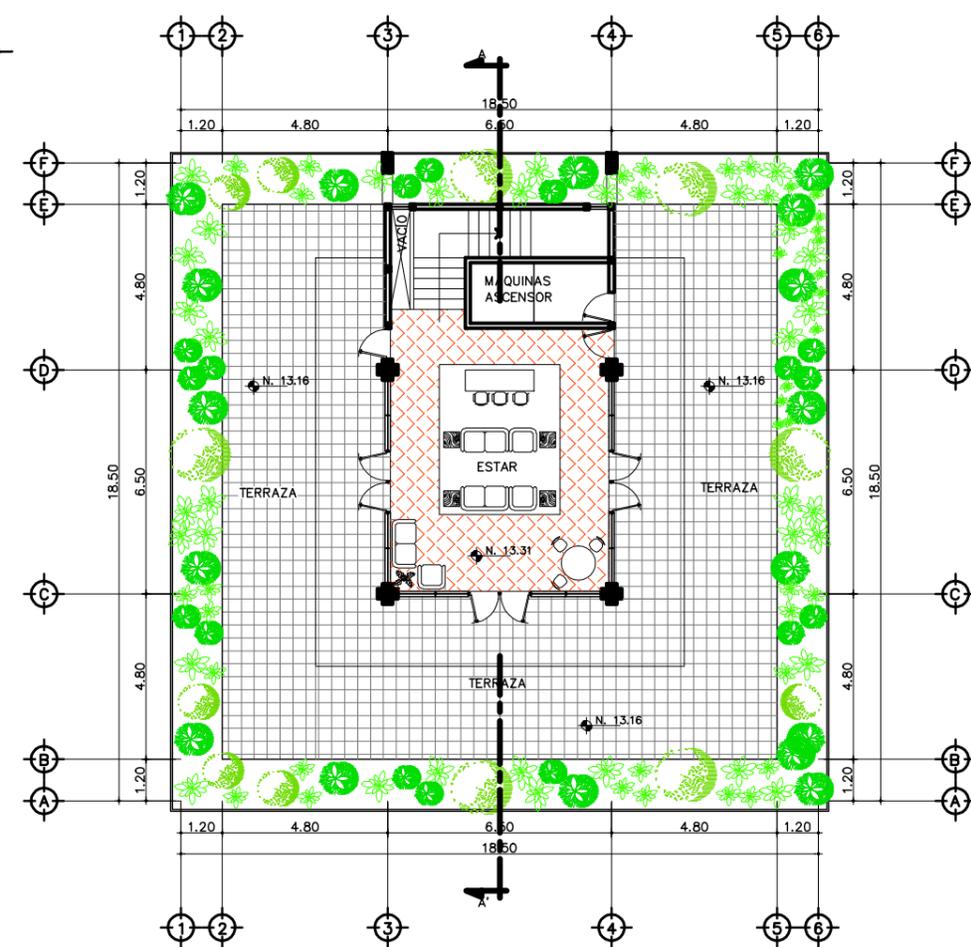
ÁTICO

(ESTADO ACTUAL)

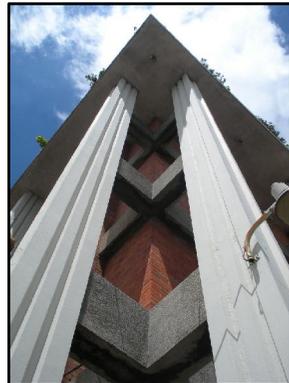
IMAGEN # 20

Se observa a detalle cómo las vigas de concreto resaltan del muro de ladrillo y también cómo las columnas estriadas se ven coronadas por la cenefa de concreto.

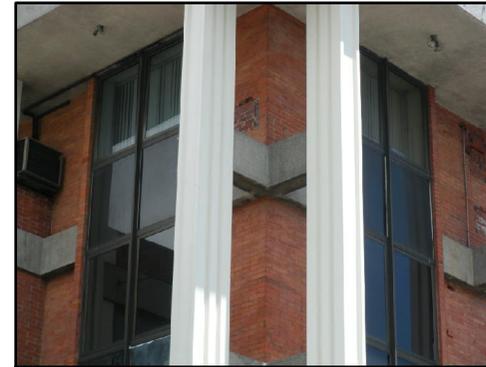
IMAGEN # 22

Se observan las columnas que resaltan del muro de ladrillo y su contraste con el mismo, lo cual le da carácter al edificio.

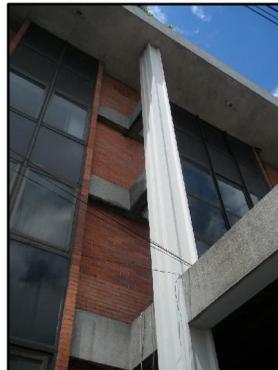
IMAGEN # 23

Se puede observar cómo la ventanería termina hasta donde empieza la cenefa, es decir, que la ventanería está colocada de piso a cielo.

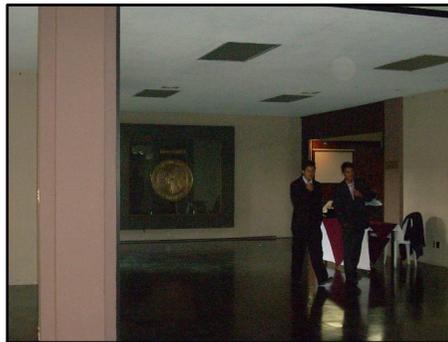
IMAGEN # 28

Se puede observar el lobby del edificio. El cielo del lobby únicamente lleva repello + cernido + pintura blanca.

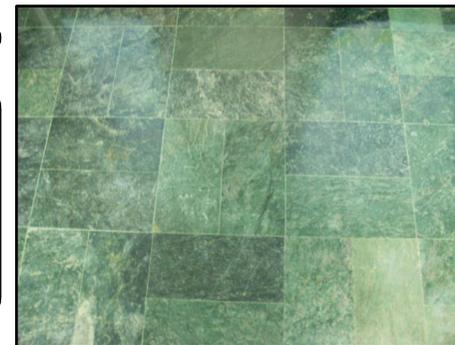
IMAGEN # 29

Piso del edificio es de granito color verde.

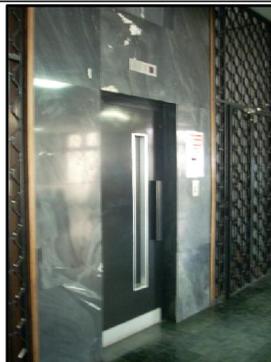
IMAGEN # 31

Muestra el recubrimiento que se le dio al muro del elevador, el cual fue revestido con placas de mármol de color verde.

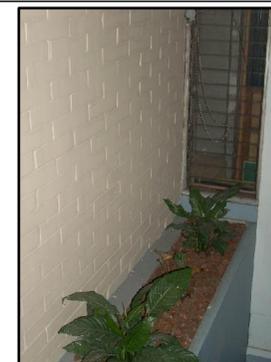
IMAGEN # 33

Este muro se ubica a un costado del módulo de gradas del lobby y se observa la ventaneria de paletas de vidrio. Así mismo, se ve la jardinera adosada al muro de ladrillo, al cual se le dio un recubrimiento de pintura color beige.

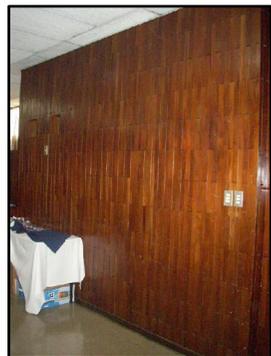
IMAGEN # 35

Los muros del salón de sesiones que se ubican en el primer nivel fueron recubiertos por machihembre de madera, lo que permite que el sonido sea reflejado en todo el salón creando una excelente acústica.

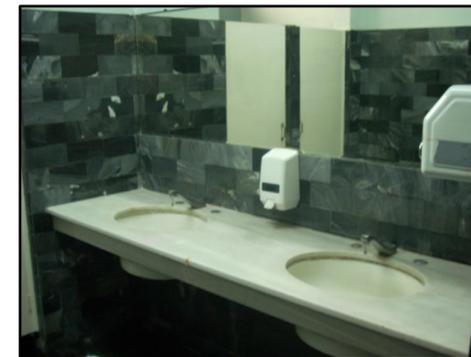
IMAGEN # 37

Los muros de los servicios sanitarios fueron recubiertos por placas de mármol de color verde.
Los lavamanos son de mármol color blanco.

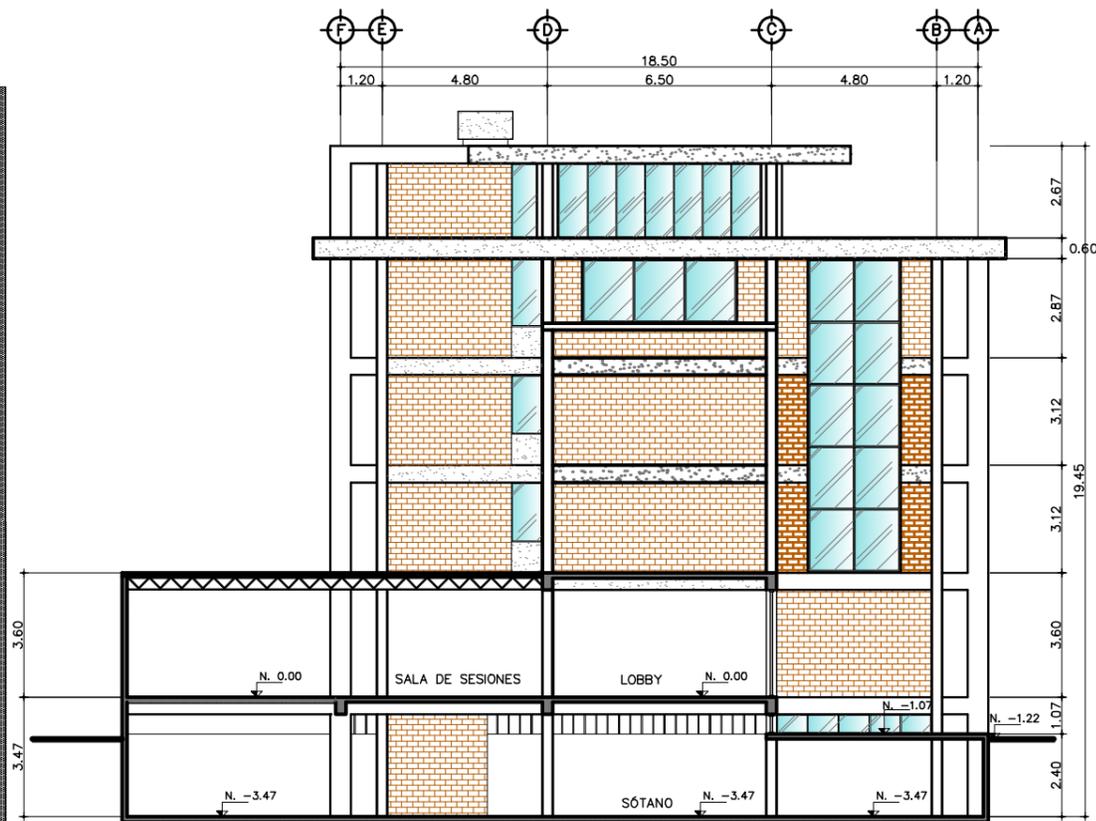
ELEVACIÓN SUR (ESTADO ACTUAL)
ESC. 1:200

En la Elevación sur del edificio se puede observar el corte que se realizó a la sala de sesiones que se ubica en el primer nivel, se nota que la losa de esa área está conformada por vigas tipo joist, anclada a las vigas de concreto.

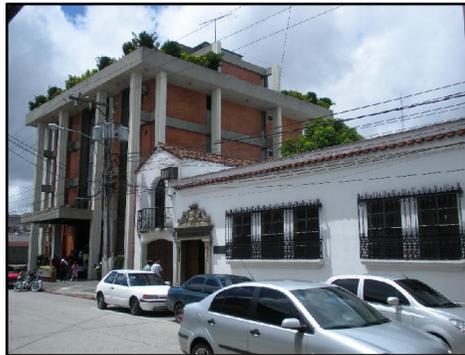
IMAGEN # 40

Se observa que se construyó un pequeño puente que relaciona el edificio de la Cámara de Comercio con el edificio vecino, el cual es un anexo del mismo. Está apoyado sobre una viga tipo joist, por lo cual es bastante liviano y su ancho es de 90 cm para que una persona pueda pasar.

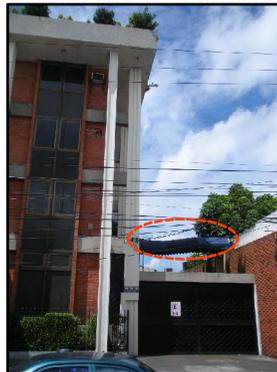
IMAGEN # 39

Se habilitó un paso directo entre el edificio hacia el anexo y para la conexión se colocó una sencilla estructura metálica con cubierta de lona, la cual contrasta totalmente con el diseño del edificio.

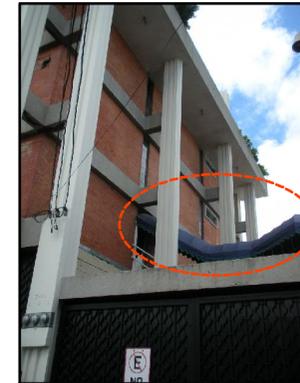
IMAGEN # 41

Se observa dónde nace la cubierta metálica como paso entre los dos edificios. Esta demerita el diseño modernista del edificio en estudio.

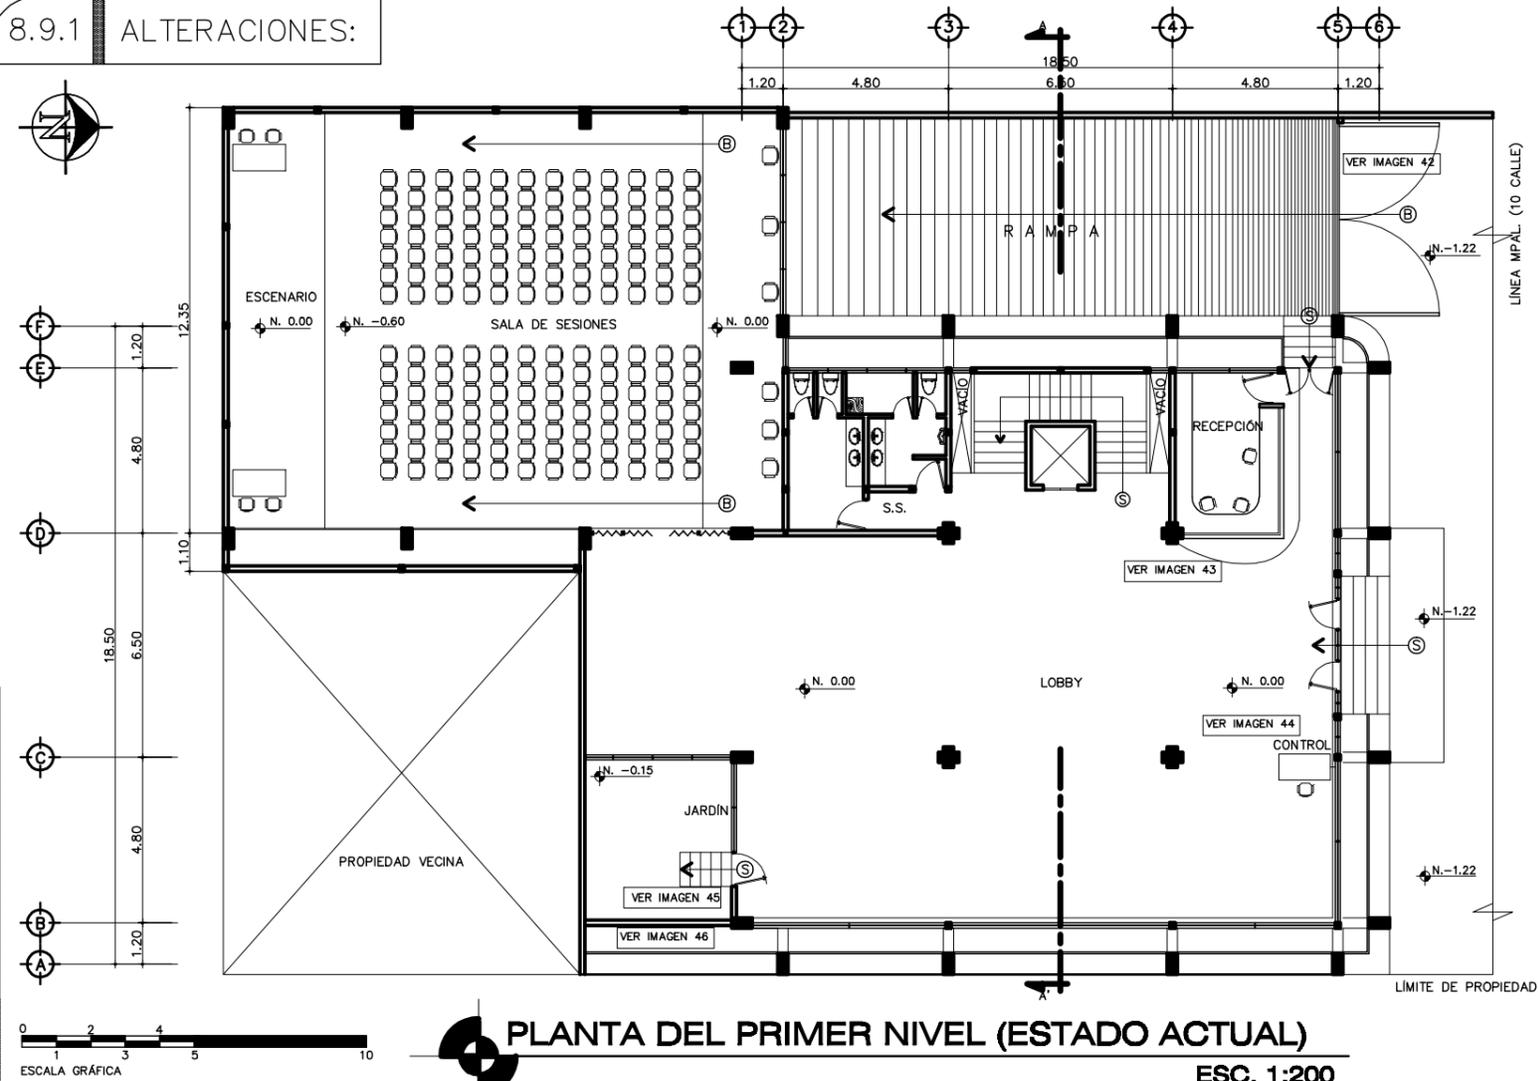
IMAGEN # 45

En los planos originales del edificio no se ubicaron las gradas para bajar al jardín en el primer nivel; pero al momento de la ejecución del edificio se construyeron de concreto visto.

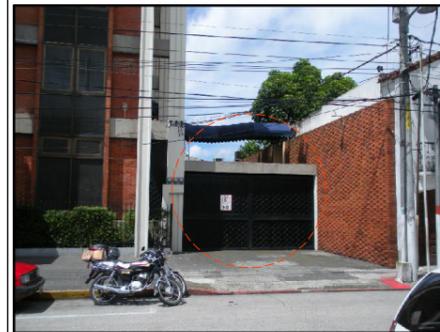
IMAGEN # 46

En la fachada este del edificio se construyó un muro que permite ser un cerramiento del edificio; el cual no se ubicó en el diseño original.

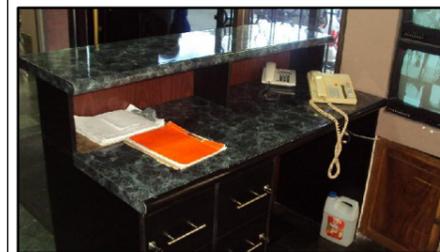
IMAGEN # 43

El área de Recepción estaba en mal estado, por lo que se llevó a cabo una remodelación de esa área. Ahora sí cumple con las necesidades de uso, además brinda un espacio confortable para el usuario.
