EL MOVIMIENTO MODERNO EN GUATEMALA:

REGISTRO Y CATALOGACIÓN DEL EDIFICIO “CÁMARA DE COMERCIO DE GUATEMALA”

TESIS PRESENTADA POR:

GUATEMALA, JULIO DE 2011

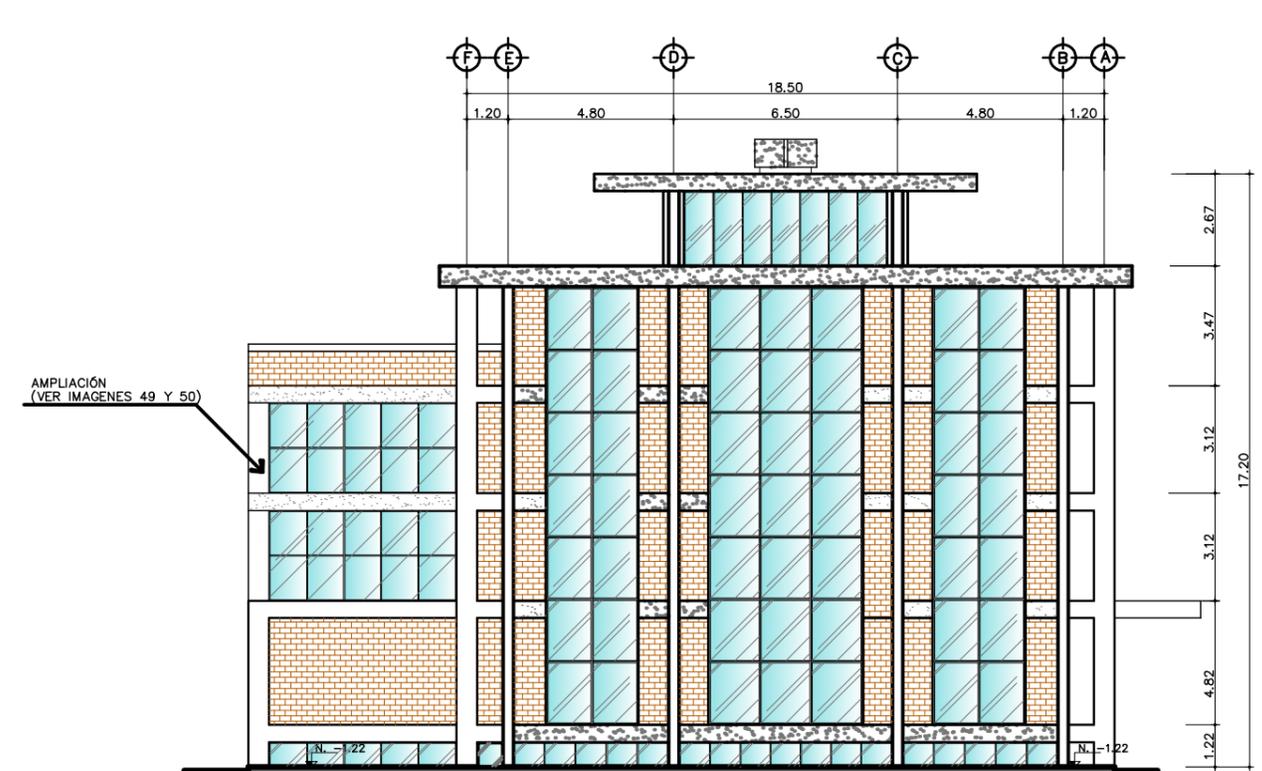
IMAGEN # 47

En la parte sur del edificio, se construyeron dos niveles más para albergar oficinas, los cuales fueron contruidos sobre la losa del área del lobby del primer nivel.
Fuente: Brenda Castillo López
Fecha: 14/Jul/2010

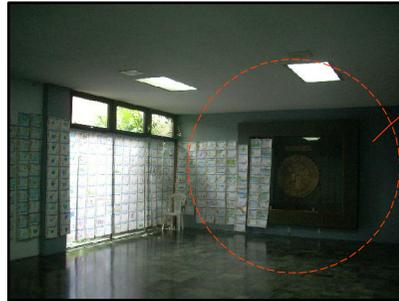
IMAGEN # 57

En la imagen # 57 se observa que la pared del fondo en donde se ubica la insignia de la Cámara de Comercio estaba pintada de color azul. Mientras que en la imagen # 58 se puede visualizar que, como parte de la remodelación del lobby, esta pared fue pintada de color beige, siendo este un color bastante claro, permitiendo así que el escaparate de la insignia resalte a la visa del público.

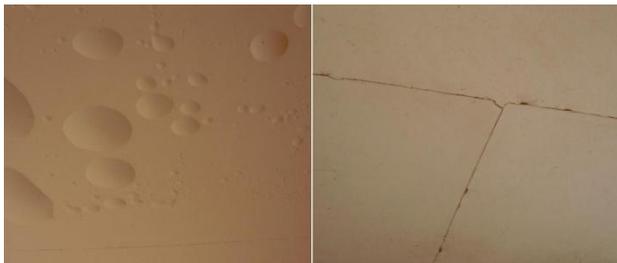
Patologías en acabados
Fuente:
<http://www.arquitectiendo.com/2010/04/construccion-en-seco-iii/>

A En acabados, o lesiones menores: Son aquellas que afectan a los revestidos, maderas, pinturas, pisos, revoques, etc. Pueden provenir estas patologías de los sustratos, estructuras o muros, así como también originarse por causas

propias a los materiales de acabados, como por ejemplo, la mala colocación de los mismos, por no conocer las especificaciones técnicas del material, o por causas externas como por ejemplo la acción de los agentes climáticos.

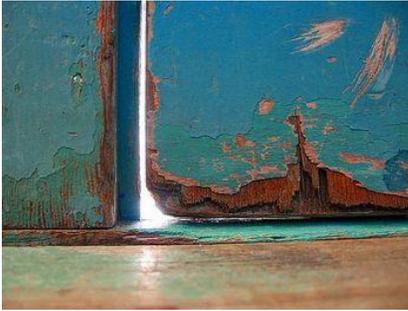
Patologías en madera.

B En la madera: Pueden deberse a su exposición a condiciones climáticas adversas como: exposición a rayos solares, erosiones diversas, defectos propios del material: fibras, nudos; o bien a una instalación anómala: falta de tratamiento con pinturas, lustre o barnices, falta de mantenimiento, etc., las cuales producen alteraciones superficiales que afectan el aspecto decorativo de la misma y facilitan la entrada de agentes destructivos tales como hongos e insectos.⁵⁷

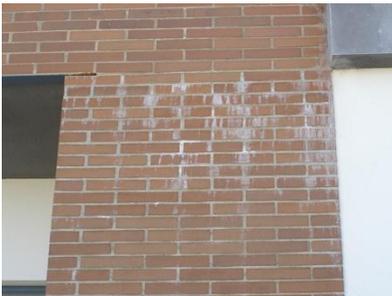
D En ladrillos:

Las patologías en los ladrillos son daños y/o defectos que aparecen en las fábricas, originados por diferentes factores. Pueden ser éstos defectos propios de las piezas, de los morteros o provocados por agentes externos".⁶⁸

También pueden aparecer lesiones debidas a movimientos estructurales, por estar afectadas las cimentaciones u otros elementos constructivos vinculados a los cerramientos.

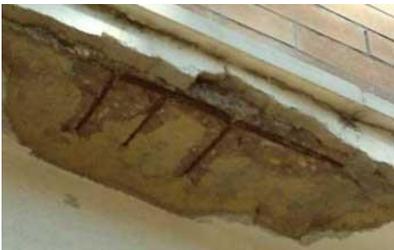
- F En concreto:**

"Algunas de las patologías que acortan la vida de los elementos constructivos realizados con concreto son la corrosión por carbonatación, las derivadas del uso de cemento aluminoso y el uso de áridos contaminados (piritas) en la elaboración del mismo".⁷⁷

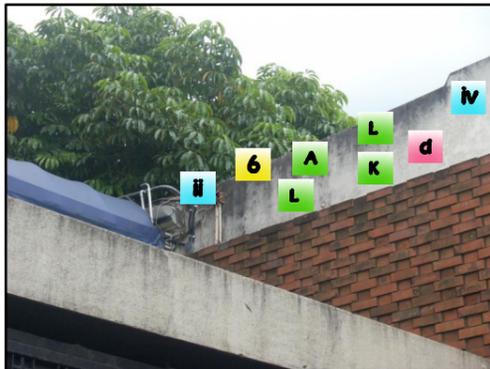
IMAGEN No. 81: PISO INGRESO, FACHADA NORTE

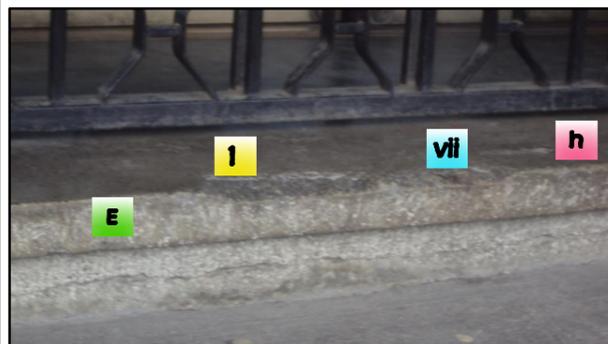
IMAGEN No. 82: JARDINERA UBICADA EN LA FACHADA NORTE

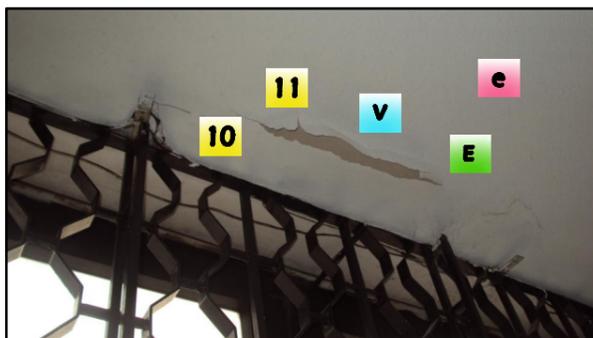
IMAGEN No. 79: GRADAS DE INGRESO, FACHADA NORTE
