**PROYECTO DE CONSERVACIÓN DE LA  
CASA DE LAS GOLONDRINAS, UN SITIO  
MAYOR DE ARTE RUPESTRE EN LAS  
TIERRAS ALTAS DE GUATEMALA**

**Tesis de Maestría en Restauración de  
Monumentos de la Facultad de Arquitectura de la  
Universidad de San Carlos de Guatemala**

**Por Philippe Costa  
Licenciado en Arqueología**

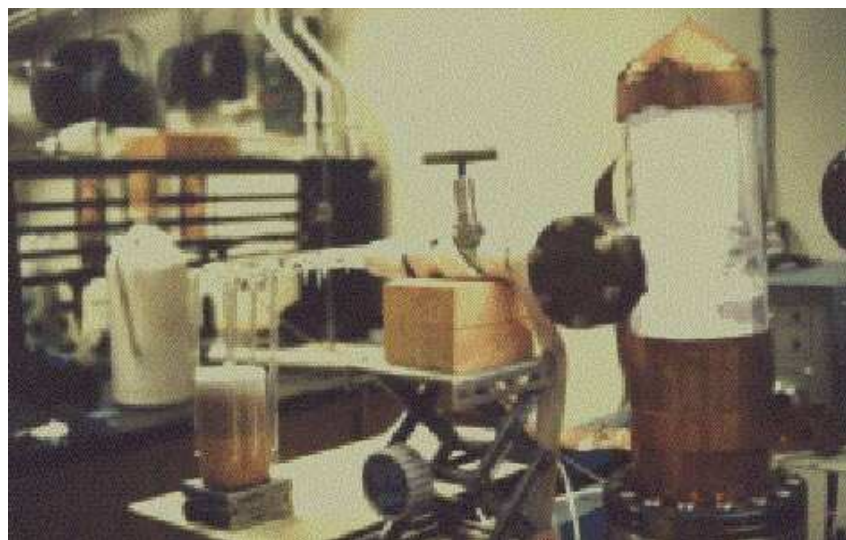
Figura 10: Sistema completo para producción de plasma químico, con el que se extrae anhídrido carbónico de la muestra arqueológica (el que permite el fechamiento), tomado de ROWE, M. y STEELMAN, K. 2007

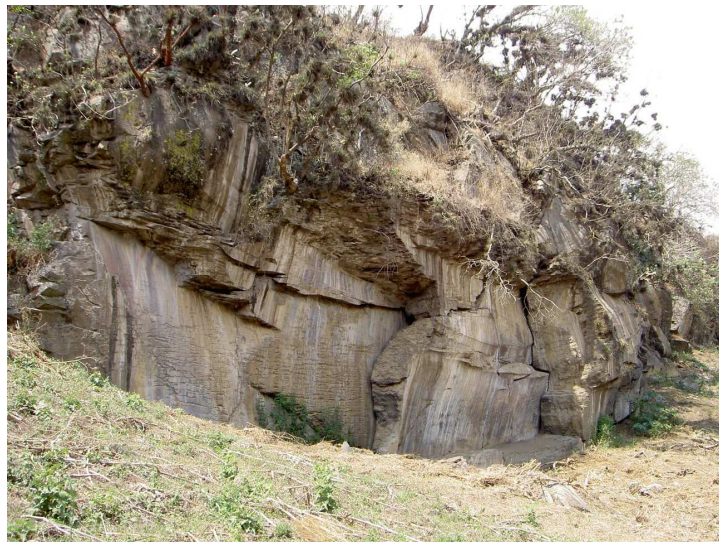
Figura 12: Vista del área A

El área A se presenta no tanto como un abrigo sino que más bien como un muro de 32.4 m, en su mayor parte vertical. Sin embargo, una estrecha plataforma de roca de 12 m por 1.5 m esta abrigada, frente a las pinturas 2, 3 y 17. Se distingue, para su descripción, el grupo de pinturas más occidental ubicado sobre un panel liso y cóncavo, el grupo plasmado frente a la plataforma y el grupo más oriental.

El primer grupo, que acoge las pinturas 19, 20,21 y 22, es muy erosionado lo que no permite su identificación.

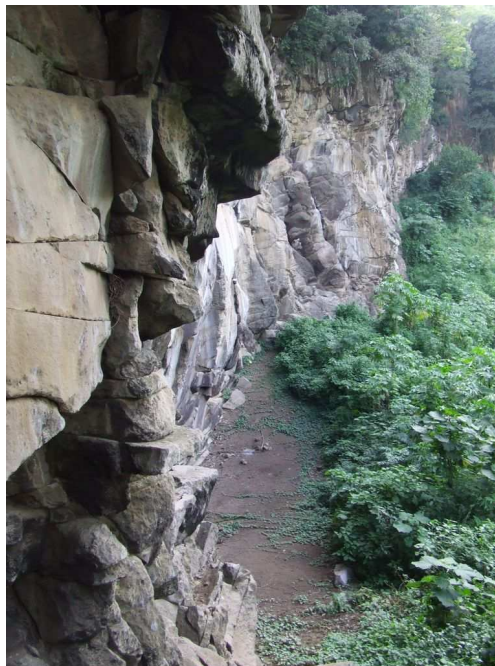
Figura 13: Vista del abrigo que conforma el área B

El acantilado en éste lugar conforma un perfil convexo lo cual determina un amplio abrigo de unos 24 m por 5 m (120 m<sup>2</sup>).

La parte central del abrigo hace frente a una curva del río Guacalate y a un cerro. La iconografía que predomina es la de las elites Mexicanas del Postclásico. Además, la abundancia de la cerámica que se ha encontrado del Postclásico Tardío, “evidencia un uso intensivo para rituales con ofrendas de cerámica y obsidiana durante el periodo Postclásico Tardío (1200-1500)” (Robinson 2003:6). También se encontró cerámica del Clásico Temprano asociada con piedras quemadas que conformaba probablemente un muro (Robinson 2003:6). Éste podía conformar una separación física para marcar el recinto sagrado del abrigo que no debía ser abierto a todo tipo de público.

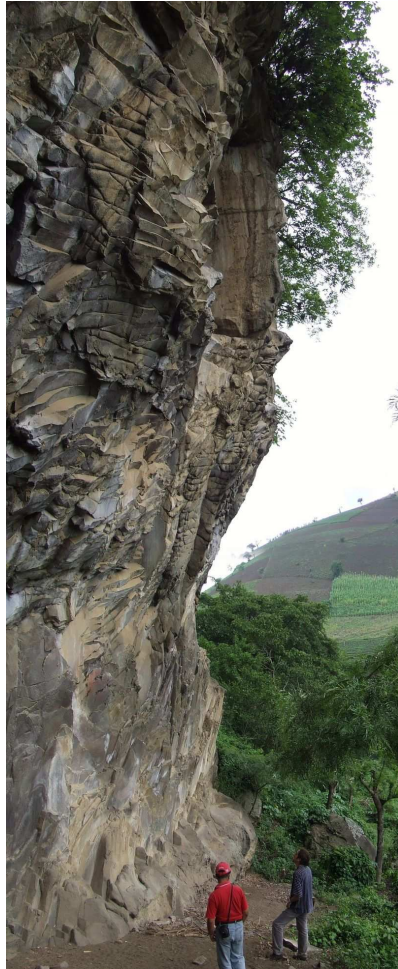
Figura 16: Vista del área C

En esta área el acantilado presenta, de oeste en este, un perfil de gran verticalidad que alberga un abrigo en su base de 25 m de largo por 5 m de ancho (125 m<sup>2</sup>).

Es posible ver pinturas hasta los 30 m de altura y se pueden apreciar abundantes imágenes irradiadas, probablemente soles, que refuerzan la interpretación sobre la importancia del sol en esta parte del sitio (Robinson 2006:965). Marcando el límite del abrigo al este está ubicado el –observatorio- ; “(...) un agujero de cuatro pulgadas en una roca alta (...).

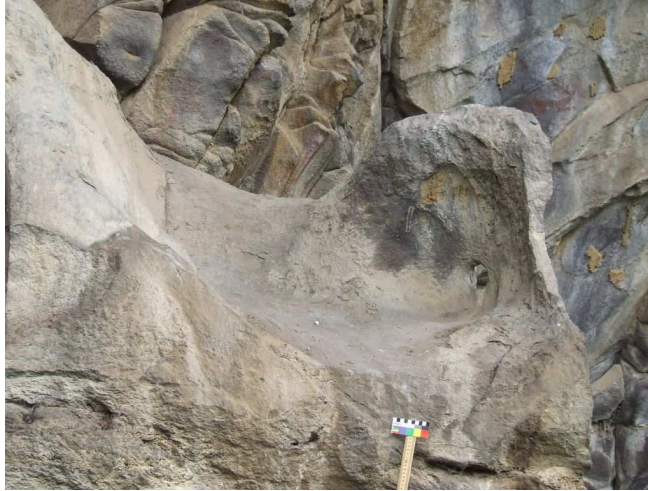
Figura 17: Vista del agujero del área C

Dicha roca presenta una gran cara en perfil, la cual recuerda las rocas naturales con formas de caras que los Mayas de las Tierras Altas en la actualidad utilizan en sus rituales. La roca presenta en realidad dos caras delineadas en la figura, así como una perforación de cuatro pulgadas, la cual podría ser interpretada como un “ojo” que cuando el sol ilumina por detrás permite pasar la luz y la refleja en la pared. En la parte superior de este ojo se localiza un área cóncava suavemente pulida, la cual puede retener “agua purificada” que es un elemento básico en Mesoamérica.

Arriba de estos dos rasgos se aprecian otros motivos, los cuales corresponden a caras simples, así como la imagen de una rana que se asocia con el agua (...).

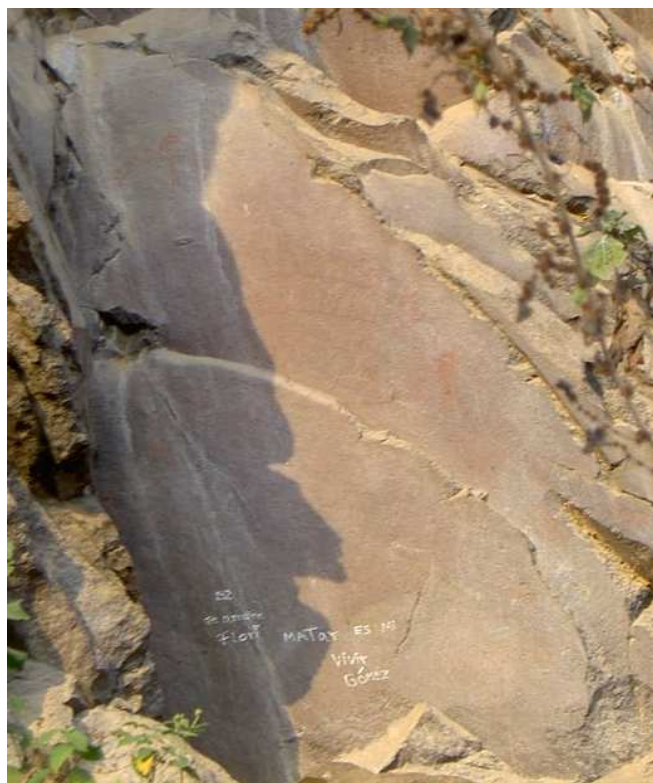
- La desaparición de la capa pictórica, debida a la luz ultravioleta del sol, la cual decolora los pigmentos de la capa pictórica.

Figura 22: Vista de pinturas recibiendo la luz directa

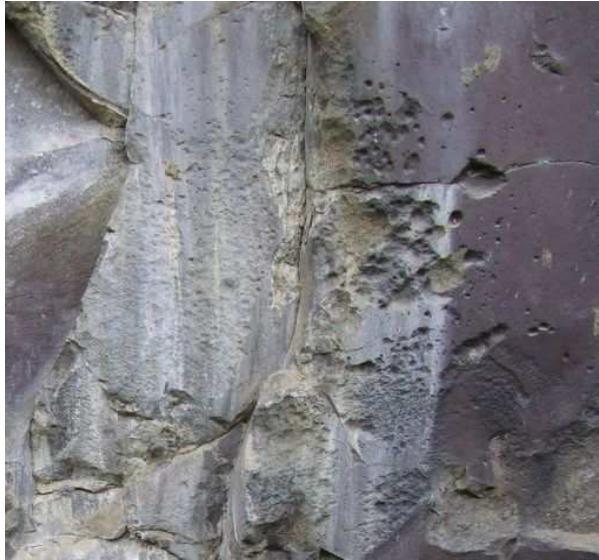
-La alveolización, cuyos factores son la fuerza eólica acoplada con el agua, lo que genera, cuando el paredón esta orientado frente a un viento dominante, perdidas de materiales en forma de alvéolos.

Figura 23: Vista de alveolización debido a la erosión del viento y de depósito de capa arcillosa en las concavidades.

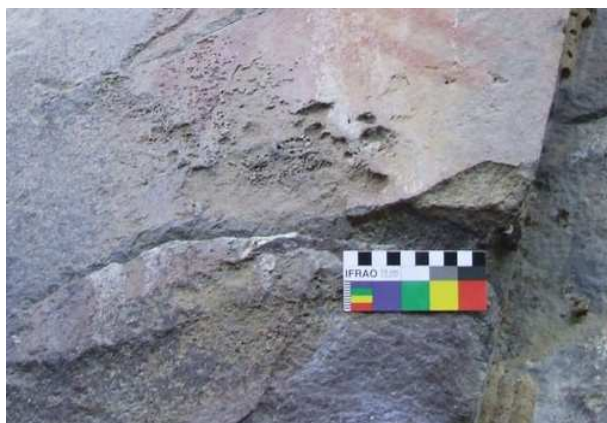
-La pulverulencia o exfoliación de la capa superficial de la roca, generado respectivamente por eflorescencia, si las sales se cristalizan en la superficie de la roca, o por subeflorescencia, si la cristalización se produce adentro de la roca.

Figura 24: Vista de pulverulencia provocado por la cristalización de las sales.

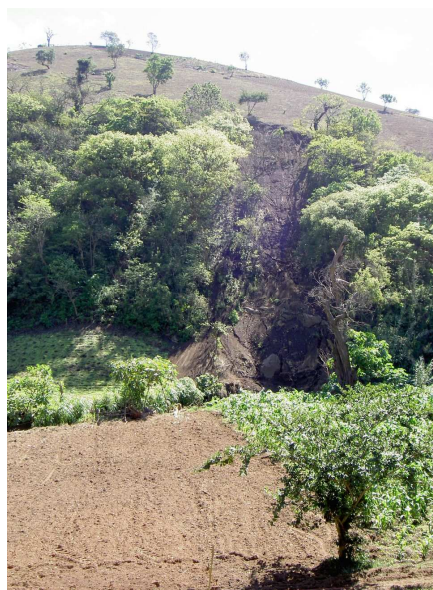
-El deslizamiento de un terreno inestable, resultado de las vibraciones y ondulaciones de un sismo o de su saturación en agua.

Figura 26: Deslizamiento en el cerro frente al paredón.

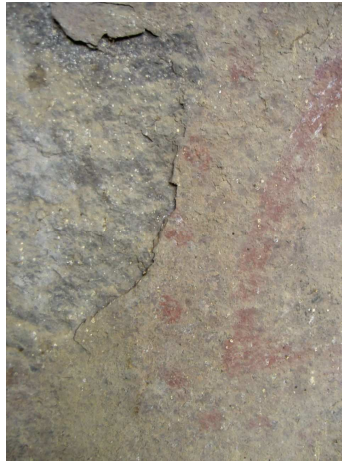
- Las exfoliaciones, debidas a dilataciones diferenciales generadas por las temperaturas elevadas producidas por las fogatas y rozas.

Figura 27: Exfoliación debida a las fogatas en la cercanía de las pinturas.

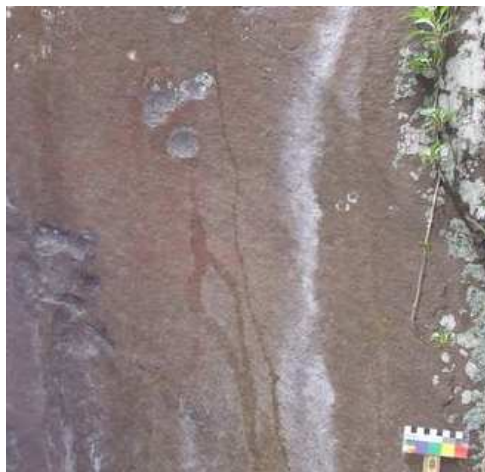
- El desgaste voluntario de la capa pictórica, lo más corriente es por medio del machete, resultado del vandalismo y de incuria.
- Los impactos de balas, consecuencia del vandalismo y de incuria.

Figura 28: Impactos de balas sobre una pintura

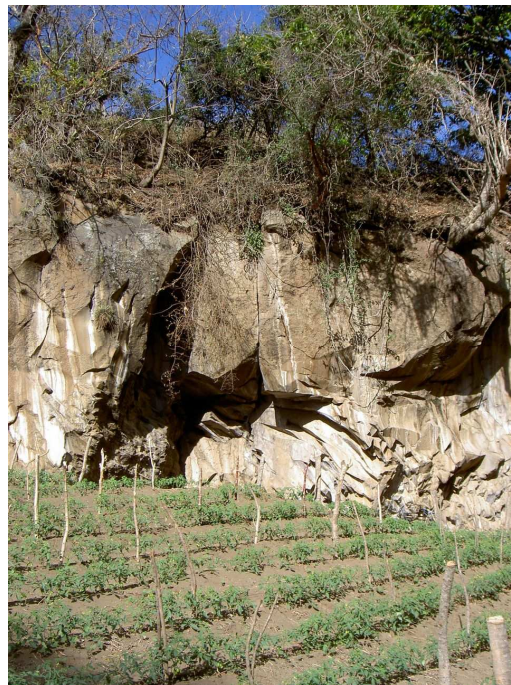
El abrigo rocoso que constituye el área D es de andesita, mide 5.50 m de ancho por 6.50 m de largo y 3 m de alto.

Figura 29: Vista del área D

El techo del abrigo es horizontal, sobre el panel donde está plasmada la pintura, después se vuelve cóncava hasta llegar a la verticalidad característica del acantilado. Una falla geológica es la causa de una grieta impresionante, que corre a la par de la pintura, sigue en el techo del abrigo encima de la representación y se puede observar hasta la parte superior del peñasco. En invierno, es la causa de escurrimientos sobre una buena parte de la manifestación gráfica rupestre. La conformación del abrigo y su orientación (la del panel que acoge la capa pictórica) es de 135 grados Sur-Este lo que permite a la luz solar alumbrarlo en las mañanas desde la salida del sol hasta más o menos las diez y media de la mañana (3 horas y medio de sol diario). Aproximadamente nos encontramos a unos 30 m del río Guacalate y a 15 m del camino principal que sigue la peña, utilizado por los campesinos para llegar a los cultivos. Un segundo camino sale del primero hasta el abrigo, el cual es más elevado. Los alrededores del área son una zona de cultivos.

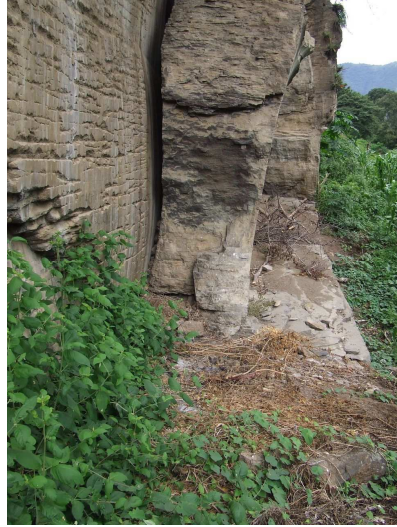
En el área limitado por las pinturas de 32 m de largo, el peñasco está conformado por 3 secciones anchas, superpuestas sucesivamente, de Este a Oeste, una enfrente de la otra.

Figura 31: Superposición de secciones gruesas en el área A

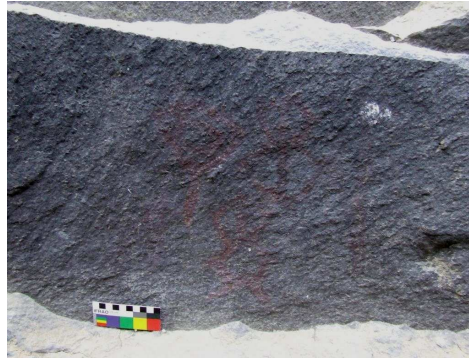
Figura 33: Pinturas rojo oscuro (Munsell 10R 4/8)

El color del paredón es morado oscuro y gris oscuro. Las pinturas son plasmadas sobre paneles lisos, verticales u oblicuos. La capa pictórica presenta diferentes tonalidades de rojo, desde un rojo intenso a rojo claro pasando por un anaranjado claro en el abrigo menor. Las obras de éste son más difíciles de apreciar. Otras pinturas muy bajas, en el abrigo mayor, presentan un rojo muy oscuro que se diferencia a pena de la roca.

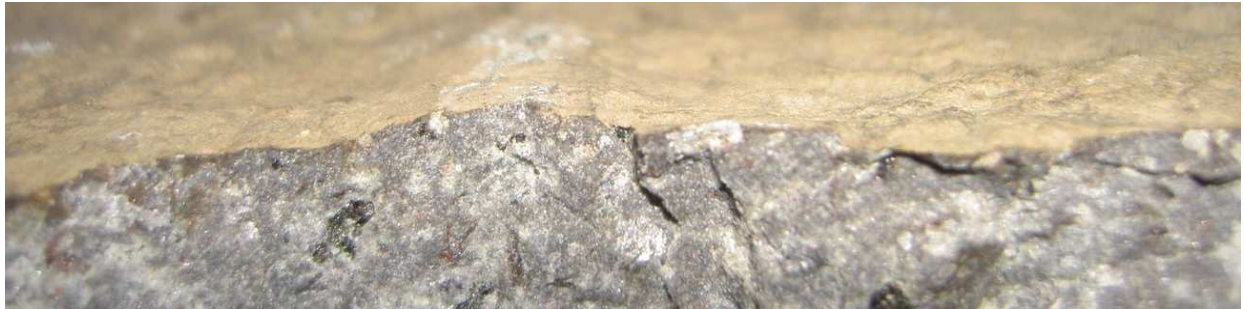
A continuación se presentan imágenes de una roca de andesita de Las Golondrinas que ilustran la diferencia entre la pátina y la matriz.

Figura 40: Vista de la pátina y de la matriz de una roca de andesita:

Figura 41: Vista con microscopio (60X) de la matriz y de la pátina de la misma roca (campo representado de 2 mm)

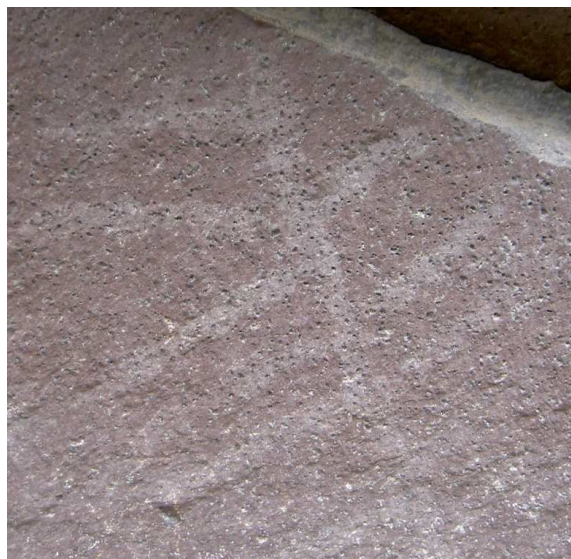
En La Casa de Las Golondrinas, manifestaciones gráficas rupestres han sido realizadas por alteración de la pátina. Uno de ella representa un motivo probablemente fitomorfo en el área B (ubicación de la pintura B12).

Figura 43: Vista de una representación fitomórfica efectuada quitando la pátina

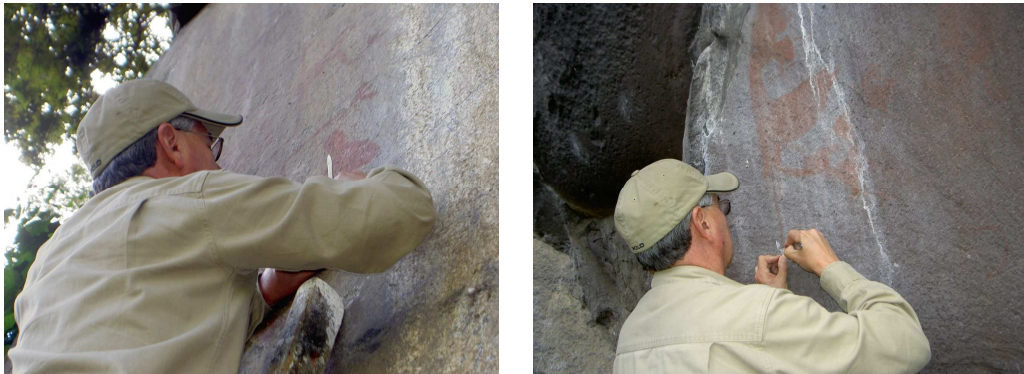
Figura 48: Toma de muestras en las áreas A y B

Con el Dr. Miguel Torres, se decidió escoger lugares donde el pigmento aparecía más concentrado y no contaminado.

Las diferentes muestras fueron llevadas para análisis en la Facultad de Ciencias Químicas y Farmacias de la Universidad de San Carlos. El apoyo del Decano de esta Facultad, Oscar Cobar Pinto, permitió entrar en relación con los diferentes químicos y disponer de los aparatos para efectuar los análisis. Los químicos Jhoni Álvarez, Ricardo Veliz y Rodolfo Orozco contribuyeron al proceso de los análisis.

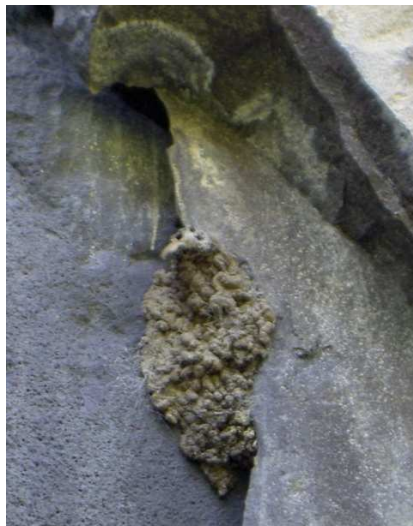
En el área C, las especies se encontraban saliendo y entrando de un nido de lodo.

Figura 52: Colmena de lodo en el área C

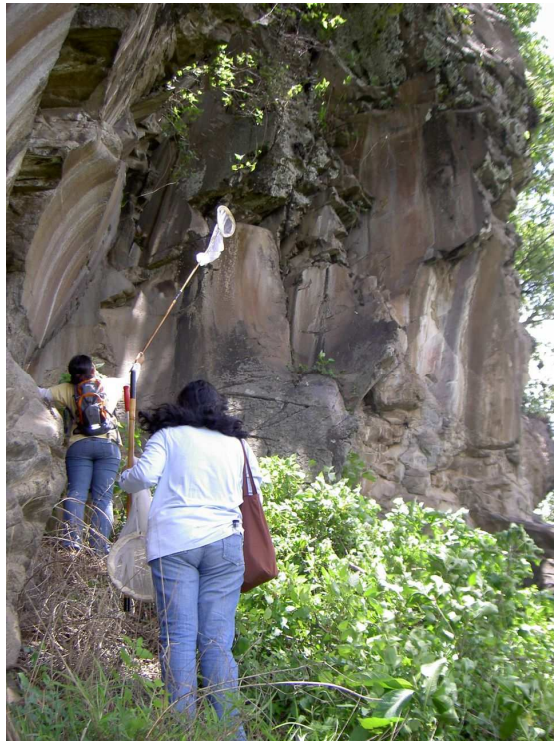
Figura 53: Colecta de especies en el área E

En el área E, se recolectaron especies que salían de una grieta profunda, alrededor de la cual se encuentra una gran densidad de pinturas.

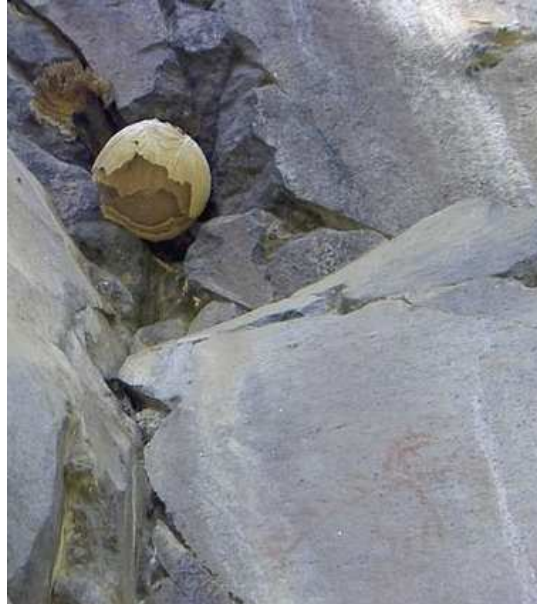
Figura 54: Nidos de papel en el área B

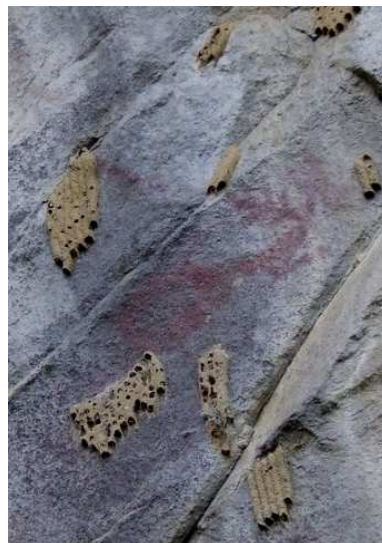
Figura 55: Nidos de lodos en forma de tubos en el área C

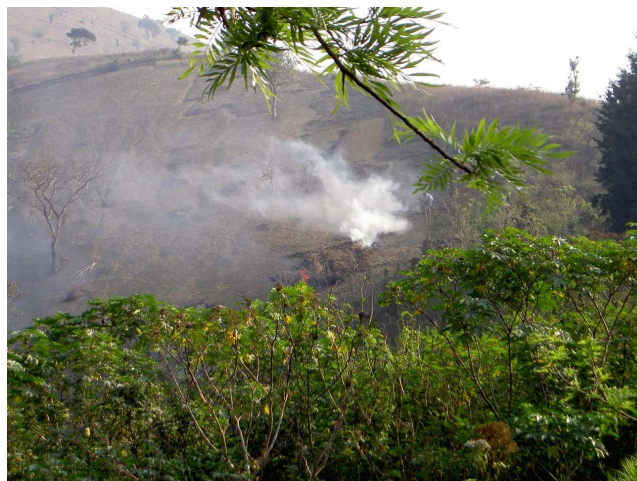
Figura 56: Fogatas en el cerro frente a Las Golondrinas

Durante estas entrevistas, se ha sensibilizado a la personas, explicándoles la importancia patrimonial del lugar. Si se desarrollara una propuesta de uso en Las Golondrinas, estas personas deberían ser los guías; viven en la Finca todo el año y están bien ubicados para cuidar y enseñar este patrimonio. El daño más importante que estas personas generan son las fogatas y las rozas próximas a las pinturas.

A pesar de esto, se pudo comprobar que los daños dirigidos a las pinturas de tipo grafitis, son ejecutados por otras personas por su mayoría, durante el período de cosecha. En este momento, centenas de personas, proviniendo de otros lugares del país, llegan a cosechar y aprovechan el paredón para escribir su nombre y dibujar cosas. En este caso es muy difícil sensibilizar a tantas personas que no son ni siquiera del lugar y para quienes estas pinturas no significan nada. Más bien en general, solamente ven el paredón que se presta a recibir escrituras. Vigilarlo en esta época parece ser la única solución a medio plazo.

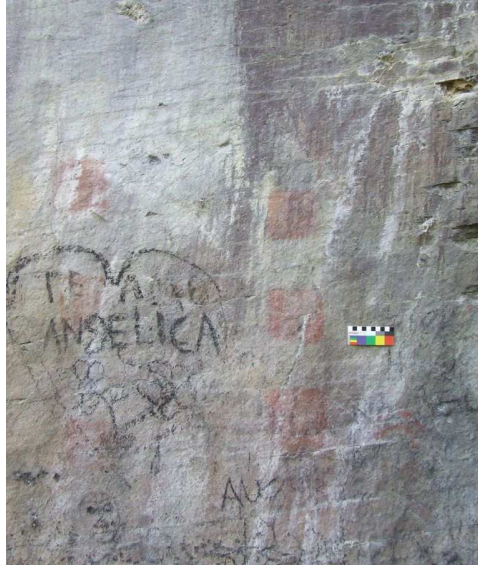
Figura 57: Dibujos realizados con carbón en el área A

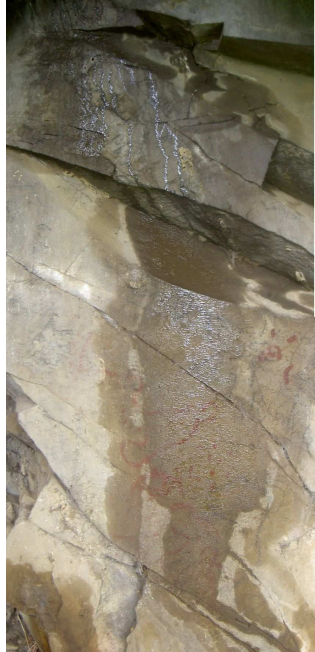
Figura 58: Vista de un escurrimiento en el área D en julio 2008

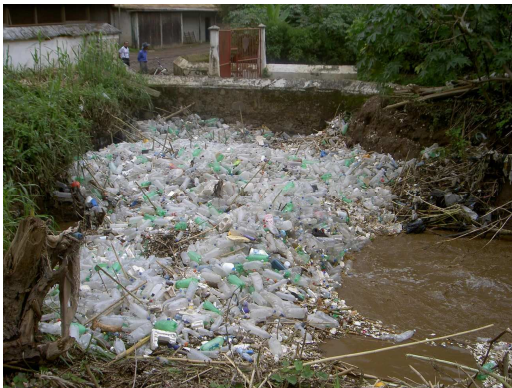
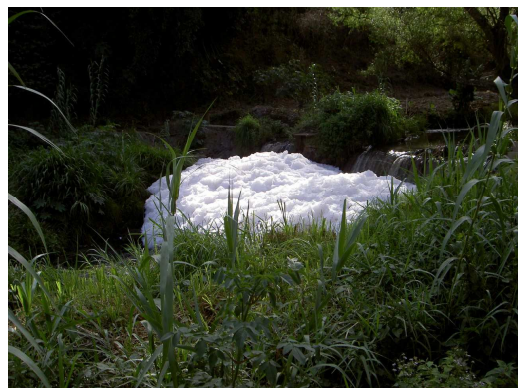
Figura 59: Vistas de contaminación por botellas de plástico y presencia de solventes en el río Guacalate.
