Análisis y manejo de la imagen urbana del núcleo de gestión y las principales vías del municipio de Colotenango, Huehuetenango

Proyecto de Graduación presentado a
la Junta Directiva por:

Guatemala, Septiembre de 2011

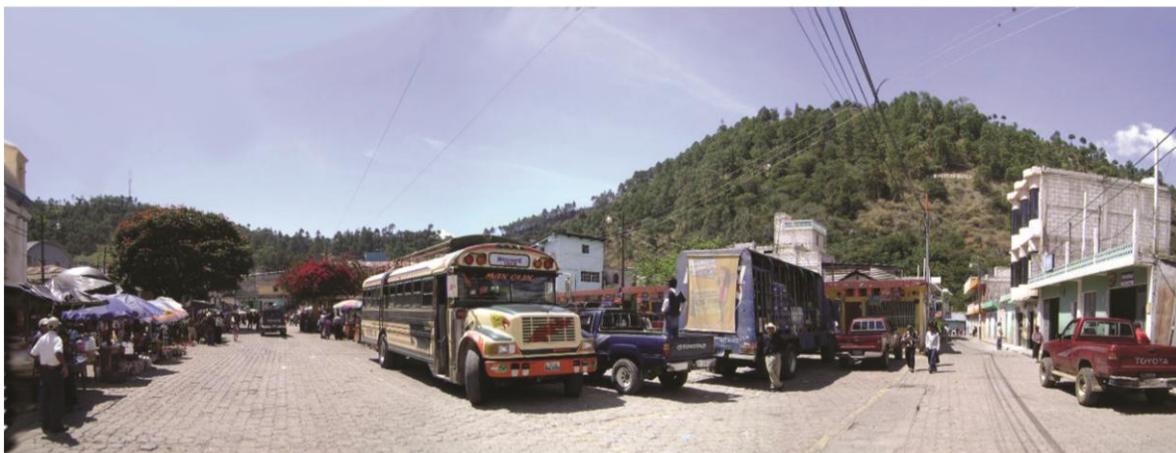
Fotografía No.1: Plaza del Municipio (Fuente: Captura Propia).

Actualmente no existe un plan integral para el rescate, mejoramiento y manejo de la imagen urbana del municipio lo cual genera un innegable deterioro en la calidad de vida de los habitantes del municipio.

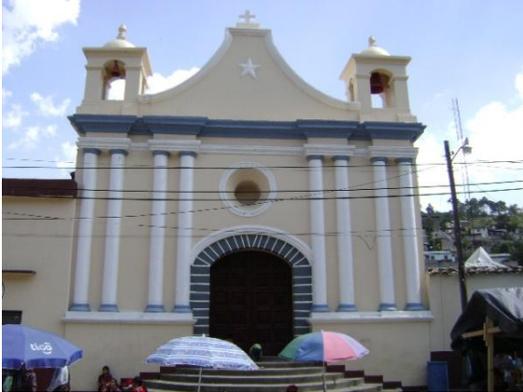
Fotografía No.4: Ejemplo de Hito, Fachada de templo Católico es reconocida como uno de los principales Hitos en el municipio (Fuente: Captura Propia).

En la presente fotografía se muestra el templo católico de Colotenango considerado por la población del municipio como el principal icono de referencia a nivel urbano.

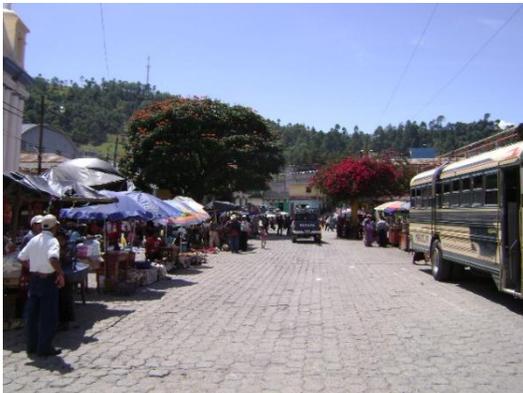
Fotografía No.5: Ejemplo de Nodo: Plaza multifuncional ubicada al frente del templo Católico (Fuente: Captura Propia).

A continuación se muestra un ejemplo del principal Nodo en Colotenango, este se encuentra ubicado enfrente al Templo católico, la población utiliza este espacio como punto de partida para todo tipo de actividades que van desde económicas, actividades religiosas y sociales, hasta el abordaje y transferencia de transporte de diferente índole.

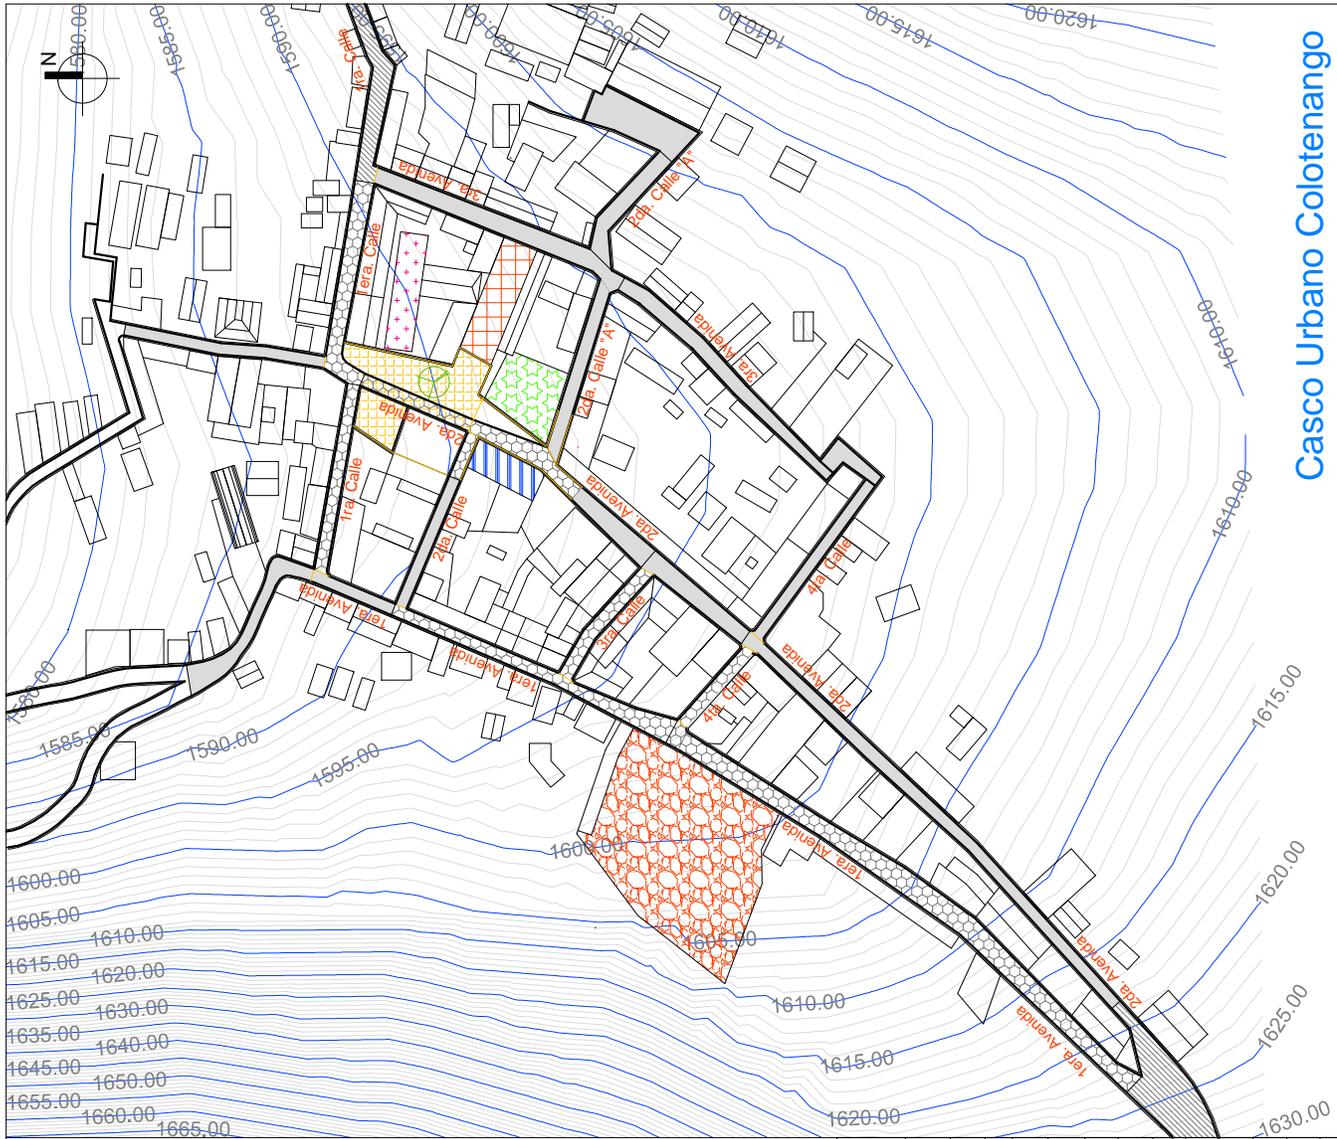
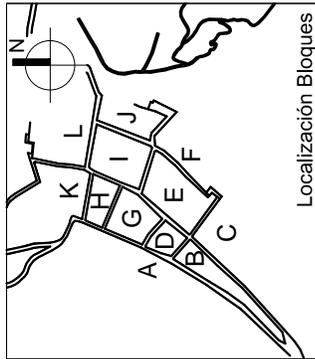
Casco Urbano Colotenango

Análisis de Infraestructura		Drenajes	Agua Potable	Iluminación Pública
No.	Vía	Si	Si	Deficiente
1	1era. Calle Entre	Si	Si	Deficiente
2	1era. Calle 1era. Av. - 2da. Av.	Si	Si	Deficiente
3	1era. Calle 2da. Av. - 3ra. Av.	Si	Si	Deficiente
4	2da. Calle 1era. Av. - 2da. Av.	Si	Si	Deficiente
5	2da. Calle 2da. Av. - 3ra. Av.	Si	Si	Deficiente
6	3ra. Calle 1era. Av. - 2da. Av.	Si	Si	Deficiente
7	3ra. Calle 2da. Av. - 3ra. Av.	Si	Si	Deficiente
8	4ta. Calle 1era. Av. - 2da. Av.	Si	Si	Deficiente
9	4ta. Calle 2da. Av. - 3ra. Av.	Si	Si	Deficiente
10	1ra. Calle 1ra. Av. - 2da. Av.	Si	Si	Deficiente
11	1ra. Calle 2da. Av. - 3ra. Av.	Si	Si	Deficiente
12	2da. Calle 1ra. Av. - 2da. Av.	Si	Si	Deficiente
13	2da. Calle 2da. Av. - 3ra. Av.	Si	Si	Deficiente
14	3ra. Calle 1ra. Av. - 2da. Av.	Si	Si	Deficiente
15	3ra. Calle 2da. Av. - 3ra. Av.	Si	Si	Deficiente
16	4ta. Calle 1ra. Av. - 2da. Av.	Si	Si	Deficiente
17	4ta. Calle 2da. Av. - 3ra. Av.	Si	Si	Deficiente

El municipio a nivel general cuenta con infraestructura básica, la cual es insuficiente para la demanda de la población en crecimiento. El servicio de drenajes es deficiente, el servicio de agua potable es insuficiente por la demanda, la iluminación pública es deficiente en la mayoría de las calles del municipio. La municipalidad no cuenta con un espacio adecuado, no existe un lugar adecuado para la transferencia de abordaje del transporte, y tampoco existe un edificio que albergue el mercado.

El servicio de drenajes es deficiente, el servicio de agua potable es insuficiente por la demanda, la iluminación pública es deficiente en la mayoría de las calles del municipio.

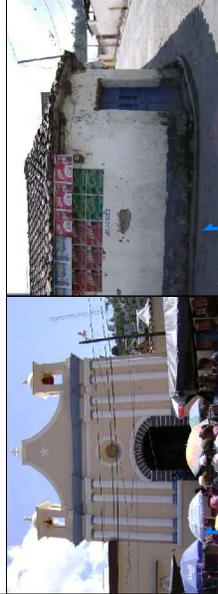
Categoría A: Caracter Patrimonial, prioritarios de reavilitación, Iglesia Católica

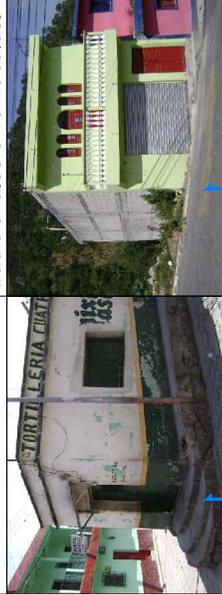
Categoría B: Temporalidad mayor a 50 años, con elementos estilísticos tradicionales o vernáculos.

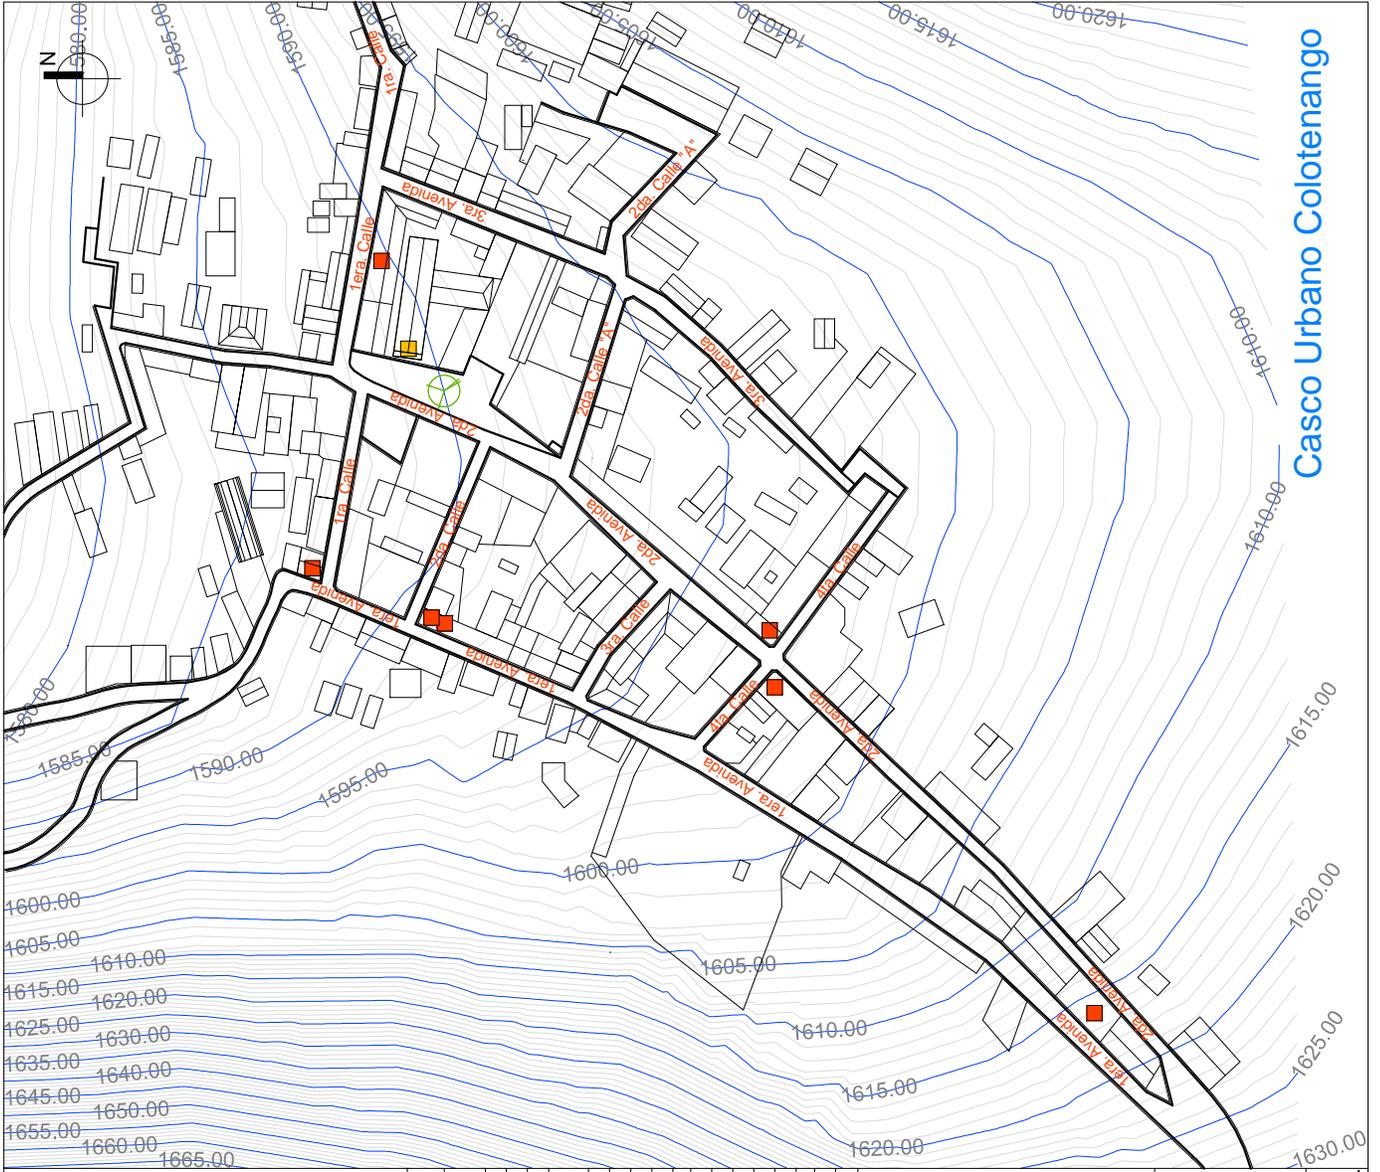
Casco Urbano Colotenango

Estas fiestas provocan la ocupación de ciertas calles por ventas y puestos de feria en conmemoración de los patronos de las iglesias, por lo que las calles que sean ocupadas como parte del festejo tendrán un valor de 10 pts. (Ver Gráfica 21, Página No. 62).

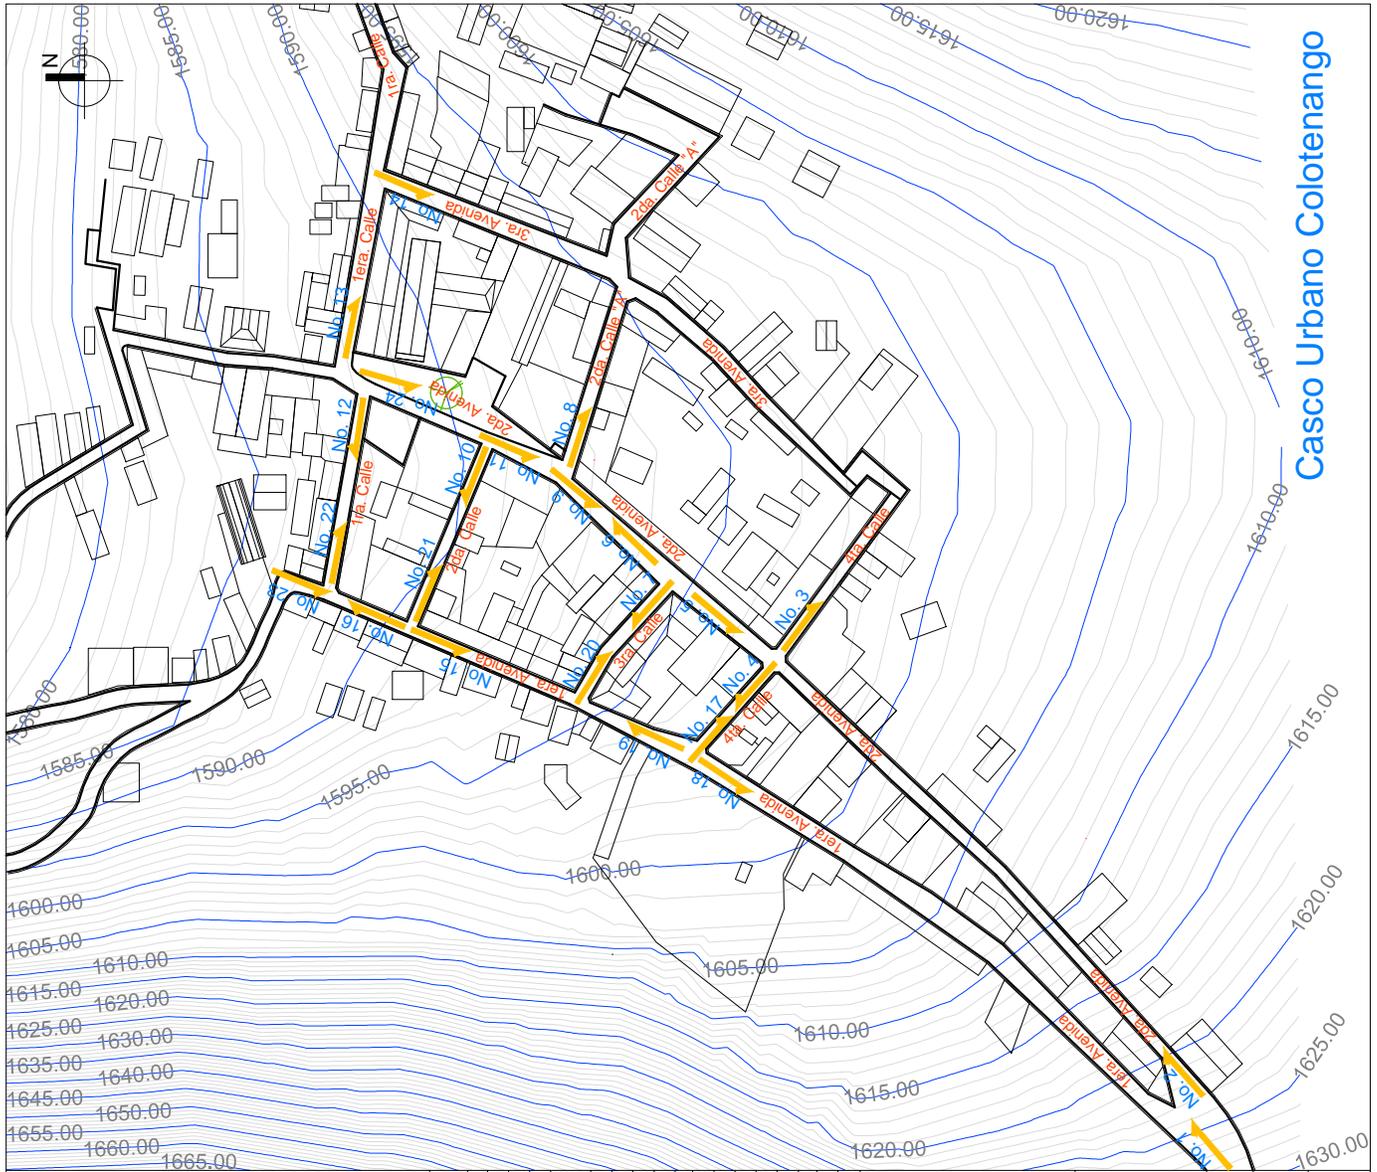
Casco Urbano Colotenango

Descripción: Se refiere a la ocupación espacial de la fachada de los edificios con valor patrimonial sobre una calle, tomando en cuenta para ello únicamente los edificios tipo "A" y "B", ya que los tipo "C" han sido intervenidos. Se considera que una calle es recuperable si posee más del 35% de homogeneidad. El valor de esta será de 10 pts. como máximo y resultará de la suma de la longitud de fachadas de los Edificios tipo "A" y "B", dividida entre la longitud total de la fachada de la calle, lo que nos dará un porcentaje el cual se le dará equivalencia para que nos dé un resultado sobre 10 pts.

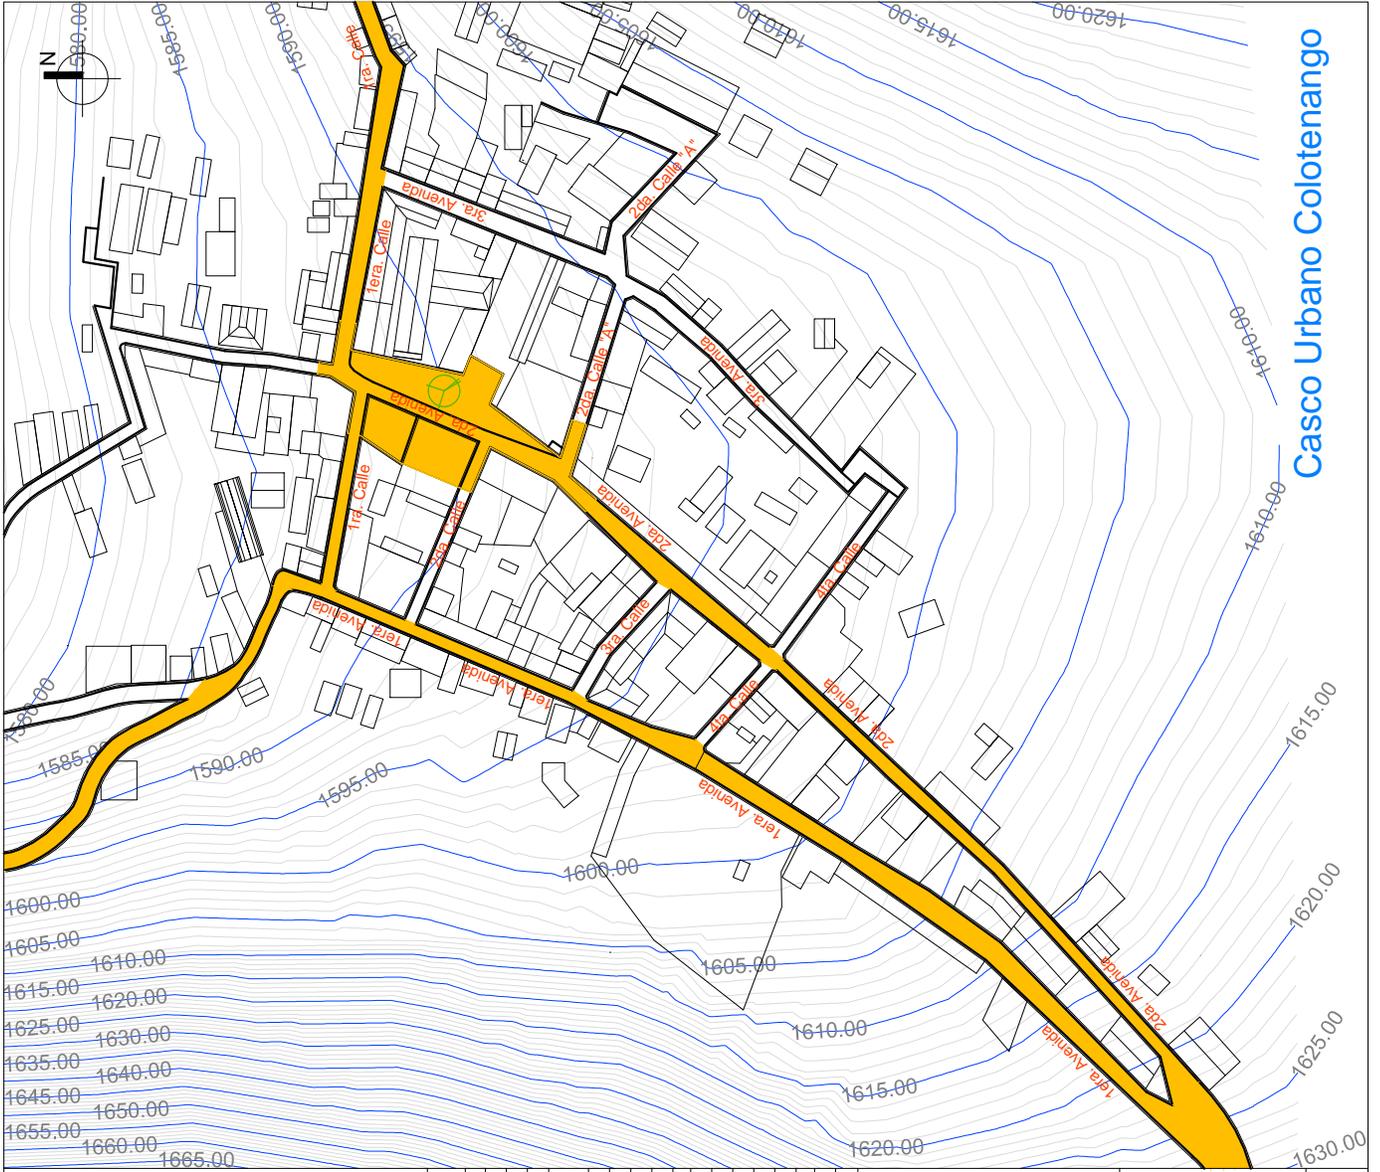
Cuadro de ponderación de Vías de Hechos Históricos

Dandoles una ponderación de 10pts. a las calles que forman parte de la historia del municipio, y de 0 pts. a las que carecen de historia o su influencia es menor.

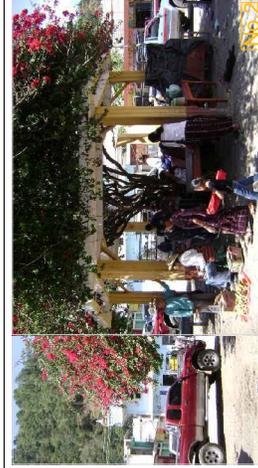
No.2 Pergola Exagonal con Banca Incorporada: Mobiliario urbano con características Utilitarias y de Confort, la Pergola es de concreto y con una forma exagonal y en su base se encuentra alineada una banca de la misma forma la cual sirve como masetón para un arbusto de Bugambilia. Esta pergola es unico elemento que peromite el resguardo del sol para los peatones en todo el casco urbano.

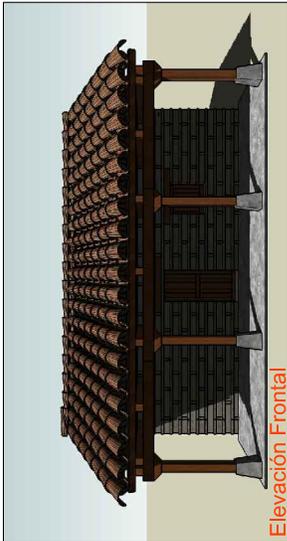
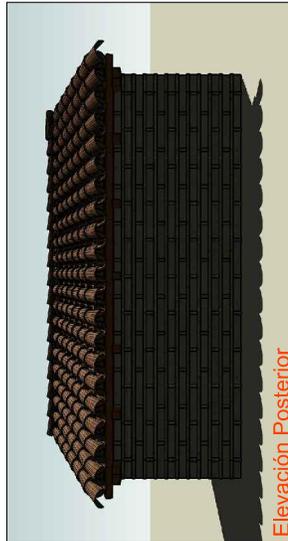
Principal Sistema Constructivo Tradicional

El tipo de tecnica constructiva en las edificaciones tradicionales que predomina es la mamposteria de adobe y la teja con artesonado de madera, pero en la actualidad la teja ha sido substituida por lamina metálica, esto debido a los altos costos que representa la instalación de teja por el uso de madera, y a la perdida parcial de mano de obra para la fabricación de la misma.

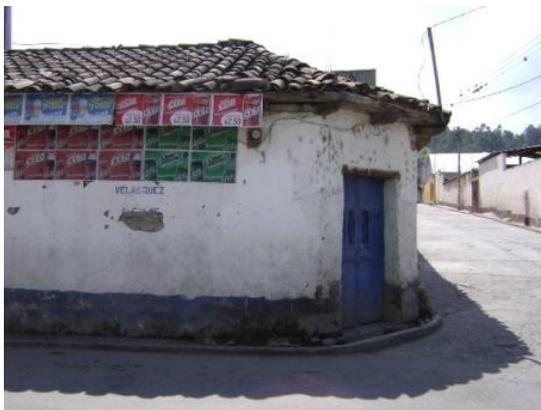
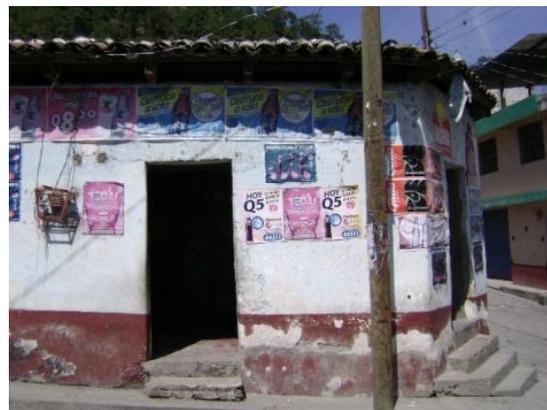
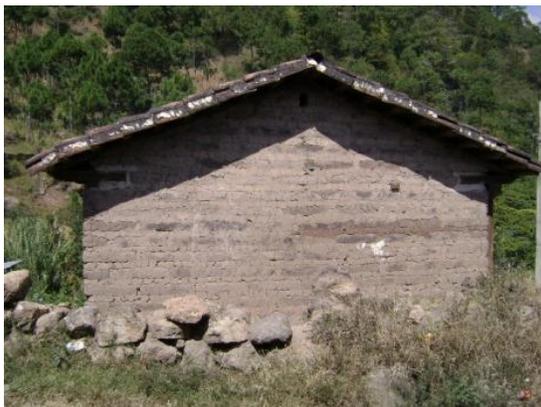
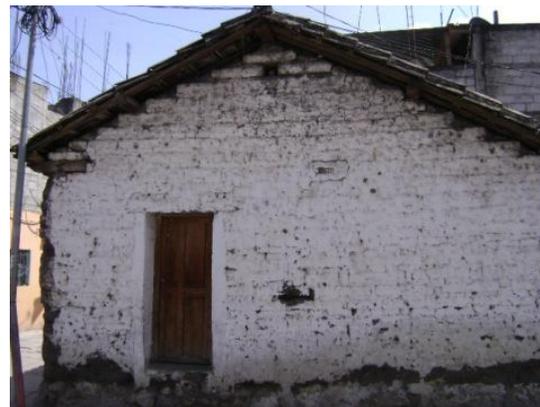
Fotografías de la No.13 a la No. 16: Viviendas tradicionales de Colotenango, utilización de adobe, teja y madera como materiales constructivos. (Fuente: Captura Propia).

Como se ha mencionado anteriormente que los materiales tradicionales consisten en adobe, teja, madera, etc. los cuales predominan en la construcción de edificaciones tradicionales.

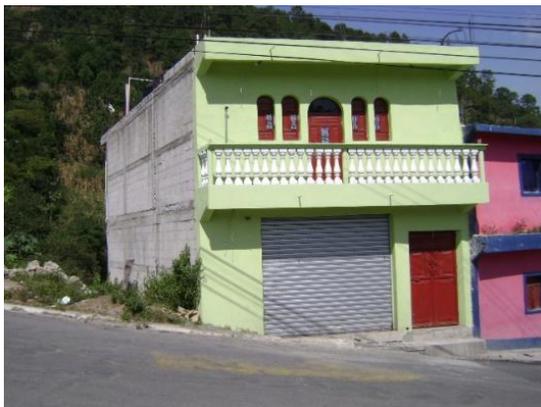
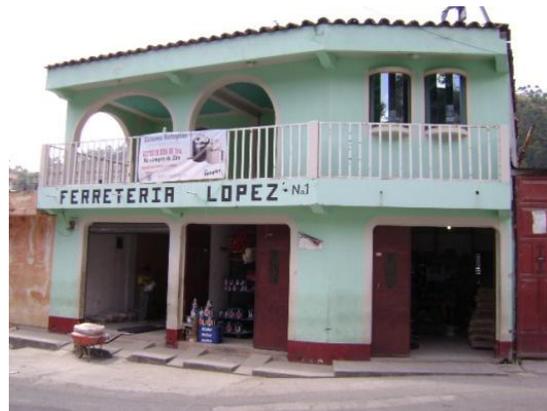
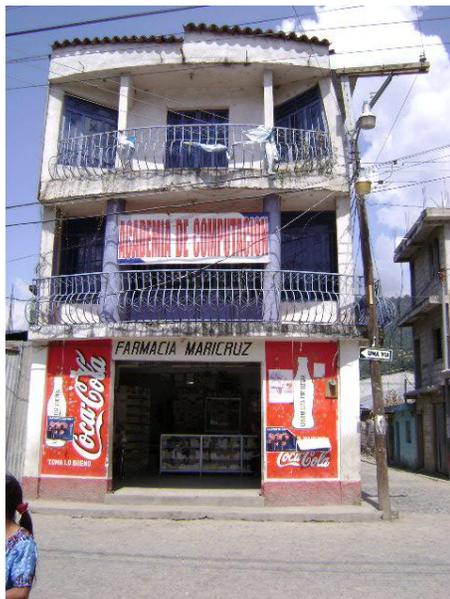
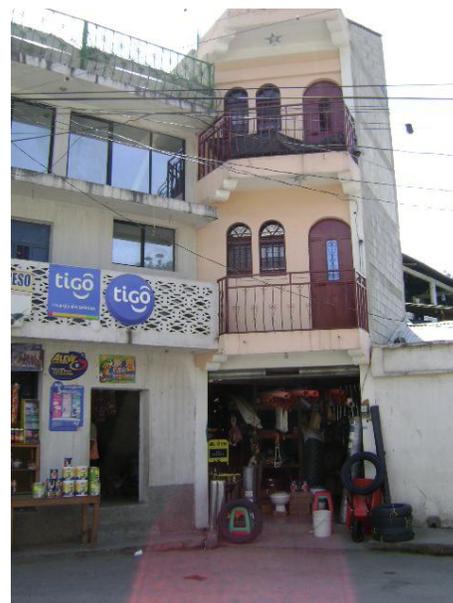
Fotografías de la No.17 a la No.20: Viviendas Contemporáneas de Colotenango, utilización de block, concreto y hierro como materiales constructivos. (Fuente: Captura Propia).

Existen pocos centros de acopios de materiales industrializados dentro del casco urbano denominados ferreterías en las cuales se distribuyen materiales de baja calidad, como lo son: Block, Cemento, Hierro, Alambre, etc. los cuales predominan en la construcción de edificaciones en el casco urbano y que se caracterizan por la utilización de la técnica constructiva de muros con mampostería de block, columnas y vigas de concreto, cubiertas de losa o lamina de zinc y piso de cemento.

Además de la baja calidad en la ejecución de la obra, el diseño arquitectónico está ausente en la mayoría de las edificaciones por lo que presentan elementos estilísticos discordantes visualmente con el entorno y no existe una coherencia formal entre sí, mermando la imagen urbana.

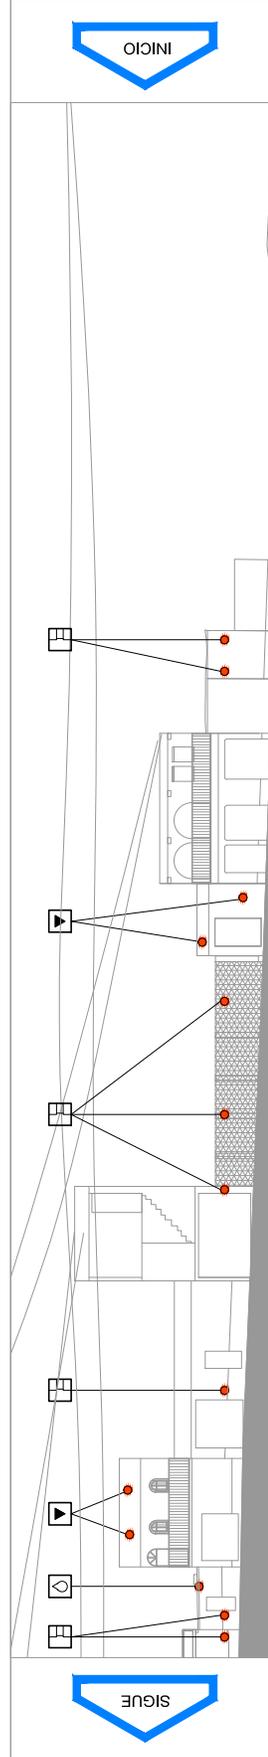
ANÁLISIS DEL DETERIORO DE LA ARQUITECTURA
Fachada Sobre 1ra. Calle entre 2da. Avenida y 3ra. Av.

Se analiza el deterioro de la arquitectura que a sufrido por diferentes causas ya sean naturales o provocadas por el hombre a través del tiempo para lo cual se utilizo una nomenclatura específica para la identificación de los distintos tipos de deterioros y así una fácil localización para la aplicación de medidas preventivas y de corrección.

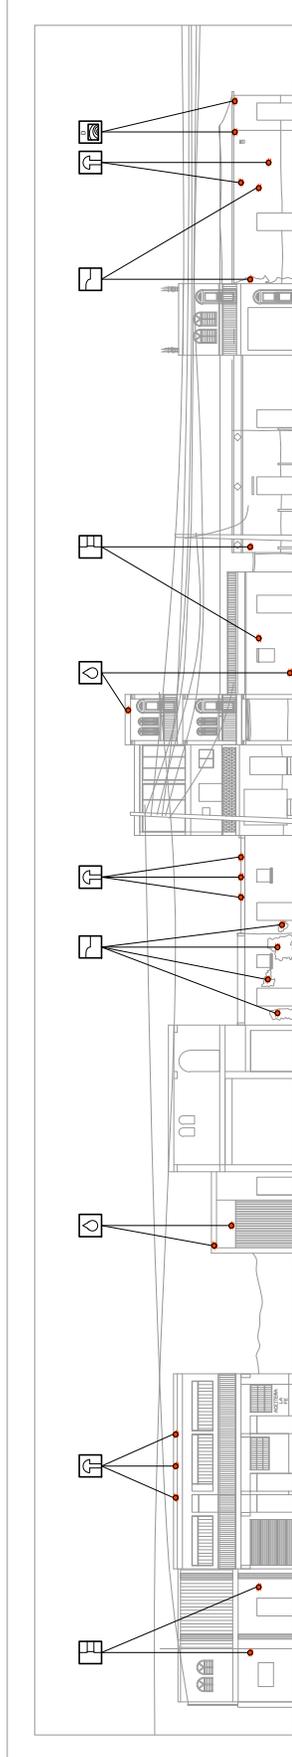
ANÁLISIS DEL DETERIORO DE LA ARQUITECTURA
Fachada Sobre 1ra. Calle y 3ra. Avenida

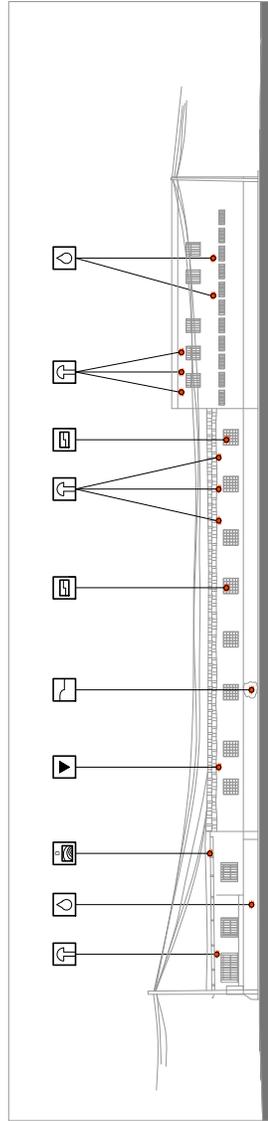
ANÁLISIS DEL DETERIORO DE LA ARQUITECTURA

Gráfica No. 48. Fuente: Elaboración Propia en base al levantamiento de Campo.

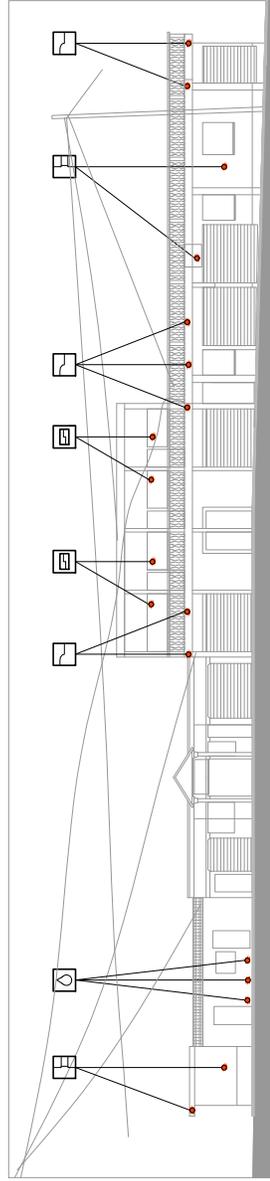
Fachada Sobre 1ra. Calle entre 1era. Av. y 2da. Avenida

ANÁLISIS DEL DETERIORO DE LA ARQUITECTURA

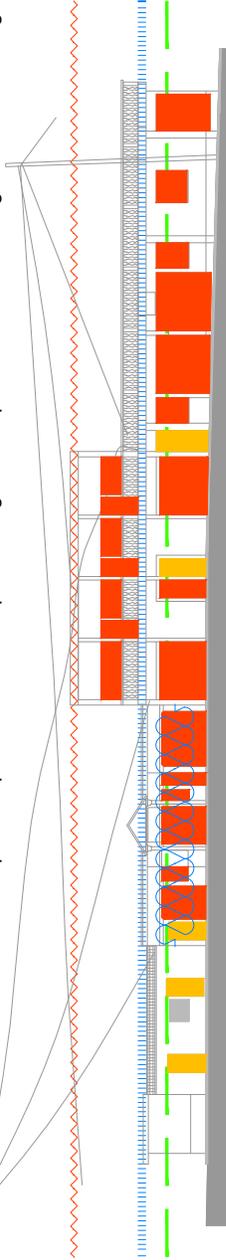
ANÁLISIS DE ESTABLECIMIENTO DE ARMONIAS VISUALES
Fachada Sobre 1ra. Calle entre 1era. Av. y 2da. Avenida

La planimetría existente en las fachadas de los inmuebles ubicados en este sector carecen de armonía visual y en la mayoría de los casos es demasiado el contraste visual el cual se debe a las volumetrías discordantes de nuevas edificaciones y la poca o nula relación entre masivos y vanos en todos los cuerpos de las fachadas. Esto no permite que exista un concepto de integración espacial demeritando de gran manera la imagen urbana del sector.

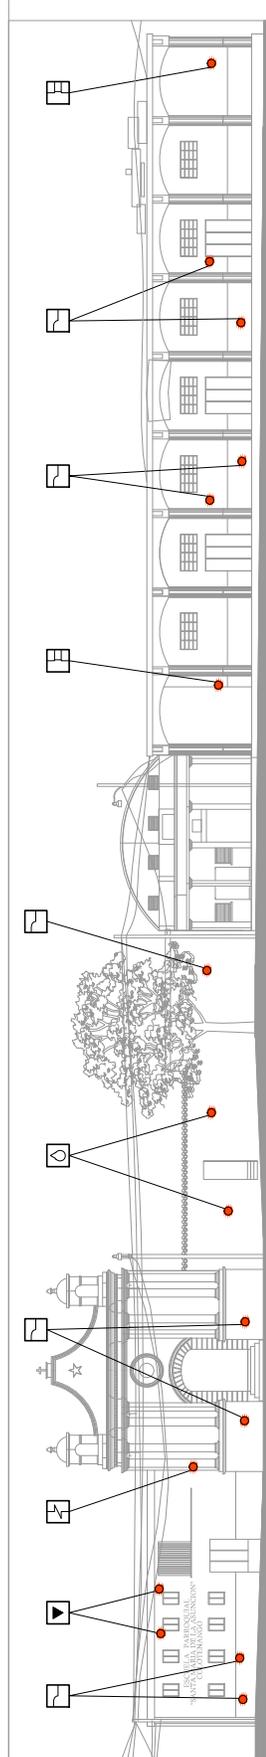
ANÁLISIS DEL DETERIORO DE LA ARQUITECTURA
Fachada Sobre 2da. Av. entre 1era. Calle y 2da. Calle "A"

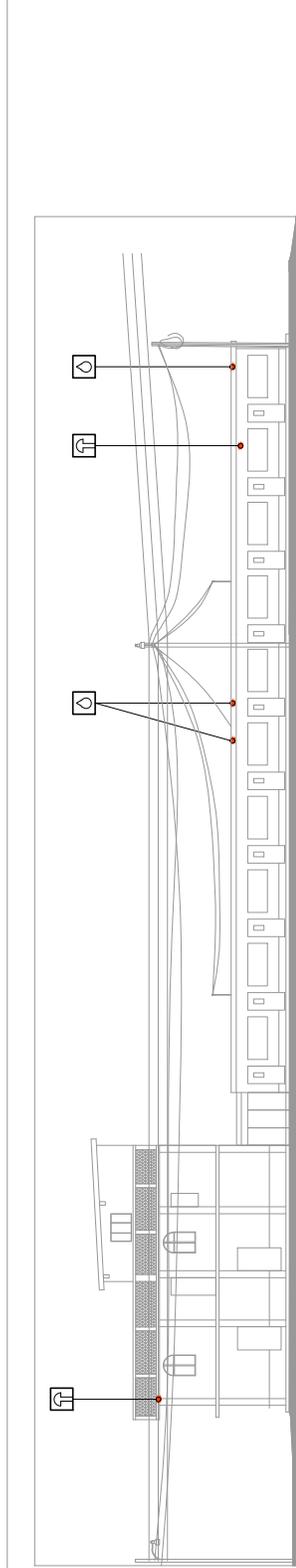
Fachada Sobre 2da. Av. entre 1ra. Calle y 2da. Calle

ANÁLISIS DEL DETERIORO DE LA ARQUITECTURA

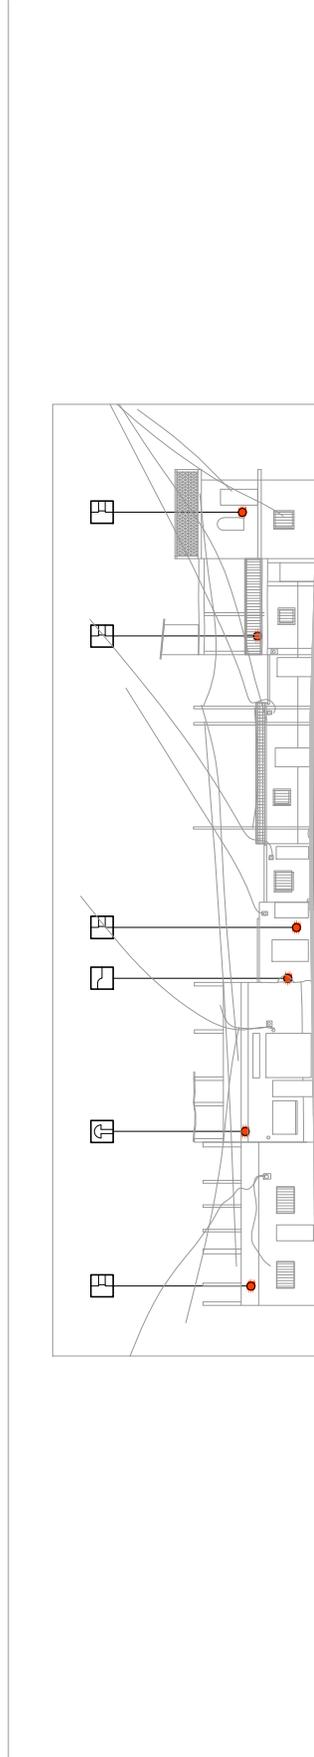
ANÁLISIS DEL DETERIORO DE LA ARQUITECTURA
Fachada Sobre 2da. Calle entre 1ra. Av. y 2da. Avenida

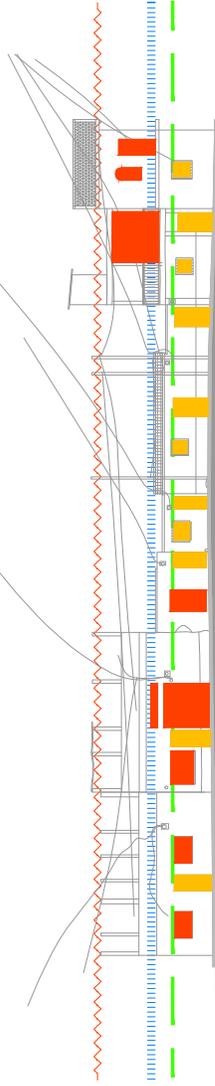
ANÁLISIS DE ESTABLECIMIENTO DE ARMONIAS VISUALES
Fachada Sobre 2da. Calle entre 1ra. Av. y 2da. Avenida

La planimetría existente en las fachadas de los inmuebles ubicados en este sector carecen de armonía visual y en la mayoría de los casos es demasiado el contraste visual el cual se debe a las volumetrías discordantes de nuevas edificaciones y la poca o nula relación entre masivos y vanos en todos los cuerpos de las fachadas. Esto no permite que exista un concepto de integración espacial demeritando de gran manera la imagen urbana del sector.

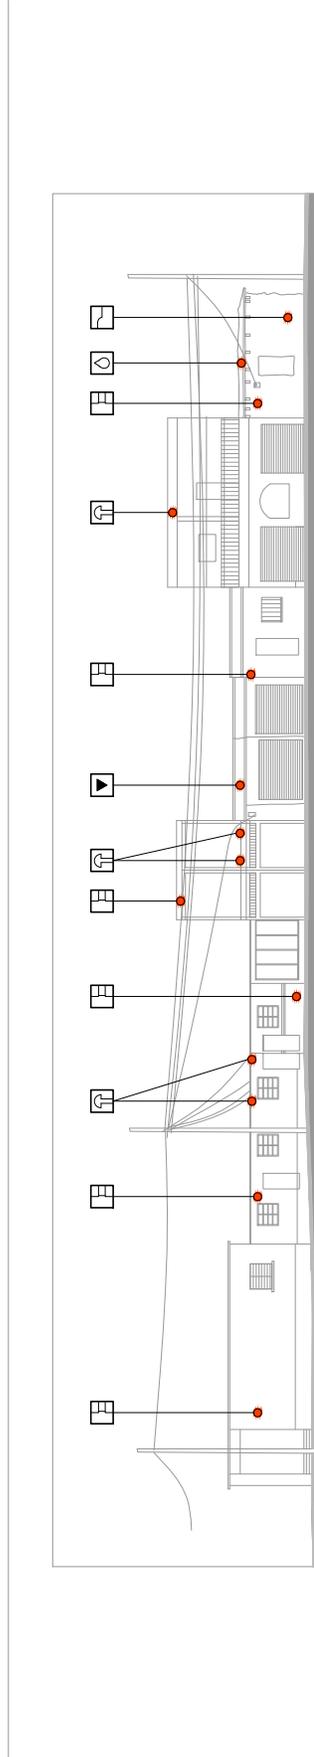
ANÁLISIS DEL DETERIORO DE LA ARQUITECTURA
Fachada Sobre 2da. Calle entre 1ra. Av. y 2da. Avenida

| Gráfica No. 58. Fuente: Elaboración Propia en base al levantamiento de Campo. | | | | | |

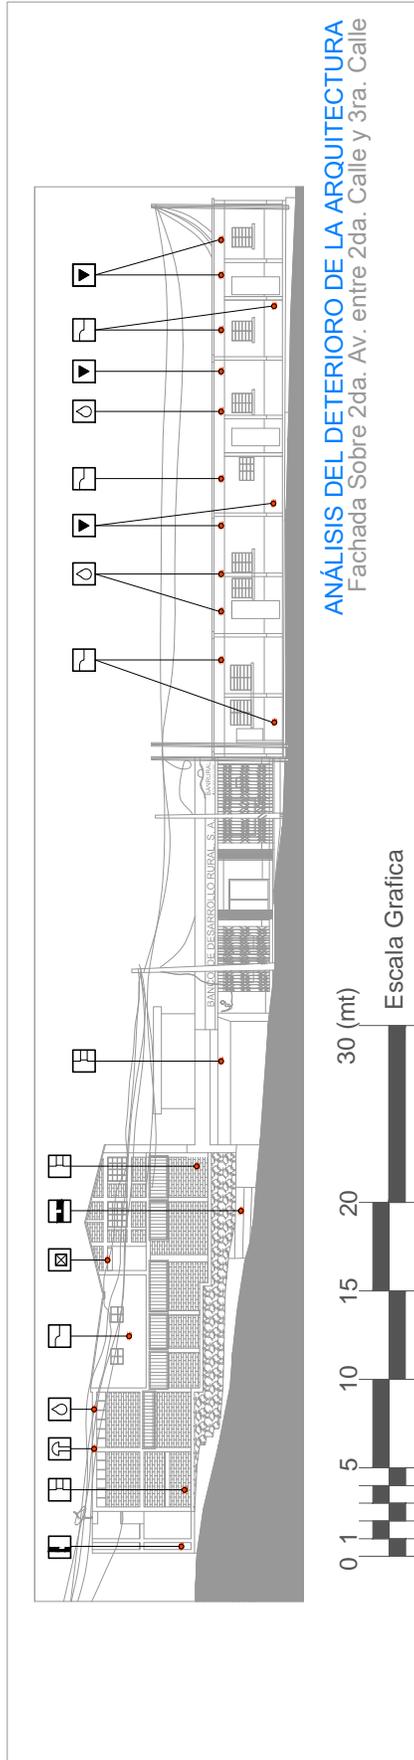
ANÁLISIS DEL DETERIORO DE LA ARQUITECTURA
Fachada Sobre 2da. Av. entre 2da. Calle y 3ra. Calle

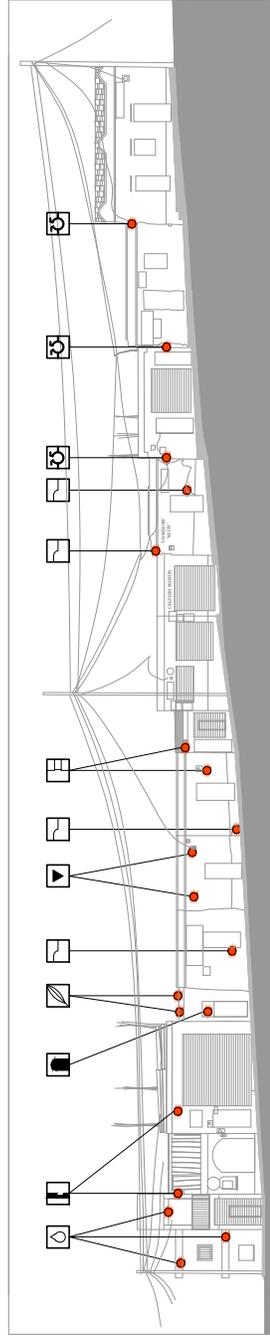
ANÁLISIS DEL DETERIORO DE LA ARQUITECTURA
Fachada Sobre 2da. Avenida entre 2da. Calle "A" y 4ta. Calle

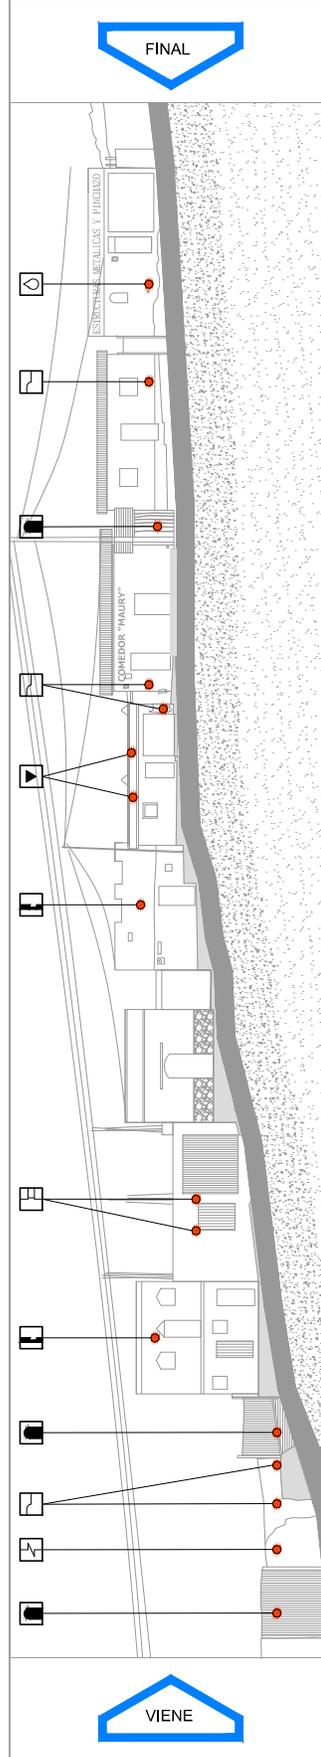
ANÁLISIS DEL DETERIORO DE LA ARQUITECTURA
Fachada Sobre 1ra. Calle entre 2da. Avenida y 3ra. Av.

Gráfica No. 68. Fuente: Elaboración Propia en base al levantamiento de Campo.

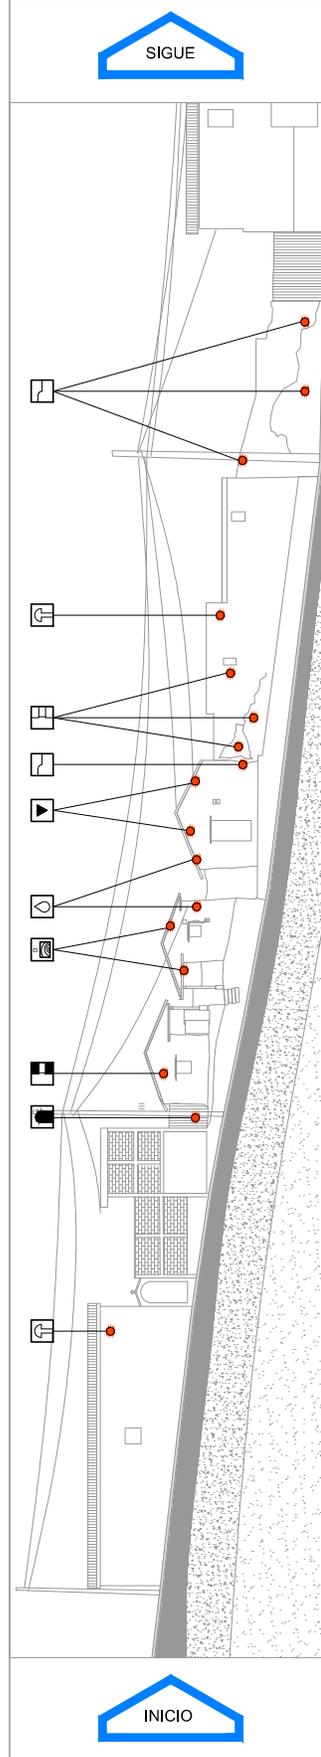
ANÁLISIS DEL DETERIORO DE LA ARQUITECTURA
Fachada Sobre 1ra. Calle entre 2da. Avenida y 3ra. Av.

| <small>Gráfica No. 70. Fuente: Elaboración Propia en base al levantamiento de Campo.</small> | | | | | |

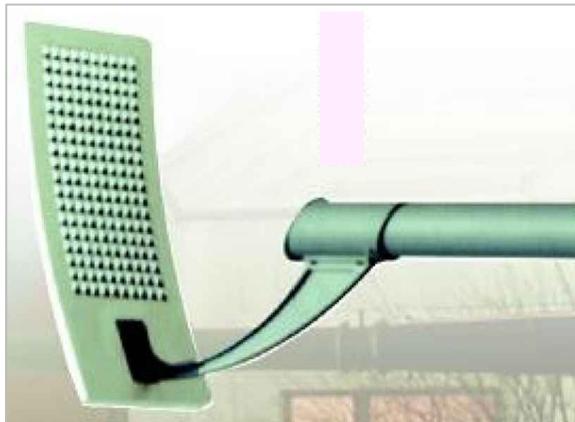
Detalles de Lámpara

Propuesta de Lámpara de Pedestal para exteriores

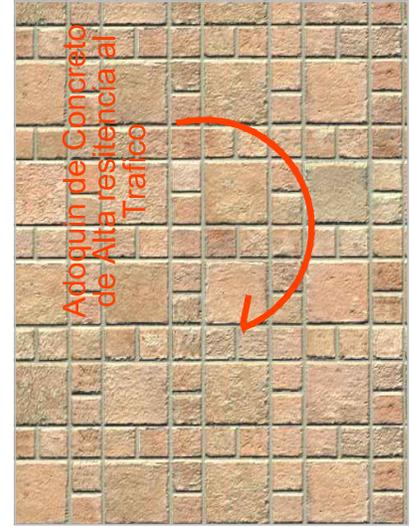
Adoquín de Concreto de Alta resistencia al Tráfico

Se propone un Adoquín de Concreto con propiedades de alta resistencia para disminuir los daños ocasionados por el excesivo tráfico en el sector, además este deberá de contar con las siguientes medidas: Pieza1: 0.30mt por 0.30 metros; Pieza2: 0.15mt por 0.15 metros y la disposición para su colocación será según la gráfica mostrada, además el concreto deberá de ser teñido con color terracota para un mejor aspecto.

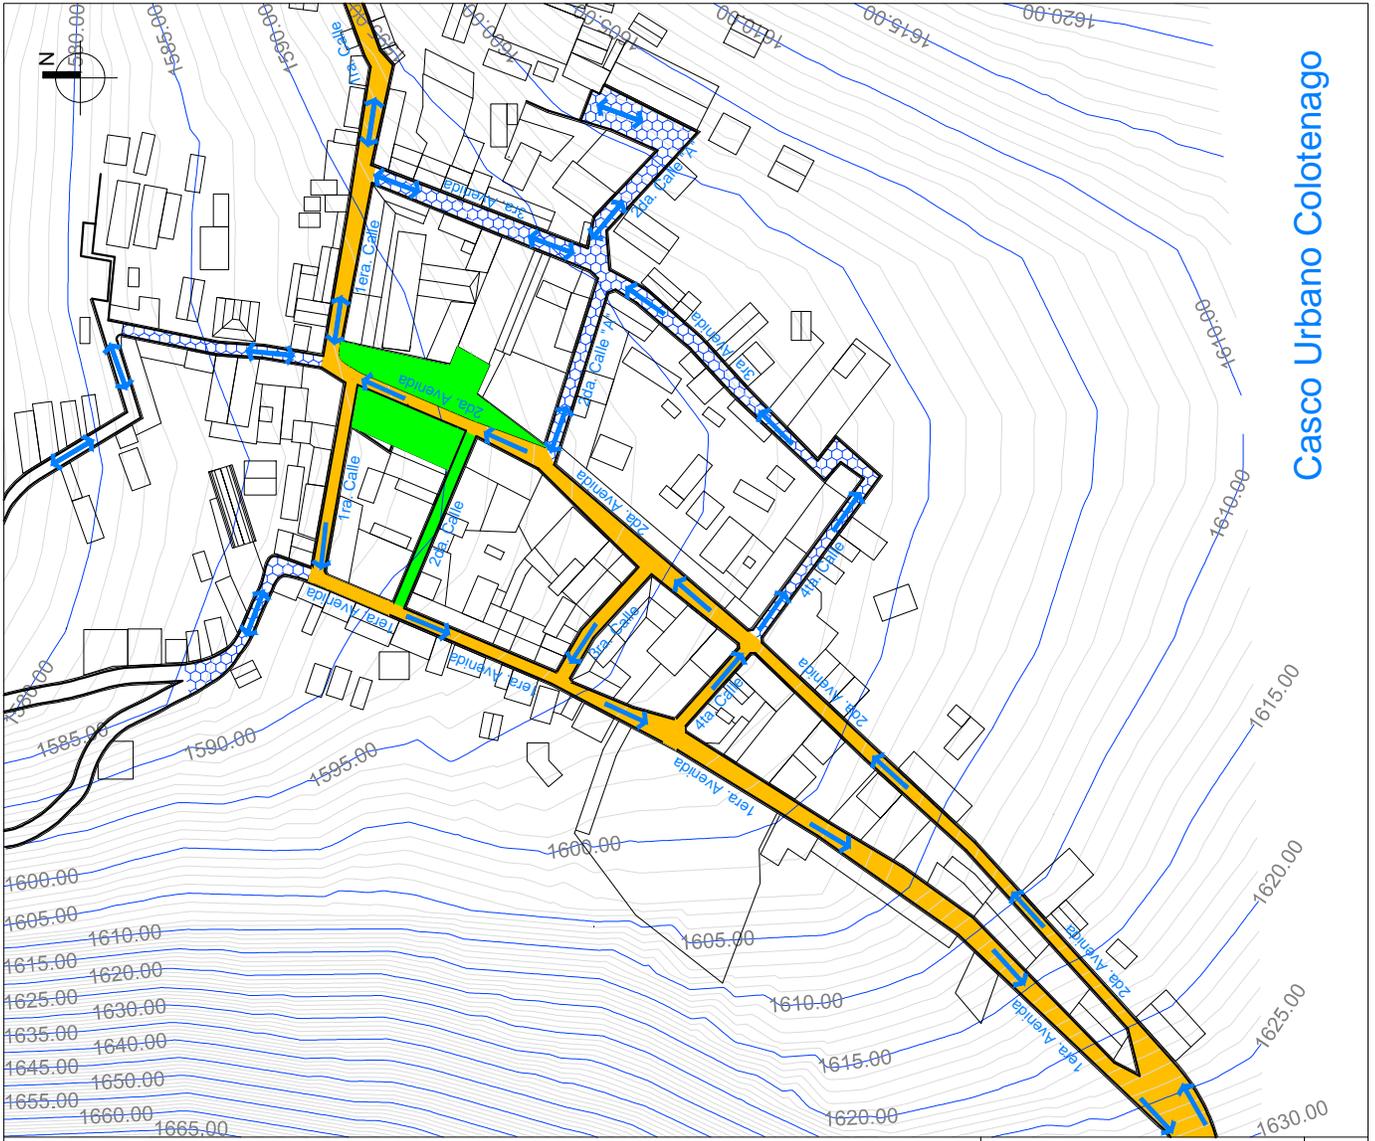
Propuesta Vial

Con el planteamiento de la presente propuesta para el manejo de las circulaciones tanto vehiculares como peatonales, se pretende impulsar como fin primordial mejorar la libre locomoción de los habitantes y visitantes del municipio con acciones a nivel correctivo.

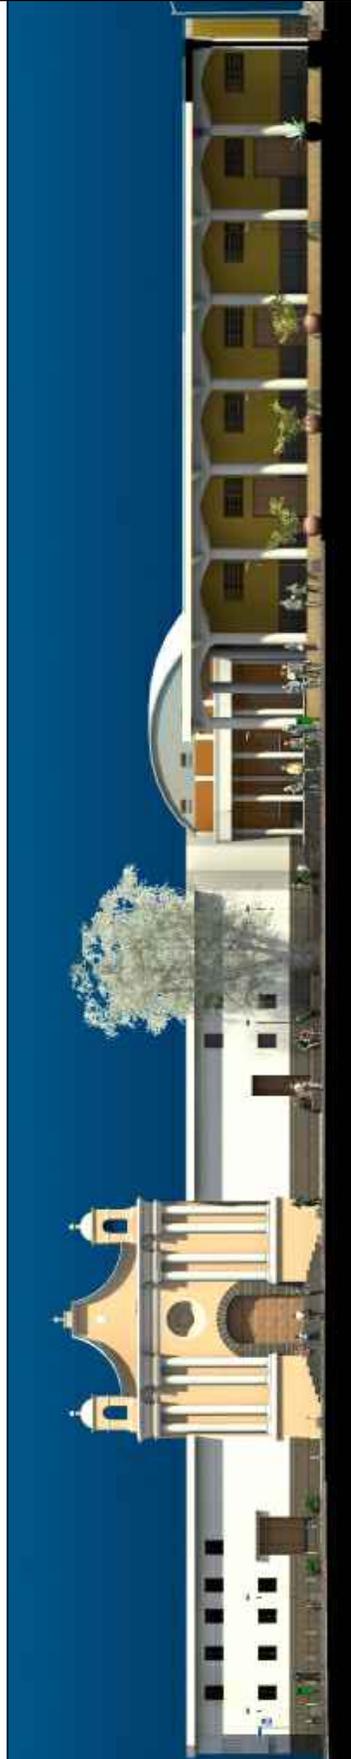
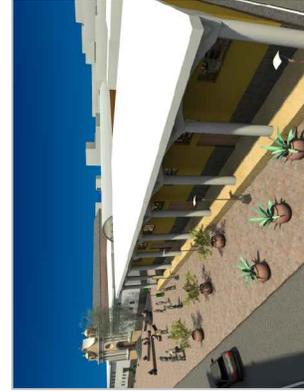
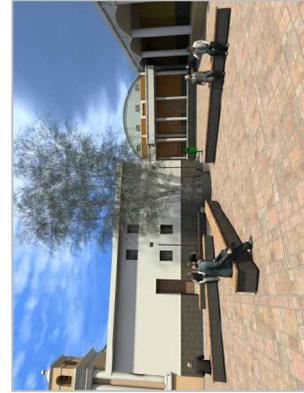
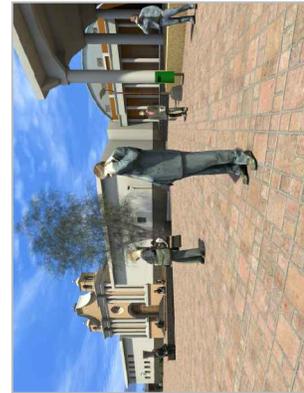
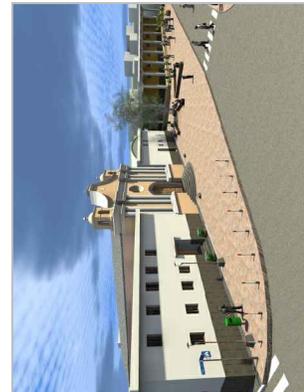
Imágenes:
Imagen Propuesta de la "Cuadra Modelo"

IMAGEN MEJORADA (PROPUESTA)
Fachada Sobre 2da. Av. entre 1era. Calle y 2da. Calle "A"
