Análisis y manejo de la imagen urbana del núcleo de gestión y las principales vías del municipio de Colotenango, Huehuetenango

Proyecto de Graduación presentado a
la Junta Directiva por:

Guatemala, Septiembre de 2011

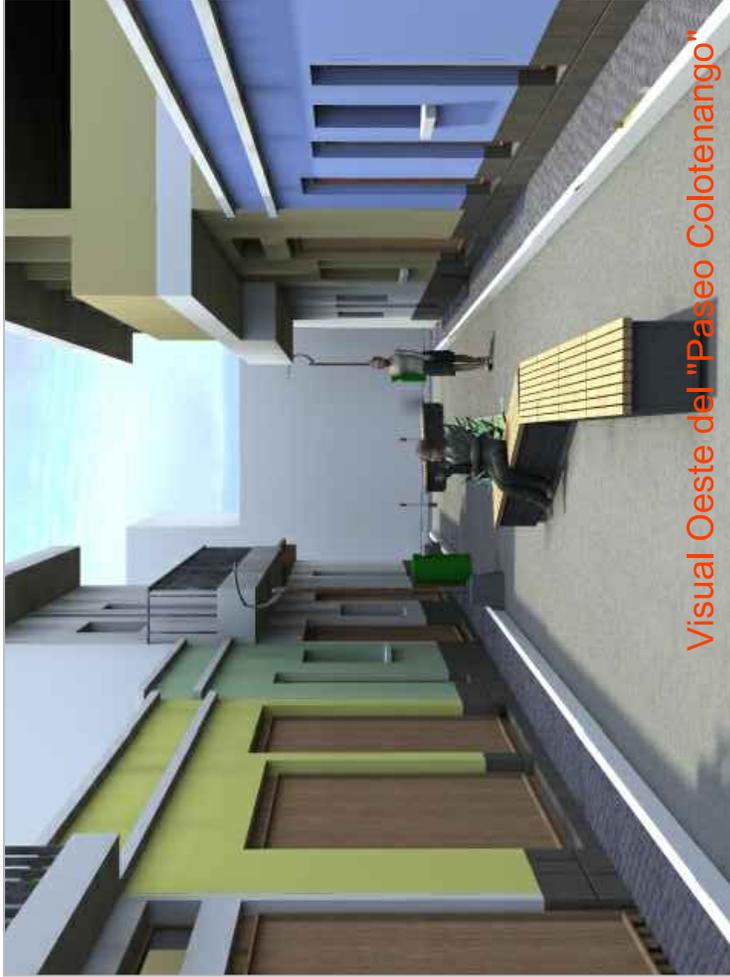
Propuesta: "Paseo Colotenango"

Descripción: Como una mejora al espacio peatonal urbano se hace la propuesta de crear el "Paseo Colotenango" ubicado en la 2da. Calle entre 1era. Y 2da. Avenida, este paseo toma su espacio al cerrar el paso vehicular de dicha calle con lo que se genera un espacio en el cual no solamente sirve para el peatón sino que se pretende proyectar un escenario cultural y de esparcimiento que tanto carece el casco urbano.

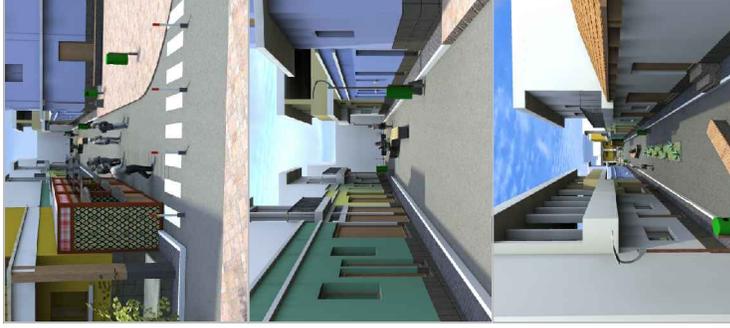
Visual Oeste del "Paseo Colotenango"

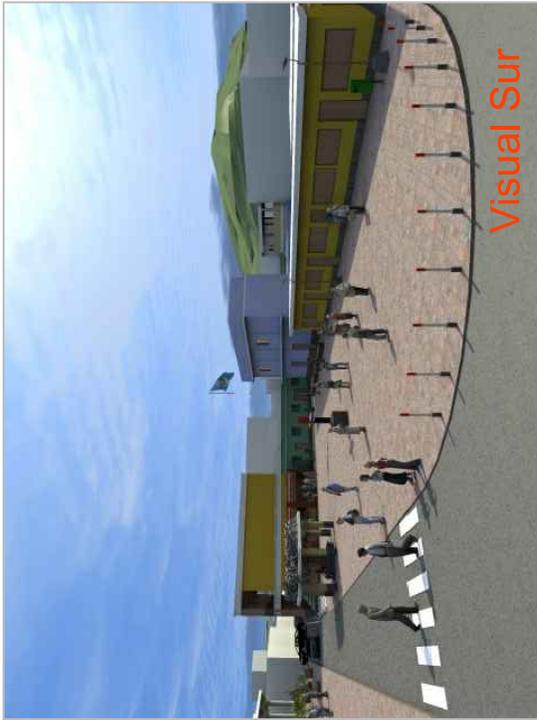
Visual Sur

Imagen Urbana Propuesta de "Plaza Colotenango"
