UNIVERSIDAD DE SAN CARLOS
DE GUATEMALA
FACULTAD DE ARQUITECTURA

LICEO GUATEMALA SECUNDARIA

Registro y Catalogación

Para optar al título de:
ARQUITECTO

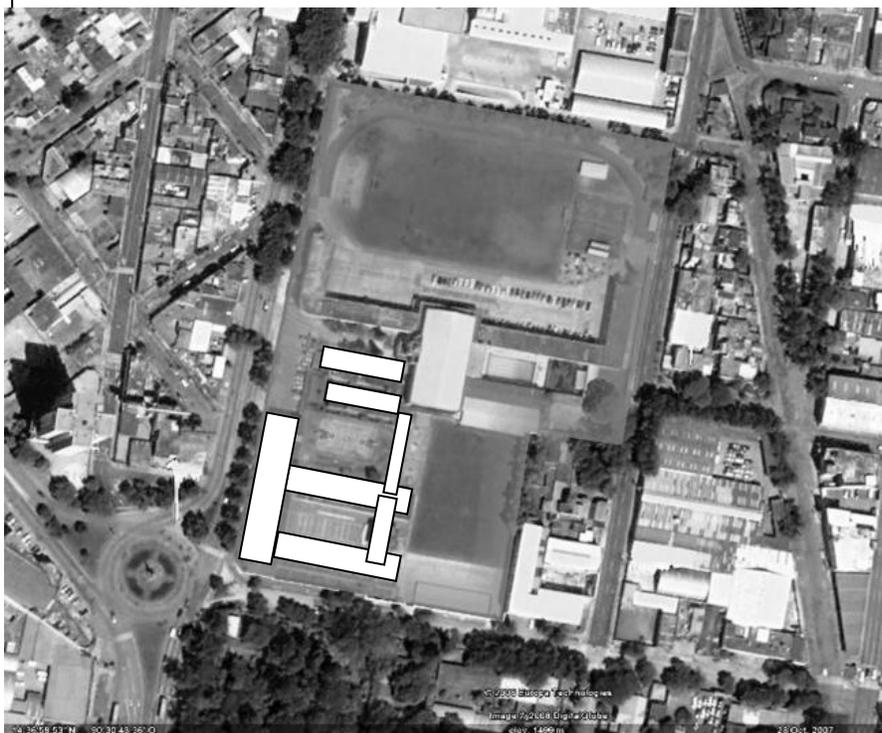
Fotografía No. 1 La fotografía aérea muestra el conjunto del Colegio en los que se destaca la sección Secundaria. Google Earth

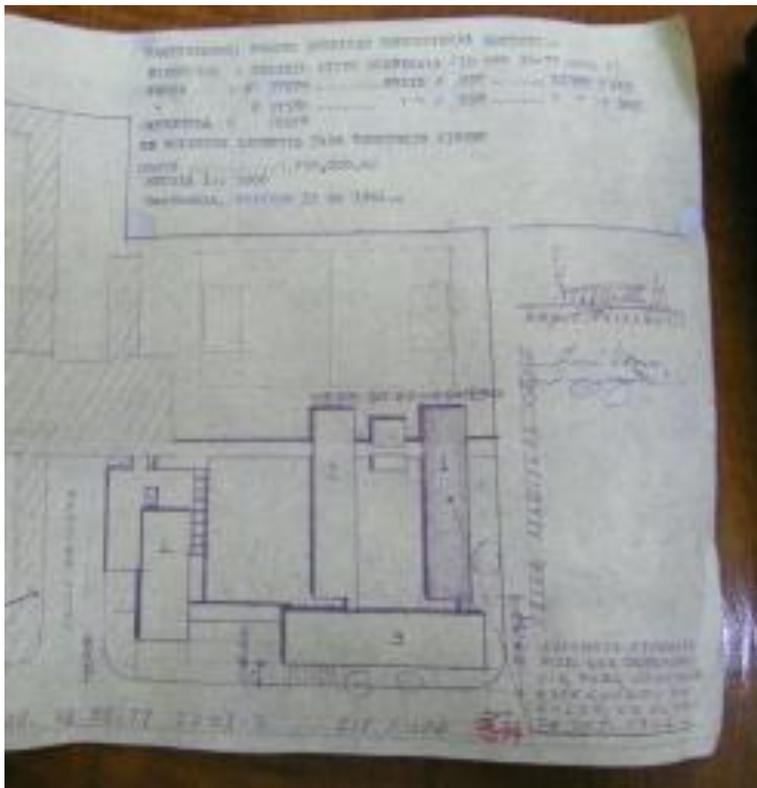
En la fotografía se muestra el documento en donde se solicita el permiso de construcción de aulas, y establece como fecha del mismo 12 octubre de 1964. Firma el Arq. Jorge Passarelli, en el mismo consta el costo de Q.258,000.00. Un dato que parece curioso que los Hnos. Maristas consignan como propietario a FRANCO AMERICAN EDUCATIONAL SOCIETY. Fotografías tomadas por Edgar Vásquez, agosto 18 de 2011.

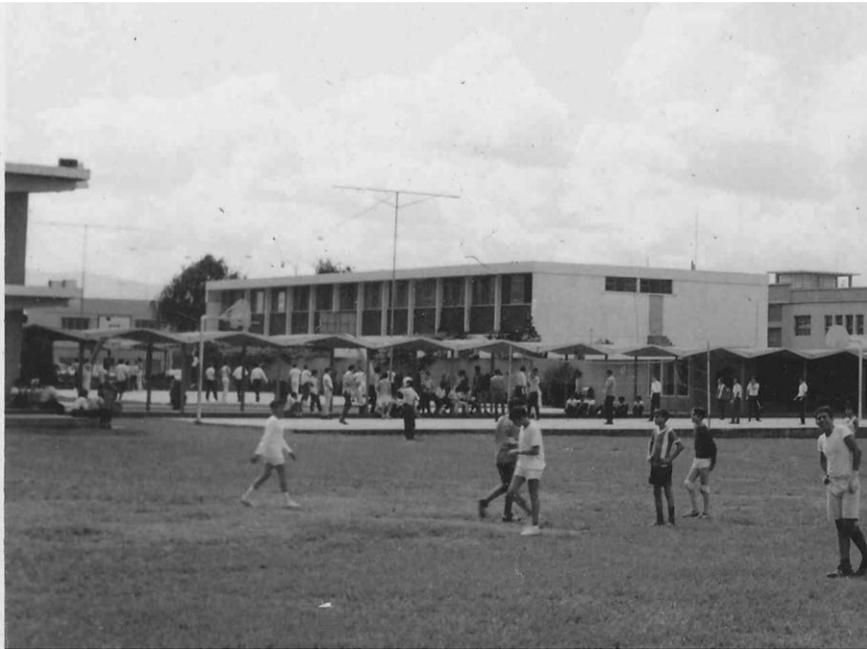
Fotografía No. 9 En la fotografía se ve ya la parte construida entre los años 1964 a 1967. Las aulas desaparecen del sector y da paso a las nuevas instalaciones de la residencia de los hermanos Maristas. Los caminamientos techados con un tratamiento especial en su diseño de láminas plegadas, con tubos metálicos esbeltos, que hacen de columnas fundidas, y dan esa sensación de espacio abierto. Archivo RFM.

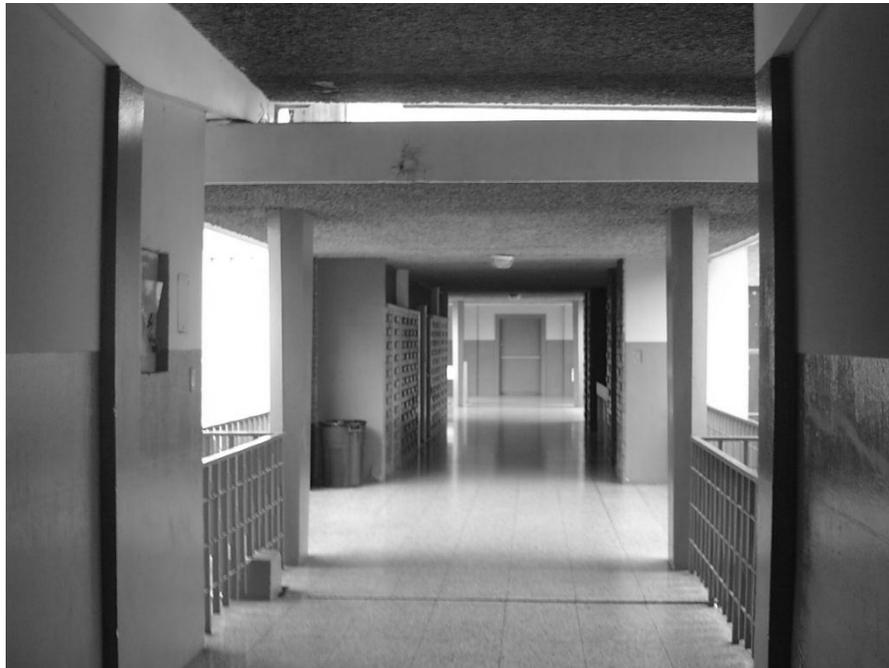
Fotografía No. 10 En la fotografía se ve el pasillo que comunica los dos edificios de aulas, el ingreso a los servicios sanitarios y el acceso al módulo de gradas central. Autor: Edgar Vásquez, Fotografía Digital, 18/09/2009, Guatemala

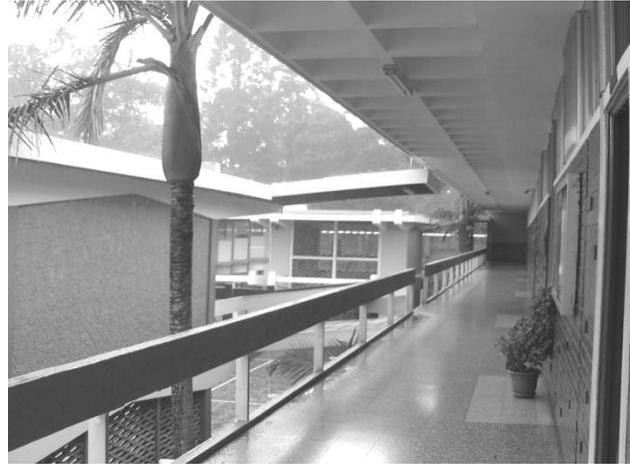
Fotografía No.11 Tomada desde la entrada a sala de profesores en el segundo nivel, en la misma se muestra el uso del aluminio, como elementos sustentante de la baranda.
Autor: Edgar Vásquez, Fotografía Digital, 18/09/2009. Guatemala

En las barandas se combinan los materiales como el concreto armado y el aluminio. Una peculiaridad del diseño se encuentra en la transición de las aulas al área de laboratorios en el segundo nivel, que parten del

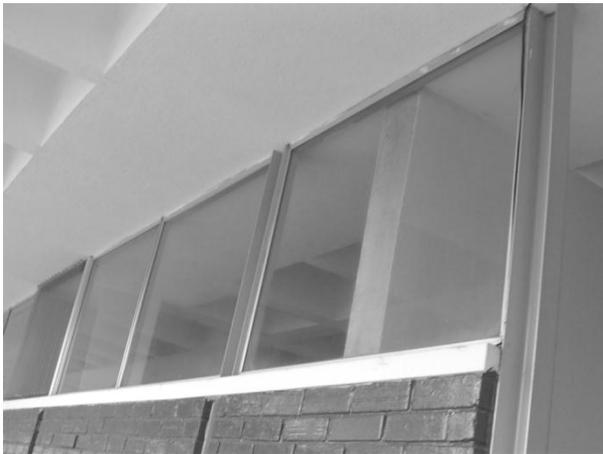
Fotografía No.14 Tomada desde la entrada a sala de maestros, detalle de la ventana de aluminio y de los elementos estructurales del muro y tratamiento en la colocación del ladrillo.
Autor: Edgar Vásquez, Fotografía Digital, 18/09/2009, Guatemala

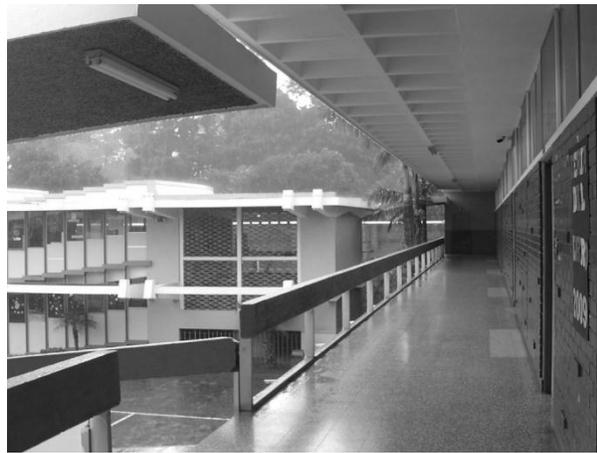
Fotografía No.15 Detalle de la losa nervurada.
Autor: Edgar Vásquez, Fotografía Digital,
18/09/2009, Guatemala

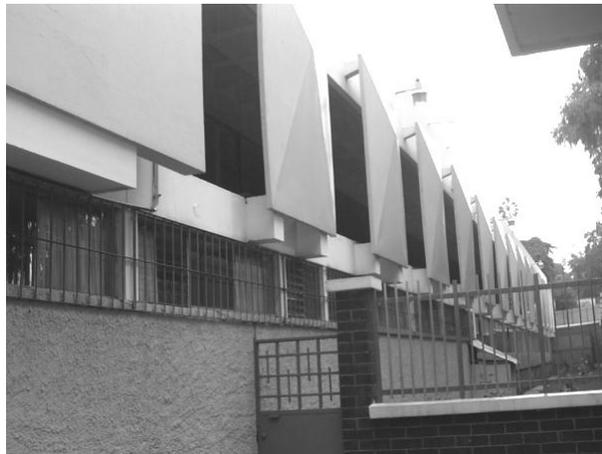
Fotografía No.16 Detalle de los parteluces que dan la décima avenida, y que están orientados a proteger el soleamiento del oeste.
Autor: Edgar Vásquez, Fotografía Digital,
18/09/2009, Guatemala

Por el lado de la décima avenida el tratamiento de la fachada principal está dado por unos parte luces metálicas, apoyados en elementos portantes que salen de la cenefa. Se utilizan los elementos de contraste, con la transparencia, o espacios de entrada de luz, con elementos masivos, que del lado de la avenida se presentan como solidó y de lado del estacionamiento, orientación norte se abre dando toda la luz necesaria a la biblioteca. En el solidó aparece el nombre del Colegio con elementos de metal, las letras son esbeltas, que contrastan con la masividad del muro.

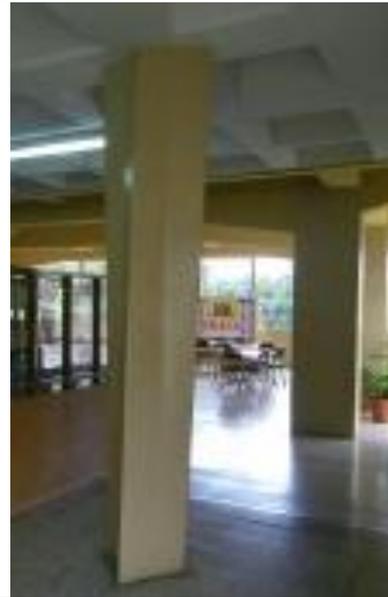
Se muestra la forma de la columna, que inicia en la base con forma de diamante para luego en la parte media se reduce, y gira noventa grados en el eje de X y Y, para hacer el remate la losa de la misma forma en que inicio. En la fotografía se puede ver además del detalle la forma de la misma, la intervención en la biblioteca con elementos estructurales que no corresponden al estilo del edificio.

Fotografía No.17 Columna en biblioteca con forma de diamante.
Autor: Edgar Vásquez, Fotografía Digital, 18/09/2011. Guatemala

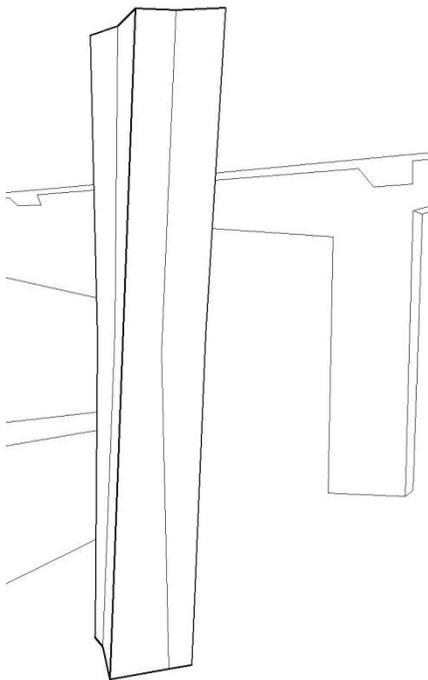
Fotografía No.19 Digitalización de imagen 17 para resaltar la forma de columna.
Autor: Edgar Vásquez, AutoCAD 2010 16/10/2011, Guatemala

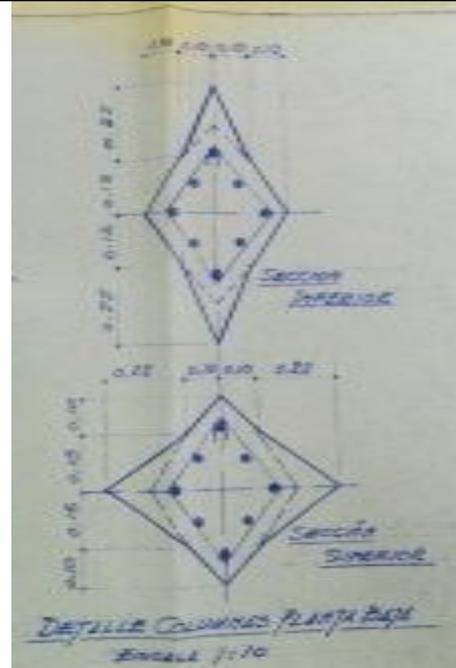
Fotografía No.18 Columna en planta con forma de diamante.
Autor: Edgar Vásquez, Fotografía Digital, 17/08/2011, Guatemala

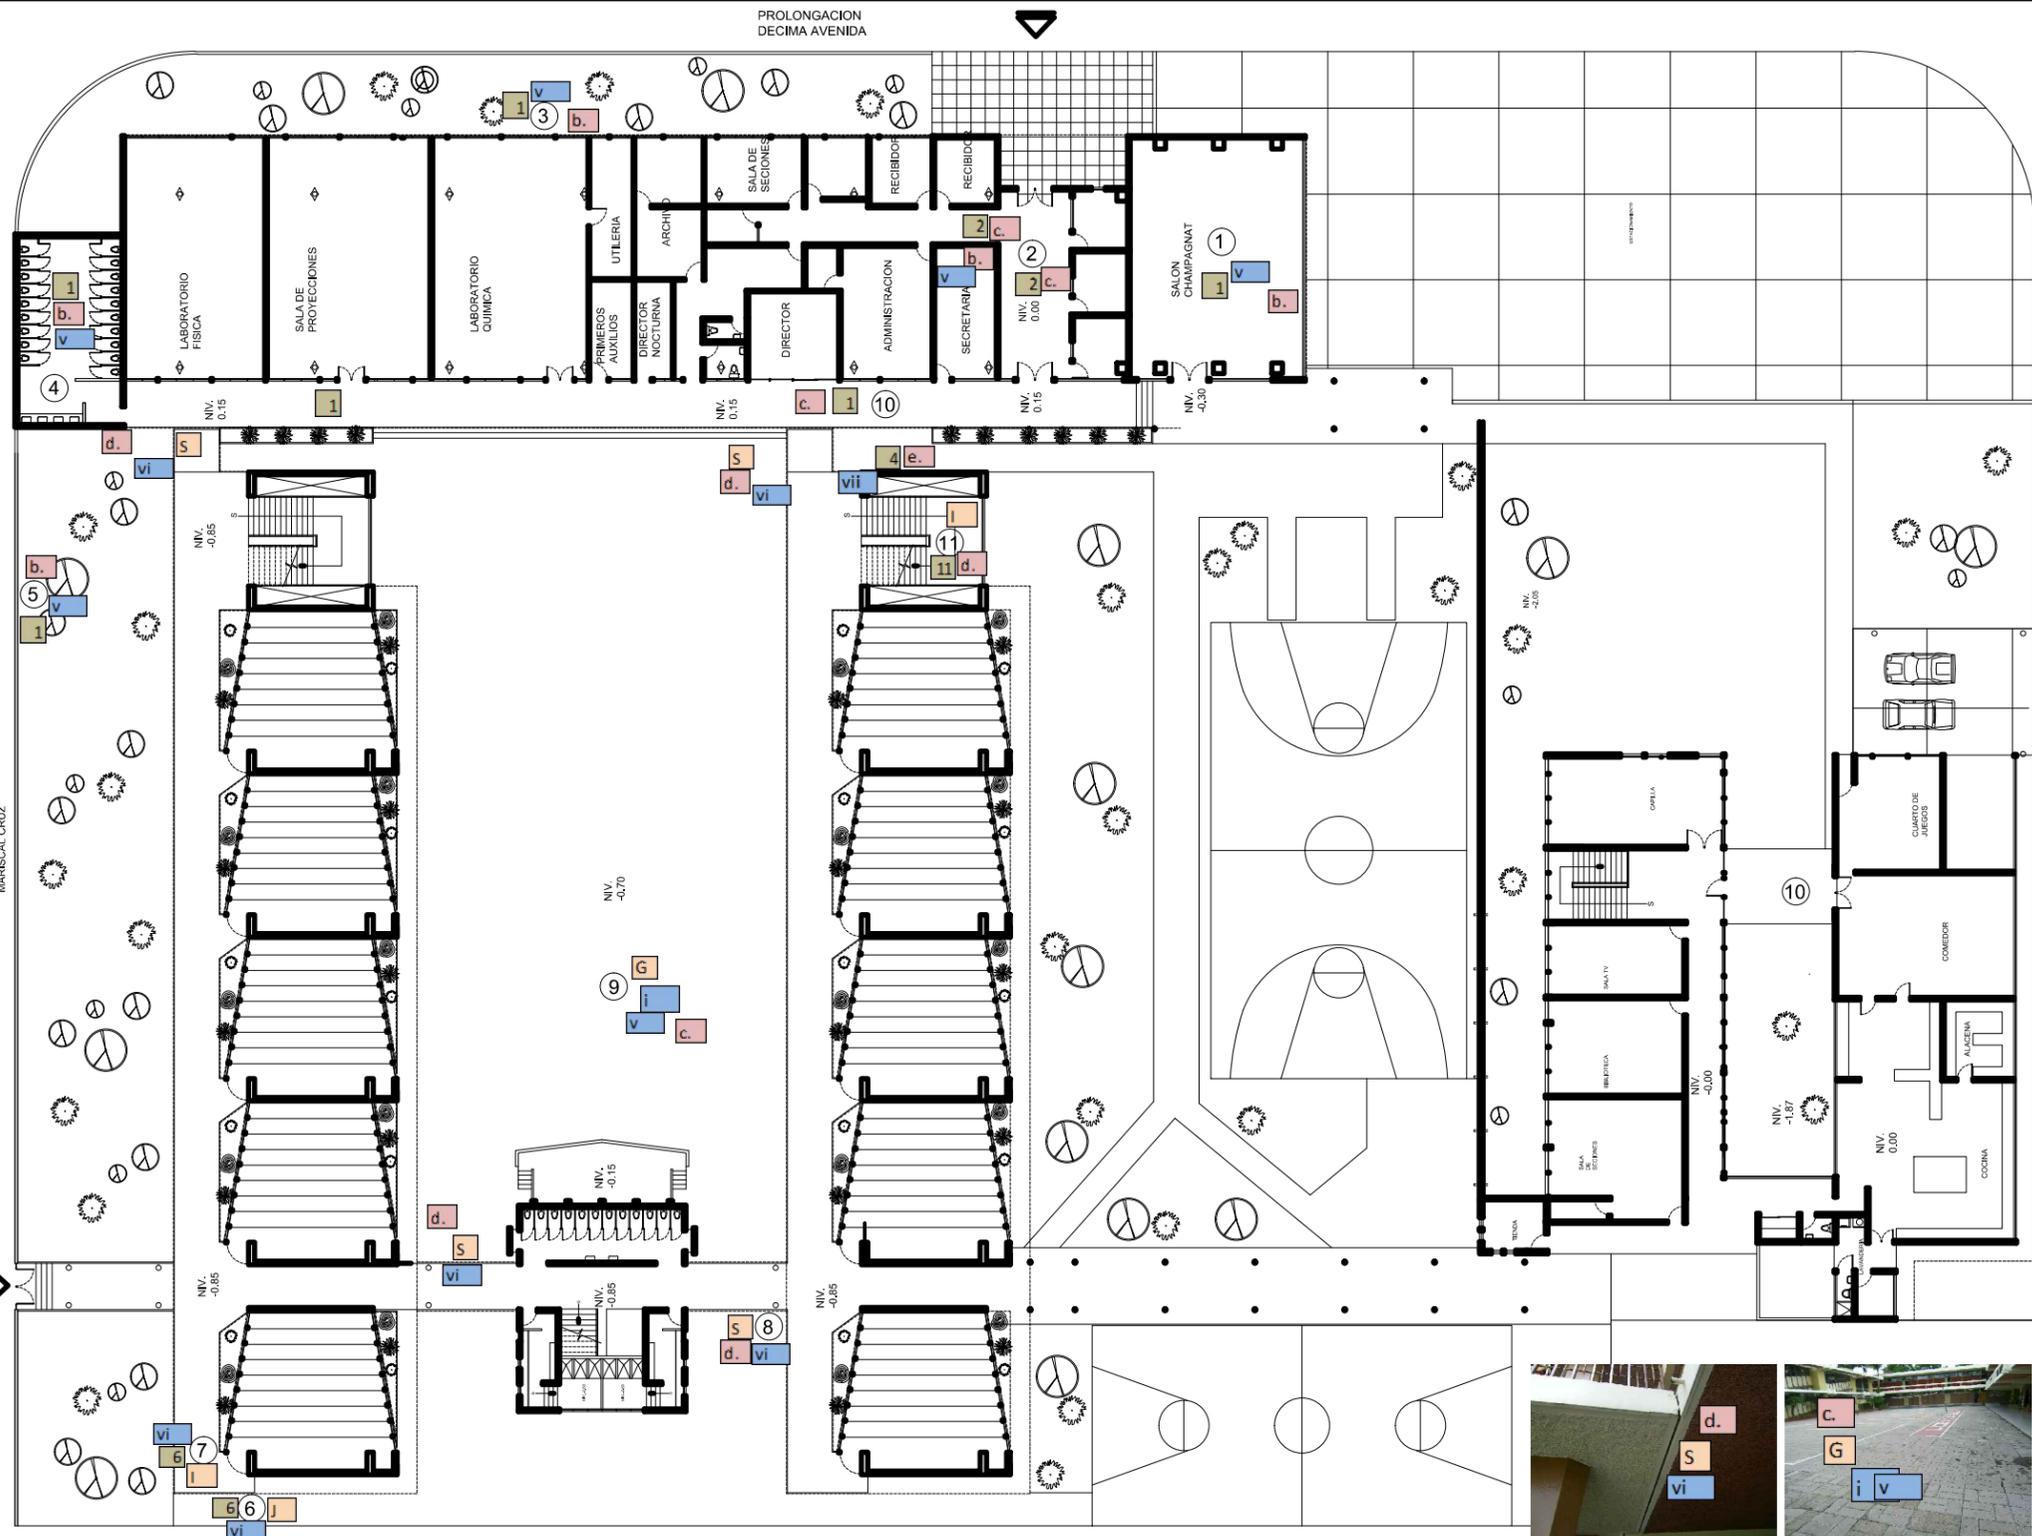
PLANTA GENERAL PRIMER NIVEL LEVANTADO ACTUAL

- 1 SALON CHAMPAGNAT
- 2 ADMINISTRACION
- 3 AMPLIACION HASTA CENEFA
- 4 S. SANITARIOS DE SEÑORITAS
- 5 MURO PERIMETRAL
- 6 FISURA EN LOSA
- 7 GRIETA EN JUNTA DE VIGA Y COLUMNA
- 8 QUEBRADURA EN JUNTA DE DILATAION
- 9 PISO DETERIORADO
- 10 PISO EN DIFERENTES TONOS POR REPARACION
- 11 GRIETAS EN LOSA

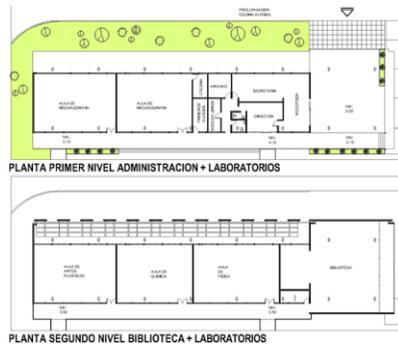
Administración, laboratorios y biblioteca, Diseño Original. Hoja 4 de planos.

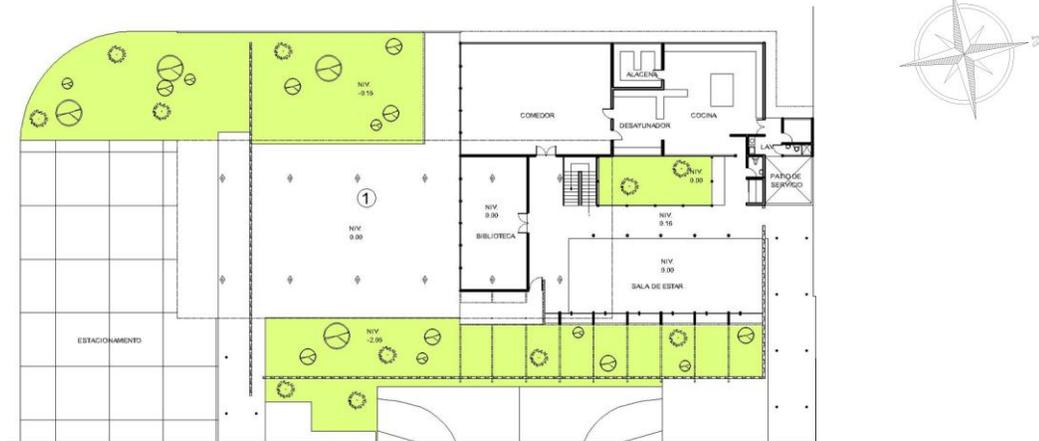
Planta Primer Nivel General Hoja 5 de Planos.

En la planta del primer nivel de la Residencia de los Hermanos Maristas, se muestra una PLANTA LIBRE, que suspende el área de habitaciones, esta era utilizada para reuniones grandes de la comunidad.

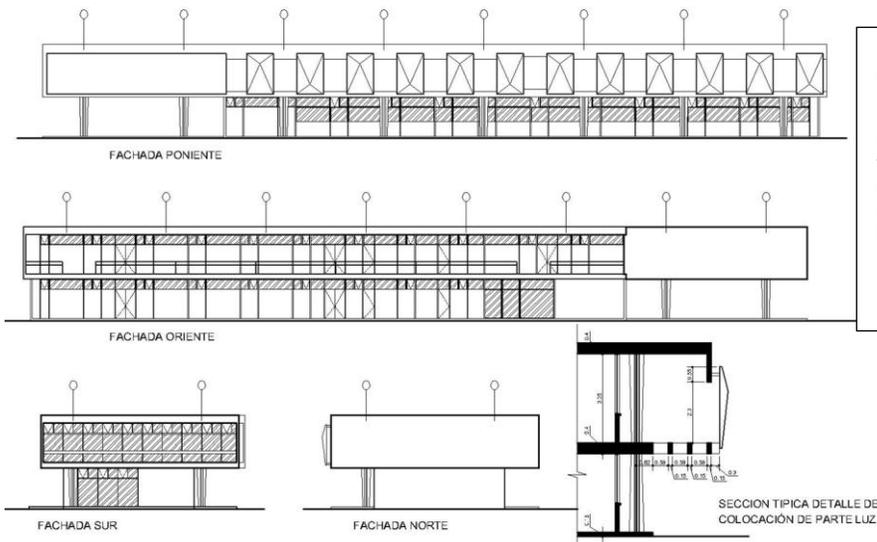
En la hoja 8 de los planos se encuentran las elevaciones y secciones del Edificio que comprende la administración, laboratorios y biblioteca. Se destacan en el mismo el uso de parteluces, ventana longitudinal y los pilotes.

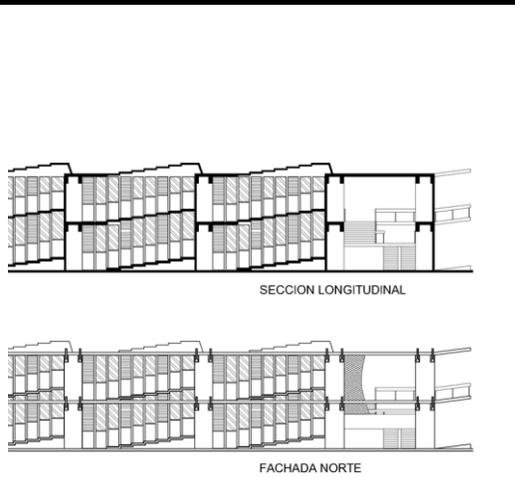
Se muestra elevación y sección del área de aulas, destacan la isoptica y ventana longitudinal. Hoja 9 de planos.

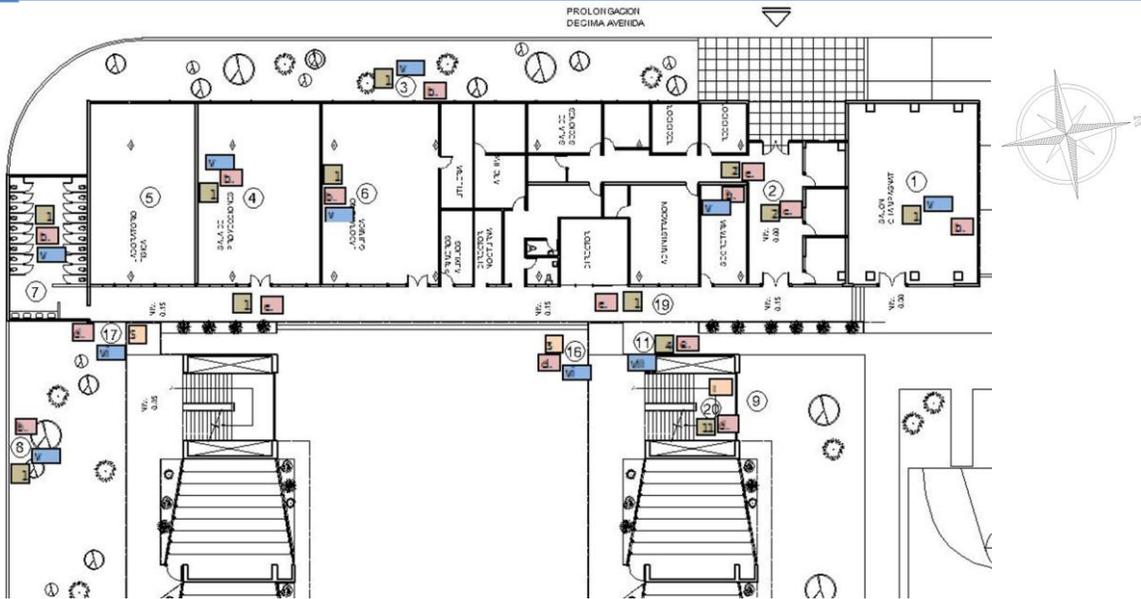
LAS PATOLOGIAS SE ENCUENTRAN DETALLADAS EN LAS HOJAS 11 Y 12 DE LOS PLANOS.

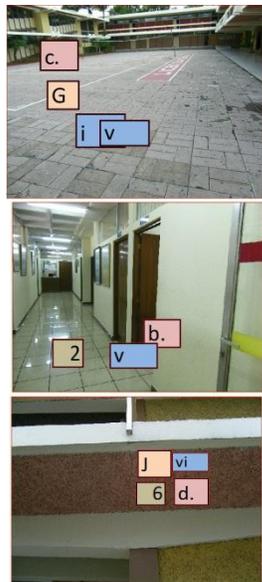
Las principales patologías están dadas en los pisos, unos son por erosión de lluvia, más el uso de las áreas, como se muestra en la primera gráfica de arriba hacia abajo; en la segunda se muestra que en una remodelación se colocó piso cerámico sobre el piso de granito; en la tercera grafica se muestran las fisuras que se encuentra en una de las barandas y que se extiende sobre la losa.

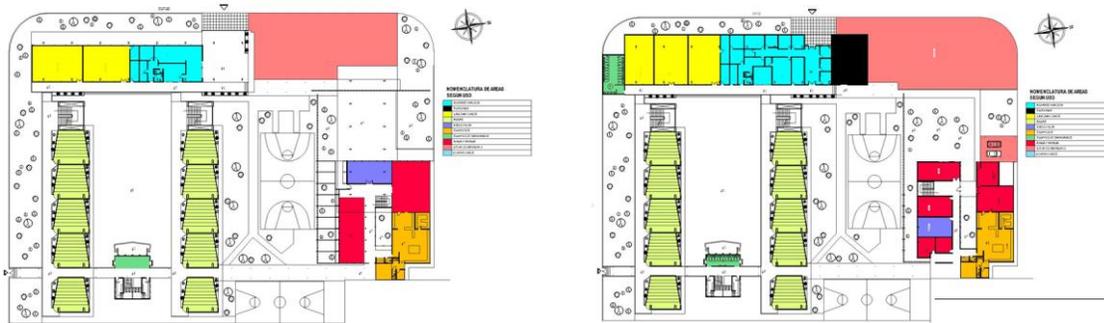
La primera de las plantas muestra primer nivel en estado original, y en la segunda se muestran las modificaciones realizadas. Se detallan en las hojas de planos No. 13-16, Los cambios se realizaron principalmente en el área administrativa, laboratorios y residencia.

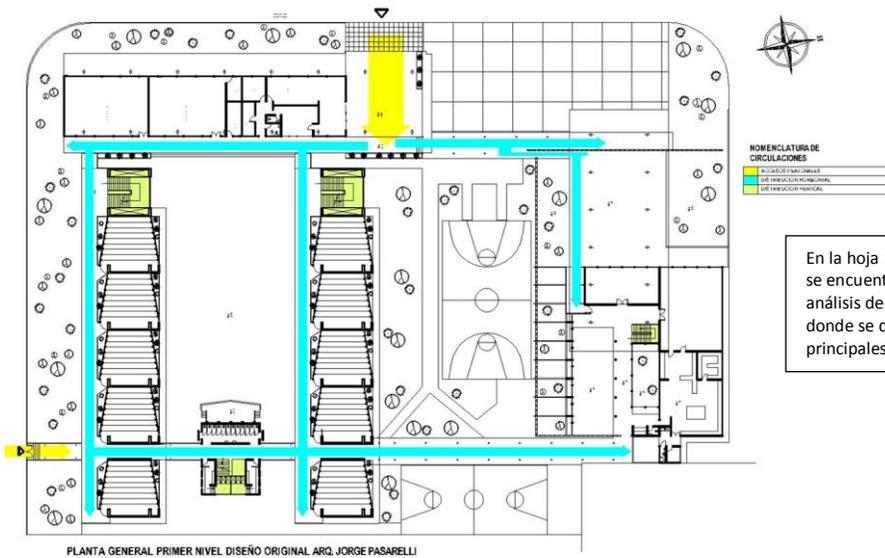
En la hoja 17 de los planos se encuentran los planos de análisis de circulaciones, donde se destacan accesos principales.
