Análisis y Manejo de la Imagen Urbana del Núcleo de Gestión de La Libertad, Huehuetenango.

Tesis presentada por:

Jéniffer Zurizadai González Muñoz

Guatemala, octubre de 2011.

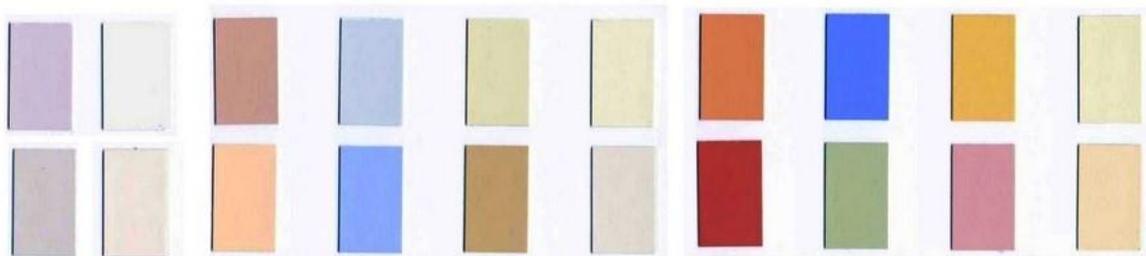
Fotografía No.4. Paleta de Colores, Antigua Guatemala

El color es uno de los instrumentos más importantes del diseño ambiental y de la recuperación del paisaje urbano. Su correcta aplicación, al medio construido, aumenta su valor y al mismo tiempo detiene la degradación de las superficies.¹⁸

Ejemplo de aplicación de colores: caso específico Antigua Guatemala:

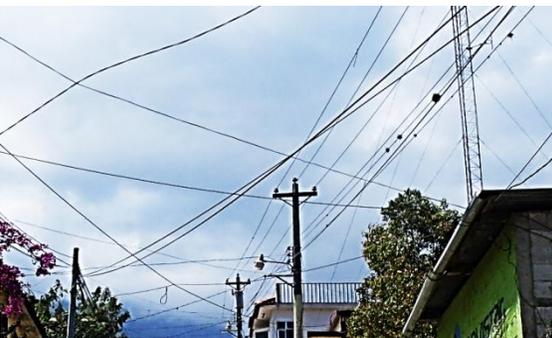
Fotografía. No.33 Cableado Aéreo
Fuente: Elaboración propia, 2010

La iluminación es provista a través de lámparas de mercurio ubicadas en los postes de tendido eléctrico, este tipo de iluminación es insuficiente y algunas de ellas están dañadas. Este tipo de iluminación genera contaminación visual debido al cableado aéreo que utiliza, formando una red aérea que deteriora la imagen urbana.

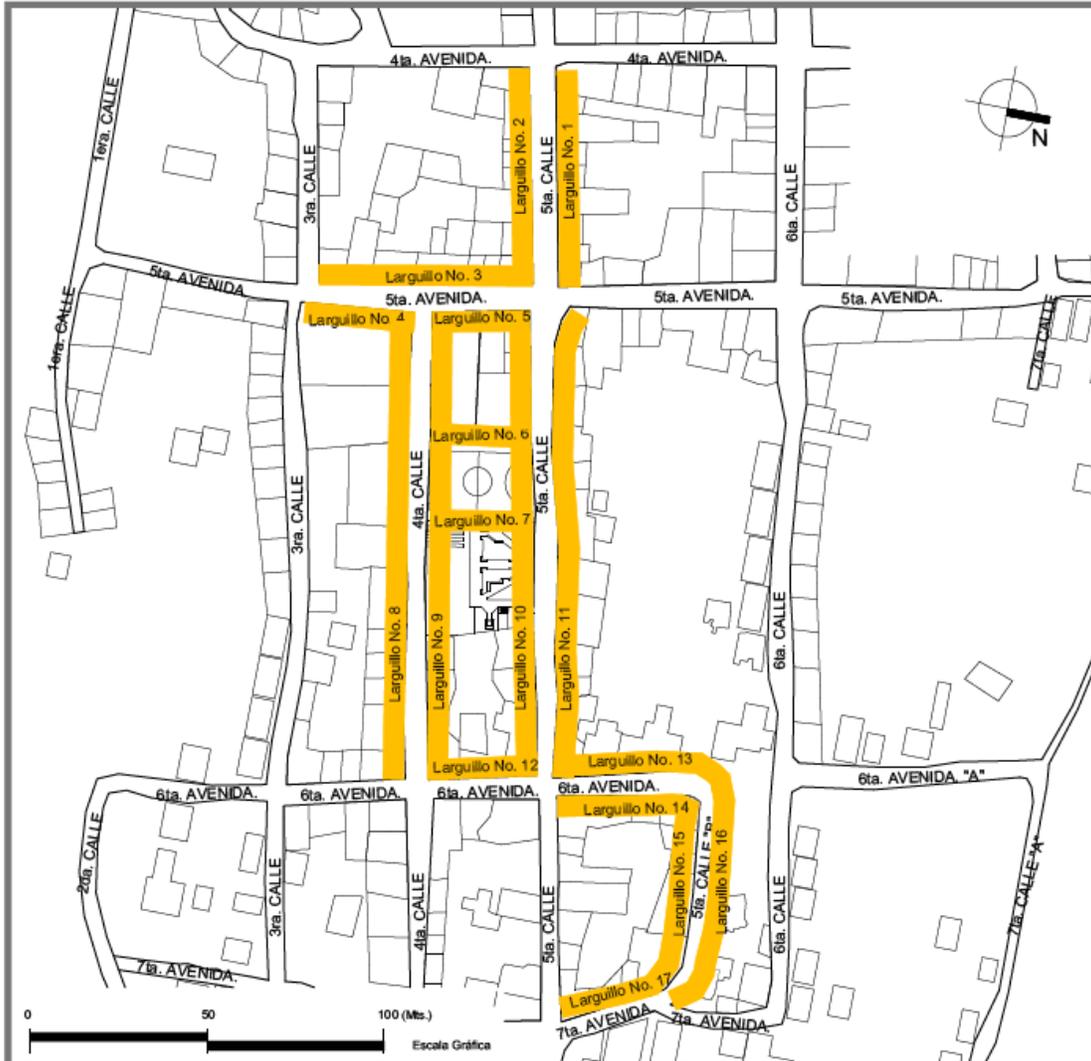
Localización de Larguillos

Para el análisis del estado actual del núcleo de gestión, se realizaron levantamientos fotográficos de los tramos de calles (larguillos), para identificar los deterioros y alteraciones que afectan la estructura de la imagen urbana.

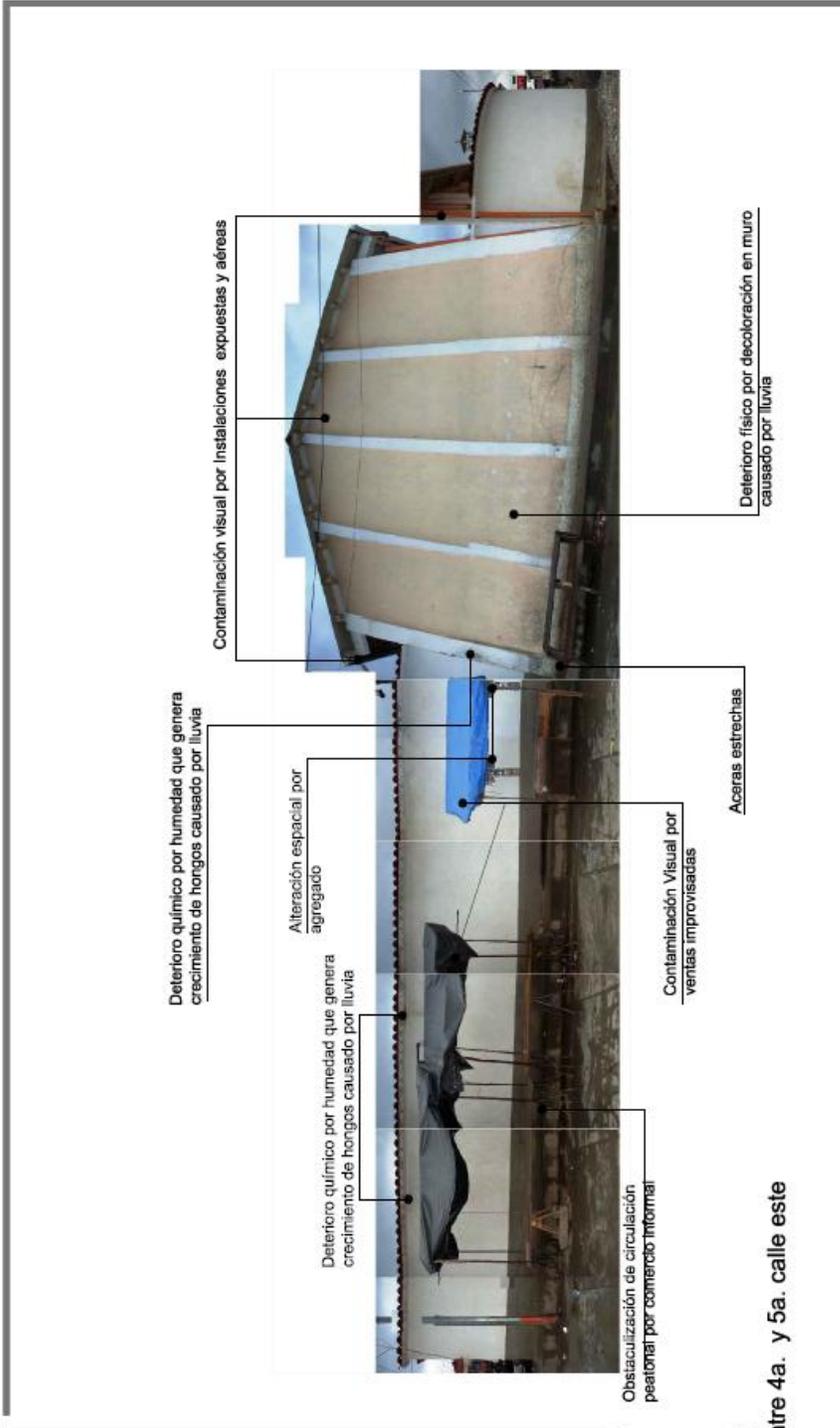
Larguillo No. 5
5a. Avenida entre 4a. y 5a. calle este

Contaminación visual por postes de instalaciones y cableado aéreo

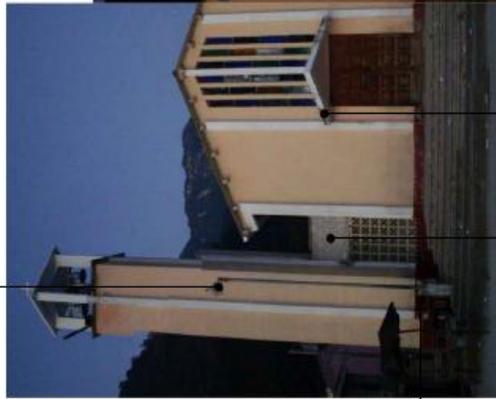
Deterioro físico por desprendimiento de materiales causado por lluvia

Contaminación visual por rótulos de señalización

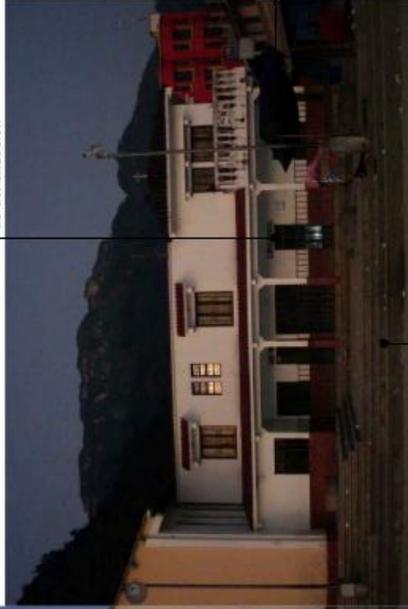
Contaminación Visual por ventas improvisadas

Deterioro químico por humedad que genera crecimiento de hongos causado por lluvia

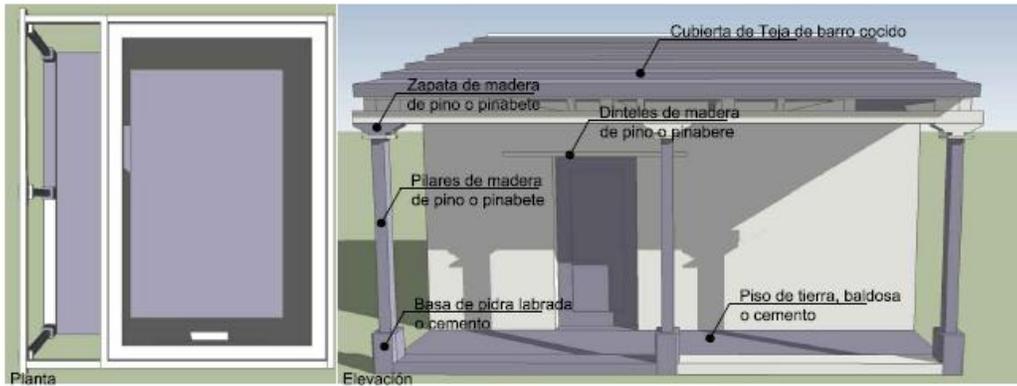
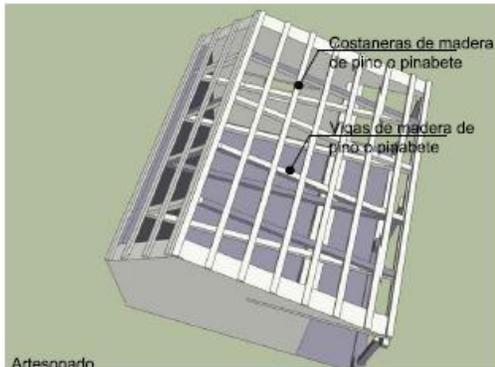
Artesonado

Se deberá respetar los elementos estructurales y constructivos tradicionales. En caso se deban sustituir se hará un estudio previo para sustituir elementos deteriorados o dañados por nuevos materiales adecuados a la tipología, dimensiones y proporciones originales.

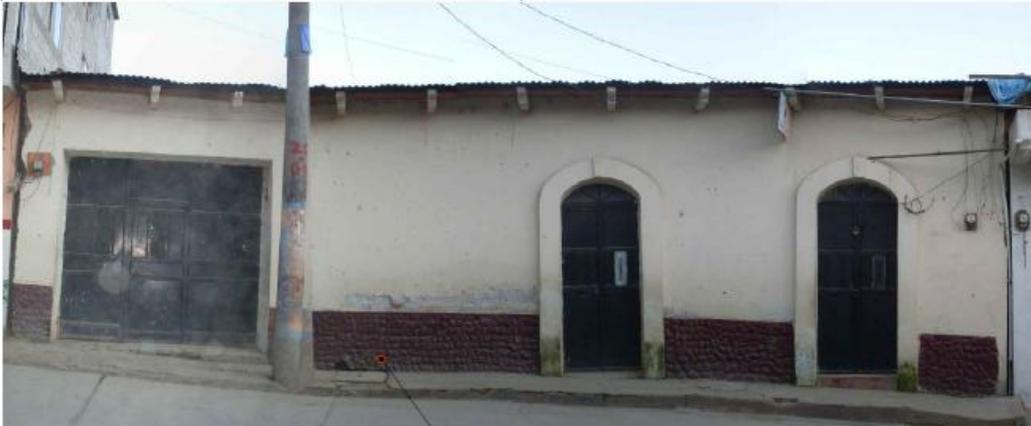
Zócalo de piedra

Se deberá respetar el sistema de acabados tradicionales y los materiales utilizados. En caso se deban sustituir se hará un estudio previo para sustituir elementos deteriorados o dañados por nuevos materiales adecuados a la tipología, dimensiones y proporciones originales. Las edificaciones nuevas deberán integrarse al sistema tradicional de acabados.

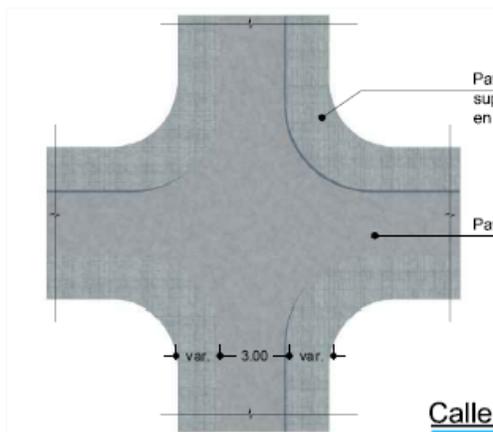
Carril de baja velocidad
con un solo sentido de vía y
con prohibición de parqueo
