ACCESIBILIDAD EN LOS EDIFICIOS DEL CAMPUS CENTRAL DE LA UNIVERSIDAD DE SAN CARLOS DE GUATEMALA.

Arquitecta

Guatemala 2011.

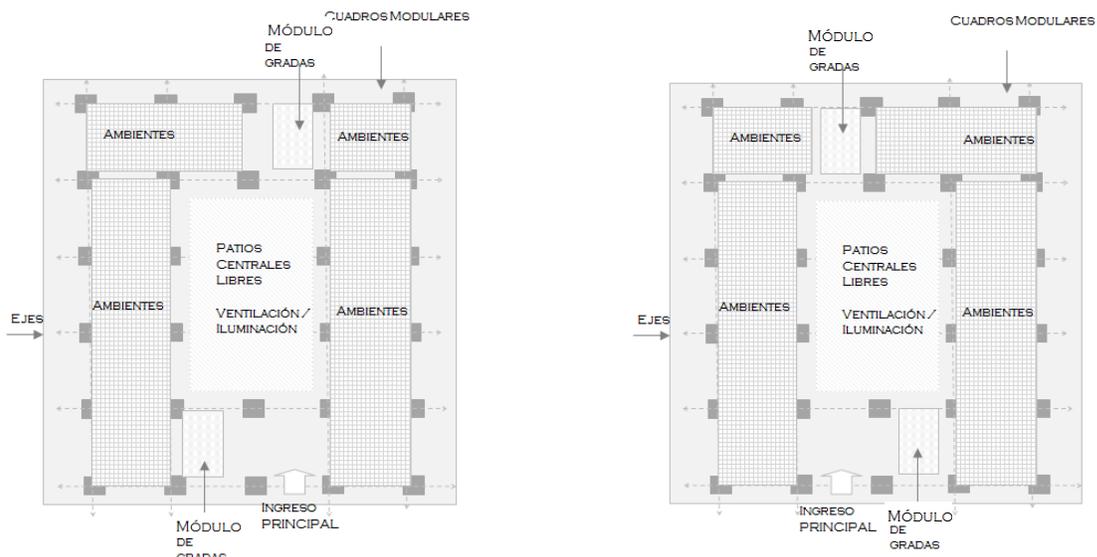
Imagen No.11 Planta Edificios Típicos USAC (Variación 2)

- 2 Gradas modulares.
- Único ingreso.
- Flexibilidad de ambientes.

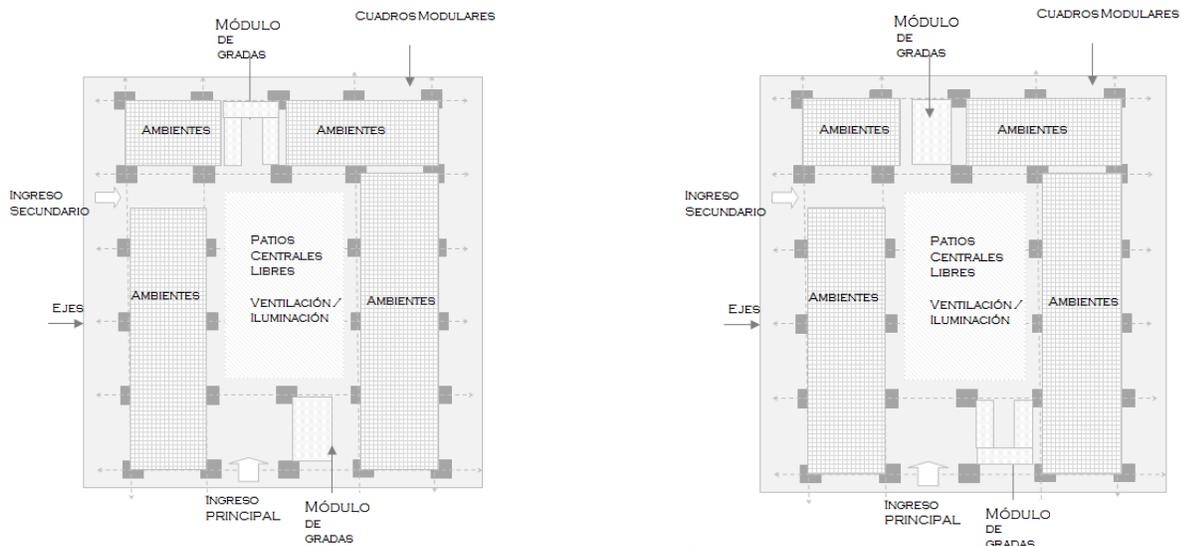
Imagen No.15 Planta Edificios Típicos USAC (Variación 6)

- 1 Grada modular.
- 1 Grada modular con vacío central
- 1 Ingreso principal.
- 1 Ingresos secundarios.
- Flexibilidad de ambientes

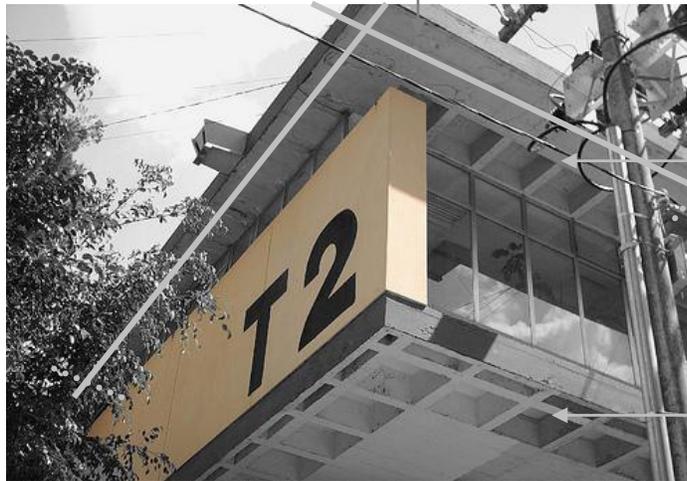
Imagen No.17 Edificios Típicos USAC
VOLADIZOS

La verdadera belleza de estos edificios típicos se debe desde el diseño original del Campus Universitario. Edificios simples y funcionales, ordenados por formas geométricas simples y moduladas.

FORMAS
GEOMÉTRICAS
SIMPLE
(CUADRADOS)

LOSA NERVURADA

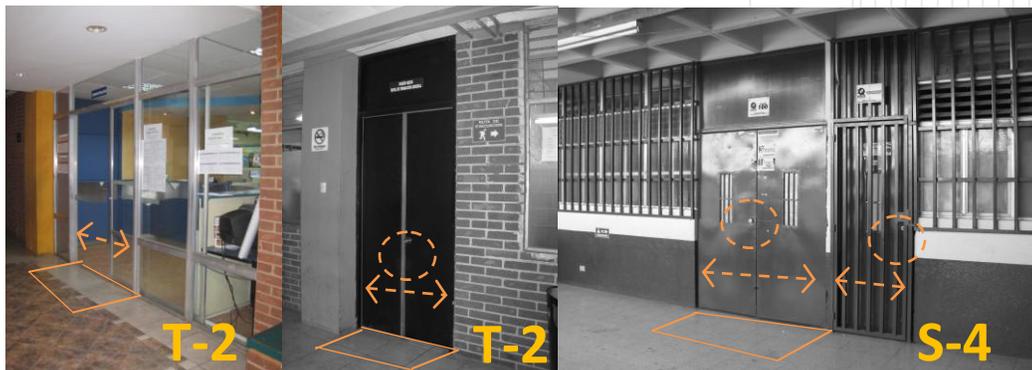
Imagen No.18 Ingresos Edificios Típicos USAC

- Las dimensiones de los ingresos no cuentan con el mínimo requerido para el paso libre de un usuario con silla de ruedas.
- Se encontró en muchas ocasiones la falta de espacio anterior y posterior de los ingresos para el giro de sillas de ruedas.
- Las manijas de las puertas no son las adecuadas para la fácil apertura. (La ideal es la manija tipo palanca)

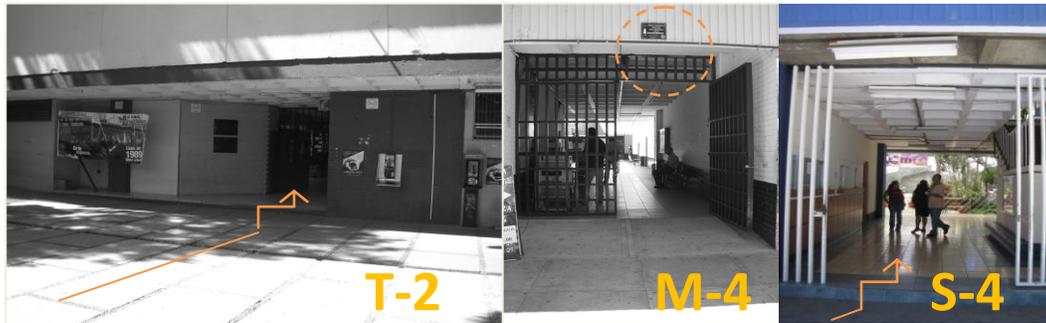
Imagen No.19 Ingresos Edificios Típicos USAC

- Además de la falta de señalización en los muros, no se encontró en ningún momento cambios de textura en el piso de los ingresos que ayudaran a orientar a las personas invidentes dificultando su libre locomoción.
- Se observó la falta de un material plástico en todas las puertas que evite el golpe de bastones o el contacto de las sillas de ruedas que dañe las puertas.

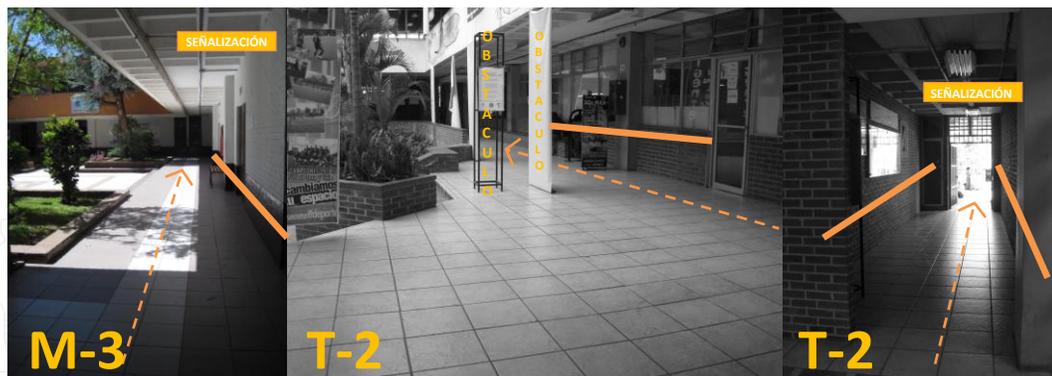
Imagen No.21 Pasillos Edificios Típicos USAC

1. En repetidas ocasiones se encontraron demasiados cambios en pasillos que en definitiva desorientan a los usuarios menos capacitados.
2. El ancho de los pasillos es uno de los obstáculos más comunes ya que no cuentan con las dimensiones mínimas de tránsito.
3. Uno de los principales problemas encontrados es que los pasillos no se encuentran libres de paso dificultando la libre locomoción.
4. Además de considerarse las dimensiones adecuadas para los pasillos, debe considerarse necesariamente los elementos complementarios, elementos como pasamanos, guías texturizadas y la correcta señalización vendrían a cambiar la realidad inaccesible en la que se encuentran los pasillos de los edificios.

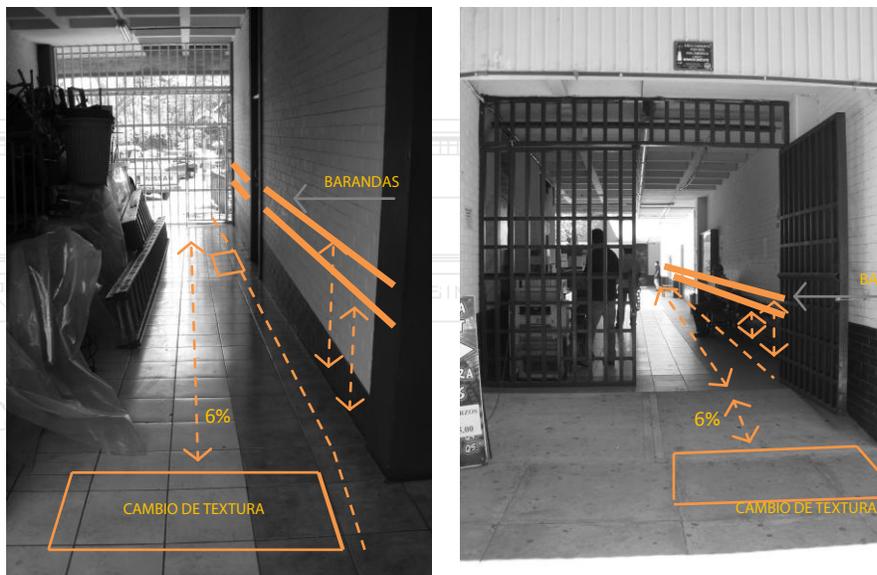
Imagen No. 25 Rampas Edificios Típicos USAC

Las personas con movilidad reducida se encuentran ante una situación incómoda cuando existen escaleras, ya que éstas son difíciles de superar. Por esta razón, siempre que sea posible deberían ser complementadas con una rampa o ascensor, dependiendo del desnivel, en cualquier caso es primordial cumplir con criterios específicos para lograr su total accesibilidad.

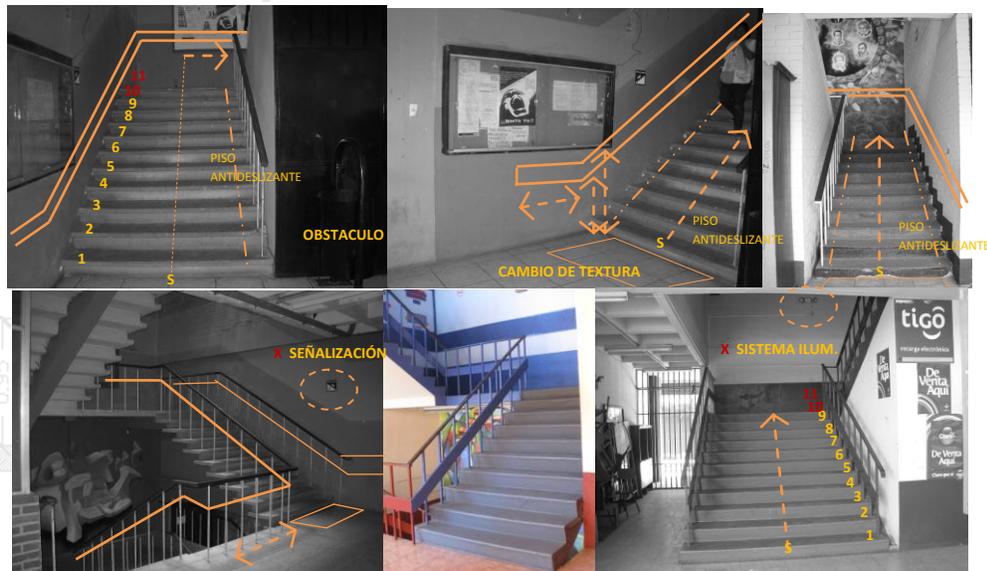
Imagen No. 26 Escaleras Edificios Típicos USAC

1. Las escaleras superan el máximo de peldaños establecidos y por lo tanto no tienen un descanso adecuado.
2. La mayoría de las escaleras no cuentan con un piso antideslizante.
3. No existen pasamanos en ambos lados de las escaleras, no tienen fotograbado de hacia a donde se dirigen las escaleras además no están pintados los peraltes de las huellas de color contrastante.
4. No existe una franja guía de material rugoso al inicio y final de las escaleras.
5. Las escaleras no cuentan con un sistema de emergencia visual y aditivo en caso de emergencia.

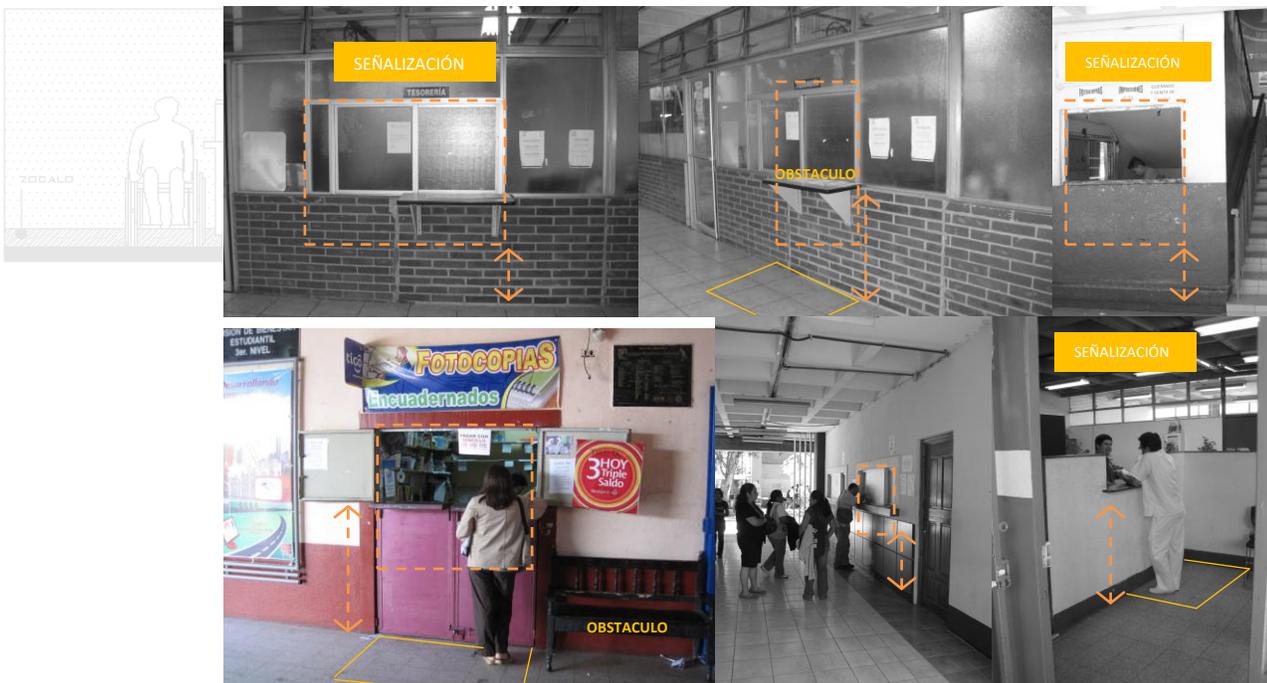
Imagen No.32 Ventanillas de Atención / Edificios Típicos USAC

1. Son poco o nada accesibles a personas con deficiencias sensoriales.
2. En muchos casos no se permite el acceso a personas con silla de ruedas, no se favorece al acceso frontal en mostradores.

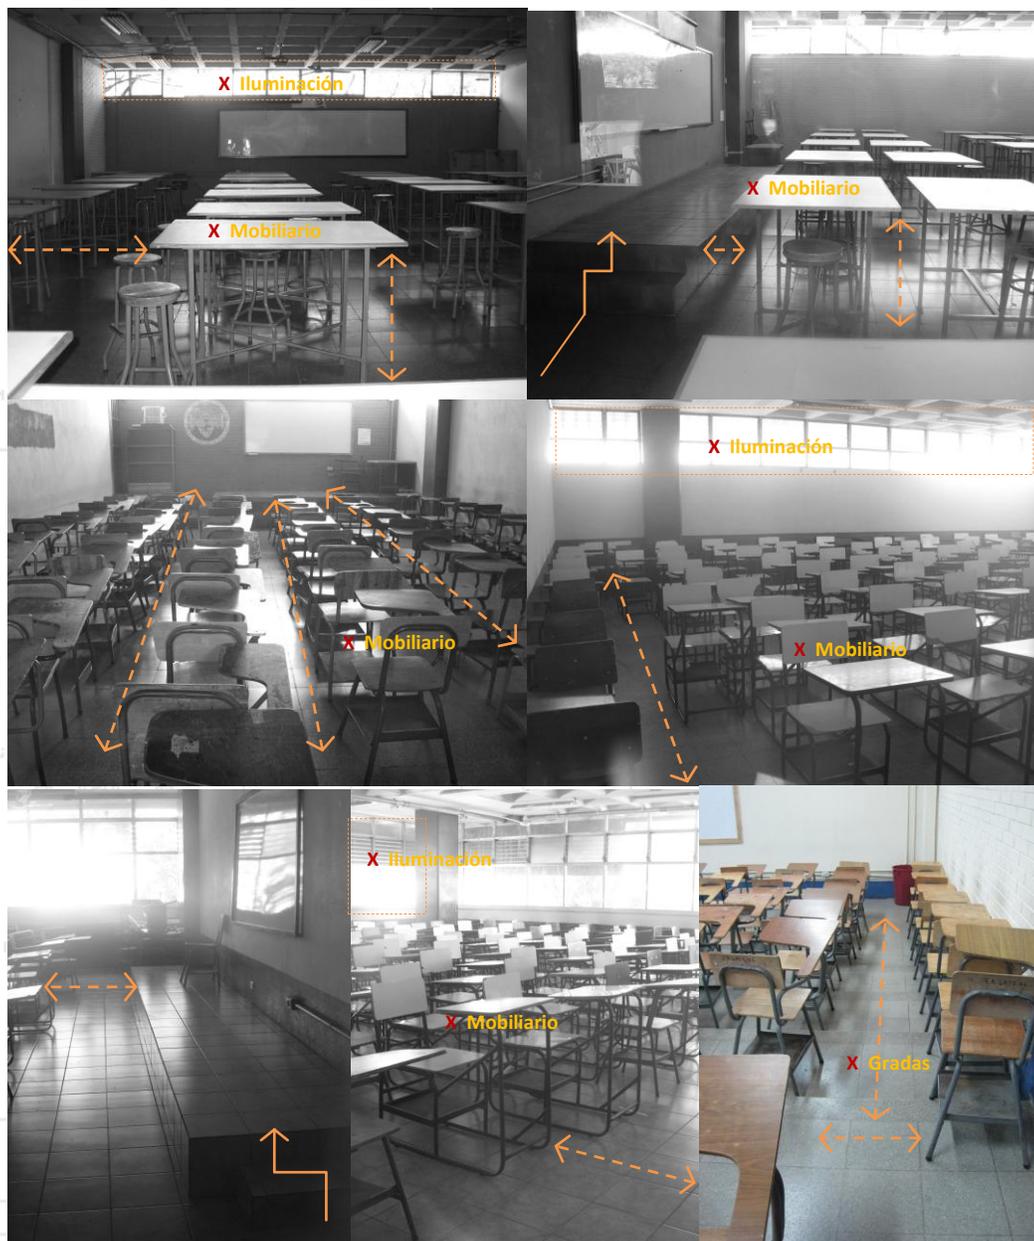
Imagen No. 33 Aulas Típicas / Edificios Típicos USAC

1. No existe una organización fija de los distintos elementos en el entorno ni alguna advertencia en caso modificación.
2. Para el libre desplazamiento no hay una adecuada distribución en las dimensiones de los espacios y en la distribución del mobiliario.
3. En las aulas que disponen de tarima, no son accesibles para profesores o estudiantes con movilidad reducida.
4. No se reservan los primeros asientos para personas con alguna deficiencia.
5. Para las aulas en donde se utilizan mesas estas no son adaptables para diferentes usuarios.
6. Las puertas y ventanas no están adecuadas para el uso de personas con diferentes capacidades.
7. Hace falta una iluminación adecuada que haga distinguir los distintos elementos dentro del aula.

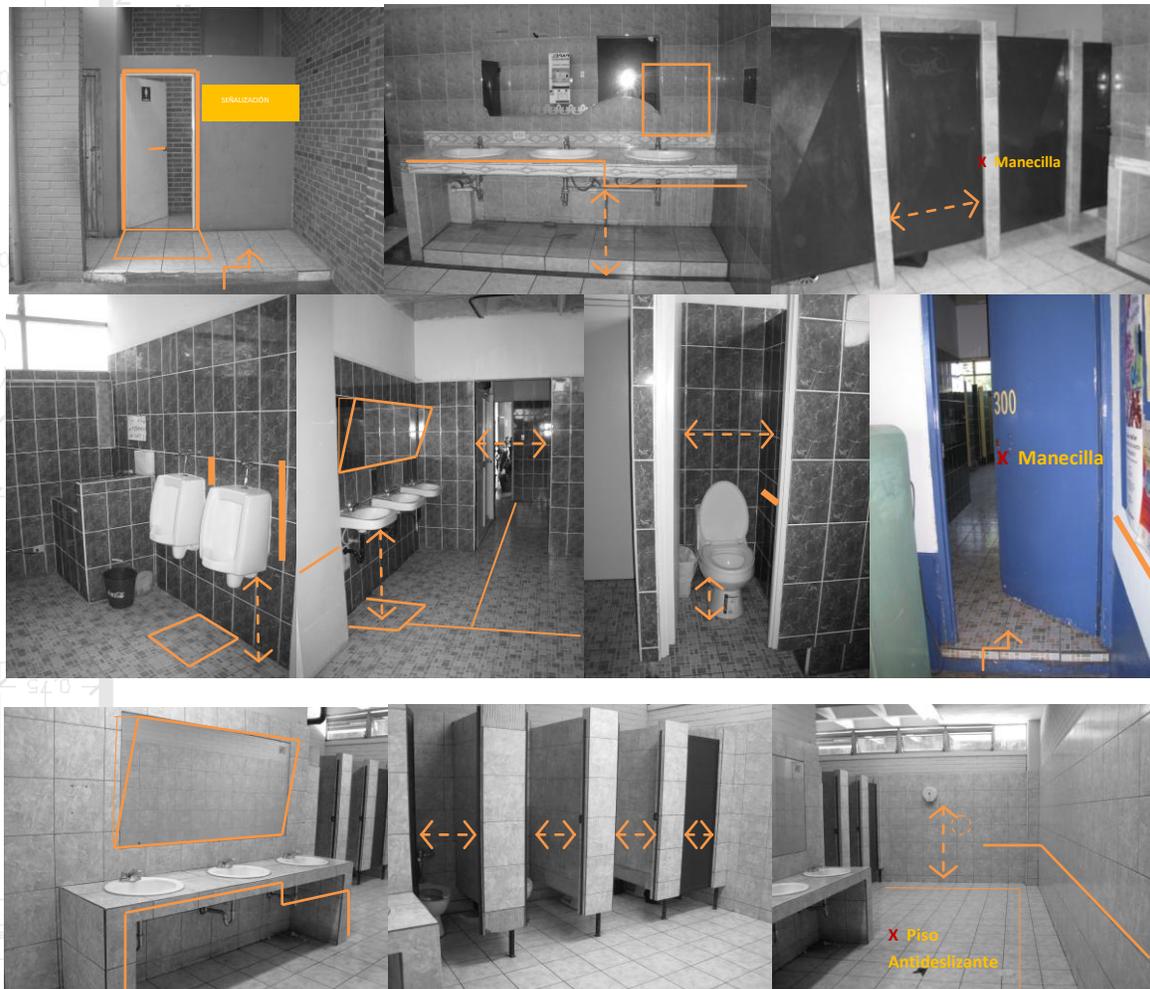
Imagen No. 34 Sanitarios / Edificios Típicos USAC

1. No existen barras auxiliares de apoyo a ambos lados del inodoro.
2. Las dimensiones de las puertas de ingreso y la iluminación no son aptas para personas con distintas limitaciones.
3. Los servicios sanitarios no cuenta con un sistema antibloqueo en caso de emergencia.

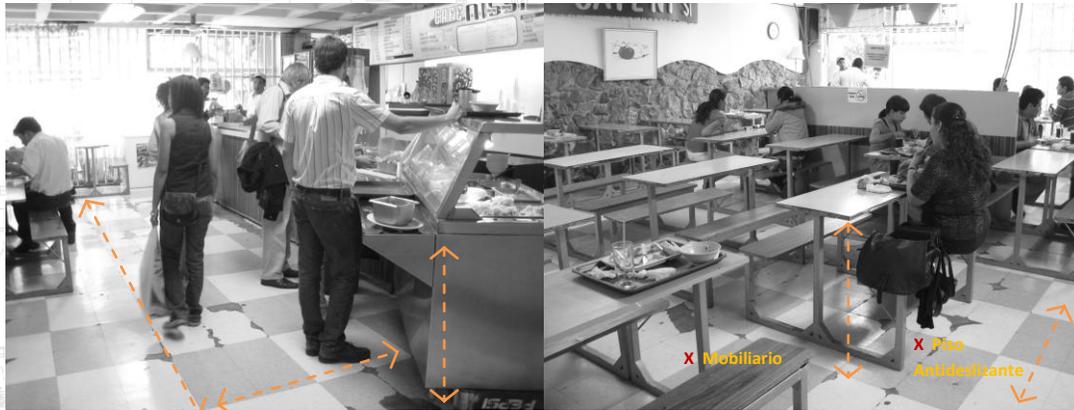
Imagen No.35 Cafeterías / Edificios Típicos USAC

- Las mesas son en su mayoría fijas y lugares para sentarse bancas, por lo que no permiten una libre aproximación de usuario.
- Ninguna parte del piso de las instalaciones es antideslizante.

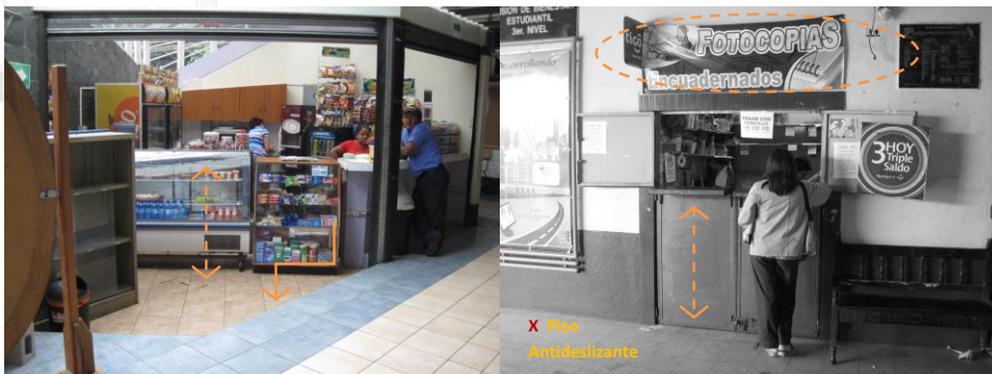
Imagen No.36 Venta de Comidas (Kioscos) / Edificios Típicos USAC

- No permiten la libre aproximación de personas con silla de ruedas.
- Los mostradores no cumplen con las condiciones de accesibilidad.
- Los pisos en algún momento pueden ser deslizantes.
- Las señales y paneles informativos no son perceptibles debido a la saturación de los mismos.

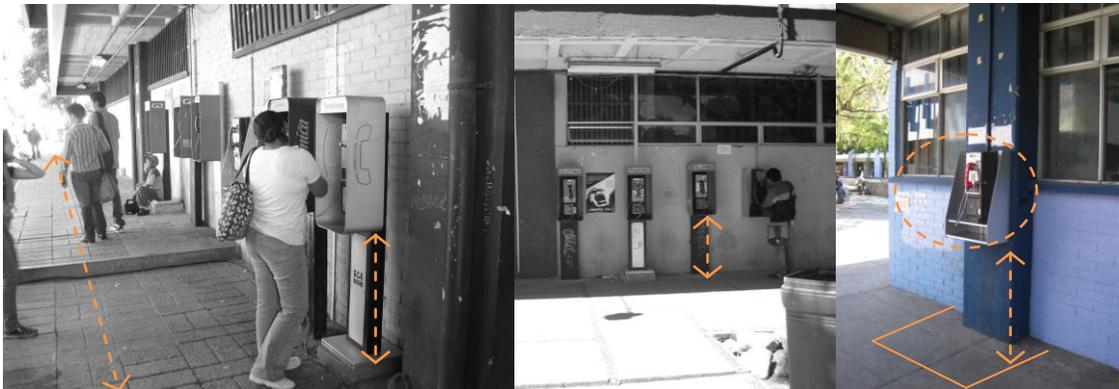
Imagen No. 37 Teléfonos Públicos / Edificios Típicos USAC

1. La ubicación de algunos teléfonos dificulta su acceso por el poco espacio de desplazamiento.
2. Frente al teléfono no se tiene el espacio adecuado para su acercamiento pues en algunos casos dificultaría el paso peatonal.
3. Los aparatos telefónicos no cuentan con un regulador de volumen ni una identificación brillante del teclado.
4. No son accesibles para personas sordas porque no cuentan con un teletexto o pantalla.
5. No tienen una adecuada iluminación.

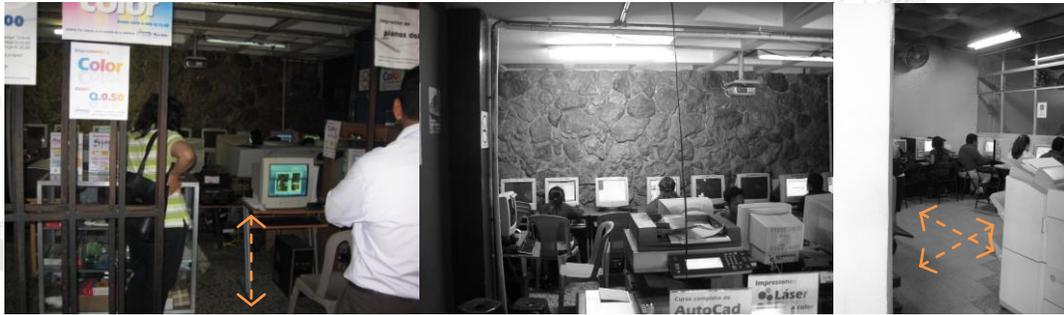
Imagen No.38 Café Internet / Edificios Típicos USAC

1. Los ambientes destinados para este uso no contemplan las dimensiones entre pasillos y cubículos para el paso de una silla de ruedas, pues en estas instalaciones tratan de optimizar espacios.
2. Los cubículos individuales y mobiliarios no tienen medidas accesibles para un usuario en silla de ruedas.

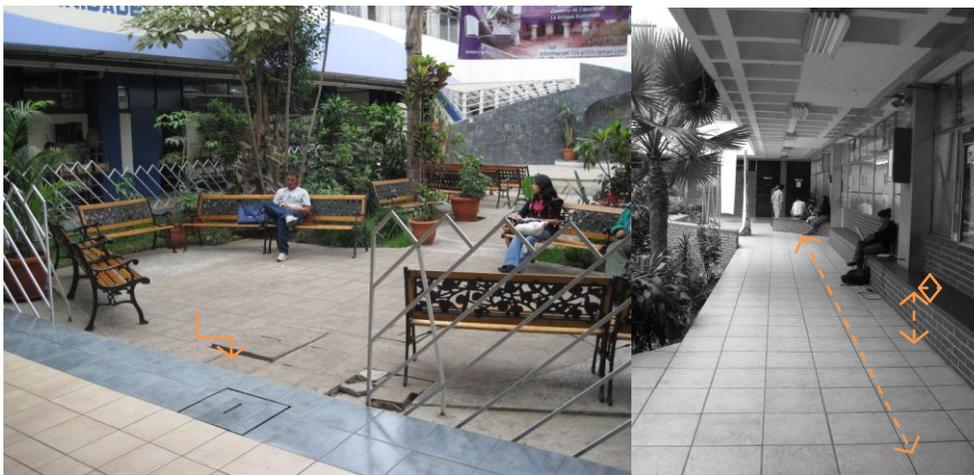
Imagen No. 39 Bancas / Edificios Típicos USAC

1. La mayoría de las bancas ubicadas dentro del Campus Universitario no tiene un respaldo adecuado ni apoyabrazos.
2. No se contempla a los costados de las bancas espacios libres para que pueda colocarse una persona en silla de ruedas.

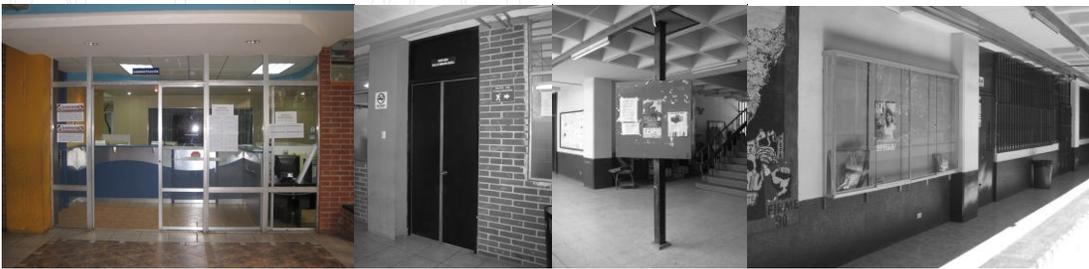
Imagen No. 40 Señalización Incorrecta / Edificios Típicos USAC

La señalización dentro de los edificios Típicos Universitarios es deficiente, ya que en ningún momento resulta lo adecuado para la correcta orientación de todos los usuarios. Es importante mencionar que existen medidas específicas y adecuadas para la señalización que deberían respetarse.

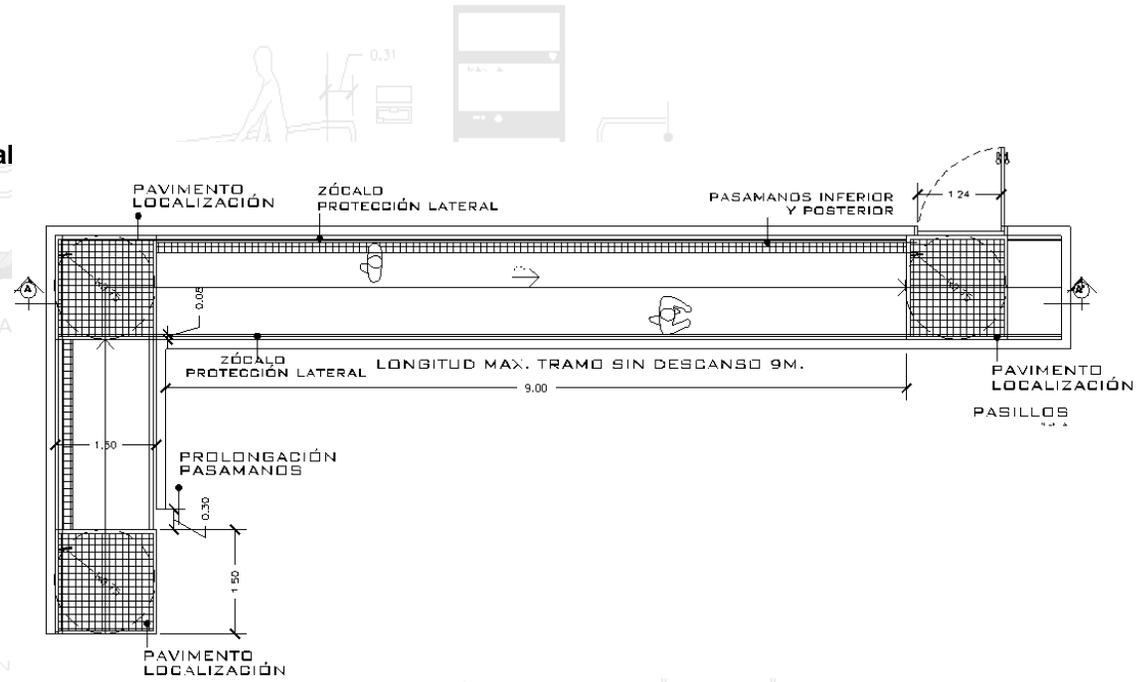
PLANTA RAMPAS ACCESIBLES

Los pasamanos deben estar asegurados firmemente y extenderse más allá de la rampa 30 cm con un diámetro de 5 cm. El pasamano se encontrará a 0.90m de altura.
	Pasamanos con fotograbado en braille que indique hacia donde se dirige la rampa.

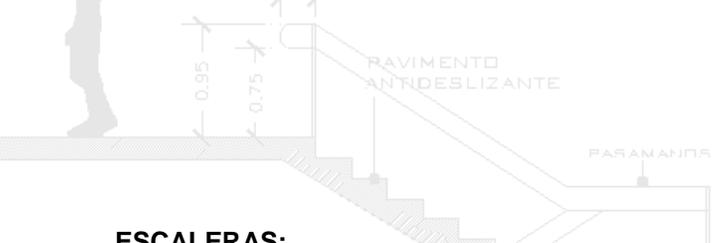
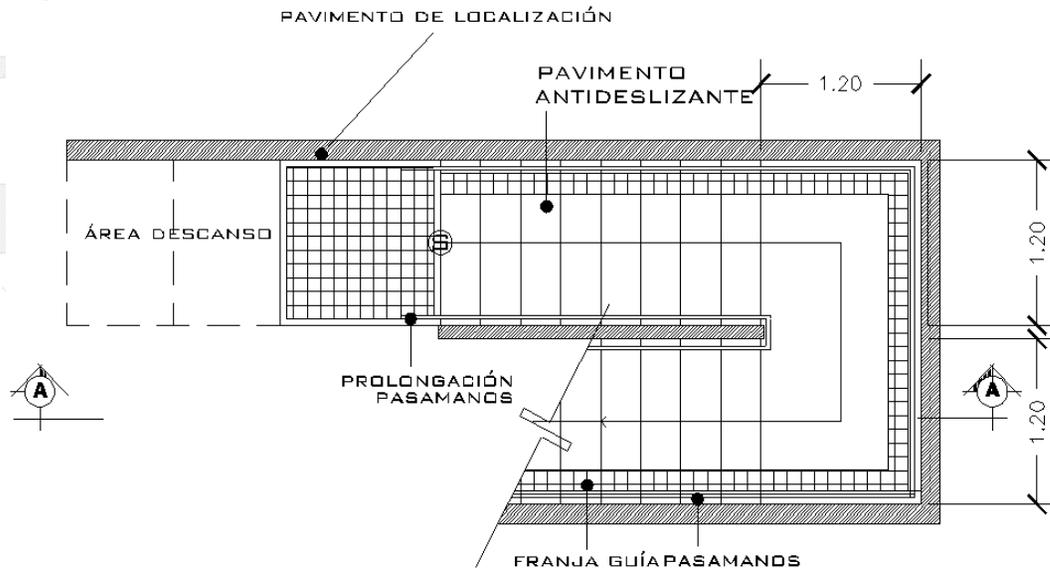
PLANTA ESCALERAS ACCESIBLES ELABORACION: Mariana Orellana

ESCALERAS.	Se respetarán las medidas estándar para la realización de escaleras y por ningún motivo se cambiara la altura o ancho de las mismas evitando confusión en los usuarios. Dimisiones recomendadas: Ancho: 1.50m. Huella: 20cm a 32 cm. Contrahuella: 14 cm a 17 cm.
	La nariz de las gradas deberán ser boleados y ochavados para evitar que se tropiecen las personas con bastón o muletas.
	Los tramos de escaleras deberán contar con un mínimo de tres peldaños y un máximo de 10.
	Los tramos de escaleras deben ser rectos y cada diez escalones como máximo debe existir un descanso de 150 cm de longitud en sentido de la marcha.
PISO DE ESCALERAS.	Se utilizara piso antideslizante tanto en seco como mojado en toda la escalera para evitar accidentes.
	Tira con cambio de textura de 0.15cm de ancho en el piso para personas invidentes.
PASAMANOS DE ESCALERA	Los pasamanos deben estar asegurados firmemente y extenderse más allá de la escalera 0.30 cm. En el primer y último escalón.

En ambos lados de las escaleras debemos instalar un pasamano a doble altura. La primera debe colocarse entre 90 cm y 105 cm, la segunda entre 70 cm y 75 cm.
	Pasamanos con fotograbado en braille que indique hacia donde se dirige la escalera.
	Si la escalera cuenta con más de 4 m de ancho debemos colocar un pasamano central.
SEÑALIZACIÓN	Franja guía para personas no videntes de material rugoso de 15 cm de ancho y de color contrastante sobre el muro al inicio i final de la escalera.
	Peralte de huella pintado de color contrastante.
SISTEMA DE EMERGENCIA	Así como todos los demás ambientes las escaleras contarán con un sistema de emergencia visual (luces rojas y amarillas) y auditivo.

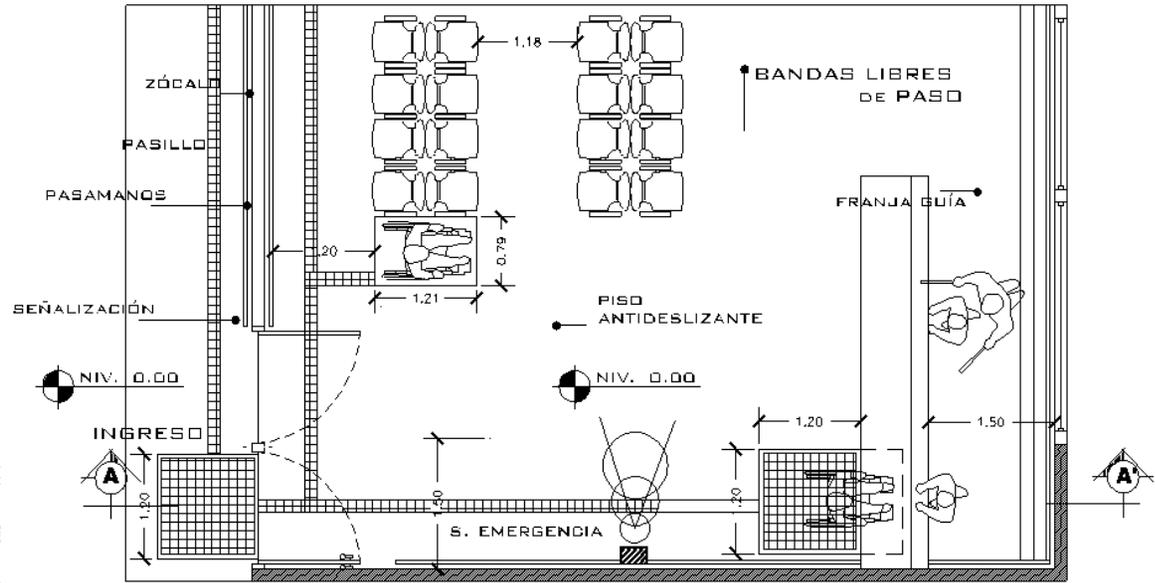
PLANTA SALA DE ESPERA Y RECEPCIÓN

El ancho mínimo de circulación será el de 1.20m.
	Existirá un cambio de textura (1.20 m) al inicio de cada cambio de dirección o puerta.
SEÑALIZACIÓN	Como todo ambiente accesible debe contar con un rotulo y en el símbolo internacional de la accesibilidad.
	Existirá un sistema de audio que indique continuamente la hora y cualquier anuncio necesario.
SISTEMA DE EMERGENCIA	Por ser un ambiente de concentración mayor de personas contarán con un sistema de emergencia visual (luces rojas y amarillas) y auditivo.

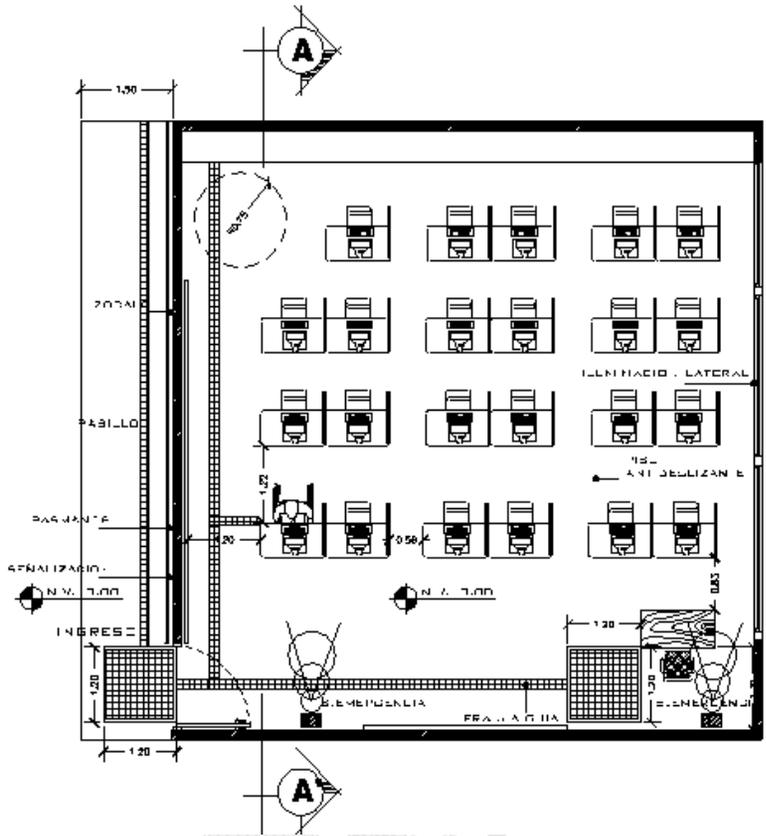
PLANTA DE AULA TÍPICA (CÓMPUTO)

GENERALIDADES	El ambiente deberá contemplar las dimensiones necesarias entre pasillos y cubículos para el paso de una silla de ruedas.
MOBILIARIO	Los cubículos individuales mantendrán medidas accesibles para un usuario en silla de ruedas.
	Las sillas deberán ser móviles para que cuando un usuario en silla de ruedas lo solicite.
ILUMINACIÓN	Instalar persianas apropiadas y ajustar la posición de las luces, ya que es necesario que no haya reflejos procedentes de ventanas o de la luz artificial.
	Colocar viseras laterales y superiores en el monitor para eliminar reflejos.

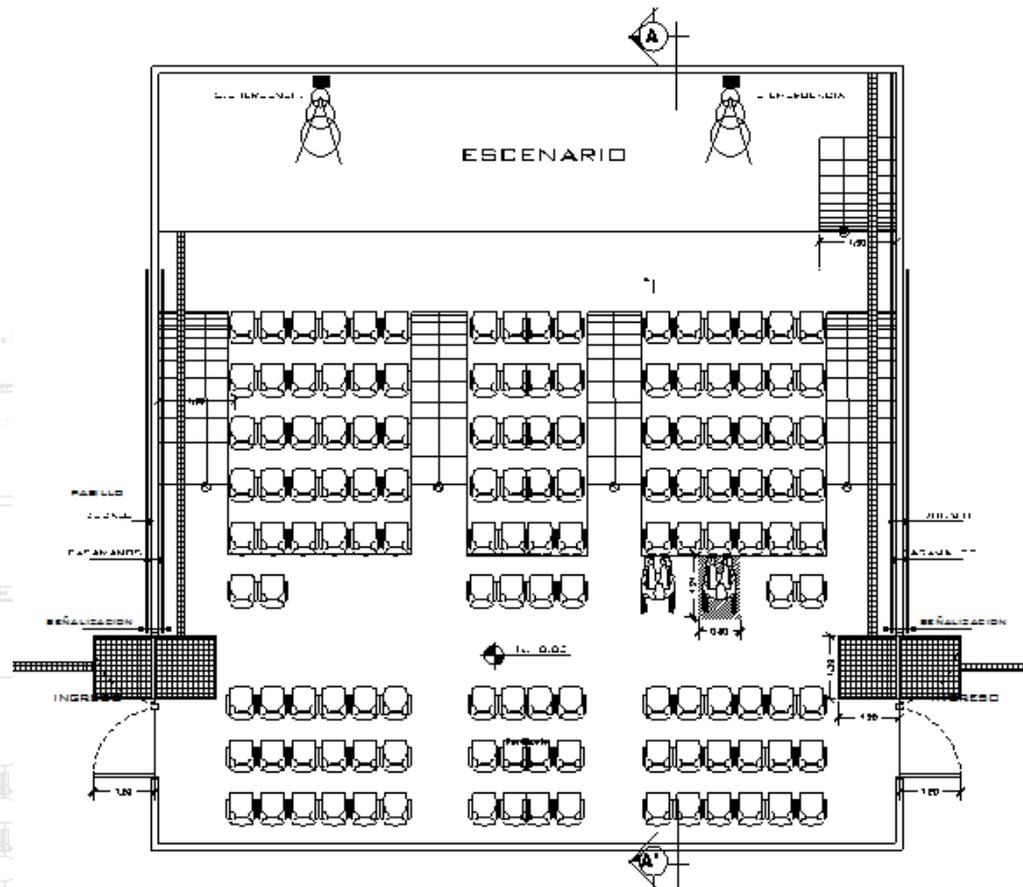
PLANTA AUDITORIUM

SEÑALIZACIÓN	Las gradas deben señalizarse mediante diferenciación cromática y de textura en su borde.
PISO	La superficie reservada será horizontal, situada preferentemente en el mismo nivel que los espacios de acceso.
	El piso será antideslizante tanto en seco como en mojado y sin elementos sueltos.

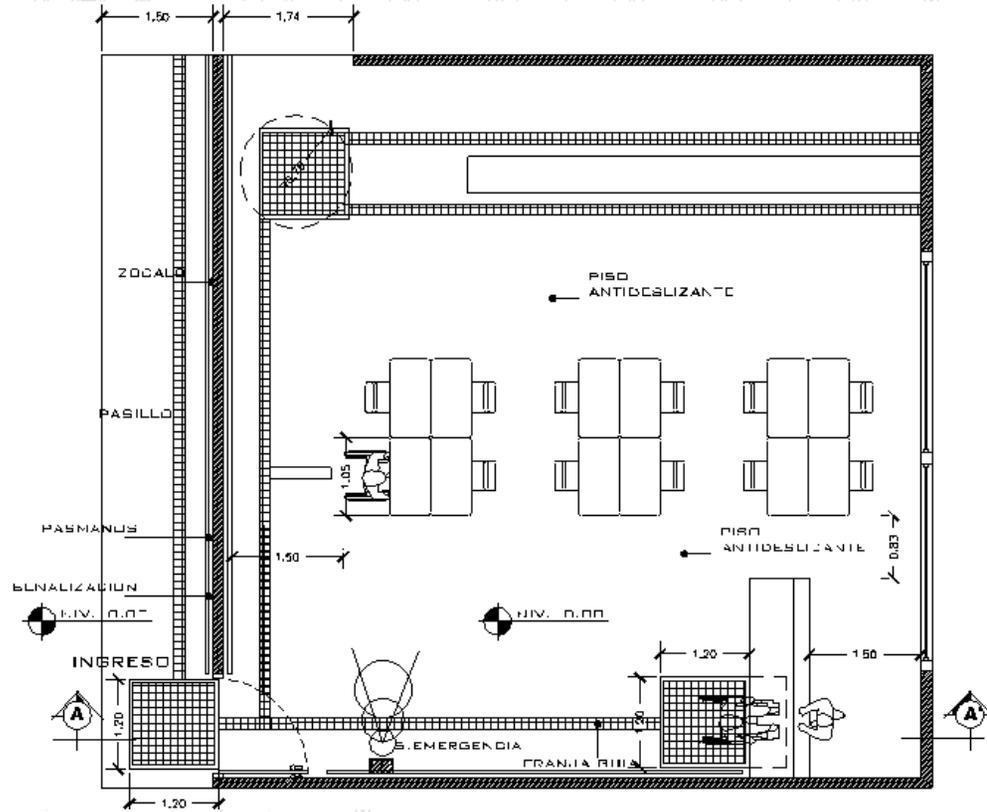
PLANTA BIBLIOTECA

SEÑALIZACIÓN	Debe contarse con espacio libre en el que se pueda inscribir un círculo de 1,50 m de diámetro, como máximo cada 10 m. Señalizaciones externas que indiquen puertas de acceso. (Carteles visibles)
SISTEMA DE EMERGENCIA	Se deberá evaluar la iluminación, colores y contraste entre paredes, suelo y puertas.
ILUMINACIÓN	Deben existir sistemas de alarma auditivos, visuales y luminosos. La iluminación de las salas será adecuada y existirá la posibilidad de utilizar una iluminación adicional, de carácter opcional, en las estanterías y las mesas de lectura.
ASISTENCIA	La biblioteca debe disponer de servicios de formación y orientación en la búsqueda de información. Estos servicios deben constituir una guía respecto a la organización y funcionamiento de la biblioteca.

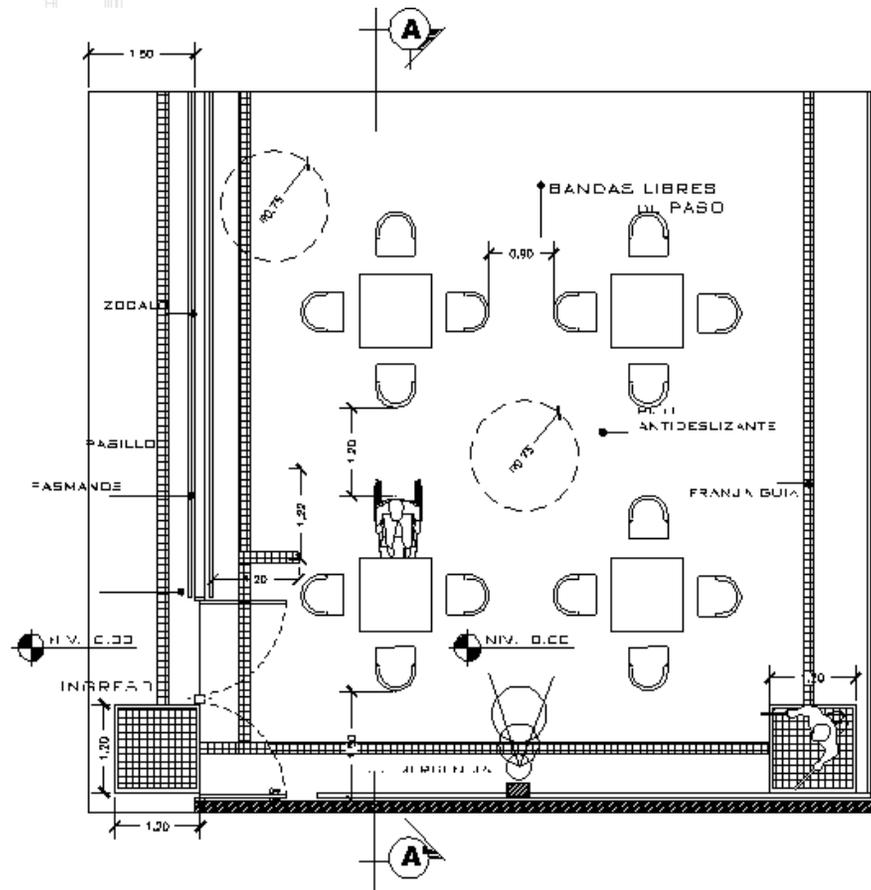
PLANTA CAFETERIA

El asiento de las sillas debe estar situado a unos 45 cm y deben tener respaldo. Los reposabrazos, si los tiene, deben estar a 18 cms del asiento aproximadamente.
	Las sillas serán ligeras, fáciles de mover, y que el acolchado no sea demasiado blando.
	Todo el piso del local debe ser antideslizante tanto en seco como mojado.
SERVICIOS	Debe haber al menos un baño adaptado a personas con movilidad reducida en el local.

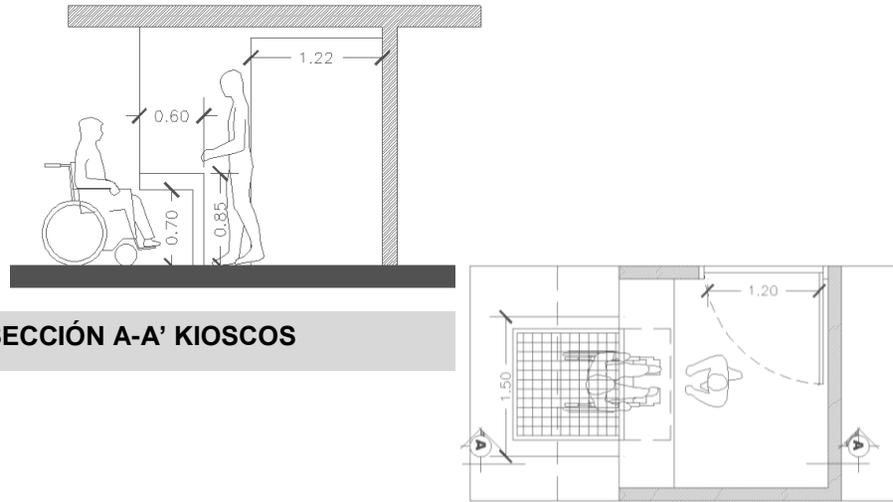
SECCIÓN A-A' KIOSCOS

GENERALIDADES	El kiosco tendrá una zona que permita la aproximación de las personas que utilizan silla de ruedas.
	El espacio de aproximación debe tener un mínimo de 80 cms de largo y una altura de entre 75 cm y 80 cm. El espacio libre inferior debe tener una profundidad mínima de 60 cm, una altura de 70 cm y una anchura de 80 cm.
MOBILIARIO	Los mostradores deben cumplir las condiciones de accesibilidad.
	Si existe algún tipo de desnivel al acceso del kiosco, este deberá salvarse con el uso de rampas.
	Las cajas de cobro presentaran los precios marcados no sólo de forma visual sino también de forma auditiva.
PISOS	Las características de los pisos, deben ser no deslizantes, tanto en seco como en mojado.
	La iluminación debe ser abundante y se evaluará los colores y contraste entre paredes, suelo y mobiliario.
SEÑALIZACIÓN	Las señales y paneles informativos interiores deben ser claramente perceptibles por cualquier persona.

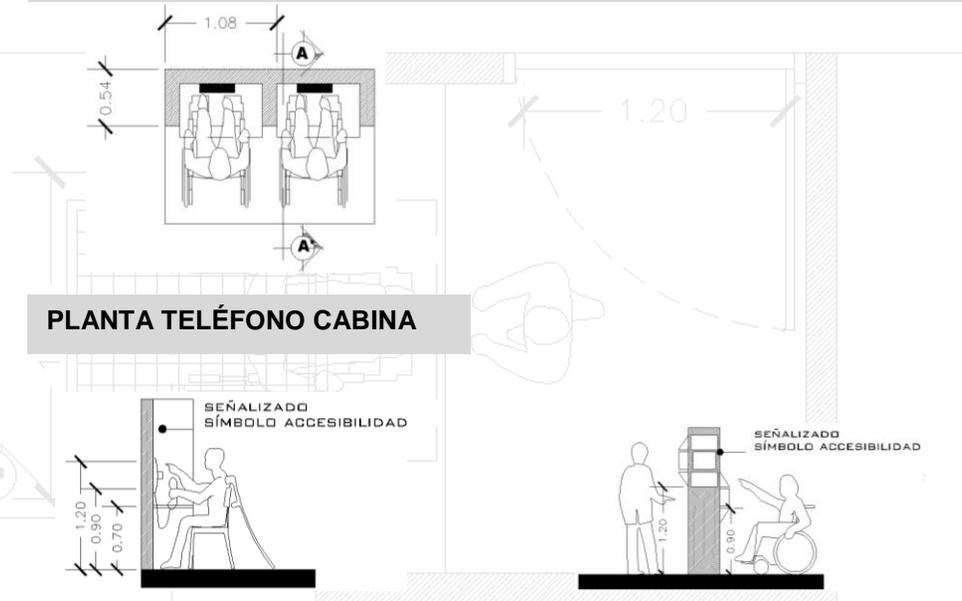
PLANTA TELÉFONO CABINA

GENERALIDADES	Frente al teléfono se dejará el espacio adecuado para permitir el acercamiento de una silla de ruedas
	Los teléfonos se situarán de modo que no interfieran con la banda libre de paso peatonal, dejando al menos 90 cm.
	El teclado estará complementado con Braille o caracteres en relieve. Se recomienda que esté a una altura máxima de 100 cm.
	Los aparatos telefónicos deberán tener regulación de volumen al objeto de poder ser usados por personas hipo acústicas.
	Se instalarán teléfonos con teletexto y pantalla, utilizables por personas sordas.
	Se cuidará el tamaño de la letra y la relación figura-fondo de los caracteres de forma que sean fácilmente legibles por personas con problemas visuales. Si se encuentran protegidos por vidrios se evitará que se produzcan reflejos.
	El suelo ha de estar al mismo nivel de la acera o pavimento colindante,
SEÑALIZACIÓN	La ubicación del teléfono se señalizara mediante franjas de 0,40 - 0,60 metros de ancho de pavimento especial de color y textura diferenciado y estarán destacados cromáticamente del entorno.

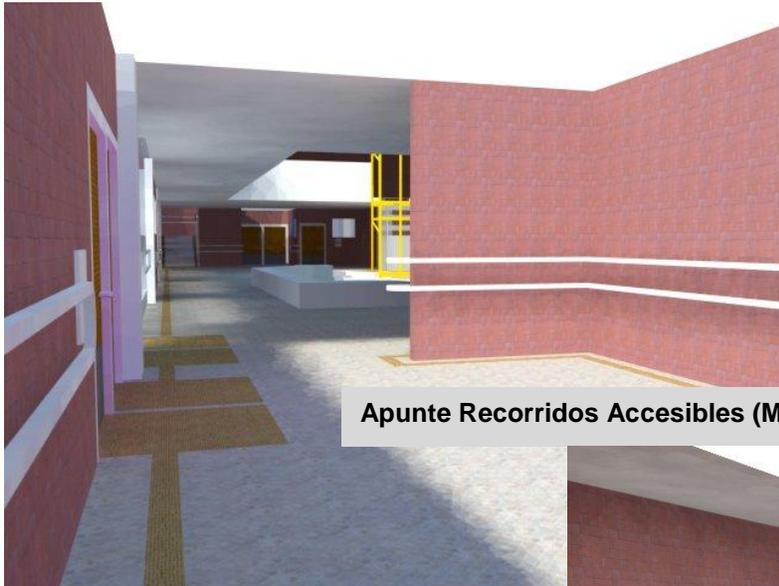
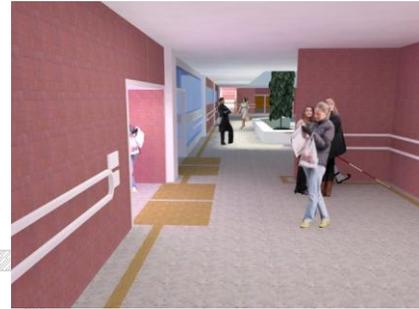
Apunte Recorridos Accesibles (Módulo típico)

APUNTES RECORRIDO HORIZONTAL

RECOMENDABLE
ORIENTABLE

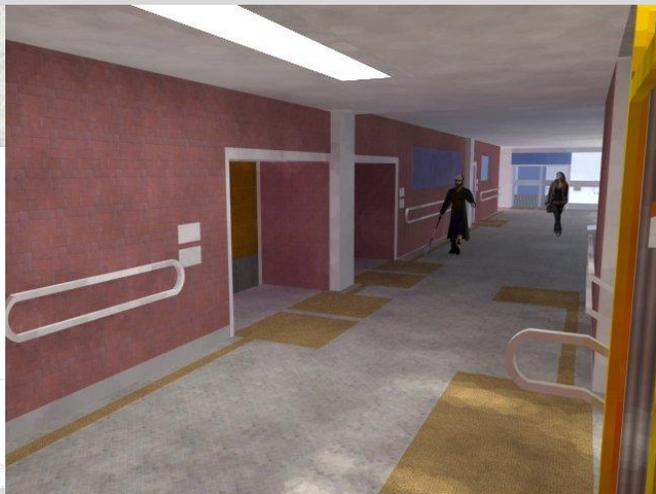
Apunte pasillos (Módulo típico)

BANDAS LIBRES

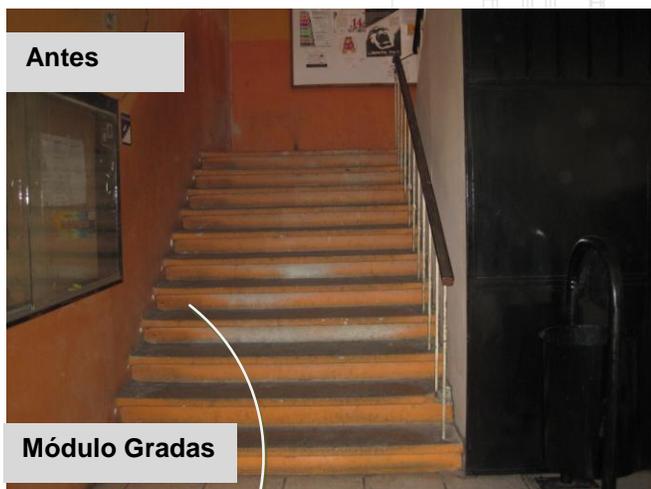
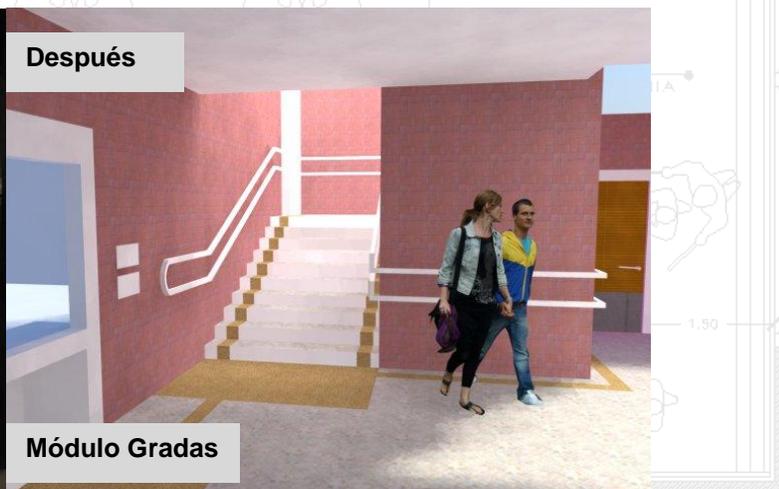
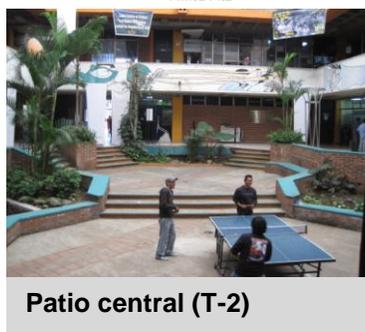
1.4 PROPUESTA RECORRIDO VERTICAL MÓDULO TÍPICO (OPCIÓN 1)

- Propuesta recorrido vertical para:**
- MÓDULO TÍPICO (Variación 2)
 - MÓDULO TÍPICO (Variación 4)

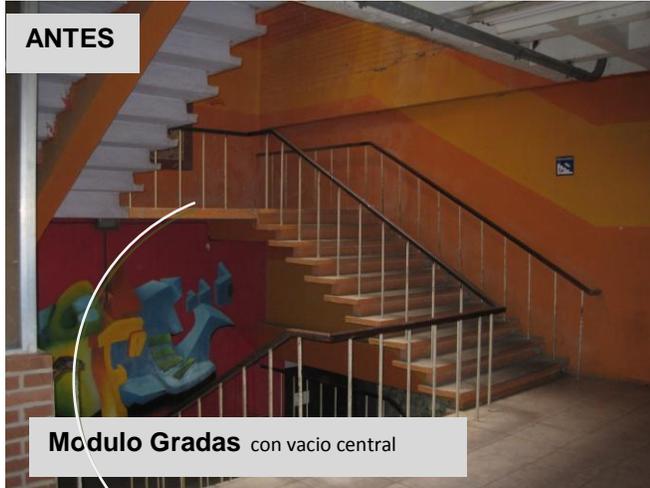
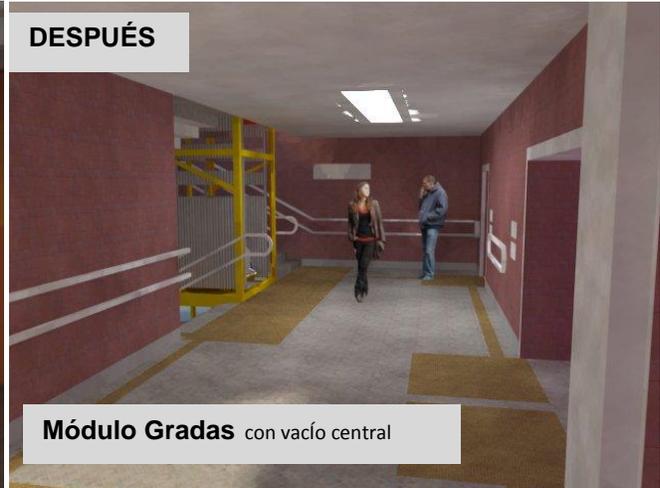
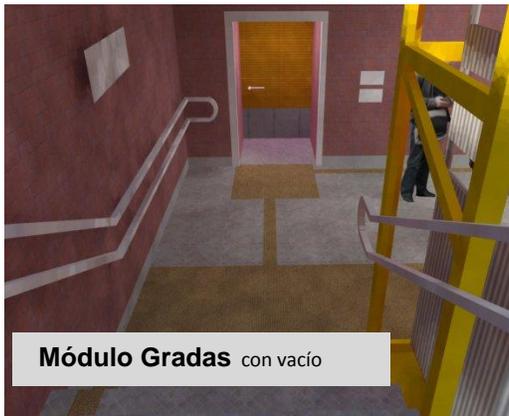
1.4 PROPUESTA RECORRIDO VERTICAL MÓDULO TÍPICO (OPCIÓN 2)

Propuesta recorrido vertical para:

- MÓDULO TÍPICO (Variación 1)
- MÓDULO TÍPICO (Variación 3)
- MÓDULO TÍPICO (Variación 5)
- MÓDULO TÍPICO (Variación 6)
