UNIVERSIDAD DE SAN CARLOS DE GUATEMALA
FACULTAD DE ARQUITECTURA

**“ANÁLISIS Y PROPUESTA PARA EL MEJORAMIENTO DE
LA IMAGEN URBANA EN LA CALLE PRINCIPAL DEL
MUNICIPIO DE CUILCO HUEHUETENANGO”**

LILIAN JANETTE MEJIA MONTERROSO

Guatemala octubre 2011

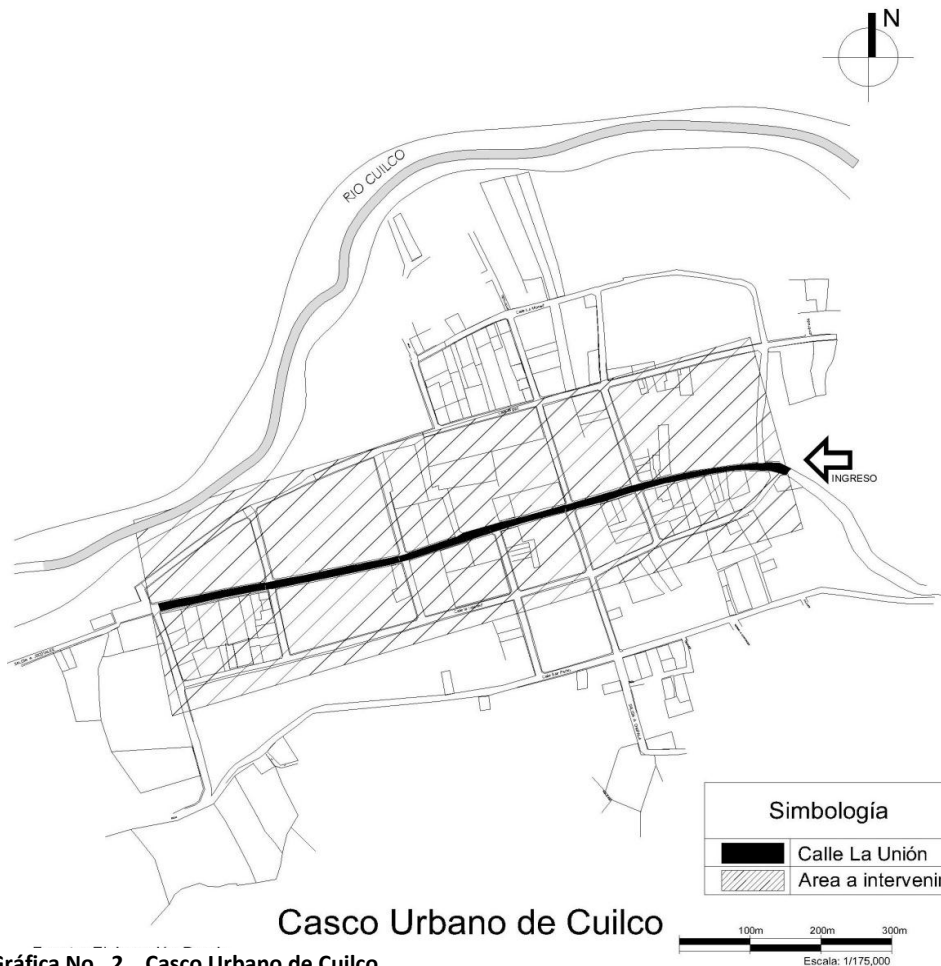
Gráfica No. 2 Casco Urbano de Cuilco
Fuente: Elaboración Propia

Comprende toda la 3era calle, desde el ingreso al casco urbano del Municipio, del lado Este, hasta el lado Oeste, que es el final de la calle principal denominada "Calle la Unión". Cabe mencionar que para este estudio se determinó una nomenclatura de calles y avenidas las cuales están sujetas a cambios y revisiones.

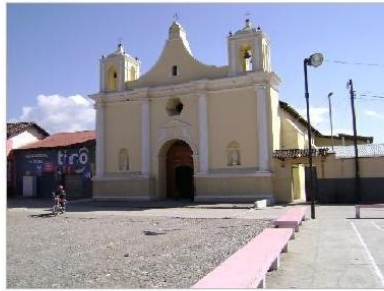
Categoría "A"

Inmueble ubicado en San Ildefonso Ixtahuacán, Huehuetenango. Esta Edificación presenta características de valor histórico, identidad y pertenencia, así como también singularidad constructiva; lo cual hace su clasificación en la categoría "A".

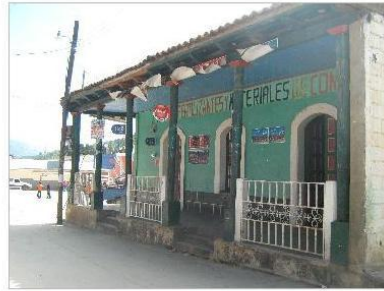
Categoría "B"

Inmueble ubicado en San Ildefonso Ixtahuacán Huehuetenango. Esta Edificación presenta características de valor histórico, con elementos estilísticos, tradicionales o vernáculos.

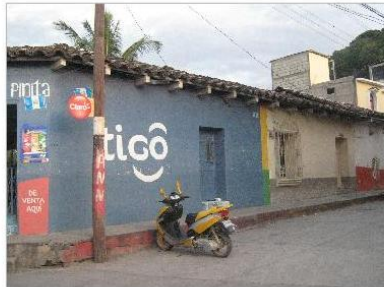
Categoría "C"

Inmueble ubicado en Cuilco, Huehuetenango. Esta edificación, ya presenta cierto grado de alteración; por si sola no destaca, pero conserva el paisaje urbano tradicional.

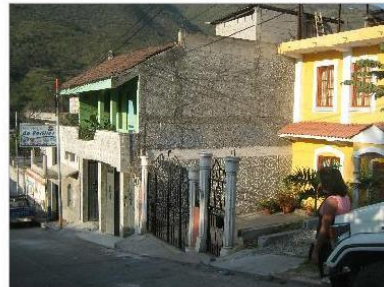
Categoría "D"

Inmueble ubicado en Cuilco Huehuetenango. Esta Edificación posee elementos contrastantes a los tradicionales, forma parte de las edificaciones contemporáneas.

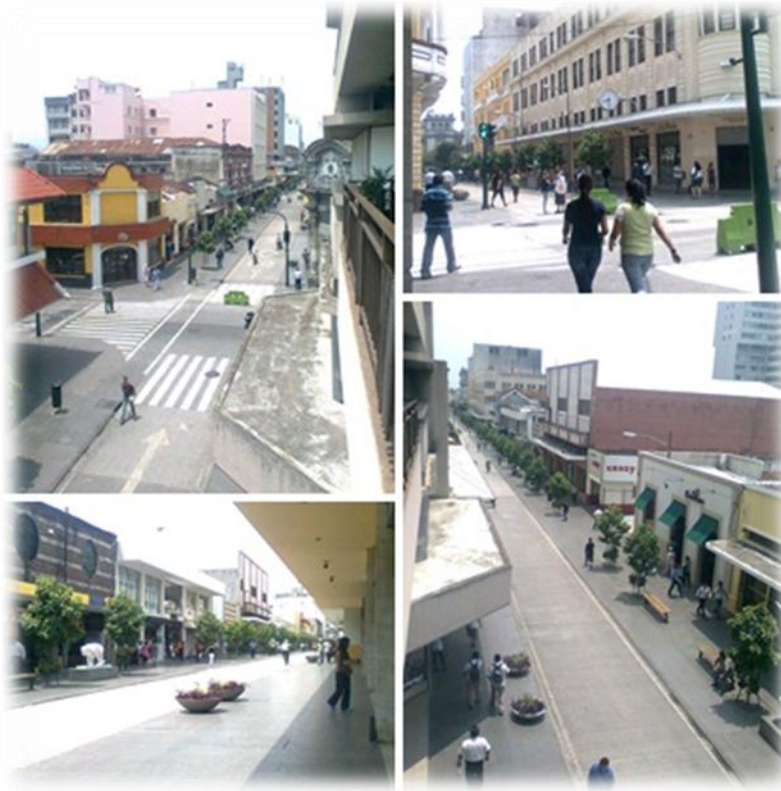
Imagen No. 4 "Paseo de la Sexta"
Fuente: Elaboración Propia

La sexta avenida se ha transformado en una calle peatonal, bajo el proyecto realizado por parte de la municipalidad de Guatemala. En él se contemplaron varios puntos importantes para poder rescatar parte del centro histórico, y los cuales fueron modificados de acuerdo con la factibilidad. Dentro de ellos se encuentran:

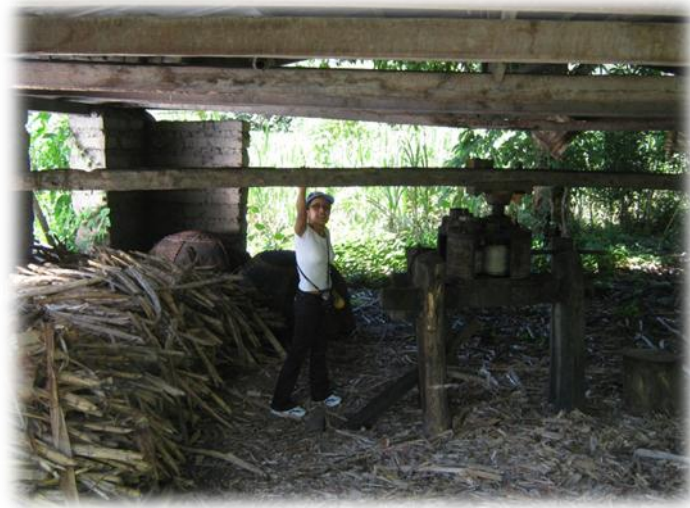
Imagen No. 9 Trapiche de Jocotitán La Pila
Fuente: Elaboración propia

Los fabricantes de panela, trabajan en base de un ingenio de moler caña dulce para hacer panela, el cual le llama "trapiche"; son tres palos parados redondos a punta de compás, de vara y media de alto, enganchados uno con el otro. Por un lado meten la caña de azúcar y por el otro lado sale el caldo, cae abajo en un canal allí se conduce a un perol, en donde se cuaja la miel y se fabrica la panela.

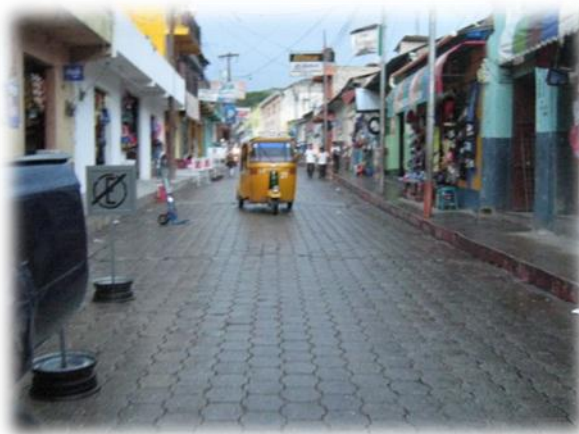
Imagen No. 15 Calle adoquinada
Fuente: Elaboración Propia

Desde el siglo XIX, las calles en el casco urbano lucían empedradas, pero por la cantidad de vehículos que transportan en los últimos años las vías principales pasaron a ser adoquinadas. Algunas de las calles poseen pavimentación de concreto, y otras aún su empedrado con alteraciones y en mal estado.

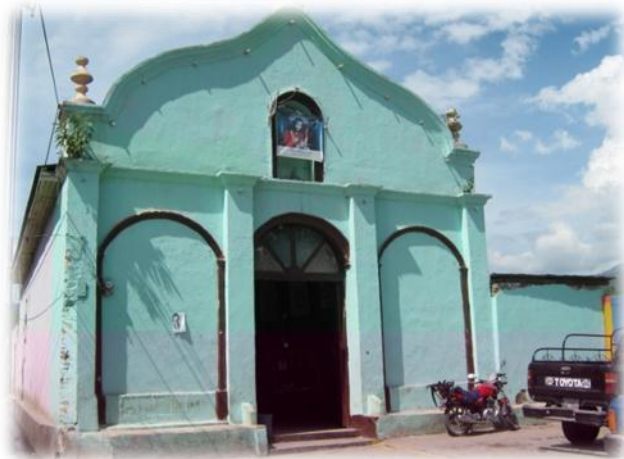
Imagen No. 23 Iglesia El Calvario
Fuente: Elaboración Propia

La Iglesia El Calvario, se encuentra ubicada al final de la calle de "La Unión", no se sabe cuándo fue construida, sin embargo su existencia se registra desde el siglo XIX.

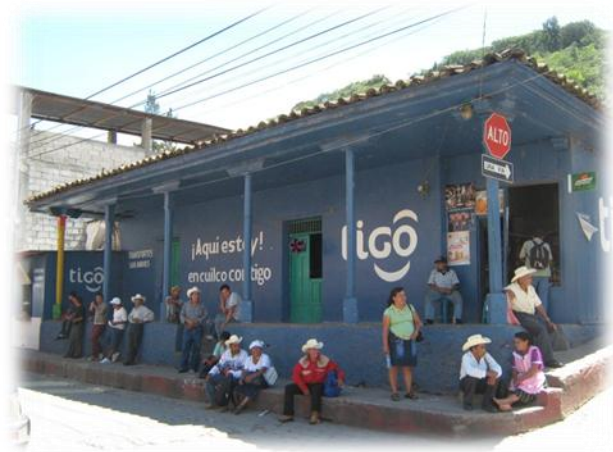
Imagen No. 24 Vivienda Particular Tilda Castillo
Fuente: Elaboración Propia

1. Inmueble particular propiedad de Tilda Castillo. Se encuentra ubicado al final de la calle La Unión. Su estilo es de corredor frontal, aún posee su techo de teja y muros de adobe. Su grado de conservación está afectado por pinturas comerciales.

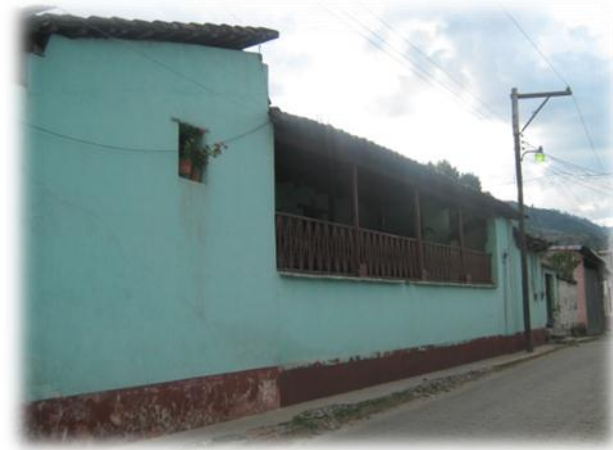
Imagen No. 25 Vivienda Particular Mauricio Velásquez
Fuente: Elaboración Propia

2. Inmueble particular propiedad de Mauricio Velásquez. Ubicado en la calle La Libertad, llegando al cementerio. Su estilo es de corredor frontal, de muros de adobe y techos de teja. Esta vivienda es muy reconocida por la población, ya que posee una trascendencia histórica formando parte de una leyenda.

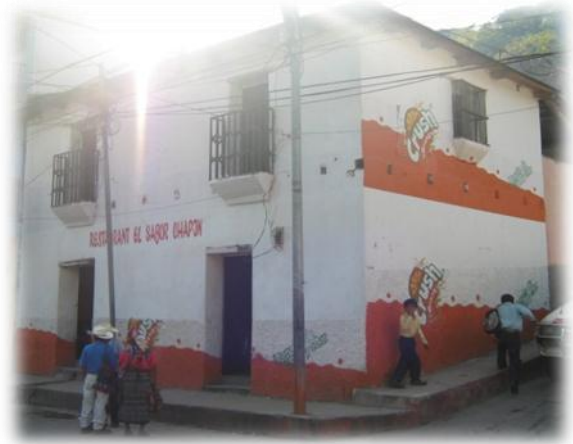
Imagen No. 26 Vivienda Particular Cayetano Rivera
fuente: Elaboración propia

3. Inmueble particular propiedad de Cayetano Rivera. Ubicado en la calle La Unión. Esta vivienda tiene la peculiaridad de que es de dos niveles, construida de adobe y techo de teja, aunque en la actualidad ya posee lamina de zinc. Actualmente es de uso comercial.

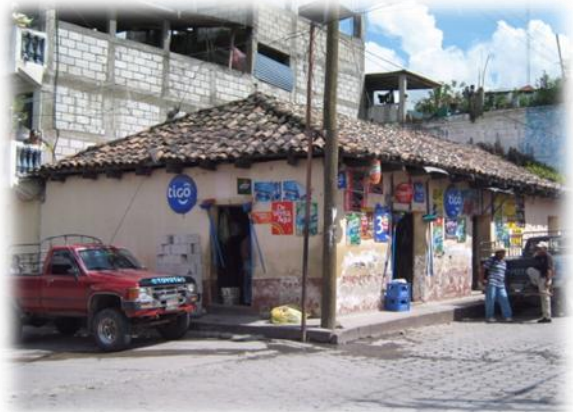
Imagen No. 27 Vivienda Particular Alejandro Velásquez
Fuente: Elaboración propia

4. Inmueble particular propiedad de Alejandro Velásquez. Se encuentra ubicado al final de la calle La Unión. Posee un techo de teja a tres aguas, y muros de adobe en un estado de conservación muy desfavorable, ya que presenta daños a causa de humedad; no posee ninguna integración de elementos arquitectónicos en la fachada. Actualmente el inmueble es de uso comercial.

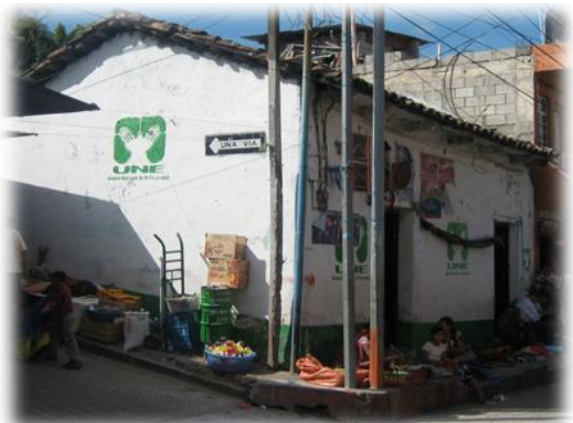
Imagen No. 28 Vivienda Particular Eustaquio González
Fuente: Elaboración Propia

5. Inmueble particular propiedad de Eustaquio González. Vivienda ubicada en la Calle La Unión. Sus muros de adobe se encuentra afectados por la pintura comercial que posee, así como también la cantidad de letreros publicitarios que dañan la imagen urbana. Aún no presenta ninguna alteración física en la fachada.

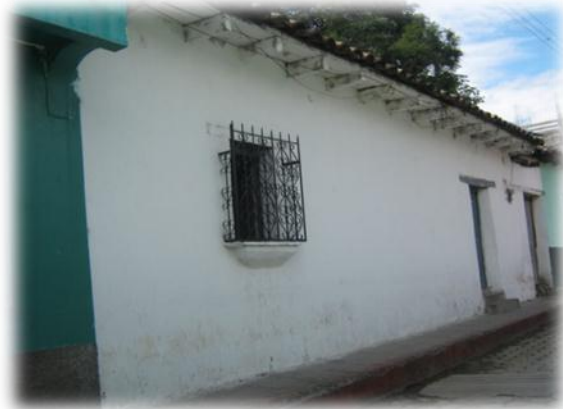
Imagen No. 29 Vivienda Particular Valeriano Pérez
Fuente: Elaboración Propia

7. Inmueble particular propiedad de Valeriano Pérez. Ubicado en la Calle La Libertad. La fachada de esta vivienda presenta un estado de conservación bastante favorable, aunque siempre es afectada por la humedad; aún no presenta ninguna alteración que dañe la fachada del mismo. Su entorno hace que se pierda la visibilidad de los elementos tradicionales que posee el inmueble.

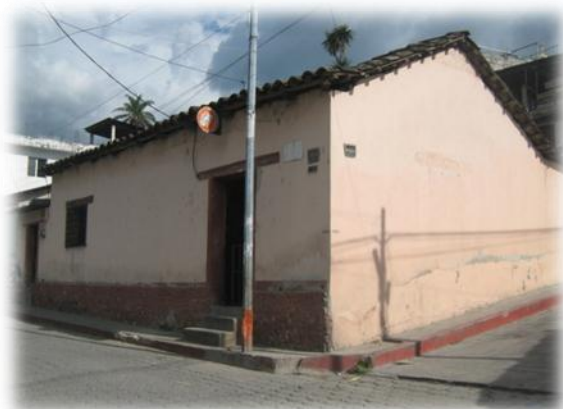
Imagen No. 30 Vivienda Particular Elvira de León
Fuente: Elaboración Propia

8. Inmueble particular propiedad de Elvira de León, ubicado en la Calle La Libertad. Este inmueble no ha sufrido grandes cambios en su fachada, y se encuentra en buen estado de conservación. Su integración hacia el entorno es baja, ya que la arquitectura tradicional va desapareciendo constantemente.

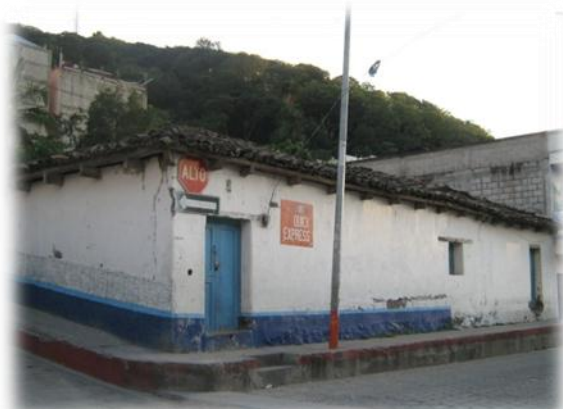
Imagen No. 31 Vivienda Particular Victor Escobar
Fuente: Elaboración Propia

9. Inmueble particular propiedad de Victor Escobar, ubicado en la calle La Libertad. Este inmueble se encuentra en estado de deterioro; en sus paredes se observa pequeños desprendimientos de repello, y algunas tejas faltantes en el techo.

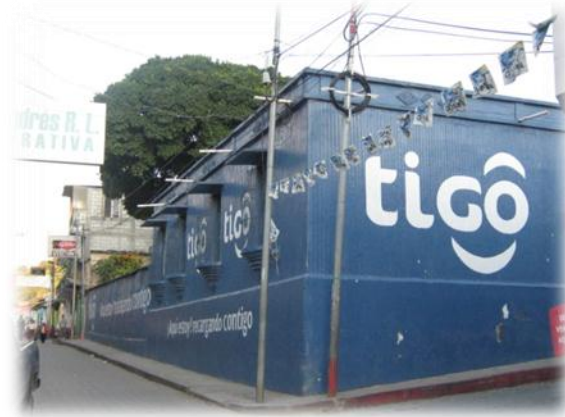
Imagen No. 32 Vivienda Particular Elizabeth Gamarro
Fuente: Elaboración Propia

10. Inmueble particular propiedad de Elizabeth Gamarro, ubicado en la calle La Unión en una esquina del Parque Central. Esta vivienda tiene la característica de poseer balcones parecidos al Salón Municipal. El estado de conservación está siendo afectado por el uso de pinturas comerciales. Presenta alteración en una de sus fachadas por el uso de portones metálicos.

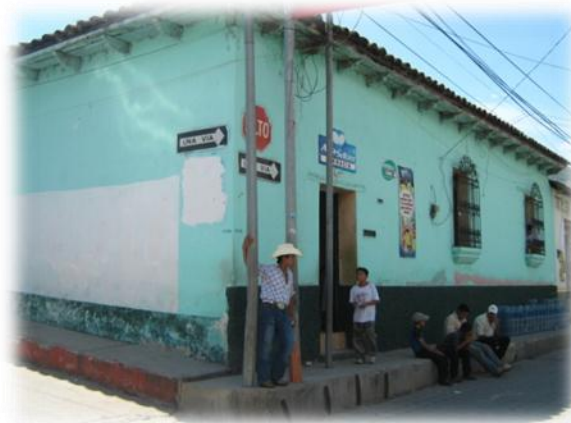
Imagen No. 33 Vivienda Particular Geovany Castillo
Fuente: Elaboración Propia

11. Inmueble particular propiedad de Geovany Castillo, ubicado en la calle La Unión. Esta vivienda no presenta ningún daño ni alteración en la fachada; el estado de conservación es favorable.

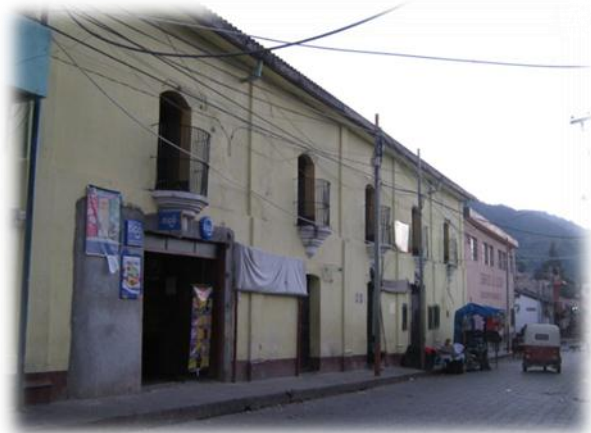
Imagen No. 35 Fachada Salón Municipal
Fuente: Elaboración Propia

Salón Municipal, está adornado por cinco balcones de hierro, que muestran su arquitectura colonial. A pesar de que ha sufrido alteraciones en la fachada, como el cambio de puertas, aún tiene un gran sentido de pertenencia de parte de la población destacándose por su volumetría.

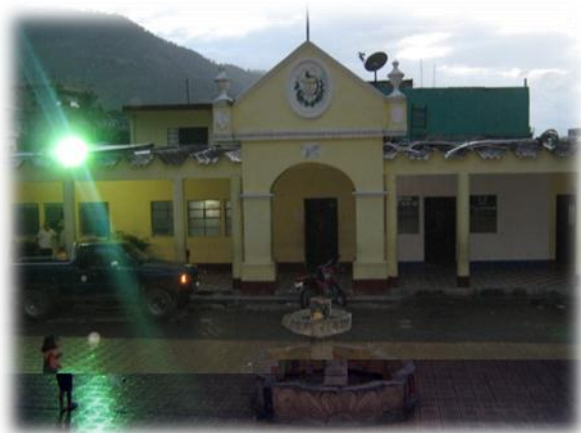
Imagen No. 34 Fachada Municipal antes de su demolición
Fuente: Elaboración Propia

- **Municipalidad:** Este edificio fue remodelado en el año 1970, conservaba como valor patrimonial una pequeña fachada frontal que data de 1888, sin embargo a finales del año 2010 fue destruida por remodelación de edificación.

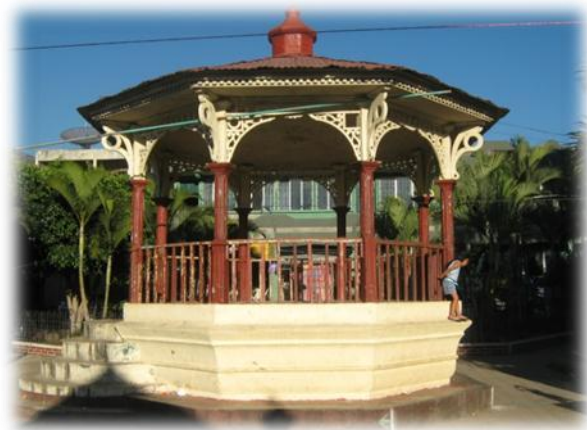
Imagen No. 36 Quiosco
Fuente: Elaboración Propia

Como parte del patrimonio se encuentra el Quiosco, ubicado en el Parque Central, fue inaugurado el 15 de septiembre de 1934. Está compuesto por ocho pilares y presenta elementos tallados en madera, de los cuales algunos ya están deteriorados. Este elemento urbano arquitectónico adquiere un hito urbanístico muy representativo.

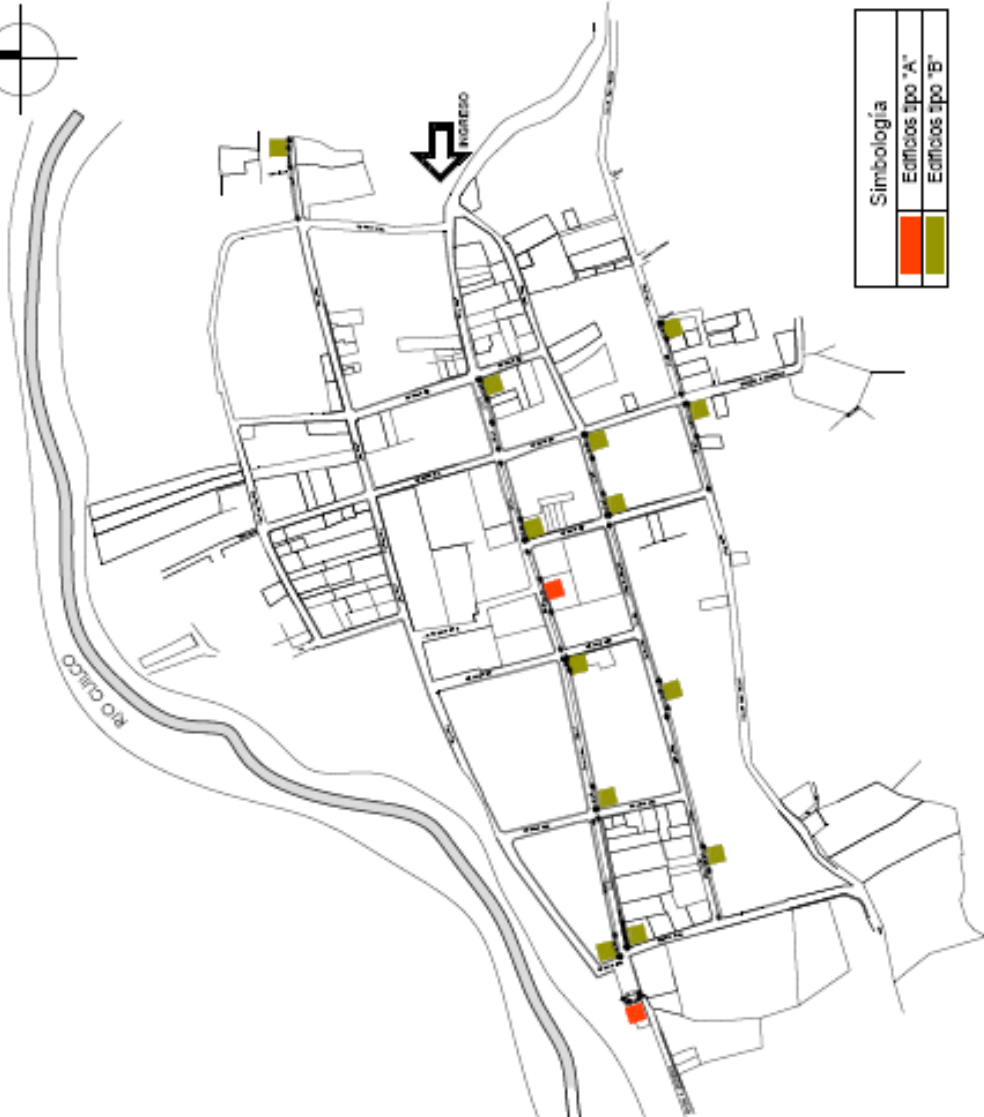
El valor resultará de la suma de la longitud de fachadas de los edificios tipo "A" y "B", dividida entre la longitud total de fachada de la calle, lo que da un porcentaje que se le da la equivalencia para que de un resultado sobre 10pts.

Simbología	
	Edificios tipo "A"
	Edificios tipo "B"

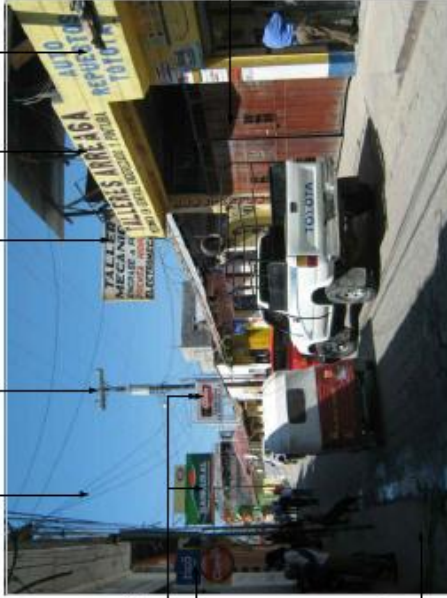
Deterioro físico en aceras

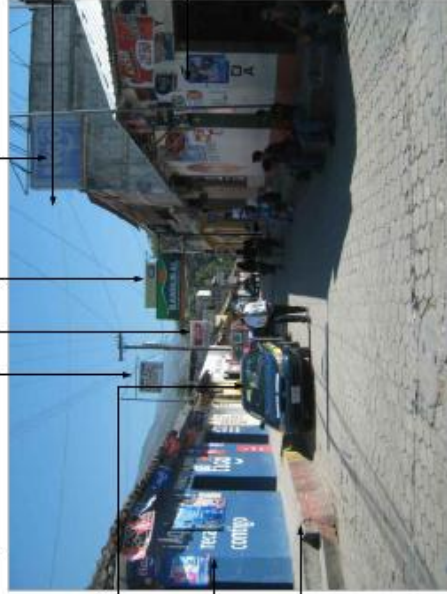
Contaminación visual por señalización y rótulos publicitarios

Contaminación visual por postes y cableado aéreo

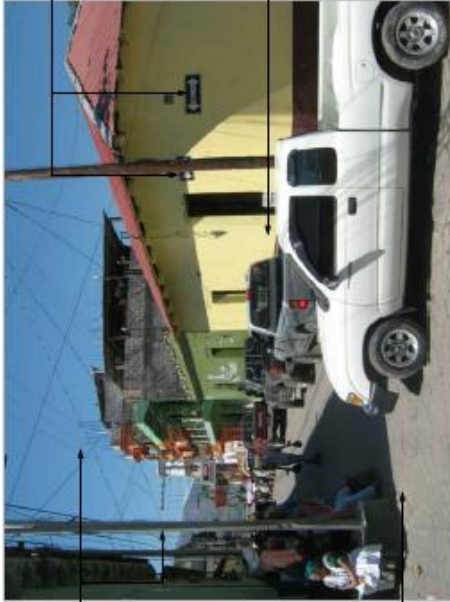
Contaminación visual por rótulos de señalización

Contaminación visual por postes y cableado aéreo

Deterioro físico en pavimento

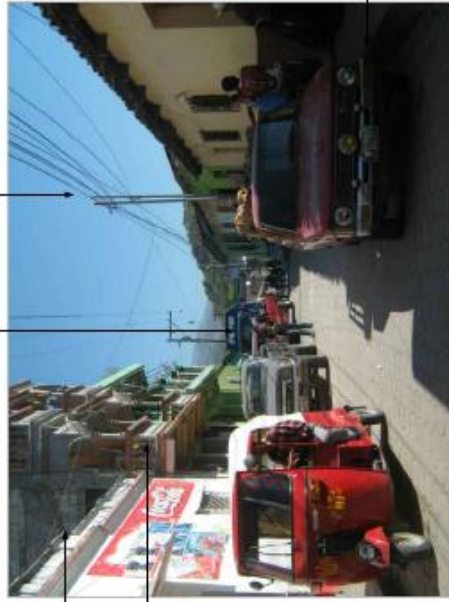
Deterioro físico en muros por grietas

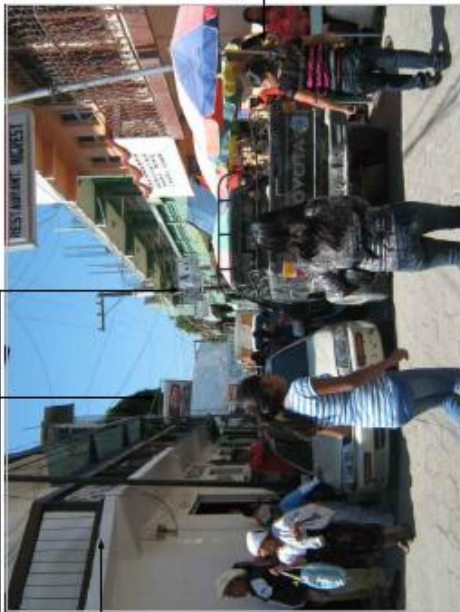
Contaminación visual por señalización y rótulos publicitarios

Alteración espacial por nuevas construcciones

Contaminación visual por ventas improvisadas

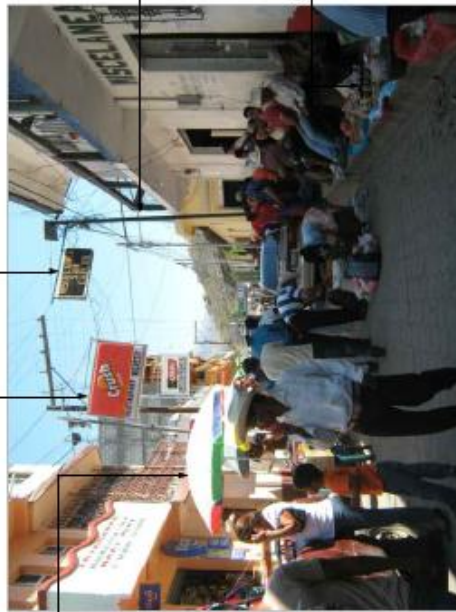
Contaminación visual por señalización y rótulos publicitarios

Contaminación visual por ventas improvisadas

Contaminación visual por postes y cableado aéreo

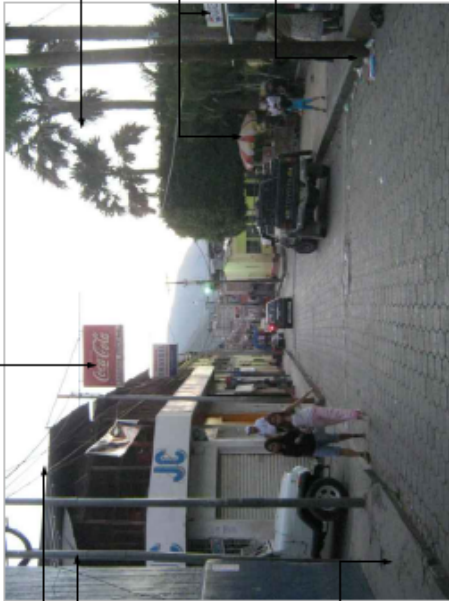
Contaminación visual por señalización y rótulos publicitarios

Contaminación visual por postes y cableado aéreo

Presencia de arborización

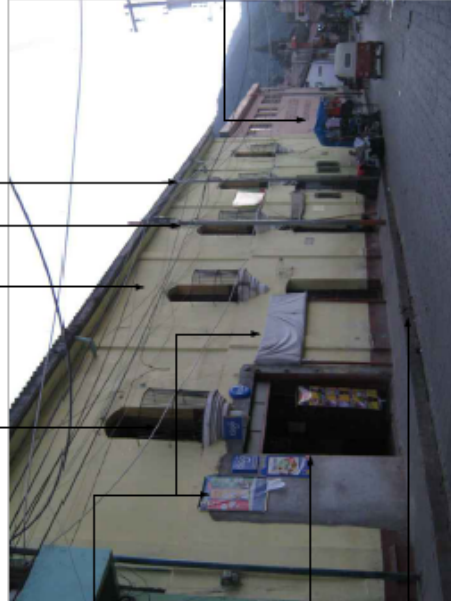
Contaminación visual por instalaciones expuestas

Contaminación visual por postes y cableado aéreo

Contaminación visual por rótulos y agregados discordantes

Contaminación visual por ventas improvisadas

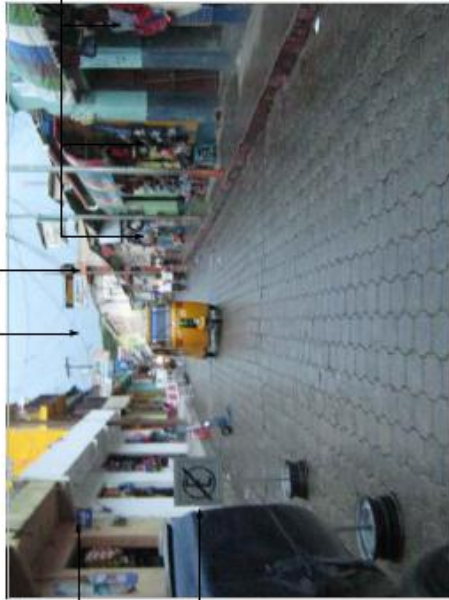
Contaminación visual por postes y cableado aéreo

Contaminación visual por señalización y rótulos publicitarios

Contaminación visual por artículos de venta

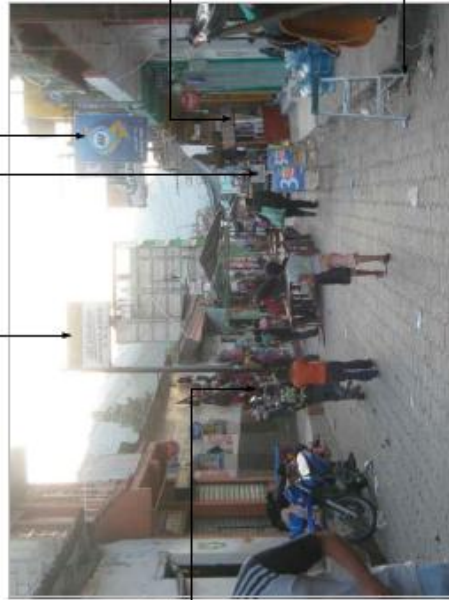
Contaminación visual por señalización y rótulos publicitarios

Contaminación visual por ventas improvisadas

Contaminación visual por presencia de basura

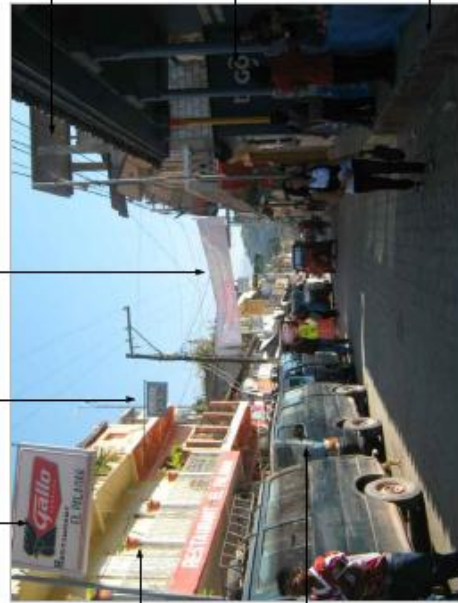
Contaminación visual por rótulos de señalización y publicitarios

Contaminación visual por cableado aéreo

Alteración espacial por nuevas construcciones

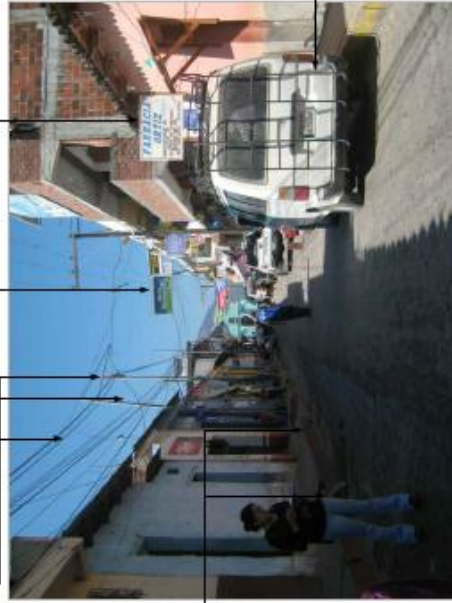
Contaminación visual por rótulos de señalización y publicitarios

Contaminación visual por postes y cableado aéreo

Deterioro físico en aceras

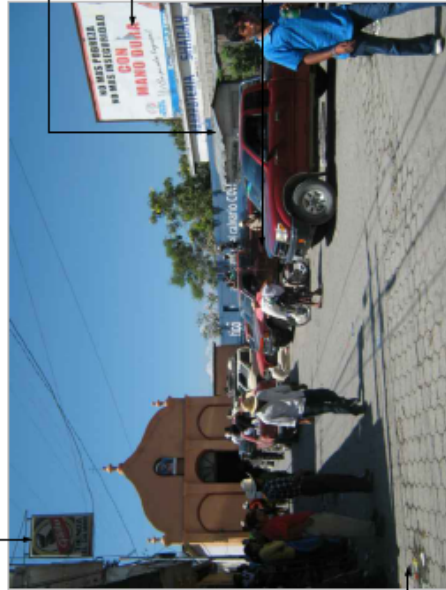
Contaminación visual por rótulos de señalización y publicitarios

Contaminación visual por ventas improvisadas

Contaminación visual por rótulos

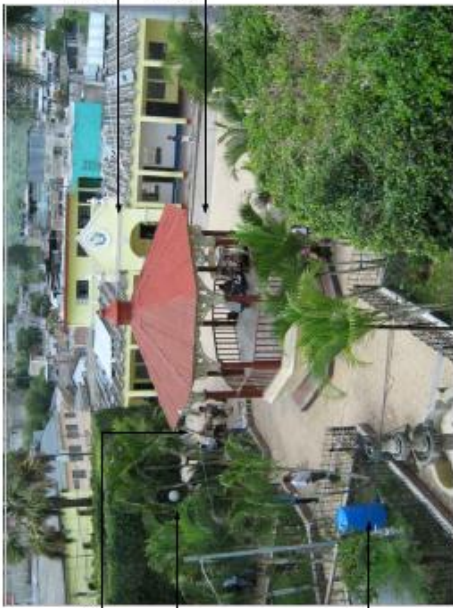
Contaminación visual por ventas improvisadas

Deterioro de mobiliario urbano

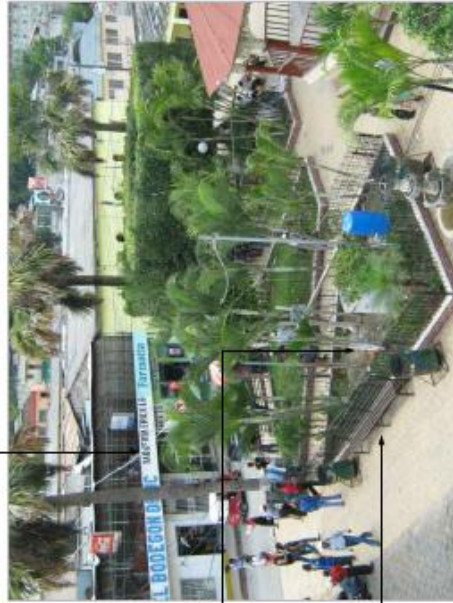
Carencia de vegetación

Mobiliario urbano deteriorado y no acorde al lugar

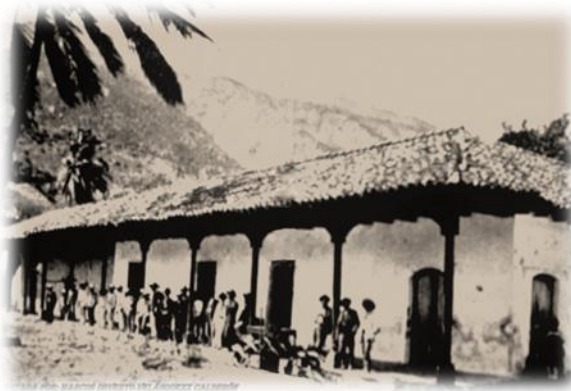
Imagen No. 37 Vivienda con Materiales Regionales
Fuente: Colección Privada del Historiador Marcos Velásquez

El tipo de técnica constructiva en las edificaciones tradicionales, es la mampostería de adobe y cubierta de teja. Sin embargo, en la actualidad, la teja ha sido sustituida en algunos casos por la lámina de zinc, ya que representa menos gasto económico.

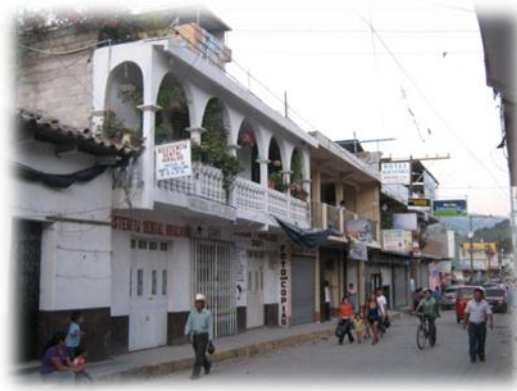
Imagen No. 38 Vivienda con otros materiales
Fuente: Elaboración Propia

En Cuilco ya se está perdiendo la arquitectura tradicional, ya que ahora se construye viviendas de dos y tres niveles, dando paso al sistema constructivo de mampostería confinada, utilizando estructuras de concreto reforzado; y otros materiales contemporáneos.

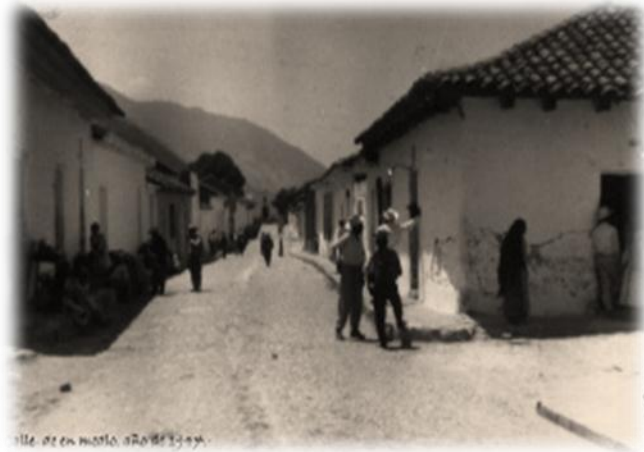
Imagen No. 39 Presencia de Viviendas Encaladas
Fuente: Colección Privada del Historiador Marcos Velásquez

El origen del color en Cuilco era blanco, en base al encalado; este predominó por algún tiempo, inclusive cuando se acercaba la feria del pueblo, la municipalidad ordenaba que se encalaran las viviendas; hasta que en 1970 aparece por primera vez los colores, en donde destacaba el amarillo, rosado y celeste en suaves tonalidades.⁴⁰

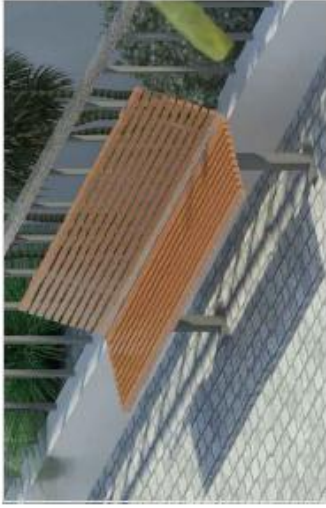
Características:
Banca para uso exterior, con asiento y respaldo de madera plástica, soporte de metal y placas de anclaje con pernos para fijación al suelo.

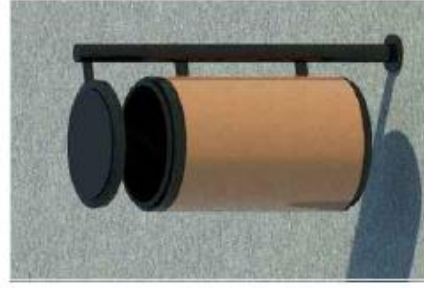
Características:
Basurero público, con revestimiento de madera plástica; soporte con tubo de hierro galvanizado y placa de anclaje con pernos para fijación al suelo.

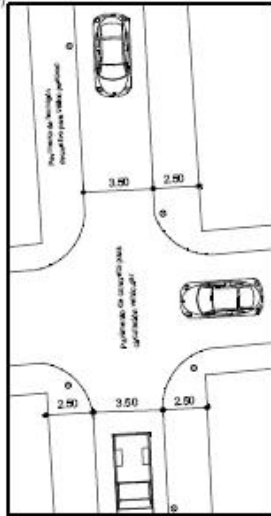
Planta de Calle

NOTA:
El criterio general para el gabarito en la calle principal, es ampliar las aceras para dar prioridad al peaton y evitar los carros parqueados en las calles, quedando paso suficiente para circulación de vehículos

El ancho mayor de acera para una mejor circulación peatonal será de 2.50m y el menor de 1.80m, y el ancho de circulación vehicular será de 3.50m.

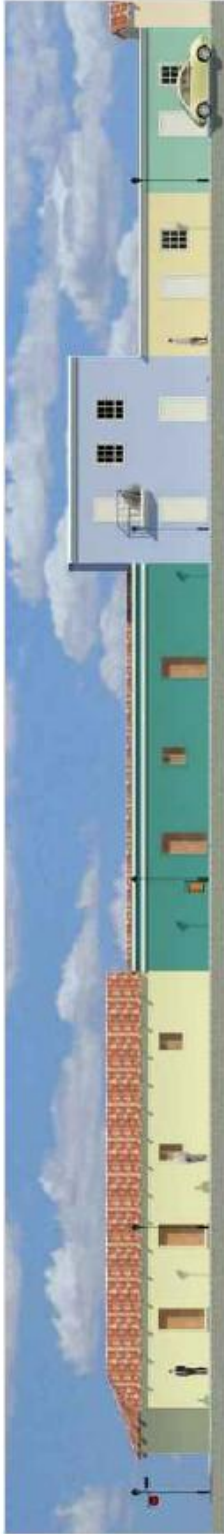
Fachada sobre el tramo 1

Imagen Resultante

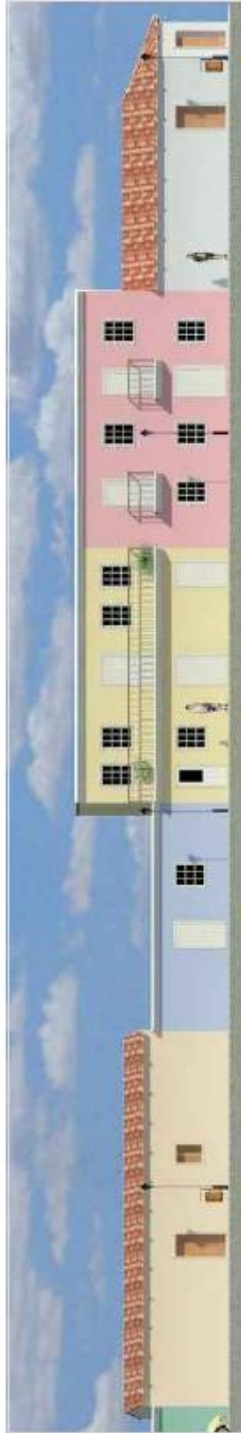
Fachada sobre el tramo 2

Imagen Resultante

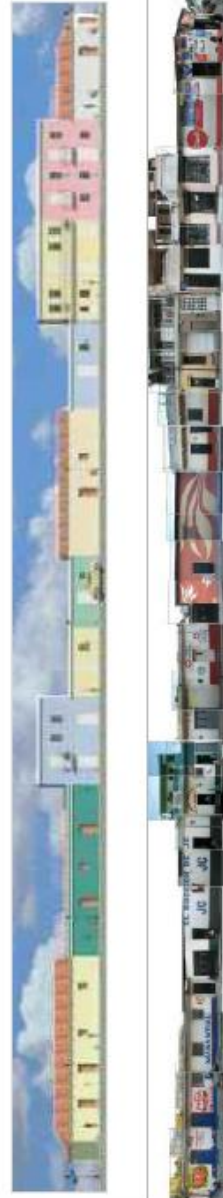
Fachadas completas Orientación Sur-este Cuadra No.1 Bloque "A"

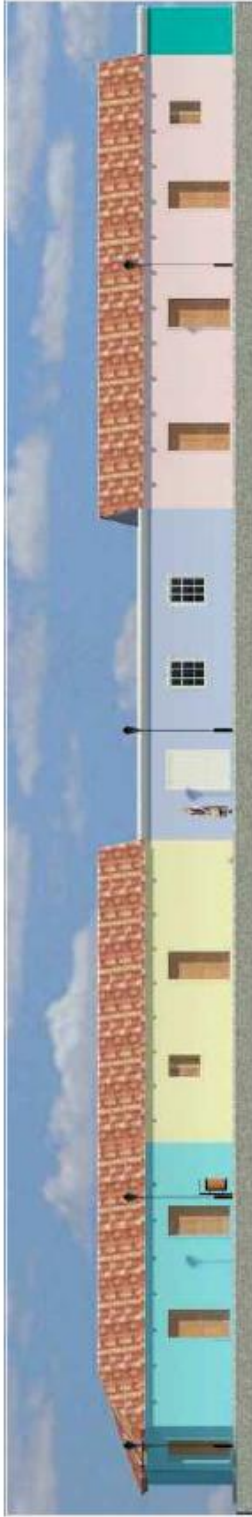
Fachada sobre el tramo 1

Imagen Resultante

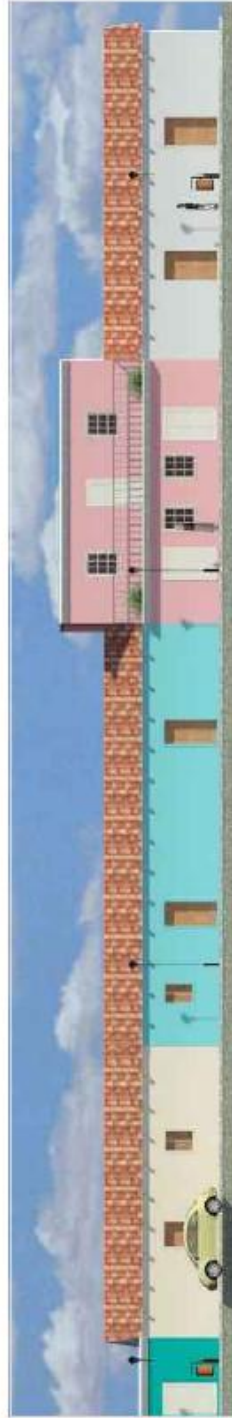
Fachada sobre el tramo 2

Imagen Resultante

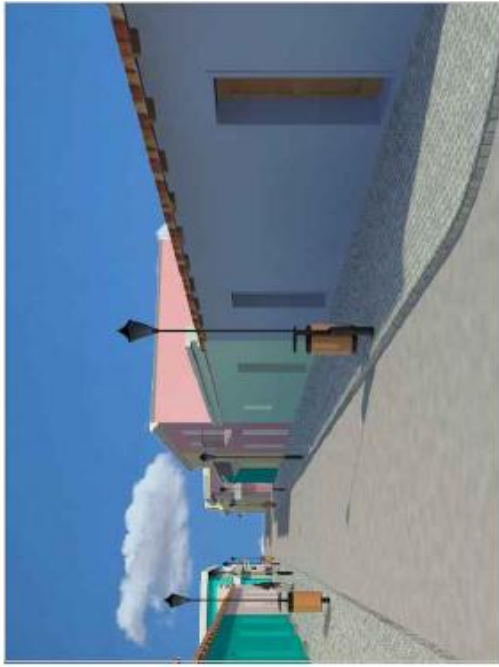
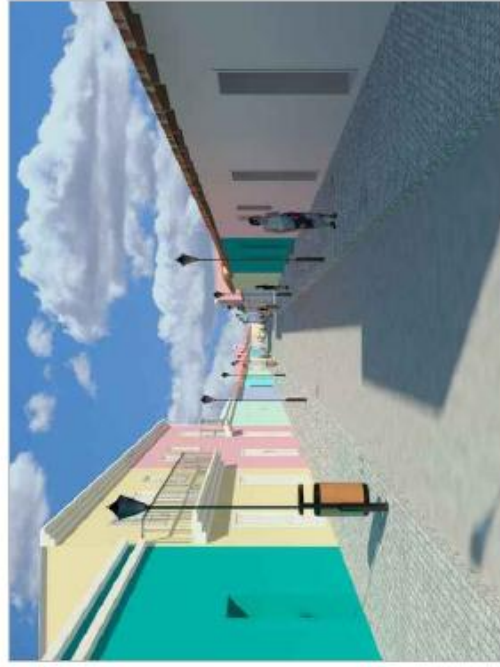
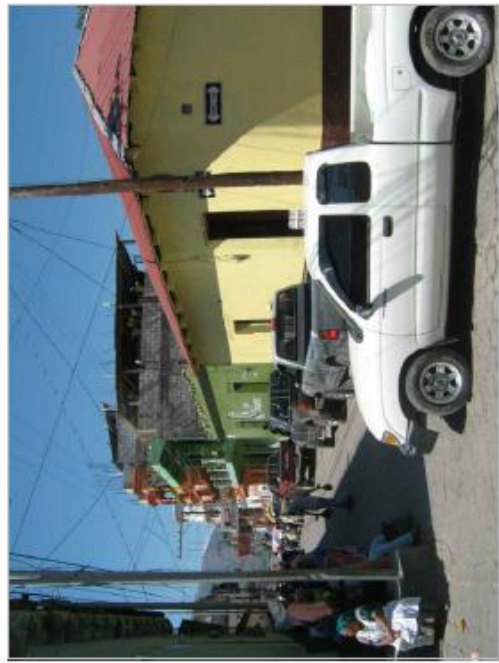
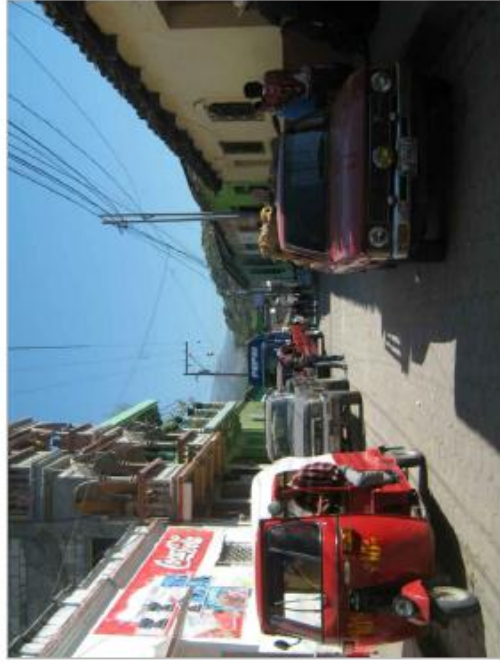
Imagen Resultante sobre la cuadra No. 2

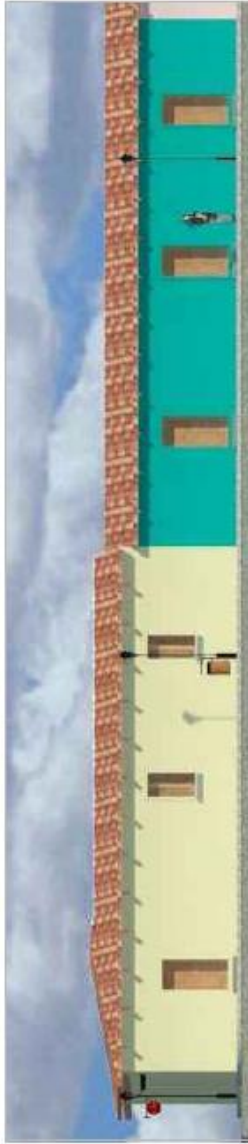
Fachada sobre el tramo 1

Imagen Resultante

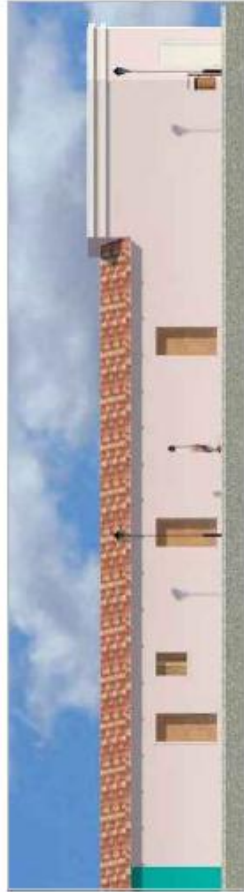
Fachada sobre el tramo 2

Imagen Resultante

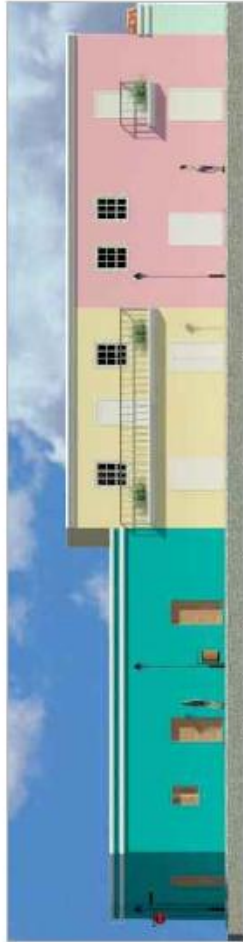
Fachada sobre el tramo 1

Imagen Resultante

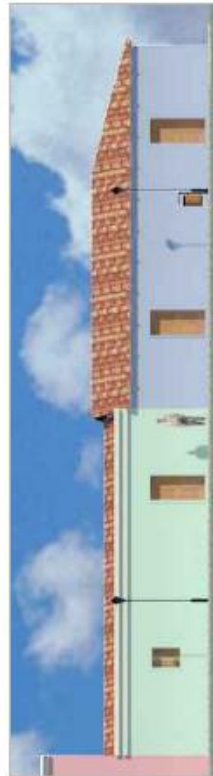
Fachada sobre el tramo 2

Imagen Resultante

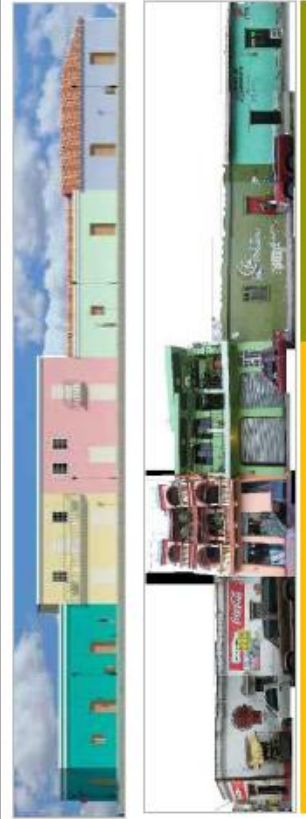
Fachadas completas
Orientación Nor-este Cuadra No. 2 Bloque "D"

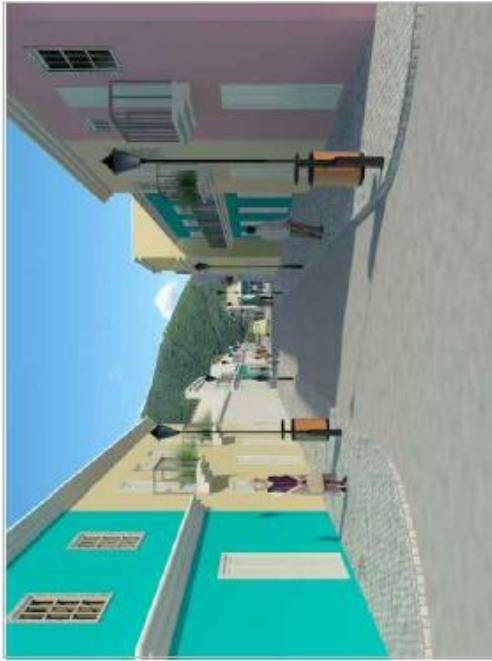
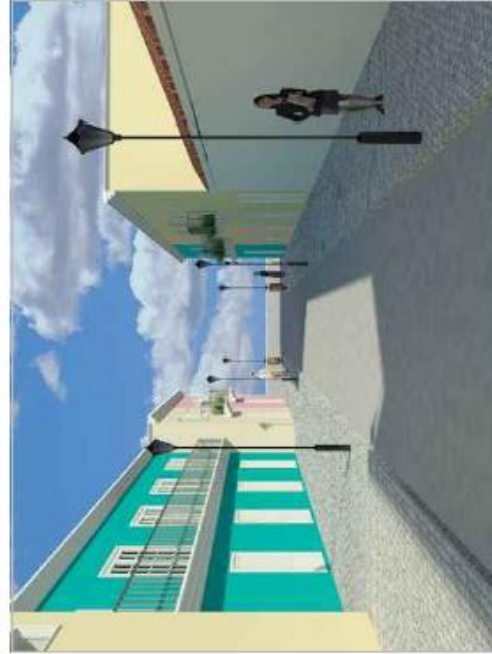
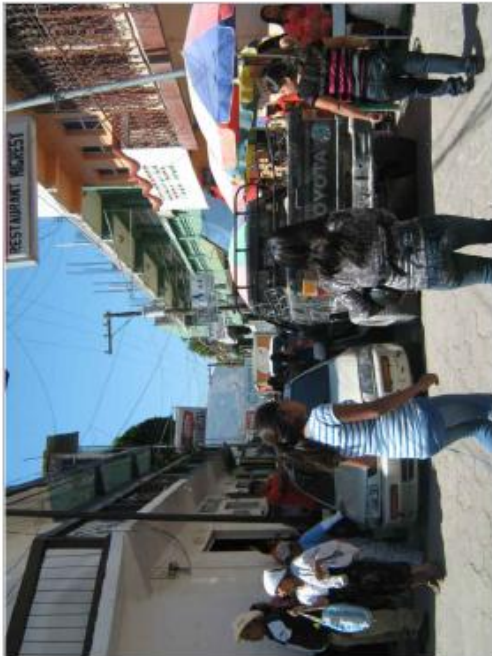
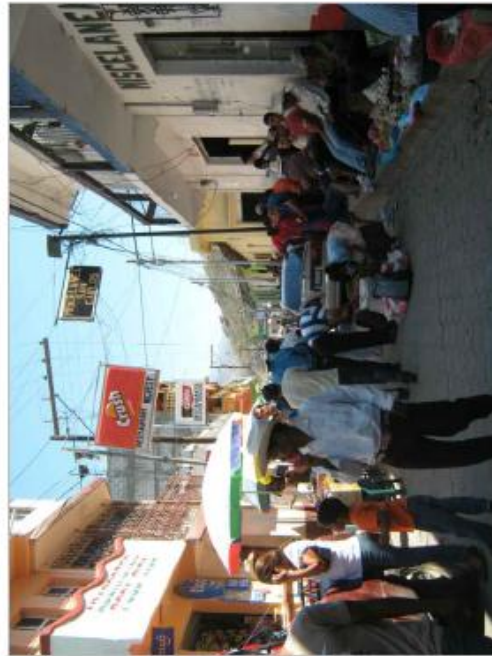
Imagen Resultante sobre la cuadra No. 3

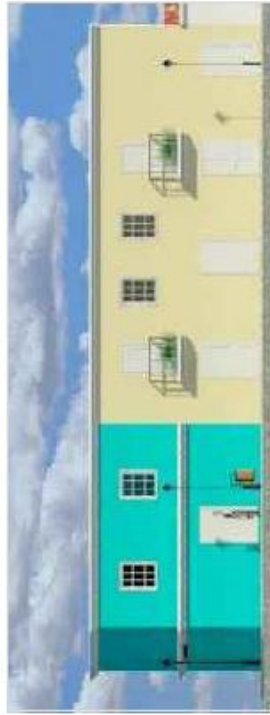
Fachada sobre el tramo 1

Imagen Resultante

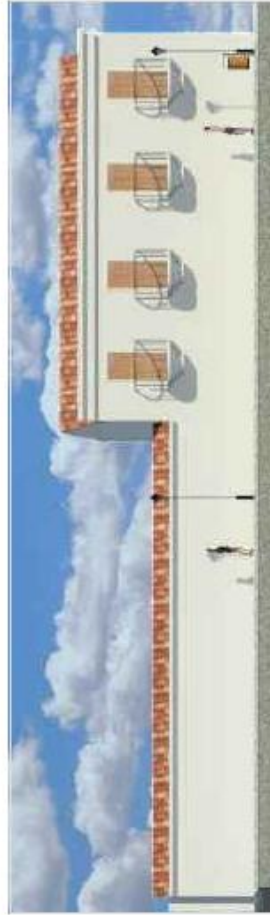
Fachada sobre el tramo 2

Imagen Resultante

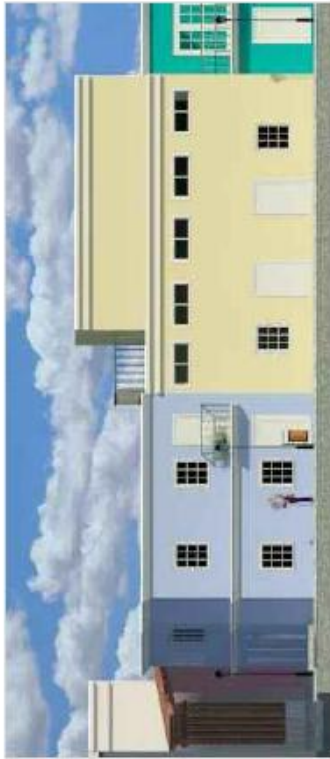
Fachada sobre el tramo 1

Imagen Resultante

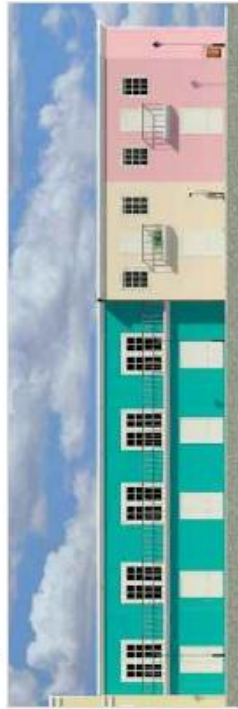
Fachada sobre el tramo 2

Imagen Resultante
