UNIVERSIDAD DE SAN CARLOS DE GUATEMALA
FACULTAD DE ARQUITECTURA

**“ANÁLISIS Y PROPUESTA PARA EL MEJORAMIENTO DE
LA IMAGEN URBANA EN LA CALLE PRINCIPAL DEL
MUNICIPIO DE CUILCO HUEHUETENANGO”**

LILIAN JANETTE MEJIA MONTERROSO

Guatemala octubre 2011

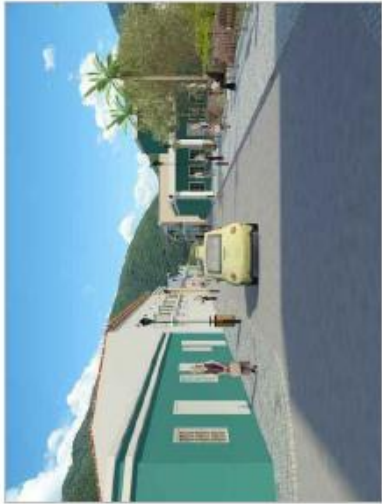
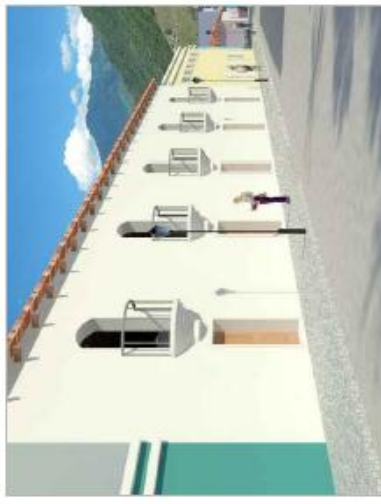
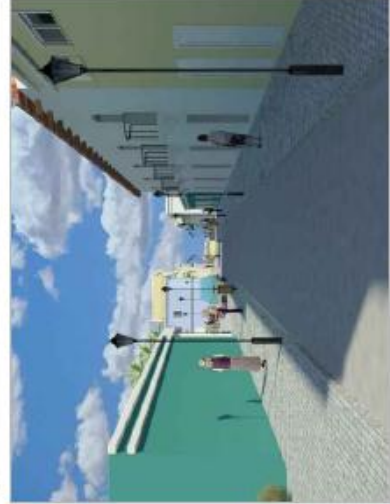
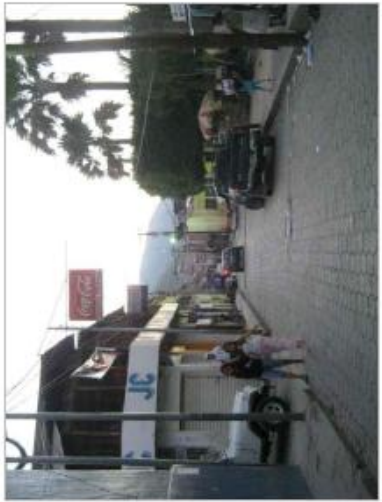
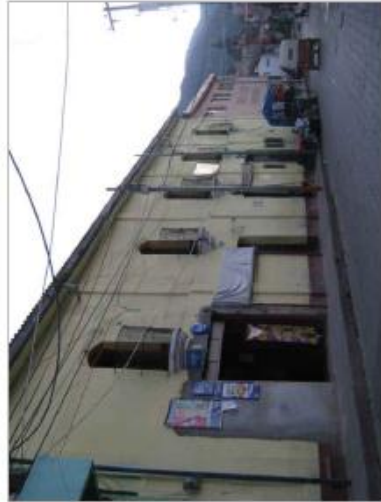
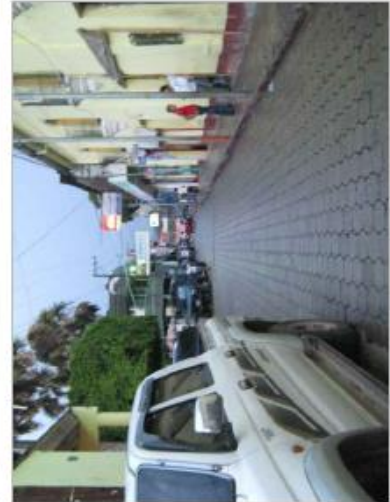
Imagen Resultante sobre la cuadra No. 4

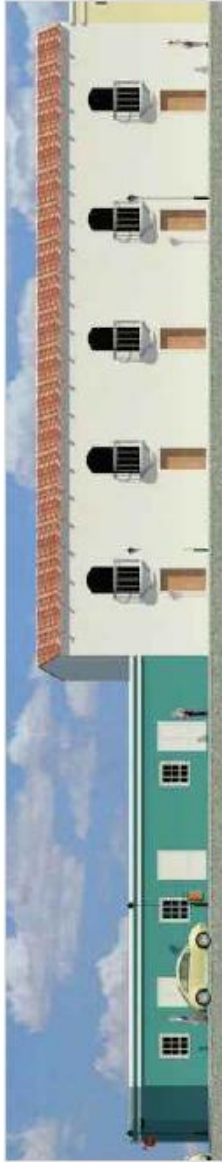
Fachada sobre el tramo 1
Imagen Resultante

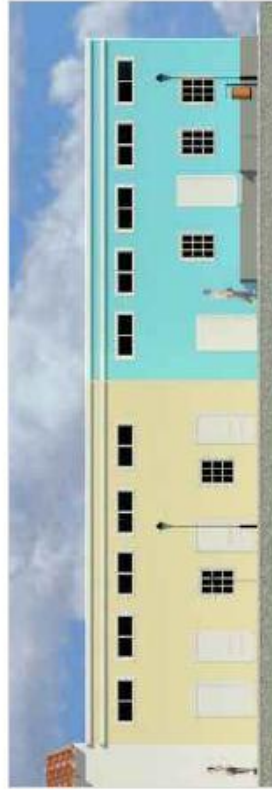
Fachada sobre el tramo 2
Imagen Resultante

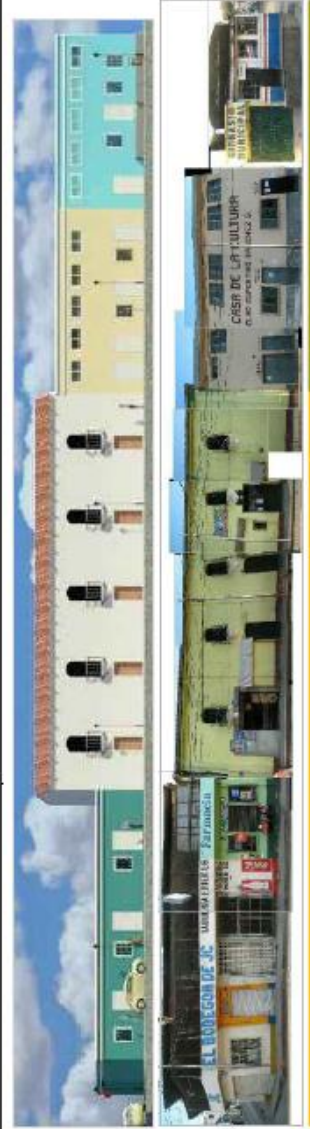
Fachadas completas
Orientación Sur-oeste Cuadra No.4 Bloque "G"

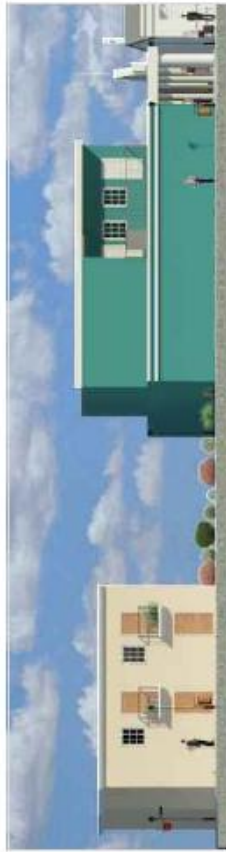
Fachada sobre el tramo 1

Imagen Resultante

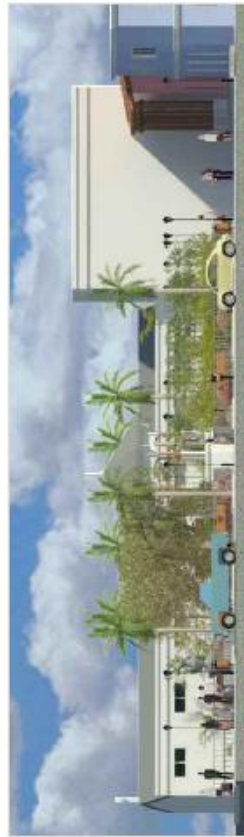
Fachada sobre el tramo 2

Imagen Resultante

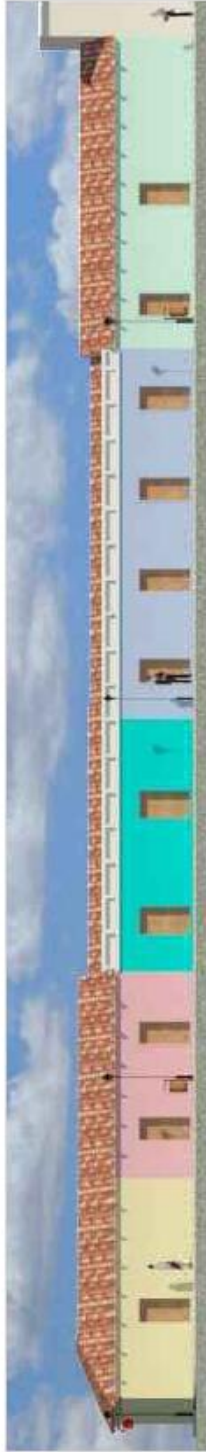
Fachada sobre el tramo 1

Imagen Resultante

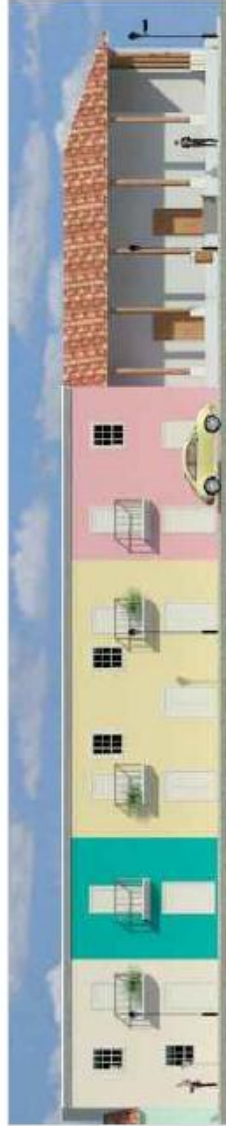
Fachada sobre el tramo 2

Imagen Resultante

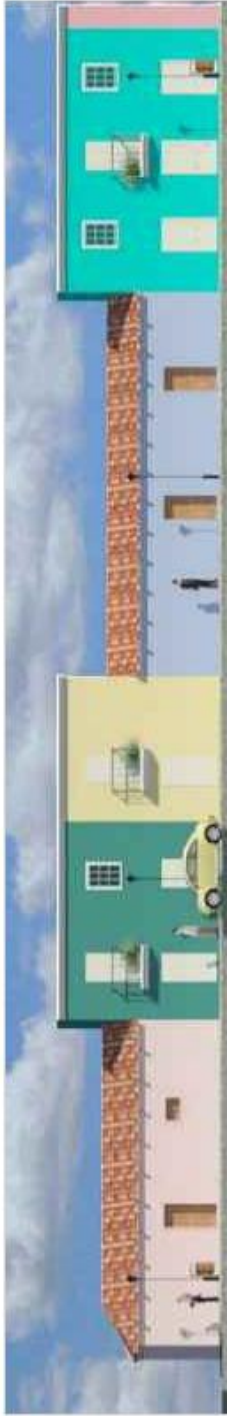
Fachada sobre el tramo 1

Imagen Resultante

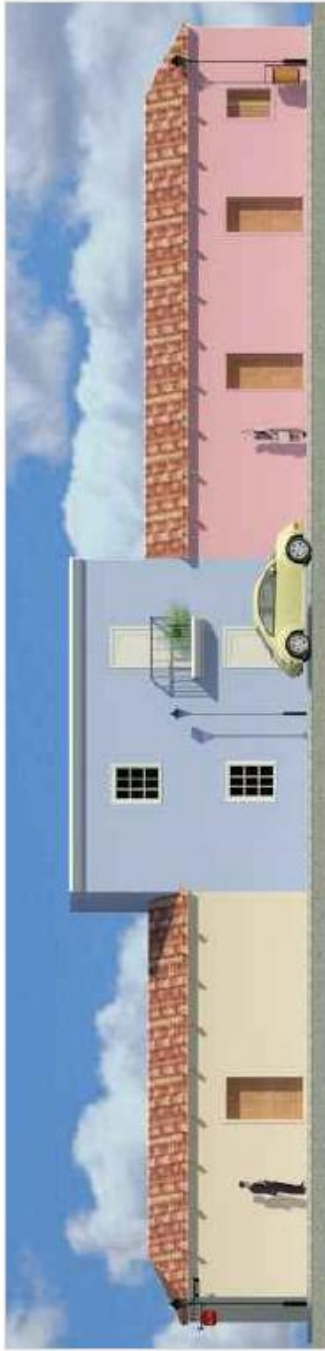
**Fachada completa
Orientación sur-oeste**
Imagen Resultante

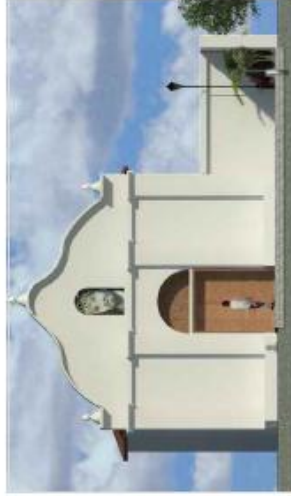
**Fachada completa
Orientación oeste**
Imagen Resultante

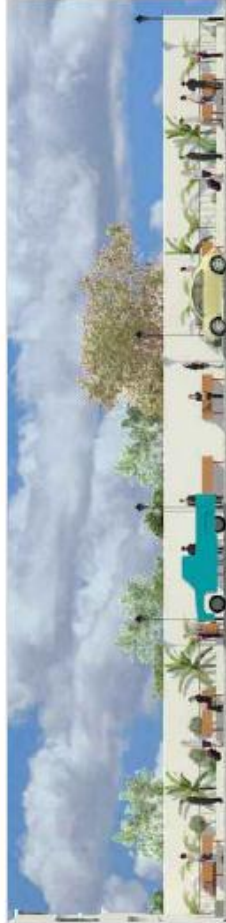
**Fachada completa
Orientación nor-oeste**
Imagen Resultante

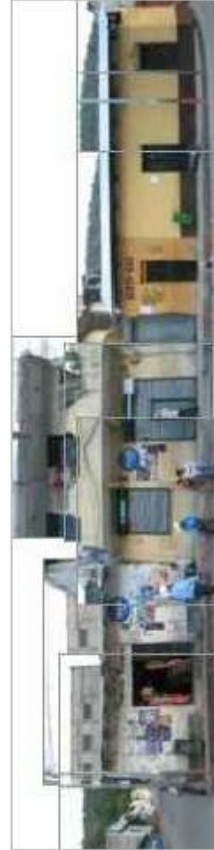
**Fachadas completas Estado Actual
Orientación Sur-oeste Cuadra No.7 Bloque "M"**
