# RENOVACION URBANA LOS CHOCOYOS

En el Centro Histórico de la Ciudad de Quetzaltenango

Tania María Villagrán García  
Facultad de Arquitectura  
Universidad de San Carlos de Guatemala

Guatemala, abril de 2012

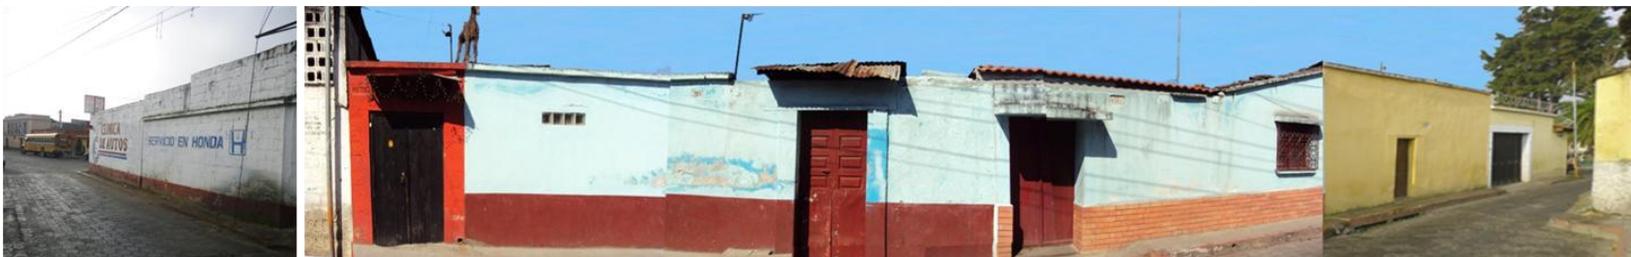
Imágen 21: fachadas 8 calle norte zona 1, Quetzaltenango

Fachadas de un nivel. Se puede observar el deterioro de los muros debido a la humedad, existen elementos de publicidad pintado en uno de los muros.

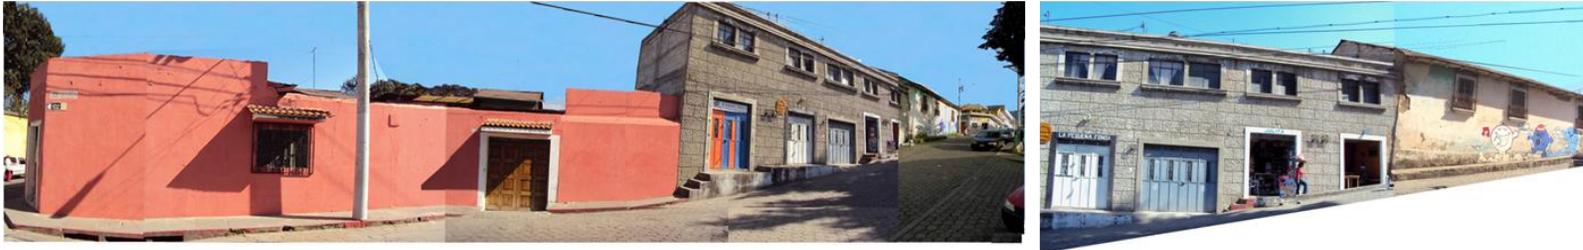
Imágen 23: fachadas 15 avenida, zona 1, Quetzaltenango

Fachadas de uno y dos niveles. Solamente en una fachada se puede observar el deterioro del repello y pintura, también existe un grafiti pintado sobre esta fachada.

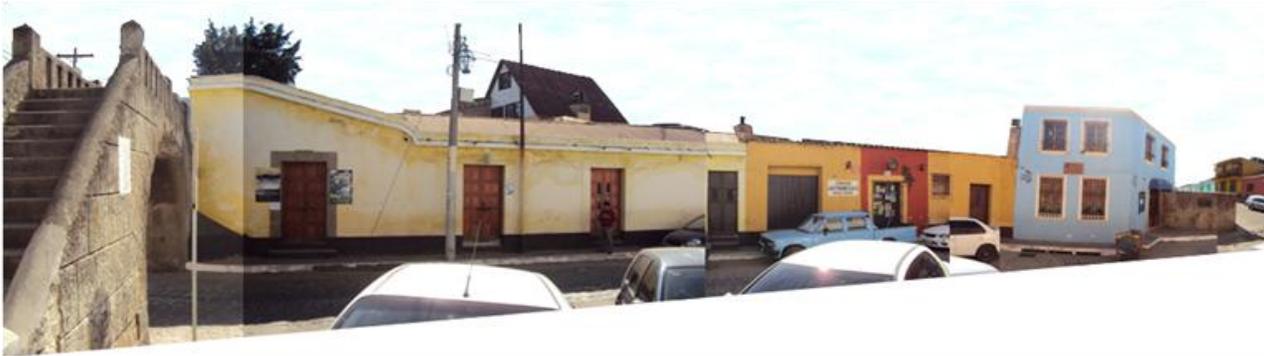
Imágen 24: fachadas 7 calle sur, zona 1, Quetzaltenango.

Fachadas de uno y dos niveles. Se puede observar el deterioro de la pintura en una fachada por humedad.

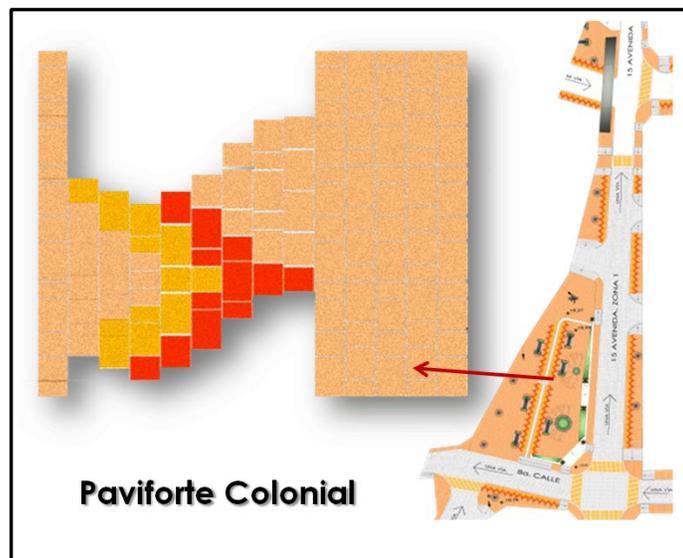
**Imágen 30: Patrón de diseño en zigzag.**

Además de la utilización de nuevos materiales en las aceras, también se propone un diseño en zigzag en dos colores diferentes para diferenciarlo del resto. Este diseño de zigzag representa los patrones utilizados en los trajes típicos indígenas, estos trajes tienen diferentes figuras que tienen significado religioso, la mayoría representan los símbolos del calendario maya. El símbolo de la "serpiente" aparece en forma de línea quebrada ya que la urdimbre no se prestaba para tejer las curvaturas de la serpiente.

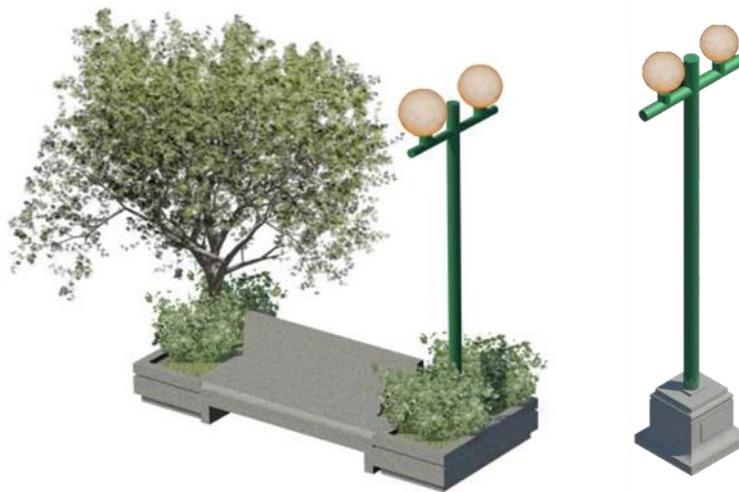
**Imagen 32: mobiliario y luminarias para propuesta**

Para el presente proyecto se propone la colocación de luminarias esféricas de vidrio y tubo proceso liviano de 2" y 3" con base fundida, estas tienen un bajo costo y poco mantenimiento, estas se implementaran en el Parque Paco Perez y en las plazoletas Los Chocoyos y El Poeta Quezalteco.

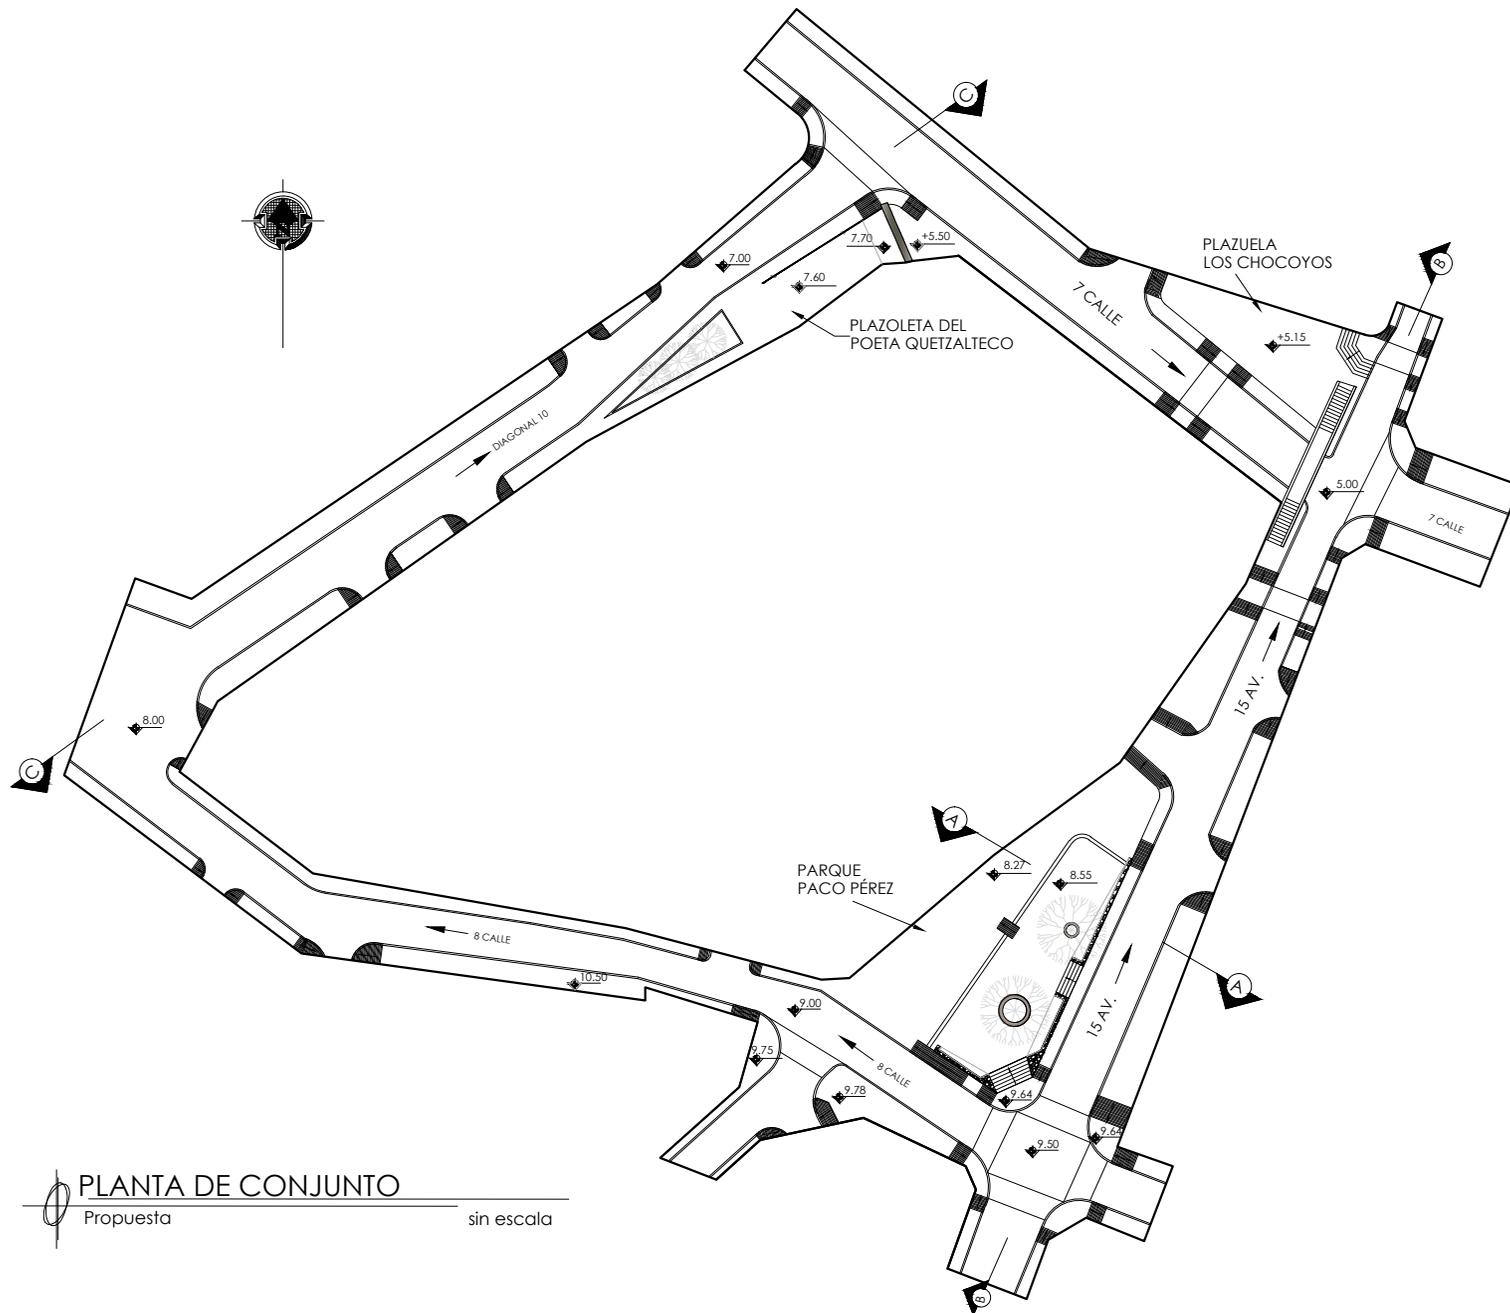
**PLANTA DE CONJUNTO**  
 Propuesta sin escala

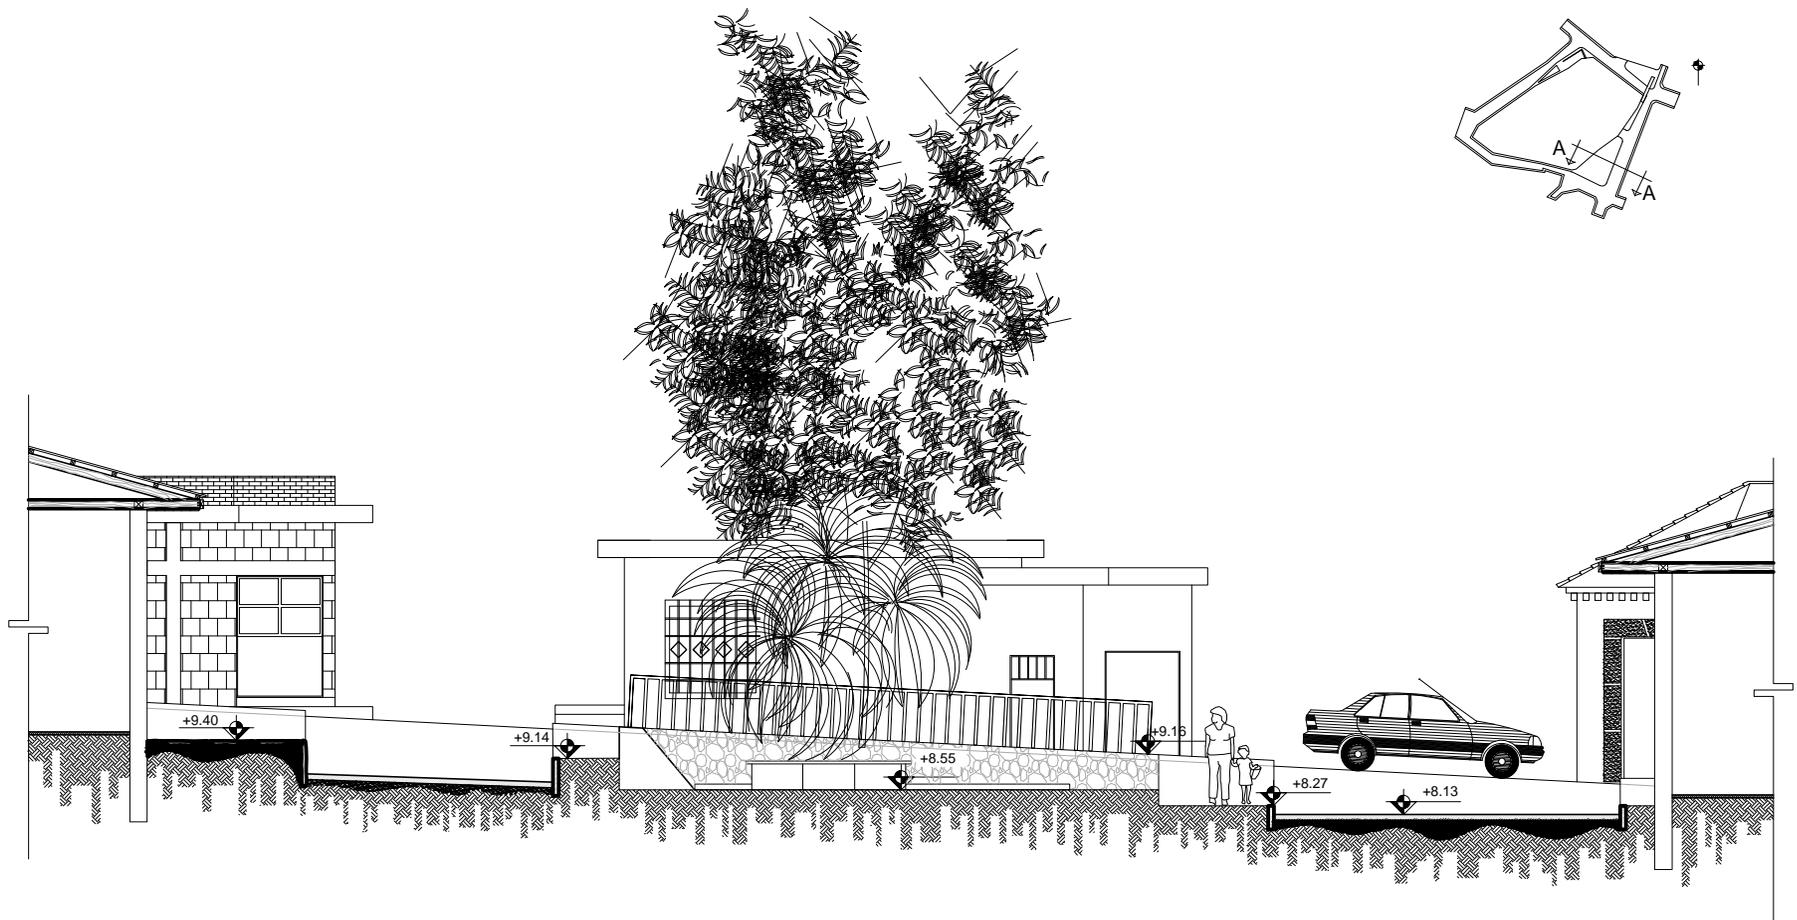
## SECCIÓN A-A

SITUACIÓN ACTUAL, PLAZA PACO PÉREZ

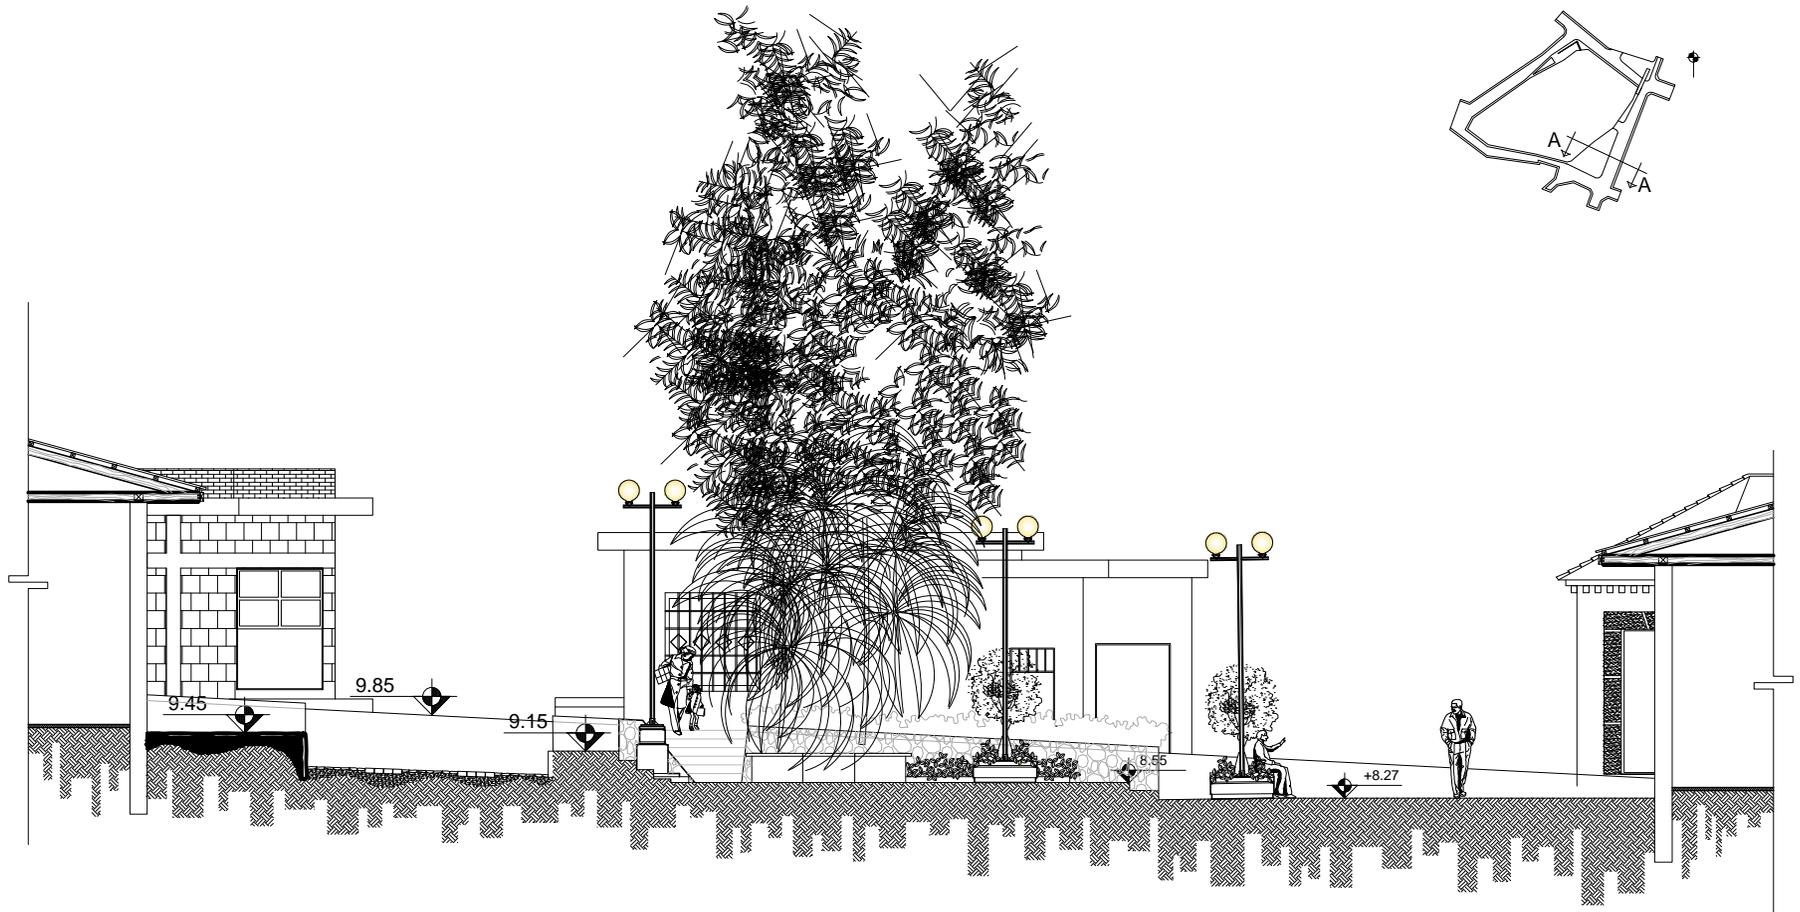
SECCIÓN A-A

PROPUESTA, PARQUE PACO PÉREZ

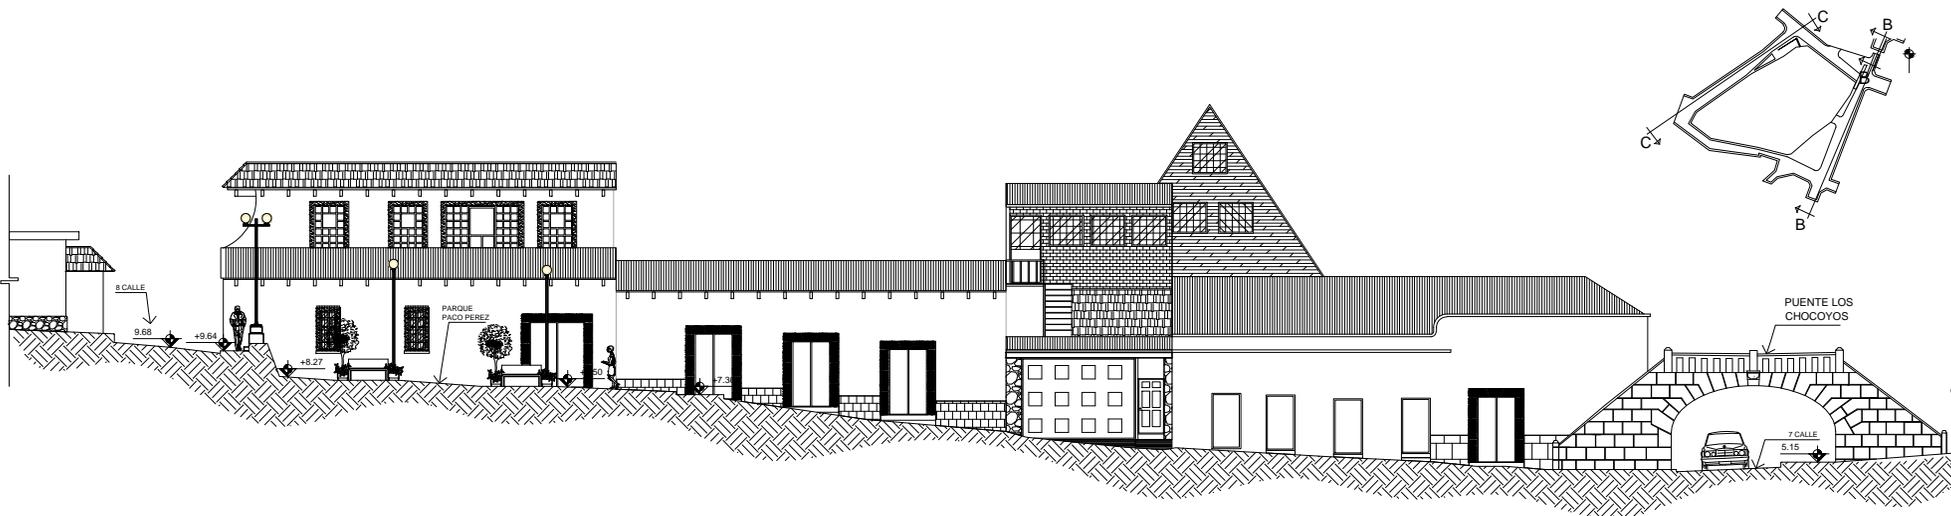
## SECCIÓN B-B

15 AVENIDA ZONA 1, QUETZALTENANGO

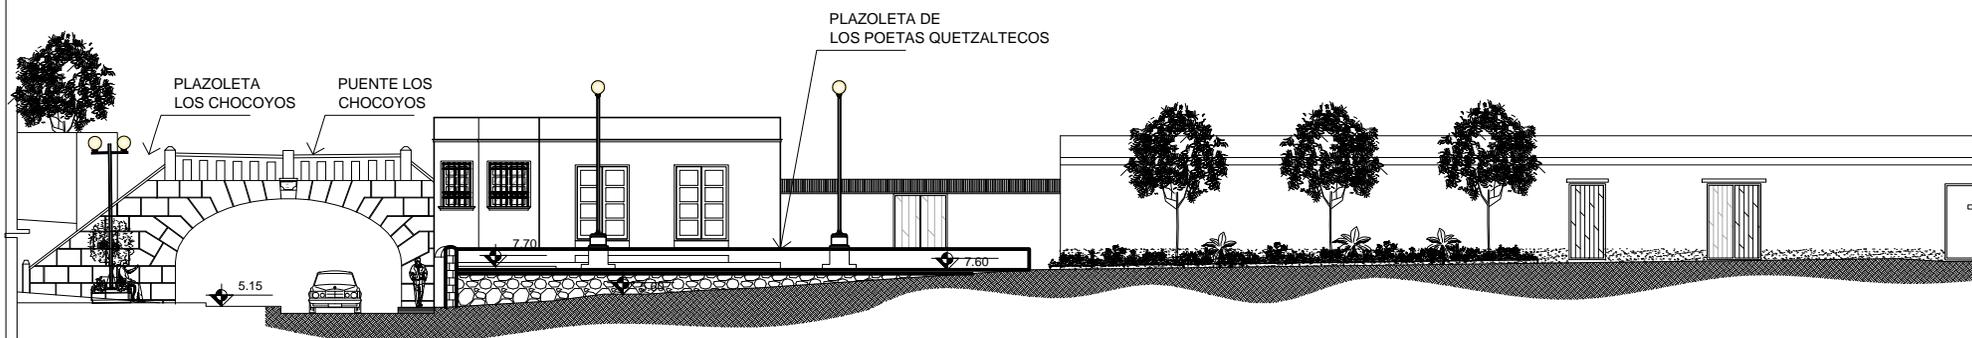
## SECCIÓN C-C

DIAGONAL 10 ZONA 1, QUETZALTENANGO

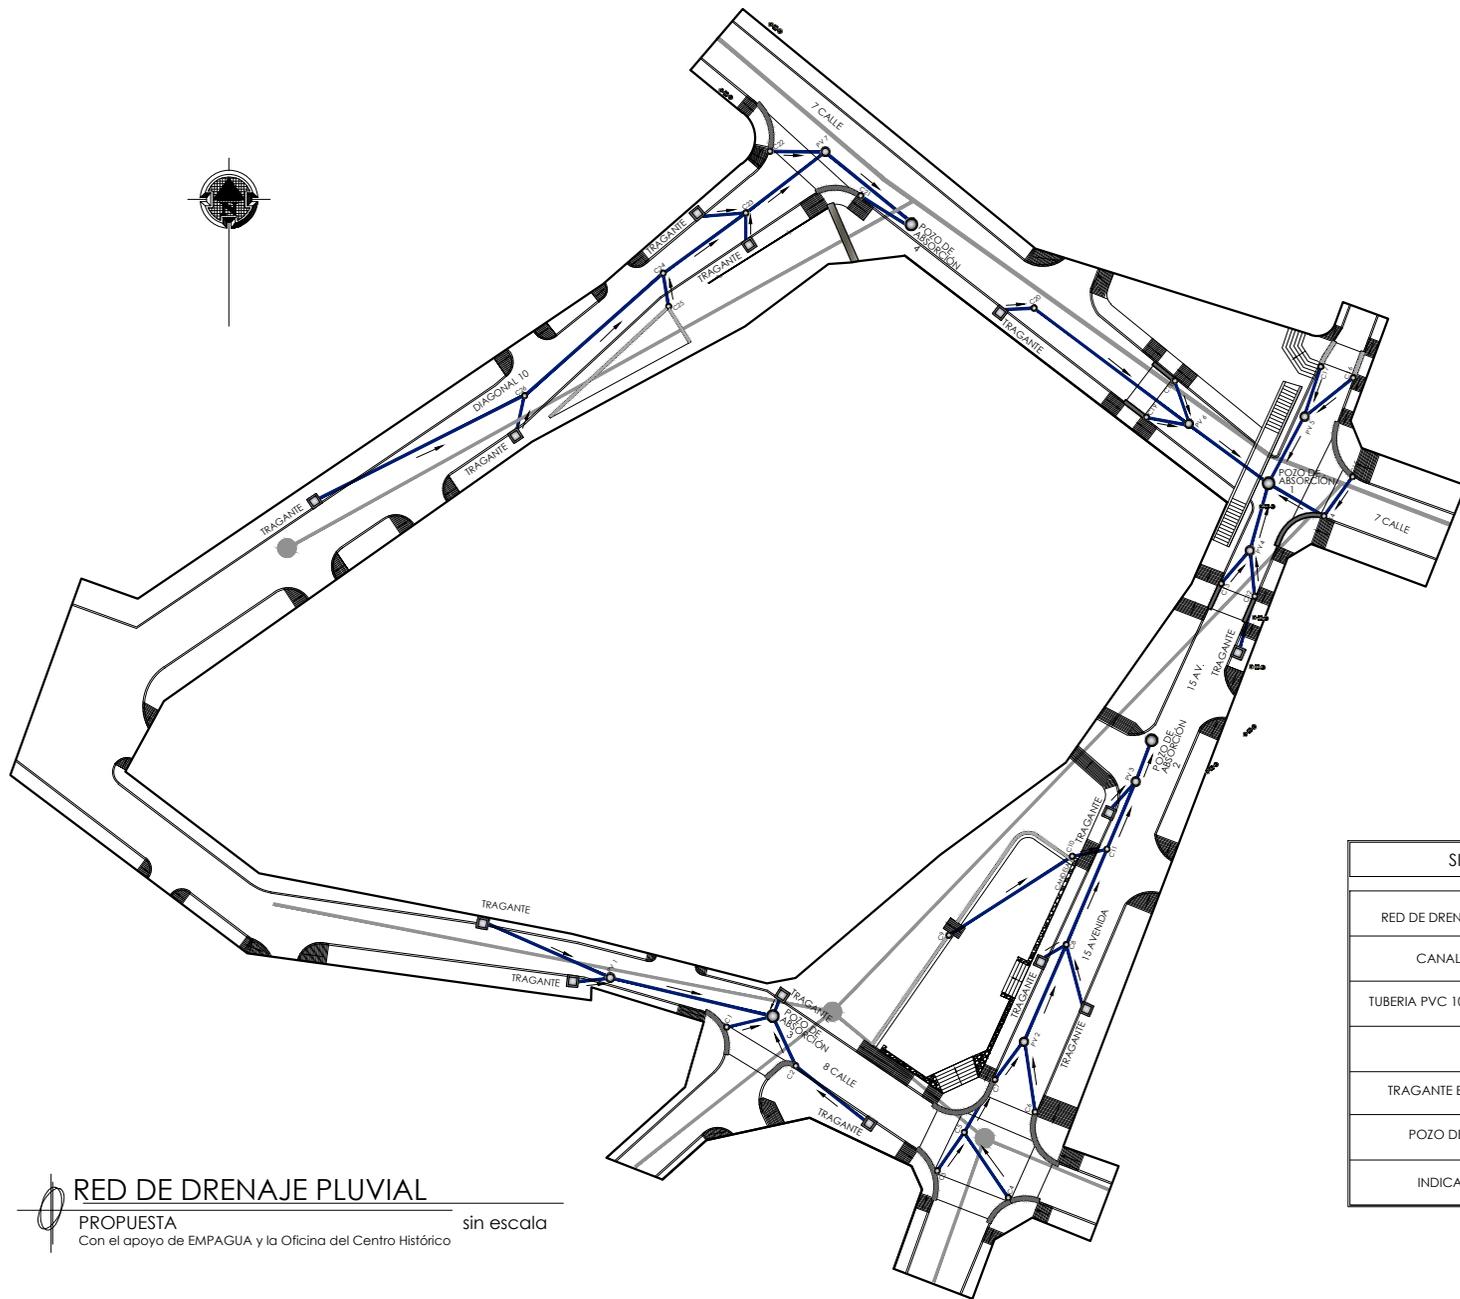
**RED DE DRENAJE PLUVIAL**  
 PROPUESTA sin escala  
 Con el apoyo de EMPAGUA y la Oficina del Centro Histórico

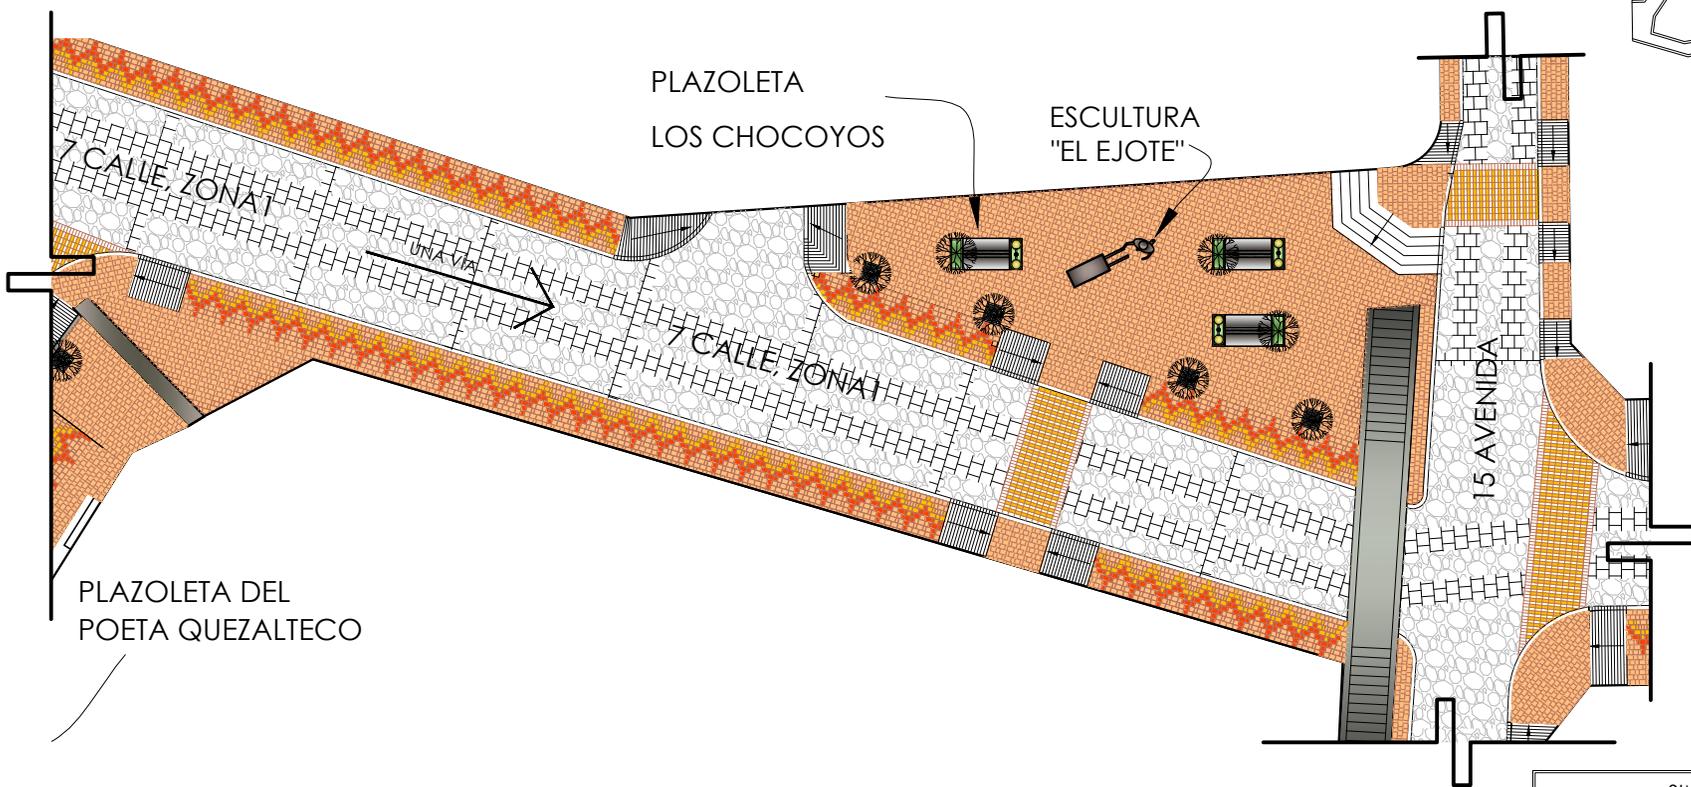
**FASE 2**  
7 CALLE, PLAZOLETA LOS CHOCOYOS

NOTA:  
Esta fase abarca la 7 calle y la Plazoleta Los Chocoyos. Esta calle aún conserva el empedrado original.

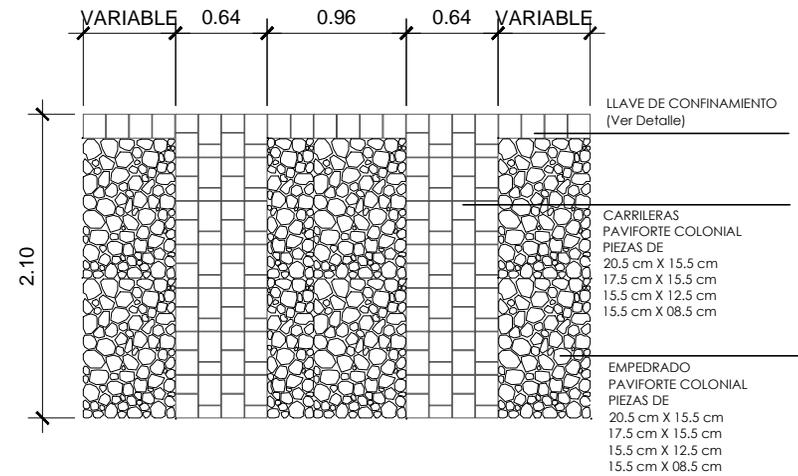
LLAVE DE CONFINAMIENTO  
(Ver Detalle)

CARRILERAS  
PAVIFORTE COLONIAL  
PIEZAS DE  
20.5 cm X 15.5 cm  
17.5 cm X 15.5 cm  
15.5 cm X 12.5 cm  
15.5 cm X 08.5 cm

DISEÑO DE PAVIMENTOS EN CALLES

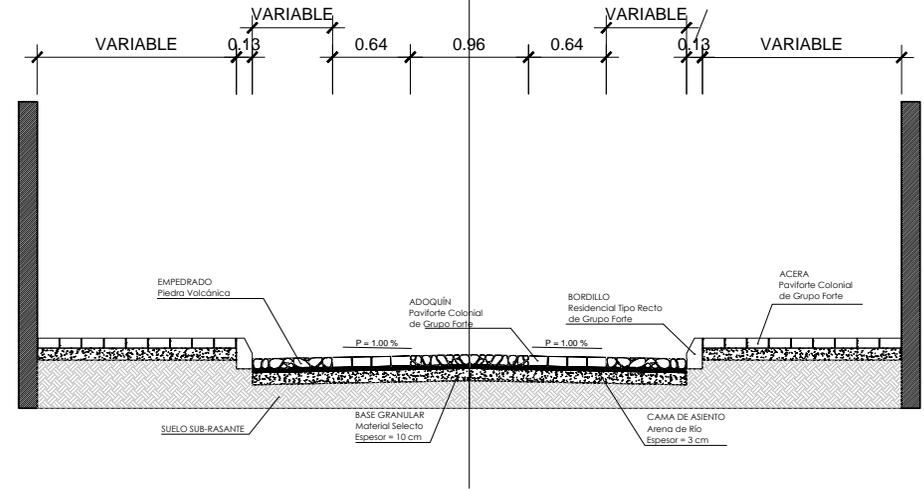
### GABARITO 2

TRAMOS CON CARRILERAS

- Se indican los gabaritos en diferentes tramos de la planta general. (ver plano 16)
- Se indican los detalles del material a utilizar tanto en aceras como en calles y pasos peatonales. (ver plano 17)
- Se indica en planta, secciones y elev. <sup>57</sup> ; el tipo de mobiliario urbano y luminarias a implementar y las dimensiones de los mismos. (ver plano 18 y 19)
- En los detalles de drenaje pluvial se indican las medidas y tipo de pozo de absorción con sus elementos, también el tipo de candela, canales y tuberías a implementar. (ver planos 20 y 21)
- Se indican las dimensiones de las cajas de visita para las instalaciones subterráneas. (ver plano 22)

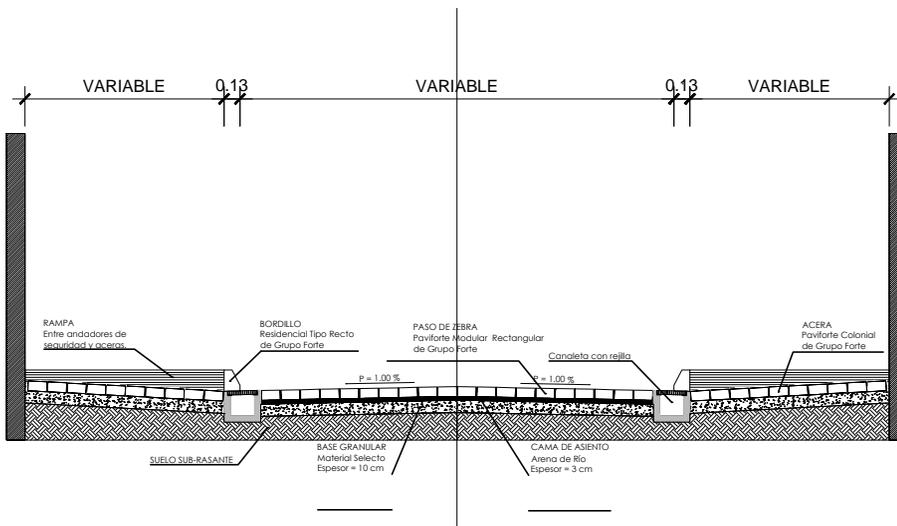
### GABARITO 1

TRAMOS CON ANDADORES DE SEGURIDAD

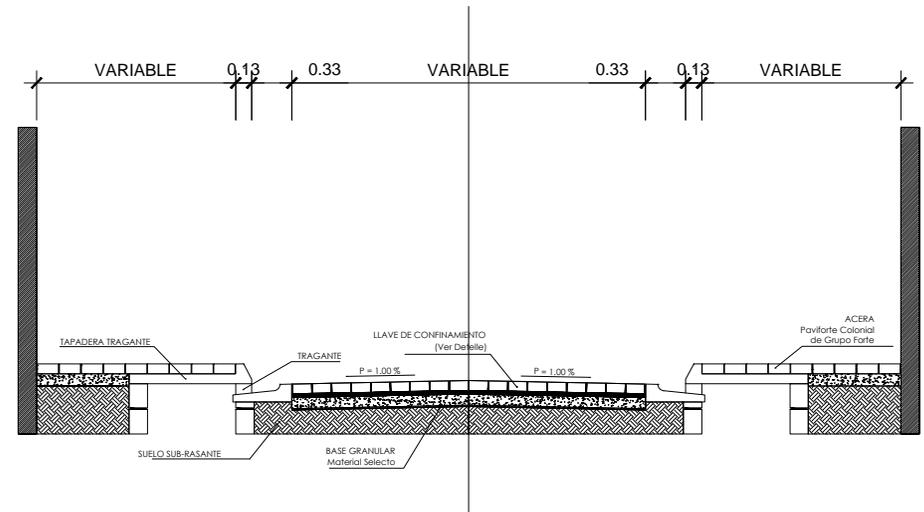
### GABARITO 3

TRAMOS CON TRAGANTES

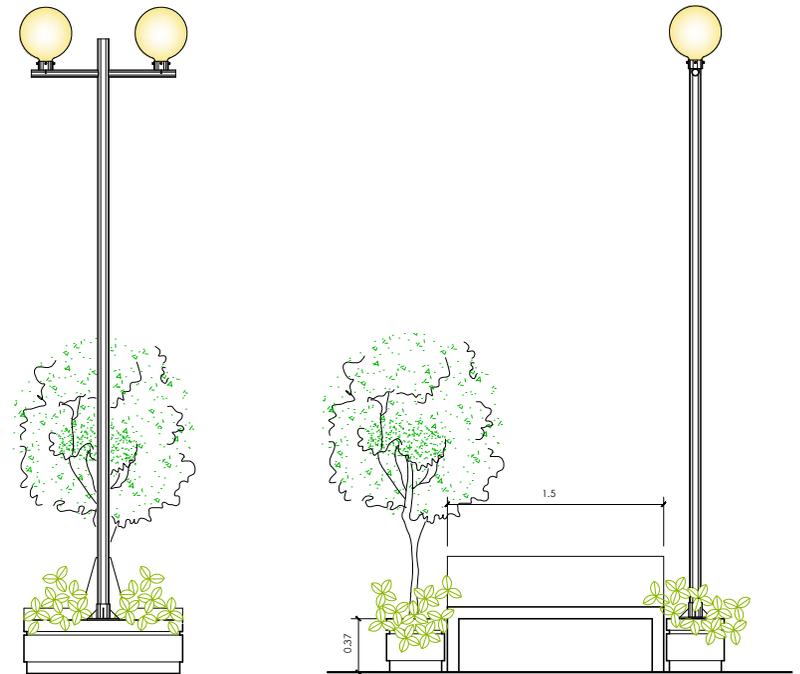
ELEVACIONES LATERAL Y FRONTAL

BANCA FUNDIDA

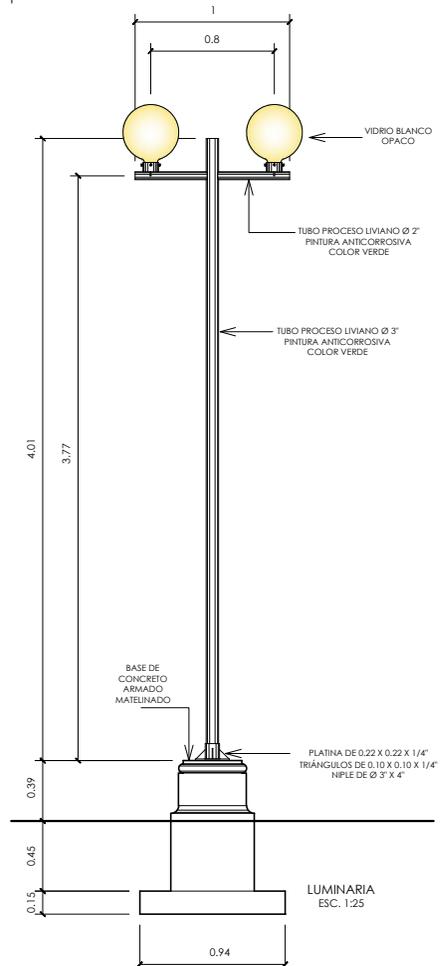
ELEVACIÓN  
LUMINARIA

PROPUESTA

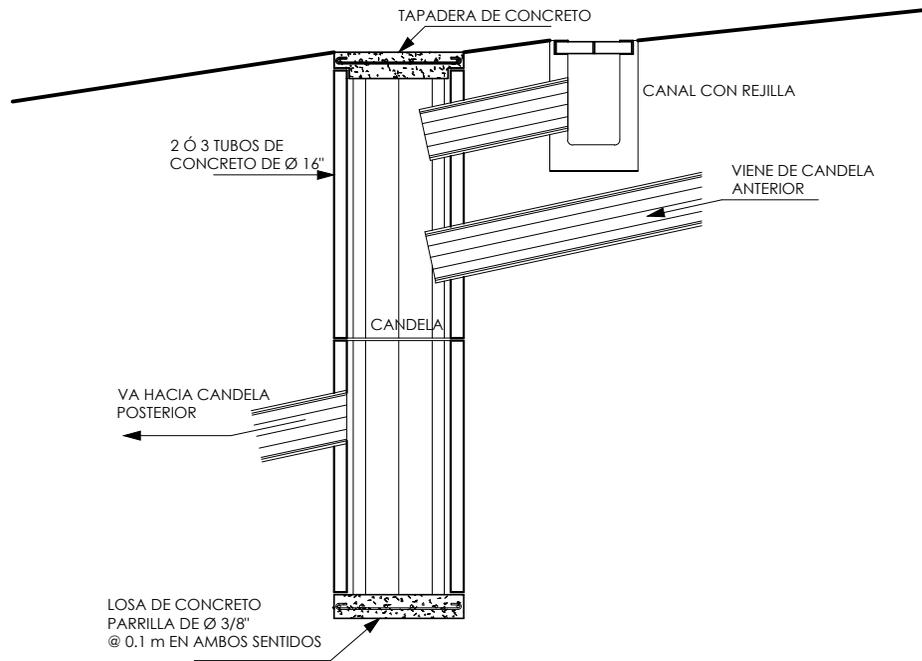
DETALLE DE CONEXIÓN  
CANDELA

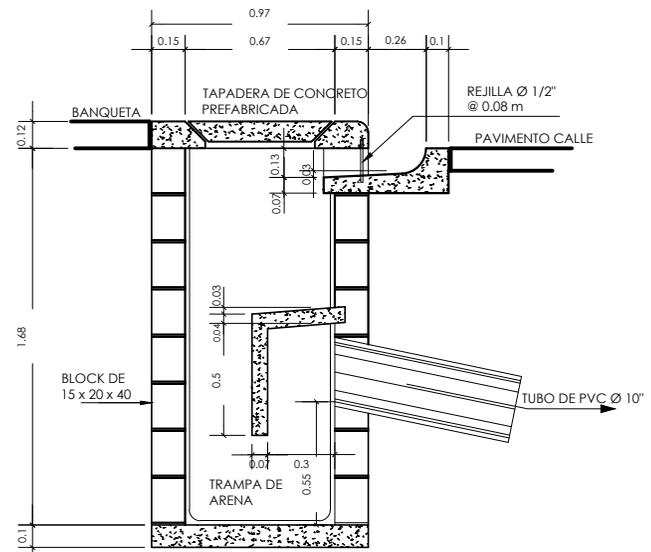
SECCIÓN  
TRAGANTE

DETALLE DE DRENAJE PLUVIAL  
PROPUESTA

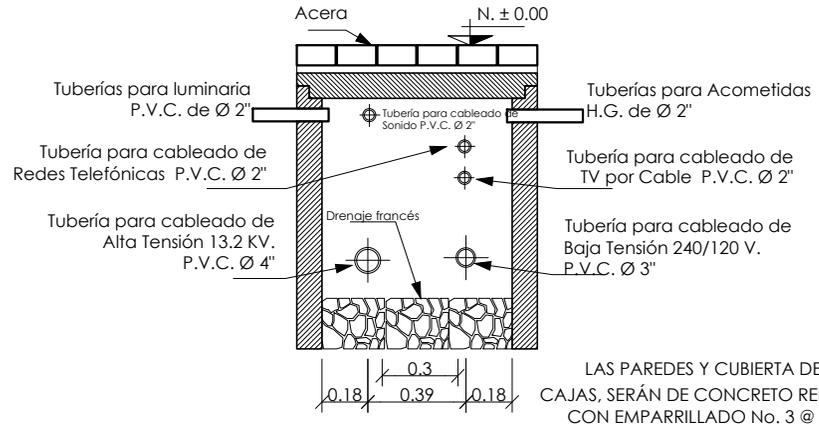
SECCIÓN A-A  
CAJA DE VISITA

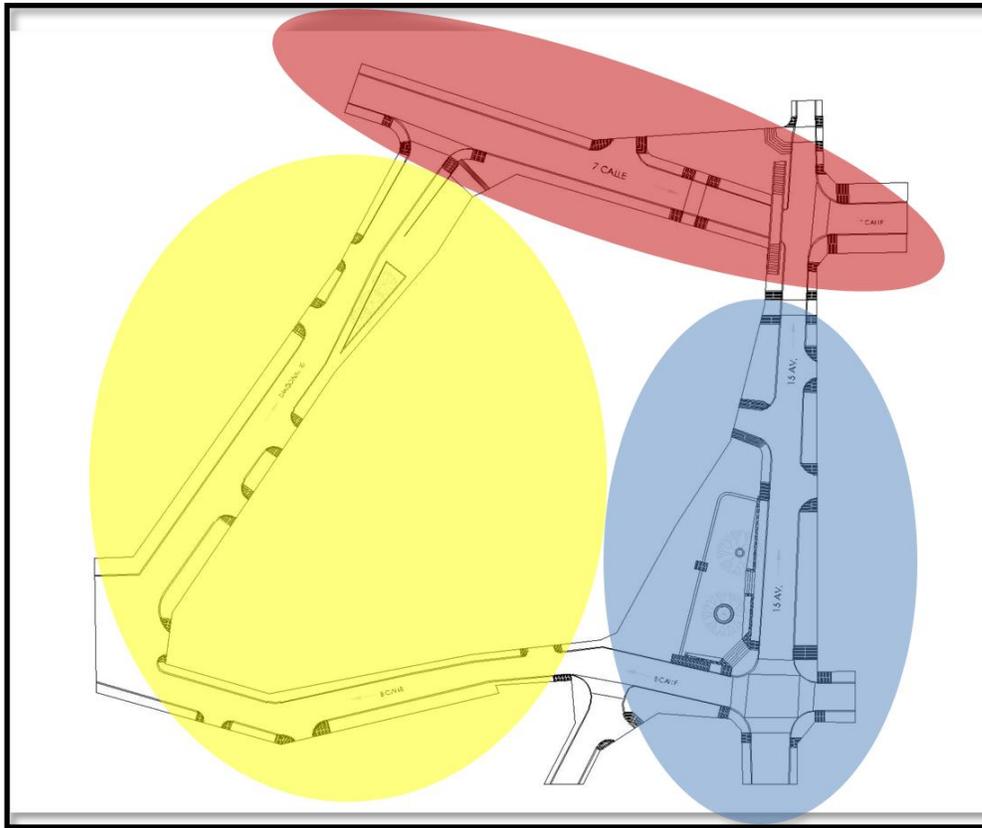
**Imágen 33: fases del proyecto Renovación Urbana Los Chocoyos**

- Fase 1: Esta fase abarca el área de la 15 avenida y Parque Paco Perez
- Fase 2: esta fase abarca la 7 calle y Plazoleta Los Chocoyos
- Fase 3: esta fase abarca la 8 calle, diagonal 10 y Plazoleta del Poeta Quezalteco
