UNIVERSIDAD SAN CARLOS DE GUATEMALA
Centro de Formación y capacitación para personas
con discapacidad visual-Coatepeque.

TESIS

CENTRO DE FORMACIÓN Y CAPACITACIÓN PARA PERSONAS CON

Coatepeque - Quetzaltenango.

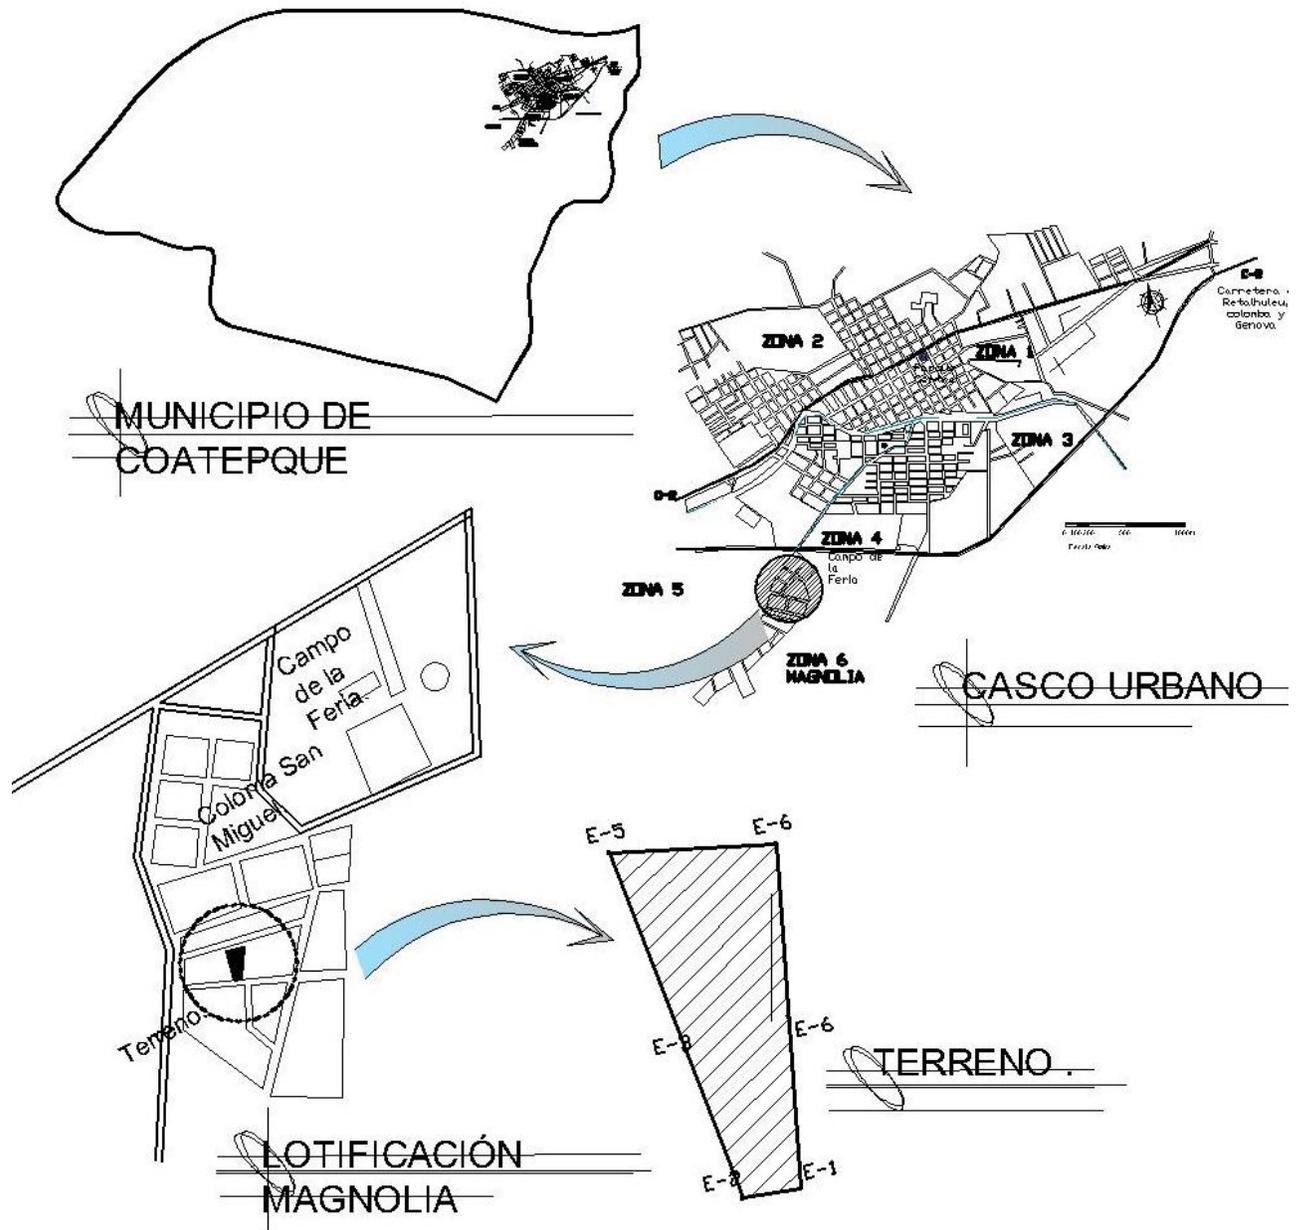
Mapa 1 Elaboración propia. Ubicación del terreno.

EL Terreno se encuentra ubicado en primera calle de la lotificación magnolia, cuenta con un 3.37 cuerdas y colinda al Norte con la finca matriz, al Sur con la lotificación Magnolia, al Oeste con la finca matriz del asilo de Ancianos Santa Teresa, y el Este con la Escuela experimental.

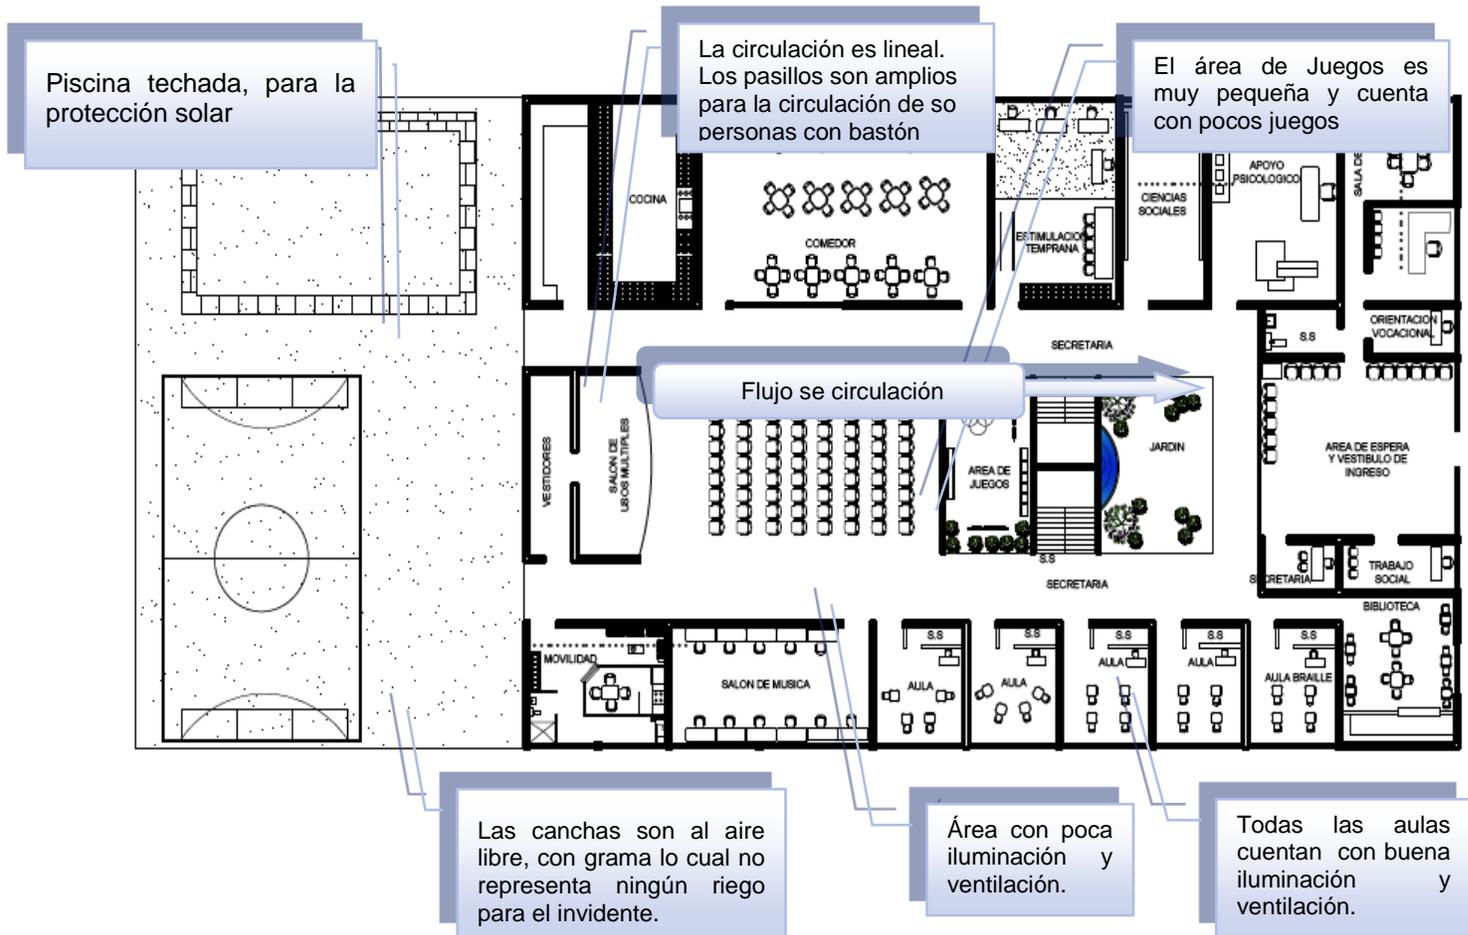
Escuela de ciegos Santa Lucia Guatemala.		
Análisis.	Positivos	Negativos.
Función.	<ul style="list-style-type: none"> -La organización espacial de la escuela es sencilla con circulaciones lineales. -Los pasillos son amplios y sin obstáculos. -Todas las aulas cuenta con suficiente iluminación y ventilación. - Cuenta con áreas recreativas para niños. 	<ul style="list-style-type: none"> -Algunas áreas son pequeñas; como por ejemplo la de estimulación temprana. - La escuela no cuenta con rótulos de señalización braille. -No hay cambios de texturas en pisos exteriores, ni señalización de cambios de dirección. -El salón de usos múltiples no tiene buen tratamiento acústico. - Carencia de rampas.
Formal.	<ul style="list-style-type: none"> -Emplean distintos materiales como: ladrillo, mampostería, madera, y otras texturas para pasamanos. -La fachada es interesante pues utiliza formas a 45° para evitar que la luz solar ingrese directamente lo que favorece el aspecto formal y funcional. 	<ul style="list-style-type: none"> -No se utilizaron de cambios de alturas para crear un volumen más llamativo. -Los materiales solo se utilizaron en la fachada pero no en interior del edificio. -Los colores utilizados son muy triste, aunque los alumnos no los puedan ver sería conveniente otros colores.

Estructuras	<ul style="list-style-type: none"> -La infraestructura del edificio fue reconstruida ya que por el terremoto de 1986 se destruyó gran parte. - Cada año se le da mantenimiento y no existen fisuras en paredes ni columnas. -El sistema estructural es a través de marcos estructurales 	<ul style="list-style-type: none"> -Algunas puertas de madera están muy deterioradas. - El repello de algunas paredes por la humedad se encuentra dañado.

La organización de la escuela es bastante sencilla, su flujo de circulación es lineal, todas las aulas cuentan con buena iluminación y ventilación, los pasillos son amplios, y la capacidad de las aulas es para 6 personas máxima. La escuela carece de señalización de recorridos para personas con discapacidad visual.

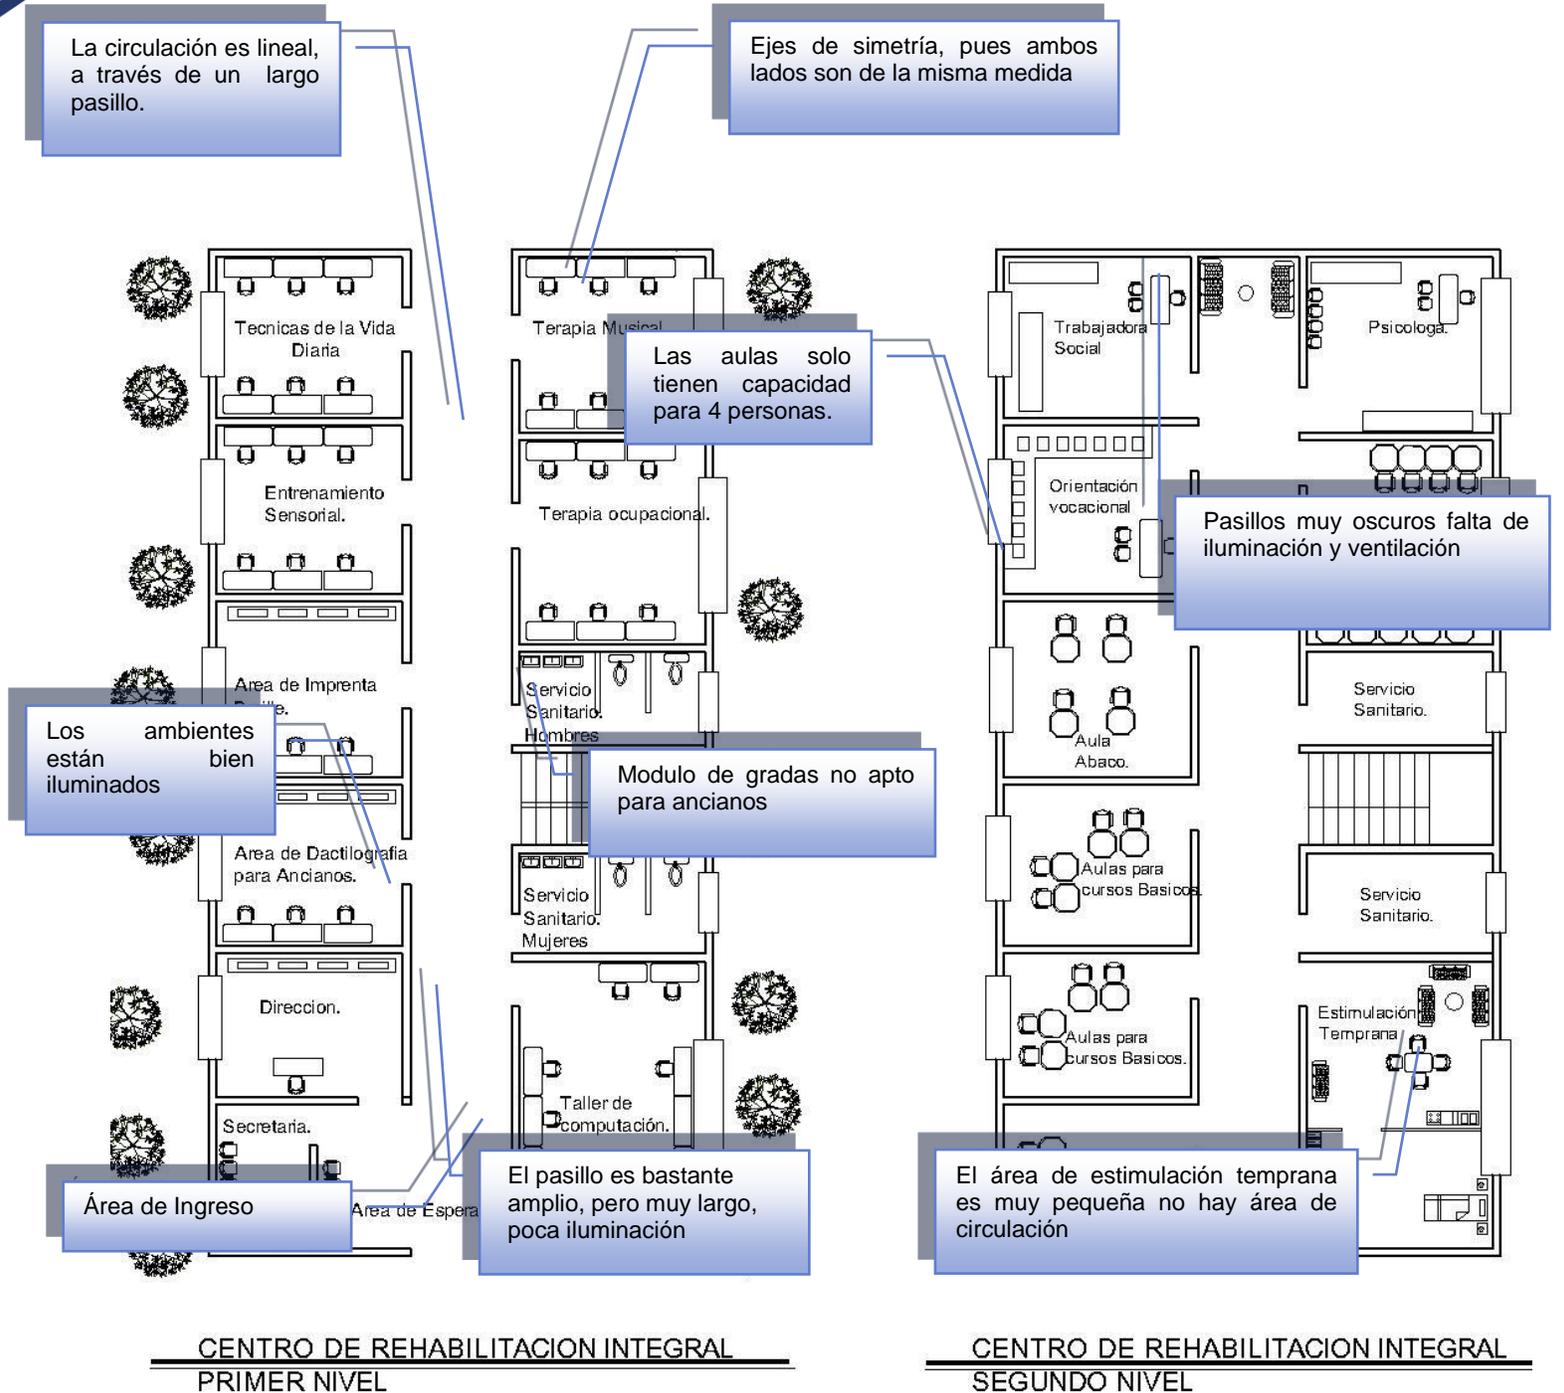
2.7.2.1.1 Plantas arquitectónicas del Centro Integral de Rehabilitación. CRI

CENTRO DE REHABILITACION INTEGRAL
PRIMER NIVEL

CENTRO DE REHABILITACION INTEGRAL
SEGUNDO NIVEL

Las aulas son muy pequeñas tienen poca capacidad. El pasillo central carece de iluminación y es bastante largo, algunas ventanas de las aulas dan hacia el pasillo pero no iluminan nada. Carece de áreas para la estimulación de los sentidos de los deficientes visuales. El área de talleres está fuera del centro, al igual que el gimnasio.

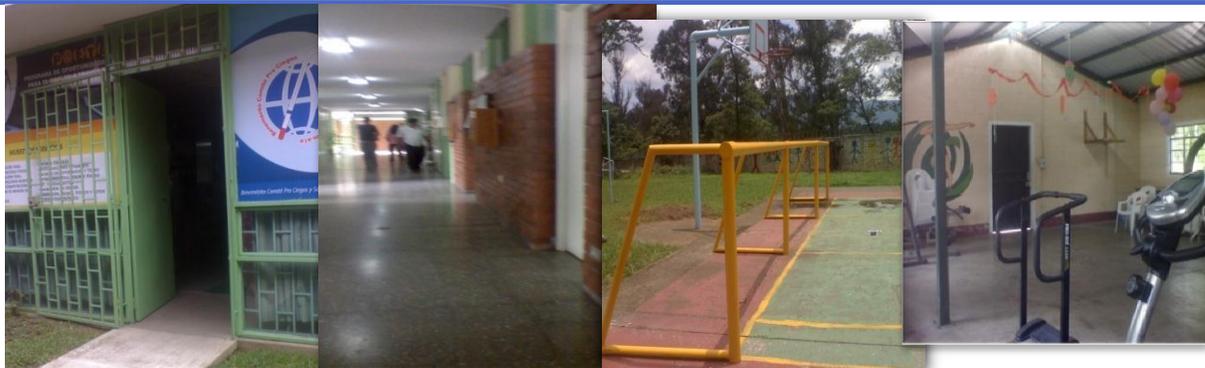
Fotografías del Centro Integral de Rehabilitación CRI Guatemala. Fuente Propia.

Formal.	<ul style="list-style-type: none"> -Utilización de distintos materiales como: ladrillo, vidrio y mampostería. -La fachada es de ladrillo y vidrio. 	<ul style="list-style-type: none"> -La fachada no tiene énfasis al ingreso. -El volumen general es un rectángulo sin voladizos y sin elementos arquitectónicos que resalten.
Estructuras	<ul style="list-style-type: none"> -La infraestructura del edificio está hecha a base de marcos estructurales y muros de ladrillo. -Las instalaciones se encuentran en buen estado.

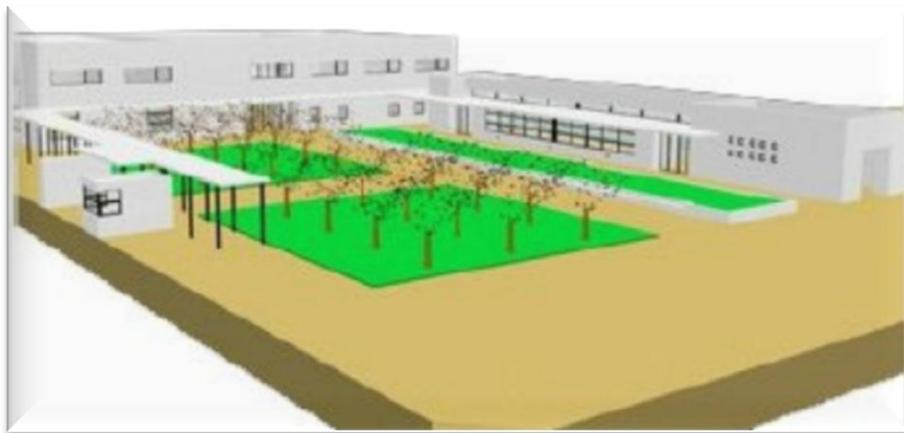
Ilustración 1 Planta distribución Fuente: <http://www.slideshare.net>

A nivel programático funciona bien ya que contiene la mayoría de los requerimientos de un establecimiento de este tipo. En el volumen principal se localizan los recintos relacionados con la enseñanza de educación especial, talleres, aulas de clases, un gimnasio, sala de artes plásticas, sala de desarrollo integral, sala de computación, enfermería, etc. También se incorpora en el segundo volumen el sector de camas de internado.

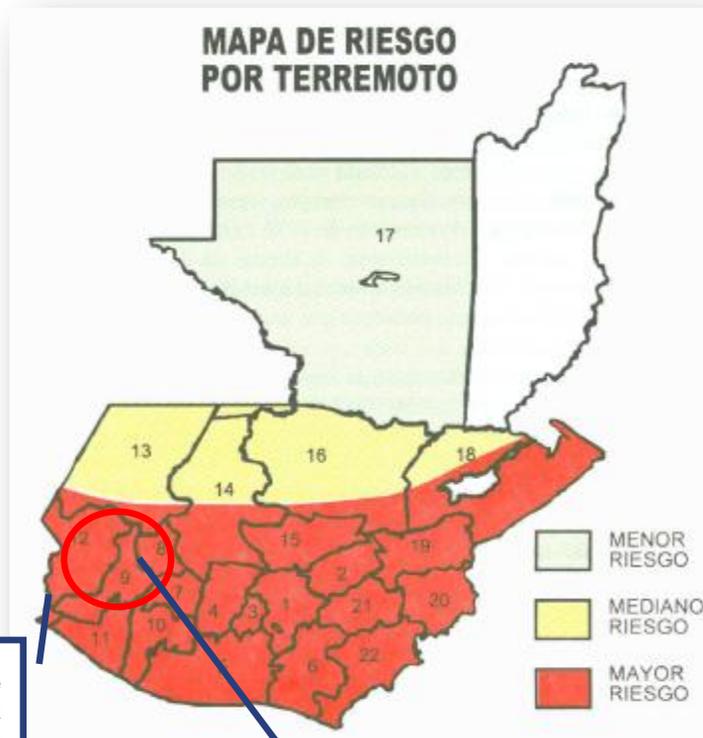
El Municipio de Coatepeque se encuentra ubicado en una zona alta de sismos ya que las magnitudes de los sismos son mayores a las demás.

Zona de Mayor riesgo a terremotos.

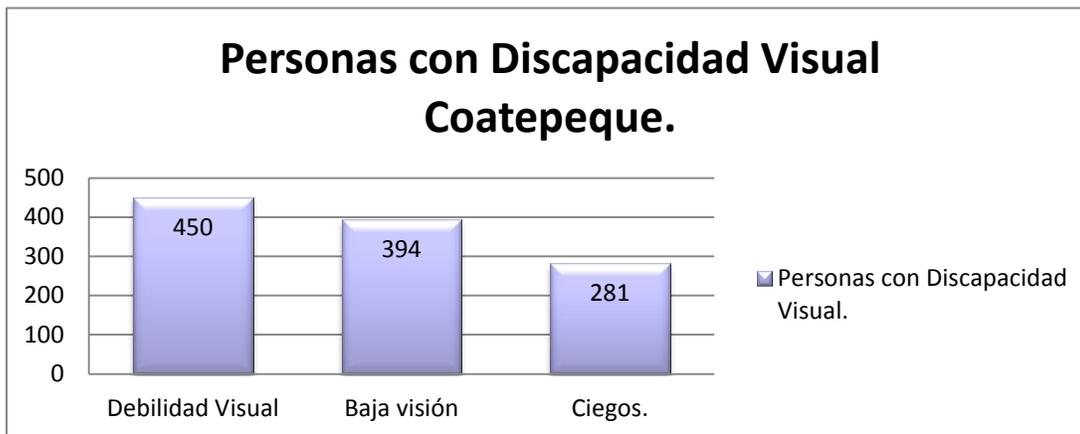
En la gráfica anterior se determina el número de personas que cuentan con discapacidad visual en Coatepeque. Por lo que el proyecto estará orientado para las personas que no cuentan con ningún resto visual, es decir los ciegos totales.

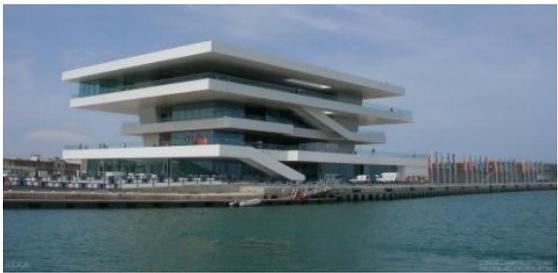
<p>Texturas:</p> <p>Se manejarán distintos materiales para que el invidente pueda identificar las áreas por los materiales utilizados tanto en muros como en piso.</p>

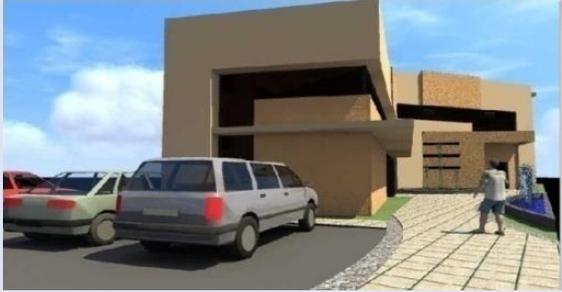
<p>Aspecto Formal:</p> <p>Aunque el edificio no podrá ser percibido por sus usuarios si podrá por sensaciones que transmitirá, por lo que se generaran espacios de distintas alturas para la generación de sombras.</p>

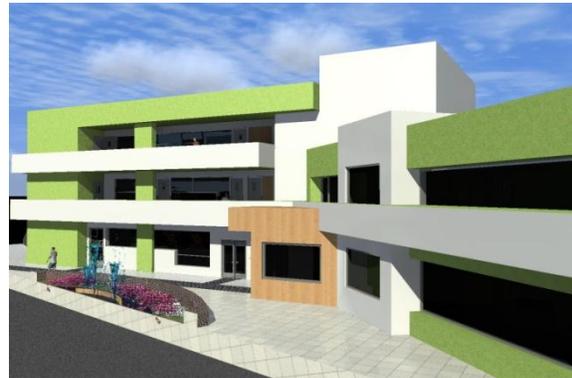
Descripción	Gráfica.
<p>El proyecto se diseña con un sistema estructural a base de marcos estructurales formados a base de columnas y vigas con dimensiones de 7.50 x 7.50.</p>

<p>The diagram illustrates the components of a structural frame. It shows two vertical columns (COLUMNA) supported by foundations (ZAPATA). Two horizontal beams (VIGA) connect the columns. Red arrows point to each component with its respective label.</p>

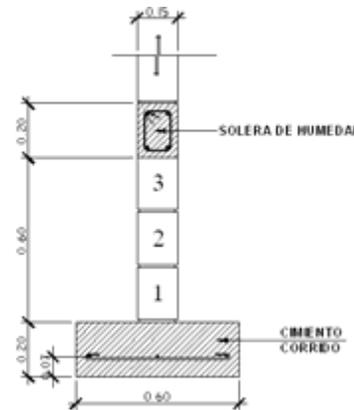
Levantado de muros con sistema constructivo mampostería de block pómez, reforzado con columnas de concreto.

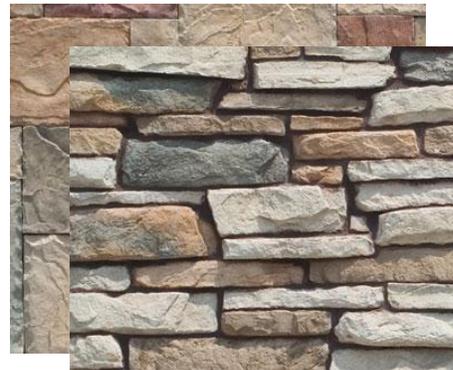
Se emplearán materiales de distintas texturas, como fachaletas para estimular las sensaciones en el invidente.

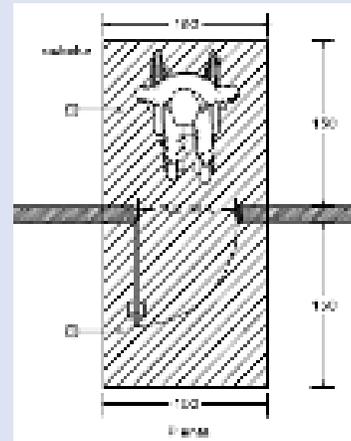
Elevación:

Antes de ingresar a una puerta deberá existir una señalización con un cambio de textura o color contrastante que le permita al deficiente visual detectar que existe una puerta.

- 1. Área libre al exterior e interior, al mismo nivel, para aproximarse y maniobrar con un mínimo de 150 x 150 cm.
- 2. Cambio de textura en piso para señalar la puerta.
- 3. Timbre.
- 4. Área Cubierta.

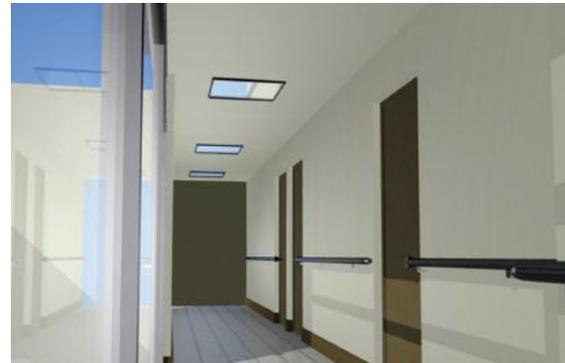
Al iniciar una rampa debe haber un cambio de textura y una franja a .15 Mts. Como aviso. El ancho deberá ser de 1.10 como mínimo. Barandales a dos alturas: uno a 40 Cmts. Y otro a 0.90 Cmts.

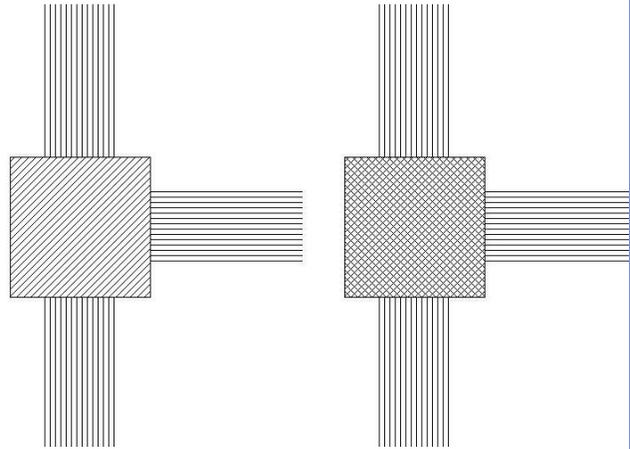
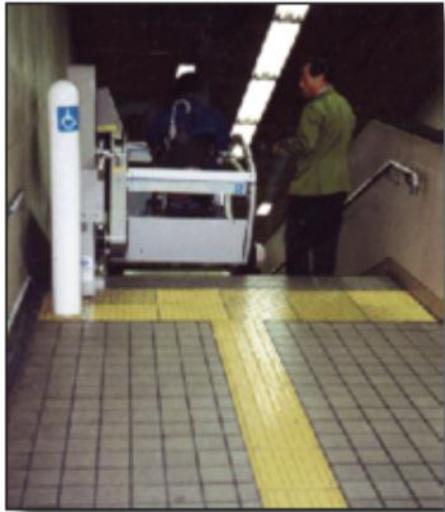
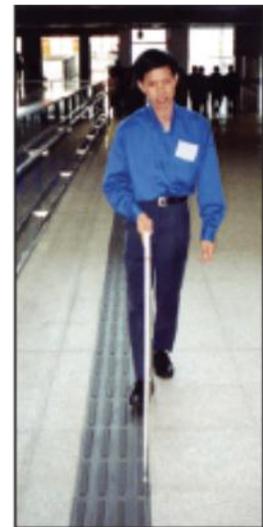
Se utiliza para ofrecer a la persona con deficiencia visual una posibilidad de dirección dentro del entorno que le rodea. Crea un itinerario orientativo por el que la persona se puede desplazar y llegar a una zona de interés para ella (punto de información, ascensor, escalera, taquillas).

Cuando una franja-guía se divida en varias para llegar a diferentes puntos de interés las baldosas de acanaladura se dispondrán de forma diagonal o enrejillado. Las dimensiones de estos puntos serán de 150x150 cm.

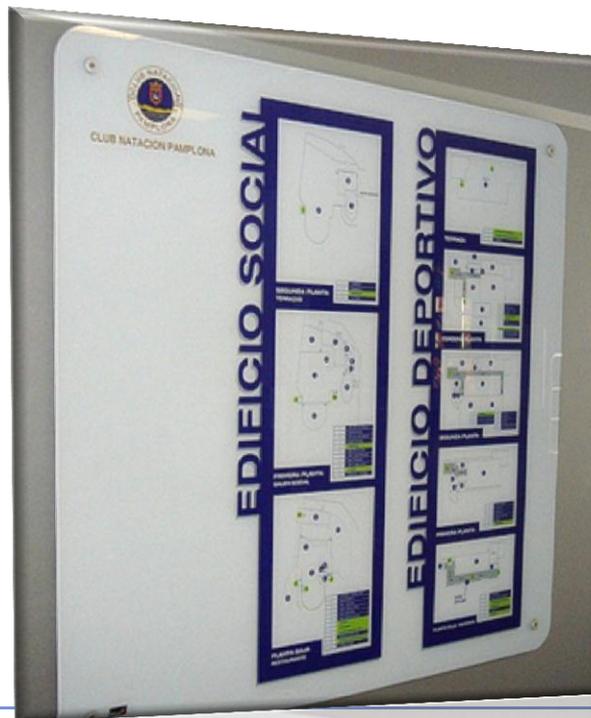
En todo edificio deberá existir un mapa en alto relieve donde se indica que cada una de las áreas existentes dentro del edificio que le permita al invidente poder ubicarse dentro de lugar.

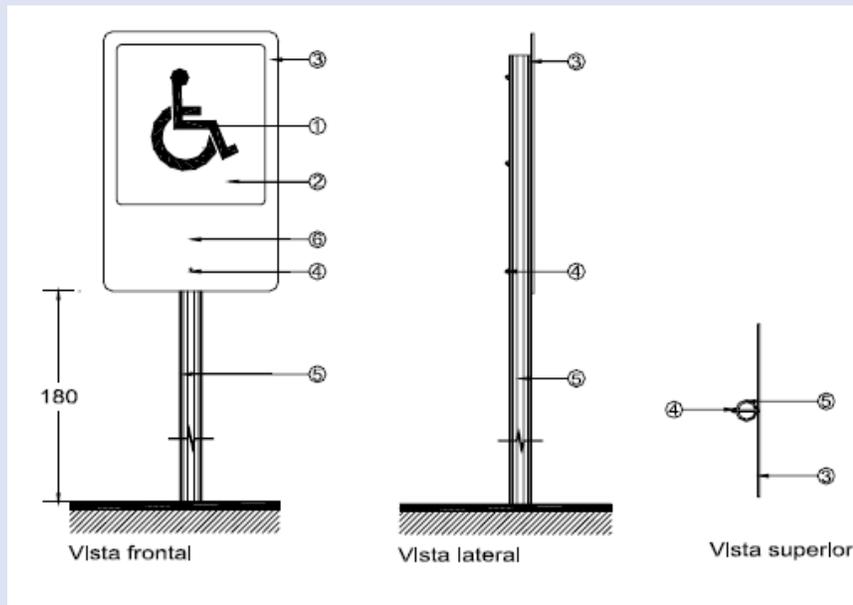
1. Figura en Color blanco.
2. Fondo azul.
3. Lamina Negra calibre 14 y acabado e pintura en color blanco.
4. Tornillo con tuerca y rondana plana con presión.
5. Tubo galvanizado de 2" de diámetro.
6. Leyenda indicada sobre personas con discapacidad.

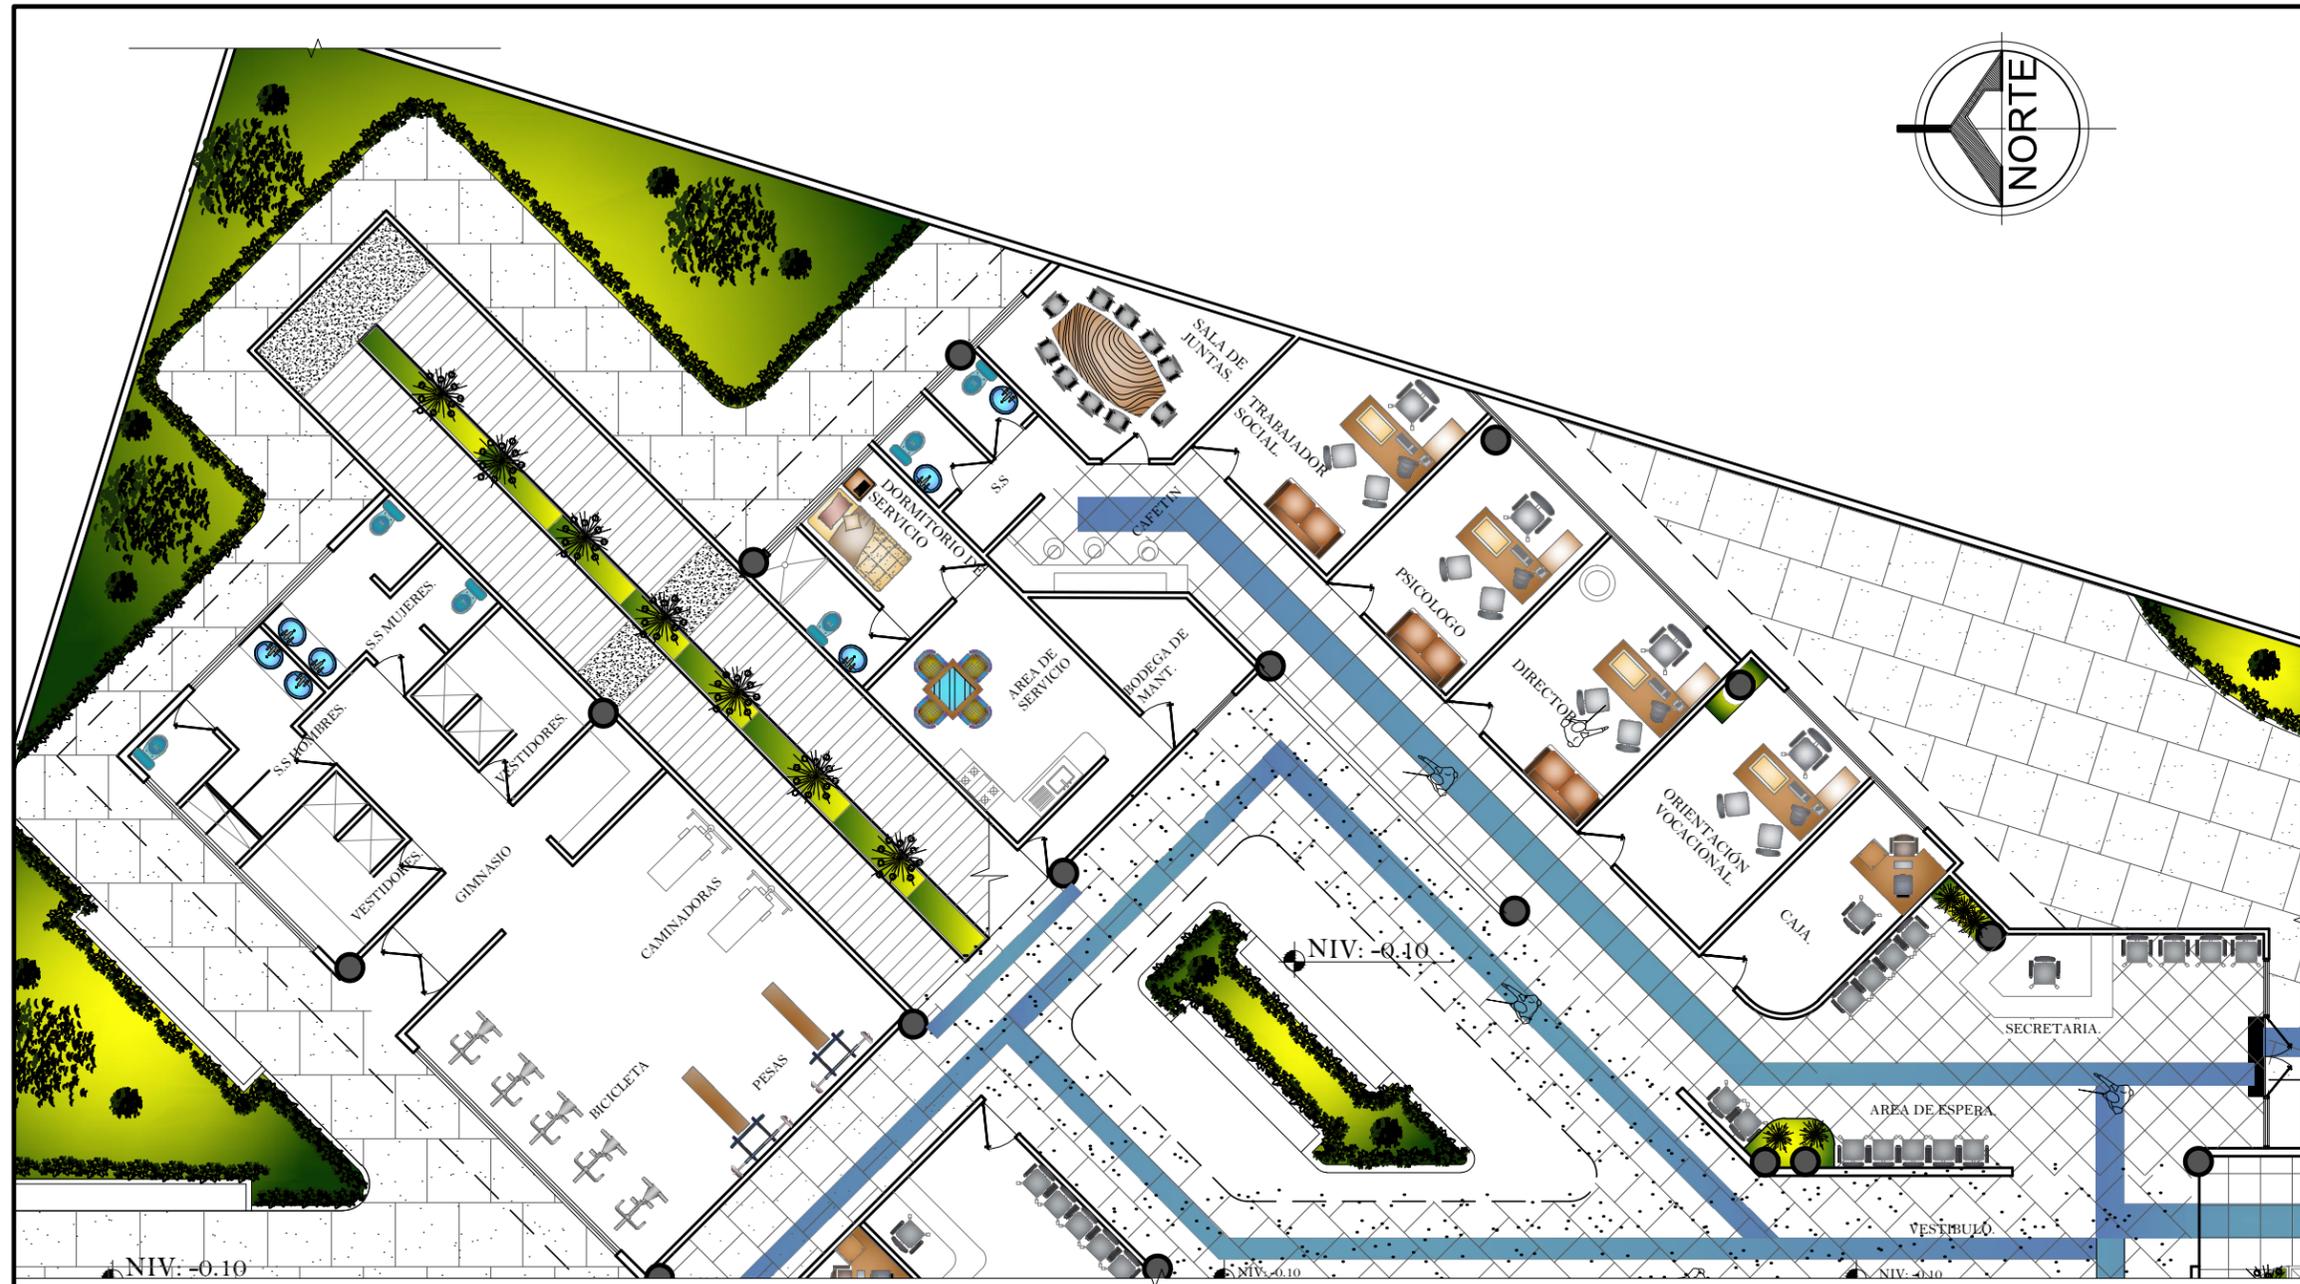
PLANTA PRIMER NIVEL

FRANJAS DE DIRECCIÓN PARA DEFICIENTES VISUALES.

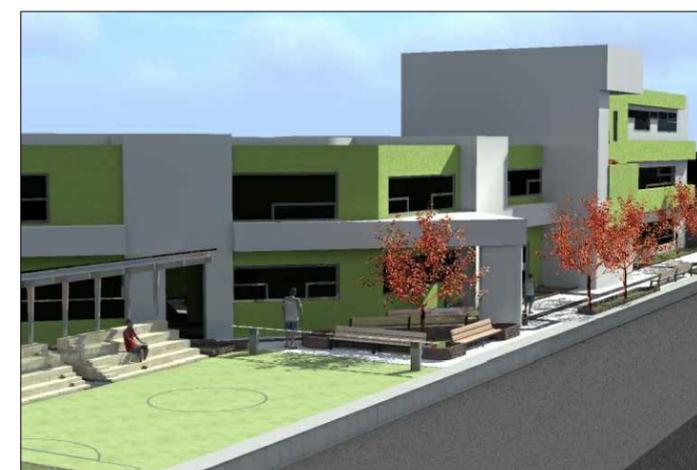
ESCALA:	HOJA No.
INDICADA	11 / 14

Centro de formación y capacitación para personas con Discapacidad Visual.

Escala 1 / 200

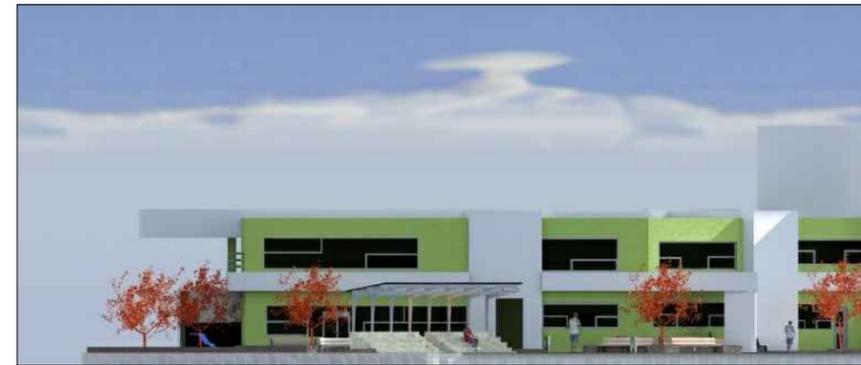
ELEVACIÓN 1.

Centro de formación y capacitación para personas con Discapacidad Visual.

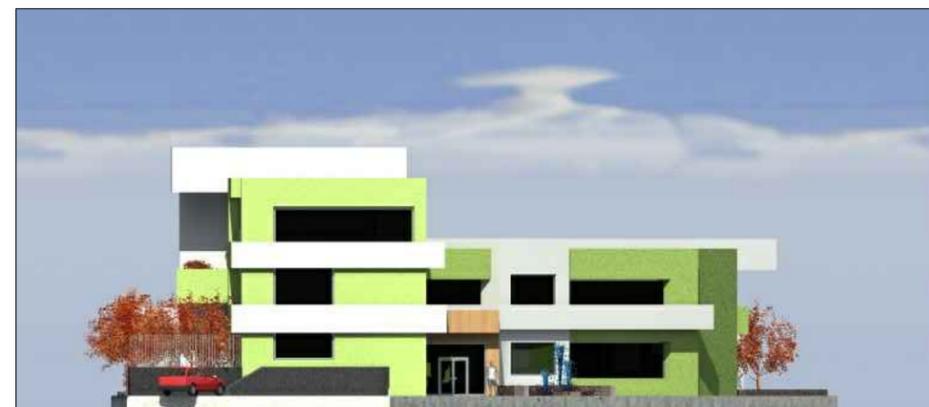
ELEVACION 4.

Centro de formación y capacitación para personas con Discapacidad Visual.
