**MARCO TEÓRICO DEL CONVENTO DE NUESTRA  
SEÑORA DEL PILAR DE ZARAGOZA.  
CAPUCHINAS**

**Tesis de Maestría en Restauración de  
Monumentos y Sitios Históricos  
Arq. Werner Leonel Meza Valladares  
01/11/2011**

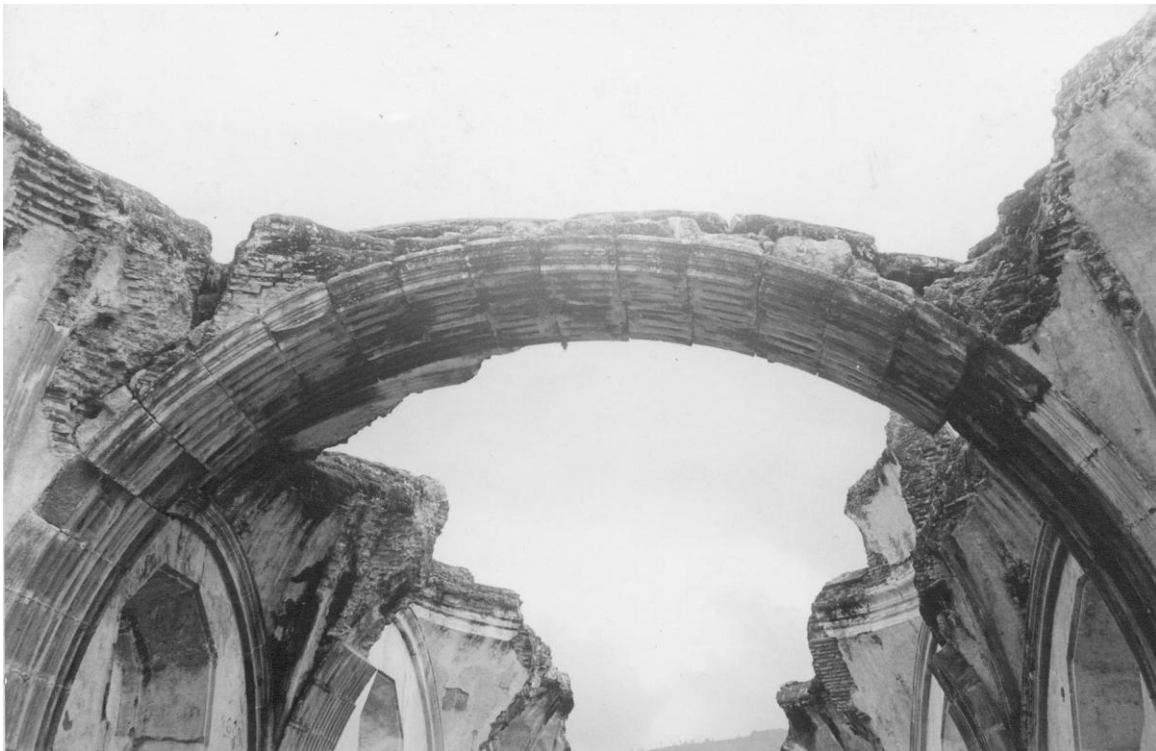
Arco del templo de capuchinas, previo a su restauración,

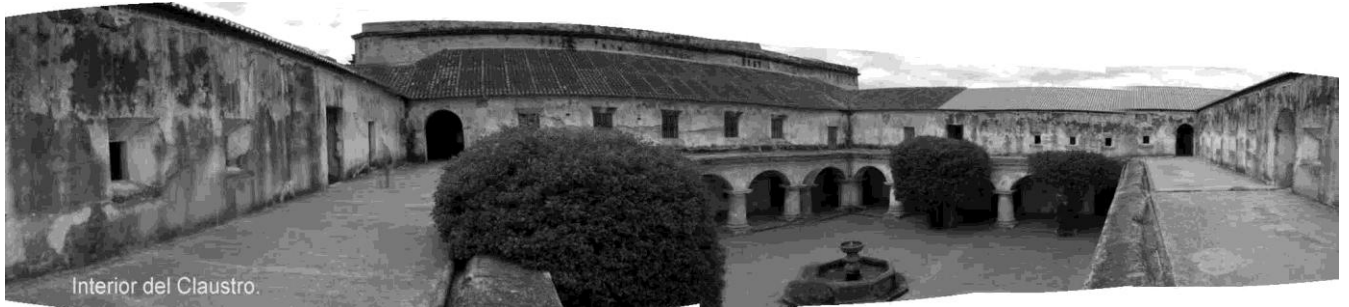
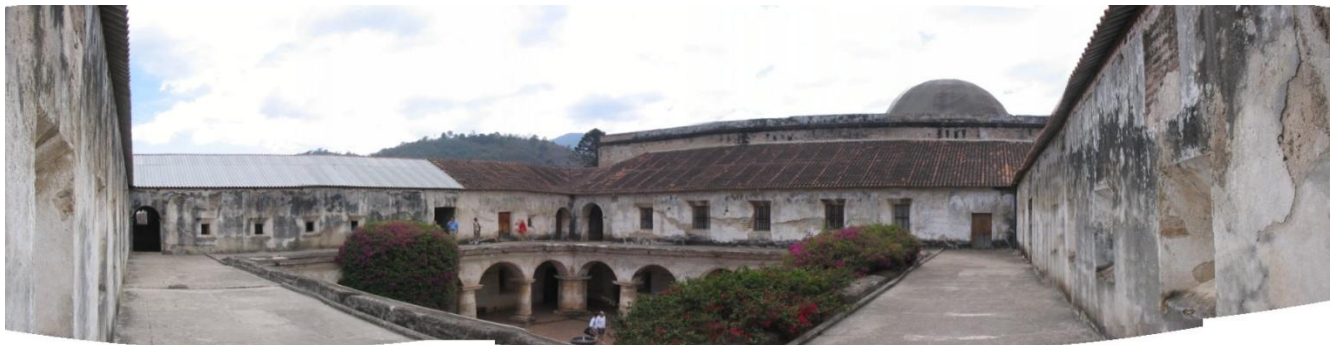
La falta de unidad volumétrica en el conjunto monumental, sigue siendo patente a la presente fecha dada la falta de techo y arcada en los pasillos de la planta alta.

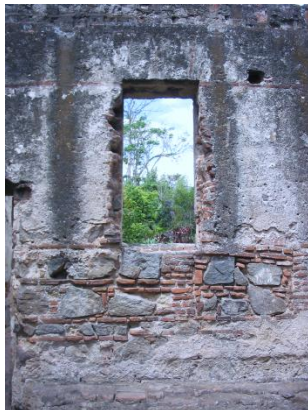
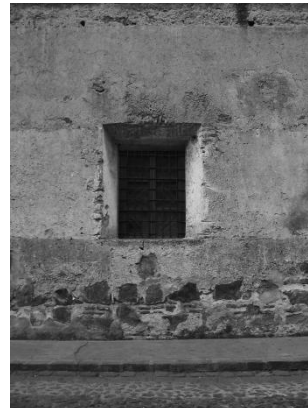
El acabado inicial de los muros es un repello rústico con un mortero a base de cal y talpetate.

El acabado final es un blanqueado, alisado a base de cal, con pintura de cal como acabado final.

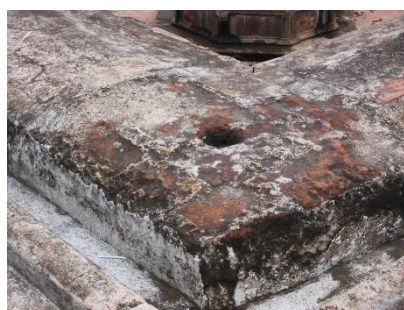
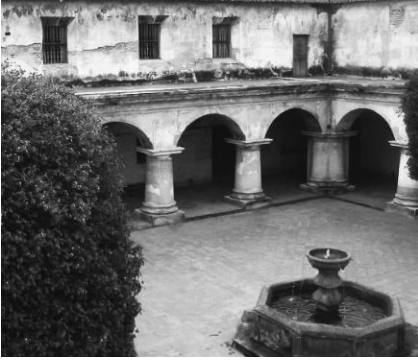
Las columnas del claustro y demás, del edificio, son de ladrillo de barro cocido con argamasa de cal y arena.

En la actualidad, las del segundo nivel ya no existen, únicamente se encuentran los vestigios de las basas, de donde se deduce que los materiales y sistema constructivo eran los mismos que las del primer nivel, de mampostería, a base de ladrillo y mortero de cal y arena, con un repello como acabado inicial y blanqueado como acabado final.

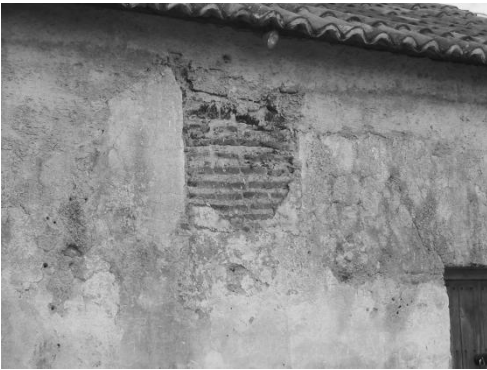
Los arcos del primer nivel del edificio son de medio punto, construidos a base de ladrillo de barro cocido y mortero de cal y arena. Hacen falta los del segundo nivel, pero puede observarse en los vestigios de los arranques de los arcos en las esquinas del claustro, así como en los arranque de las columnas, que fueron de los mismos materiales.

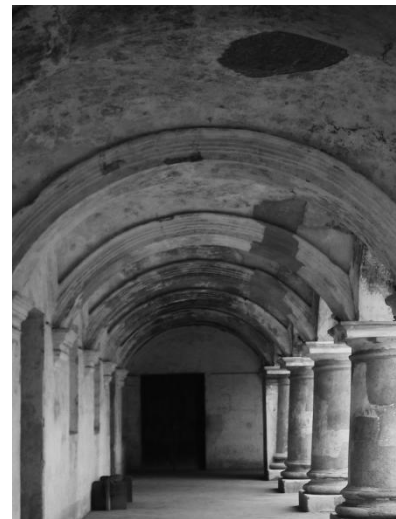
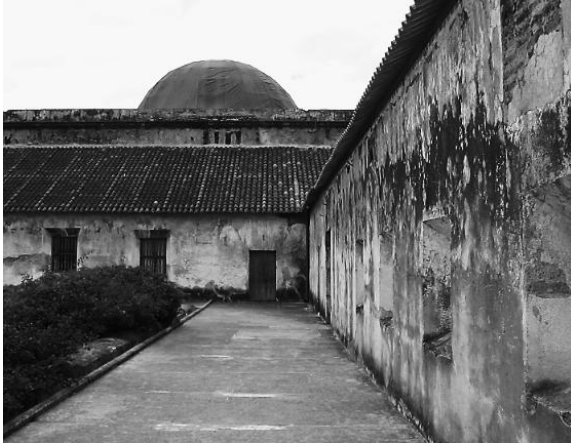
Los entrepisos tienen como material base el ladrillo, utilizando como sistema constructivo las bóvedas, son estas vaídas en los corredores, y de cañón corrido en las crujías. Estas bóvedas, en su parte inferior (o sea el techo del primer piso) tienen como acabado inicial un repello a base de talpetate y cal, rústico. Como acabado final tienen un blanqueado a base de cal y arena blanca, alisado, con pintura de cal.

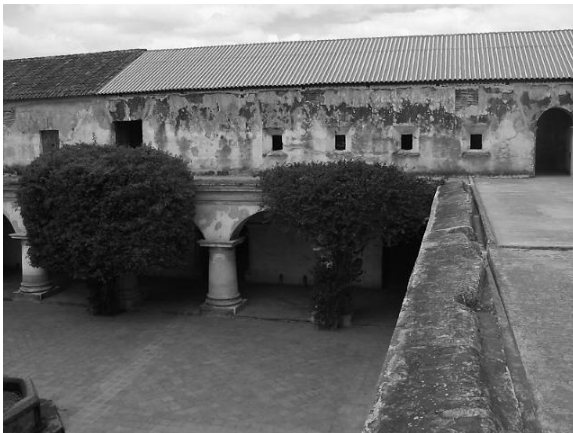
Los pisos del segundo nivel están sentados sobre las bóvedas, a base de un mortero. El acabado inicial es de baldosa de barro cocido.

El acabado final, originalmente, la baldosa, pero debido a los diferentes usos y la falta techos, tiene un blanqueado rústico a base de cal, en el sector sin techar. En el sector techado, tiene un alisado a base de cemento, que sirvió para la colocación de una alfombra, para la actividad

denominada “Cumbre del Pensamiento”, en 1991, misma que ya no está, quedó este alisado como acabado final.

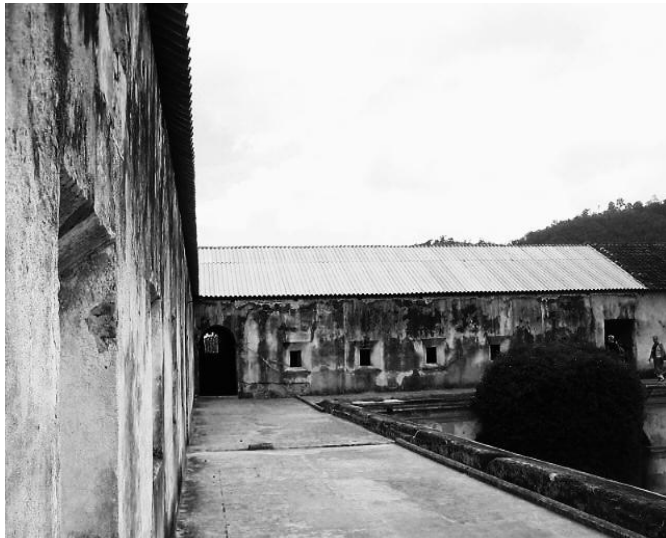
Nótese la falta de pasillos y arcada en el segundo nivel.

La alteración espacial más evidente en este sector norte del monumento es la falta de techos, que alteran el espacio interior original de las crujías. Estos espacios también han sido modificados en los pasillos, donde no solamente faltan los techos de los mismo, sino los arcos y columnas, lo que da una conceptualización y vivencia del espacio, muy diferente al original, tanto al recorrer estos ambientes como al estar en el patio principal del primer nivel.

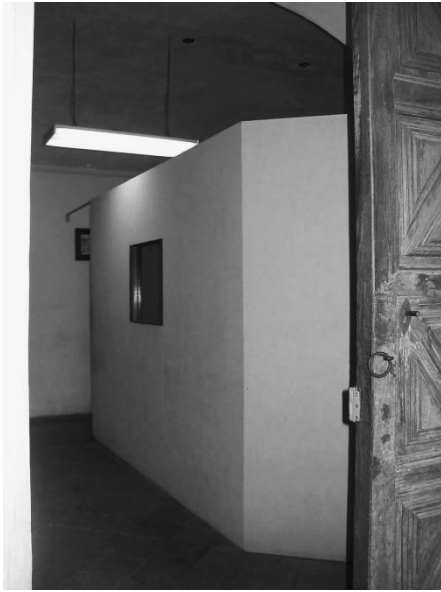
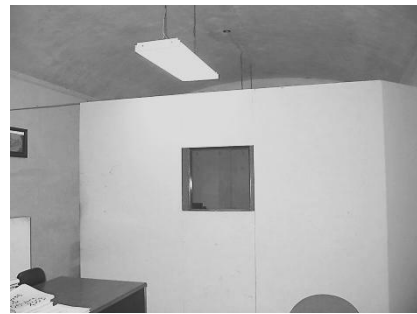
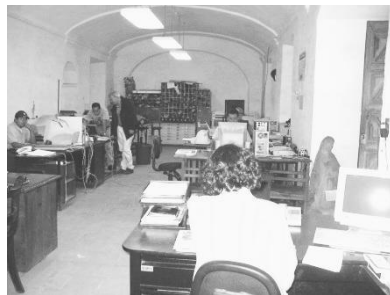
Nótese en las fotografías como los tabiques rompen con la concepción original de este espacio, fraccionando lo que fue concebido originalmente como un solo ambiente proporcionado (oficinas de departamento legal del CNPAG, 1er nivel, sector Oriente).

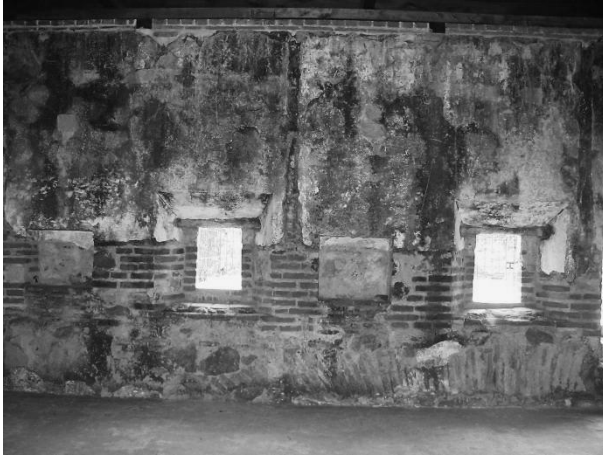
Otras alteraciones que puede tomarse como conceptuales son las intervenciones hechas con ladrillo de barro cocido en todo el muro norte del sector de dormitorios (ver foto), en donde no fueron respetados los vestigios del empotramiento de los tabiques divisorios con el muro.

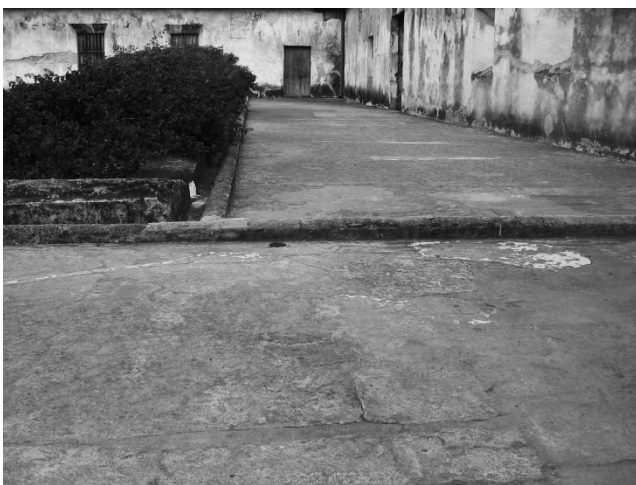
Nótese, en los pisos de baldosa de barro cocido del primer nivel, el desgaste y el daño, provocados por el tráfico de personas. Debe hacerse notar que estas baldosas no son las originales, y que datan de la intervención realizada en 1993, por lo que son sujetas a cambio y tratamiento.

Los pisos del segundo nivel tienen un deterioro principalmente conceptual, como se mencionó con anterioridad, en relación con los físicos existen grietas en la torta de mortero, no original, los pisos de baldosa de barro cocido, no es posible determinar los deterioros ya que no es posible observarla, sin embargo se puede concluir que existen grandes áreas faltantes, así como daño o total destrucción que puede provocar la remoción del mortero que tienen encima.

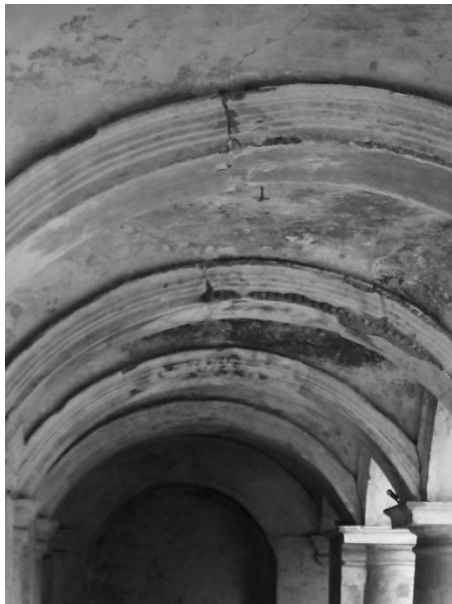
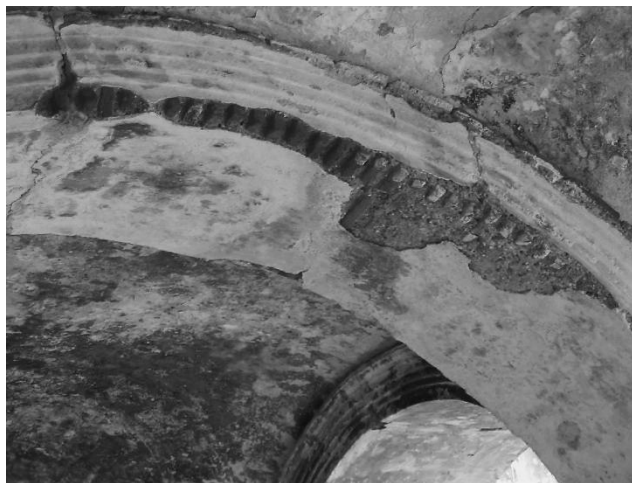
Nótese la grieta que corre a lo largo de bóvedas y arcos.

Las grietas y fisuras en los muros son provocadas por diferentes causas, como hundimientos, la principal y más dañina en todo el conjunto se debe a los sismos. La Antigua Guatemala se encuentra emplazada en una zona netamente sísmica,

cuyos movimientos provocan no solo grietas y fisuras sino el colapso total de elementos arquitectónicos o del edificio en su totalidad.

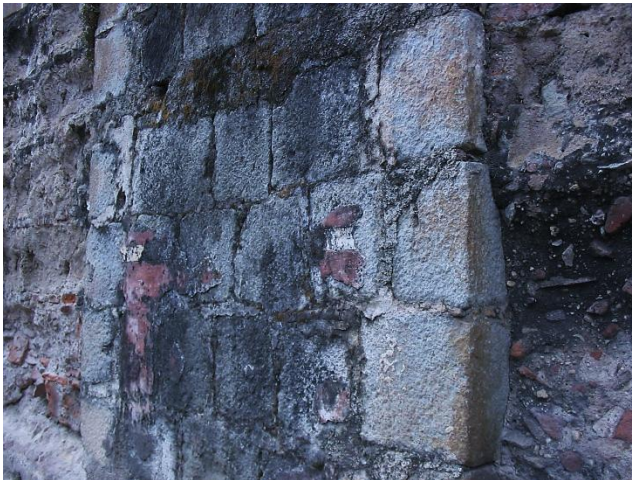
Las manchas verduscas son producidas, precisamente, por la microflora conocida comúnmente como musgo, y provoca junto con la humedad, debilitamiento de los acabados y material base, pulverización superficial en los materiales.

Obsérvense la manchas en los contrafuertes del templo, debidos inicialmente, a la humedad y, posteriormente, a los hongos, algas y líquenes..

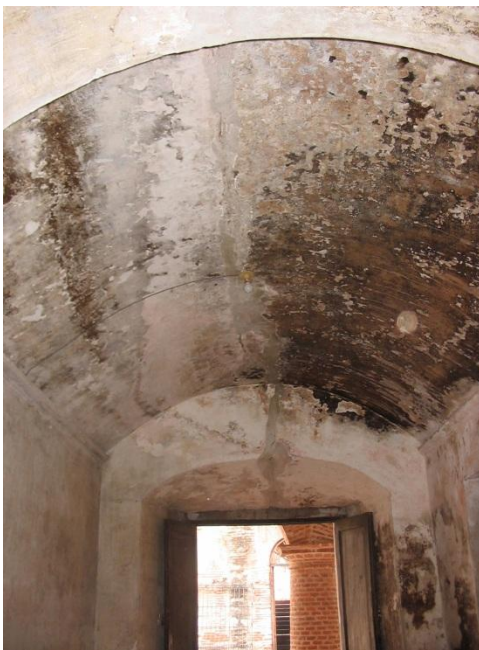
Nótense las manchas en muros y bóvedas, debidas a la presencia de humedad en los mismos.

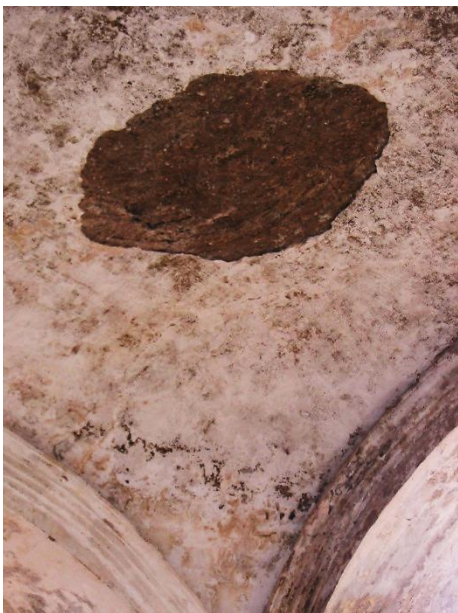
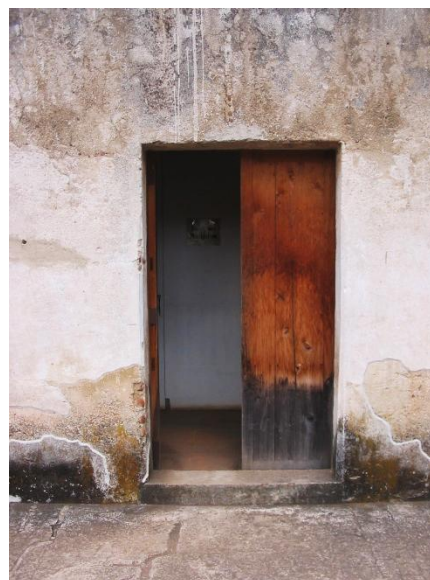
Otra razón para el desprendimiento de repellos y blanqueados, es la filtración de agua de lluvia. Esta corre entre el material base y los acabados, debilitando la pega y, finalmente, provoca el desprendimiento de los mismos

Básicamente se debe a la dilatación diferencial del muro con los morteros, debido a la saturación del agua, en combinación con los cambios de temperatura del medio ambiente. Si dos materiales distintos se encuentran en contacto y uno de ellos se dilata más que el otro, el primero agrietará al segundo. La dilatación producida en los materiales debida a altas temperaturas en climas tropicales y de un alto porcentaje de humedad en el medio ambiente, como en La Antigua Guatemala, seguida por lluvia también agrietara los materiales pétreos; fatiga por la diaria dilatación y contracción por variación de la temperatura también manifestada por fisuras que poco a poco se hacen mayores. (Alvarez Gasca, Dolores, 1990, 79).

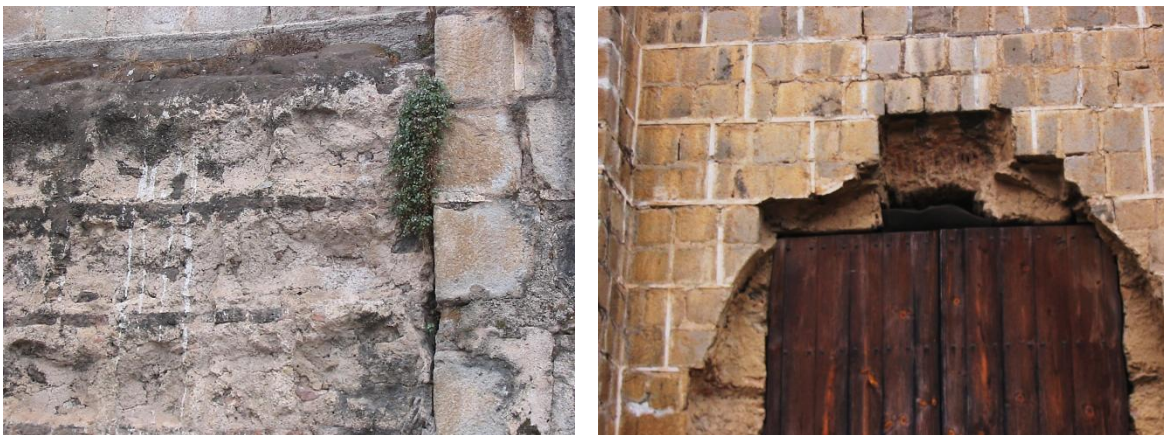
Nótense las piedras faltantes en la parte inferior de la fachada sur del templo, así como todo el marco de piedra tallada de la puerta lateral del templo, Este marco fue perdido en el terremoto de 1976.
