TRABAJO DE GRADUACIÓN

**DIAGNÓSTICO GEOAMBIENTAL DE LOS ALREDEDORES DE LA CIUDAD
DE COBÁN COMO INSUMO A UN ORDENAMIENTO TERRITORIAL**

GUATEMALA, MARZO DE 2012

PARA OPTAR AL GRADO ACADÉMICO DE
MAGISTER SCIENTIFICAE EN DISEÑO, PLANIFICACIÓN Y MANEJO
AMBIENTAL

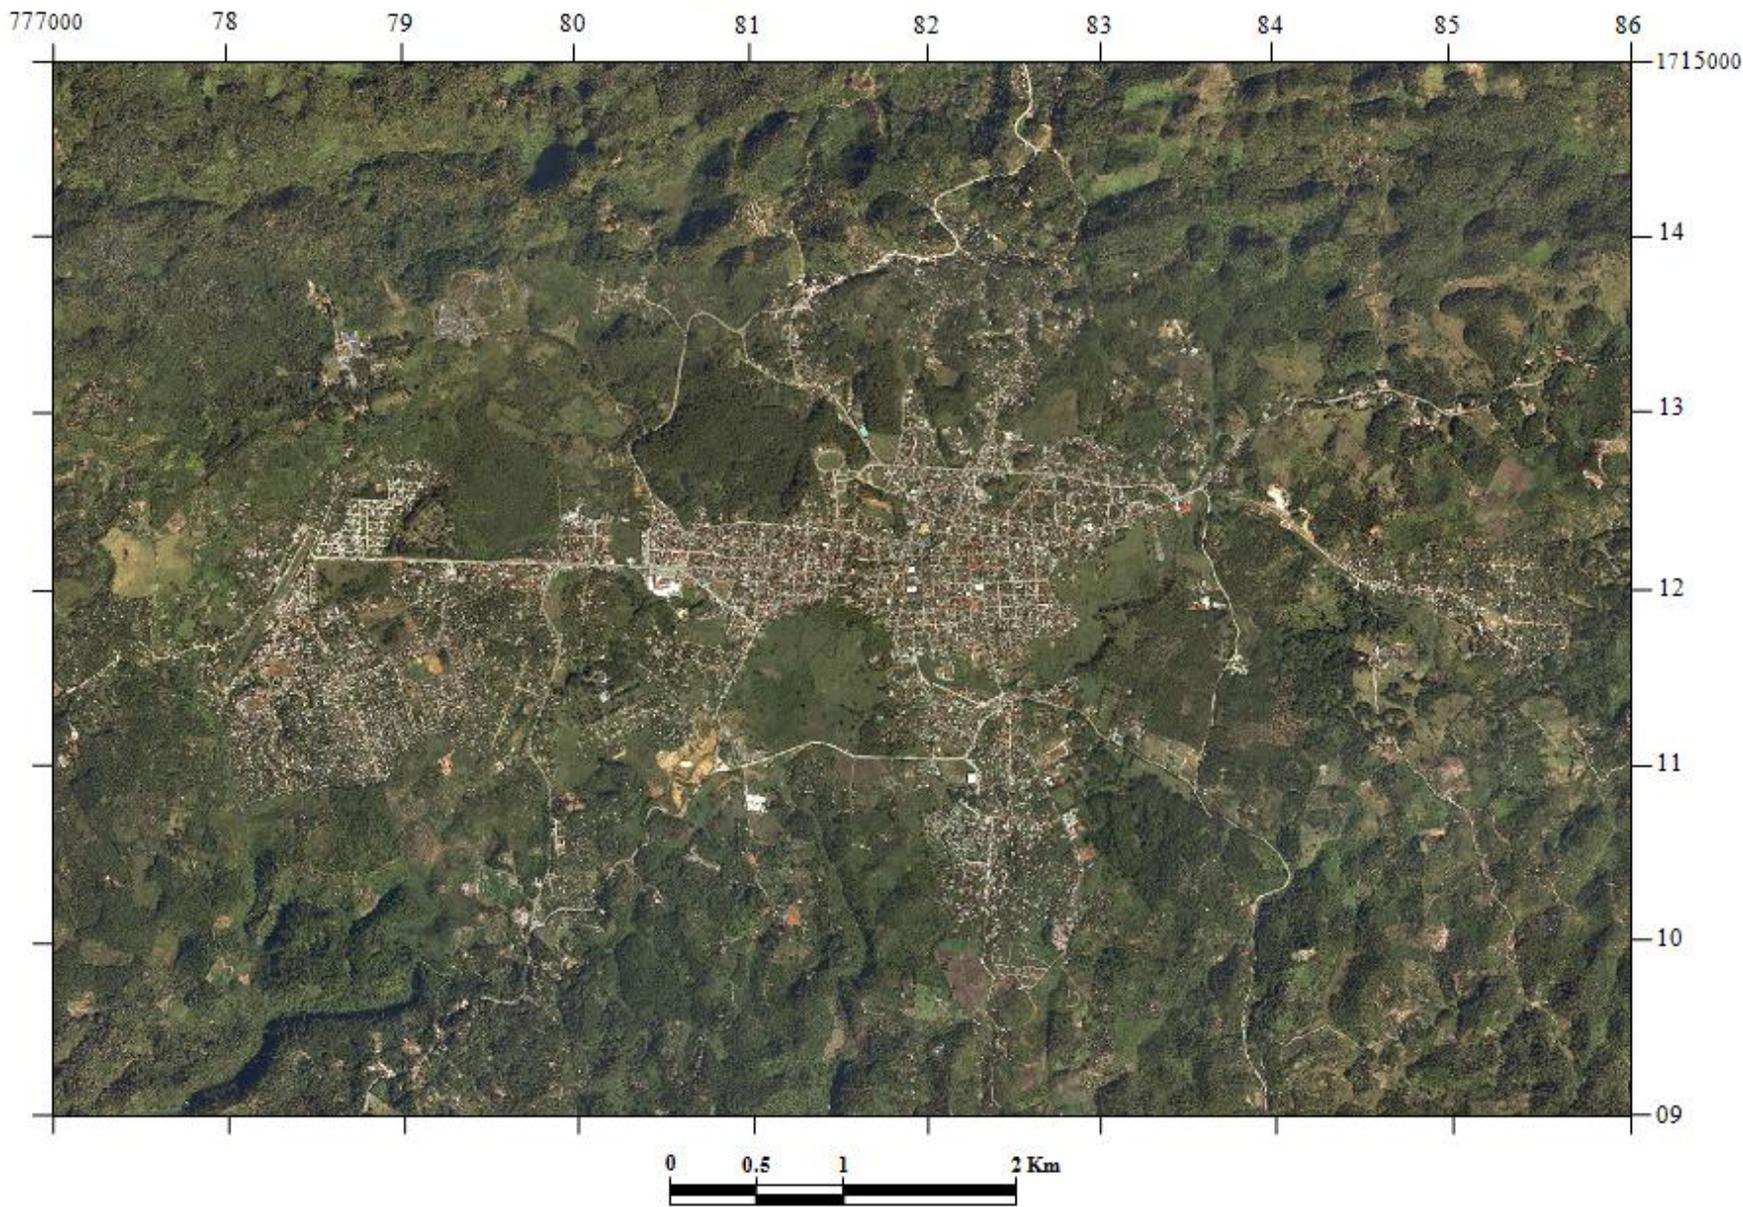
Mapa 2. Área de estudio

El mapa 2 muestra a detalle el área de estudio y el mapa 3 corresponde al mapa base del área, que constituye la base topográfica de la cartografía sucesiva.

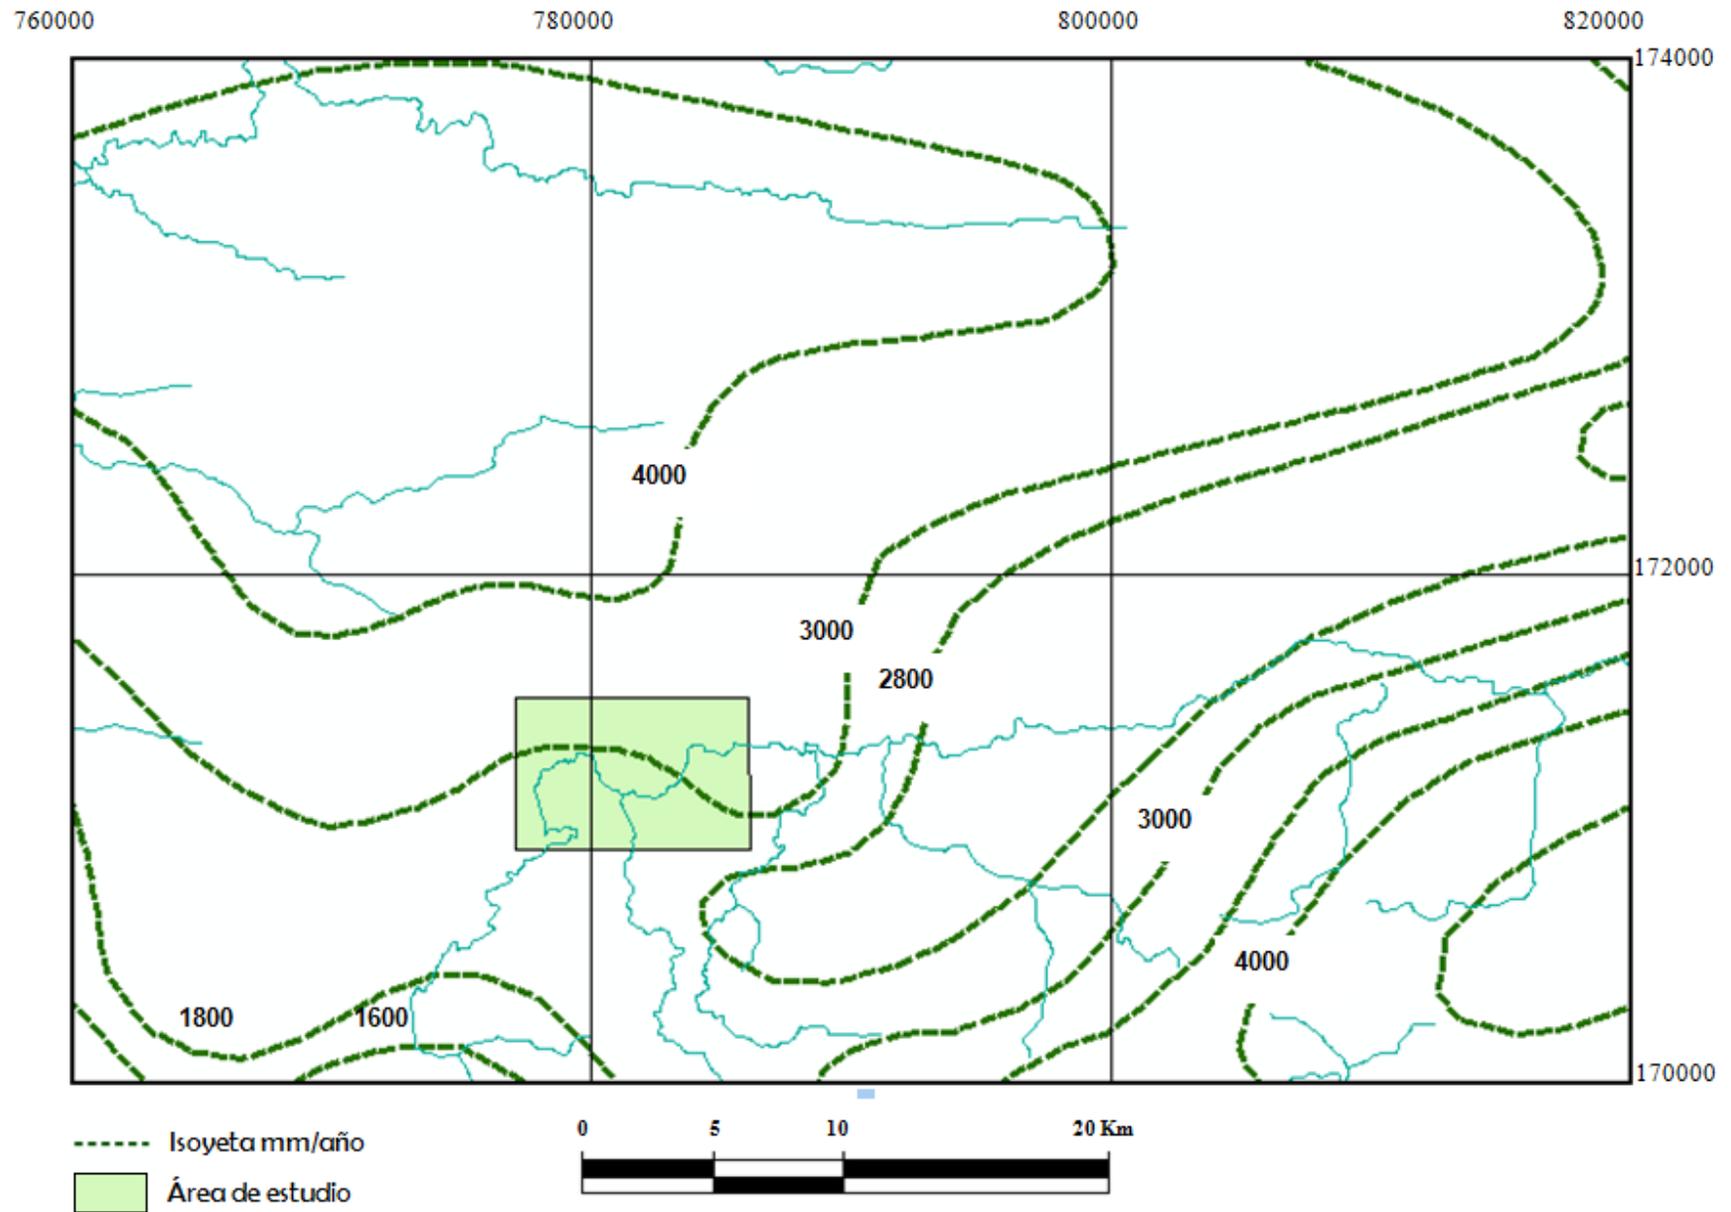
Mapa 4. Temático A1: Precipitación promedio

El análisis de la precipitación y la temperatura registrada en la ciudad de Cobán durante los últimos diez años (2000-2009), permite determinar un promedio de 2294 mm de lluvia anual y un promedio de temperatura media de 19.2°C. Las gráficas 3, 4 y 5, muestran la variación mensual de la precipitación, la temperatura media y la temperatura máxima y mínima, promedio de los últimos diez años.

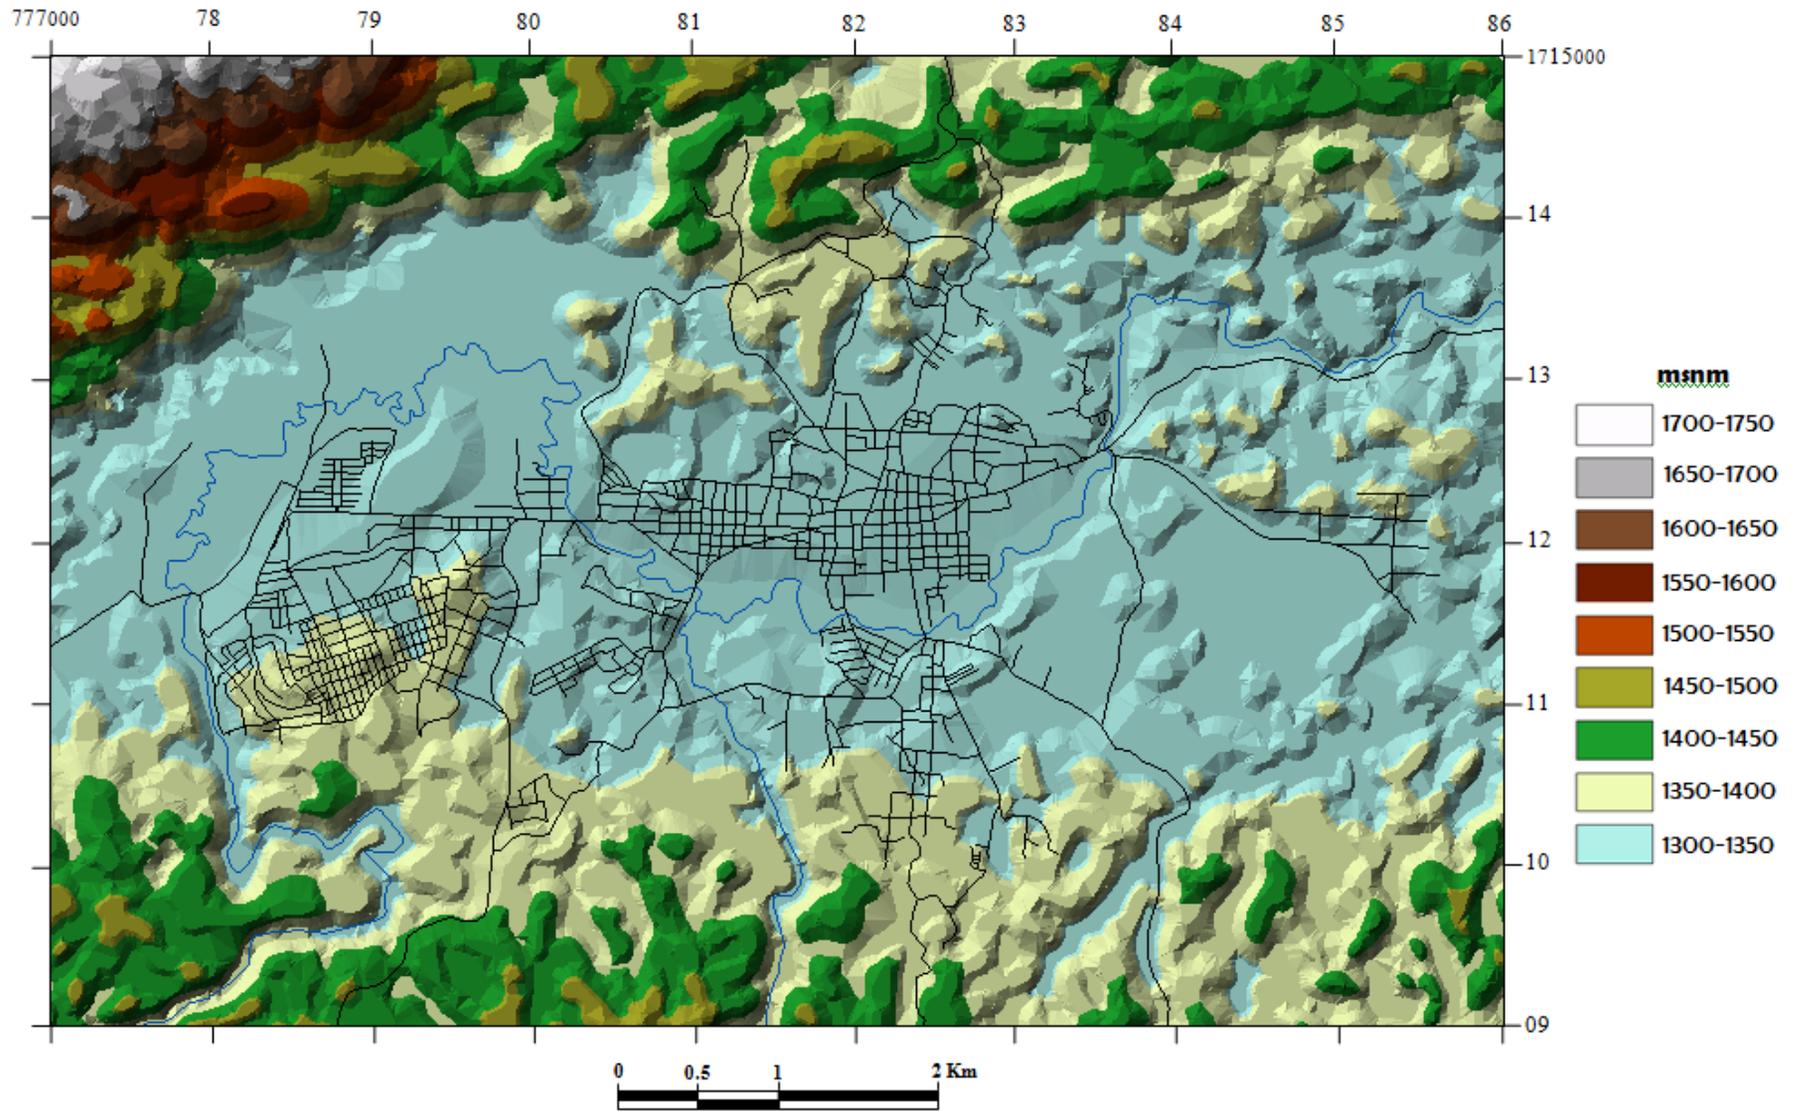
Mapa 6. Modelo de Elevación

El mapa 6 es un modelo de elevación del área, elaborado a partir de las cotas o curvas de nivel, y el mapa 7 muestra las áreas consideradas amarillas debido a su altura sobre el nivel del mar. Para efectos de tamizaje, se consideran áreas amarillas todas aquellas que están sobre los 1,600 msnm.

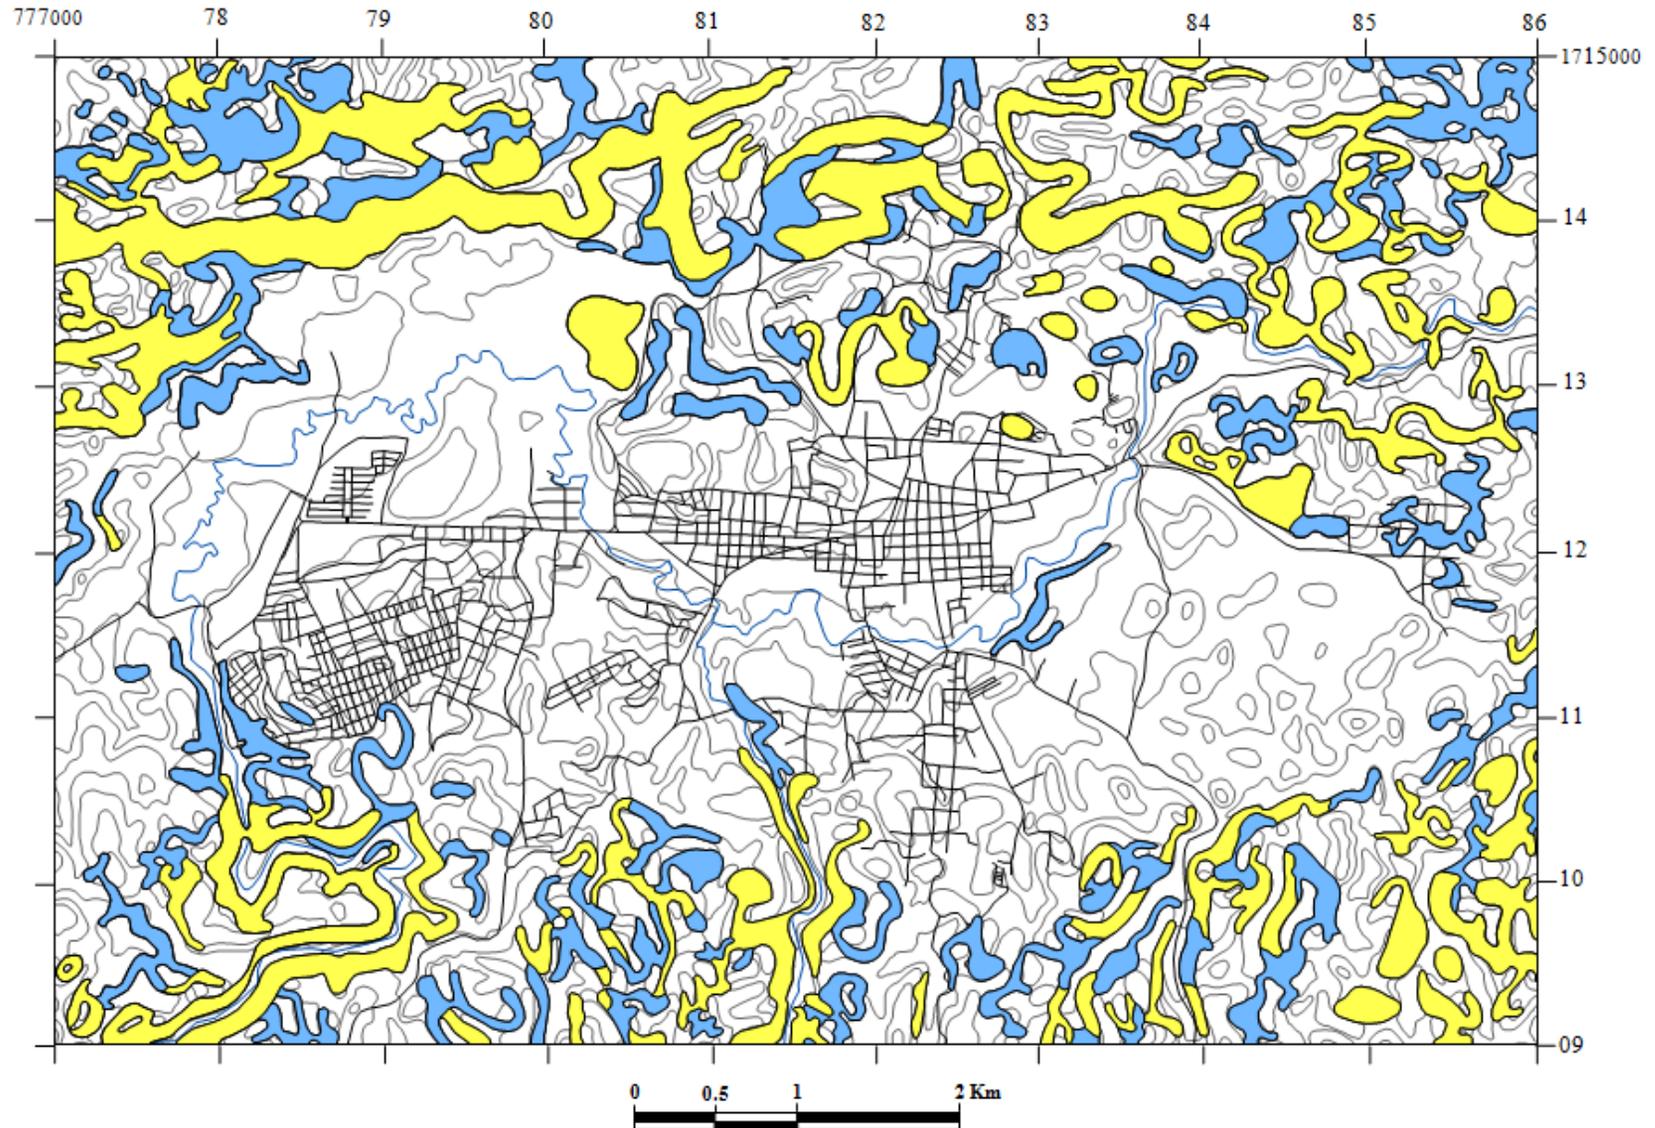
Mapa 10. Yuxtapuesto de la topografía (C) y las exposiciones (D)

Para los fines de la caracterización, se ha sobrepuesto el mapa de topografía al mapa de exposiciones. De esta sobreposición, las áreas resultantes se muestran en el mapa 10, de la siguiente manera: áreas amarillas, todas las zonas C5 y C4 expuestas a Norte y Noreste (D1); y áreas azules, todas las zonas restantes C4 y C3 expuestas a Sur y Suroeste (D3).

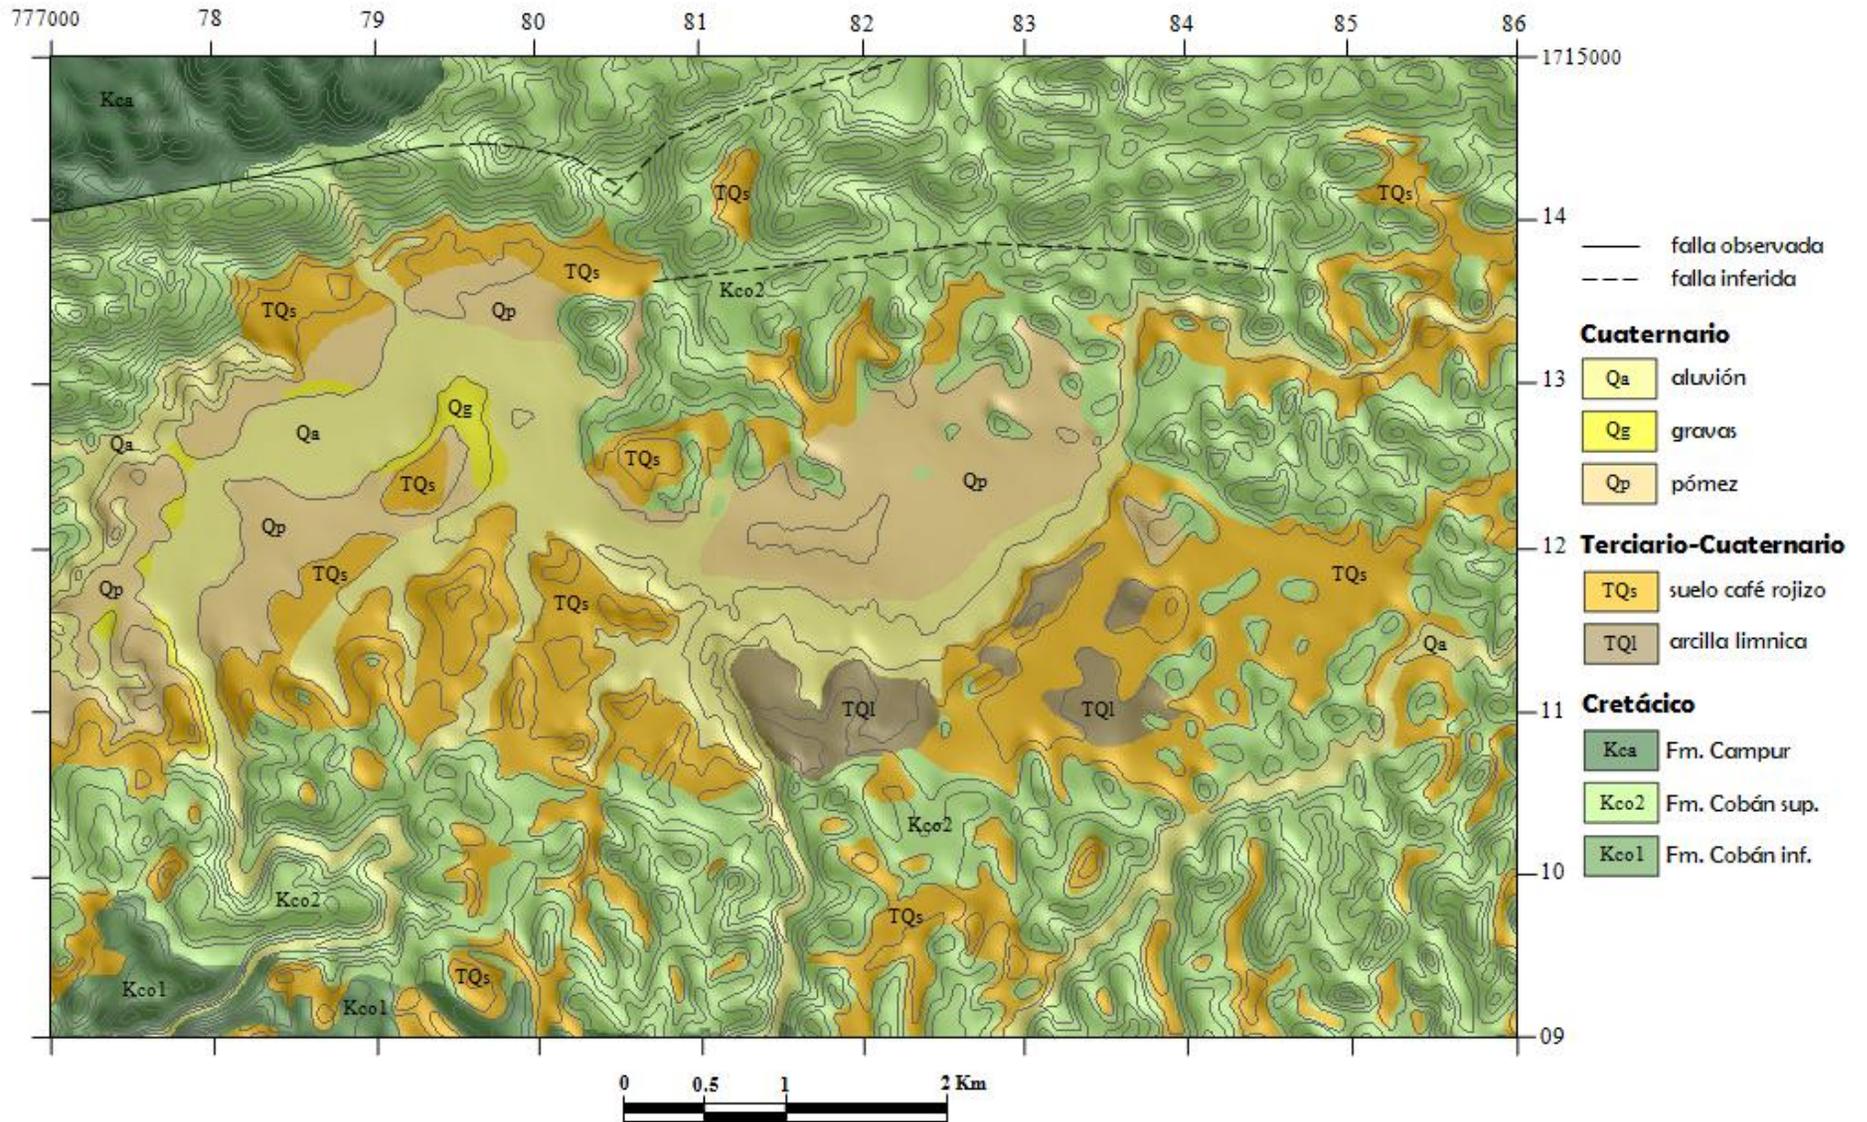
Mapa 11. Temático E: Geología

El mapa 11 corresponde al mapa geológico del área. La litología comprende básicamente depósitos fluviales, suelos y aluviones (Qa), gravas de terrazas (Qg), pómez y depósitos pomáceos eólicos en parte redepositados (Qp), suelos café rojizos (TQs), arcilla limnica (TQl), Formación Campur, que consiste de calizas con fragmentos de rudistas, de edad Cenomaniano-Maestrichtiano (Kca), Formación Cobán superior, consistente de caliza foraminífera Albiano-Cenomaniano (Kco2), y Formación Cobán inferior, consistente básicamente de dolomita y caliza brechosa de edad Aptiano-Albiano.

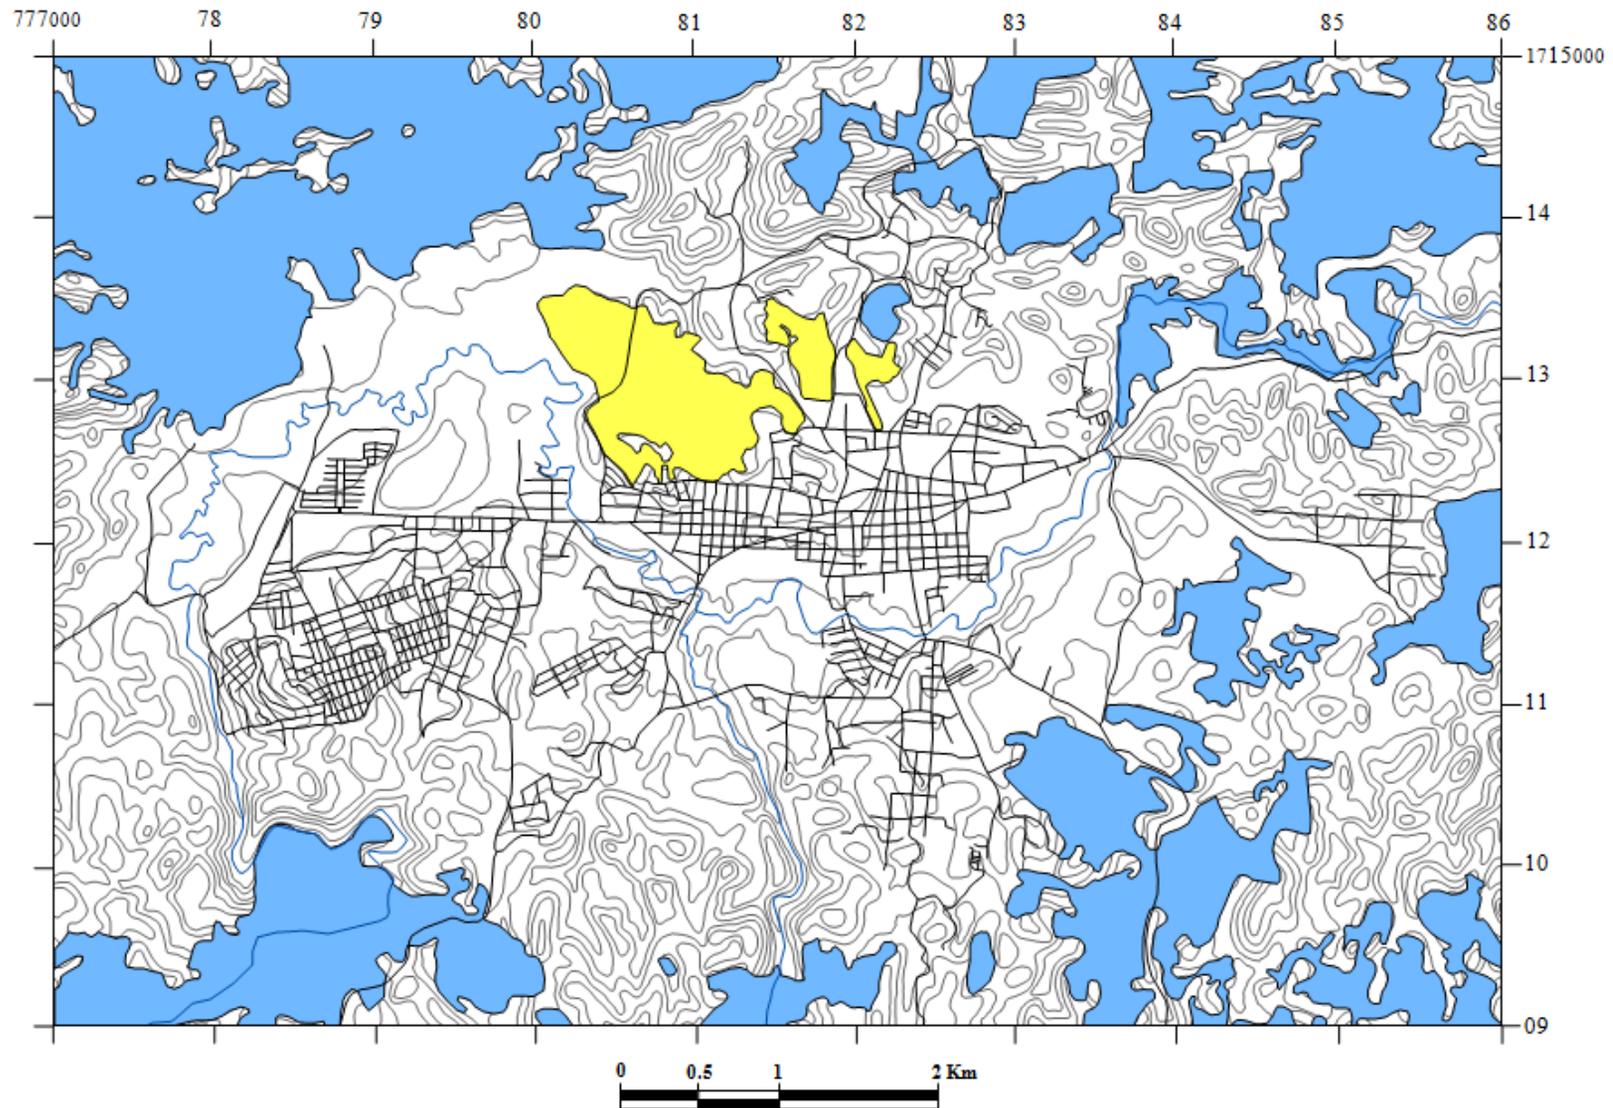
Mapa 17. Temático H: Cobertura Forestal

El área ha sufrido pérdida en la cobertura forestal, principalmente debido al avance de la frontera agrícola y a la urbanización. En el mapa 17 se representan las áreas consideradas para fines de tamizaje, con base en el porcentaje de cobertura forestal. Las áreas amarillas corresponden a áreas de bosque con grado de cobertura superior al 50%. Estas áreas de bosque que se conservan corresponden específicamente a las ubicadas dentro del Parque Nacional Las Victorias, el Instituto Nacional de la Juventud y el Deporte INJUD, y dentro del perímetro del Instituto Normal Mixto del Norte. Las áreas azules corresponden a bosques con grado de cobertura entre el 25% y 50%.

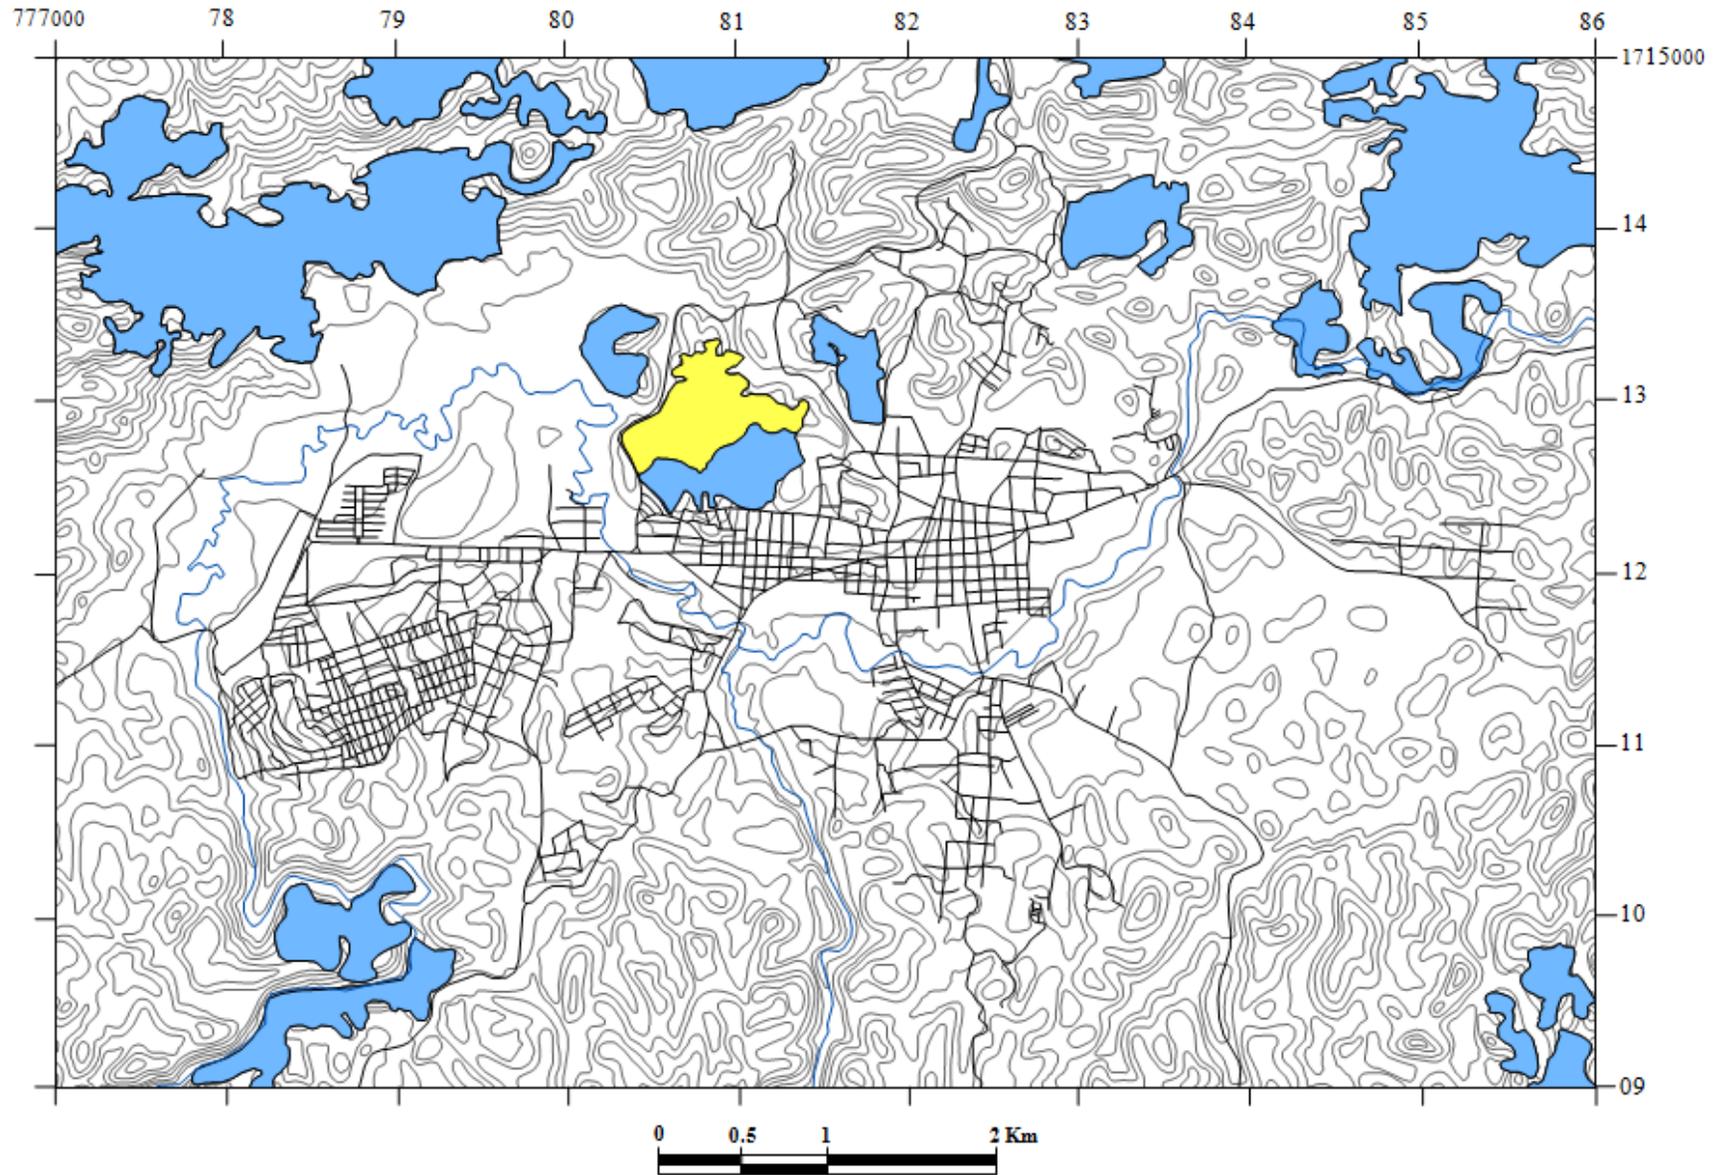
Mapa 18. Temático I: Zoología

En el mapa 18 se muestran las áreas consideradas para fines de tamizaje. Las áreas azules corresponden a áreas en las cuales hay presencia tanto de mamíferos, aves y reptiles particulares. Las áreas amarillas corresponden a las áreas donde pueden encontrarse especies protegidas, tratándose en este caso de algunas especies, principalmente de mamíferos y aves, presentes en el área boscosa del Parque Nacional Las Victorias.

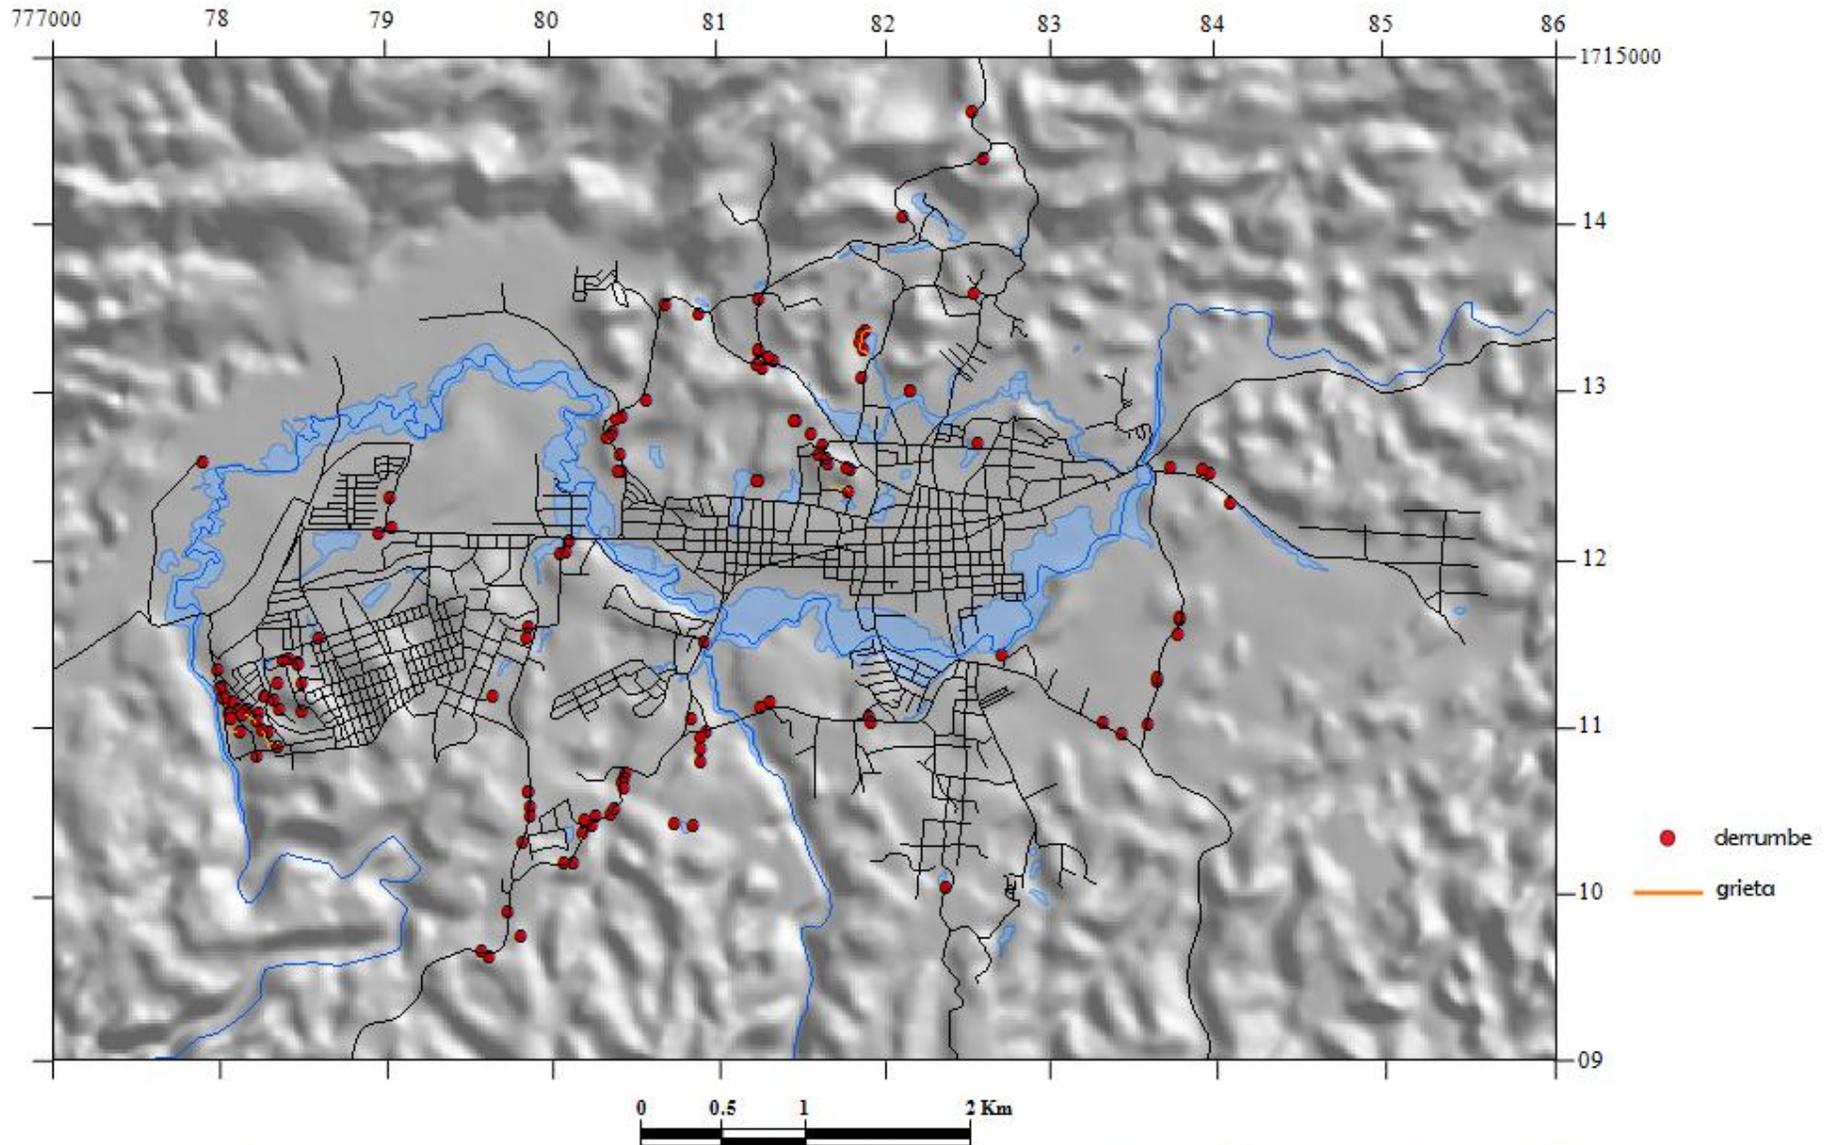
Mapa 20. Zonas de derrumbes y agrietamientos

El mapa 20 muestra, unido a las áreas de inundación definidas a partir de los desastres ocurridos el 13 de agosto de 2007 (véase 3.1.7 Hidrología), los puntos donde ocurrieron movimientos de ladera y agrietamientos en el terreno.

La mayoría de movimientos de ladera fueron de tipo traslacional, originados por la saturación del suelo y la actividad antrópica. Existen a nivel de este sector movimientos de ladera de dimensiones métricas, que fueron producto de cortes hechos sobre el terreno, para la ubicación de las viviendas. Se hizo notoria además la presencia de agrietamientos de dimensiones métricas afectando las laderas de la zona. Esto refleja que el sector es muy susceptible a la generación de un deslizamiento de dimensiones considerables.

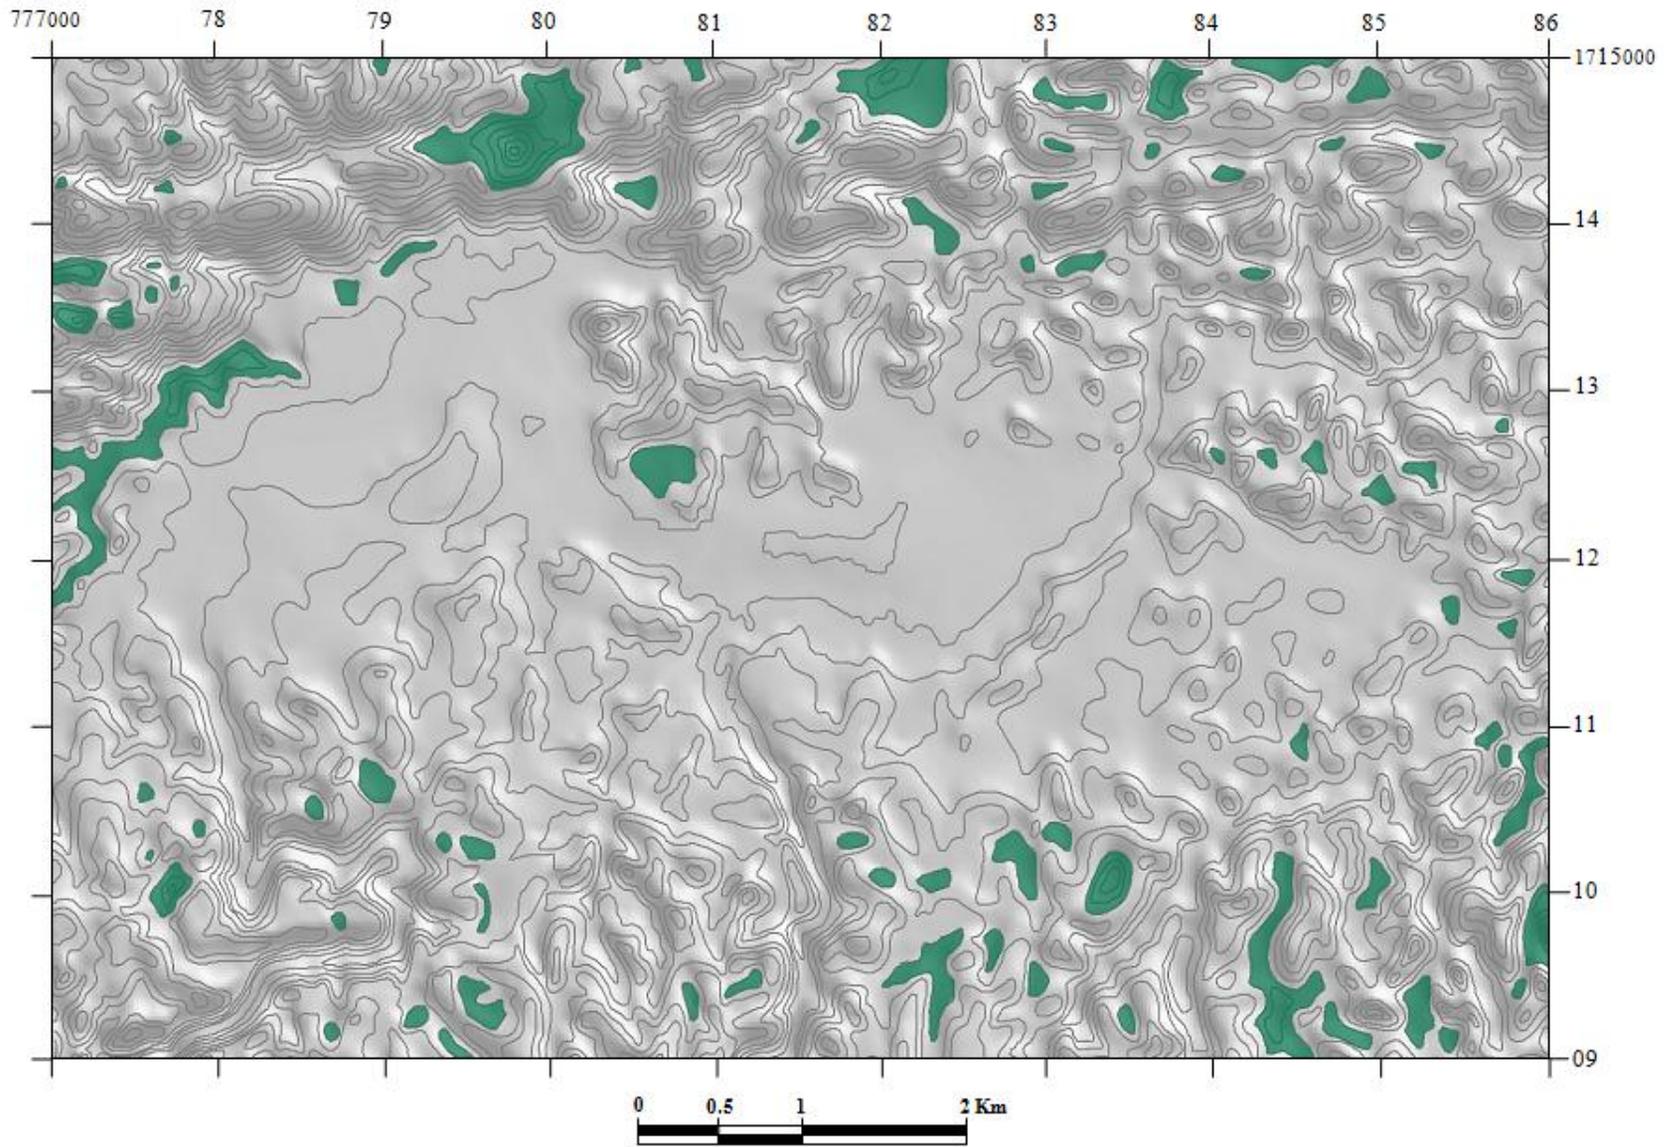
Mapa 21. Distribución de dolinas

El mapa 21 muestra la distribución de dolinas en el área. El mapa 22 muestra las áreas para fines de tamizaje. Se consideran las zonas de derrumbes como áreas rojas y las dolinas, como áreas amarillas. Para el caso de las zonas de derrumbe, se han considerado como tales aquellas áreas que muestran mayor concentración de puntos de movimientos de ladera de dimensiones considerables.

Las inundaciones debidas al surgimiento de agua en dolinas se detectaron principalmente las comunidades de Chajxacub, Gualom, mercado Terminal, Esfuerzo II y La Nueva Esperanza. Los principales daños ocurrieron debido a que en estos sectores existen viviendas ubicadas dentro de estas depresiones kársticas.

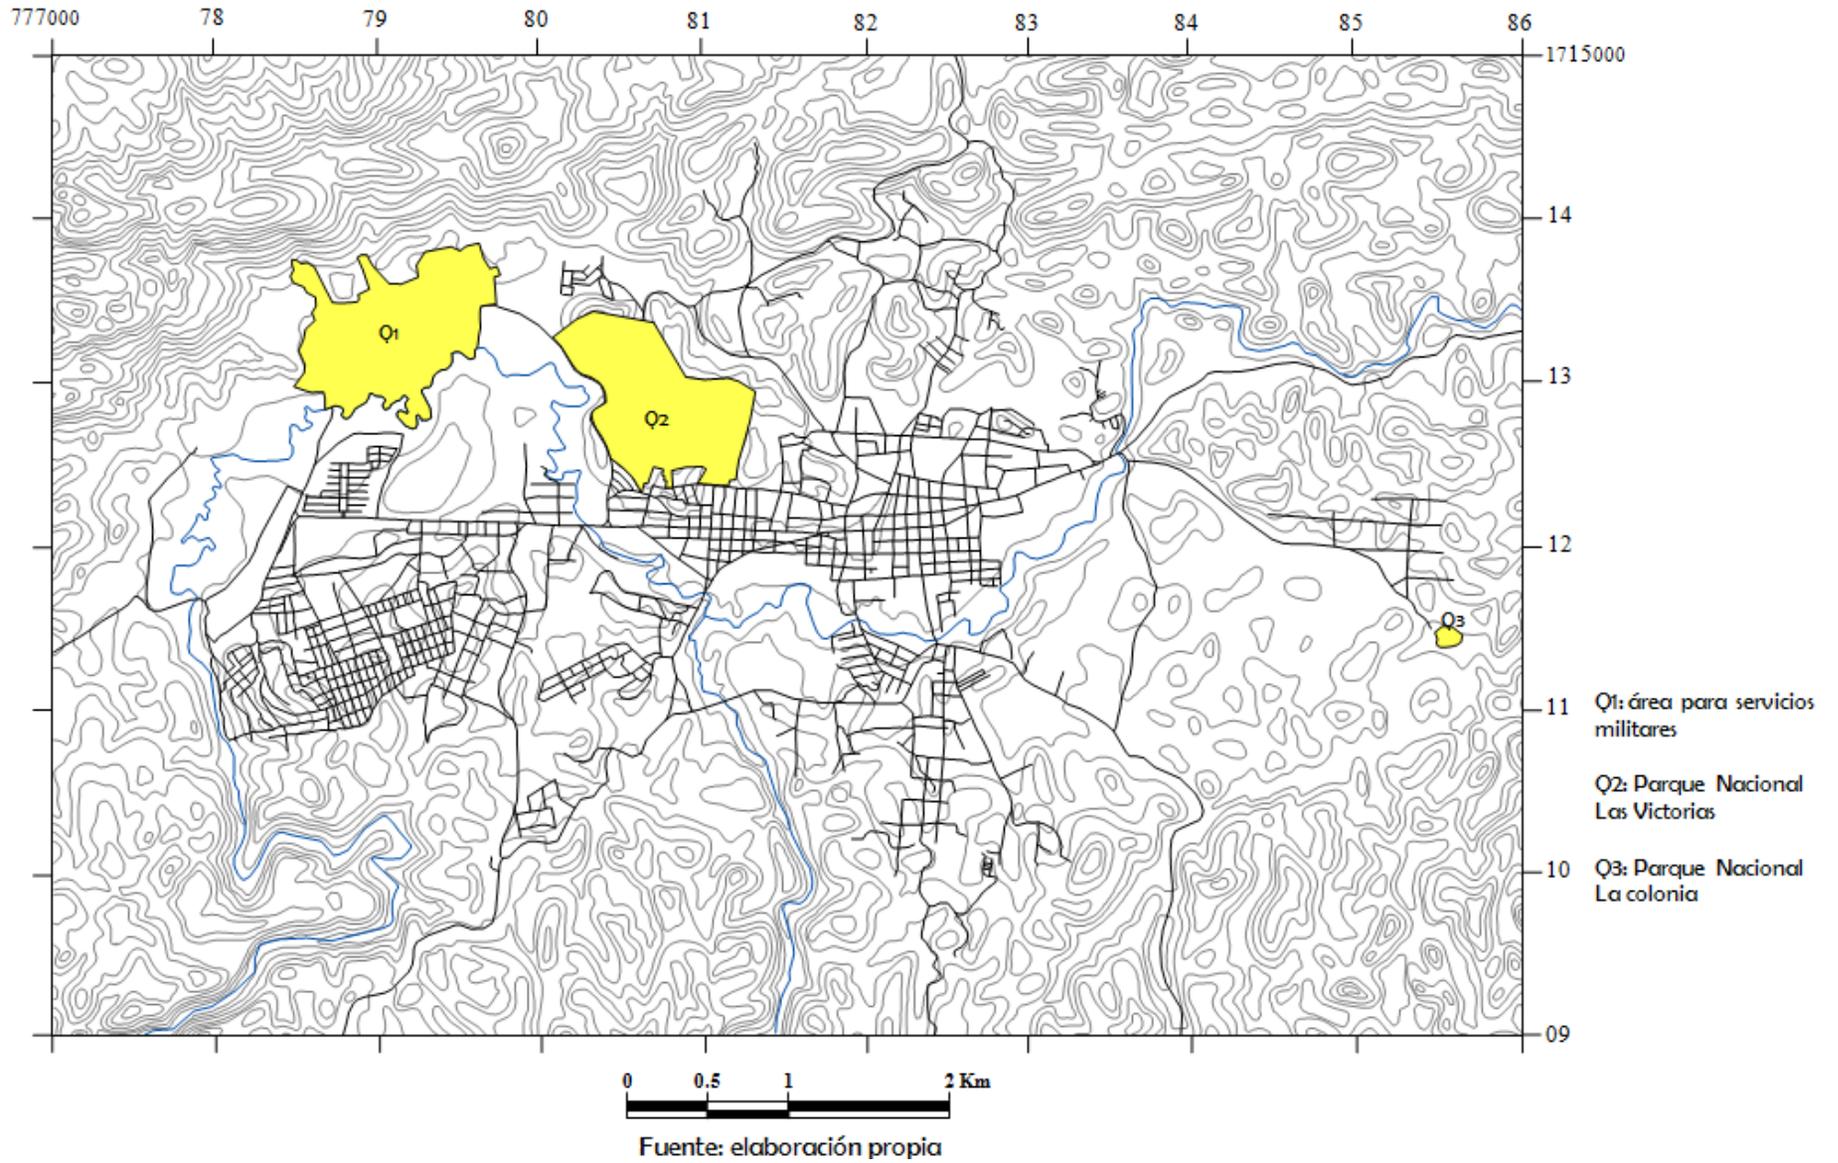
Mapa 32. Temático Q: Categorías de uso (reglamentadas)

En el mapa 32 se muestran las áreas que se encuentran reglamentadas para usos determinados. Tanto el Parque las Victorias como el Balneario La Colonia se encuentran declarados por el Sistema Guatemalteco de Áreas Protegidas (SIGAP), en la categoría de Parque Nacional.
