TRABAJO DE GRADUACIÓN

**DIAGNÓSTICO GEOAMBIENTAL DE LOS ALREDEDORES DE LA CIUDAD
DE COBÁN COMO INSUMO A UN ORDENAMIENTO TERRITORIAL**

GUATEMALA, MARZO DE 2012

PARA OPTAR AL GRADO ACADÉMICO DE
MAGISTER SCIENTIFICAE EN DISEÑO, PLANIFICACIÓN Y MANEJO
AMBIENTAL

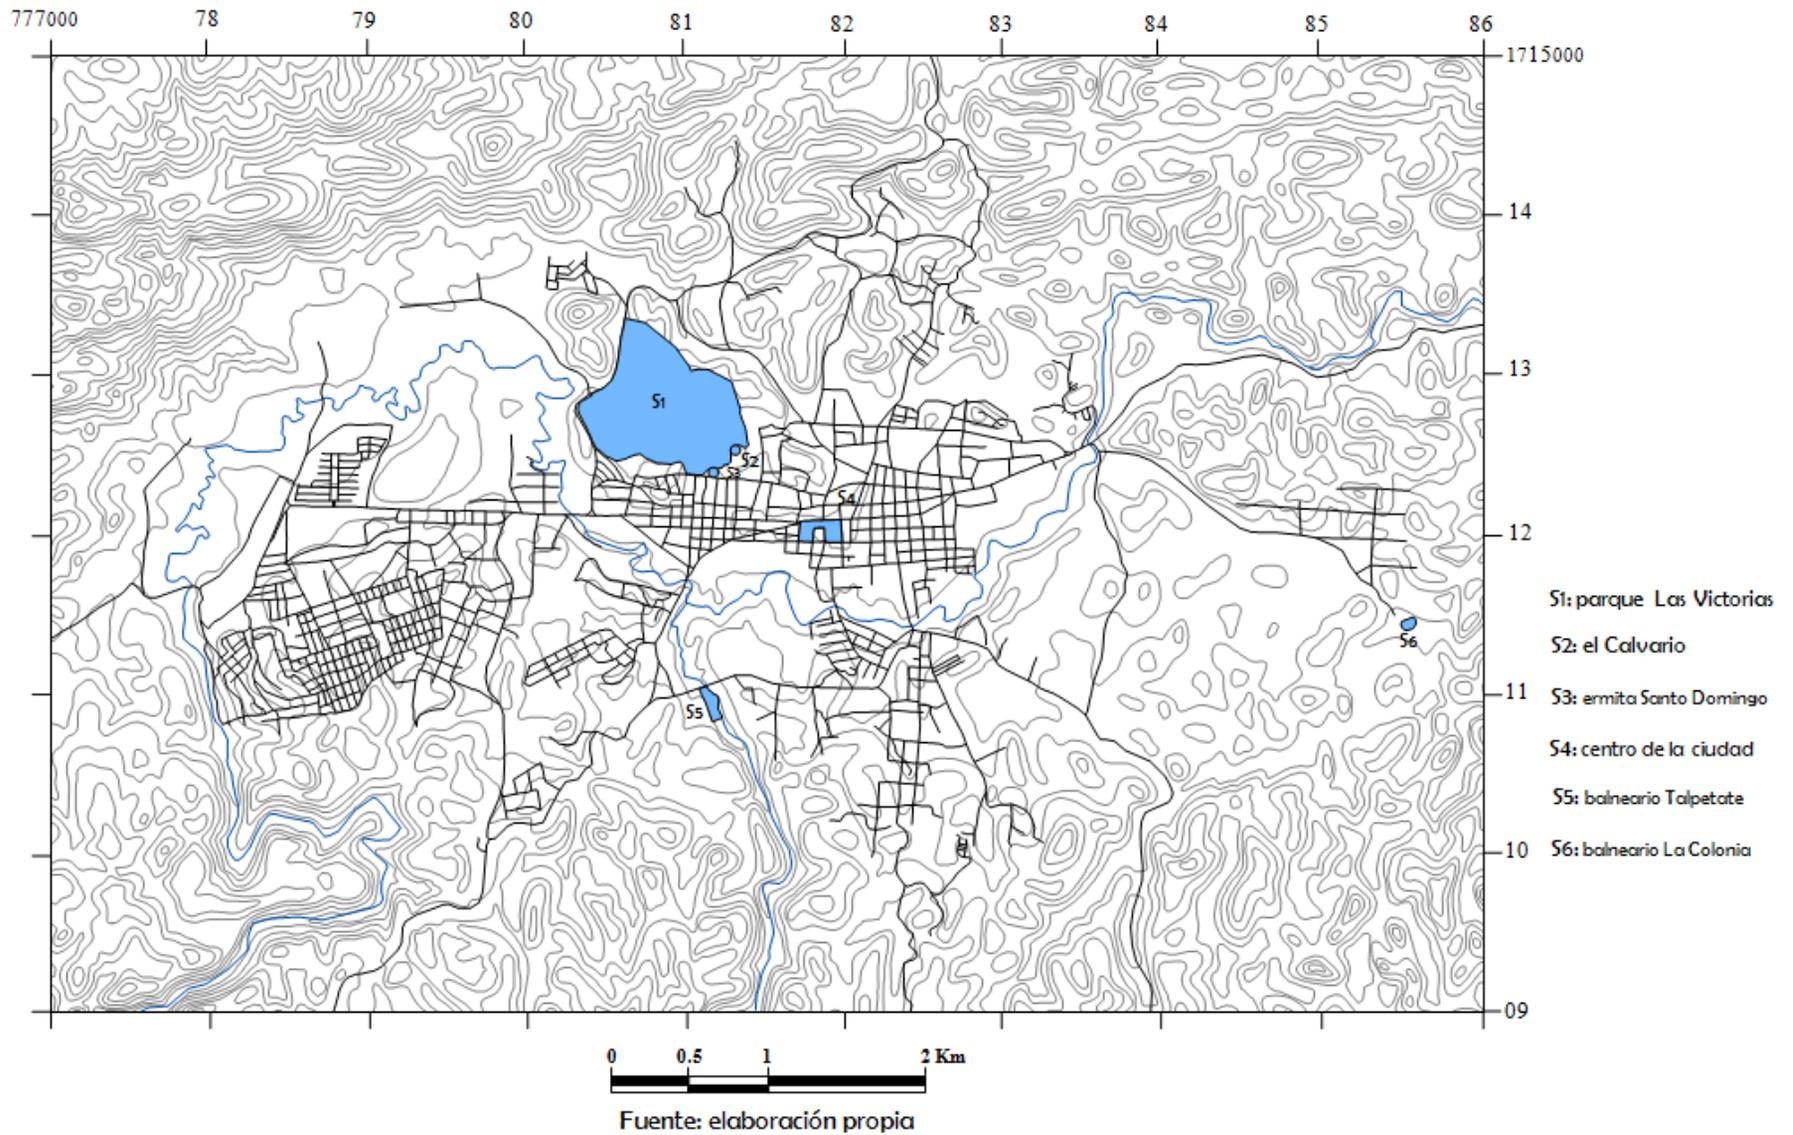
Mapa 34. Temático S: Uso turístico

Estos sitios de interés turístico se muestran en el mapa 34, los cuales corresponden a áreas azules para fines de tamizaje.

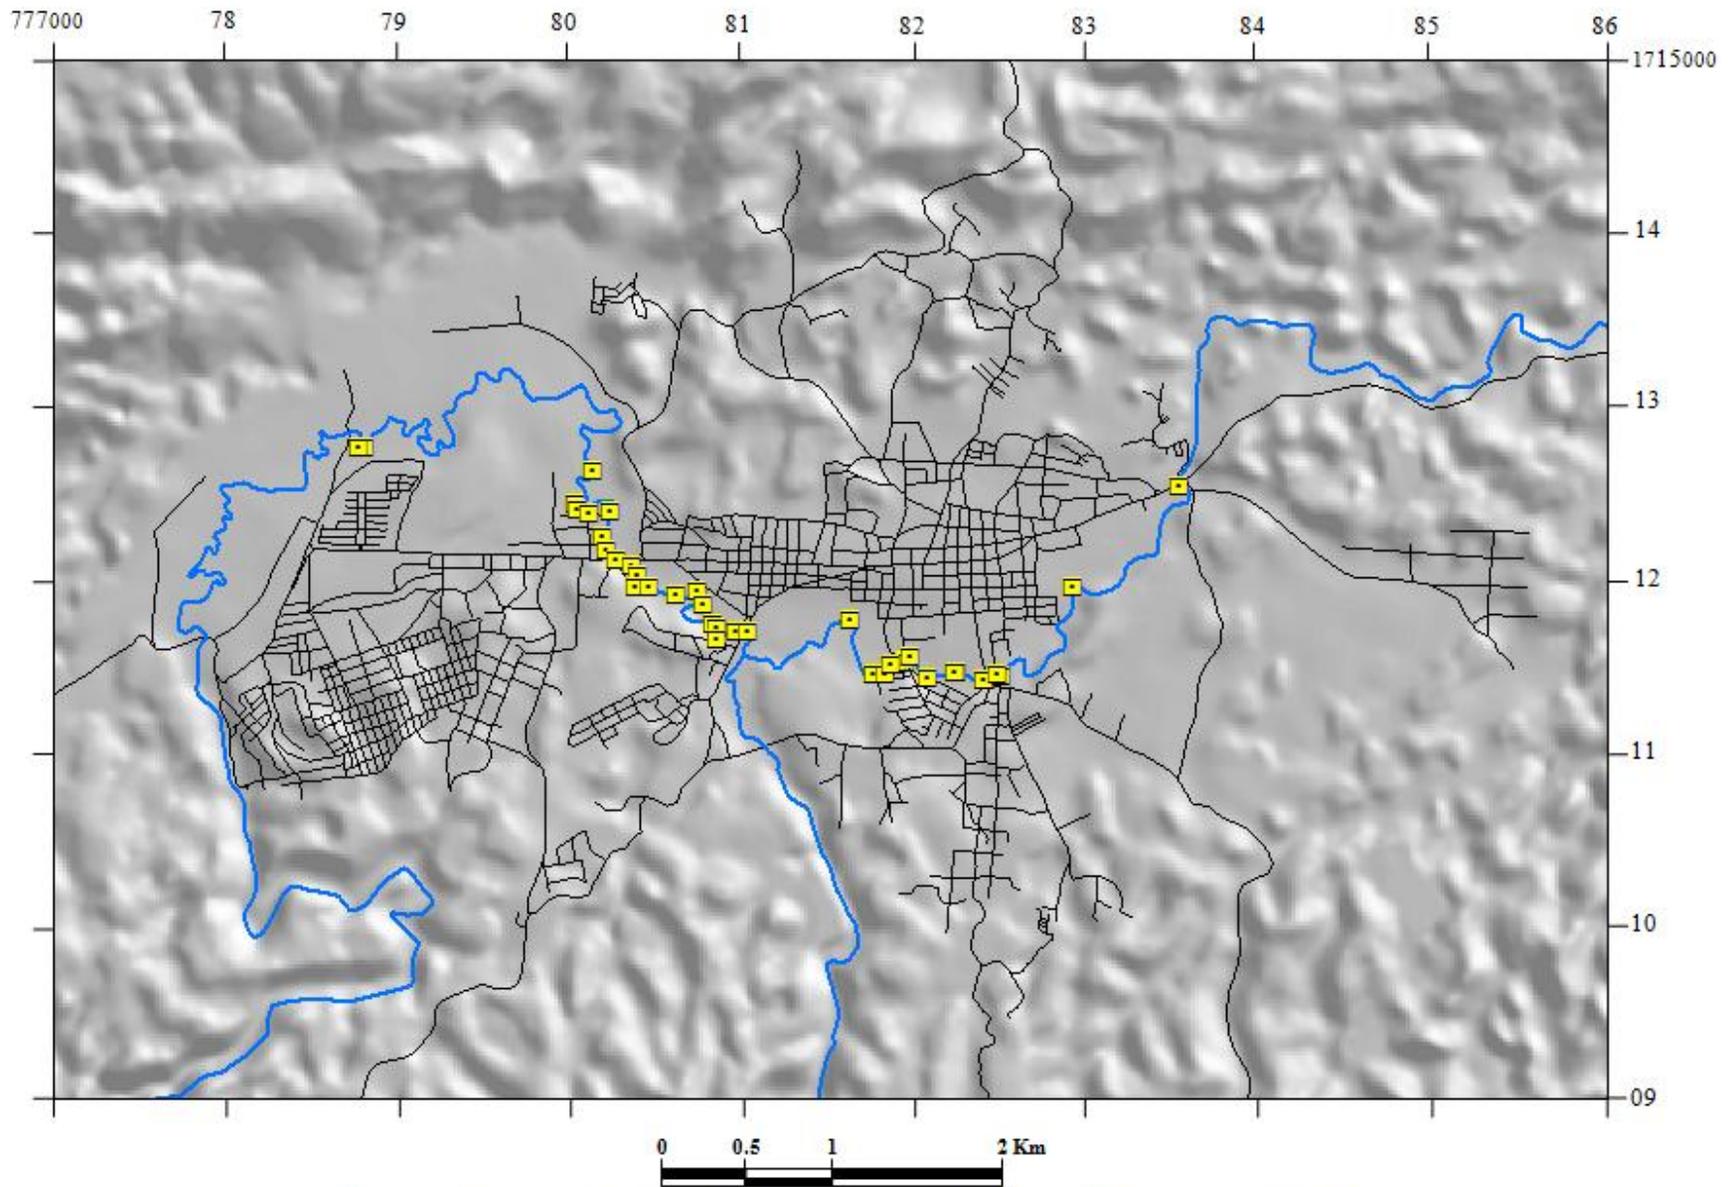
Mapa 35. Descargas de drenaje

En el caso de las descargas de drenajes al río Cahabón, éstas constituyen la principal fuente de contaminación de la corriente fluvial en el área de la ciudad, de tal manera que las aguas del río se encuentran contaminadas tanto química como microbiológicamente. Las modificaciones del drenaje natural son originadas por causa de construcciones dentro de cauces de corrientes intermitentes. Estas pueden observarse principalmente en el área del Instituto Nacional de la Juventud y el Deporte, el Instituto Normal Mixto del Norte, y los barrios La Libertad, San Jorge, Chiguarrón, Gualom y el Arco.

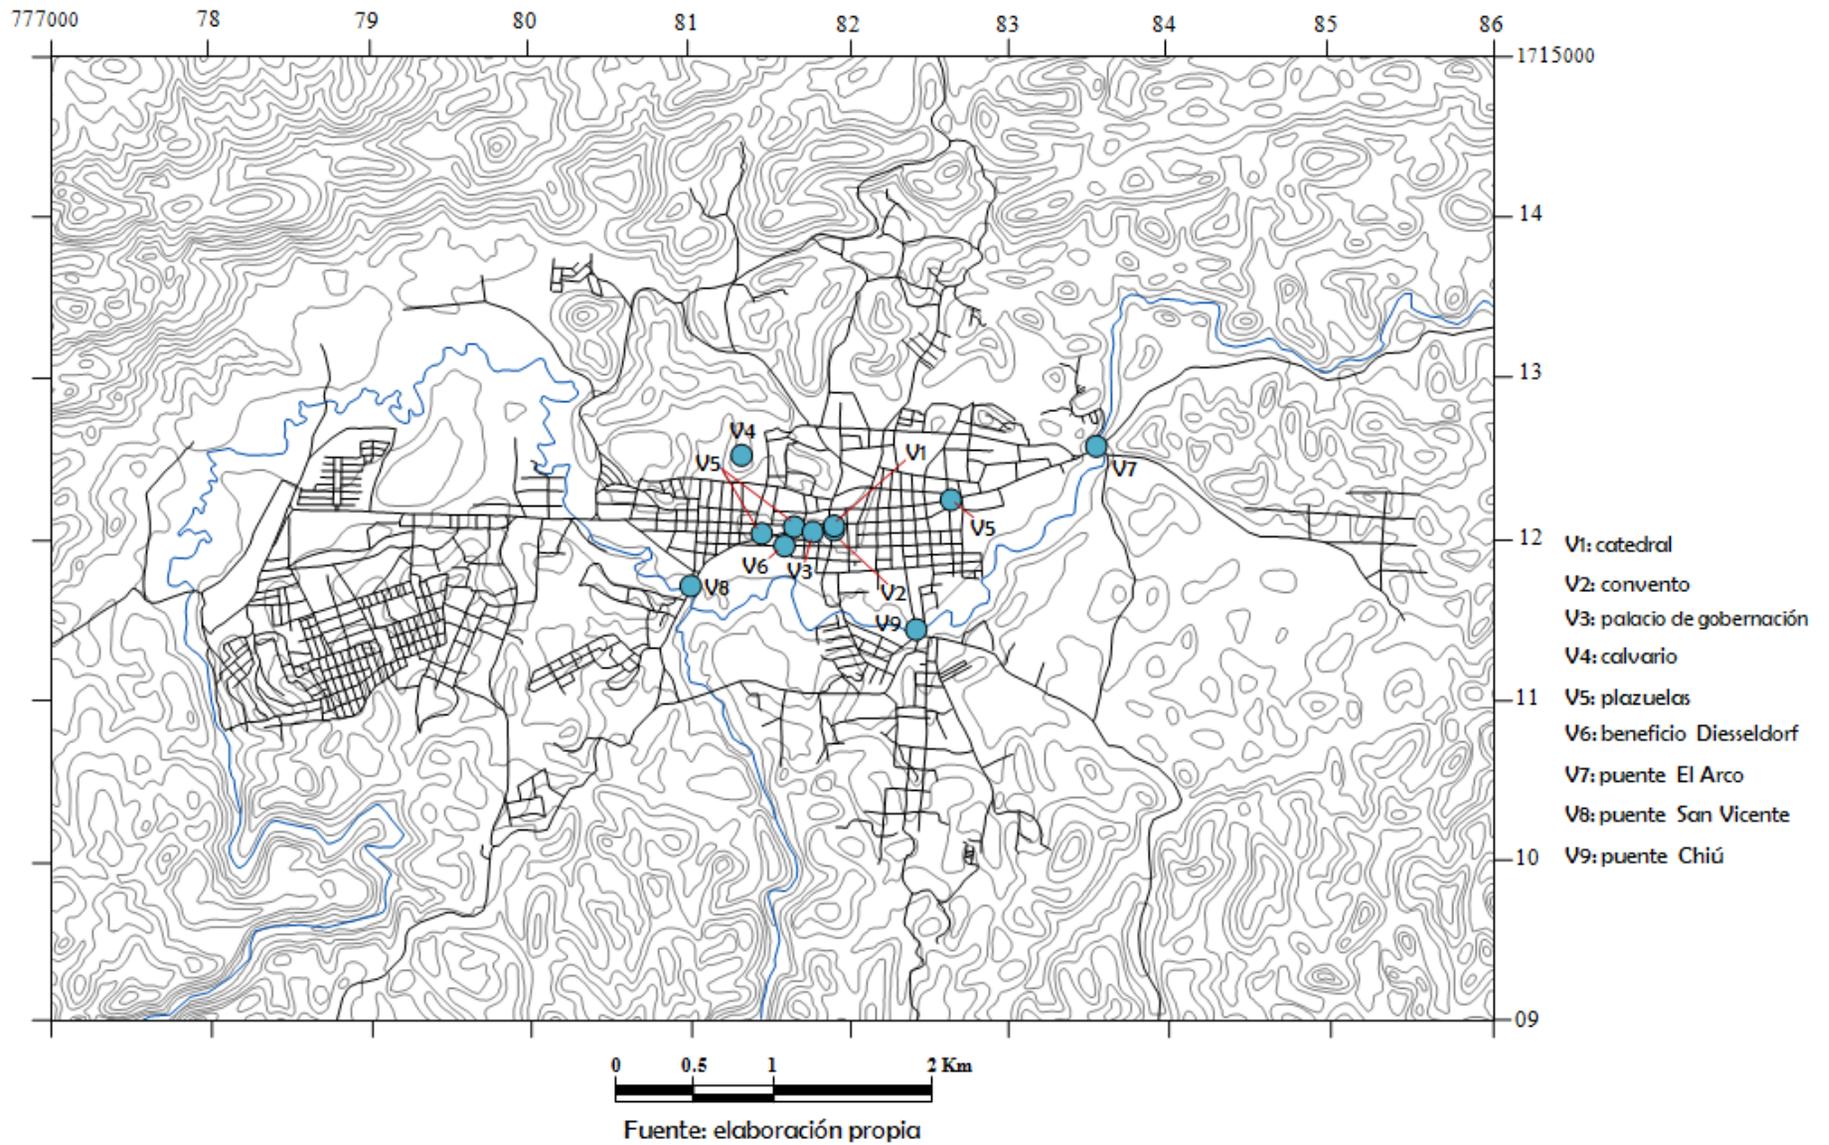
Mapa 40. Temático V: Valores arquitectónicos

En el mapa 40 se señala la ubicación de los elementos de valor arquitectónico. Estos se restringen exclusivamente al área urbana y periurbana de la ciudad. A su vez, elementos como el Calvario y la Catedral de la ciudad son considerados como parte del patrimonio cultural de la nación, principalmente por su carácter histórico.

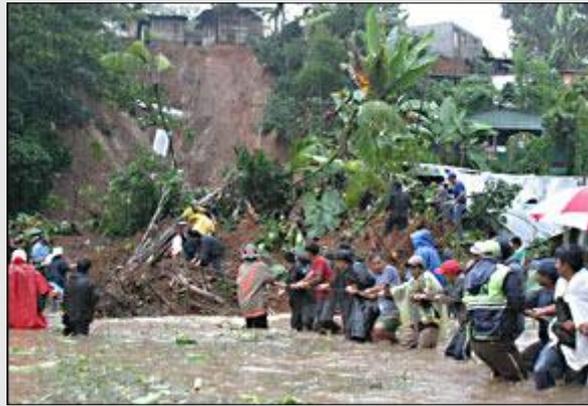
Cuerpos de socorro y vecinos intentan recuperar los cadáveres de cinco personas, en el cantón Las Casas, zona 8 de Cobán, Alta Verapaz, donde una vivienda fue soterrada por un alud. Foto Prensa Libre: Eduardo Sam.

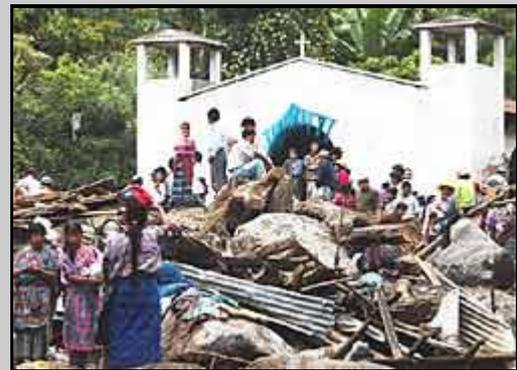
La finca El Porvenir, en San Lucas Tolimán, fue devastada por el lodo.

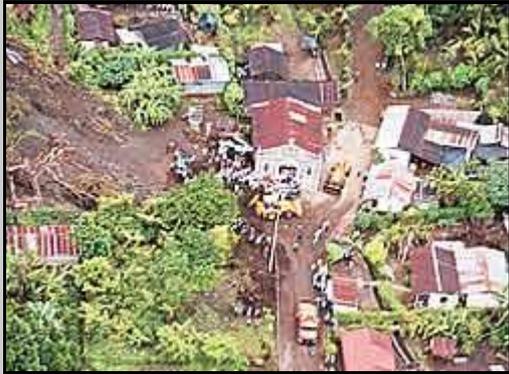
Hace dos años, un deslave sepultó el barrio El Calvario, en Senahú. La población implementó la Gestión Local de Riesgo.

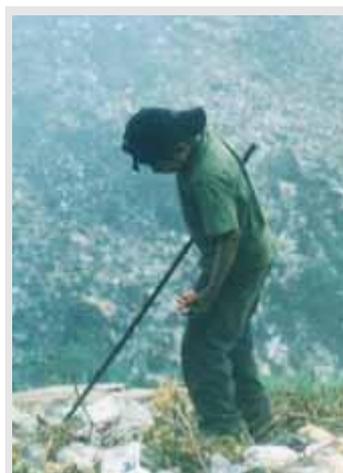
El humo de los desechos se suma a la pestilencia del basurero de Cobán. (Foto PL: Martín Tax).

El sector estudiantil también es afectado, porque en las inmediaciones del botadero de basura se localiza el Centro Universitario del Norte de la Universidad de San Carlos de Guatemala (Cunor), la escuela Sachamach y el colegio Verapaz, denunció Jorge Chub Pop.
