# **“Conservación y Restauración del Jardín Botánico y Centro de Estudios Conservacionistas CECON”**

**Presentado por:  
CLAUDIA MARÍA ROMERO  
ORELLANA**

**Para optar al título de  
Arquitecta, egresada de la  
Facultad de Arquitectura de la  
Universidad de San Carlos**

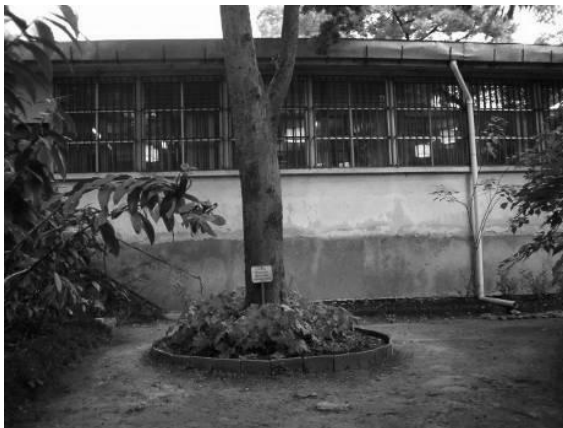
1. Fotografía Interior, Jardín Botánico y Edificio del Museo de Historia Natural CMRO/09

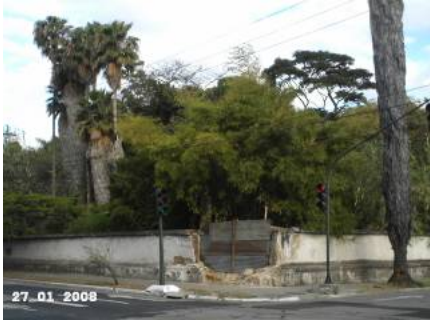
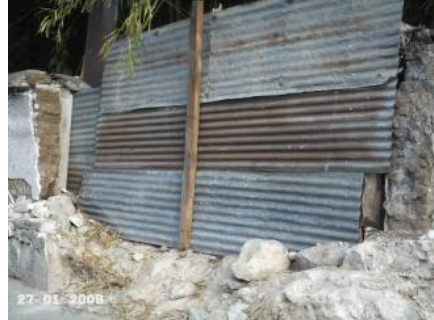
2 y 3. Fotografía Esquina muro perimetral Jardín Botánico Dañada desde hace 6 años. 2da avenida y 1era calle zona 10. CMRO/08

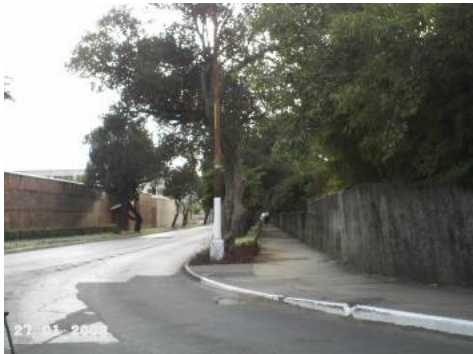
4. Muro vencido por una planta de Bambú CMRO/08

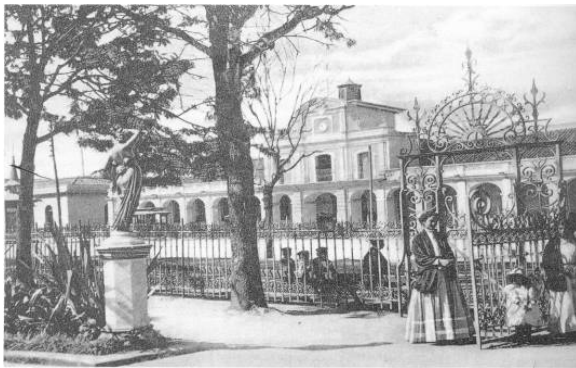
Fotografía 3. Parque Central<sup>33</sup>

Este terreno está rodeado de una baranda que antes circundaba el Parque Central, cedida también por dicho gobierno y el Honorable Consejo Municipal de la Época. La Fotografía adjunta muestra la baranda ubicada en su lugar original, el Parque Central, previamente a su modificación durante el siglo XX<sup>33</sup>. El relato adjunto da fe de este cambio tan radical para la vida de los guatemaltecos de la época.

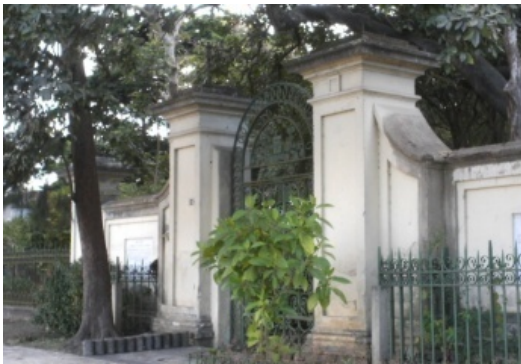
Fotografía 5. Acceso al Jardín sobre la Ave. Reforma CMRO/05

Vale la pena resaltar, que las puertas del Jardín Botánico, son diferentes a las que se encontraban en el Parque Central, siendo un aporte de la época para tan importantes elementos que no fueron destruidos sino, reubicados para garantizar la vida útil de estos elementos.

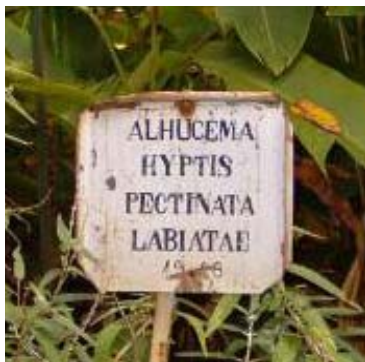
Fotografía 6. CMRO/05

El Interior convertido en breñal fue descombrado y limpiado sustituyendo los montones de tierra y ripio por arriates simetrías y severos en número de 105 que han servido para sembrar y clasificar la selección botánica<sup>36</sup>. Placa de peltre que identifica algunos de las tres mil plantas que alberga el jardín, posiblemente, debido al material y a la tipografía de letra, es una evidencia de la época de su fundación. Esta placa identifica un año, 1928 desconociéndose si la planta también sea de la época.

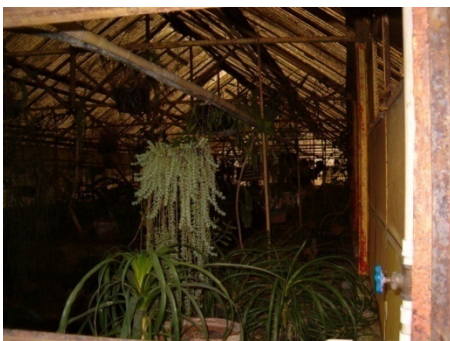
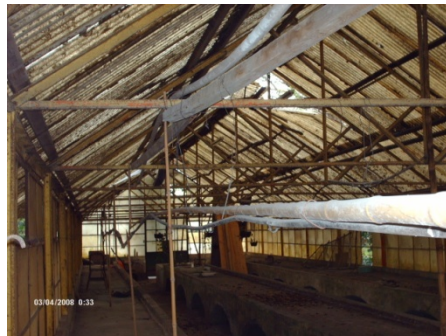
Se identifica por la construcción del Edificio que alberga el CECON y el área donde está ubicado un invernadero que ya no está en funcionamiento, ya que a su vez fue sembrada una ceiba la cual cubre en su totalidad los rayos del sol y ha ocasionado daños a la estructura del mismo cuando bota ramas por lo que ya está en desuso. También existen ubicadas una banca y los restos de una fuente. Fotografías 7.8.9 y 10 CMRO/2005

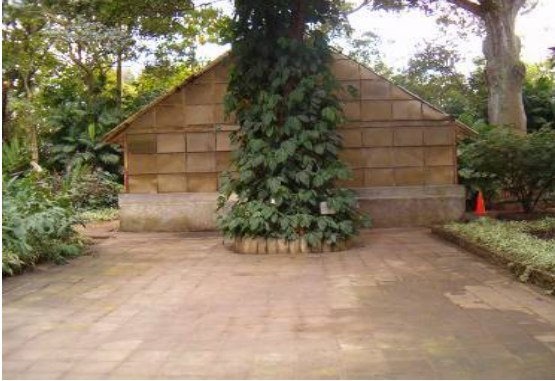
14. Fotografía Invernadero, colección de broméelas, y orquídeas en la actualidad por la sombra que proyecta la Ceiba que tiene aledaña no trabaja como Invernadero ya que los rayos del sol no lo alcanzan.

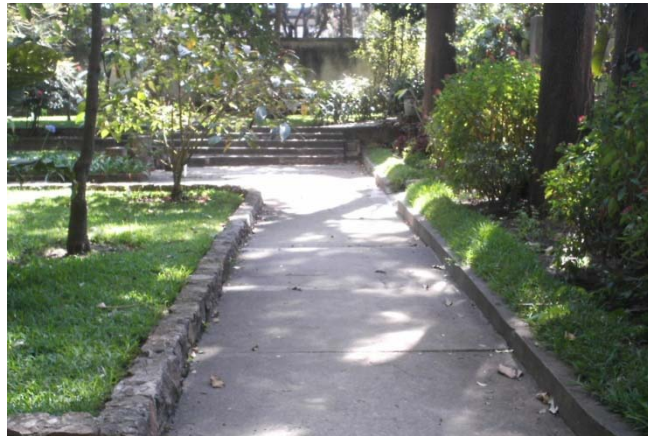
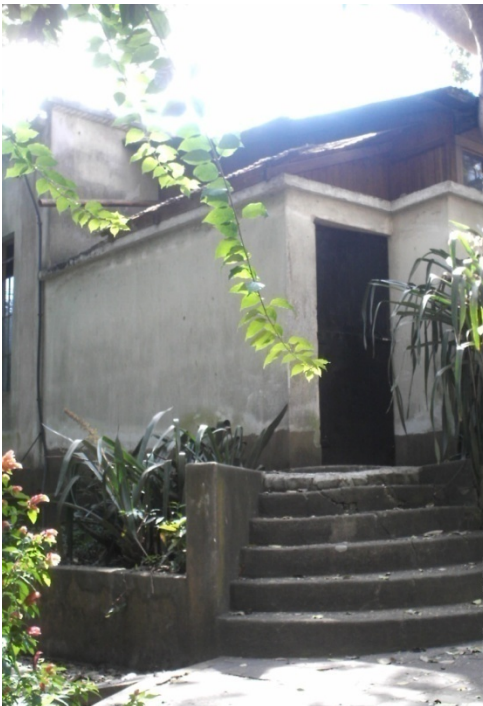
25. Fotografía, fachada posterior izquierda, anexo realizado al CECON en los años 70, igual presenta deterioro por falta de mantenimiento.

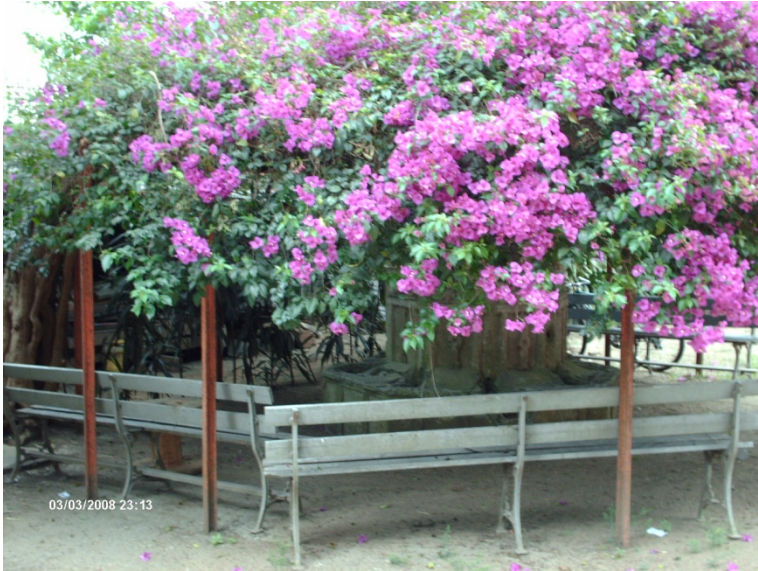
32. Fotografía, de una de la posible fuente realizada durante su inauguración, la cual luego cambio su uso, y al centro colocaron una buganvilla, la cual ha dañado la estructura de la misma.

- En el caso de la fuente, es posible que esta sea anterior al jardín, (por la tipología y adornos que la conforman) por los terremotos que destruyeron el edificio original es posible que se haya dañado el sistema de abastecimiento de agua que la alimentaba, quedando en desuso. Hace más o menos treinta unos años un jardinero la utilizo como macetón para cultivar una buganvilia, misma que es la razón fundamental del daño ocasionado a la estructura (generándole grietas y fisuras).

de plantas que se cultivan para el disfrute del visitante presenta líquenes que parecen parte de la colección, pero que si están infringiendo daños en la estructura de la fuente y el búcaro.

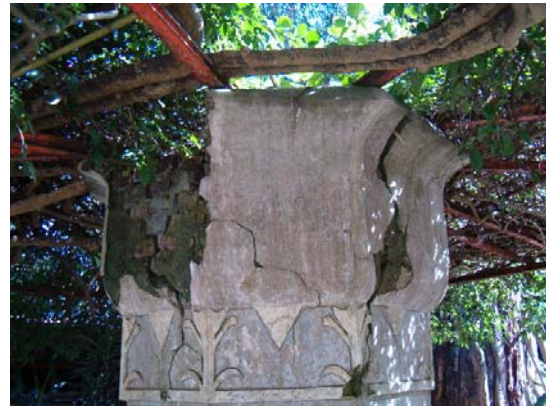
33. Fotografía, del daño que sufre la misma estructura por las raíces de la buganvilla, y se denota donde estuvieron ubicados los chorros de la misma.

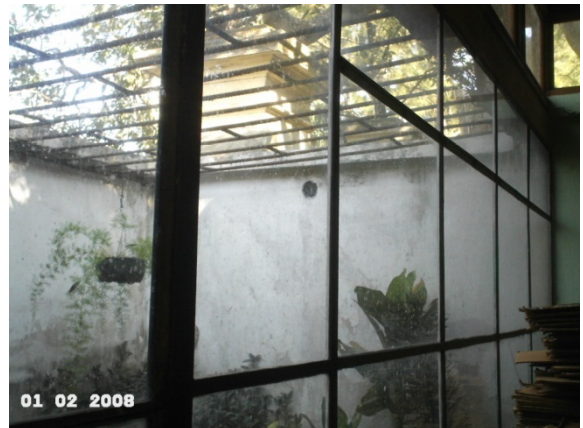
Fotografía 3  
Daños por presencia de mohos, y líquenes a causa de la humedad y falta de mantenimiento en las bajadas de agua.

- o Eliminación de Hongos, Algas, Liqueenes, etc.) en Muros:
    - a. Estos son provocados por la humedad por lo que se deberán eliminar las causas, las humedades son provocadas por agua de lluvia y humedad del ambiente, por lo tanto se deberán eliminar las goteras al techo, para evitar filtraciones de agua de lluvia, sellar las grietas, así como eliminar las barreras de vegetación muy próximas a los muros, que impidan que les dé el sol directamente.

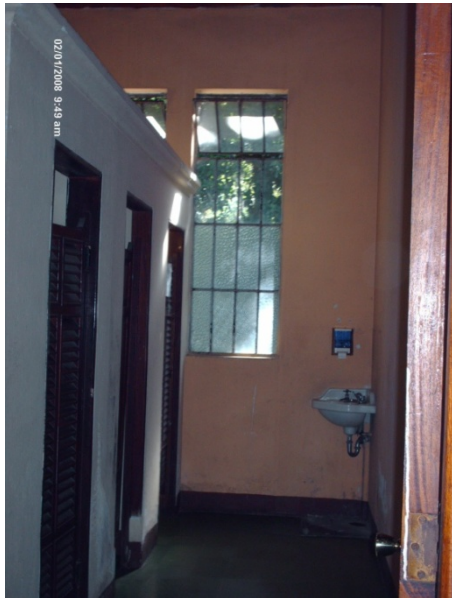
Fotografía 4  
Baños para uso del personal los cuales no funcionan y deben utilizar los que fueron realizados en la afuera del edificio

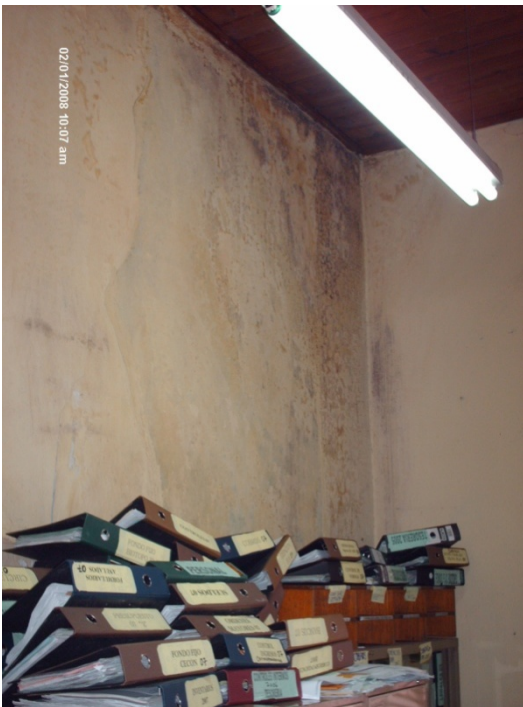
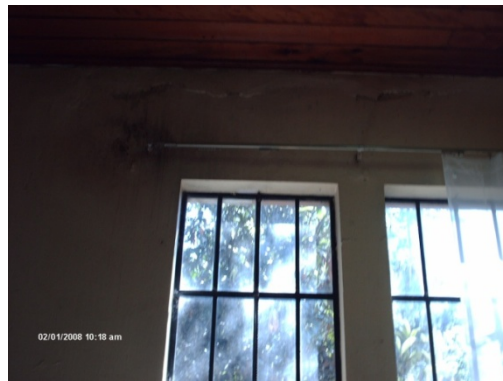
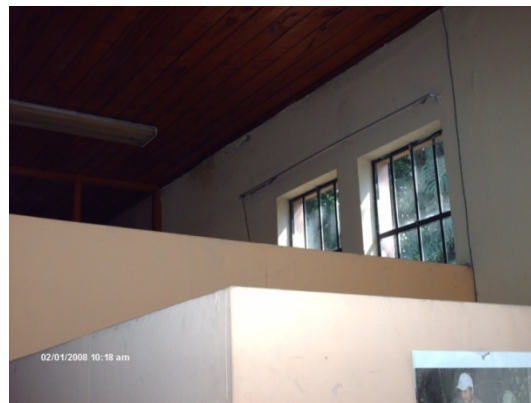
Fotografías 7, 8, 9 - Daños ocasionados por la humedad en paredes y el machiambre que está presente en todo el edificio.

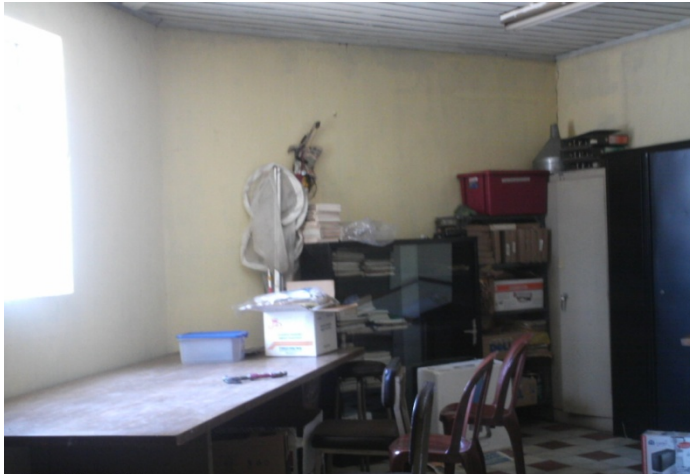
Fotografías 10 y 11 oficina que sirve de bodega de mobiliario, comedor para algunos empleados y oficina. Debe notarse el cambio en el piso de Cemento así como el daño en el machiambre por la humedad.

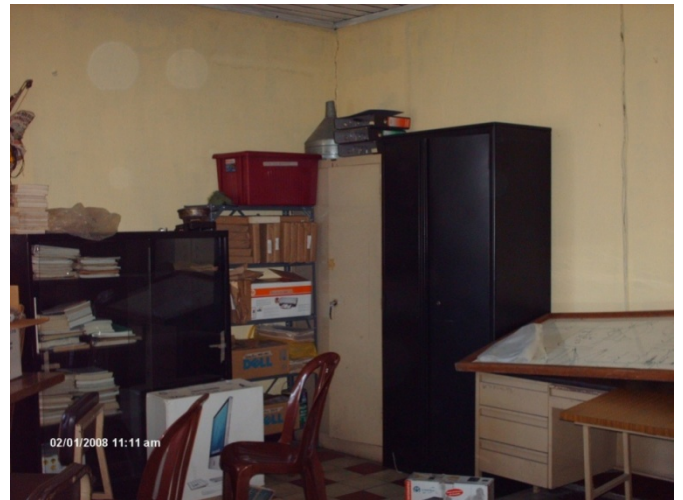
Fotografía 12 Visual de la parte adicionada al edificio original del CECON, se puede observar que la misma se convirtió en bodega de materiales así como que la misma ya presenta daños por falta de mantenimiento.

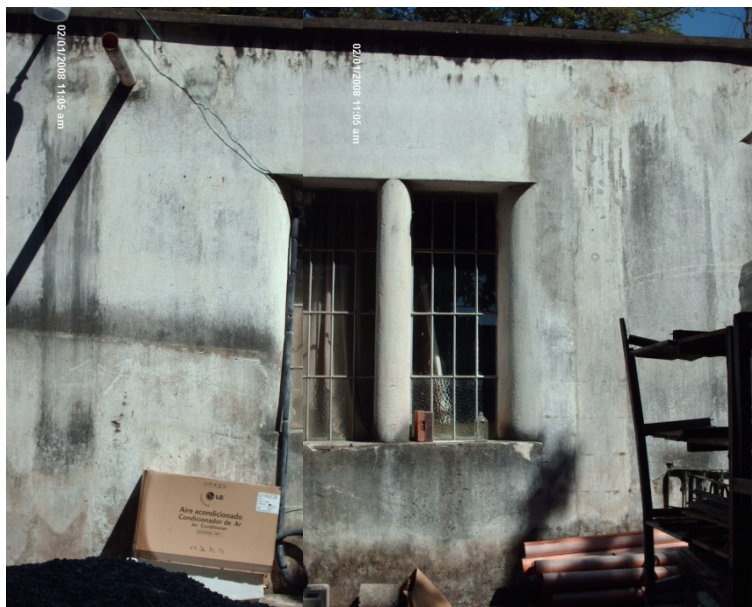
Fotografía 13 Laterales del edificio de CECON se puede observar la presencia de mohos a causa de la humedad

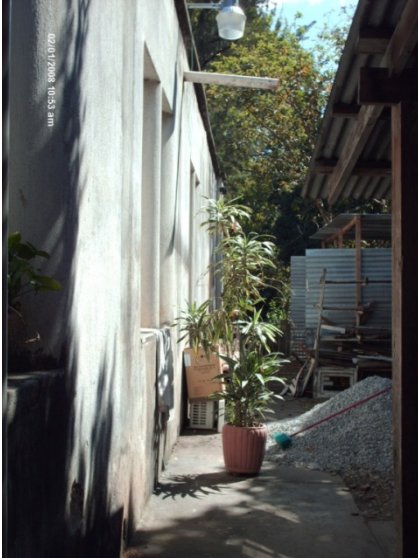
Fotografías 14 y 15 Lateral CECON, evidente el daño por la humedad y se observa que existen cables de alimentación de luminarias que salen de una de las oficinas, como daños a causa de la humedad presencia de mohos y disgregación de materiales

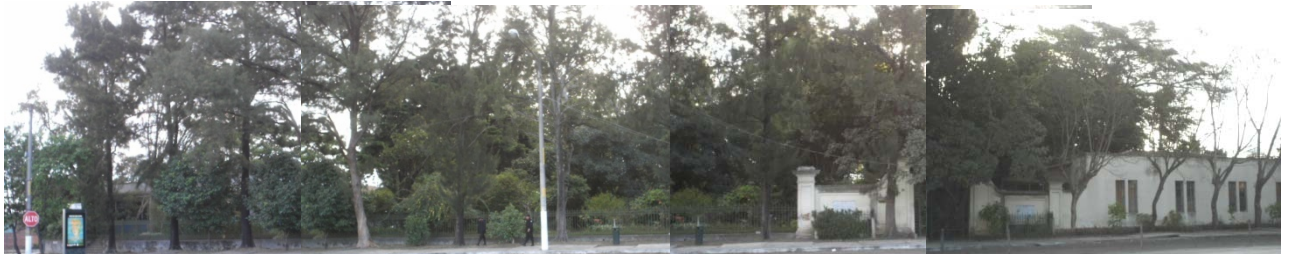
Fotos 18-21 CMRO/2008

Fachada Avenida La Reforma, la misma presenta desprendimiento de repellos en todo el muro, la baranda tiene óxidos y desprendimiento de sus elementos así como pérdida de remaches por ser forjados. Ocasionados en la mayor parte de los casos por falta de mantenimiento.

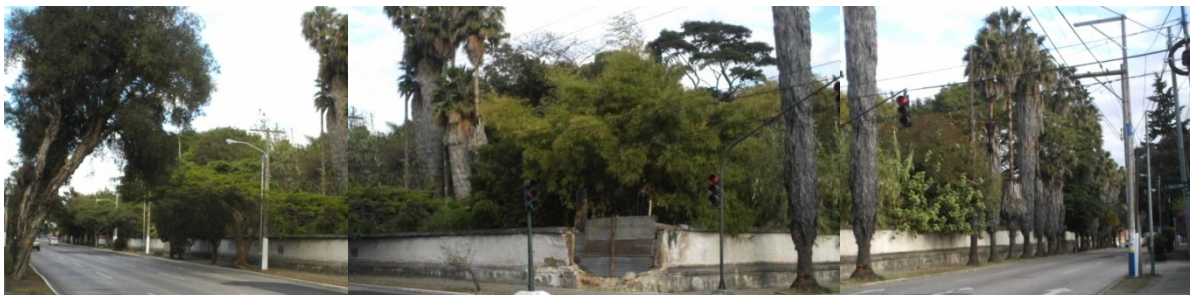
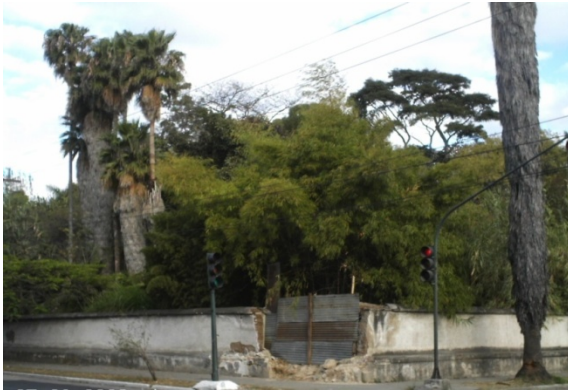
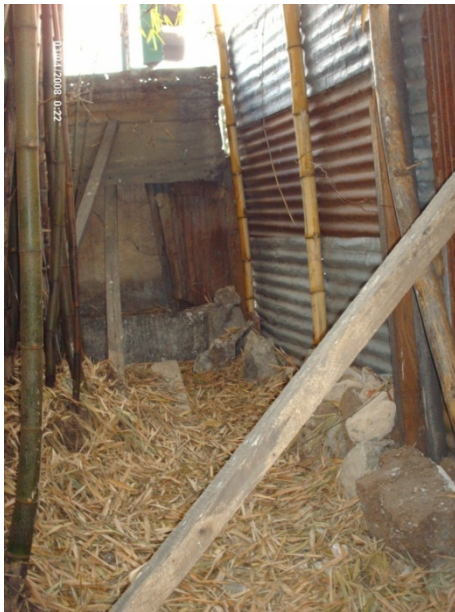
Fotografías 25-27 CMRO/2008

Fachada Vista Ojo de Pez 1era Calle y 2da Avenida Zona 10, esta fachada es la que más daño presenta por un vehículo que se accidento hace

cerca de 8 años. El muro de adobe no soportó el impacto del mismo y esta disgregado como se observa en el detalle inferior. Es posible que el muro haya estado debilitado por la falta de mantenimiento y sucumbió ante el impacto de un vehículo a alta velocidad. También podemos observar fragmentos el arranque que sirve de base al muro perimetral, que está construido de otro material (piedra canteada y

fragmentos de ladrillo) es posible que estos elementos hayan sido parte de la Escuela Practica de Varones Estrada Cabrera.

En la Fotografía derecha podemos observar el interior del muro derribado, la base de piedra y el ancho del mismo.

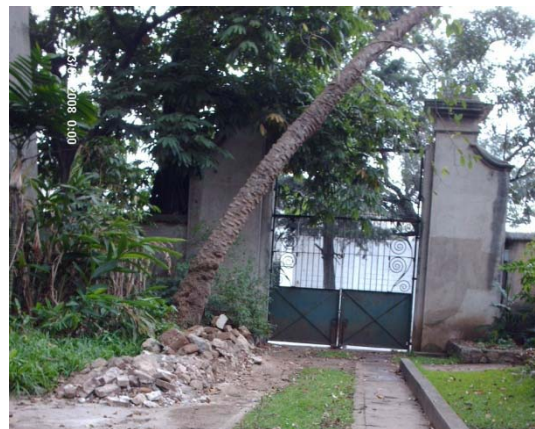
Fotos 28-30 CMRO/2008

Desde el interior del Jardín se observan los restos del muro de adobe que fue dañado así como una vista interior del portón que se utiliza para el ingreso de Vehículos. En todas las áreas del jardín se evidencia la falta de mantenimiento, tanto en muros caminamientos y en estructuras metálicas que funcionan como cerramientos.

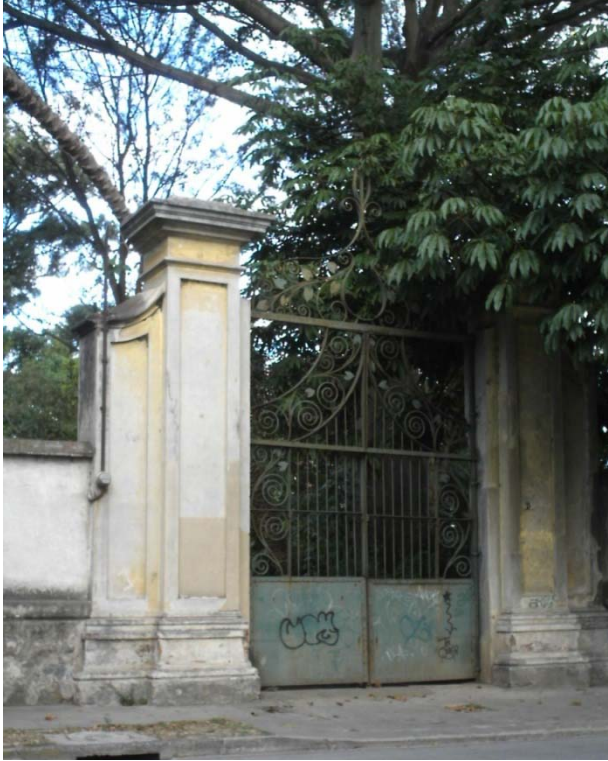
Fotografía 31

En esta fotografía observamos los daños por micro flora, flora, y las reparaciones sufridas al cambiarle los repellos originales, también es evidente el daño en el portón por falta de mantenimiento. También podemos observar las acciones vandálicas realizadas por grafiteros.

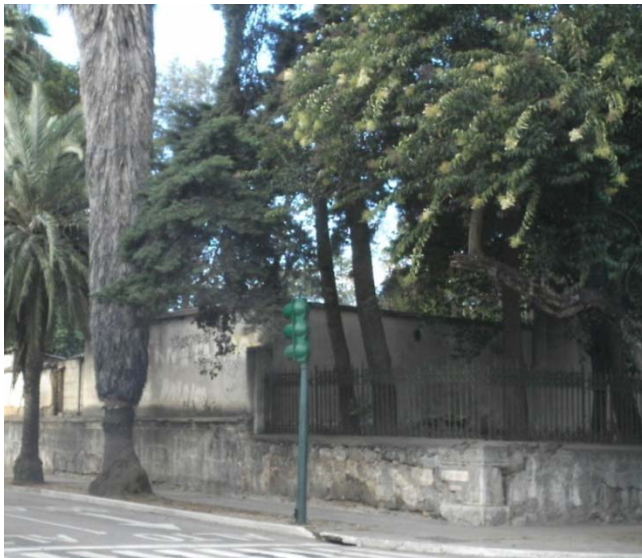
Fotografía 32

Esquina 2da Avenida y Calle Mariscal Cruz, 32 Calle zona 5. Muestra daños por la disgregación del acabado del muro, se puede ver como aparece una sección de la baranda que antes de 1920 bordeara el parque central. Al igual se observa que la base continua aun cuando el muro esta remitido.

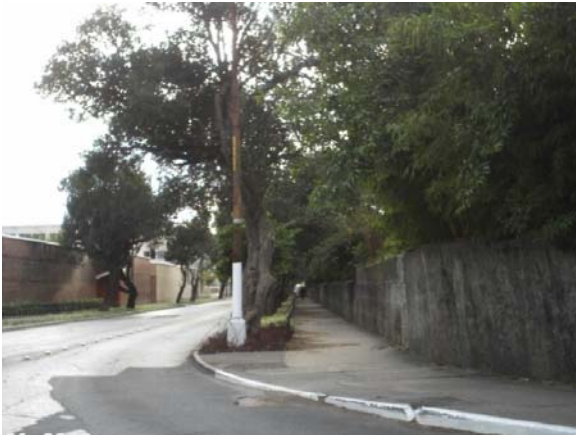
Visual Esquina Calle Mariscal Cruz (32 calle zona 5) Este muro fue dañado a causa de la siembra de una planta de bambú. La cual está empujando el muro, al grado que se observa la inclinación del mismo Foto36 BP/2008

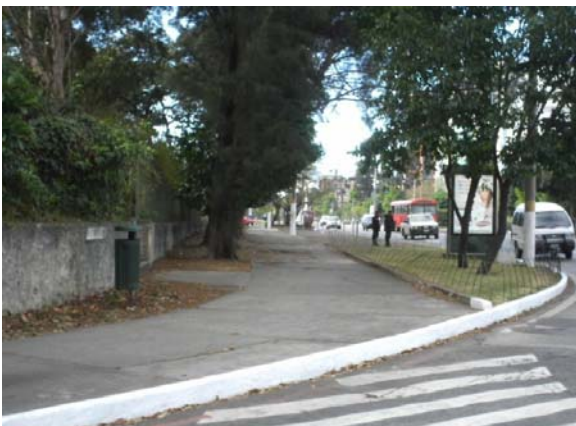
Vista sobre la avenida La Reforma en dirección sur, se observa parte del muro que pudo haber formado la fachada de la Escuela Práctica de Varones Estrada Cabrera. Fotografía 37 BP/2008
