**"EVALUACIÓN FÍSICO ESTRUCTURAL ANTE  
DESLIZAMIENTOS E INUNDACIONES DE LOS  
ALBERGUES DEL MUNICIPIO DE TECPAN,  
CHIMALTENANGO"**

**Presentada por  
FREDDY MAURICIO RUIZ GARRIDO  
Para Optar al Título de  
ARQUITECTO**

**Guatemala, Noviembre 2012**

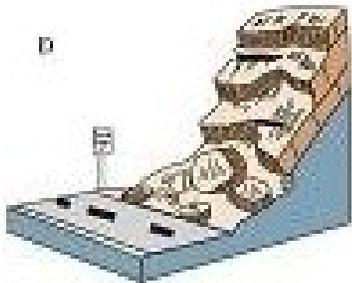
CAÍDA

- **Caída:** es el movimiento de rocas, principalmente a través del aire y en forma rápida sin dar tiempo a eludirlas.
- **Volcamiento:** consiste en el giro hacia delante de una o varias rocas ya sea por acción de la gravedad o presiones ejercidas por el agua.

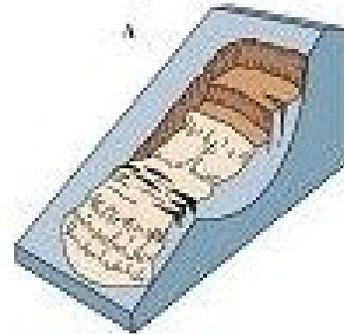
**DESPLAZAMIENTO ROTACIONAL**

- *Deslizamiento rotacional (hundimientos):* Son los desplazamientos de suelos o rocas blandas a lo largo de una depresión del terreno.

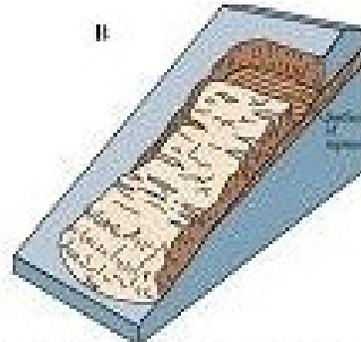
**DESPLAZAMIENTO TRASLACIONAL**

- *Deslizamiento traslacional:* Consiste en movimientos de capas delgadas de suelo o rocas fracturadas a lo largo de superficies con poca inclinación.

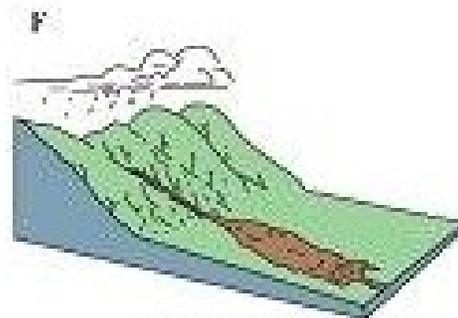
**FLUJO DE LODOS**

- **Flujos de lodo:** se forman en el momento en que la tierra y la vegetación son debilitadas considerablemente por el agua, alcanzando gran fuerza cuando la intensidad de las lluvias y su duración es larga.

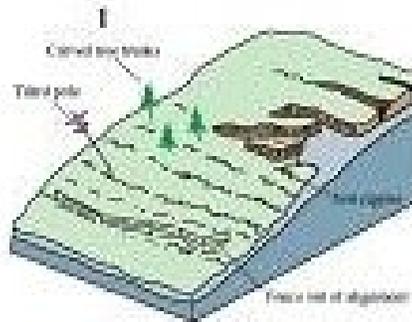
**REPTACIÓN**

- **Reptación:** es la deformación que sufre la masa de suelo o roca como consecuencia de movimientos muy lentos por acción de la gravedad. Se suele manifestar por la inclinación de los árboles y postes, el tensionamiento de las raíces de los árboles, el corrimiento de carreteras y líneas férreas y la aparición de grietas.

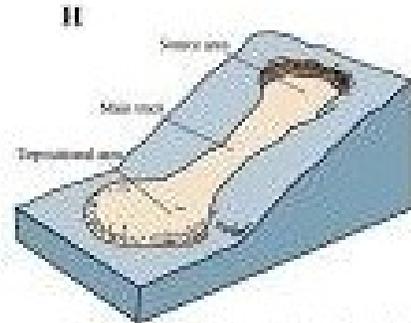
**FLUJO DE TIERRA**

- **Flujos de tierra:** son movimientos lentos de materiales blandos. Estos flujos frecuentemente arrastran parte de la capa

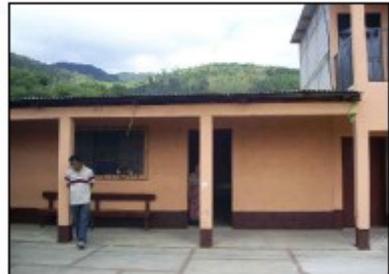
FOTOGRAFIA 9  
VISTA EVALUACION ESTRUCTURAL DE TECHO

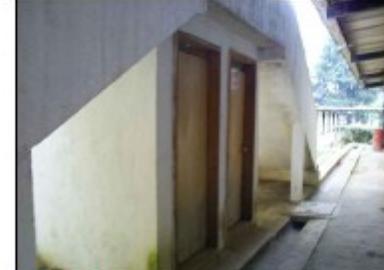
FOTOGRAFIA 7  
VISTAS DE ESTADO ESTRUCTURAL DE PAREDES
