# PROYECTO DE RESTAURACIÓN DEL TEATRO MUNICIPAL DE TOTONICAPÁN

Tesis que para obtener el grado de Maestro en Arquitectura Presenta:  
Arquitecto Héctor Orlando Morales Dávila  
GUATEMALA, SEPTIEMBRE DE 2012  
MAESTRÍA EN RESTAURACIÓN DE MONUMENTOS Y CENTROS HISTÓRICOS  
Imagen de Portada: Fachada Del Teatro Municipal De Totonicapán Antes de 1976

**PROYECTO DE RESTAURACIÓN DEL TEATRO MUNICIPAL DE TOTONICAPÁN**

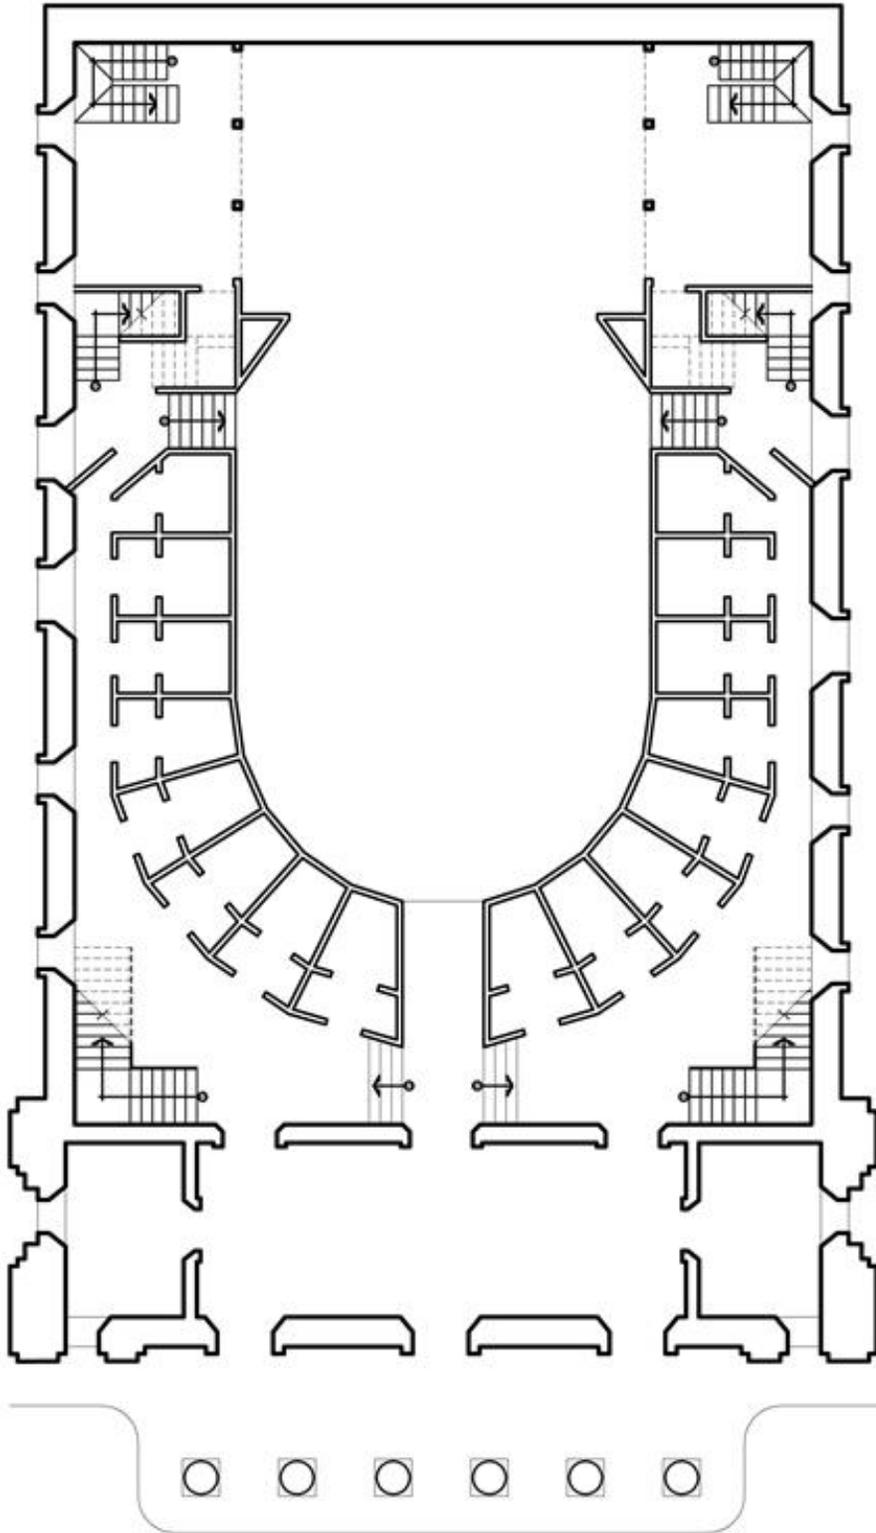
## Plano Primer Piso Situación Actual

En el área del primer nivel, sobre las fachadas Norte y Sur se encuentran las puertas de emergencia. También se localizan en las 4 esquinas, igual número de núcleos de gradas que conducen al palco alto y a la galería.

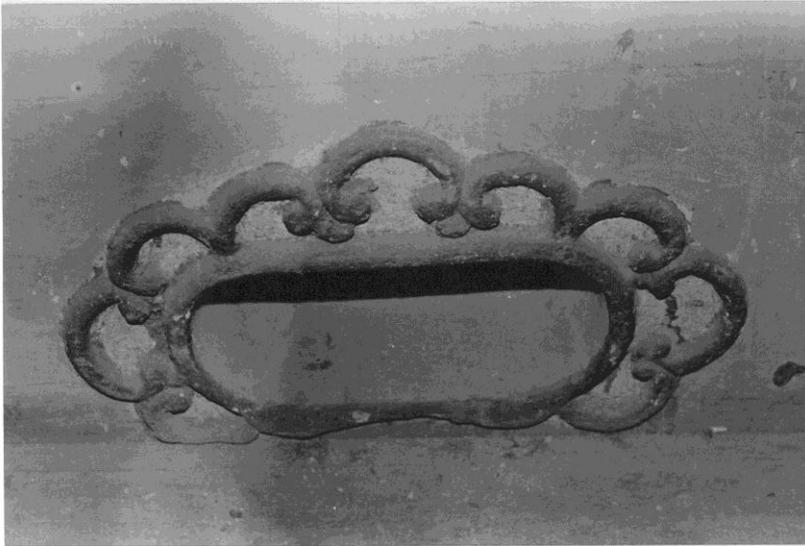
**Detalle de toma de ventilación del piso de madera de los palcos**

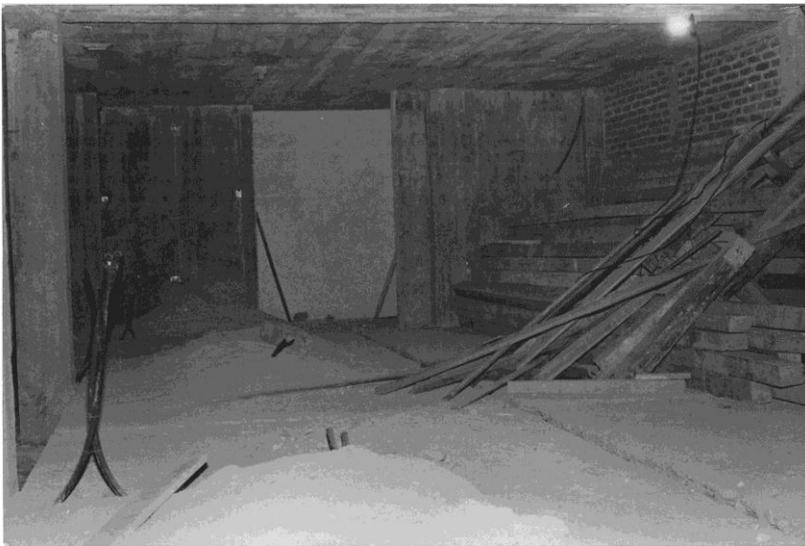
**Trabajos interrumpidos en la década de los años noventa, nótese el intento de introducir tuberías rompiendo los elementos previamente fundidos. Evidencia de la falta de planificación y de supervisión del proyecto**

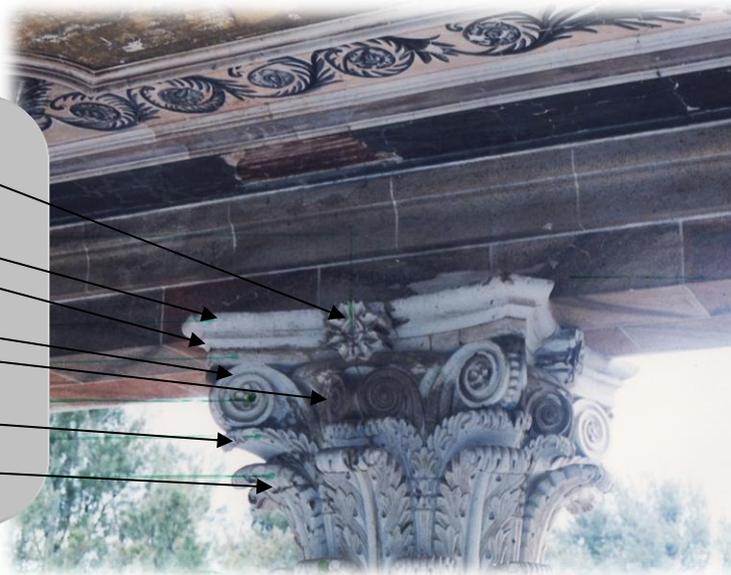
Rosa o florón  
Cimacio  
Cara del Abaco  
Voluta  
Hoja de los cálculos  
Hoja grande  
Hoja pequeña

**DETALLE DEL CAPITEL CORINTIO** Tallado en piedra

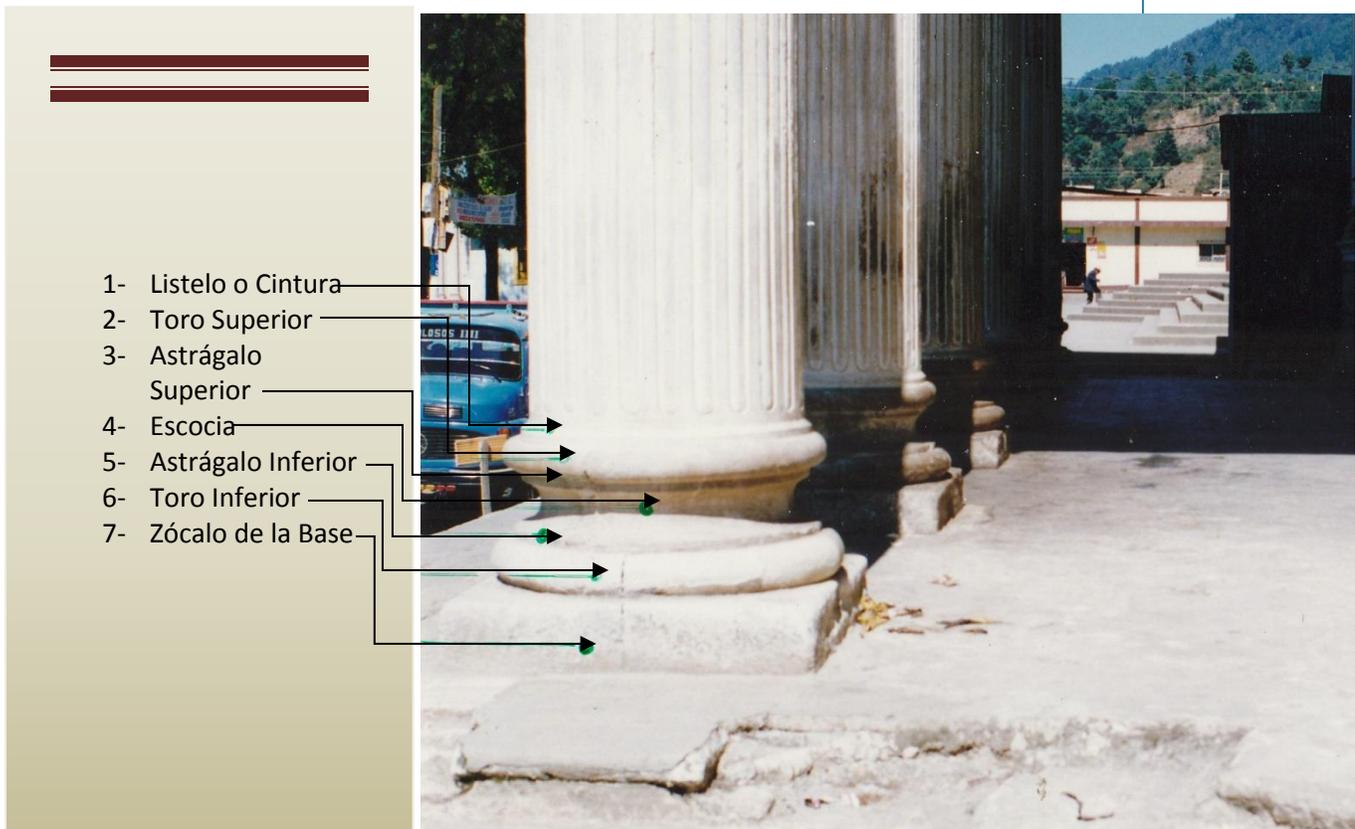
### DETALLE DE BASE DEL ORDEN CORINTIO SEGÚN VIÑOLA (ORDEN GRIEGO)

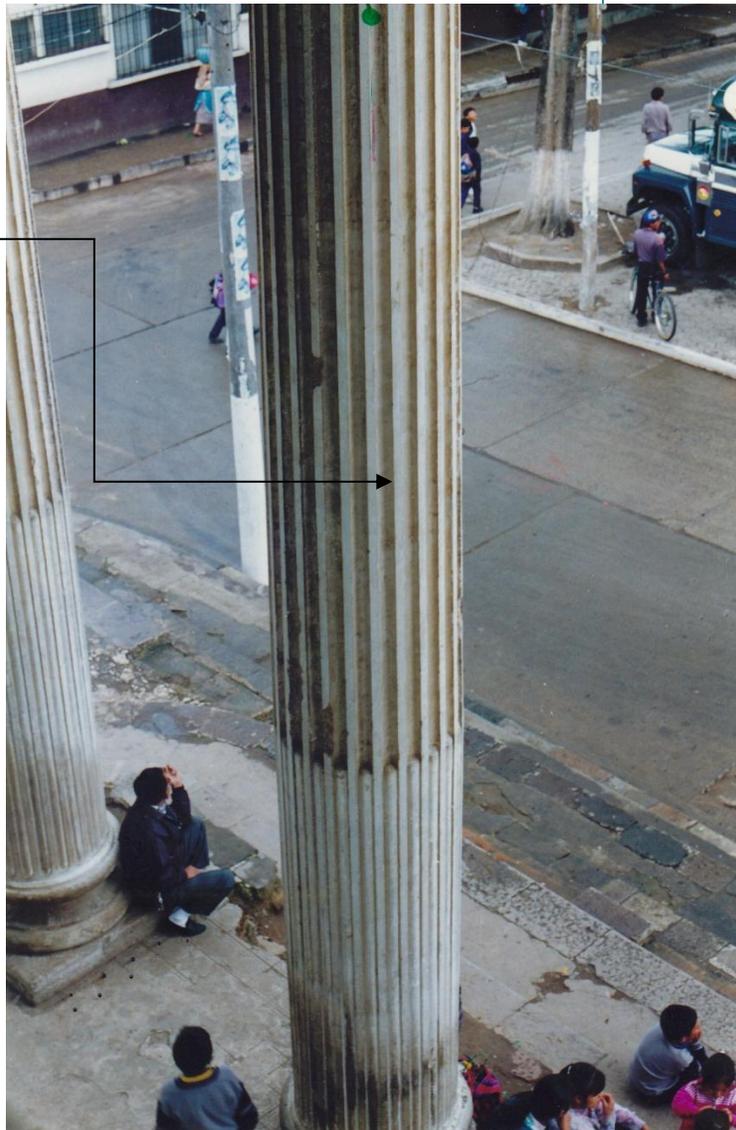
**DETALLE DEL FUSTE CORINTIO –  
SEGÚN VIÑOLA (ORDEN GRIEGO)**

*Existen pequeñas diferencias en las proporciones, posiblemente por las imprecisiones que se dan comúnmente en obra.*

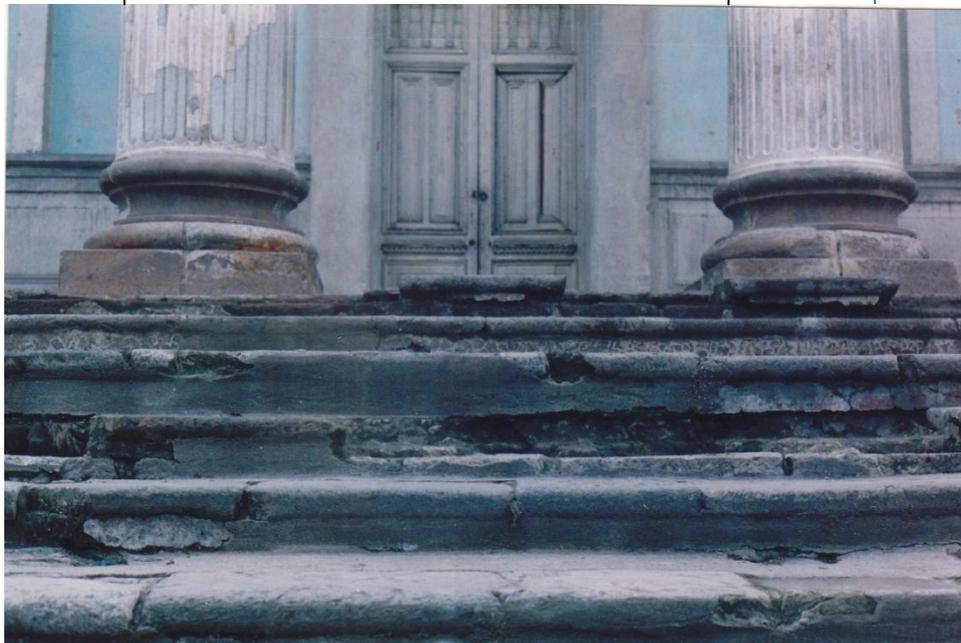
**DETALLE DE INTERCOLUMNIO  
CORINTIO – SEGÚN VIÑOLA  
(ORDEN GRIEGO)**

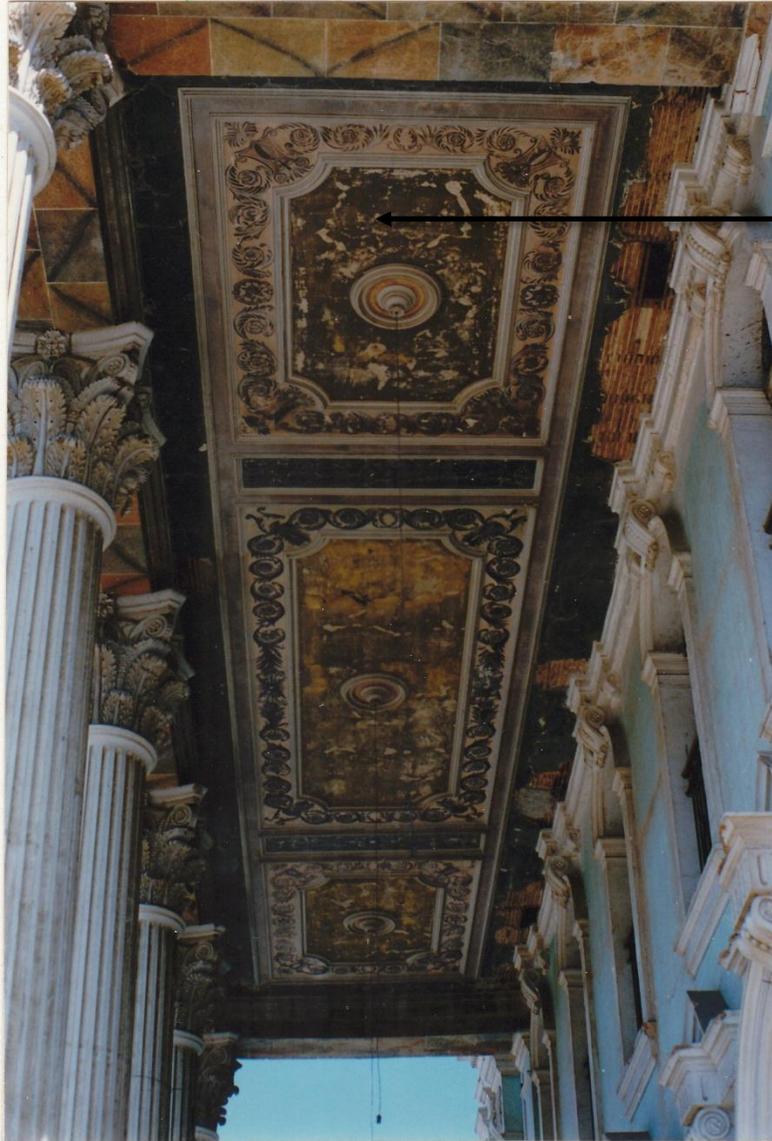
**DETALLE DE  
ARTESONADO  
DECORADO DE  
INFLUENCIA  
RENACENTISTA**

Es el elemento más característico del renacimiento.

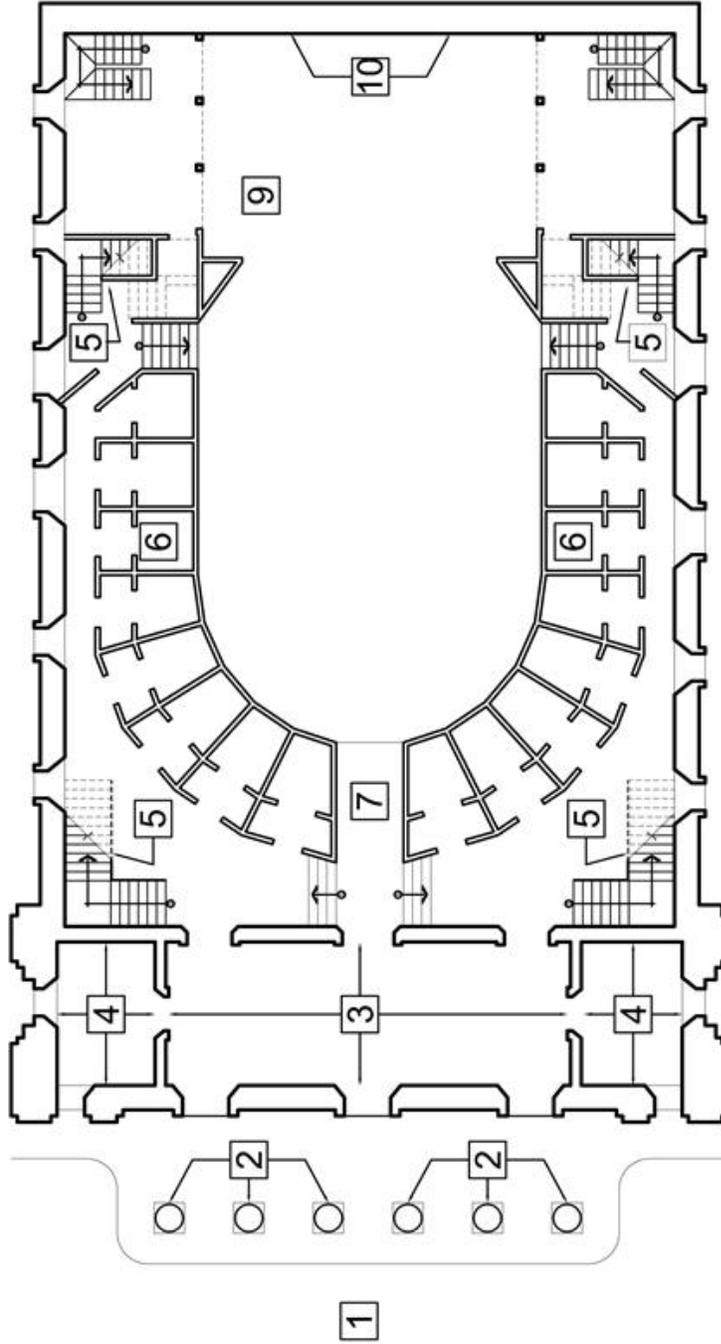
### Plano Primer Piso Detección de Daños y Alteraciones

1. Desportillamiento y desgase de empedrado del graderío.
2. Desportillados en el enfuste de columnas.
3. Integración de piso de cemento líquido el cual no se integra a la imagen del teatro.
4. Integración de azulejos en servicios sanitarios los que no se integran a la imagen del teatro.
5. El maderamen de la estructura de las escaleras presenta mutilaciones y ataque de plagas.
6. Tabuques de madera desmontados, pérdida del piso de machimbre original.
7. piso de machimbre desgastado.
8. butacas demontadas y desmonteladas.
9. perdida del piso y estructura de madera original y sustituido por losa de concreto, alteración de niveles originales.
10. Aposamiento de muro de ladrillo y concreto sin amarre estructural, con desplomes de 0.03m a 0.10m.

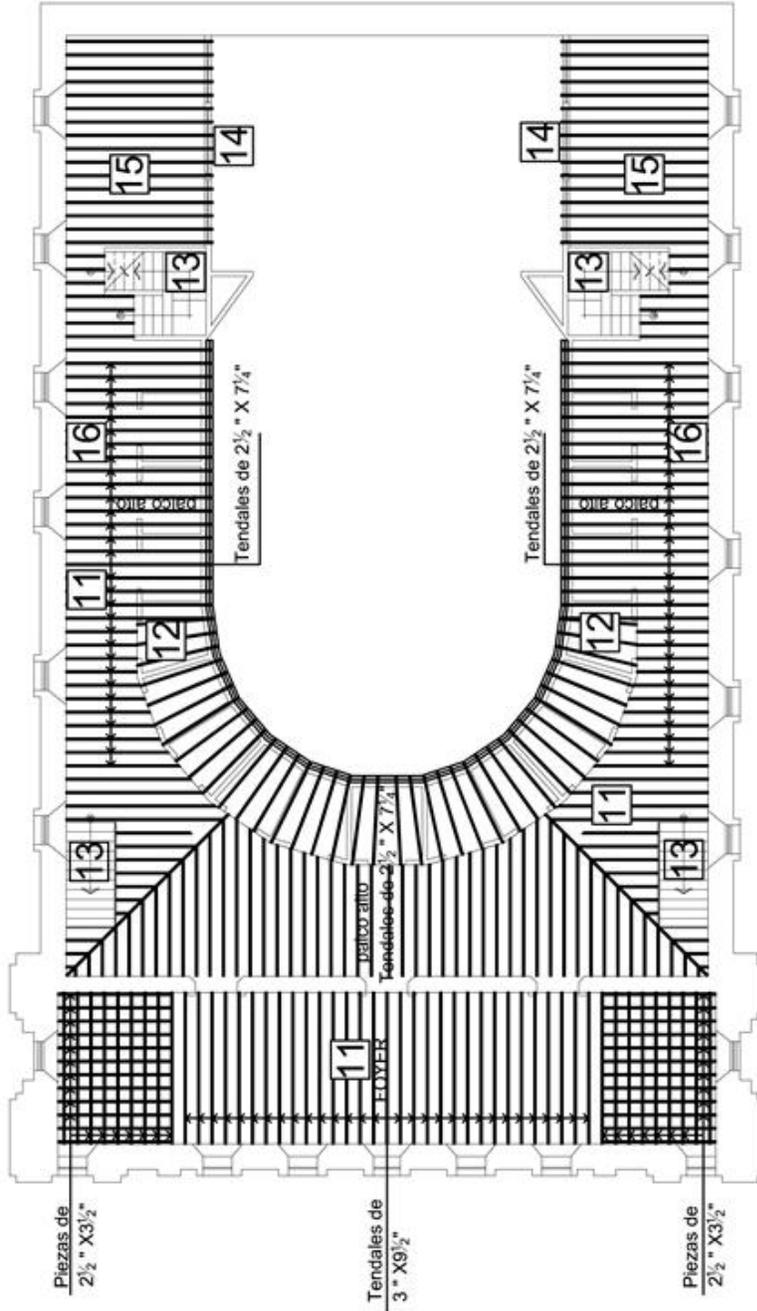
## Plano Segundo Piso Detección de Daños y Alteraciones

| <p>11. Maderamen de la estructura del entepiso, atacado por plagas. pérdida de piso final.</p> <p>12. Tabiques de los palcos altos desmantelados.</p> <p>13. Maderamen de estructuras de las escaleras presenta mutilaciones y ataque de plagas.</p> <p>14. Baranda del Area de tramoya deteriorada.</p> | <p>15. Perdida de tabiques</p> <p>16. desplome promedio en muros 0.03m grietas por cortante horizontal.</p> |

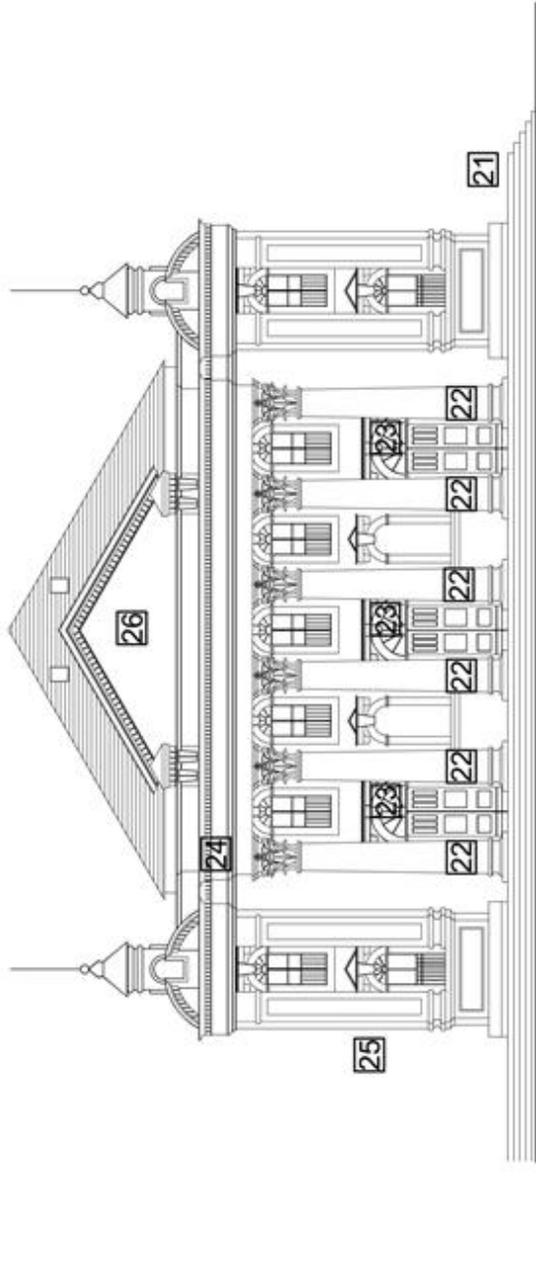
## Fachada Frontal Deteccion de daños y alteraciones

| 24 • | Maderamen del cornisamiento en avanzado estado de putrefaccion. | | |

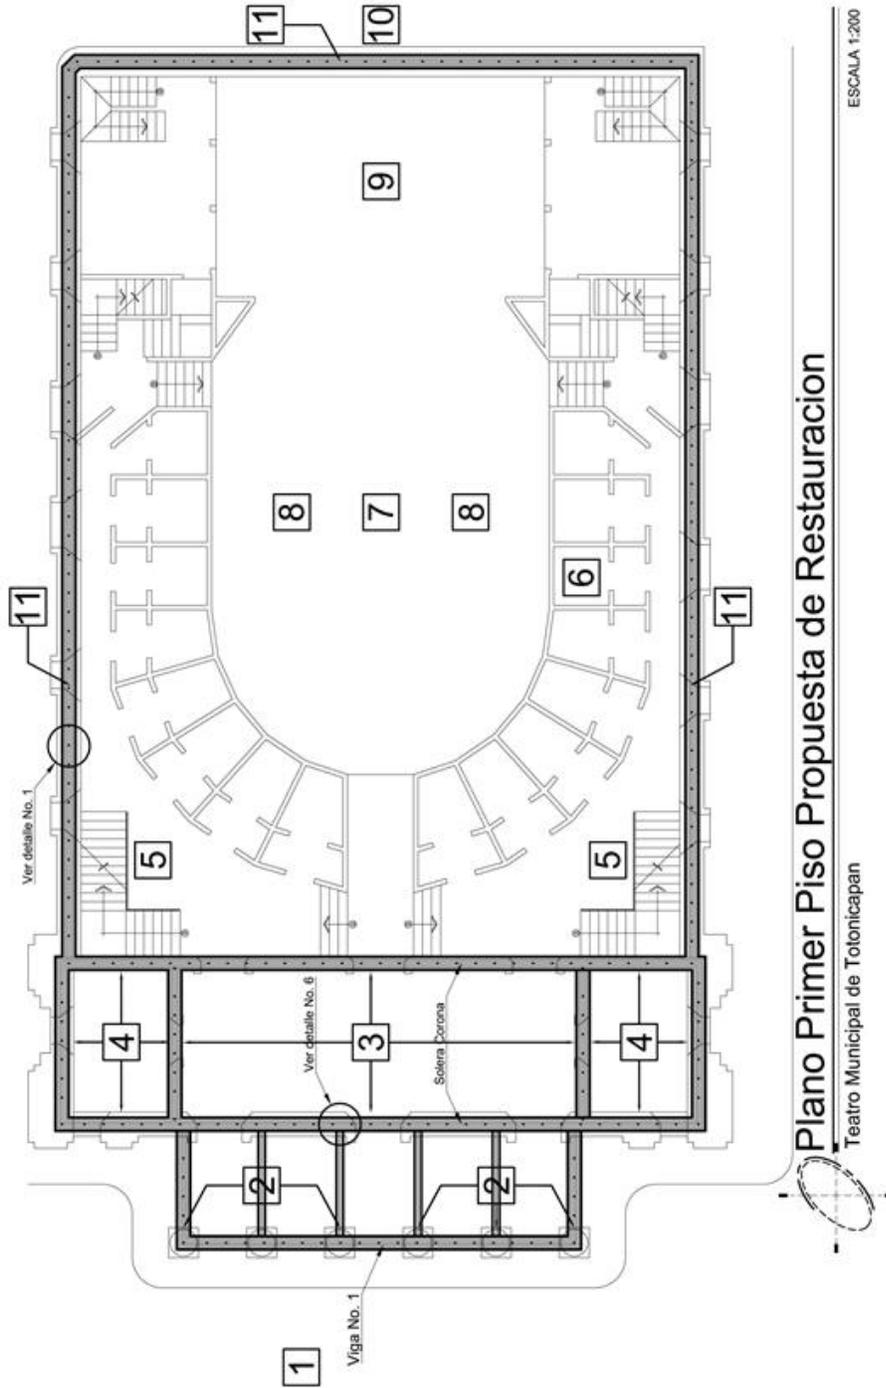
### Plano Primer Piso Propuesta de Restauración

| <ol style="list-style-type: none"> <li>1. Liberación de losas de piedra desgastadas y desportilladas, e integración de losas nuevas.</li> <li>2. Resane de desportillados en el fuste de las columnas de ladrillo.</li> <li>3. Liberación de piso de cemento líquido, e integración de piso de madera.</li> <li>4. Liberación de azulejos en servicios sanitarios.</li> <li>5. Integración de elementos faltantes de</li> </ol> | <ol style="list-style-type: none"> <li>6. Reintegración de tabiques faltantes, restauración de los existentes a través de limpieza y desinfección.</li> <li>7. Liberación de piso deteriorado e integración de nuevo piso de machihembre.</li> <li>8. Restauración de butacas de luneta y palcos.</li> <li>9. Recuperación de niveles originales, integración de piso de madera para recuperar las propiedades acústicas del teatro.</li> <li>10. Consolidación del muro original y amarre estructural con el muro adosado para que trabajen como uno solo.</li> <li>11. Integración de solera de amarre.</li> </ol> |

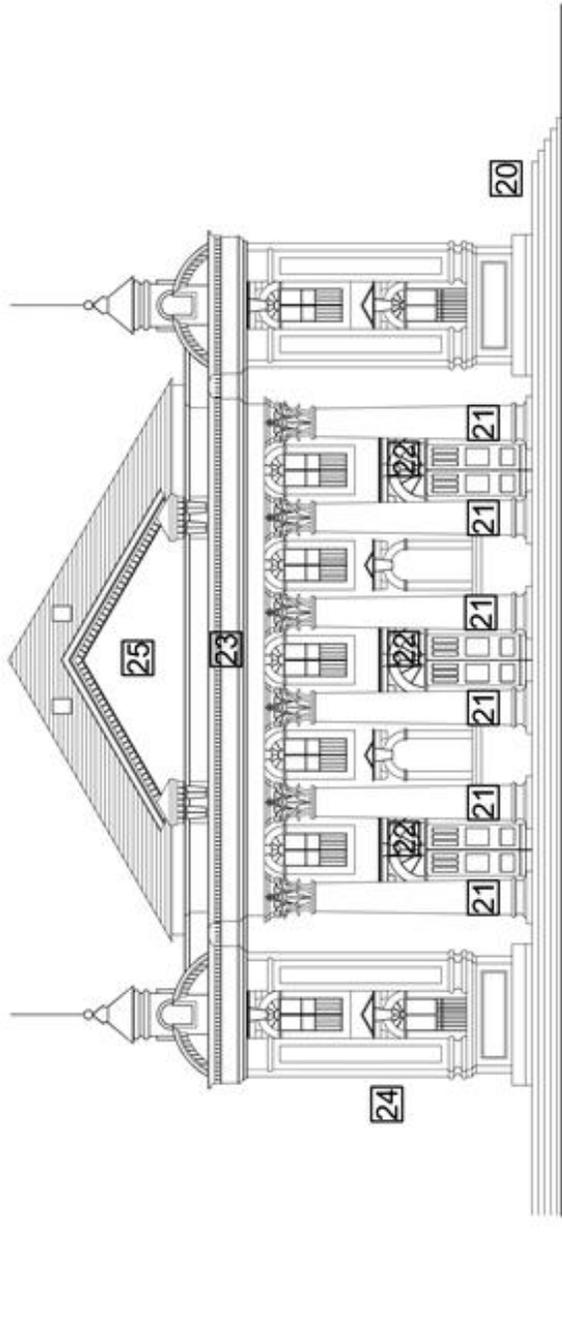
## Fachada Frontal Propuesta de Restauracion

| 22 • | Resane, limpieza y desinfeccion del maderamen de los marcos de puertas y ventanas. | 25 • | Reintegracion de acabados faltantes, el relieve perdido ya no es posible recuperarlo. |

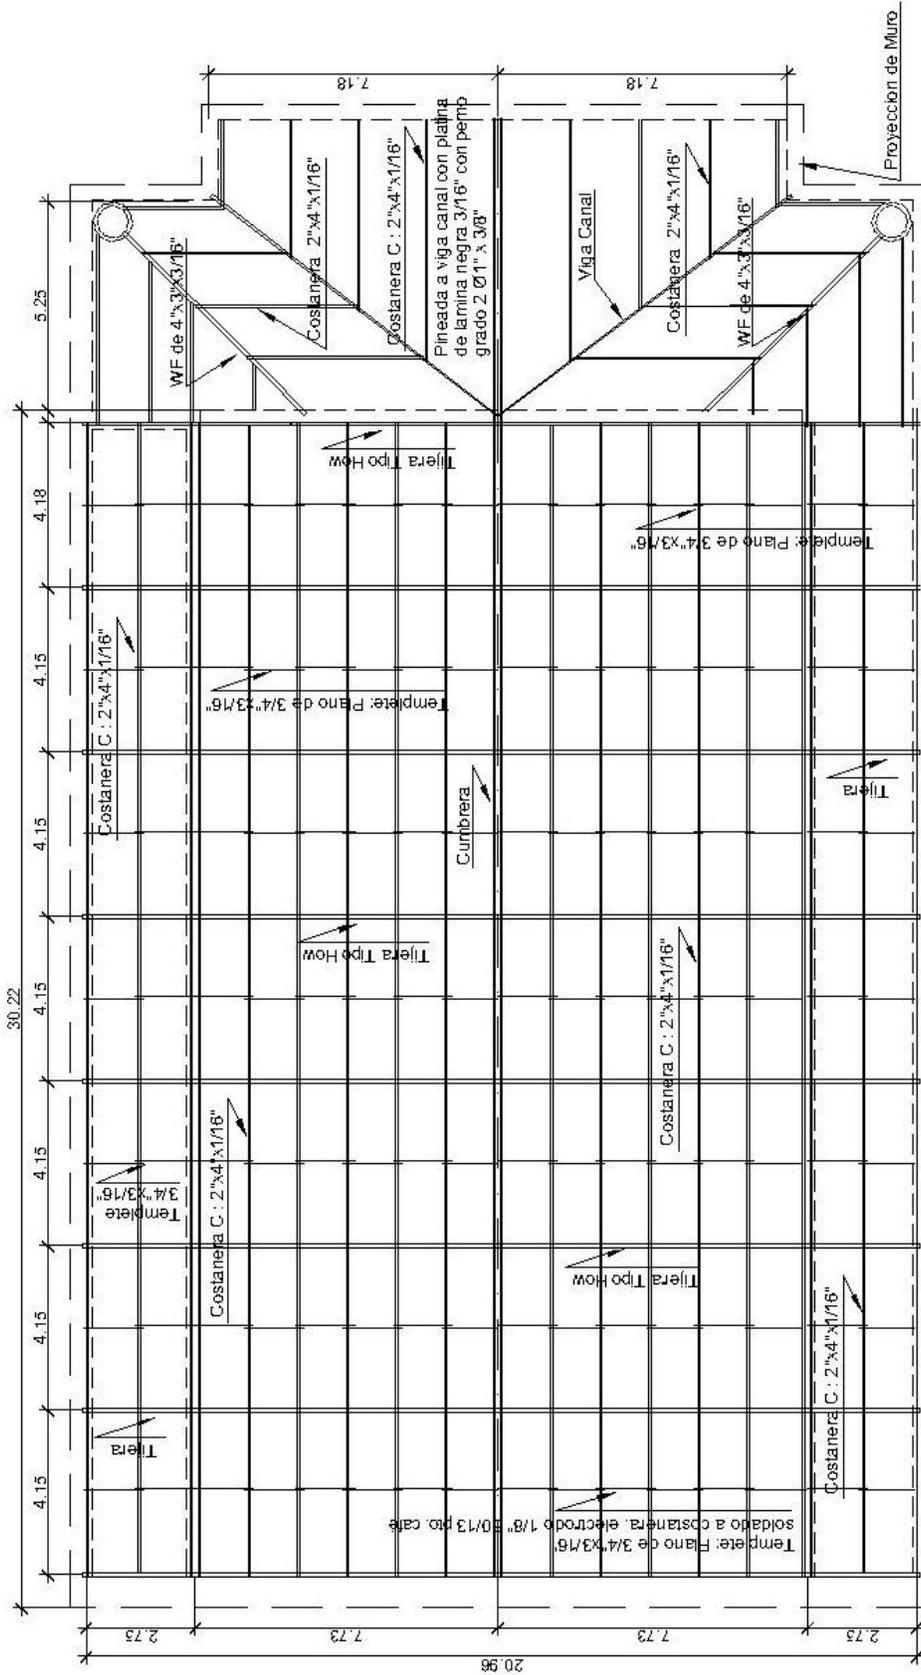
# Planta estructura cubierta

Área Techada 810.00 M<sup>2</sup>
