Maestría en Gestión para la Reducción del Riesgo

EVALUACIÓN DE VULNERABILIDAD Y RIESGO POR INUNDACIÓN PARA LA POBLACIÓN DE PANAJACHEL DEPARTAMENTO DE SOLOLÁ

Tesis presentada por el **Arquitecto Rodolfo Godínez Orantes**, para optar al grado académico de Maestro en Gestión para la Reducción del Riesgo

Guatemala, agosto de 2013.

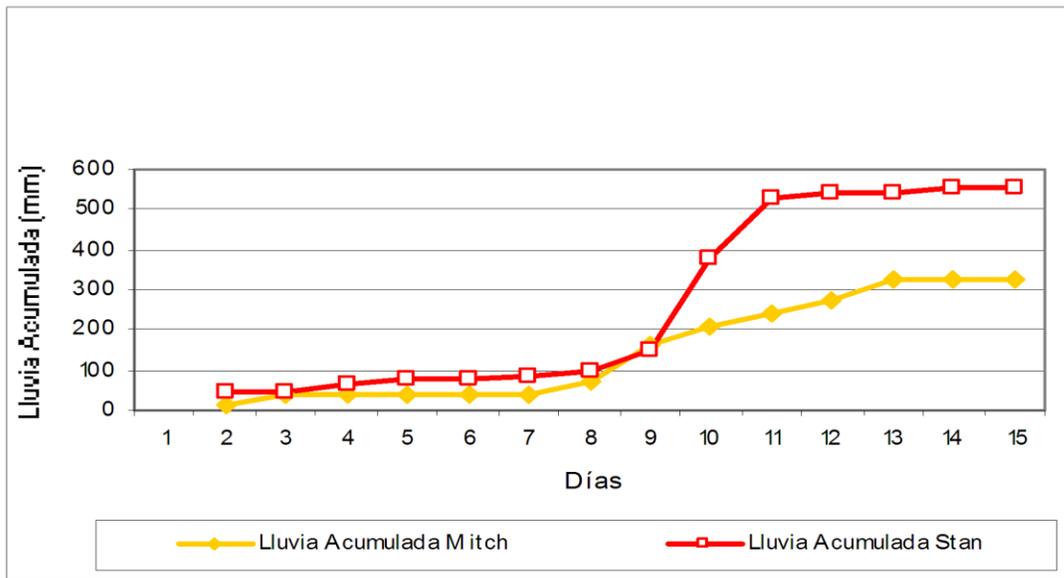
Fuente: Dirección General de Caminos DGC 2009

Puede observarse en la gráfica la diferencia de precipitación entre los dos eventos naturales. En Stan precipitó más por cinco días y se mantuvo arriba de los 500 mm provocando más daño que el huracán Mitch.

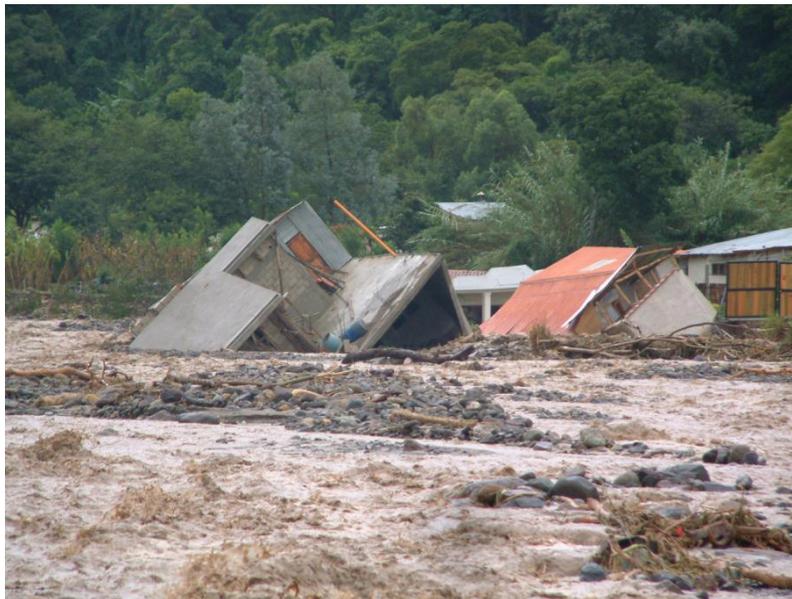
Foto: DAÑOS A VIVIENDAS, TORMENTA STAN, OCTUBRE DEL 2005.
(Fuente: Municipalidad de Panajachel).

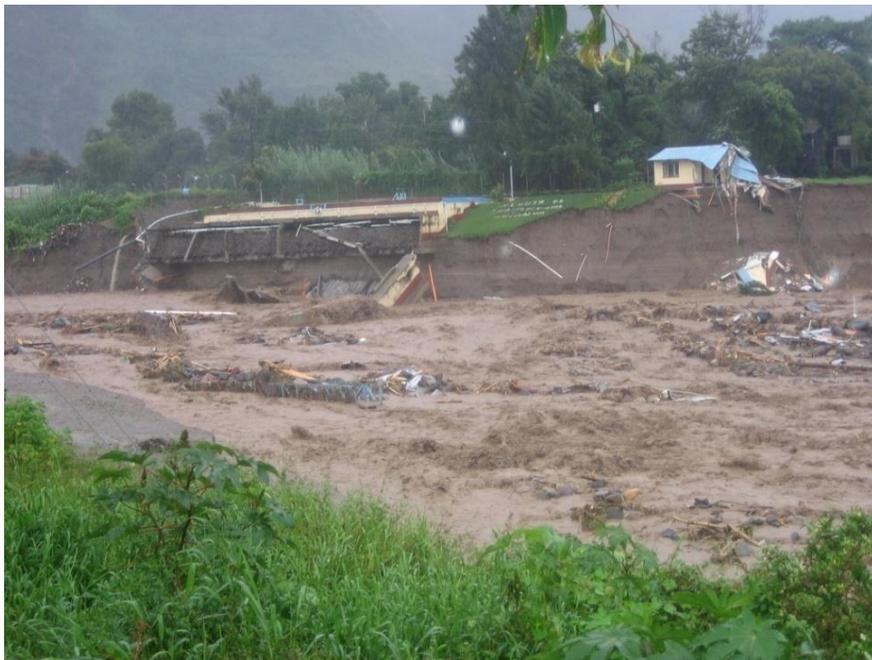
Foto: PLANTA DE TRATAMIENTO DE AGUAS RESIDUALES DAÑADA POR LA TORMENTA STAN
Fuente: Municipalidad de Panajachel 2005.

Otro problema son las aguas residuales. En Panajachel la planta de tratamiento fue destruida por la tormenta tropical Stan en el año 2005, por lo que las aguas residuales son vertidas al lago y al cauce del río San Francisco, siendo estas llevadas al lago de Atitlán por la corriente, según AMSCLAE esto produce el 30% de la contaminación ambiental. Las investigaciones muestran alta presencia de *Escherichia coli*, bacteria perteneciente a las heces fecales. Las regiones más afectadas son las playas públicas de Panajachel, que es afectada por la desembocadura del río San Francisco y desagüe de Tzanjuyú.

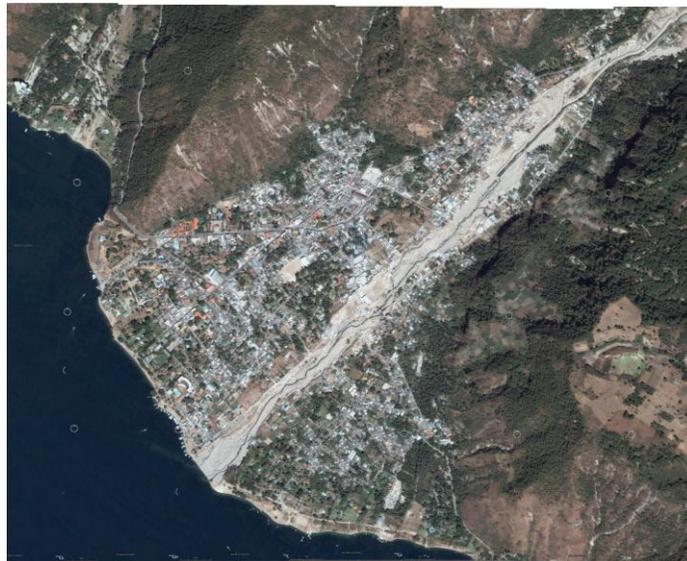
DELTA DE LA DESEMBOCADURA DEL RIO SAN FRANCISCO (Imagen de Satélite Google Earth 2010).

La estructura del suelo en el área donde se desarrollará el proyecto es de poca cohesión, por ser de tipo “sedimentario” y de “grano fino”, es decir, que lo hace susceptible a la erosión; cuando se encuentra en la intemperie o se tiene contacto con el agua se degrada fácilmente y pierde su cohesión.

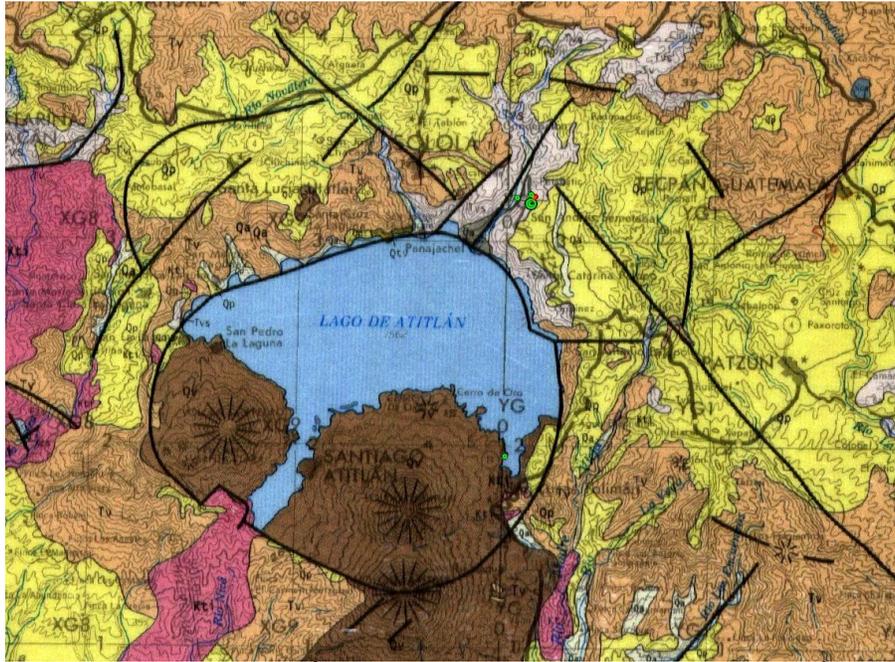
MAPA No. GEOTECTÓNICO DE LA CUENCA DEL LAGO DE ATITLÁN.

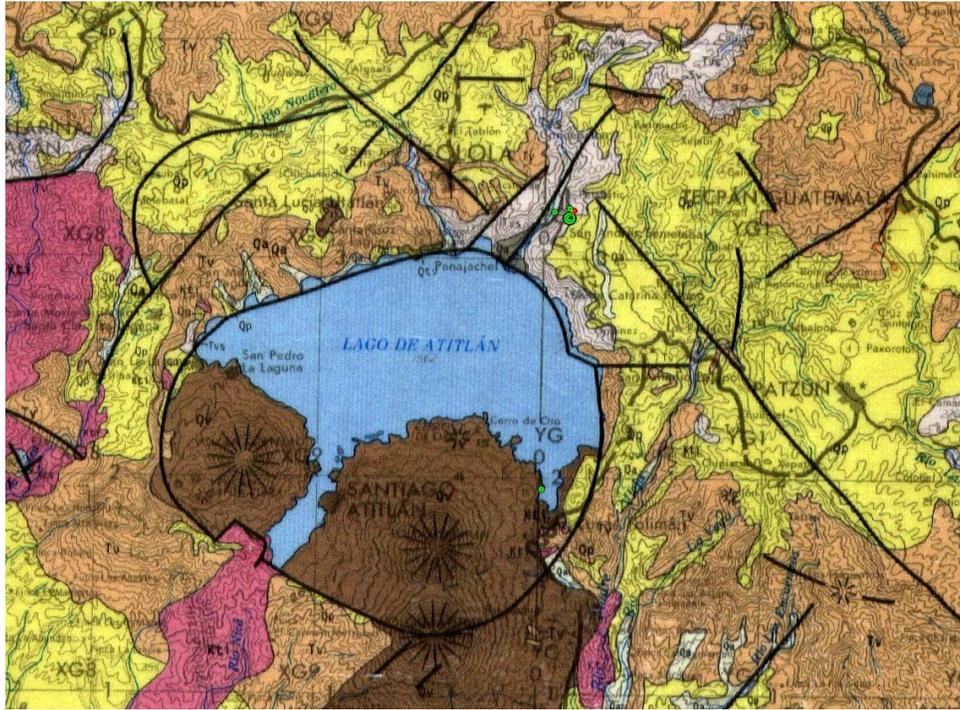
MAPA GEOLÓGICO Y FALLAS DE LA CUENCA DEL LAGO DE ATITLÁN
(Fuente: Instituto Geográfico Nacional)

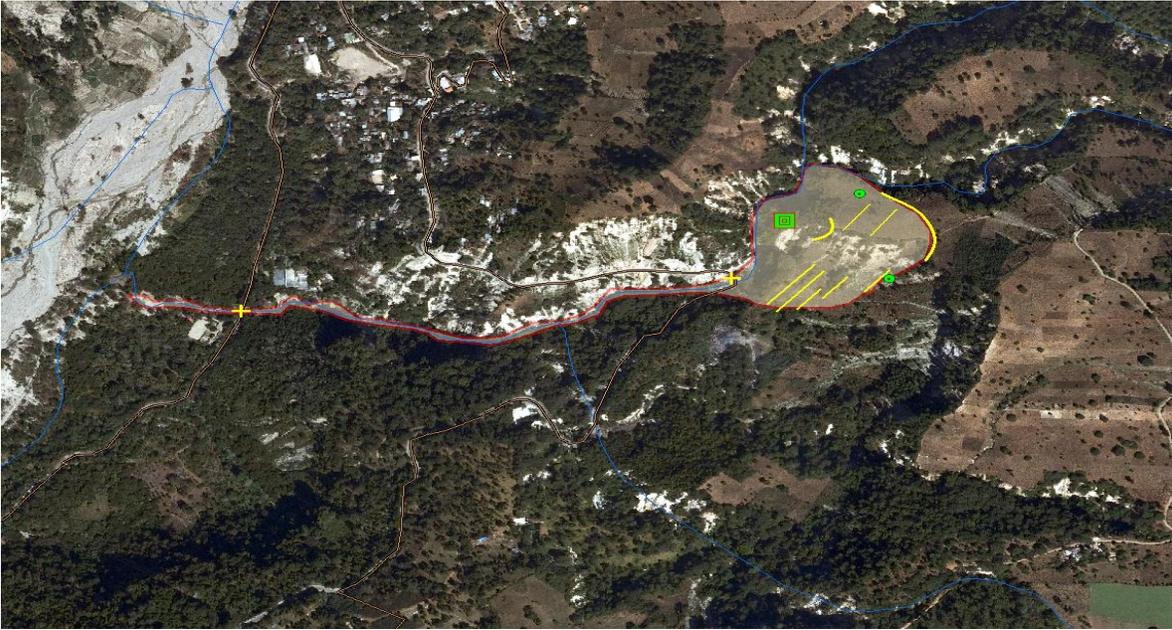
IMAGEN DE SATELITE DONDE SE HA MARCADO EL ÁREA DEL DESLIZAMIENTO DEL CERRO LEC
(Fuente: CONRED 2009)

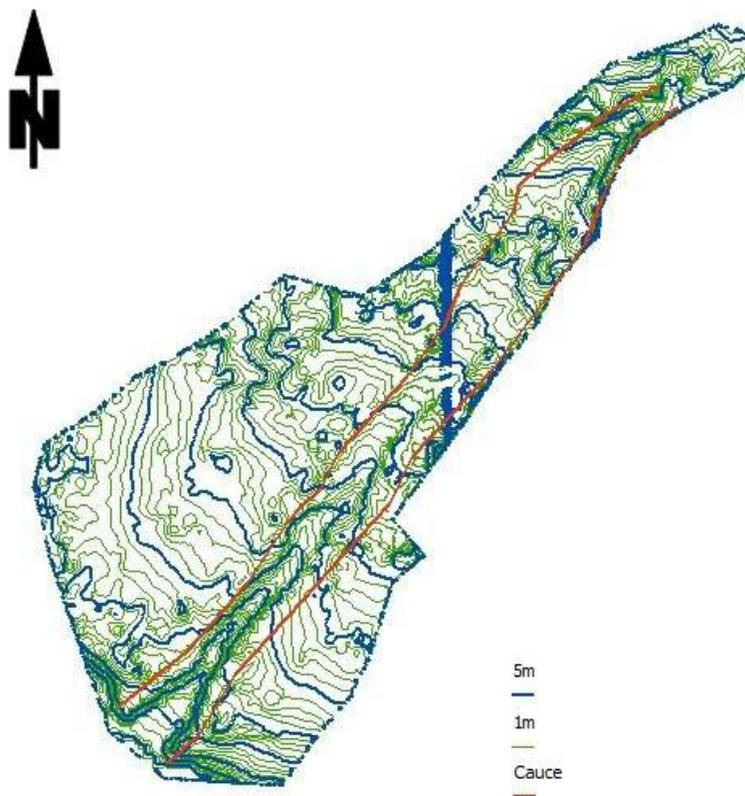
Mapa: CURVAS DE NIVEL DE LA CUENCA DEL RÍO SAN FRANCISCO.

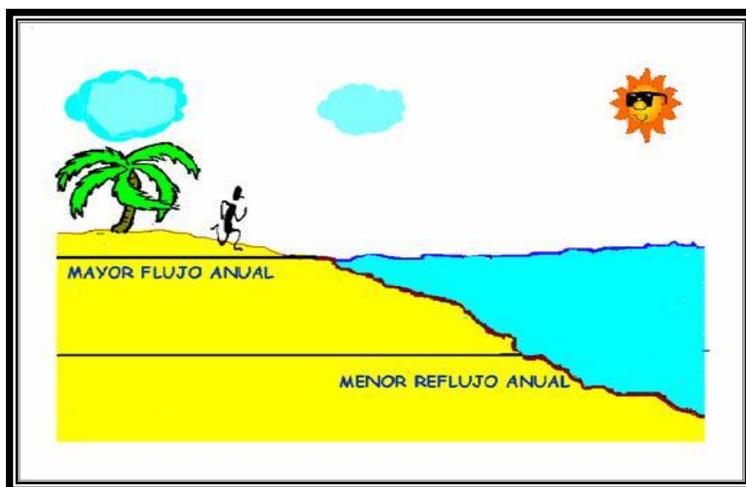
Esquema: ZONAS DE PLAYA O ESTRÁN

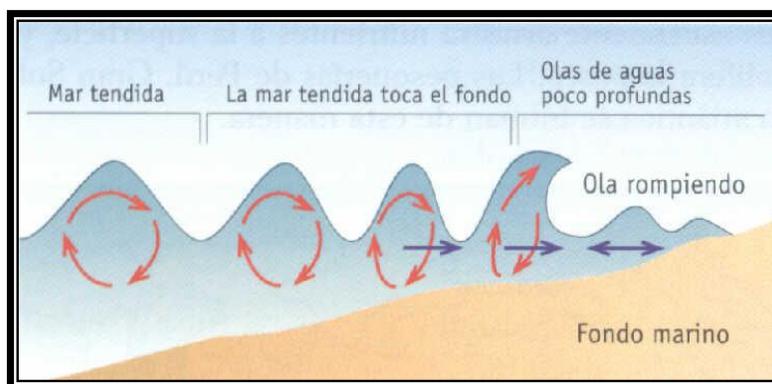
Esquema: FORMACIÓN DE LAS OLAS

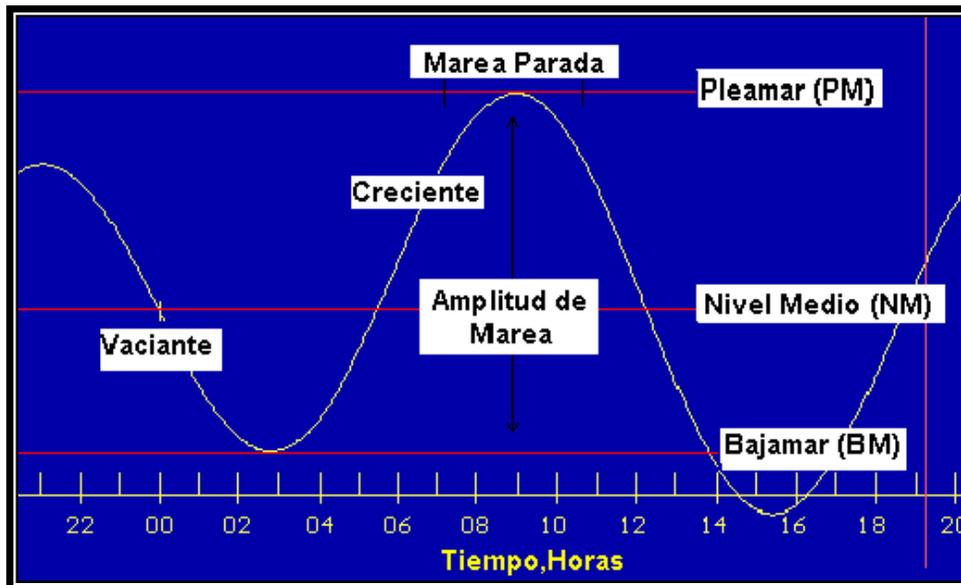
Gráfico: VARIABLES DE NIVEL EN LAS MAREAS (relacionar con el caso del lago)

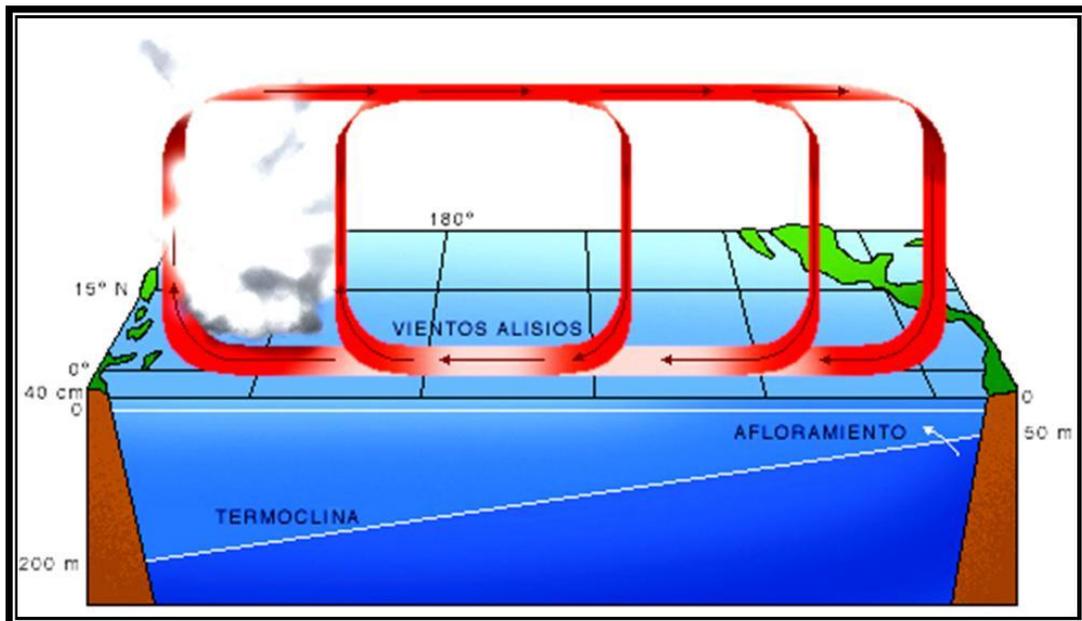
Esquema: FORMACIÓN DE LOS VIENTOS Y CORRIENTES

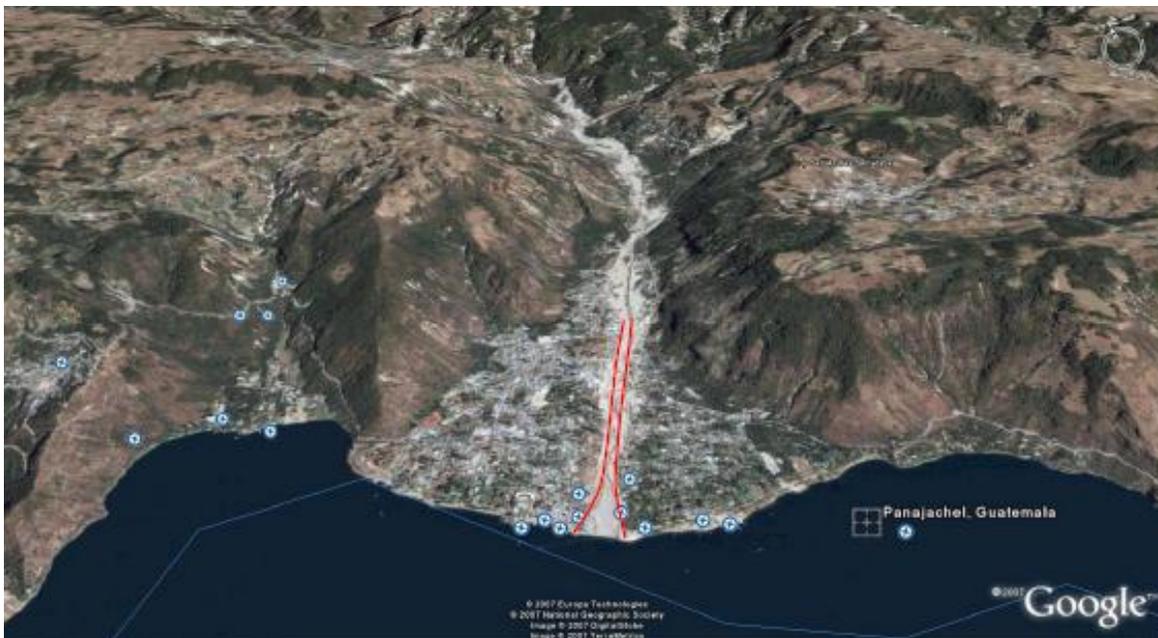
ZONA DE RIESGO Y PELIGRO (Imagen Google Earth 2011)

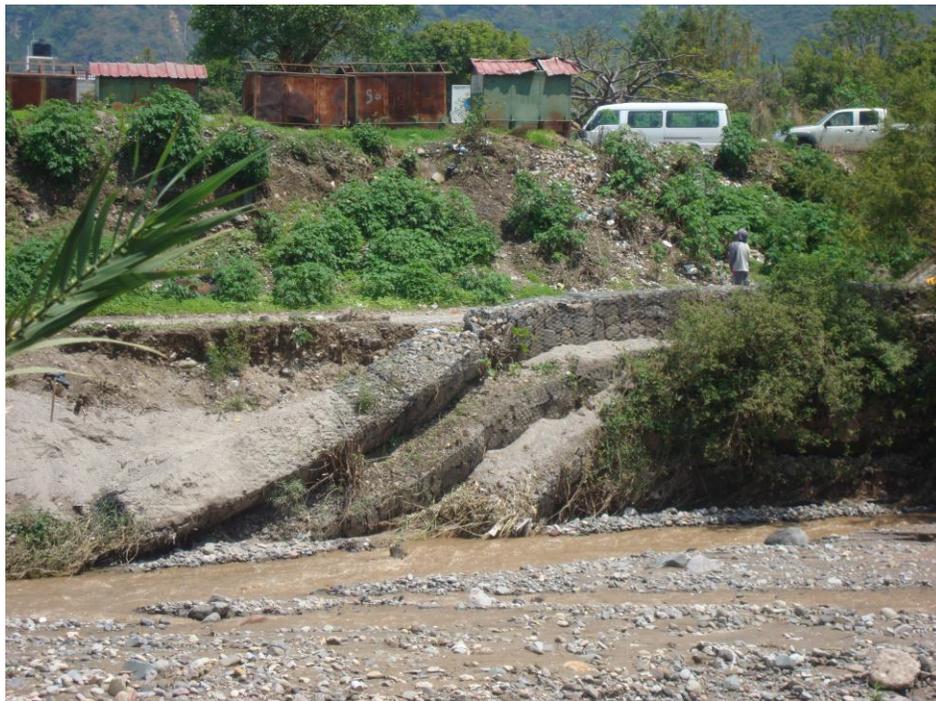
Gaviones Colapsados, Río San Francisco, Panajachel, Sololá.

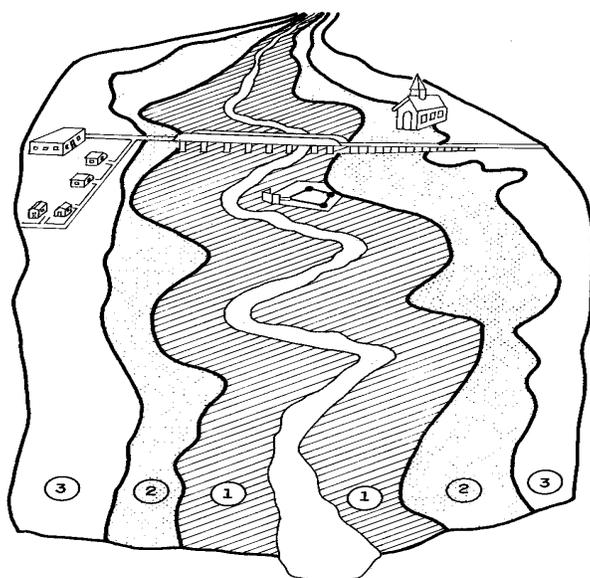
1. **Zona frecuente inundación:** sección libre de obstrucciones o construcciones.
2. **Zona con restricciones:** recomendaciones específicas para ocupación.
3. **Zona de bajo riesgo:** ocupación formal y obras de infraestructura.

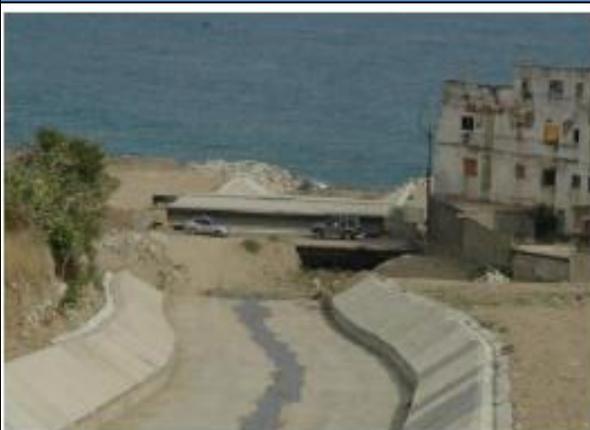
<p>Una opción que se ha propuesto, pero:</p> <ul style="list-style-type: none"> - No permite la infiltración en el lecho del río. - Se debe hacer desde la parte alta de la cuenca, para que no arrastre sedimentos. - Costo alto del concreto. - Requiere de mando de obra calificada. - No se recomienda.

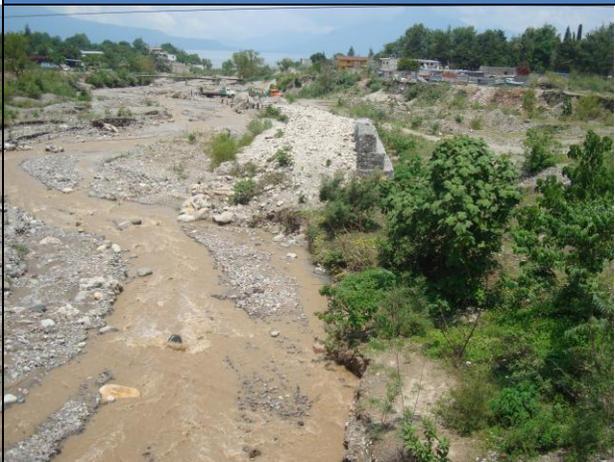
<ul style="list-style-type: none">• Posiblemente la finalidad de la obra era la de encauzar el río y ganar terreno de playa lateral. El muro se construyó con financiamiento del BID, en el centro del cauce a un costo de un millón y luego se demolió
