**Análisis de la Arquitectura Patrimonial
de la Villa de Chiantla, Huehuetenango,
Propuesta de Plan de Manejo**

**ANÁLISIS DE LA ARQUITECTURA PATRIMONIAL DE LA VILLA DE
CHIANTLA, HUEHUETENANGO,
PROPUESTA DE PLAN DE MANEJO**

PROYECTO DE GRADUACIÓN PRESENTADO A LA JUNTA DIRECTIVA DE LA
FACULTAD DE ARQUITECTURA POR

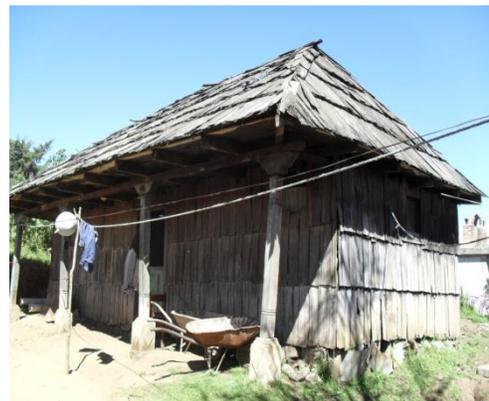
Foto. 1. Vivienda Vernácula municipio de San Pedro Soloma, Huehuetenango.

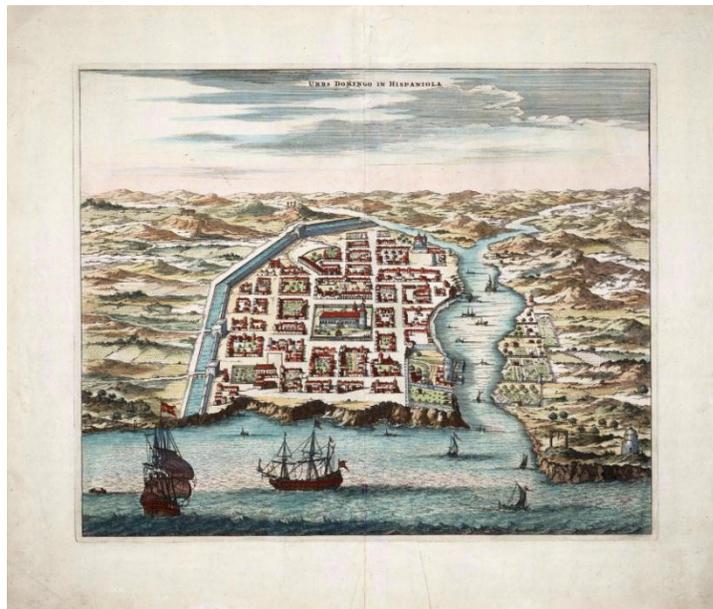
Ilus.5: Plano de Santo Domingo en 1,671.
Fuente: taringa.net

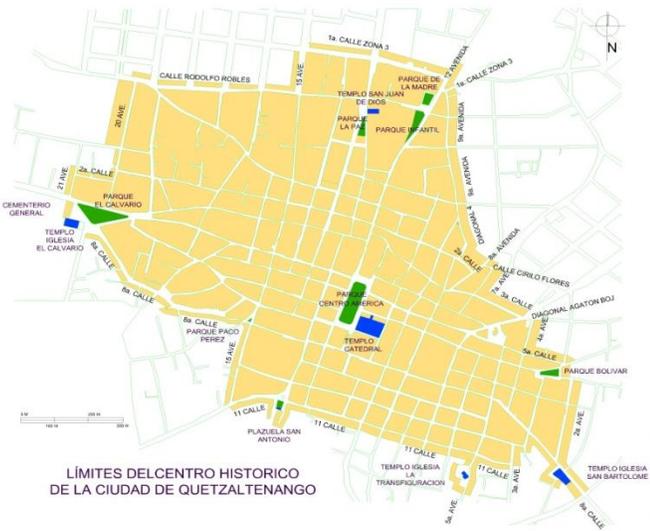
Plano No.2 Plano del centro histórico, ciudad de Quetzaltenango. Fuente: ochxela.org

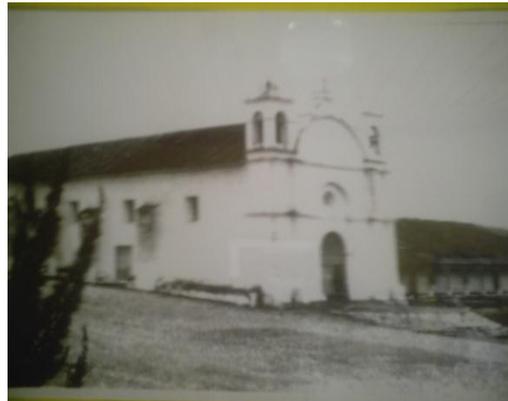
Foto.2 Templo de Candelaria a inicios siglo XX Fuente: colección Orlando Cano

El edificio del santuario de la Virgen de Candelaria fue construido entre los años 1,722 y 1723, Fuentes y Guzmán dice que era uno de los templos más adornados y pulidos que hay en el reino que posee buena plata labrada de sacristía y ricos ornamentos y muchas lámparas, la principal y mayor de las cuales fue donada por Francisco Ruiz Lozano, natural de la ciudad de los reyes en el Perú. Esta edificación es una de las más emblemáticas de esta población hasta hoy en día.¹⁰⁰

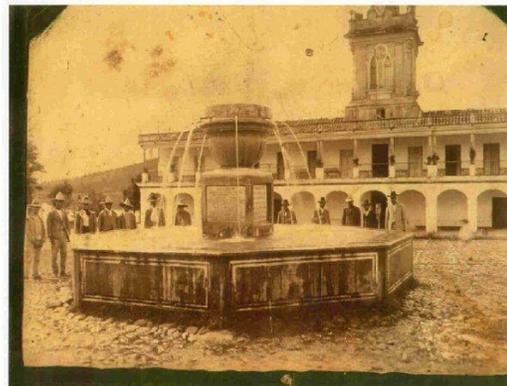
Foto. 3 Edificio municipal 1,910 Fuente: Colección Orlando Cano Mérida

Entre los años de 1,882 a 1886 durante el período presidencial del general Justo Rufino Barrios fue construido el edificio de la municipalidad y su torre, construyéndose también edificaciones importantes como la fachada del cementerio, el instituto entre otras edificaciones.¹⁰³

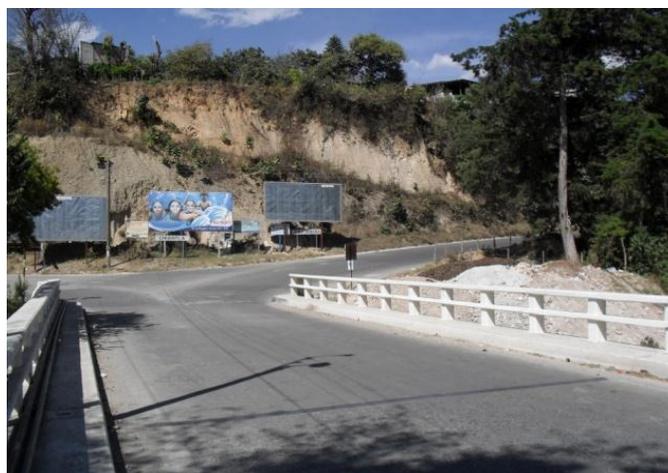
Foto. 8: Acceso y salida del casco urbano
Fuente: Mauricio Sosa

El 42 por ciento de poblados cuentan con caminos de terracería, el 21 por ciento es de terracería parcial que se complementan con caminos de herradura y el 16 por ciento disponen de caminos peatonales, la carretera 9N es la que comunica del centro del pueblo al resto de comunidades y municipios del norte del departamento, el estado actual es de regular a mal estado ya que el asfalto se encuentra deteriorado debido a falta de mantenimiento.

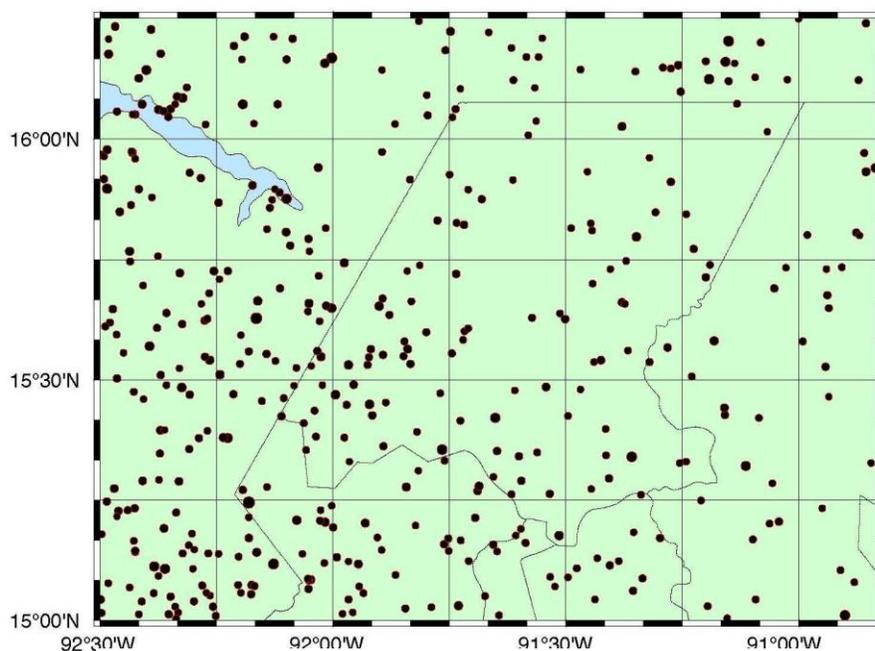
Mapa No. 14. Sismicidad, los puntos negros indican los sismos registrados en estos períodos en Huehuetenango. Fuente: Departamento de Sismología, INSIVUMEH

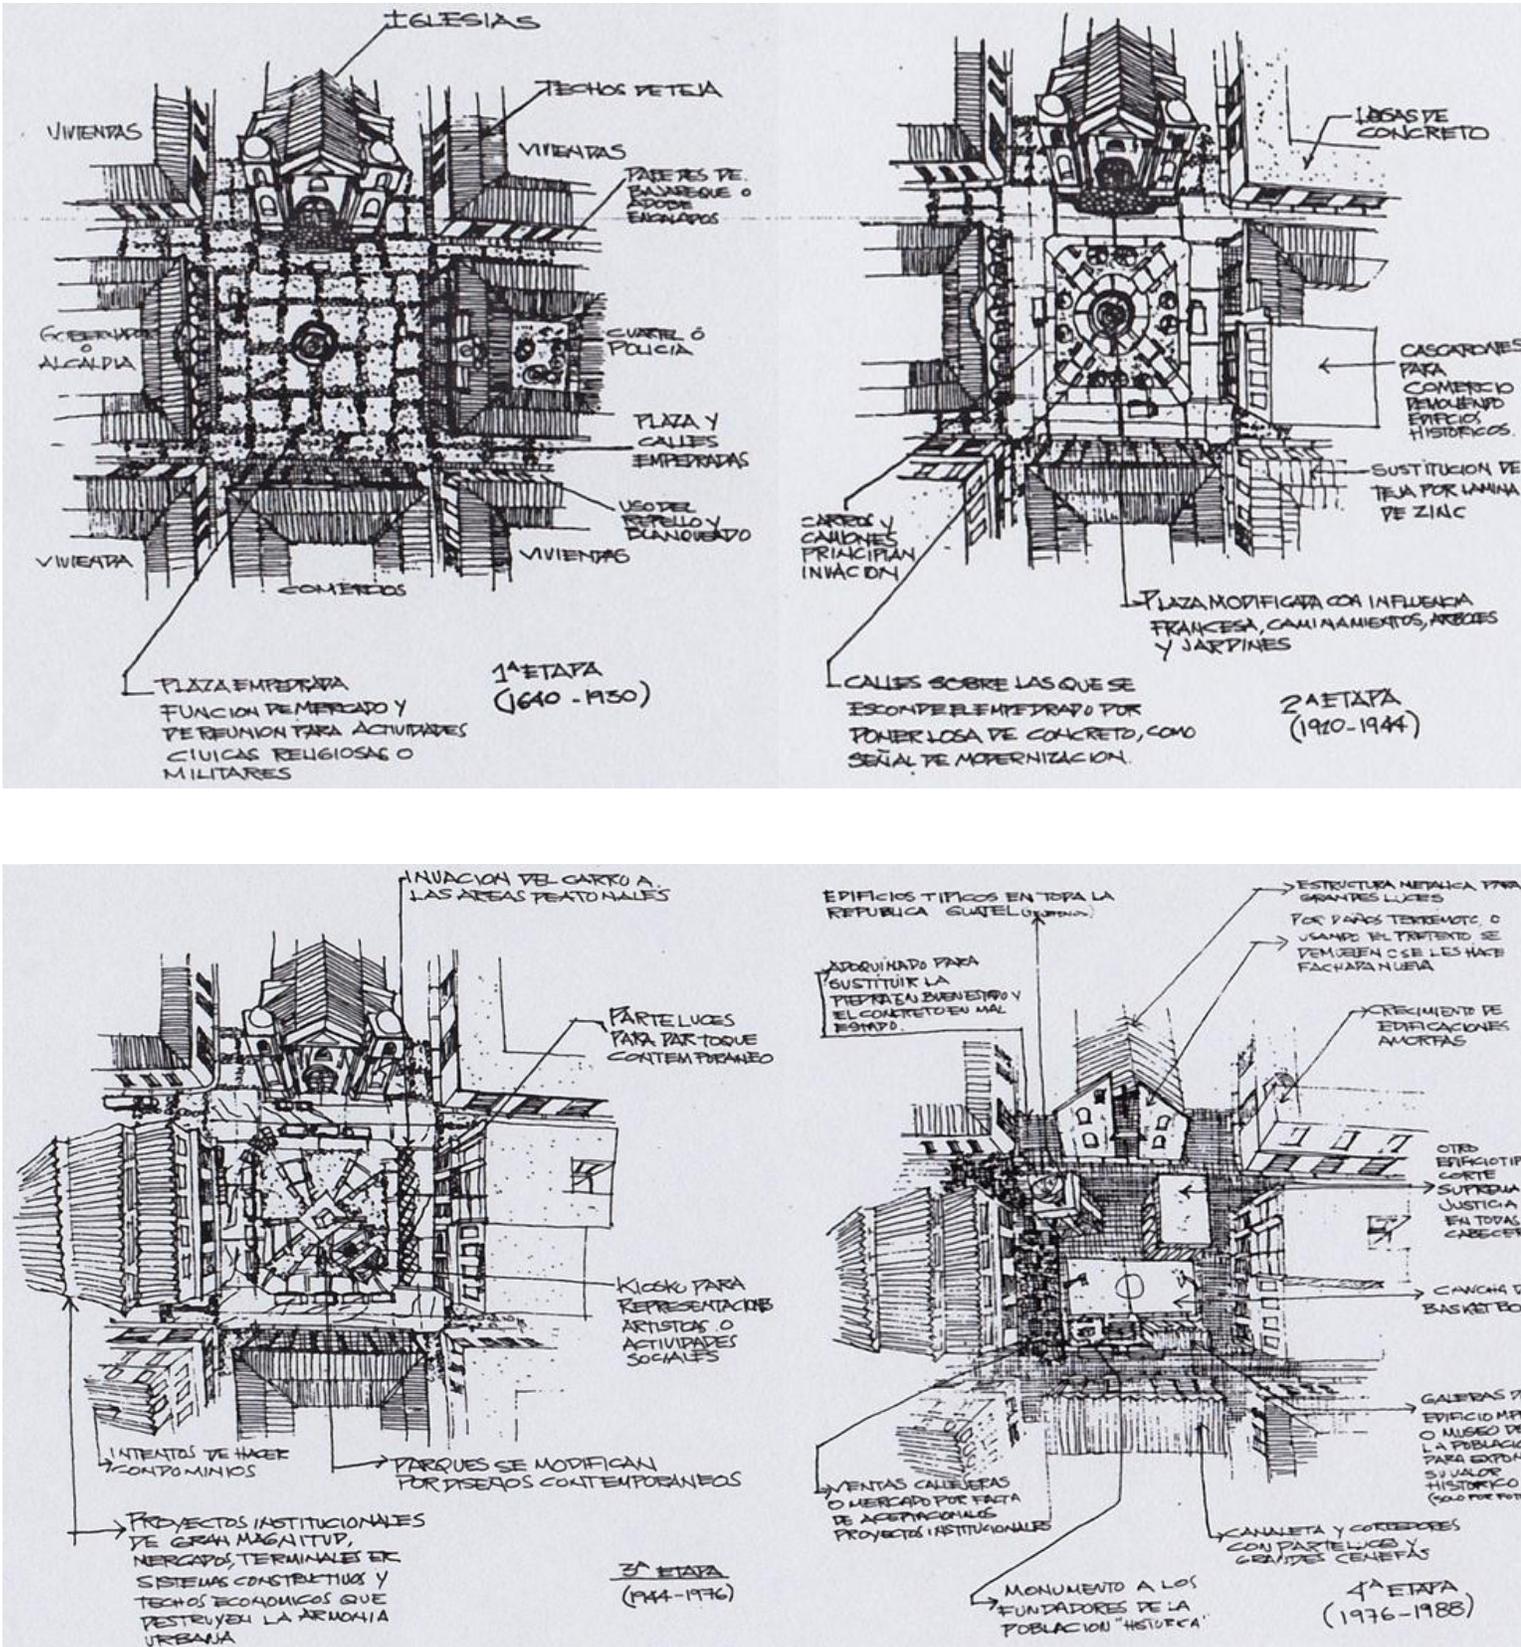
Ilustración 8. Estudio de un ejemplo de las etapas de degradación a la que está sometido un centro urbano, realizado por CIFA-Facultad de Arquitectura, fenómeno que sucede debido al desordenado crecimiento de las ciudades. Fuente: Eduardo Aguirre

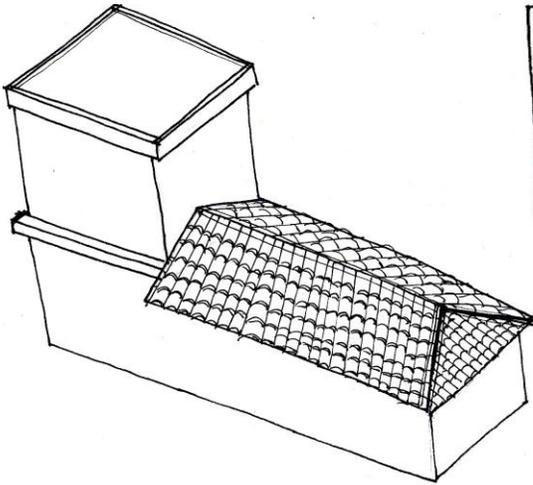
Ilustración 9. Se pierden elementos como la quinta fachada integrada a su entorno original, ya que se adiciona una losa de concreto plana. Elaboró: Mauricio

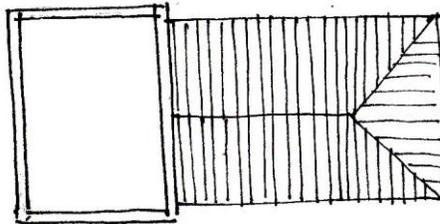
Ilustración 10. Alteración del volumen de la edificación, se fragmenta este para dar paso a una nueva construcción aplicando otro sistema constructivo y materiales. Elaboró: Mauricio Sosa

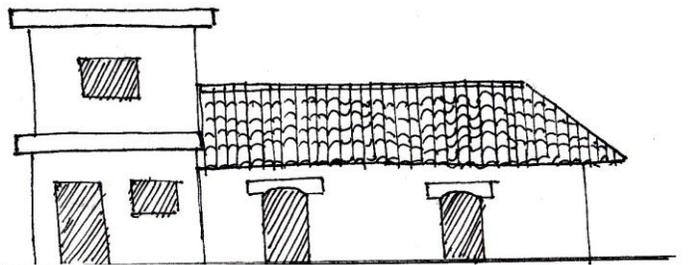
Ilustración 11. Las fachadas de los inmuebles tanto alterados como aledaños son afectados al perder el ritmo en las proporciones y pierden parcial y totalmente sus elementos arquitectónicos. Elaboró: Mauricio Sosa

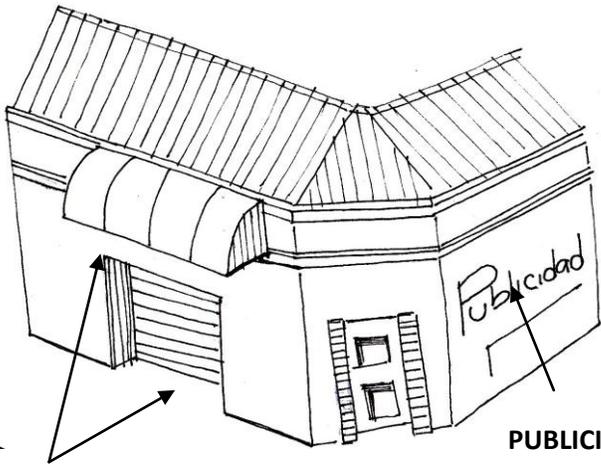
Ilustración 12. Forma común de alterar un inmueble. Elaboró: Mauricio Sosa

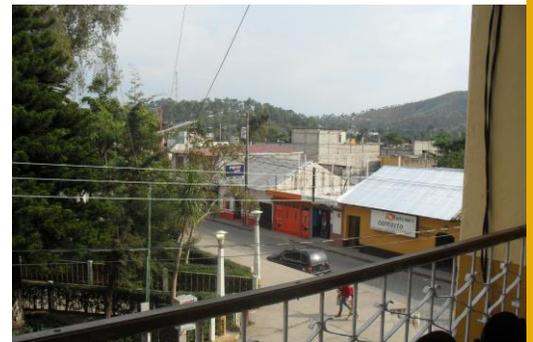
Fotografía 18. Inmueble fragmentado en pleno centro casco urbano. Fuente: Mauricio Sosa

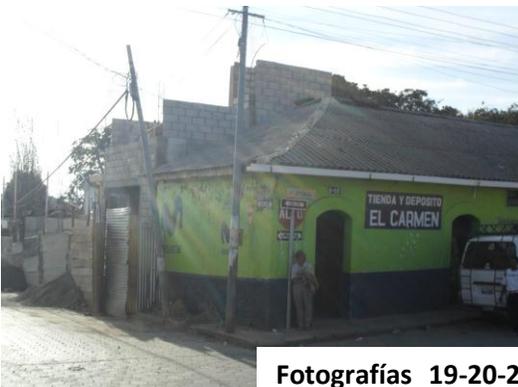
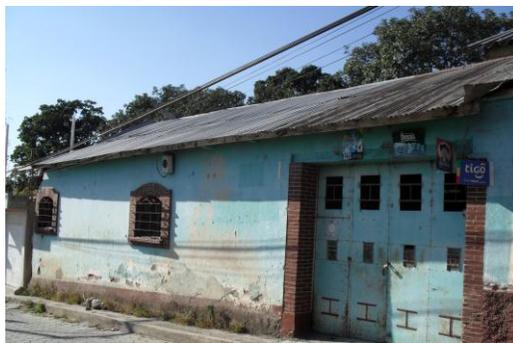
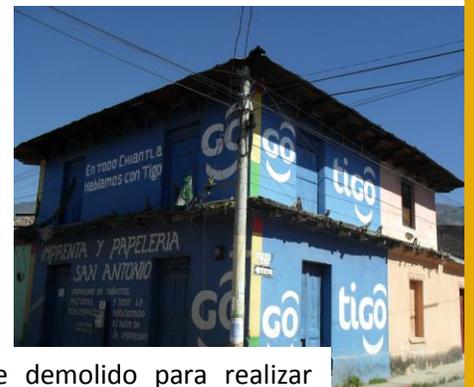
Fotografías 19-20-21. Izquierda, el inmueble es parcialmente demolido para realizar construcción nueva. Centro, aspecto de la parte del antiguo inmueble, Derecha, Vivienda que fue demolida recientemente en la 4ª. Av. De la zona 1. Fuente: Mauricio Sosa

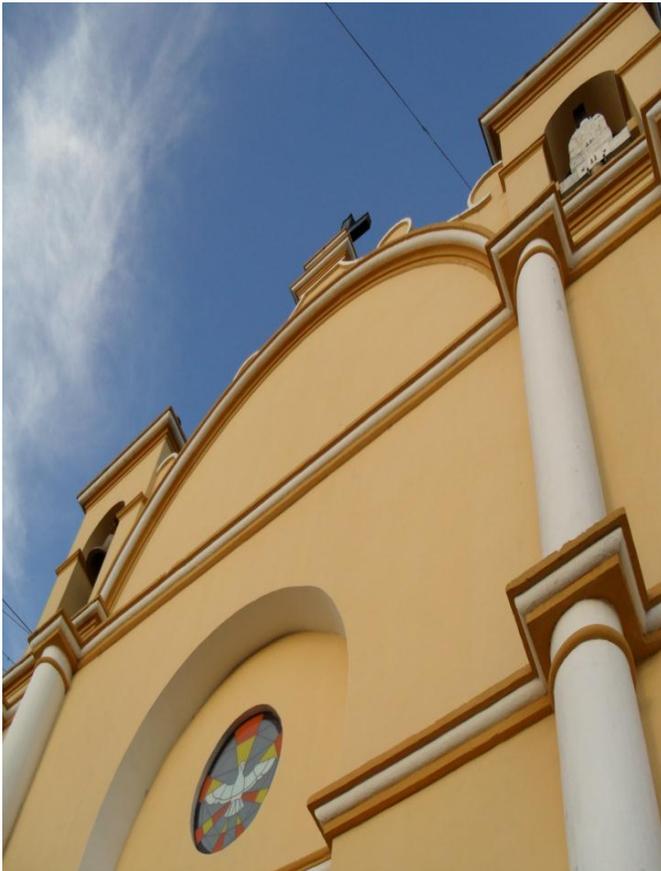
Está conformada por un frontón de remate semicircular, el ingreso principal es de forma de arco de medio punto con una ventana circular en la parte superior, además se pueden observar molduras que rematan en cada uno de los tramos de la parte central de la fachada y cuatro columnas de capitel toscano y fuste liso. A cada uno de los lados de la parte central se aprecia un campanario con arcos de medio punto y cubierta por cúpulas. El frontón posee un remate curvilíneo en la parte superior central, alrededor del vano de ingreso principal se aprecia un marco de granito con detalles vegetales.

Fotografía 24: Fachada Principal en donde se aprecian los elementos arquitectónicos. Fuente: Mauricio Sosa.

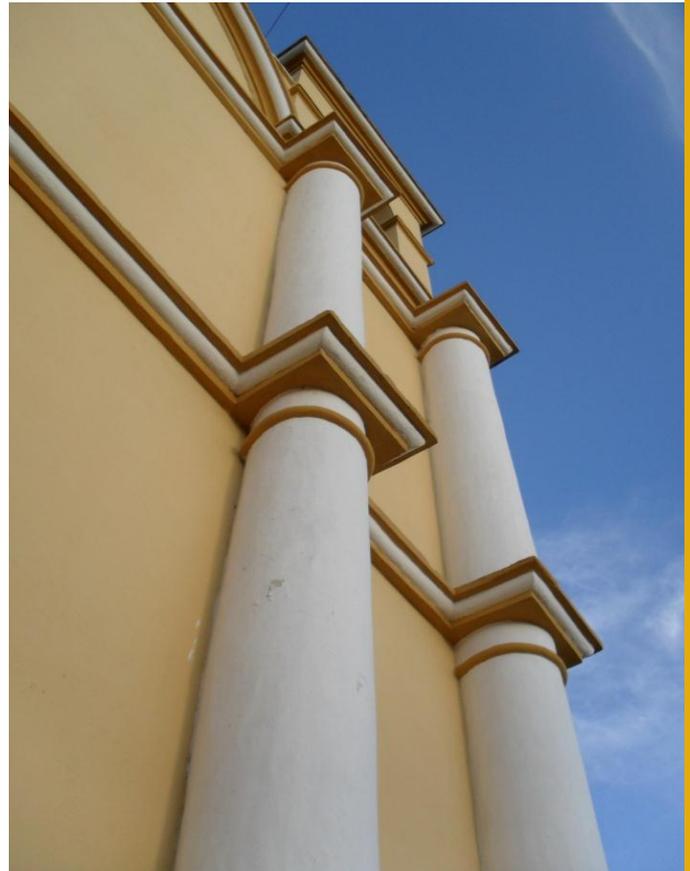
Fotografía 25: Columnas de orden toscano y fuste liso. Fuente: Mauricio Sosa

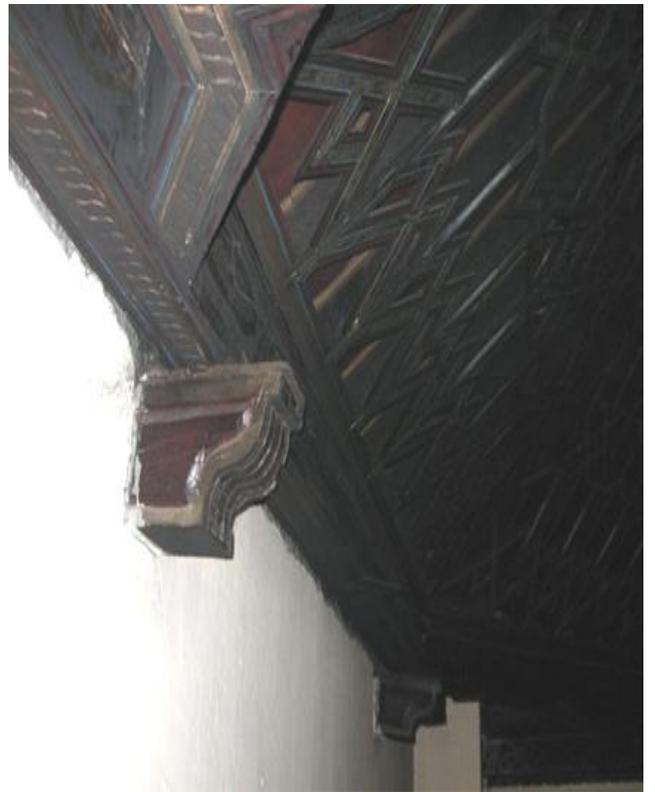
Una de las características sobresalientes de este templo es el artesanado tallado y policromado de estilo mudéjar en donde se aprecian en cada una de las esquinas de la nave los cuatro evangelistas y detalles geométricos. La distribución interna se encuentra dividida en tres tramos, el primero lo constituye la sacristía que conjuntamente con el primer tramo, constituye la parte inicial del templo hasta un arco que lo divide del tercer tramo, el cual constituye una ampliación posterior a su edificación, esta parte del templo fue la más dañada en el terremoto de 1,976 y fue restaurada 254 años después de su construcción. Como se mencionó anteriormente las restauraciones de los años de 1,952 y 53 se instaló el piso de cemento.

Fotografías 26-27: El artesanado es un elemento predominante en el interior del templo.

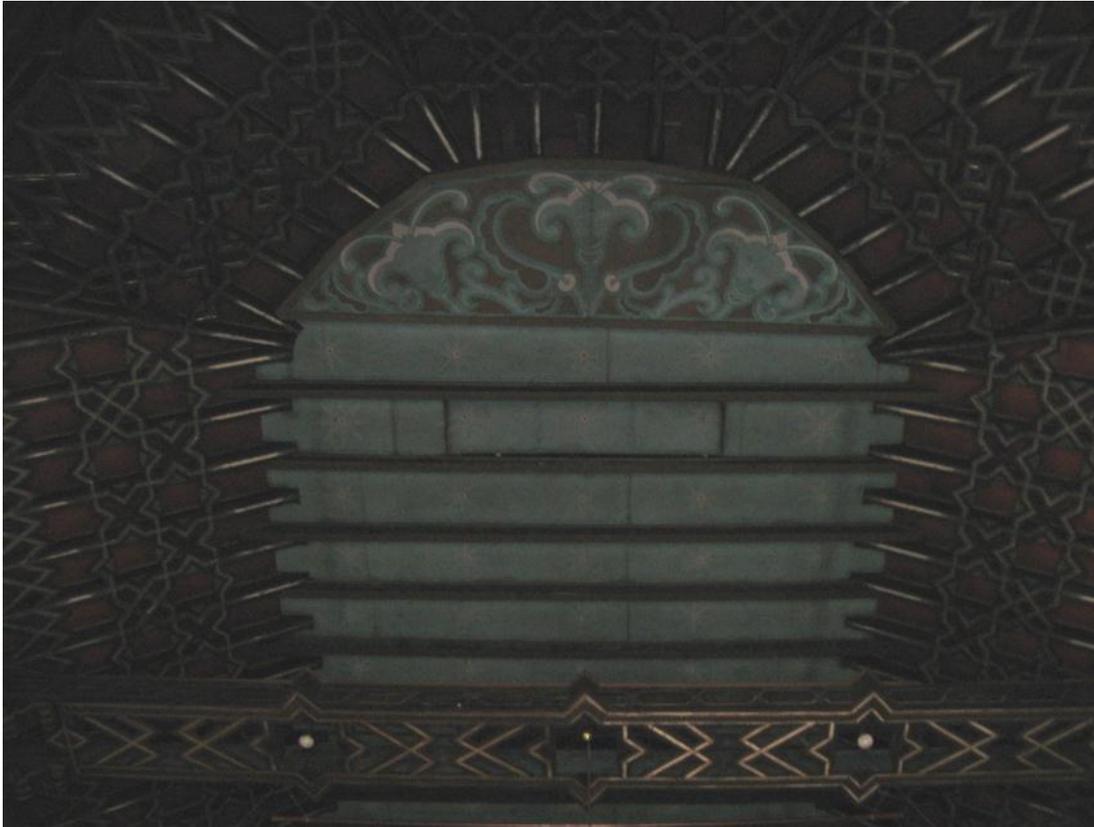
Fotografías 28: El tallado de madera policromada y la geometría que sobresalen en este artesanado de estilo mudéjar hacen de esta edificación una de las más ornamentadas del occidente de Guatemala. Fuente: Mauricio Sosa

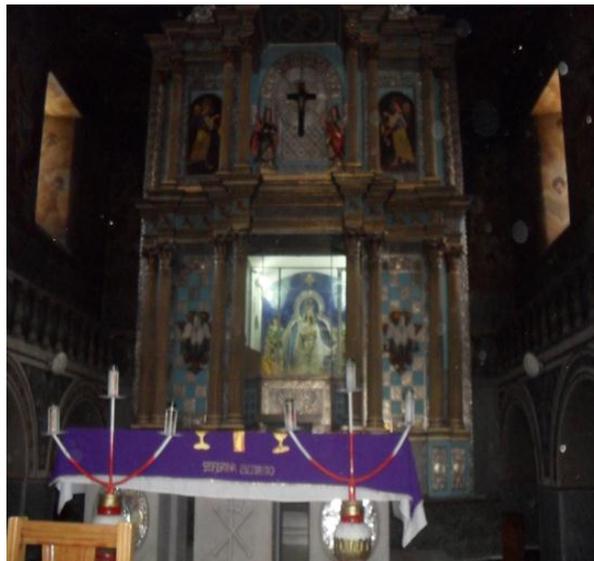
Fotografía 34: Altar Mayor es uno de los elementos arquitectónicos del templo de mayor importancia debido que se encuentra el camarín y el retablo, el cual está elaborado en madera policromada. Fuente: Mauricio Sosa

Considerado uno de los templos con mayor riqueza ornamental de Guatemala a la que Fuentes y Guzmán describió a esta edificación como uno de los santuarios más adornados y pulidos, que posee buena plata labrada de sacristía y muchos ornamentos. El retablo es un elemento importante realizado en madera policromada conformado por dos cuerpos, el primero lo constituyen en la parte central un elemento de arco de medio punto elaborado de plata repujada con un crucifijo en la parte principal, en los laterales dos nichos con imágenes de ángeles en mural y dos ángeles en escultura.

Posee 8 columnas, 6 de orden compuesto y 2 de orden salomónico ubicadas en los extremos; el segundo cuerpo lo conforma en los laterales elementos zoomorfos al igual que el primer cuerpo existen otras 8 columnas del mismo orden arquitectónico.

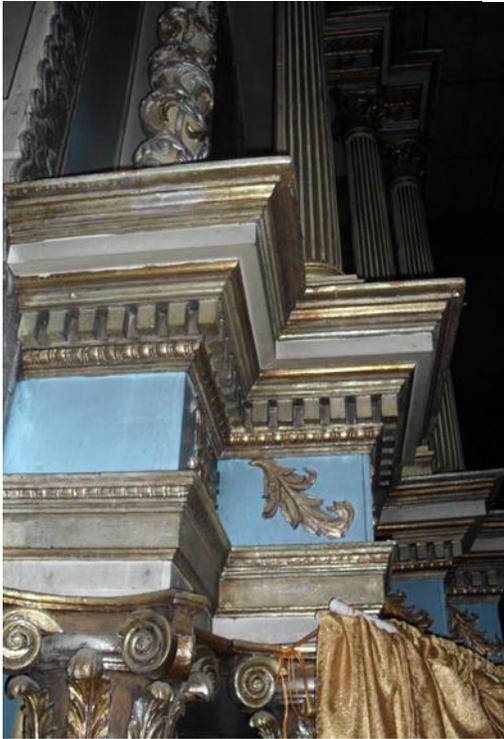
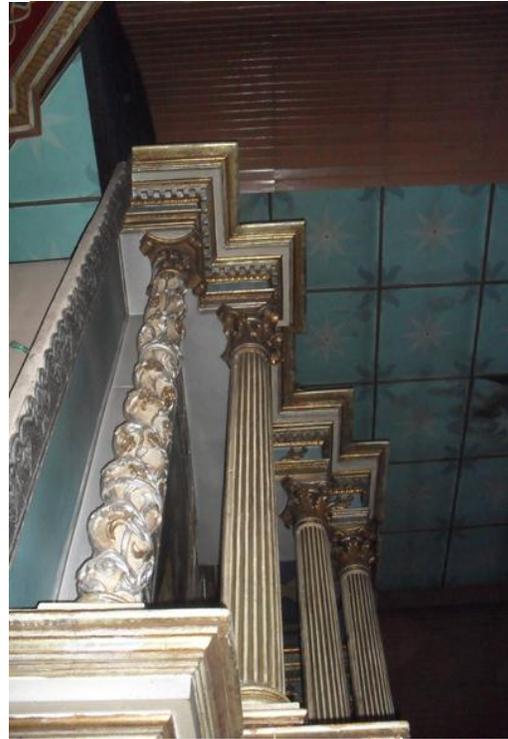
Fotografías 35-36: Elementos arquitectónicos del retablo como lo son frisos, columnas de orden dórico y salomónico representando la riqueza artística y simbólica en este sector del templo. Fuente: Mauricio Sosa

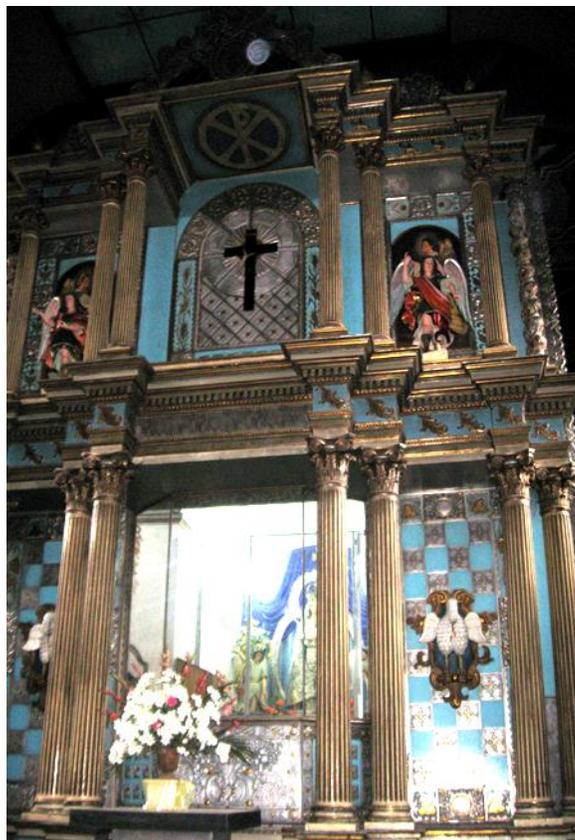
Fotografía 37: Retablo y camarín vistos desde el altar mayor símbolo de gran riqueza artística. Fuente: Mauricio Sosa

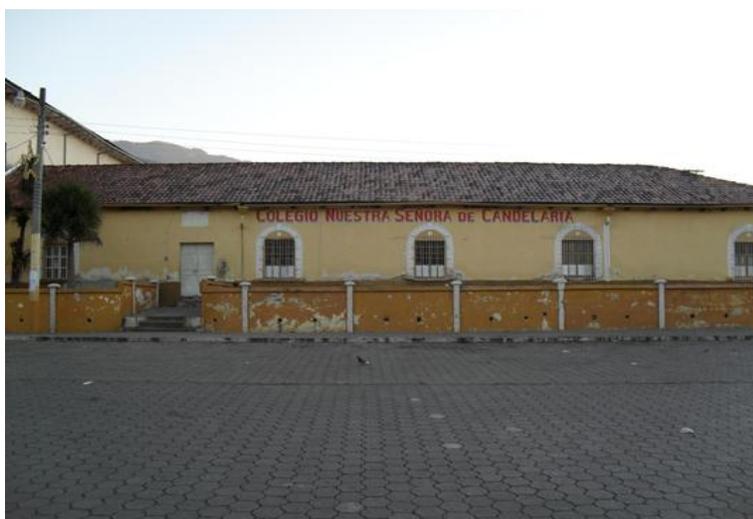
Es un inmueble de un nivel contiguo al Santuario de la Virgen de Candelaria. La fachada presenta la típica sobriedad de la arquitectura tradicional colonial. La cubierta es inclinada a cuatro aguas, con artesonado de madera y cubierta de teja con aleros en los que sobresalen las vigas de madera, algunos de los elementos ajenos a la tipología del edificio son los canales de aluminio alrededor del borde la cubierta, las bajadas de agua del mismo material y elementos como tendales y columnas de metal.

Fotografía 40: Fachada principal del Colegio Parroquial que es complemento con el templo
Fuente: Mauricio Sosa.

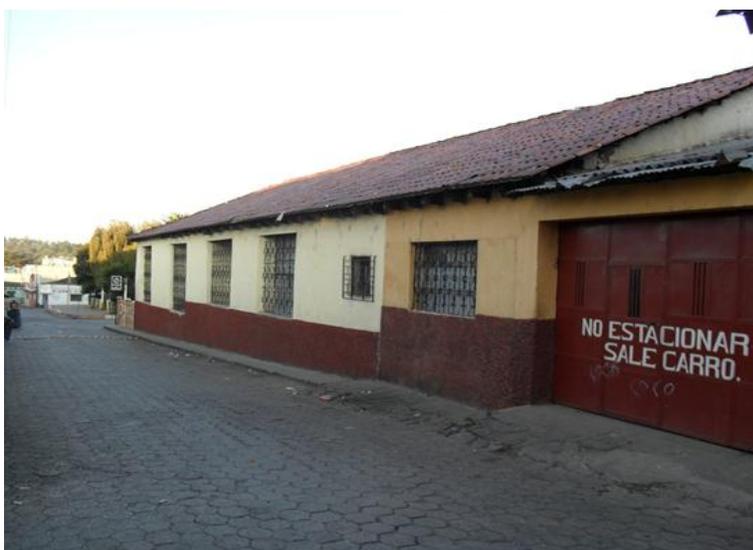
Fotografía 41: Fachada noroeste del Colegio Parroquial que es complemento con el templo
Fuente: Mauricio Sosa.

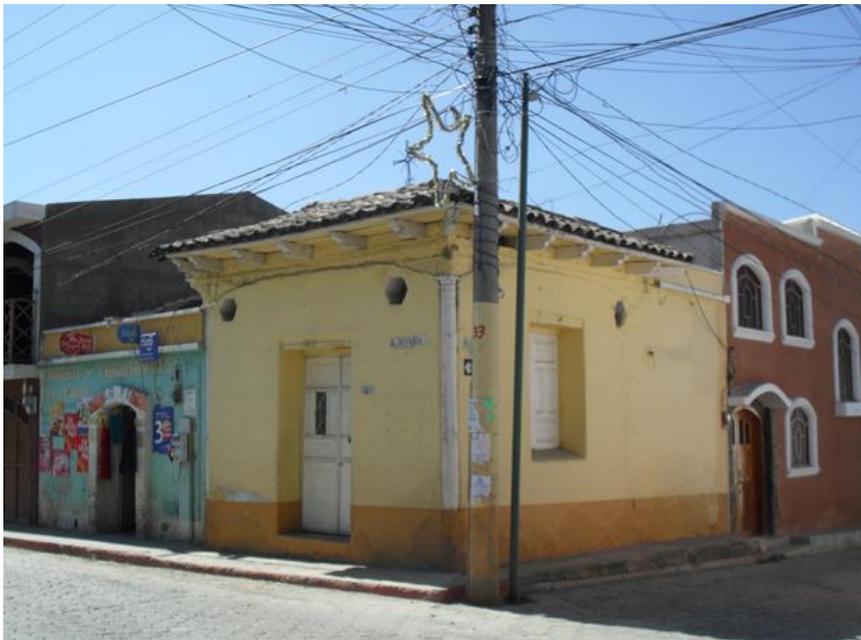
Es uno de los inmuebles propiedad de la parroquia de Chiantla siendo la única capilla de este tipo. Está conformada por una planta de forma cuadrada con cubierta de teja con inclinación a cuatro aguas. Es un inmueble de esquina por lo que ambas fachadas comprenden arcos rebajados de madera en cada uno de sus lados con una columna de capitel toscano y fuste liso en la esquina. Del lado de la avenida los vanos están conformados por dos pequeños orificios de forma hexagonal que sirven de ventilación al interior y una puerta con dintel de madera y dos hojas abatibles metálicas; del lado de la calle la fachada comprende los dos vanos hexagonales y una ventana ortogonal de forma abocinada a manera de la arquitectura tradicional colonial con dos hojas abatibles de madera.

Fotografía 46: Capilla Posa es uno de los inmuebles propiedad de la parroquia de Chiantla.
Fuente: Mauricio Sosa.

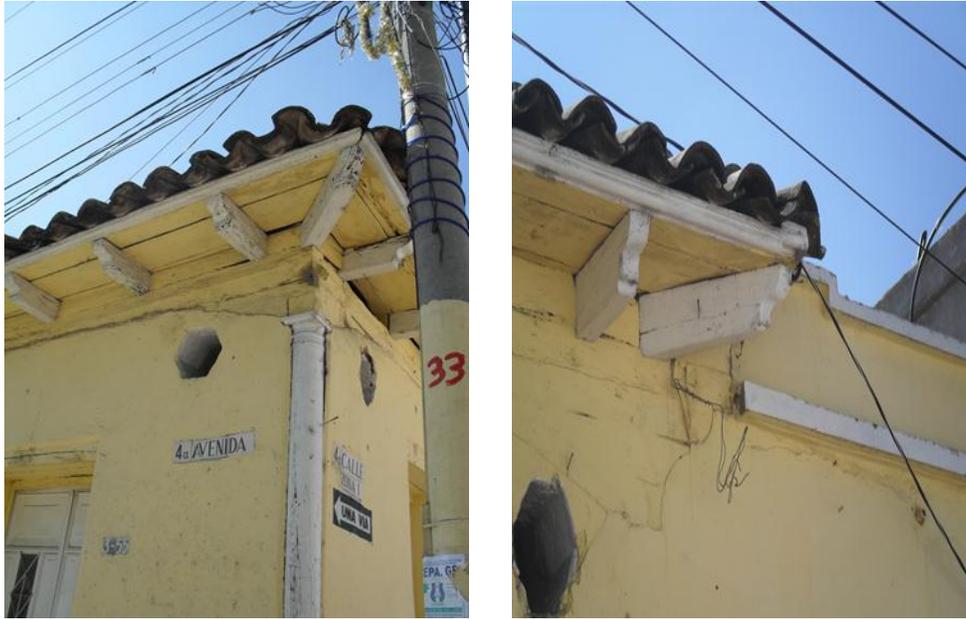
Fotografías 47-48: Este inmueble se caracteriza por sus arcos rebajados de madera en ambas fachadas y mampostería de adobe en los muros. Fuente: Mauricio Sosa.

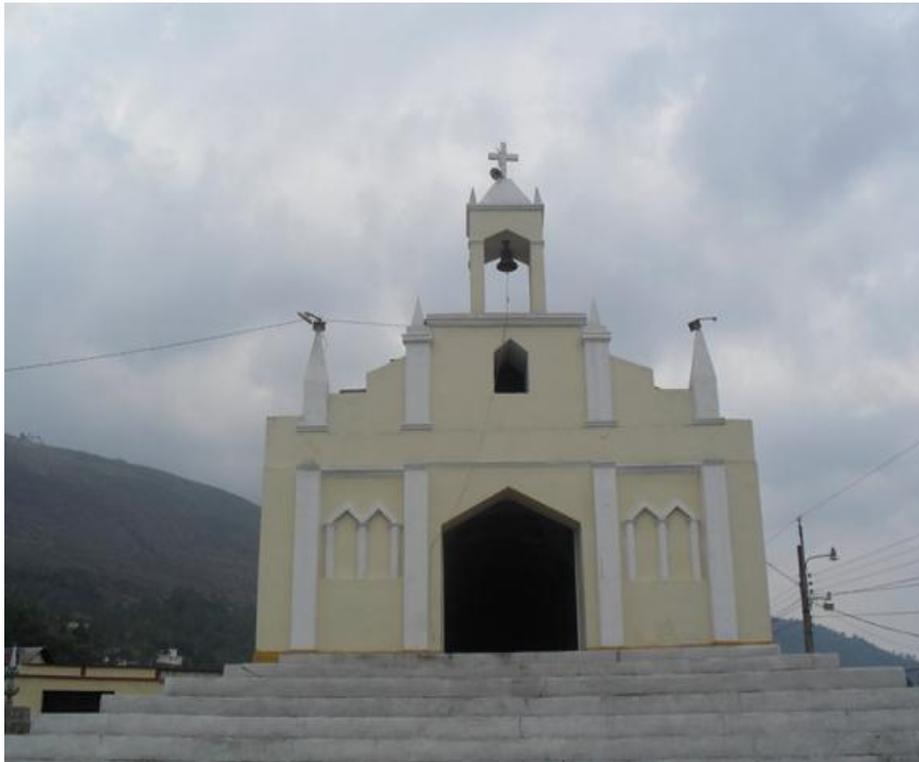
Es la segunda edificación en importancia de carácter religioso en la Villa de Chiantla en el cual se encuentra ubicada en la parte alta formada por la irregularidad topográfica en la 7ª calle o antigua Calle Real por lo que es un ícono referente en el casco urbano. La fachada es de notoriedad sobria en la que constituye una puerta principal de forma en su arista triangular en donde en la parte superior existe un nicho de las mismas características que remata con un pequeño campanario con pendiente inclinadas y una cruz en la parte superior. El artesonado de madera con machimbre y cubierta de teja de dos aguas, consta también de dos ventanas protegidas con balcón de hierro forjado ubicadas una en cada lado de la capilla. En su interior se pueden apreciar pisos de cemento de 0.15x0.15m. con diseños florales.

Fotografía 49: Capilla del Calvario está ubicada en la parte más alta del casco urbano sobre la Antigua calle real, lo cual le da un carácter iconográfico como referente religioso en esta población. Fuente: Mauricio Sosa.

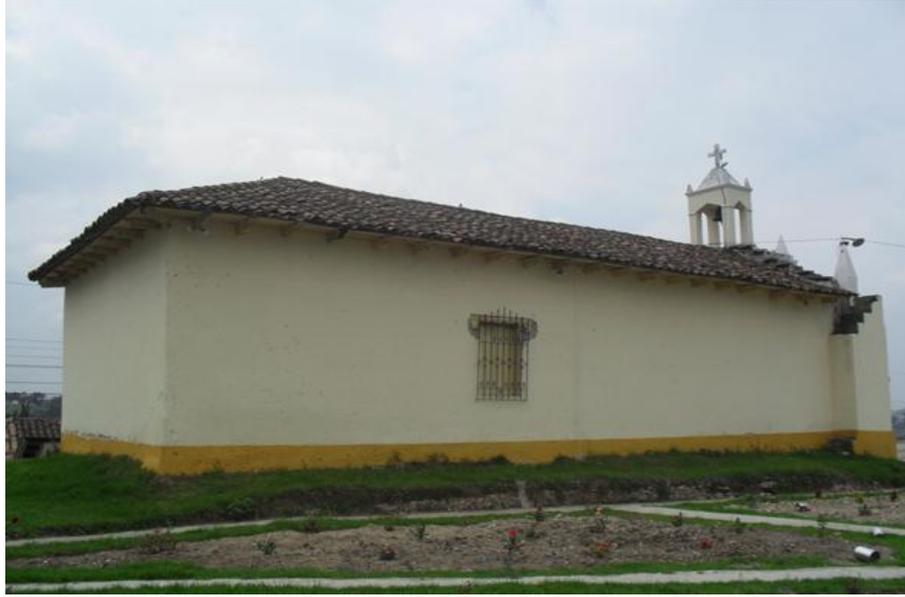
Fotografía 50: Elementos típicos de la arquitectura tradicional del municipio de Chiantla, muestra esta parte de la fachada. Fuente: Mauricio Sosa.

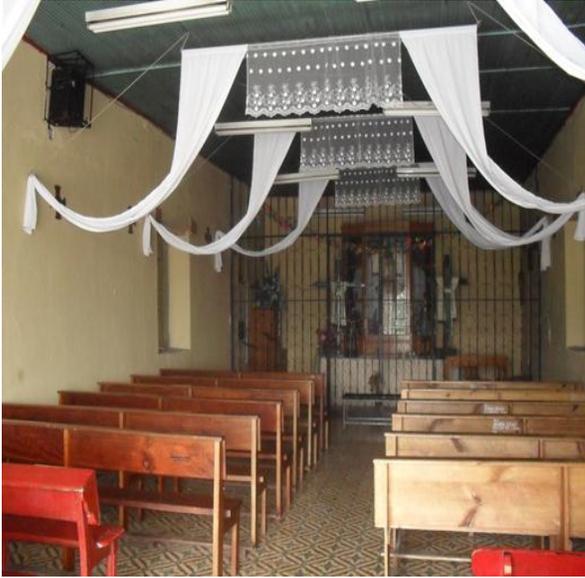
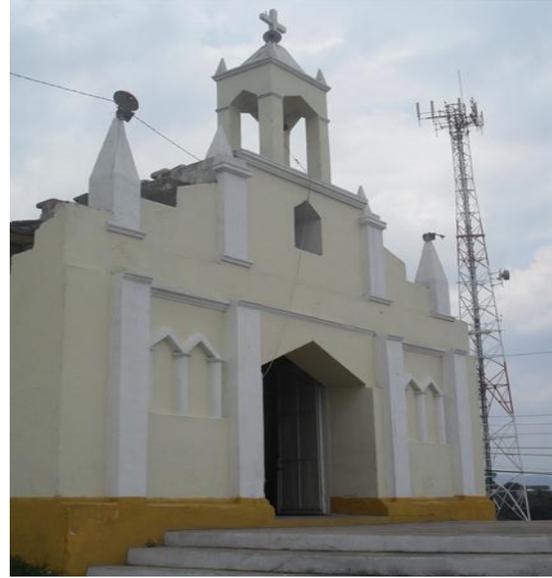
Fotografía 52-53: La capilla muestra al fondo un pequeño altar protegido con enrejado, en la otra imagen la sobriedad de la fachada. Fuente: Mauricio Sosa.

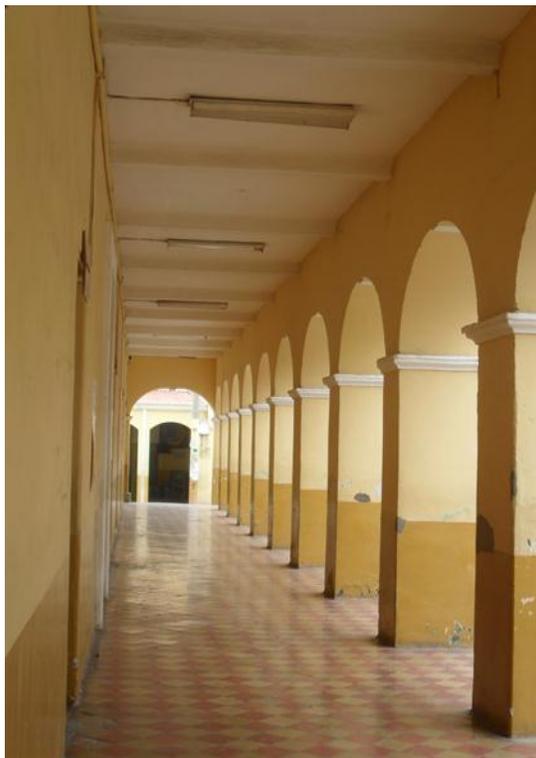
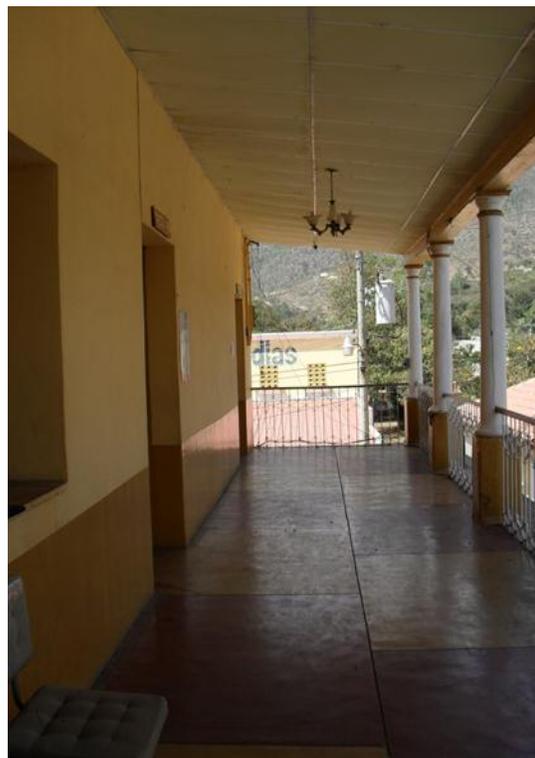
Fotografías 55-56: Corredores: El del primer nivel tuvo modificaciones en el entpiso que originalmente era de madera fue sustituido por concreto, a diferencia del segundo nivel que mantiene la cubierta original. Fuente: Mauricio Sosa.

El edificio presenta en su morfología dos niveles, en el primer nivel se observa un corredor con columnas de sección cuadrada, enlazados por arcos de medio punto; el corredor del segundo nivel está protegida por barandales de hierro, a lo largo del mismo se aprecia una serie de columnas de madera de forma cilíndrica y de fuste liso con capitel toscano. La cornisa que corona la parte superior del edificio, está conformada por una serie de balaustradas separadas por una serie de pilastras, cuyo capitel remata en pináculos. Aparentemente las bajadas de agua son originales elaboradas en material cerámico y distribuidas equidistantemente a lo largo de la parte interior de la cornisa.

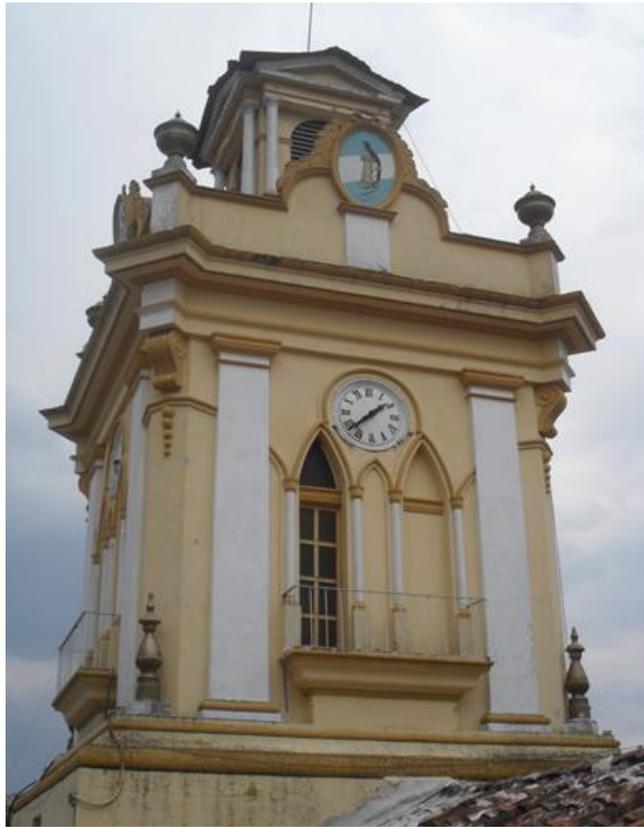
La torre central del edificio posee una serie de elementos arquitectónicos que la hacen sobresalir en la imagen urbana del poblado, entre estos se aprecian arcos ojivales dispuestos por parejas a su alrededor, cornisas con molduras coronadas por pináculos en cada una de las cuatro aristas de la torre, un reloj en la parte central y un escudo en la parte superior de este.

Fotografía 58: La torre es parte importante de esta edificación por lo que sobresale en la imagen urbana del pueblo convirtiéndose en icono que identifica a la arquitectura de Chiantla. Fuente: Mauricio Sosa

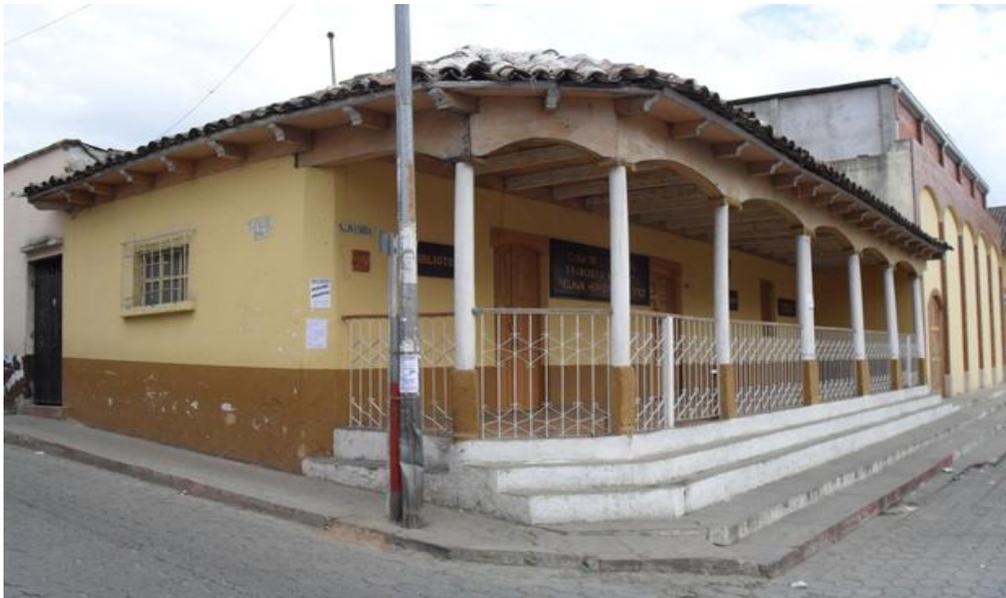
Está destinado a albergar una biblioteca y la escuela de marimba, es un inmueble de un nivel con cubierta de teja inclinada a cuatro aguas, la cual presenta aleros en los que sobresalen las vigas de madera con bordes curvos. Posee un corredor frontal a lo largo del cual se encuentran columnas gemelas de madera de forma cilíndrica de fuste liso y capitel jónico, en los que se pueden observar algunos faltantes y deterioro causado por agentes externos (agresión y plagas). Las columnas tienen base de piedra y arcadas de madera con arcos rebajados, aunque estas últimas fueron sustituidas por madera plywood de la madera original de ciprés que tenía. Los vanos están conformados por dos puertas conformados por dos puertas de madera con arcos rebajados en sus dinteles de madera, dichos vanos están protegidos por puertas de madera de dos hojas, una ventana con dintel de madera en arco rebajado cuyo vano está protegido por rejas de hierro y una puerta de dos hojas rectangular.

Fotografía 59: Casa de la Cultura en donde se encuentra la biblioteca y la escuela de marimba. Fuente: Mauricio Sosa.

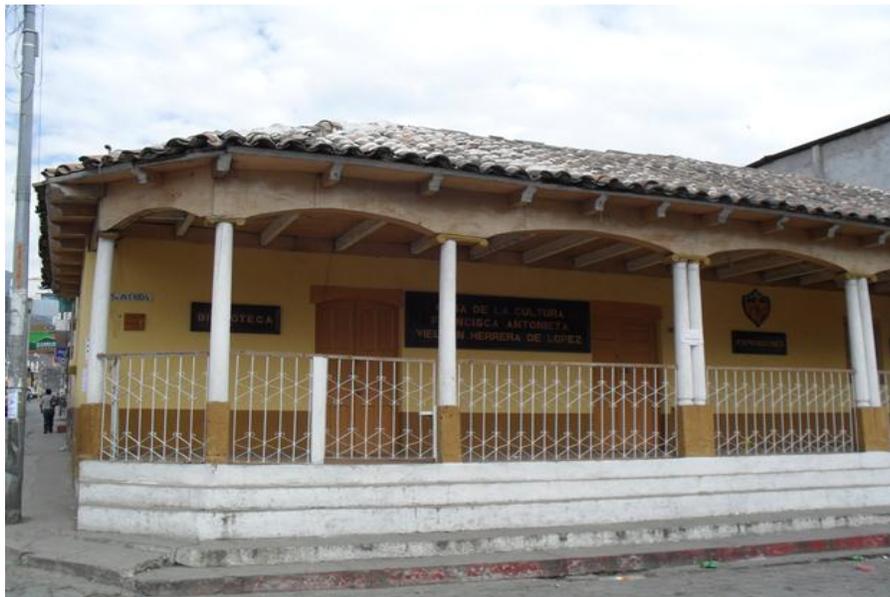
Fotografía 60: Fachada principal en donde se aprecian los elementos propios de la arquitectura tradicional vernácula de finales del siglo XIX. Fuente: Mauricio Sosa.

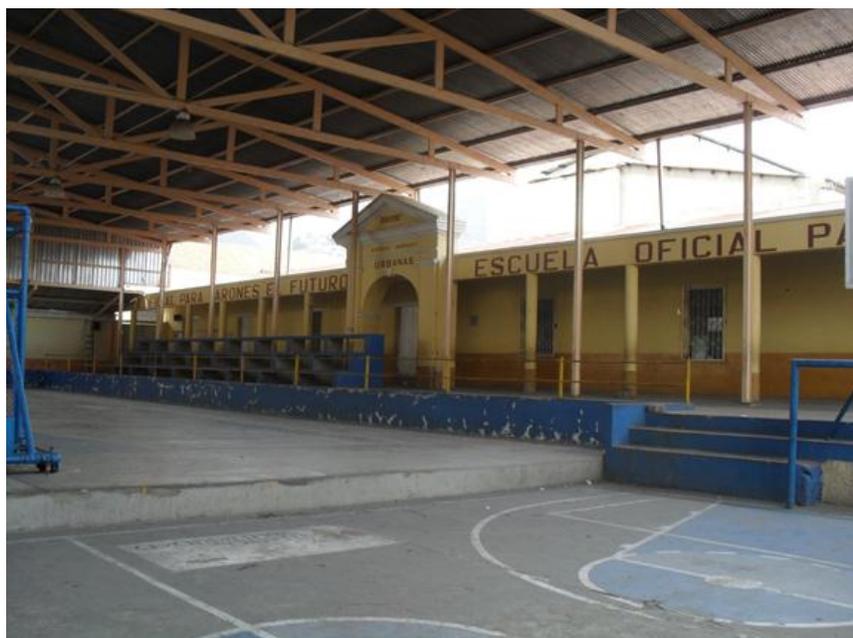
Edificaciones ligadas a la formación de generaciones de habitantes de esta Villa, sus características en fachada corresponden al estilo neoclásico por lo que en su ingreso principal tiene un frontón triangular con molduras y dos pilastras a cada uno de sus lados con capitel dórico, el ingreso es en forma de arco de tres centros. La Cubierta del edificio es a cuatro aguas con artesonado y cubierta de lámina de zinc; posee un corredor central a lo largo del cual están dispuestas columnas de concreto completamente cilíndricas, las que no se integran con la morfología original del edificio. El lado derecho está ocupado por la escuela oficial para varones y está conformado por dos puertas de madera de dos hojas y dos ventanas con contraventanas de madera. El lado izquierdo lo ocupa la Escuela Oficial para Niñas y está conformado por cuatro vanos de los cuales tres son ventanas abatibles de dos hojas. Al centro se observa una placa conmemorativa de mármol y en la parte superior del frontispicio se lee la inscripción 1,890-1990.

Fotografía 61: Fachada principal en donde se encuentran las escuelas El Futuro para varones y la Escuela Oficial para niñas Chiantla. Fuente: Mauricio Sosa.

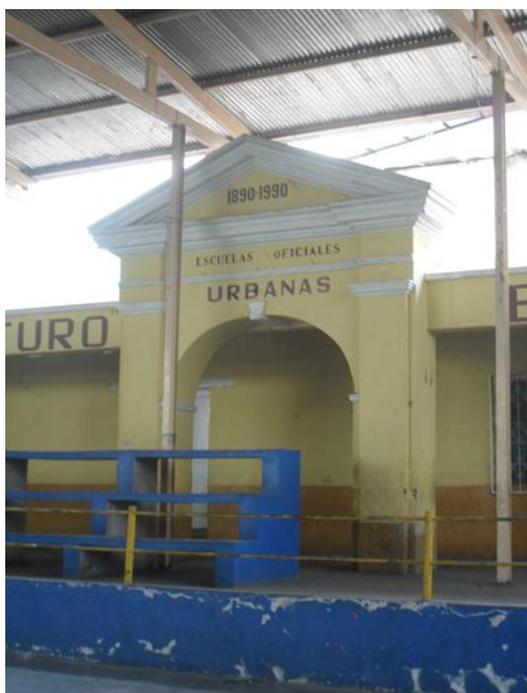
Fotografía 62: Frontón de fachada es elemento principal de esta y que no es bien apreciada debido a que quedó en el área cubierta de la cancha municipal. Fuente: Mauricio Sosa

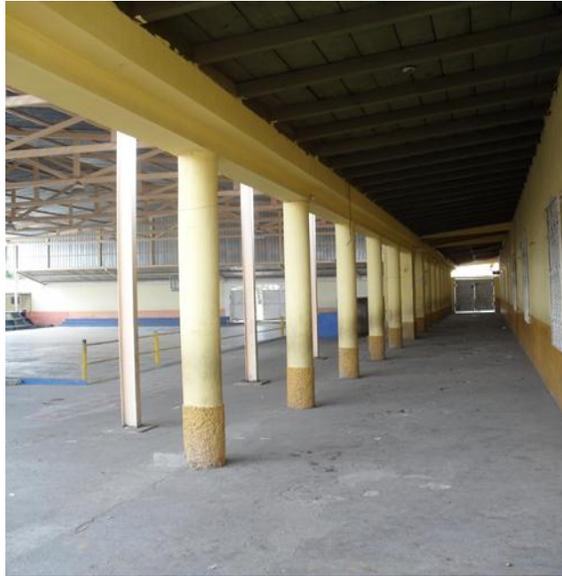
Fotografía 63: Corredor exterior: Se observa que a pesar de que quedo cubierta la fachada principal de este establecimiento, aun se aprecia la sobriedad en los elementos arquitectónicos. Fuente: Mauricio Sosa.

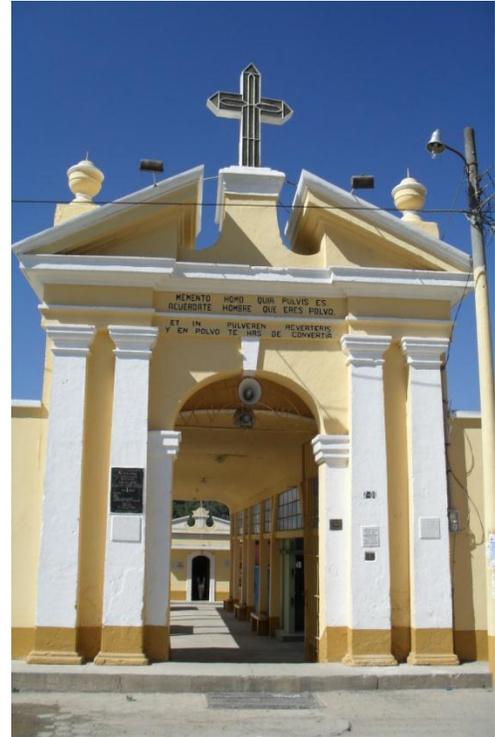
La fachada principal del cementerio está constituida por dos pilastras de orden dórico en cada uno de los lados del ingreso. La puerta principal es en forma de arco de tres centros con dos pilastras de capitel de orden dórico que llegan hasta la base del arco a cada uno de sus lados, la puerta está elaborada de hierro forjado con diseños geométricos en la parte superior. En la parte superior se encuentran instalados dos pináculos en la parte inclinada del frontón a ambos lados de la cruz.

Fotografía 64: Fachada del Cementerio Municipal. Fuente: Mauricio Sosa
