**Análisis de la Arquitectura Patrimonial
de la Villa de Chiantla, Huehuetenango,
Propuesta de Plan de Manejo**

**ANÁLISIS DE LA ARQUITECTURA PATRIMONIAL DE LA VILLA DE
CHIANTLA, HUEHUETENANGO,
PROPUESTA DE PLAN DE MANEJO**

PROYECTO DE GRADUACIÓN PRESENTADO A LA JUNTA DIRECTIVA DE LA
FACULTAD DE ARQUITECTURA POR

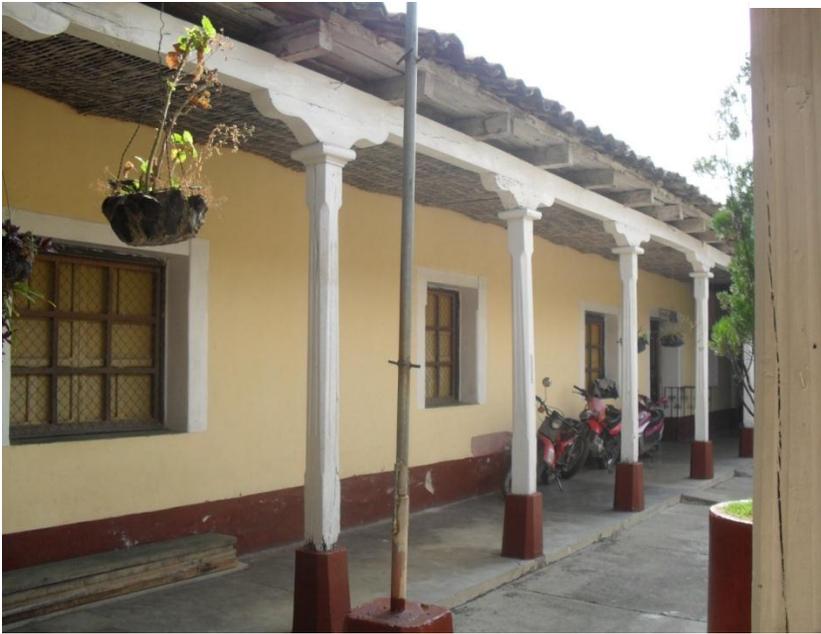
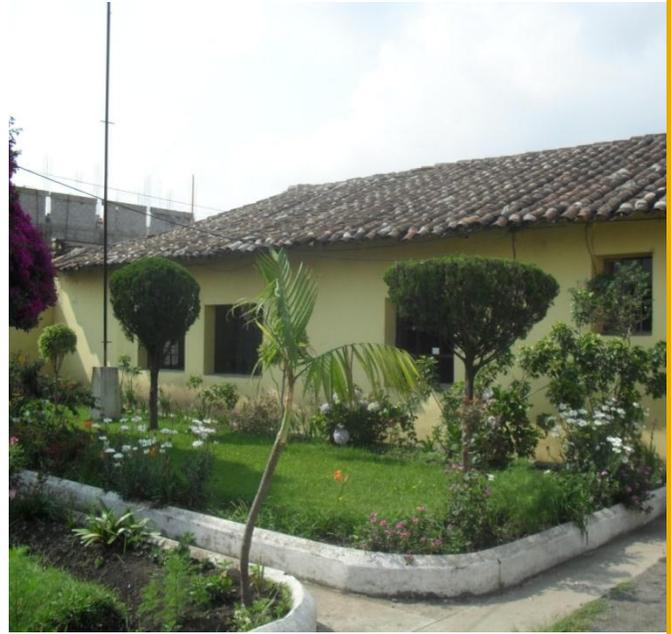
Fotografías 70-71: Se aprecian en los corredores la riqueza del estilo tradicional del inmueble con cortes curvilíneos en los capiteles de madera con columnas del mismo material y los jardines en la fachada posterior. Fuente: Mauricio Sosa

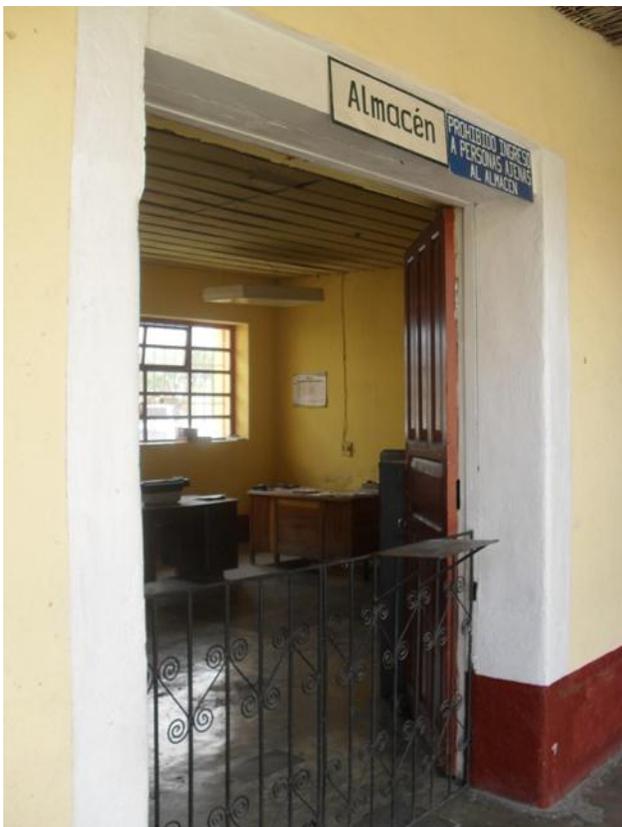
Fotografía 72: En los interiores de este almacén son amplias y se observan los gruesos muros en la que está construida esta edificación. Fuente: Mauricio Sosa

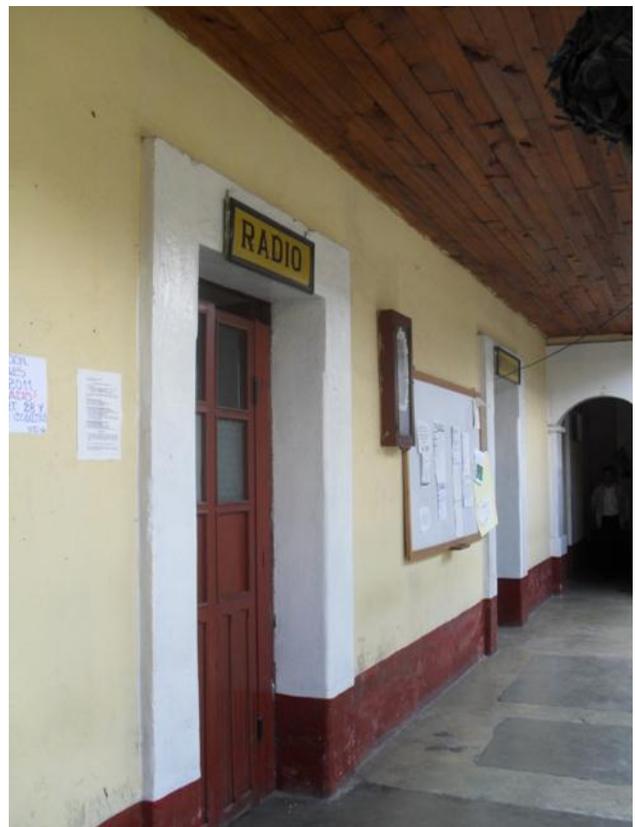
Fotografía 73: Los vanos en puertas algunos predomina el dintel de madera y en otros son marcos de concreto en donde se funden los elementos tradicionales con el Art-Decó. Fuente: Mauricio Sosa

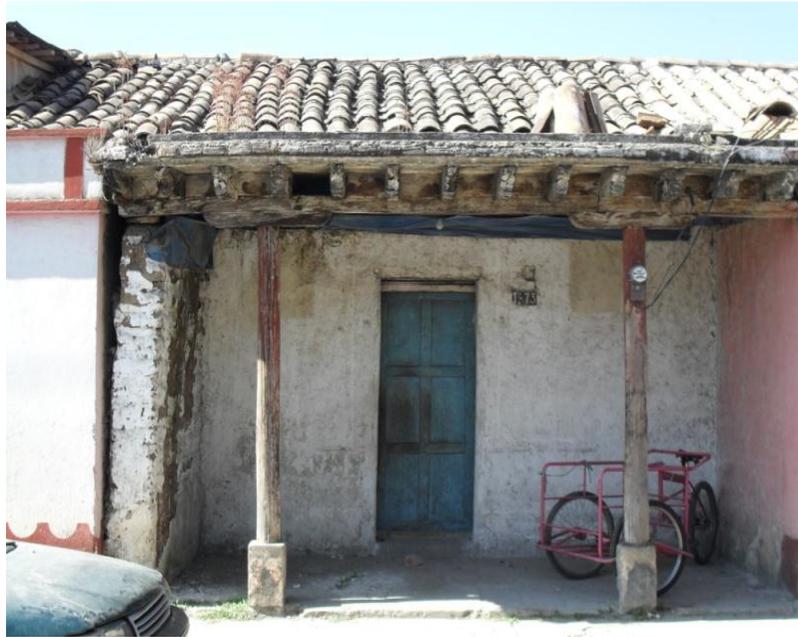
El inmueble posee características de la arquitectura tradicional de Chiantla, sin embargo ya existen pocos inmuebles con estas características en su morfología presenta cubiertas inclinadas de dos y cuatro aguas con aleros y vigas de madera, de lado de la avenida posee un porche o pasillo frontal con columnas de madera de fuste liso lo cual las bases son de piedra tallada y sin capitel. El corredor frontal tiene piso de baldosas de barro, asimismo en el techo al igual que una puerta y dintel de madera, el resto de la facha sufrió algunas alteraciones, ya que sustituyó el voladizo de madera por concreto al igual que el repello aunque todavía conserva una puerta y una pequeña ventana del lado de la calle y la cubierta de teja.

A pesar de que tuvo alteraciones en la mitad de su edificación se conserva de una forma intacta el lado del pórtico y su estado de conservación es aceptable, por sus características su construcción es de finales del siglo XIX principios del siglo XX.

Fotografía 74: En el pórtico es donde se aprecian los elementos originales del inmueble. Fuente: Mauricio Sosa

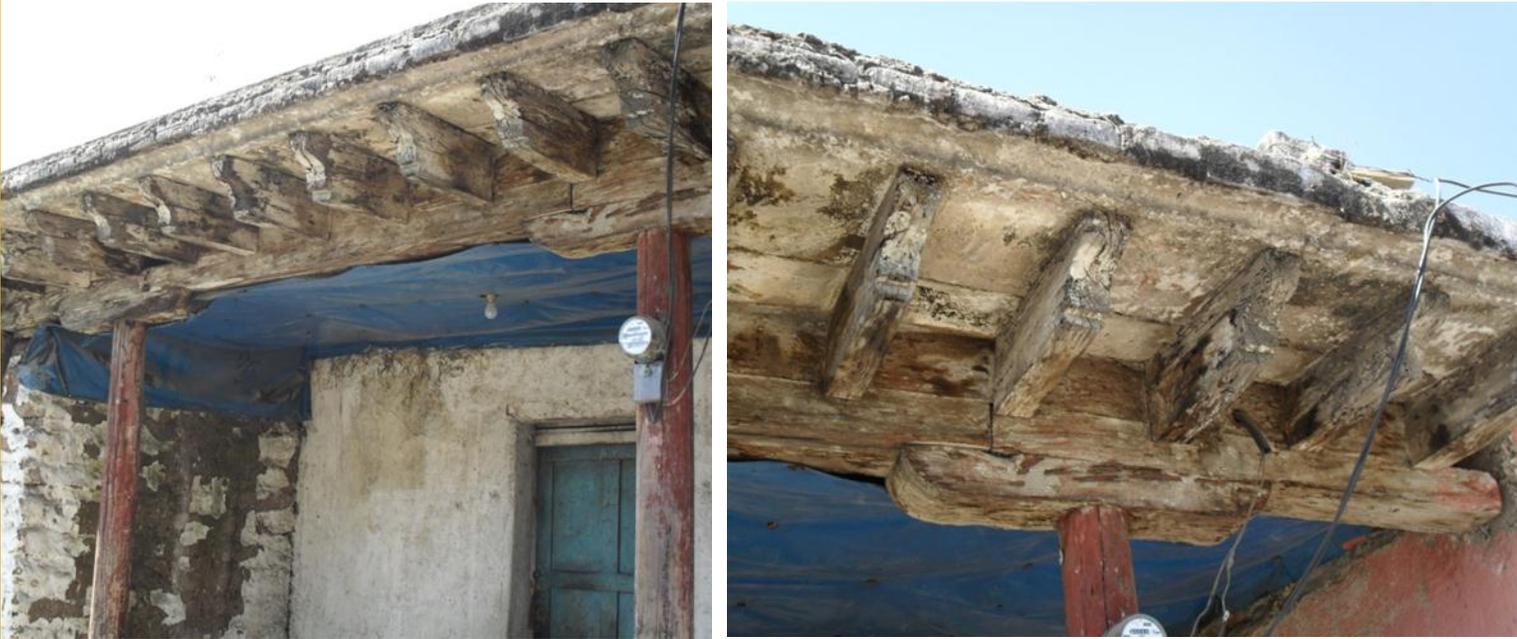
Fotografía 75-76: Nótese el detalle en ambas imágenes de la cubierta de baldosas de barro (terraza española) que predominan todavía en algunos inmuebles de la villa de Chiantla. Fuente: Mauricio Sosa

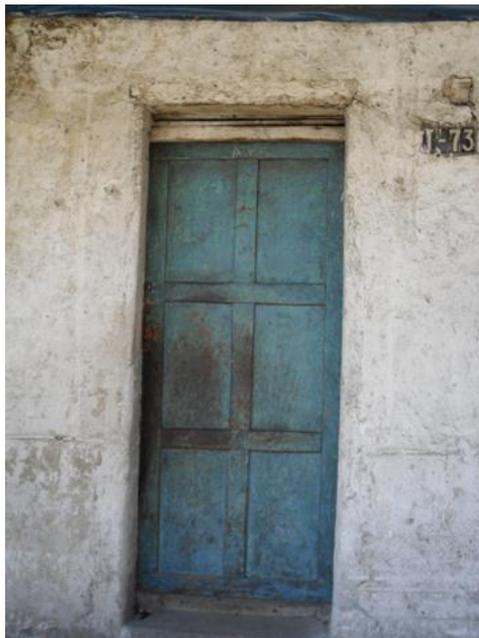
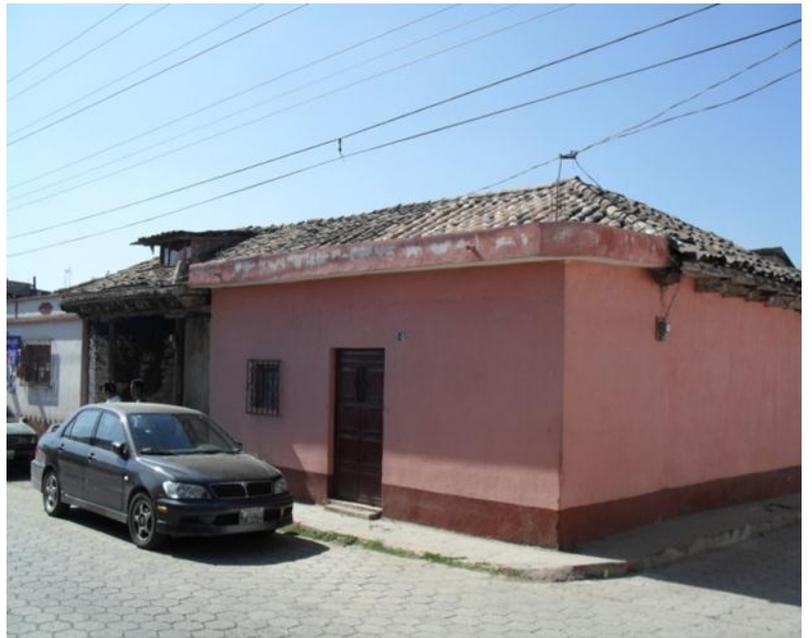
Fotografía 77-78: Imagen izquierda, la puerta que accede desde el pórtico conserva sus elementos originales que son un dintel de madera y una puerta de seis tableros. La imagen derecha se observa que la vivienda ha tenido modificaciones con el paso del tiempo. Fuente: Mauricio Sosa

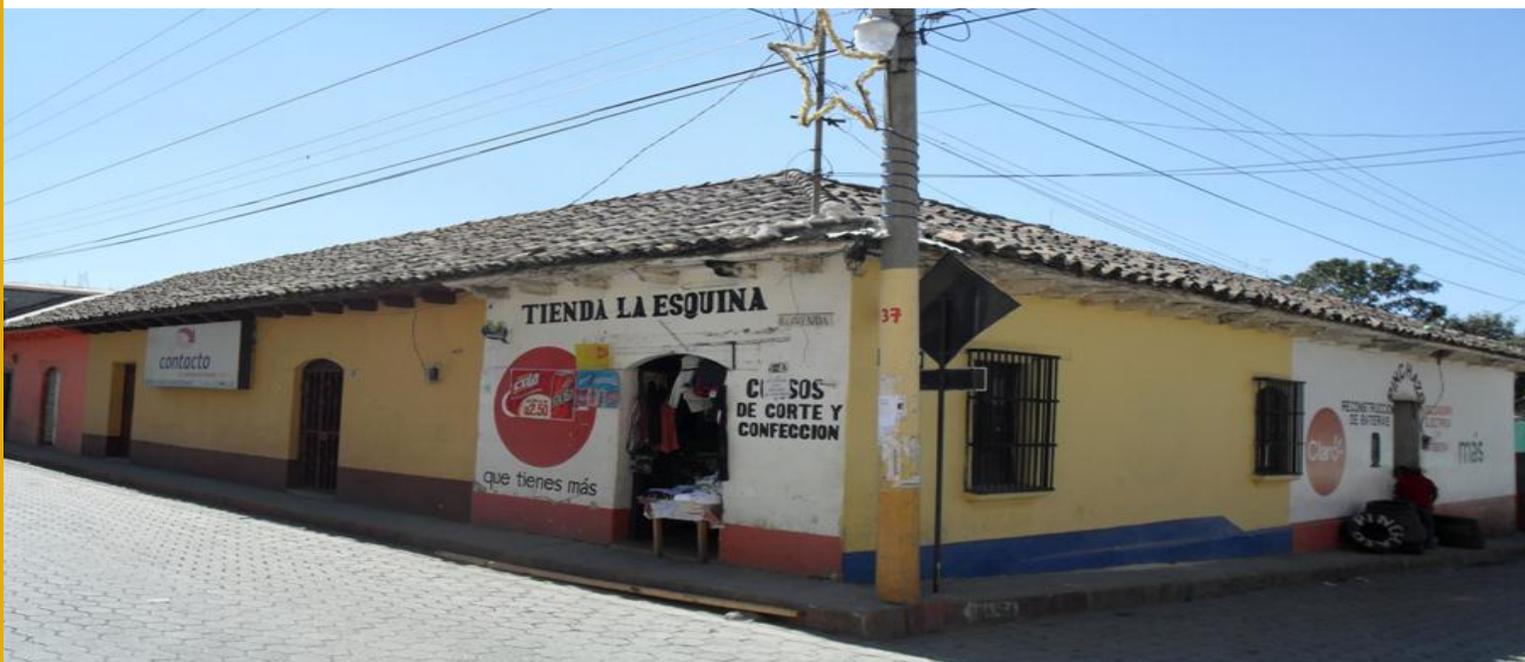
Este inmueble está ubicado frente al parque de La Juventud en la cuarta avenida y quinta calle de la zona 1, ubicando una esquina de esa manzana, sus elementos son una cubierta a cuatro aguas de artesonado de madera y lámina de zinc y teja de barro, en el lado de la calle presenta elementos originales en las dos ventanas con balcones de barrotes de madera tallada una de las cuales tiene forma de arco rebajado. En el lado de la calle recientemente fue prácticamente mutilado una parte central del inmueble para construir un segundo piso y se eliminó una parte visible de la teja, por lo que no solo fue afectado en lo estético sino que también la integración al paisaje urbano y por estar en el núcleo central del casco urbano deteriora definitivamente la integración arquitectónica del sector. Uno de los vanos que no fueron alterados es de dintel de arco rebajado de madera característico de este estilo.

Fotografía 79: Este era el estado de la vivienda antes de sufrir modificaciones en un sector de esta, aún conserva los elementos de puertas y ventanas de la esquina de estilo colonial. Fuente: Mauricio Sosa

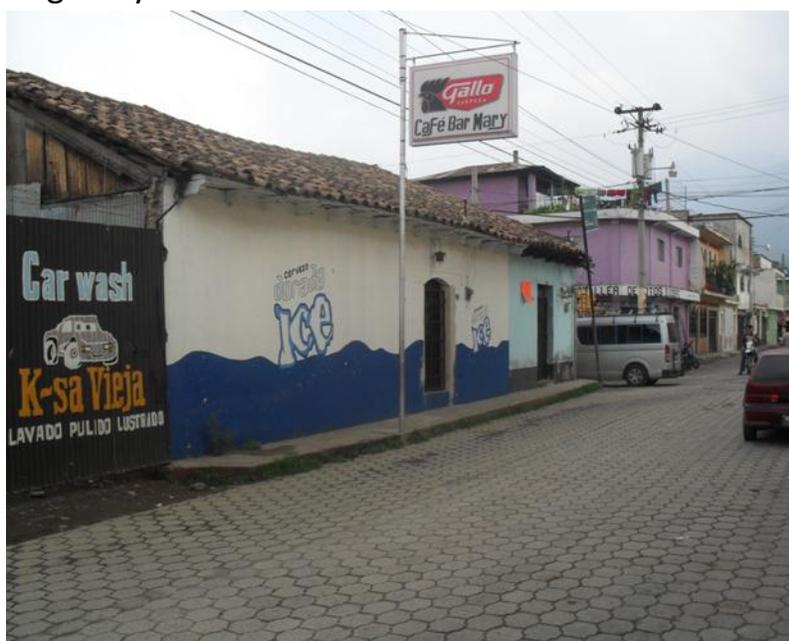
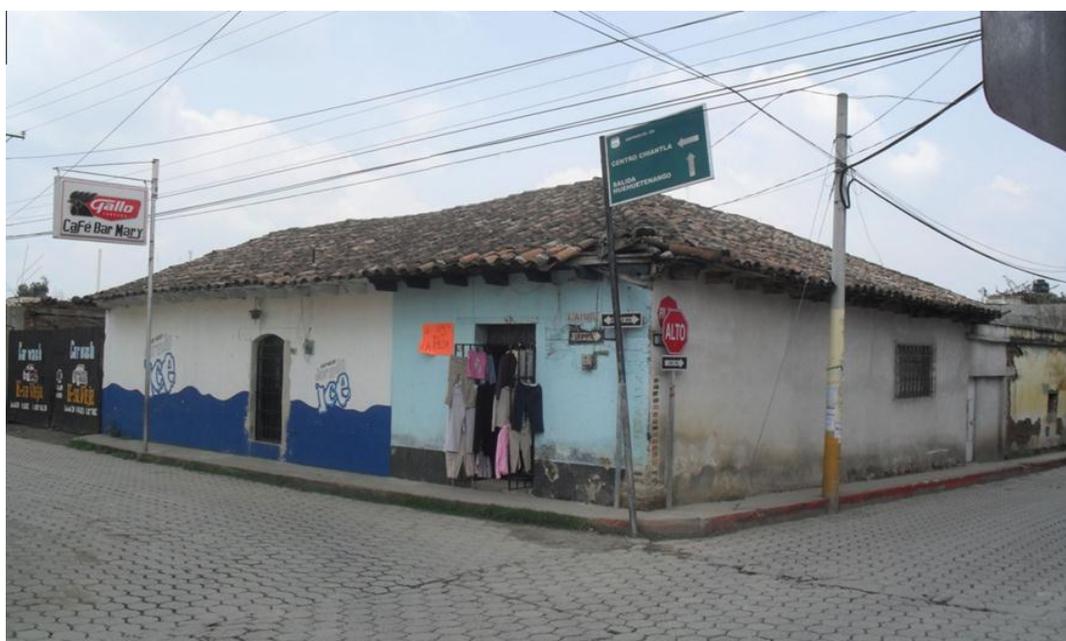
El inmueble es de una tipología similar al ubicado frente al parque de La Juventud, incluso está ubicado en esquina por lo que en su fachada está conformada por dos puertas, una rectangular con dintel de madera y la otra con dintel de arco rebajado del mismo material, en la otra fachada solo existe una ventana que no se ajusta a la tipología estilística del inmueble. La cubierta es de madera y teja a cuatro aguas, sobresalen de esta unas vigas de sección rectangular y cotes curvilíneos en los bordes.

Fotografías 80-81: Arriba se observa que el inmueble posee las mismas características del ubicado frente al parque La Juventud, siendo este fraccionado, conservando la esquina. Abajo mantiene aún sus elementos originales a diferencia de la ventana del extremo derecho. Fuente: Mauricio Sosa

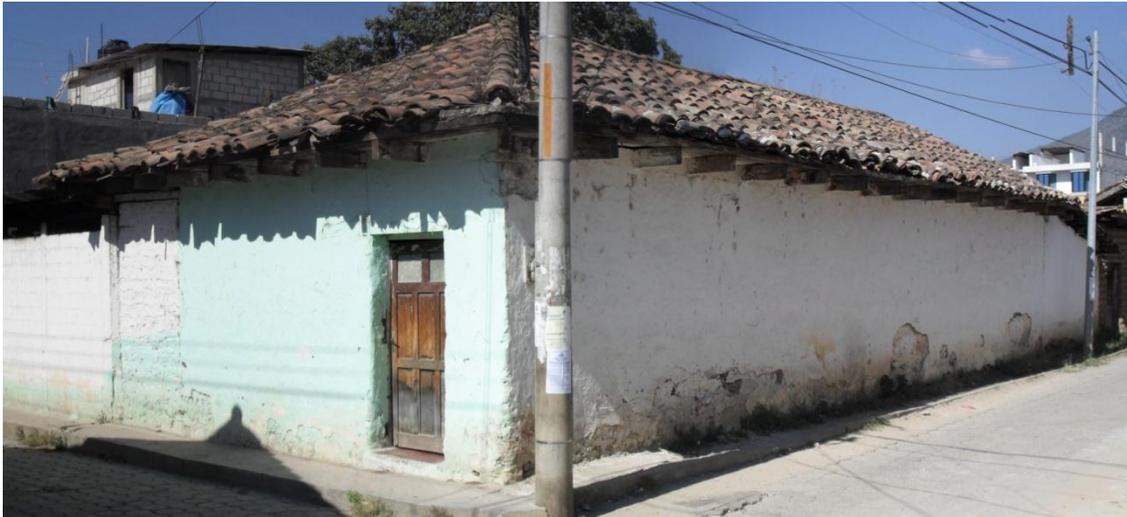
Este inmueble es de esquina ubicado sobre la cuarta calle y segunda avenida de la zona 1 en el cantón parroquia, la estructura de la cubierta está conformada con madera, artesonado del mismo material y teja de barro con inclinación a cuatro aguas, los aleros presentan vigas de madera de sección ortogonal que sobresalen de la fachada. El único vano es una puerta de madera y vidrio conformada por dos hojas abatibles. Su fachada no es de gran riqueza morfológica, pero la sobriedad que presenta el inmueble se enmarca de la arquitectura tradicional del sector, donde originalmente en las esquinas de estas manzanas existían estas características, en donde todavía se puede apreciar la armonía visual entre estos inmuebles.

Fotografía 82: El inmueble posee gran sobriedad en sus fachadas, característico en la arquitectura tradicional vernácula, siendo una de las viviendas pertenecientes al grupo de mayor antigüedad de la Villa de Chiantla. Fuente:

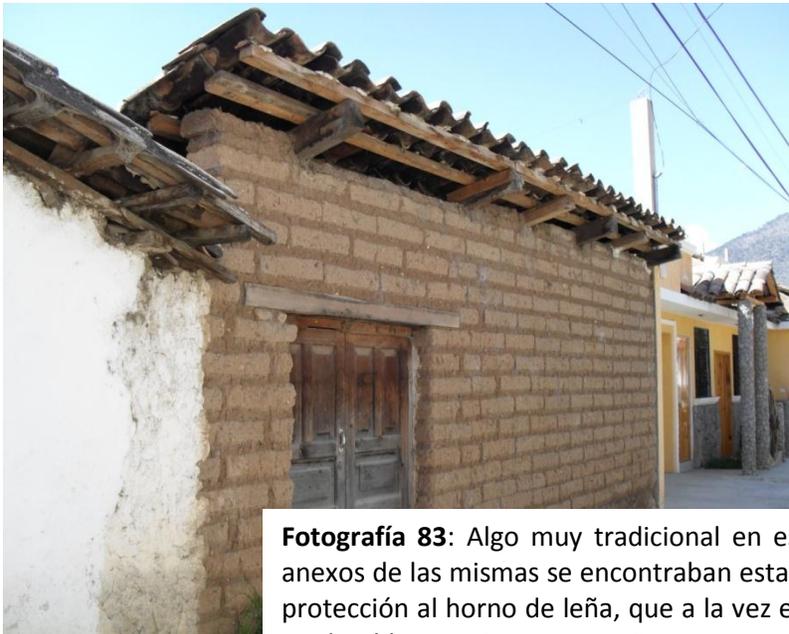
Fotografía 83: Algo muy tradicional en estas viviendas, es que en los patios o anexos de las mismas se encontraban estas construcciones de adobe lo cual le da protección al horno de leña, que a la vez en esta área se guardaba este producto maderable. Fuente: Mauricio Sosa

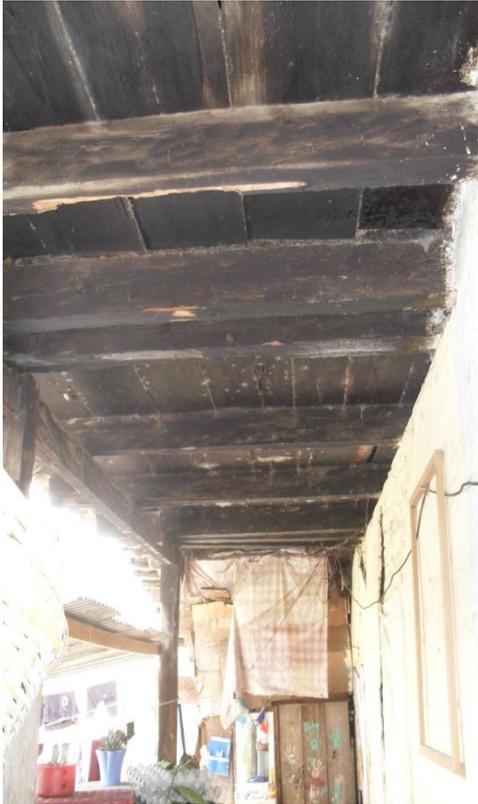
Fotografía 84: En estos inmuebles se accede por el lado del corredor, aunque en esta vivienda se modificó el acceso de la puerta, en la cubierta se observa el tapanco que por lo general se utilizaba para guardar utensilios. Fuente: Mauricio Sosa

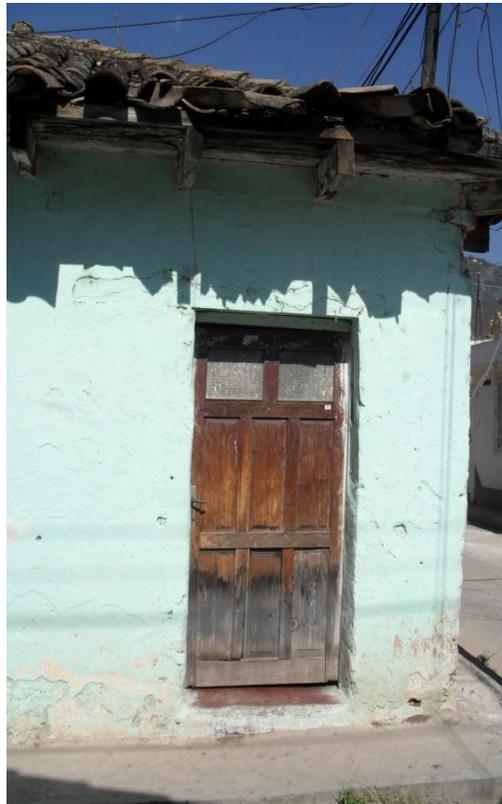
Fotografía 85: Las viviendas de estas características poseen solo una puerta en donde se tiene acceso directo a un ambiente y el ingreso al resto es por el corredor. Fuente: Mauricio Sosa

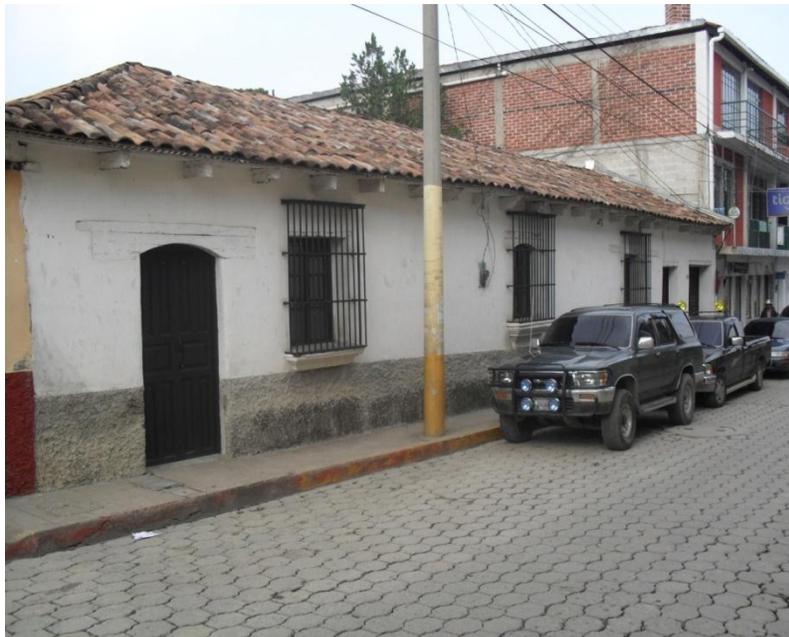
La fachada de este inmueble enmarca características propias de la arquitectura tradicional colonial de la Villa de Chiantla sus elementos lo conforman una puerta con dintel de madera y en arco rebajado, tres ventanas con barrotes de madera y sillares de piedra una de las cuales tiene también dintel de arco rebajado, al otro extremo de la fachada se presentan dos puertas que no corresponden a la integración morfológica del estilo. El zócalo es granceado y la cubierta con aleros de los cuales sobresalen vigas de sección rectangular de madera con bordes curvilíneos, la cubierta es de madera y teja a cuatro aguas. Esta vivienda fue restaurada recientemente en donde se respetaron muchos elementos originales por lo que su uso residencial y adecuado mantenimiento beneficia a su conservación.

Fotografía 86: Este inmueble posee características propias de la arquitectura tradicional colonial de la villa de Chiantla lo cual es una de las edificaciones con mayor representación en este estilo, sus propietarios lo restauraron recientemente, convirtiéndose en un buen ejemplo de adecuada intervención sin afectar sus elementos originales. Fuente: Mauricio Sosa

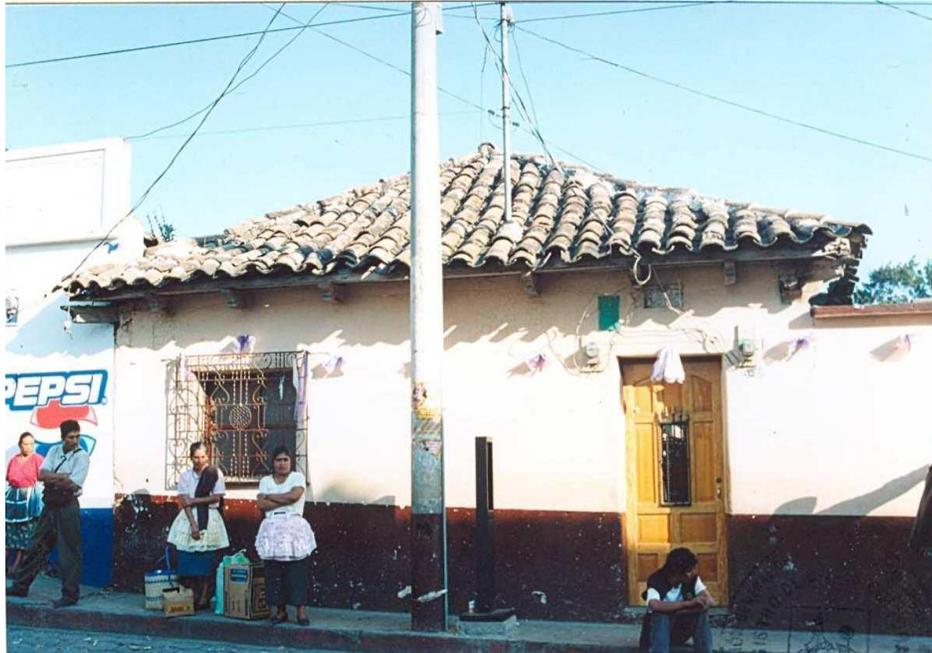
Este Inmueble de estilo tradicional se encuentra ubicado sobre la cuarta calle y quinta avenida de la zona 1 de la Villa de Chiantla. Presenta en su estructura una cubierta de teja de barro a cuatro aguas con artesanado de madera con aleros en donde sobresalen vigas de madera de sección rectangular con cortes curvilíneos en sus bordes, en la fachada posee dos vanos, una puerta y una ventana con modificaciones en las mismas.

Fotografía 87: La vivienda está ubicada de tal forma que el patio está al frente de la calle que solo divide el muro, el fondo del inmueble es de mayor dimensión. Fuente: Registro de Bienes Culturales, DGPCN.

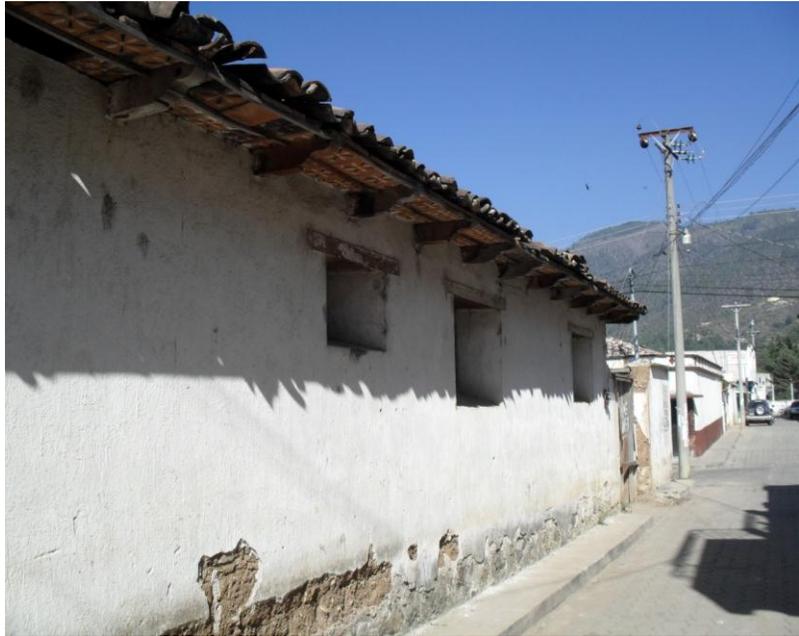
Este inmueble se encuentra en las misma propiedad al de la 7ª. Calle 4-43 de estilo tradicional colonial, su estructura la conforman cubiertas inclinadas a cuatro aguas de madera y teja de barro en los aleros presenta baldosas de barro con elementos decorativos, las vigas de sección rectangular con cortes en los bordes mixtos. La fachada es de gran sobriedad con tres ventanas ortogonales abocinadas que le da características particulares a este estilo arquitectónico aunque existe un portón de lámina que no se integra a la morfología de la edificación. Actualmente en este lugar fue habilitado como un restaurante.

Fotografía 88: Esta edificación es parte del inmueble de la 7 calle 4-43, recientemente fue habilitado para un restaurante al igual que el otro inmueble. Fuente: Mauricio Sosa

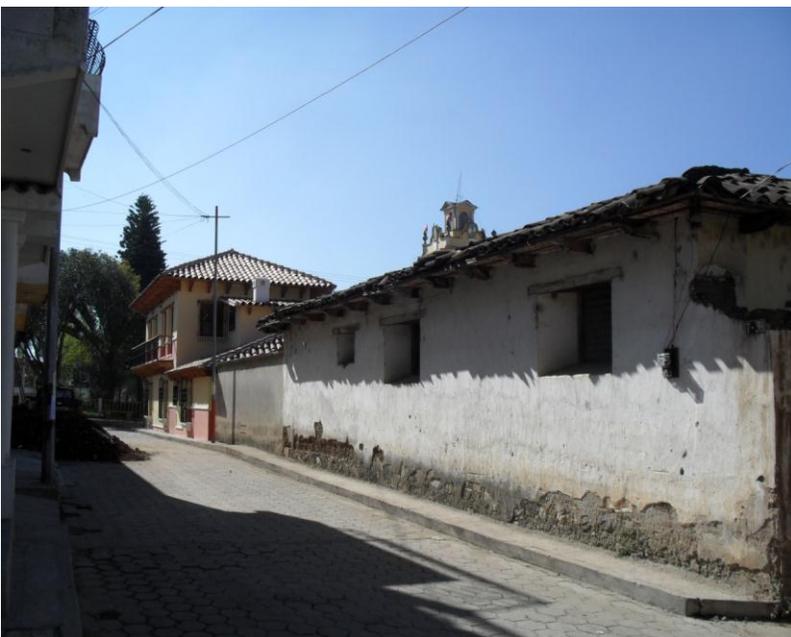
Fotografía 89: Los dos inmuebles son parte del mismo conjunto que fue habilitado para comercio el patio es de uso mixto entre jardín y parqueo. Fuente: Mauricio Sosa

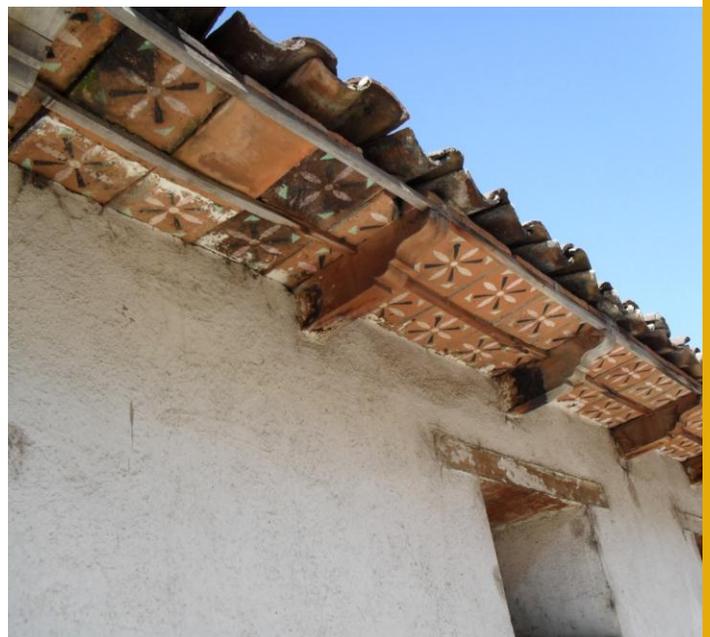
Fotografía 90: Baldosas de barro con elementos decorativos son característicos en este inmueble al igual que las vigas de cortes curvilíneos mixtos. Fuente: Mauricio Sosa

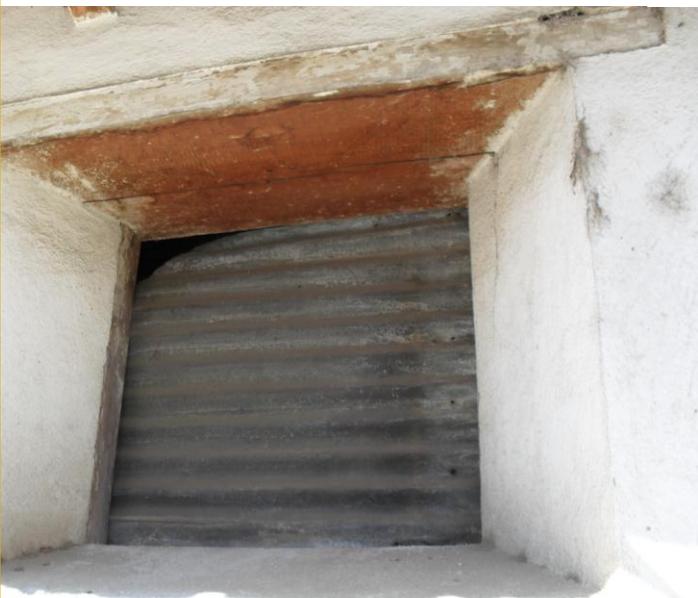
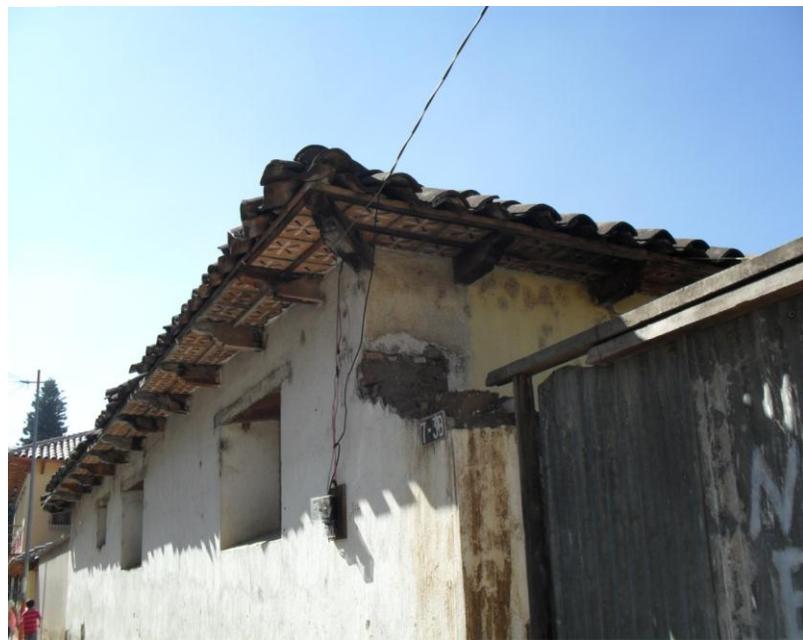
Fotografías 91-92: Izquierda, las ventanas son abocinadas con dintel de madera. Derecha las particularidades de este inmueble con elementos de la arquitectura tradicional colonial. Fuente: Mauricio Sosa

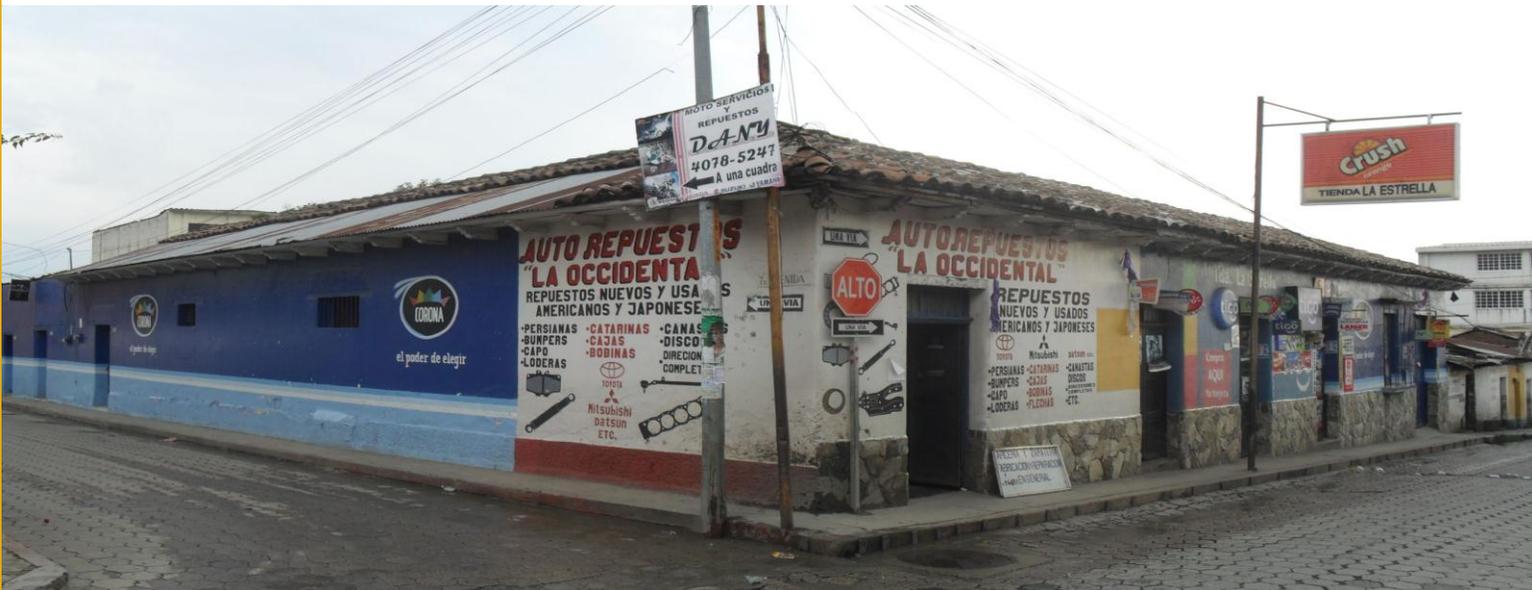
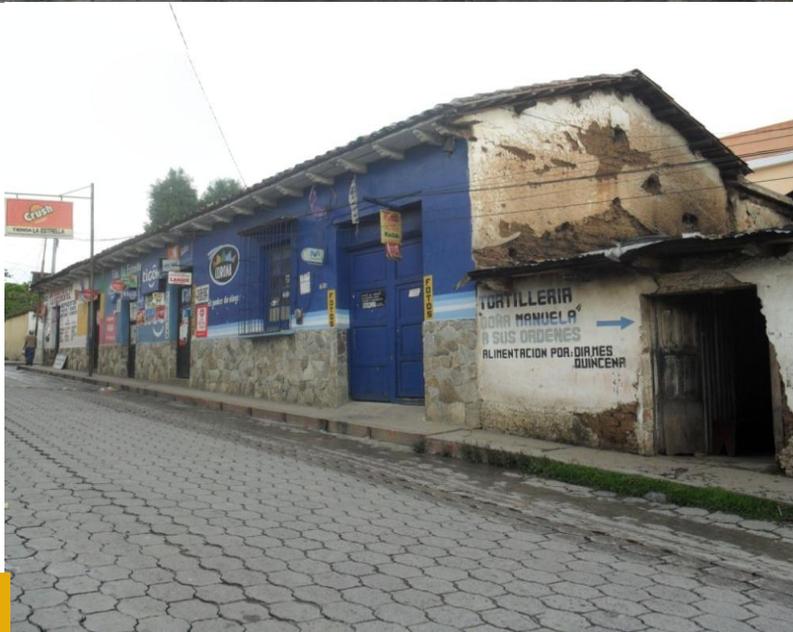
Este inmueble está ubicado en la esquina de la séptima avenida y séptima calle de la zona 1 del cantón parroquia. Su uso está combinado en comercial y habitacional, encontrándose un comercio de varios años en Chiantla, las características propias del estilo tradicional se observan en su fachada del lado de la calle cuatro puertas de madera distribuidas simétricamente y una ventana, así mismo un portón con dos hojas de madera abatibles que comunican el saguán al interior de la casa, la fachada lateral tiene tres puertas y dos pequeñas ventanas rectangulares con dinteles a mayor altura, los zócalos son de baldosas de piedra. La cubierta es de cuatro aguas con cubierta de lámina de zinc.

Foto.grafías 93-94: Arriba, se aprecia las dos fachadas del inmueble que ocupa un cuarto de manzana. Abajo, vista desde otro ángulo es una de las edificaciones más antiguas del casco urbano de Chiantla, donde también funciona tienda La Estrella de gran tradición en esta Villa, conserva los elementos originales de la arquitectura tradicional colonial. Fuente: Mauricio Sosa

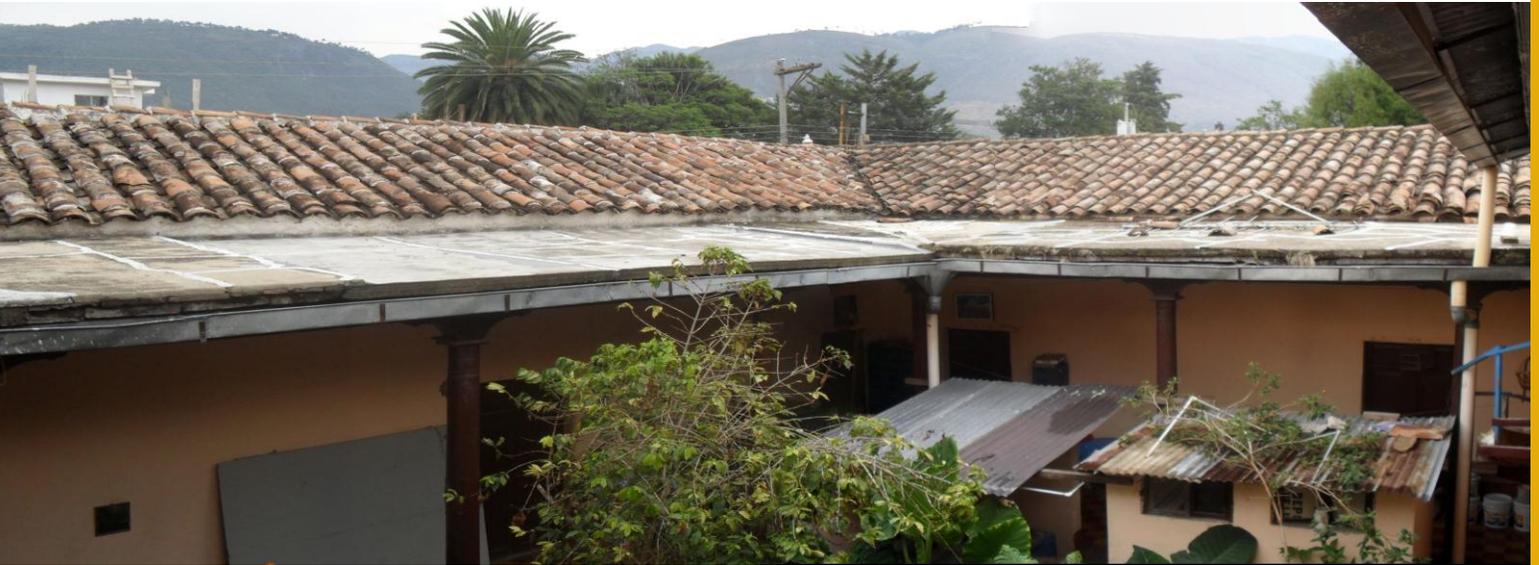
Fotografía. 95: A lo largo de los corredores del inmueble se observa la cubierta de terraza española, consistente en baldosas de barro cocido con estas características, es una de las edificaciones con mayor riqueza arquitectónica de estilo colonial en el casco urbano, sus elementos originales se mantienen y no han sido alterados de tal manera que el propietario lo mantiene en buen estado de conservación lo que también le ha inculcado a sus hijos de mantener el inmueble en ese estado para preservarlo en el futuro. El señor Oscar García menciona que profesionales de la arquitectura la han visitado, debido a que es un buen ejemplo de conservación y por su belleza estilística ya que es uno de las pocas viviendas que se puede acceder al interior. Fuente: Mauricio Sosa

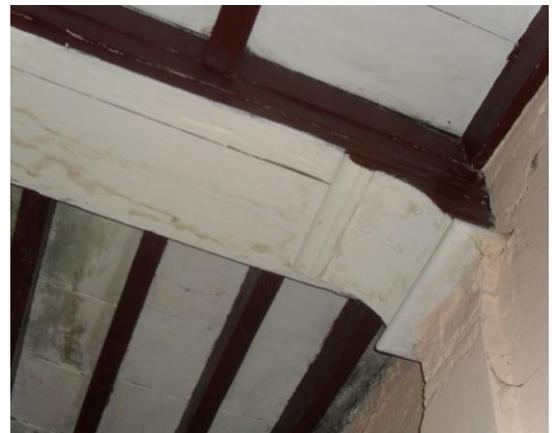
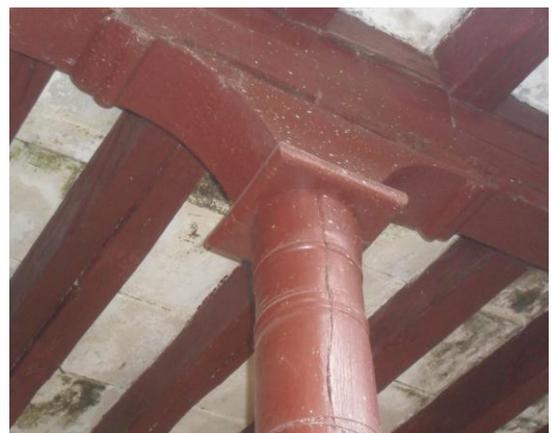
Fotografías 96-97: Detalle de terraza española y artesonado de madera. Fuente: Mauricio Sosa

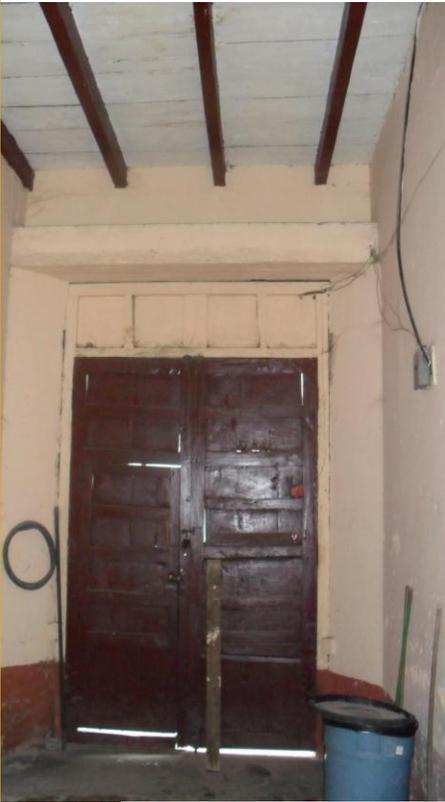
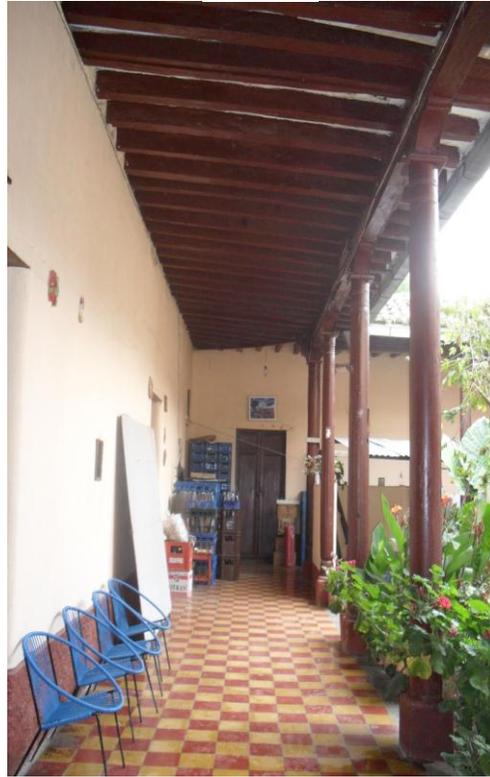
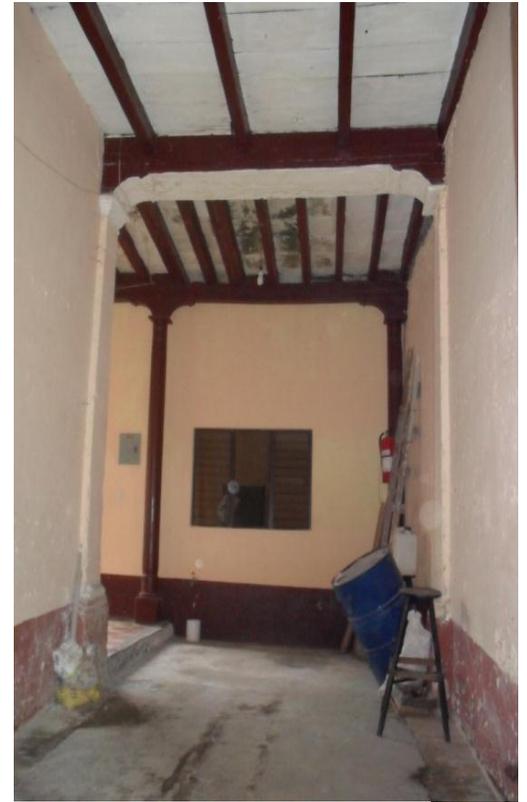
Fotografías 98-99-100: Izquierda, puerta de acceso desde el saguan. Centro los amplios corredores permiten una armonía visual y espacial. Derecha, desde se ingresa al inmueble se encuentra el saguan, ambiente indispensables en este tipo de edificaciones que es un preámbulo de encontrarse con los demás ambientes de la casa Fuente: Mauricio Sosa

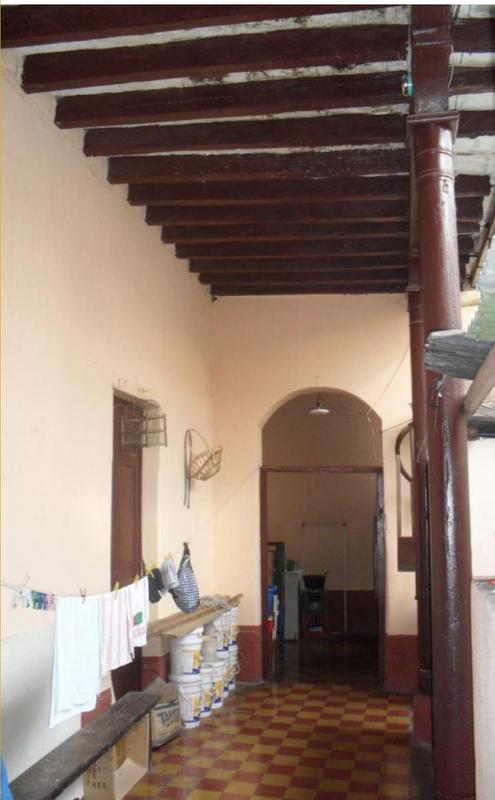
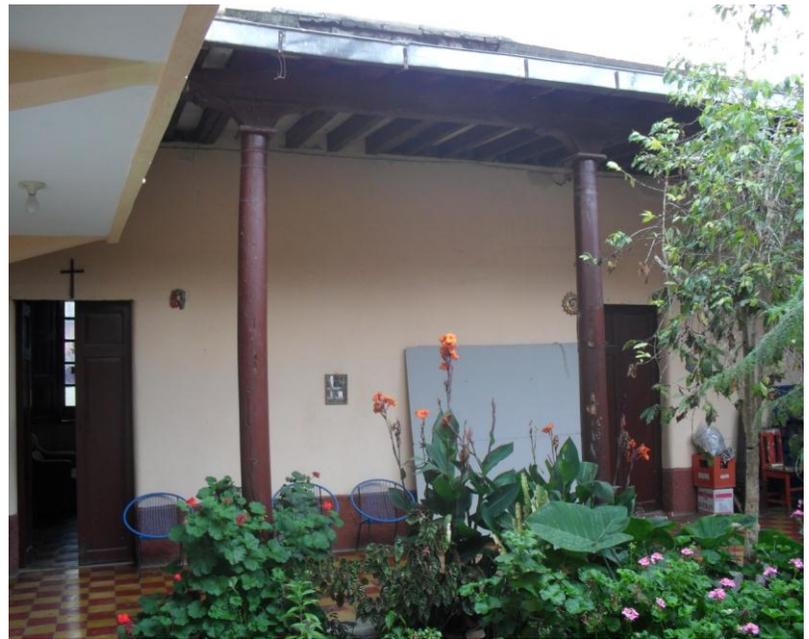
Fotografías 101-102: Izquierda, vista del segundo corredor. Derecha en ambos corredores se aprecia la integración de la cubierta de terraza española con el tallado de madera en vigas y columnas que es complementado en los ambientes con artesanado del mismo material. Fuente: Mauricio Sosa

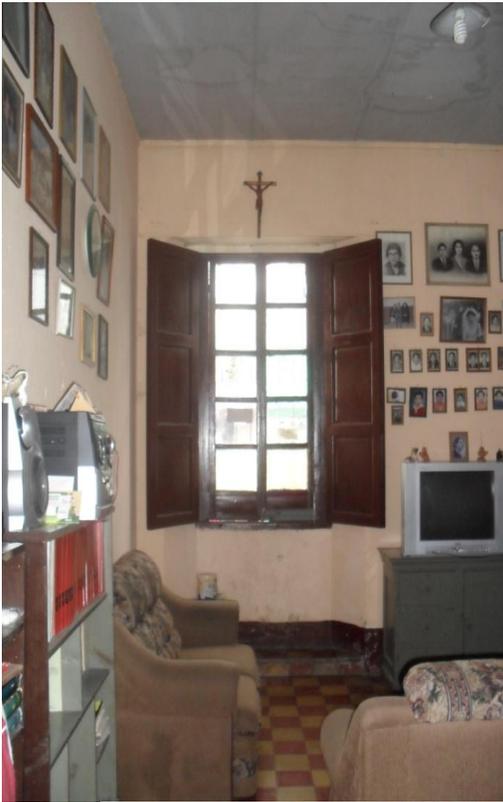
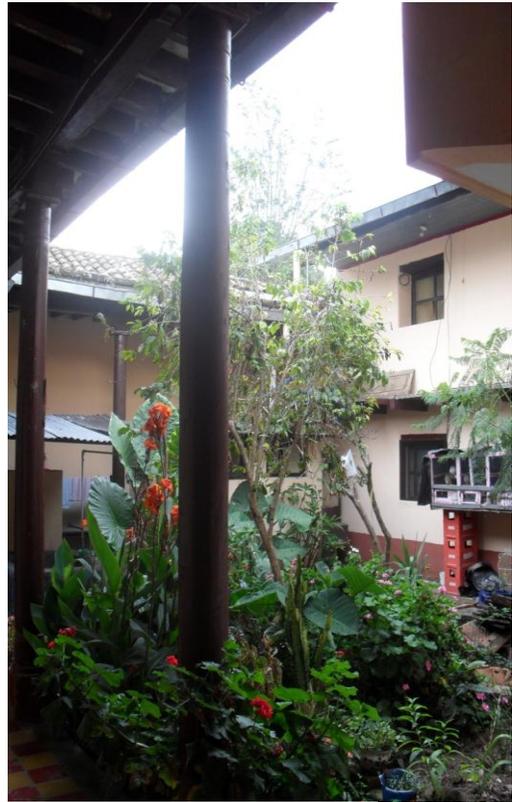
Fotografías 103-104: Izquierda, uno de los ambientes interiores de la casa en donde está ubicada la sala familiar, el cual se aprecia el detalle de la ventana abocinada con hojas abatibles de madera. Derecha, el pequeño patio integra la construcción antigua con una reciente. Fuente: Mauricio Sosa

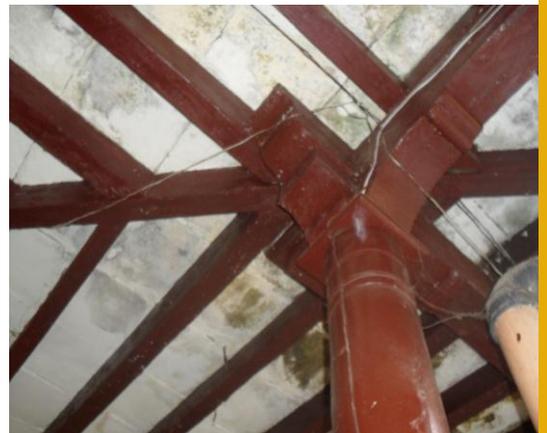
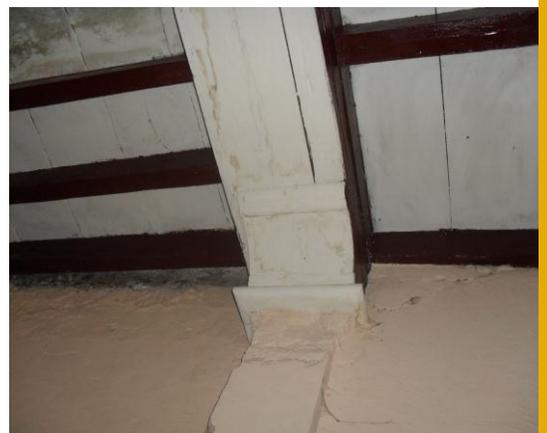
Fotografías 105-106: Detalle de tendales, columnas y capiteles. Fuente: Mauricio Sosa

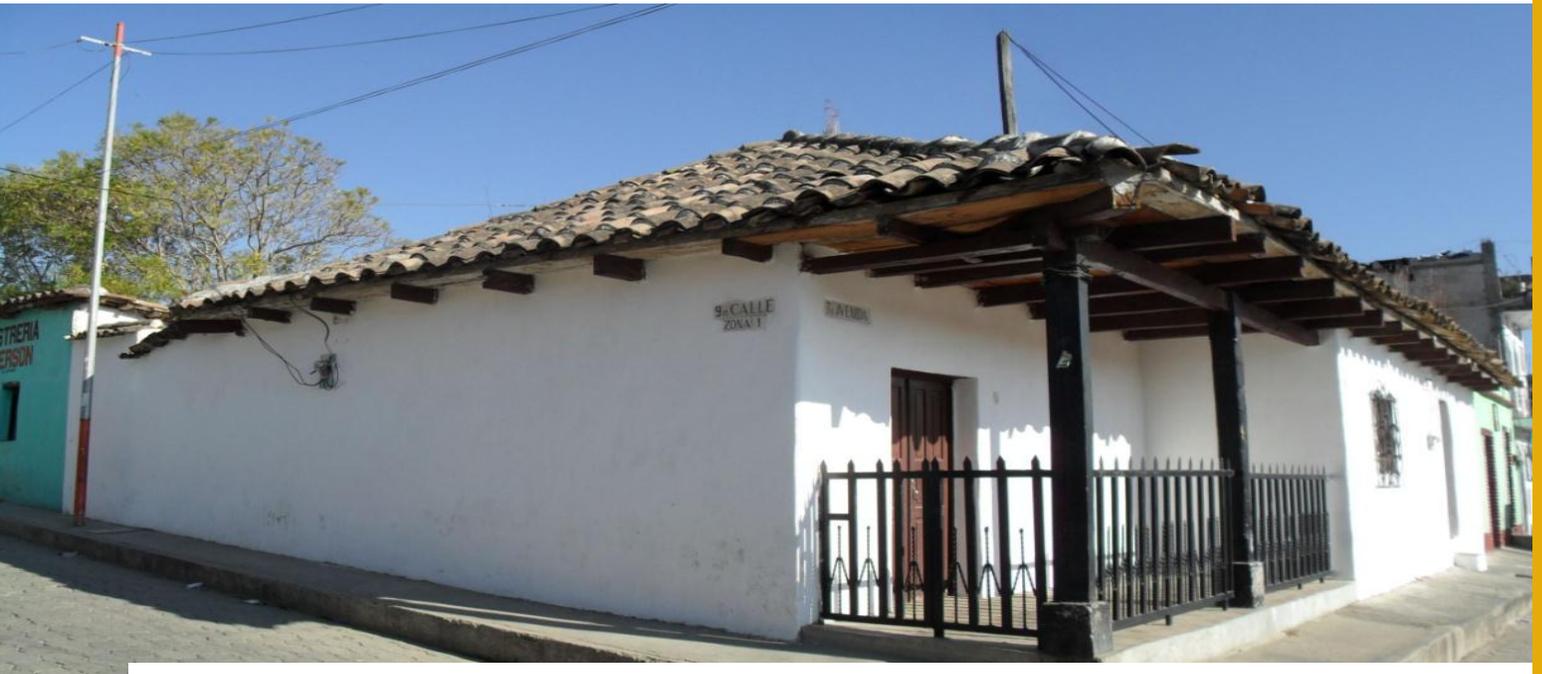
Inmueble que representa a la arquitectura tradicional de Chiantla del siglo XIX con una tipología de planta en donde presenta un corredor o porche frontal con barandales y columnas de madera de base de piedra tallada y fuste liso sin capitel; las vigas del corredor son de sección rectangular, la fachada principal comprende tres vanos y el ingreso principal una puerta de menores dimensiones y una ventana con marcos y contraventanas de madera. La cubierta es de cuatro aguas con aleros de madera y teja.

Fotografía 107: Este inmueble tiene gran representatividad con respecto a su estilo, logra una integración con el paisaje urbano debido a su ubicación de esquina y entorno inmediato, la plaza de bestias. Fuente: Mauricio Sosa
