**Análisis de la Arquitectura Patrimonial
de la Villa de Chiantla, Huehuetenango,
Propuesta de Plan de Manejo**

**ANÁLISIS DE LA ARQUITECTURA PATRIMONIAL DE LA VILLA DE
CHIANTLA, HUEHUETENANGO,
PROPUESTA DE PLAN DE MANEJO**

PROYECTO DE GRADUACIÓN PRESENTADO A LA JUNTA DIRECTIVA DE LA
FACULTAD DE ARQUITECTURA POR

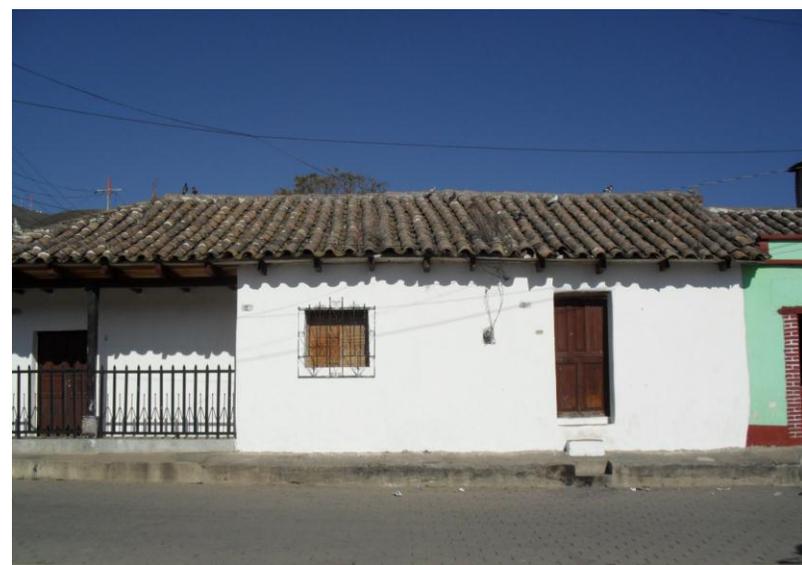
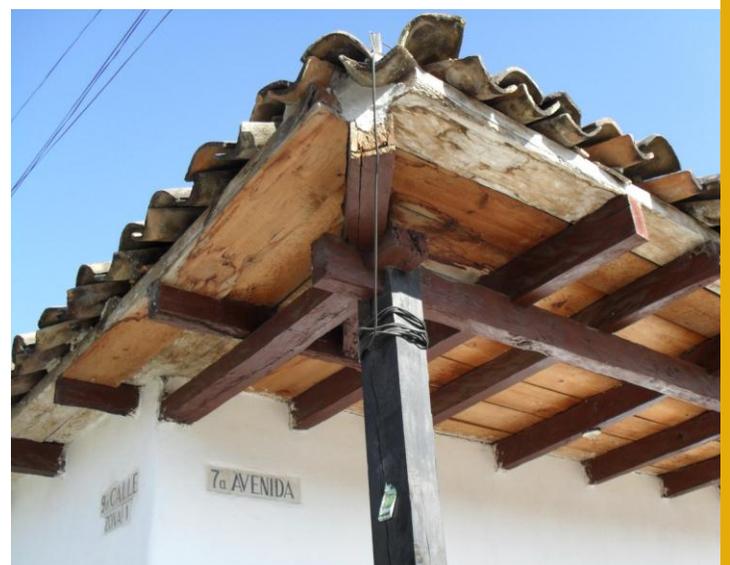
Fotografías 108-109: Izquierda, Otro aspecto de la vivienda en donde tiene otro acceso aparte del pórtico y una pequeña ventana, la sobriedad en su forma y sus texturas enmarca la tendencia de la arquitectura tradicional de Chiantla del siglo XIX. Derecha, El artesanado sencillo y las vigas y tendales rústicos, conforman la estructura de este inmueble que fue recientemente restaurado. Fuente: Mauricio Sosa

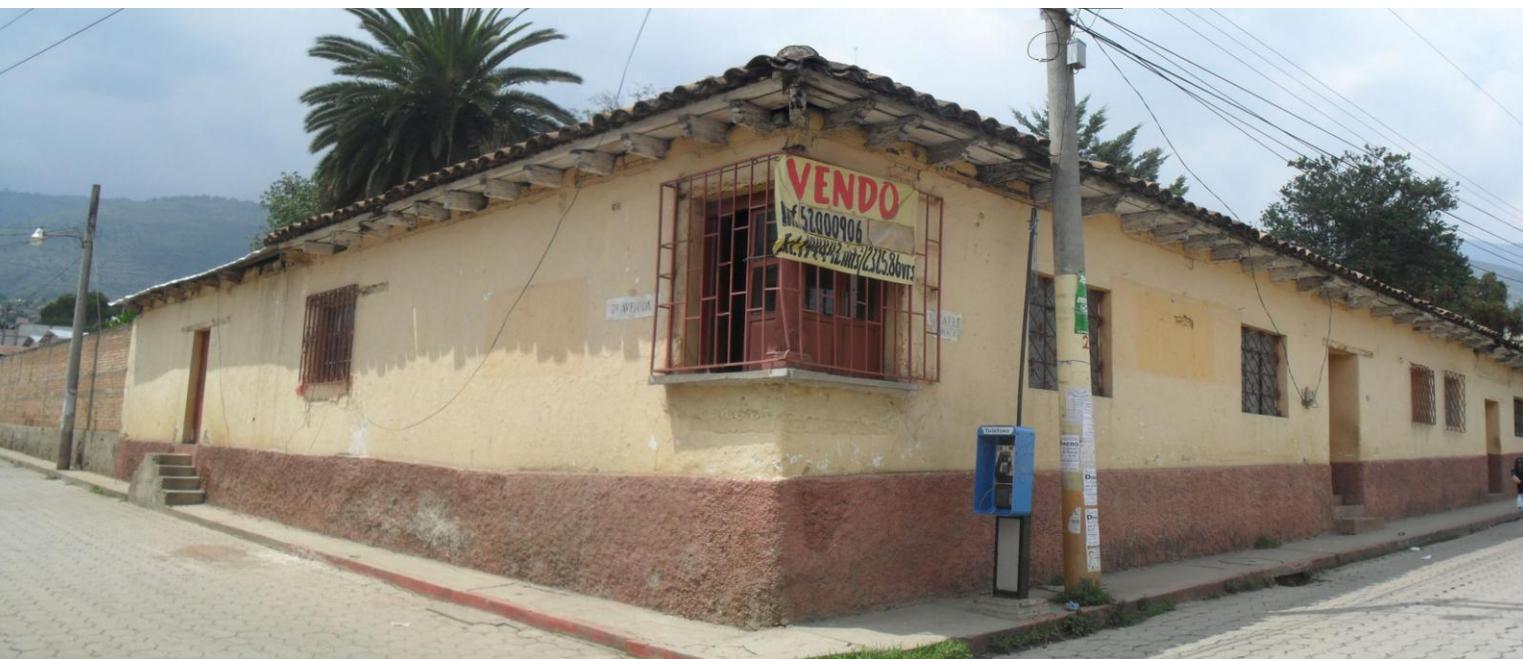
Fotografía 110: El inmueble se encuentra en proceso de restauración, se ha utilizado aparte de vivienda para otros usos los nuevos propietarios lo convertirán en área comercial, siendo esta edificación el elemento importante del centro comercial por lo que implica que sus elementos originales serán conservados. Fuente: Mauricio Sosa

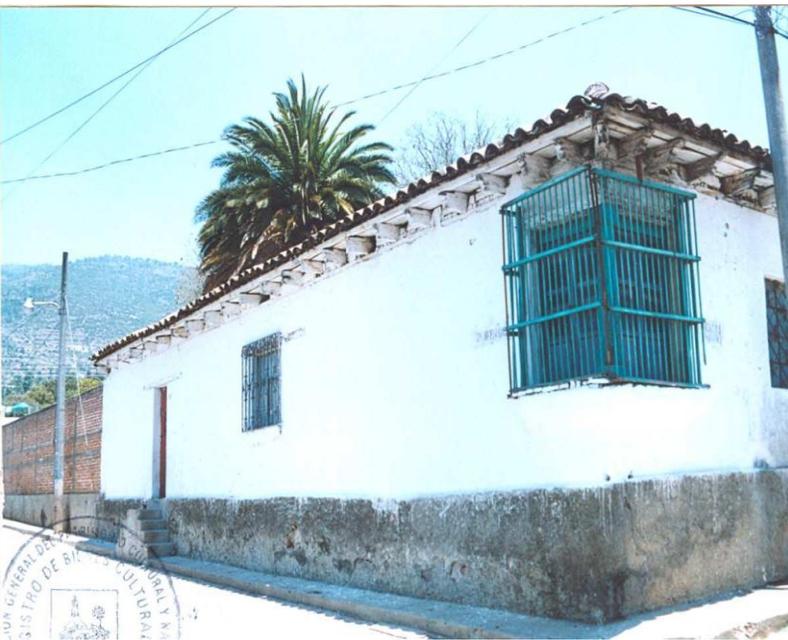
Fotografías 111-112: Izquierda, El inmueble en el año 2005, cuando el Registro de Bienes Culturales realizó un levantamiento en el casco urbano de Chiantla, con el propósito de realizar un inventario. Derecha, Obsérvese el cambio que tuvo en el balcón de madera el que fue sustituido por uno de hierro que no se adapta a los elementos originales, el sillar también se eliminó, con su restauración se pretende reconstruir los elementos (balcón y sillar) para mantener su carácter colonial. Fuente: Registro de Bienes Culturales, DGPCN.

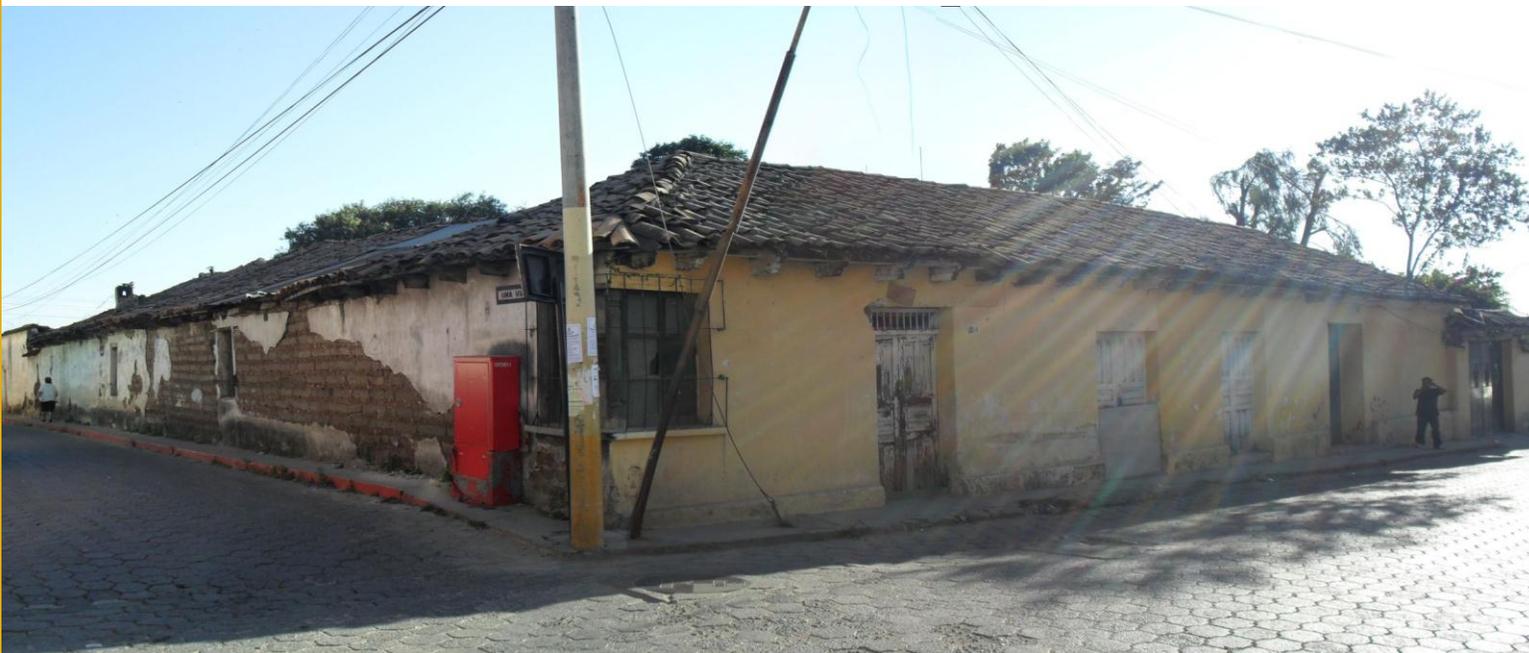
Fotografía 113: Este es uno de los inmuebles más antiguos que existen en la Villa de Chiantla, también uno de los más grandes ya que ocupa prácticamente toda la manzana, el cual se aprecia de distintos ángulos entre la séptima y octava avenidas, entre la sexta y séptima calles. Fuente: Mauricio Sosa

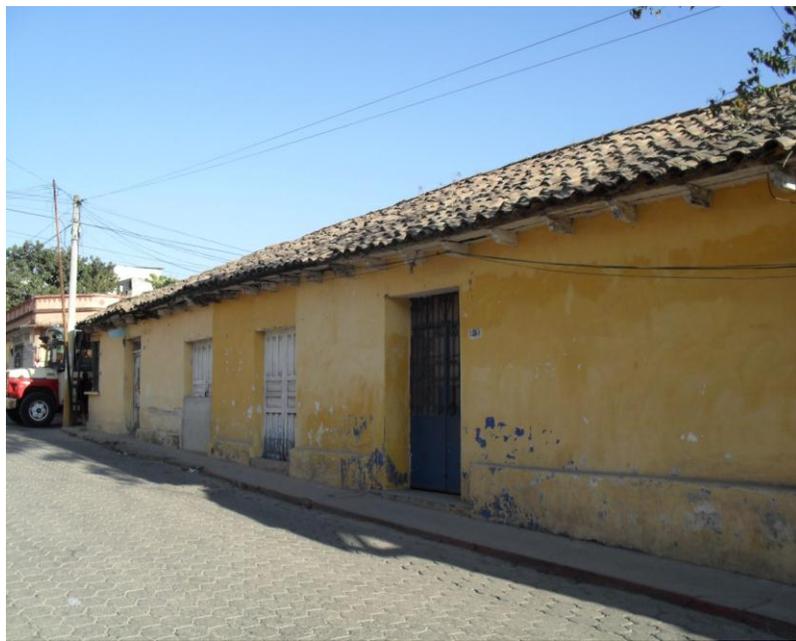
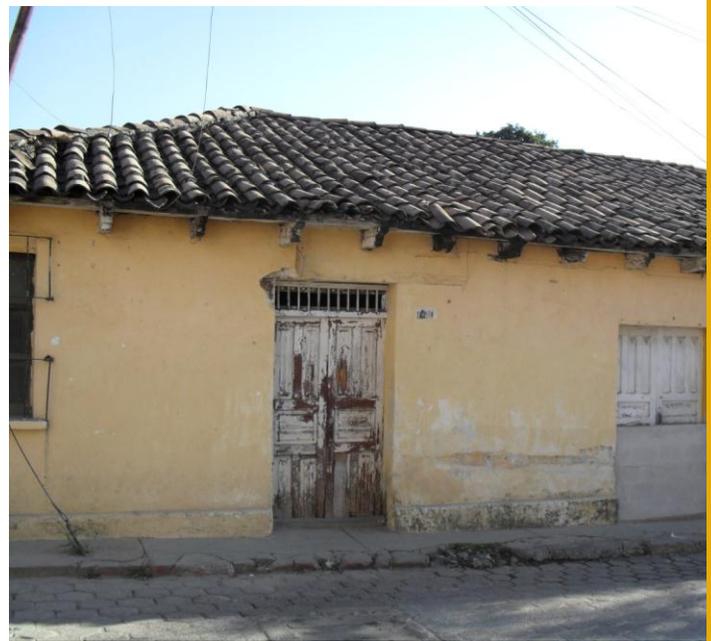
Fotografías 114-115: Izquierda, fachada del lado de la séptima calle en donde se observa que el inmueble posee un total de cinco vanos, tres son puertas y una fue adaptada como ventana improvisada, y la de la esquina. Derecha, las puertas son de diferente dimensión de doble hoja abatibles. Fuente: Mauricio Sosa

En lo que es el estado de conservación presenta múltiples deterioros debido a falta de mantenimiento y abandono, factores como el clima y otros elementos han causado presencia de humedad y vegetación en sus muros, deterioro en elementos de madera como los dinteles, marcos de puertas y ventanas, elementos estructurales entre otros.

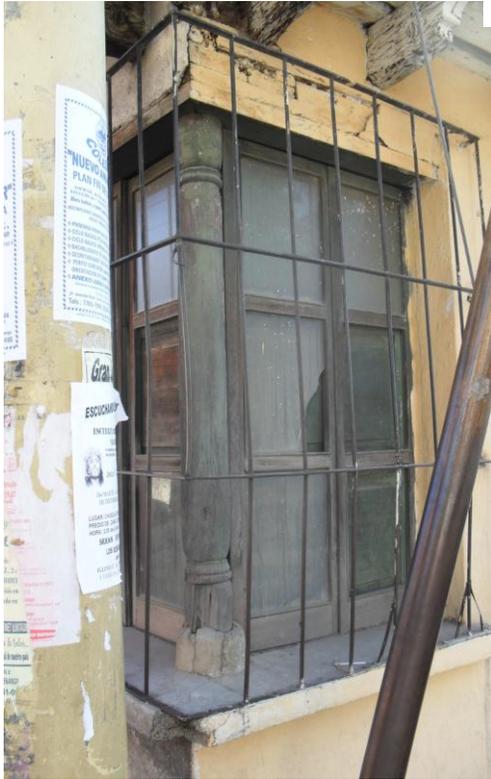
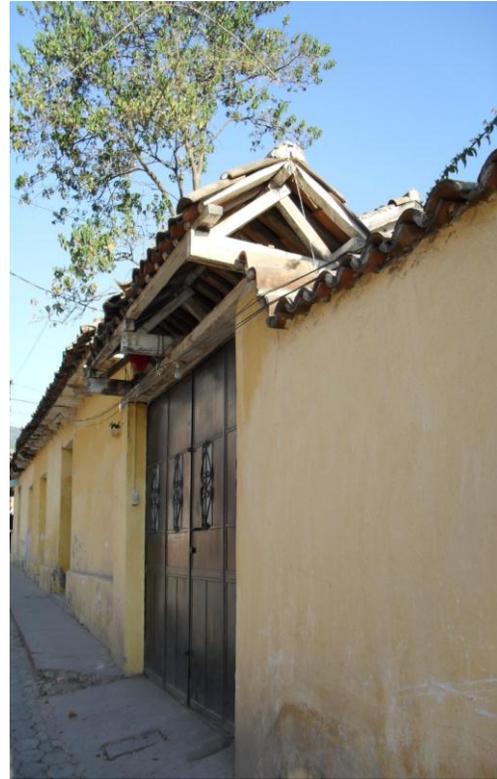
Fotografías 116-117: Izquierda, ventana de esquina, característico en este tipo de edificaciones en donde existe una columna de madera en la esquina al igual que el material de la ventana, el balcón es de forjado de hierro aunque en apariencia es reciente que por el estilo y la época del inmueble pudo haber sido de madera. Derecha, En la fachada de la calle uno de los dos portones que acceden directamente al patio de la casa, el portón es de metal que no se adapta al estilo de la edificación. Fuente: Mauricio Sosa

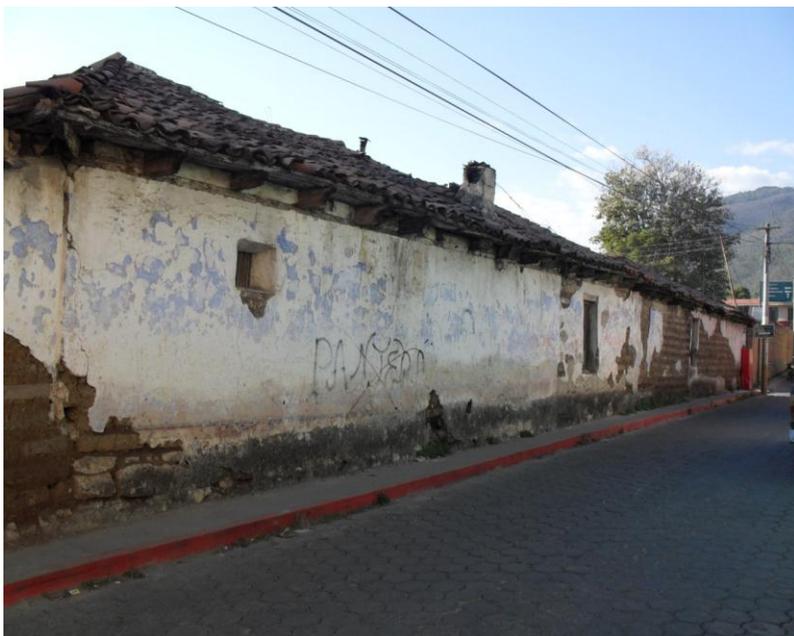
Fotografías 118-119: Izquierda, la fachada que se encuentra en el sector de la sexta avenida los vanos de ventanas son de distintas proporciones y se encuentran distantes, al extremo existe una pequeña puerta, esto hace que esta fachada sea un gran macizo por la longitud de la misma. Derecha, una de las ventanas que conserva sus elementos originales. Fuente: Mauricio Sosa

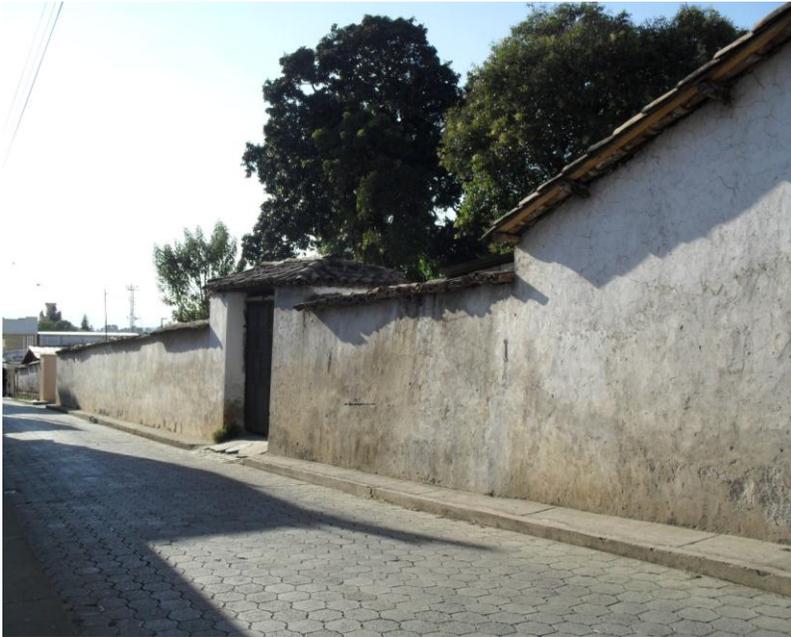
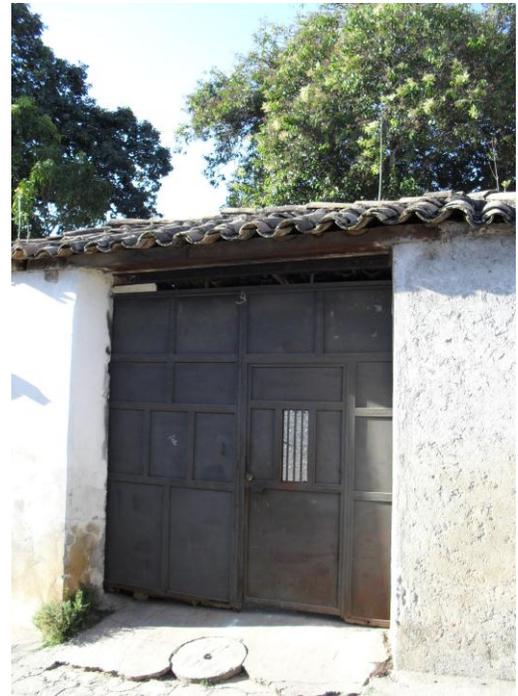
Fotografías 120-121: Izquierda, en la fachada de la sexta calle está conformada por un extenso muro perimetral. Derecha, El otro portón de acceso en este sector. Fuente: Mauricio Sosa

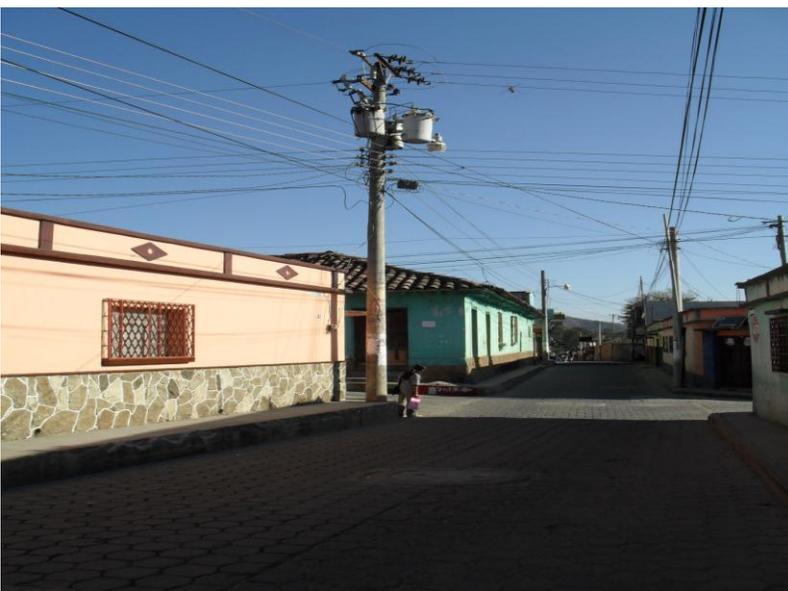
Fotografía 123: Debido a que ocupan una mayor parte en una manzana se convierte en un elemento importante de imagen urbana. Fuente: Mauricio Sosa

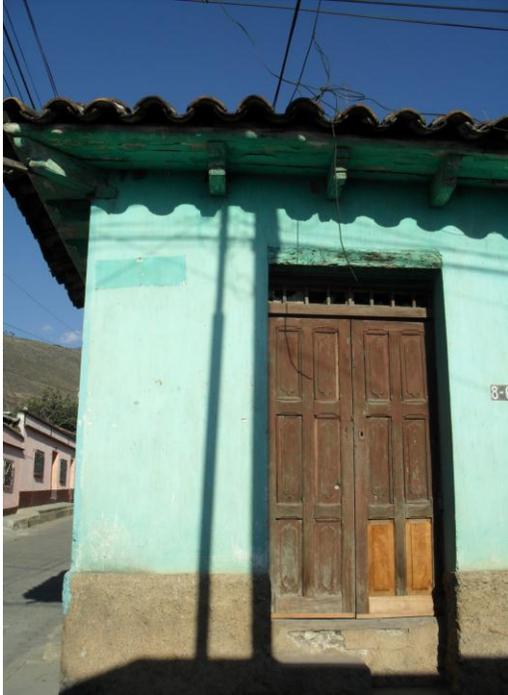
Fotografía 124: Se conservan las puertas de madera con dos hojas abatibles. Fuente: Mauricio Sosa

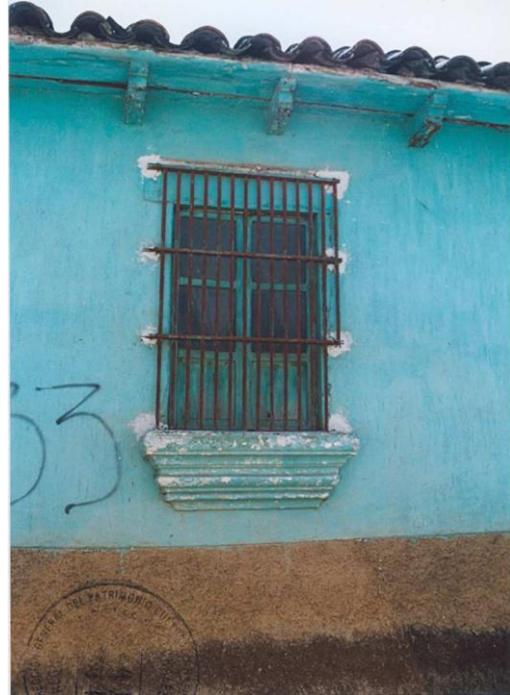
Fotografía 125: Las ventanas con balcones de hierro y el sillar original con molduras. Fuente: Registro de Bienes Culturales, DGPCN.

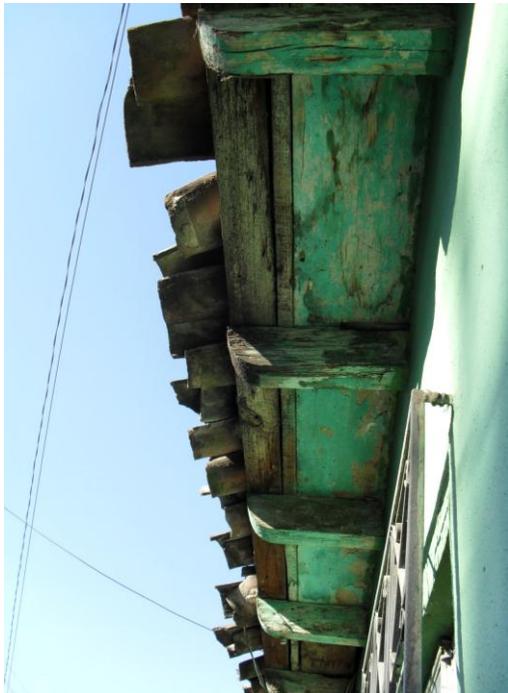
Fotografía 126: Aleros con vigas con detalles curvilíneos en los cortes, presentan cierto deterioro. Fuente: Mauricio Sosa

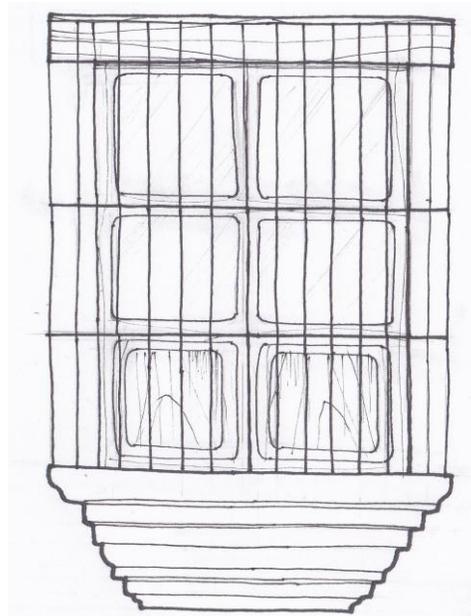
Ilustración 40: Detalle de una de las ventanas con hojas abatibles de madera, dintel del mismo material. El sillar consiste en una repisa con varias molduras. Elaboró: Mauricio Sosa

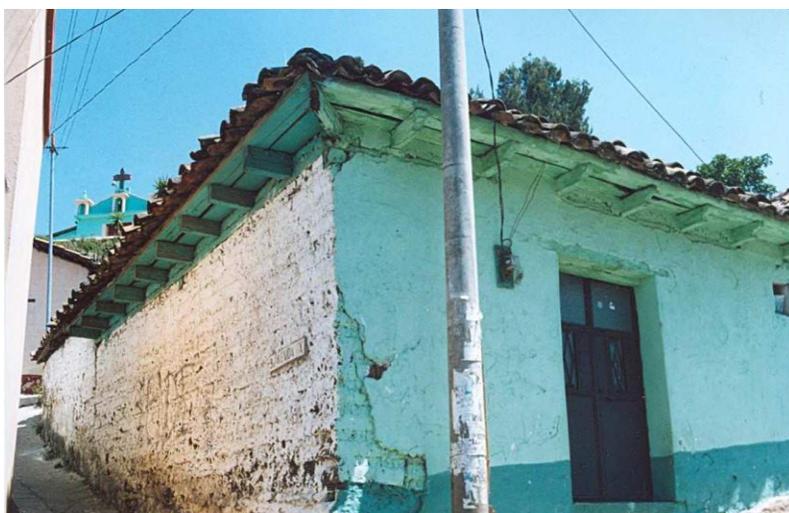
Fotografía 128: El inmueble logra una armonía visual en el acceso por el callejón que llega hasta la capilla de San Jerónimo que se observa al fondo. Fuente: Registro de Bienes Culturales, DGPCN.

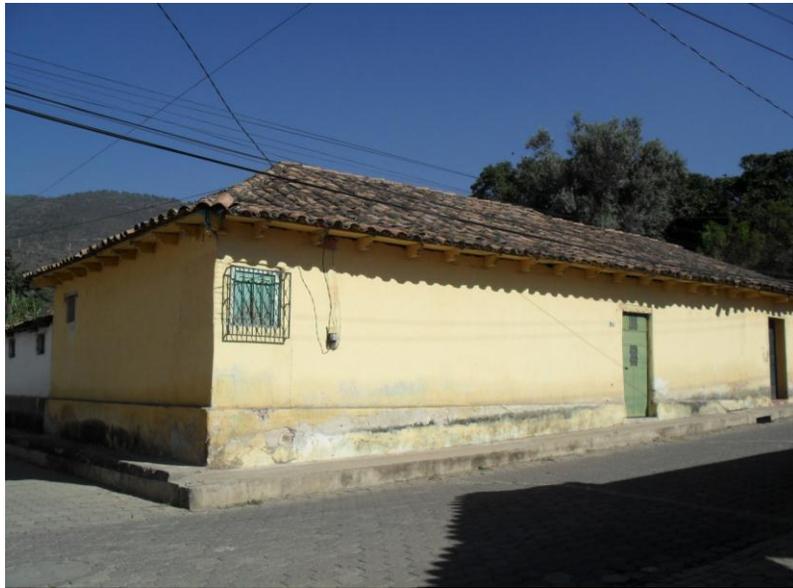
Fotografía 129: La sobriedad de la fachada es característico en esta vivienda, presenta asimetría en los vanos. Fuente: Mauricio Sosa

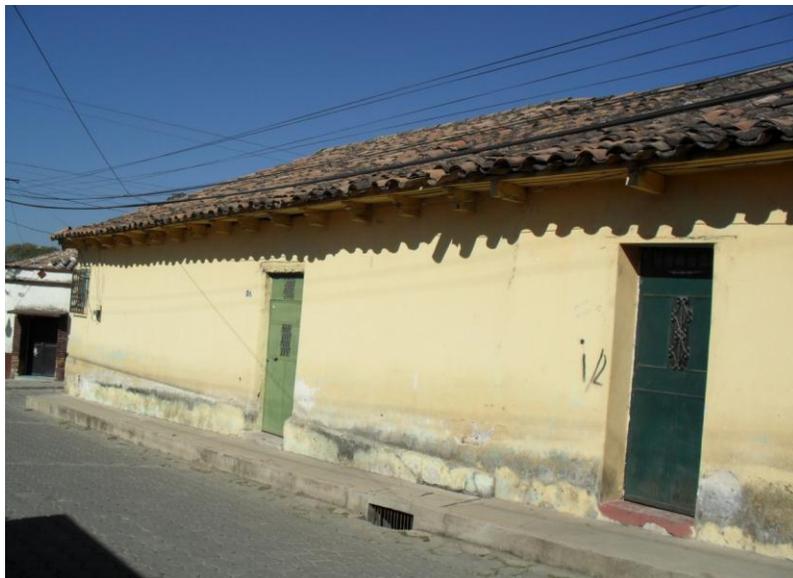
Fotografía 130: Por la topografía del sector los vanos están en desnivel.

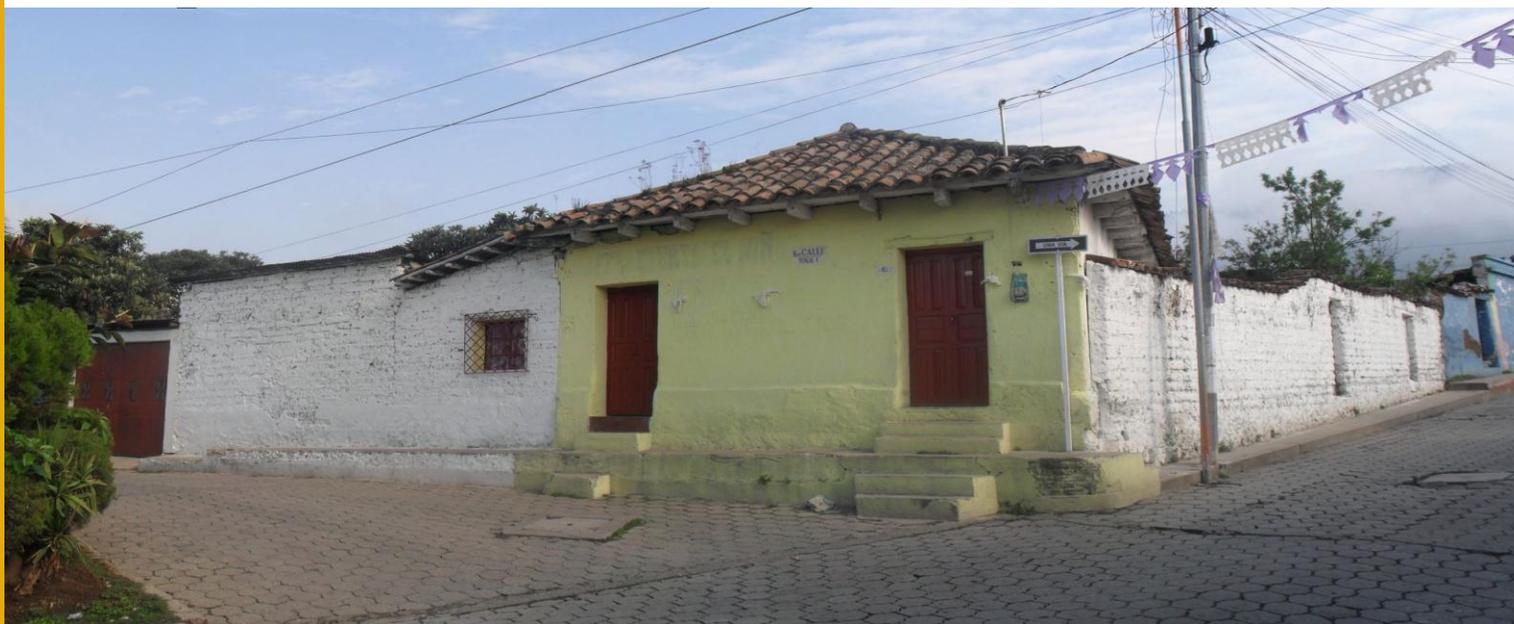
Fotografía 131: El emplazamiento del inmueble permite un remate visual agradable el cual armoniza con un pequeño jardín ubicado en el frente de la misma, existen otras edificaciones ubicadas en un tipo de traza urbana similar pero esta logra las características antes mencionadas debido a la apreciación de sus elementos arquitectónicos. Fuente: Mauricio Sosa

Su sistema constructivo es de muros de adobe y la cubierta es un juego de cuatro aguas con otra que está en la parte lateral con artesanado de madera y teja por lo que sus características lo hacen particular en la Villa de Chiantla.

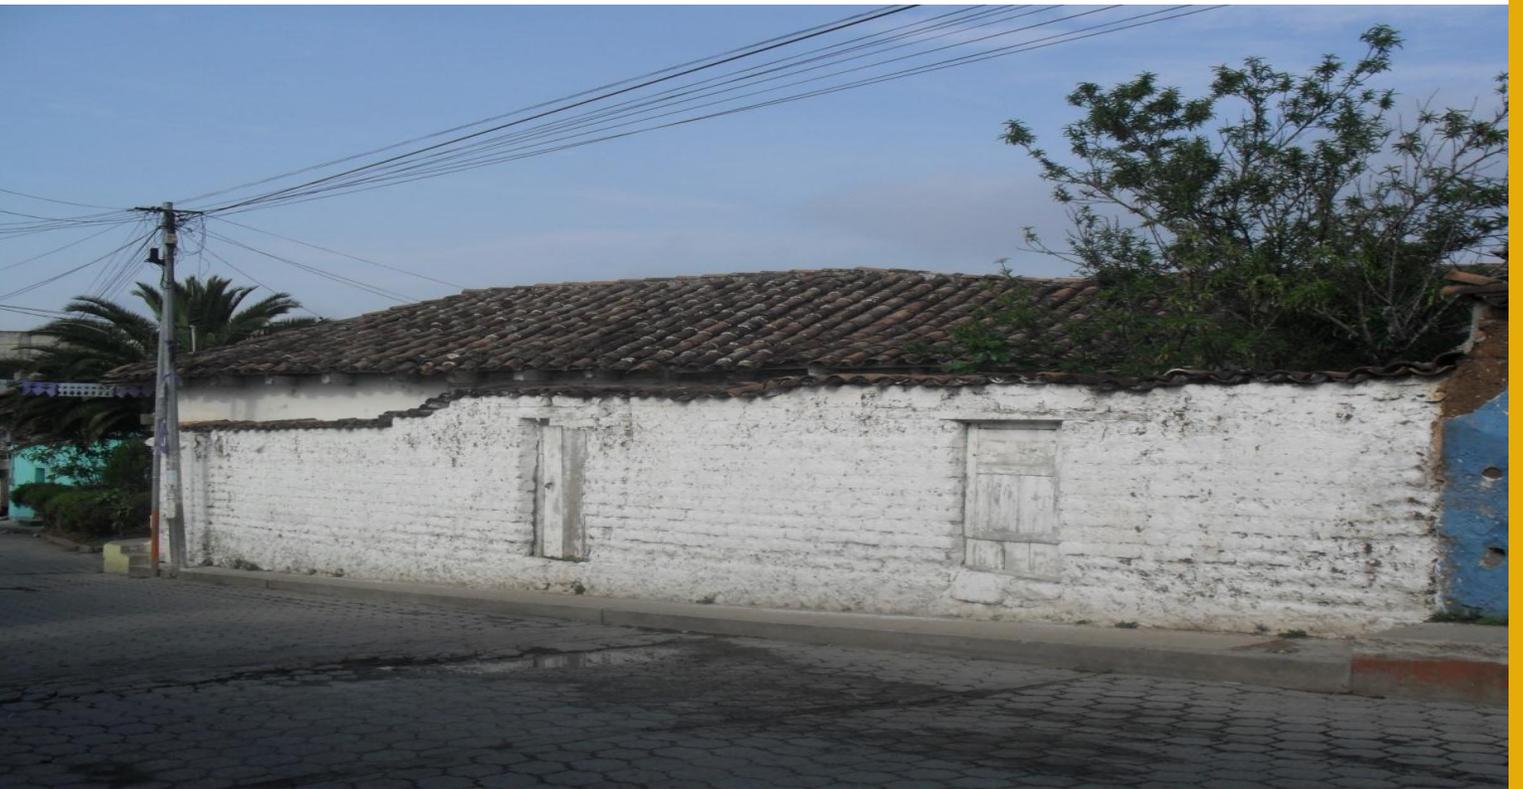
Fotografía 132: Vista desde la décima avenida en donde es apreciada la vivienda en su mayor longitud y en donde la armonía entre la edificación y el muro, hacen un elemento que embellece el paisaje urbano el tapial prácticamente integra la fachada del inmueble y es funcional con sus dos puertas de acceso al mismo. Fuente: Mauricio Sosa

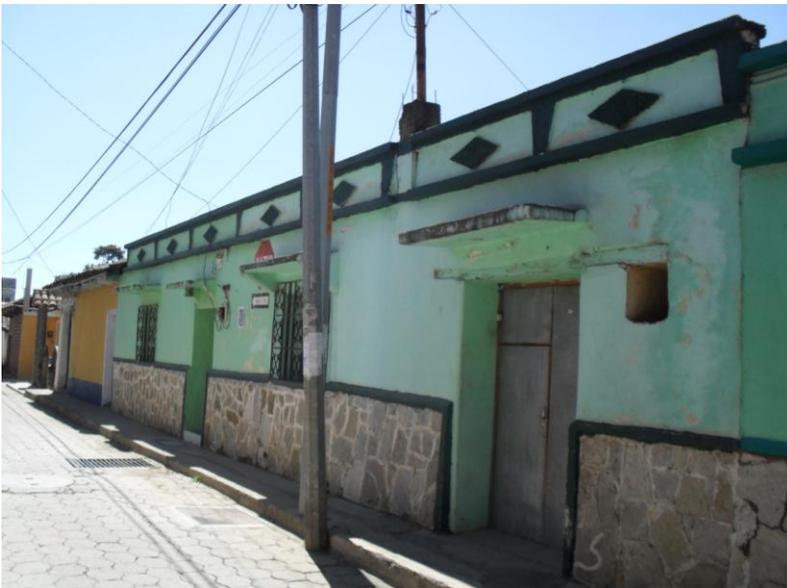
Fotografía 133: La fachada de este inmueble presente elementos sencillos y voladizos en cada uno de los vanos. Fuente: Mauricio Sosa

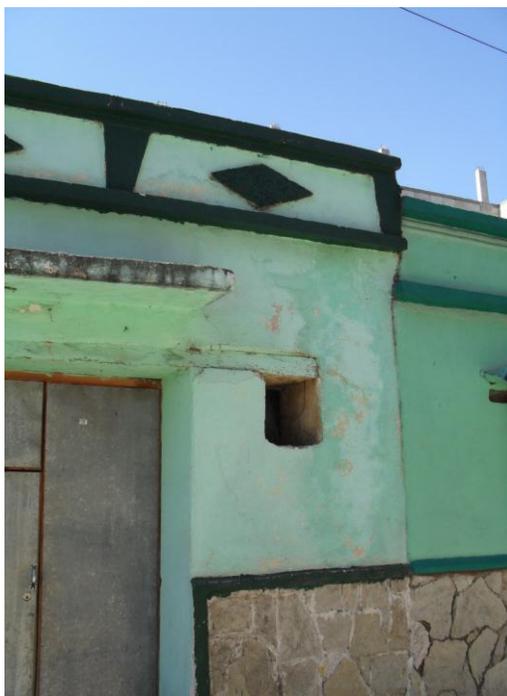
Fotografía 134: La cornisa presenta elementos geométricos como romboides y diseños trapezoidales y un característico zócalo de piedra. Fuente: Mauricio Sosa

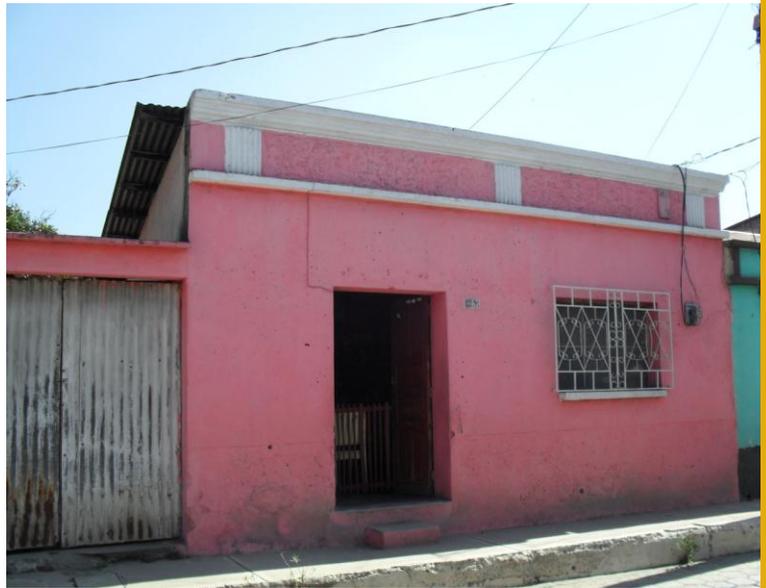
Foto 135: El inmueble presenta elementos sencillos, aunque enmarca estos en estilo Art-Decó residencial de este sector.
Fuente: Mauricio Sosa

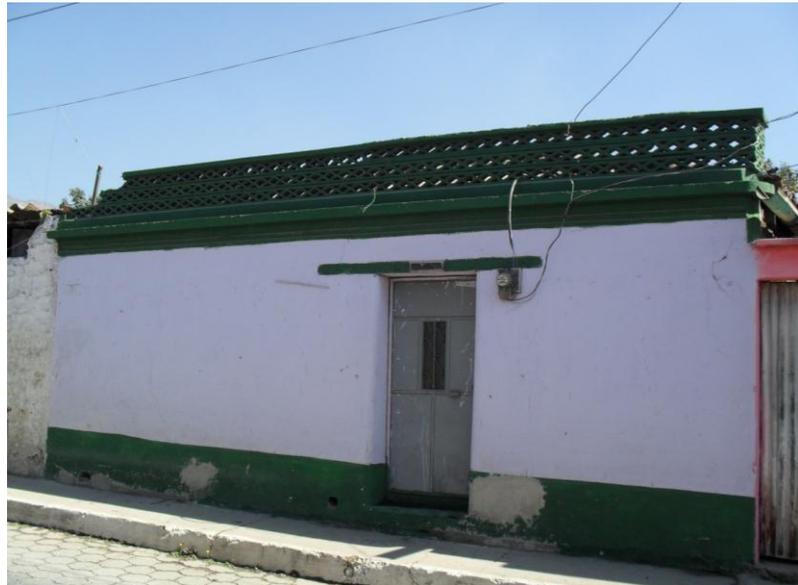
Fotografía 136: Un solo vano contiene este inmueble en el cual el elemento sobresaliente es la cornisa la cual está construida con ladrillos de celosía. Fuente: Mauricio Sosa

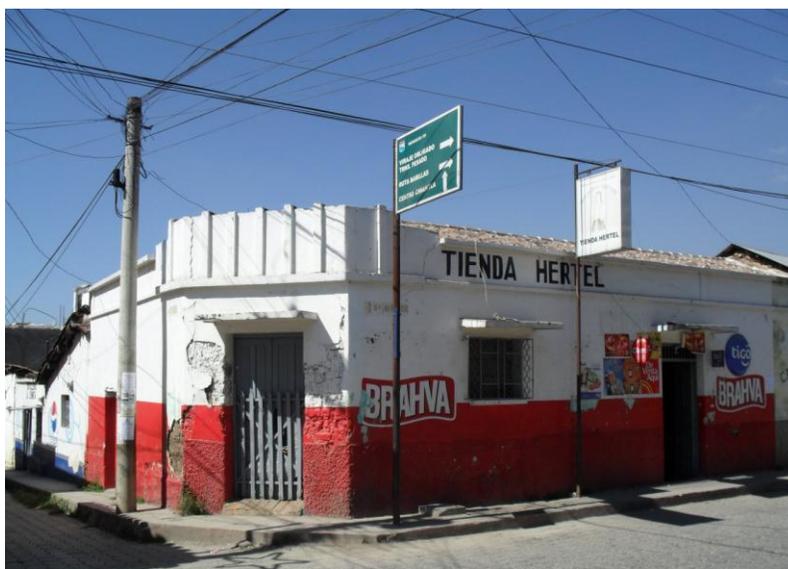
Fotografía 137: La cornisa tiene mayor altura en la esquina la cual presenta sencillos elementos geométricos. Fuente: Mauricio Sosa

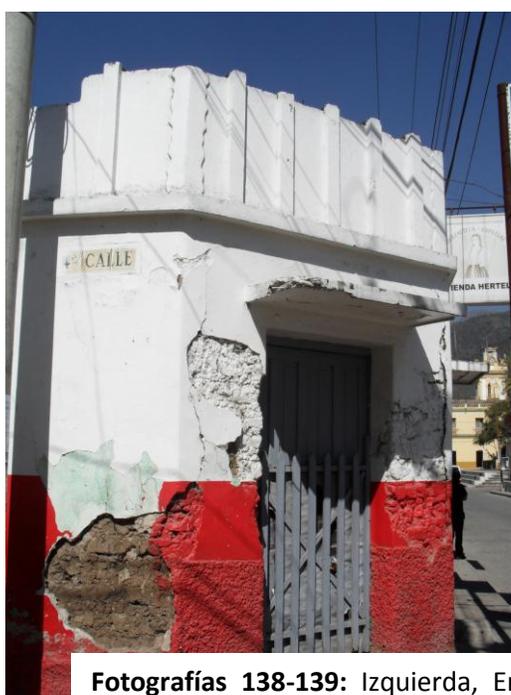
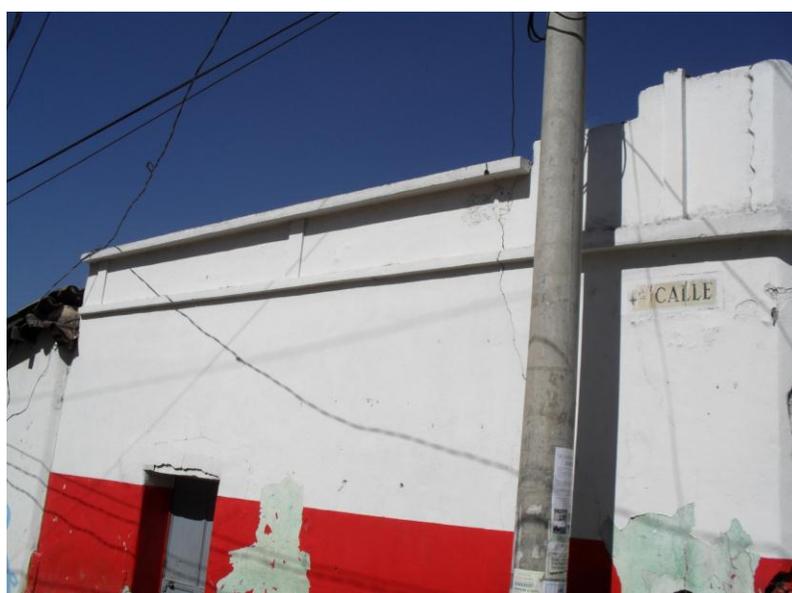
Fotografías 138-139: Izquierda, En la esquina se aprecia la cornisa que en las aristas de los extremos son molduras ondulantes a diferencia del resto que son rectas, el dintel posee un voladizo de concreto fundido. Derecha, La cornisa manifiesta un ritmo entre el remate superior de la fachada de la calle y el remate inferior en la fachada de la avenida. Fuente: Mauricio Sosa

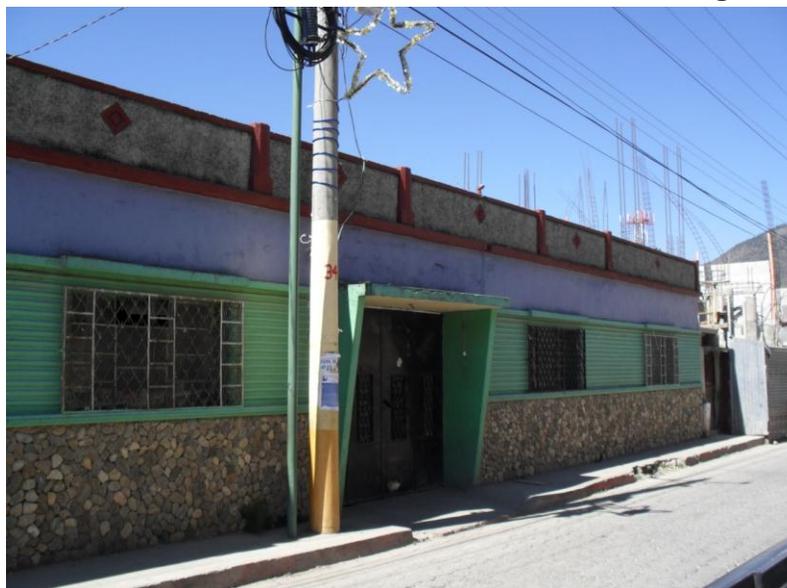
Fotografía 140: Esta fachada se compone de varios elementos en su superficie que va desde la cornisa hasta el zócalo que es de piedra de río de canto redondo. Fuente: Mauricio Sosa

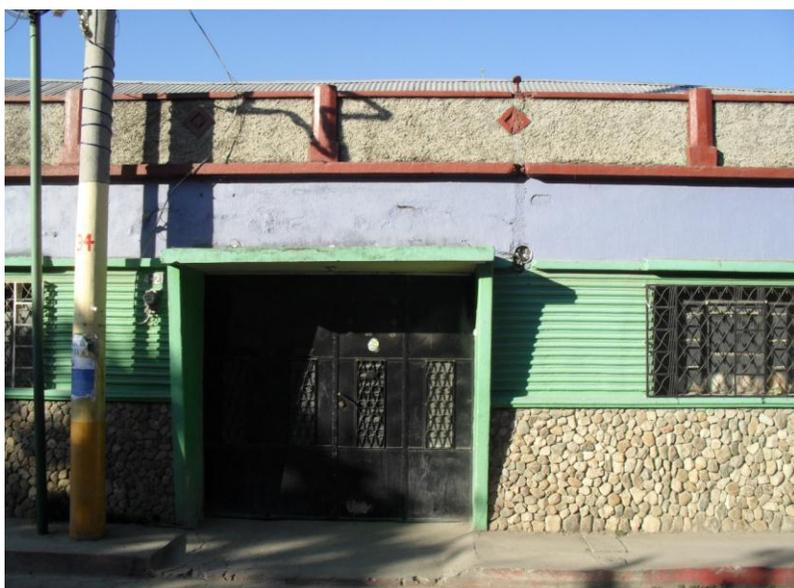
Fotografía 141: El portón se compone de un voladizo con formas semitriangulares en los extremos, en el sector de las ventanas molduras semicilíndricas. Fuente: Mauricio Sosa

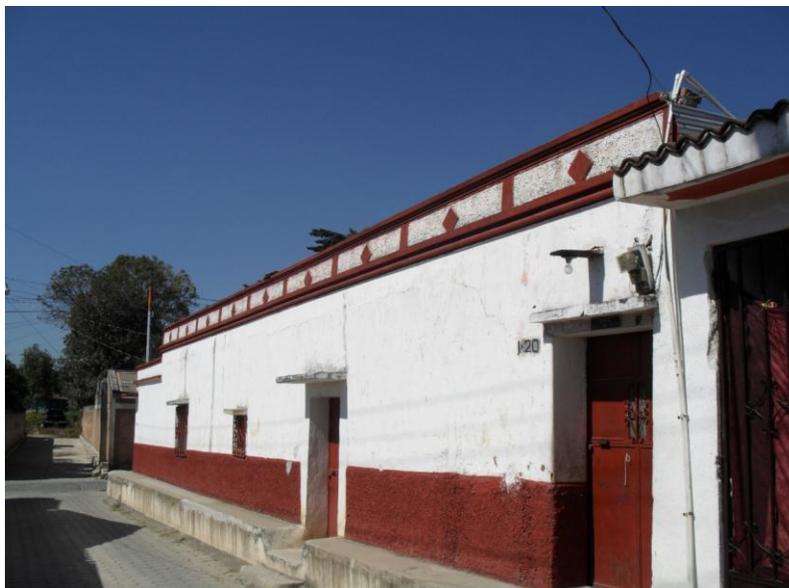
Fotografía 142: EL inmueble los vanos se componen de varias proporciones en puertas y ventanas. Fuente: Mauricio Sosa

Este inmueble ubicado en la esquina correspondiente a la cuarta calle y primera avenida de la zona 1 del cantón Parroquia, en su fachada presenta elementos como una cornisa construida de ladrillo, una parte de la cual tiene detalles geométricos, el zócalo tiene un acabado granceado. En lo que respecta a los vanos la fachada del lado de la calle presenta dos ventanas rectangulares de diferente dimensión y una puerta con un voladizo de concreto en la esquina, la fachada sobre la avenida, comprende dos ventanas con marcos de hierro y con balcones del mismo material con diseños geométricos y voladizos de concreto por sus características es de estilo Art-Decó residencial popular.

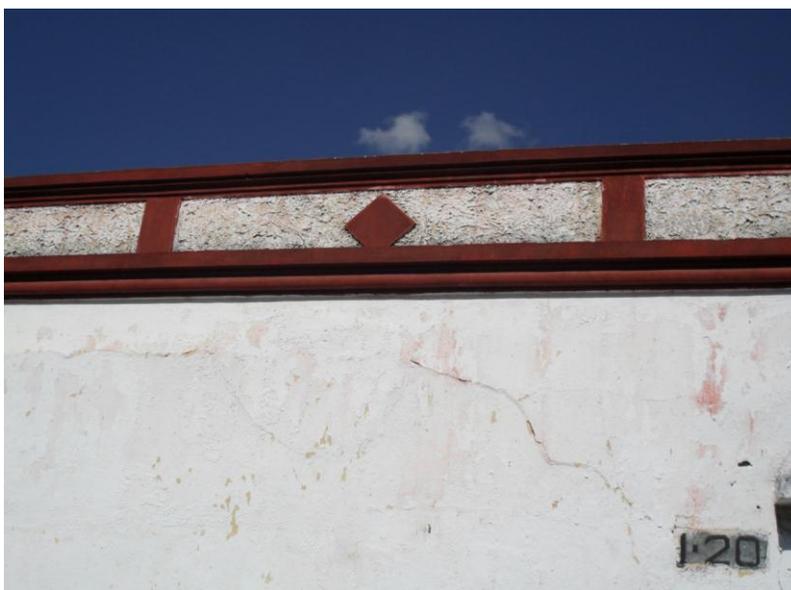
Fotografía 143: El estilo Art-Decó residencial se caracteriza por presentar en este tipo de edificaciones elementos como romboides y en esta cornisa molduras semicirculares. Fuente: Mauricio Sosa

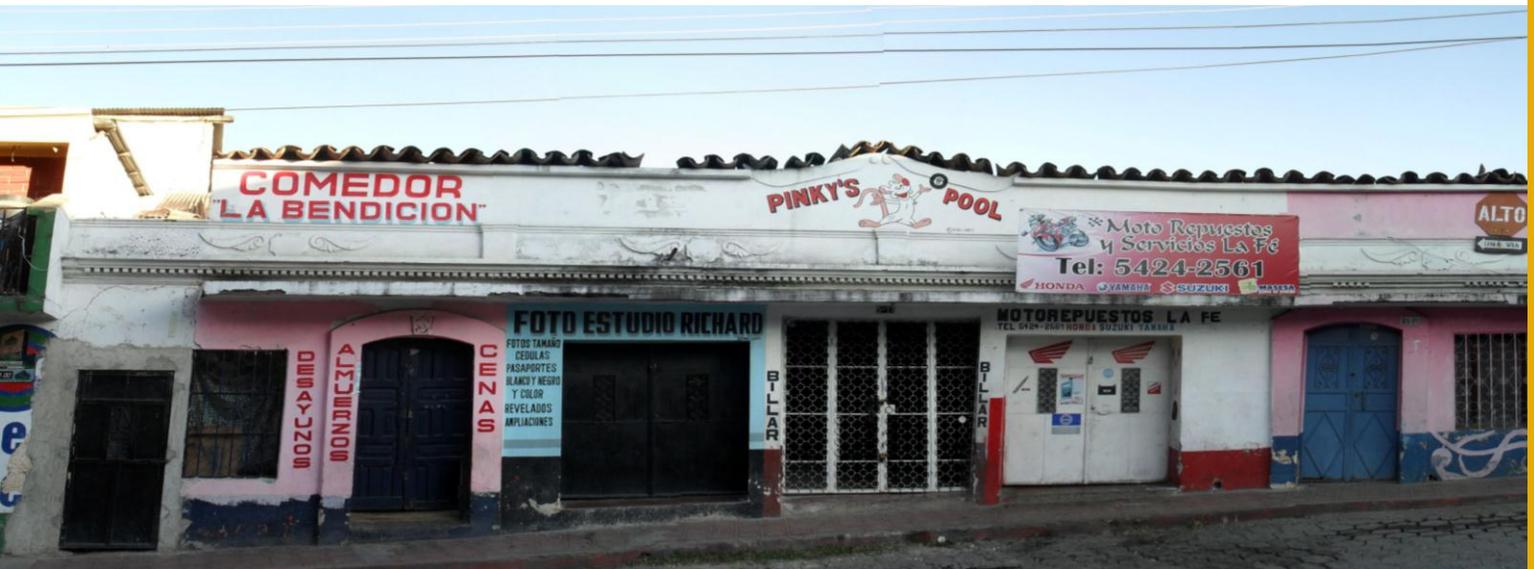
Fotografía 144: La fachada de este inmueble presenta decoraciones en relieve y pilastras con molduras en la cornisa, serían más apreciadas si no tuvieras tantas alteraciones, ya que fueron agregados puertas, debido a que el inmueble es empleado para uso comercial. Fuente: Mauricio Sosa

Este inmueble con características propias de la arquitectura tradicional de Chiantla, sin embargo parte de las puertas que se han abierto en la fachada, son con el objetivo de emplear el inmueble en uso comercial. La fachada está conformada por cinco puertas, dos de las cuales tienen molduras alrededor y arco rebajado a la altura del dintel, además dos ventanas ortogonales sin ninguna decoración. La cornisa que se le agregó tiene molduras dentadas y en la parte superior pilastras equidistantes al medio de las cuales hay decoración en relieve.

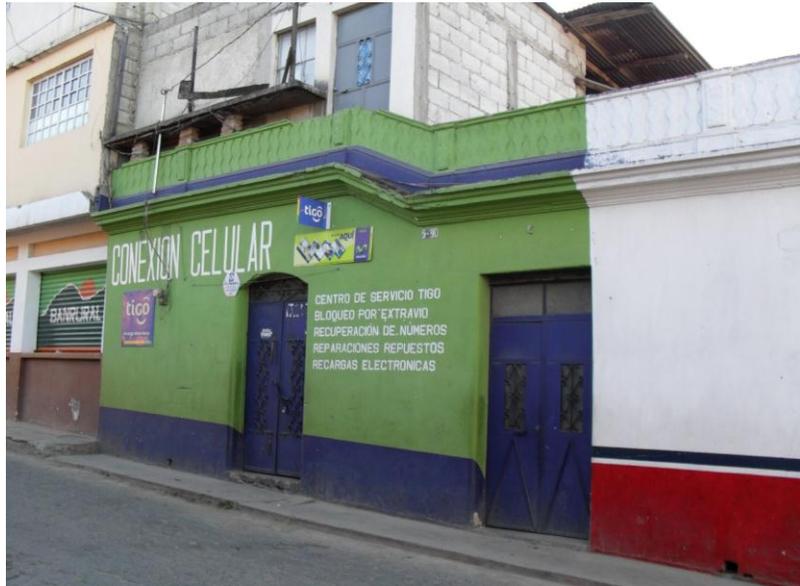
Fotografía 145: La característica en este inmueble es la cornisa que presenta desnivel debido a que la edificación presenta diferencia de alturas. Fuente: Mauricio Sosa

A este inmueble se le agregó un segundo piso en una parte de la edificación de ladrillo y concreto, sin embargo a pesar de esto no le cambiaron su fisonomía y conserva los elementos del estilo tradicional y neoclásicos. La fachada está conformada por tres puertas, una de estas tiene un arco rebajado a la altura del dintel. La cornisa es de ladrillo con detalles en relieve con forma de balaustres separados

equidistantemente por pequeñas pilastras. El perfil o silueta de la fachada es irregular, ya que una parte de la edificación posee mayor altura que la otra.

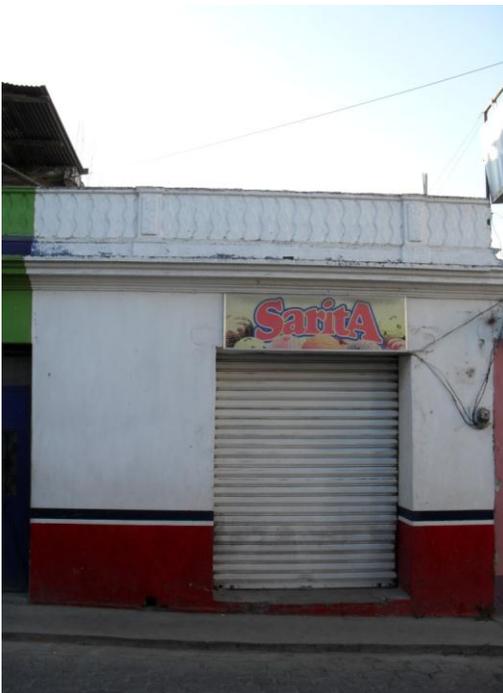
Fotografía 146: La cornisa está compuesta por pilastras y balaustres separados. Fuente: Mauricio Sosa

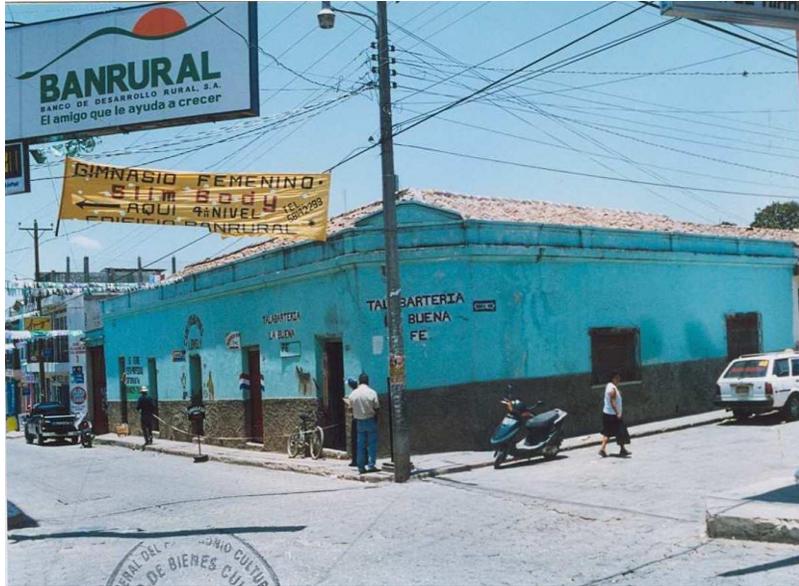
Fotografía 147: Esta imagen es del inmueble en el año 2005, se observan los vanos originales. Fuente: Registro de Bienes Culturales, DGPCN.

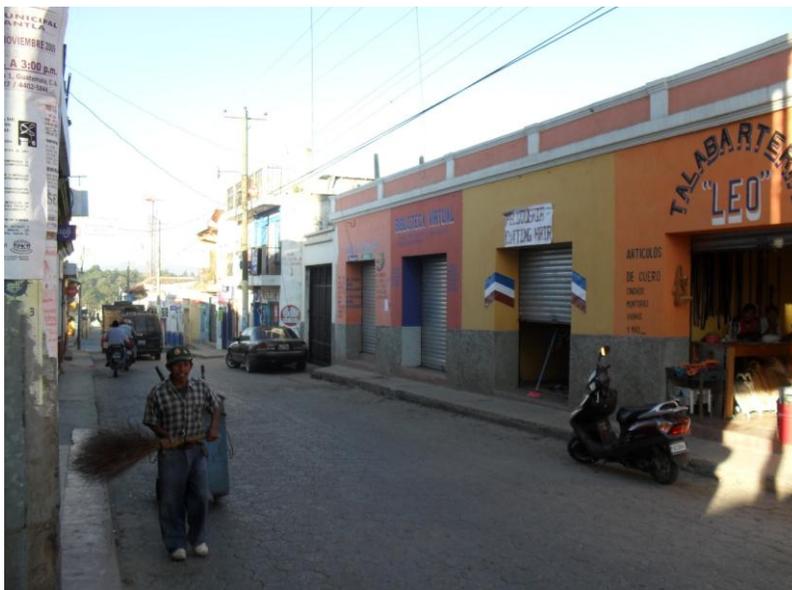
Fotografía 148: Las puertas fueron modificadas para habilitarles persianas las cuales son cuatro y no como originalmente que eran cinco. Fuente: Mauricio Sosa

Este inmueble está ubicado en la esquina de la séptima calle y quinta avenida de la zona 1, en el cantón Parroquia a lo largo de la parte superior de la fachada, posee una cornisa en la cual presenta molduras y pilastras las cuales están distribuidas equidistantemente y en la esquina un frontón de forma triangular construido de mampostería de ladrillo, el zócalo de ambas fachadas es granceado. Originalmente en esta edificación existían cinco puertas debido a que es utilizado como locales comerciales en donde fueron sustituidas por vanos más grandes y se les agregó persianas metálicas las que hacen un total de cuatro puertas.
