**Análisis de la Arquitectura Patrimonial
de la Villa de Chiantla, Huehuetenango,
Propuesta de Plan de Manejo**

**ANÁLISIS DE LA ARQUITECTURA PATRIMONIAL DE LA VILLA DE
CHIANTLA, HUEHUETENANGO,
PROPUESTA DE PLAN DE MANEJO**

PROYECTO DE GRADUACIÓN PRESENTADO A LA JUNTA DIRECTIVA DE LA
FACULTAD DE ARQUITECTURA POR

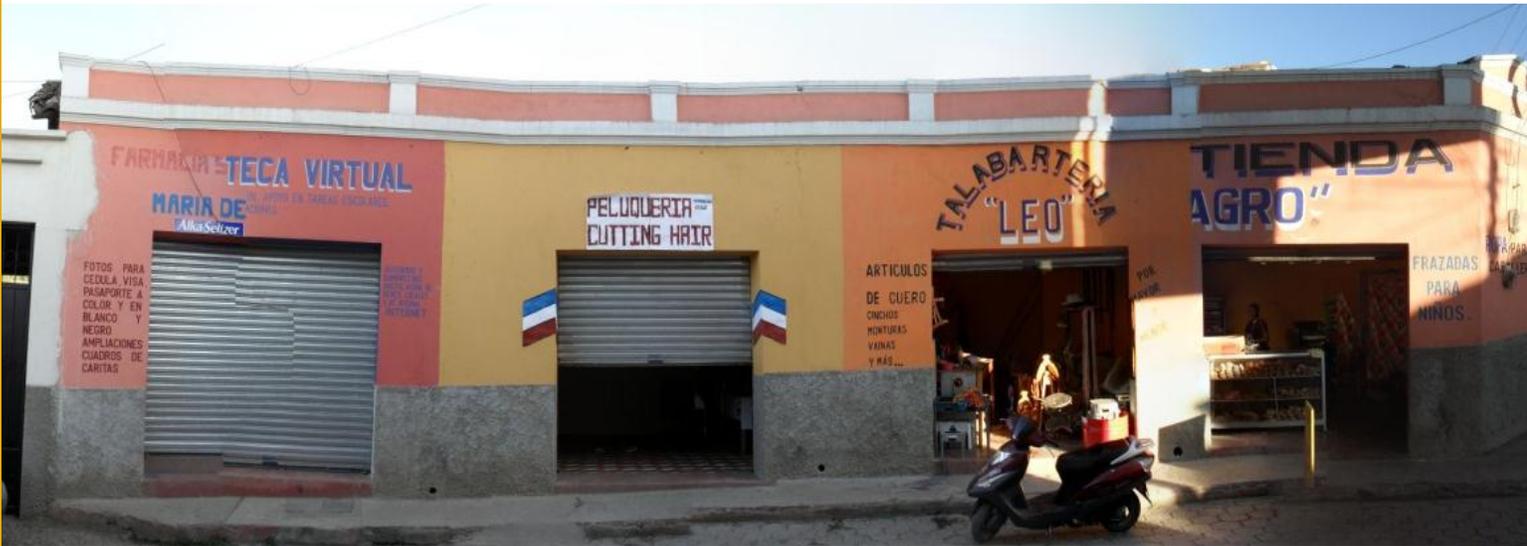
Fotografía 149: Debido a que el inmueble es de uso comercial en el que se modificaron sus puertas, también utilizaron diversos colores en cada local lo cual pierde la apreciación de su morfología. Fuente: Mauricio Sosa

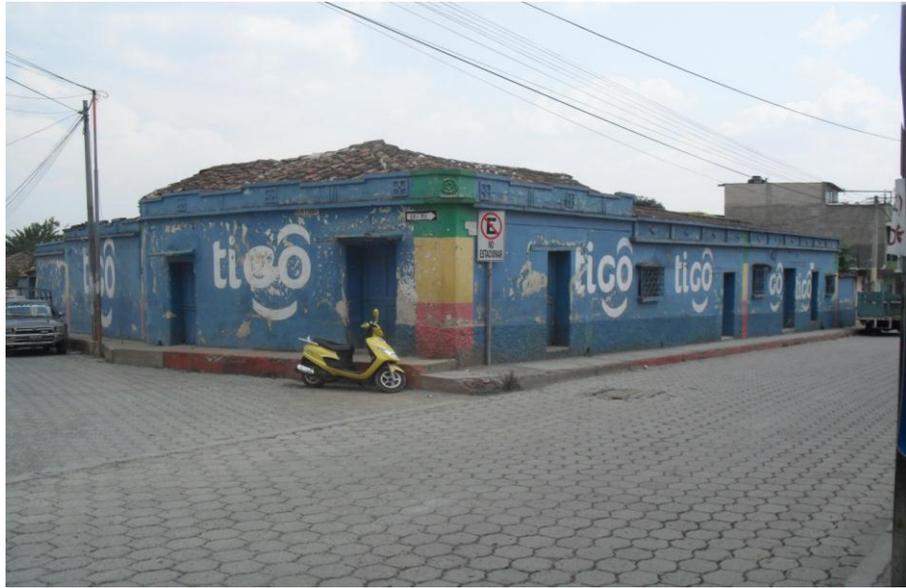
Fotografía 150: Las cornisas en el inmueble presentan desnivel debido a la diferencia de altura de las cubiertas. Fuente: Mauricio Sosa

El inmueble está ubicado en la esquina con la décima avenida y séptima calle, la cubierta es inclinada a cuatro aguas. Oculta tras una cornisa con decoraciones geométricas a manera de la arquitectura Art-Decó residencial popular de mediados del siglo XX. La fachada frontal comprende cuatro puertas con dinteles de madera y tres ventanas con balcones de hierro de proporciones rectangulares, la fachada lateral únicamente tiene dos puertas con voladizo de concreto. La planta de la edificación se adapta a la forma del terreno por lo que le da un remate visual que armoniza con el ancho de la calle y el frente de los tanques del cantón San Jerónimo.

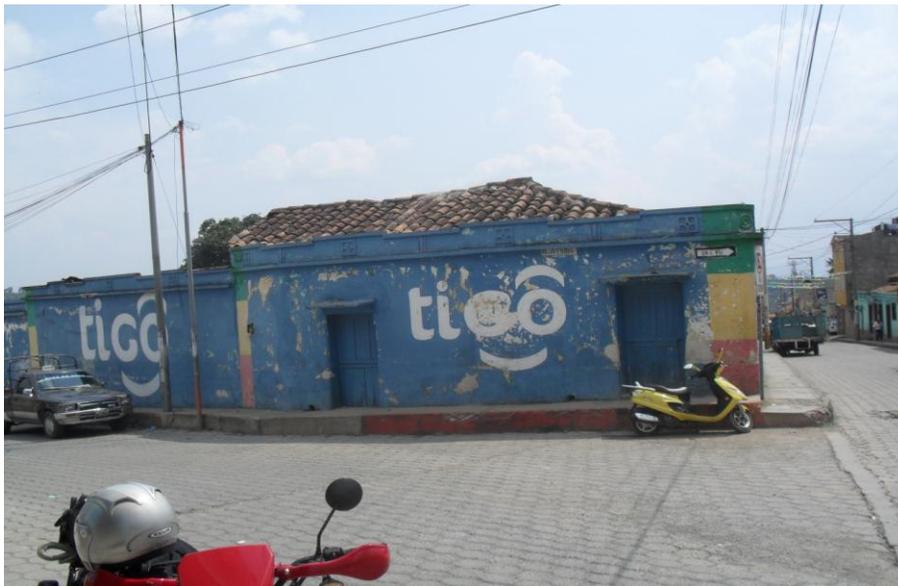
Fotografía 151: Por su ubicación este inmueble genera un remate visual y se adapta a la forma del terreno. Fuente: Mauricio Sosa

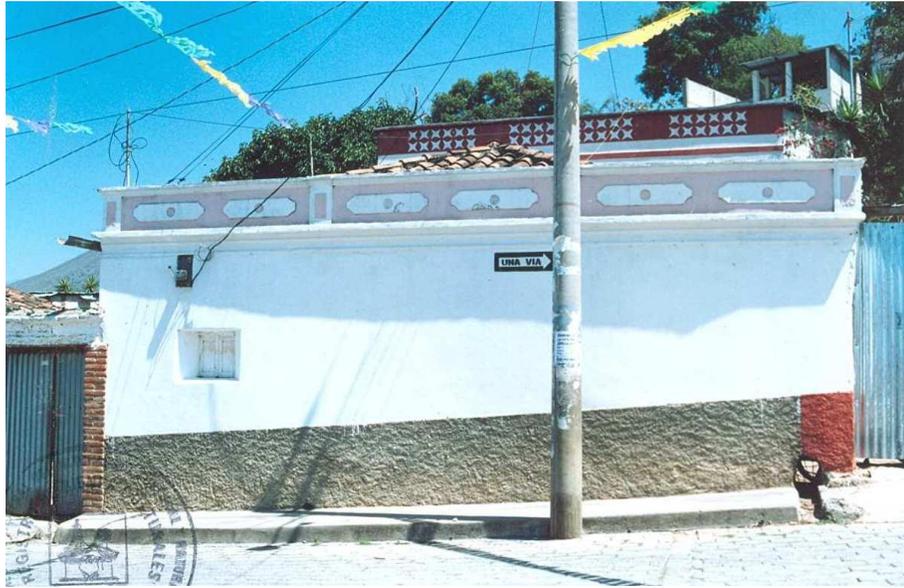
Fotografía 152: La topografía del sector hace que el inmueble se adapte a la pendiente, otra característica es que presenta una pequeña ventana y el acceso es por un portón. Fuente: Registro de Bienes Culturales, DGPCN.

Es un inmueble con cubierta de teja inclinada a cuatro aguas y con una pendiente aproximada de treinta grados, caracterizado por la topografía de las calles de este sector. La fachada tiene una cornisa con formas de la arquitectura neoclásica residencial, con pequeñas pilastras equidistantes, aunque su patrón original es tradicional. Únicamente posee una ventana pequeña y un portón de lámina a un lado de la fachada. El zócalo es granceado.

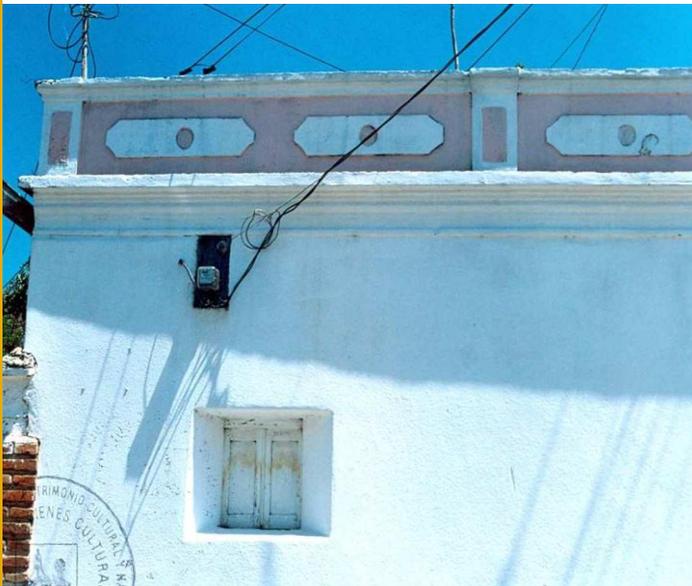
Fotografía 153: Las cornisas son características del estilo neoclásico residencial. Fuente: Registro de Bienes Culturales, DGPCN.

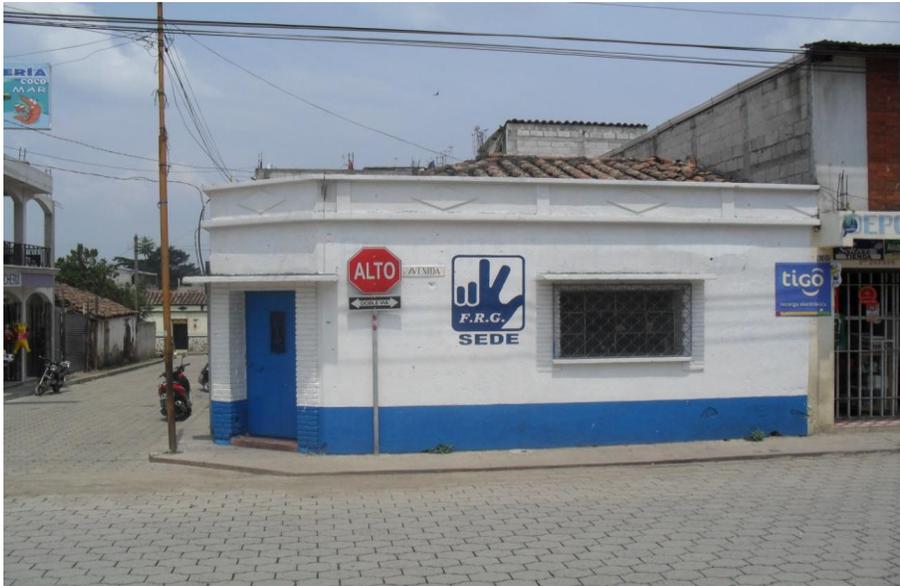
Fotografía 154: Estos inmuebles se caracterizan por tener voladizos en los vanos de puertas y sobre estos fachaletas de ladrillo, la fachada es sobria, lo que resalta es la cornisa con elementos geométricos sencillos. Fuente: Mauricio Sosa

Este inmueble de esquina es de influencia Art-Decó posee en su fachada en la parte de la avenida una puerta en donde en la parte del dintel existe un voladizo de concreto y en el vano en los laterales cubiertos con fachaleta de ladrillo, igualmente la ventana tiene las mismas características y material con adición de un balcón de metal, en el otro extremo de la fachada en el lado de la calle hay una ventana igual a la de la avenida. El remate de la fachada construida de ladrillo presenta elementos decorativos de romboides y la cubierta es a cuatro aguas de estructura de madera y teja.

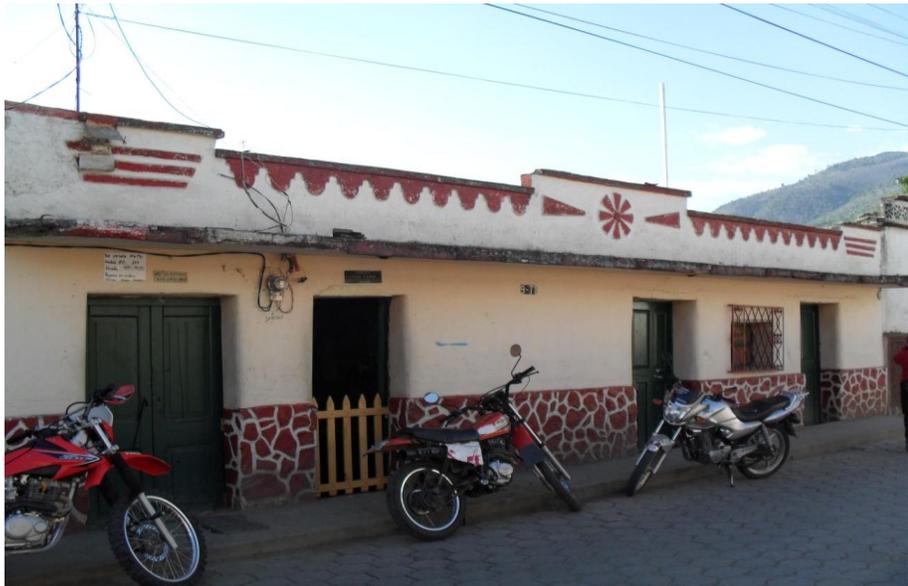
Fotografía 155: La cornisa presenta diseños geométricos en los cuales están distribuidos simétricamente, el remate es de diferentes alturas. Fuente: Mauricio Sosa

Este inmueble se caracteriza por tener elementos del estilo Art-Decó residencial en su fachada estos lo conforman elementos en la cornisa en donde el remate tiene una diferencia de alturas que están distribuidas en forma simétrica la decoración la constituye una figura ubicada en el centro con dos círculos que forman segmentos, en los laterales de la figura se aprecian dos triángulos rectángulos, en los extremos de la cornisa se observan en cada uno dos trapezoides y en la parte superior segmentos curvilíneos ondulantes.

En lo que respecta a los vanos de las puertas sus aristas son ochavadas con dintel de madera y las hojas de estas del mismo material son cuatro en total, posee una pequeña ventana con balcón y el zócalo es de piedra. La cubierta es a dos aguas con estructura de madera y teja de barro.

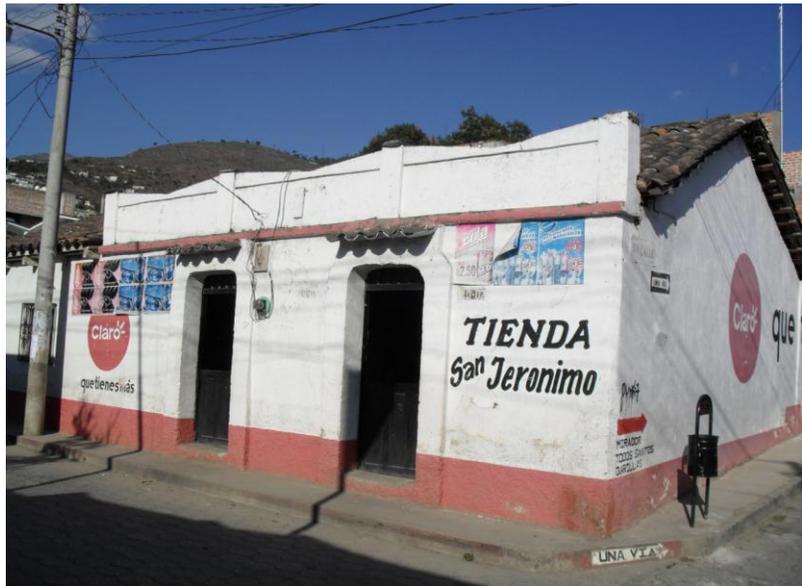
Fotografía 156: El inmueble de esquina en su fachada del sector de la avenida, presenta cornisa y en el otro extremo de la calle se observa la cubierta a dos aguas, en donde se distingue a otras edificaciones de este estilo en el que ambas fachadas presentan cornisas. Fuente: Mauricio Sosa

Inmueble conformado por una planta, ubicado en el límite del cantón San Jerónimo y Cementerio la tendencia en la fachada es de tradicional neoclásico, ya que conforma elementos de ambas corrientes los cuales presenta una cornisa construida de ladrillo con remates inclinados y formas rectangulares dispuestos equidistantemente, existen dos vanos de puertas con aristas semicirculares y hojas abatibles de madera, en la parte superior un zócalo granceado, en la parte colindante de la edificación hay una ventana de pequeña proporción con balcón y en esta parte no hay cornisa en donde se exponen el alero con artesanado y vigas de sección rectangular, todos los elementos de madera. La inclinación que presenta es a dos aguas con cubierta de teja, la forma de la cornisa le da características diferentes al inmueble.

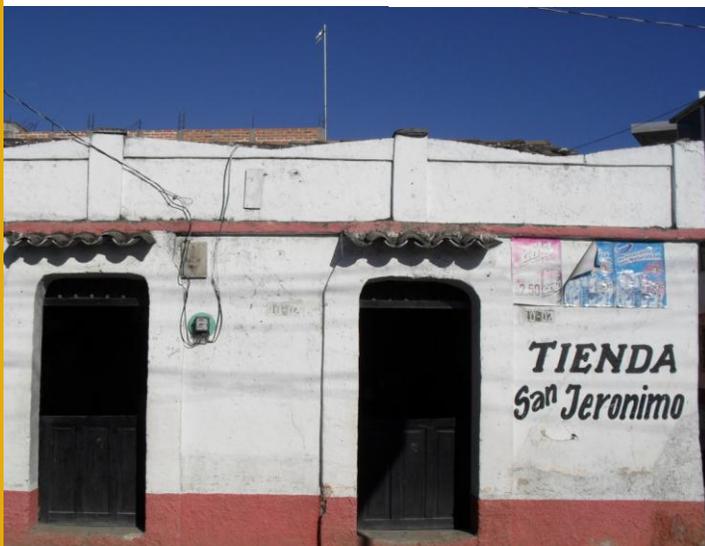
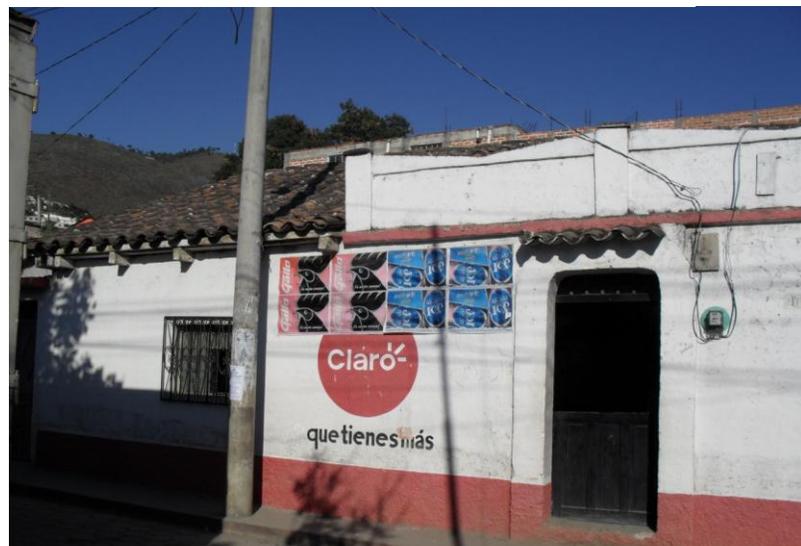
Fotografías 157-158: Izquierda, los remates inclinados de la fachada es distinto a otros inmuebles, ya que la mayoría mantiene horizontalidad y otros con desniveles. Derecha, Como la mayoría de edificaciones en la villa fueron evolucionando, del estilo tradicional a corrientes con influencias del Art-Decó y Neoclásico en sus fachadas, en esta se combina la cubierta de teja inclinada y la cornisa. Fuente: Mauricio Sosa

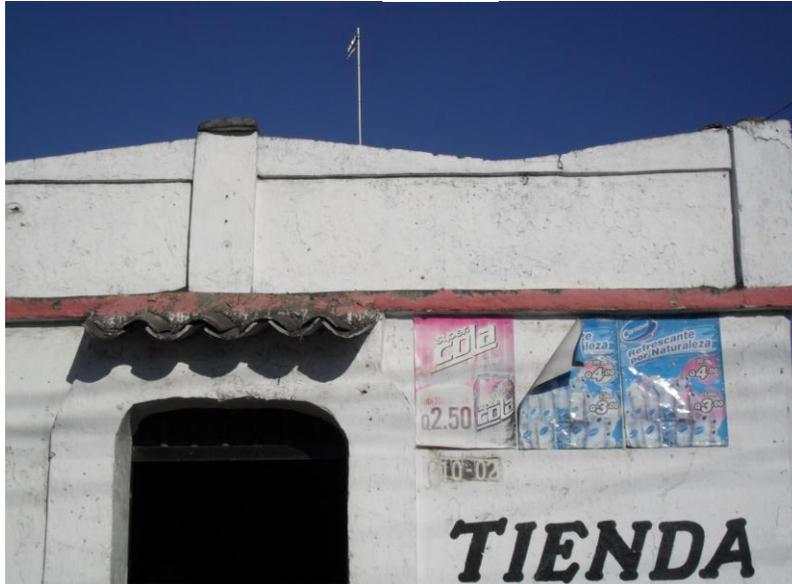
Fotografía 159: Inclinación en los remates de la facha es lo que caracteriza a este inmueble localizado en el cantón San Jerónimo. Fuente: Mauricio Sosa

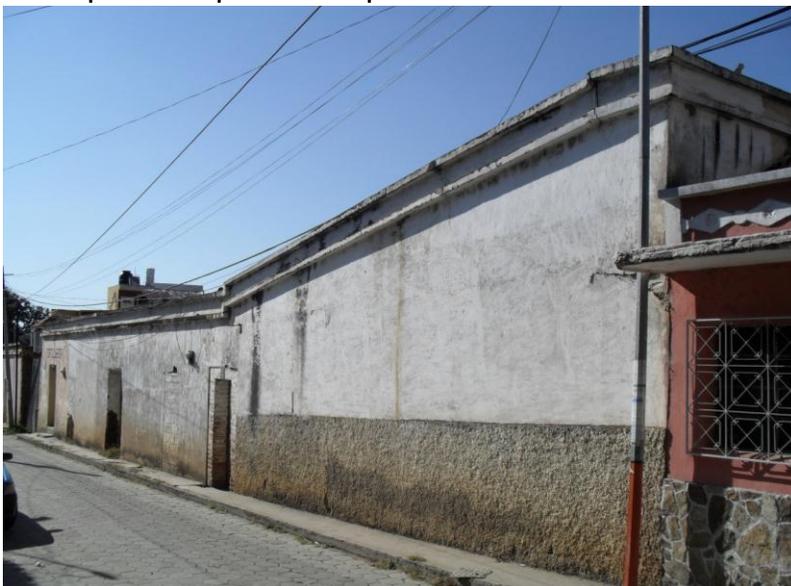
Fotografía 160: La fachada no presenta ningún ornamento, lo que sobresale es lo extenso de la misma y el juego de remates entre horizontal e inclinado. Fuente: Mauricio Sosa

Es un inmueble de fachada prácticamente sobria, sin embargo se marca bien el predominio del macizo sobre el vano, presenta tres puertas ubicadas equidistantemente, dos con doble hoja de madera, en la tercera el marco es de ladrillo con una clave al centro del vano y de una hoja, originalmente existían otras dos, pero estas fueron selladas una con el mismo material que es adobe y la otra con block por lo que se supone se realizaron estas modificaciones en diferente época, la cornisa no presenta ningún elemento destacado pero lo que hace la diferencia es el cambio de nivel que pasa de una forma recta a inclinada, adquiriendo la forma de la pendiente de la cubierta en la parte inferior en un sector hay un zócalo granceado.

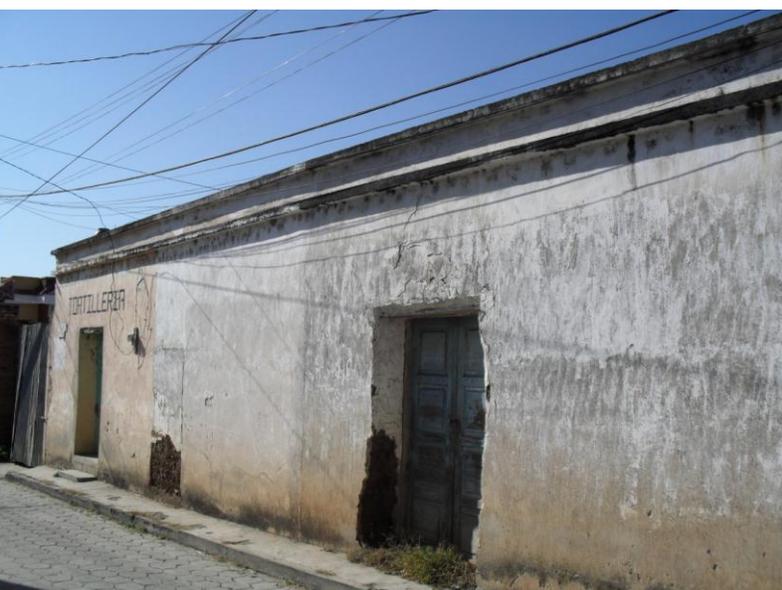
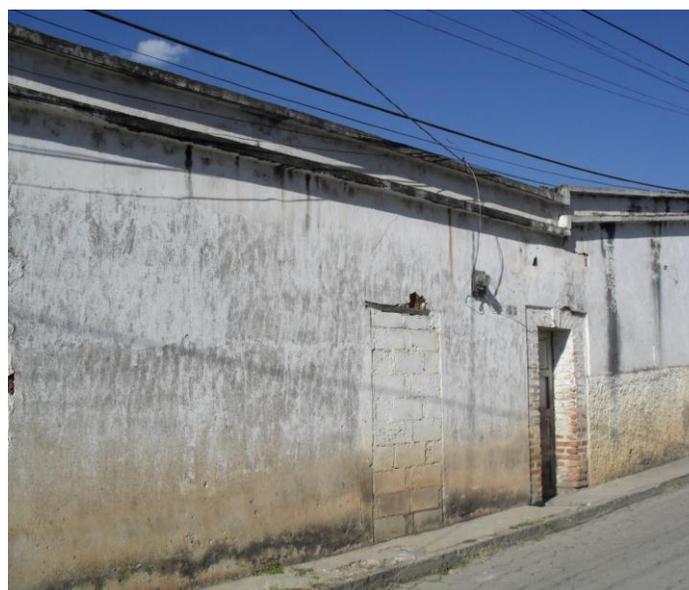
Fotografías 161-162: izquierda, el inmueble carece de ventanas y dos de los cinco vanos originales fueron eliminados. Derecha, En lo extenso de la fachada el remate tiene una parte horizontal y la otra inclinada. Fuente: Mauricio Sosa

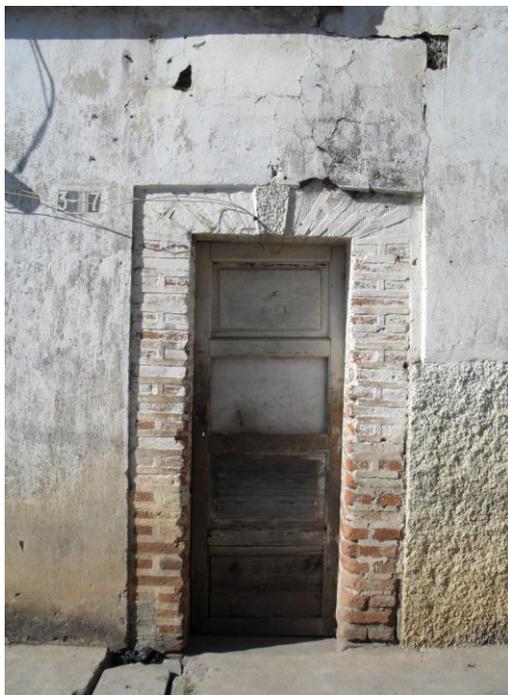
Fotografía 163: Una de las puertas el vano es de ladrillo es la única que presenta este elemento en la edificación. Fuente: Mauricio Sosa

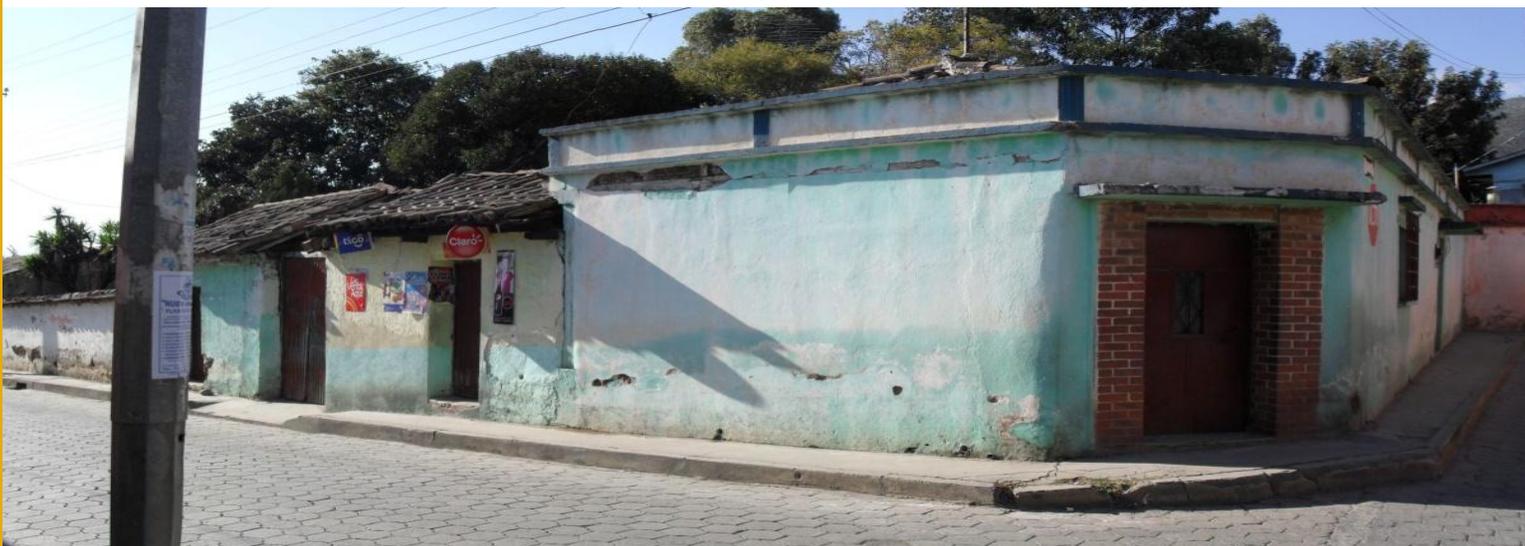
Fotografía 164: por su ubicación, el inmueble adopta la forma del terreno en donde genera un remate visual entre la calle y avenida. Fuente: Mauricio Sosa

Inmueble de esquina en donde adopta la forma de esta de influencia Art-Decó residencial popular con cornisa de ladrillo con elementos rectangulares ubicados equidistantemente, las vanos están cubiertos con fachaleta de ladrillo y sobre los dinteles sobresalen voladizos de concreto, las hojas de las puertas son de metal, la ventana presenta la mismas características de las anteriores la cubierta es de estructura de madera con teja. A nivel general la fachada es muy sobria en su forma.

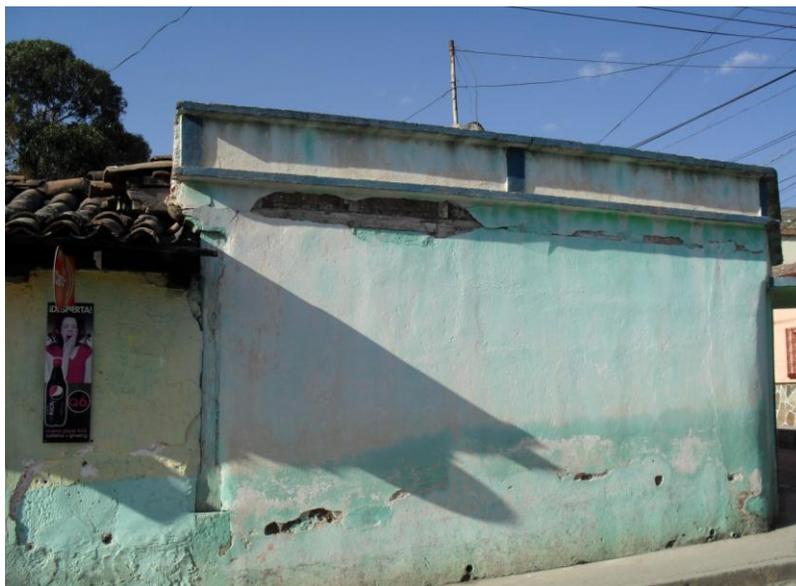
Fotografía 165: en apariencia estas dos viviendas son de la misma propiedad aunque por sus elementos de fachada y cubiertas les corresponde diferente tipología, también se observa en este inmueble en una parte de desprendimiento del repello la estructura de madera y adobe en la que está construida. Fuente: Mauricio Sosa

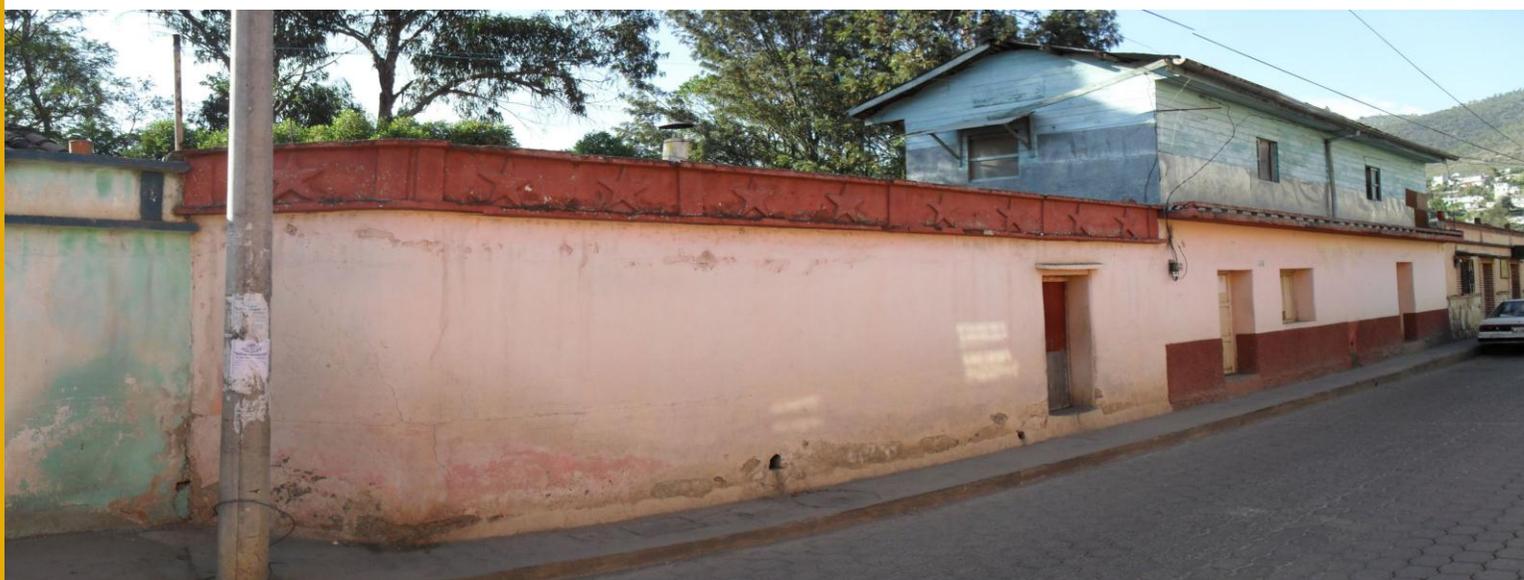
Fotografía 166: se aprecia la simpleza de la fachada en donde existe una sola puerta con un pequeño voladizo, la cornisa presenta figuras en forma de estrella. Fuente: Mauricio Sosa

Es un inmueble con una fachada sencilla compuesta únicamente con una puerta con dintel de madera y un pequeño voladizo encima de este, en la parte de la cornisa sus elementos son rectangulares equidistantes conformados por figuras geométricas en forma de estrella de cinco picos, marcando la tendencia de la arquitectura Art-Decó residencial popular.

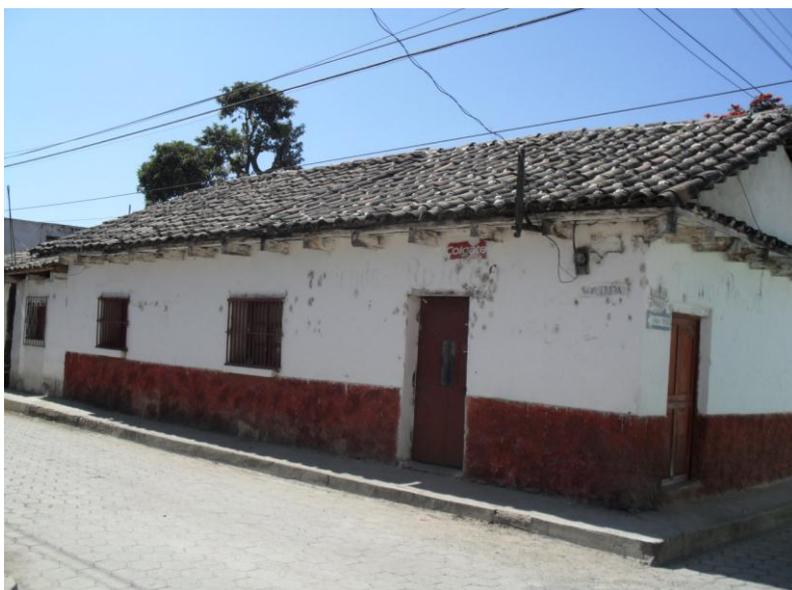
Fotografía 167: características propias de la arquitectura tradicional del casco urbano, posee esta vivienda que data de inicios del siglo XX. Fuente: Mauricio Sosa

Es un inmueble con características propias de la arquitectura tradicional del municipio, el cual sus cubiertas son inclinadas a dos aguas con aleros de madera en los que sobresalen vigas de sección ortogonal. La ubicación del inmueble es de esquina que se encuentra sobre la tercera avenida y cuarta calle zona 1 en lo que es el cantón Parroquia. En lo que respecta a sus fachadas sobre la avenida presenta tres vanos, dos pequeñas ventanas con barrotes y hojas de madera abatibles y una puerta metálica con dintel de madera que no corresponde a su morfología. En la calle la fachada presenta dos vanos, una puerta de madera de dos hojas y una pequeña ventana con balcón de hierro y marco metálico. Cabe mencionar que las proporciones de los vanos son diferentes a excepción de las puertas y el zócalo presenta una textura de granceado.

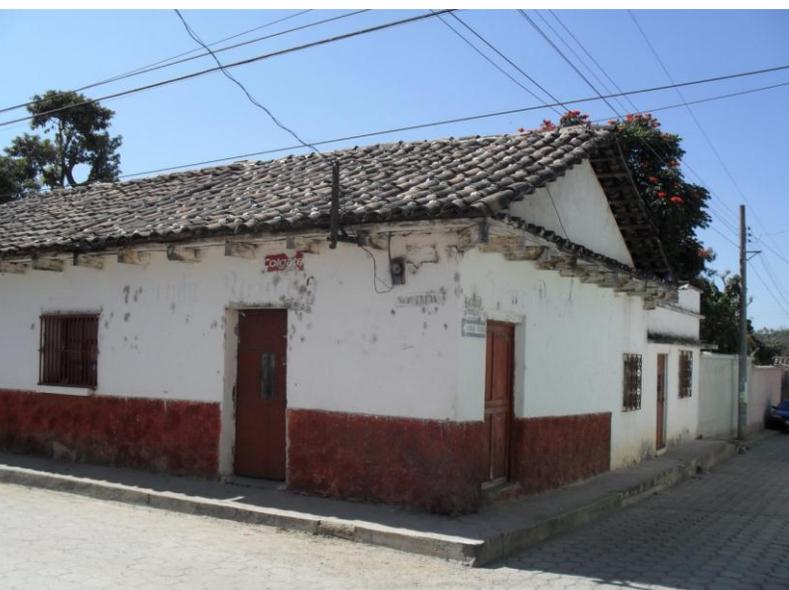
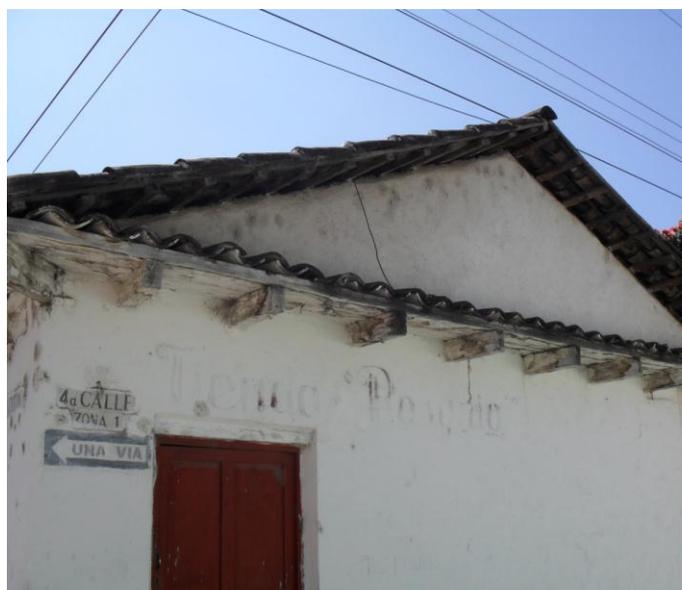
Fotografías 168-169: izquierda, Los accesos al inmueble son del lado de la avenida y calle respectivamente. Derecha, característica de esta vivienda es el alero de madera y teja que sobresale en la sección de las dos vertientes de la cubierta. Fuente: Mauricio Sosa

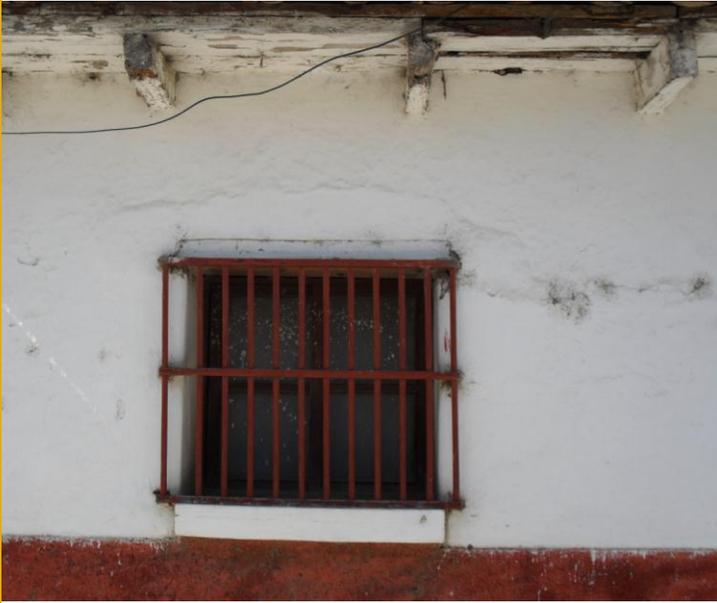
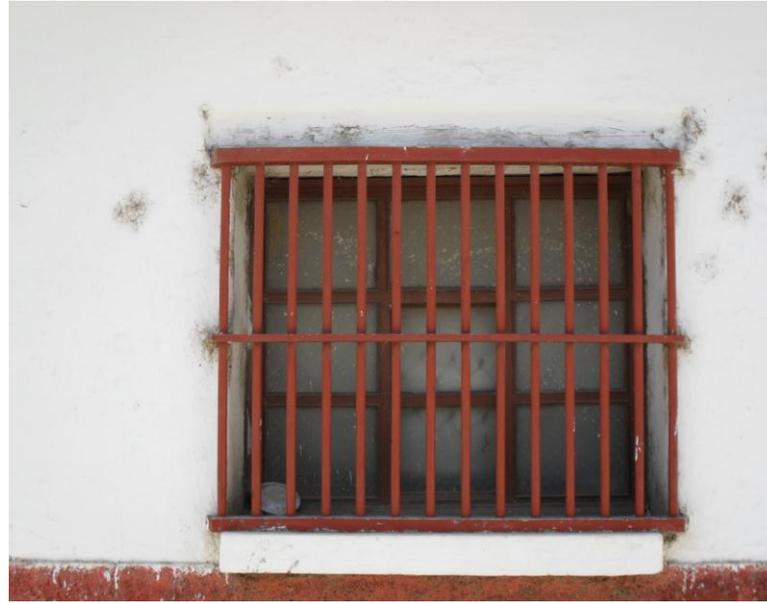
Fotografías 170-171: tanto en la imagen de la izquierda como en la derecha, las ventanas presentan diferente proporción aunque en apariencia se vean iguales al alejarse de la fachada. Los barrotes son de madera. Fuente: Mauricio Sosa

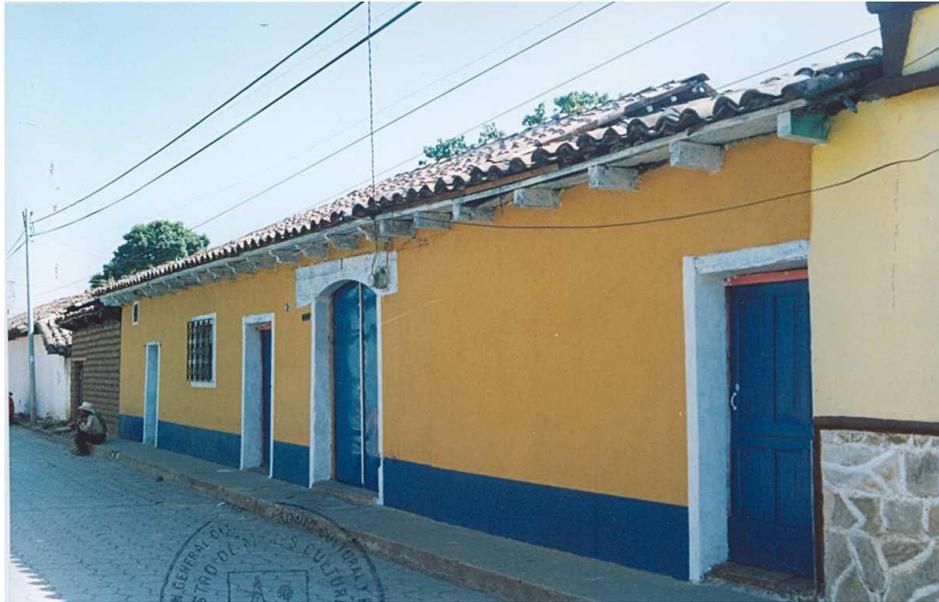
Este inmueble está conformado por un nivel con cubierta de teja a dos aguas. El alero de la cubierta por vigas de sección ortogonal y otras con cortes curvos en el borde. La fachada originalmente contaba con seis vanos los cuales algunos fueron modificados debido a que el inmueble prácticamente fue mutilada una parte en donde fue construida una parte con una forma distinta al estilo donde fueron agregados elementos ajenos a este.

Fotografía 172: este era el aspecto de la vivienda antes de que se le modificaran algunos elementos y se fragmentara una parte de la estructura de este, alterando su morfología. Fuente: Registro de Bienes Culturales, DGPCN.

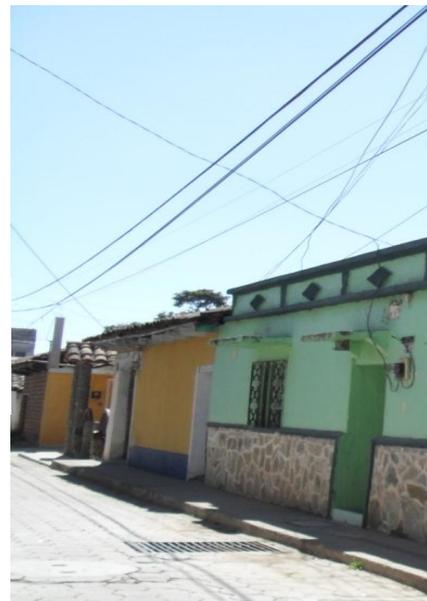
Fotografía 173: al lado izquierdo de la imagen, se observa el inmueble ya alterado con elementos adicionados que le pierden el contexto original. Fuente: Mauricio Sosa

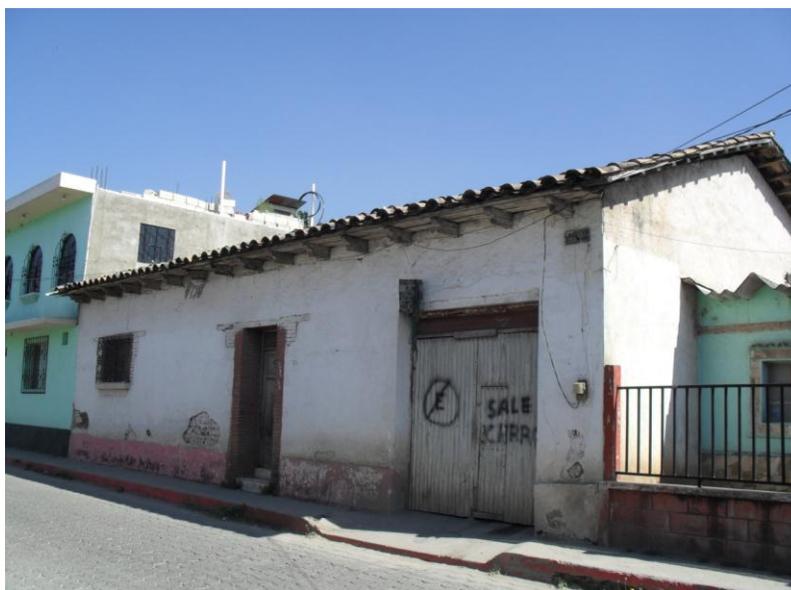
Las características tradicionales de este inmueble es una fachada compuesta de tres vanos lo que son una puerta con decoraciones de fachaleta de ladrillo alrededor del vano, una ventana y un portón dintel de madera con hojas de abatibles de lámina que comunica con el patio de la casa. El material con que están contruidos los muros es de mampostería de adobe y la cubierta es de teja a dos aguas, en los aleros las vigas de madera son de corte curvilíneo en los bordes. En su estado de conservación es aceptable aunque presenta deterioro en los acabados de los muros.

Fotografía 174: la casa tiene acceso del zaguán al patio, como el resto de inmuebles de este tipo, su fachada es sobria. Fuente: Mauricio Sosa

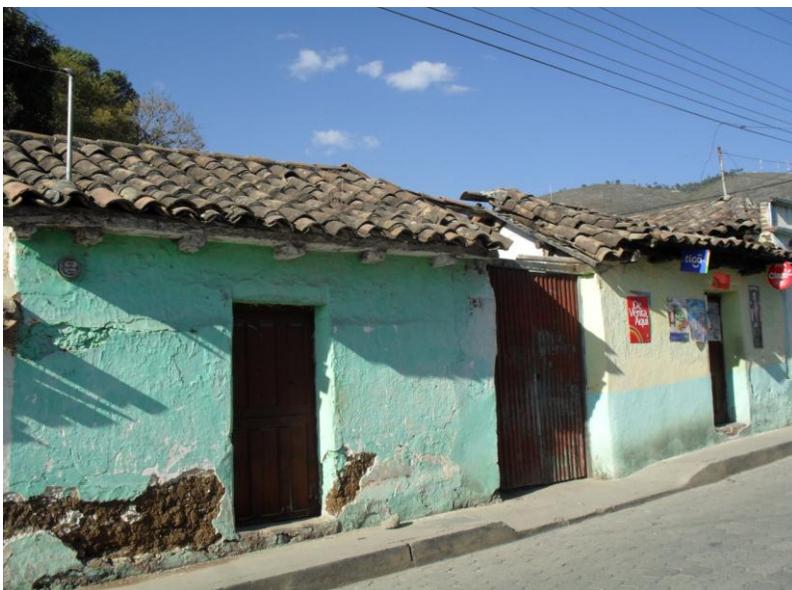
Es un inmueble con elementos propios de la arquitectura vernácula, en la cubierta se presentan aleros en los que sobresalen del muro vigas, dinteles del mismo material y un portón de lámina al centro que rompe el ritmo de los vanos, ya que el dintel de este se encuentra a mayor altura que el de las puertas laterales. Aunque posee gran sobriedad y pocos elementos sobresalientes, no pierde su riqueza tradicional. En su estado de conservación, se encuentra algunos deterioros en la cubierta, así como el recubrimiento de la fachada.

Fotografía 175: la vivienda es representativa de la arquitectura vernácula de Chiantla, ya que por sus características se calcula que es una de las más antiguas del lugar. Fuente: Mauricio Sosa

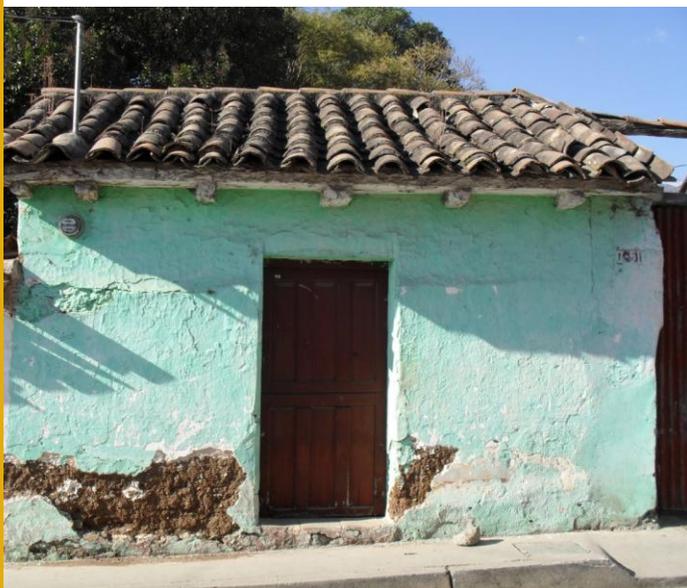
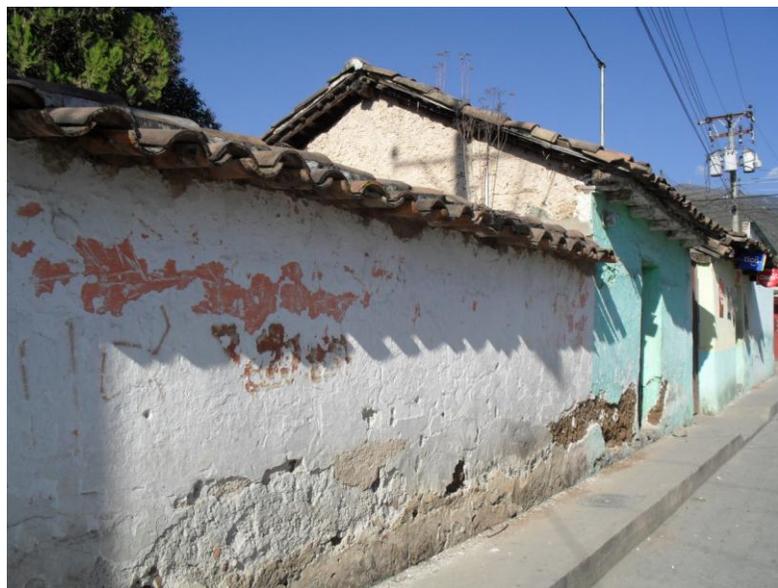
Fotografías 176-177: izquierda, los elementos básicos como esta sencilla puerta y el artesanado rústico de madera. Derecha, el tapial de adobe y teja hace juego con la cubierta de la casa lo que da riqueza y pureza a los elementos arquitectónicos propios de la arquitectura tradicional. Fuente: Mauricio sosa

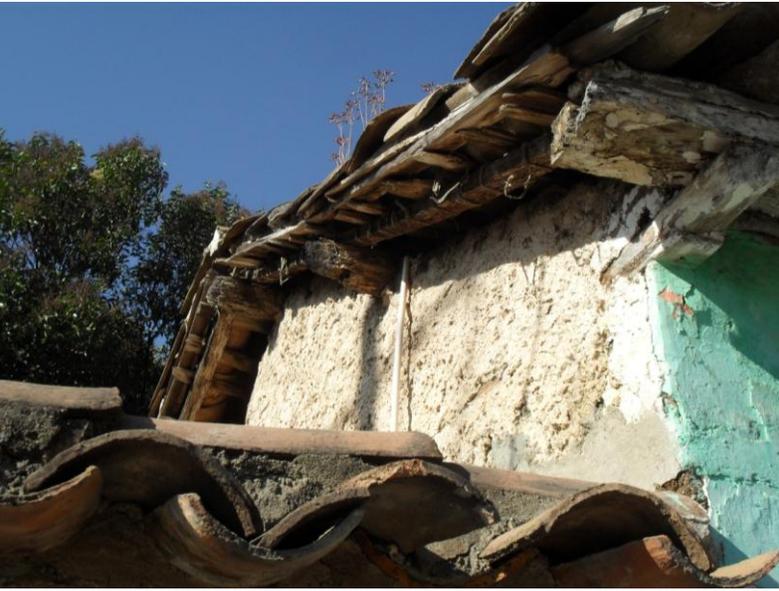
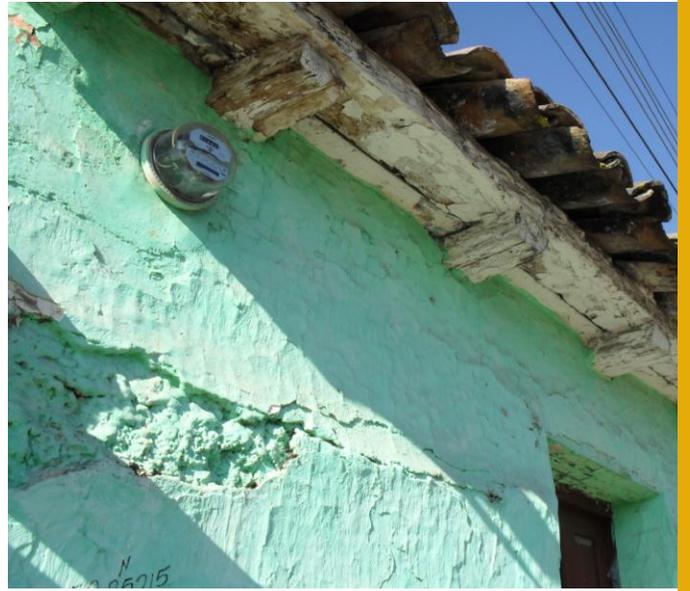
Fotografía 178-179: izquierda, se observa que estas viviendas se ataban las vigas de madera con los tendales con mecates, en donde los inmuebles más antiguos de la localidad conservan estos elementos. Derecha, en los aleros vigas de rectangulares y artesonado de madera de ciprés. Fuente: Mauricio sosa

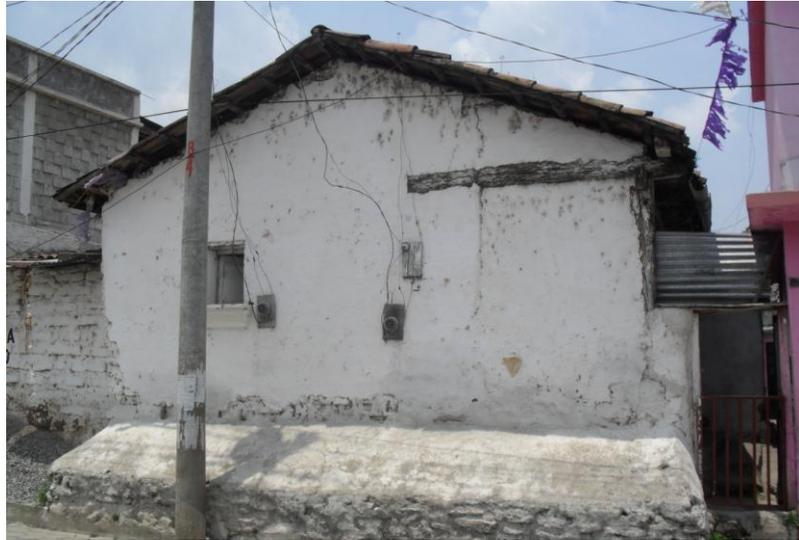
La ubicación del inmueble es sobre la décima avenida en el cantón San Jerónimo, dispone de cubierta a dos aguas de teja y artesonado de madera, en la fachada sobresale un zócalo de mampostería de ladrillo y piedra con una parte recubierta de cemento, también una pequeña ventana con molduras en el balcón y un ingreso hacia el corredor en donde no hay patio debido a que la vivienda no tiene área libre y colinda con otras dos edificaciones. Esta vivienda tiene una tipología tradicional característica a este sector.

Fotografía 180: la fachada de esta vivienda lo compone únicamente una pequeña ventana y el zócalo de ladrillo en donde se sienta la plataforma del inmueble, el acceso es estrecho. Fuente: Mauricio Sosa

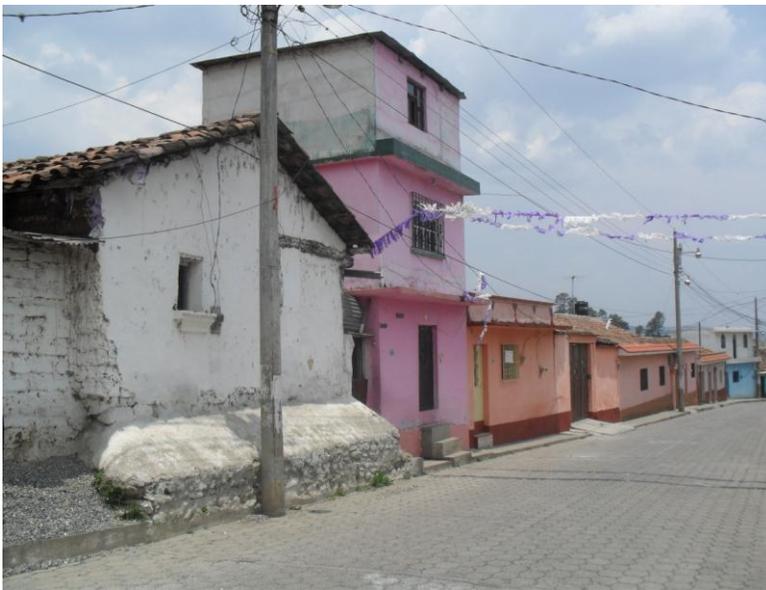
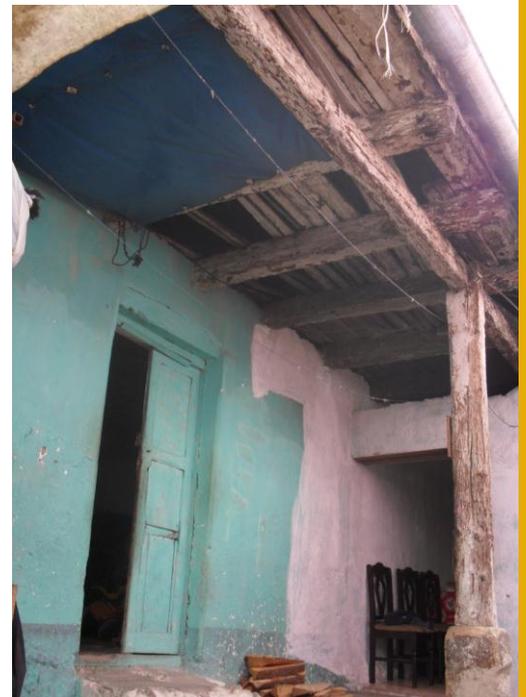
Fotografía 181-182: Izquierda, Con respecto a la calle se observa la diferencia de nivel en la que está ubicada la vivienda debido a la topografía del lugar. Derecha, Aspecto del interior con el artesonado original. Fuente: Mauricio Sosa

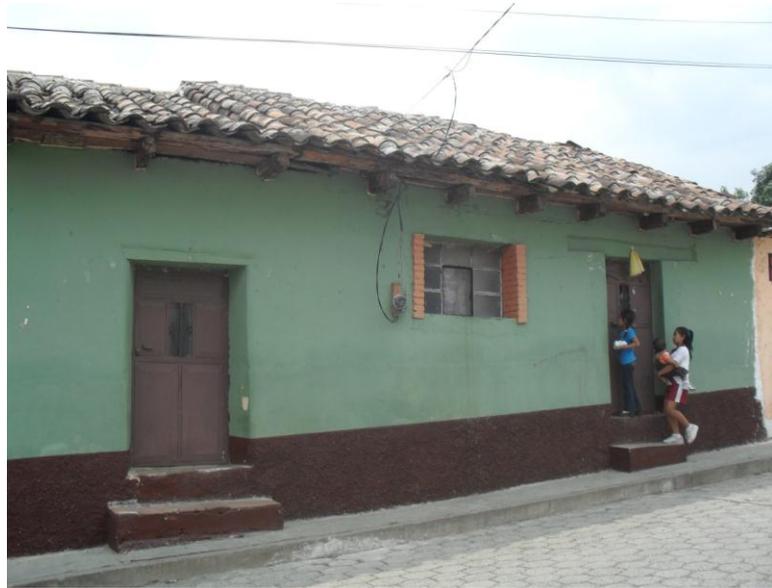
Inmueble ubicado sobre la décima avenida del cantón San Jerónimo, posee cubierta inclinada a dos aguas con alero conformado por vigas de sección rectangular, la fachada comprende tres puertas, una de madera, una metálica y la última con decoraciones de fachaleta de ladrillo alrededor del vano, todos con dintel de madera y a diferente altura. La única ventana existente es de marcos de hierro y corrediza, el zócalo es granceado.

Fotografía 183: al igual que la anterior vivienda, esta también presenta diferencia de niveles por las características topográficas del sector en donde se ve la proporción distinta en los vanos. Fuente: Mauricio Sosa

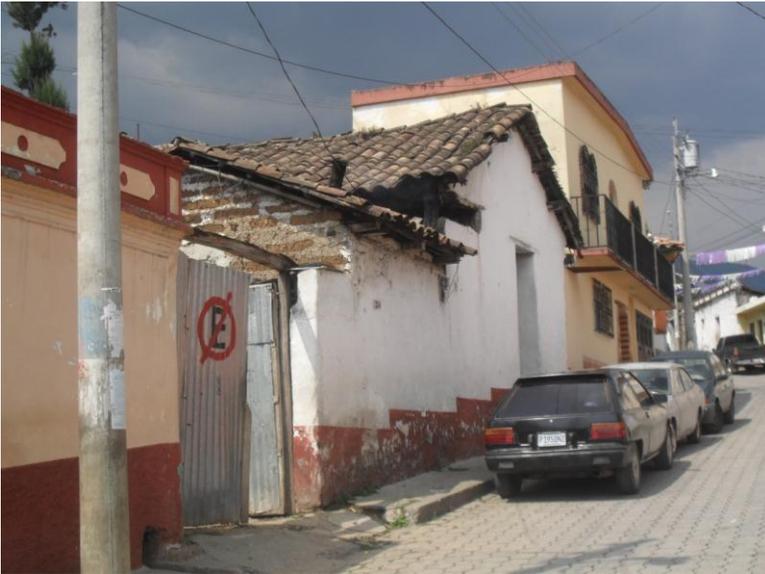
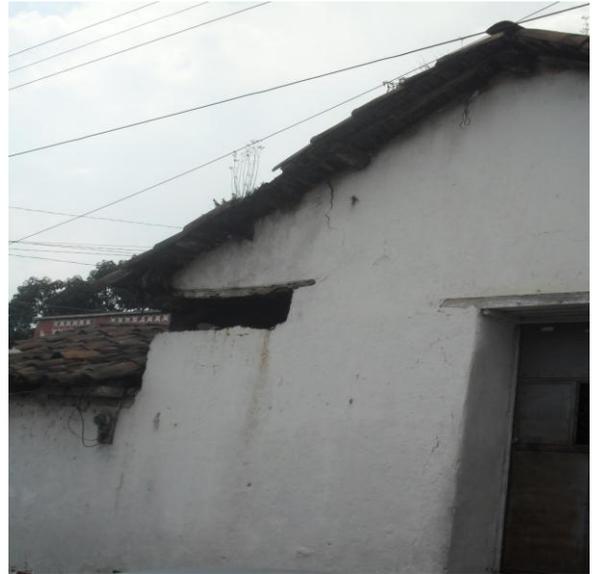
Fotografía 184-185: Izquierda, Las viviendas de este sector del cantón San Jerónimo se caracteriza por tener estos elementos en las cubiertas. Derecha, algo interesante es que su estructura de madera es rústica, ya poseen horcones en los apoyos de los corredores. Fuente: Mauricio Sosa

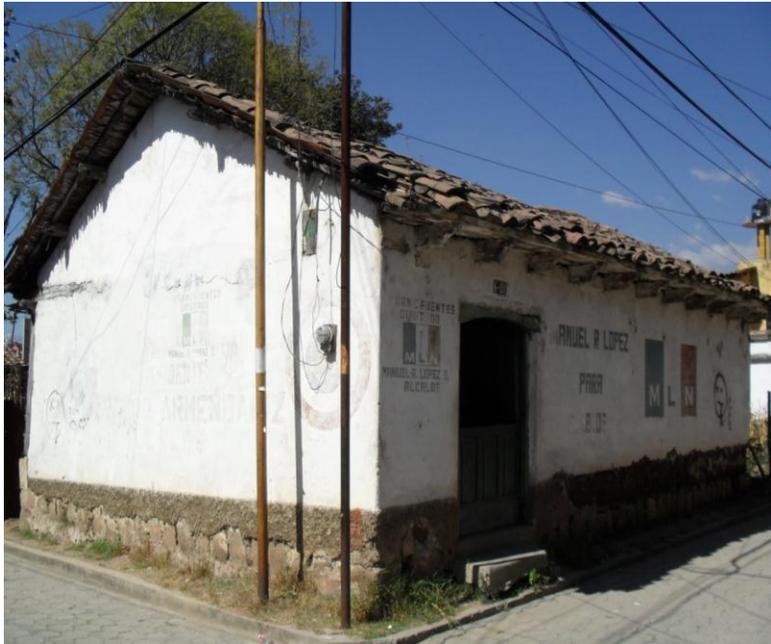
Es uno de los inmuebles de planta sin división de muros que existen en el casco urbano, la fachada sobre la avenida cuenta únicamente con una puerta con dintel de madera de arco rebajado y dos hojas abatibles del mismo material, uso que también tiene como ventana característico de las viviendas vernáculas de esta región, el acceso del lado de la calle es por una pequeña talanquera de cerco de alambre a un costado del corredor. En la cubierta sobresalen vigas de madera con bordes curvilíneos un detalle importante en esta vivienda es un machimbre que también denominan raja, el resto del terreno es utilizado como siembra dada estas características enmarca una tendencia de las edificaciones vernáculas que aun predominan en esta villa.

Fotografía 186 La vivienda no presenta ventanas, sus elementos son eminentemente vernáculos desde su forma hasta la manera en que viven sus ocupantes. Fuente: Mauricio Sosa

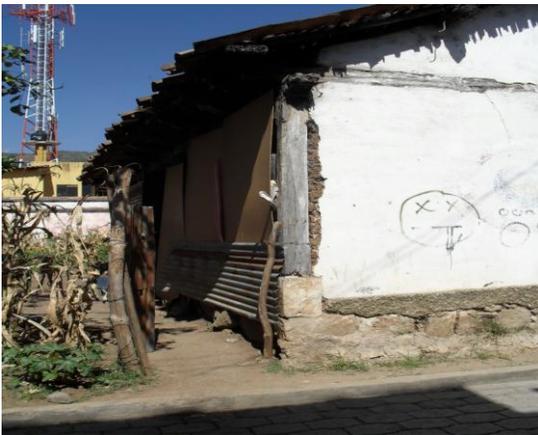
Ilustración 62: La vivienda posee la puerta de acceso desde la calle un dintel de madera de arco rebajado con hojas abatibles por la mitad que permite observar el exterior al igual que una ventana. Elaboró: Mauricio Sosa
