**Análisis de la Arquitectura Patrimonial
de la Villa de Chiantla, Huehuetenango,
Propuesta de Plan de Manejo**

**ANÁLISIS DE LA ARQUITECTURA PATRIMONIAL DE LA VILLA DE
CHIANTLA, HUEHUETENANGO,
PROPUESTA DE PLAN DE MANEJO**

PROYECTO DE GRADUACIÓN PRESENTADO A LA JUNTA DIRECTIVA DE LA
FACULTAD DE ARQUITECTURA POR

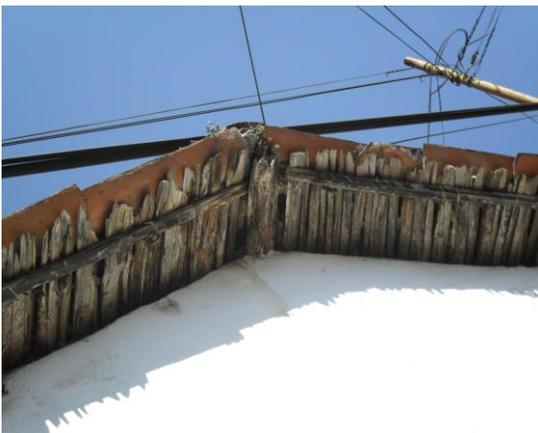
Fotografía 187-188 Arriba, en la parte posterior es utilizada como cultivo, Abajo, estas edificaciones utilizan un machimbre que se denomina raja, que poseen algunas viviendas como estas. Fuente: Mauricio Sosa

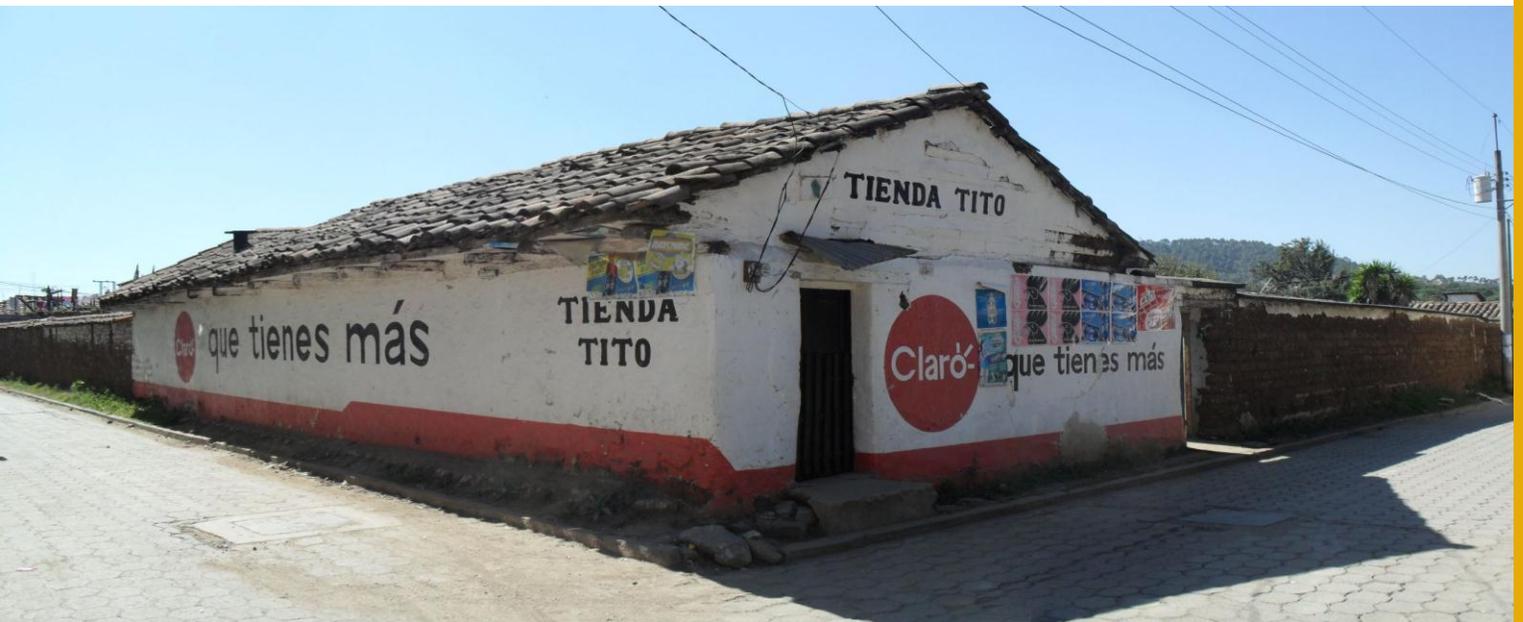
Fotografía 189 La vivienda está emplazada en la esquina con respecto al terreno donde se encuentra que es de una extensión de dos cuerdas lo que permite apreciar la edificación de estilo tradicional representativa de esta villa. Fuente: Mauricio Sosa

El corredor lo integran siete columnas de madera de ciprés con base rectangular de piedra el piso mantiene los rasgos originales lo que está constituido por baldosas de barro. La cubierta está compuesta por una estructura muy particular en los mojinets están compuestos de tablillas de madera y barro lo cual es el bajareque que se utiliza en esta zona, la estructura es de madera con tapanco y cubierta de teja.

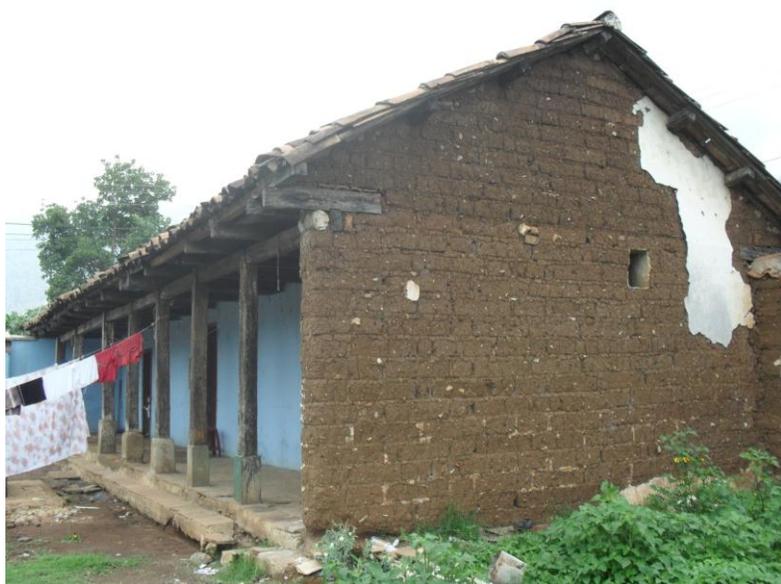
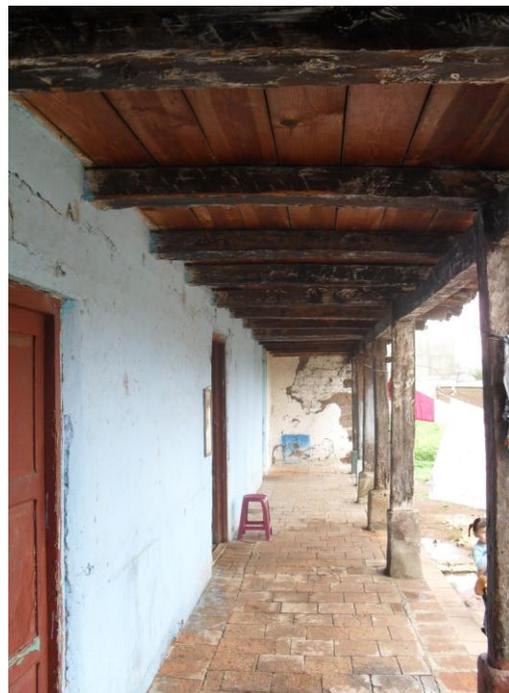
Fotografías 190-191 Izquierda, en su interior es ampliamente apreciado el inmueble en donde se observa el tipo de adobe del cual es construido. Derecha, el corredor mantiene ese carácter tradicional con sus pilares de madera de ciprés, el tapanco característico y el piso de baldosa de barro. Fuente: Mauricio Sosa

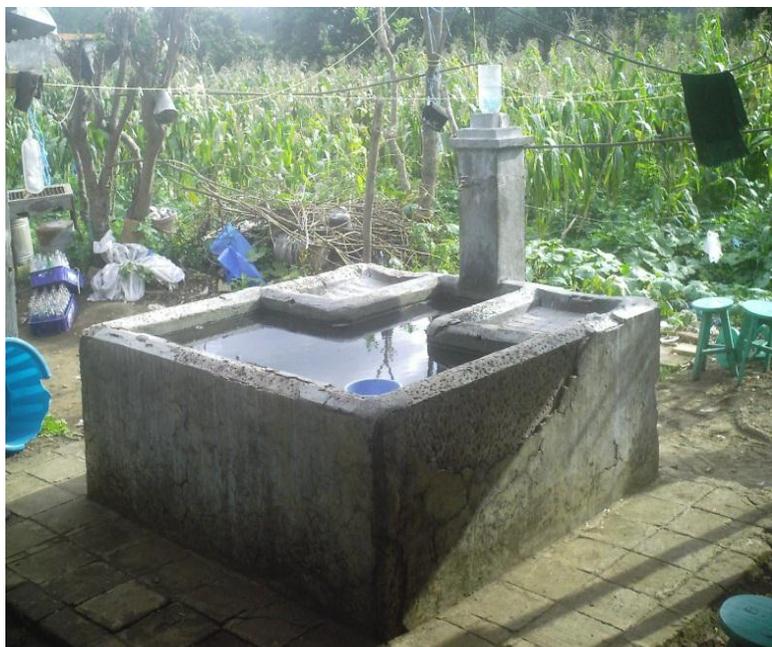
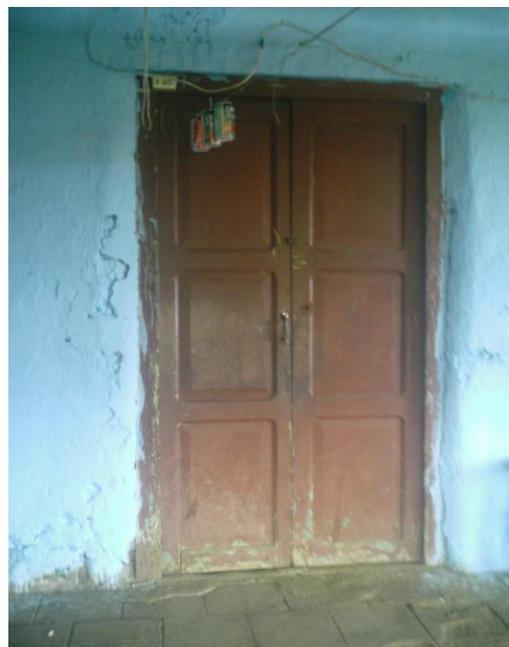
Fotografías 192-193 Izquierda, la pila es un elemento que se integra a la vivienda y es una parte de la forma tradicional en estas poblaciones habitaron sus ocupantes y habitan actualmente. Fuente: Mauricio Sosa

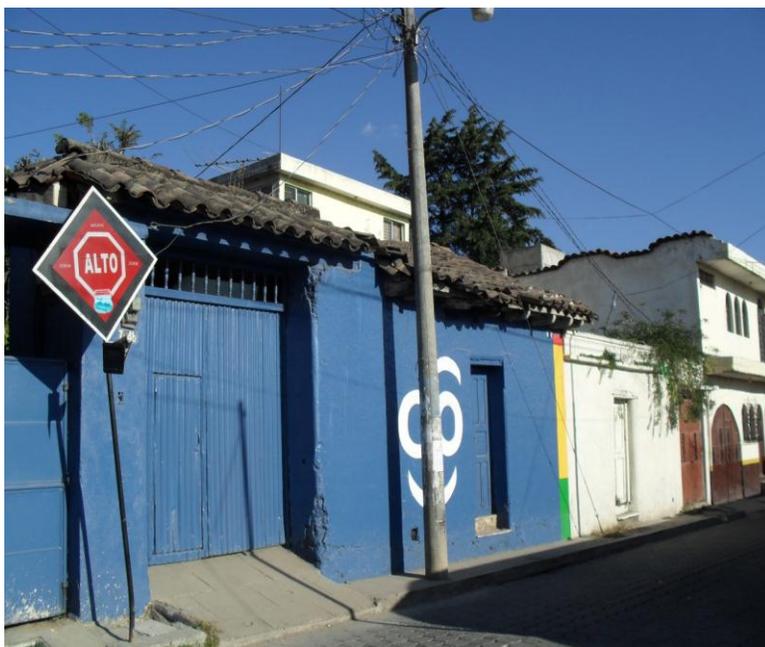
Este inmueble lo constituye en su fachada una pequeña puerta de madera con dintel del mismo material, maneja un ritmo con el portón del zaguán aunque las hojas de las puertas fueron sustituidos por lámina de zinc, el dintel es de madera, presenta elementos originales en la sobrepuerta que consiste en barrotes tallados en estilo colonial, en los aleros sobresalen vigas de madera de con cortes curvilíneos en los bordes. Con cubierta de estructura de madera y teja sus elementos en fachada la hace particular con respecto al resto de inmuebles de este tipo con clara tendencia del estilo tradicional.

Fotografía 196. La vivienda presenta tendencias de la arquitectura tradicional colonial de Chiantla. Fuente: Mauricio Sosa

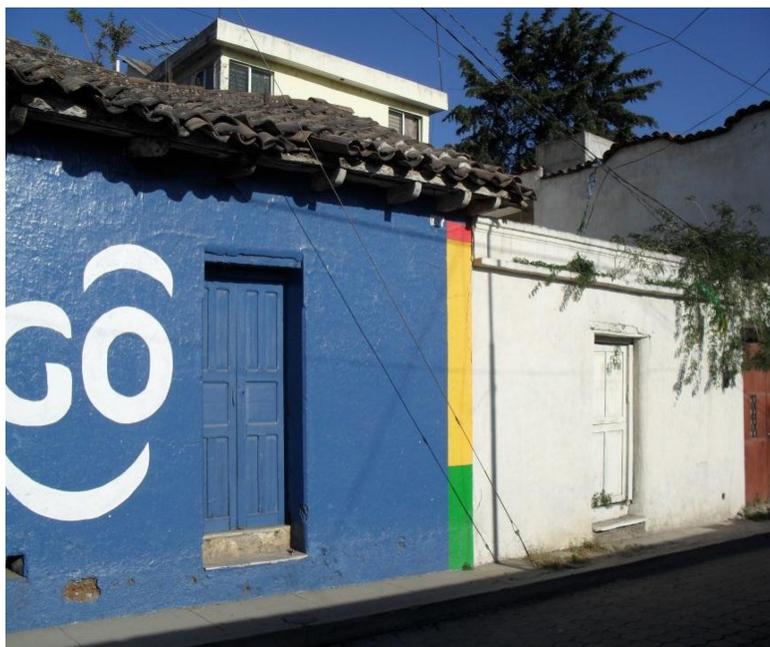
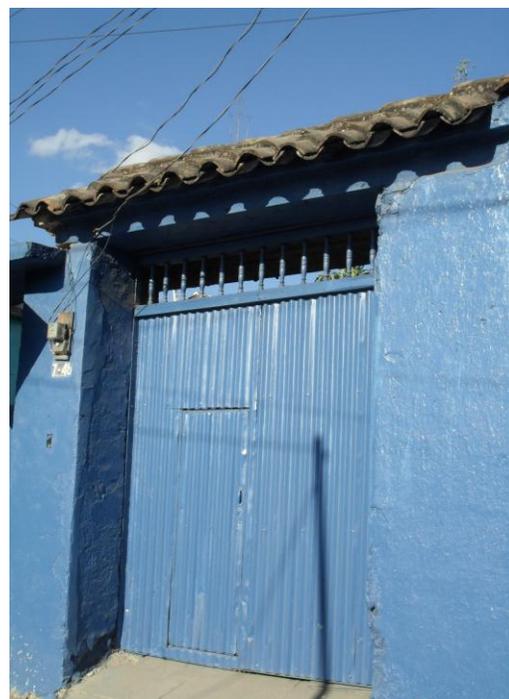
Fotografías 197-198. Izquierda, las viviendas de esta tipología poseen elementos sobrios en sus fachadas y pocos vanos, como en este caso la solo hay una pequeña puerta de acceso. Derecha, el complemento es un portón que juega perfectamente con la misma edificación. Fuente: Mauricio Sosa

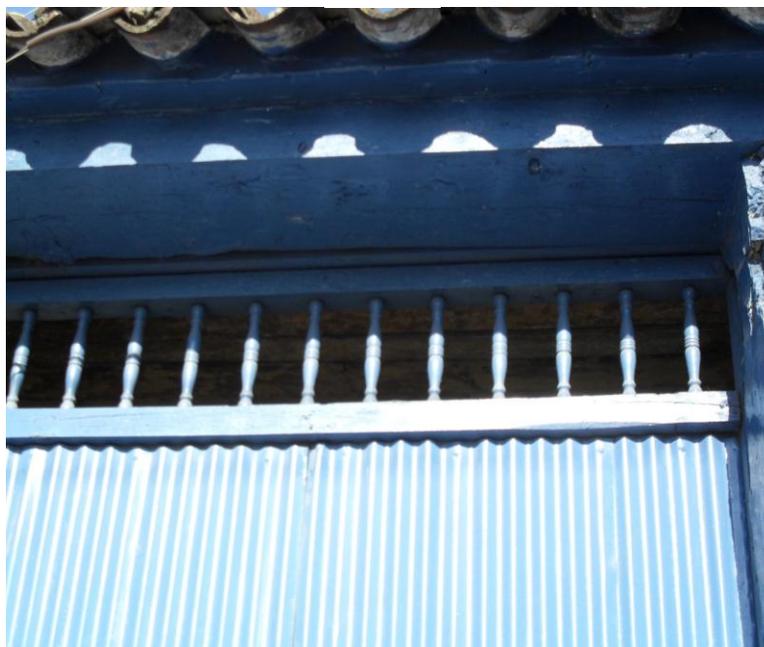
Fotografía 199. El portón mantiene sus elementos originales, la cubierta de teja, la sobrepuerta en la los barrotes de madera tallada de estilo colonial, a excepción de las hojas que son de lámina de zinc. Fuente: Mauricio Sosa

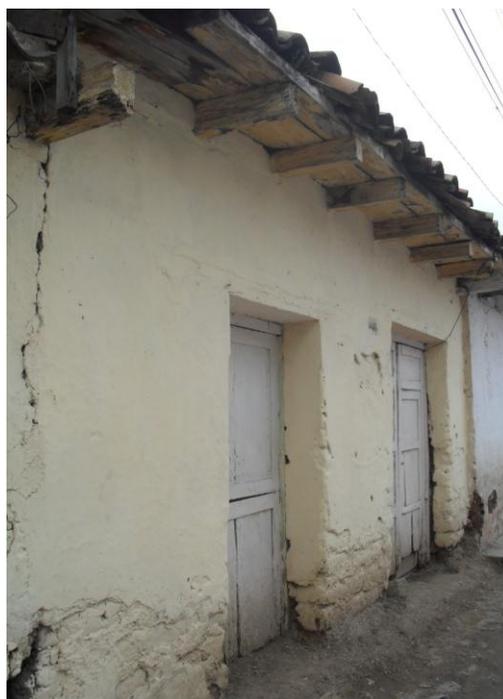
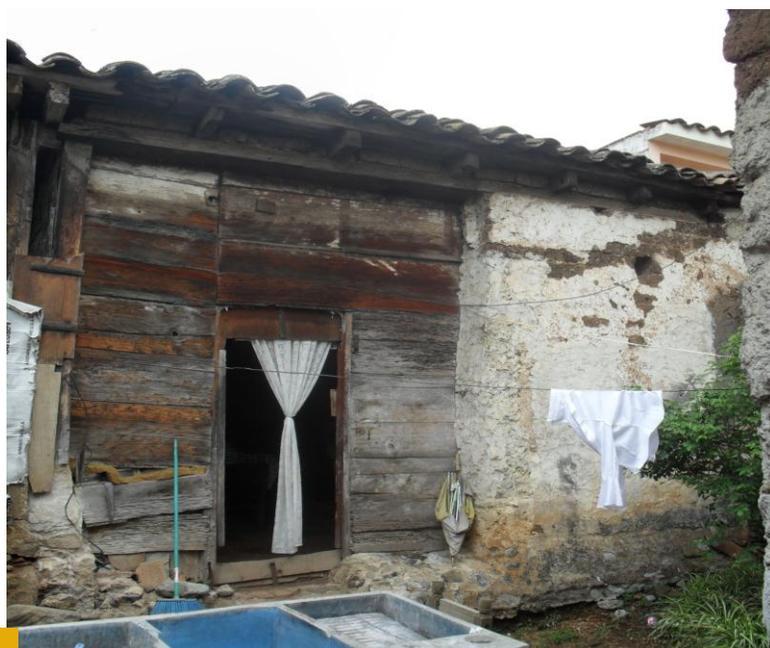
Es uno de los inmuebles con que conservan sus elementos originales desde el espacio hasta su estructura en donde enmarca el estilo vernáculo siendo una de las viviendas que fueron construidas a finales del siglo XIX y principios del siglo XX. La distribución interior es solo de una planta en donde sus habitantes desarrollan sus actividades en ese pequeño espacio, tiene acceso directo a un patio trasero, su fachada principal, está conformada por dos vanos; una pequeña puerta de dos hojas abatibles de madera y la otra con estilo de zaguán de dos hojas, en la parte posterior hay una parte de muro de adobe y el resto de madera, según relatos de la propietaria quien heredó la vivienda de forma consecutiva (abuelos y padres), esta antiguamente funcionaba como una caballeriza ya que en el patio trasero se observan vestigios de piso de piedra canteada y existe otro anexo del inmueble utilizado actualmente como bodega construido con muros de adobe y cubierta dos aguas, por los elementos descritos anteriormente la edificación ha tenido cambios en el transcurso del tiempo aun así no tiene alteraciones que afecten su estilo.

Fotografías 200-201. Esta vivienda es una de las más antiguas del casco urbano por sus características vernáculas y por el relato de su propietaria, su fachada es muy sobria pero con sus elementos tradicionales bien definidos. Fuente: Mauricio Sosa

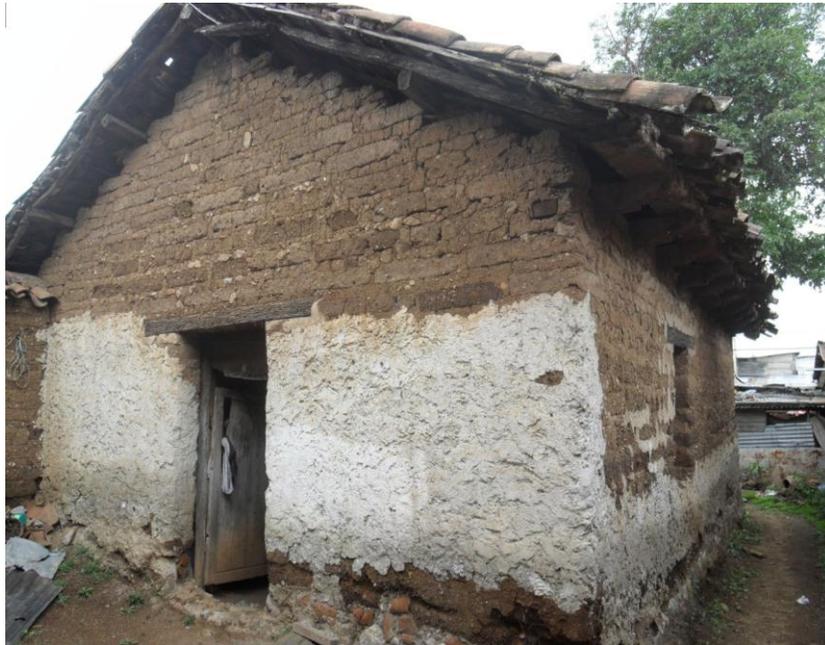
Fotografía 202. Este es un anexo de la vivienda el cual en los orígenes del inmueble se utilizaba como bodega de caballeriza. Fuente: Mauricio Sosa

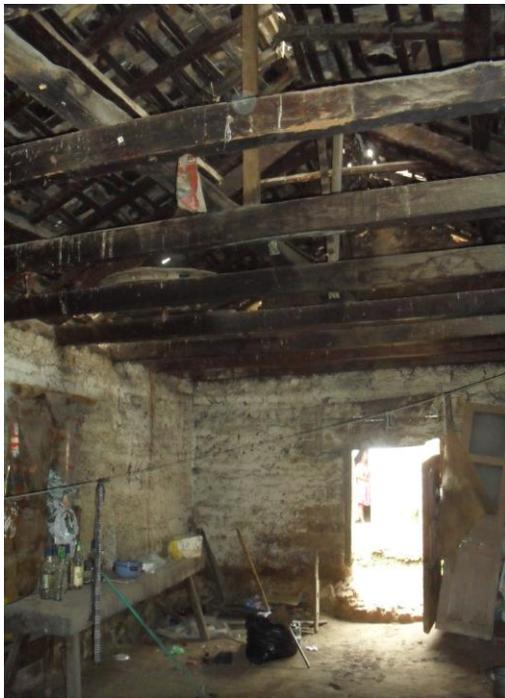
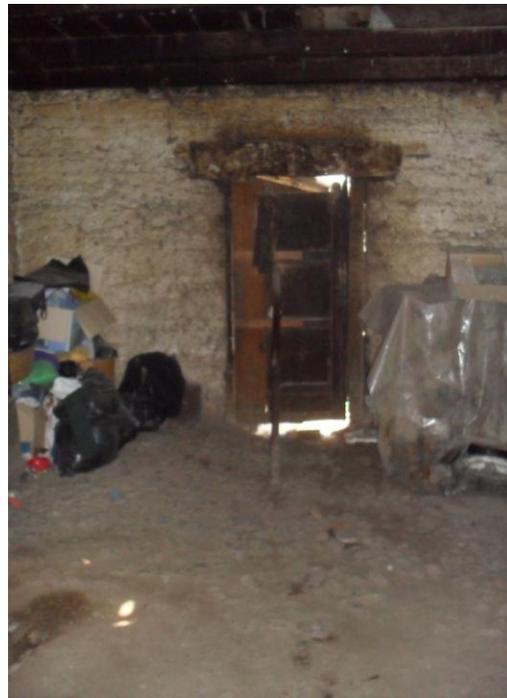
Fotografías 203-204. Izquierda, Este anexo actualmente funciona como bodega de enseres domésticos, se observa la estructura de la cubierta de madera. Los elementos y materiales constructivos son eminentemente representativos de la arquitectura vernácula del lugar, como esta puerta con un grueso dintel de madera y el piso es de piedra laja como testigo de los vestigios de una antigua vivienda o bodega de caballeriza. Fuente: Mauricio Sosa

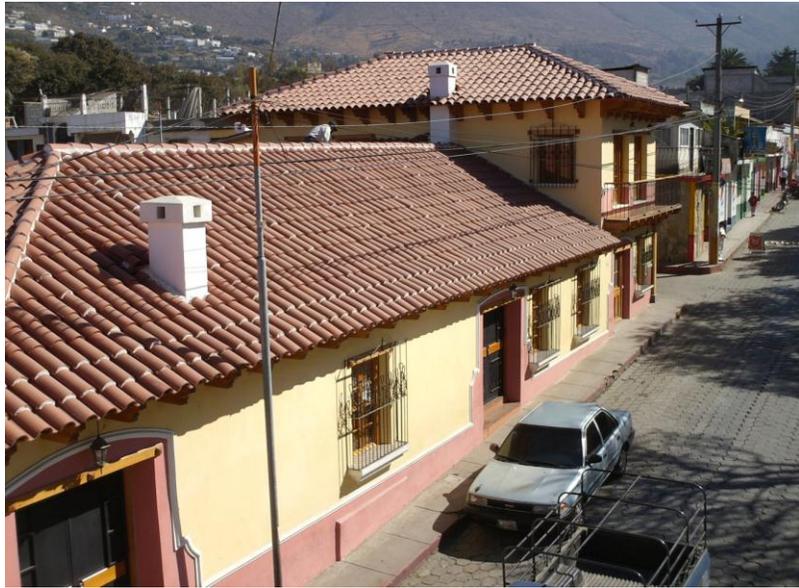
Inmueble con características particulares ubicado frente al parque central y aun costado de la Municipalidad de la Villa de Chiantla siendo una de las edificaciones más antiguas. Durante mucho tiempo aparentemente estuvo en abandono y fue vendida la propiedad que incluye dos viviendas por lo que una de ellas la de la calle fue restaurada. Originalmente el inmueble antes de ser restaurado en su cubierta era de lámina de fibrocemento y los barandales eran de madera al igual que los marcos de las ventanas aunque en estas todavía conservaron ese material, no así en los barandales en donde estos fueron sustituidos por forjado de hierro al igual que los balcones en ventanas, la cubierta volvió a su estado original de teja de barro.

Fotografía 205. Este inmueble es muy representativo en la villa de Chiantla ya que es uno de los más antiguos. Fuente: Mauricio Sosa

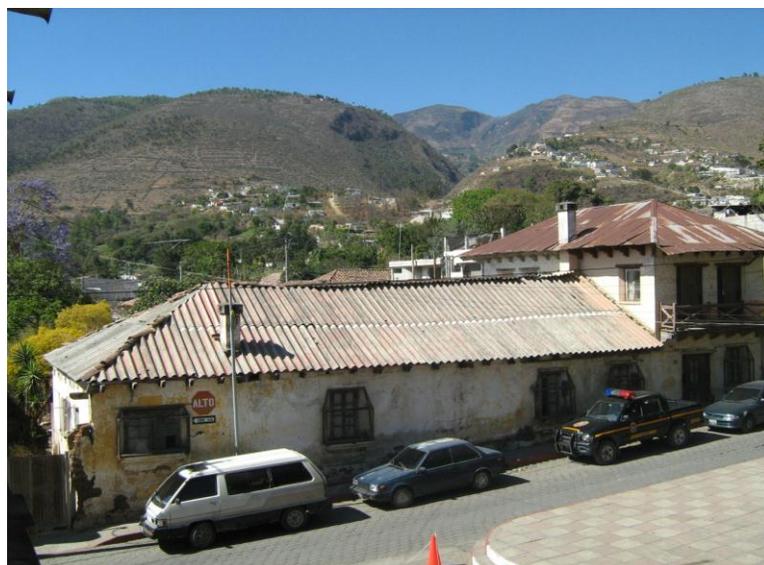
En el proceso de restauración se agregaron otros elementos como una puerta en la parte de la calle y elementos de molduras en los muros. En lo que respecta a la conformación espacial y estructural de la edificación, esta cuenta con tres bloques, uno central el que está ubicado en la esquina y es de dos pisos con cubierta a cuatro aguas en donde en sus aleros sobresalen vigas rectangulares de cortes mixtos en sus bordes, en ambas fachadas hay puertas y ventanas de madera con el voladizo con barandales forjados de hierro. Los dos bloques laterales son de un solo piso con similares características en los vanos de puertas y ventanas que también fueron modificadas algunas características originales.

Fotografías 206-207. Dos imágenes antes de su restauración, las cuales en ambas fotografías se observan los elementos originales que poseía el inmueble antes de ser intervenido. Fuente: Mauricio Sosa

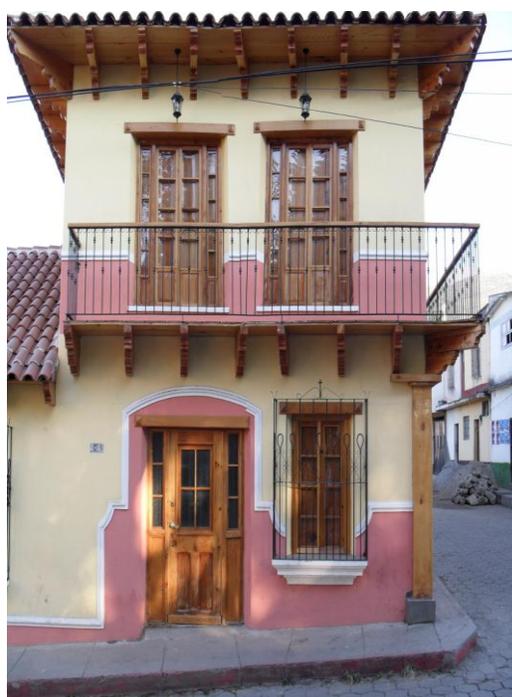
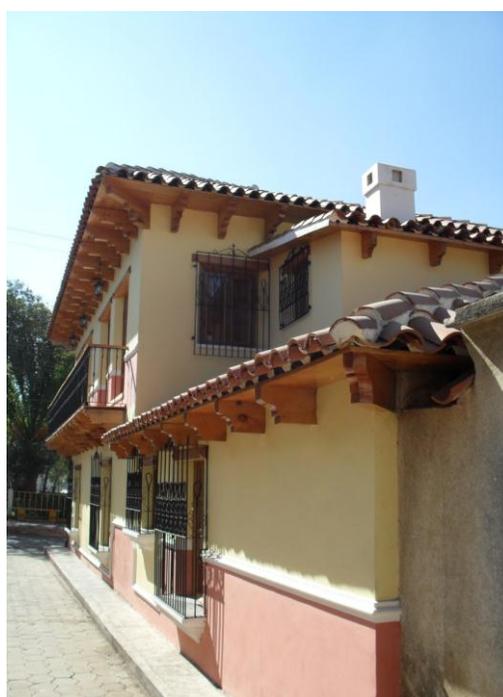
Fotografías 208-209. Inmueble posterior a su restauración, en ambas fotografías se observa los elementos agregados y una variante en la ornamentación aunque no fue alterada su estructura, manteniendo su morfología. Fuente: chiant

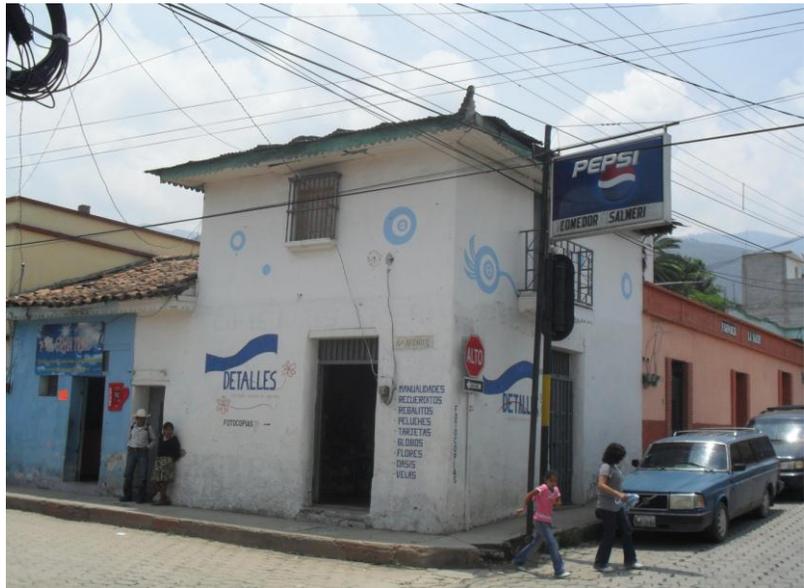
Es el único inmueble que queda con estas características ya que existía otro que fue demolido recientemente. Está ubicado en esquina en donde un piso de cubierta inclinada a dos aguas de teja y la parte de dos pisos es de lámina de zinc a cuatro aguas. La fachada del lado de la calle está constituida por una puerta con dintel de madera en el primer nivel y en la planta alta un balcón saliente de la fachada, protegido por una baranda de hierro de fabricación reciente. La fachada del lado de la avenida está conformada por tres puertas con dintel de madera y una pequeña ventana en la planta baja del segundo nivel por una ventana con sillar con molduras y protegido por rejas. Los aleros de la cubierta presentan una decoración ondulada de madera a su alrededor.

Fotografía 210. Este inmueble se caracteriza por su ubicación en esquina y por conformar dos bloques, el primero de dos pisos y el segundo de un solo piso. Fuente: Mauricio Sosa

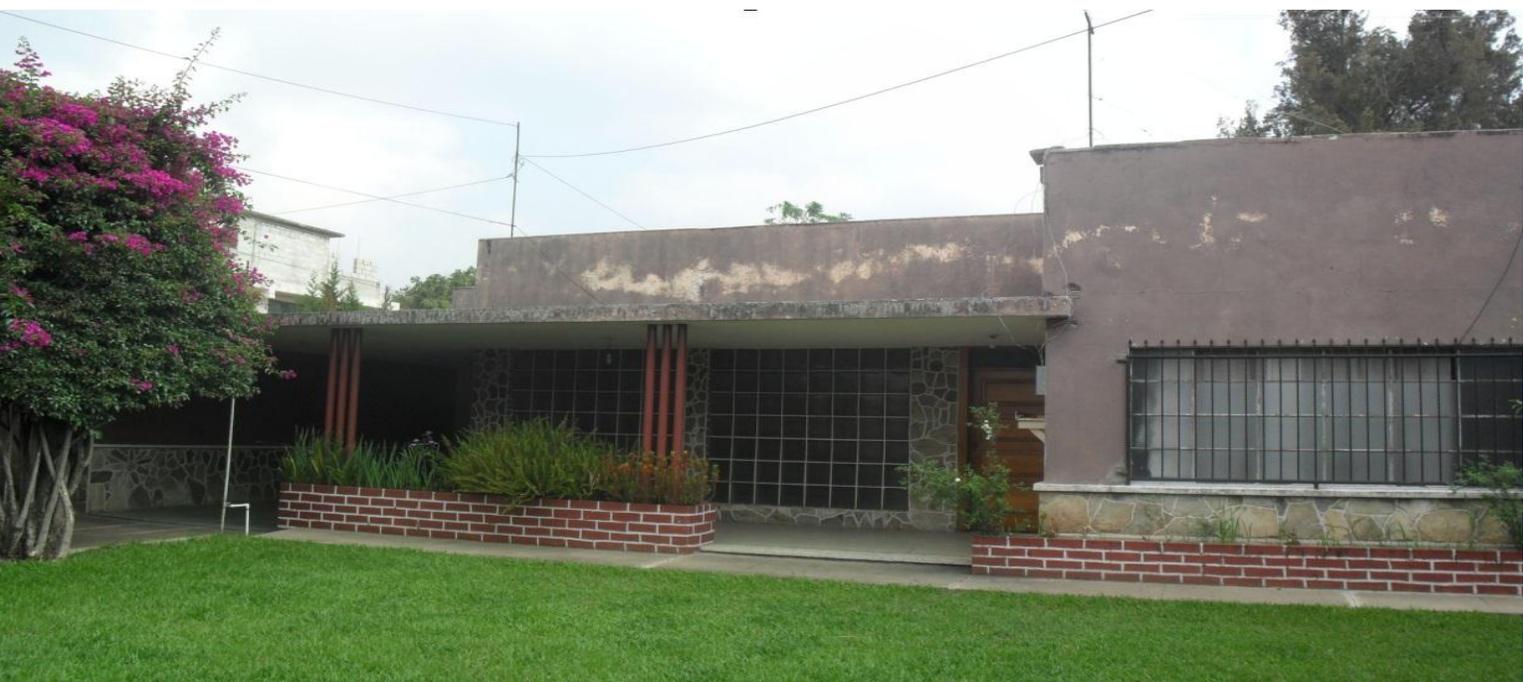
Fotografía 212. Fachada principal de la residencia del jefe de la Zona Vial 6 de Caminos en donde se aprecia un amplio jardín que se integra con el volumen del inmueble. Elaboró: Mauricio Sosa

En lo referente a la forma se constituye en elementos rectangulares, la fachada frontal dispone de un voladizo de concreto apoyado por dos elementos conformados por tres tubos de acero cada uno que cubre el pórtico el cual da relevancia con respecto a los volúmenes, en esta parte el muro lo conforma elementos de block de vidrio y acabado de piedra laja, el acceso es por una puerta de madera de cinco tableros, el otro cuerpo de la fachada es una amplia ventana de vidrio y balcón forjado de hierro, en la parte superior se aprecia un zócalo con acabado de piedra laja, las jardineras construidas de mampostería de ladrillo son elementos que juegan con los volúmenes de esta fachada, provocando armonía entre bloques y vegetación. La parte posterior se aprecia un volumen más sobrio en donde sobresale otro voladizo y cuatro apoyos de ladrillo y concreto que sostienen a este, dos accesos y salidas al patio, cuatro ventanas rectangulares de vidrio, esta parte da con el patio, la otra parte es una fachada con una ventana alargada y otra de menor proporción con una puerta. La parte lateral de la vivienda, en la parte del jardín es simple lo cual son dos ventanas de dimensiones diferentes en las tres caras de fachadas en la parte superior hay un zócalo de piedra laja igual que el de la parte frontal.

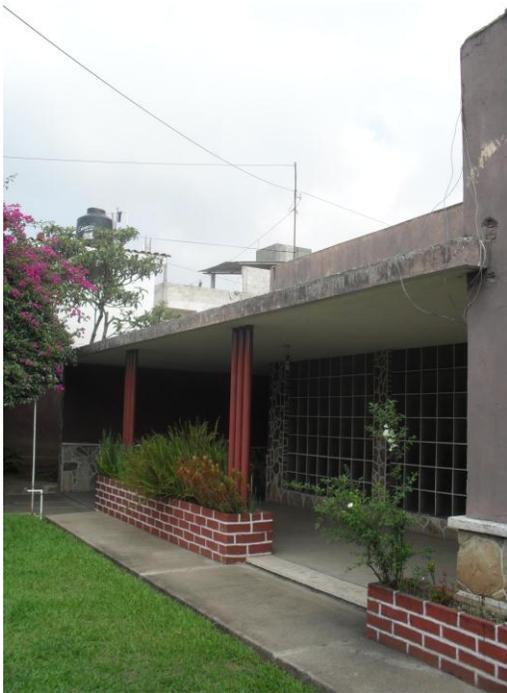
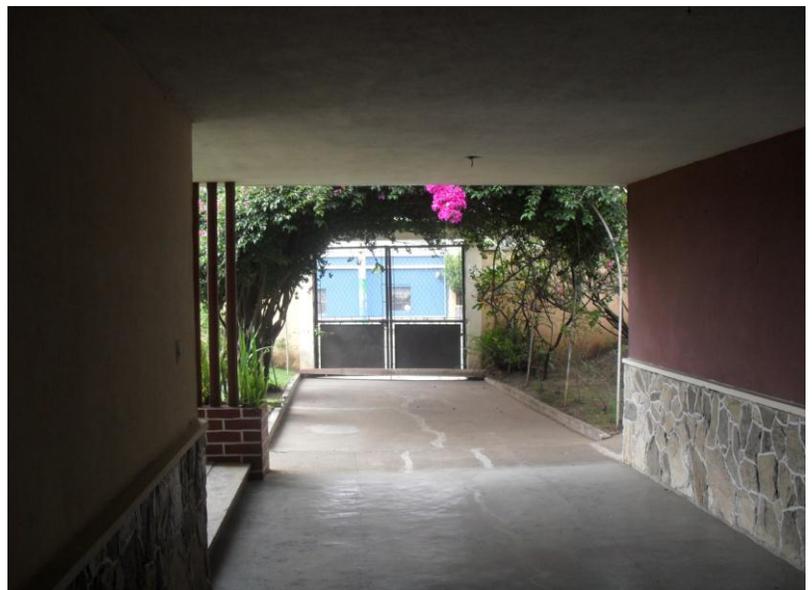
Fotografía 213-214. Izquierda, el inmueble lo constituye un pórtico y un garaje en donde se produce un juego de volúmenes con el extenso voladizo. Derecha, Ingreso vehicular desde la calle hasta la parte del garaje en donde se percibe la sensación de horizontalidad por la amplitud de voladizos. Fuente: Mauricio Sosa

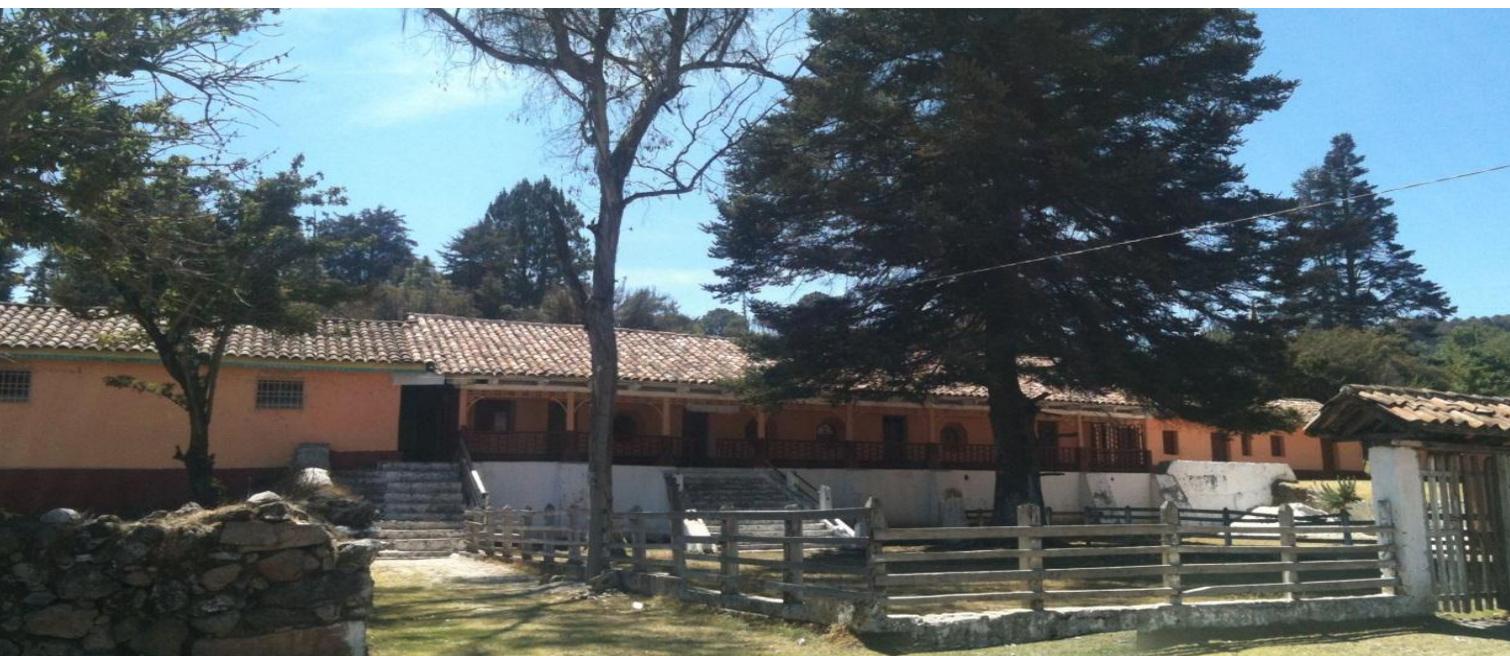
Fotografía 219. La hacienda es un conjunto de belleza arquitectónica y natural propia de esta región del Municipio de Chiantla. Fuente: Municipalidad de Chiantla

En lo que respecta a las edificaciones existentes el complejo cuenta con una casona construida de adobe, madera y teja con un amplio corredor asentada sobre una plataforma que hace la diferencia con el nivel original del suelo en donde se ingresa a la misma por dos módulos de gradas, una en la parte central de la edificación y las que están a un extremo de esta. Los extremos del inmueble principal en el ala izquierda se compone de pequeñas ventanas, en el ala derecha al igual que la anterior posee vanos de mediana dimensión, el cuerpo principal consta como se mencionaba anteriormente de un corredor principal con elementos ornamentales en los barandales, en lo que

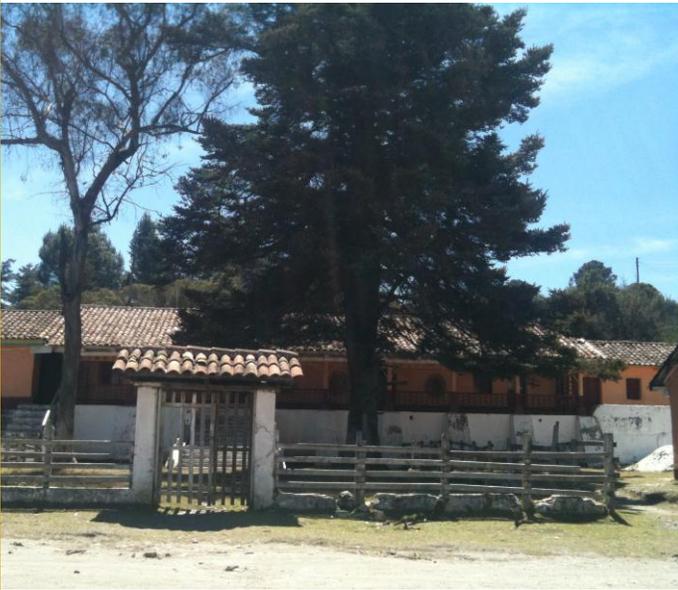
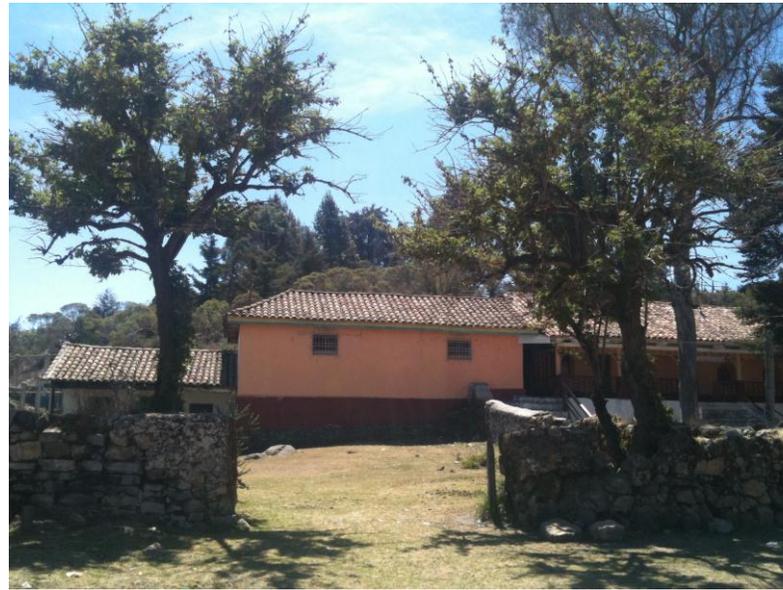
Fotografías 220-221. Accesos a la residencia de campo de la Hacienda Chancol, el perímetro de esta consta de muros de piedra y cercas de madera que son elementos arquitectónicos naturales representativos de la arquitectura rural chiantleca. Fuente: Municipalidad de Chiantla

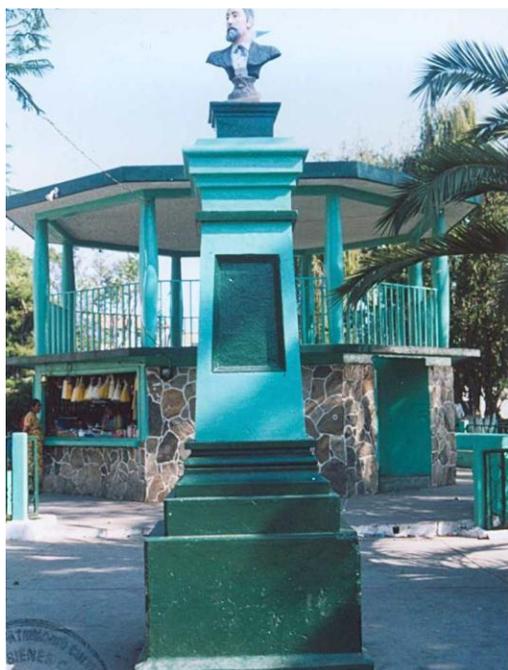
La escultura a Justo Rufino Barrios fue instalada por ser un personaje importante para el municipio de Chiantla que durante su período de gobierno, elevó a este municipio a cabecera municipal. Está elaborada en concreto sobre una base del mismo material de sección de 1.35 por 1.35m y altura de 2.21m, el tramo interior con una altura de 1.32m. La escultura se encuentra recubierta de pintura y está ubicada en uno de los caminamientos del parque La Juventud.

Fotografía 224-225. Monumento a Justo Rufino Barrios, ubicado en el Parque de la Juventud.
Fuente: Registro de Bienes Culturales, DGPCN.

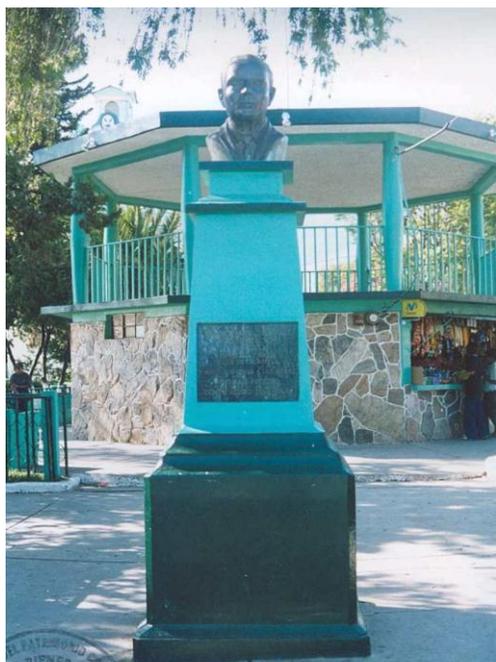
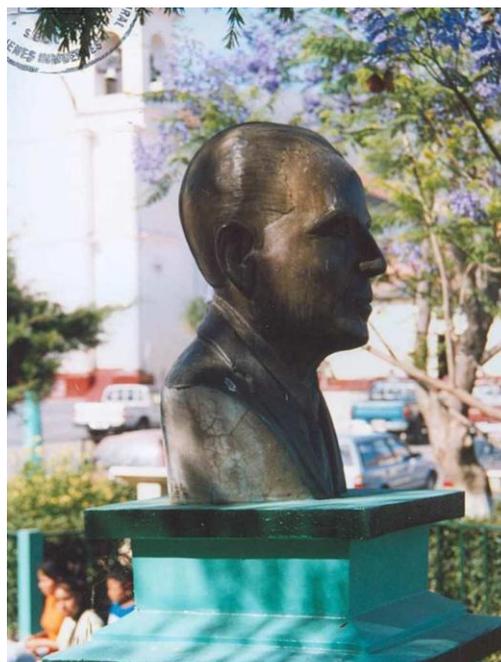
Es una escultura tipo busto elaborada en concreto con recubrimiento de pintura, posee una base de sección cuadrada con molduras inclinadas, elaborada del mismo material que la escultura. Al frente de la base se encuentra una placa conmemorativa de mármol y de manufactura reciente, en la base se lee la inscripción: *Victor Manuel Valle, hijo benefactor y hoy guía de la Villa de Chiantla. "Amaos los unos a los otros". Homenaje póstumo 96-2000.*

Fotografías 226-227. Monumento a Víctor Manuel Valle, ubicado en el Parque de la Juventud.
Fuente: Registro de Bienes Culturales, Dirección del Patrimonio Cultural y Natural.

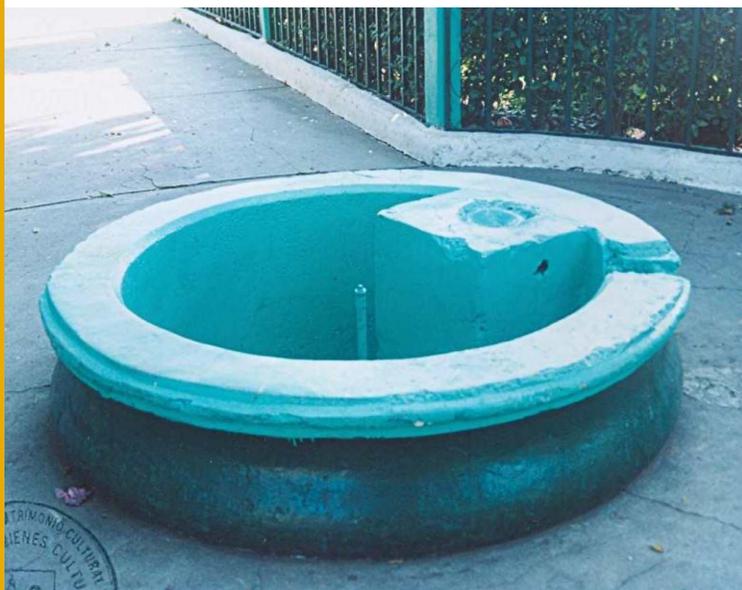
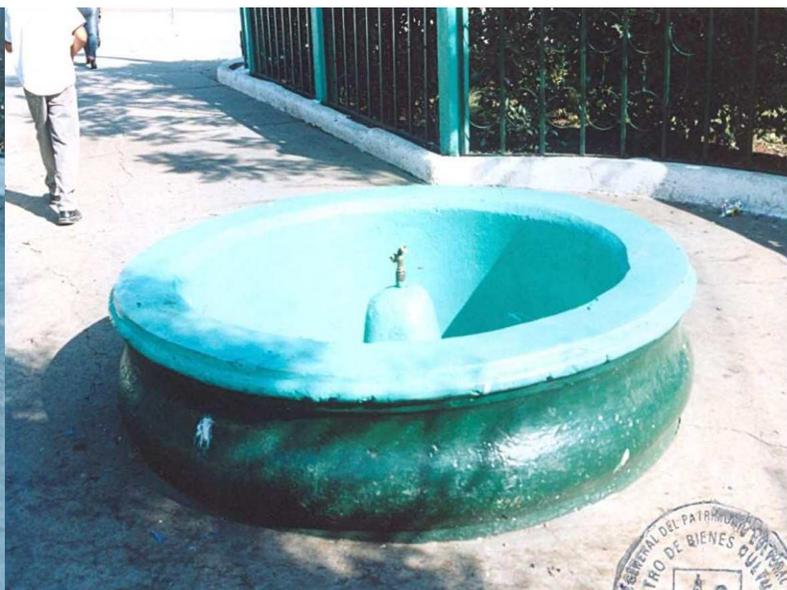
Al igual que los monumentos de Justo Rufino Barrios y de Víctor Manuel Valle, las piletas son uno de los elementos más antiguos ubicados en este parque, los materiales en que fueron construidos son concreto y la técnica fundición y molde, su forma es cilíndrica.

Fotografías 228-229. Piletas 1 y 2 respectivamente, ubicadas en el parque La Juventud. Fuente: Registro de Bienes Culturales, Dirección del Patrimonio Cultural y Natural.

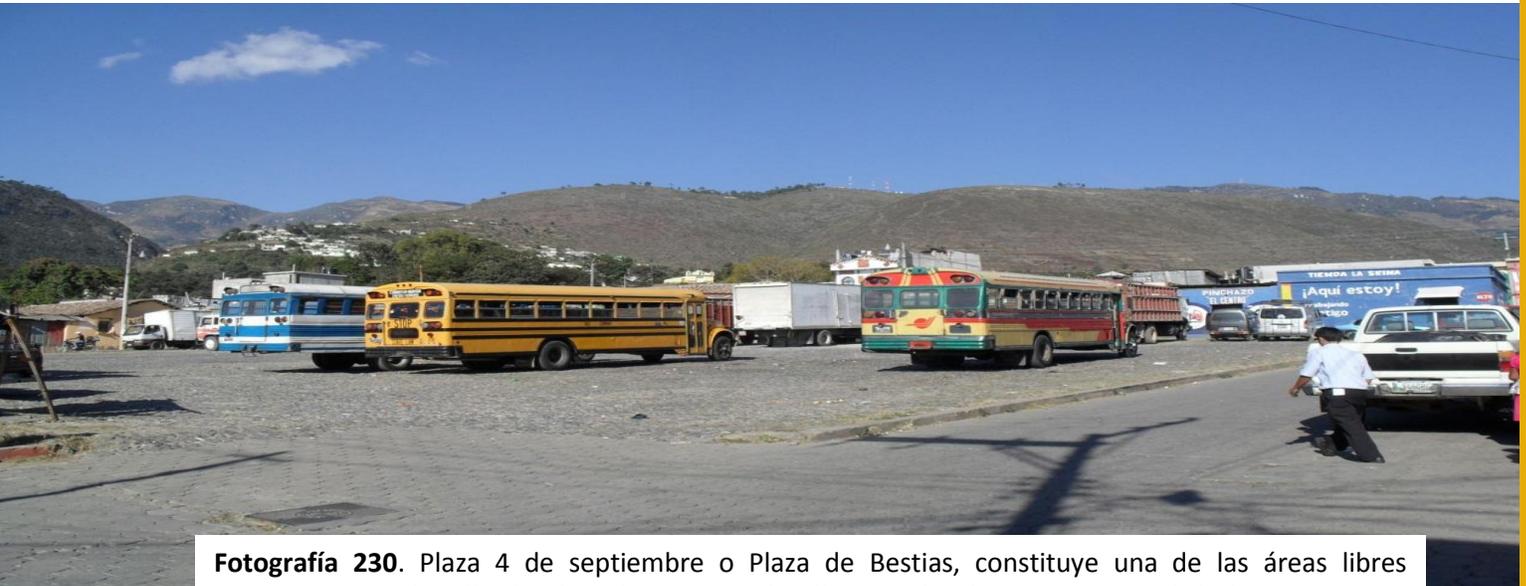
Actualmente esta plaza funciona como terminal de buses urbanos por lo que se encuentra en constante deterioro por tener un uso que no es adecuado a su función original.

Fotografía 230. Plaza 4 de septiembre o Plaza de Bestias, constituye una de las áreas libres importantes en la Villa de Chiantla, a pesar de ello es utilizada como terminal de buses. Fuente: Mauricio Sosa

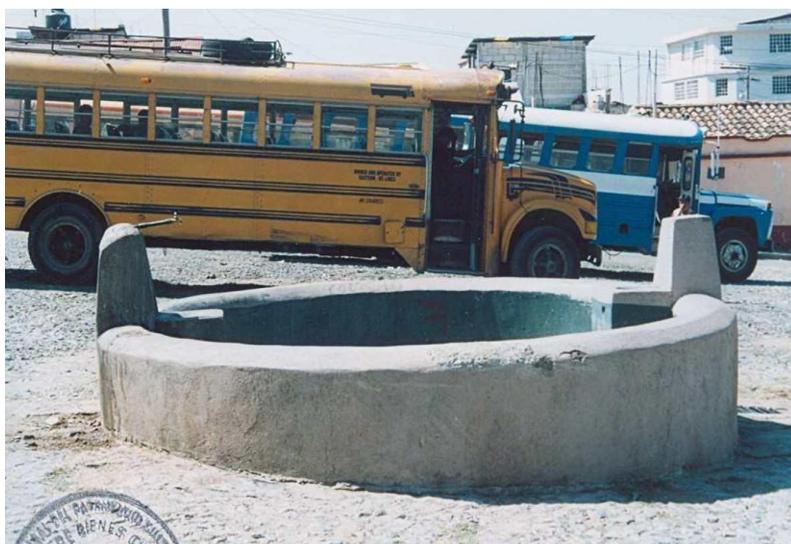
Se encuentra ubicada en la parte central de esta plaza, está construida de mampostería de ladrillo y recubierta con cemento alisado es un elemento importante de este espacio abierto al igual que esta su deterioro la pone en constante riesgo.

Fotografía 231. Pileta ubicada en la Plaza 4 de septiembre. Fuente: Registro de Bienes Culturales, Dirección del Patrimonio Cultural y Natural.

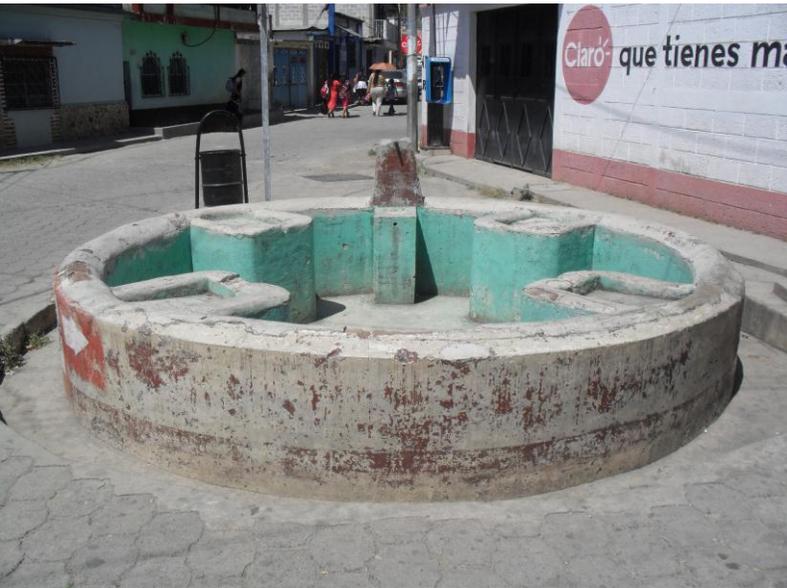
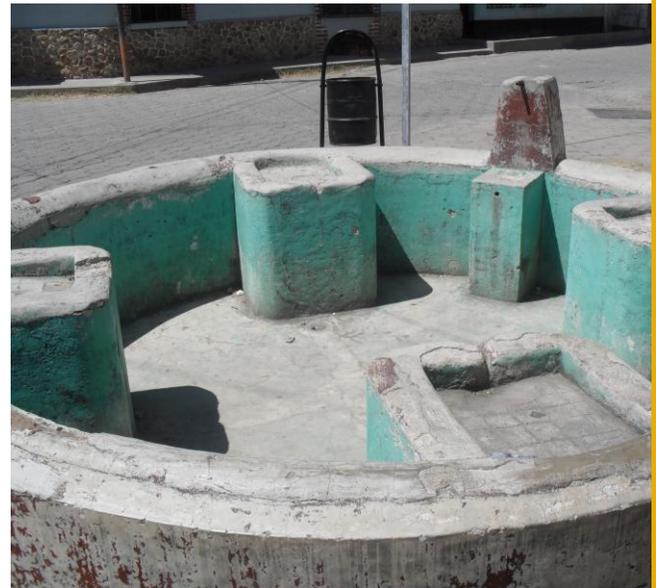
Es una pila pública de forma cilíndrica la cual posee cuatro lavaderos con bordes redondeados con su respectivo grifo para abastecimiento de agua, los materiales en la que está construida es de mampostería de ladrillo con recubrimiento de cemento alisado, estas pilas ubicadas en este sector se encuentran sin uso por lo que son vulnerables al deterioro.

Fotografías 232-233. Pileta ubicada en el inicio de la 10ª avenida de la zona 3, cantón San Jerónimo. Fuente: Mauricio Sosa

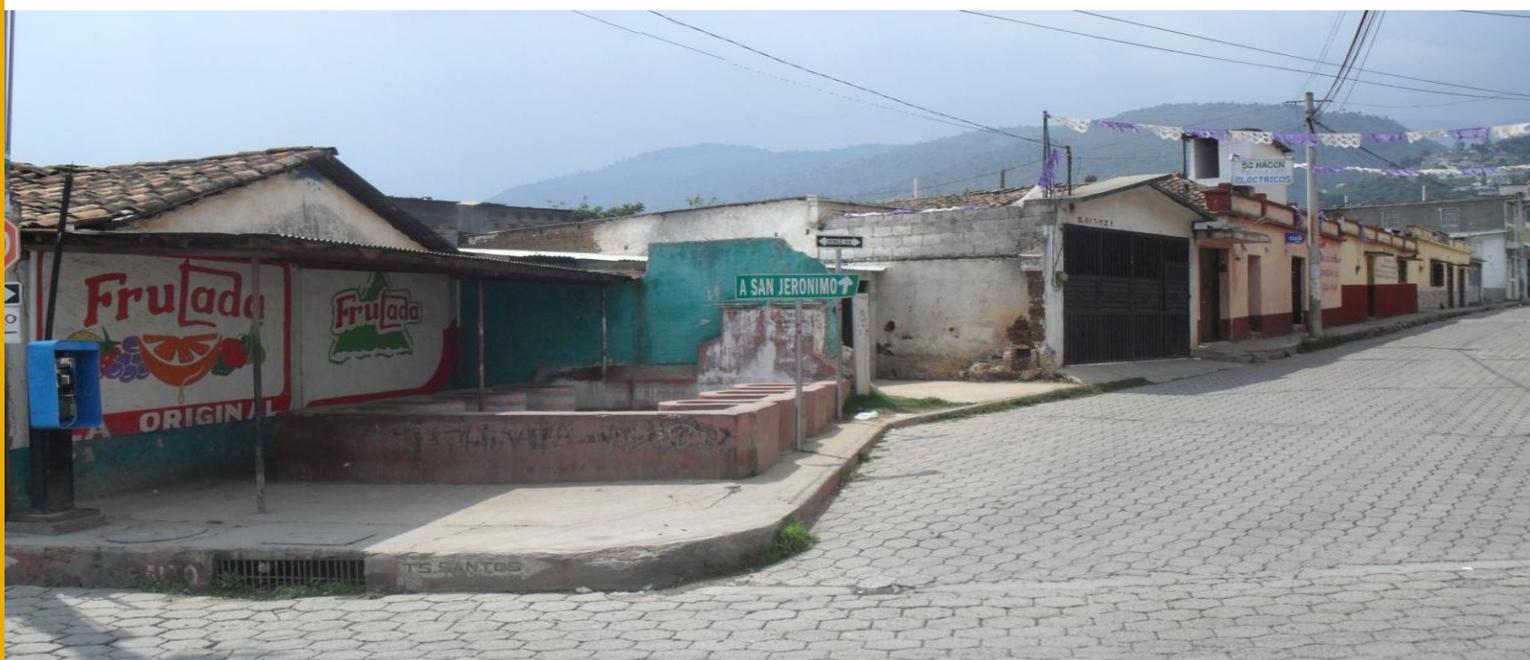
Es una de las pilas comunitarias existentes en la Villa de Chiantla, construida con mampostería de ladrillo y cemento alisado, tiene seis lavaderos en forma de arco dispuestos linealmente a cada uno de los costados de la pila, en la parte frontal posee un búcaro, elaborado también en mampostería de ladrillo y con molduras en la parte superior, se le adicionó una cubierta de lámina de zinc.

Fotografías 234-235. Arriba, pileta ubicada sobre la 7ª. Calle y 10ª avenida zona 3. Abajo búcaro construido del mismo material. Fuente: Mauricio Sosa- Registro de Bienes Culturales. DGPCN.
