Propuesta de conservación del claustro Sur-poniente del Convento de la Inmaculada Concepción, La Antigua Guatemala, Sacatepéquez (Un ejemplo de Patrimonio en Propiedad Privada)

Tesis presentada por el Lic. Christopher Steve Martínez Donado para optar al grado académico de maestro en restauración de monumentos con especialidad en bienes inmuebles y centros históricos

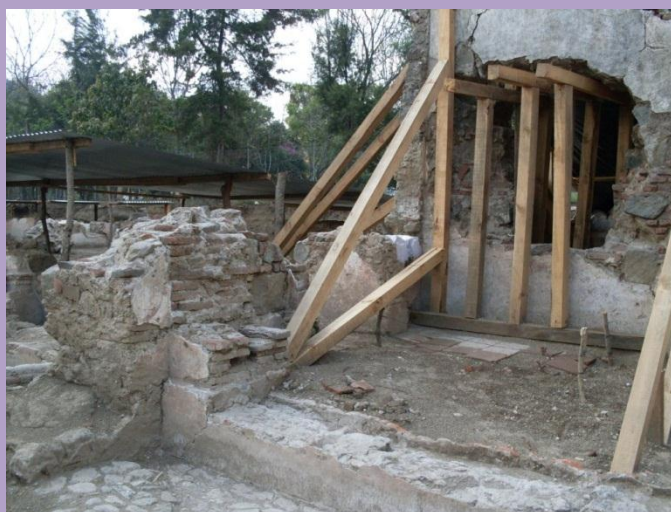
Ilustración 20 Detalle de técnicas de apuntalamiento.

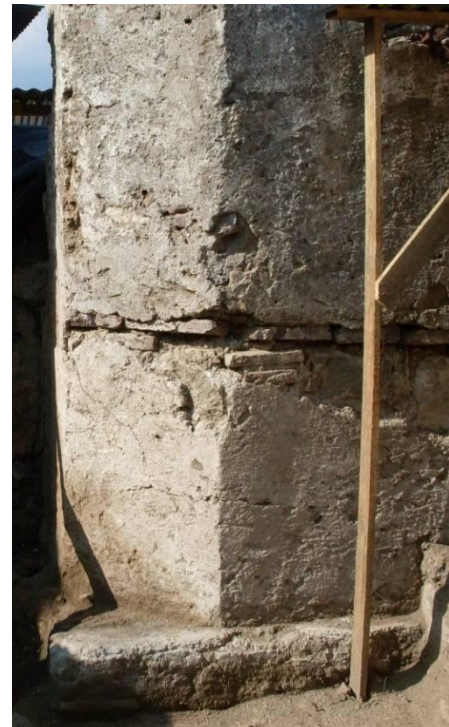
Ilustración 31 Faltante de mortero, por la Disgregación del material.

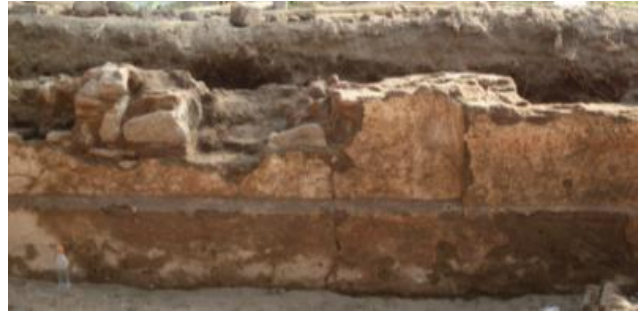
Ilustración 32 Desprendimiento de Estuco por humedad

Causa: Extrínseca

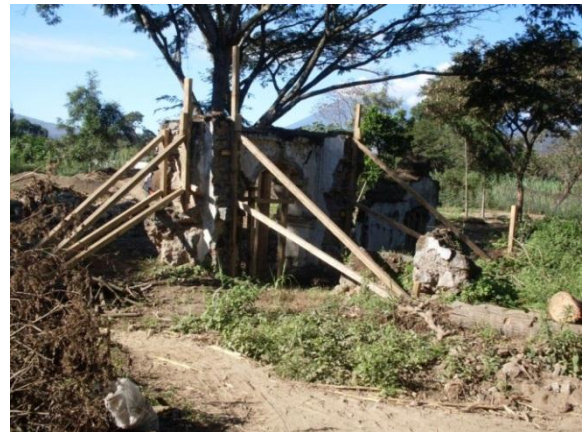
Ilustración 33 Agentes biológicos que dañan el edificio

Causa Extrínseca:
