Templo del Beaterio de Santa Rosa de Lima
PROYECTO DE RESTAURACIÓN Y NUEVO USO

Tesis de grado presentada a Junta Directiva por
Arqt^a. Dunia Valenzuela Morales
previo a optar al título de
MAESTRÍA MSC. EN RESTAURACIÓN DE MONUMENTOS,
ESPECIALIDAD EN BIENES INMUEBLES Y CENTROS HISTÓRICOS

Guatemala, octubre de 2013

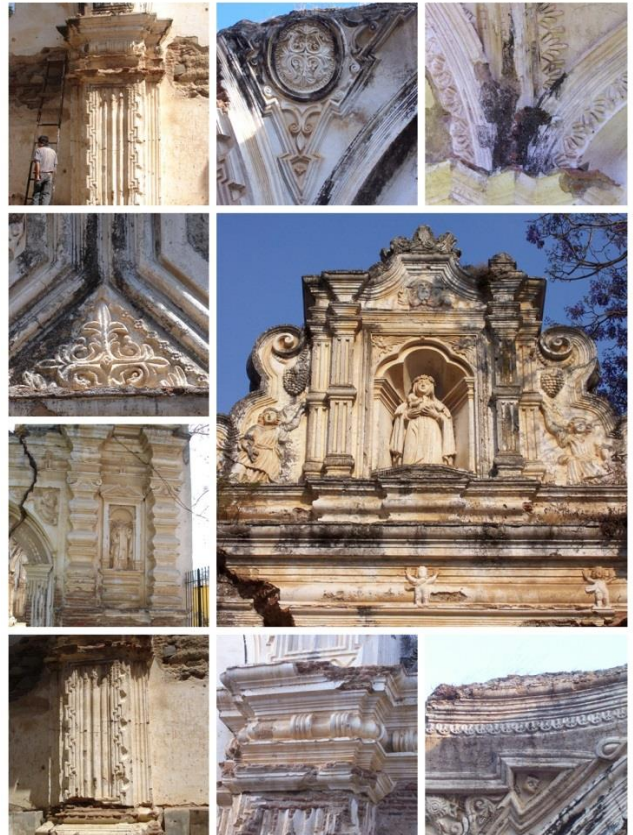
- ✓ Pilastras almohadilladas
- ✓ Superficies (como los de las fustes de columnas o el intradós de los arcos) estriadas
- ✓ Columnas transformadas en pilares con medias columnas integradas
- ✓ Arcos mixtilíneos
- ✓ Arcos conopiales
- ✓ Entablamentos muy decorados
- ✓ Atauriques (de inspiración vegetal)
- ✓ Medallones enmarcando escudos o anagramas religiosos

Elementos decorativos localizados en el Templo del Beaterio de Santa Rosa de Lima

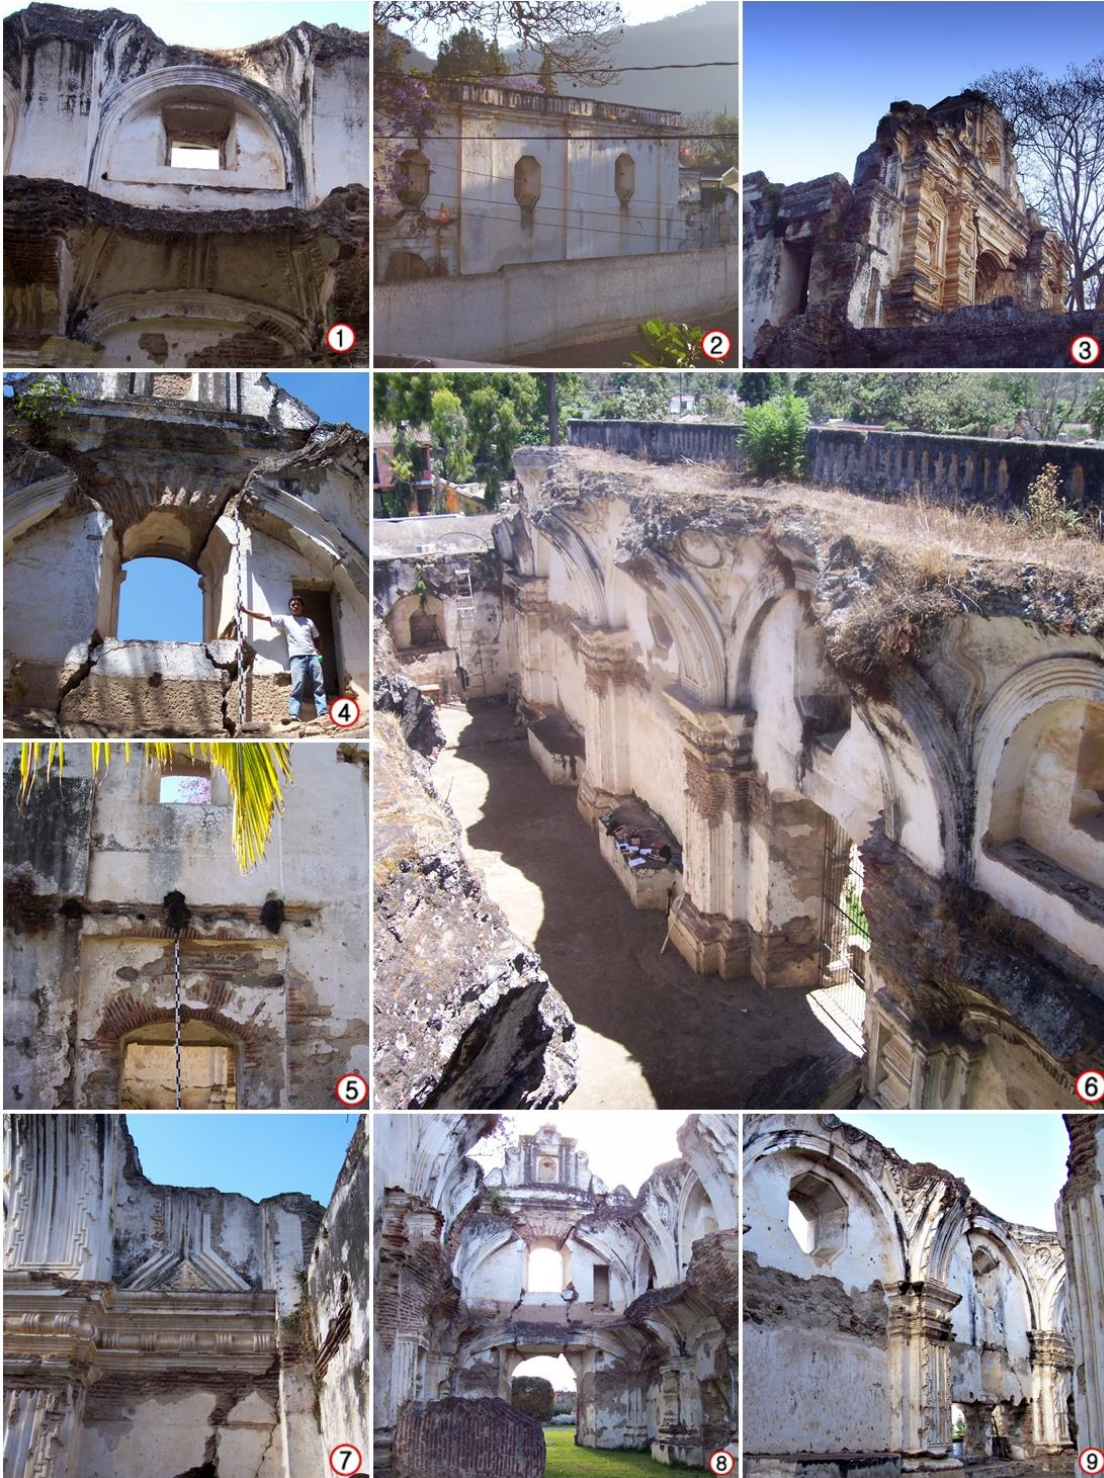
1) Ventana cuadrada sur. Coro alto 2) Ventanas octogonales. Muro sur 3) Campanario adosado a la fachada 4) Ventana homacina. Coro alto 5) Vestigios de mechinales. Muro norte 6) Panorámica de la única nave 7) Presbiterio 8) Vista desde el altar hacia el coro 9) Vista de la nave desde la puerta de ingreso sur

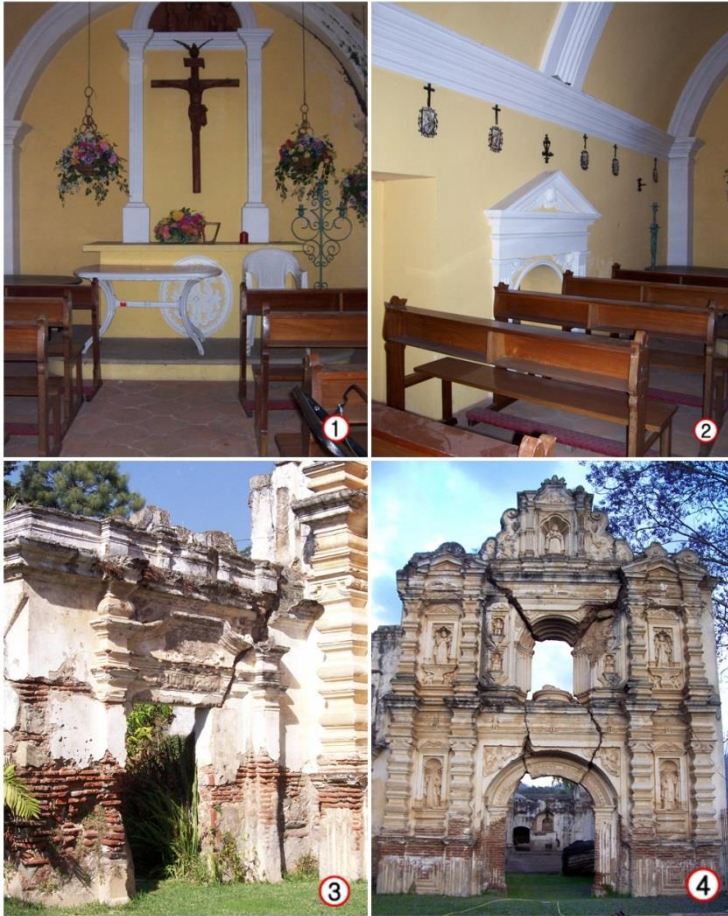
1) Interior de la sacristía 2) El nivel interior de la sacristía se encuentra bajo el nivel actual 3) Portada de ingreso al beaterio 4) Fachada del templo

En buen estado de conservación se encuentra lo que posiblemente fue la sacristía, (5.00m x 6.00m) al oriente de la iglesia. Está cubierta con una bóveda de cañón corrido. El nivel del piso original se encuentra, aproximadamente, a 0.60m debajo del piso actual.

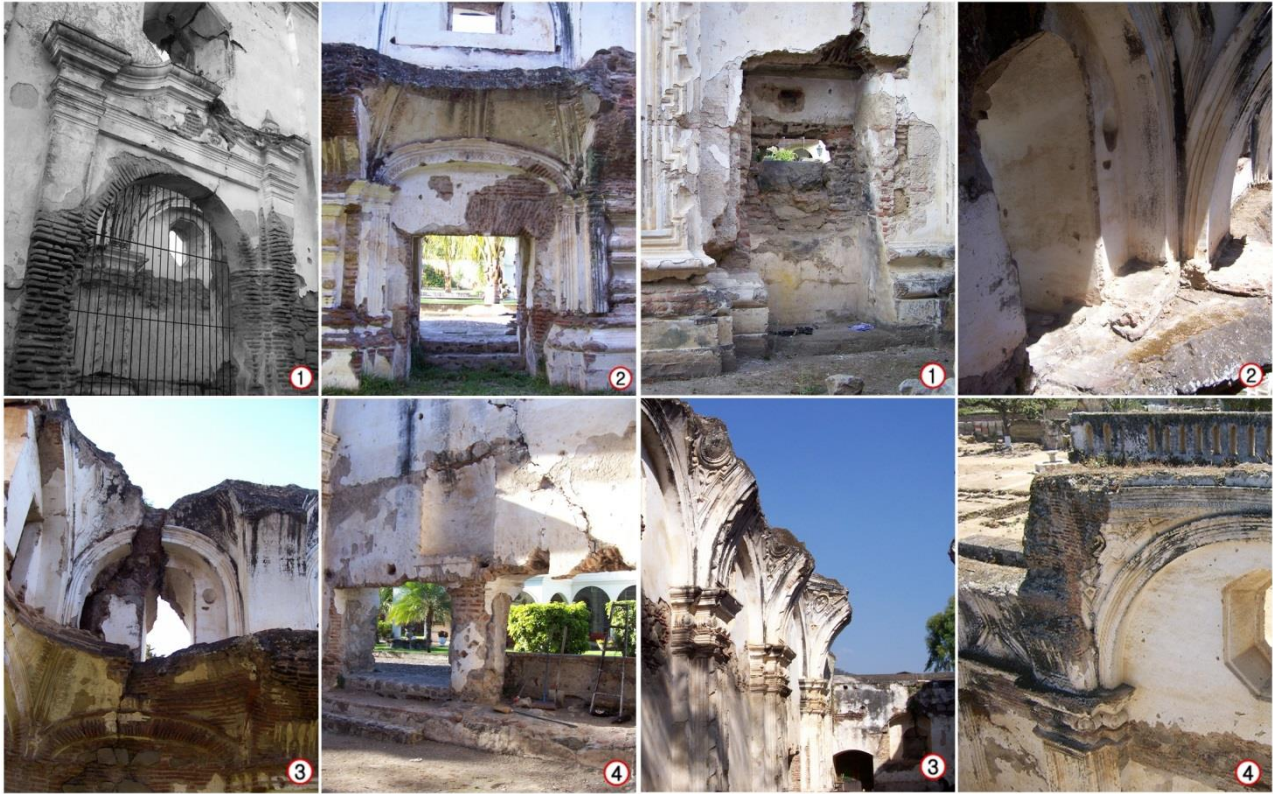
1) Fachada lateral de ingreso al beaterio 2) Puerta del soto coro al beaterio 3) Puerta del coro al beaterio 4) Puerta y ventana alargada que comunican al beaterio

1) Nicho junto al altar 2) Vestigios de piso original en el coro 3) Columnas, cornisas y pechinas decoradas del muro norte 4) Vestigios de pechinas de la cúpula mayor

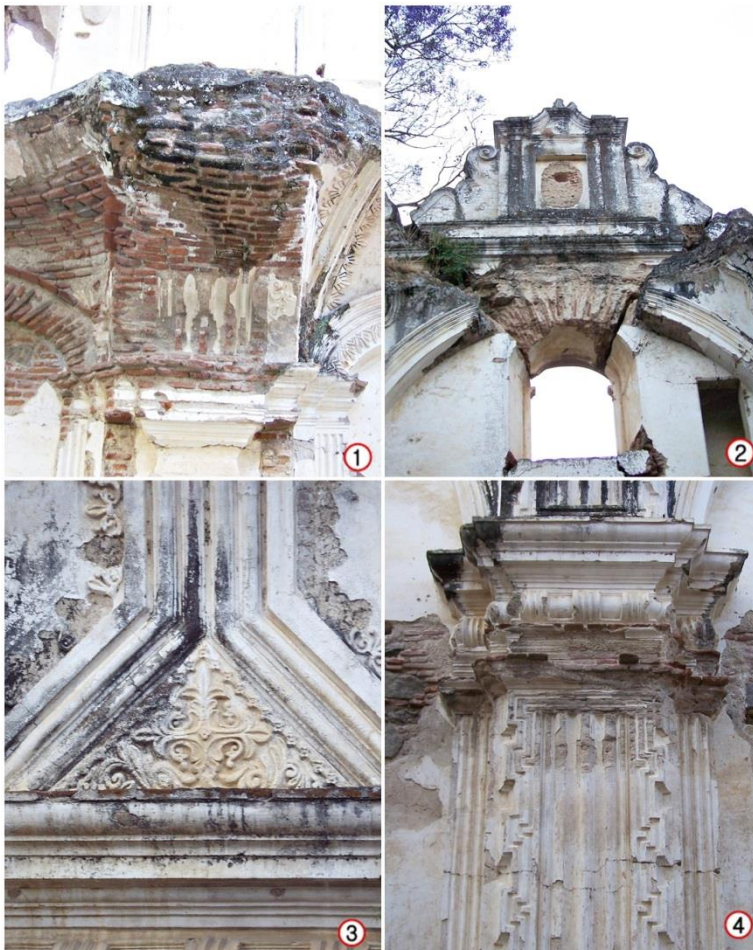
1) Arcos y bóvedas de mampostería (ladrillo) 2) Arcos de mampostería (ladrillo) 3) Acabado final y ornamentos con estuco y alisado a base de cal 4) Columnas de mampostería y muros de calicanto

El sistema constructivo predominante entre lo que se puede observar es a base de columnas y arcos de mampostería, muros de calicanto⁷⁸ y bóvedas de ladrillo, como cubierta⁷⁹. Se encuentran restos de piso de barro al interior de algunas esquinas de los muros laterales⁸⁰, sin embargo, estudios más detenidos deberán confirmar si se trata del piso original. No se encuentran a la vista otros materiales comunes en La Antigua Guatemala, como el hierro forjado o la madera.

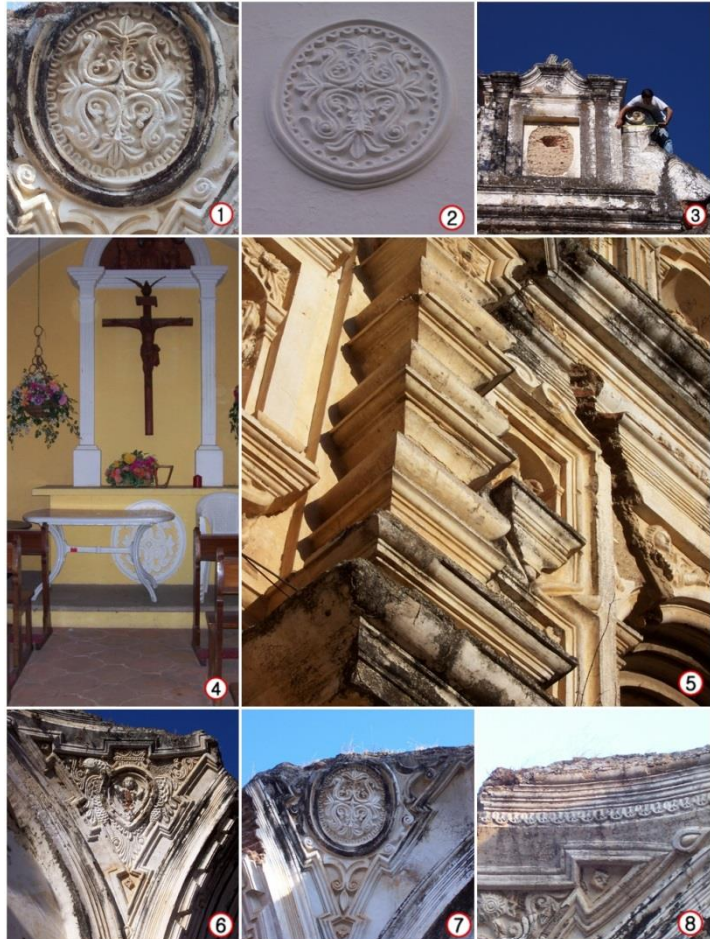
1) Escudo en pechina norte 2) Escudo en pared exterior de la sacristía 3) Posible ubicación de escudo (posterior del remate de fachada) 4) Escudo en mesa de altar de sacristía 5) Pilastras almohadilladas de la machada 6) Escudo en pechinas de la cúpula 7) Escudo en pechina sur 8) Decoración lineal en la base de la cúpula

Un elemento que merece destacarse lo constituyen los escudos que se encuentran en la iglesia. Uno de ellos⁸⁵, resulta de un particular significado pues figura en varios sitios dentro del monumento. También se encuentra un escudo con un águila bicéfala y una corona imperial que, sin embargo, no sustentan las armas españolas, en su lugar, una figura humana sin atributos identificables, las sustituyen (aparentemente un ángel).

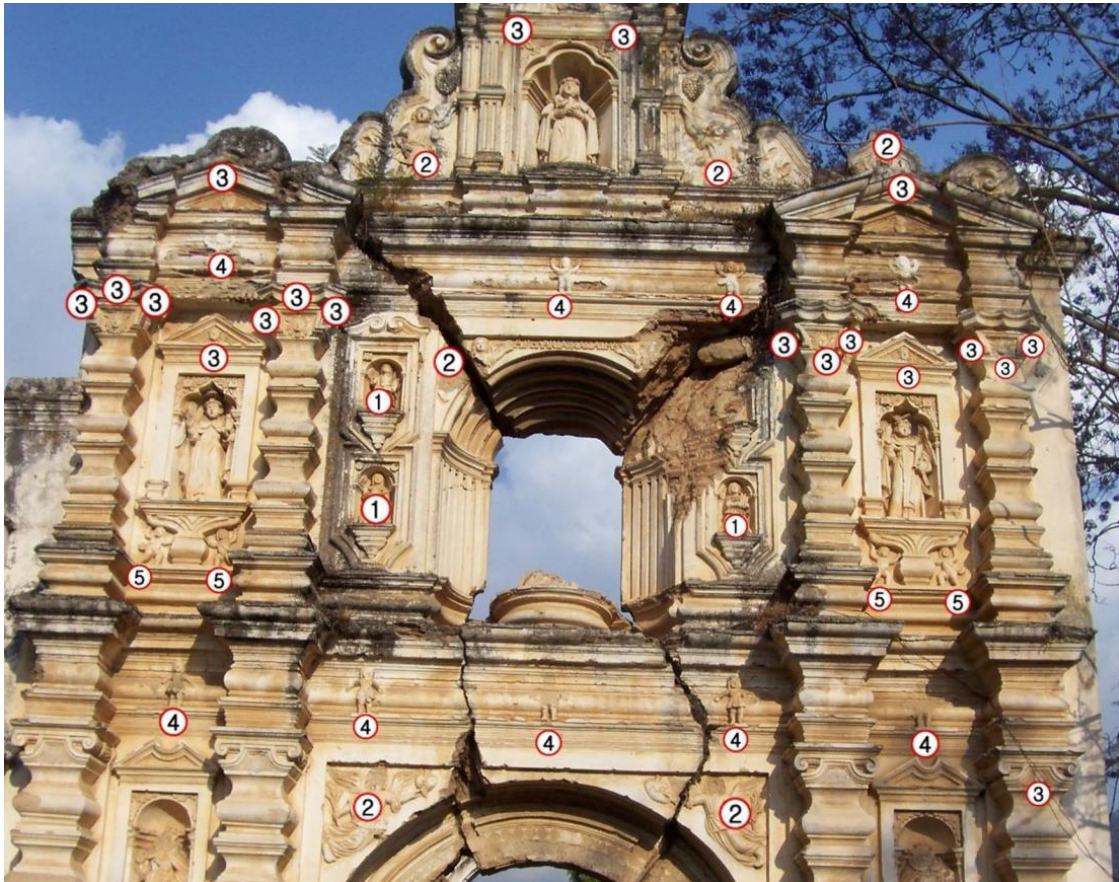
Localización tipológica de ángeles en la fachada:

1) Arcángeles 2) Ángeles 3) Querubines 4) Ángeles atlantes o "putti" (querubines o amorcillos en forma de niños y niñas) 5) Ángeles tronos

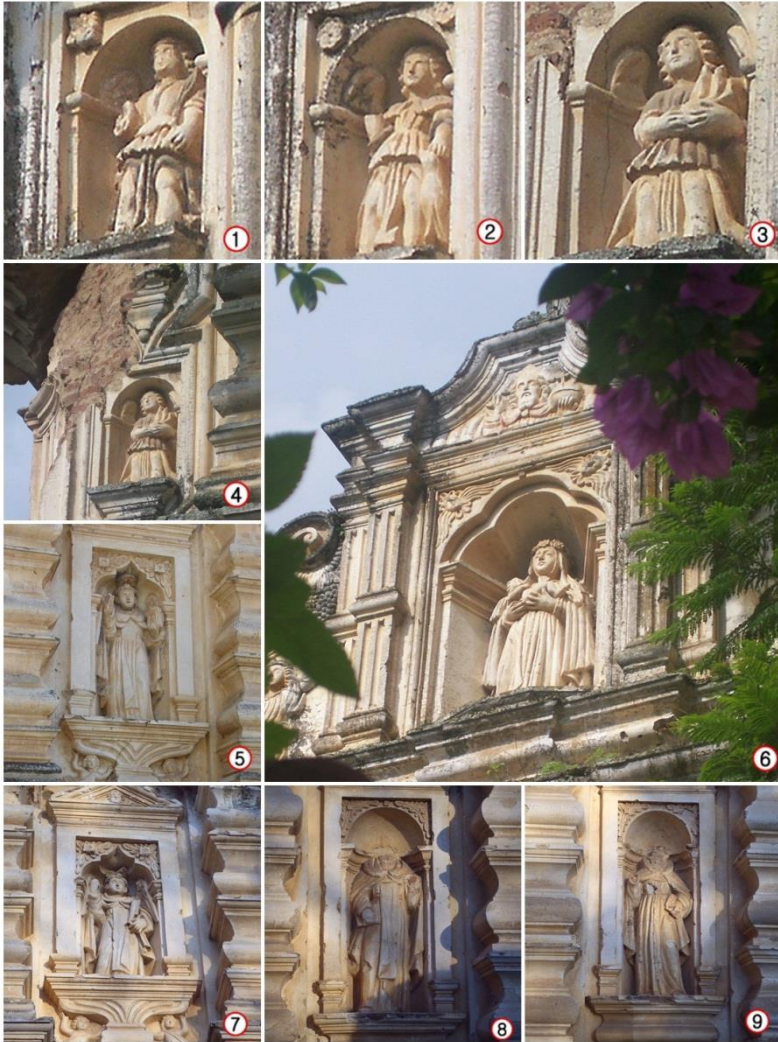
Finalmente, en el remate, se encuentra Santa Rosa de Lima, la primera santa americana⁹², y bajo cuya advocación se encontraba el beaterio. Aparece con el Niño en brazos, como se describe en un episodio de su vida que corresponde con sus esponsales místicos con Jesús. Sobre ella se encuentra una imagen del Padre Eterno con el triángulo que representa a la Santísima Trinidad, el orbe en la mano, que indica su poder sobre el mundo y la mano derecha en actitud de bendecir a aquellos que pasan y se detienen frente a Él.

1) San Miguel 2) San Rafael 3) San Uriel 4) escombros donde posiblemente estuvo San Gabriel 5) San Raimundo de Peñafort 6) Santa Rosa de Lima y en el remate, el Padre Eterno 7) San Vicente Ferrer 8) Santo Domingo 9) San Francisco

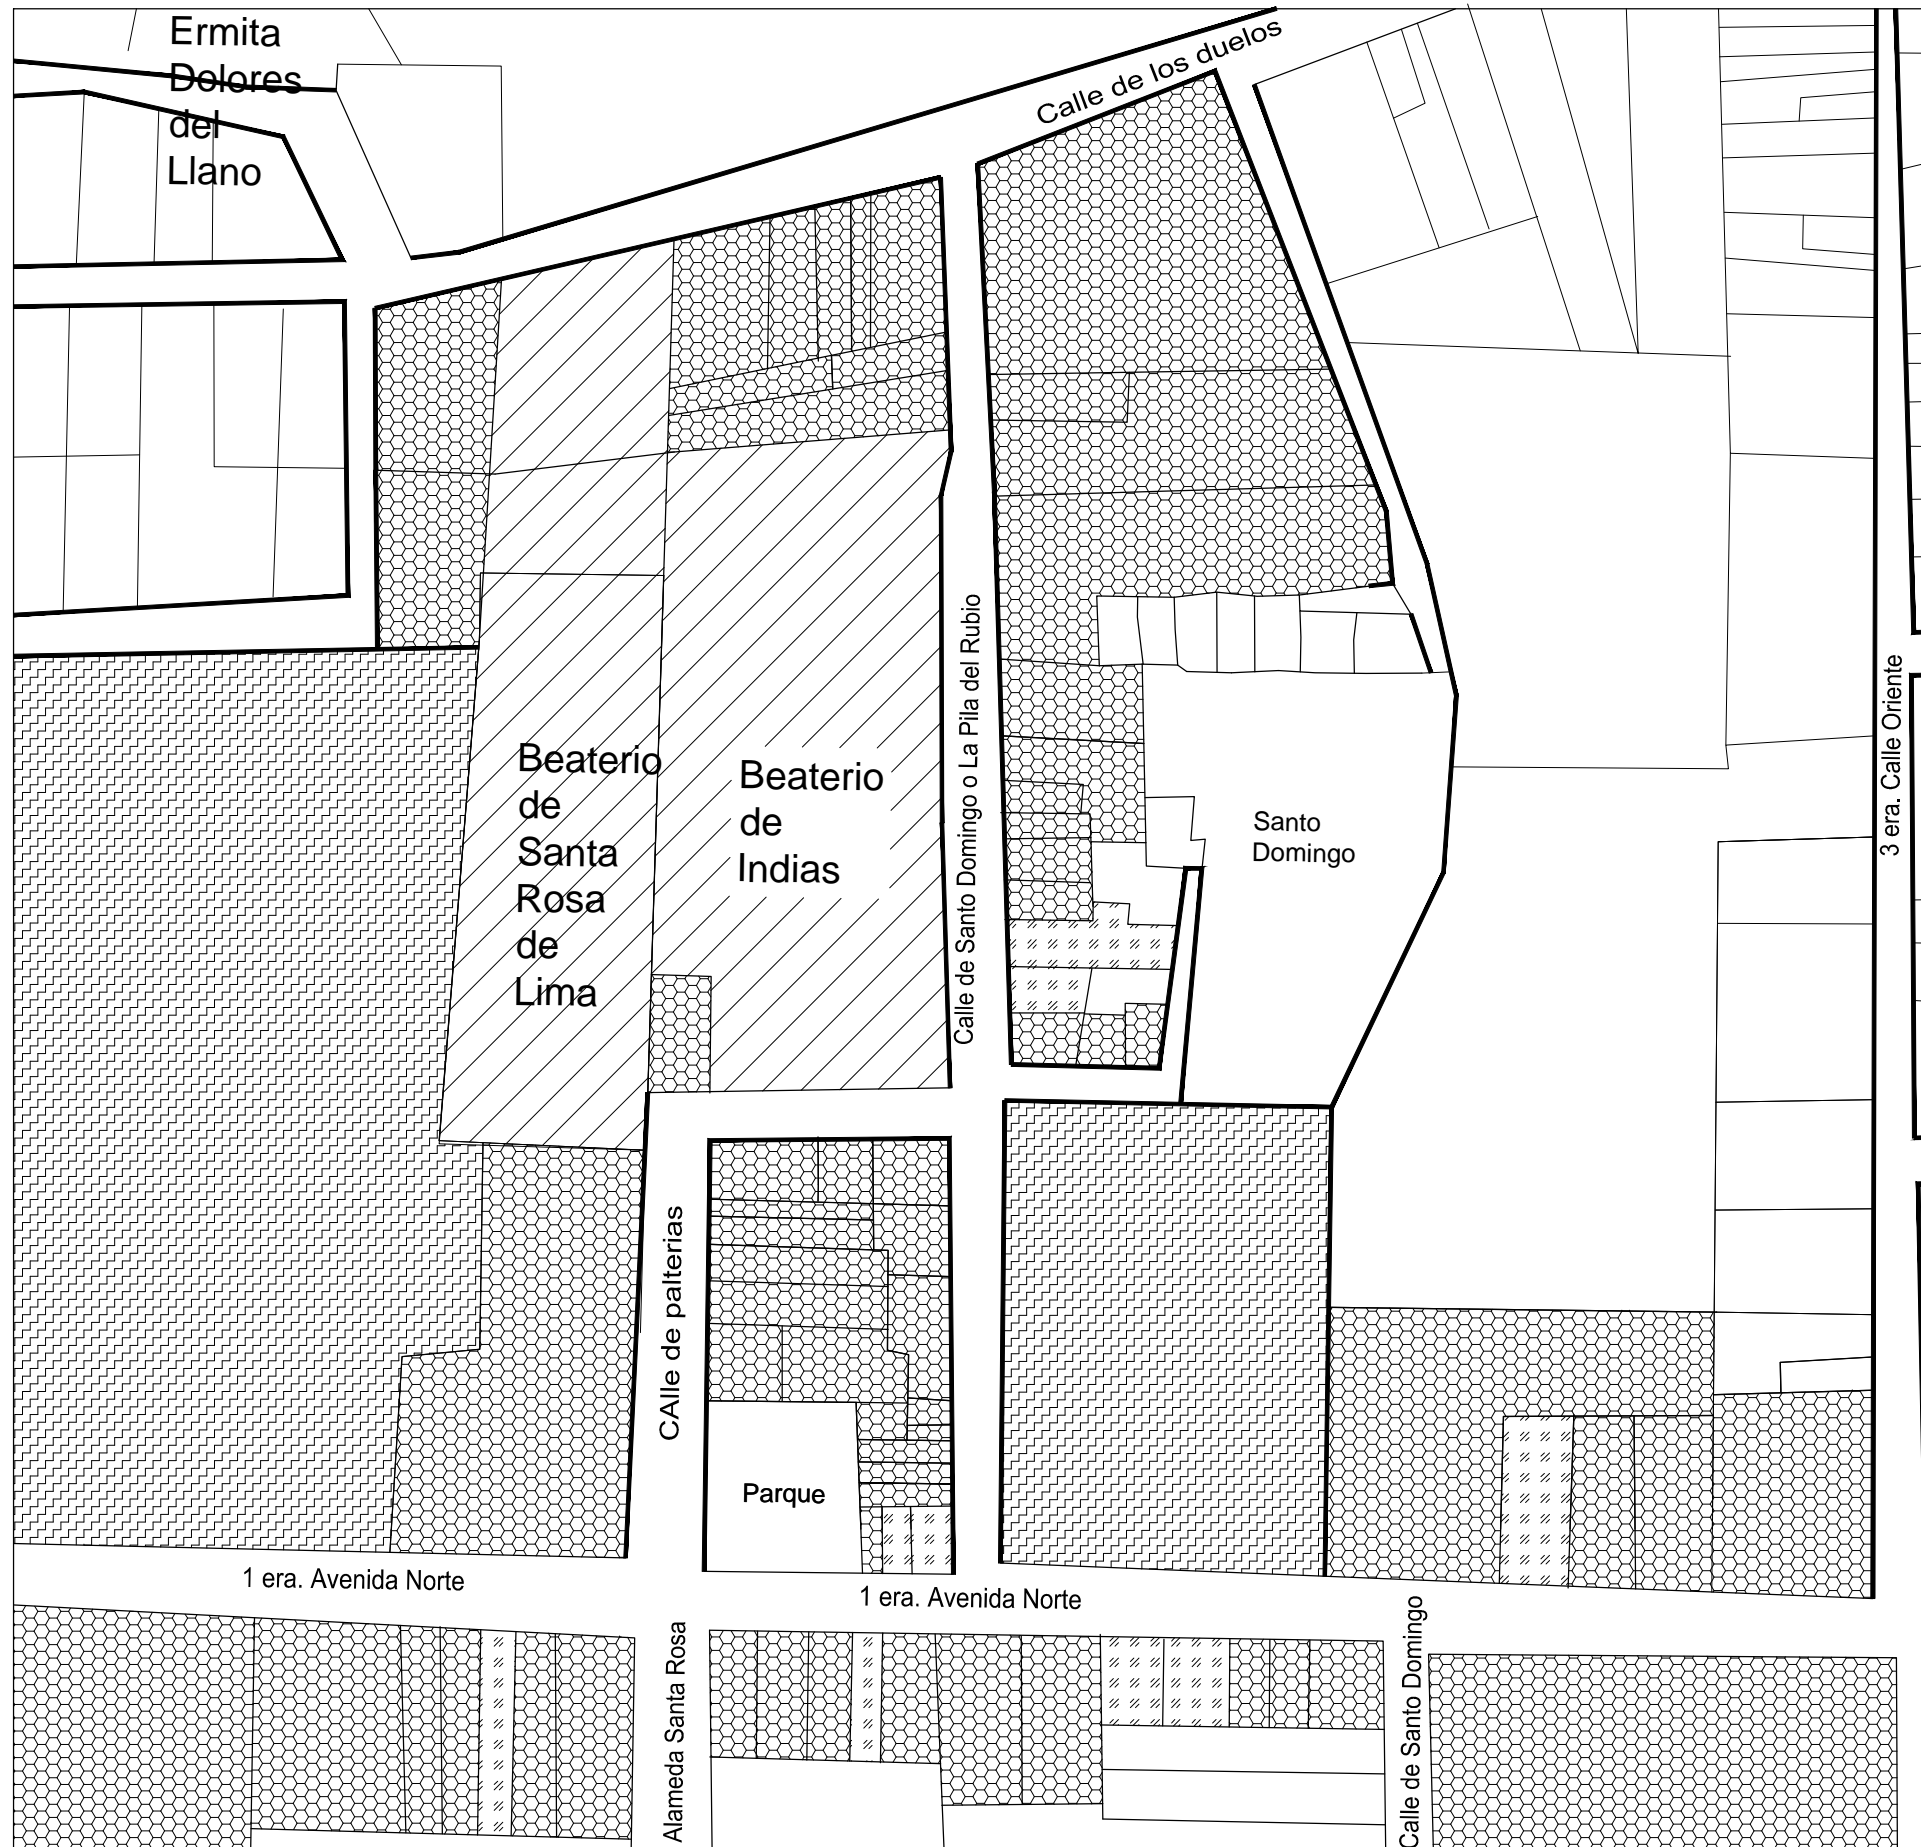
PROPUESTA DE RESTAURACIÓN Y CONSERVACIÓN DEL TEMPLO DEL BEATERIO DE SANTA ROSA DE LIMA LA ANTIGUA G., SACATEPÉQUEZ		<small>PLANO DE:</small> P A E I
	<small>ARQUITECTA:</small> DUNIA VALENZUELA MORALES	<small>FECHA:</small> AGOSTO 2013	<small>CONTENIDO:</small> Plano de uso de suelo
<small>UNIVERSIDAD DE SAN CARLOS DE GUATEMALA MAESTRÍA EN RESTAURACIÓN DE MONUMENTOS</small>

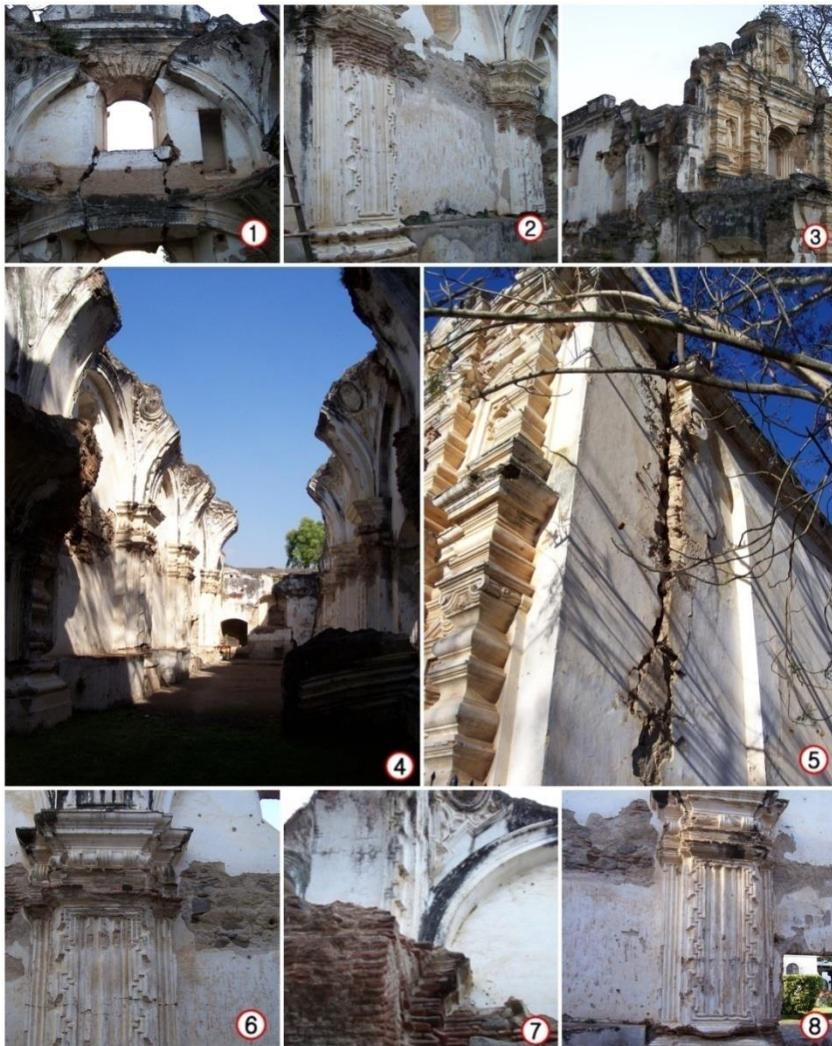
7.2 REGISTRO DE DAÑOS

1) Grietas importantes en la fachada 2) Grietas en los muros longitudinales 3) Colapso del campanario
4) Colapso de la totalidad de la cubierta 5) Grietas por corte en el muro sur 6) Grietas al nivel anterior del ripio 7) Colapso del coro 8) Faltante de acabados en los muros

Los principales daños que presenta el edificio son: colapso de la cubierta y sus elementos portantes, colapso de otros elementos mayores (por ejemplo, el campanario), pérdida de material, unas grietas importantes en la fachada (que dejan la espadaña casi en el aire), otras grietas en el muro sur, que indican la rotura de la unidad estructural del edificio (desprendimiento o desplome del muro de la fachada), otros cortes o grietas al nivel de la base de las columnas, y faltante de acabados en los muros, principalmente a la altura donde se mantuvo el relleno del ripio producido por la cubierta. Se puede considerar que todos estos daños obedecen a causas extrínsecas (sismos).

Otro grupo de deterioros lo constituye la presencia de mohos, flora, microflora y líquenes, los cuales se deben, en gran medida, al abandono al que estuvo sometido el edificio, desde el sismo de Santa Marta (1773) hasta épocas recientes. La cantidad acumulada de ripio, que no fue removido, debido al citado estado de abandono, también provocó, grietas, pérdida de material para acabados, manchas de humedad etc.

Finalmente, se encuentran los deterioros ocasionados por la presencia del hombre. Aquí se agrupan los daños que presentan los angelitos y otros ornamentos del edificio. Se puede observar, que en algunos casos, es el rostro entero del personaje el que falta, y, en su lugar, el muro parece raspado.

Los daños (deterioros y alteraciones) que presenta actualmente el edificio han sido producidos fundamentalmente por el siguiente proceso: el terremoto de Santa Marta (1773) provocó los mayores daños (colapso de la cubierta y otros elementos mayores de la iglesia y beaterio: arcos, bóvedas, cúpula, campanario, etc.). El consiguiente abandono de la ciudad provocó que los restos quedaran a la intemperie, con lo cual la acción de los elementos naturales inició la degradación de los materiales (proceso que aún continúa). El material que cayó de la cubierta, semienterró los muros de la iglesia, lo cual provocó las fuerzas internas que presionaron la estabilidad de dichos muros originando los agrietamientos posteriores. Finalmente, en este proceso (y cuantitativamente), se considera la acción humana, que ha incidido en menor escala en el deterioro actual del monumento

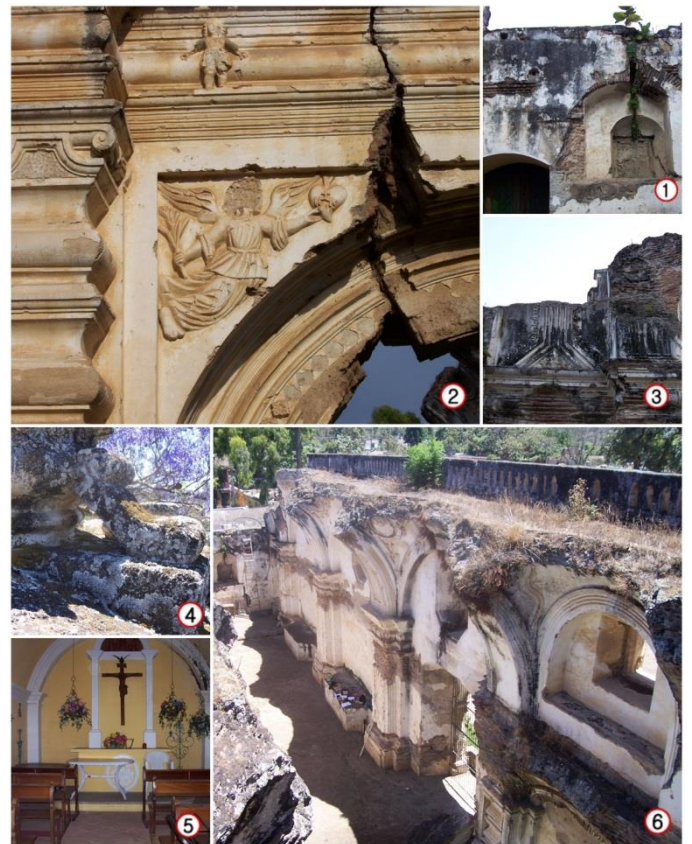
1) Presencia de mohos 2) Pérdida del rostro del ángel y decoración vegetal en el arco 3) Presencia de mohos y microflora 4) Presencia de líquenes y mohos 5) Alteración espacial (cambio de uso) 6) Presencia de macroflora en las cabezas de muros longitudinales

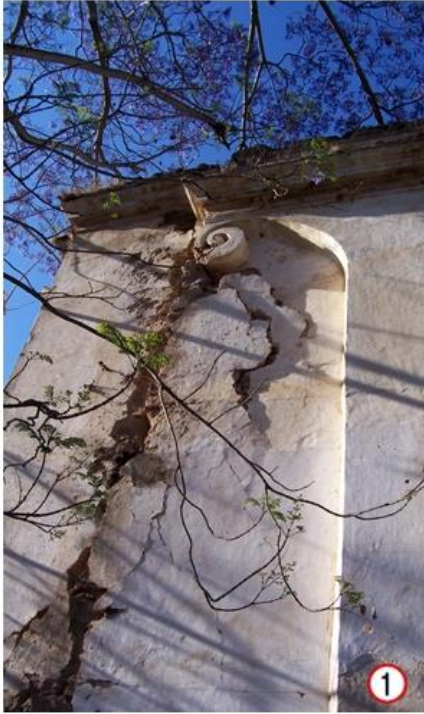
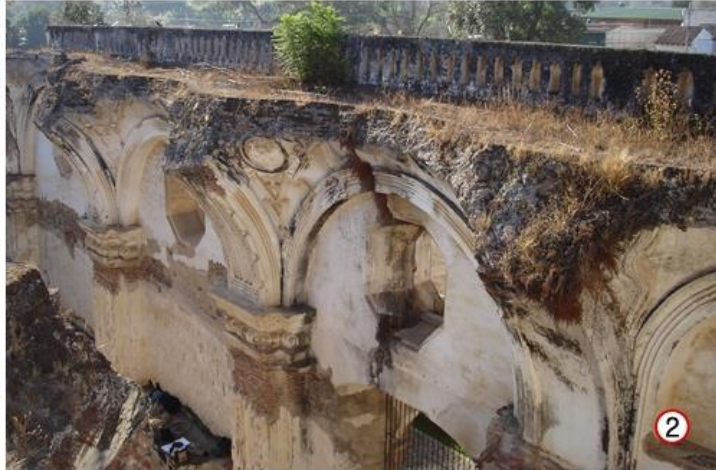
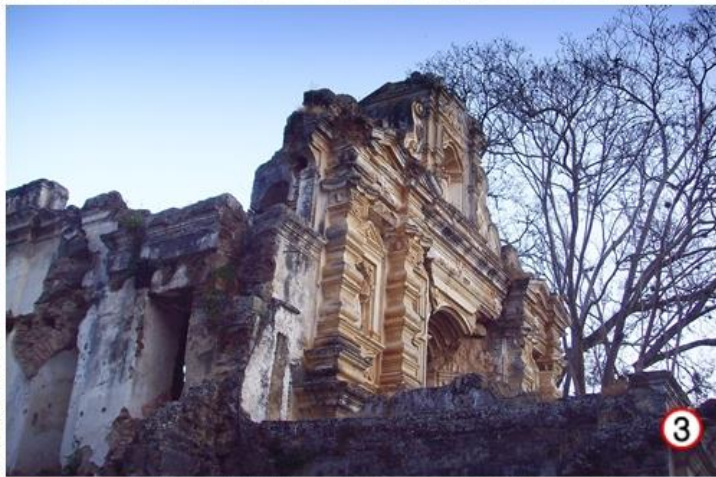
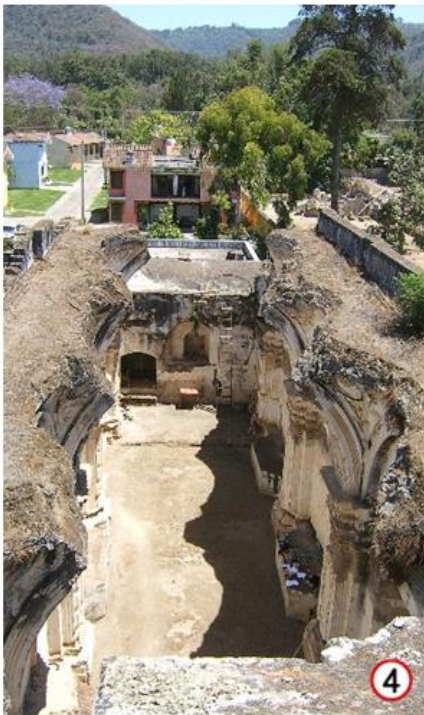
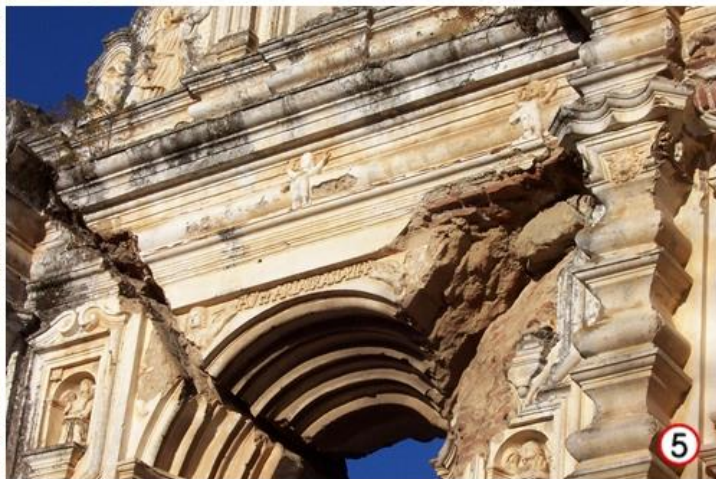
1) Endentado de grieta vertical 2) Integración de los arcos de corte 3) Integración de campanario 4) Integración de los arcos de corte 5) Consolidación de la fachada

En la grieta vertical que separa la fachada del muro lateral, se propone lograr un mejor endentado, utilizando material nuevo y homogéneo con el original (ladrillo de barro cocido). Este endentado consistirá en eliminar el material quebrado, procurando dejar como “dientes,” a los cuales se ajustará el material nuevo. También se utilizará un producto químico consolidante en el mortero.

Respecto de las grietas por corte de fachada, únicamente se propone recuperar el material faltante o quebrado y sustituirlo por material nuevo homogéneo (una vez más el ladrillo de barro cocido), pues debido a la riqueza ornamental de la fachada no es posible implementar una solución más agresiva y resistente como “engrapar” el muro utilizando anclajes de acero.

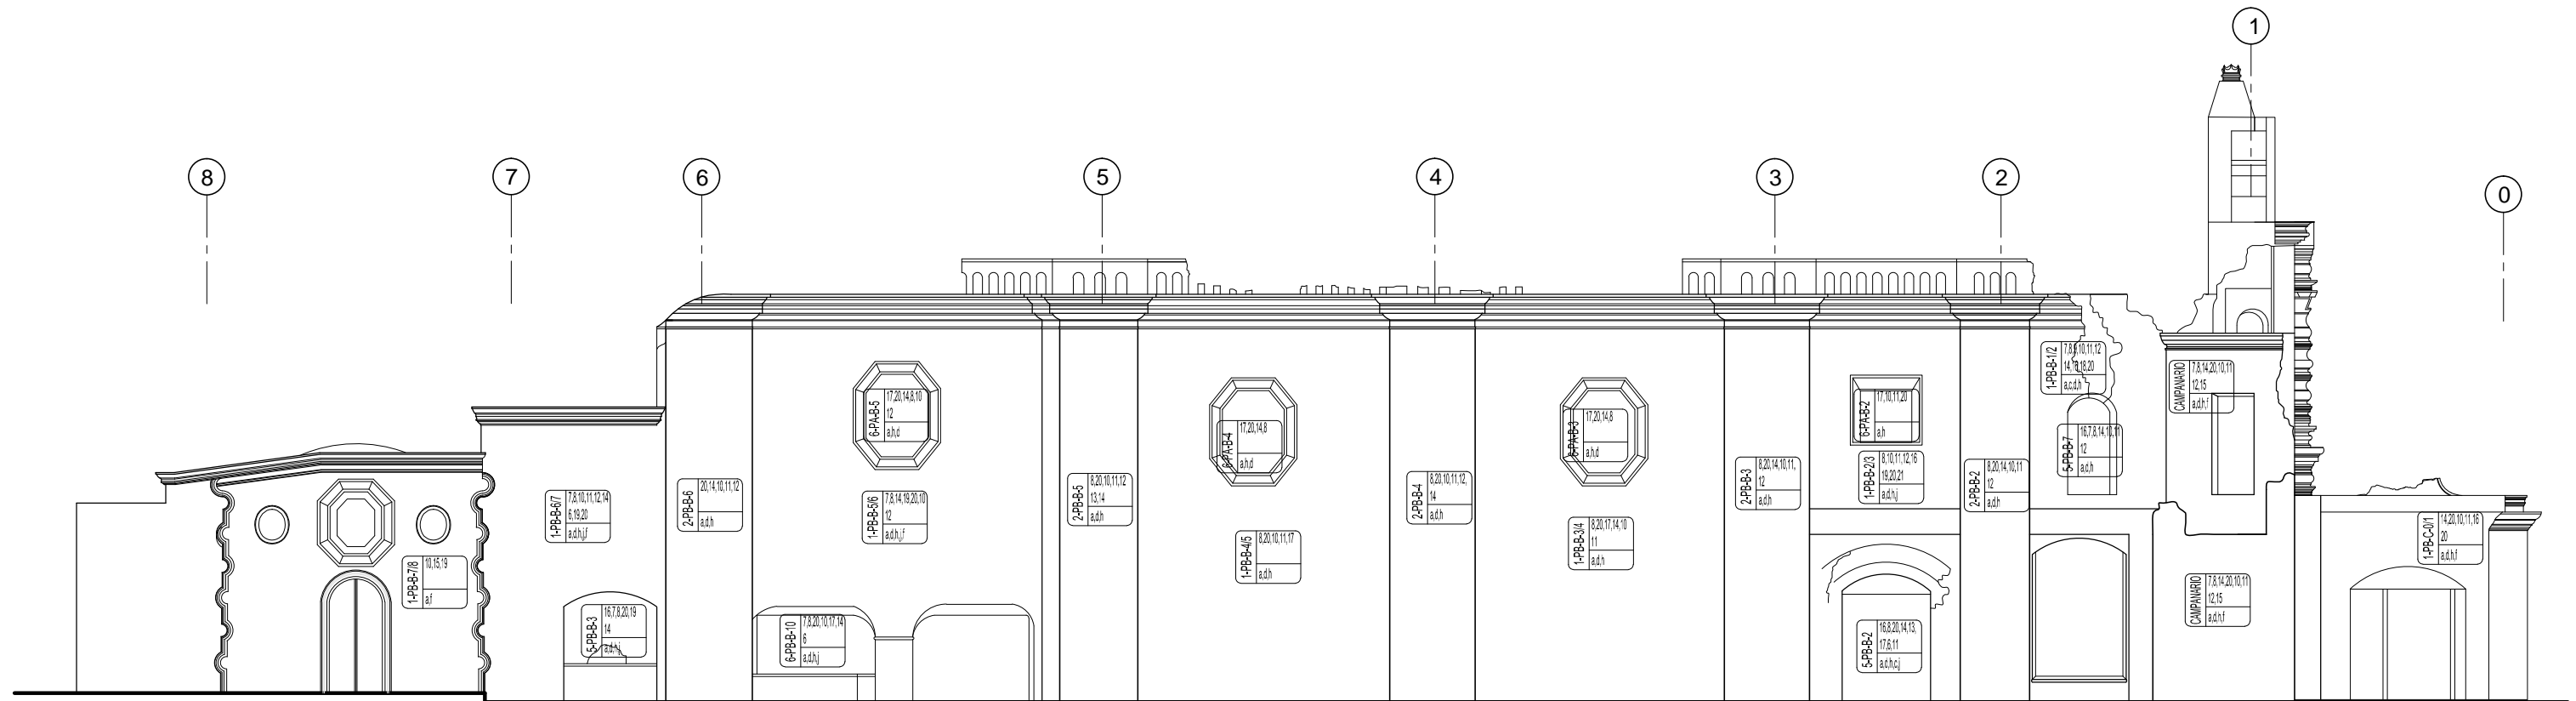
Elevación "2"

Registro de Daños

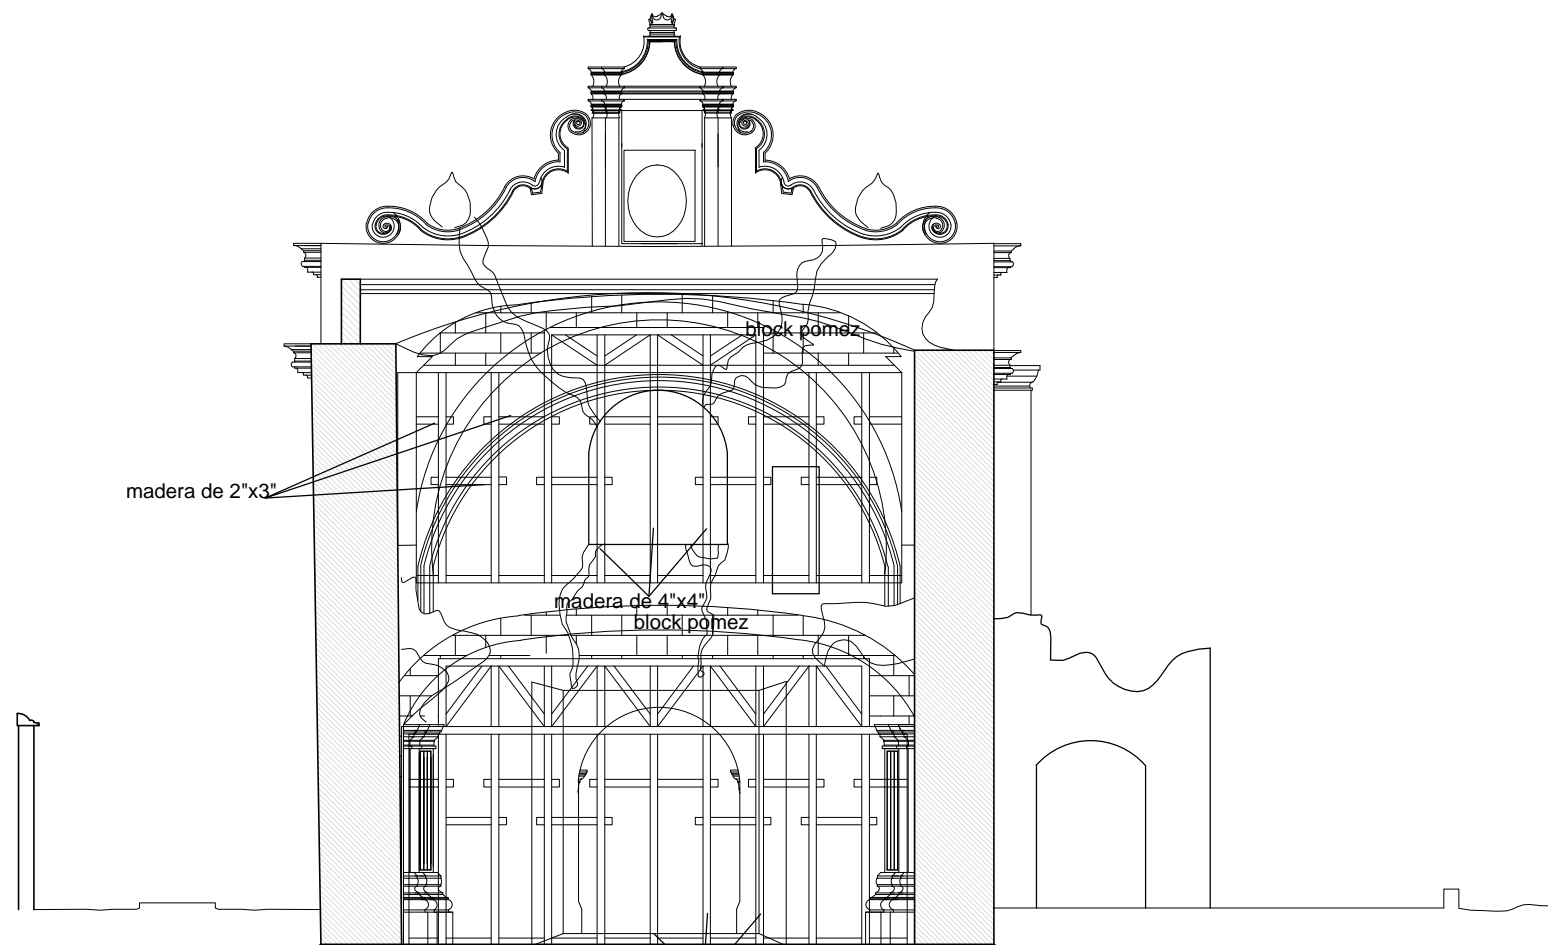
**Diseño apuntalamiento**
Integración de Boveda

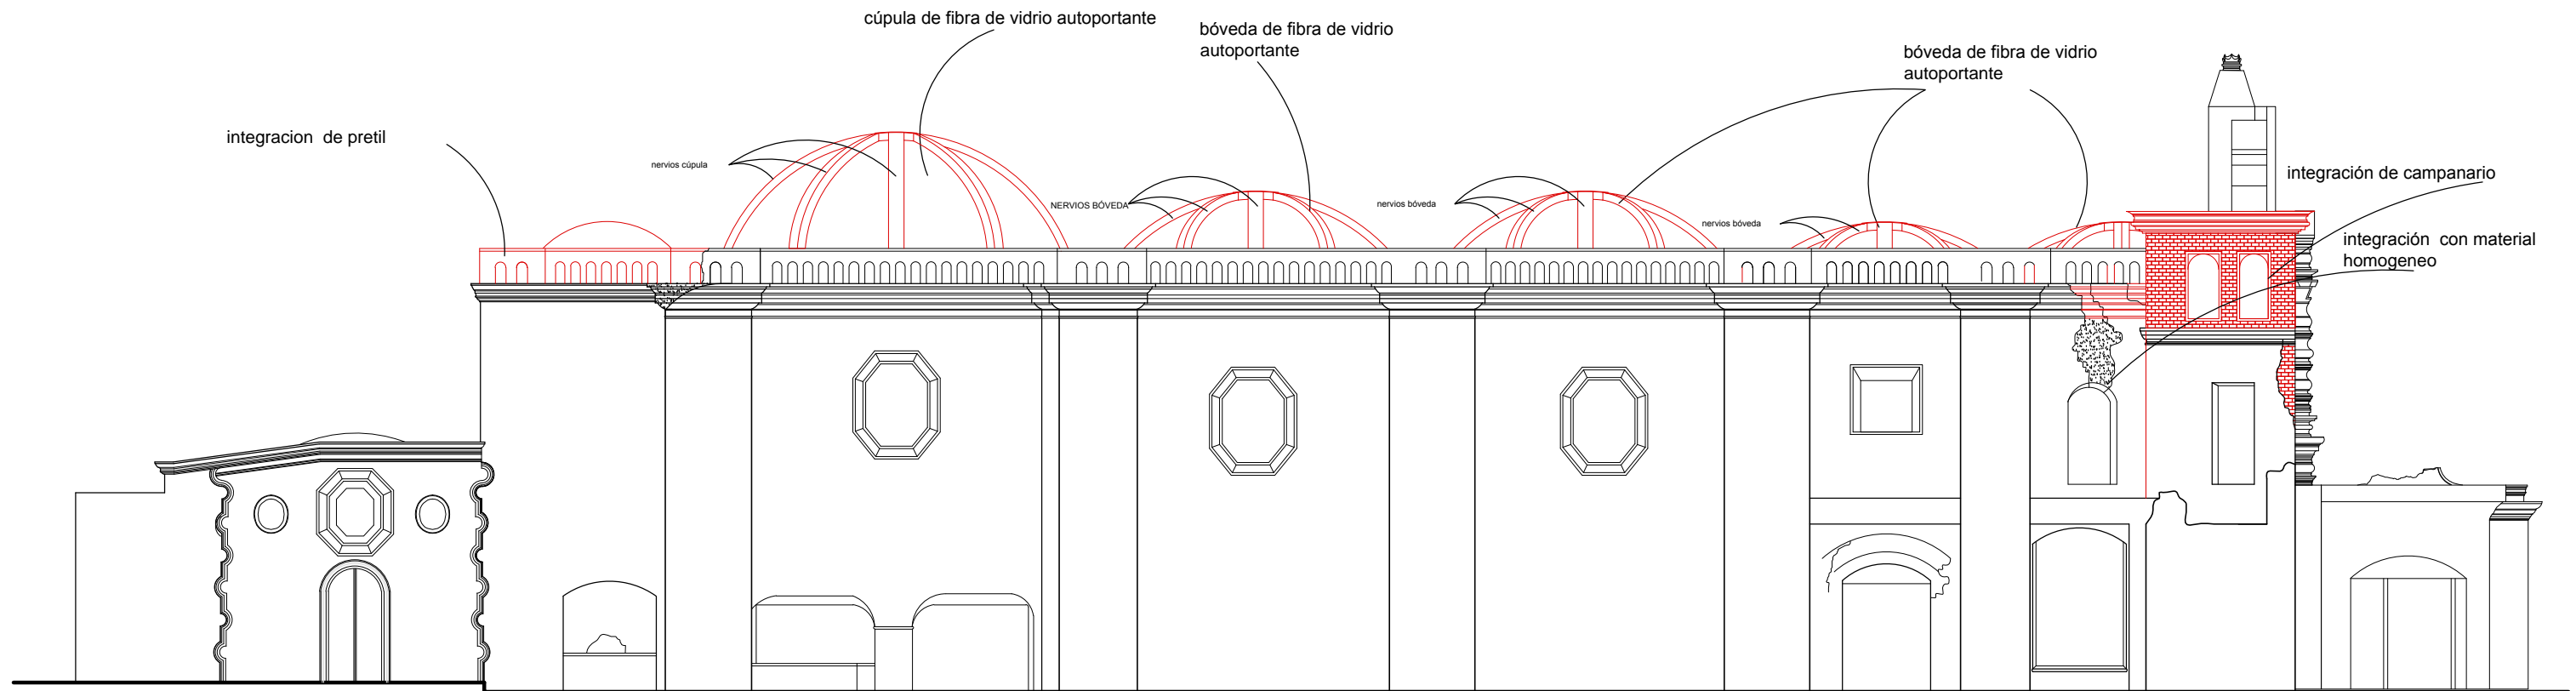
**Elevación "2"**
Integración de Elementos

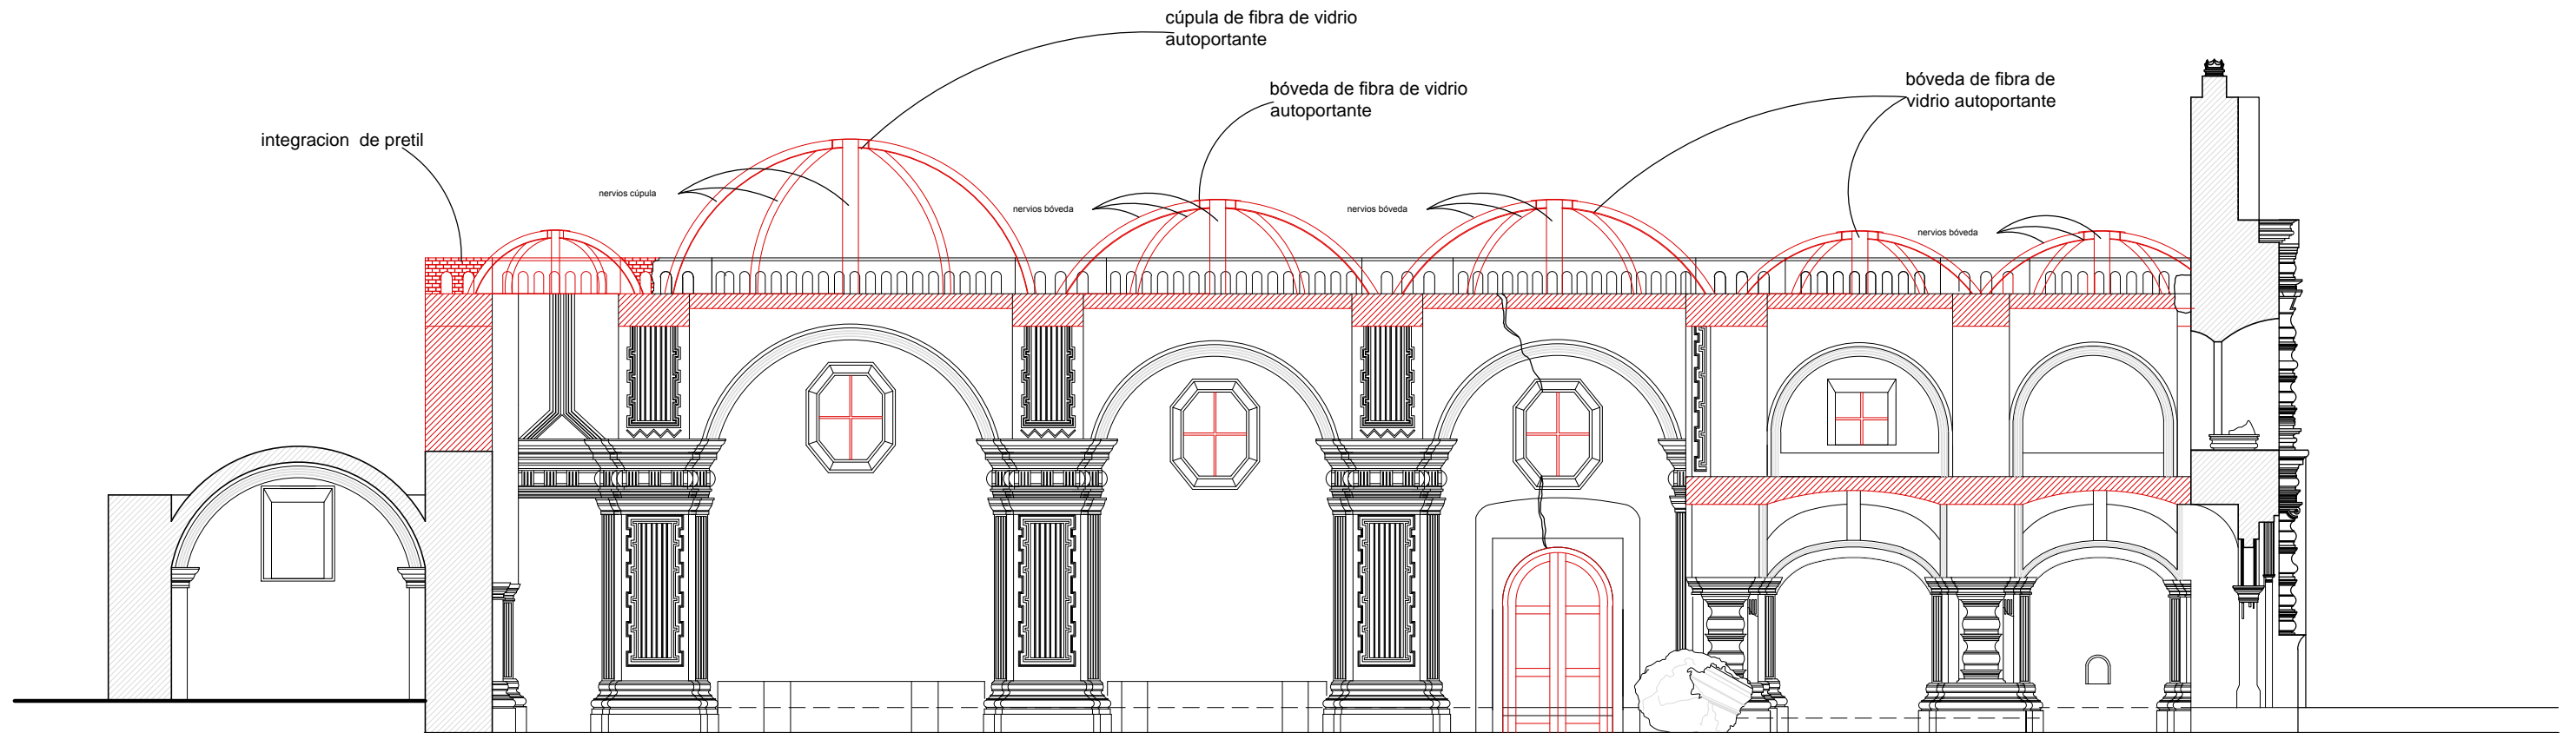
Elevación D-D'
Integración de Elementos
