Templo del Beaterio de Santa Rosa de Lima
PROYECTO DE RESTAURACIÓN Y NUEVO USO

Tesis de grado presentada a Junta Directiva por
Arqt^a. Dunia Valenzuela Morales
previo a optar al título de
MAESTRÍA MSC. EN RESTAURACIÓN DE MONUMENTOS,
ESPECIALIDAD EN BIENES INMUEBLES Y CENTROS HISTÓRICOS

Guatemala, octubre de 2013

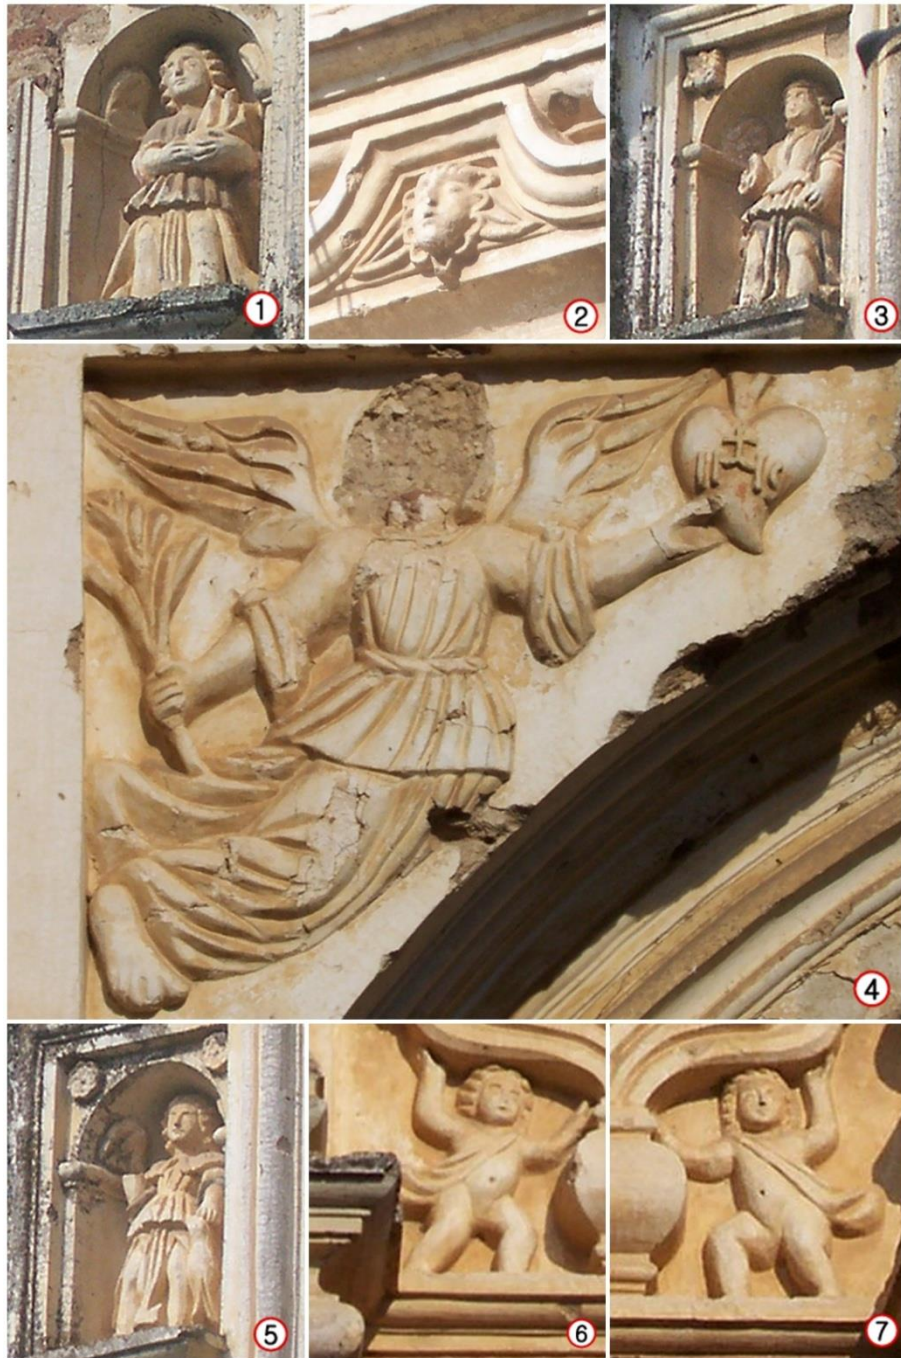
1) Arcángel San Uriel 2) Querubín 3) Arcángel San Miguel 4) Ángel, calle central, primer cuerpo, lado norte (junto al arco de ingreso principal) 5) Arcángel San Rafael 6) Ángel trono norte de San Raimundo de Peñafort 7) Ángel trono sur de San Raimundo de Peñafort

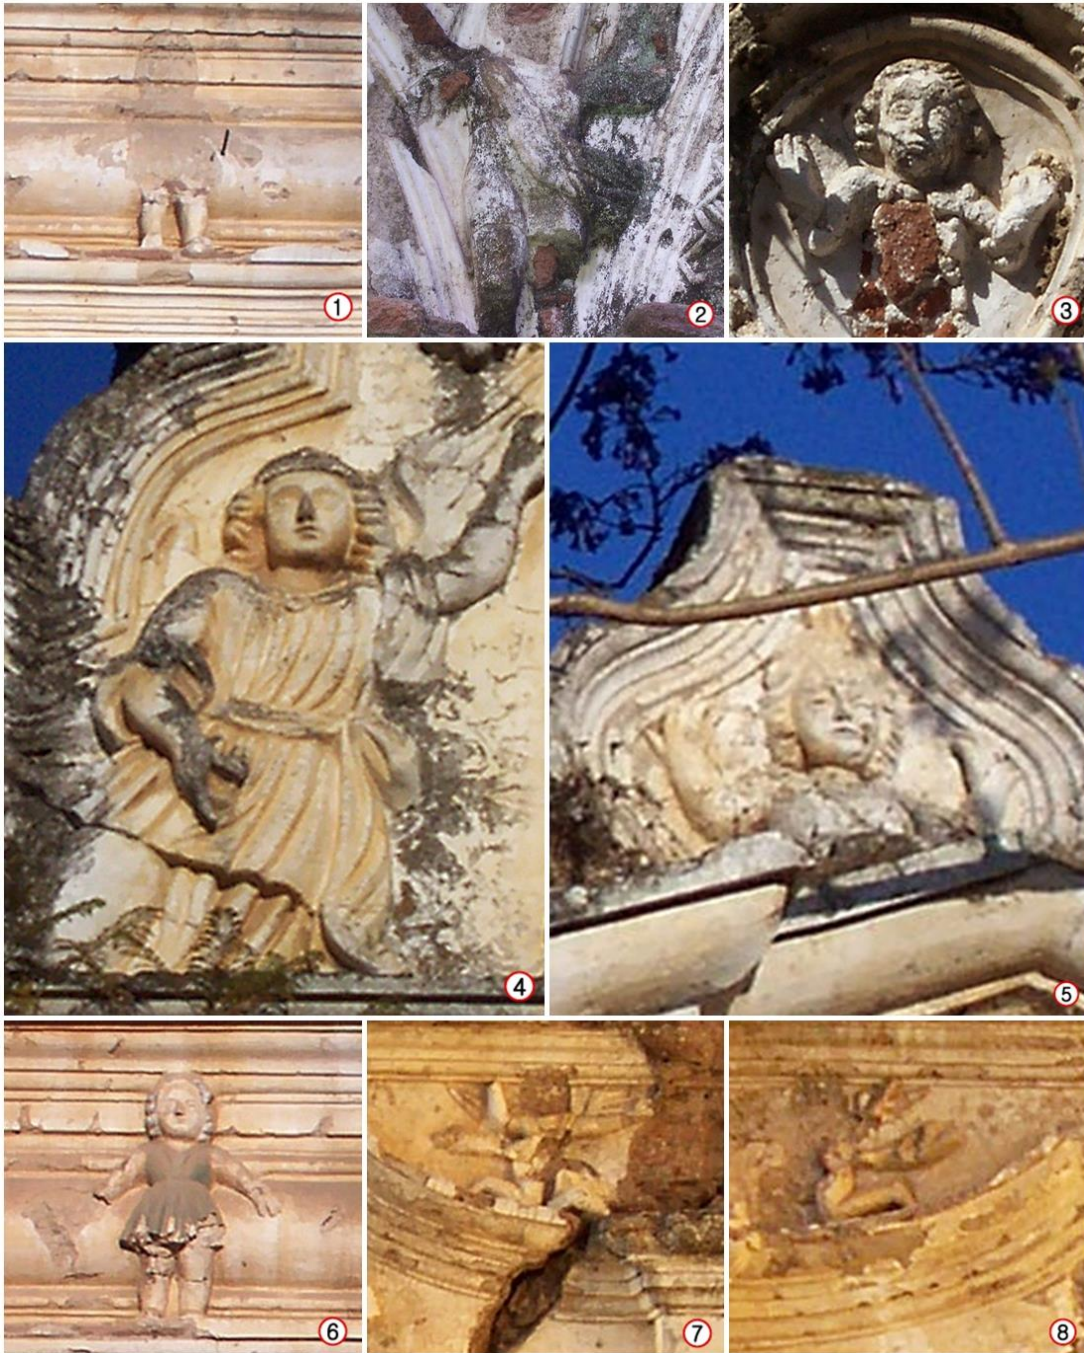
1) Sombra de la niñita atlante central de la calle central 2) Vestigio de ángel en el sotocoro 3) Ángel en el escudo imperial de las pechinas de la cúpula mayor 4) Ángel del roleo norte 5) Ángel del remate, lado sur 6) Niñita atlante, calle norte, primer cuerpo 7) Ángel poniente de la entrada al Beaterio 8) Ángel oriente de la entrada al Beaterio

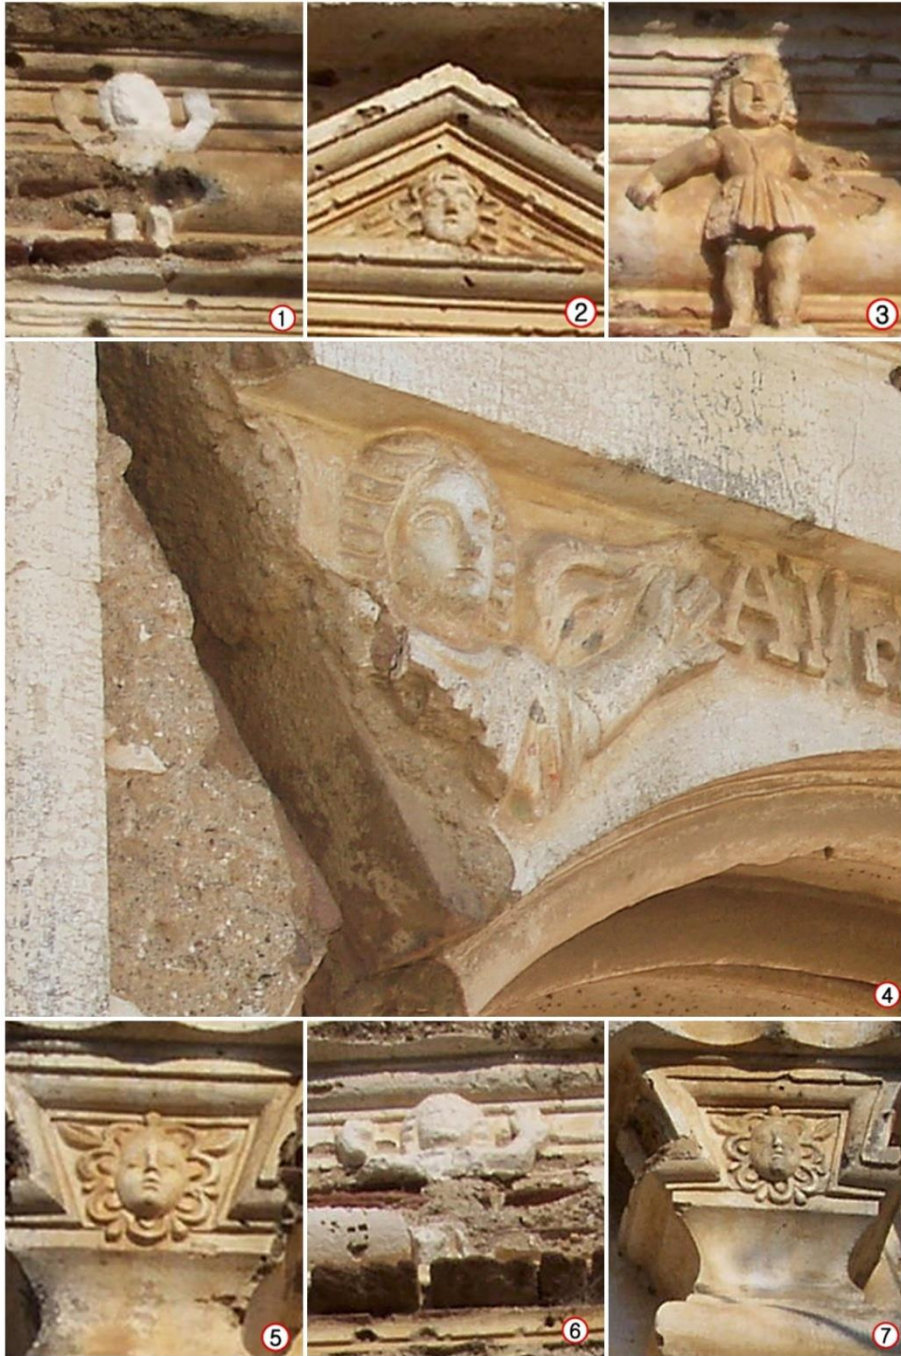
1) Niño atlante sur, de la calle sur, segundo cuerpo 2) Querubín del frontón de San Raimundo de Peñafort 3) Niñita atlante sur de la calle central 4) Ángel norte del Avemaría 5) Querubín norte de San Raimundo de Peñafort 6) Niño atlante de la calle norte, segundo cuerpo 7) Querubín sur de San Raimundo de Peñafort
