**PROPUESTA DE RESTAURACIÓN DEL**  
**TEMPLO DEL CALVARIO DE**  
**COBÁN, ALTA VERAPAZ**  
**Y SU CONJUNTO ARQUITECTÓNICO.**

**ARQUITECTA FLOR DE LOURDES RAMÍREZ.**

GUATEMALA DE LA ASUNCIÓN, OCTUBRE DE 2013.

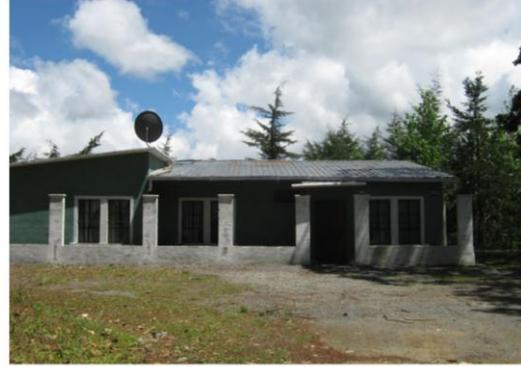
Fotografía No. 1 Viviendas ubicadas hacia el lado norte del Templo.

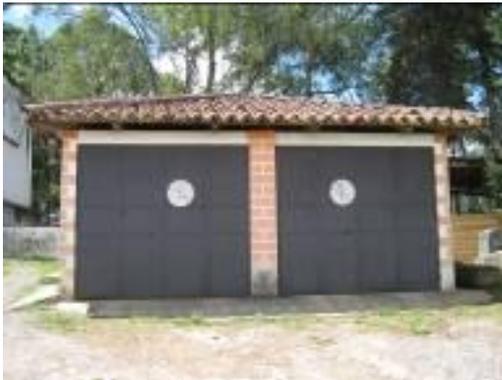
Fotografía No. 2 Módulo de garaje para dos vehículos

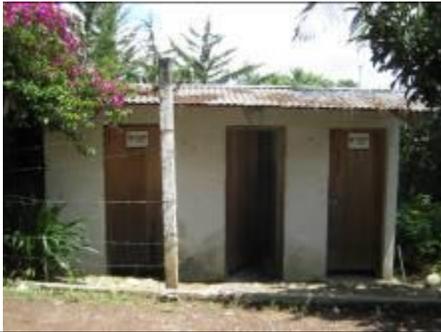
Fotografía No. 6 Módulo de servicios sanitarios del Calvario el cual cuenta con levantado de block + cubierta de lámina de zinc y acabados con puertas de madera.

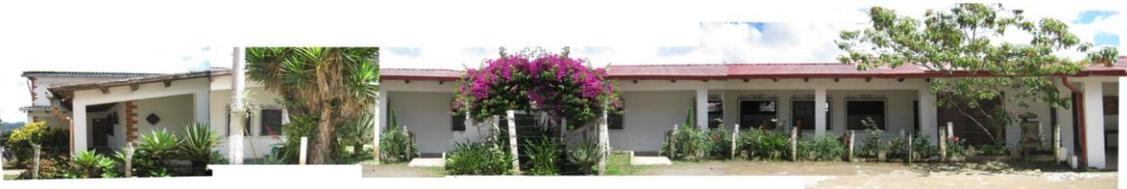
Fotografía No. 7 Casa parroquial de reciente construcción. Con levantado de block + cubierta de lamina de zinc y acabados con puertas de madera.

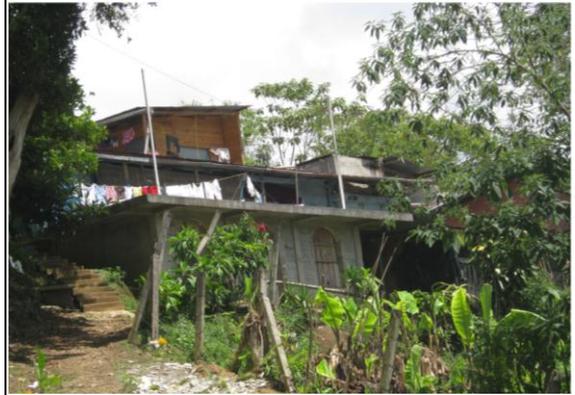
Fotografía No. 8 Módulo de viviendas en el trayecto de ascenso hacia el templo del Calvario, observándose una tipología constructiva a base de madera y lamina de zinc.

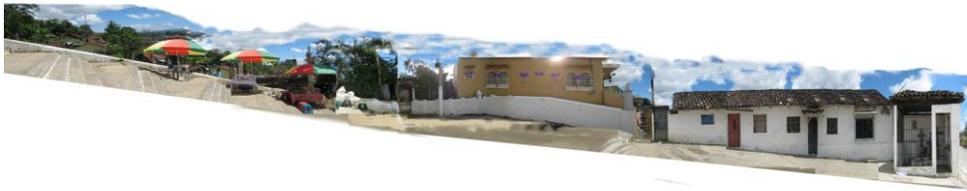
Fotografía No. 9 Tipología constructiva de construcciones de uno y dos niveles al inicio del módulo de gradas de ascenso hacia el templo del Calvario hacia el lado oriente.

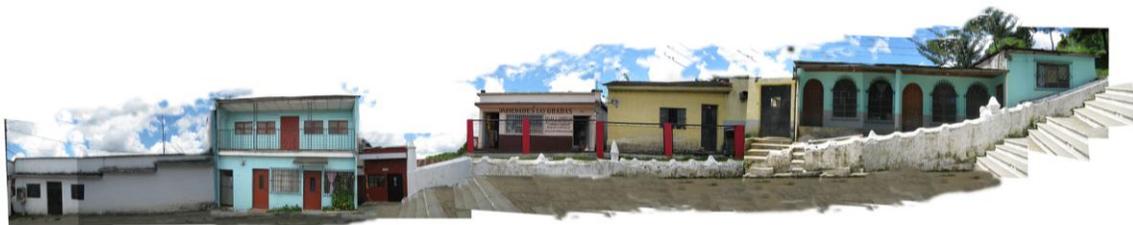
Fotografía No. 10 Se observa el tipo de construcciones de uno y dos niveles al inicio del módulo de gradas de ascenso hacia el templo del Calvario hacia el lado poniente.

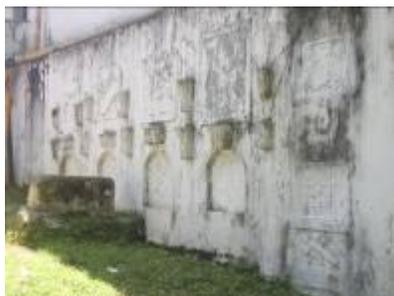
Lápidas conmemorativas  
Elevación lateral izquierda  
Templo del Calvario.

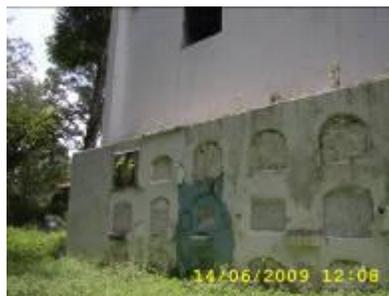
Lápidas conmemorativas  
elevación posterior del  
Templo del Calvario.

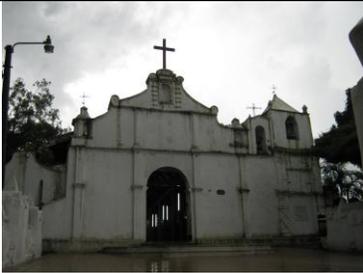
<b><u>Templo: El Calvario de Cobán.</u></b>	<b><u>NOMENCLATURA</u></b>

<p>Primer plano: Cornisas, pilastras, roleos, relieve de anagrama de la iglesia.</p> <p>Segundo plano: contorno de fachada.</p> <p>Tercer Plano: Hornacinas, puerta de ingreso, ventanas de campanario.</p> <p>Cuarto plano: Contorno de fachada de área de cuarto de velas, pináculos, esculturas incrustadas en hornacinas de calles laterales.</p>										
<p><b>CARACTERÍSTICAS:</b> Aplicación de órdenes romanos interpretados libremente en este caso el orden dórico y toscano.</p> <p>Elementos ornamentales clásicos como capiteles, cornisas, pilastras adosadas, pináculos.</p> <p>La calle central es mas angosta que las laterales y con más altura, rematando con roleos.</p> <p>Utilización de cúpula con remate cilíndrico tipo linterna sobre el altar mayor.</p> <p>Cubierta de techo artesonado y teja de barro.</p> <p>Iglesia de planta con tres naves una central y dos laterales.</p>	<p>Calles: Consta de cinco calles, cuatro laterales y una central. En la calle central se ubica el ingreso, en las laterales contiguo a la calle central se ubican las hornacinas y en las de los extremos en una el campanario y en otra la capilla de velas en un cuarto plano.</p> <p>Cuerpos: consta de tres cuerpos</p> <p>En el primer cuerpo se encuentra el ingreso principal, enmarcado con pilastras del orden dórico.</p> <p>El segundo cuerpo; se encuentran las dos hornacinas en las calles laterales y dos pilastras del orden toscano.</p> <p>En la parte superior el remate del templo con una hornacina al centro enmarcada con pilastras almohadilladas, rematando el contorno con roleos hasta la parte superior en donde se ubica la cruz.</p> <p><b>IMÁGENES EN FACHADA:</b> En lo que respecta a la imaginería se observan únicamente en las hornacinas de las calles laterales dos esculturas de felinos en conmemoración a los tigrillos que estuvieron junto a la Imagen de Jesús de la Agonía. Según el relato de la Aparición de la imagen.</p>										
<p>Estilo: Es arquitectura Regional Guatemalteca, y por sus características se encuentra clasificada en el estilo neoclásico.</p>	<p><b>FUNDACIÓN: 1,810</b></p> <p style="text-align: center;"><b>Dimensiones</b></p>

<table><tr> <td style="width: 33%;">Ancho: 19.75</td> <td style="width: 33%;">Largo: 36.48 mts.</td> <td style="width: 33%;">Alto 11.95 mts.</td> </tr></table>

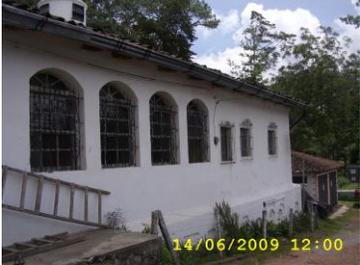
<p data-bbox="1084 1264 1425 1297">Vista exterior de áreas de salón</p>

Secretaria	Las dimensiones de esta área son de 4.06 mts. X 4.55 mts. Teniendo un área de 18.47 mts. 2. A esta área se ingresa directamente desde el exterior del templo en el lado oriente.

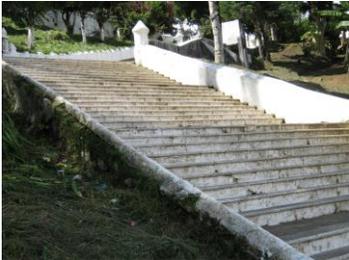
<p>Módulo de gradas de asenso hacia el templo.</p>

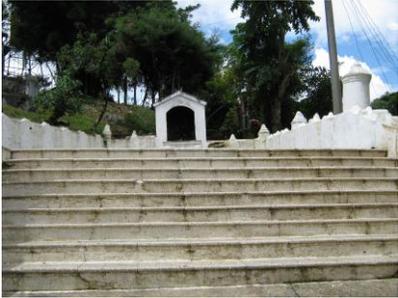
<p>Área de gradas frente a la Capilla No. 2 se puede observar también el barandal que remata con pináculos en este sector.</p>

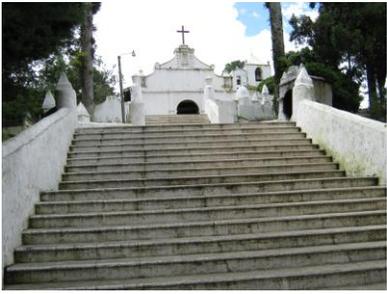
<p>Ultimo tramo de módulo de gradas que conducen hacia el área de plaza frente al templo, se observa cierto grado de deterioro en las mismas debido a la humedad y asentamiento del suelo.</p>

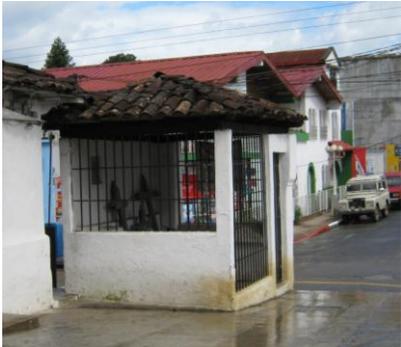
<p data-bbox="354 993 760 1020">Placa conmemorativa de Capilla No. 1</p>	<p data-bbox="873 321 1385 510">Capilla No. 1: Después de las tres (3) primeras gradas la primera que significa la primera estación al lado derecho en donde bajo un techo formalmente enviado a construir por Q`awa Pablo Chun y Q`anal Aura Pacay re aj Chun, en ella hay tres cruces de madera.</p> <p data-bbox="873 548 1385 667">*Dicha ermita no ha sido objeto del proceso para el planteamiento de restauración ya que es de reciente construcción y no presenta un grado de deterioro considerable.</p>

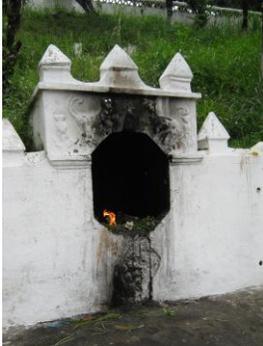
<p data-bbox="647 1041 833 1178">Fachada de ermita en la cual se pueden observar ofrendas y velas encendidas.</p>	<p data-bbox="873 1041 1385 1581"><b>Capilla No. 2:</b> Se encuentra a la altura de la grada setenta y seis (76), con dos figuras de tigres, el solo ver la profusión y ramas del algún vegetal, frente a la cruz y las adheridas a la pared, se nota su importancia ya que es la representación del cerro. La postura de los tigrillos es la misma que la de los leones que exornan el escudo de la ciudad de León, en España. Corren muchas leyendas respecto a los cuadros que adornan los pasos del camino al Calvario. La fantasía popular los interpreta y explica a su modo, falseándolos naturalmente. Uno de esos pasos es de los tigrillos, cuadro interpretado erróneamente, pes algunos relatores le atribuyen un fantástico origen y elaboran relatos que corren por ahí como autenticas historias del origen del Calvario.</p>

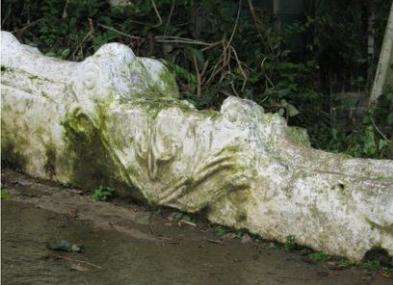
<p>Muro Con decoraciones a lo largo del barandal el mismo se observa con relieves de hojas vegetales.</p>

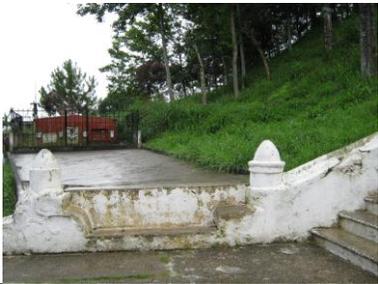
<p>Área de banqueta o de descanso ubicada a lo largo del muro del barandal delimitando el área de acceso del graderío.</p>

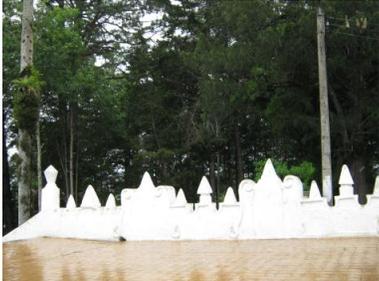
<p>Muro que circula el área de plaza frente al atrio. En la parte frontal del muro remata con pináculos y módulos de roleos entre los segmentos.</p>

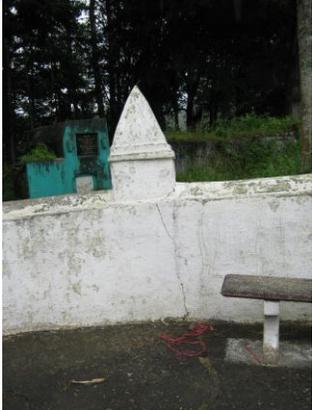
<p>Pináculo ubicado a lo largo del levantado de muro que delimita las áreas de descanso hacia las gradas que conducen al Calvario.</p>

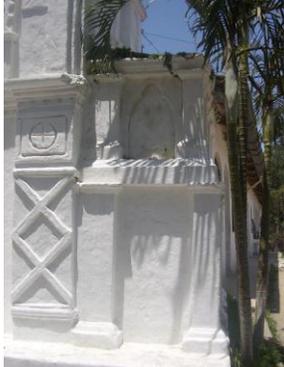
<p>Panteón estilo ecléctico.                      Construído: Año 1923                      Detalles : Panteón de forma rectangular. Con arcos ojivales en segundo cuerpo de nichos.</p> <p>Panteón adosado a estrutura de El Calvario, presenta humedad, microflora, desprendimiento de material y decoloración.</p>

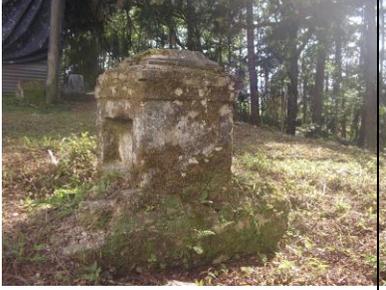
<p>Tumba estilo Neoclásico.                      Construido: Siglo XIX</p> <p>Panteón de forma rectangular escalonado.</p> <p>Presenta severo grado de deterioro, debido a lá humedad, musgo, decoloración, desprendimiento de material y acabados.</p>

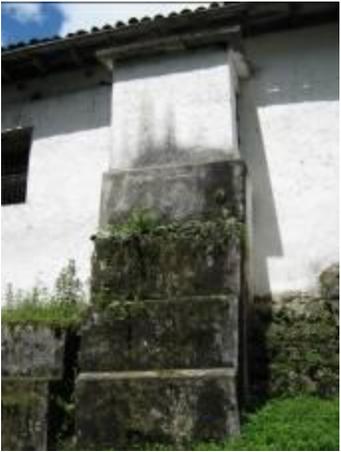
28.	CONTRA-FUERTE	Elemento masivo vertical adosado a un muro, que en planta es de sentido distinto a éste, para darle refuerzo adicional. Los contrafuertes se dividen por los sentidos que tienen en el refuerzo a los muros y por la forma estructural. Los primeros se clasifican en contrafuertes en ángulo o perpendiculares, colocados a 90 grados entre ellos y siguiendo la dirección y el sentido del trazo de los muros, como una prolongación en esquina de los mismos; de esquina, manchones o fábricas que refuerzan las esquinas ciñendo el ángulo; diagonal, colocado en ángulo recto que forman los dos muros de esquina dándose ángulos de 45 grados que equidistan a cada uno de los muros que refuerzan; retranqueando. Su conexión con el muro que refuerzan es con base en arbotantes, arcos o arcadas que transmiten los esfuerzos del muro a los contrafuertes. <i>Fuente: Diccionario de Arquitectura y Urbanismo. Camacho Cardona, Mario. 1993. P. 216.</i>

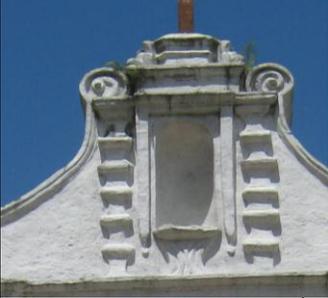
69.	PILASTRA ALMOHADILLADA	Resalto de aristas, gralte. achaflanadas, labrado en un sillar. Aparejo de sillería cuyas juntas están rehundidas, labradas en bisel, para dar la sensación de juntas de mayor anchura. <i>Fuente: www.diccionariosdigitales.net</i>

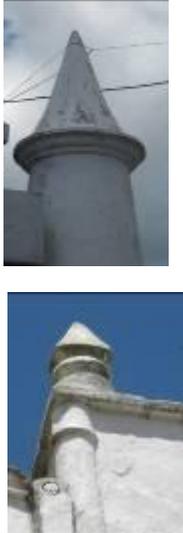
72.	PINACULO	Parte superior y más alta de un edificio o templo. Remate en la arquitectura gótica y en otros estilos adorno terminal, piramidal o cónico. En el siglo XI y XII, los pináculos suelen terminar por una superficie de cono. En el siglo XIII son más ricos y terminan en pirámides, cuyas aristas están guarnecidas de campanillitas, y a veces flanqueadas en sus bases de pirámides pequeñas. En el siglo XIV son de ligereza excesiva, y en el siglo XV están formadas por haces de prismas terminados en pirámides que se elevan unas encima de otras. Por último en el siglo XVI están ricamente decorados con esculturas, pero ejecutadas con menos atrevimiento que en la época anterior. <i>Fuente: Vocabulario de Términos de Arte. Adeline, J., Trad. José Ramón Mérida, 1887. P. 420.</i>

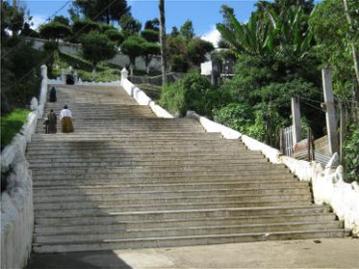
<p>Fotografía No. 1 Graderío y muros laterales que delimitan el graderío de asenso hacia el Templo del Calvario.</p>

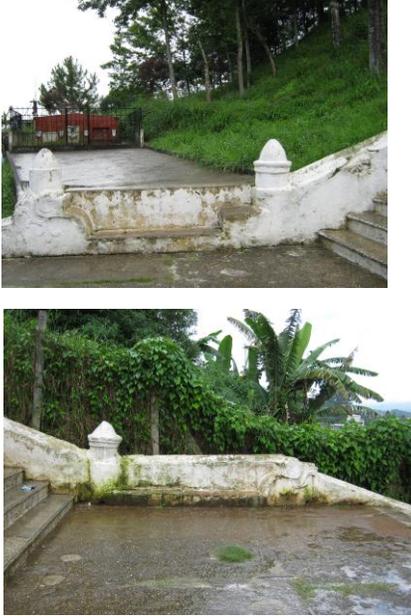
<p>Fotografía No. 2 y No. 3 A la altura de la grada once en ambos extremos del barandal se ubican en cada lado dos esculturas de cabezas del lado izquierdo hay una cabeza de mono y del lado derecho se observa otra cabeza sobre un torso mas visible. Estas dos esculturas talladas en piedra, con acabado final a base de repello rustico y pintura a de cal.</p>

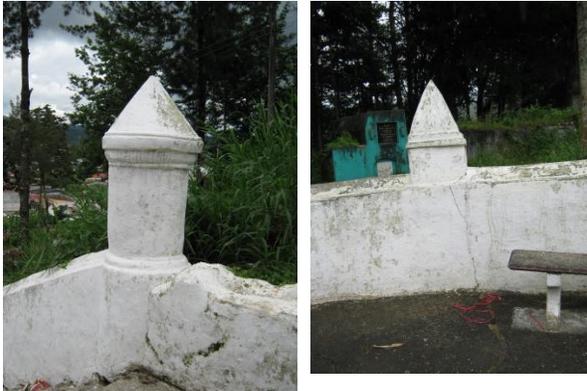
<p>Fotografía No. 6 y No. 7 Diferentes tipos de pináculos en intersección y en longitud de muros de baranda que delimita el graderío.</p>

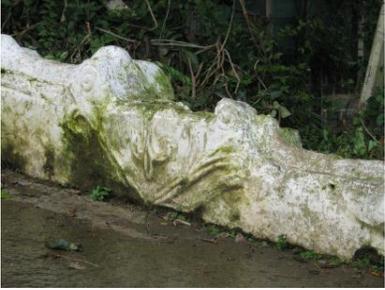
<p>Fotografía No. 9 Grabados de altos relieves en muros de barandal.</p>

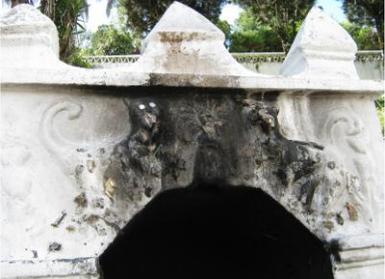
<p>Fotografía No. 10 Grabados de dos tigrillos en Capilla No. 1 los cuales se tallaron en conmemoración a la tradición oral en relación a la aparición de la imagen de Jesús de La Agonía en el cerro denominado Sa' Retit, la cual era custodiada según la leyenda por dos tigrillos.</p>

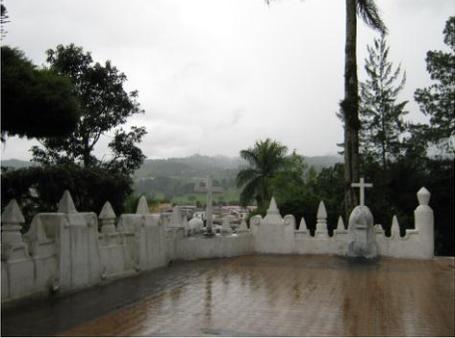
<p>Fotografía No. 11 Muro que circula el área de plaza ubicada frente al templo, el mismo se encuentra conformado por pináculos de diferentes características, así como roleos que rematan los diferentes módulos. En esta área se ubican las dos cruces atriales en las cuales se celebran ceremonias mayas y se encienden velas.</p> <p>Así mismo en dicha área se observa la ciudad de Cobán.</p>

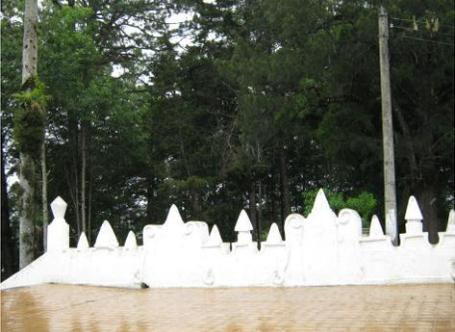
<p>Fotografía No. 12 Muro lateral derecho que circula plaza frente a acceso del templo conformado el muro de piedra por remates de pináculos y roleos entre módulos.</p>

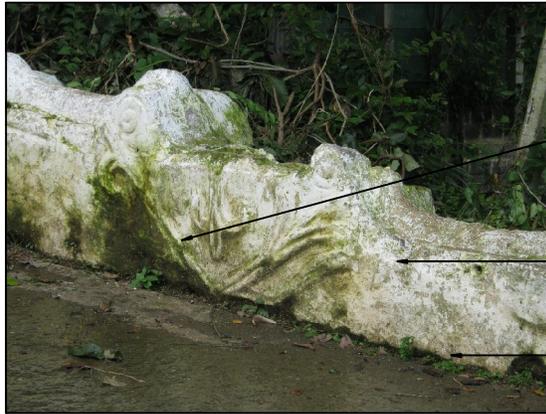
**MURO DE BARANDAL TALLADO CON ALTOS RELIEVES**

b 1  
D

b 6+7  
DH

13 B.c  
B.a.II.III

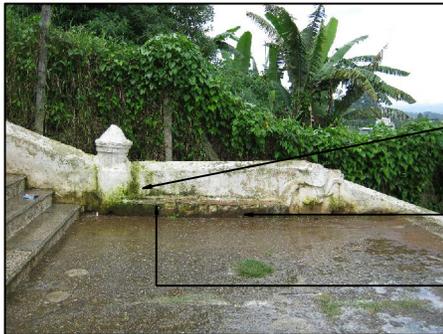
**AREA DE DESCANSO O BANQUETA  
LATERAL DERECHO**

b 1  
D

b 6+7  
DH

13 B.c  
B.a.II.III

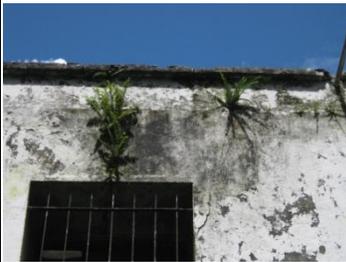
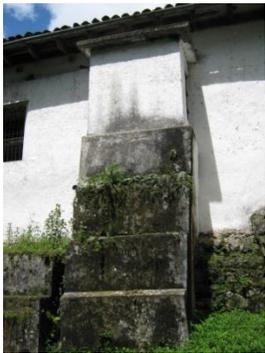
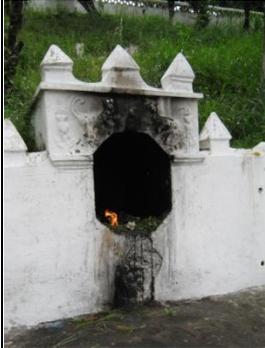
<p><b><u>DAÑO:</u></b> Microflora, humedad, musgo, hongos y hollín en muros.</p>	<p><b><u>CUADRO 3/6</u></b></p>
<p><b><u>FOTOGRAFÍAS</u></b></p>

<b><u>MEDIOS</u></b>				<b><u>CAUSAS</u></b>		<b><u>EFFECTOS</u></b>	
<p><b><u>Químico:</u></b></p> <p>a. Humedad por presencia de agua pluvial.</p> <p><b><u>Social:</u></b></p> <p>a. Presencia de velas en capillas.</p>				<p><b><u>Extrínsecas</u></b></p> <p>a. De acción prolongada.</p> <p>a.1 Físicas: Calor, agua, viento.</p> <p>a.2 Químicas: agua, excremento de aves.</p> <p>a.3 Biológica: Plantas, hongos, líquenes.</p> <p>b. Humanos: Encendido de velas en capillas.</p>		<p><b><u>Físicos:</u></b> Como son las decoloraciones, disgregación de materiales.</p>	
<b><u>DETERIORO</u></b>		<b><u>ANÁLISIS:</u></b>					
Humedad, musgo, líquenes y microflora en muros.		Daño en superficie de muros, molduras y tallados en muros, debido a factores climáticos y humanos.					
<b><u>DIAGNÓSTICO:</u></b>				<b><u>CRITERIO DE INTERVENCIÓN</u></b>			
<p>La presencia de microflora, en la estructura de los muros ha provocado la ruptura interna de estos.</p> <p>En cuanto a la existencia de musgo, líquenes y humedad deteriora la superficie de los muros causado desgaste en su estructura.</p> <p>Otra de las causas de los daños en muros es el hollín el mismo es ocasionado por los humanos en las capillas o muros interiores del templo.</p> <p>Cada uno de estos deterioros debe liberarse a través de la aplicación de herbicidas, fungicidas, jabón natural, cloro para evitar que la estructura de los materiales se desgaste en su totalidad.</p>				<p><b><u>Liberación:</u></b> Se eliminarán los acabados en mal estado y que se han disgregado, musgo, moho, líquenes.</p> <p>Eliminación de micro flora y capa vegetal con herbicidas</p> <p><b><u>Consolidación:</u></b> Se aplicarán repellos con material adecuado para que los muros sean resanados y posean mayor estabilidad a los factores que dañan la estructura.</p> <p><b><u>Integración:</u></b> De acabados en muros que han sido intervenidos.</p>

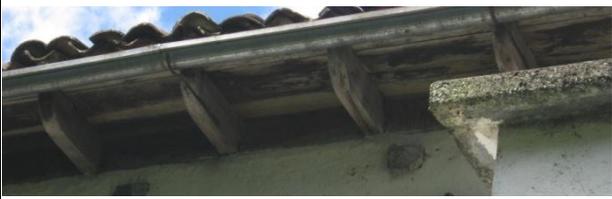
**DAÑO:** Disgregación en piezas de madera.

<b><u>MEDIOS</u></b>		<b><u>CAUSAS</u></b>	<b><u>EFFECTOS</u></b>
<b><u>Biológico:</u></b> a. Insectos		<b><u>Extrínsecas</u></b> a. De acción prolongada.  a.1 Bilógica: Organismos inferiores (insectos)	<b><u>Físicos:</u></b> Disgregación de madera.
<b><u>DETERIORO</u></b>	<b><u>ANÁLISIS:</u></b>		
Piezas de madera con presencia de polia.	Daño en estructura de madera la cual es vulnerable a los insectos.		
<b><u>DIAGNÓSTICO:</u></b>  Las piezas de madera en diferentes estructuras como la cubierta se ven dañadas por la presencia de organismos inferiores, provocando la disgregación interna de la misma, la cual se va deteriorando paulatinamente.  También se ve afectada por encontrarse a la intemperie.  Para proporcionarle mayor durabilidad a la madera se deberá de consolidar en su estructura previa a su instalación y así no será atacada por los organismos inferiores.		<b><u>CRITERIO DE INTERVENCIÓN</u></b>  <b><u>Liberación:</u></b> Se retiraran las piezas dañadas en su totalidad.  <b><u>Consolidación:</u></b> Protección de elementos de madera.  <b><u>Integración:</u></b> Sustitución de piezas de madera similares a las dañadas.

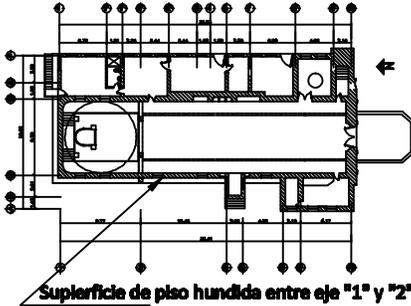
<b>NO. 2</b>	<b>DAÑO:</b> Asentamiento en piso de cemento liquido en area limite entre nave lateral izquierda y presbiterio <b>MEDIO:</b> Físico <b>CAUSA:</b> Intrínseca (Posición del edificio)	
<b>FOTOGRAFÍA</b>	<b>UBICACIÓN EN PLANTA</b>	<b>UBICACIÓN EN ELEVACIÓN O SECCIÓN</b>

<p style="text-align: center;">Superficie de piso hundida entre eje "1" y "2"</p>

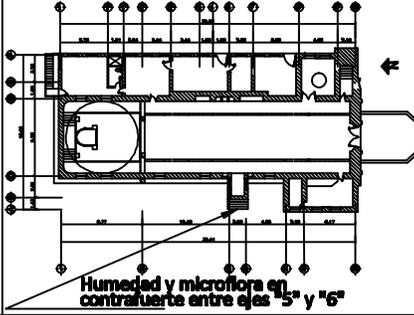
<p><b>NO. 3</b></p>	<p><b>DAÑO:</b> Microflora, humedad, musgo, hongos en contrafuerte.  <b>MEDIO:</b> Químico  <b>CAUSA:</b> Extrínseca física (calor, agua, lluvia)- Biológica: (plantas parasitarias, hongos, insectos, etc.)</p>	
<b>FOTOGRAFÍA</b>	<b>UBICACIÓN EN PLANTA</b>	<b>UBICACIÓN EN ELEVACIÓN O SECCIÓN</b>

<p style="text-align: center;">Humedad y microflora en contrafuerte entre ejes "5" y "6"</p>

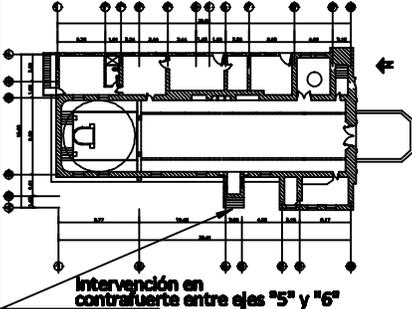
<p><b>NO. 4</b></p>	<p><b>DAÑO:</b> Microflora, humedad, musgo, hongos en contrafuerte.  <b>MEDIO:</b> Químico  <b>CAUSA:</b> Extrínseca física (calor, agua, lluvia)- Biológica: (plantas parasitarias, hongos, insectos, etc.)</p>	
<b>FOTOGRAFÍA</b>	<b>UBICACIÓN EN PLANTA</b>	<b>UBICACIÓN EN ELEVACIÓN O SECCIÓN</b>

<p style="text-align: center;">Intervención en contrafuerte entre ejes "5" y "6"</p>

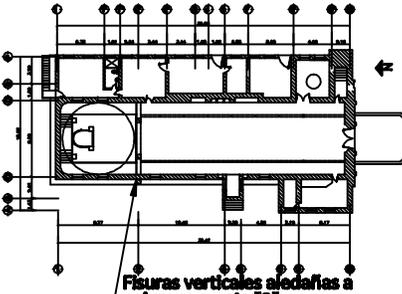
IDENTIFICACIÓN DE DAÑOS, PATOLOGÍA Y CRITERIOS DE INTERVENCIÓN		
<p>NO. 7</p>	<p><b>DAÑO:</b> Grietas en dirección vertical y horizontal en columna de muro lateral izquierdo.  <b>MEDIO:</b> Físico  <b>CAUSA:</b> Intrínseca (Posición del edificio, naturaleza del terreno)  Extrínseca de acción temporal (Sismos)</p>	
<p>FOTOGRAFÍA</p>	<p>UBICACIÓN EN PLANTA</p>	<p>UBICACIÓN EN ELEVACIÓN O SECCIÓN</p>

<p>Fisuras verticales aledañas a columna en eje "2"</p>

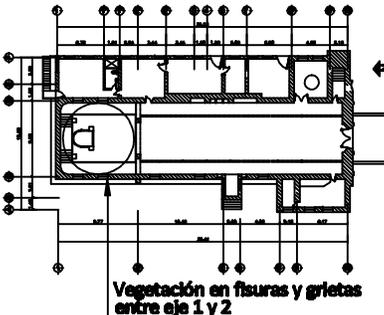
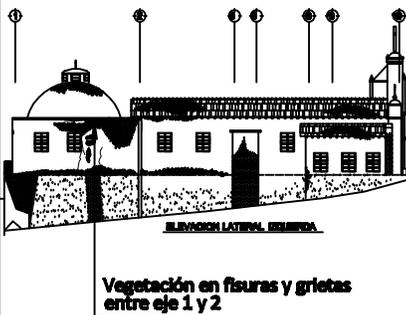
<p align="center">Vegetación en fisuras y grietas entre eje 1 y 2</p>

<p align="center">Vegetación en fisuras y grietas entre eje 1 y 2</p>
---	--	---

<p><b>1. Aplicación de herbicida + fungicida desde la parte superior de la planta , rociandola por completo.</b></p> <p><b>2. Retiro de la planta 8 días despues de que se haya aplicado el herbicida + fungicida.</b></p> <p><b>3. Consolidar el muro sellando la grieta</b></p>

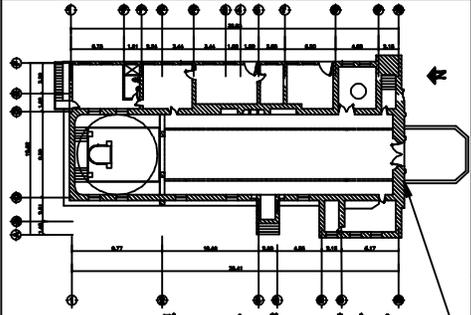
<p style="text-align: center;">Flora y microflora en fachada frontal</p>

1. Eliminación del hongo verde con cepillo plástico con solución que contenga cloro en proporción 1:5 de agua

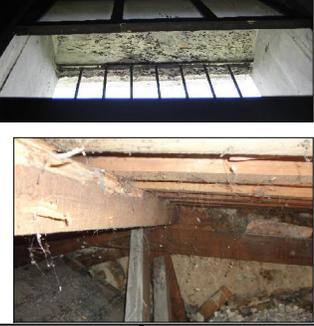
<p><b>NO. 10</b></p>	<p><b>DAÑO:</b> Disgregación de piezas de madera de dintel y cubierta.  <b>MEDIO:</b> Biológico  <b>CAUSA:</b> Organismos inferiores (Insectos)</p>
----------------------	---

<p align="center">Piezas de madera con disgregación de material</p>

PATOLOGÍA	CRITERIO DE INTERVENCIÓN
<p><b>* Insectos (polia).</b>          Se observa que la madera se encuentra dañada presentando deprendimiento de material por la polia.</p>	<p><b>Liberación:</b>          Remover la pieza de madera.</p> <p><b>Consolidación:</b>          Para evitar la presencia de polia se curara la madera de la nueva pieza a base Pentaclorofenol diluido en diesel.          Posteriormente se aplicara aceite de linaza cocida esto para evitar la presencia de hongos inferiores y bacterias.</p> <p><b>Integración:</b>          Se integrara una pieza de madera con las mismas dimensiones debidamente curada.</p>

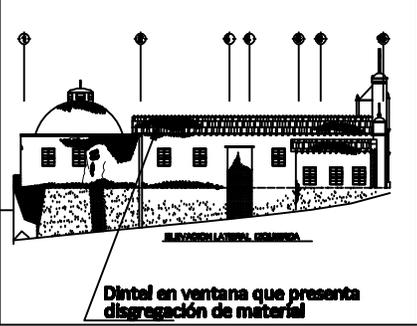
<p align="center">Dintel en ventana que presenta disgregación de material</p>

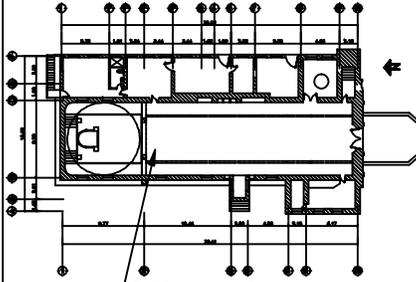
<p><b>NO. 11</b></p>	<p><b>DAÑO:</b> Presencia de humedad en tejas de barro cocido de cubierta.</p> <p><b>MEDIO:</b> Químico</p> <p><b>CAUSA:</b> Extrínseca física (calor, agua, lluvia)- Biológica: (hongos)</p>	
<b>FOTOGRAFÍA</b>	<b>UBICACIÓN EN PLANTA</b>	<b>UBICACIÓN EN ELEVACIÓN O SECCIÓN</b>

<p style="text-align: center;">Cubierta de teja que presenta deterioro en su estructura</p>

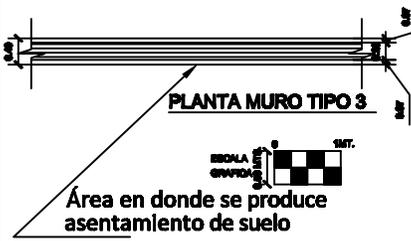
<p><b>NO. 13</b></p>	<p><b>DAÑO:</b> Asentamiento en descanso de graderío</p> <p><b>MEDIO:</b> Físico</p> <p><b>CAUSA:</b> Intrínseca (Posición del muro del barandal)</p>	
<b>FOTOGRAFÍA</b>	<b>UBICACIÓN EN PLANTA</b>	<b>UBICACIÓN EN ELEVACIÓN O SECCIÓN</b>

<p style="text-align: center;">Área en donde se produce asentamiento de suelo</p>

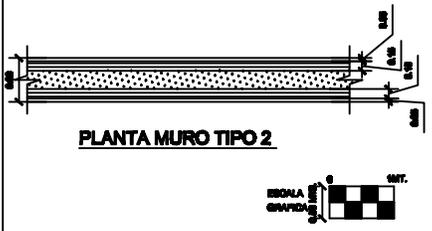
<p>PLANTA MURO TIPO 2</p>

IDENTIFICACIÓN DE DAÑOS, PATOLOGÍA Y CRITERIOS DE INTERVENCIÓN		
<b>NO. 14</b>	<b>DAÑO:</b> Disgregación de acabado en muro de barandal y desprendimiento de piezas de ladrillo tayuyo. <b>MEDIO:</b> Químico <b>CAUSA:</b> Extrínseca : Física (Temperatura)	
<b>FOTOGRAFÍA</b>	<b>UBICACIÓN EN PLANTA</b>	<b>UBICACIÓN EN ELEVACIÓN O SECCIÓN</b>

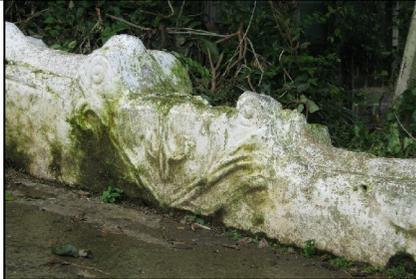
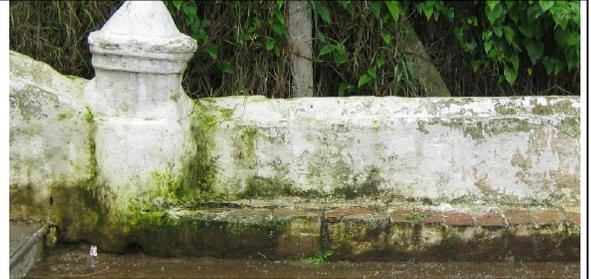
**Musgo y humedad en muros de barandal**

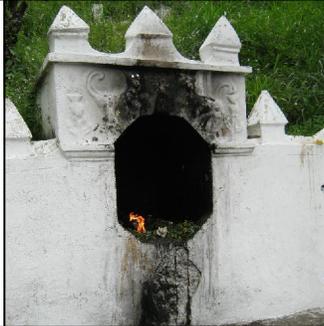
<p><b>NO. 16</b></p>	<p><b>DAÑO:</b> Presencia de hollín en muros de capilla</p> <p><b>MEDIO:</b> Social</p> <p><b>CAUSA:</b> Extrínseca (Acción del hombre)</p>	
<b>FOTOGRAFÍA</b>	<b>UBICACIÓN EN PLANTA</b>	<b>UBICACIÓN EN ELEVACIÓN O SECCIÓN</b>

<p style="text-align: center;"><b>ELEVACIÓN FRONTAL</b></p> <p style="text-align: center;"><b>CAPILLA TIPO 1</b></p> <p style="text-align: center;"><small>ESCALA GRAFICA 1MT.</small></p>
<b>PATOLOGÍA</b>	<b>CRITERIO DE INTERVENCIÓN</b>	
<p><b>* Humo de las velas.</b></p> <p>Debido a que las velas producen hollín, las paredes de las capillas presentan daños en los acabados ya que se encuentran cubiertas por este agente contaminante.</p>	<p><b>Liberación:</b></p> <p>Se retirara el hollín existente en los muros con un cepillo de fibra natural aplicando jabón neutro y agua para eliminar a fondo el hollín existente sin dañar los muros.</p> <p><b>Integración:</b></p> <p>Se humedecera la superficie para aplicar el repello a base de una mezcla de cal apagada y arena en proporción 1:3 en una capa que no puede exceder de 0.015 mts. en la mezcla del repello se aplicaran resinas naturales para consolidar el revoque del mortero y lograr impermeabilización durante un tiempo en los materiales. Se deja secar y luego se aplica la pintura de cal con aglutinante natural para dar una consistencia (baba de nopal)</p>

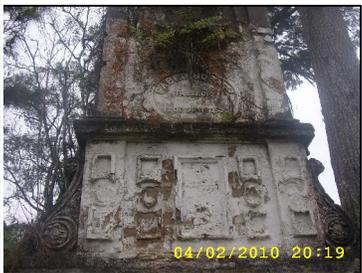
<p><b>NO. 18</b></p>	<p><b>DAÑO:</b> Disgregación de tallados en molduras y fisuras en tumba</p> <p><b>MEDIO:</b> Físico</p> <p><b>CAUSA:</b> Intrínseca (posición del edificio) Extrínseca (Calor, agua, lluvia, sismos)</p>
----------------------	--

<p style="text-align: center;"><b>PATOLOGÍA</b></p> <p><b>*Heterogeneidad en la resistencia del subsuelo</b> Las tumbas se encuentran en un área de mucha humedad lo que ha provocado que el suelo posea mucha absorción de agua pluvial la cual se traslada a los muros de las tumbas.</p> <p><b>*Movimientos sísmicos</b> Los movimientos sísmicos someten a la estructura a esfuerzos de tracción y compresión.</p>	<p style="text-align: center;"><b>CRITERIO DE INTERVENCIÓN</b></p> <p><b>Liberación:</b> Se retirará el material suelto para descubrir la trayectoria y dimensión de la fractura del muro. Se aplicará aire a presión para eliminar los residuos. Internos del material suelto luego se lava con agua.</p> <p><b>Consolidación:</b> Se colocarán boquillas de tubo de plástico flexible de 1/2" separadas una de la otra 0.50 mts. sobresaliente 0.20 mts. Antes de inyectar la lechada de cal y arena, inyectará agua limpia para que sirva de canal a la lechada. Para la inyección se recomienda una lechada a base de cal hidratada 3 partes, arena cernida 3 partes, cemento portland 1.5 partes, agua limpia 1.5 partes.</p> <p>Esta inyección se efectúa a presión aproximada de 4 kg/cm.2 a 2.00 mts. de altura por medio de una bomba especial inyectando de la boquilla mas baja hasta que la grieta quede saturada continuando con la siguiente hasta la culminación las boquillas se cortaran a la ras una vez vez fraguada la lechada.</p> <p><b>Integración:</b> Se procederá a elaborar las molduras que se encuentran dañadas por la disgregación de material esto se efectuara a base de cal apagada, arena amarilla y arcilla.</p> <p><b>Integración:</b> Se humedecera la superficie para aplicar el repello a base de una mezcla de cal apagada y arena en proporción 1:3 en una capa que no puede exceder de 0.015 mts. en la mezcla del repello se aplicaran resinas naturales para consolidar el revoque del mortero y lograr Impermeabilización durante un tiempo en los materiales. Se deja secar y luego se aplica la pintura de cal con aglutinante natural para dar una consistencia (baba de nopal)</p>

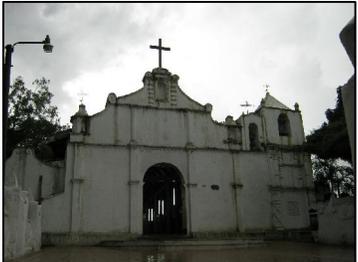
<b>NO. 20</b>	<b>DAÑO:</b> Inseguridad (que provocan vandalismo) <b>MEDIO:</b> Social <b>CAUSA:</b> Acción del hombre	
<b>FOTOGRAFÍA</b>	<b>UBICACIÓN EN PLANTA</b>	<b>UBICACIÓN EN ELEVACIÓN O SECCIÓN</b>

<b>PATOLOGÍA</b> * Vandalismo e Inseguridad.	<b>CRITERIO DE INTERVENCIÓN</b> <b>Integración:</b> Se propone la integración de un sistema de iluminación en la fachada y en ciertas áreas que se describen a continuación: a. Lámparas tipo reflector simple luz amarilla, en fachada principal y en fachada lateral izquierda del templo del Calvario. b. Lámparas tipo ojo de buey, luz amarilla, en cada una de las capillas y en las dos áreas de cruz atrial . c. Lámparas tipo ojo de buey , luz amarilla, en recorrido de barandal ubicadas en piso. d. Lámparas tipo reflector simple, luz amarilla, en áreas de cementerio. ubicadas en bases fundidas en piso. e. Lámparas , luz blanca, en recorrido de Ingreso vehicular, las cuales se colocaran en postes tipo faroles.  En el interior del templo se instalarán lámparas fluorescentes de 2 x 40 y lámparas colgantes.  (Ver plano adjunto)

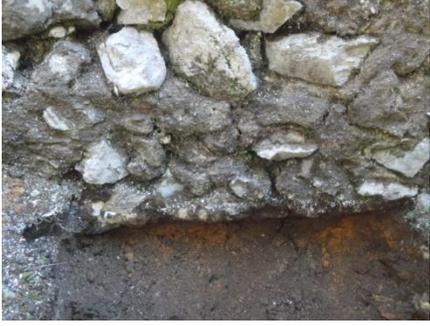
<p>Fotografía No. 1</p> <p><b><u>Calas para verificar estado de la cimentación.</u></b></p> <p>Se excavó en diferentes áreas para constatar el estado en el cual se encontraba el cimiento del edificio verificando que es de piedra y cuenta con la profundidad adecuada.</p>

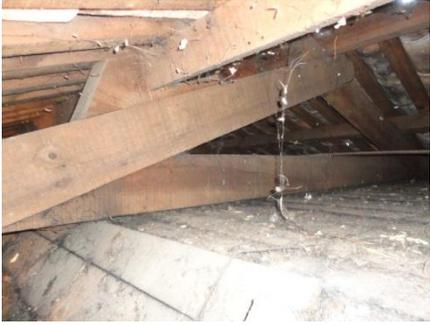
<p>Fotografía No. 2</p> <p><b><u>Estructura de cubierta.</u></b></p> <p>Se evaluó el estado de las piezas de la estructura de madera constatando que la mayoría se encuentran en buen estado, marcando únicamente las que si ameritaban una integración o bien consolidar la estructura existente.</p>

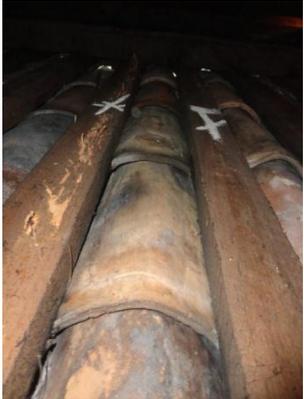
<p>Fotografía No. 3</p> <p><b><u>Teja de barro cocido.</u></b></p> <p>Las tejas que contaban con mucha humedad se retiraron liberando así la estructura de madera de las mismas.</p> <p>Algunas tejas en buen estado se conservaron para ser reintegradas debidamente consolidadas.</p>

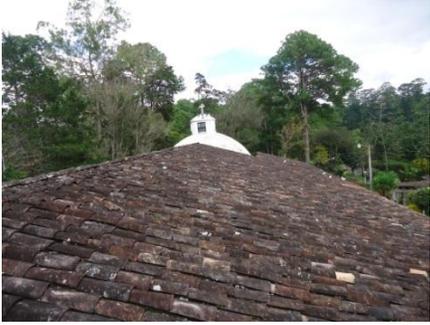
<p>Fotografía No. 4</p> <p><b><u>Cubierta de teja.</u></b></p> <p>Análisis del estado en el cual se encuentran las tejas de barro cocido, determinándose cuáles deberían ser reemplazadas.</p>

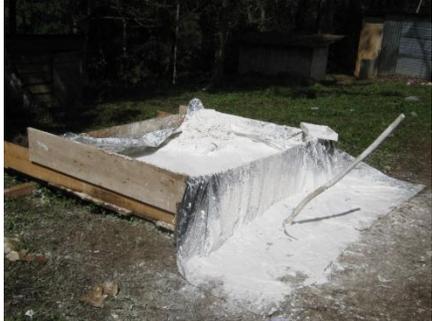
<p>Fotografía No. 5</p> <p><b><u>Preparación de cal.</u></b></p> <p>La cal en terrón (cal viva) se procederá a apagar preparándola en bateas de madera con anticipación para poder utilizarla durante el proceso de restauración.</p>

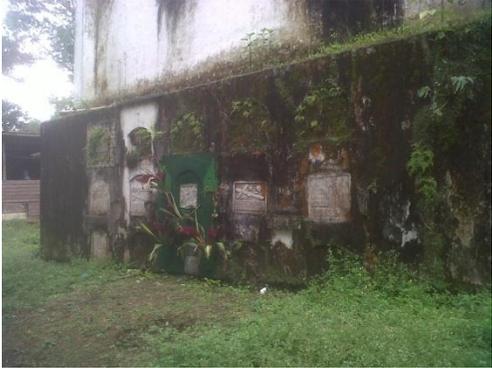
<p>Fotografía No. 6</p> <p><b><u>Muro de contención</u></b></p> <p>El muro de contención se observa con presencia de líquenes, musgo, microflora y vegetación en toda su superficie.</p> <p>El análisis se efectuó para determinar la liberación y consolidación del mismo.</p>

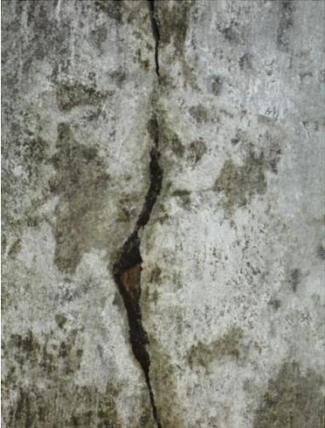
<p>Fotografía No. 1</p> <p><b><u>Muro de contención</u></b></p> <p>Se evalúa el tipo de ruptura en muro, la cual es vertical determinado que la misma debe ser consolidada, eliminando todo material disgregado en la misma para proceder a inyectar una lechada y consolidar la estructura del muro.</p>

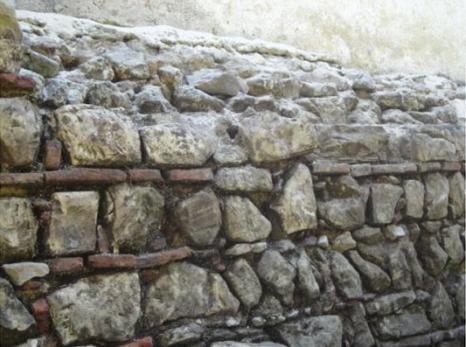
<p>Fotografía No. 2</p> <p><b><u>Muro de cimentación.</u></b></p> <p>En el muro cimentación que es de piedra se procedió a eliminar todo acabado para dejar la piedra vista y verificar su estado, así mismo consolidar posteriormente el muro en mención.</p>

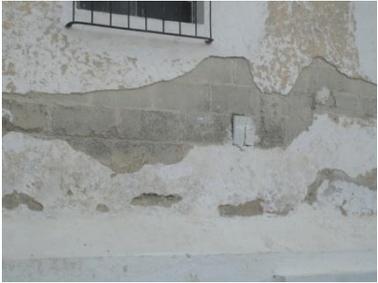
<p>Fotografía No. 3</p> <p><b><u>Muro posterior</u></b></p> <p>El repello en ciertas áreas se presenta con material disgregado, por lo cual se debe retirar con cuidado el que se encuentre abombado para integrar un nuevo repello, al cual se adhiera un aglutinante natural creando así impermeabilización y adherencia.</p>

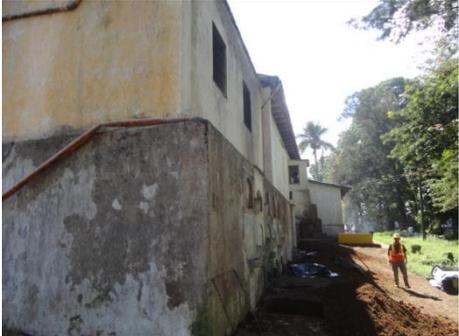
<p>Fotografía No. 4</p> <p><b><u>Retiro de acabados en muros.</u></b></p> <p>Se procedió a eliminar las capas de pintura a base de cal en la parte exterior que el templo poseía, así como le liberación del repello que se encontraba en mal estado.</p>

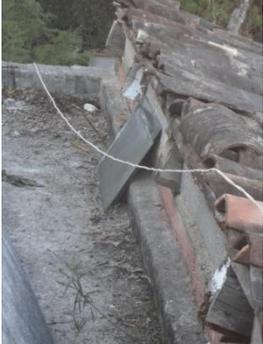
<p>Fotografía No. 7</p> <p><b><u>Cubierta</u></b></p> <p>El área que circunda la cúpula sobre el presbiterio y cuenta con fracciones de losa plana se limpia y se verifican las bajadas de agua pluvial.</p>

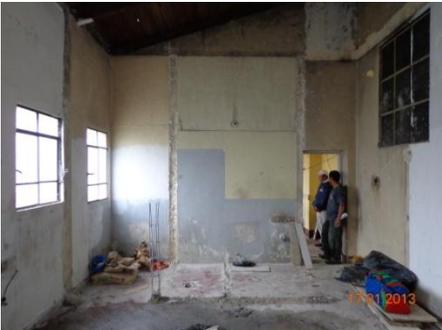
<p>Fotografía No. 8</p> <p><b><u>Área propuesta para capilla de velas.</u></b></p> <p>El área de sacristía se libera de un módulo de servicio sanitario para crear más amplitud y crear el área de capilla de velas con el fin de que en el interior de templo ya no se enciendan velas de manera permanente.</p>

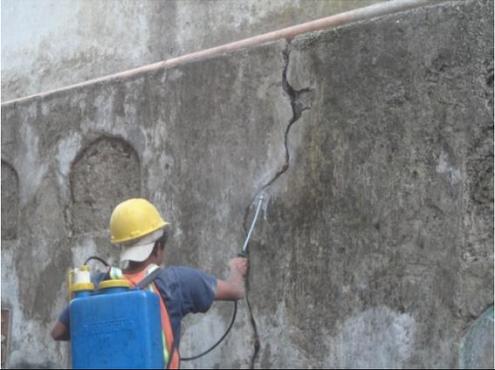
<p>Fotografía No. 1</p> <p><b><u>Limpieza de muro de contención.</u></b></p> <p>Con agua a presión se limpió el muro contención de piedra para eliminar todo tipo de material suelo dentro de la superficie.</p>

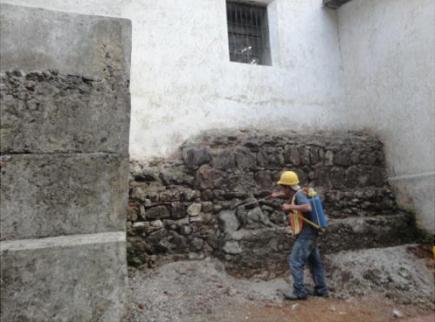
<p>Fotografía No. 2</p> <p><b><u>Limpieza de muro de contención.</u></b></p> <p>Trabajos de consolidación den diversas áreas de muro de contención, el cual ya ha sido liberado de todo tipo de acabado.</p>

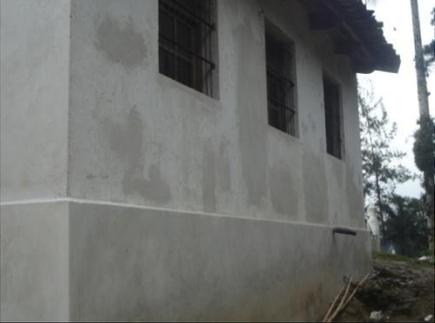
<p>Fotografía No. 3</p> <p><b><u>Acabados.</u></b></p> <p>A los muros se les ha restituido del acabado final a través de cal apagada y arena + resinas naturales para consolidar el revoque del mortero y lograr impermeabilización durante el tiempo en los materiales.</p>

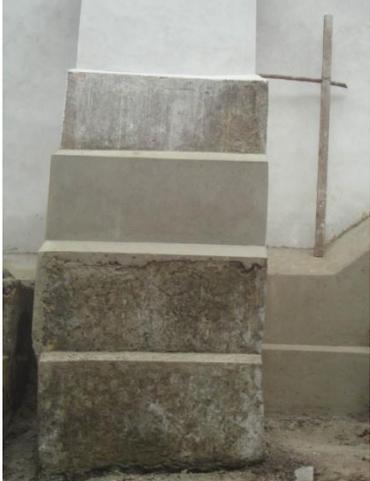
<p>Fotografía No. 4</p> <p><b><u>Contrafuerte.</u></b></p> <p>En el muro lateral izquierdo que es el más dañado se procedió a aplicar acabado en el contrafuerte de piedra posterior a la liberación de todo microorganismo, ya que el mismo poseía moho y musgo y líquenes.</p>

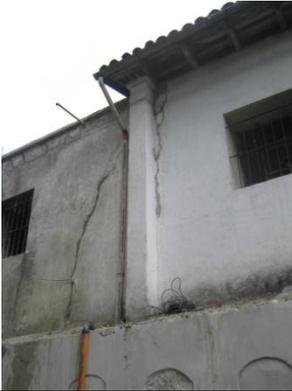
<p>Fotografía No. 5</p> <p><b><u>Columna de fachada lateral izquierda y muro.</u></b></p> <p>Debido al estado en el cual se encontraba el muro con grietas y fisuras se procedió a inyectar las mismas para consolidar el muro.</p>

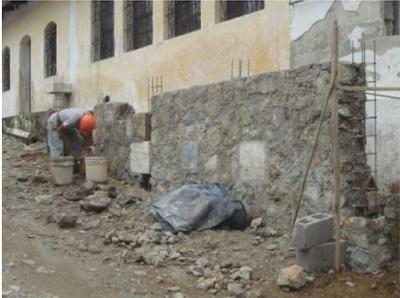
<p>Fotografía No. 1</p> <p><b><u>Levantado de muro para barandal e ingreso a capilla lateral.</u></b></p> <p>De acuerdo con la propuesta presentada y con el fin de que crear una capilla independiente para que se enciendan velas evitando así la presencia de hollín en el interior de los muros se crea un acceso por la parte exterior del lado oriente.</p> <p>El muro es necesario, ya que el ingreso se ubica en la parte posterior y debido a la topografía del terreno el mismo se eleva considerablemente del nivel natural del acceso, creando este muro para la protección de los feligreses.</p>

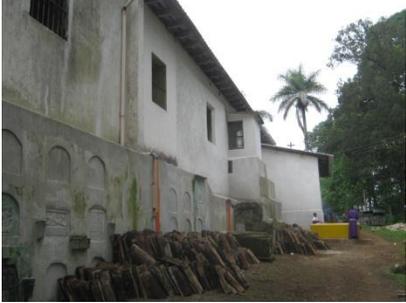
<p>Fotografía No. 4</p> <p><b><u>Tejas para cubierta.</u></b></p> <p>Se observan las tejas que fueron retiradas de la cubierta las mismas se procedió a verificar el estado de conservación determinando que algunas podían reintegrarse debiendo de limpiarlas y curarlas.</p> <p>La nueva teja que se integro se fabrico en Salamá, Baja Verapaz.</p>

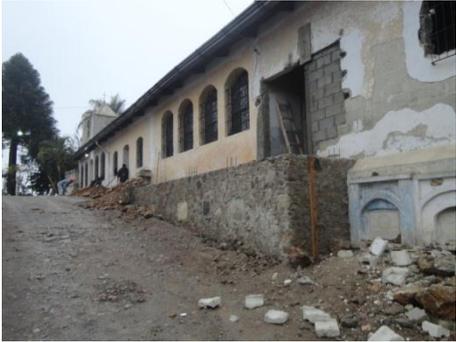
<p>Fotografía No. 5</p> <p><b><u>Muro de barandal de piedra y puerta de acceso a capilla.</u></b></p> <p>El área en donde se propone la habilitación de la capilla de velas contara con un acceso hacia la parte exterior del templo, por lo cual se apertura un vano de puerta en el muro de block existente.</p> <p>El muro del barandal a integrar es de piedra.</p>

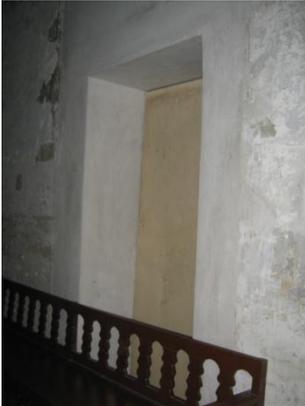
<p>Fotografía No. 6</p> <p><b><u>Puerta desde presbiterio hacia capilla</u></b></p> <p>Se integra un acceso en el lado lateral derecho del presbiterio, esto con el objeto de crear una comunicación hacia la capilla de velas, la cual será de mucho beneficio, ya que existirá un espacio específico para que se enciendan las velas y no se dañen los muros con el hollín de las velas.</p>

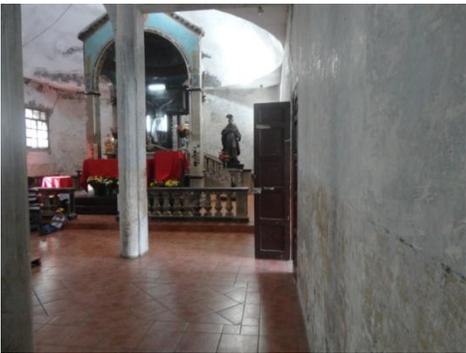
<p>Fotografía No. 7</p> <p><b><u>Piso cerámico imitación baldosa</u></b></p> <p>En el interior del templo se instala piso cerámico imitación baldosa, dejando en la parte inferior el piso de cemento líquido color negro, gris y blanco como segunda historia del templo ya que la primera historia del templo contaba con piso de baldosa de barro.</p> <p>El objeto de esto es dejar evidencia de las diferentes capas de suelo.</p>

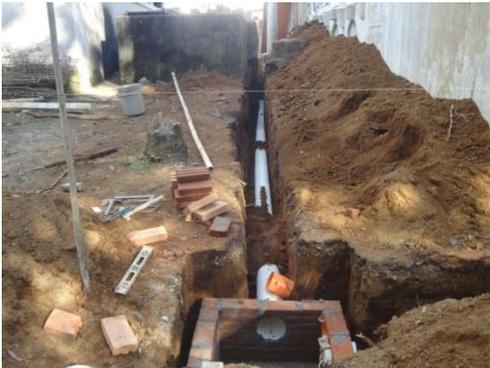
<p>Fotografía No. 7</p> <p><b><u>Drenajes</u></b></p> <p>Debido a que la propuesta del departamento de Conservación y Restauración de Bienes Culturales contempla la construcción de un módulo de servicios sanitarios, para brindar mejoras a las instalaciones se efectúan trabajos de la red de recolección de aguas negras por medio de colocación de tubería de PVC de 3", así como la existencia de las cajas de registro construidas con ladrillo tayuyo.</p>

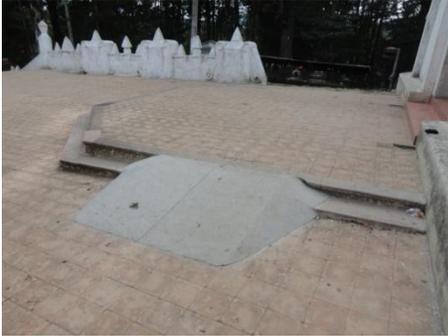
<p>Fotografía No. 8</p> <p><b><u>Rampa en atrio de templo.</u></b></p> <p>Debido a la atención a personas con capacidades diferentes así como a personas de la tercera edad se crea la facilidad de acceder desde la plaza al atrio del templo por medio de rampa, para lo cual se integró una a cada lado.</p>

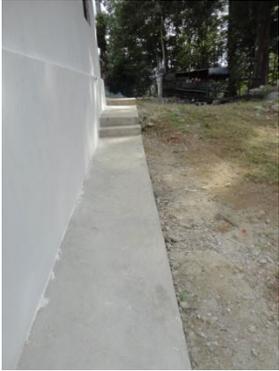
<p>Fotografía No. 9</p> <p><b><u>Banqueta exterior en el perímetro del templo</u></b></p> <p>Para mitigar la humedad en la parte inferior de los muros se funde una banqueta en el perímetro del templo para que el agua pluvial que cae ya no provoque la presencia de tierra y humedad en los muros esto con el objeto de disminuir el tiempo de humedad permanente en el contrafuerte ubicado en esta fachada, en el muro de contención y en los muros del templo.</p>

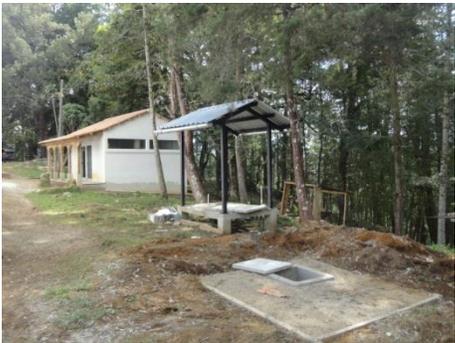
<p>Fotografía No. 10</p> <p><b><u>Caseta para colocar tinaco y biodigestor.</u></b></p> <p>El agua pluvial se canalizará para ser almacenada en un tinaco plástico, el cual se integrará junto con una galera en un área inmediata al módulo de servicios sanitarios para que sea de este de donde se abastezca de agua para drenar hacia el biodigestor, el cual conforma otra de las integraciones para mejorar la infraestructura del entorno.</p>

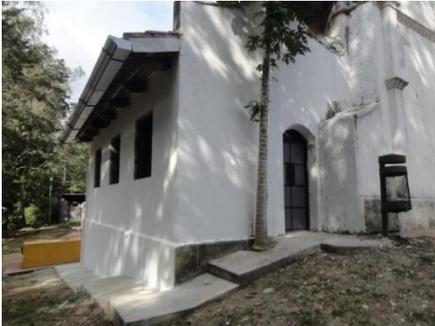
<p>Fotografía No. 11</p> <p><b><u>Integración de puerta.</u></b></p> <p>Desde la capilla de velas actual en donde se ubica un altar con tres cruces en el lateral izquierdo del templo se ha integrado una puerta hacia el exterior, para que al momento de ofrendar las velas en la misma se pueda salir al exterior en el área donde se realizan las ceremonias mayas.</p>

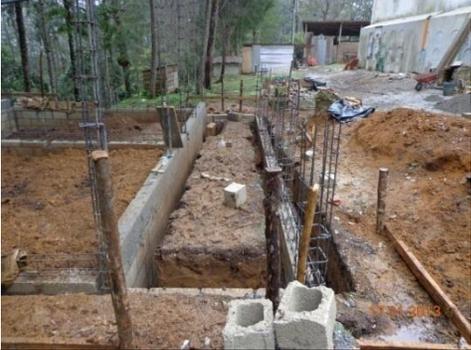
<p>Fotografía No. 12</p> <p><b><u>Módulo de servicios sanitarios</u></b></p> <p>Para brindar una mejor infraestructura se ha propuesto la integración de un módulo de servicios sanitarios el cual incluirá una batería para damas conformada por cinco inodoros y tres lavamanos y una batería, para hombres conformada por tres inodoros, tres mingitorios y tres lavamanos.</p>

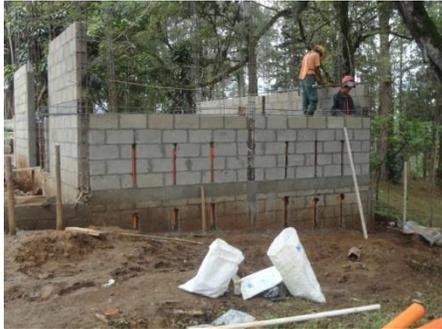
<p>Fotografía No. 13</p> <p><b><u>Proceso constructivo de servicios sanitarios</u></b></p> <p>El módulo de servicios sanitarios se levantó con block de 0.15 mts. X 0.20 mts. X 0.40 mts. Con sus respectivos refuerzos verticales y horizontales.</p>

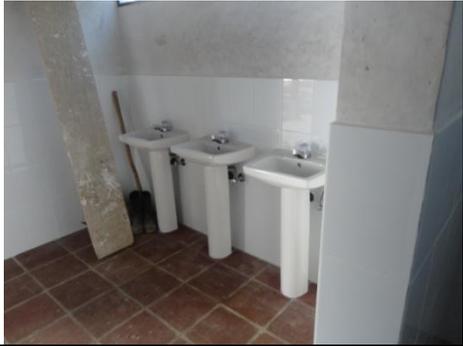
<p>Fotografía No. 14</p> <p><b><u>Interior módulo de servicios sanitarios</u></b></p> <p>Área de lavamanos en batería de servicios sanitarios de damas.</p>

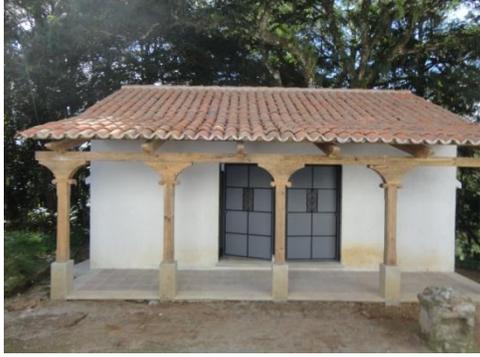
<p>Fotografía No. 15</p> <p><b><u>Exterior módulo de servicios sanitarios</u></b></p> <p>Fachada frontal de módulo de servicios sanitarios el área cuenta con una arquitectura de integración utilizando materiales como teja de barro cocido, madera.</p> <p>Así mismo cuenta con una tipología constructiva con corredor al frente.</p> <p>El tipo de arquitectura no compite con los elementos arquitectónicos que conforman el conjunto arquitectónico del templo del Calvario de Cobán, Alta Verapaz.</p>

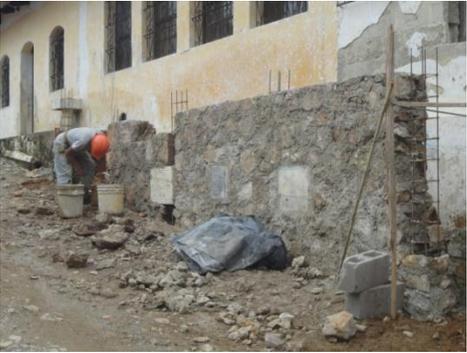
<p>Fotografía No.1</p> <p><b>Lápidas conmemorativas</b></p> <p>Las lápidas que se retiraron del muro lateral izquierdo y derecho debido a las intervenciones como liberación, consolidación e integración, se procederán a reintegrar en el muro de piedra que circula la salida desde el exterior del templo hacia la capilla.</p>

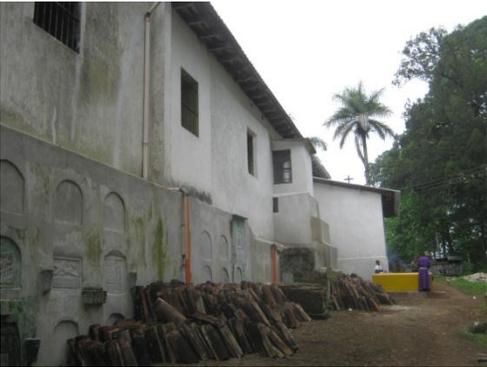
<p>Fotografía No. 2</p> <p><b><u>Tejas para cubierta.</u></b></p> <p>Tejas de barro que se consolidarán para ser reintegradas sobre la lámina troquelada, esta a su vez se instalara sobre la estructura portante de madera.</p> <p>Con dicha intervención se pretende mayor tiempo de vida útil a la cubierta y la reducción de peso para la estructura portante.</p>

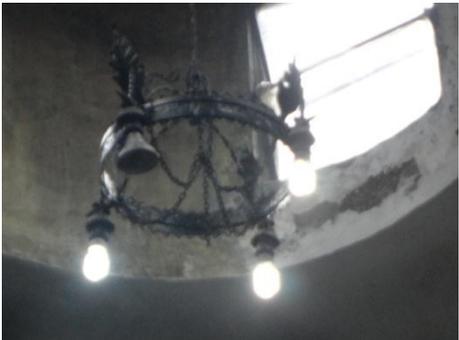
<p>Fotografía No. 3</p> <p><b><u>Lámpara en presbiterio</u></b></p> <p>La lámpara que se encontraba en el presbiterio se procedo a liberar de hollín y se reintegra en su espacio original.</p>
