REVITALIZACIÓN DEL ÁREA
ADMINISTRATIVA Y DE SERVICIOS
DEL CEMENTERIO GENERAL DE
QUETZALTENANGO

Tesis presentada al Tribunal Examinador de la Facultad de Arquitectura por:

ARQUITECTO

GUATEMALA, NOVIEMBRE DE 2013

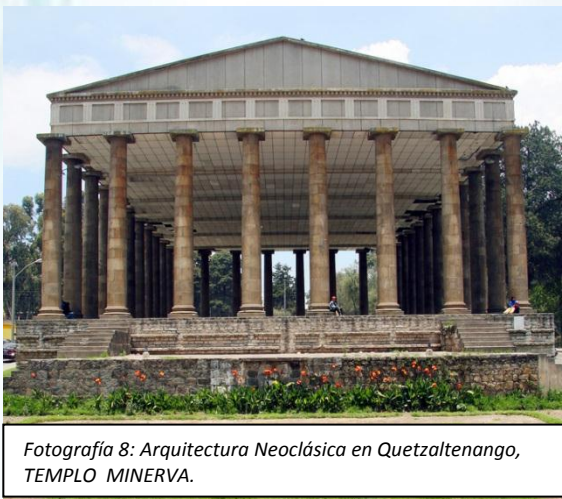
Fotografía 8: Arquitectura Neoclásica en Quetzaltenango, TEMPLO MINERVA.

estilo barroco de ornamentación naturalista así como por el resultado de algunos rasgos clasicistas nacidos en el barroco tardío. Se inspira en los monumentos de la antigüedad grecorromana. Se tiene el concepto de belleza basado en la pureza de las líneas arquitectónicas, en la simetría y en las proporciones sujetas a las leyes de la medida y las matemáticas. Reacciona contra los efectos decorativos del barroco y el rococó. Gusto por

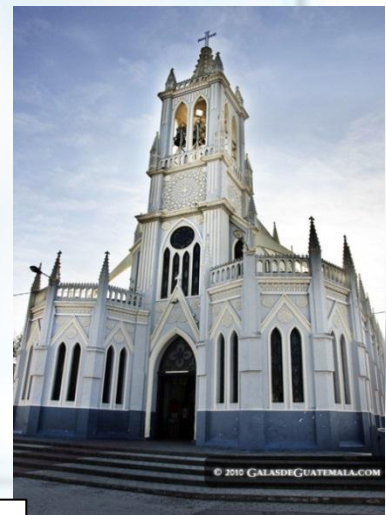
Estilo Neogótico, podemos definir el neogótico como el estilo arquitectónico que retoma el movimiento que se originó a finales del Siglo XII y que duró hasta el Siglo XVI. Forma parte de las corrientes históricas que surgen de manera nostálgica para exaltar lo que fue el mundo medieval. Imitando al gótico original, se opone al movimiento neoclásico que le precede. Las características principales son:

Arco apuntado, bóveda de crucería, contrafuertes y arbotantes, ventanas y vidrieras¹⁹

Fotografía 9: Arquitectura Neogótica en Quetzaltenango, IGLESIA SAN NICOLAS.
Fuente: http://www.galasdeguatemala.com/data/media/242/_DSC6263.jpg

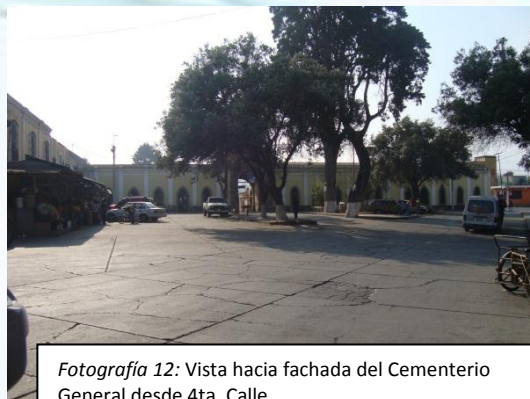
Fotografía 12: Vista hacia fachada del Cementerio General desde 4ta. Calle.
Fuente: Archivo Propio.

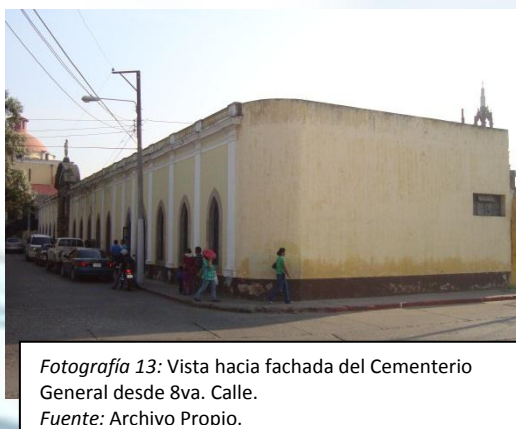
Fotografía 13: Vista hacia fachada del Cementerio General desde 8va. Calle.
Fuente: Archivo Propio.

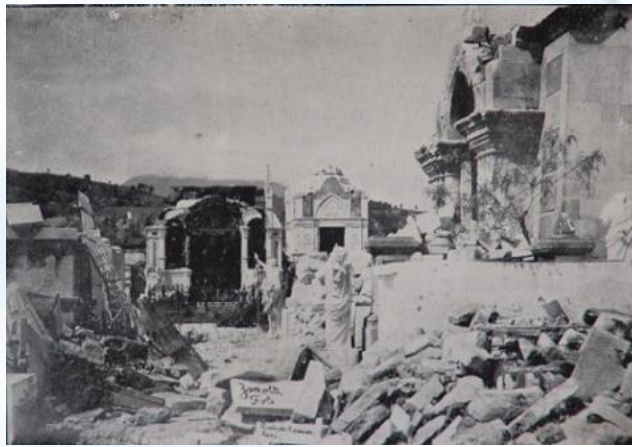
Fotografía 16: Vista Parcial Cementerio General, terremoto año 1902. Fuente: Colección Héctor Gaytán.

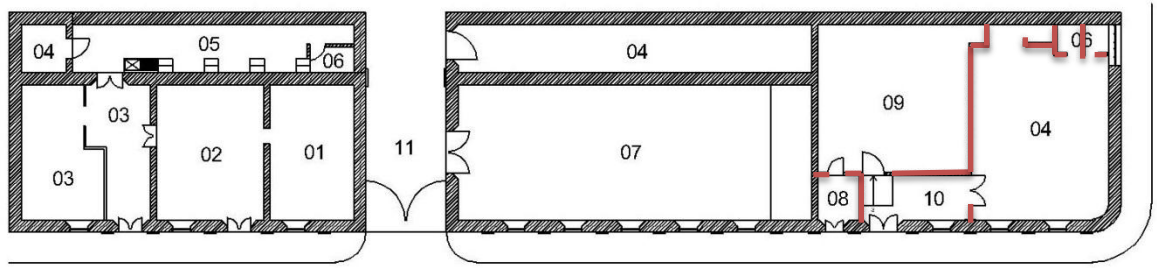
PLANTA DE DISTRIBUCIÓN

Dentro del edificio del cementerio se encuentran funcionando 11 áreas que se ven representadas en la siguiente planta:

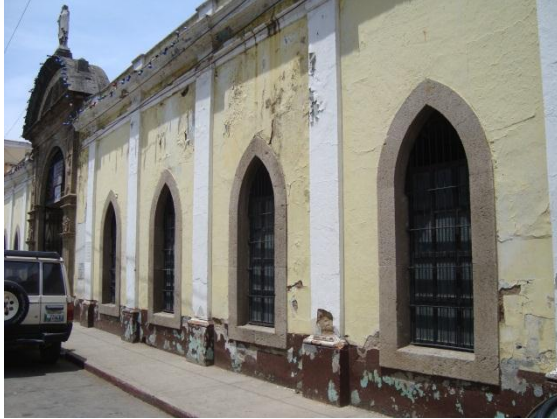
FOTOGRAFIA 17

Sistema constructivo: Adobe y vanos de ventanas de piedra.
Se nota la presencia de craquelado en el acabado, en algunos puntos existen desprendimientos de material, en la cornisa superior hay acumulación de humedad debido a su exposición a la intemperie y falta de mantenimiento.

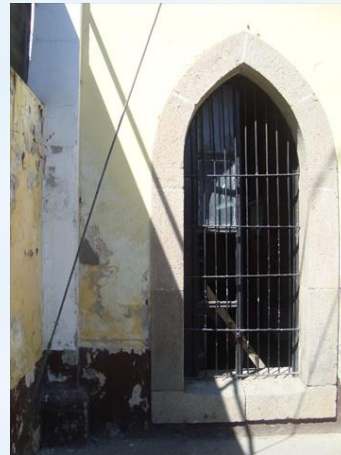
FOTOGRAFIA 18

La pintura original de la fachada principal se ha perdido en su totalidad, es notable la existencia de desprendimientos en gran parte de los muros.

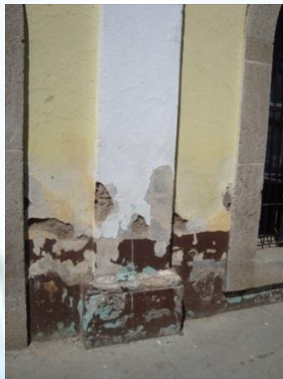
FOTOGRAFIA 19

La mayor parte de las pilastras de la fachada Norte denotan segmentos con piezas faltantes.

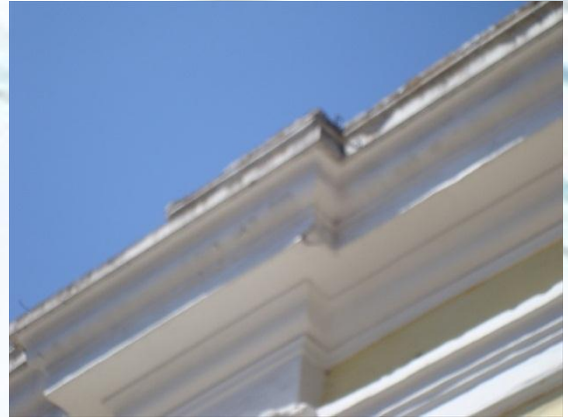
FOTOGRAFIA 20

La última cornisa posee algunas esquinas en donde hay desprendimientos de material.

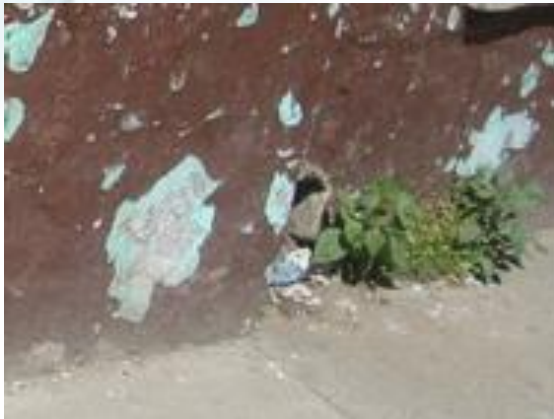
FOTOGRAFIA 21

La aparición de macro flora se debe a las condiciones de humedad bajo las cuales está expuesta la fachada Norte, este tipo de vegetación es causante de desprendimientos en el acabado, es por eso que debe tratarse antes de que adquiera mayor tamaño.

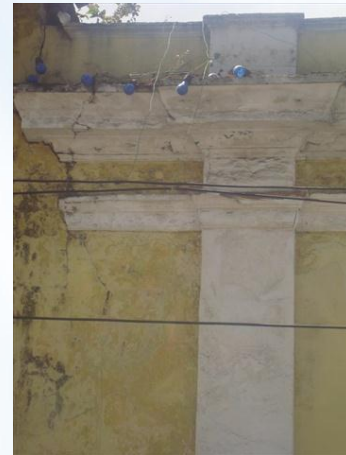
FOTOGRAFIA 22

Se puede ver la carencia de mantenimiento en la fachada este, se pueden ver fisuras, grietas, y craquelado en la mayor parte de este paramento así como en las pilastras y cornisas que presentan en algunos puntos desprendimientos de material. La iluminación es inadecuada para la fachada.

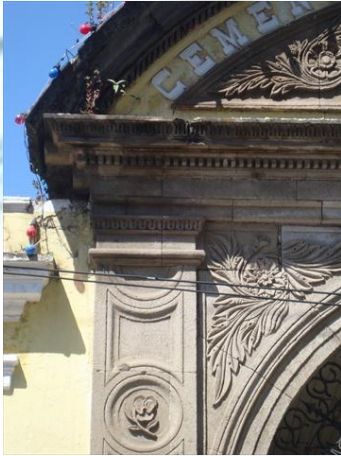
FOTOGRAFIA 23

La macro flora denota la humedad en el frontón de la fachada, hay aparición de hongos y sales en las hendiduras.

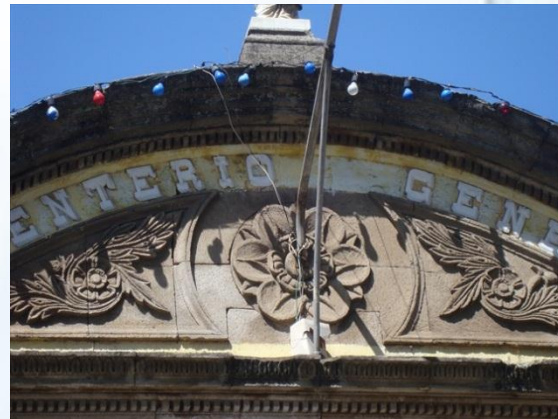
FOTOGRAFIA 25

El Machihembre del techo de la calle central tiene notables desprendimientos de pintura.

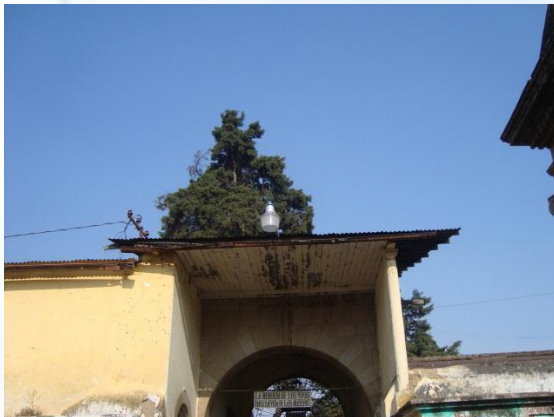
FOTOGRAFIA 26

Los mayores deterioros están en dos partes específicas: el cielo de machihembre con desprendimientos de pintura y los zócalos presentan craquelado en un 80% de la superficie correspondiente.

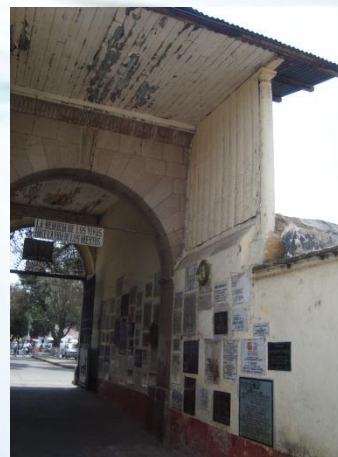
FOTOGRAFIA 27

La fachada Oeste está expuesta a una mayor cantidad de factores que aumentan su menoscabo, porque adosada a esta se encuentra un área de nichos y áreas verdes.

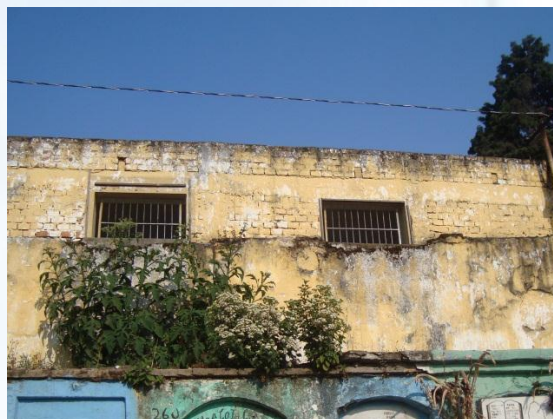
FOTOGRAFIA 29

Sistema Constructivo: Tendales y costaneras de madera, lámina galvanizada. La estructura de madera del techo no dispone de ninguna protección a los factores climatológicos, se observan piezas faltantes en el muro de piedra.

La mampostería de piedra y adobe a de conservarse en un 100% debido al carácter Patrimonial del Edificio, la estructura de madera del techo está sujeta a revisión de un restaurador calificado, los muros de block que constituyen una alteración al inmueble original, se pueden modificar de acuerdo a los requerimientos funcionales de la propuesta de revitalización. A nivel espacial se ha de procurar el aprovechamiento óptimo del área disponible.

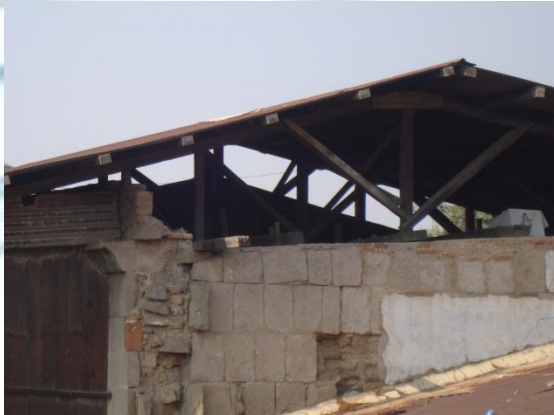
FOTOGRAFIA 30

Desprendimientos de partes del muro, basura, macro flora, manchas y suciedad por la falta de mantenimiento del Edificio.

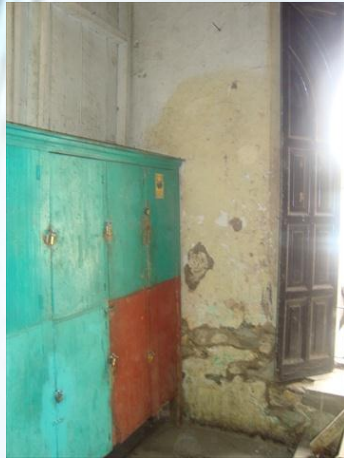
FOTOGRAFIA 32

Desprendimientos de material, craquelado en la superficie del muro y zócalos con presencia de suciedad.

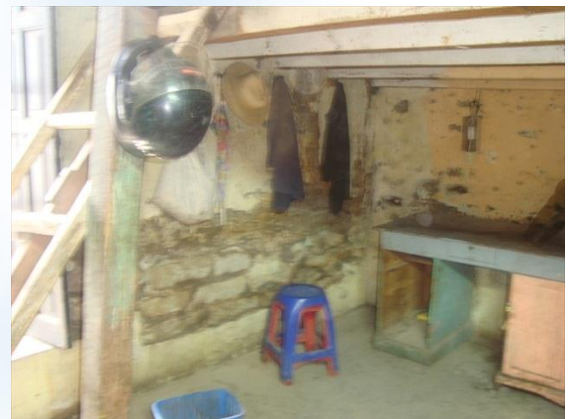
FOTOGRAFIA 34

Manchas de humedad, desprendimientos, suciedad, hongos, producto del paso del tiempo sin ninguna intervención para proteger la estructura del muro perimetral.

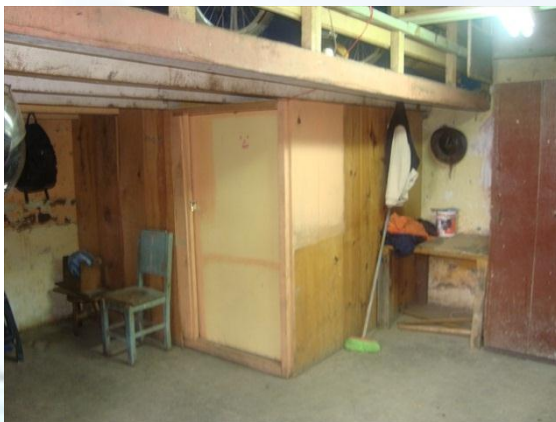
FOTOGRAFIA 35

La superficie de la pintura del machihombre del cielo muestra manchas de suciedad en algunos puntos. Los muros presentan desprendimientos de pintura.

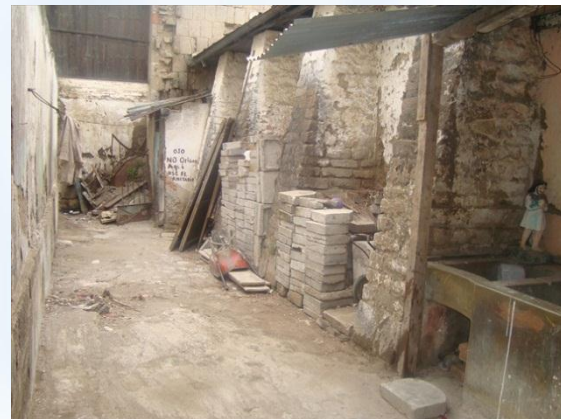
FOTOGRAFIA 37

Toda el área destinada al patio de servicio presenta un deterioro de un 95% tanto en las superficies de los muros como en la condición del suelo de tierra, que propicia la existencia de agentes dañinos para la edificación.

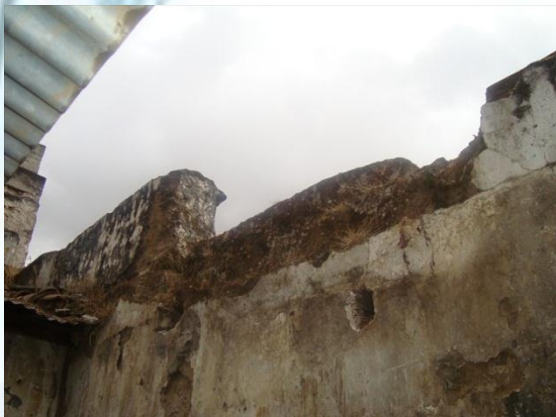
FOTOGRAFIA 38

En el patio de servicio el muro perimetral, se encuentra notablemente deteriorado, no solo por los desprendimientos de piezas, sino por la carencia de algún tipo de acabado que proteja la superficie del mismo.

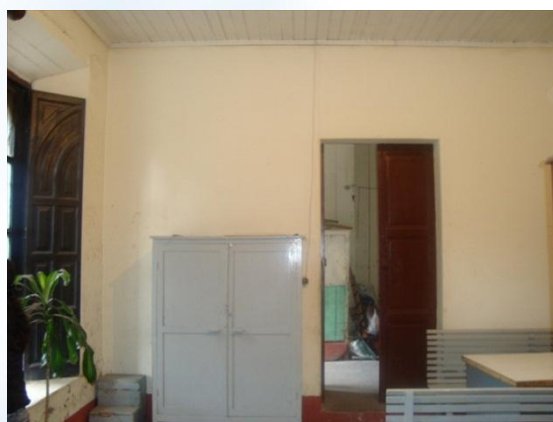
FOTOGRAFIA 40

Las condiciones del machihombre de la oficina de administración son aceptables, sin embargo Se determinarán las especificaciones correspondientes en la propuesta.

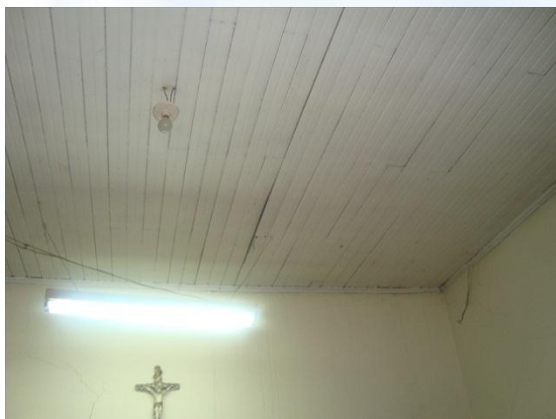
FOTOGRAFIA 41

Sistema Constructivo: Muro de Mampostería de Piedra y Adobe.
El craquelado es observable en segmentos del muro del vestíbulo de ingreso a la administración.

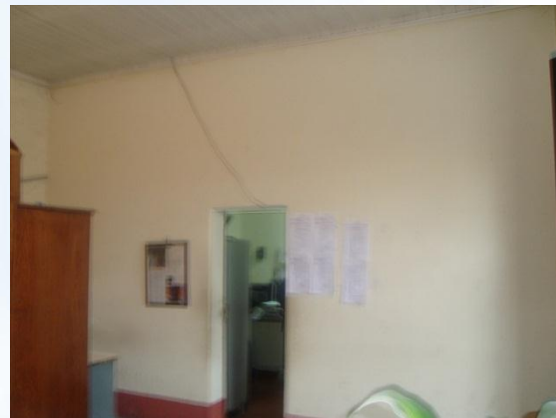
FOTOGRAFIA 43

Sistema Constructivo: Muro de Mampostería de Piedra y Adobe.
El ingreso a la administración empieza a presentar signos de craquelado en sus muros, y en el vano de la puerta existe suciedad.

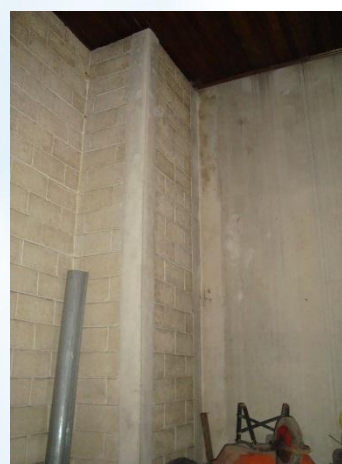
FOTOGRAFIA 46

Sistema Constructivo: Muros de Mampostería de Piedra y Adobe.
Espacio empleado como bodega tiene manchas de humedad en los muros por filtraciones de agua.

Conforme inspección realizada en los interiores se determina que la actual bodega deberá desocuparse para proceder a restablecer esta área que se encuentra en estado de abandono y carencia de mantenimiento total.

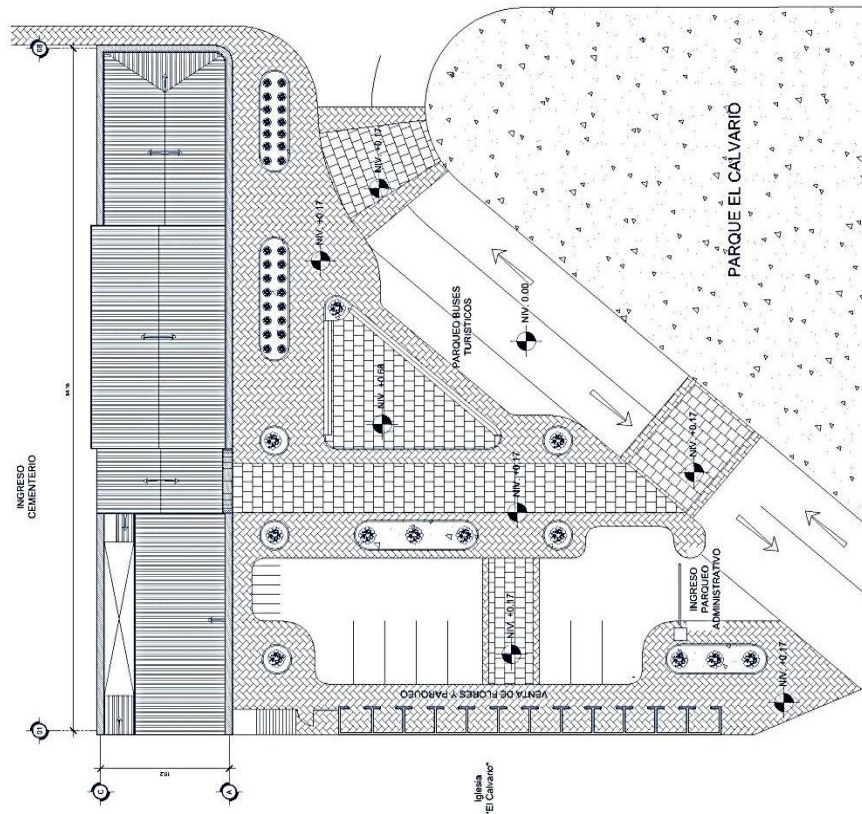
- 01 AREA ADMINISTRATIVA Y DE SERVICIO
- 02 INGRESO PRINCIPAL CEMENTERIO
- 03 AREA PUBLICA
- 04 AREA DE TURISTAS
- 05 CALLE PEATONAL ACCESO CEMENTERIO
- 06 PARQUEO DE BUSES TURISTICOS
- 07 ESCENARIO DE PLAZA
- 08 PARQUEO ADMINISTRATIVO
