**CENTRO DE ATENCIÓN Y REINSERCIÓN PARA PERSONAS  
EN RIESGO Y SITUACIÓN DE CALLE EN EL  
CENTRO HISTÓRICO DE LA CIUDAD DE GUATEMALA.**

**PRESENTADO A LA JUNTA DIRECTIVA POR  
*JOSÉ LUIS GODÍNEZ CIFUENTES*  
AL CONFERIRSE EL TÍTULO DE  
*ARQUITECTO***

*Guatemala, julio de 2014*

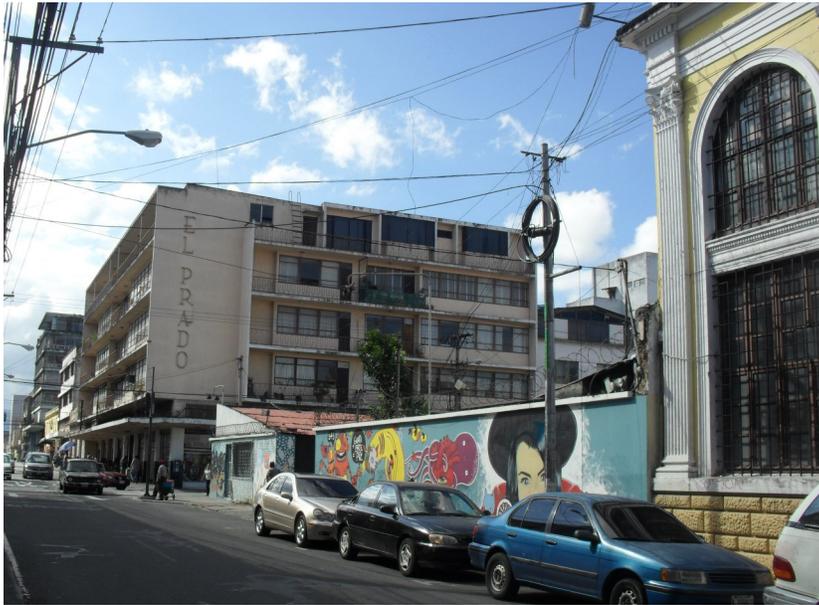
### Fotografía 1

Vista nor-oeste, desde la 9na. calle que viene desde el anillo periférico sur. Se observa el ingreso principal del parqueo que funciona actualmente en el área a desarrollar el proyecto. El inmueble cuenta con categoría patrimonial "D", ya que no cuenta con una fachada arquitectónicamente formal además de no poseer construcción alguna en su interior.

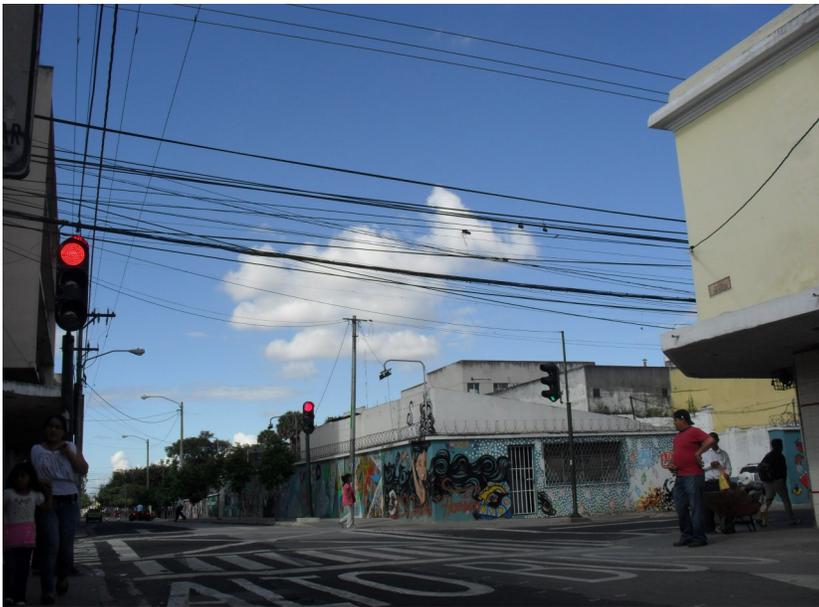
### Fotografía 2

Vista norte, sobre la 5 avenida la fotografía ilustra la altura actual del inmueble del proyecto que posee un muro perimetral utilizado como lienzo para pintura mural y grabado, siendo la ultima un mural pintado por artistas del grafiti, desde este punto se observa la altura de tres niveles que puede alcanzar el edificio condicionada por los edificios de su entorno.

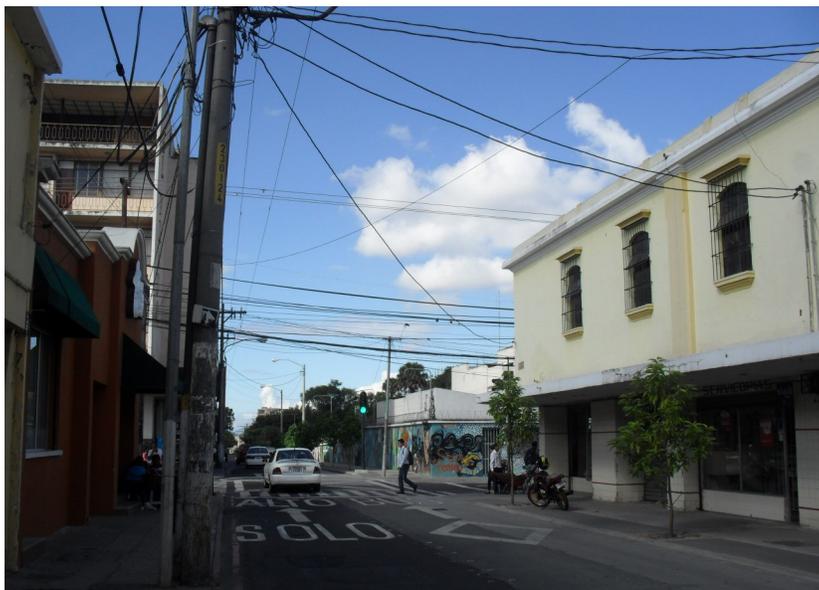
### Fotografía 3

Con la misma dirección en la fotografía se observa el inmueble colindante el cual conserva algunas características renacentistas del periodo hispánico con elementos arquitectónicos muy sobrios pero con grandes alteraciones en el primer nivel en con azulejo los cuales no concuerda con su pasado histórico.

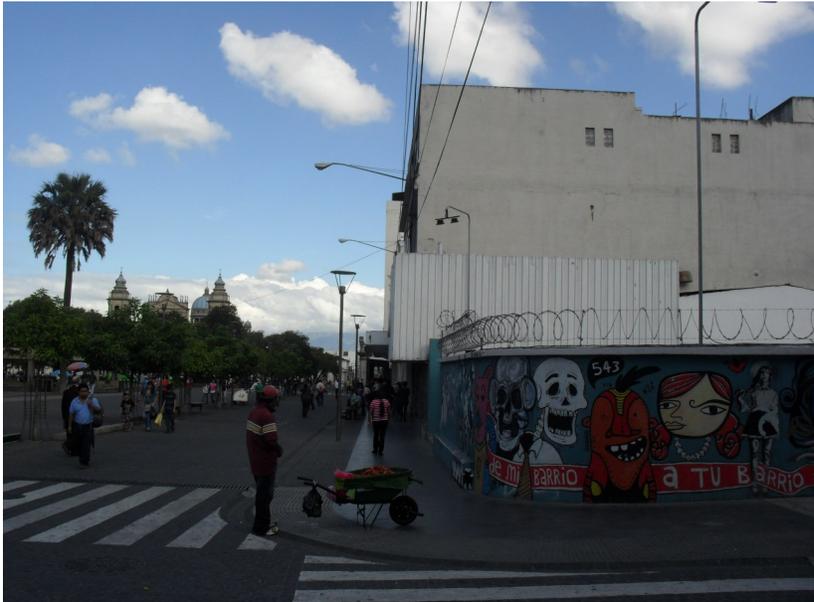
**Fotografía 4**

Vista este desde la 8 calle se observa la baja altura del muro a comparación de las edificaciones al fondo mayores a tres niveles, construidas previo a la existencia de los reglamentos actuales que velan por el mejoramiento del entorno urbano. Con lo que las edificaciones que rodean a la plaza condicionan la altura a desarrollar para este proyecto.

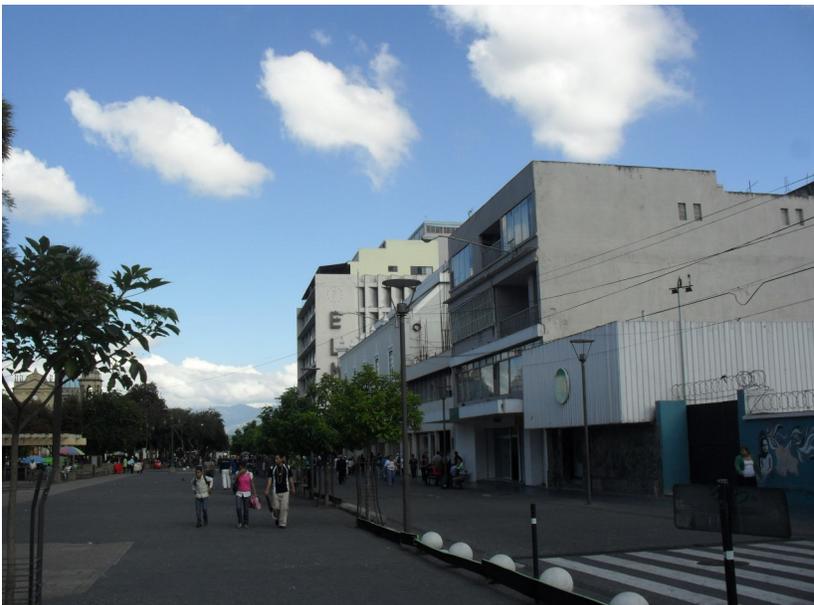
**Fotografía 5**

Con la vista hacia el mismo punto se observa la edificación colindante con un cerramiento de lamina que en su momento conforme la misma unidad patrimonial, actualmente funciona un restaurante seguido del edificio de 4 niveles en el que funciona un banco y luego la Empresa Eléctrica de Guatemala que posee categoría patrimonial "B".

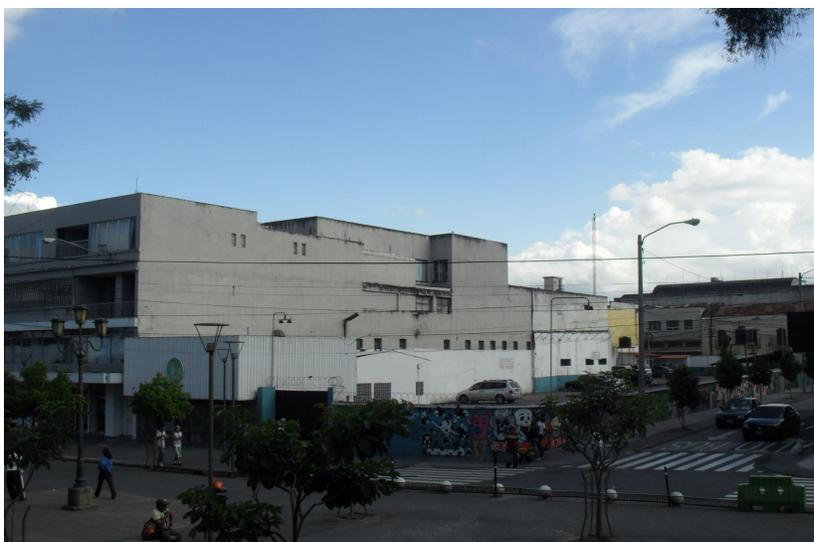
**Fotografía 6**

Se observa a mayor detalle el espacio que comprende los 1965.55 m<sup>2</sup> de terreno que por sus características permiten ser edificados totalmente, siguiendo los parámetros y normativas aplicables para el Centro Histórico. El inmueble según se observa no posee construcción interna y únicamente el muro perimetral.

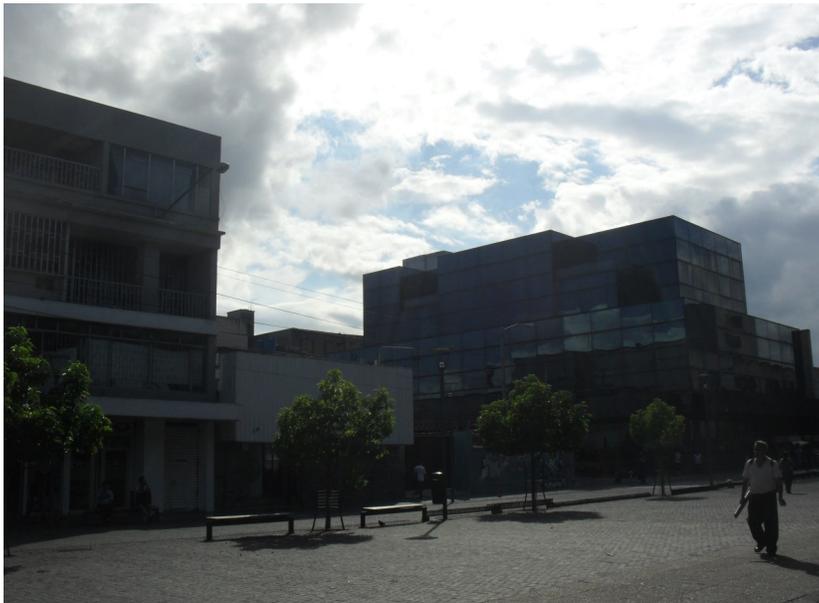
### Fotografía 7

Vista oeste, se observa desde la 8 calle el edificio con fachada de cristal, actualmente no posee uso y se encuentra desocupado este edificio posee aproximadamente ocho niveles de altura, la cual según las normativas actuales no se podría construir ya que se encuentra al entorno de la Biblioteca Nacional y los edificios alrededor de la Plaza Central.

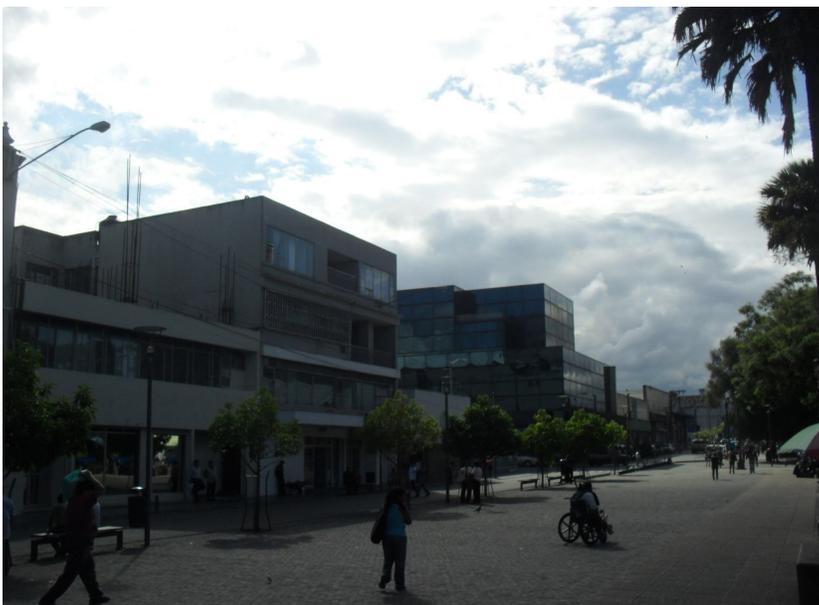
### Fotografía 8

La calle peatonal frente a una de las fachadas del inmueble a utilizar posee alto tránsito de peatones ya que sobre la 4 avenida se encuentra el ingreso al anillo periférico así como la parada de autobuses del transporte público del servicio tradicional, Transurbano y sobre la 5 avenida el TranMetro que aglomeran una gran cantidad de personas en el sector.

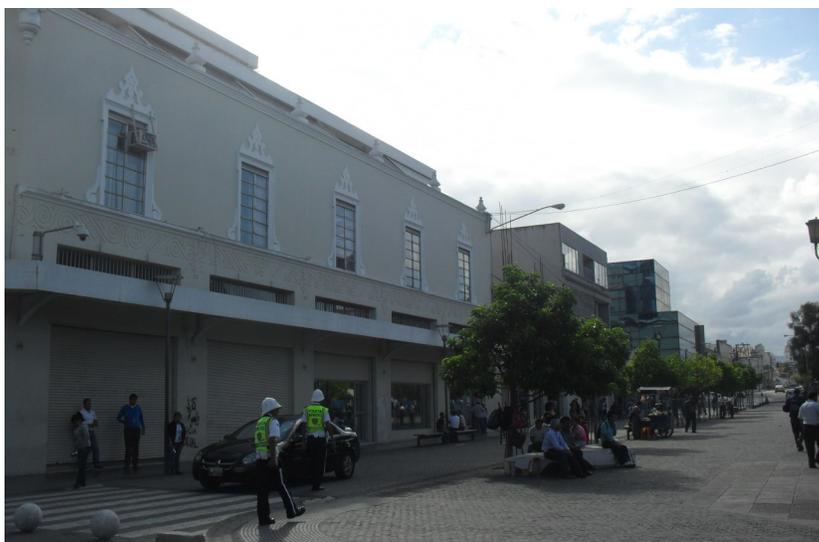
### Fotografía 9

El edificio de la Empresa Eléctrica de Guatemala inaugurado en 1931 construido por el ingeniero Luis Schlessinger la edificación originalmente albergó a la Empresa Eléctrica y Locales comerciales como la Librería “La Lectura” cuyo propietario fue José Azmitia uno de los protagonistas de la destitución de Estrada Cabrera.

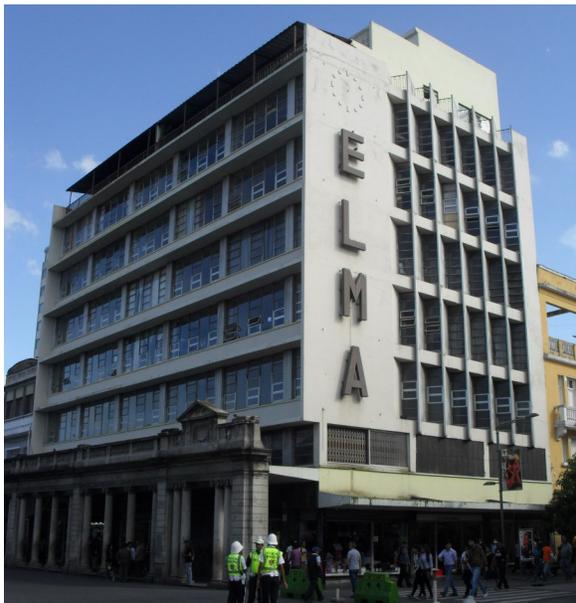
### Fotografía 10

El edificio Elma Construido en 1950, este edificio cuenta con 7 niveles destinado para locales comerciales y oficinas. esta edificación contrasta totalmente con el Portal del Comercio pero se integra con el uso de materiales contemporáneos como el concreto y el aluminio utilizado en los parteluces de la fachada o este, elementos innovadores para su época.

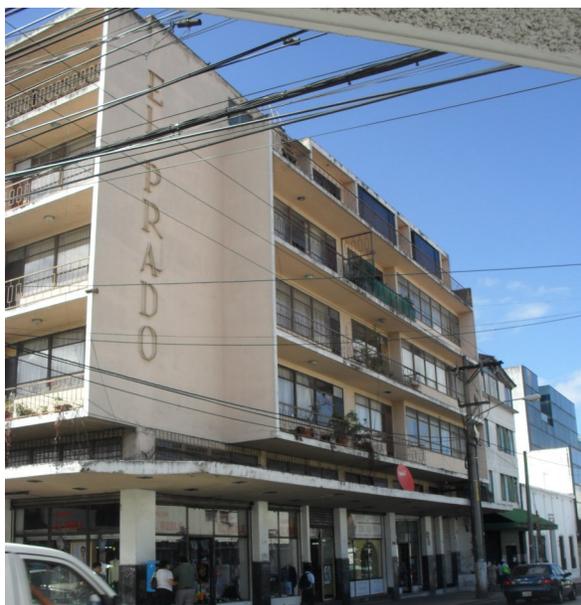
### Fotografía 11

Edificio El Prado con una fachada mas abierta debido a su posición con menor soleamiento este edificio posee un nivel de comercios y cuatro niveles de habitaciones, construido en la década de los 50' con una arquitectura funcionalista o arquitectura moderna nueva para su época con lo que se respalda la implementación de un estilo para el patrimonio del mañana.

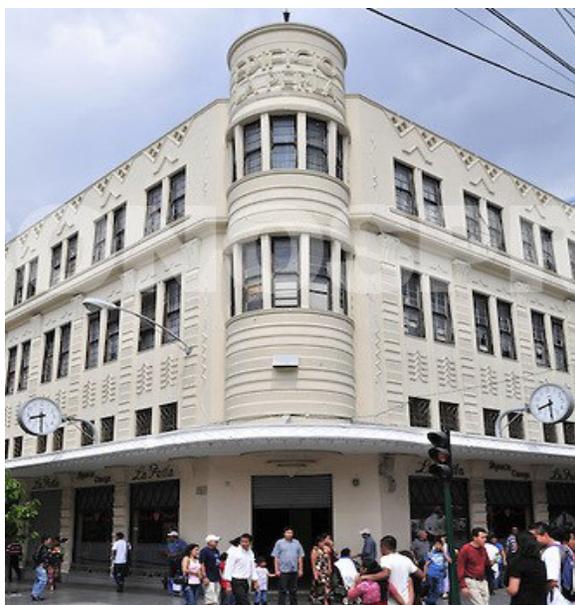
### Fotografía 12

Durante 1921 funciono el Teatro Rivoli, demolido para darle paso a la construcción del edificio La Perla construido en 1928 para albergar un nivel comercio y dos niveles de apartamentos que llamaron Pensión Asturias. Actualmente funciona mayormente como bodega en los niveles superiores y comercio en el primer nivel.

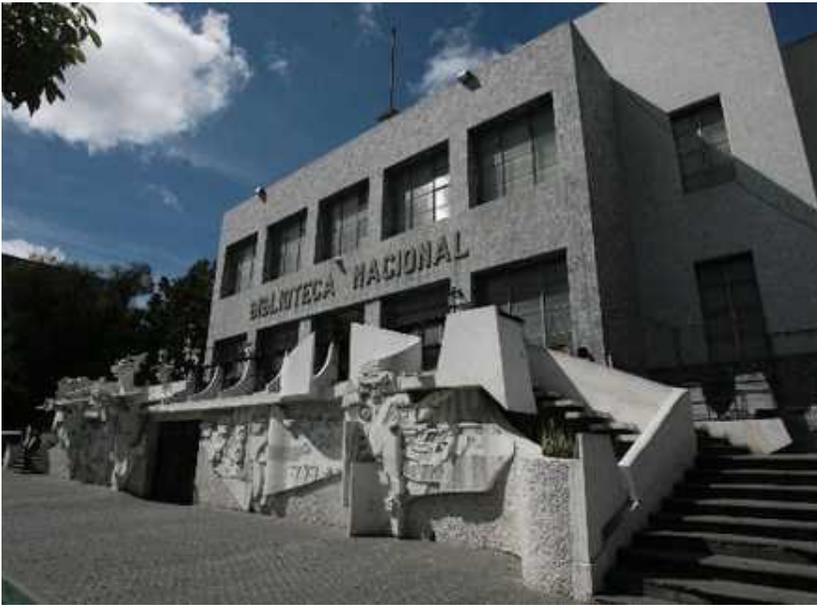
### Fotografía 13

De forma inmediata al proyecto se encuentra La Biblioteca Nacional, este edificio posee tres niveles con una altura total mayor a los 12 metros, posee murales interiores con representaciones de códices mayas realizados por Antonio Tejada , Guillermo Grajeda Mena y José Antonio Oliverio. Los relieves de concreto en la fachada son obra del Ingeniero Efraín Recinos.

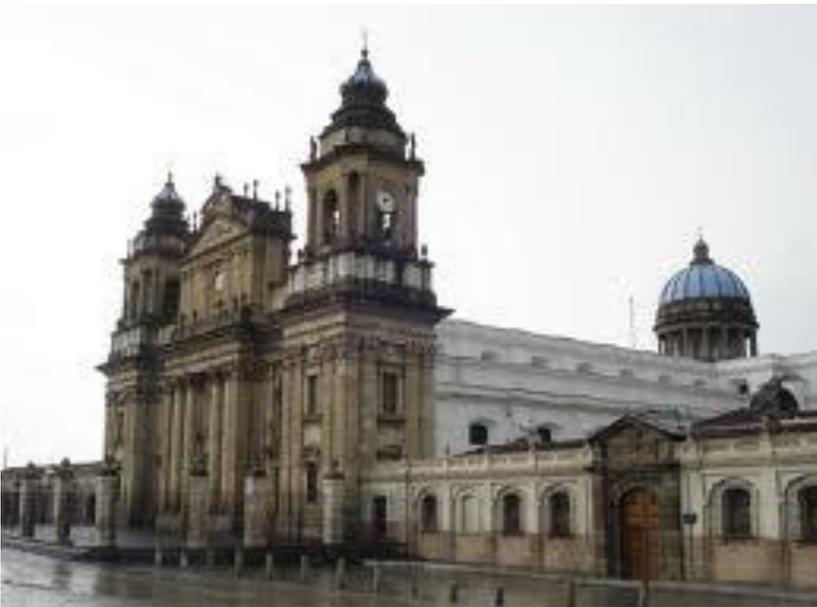
### Fotografía 14

La Catedral Metropolitana se coloco la primera piedra el 25 de julio de 1782 y el terremoto del 1917 y 1918 provocan grandes daños a la cúpula y la bóveda además de la fachada para ser dañadas nuevamente el 4 de febrero de 1976. con lo que nuevamente fue reconstruida. Esta edificación debido a su categoría limita a las nuevas construcciones en su altura.

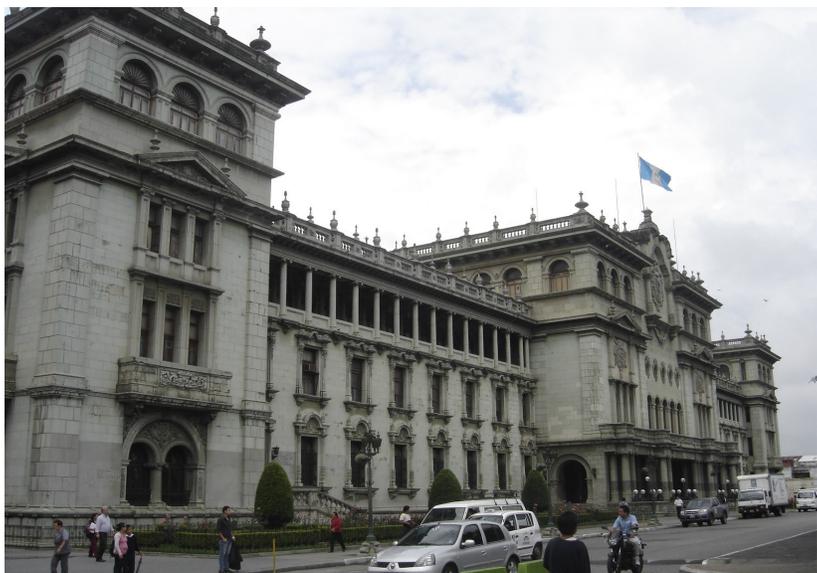
### Fotografía 15

Ha servido en la antigüedad como sede del Gobierno Central, cubre un área de 8.890 metros cuadrados construido de concreto, ladrillo revestido de piedra con una cierta cantidad de cobre que genera el distintivo color verde que le ha hecho ganarse el apodo de "El Guacamolon" conocido así por los contemporáneos.

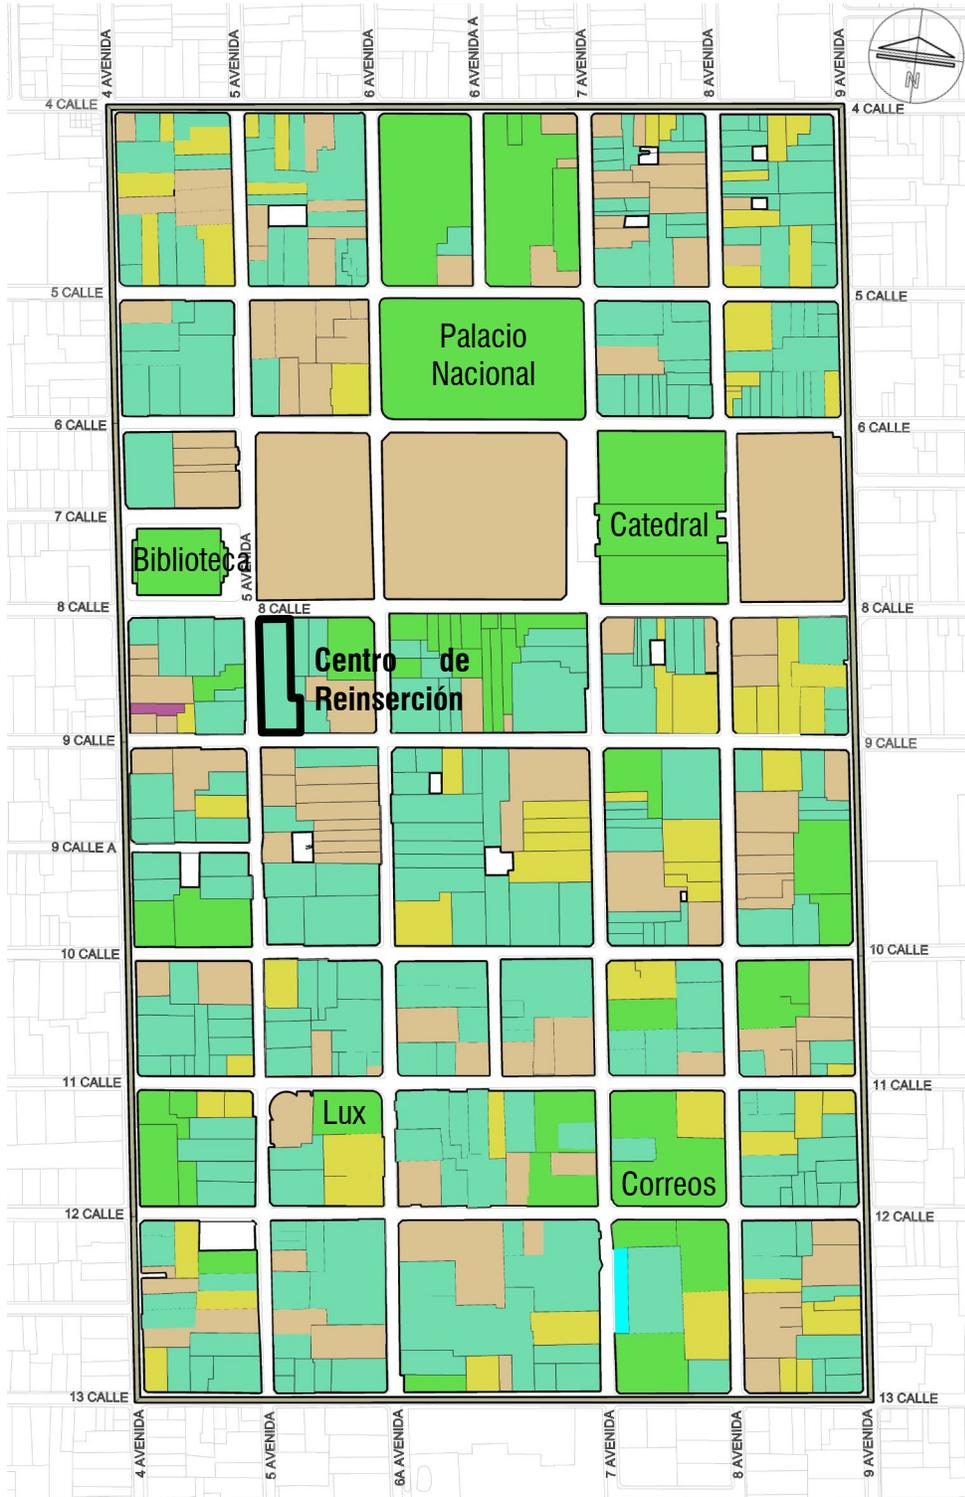
Según el Acuerdo Ministerial No. 328-98 que declara el Centro Histórico patrimonio de la ciudad de Guatemala, siendo el ente encargado para analizar y asignar las categorías el Departamento De Registro del Ministerio de Cultura y Deportes quienes asignan a los inmuebles del Centro Histórico una de las cuatro categorías patrimoniales siendo estas las categoría A, B, C y D conformadas por todas aquellas casas, edificios, atrios, plazas y otras obras de Arquitectura e Ingeniería que reúnan las características que contribuyan con el carácter paisajístico tradicionales del Centro Histórico.

Estas categorías son asignadas según el nivel de integración urbana, nivel de autenticidad, nivel histórico y por ultimo el nivel de integridad con el que se mantiene el inmueble pese a las fuentes externas que influncian al Centro Histórico en cuanto a uso de suelo, publicidad, economía y cambios en la arquitectura propia de esta área de la ciudad, impulsados a raíz del terremoto del 76 en el que muchas edificaciones fueron devastadas por este fenómeno geológico y reconstruidas según las necesidades físico funcionales y posibilidad economía de los propietarios.

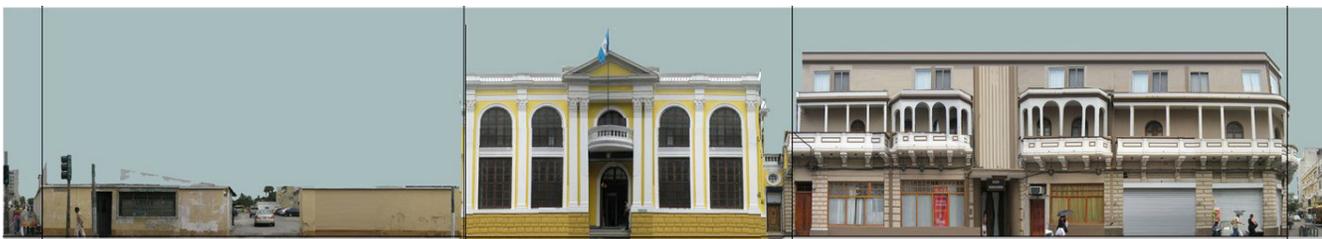
#### 5 AVENIDA OESTE

FACHADA SIN DEFINIR

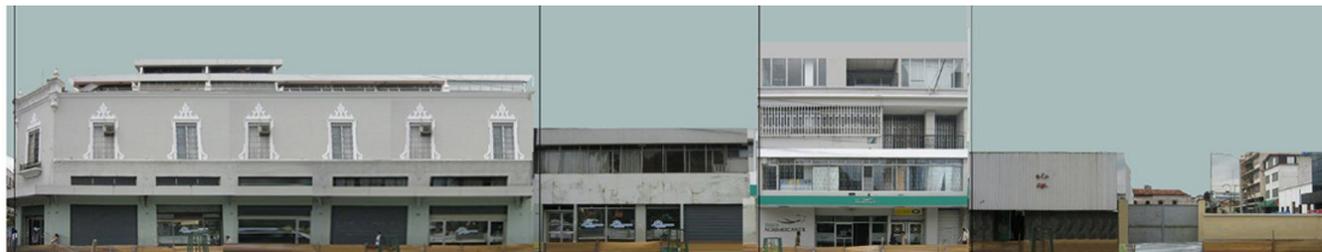
#### 9 CALLE SUR

FACHADA FUNCIONALISTA

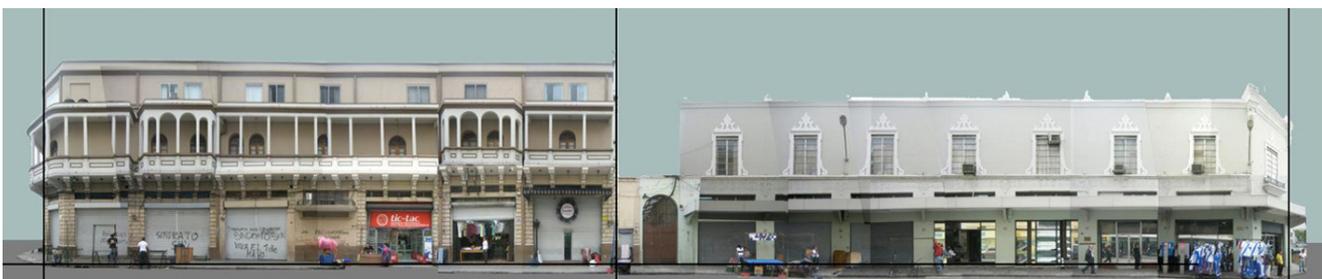
#### 8 CALLE NORTE

FACHADA HISTORICISTA

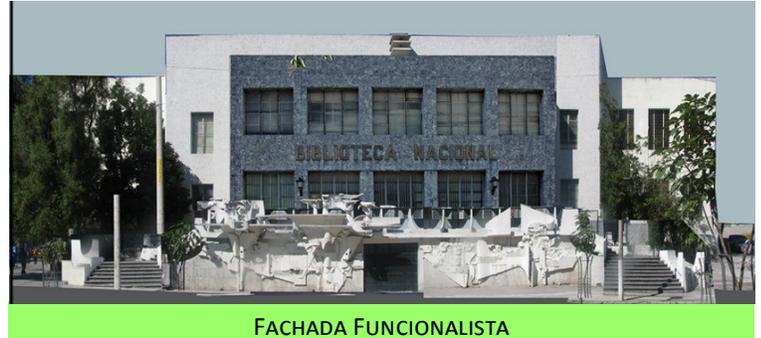
5 AVENIDA OESTE

El entorno posee inmuebles con mayor importancia arquitectónica tales como la Biblioteca, Edificio El Prado y la Contraloría que en su momento fueron un aporte arquitectónico se definen estos estilos arquitectónicos según criterio propio, que responde al estudio de los elementos predominantes en la fachada para así definir el estilo arquitectónico al que pertenecen para ilustrar el entorno que poseerá el proyecto.

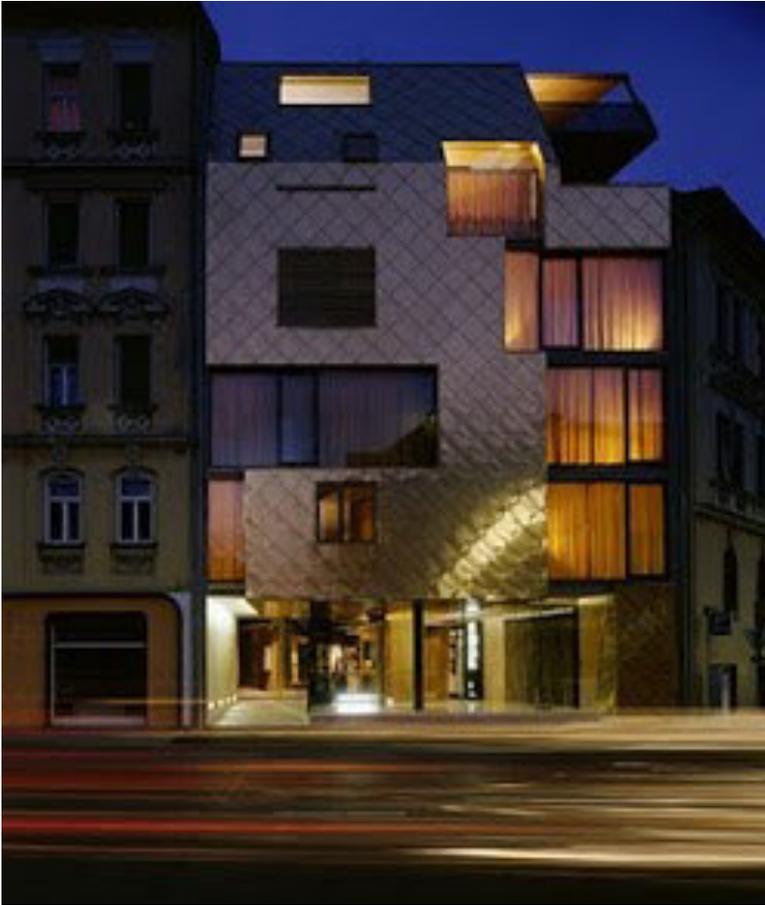
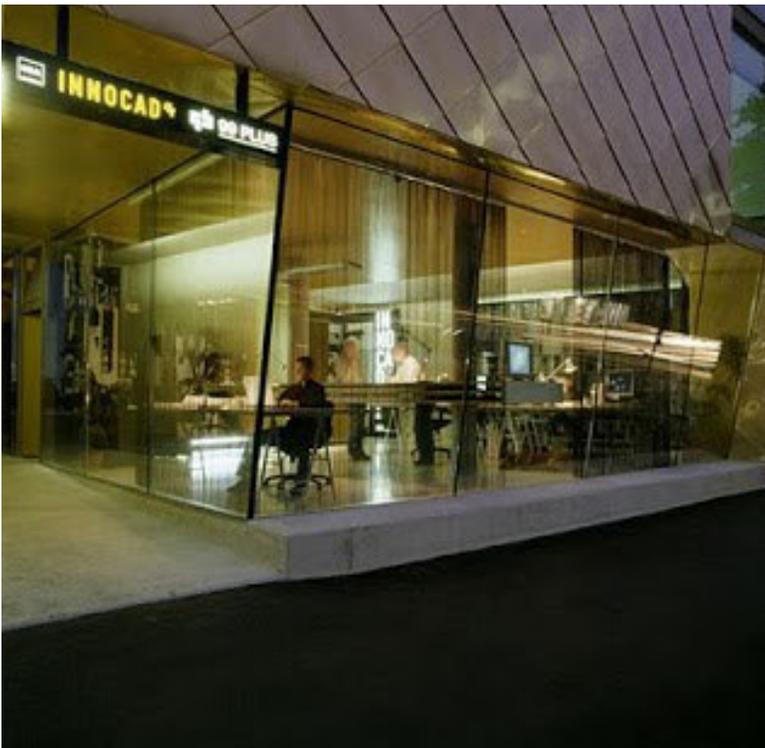
### 4.3.1 Golde Muge de INNOCAD, Australia

La firma austriaca INNOCAD se caracteriza por sus fachada especiales, lo han vuelto a demostrar con Rose am Lend y con anterioridad en Golden Nugget también situado en la ciudad de Graz. La casa se inserta en el Centro Histórico de Graz en un solar de esquina, destacando y contrastando con una trama urbana repleta de edificios históricos.

El edificio de seis plantas alberga cinco apartamentos y una planta de oficinas. Originalmente existía un edificio de una planta construido en el siglo XVII carente de interés. Sin embargo la nueva construcción chocaba con un Centro Histórico declarado patrimonio de la humanidad, cualquier propuesta debía ser juzgada por un comité de expertos. El pequeño edificio original no podía ser demolido, puesto que estaba catalogado como histórico. Este edificio ha sido absorbido literalmente por la nueva construcción, se ha respetado el patio original y se ha adaptado para convertirse en el estudio de INNOCAD.

Este curioso edificio posee una estructura de hormigón con dos paredes ignífugas, dos pilares centrales y un pavimento de bloques de hormigón. La silueta del edificio es semejante a la de las construcciones colindantes con un último piso abuhardillado. La fachada dorada, realizada en cobre corresponde con los colores de INNOCAD, fue una tarea ardua convencer a los expertos de que el color dorado era el más idóneo para complementar a los edificios colindantes.

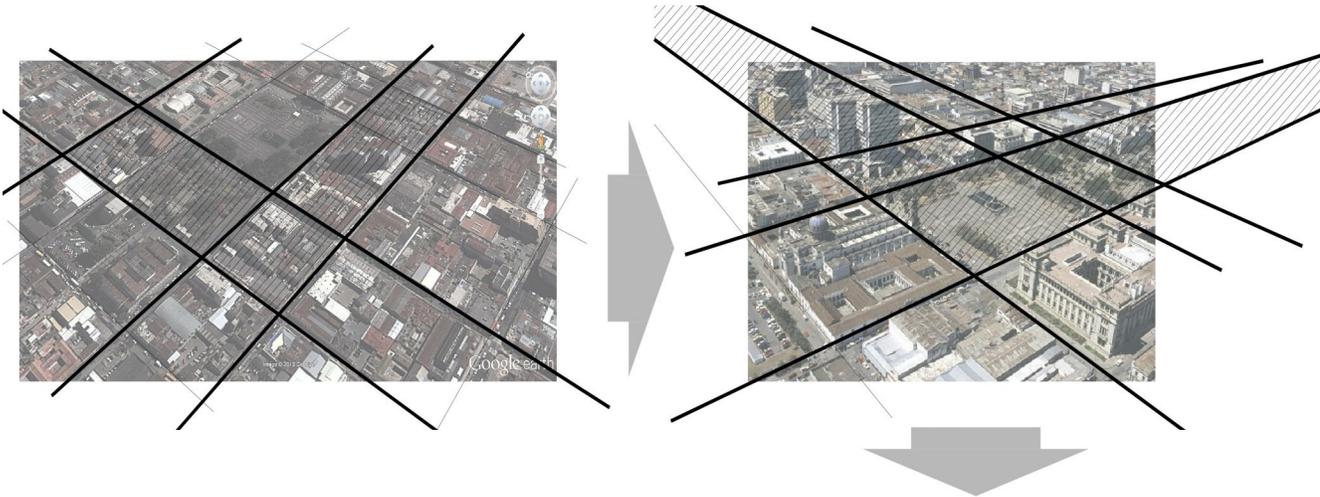
la idea se genera a raíz de la traza urbana implementada en calles y avenidas formando una retícula con base en una forma de tablero por lo que se toman los ejes lineales de las calles como en la vista aérea interceptándolas según la perspectiva lograda por la fotografía, utilizando conceptos de interceptación y la geometría proyectiva que de un plano proyecta su perspectiva a través de puntos de fuga así mismo se realiza la proyección en las intersecciones entre calles y avenidas que son el sostén de este concepto rememorando uno de los valores patrimoniales del Centro Histórico que se plantea plasmar en la fachada.

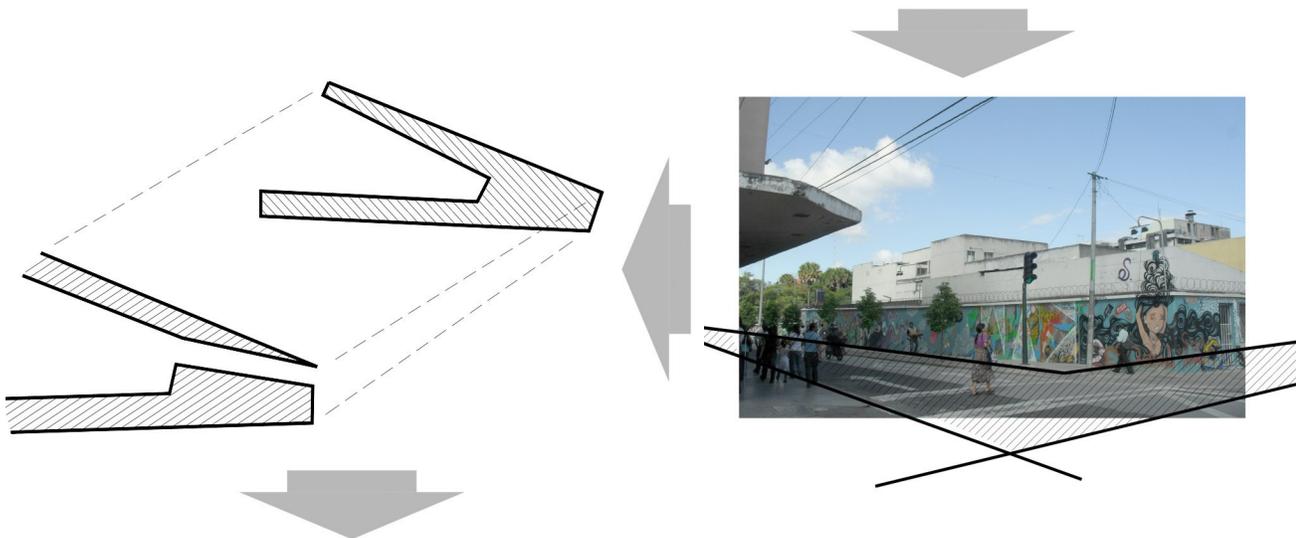
La descomposición de las formas logradas al sustraer elementos de la traza urbana comprendidos en las intersecciones se toman las piezas descompuestas para crear una composición que posee características de las formas de las esquinas de las calles.

La abstracción de la forma permite establecer el concepto de arquitectura paramétrica de manera no muy agresiva con la finalidad de integrar el objeto arquitectónico de la mejor manera a su entorno.

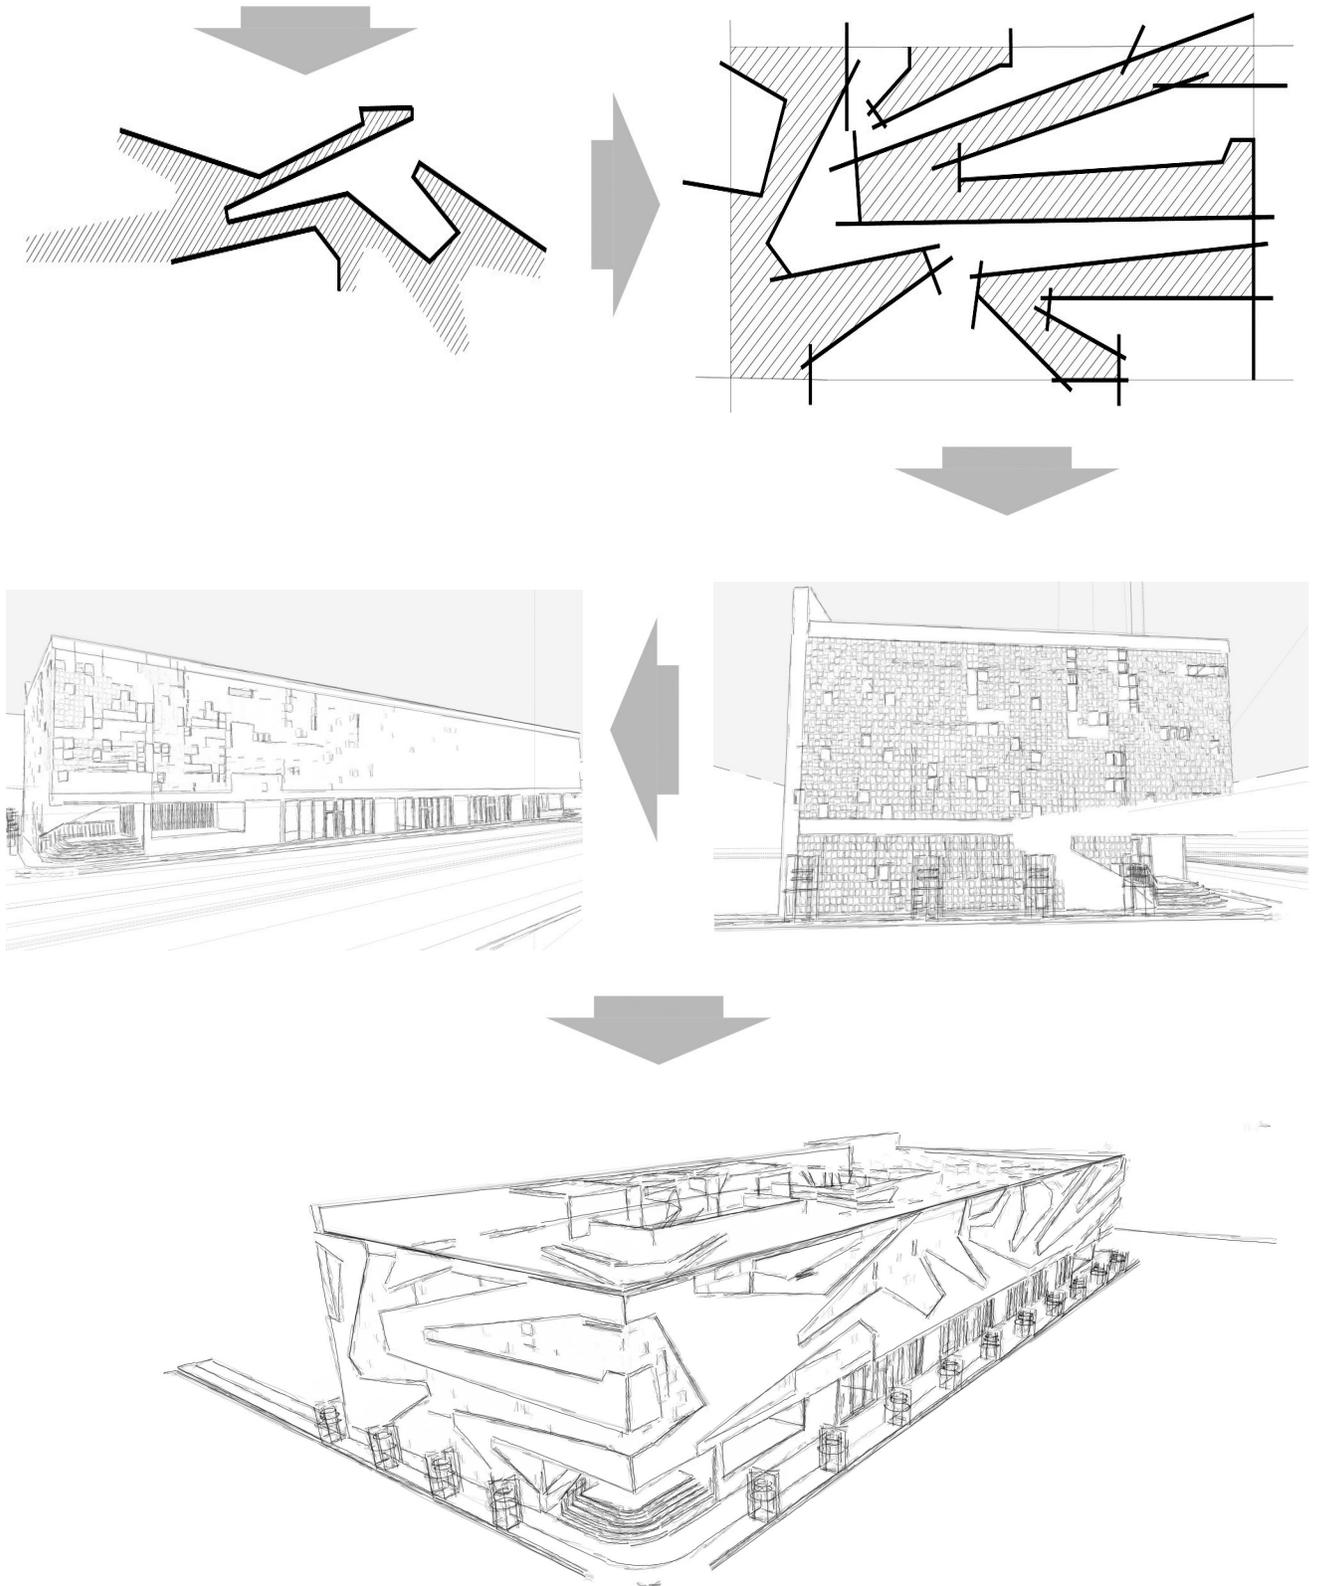
al implementar los conceptos en el objeto arquitectónico se obtiene una serie de intercepciones que brindan un recorrido por toda la fachada, generando una fluidez y comunicación entre las fachadas conceptos relacionados con el tema de calles y avenidas dejando siempre el concepto original de retícula plasmando en los ventanales que generan una cuadrícula a lo largo de toda la fachada sobre la cual se ubican los parteluces con los conceptos descritos en el proceso.

La idea del proyecto parte del concepto de la traza original de la ciudad que se inició con una retícula la cual forma una cuadrícula, representada en la fachada como una cuadrícula que hace soporte a los vidrios de la fachada la cual posee una profundidad y volumen a manera de integrarla a su entorno de gran riqueza arquitectónica. La idea de la retícula es representada en toda la fachada sobre la cual se ha colocado una piel o doble fachada que posee el mismo concepto de retícula en una abstracción, fugando las aristas y convirtiéndolas en algo totalmente distinto al concepto de un tablero de ajedrez que se encuentra en el volumen principal evocando la retícula original y por ende al pasado. El concepto de renovación se liga a la idea arquitectónica para generar un elemento totalmente distinto a la arquitectura tradicional que podemos encontrar en el centro histórico, concluyendo con el cambio o evolución de la arquitectura de los inicios de la ciudad a nuestra época. Por lo que se coloca el pasado sobre el cual se toman elementos y se renuevan convirtiéndolos en algo totalmente nuevo para no repetir y copiar la arquitectura del pasado que tubo un lugar y tiempo, permitiendo la implementación de nuevas tendencias o estilos para que podamos situar esta época con arquitectura innovadora, para aquellos que la verán en el futuro y verla como el patrimonio del mañana.

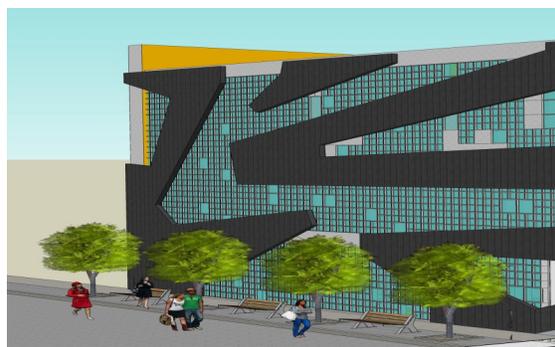
- El soleamiento en el primer nivel se minimizara con la implementación de vegetación con la cual se busca la producción de sombra y así evitar los rayos solares directos. Se plantaran magnolias de flores amarillas por sus características de crecimiento rápido, follaje abundante y el tipo de raíz ya que este no generara problemas en la cimentación y en los muros de los sótanos.

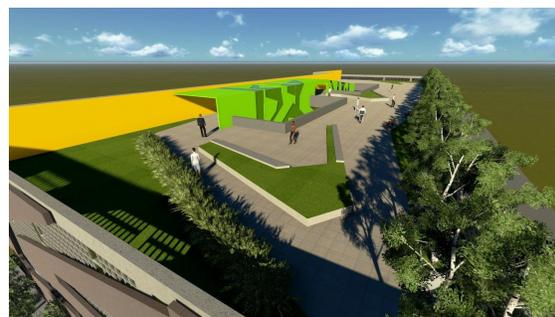
- La azotea se utilizara como patio de recreación y áreas verdes con la finalidad de brindar un espacio abierto a los internos implementando un 45% del área disponible como techo verde y sembrando la misma especie de magnolias en macetones para generar una sombra agradable en dicho espacio.

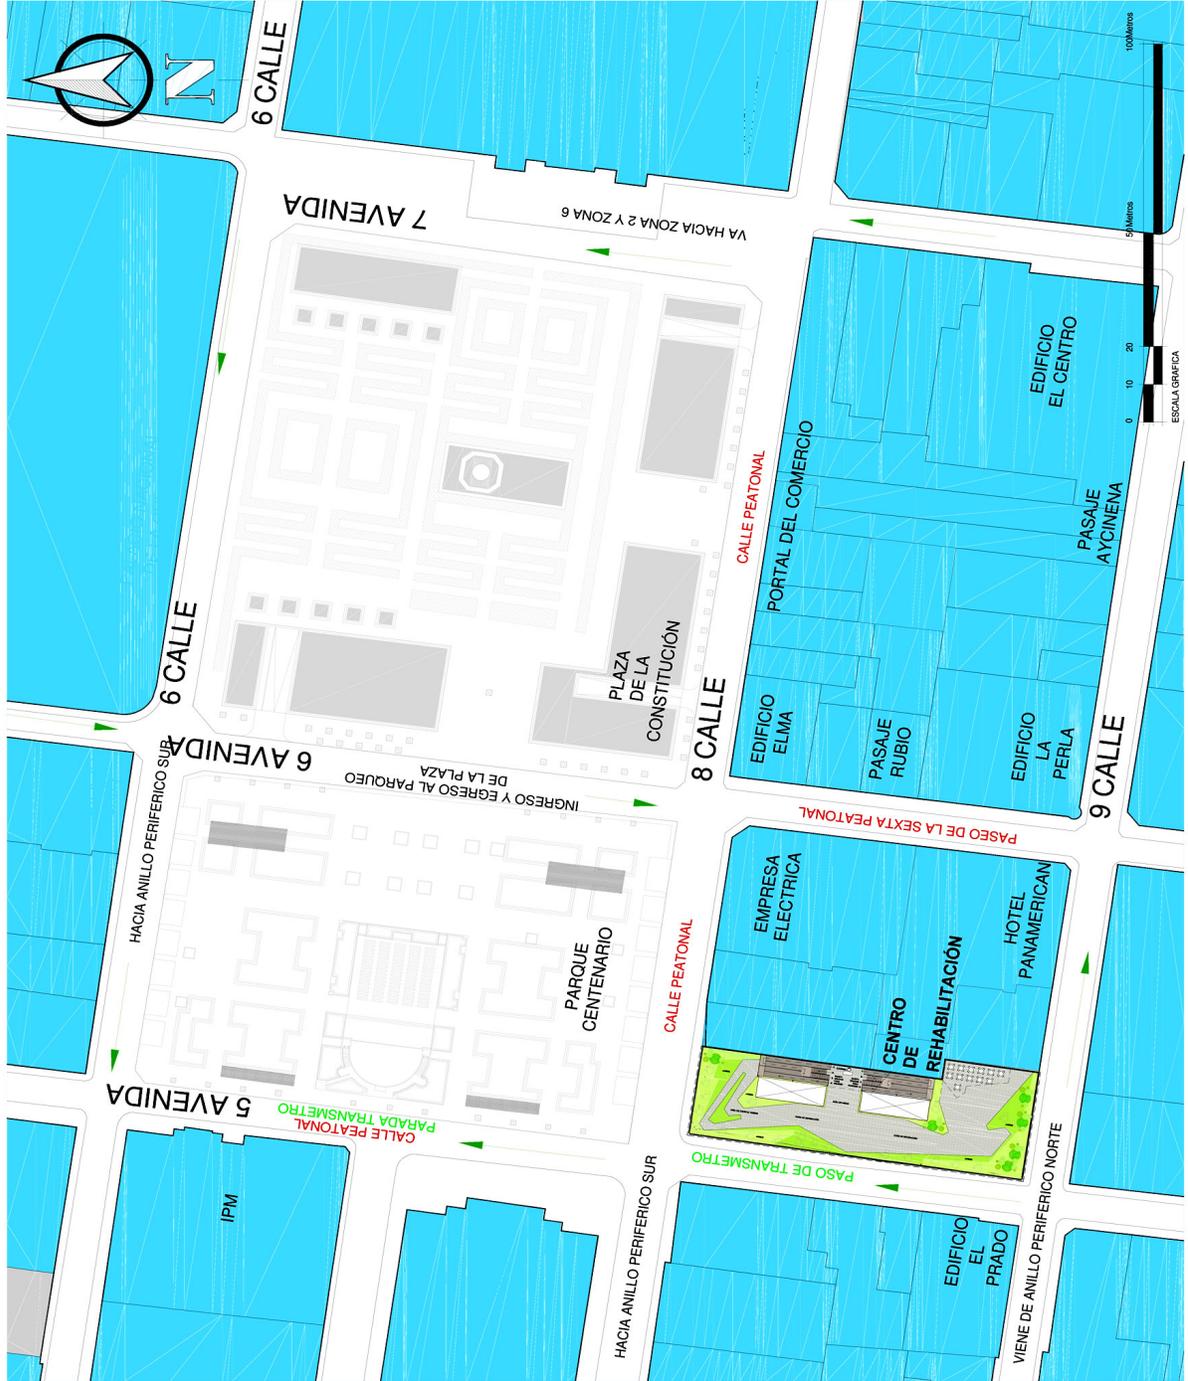
EL INMUEBLE SE ENCUENTRA LOCALIZADO SOBRE LA 5A AVENIDA ENTRE 8A Y 9A CALLE DE LA ZONA 1, DENTRO DEL PERIMETRO QUE COMPRENDE EL CENTRO HISTÓRICO DE LA CIUDAD DE GUATEMALA. EL ENTORNO INMEDIATO DEL TERRENO COMPRENDE EDIFICACIONES DE DOS Y TRES NIVELES COMO EL EDIFICIO DE LA EMPRESA ELÉCTRICA, HOTEL PANAMERICAN, BIBLIOTECA NACIONAL, PALACIO NACIONAL, CATEDRAL METROPOLITANA PASAJE RUBIO Y EDIFICIO LA PERLA ENTRE OTROS ASI COMO EDIFICACIONES DE MAS DE CINCO NIVELES ENTRE LOS QUE SE PUEDEN MENCIONAR EL EDIFICIO PRADO, EL INSTITUTO DE PREVISION MILITAR -IPM-, EDIFICIO LUKY, EDIFICIO ELMA Y EL EDIFICIO EL CENTRO QUE SONDE GRAN ALTURA.

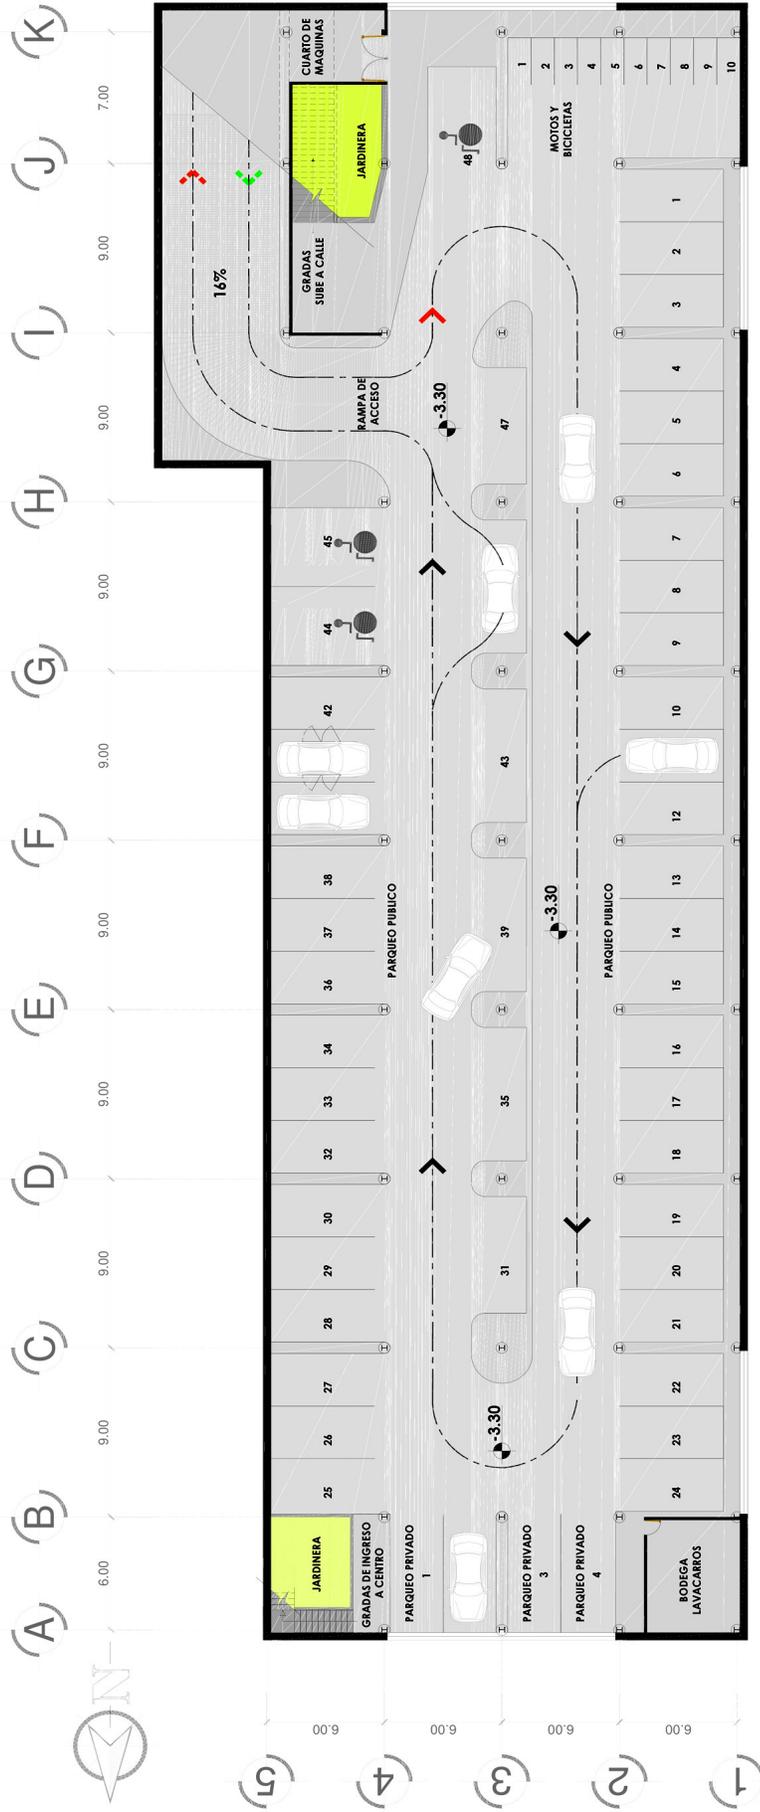
## PLANTA SOTANO

LA EDIFICACIÓN CUENTA CON VARIOS USOS CON LOS CUALES SE TRATA DE GARANTIZAR LA HABITABILIDAD DE LA EDIFICACIÓN DURANTE EL DÍA Y LA NOCHE POR LO QUE SE PLANTEA EN EL SÓTANO UN ÁREA DE PARQUEO Y EN EL PRIMER NIVEL UN ÁREA COMERCIAL Y LOS USOS ADMINISTRATIVOS DEL CENTRO SIENDO LOS NIVELES SUPERIORES PARA EL USO DIRECTO DEL CENTRO DE REHABILITACIÓN CONTANDO CON SALONES DE FORMACIÓN EDUCATIVA Y TALLERES PARA REHABILITACIÓN Y LAS HABITACIONES QUE RESGUARDARÁN A LAS PERSONAS QUE SE INTERNEN DENTRO DEL CENTRO GARANTIZANDO SU COMODIDAD TANTO EN ESPACIO COMO EN FUNCIÓN, ADemás DE UNA AZOTEA QUE PRESTA RECREACIÓN Y UN ÁREA LIBRE A LAS PERSONAS QUE POR SU CONDICIÓN ESTÁN ACOSTUMBRADAS A LOS ESPACIOS ABIERTOS.
