TESIS

“PROPUESTA DE CONSERVACIÓN Y RESTAURACIÓN DE LA ACRÓPOLIS Y JUEGO
DE PELOTA DE GUAYTÁN, UN SITIO PREHISPÁNICO UBICADO EN EL PROGRESO,
GUATEMALA”.

CAPÍTULO 5-Metodología: Se incluye el levantamiento arquitectónico, fotográfico de materiales, sistemas constructivos, de daños y alteraciones y un diagnóstico de cada montículo y plataforma que conforma el área analizada, particularmente para el Montículo 20.

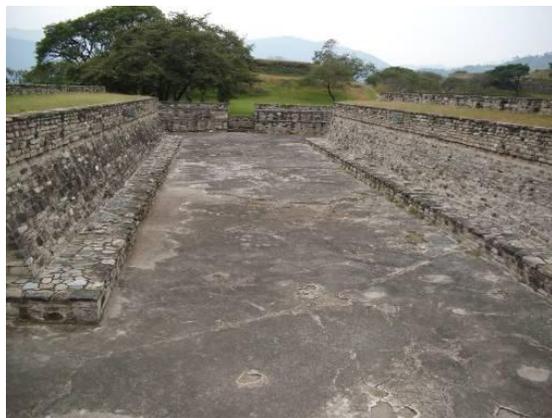
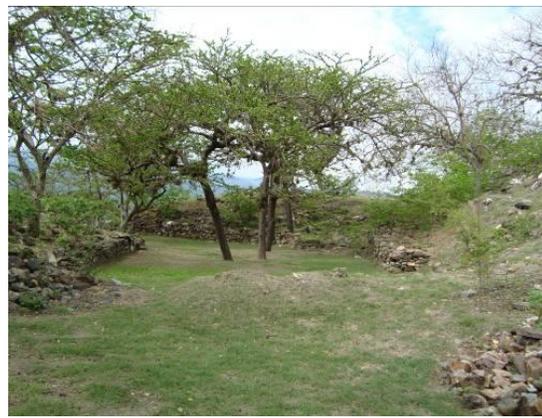
Fotografías 14 y 15. Juego de Pelota de Chuwa Nima’Ab’aj (Mixco Viejo), restaurado con concreto y Juego de Pelota de Guaytán, aún no restaurado, se desconoce su forma exacta. (Tomadas por A. L. Arroyave 2013).

Como se menciona arriba, el Juego de Pelota B2, se encuentra 10 m por debajo de la Acrópolis, más cerca del acceso actual. Sin embargo, ambos se encuentran a aproximadamente 100 m más arriba del nivel de la calle de terracería y del resto del sitio. El Juego de Pelota B2 es del tipo abierto con una cancha en forma de “I”, similar al Juego de Pelota de Chuwa Nima’Ab’aj (antes Mixco Viejo) (Ver Fotografía 14) y que muy probablemente estuvo estucada y con drenajes para evacuar el agua, este Juego de Pelota es de menores dimensiones, circulado por una plataforma al Norte, una al Este y una al Sur, al Oeste se encuentra la pendiente del terreno que soporta la Acrópolis (Ver Tabla No.1) (Ver Fotografía 15).

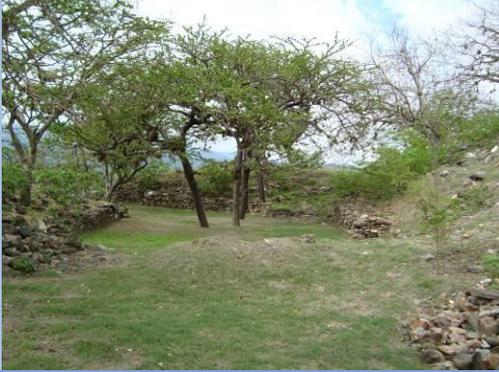
<p>Plataforma Este</p>	<p>Evidencia de saqueo directamente sobre la plataforma, se puede observar escombros y exposición de relleno. Vista de frente, centro de plataforma.</p>

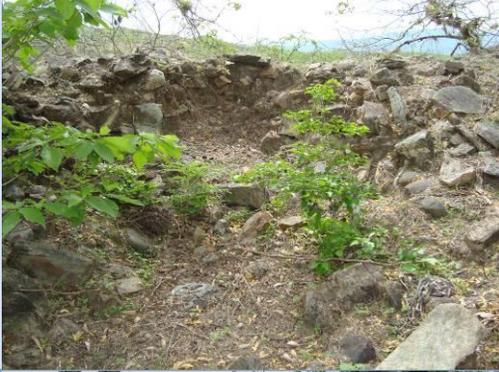
<p>Vista del frente en donde se puede observar un muro reconstruido por los vigilantes del sitio, alterando así la forma original de la plataforma y límites de la cancha de juego. Fachada Norte.</p>

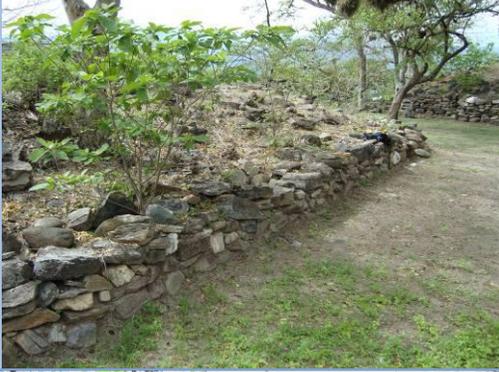
<p>Vista de cerca de la pérdida de relleno de la plataforma a causa del saqueo. Vista del centro de la plataforma.</p>

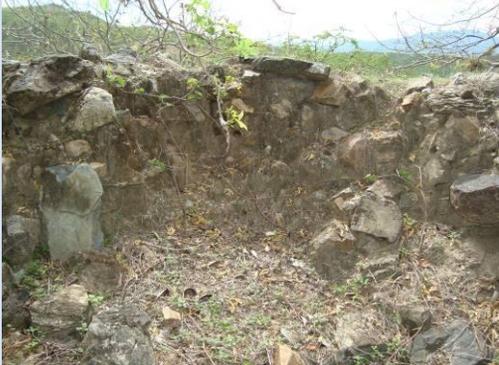
<p>Vista de la superficie de la plataforma hacia el Sur, no está saqueada esta sección.</p>

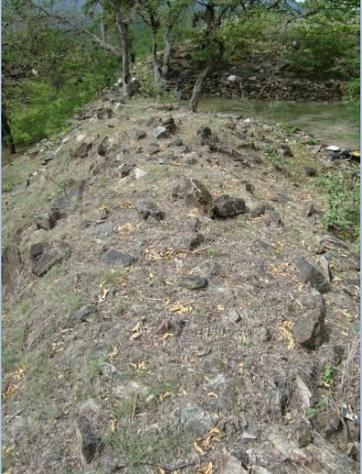
<p>Vista del saqueo desde arriba.</p>

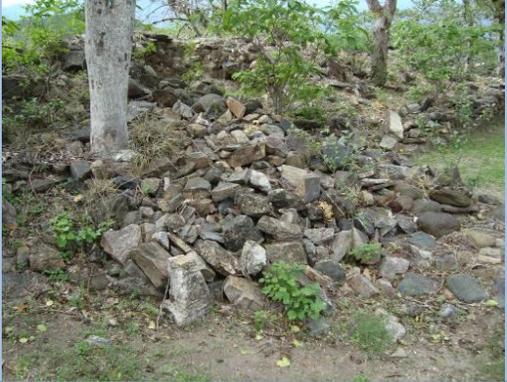
<p>Plataforma Norte</p>	<p>Vista de frente de la plataforma Norte, más de la mitad de la construcción se encuentra descombrada.</p>

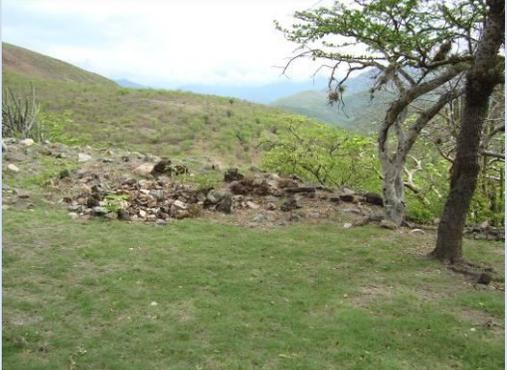
Plataforma Sur	Vista de frente de la Plataforma Sur, en la fachada se observa un muro reconstruido que altera su forma. Fachada Norte.

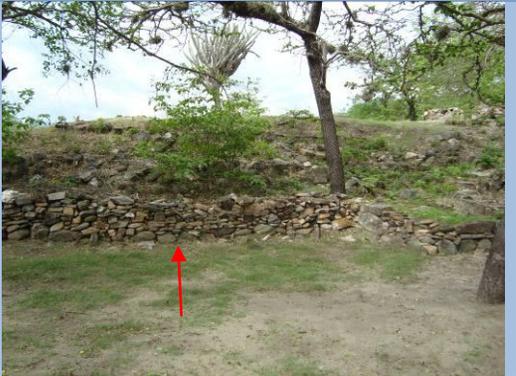
Vista desde el Juego de Pelota B2 hacia el Oeste de la pendiente que lo separa de la Acrópolis, en la parte superior se observa la Plataforma 26.

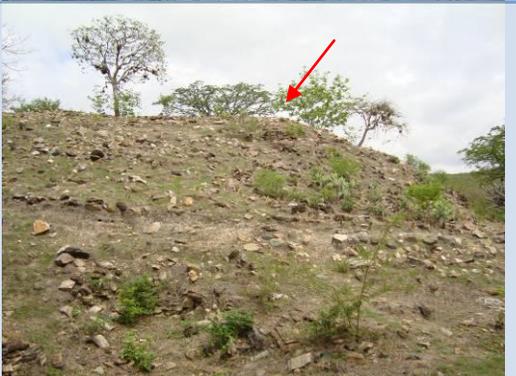
ACRÓPOLIS	Vista hacia el patio de la Acrópolis y de la Plataforma 26, desde la cima del Montículo 20, el patio se encuentra actualmente cubierto de vegetación.

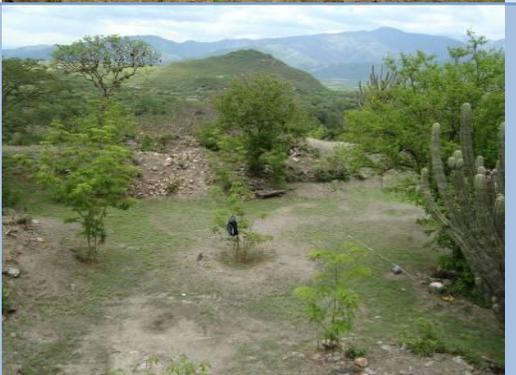
Montículo A	Vista de frente, se puede observar la vegetación que lo cubre en partes, en el medio se observa parte de un saqueo y en el frente el escombros producto de dicho saqueo.

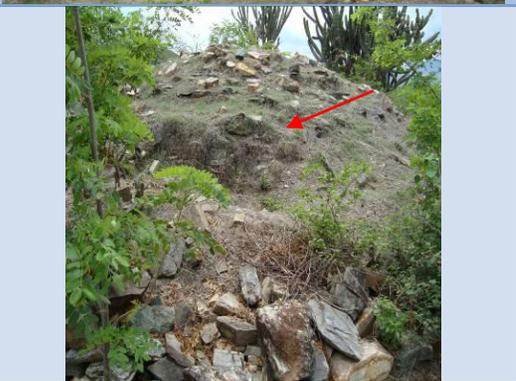
<p>Vista del saqueo desde la cima del montículo, se observa un pequeño arbusto que creció en el medio y si no se retira las raíces moverán las piedras del núcleo pudiendo desestabilizar a la estructura.</p>

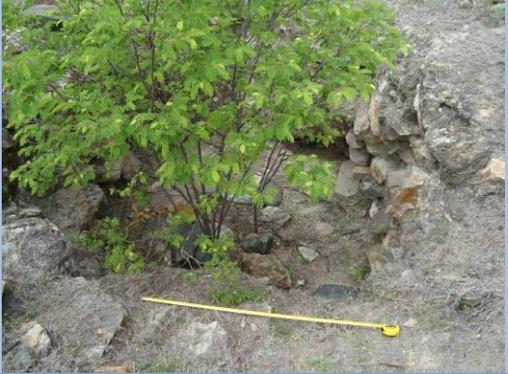
<p>Interior del saqueo, exposición del relleno del montículo, se puede observar una piedra laja colocada <i>in situ</i>, el relleno es de argamasa (mezcla de tierra, arena, pedrín, cal y agua).</p>

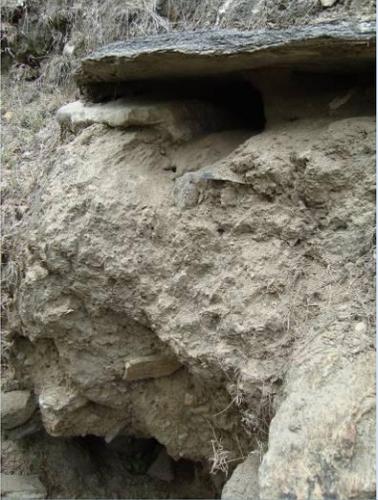
<p>Exposición de un muro interior del montículo, se evidenció con el saqueo.</p>

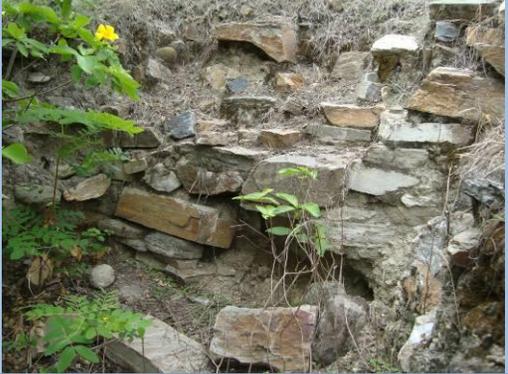
<p>Crecimiento de árboles grandes en las esquinas del montículo, esto hace que los muros se corran de sus cimientos.</p>

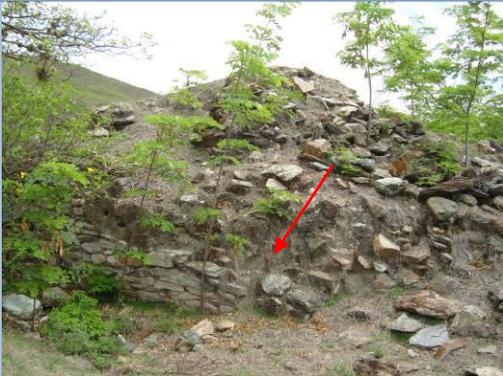
<p>Vista del escombros, posiblemente correspondiente a alguna superestructura no comprensible por el desorden de piedras.</p>

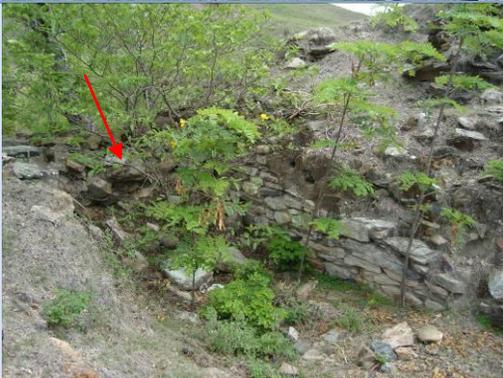
<p>Exposición de la fachada Oeste del cuerpo superior del montículo, ésta es la parte de atrás del montículo, no sobrepasa los 60 cm de altura, por lo que puede inferirse que tuvo varios cuerpos.</p>

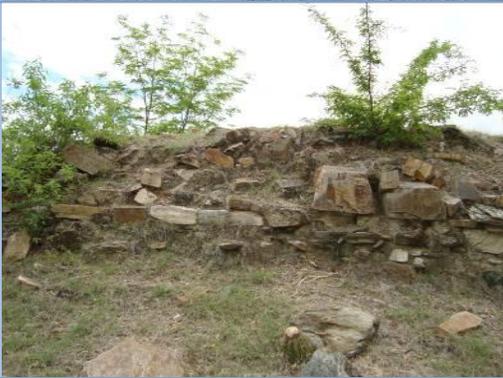
<p>Exposición del relleno por colapso de muro.</p>

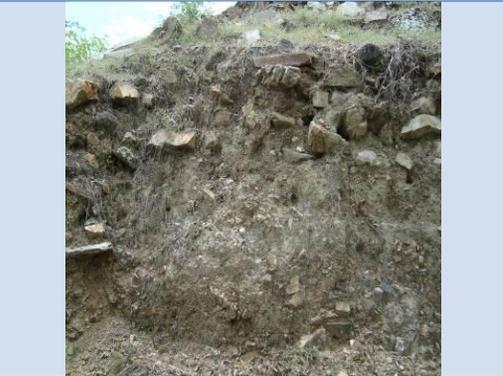
<p>Interior de saqueo, puede observarse posiblemente parte de la fachada Sur del cuerpo superior y vegetación creciendo adentro del saqueo.</p>

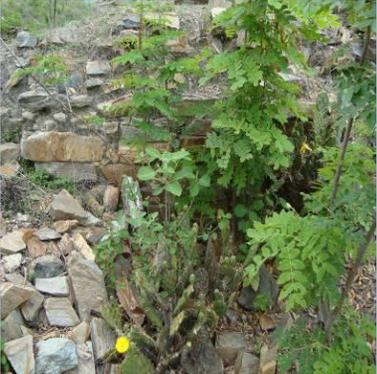
<p>Montículo 20</p>	<p>Fachada Este, es el frente del montículo, el que da hacia el patio de la Acrópolis. Se puede observar la cantidad de escombros que tiene en la parte superior, causado por un saqueo en su cima y por la acción del tiempo, además de vegetación creciendo encima, presenta un muro mal reconstruido y una escalinata de acceso, que desvirtúa la forma original del edificio.</p>

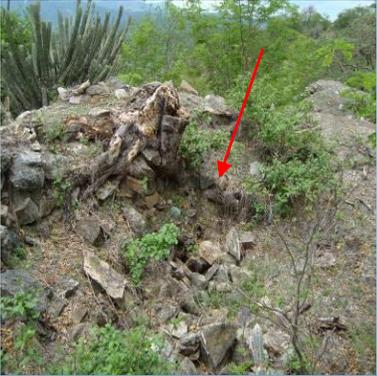
<p>Vista de frente del dintel que conjuntamente con otras piedras laja, forman el techo de una cámara funeraria, sin embargo puede observarse erosión en el mismo como deslaminado del esquisto.</p>

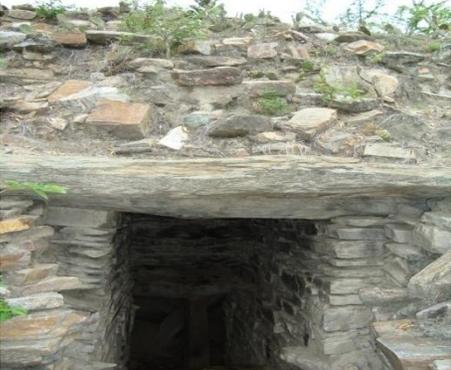
Muro Sur del interior de la cámara, partes del mismo se encuentran ahumadas debido al ingreso de personas con velas.

Bloques ahumados que fueron expuestos al fuego	Este fenómeno se observó en el interior del Montículo 20, en la cámara, se desconoce si es porque la gente hace algún tipo de ceremonia, pues se encuentra cera de velas o bien porque la gente al ingresar no lleva linterna. La cera claramente mancha las paredes dejando sombra oscura sobre la misma, es probable que cambie la química de la piedra y esta pueda erosionarse. El fuego puede causar grietas, sin embargo, lo único que se ha ocasionado son manchas en las paredes y techo de la cámara.

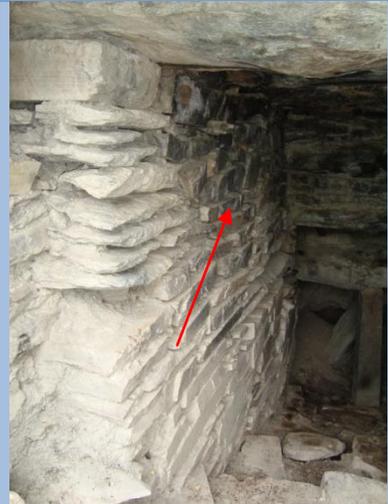
Muro Norte del interior de la cámara, puede verse el muro construido a plomo y con las paredes ahumadas formándose una pátina negra.

- Las manchas de humo a no ser que representen un daño a la estabilidad del edificio se quitarán, sin embargo, se hará un análisis más detallado puesto que podría tratarse de una pátina que se formó en la superficie de la piedra.
- Se eliminarán nidos de insectos con agua de tabaco usando un atomizador.

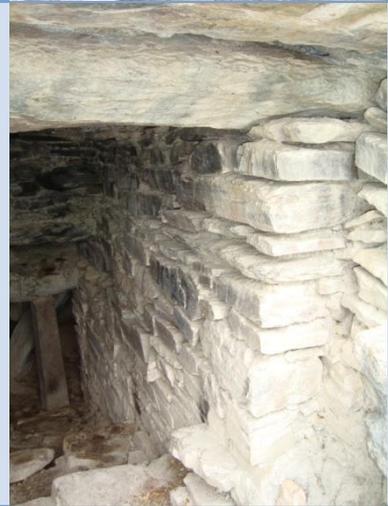
Techo de la cámara, el cual ya se encuentra bastante erosionado y ahumado, sin embargo, se observa estable estructuralmente.

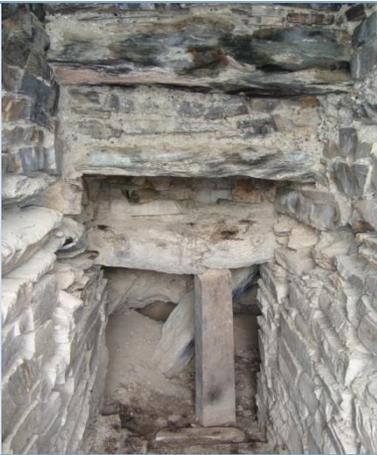
<p>Acercamiento, como puede observarse, el horcón sostiene un dintel ya fragmentado en dos que de quitarse se desmoronará el interior, pues soporta el peso del montículo por encima, puede verse una laja ya colapsada.</p>

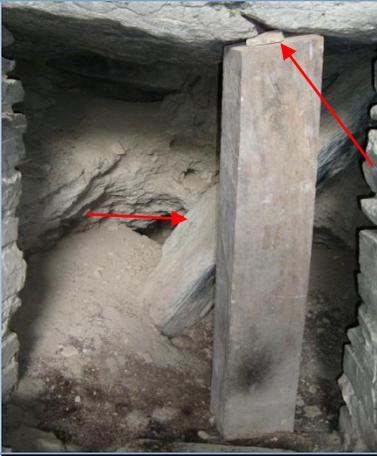
<p>Vista desde el interior de la cámara hacia afuera.</p>

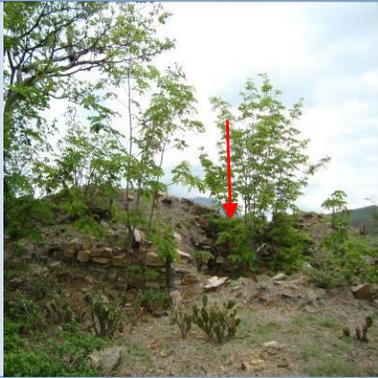
<p>Vista del interior del saqueo, se puede observar el interior y como los saqueadores rompieron parte del muro de la fachada principal.</p>

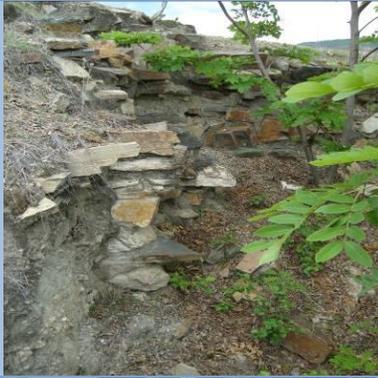
<p>Muros a punto de colapsar, ya perdieron su verticalidad.</p>

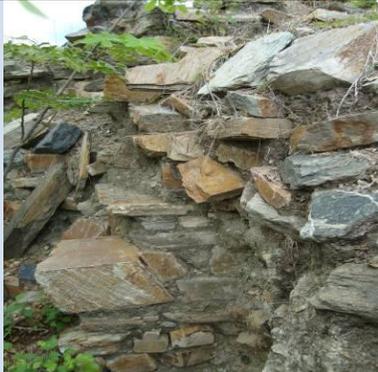
Plataforma 26	Vista de la superficie de la plataforma en su lado más al Norte, se puede observar el alineamiento de piedras que forman la plataforma, la cual sostuvo una superestructura de materiales perecederos.

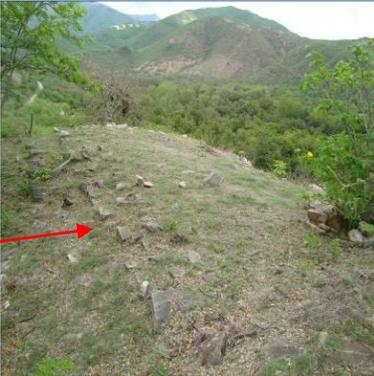
Vista del interior del saqueo de la plataforma, se observa parte de la fachada de un muro pequeño.

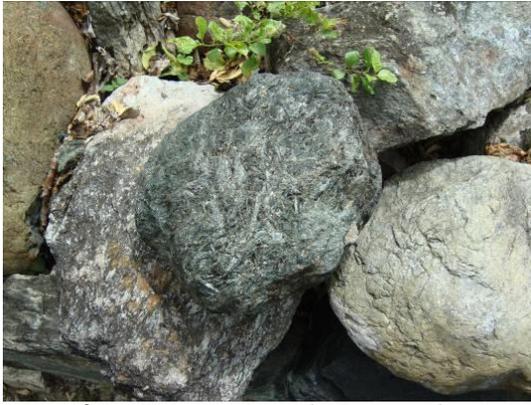
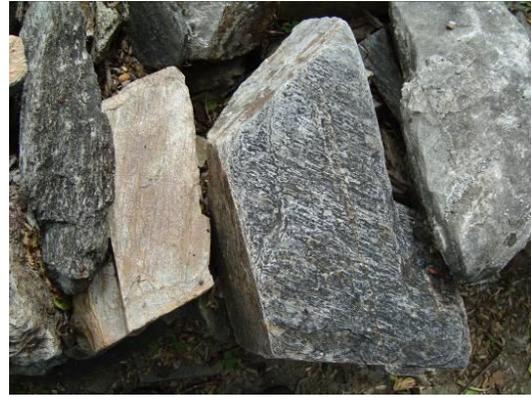
Fotografías 16 y 17. Esquisto de Guaytán, la primera foto muestra piedra de esquisto de canto rodado y la segunda, bloques-laja con su corte natural, ambos sirvieron para la construcción del sitio (Tomadas por A.L Arroyave 2010).

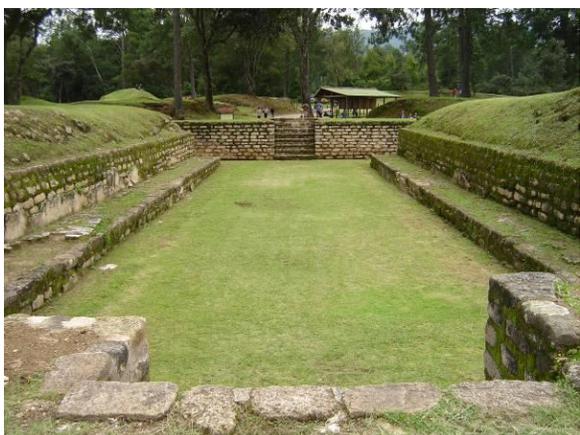
Fotografía 18. Ejemplo de un Juego de Pelota cerrado ya restaurado, sitio Iximché, Chimaltenango, período Postclásico. (Tomada por M. Urquizú 2009).

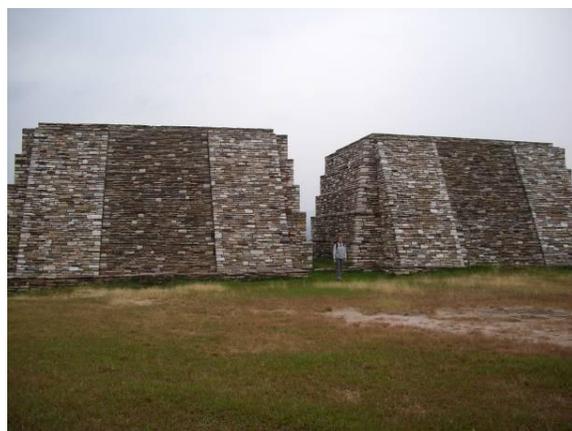
Fotografía 19. Vista de Estructuras gemelas restauradas del sitio Chuwa Nima'Ab'aj (Mixco Viejo), San Martín Jilotepeque, Chimaltenango. (Tomada por M. Urquizú 2009).

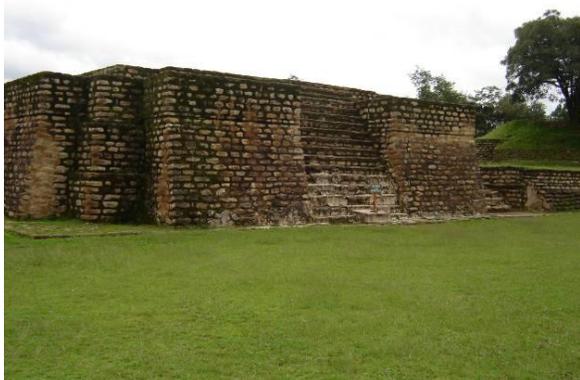
Fotografía 20. Ejemplo de una estructura restaurada del sitio Iximché, Chimaltenango, período Postclásico. (Tomada por M. Urquizú 2009).

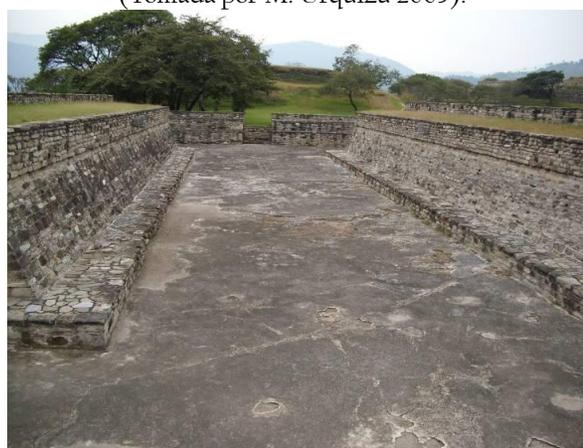
Fotografía 21. Vista de Juego de Pelota de tipo cerrado de Chwua Nima'Ab'aj, aquí puede observarse como el concreto se está agrietando. (Tomada por A. Arroyave 2009).

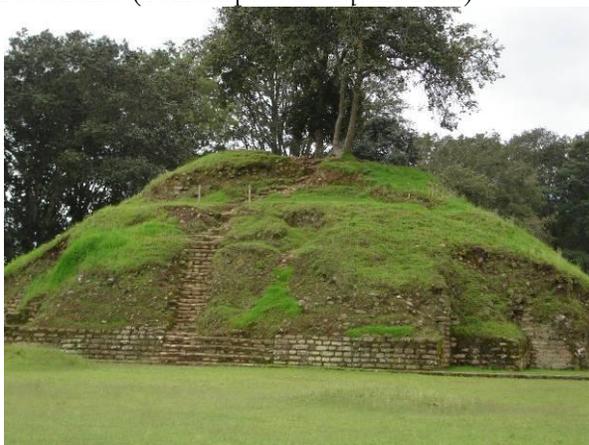
Fotografía 22. Ejemplo de un montículo restaurado dejando únicamente muros testigo, Iximché, período Postclásico. (Tomada por M. Urquizú 2009).

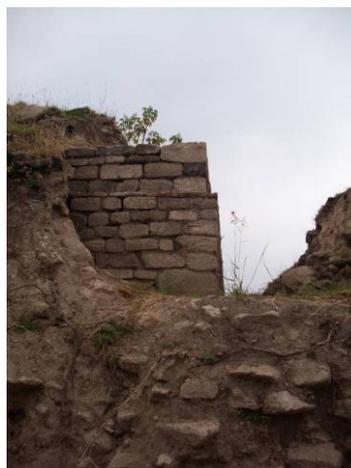
Fotografía 23. Vista de una subestructura restaurada al interior de una estructura, caso que podría darse en los montículos mayores de Guaytán. (Tomada por A. L. Arroyave 2009).

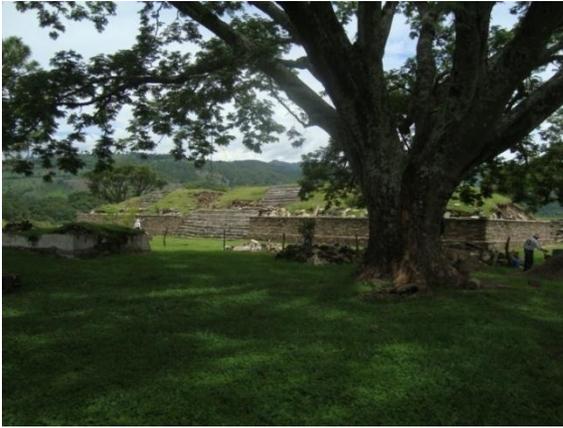
Fotografía 24. Vista de la Estructura C2. (Tomada por A.L. Arroyave 2013).

En las fotografías anteriores se observa la gran Plataforma C2 que actualmente se está restaurando, estos edificios al igual que Guaytán fueron construidos de pizarra y esquisto. Para su restauración los bloques se retiraron en orden según su posición, se les quitó el cemento en una de sus caras, al quitarlos llevaban tierra y esa misma es la que se amontona para usarla nuevamente en el mortero, se tamiza y se hacen dos montones, uno con tierra fina y el otro con piedrín, se combinan con agua la suficiente hasta formar la pasta que al secar queda dura.

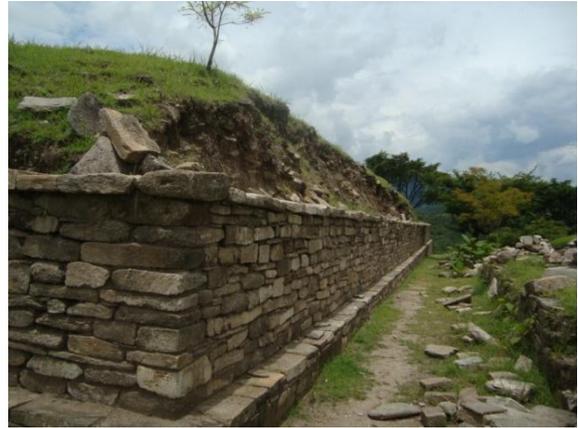
Fotografía 25. Fachada Sur del basamento de la Estructura C2. (Tomada por A.L. Arroyave 2013).

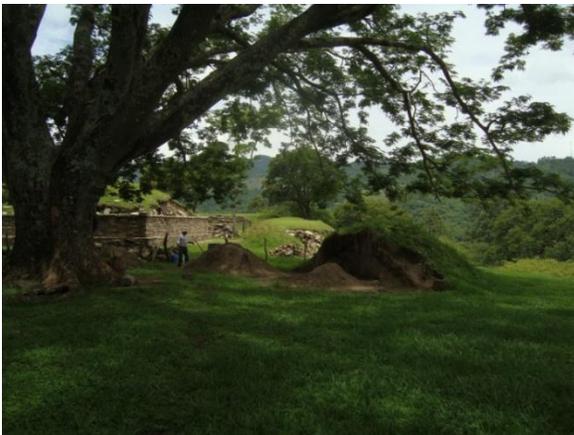
Fotografía 26. Material acumulado para mezclar y hacer el mortero. (Tomada por A.L. Arroyave 2013).

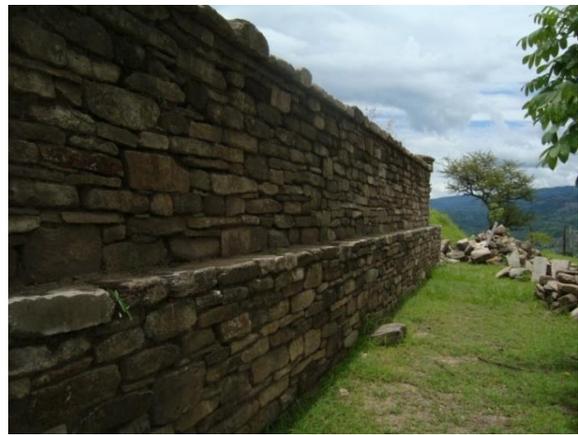
Fotografía 27. Fachada Este de Estructura C2, ambos cuerpos de basamento están finalizados. (Tomada por A.L. Arroyave 2013).

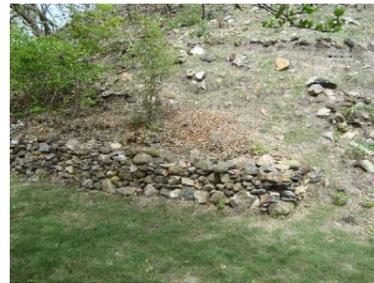
- RECONSTRUCCIÓN DE MURO QUE DESVIRTÚA LA FORMA ORIGINAL DE LA TERRAZA QUE SOSTIENE A LA ACRÓPOLIS.

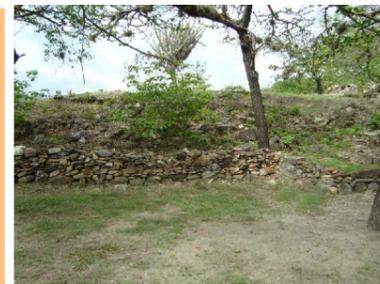
- MURO RECONSTRUIDO EN LA FACHADA PRINCIPAL Y CRECIMIENTO DE ÁRBOLES EN LA SUPERFICIE.

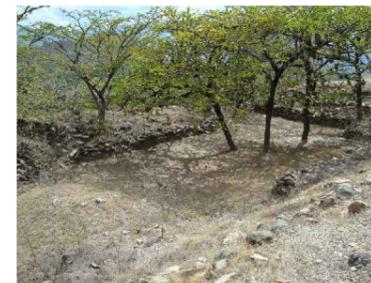
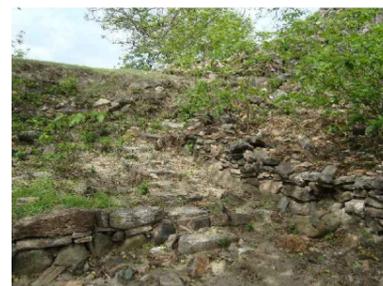
- MUROS RECONSTRUIDOS QUE DESVIRTÚAN LA FORMA ORIGINAL DE LAS PLATAFORMAS.
- DESPRENDIMIENTO DE RELLENOS POR SAQUEO.
- CRECIMIENTO DE VEGETACIÓN SOBRE LAS PLATAFORMAS.

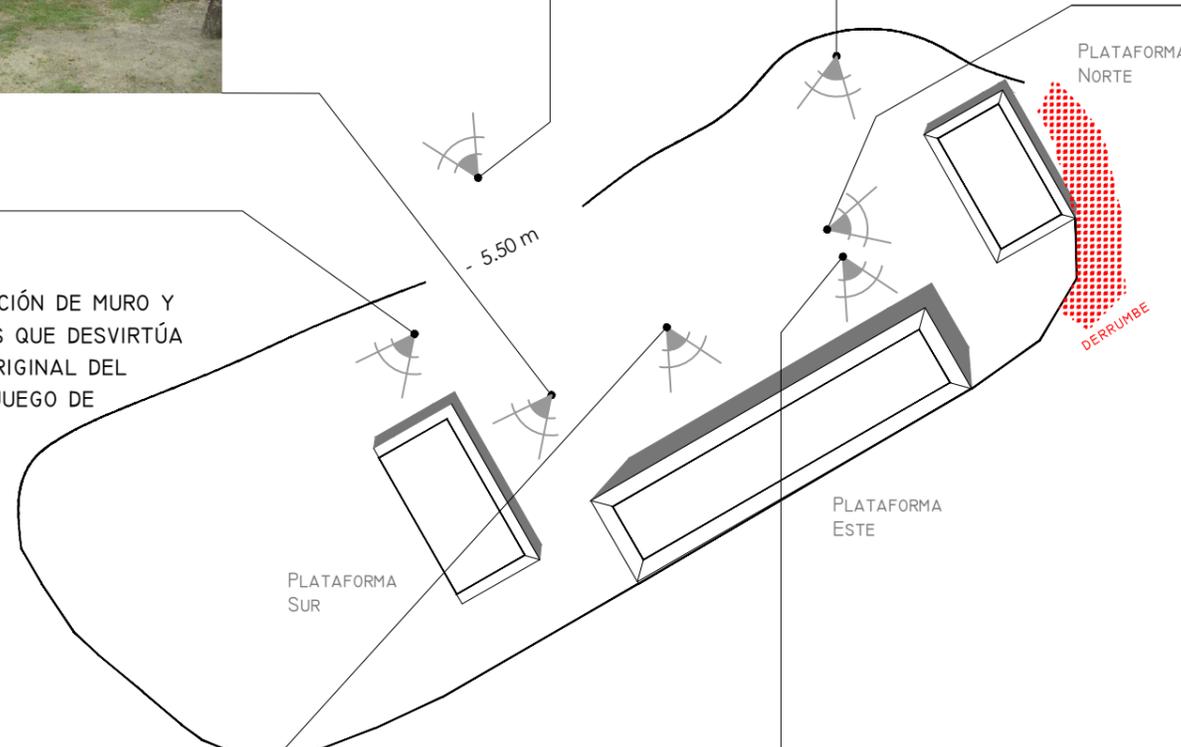
- COLAPSO DE ESTRUCTURA POR DERRUMBE EN ESQUINA SURESTE CRECIMIENTO DE VEGETACIÓN EN ESQUINA DE LA TERRAZA.

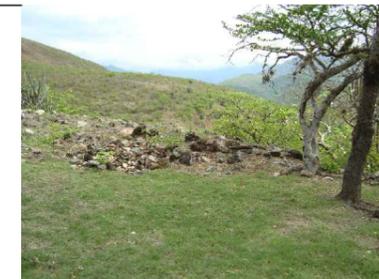
- RECONSTRUCCIÓN DE MURO Y ESCALINATAS QUE DESVIRTÚA LA FORMA ORIGINAL DEL ACCESO AL JUEGO DE PELOTA.

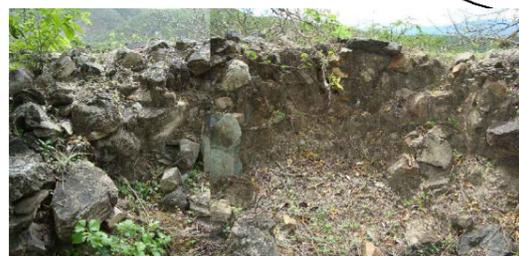
- SAQUEO EN EL CENTRO DE LA PLATAFORMA, LO QUE OCASIONÓ PÉRDIDA DE VOLUMEN, INESTABILIDAD Y CAMBIO EN LA FORMA ORIGINAL.

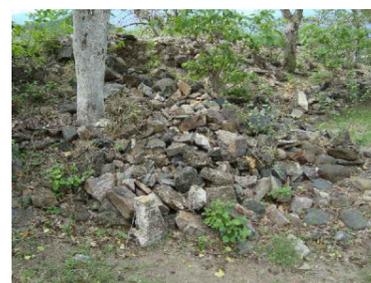
- CRECIMIENTO DE ÁRBOLES SOBRE LA SUPERFICIE Y EN ESQUINAS DE LA PLATAFORMA.
- ACUMULACIÓN DE ESCOMBRO PRODUCTO DE SAQUEO EN ESQUINA Y FACHADA NORESTE.

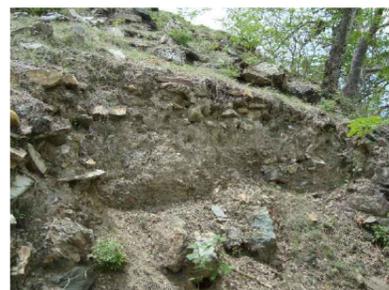
• EXPOSICIÓN DE RELLENO

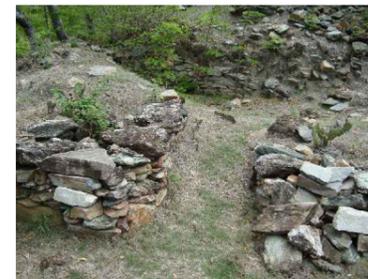
• MUROS RECONSTRUIDOS.

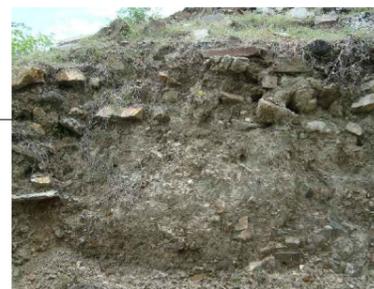
• EXPOSICIÓN DE RELLENO.

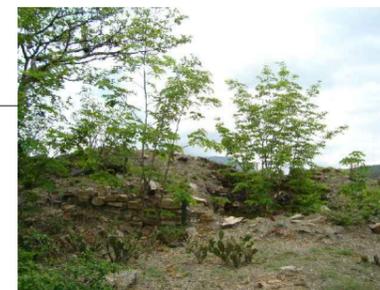
• SAQUEO EN LA SUPERFICIE.

• MURO A PUNTO DE COLAPSAR

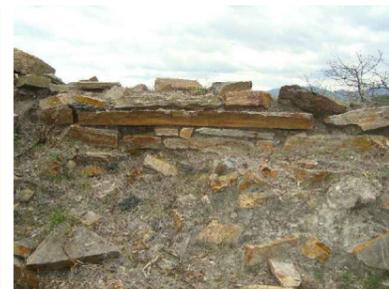
• SAQUEO EN LA SUPERFICIE.

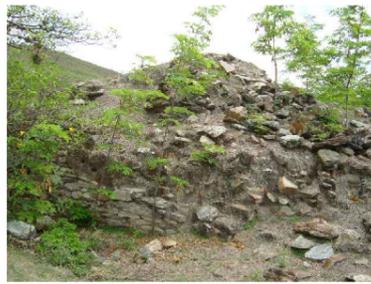
- EXPOSICIÓN DE MUROS SIN CONSERVACIÓN.
- MICROFLORA ADHERIDA A LA FACHADA OESTE.
- ACUMULACIÓN DE ESCOMBRO Y VEGETACIÓN.

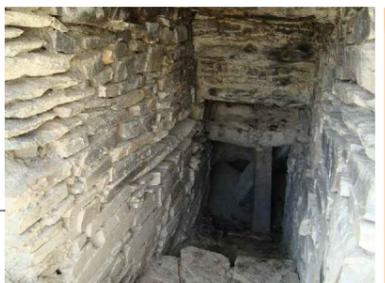
- DINTEL FRACTURADO (ESTRUCTURA TEMPORAL FRACTURADA)
- HOLLÍN
- PRESENCIA DE HECES ANIMALES Y CERA

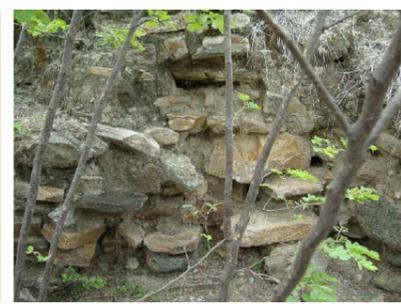
- EXPOSICIÓN DE RELLENO

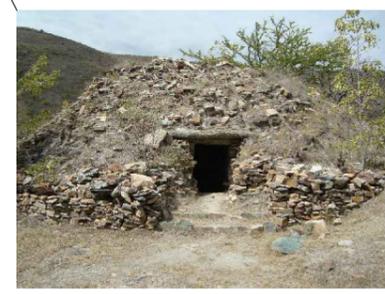
- MUROS RECONSTRUIDOS QUE DESVIRTÚAN LA FORMA ORIGINAL DE LA FACHADA.
- ESCOMBRO EN LA SUPERFICIE.
- CRECIMIENTO DE VEGETACIÓN SOBRE EL EDIFICIO

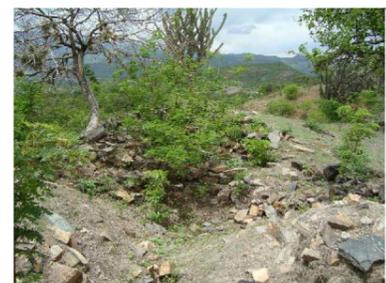
- SAQUEO EN LA SUPERFICIE
- CRECIMIENTO DE ÁRBOLES.

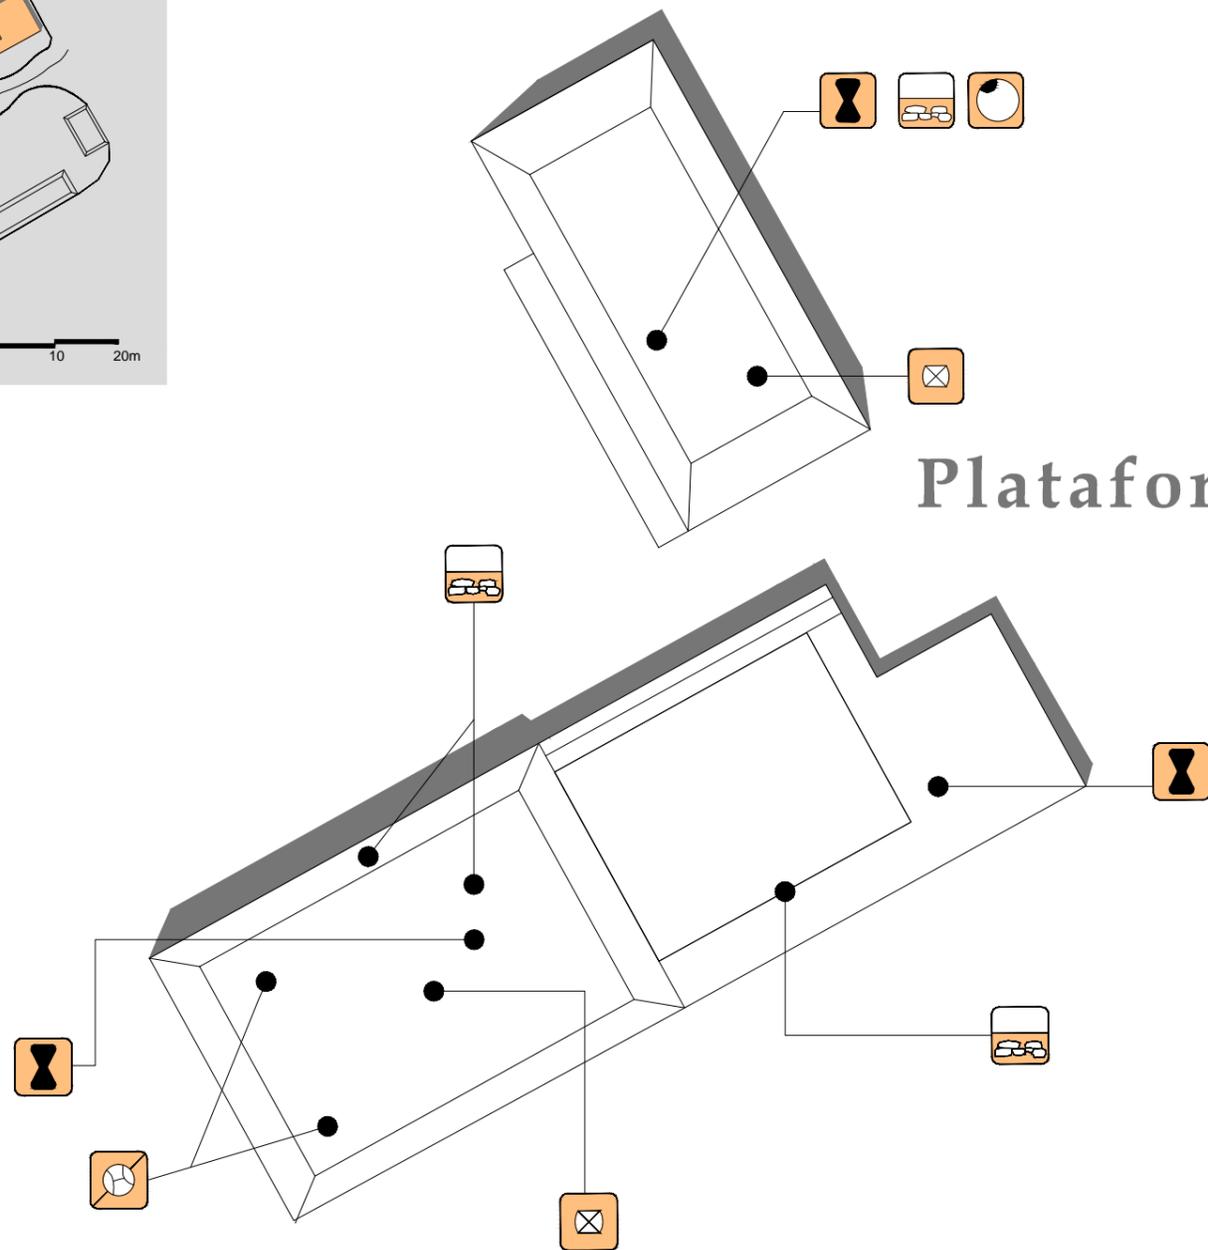
Contenido: PLANTA DE DAÑOS Y ALTERACIONES 2

FALTANTE DE RELLENOS

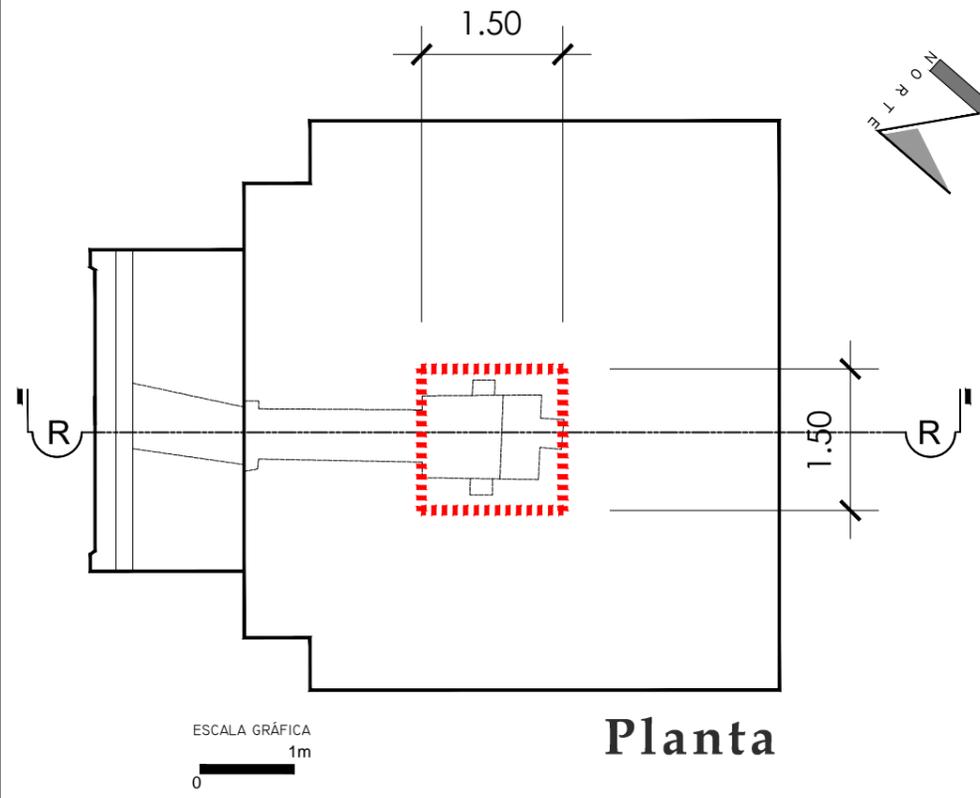
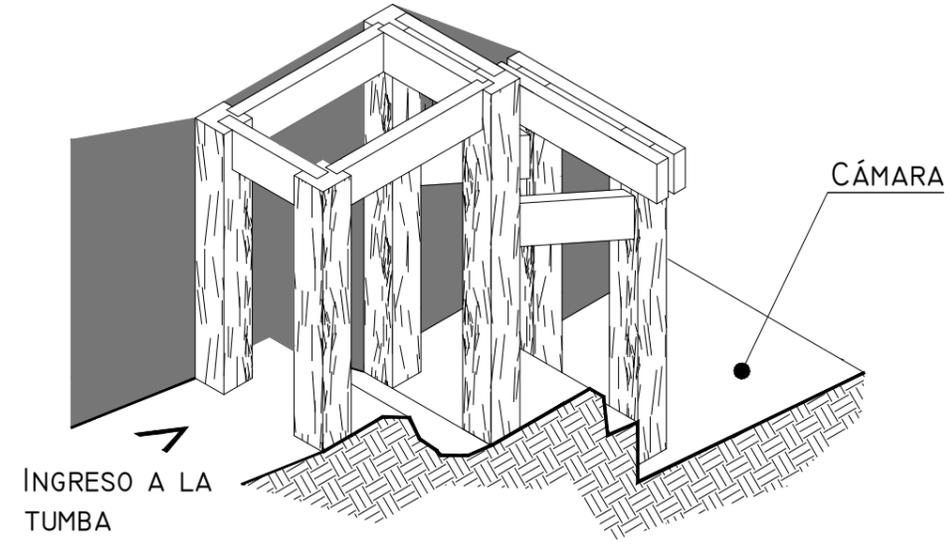
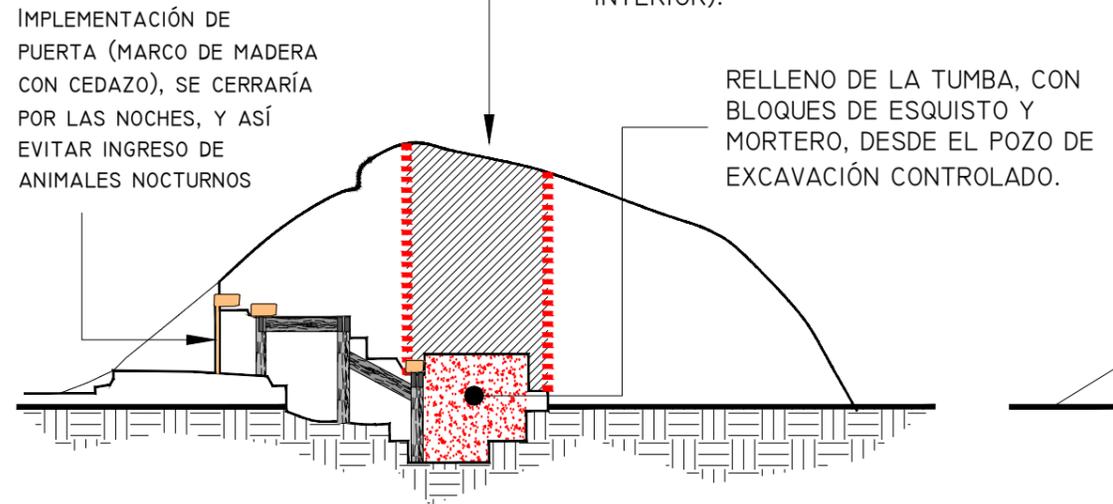
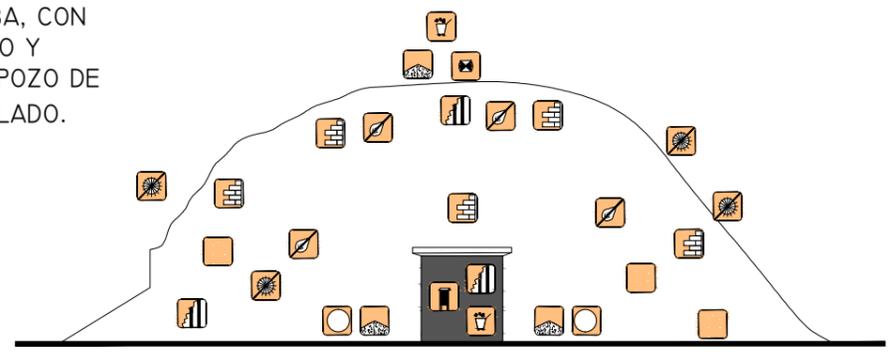
Contenido: PROPUESTA DE INTERVENCIÓN EMERGENTE DEL MONTÍCULO NO.20

- S I M B O L O G Í A**
- RELLENO
 - LIBERACIÓN DE VEGETACIÓN
 - CLASIFICACIÓN DE ESCOMBRO PARA REUTILIZACIÓN
 - CLASIFICACIÓN DE BLOQUES PARA COLOCACIÓN
 - LIBERACIÓN TOTAL
 - RESTITUCIÓN DE VOLÚMENES
 - CONSOLIDACIÓN DE BLOQUES (EN CASO FUERA EMERGENTE)
 - LIMPIEZA FÍSICA Y QUÍMICA IMPLEMENTACIÓN DE RÓTULOS DE NORMATIVA
 - APUNTALAMIENTO Y LIBERACIÓN PARA CONSERVACIÓN
 - EXCAVACIÓN ARQUEOLÓGICA
 - LIMPIEZA MECÁNICA EN SECO (IMPLEMENTACIÓN DE CIERRE TEMPORAL)
 - LIMPIEZA
 - LIBERACIÓN Y LIMPIEZA
 - RELLENOS CONSOLIDADOS

Exposición de rellenos	Embono	En el interior de la cámara, hasta el fondo se observa parte del relleno del montículo, el cual tiene faltantes, lo que está ocasionando se colapsen los dinteles que forman la cubierta de la tumba, y sobre éstaseguramente ocurre lo mismo, ocasionando la fractura de un dintel, que por todo el peso ejercido durante el saqueo recayó sobre éste. Una de las soluciones será apuntalar toda la cámara desde la entrada hasta el fondo, al mismo tiempo se excavará al fondo tratando de liberar cargas negativas, ya limpio se rellenará.
Lluvia ácida y lluvia	Impermeabilizar	Esta lluvia ácida ocasiona una pátina dañina para el esquisto, sin embargo, se harán los estudios de la misma para determinar qué tanto está corroyéndose, la lluvia normal también causa problemas de hidrólisis pero no se ha investigado cómo ha afectado a la piedra.
Dintel fracturado	Sustitución	Al fondo de la cámara hay un dintel o laja que se encuentra deteniendo el relleno superior del montículo, la laja de atrás ya colapsó, actualmente hay un horcón colocado a modo de sostener la laja o dintel justo debajo de la fractura; si se quita el horcón colapsaría todo, por lo tanto es urgente intervenir. La solución luego del apuntalamiento es tratar de sustituir por completo este dintel y la laja colapsada. La extracción del material es relativamente fácil puesto que el terreno entero es de esquisto, puede verse en las faldas del cerro sobre el que se encuentra el sitio la piedra que se desprende en forma de lajas y bloques. El nuevo dintel se incrustaría sobre el nuevo relleno y se colocarían como durmientes dos muros a

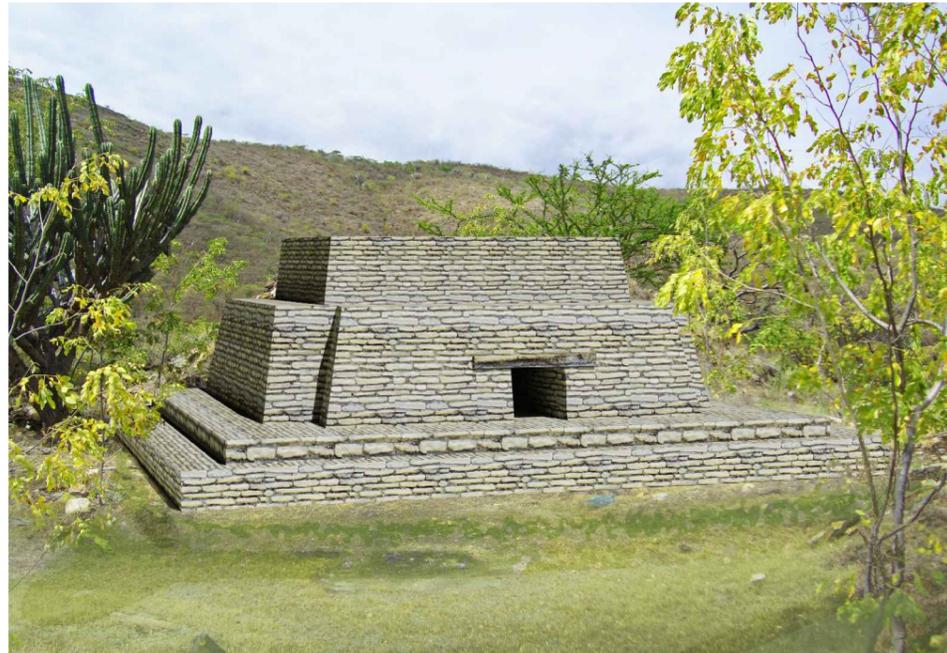
Idealización Montículo 20
VISTA SUR

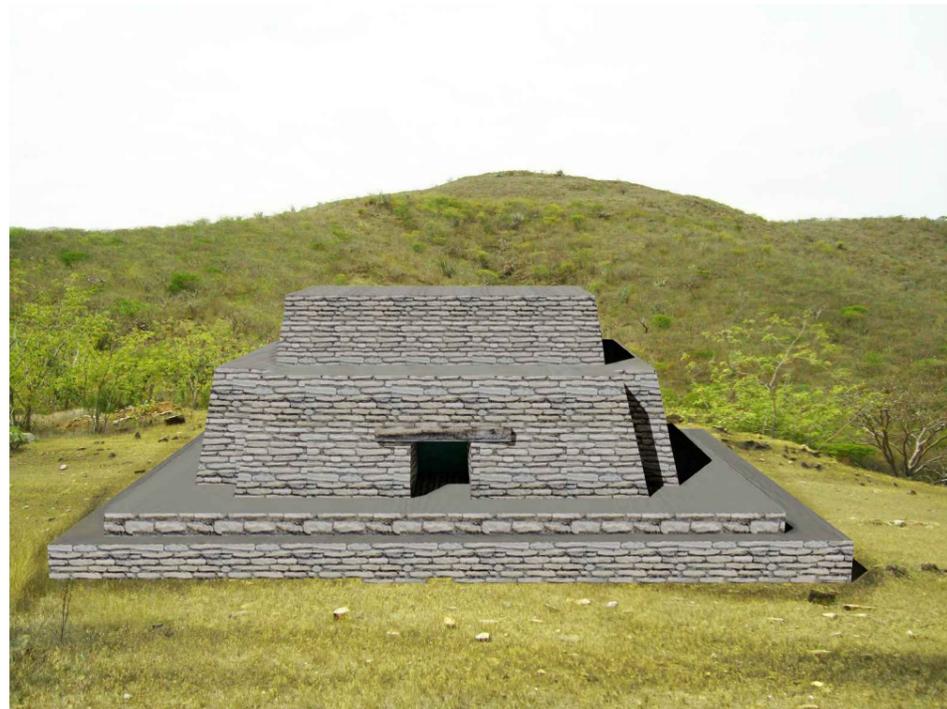
Idealización Montículo 20
Fachada Frontal
