**HABILITACIÓN DE CENTRO CULTURAL Y
PROCESO DE REMODELACIÓN Y
RESTAURACIÓN DE LAS OFICINAS
ADMINISTRATIVAS EN EL CONVENTO DE SANTO
DOMINGO.**

Presentado por :
KARINA LIZET AVILA AVELAR
PARA OPTAR AL TITULO DE
ARQUITECTA

Guatemala Septiembre , 2014

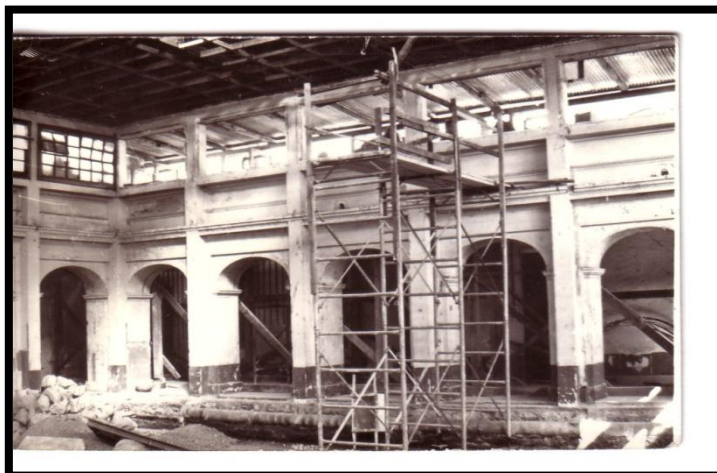
FOTOGRAFÍA No.1 Liberación de la estructura con láminas que cubre uno de los patios

La cual no es original del claustro Mayor, esta área la tenía en uso Las oficinas de Rentas Internas del Ministerio de Finanzas

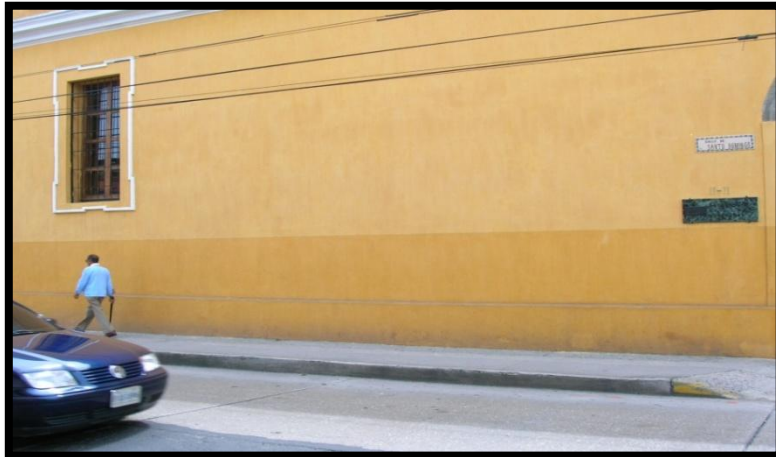
FOTOGRAFÍA No.4 Se observa el color amarillo de la pintura integrado a la fachada Frontal. Fachadas de estilo neoclásico.

Fachada de Arquitectura Neoclásica: Actualmente tiene el color original, ya que debido al tiempo que está en funciones como oficina el convento se le encontraron varias capas por ser llegó a la conclusión de que el color es el amarillo ocre con el color blanco para diferenciar los muros planos con los elementos o detalles de arquitectura que hacen que resalten en la fachada principal del convento como lo son la cornisa y detalles en las ventanas.

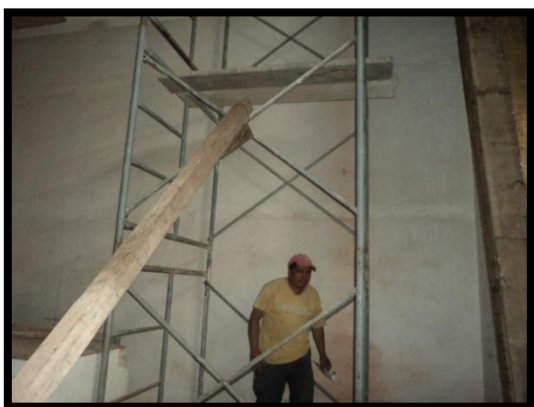
FOTOGRAFÍA No.5 integración de repellos ladrillo

SE OBSERVAN EN LAS FOTOGRAFÍAS QUE SON TRABAJOS ELABORADOS POR MANO CALIFICADA QUE INTERVIENEN EN LA RESTAURACIÓN DEL EDIFICIO PATRIMONIAL.

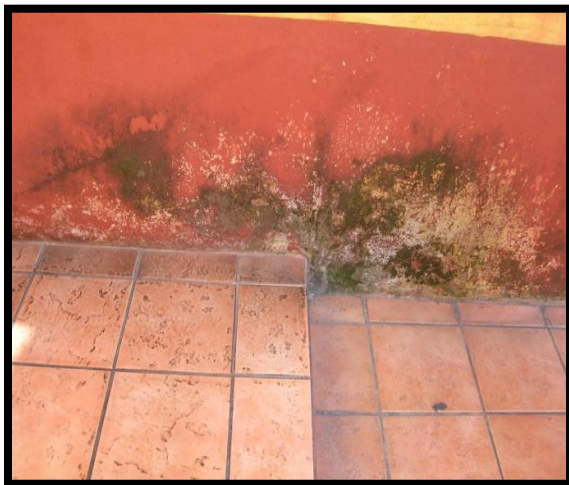
FOTOGRAFÍA No. 8 Humedad en muros y piso Plano de Ubicación DECORBIC de la oficina Recursos Humanos.

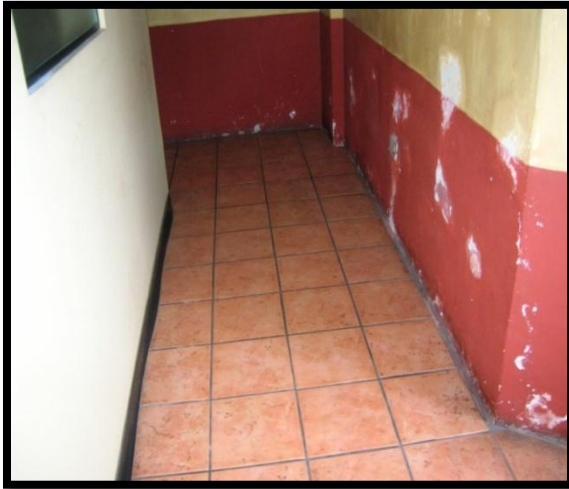
FOTOGRAFÍA No 11/ Se observa salitre Jurídico.

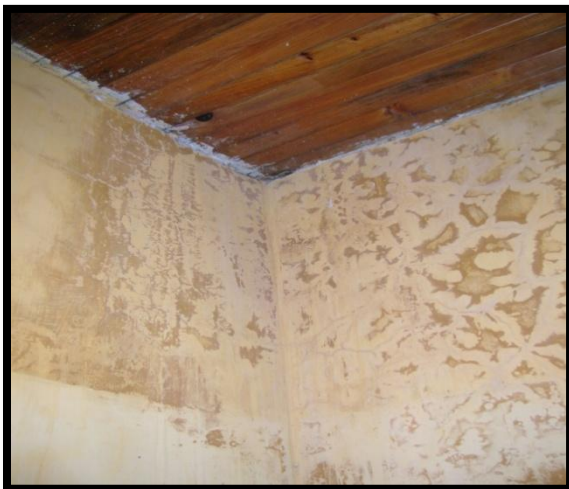
FOTOGRAFÍA No. 12 / Humedad por daños en

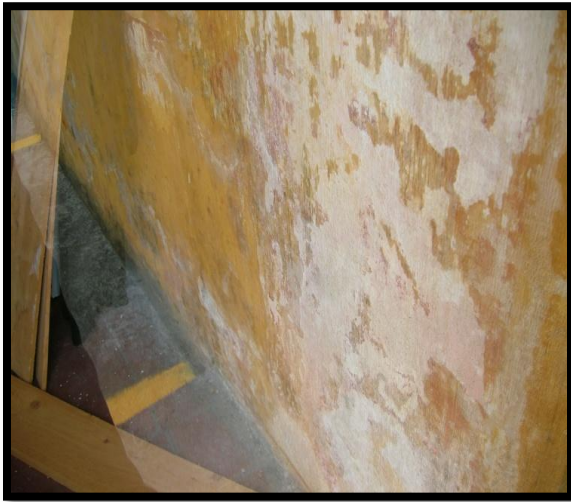
Foto/13 desprendimiento de pintura

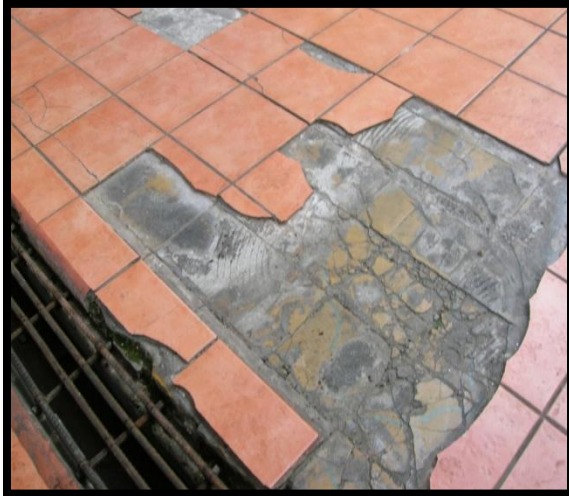
FOTOGRAFÍA 15/ daños en el piso cerámico Plano de Ubicación de la oficina Bienes Muebles(No es el piso original.) Alteración y del Depto. de Registro. DECORBIC- IDAEH

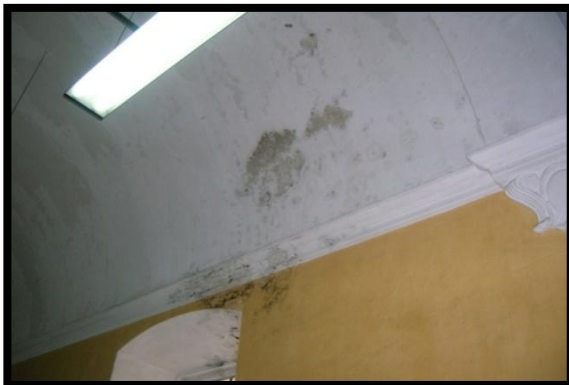
FOTOGRAFÍA 16/ Se observa manchas negras de Plano de ubicación de la oficina de Financiero por humedad en la bóveda de Financiero-DECORBIC – IDAEH Cañón.

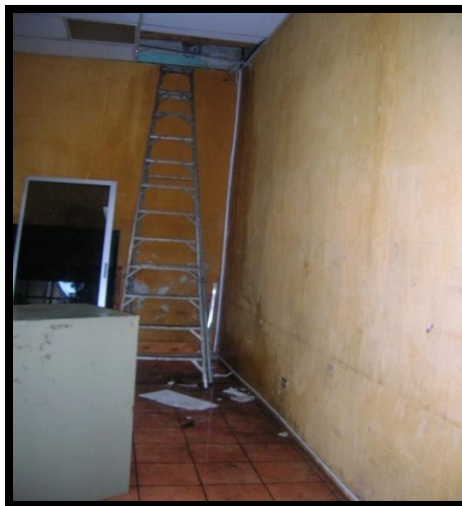
DETERIOROS 15-16

En pintura a base de cal en terrón, así como se observan las alteraciones en los techos, ya que se les ha agregado cielo falso de planchas de tabla yeso; así como en otras oficinas se observan machihembre con reglas de madera, cubriendo el techo original con bóvedas de cañón corrido, techos a dos aguas de madera.

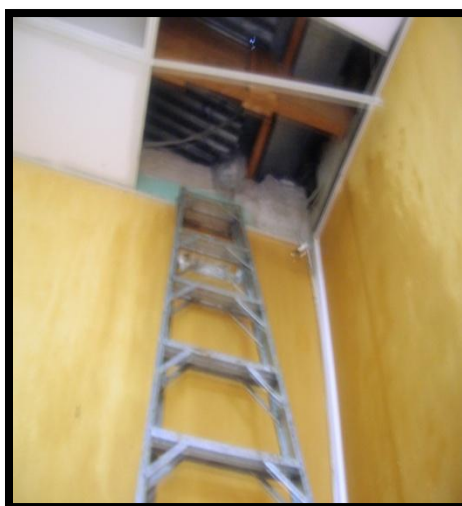
FOTOGRAFÍA No. 18

DETERIOROS:17-18

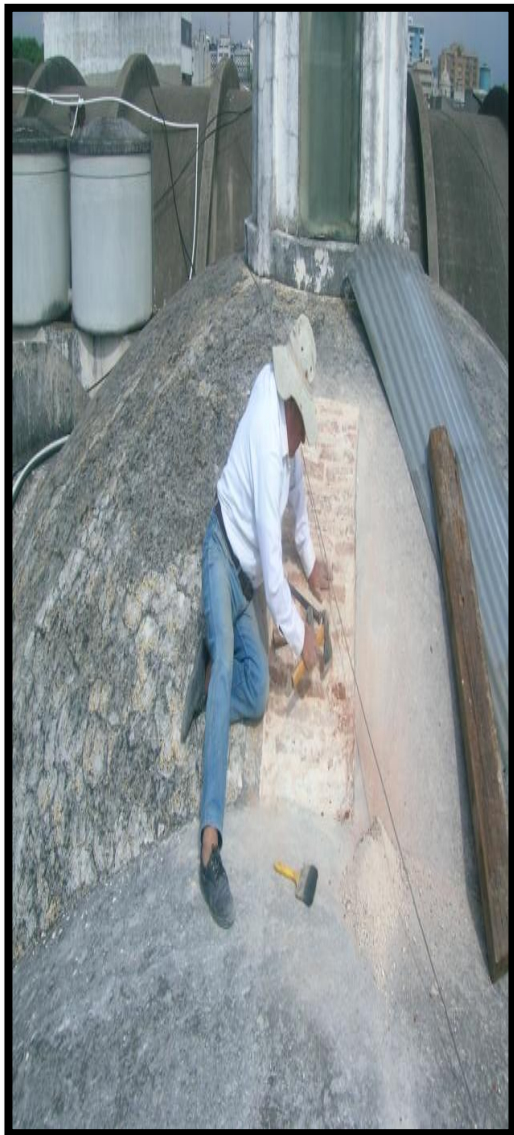
FOTOGRAFÍA 20 / Restauración Bóvedas

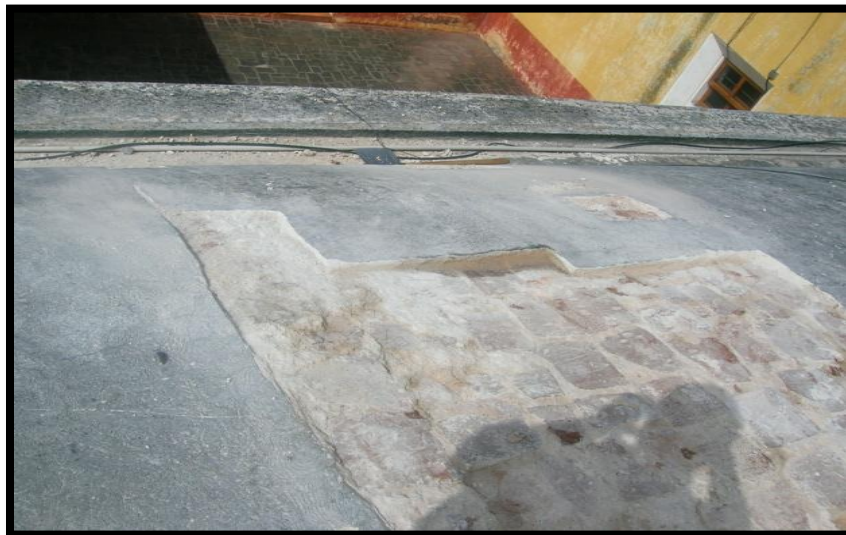
FOTOGRAFÍA 19 ver descripción de los deterioros de la bóveda de

Observaciones:
En esta fotografía se observa que se está haciendo trabajos en área exterior de una bóveda de cañón corrido que pertenece al techo de las oficinas del departamento de financiero de la Dirección General del Patrimonio Cultural y Natural.

Recomendaciones
Para que no pase estos problemas los monumentos se les debe dar las debidas medidas de conservación como lo son : el mantenimiento de sus materiales cuando estos estén sufriendo deterioros mayores contratar especialistas de la Restauración, así como mano calificada.

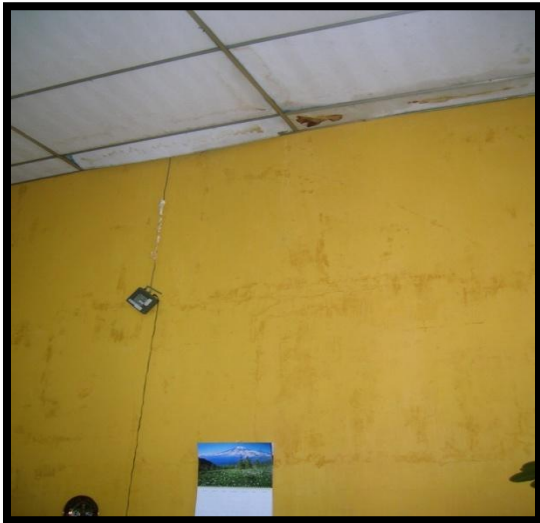
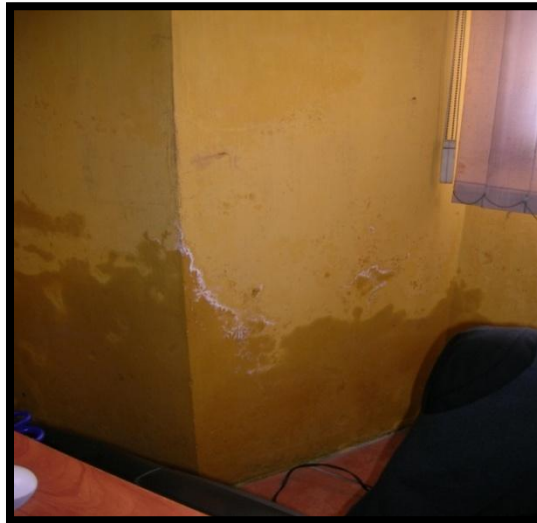
Se puede observar que estas oficinas sufren de filtraciones severas entre muro y muro debido a problemas de bajadas de agua existen en la estructura del muro esto es cuando es época de invierno por lo que se deben de tomar medidas de precaución para que no afecte los muros en época de verano revisar las bajadas.

Se observa la humedad que le ingreso a los muros, debido a los deterioros de las bajadas de agua, las cuales ya están bastante oxidadas, ya que antiguamente se usaban de latón.

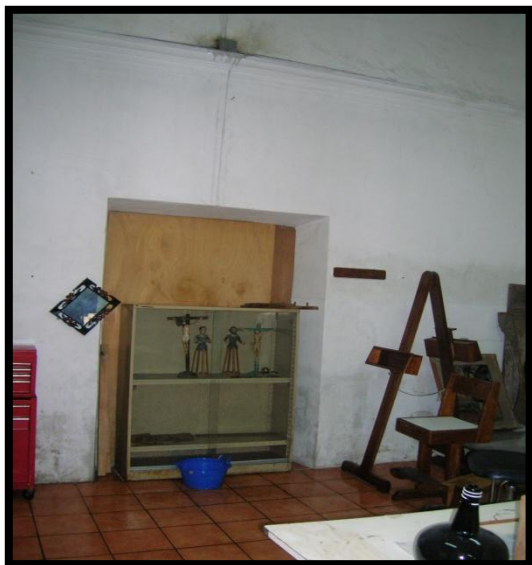
FOTOGRAFÍA 25/ Oficina con daños de inundación por base de cal y color
Filtración por las ventanas

Se observa en la oficina de CEREBIEM, que se han tapiado puertas originales que conectan entre una y otra oficina, anteriormente estas puertas conectaban con áreas de dormitorios o pasillos interiores de los Frailes dominicos, según se tiene evidencia que habitaron el convento.

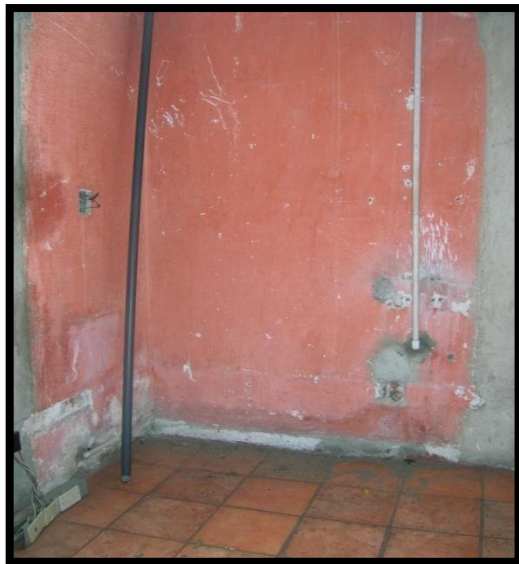
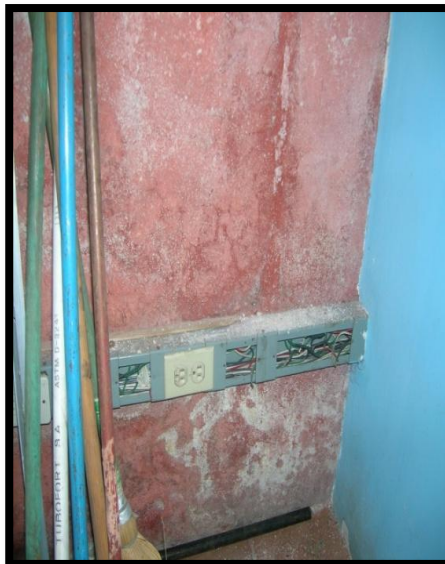
FOTOGRAFÍAS 29 Y 30 Deterioros en muros e integración de instalaciones eléctricas

Se puede observar el daño en los muros donde funciona la oficina de la Biblioteca de la Dirección General donde la pintura la cual es a base de cal esta expulsando el salitre, sales por falta de ventilación y exceso de humedad en los muros internos de estas oficinas.

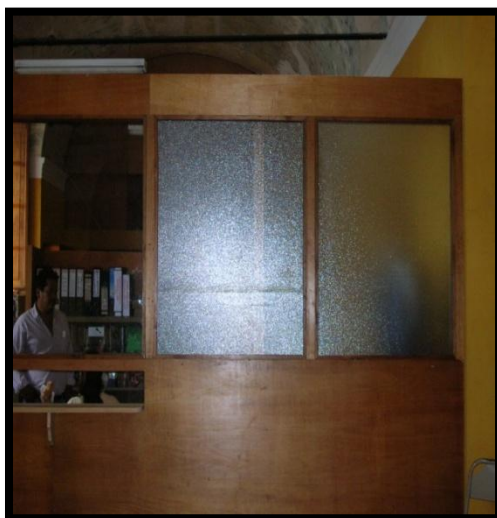
En las áreas donde se necesita crear las oficinas se integraron los Módulos de madera par atención a las personas que requieren del servicio de la oficinas de financiero de la Dirección general del Patrimonio.

FOTOGRAFÍAS 30 y 31 Integración de tabiques de madera con vidrios para uso de oficina

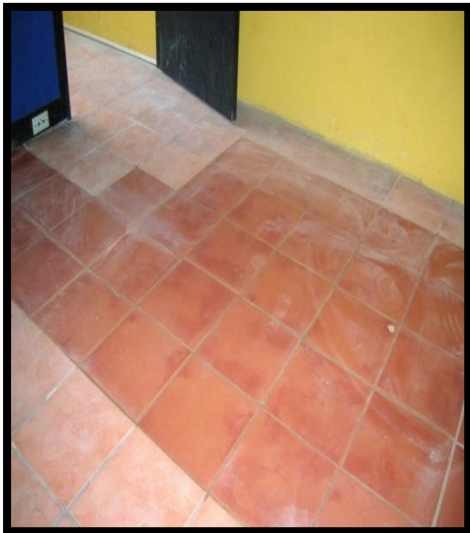
FOTO/ 35 Piso nuevo diferente color

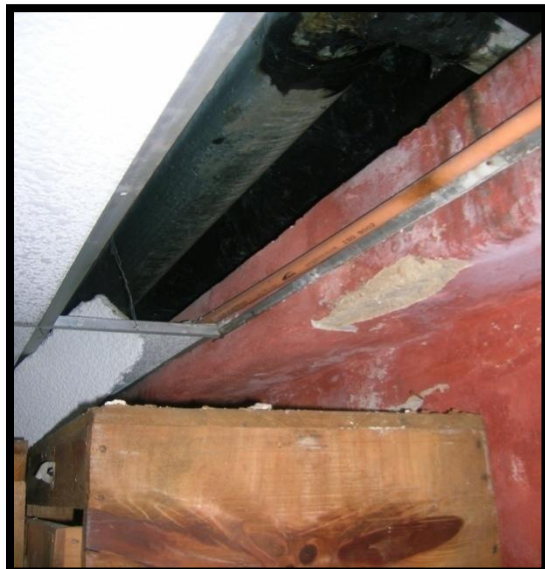
FOTOGRAFÍA 37/ deterioros en el canal techo dañado

<p>A) Se observa deterioros en los canales de los techos en oficinas a dos aguas con lámina y teja , ya se observan daños en la pintura a base de cal.</p>	<p>B) Se puede observar en la misma Fotografía que debido a la humedad del clima de invierno se está saliendo el salitre son sales minerales de que está liberando los muros exteriores de las oficinas administrativas.</p>	<p>C) Se observa que ya en esta área, ya no existe piso cerámico del que fue colocado en todas las oficinas, pero lo recomendable sería que fuera baldosa de barro cocido.</p>	<p>D) También se observa que debido al clima existen oficinas donde no están arreglados los techos, así que tienen colocado un recipiente plástico para retener el agua que está goteando los pisos de la oficina.</p>	<p>E) Los muebles se están deteriorando debido a la humedad que está ingresando a la oficina, esto es por falta de mantenimiento en la estructura física del edificio.</p>

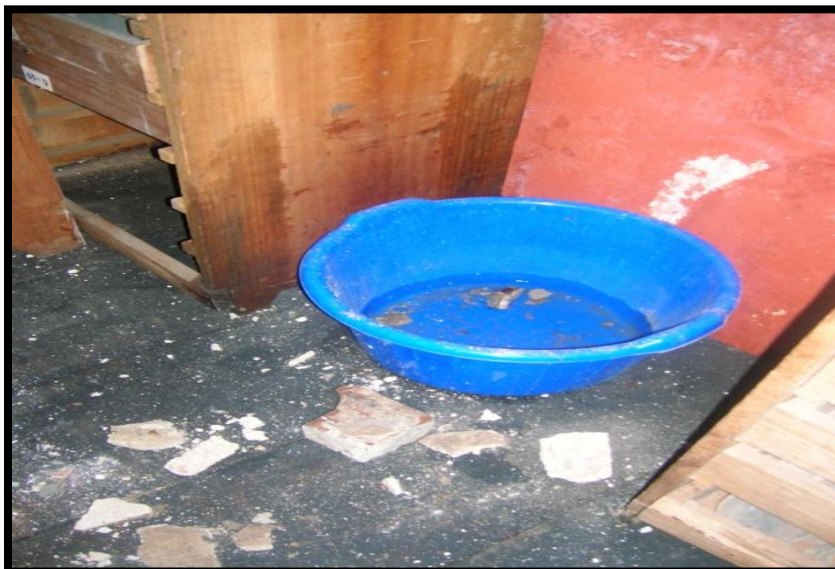
FOTOGRAFÍA 38/ Goteras por filtración por

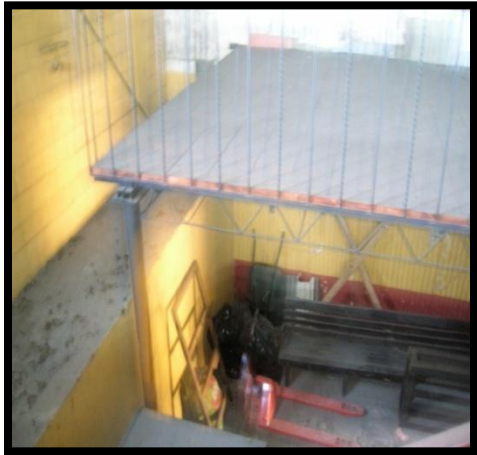
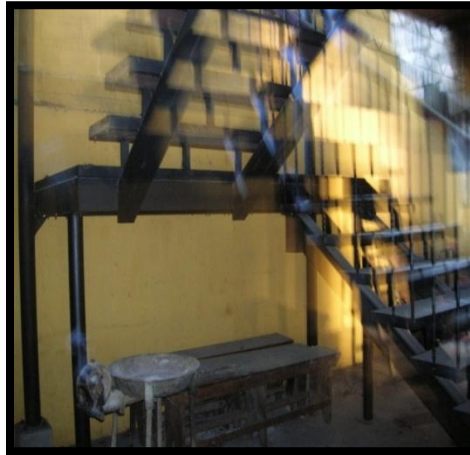
FOTOGRAFÍAS 39 Y 40 Integraciones de estructuras metálicas

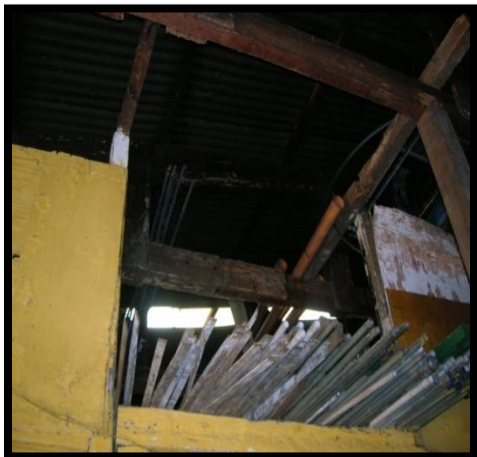
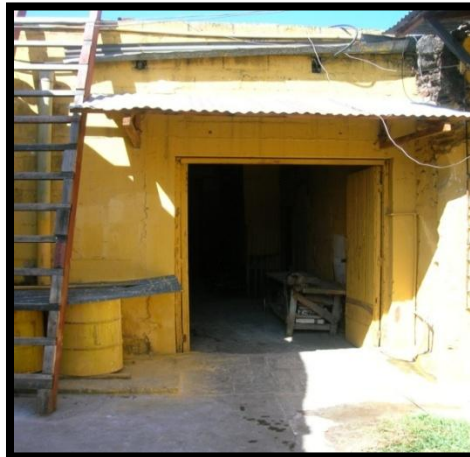
FOTOGRAFÍAS 40 Y 41 integraciones de pintura a base de cal en terrón y en polvo De color amarillo.

Siempre en la misma área de albañilería se observa el deterioro del techo así como de muros y la pintura a base de cal en terrón.

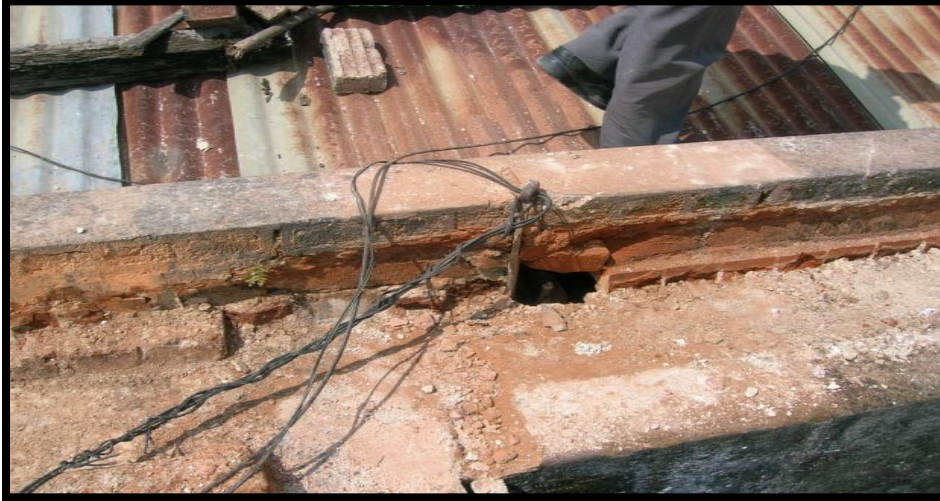
FOTOGRAFÍA 43/ Integración de nuevas Instalaciones cableado teléfono.

En esta oficina se observa los trabajos que se están haciendo en el área entre dos techos de lámina y de losa se puede ver la unión de los dos techos, en los cuales se les están integrando instalaciones por el techo hacia las oficinas administrativas

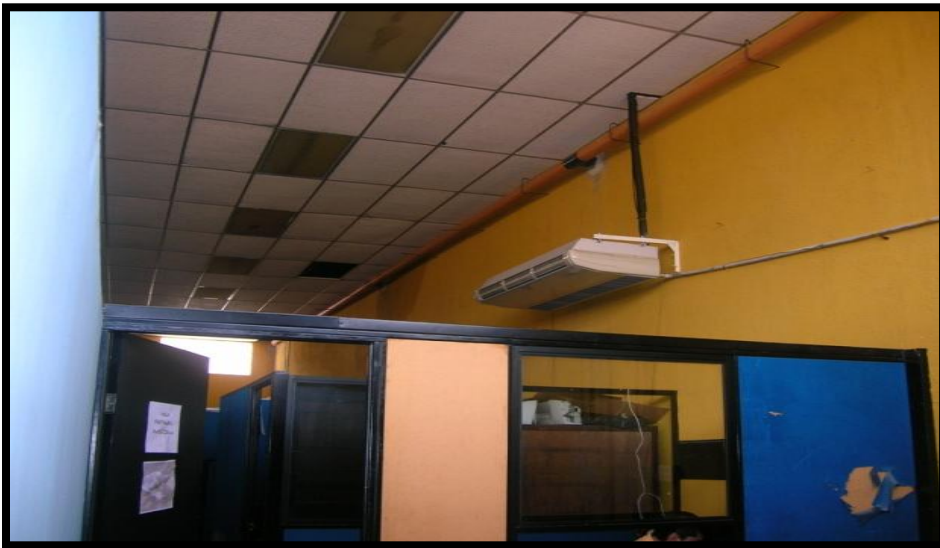
FOTOGRAFÍA 44/ Integración de tabiques de metal y madera y ventiladores aéreos

Se puede observar en la fotografía que ya se instaló el cielo falso, así como aire acondicionado para la buena ventilación de esta oficina.

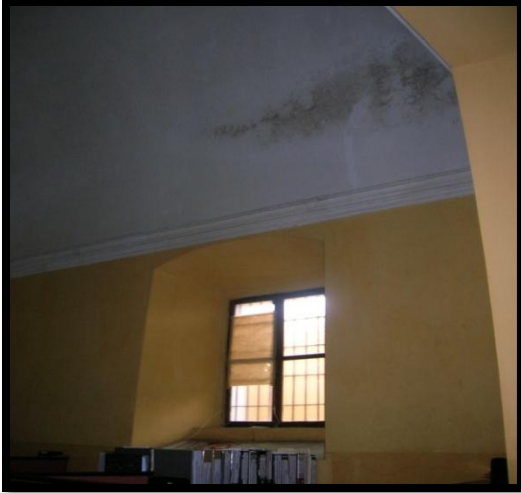
FOTOGRAFÍA No. 45/ Se observa Humedad FOTOGRAFÍA 46/ integración de piso cerámico (no es el original)

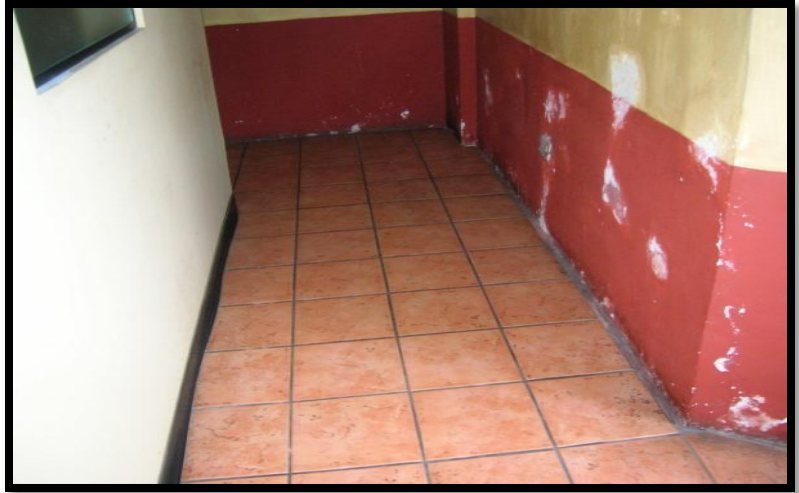
Se pueden observar los zócalos y muros con pintura a base de cal de dos colores, la de bajo color roja y la de arriba color amarillo. Se observa por la humedad salitre de color blanco, así como desprendimiento de repello original y de pintura a base de cal.

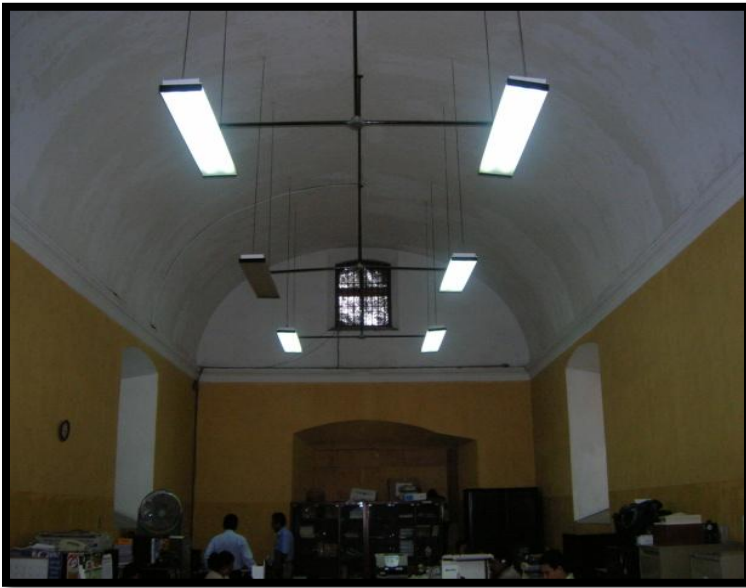
FOTO/47 Integración de iluminación lámparas colgantes

Se puede observar la bóveda de cañón, la cual se le integró pintura blanca a base de cal, así como las instalaciones eléctricas, lámparas según la área o su necesidad de espacio,

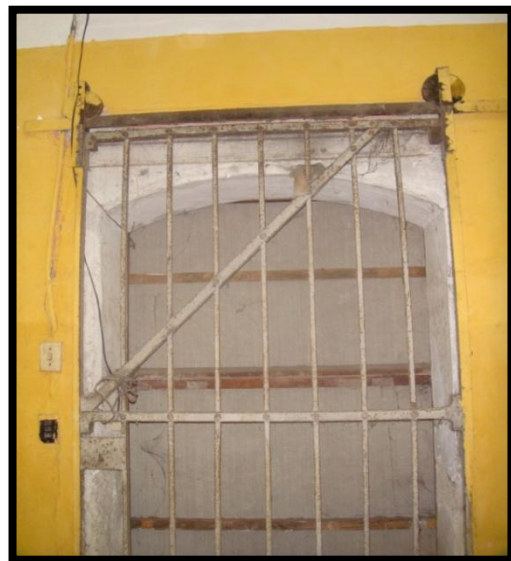
FOTOGRAFÍA No. 50 integración de Balcones A ventanas de las oficinas

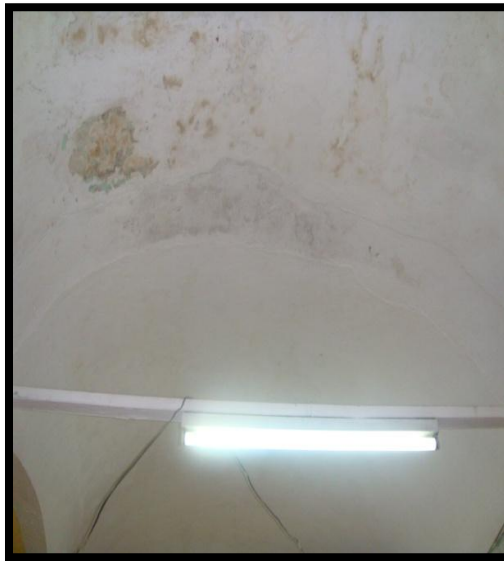
FOTOGRAFÍA No. 51 Se observa desprendimiento del de repello a base de cal por humedad en la bóveda

Se puede observar en la bóveda de cañón siempre de este departamento que ya existen desprendimientos de repellos a un nivel de poca profundidad Otra intervención que se hizo fue en las ventanas que dan hacia los patios exteriores del convento.

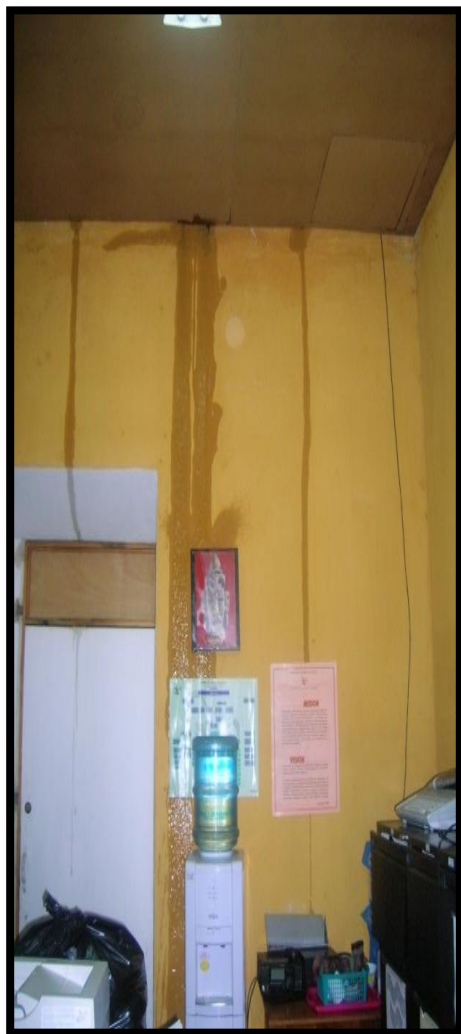
Se puede observar que los muros presentan humedad del cielo al piso, debido a que el techo de estas oficinas, ya están en mal estado. En estas oficinas son de techo a dos aguas con tijeras de madera y lámina de zinc, así como el cielo falso que se encuentra en esta oficina de machihembre de madera.

Se puede observar que el agua ya está penetrando en los acabados de los muros, está botando la pintura de cal de color amarillo; así como el agua ya penetró los muros, los cuales no tienen mucha ventilación, lo que producirá malos olores internos en las oficinas.

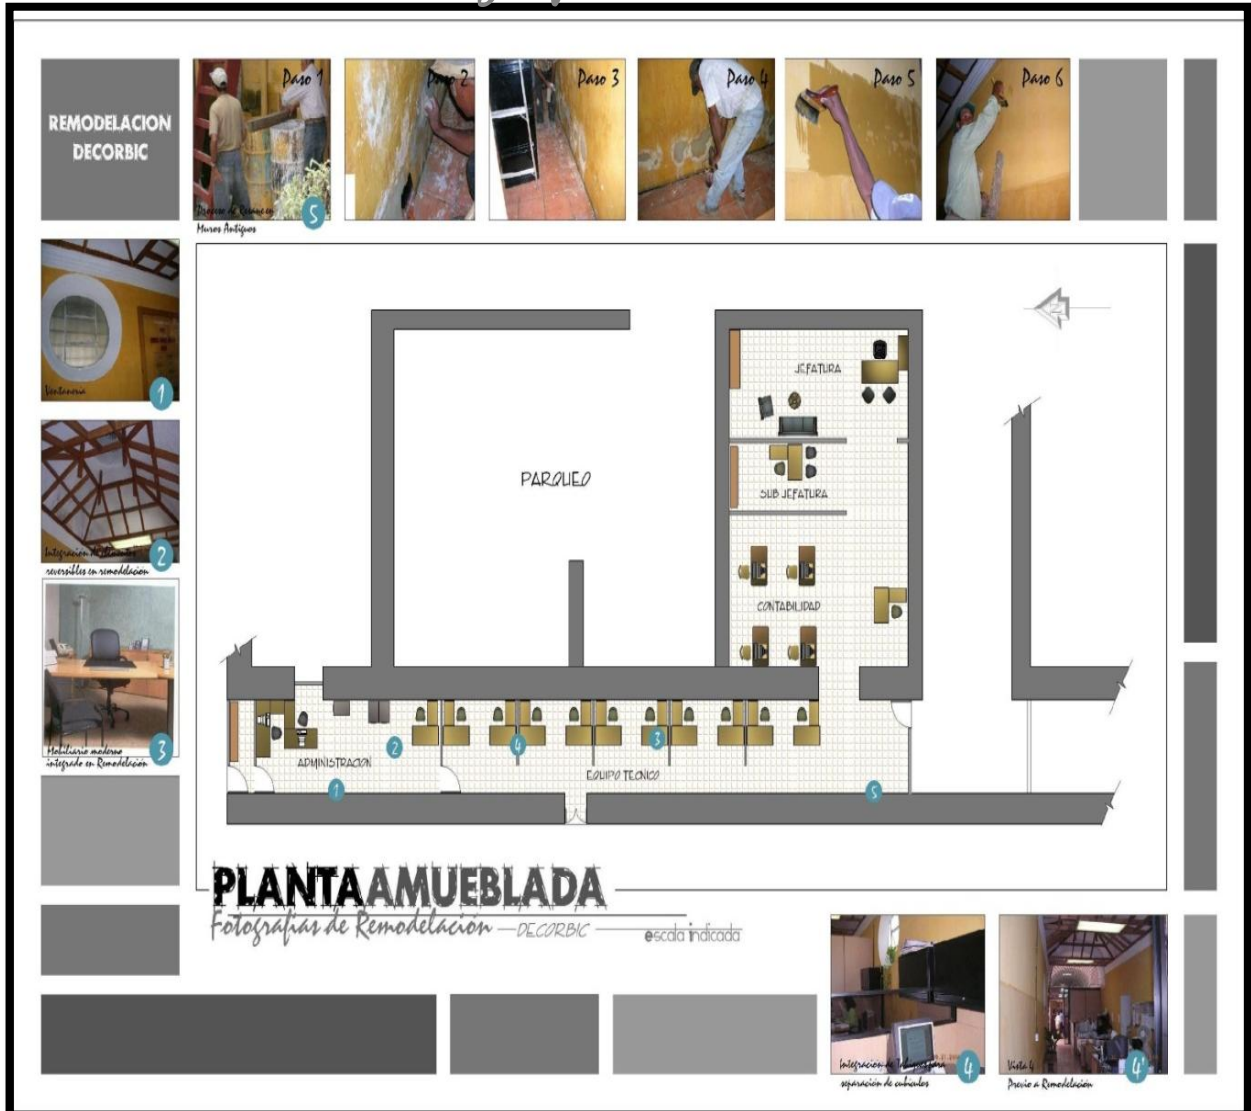
Proceso de Restauración de los muros del departamento de Conservación y Restauración de Bienes Culturales DECORBIC: Procedimientos y dibujo elaborado por Karina Lizet Ávila.

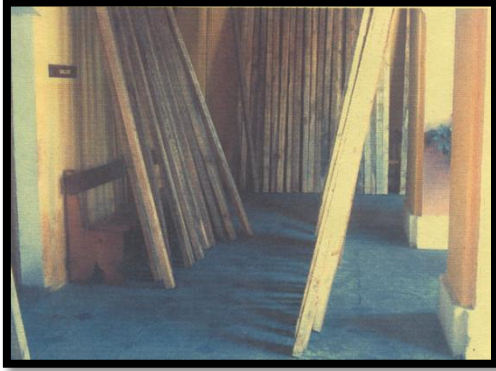
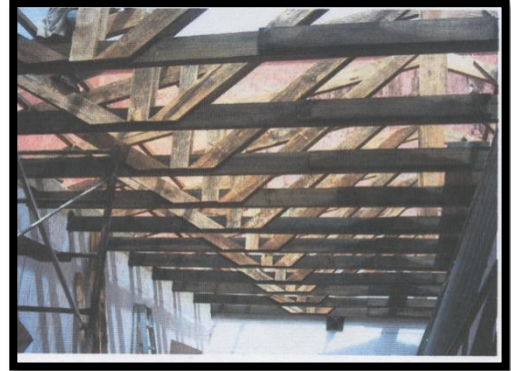
1. Madera en proceso de secamiento 2. Se observa el artesonado que debe llevar de acuerdo con su historia

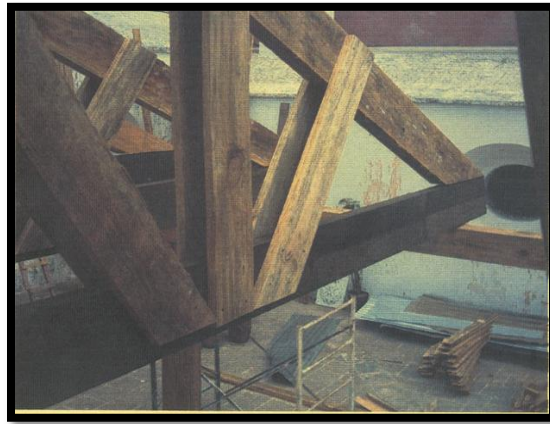
El artesonado es a base de tijeras de madera, lámina y tejas.

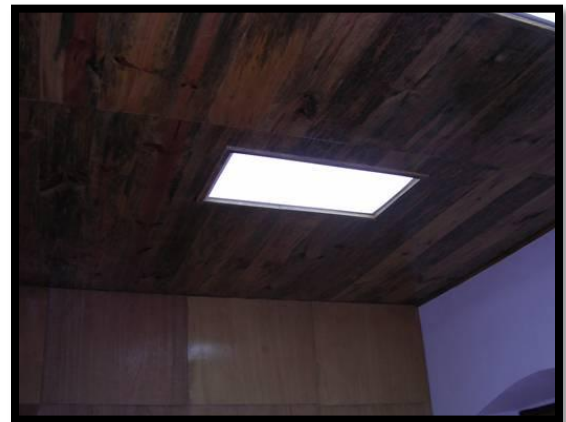
Se observa por el interior como quedo el techo

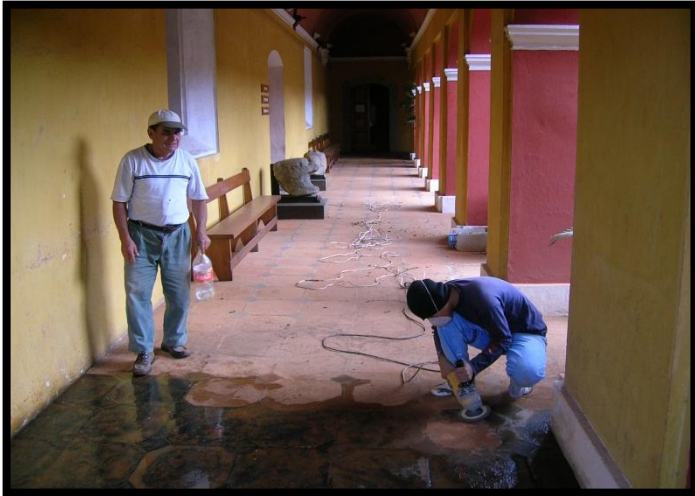
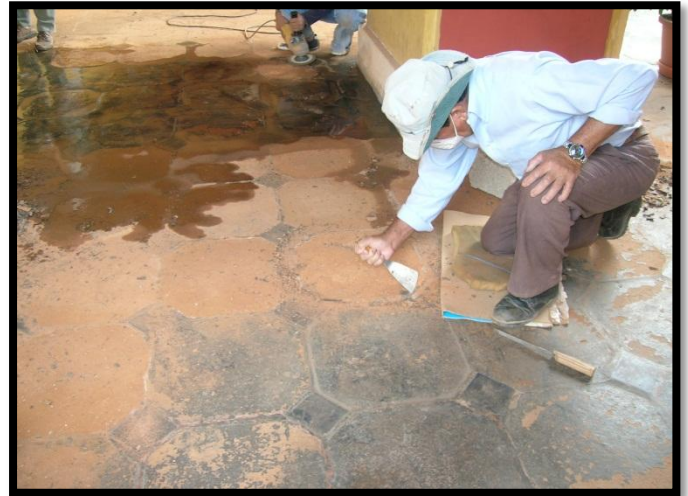
Limpieza del piso a base de pulido y espátula PASO 1

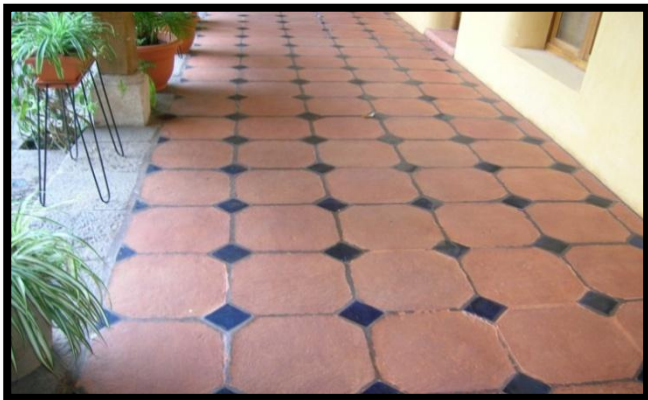
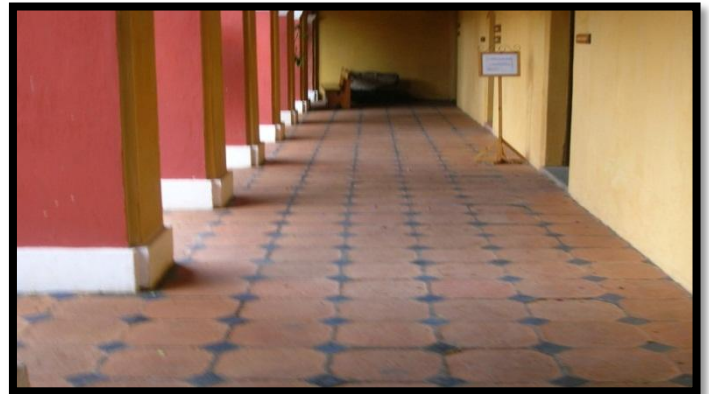
Superficie del Claustro Menor ya lustrada y pulida

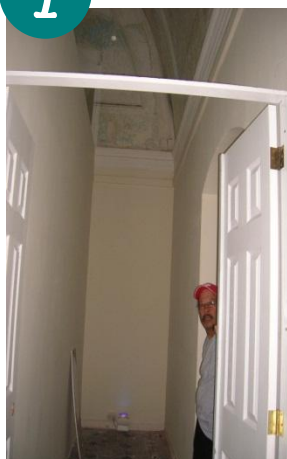
1

Se integró un espacio en la parte posterior del escenario para uso de utilería, mediante una división de tabla yeso, y una puerta lateral para ingreso al mismo.

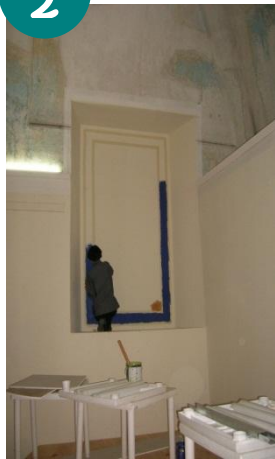
2

Se clausuraron los ventanales que dan a la calle, en busca de obtener aislamiento acústico. Esto se hizo mediante la integración de tabiques de tabla yeso.

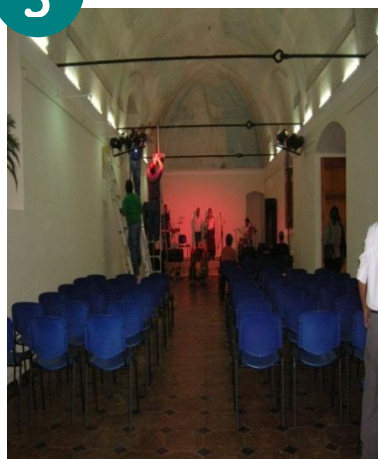
3

Vista general interna con orientación Norte del Salón Rigoberta Menchú, finalizada la intervención, previo al evento de inauguración.

Obsérvese el nuevo sistema de iluminación integrado. Asimismo se integró un sistema de sonido.

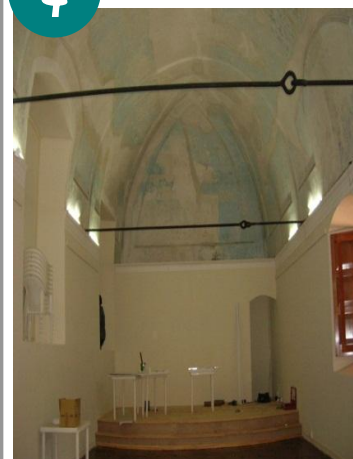
4

Vista del escenario ubicado en el extremo norte del salón. Este se integró mediante una plataforma de madera que serviría como tarima. En la parte posterior del mismo se observa la división de tabla yeso, integrada para conformar el vestidor.

Se integraron molduras por encima de las ventanas en todo el interior.

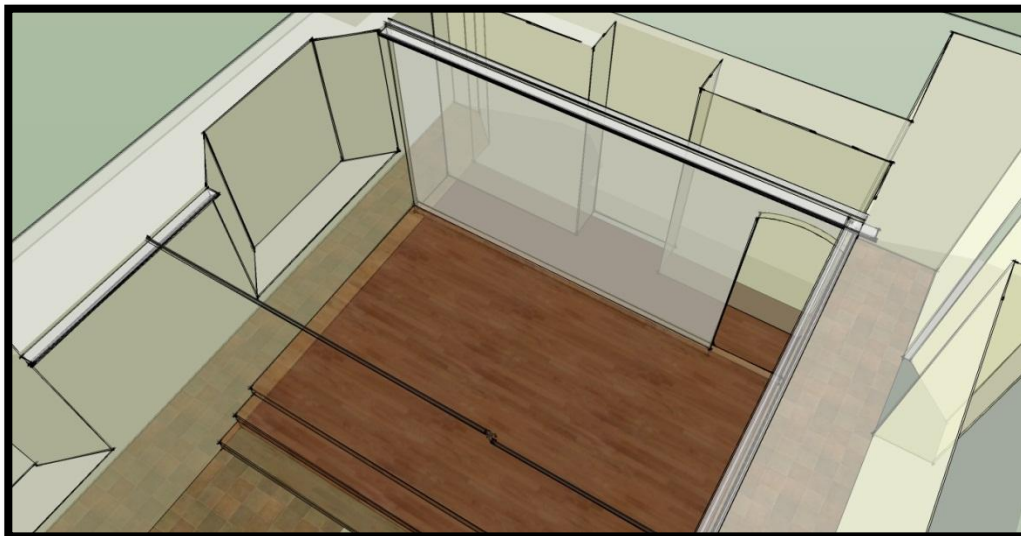
Vista interna del Centro Cultural, el actual salón Rigoberta Menchú.

Se Observa el mobiliario e instalaciones eléctricas visibles TODO CON CARÁCTER REVERSIBLE que tiene en la actualidad el Salón Rigoberta Menchu.

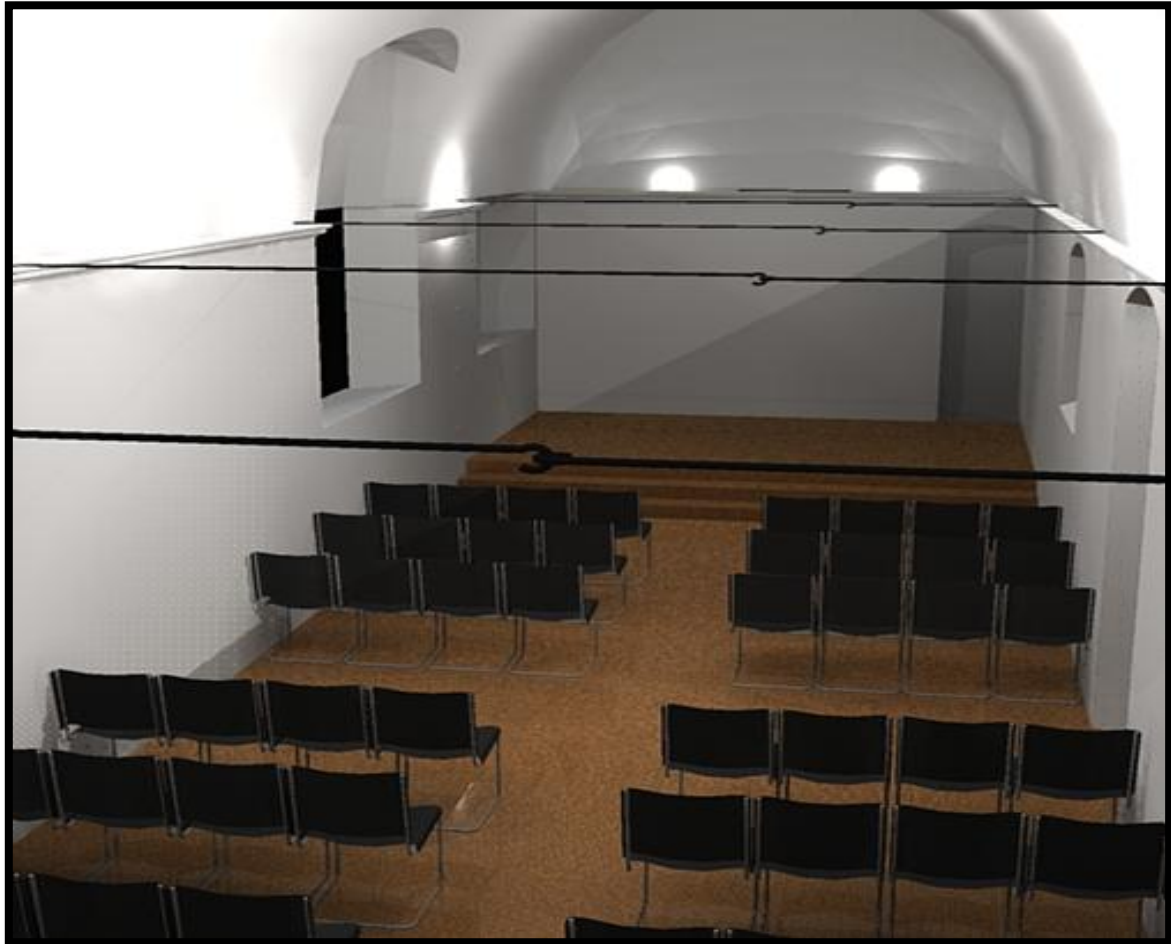
SE OBSERVA EL SALÓN RIGOBERTA MENCHÚ TUM YA CON PINTURA INTEGRADA Y MOBILIARIO NUEVO 1. ÁREA DE TARIMA DE MADERA, EL CUAL FUE RESTAURADO HABILITADO PARA PRESENTACIONES ARTÍSTICAS CULTURALES.
