**PROPUESTA DE  
REVITALIZACIÓN  
DEL ENTORNO  
INMEDIATO AL  
TEMPLO DEL  
BARRIO DE SAN  
SEBASTIÁN EN EL  
MUNICIPIO DE  
SAN CRISTÓBAL  
TOTONICAPÁN**

**NOVIEMBRE 2014**

Al conferírsele el título de Arquitecto  
Guatemala, Noviembre 2014

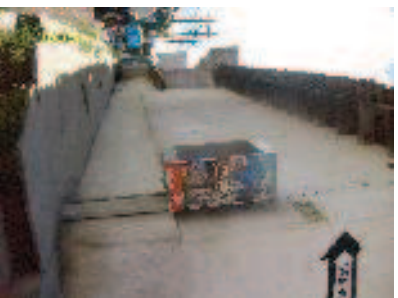
Foto 4 Templo del Barrio San Sebastian

### Descripción de Fotografía 4

En esta fotografía se ve un detalle de los daños y alteraciones que esta sufriendo actualmente este monumento así como los desgastes y alteraciones que son obios

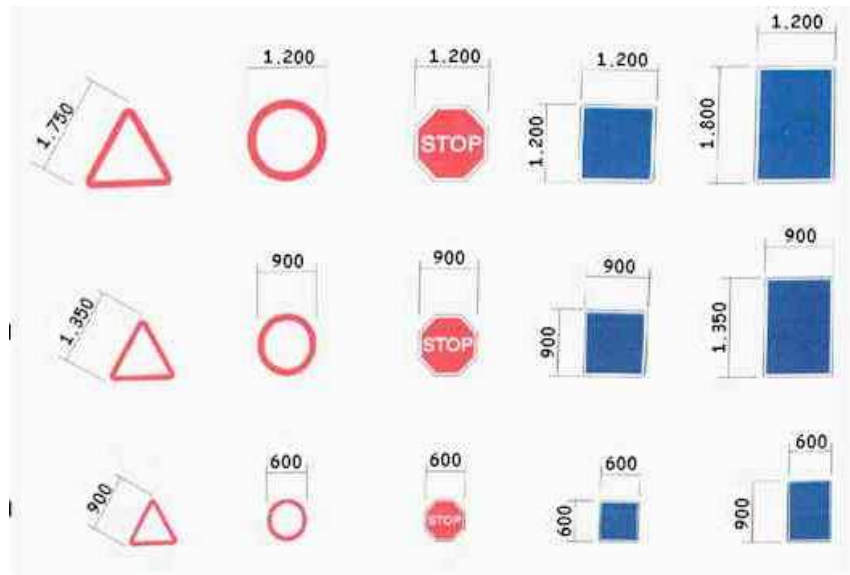
Calles sin Aceras y de un solo carril

Debido que el templo está rodeado por este tipo de calles es necesario determinar los tamaños que la señalética deberá tener.
