PROPUESTA DE RECUPERACIÓN DE LA IMAGEN URBANA DEL NÚCLEO DEL CENTRO URBANO DEL MUNICIPIO DE AMATITLÁN

Tesis presentada por
QUICAB TOJIL GARCÍA ALVAREZ
Al conferírsele el título de
ARQUITECTO

Guatemala, febrero de 2016.

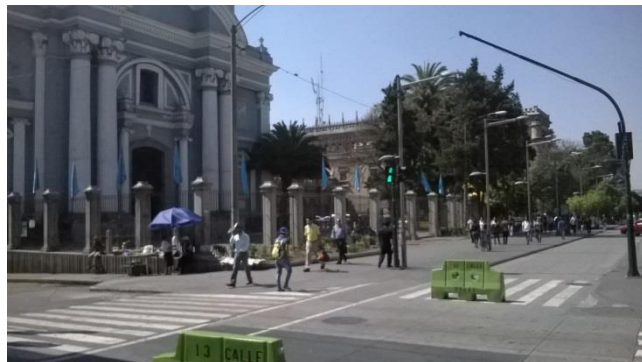
A pesar de que la Sexta Avenida se ha convertido en un espacio peatonal cuenta con un carril exclusivo por donde circularían buses del sistema de transporte Transmetro, (actualmente este transporte no utilizar este carril) se permite el ingreso de vehículos a los inmuebles que tienen acceso únicamente por esta avenida, siendo el mismo controlado para resguardar la seguridad peatonal.

Figura 1 Acceso controlado vehicular sobre la avenida. Fotografía propia (Paseo de la Sexta, Guatemala, 2015)

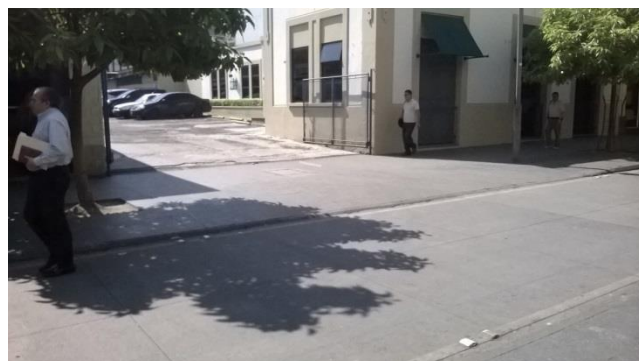
Figura 2 Ingreso vehicular a inmueble ubicado sobre la avenida. Fotografía propia (Paseo de la Sexta, Guatemala, 2015)

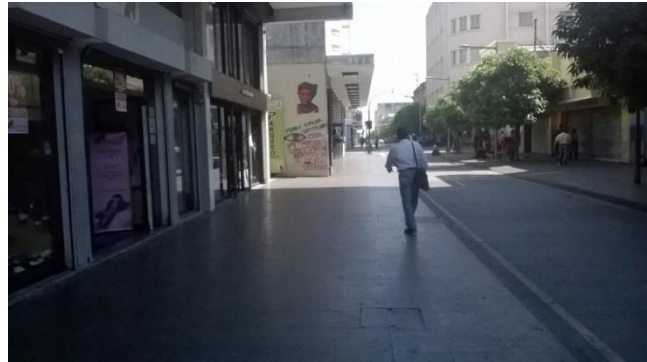
Estas poseen amplitud para la circulación de flujos peatonales y accesibilidad para personas discapacitadas, utilizándose la combinación de texturas.

Figura 3 Acera para la circulación peatonal. Fotografía propia (Paseo de la Sexta, Guatemala, 2015)

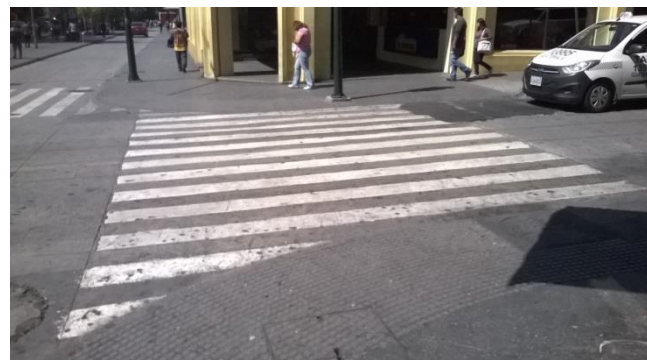
Se ubican señalización para la indicación en cruces y vías, semáforos con ayuda visual, señalización de tránsito horizontal consistente en la indicación de pasos peatonales, línea roja, delimitación de carril, entre otras.

Figura 5 Paso de cebra. Fotografía propia (Paseo de la Sexta, Guatemala, 2015)

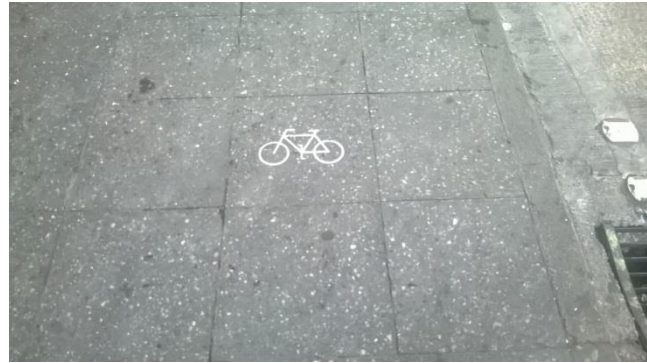
Figura 6 Indicación de área para circulación de bicicletas. Fotografía propia (Paseo de la Sexta, Guatemala, 2015)

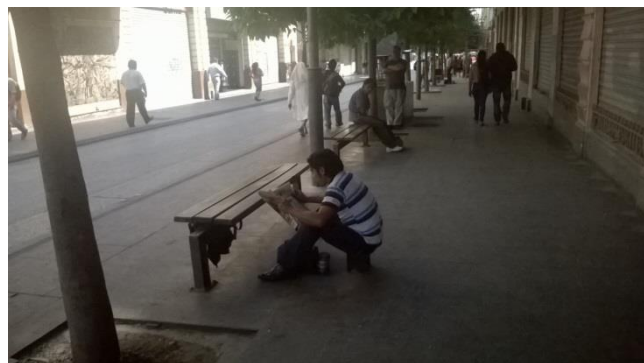
En determinadas áreas se observa la ubicación de mobiliario urbano, consistente en bancas, basureros e iluminación adecuada, así también elementos escultóricos, lo que permite que este espacio se convierta en un sitio de encuentro y convivencia.

Figura 7 Franja de mobiliario urbano y arborización, ubicación de bancas y vegetación. Fotografía propia (Paseo de la Sexta, Guatemala, 2015)

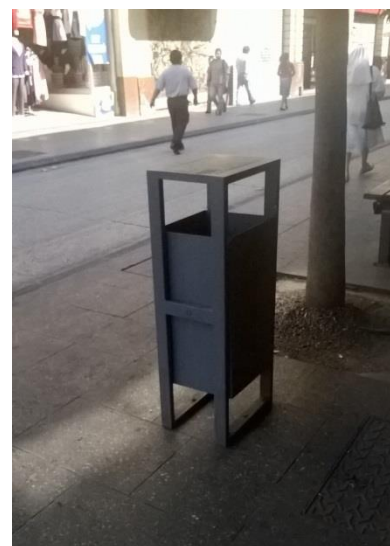
Figura 8 Ubicación de mobiliario urbano, basureros. Fotografía propia (Paseo de la Sexta, Guatemala, 2015)

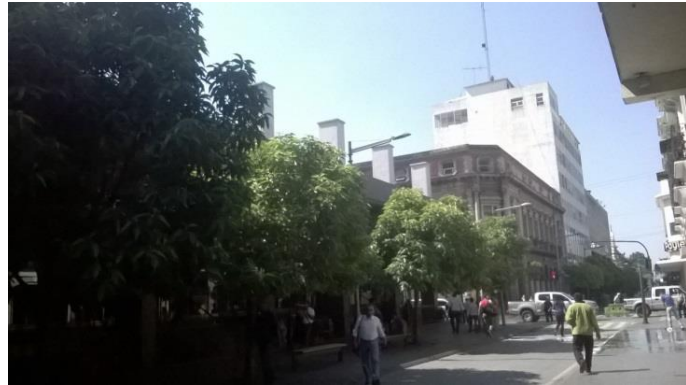
Con el fin de eliminar por completo el tendido aéreo de los cables y demás conducciones existentes. Se realizó la canalización subterránea de los tendidos aéreos de telecomunicaciones existentes, electricidad y las redes de servicios,

Figura 9 No se visualiza tendido de alumbrado y otras conexiones. Fotografía propia (Paseo de la Sexta, Guatemala, 2015)

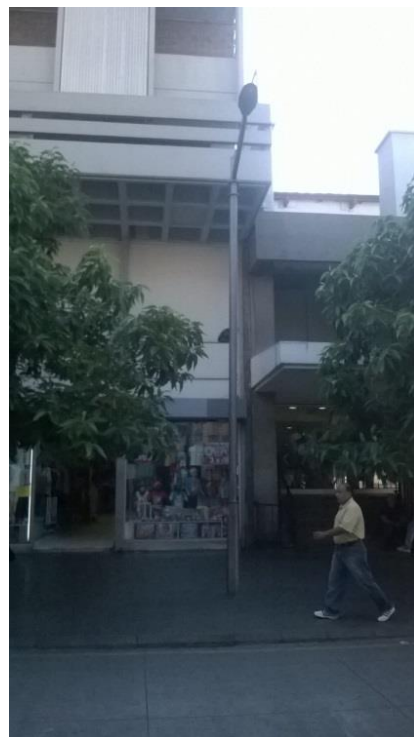
Figura 10 Ubicación de luminaria. Fotografía propia (Paseo de la Sexta, Guatemala, 2015)

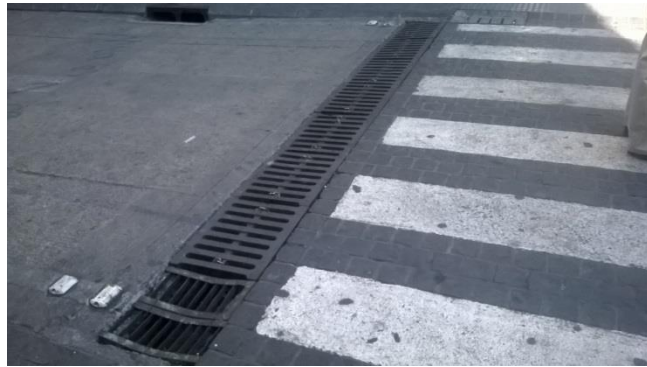
Para drenar el agua lluvia se utilizan tragantes con cajas metálicas ubicadas a los lados de la vía vehicular, se utilizan también algunas rejillas metálicas que cubren todo el ancho de esta vía, sin afectar el uso de cada una de ellas.

Figura 11 Ubicación de rejilla de drenaje a lo ancho de la vía vehicular. Fotografía propia (Paseo de la Sexta, Guatemala, 2015)

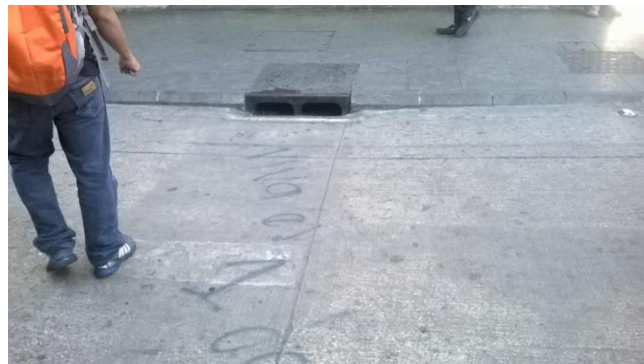
Figura 12 Ubicación de caja tipo tragante. Fotografía propia (Paseo de la Sexta, Guatemala, 2015)

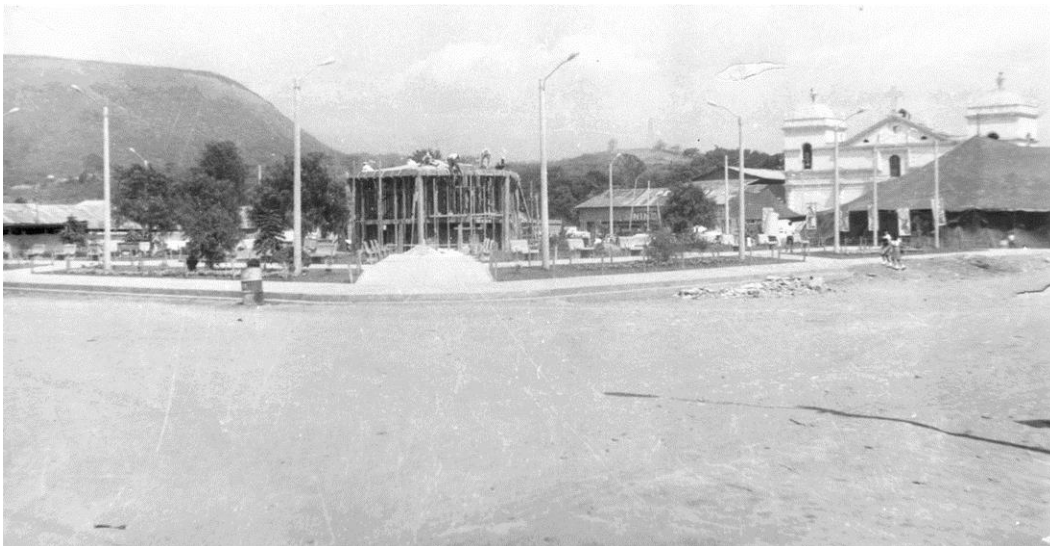
Figura 18 Construcción del kiosco del parque central (Amatitlán años 60 aproximadamente) Puede observarse que aún se realizan los trabajos de construcción del kiosco del parque central, se observa también la presencia de luminarias de mercurio y puede apreciarse el diseño original de las jardineras que se encuentran a nivel de piso. Al fondo se puede observar la instalación de una carpa de circo, la fachada del templo parroquial San Juan Bautista, la fachada del mercado central y otras edificaciones. Fuente <http://www.miamatitlan.com/amatitlacuten-de-antantildeo.html> (septiembre 2015)

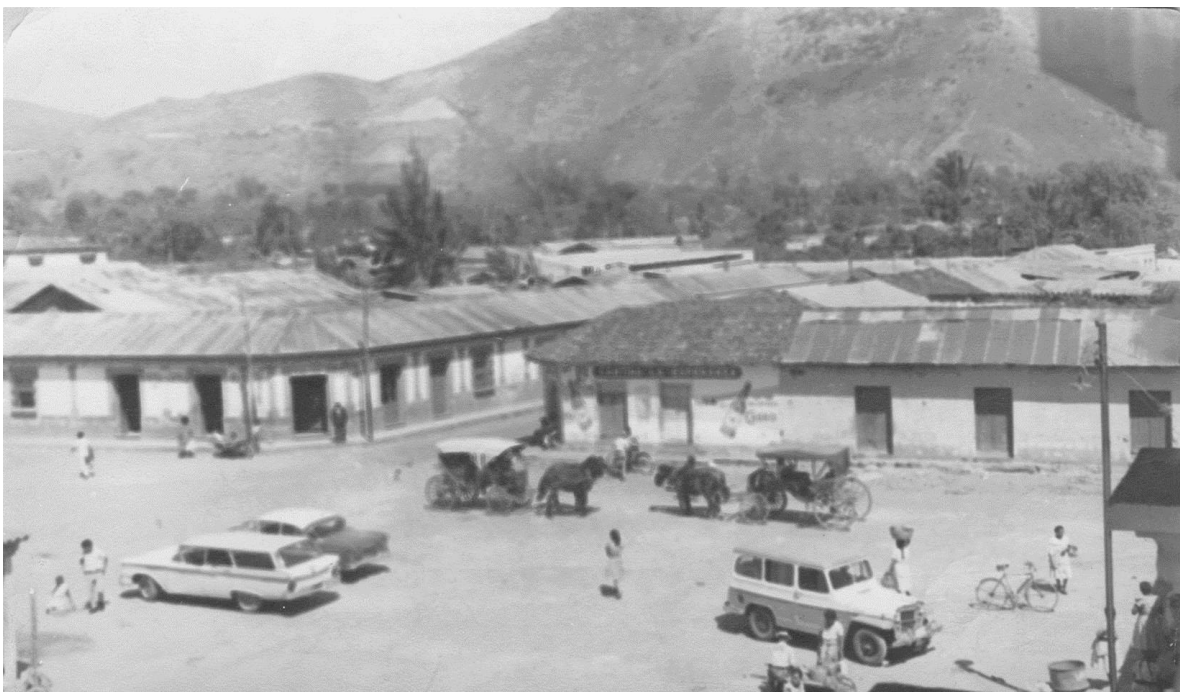
Figura 20 Esquina de 2ª avenida y 6ª calle (Amatlán años 70 aproximadamente) Se observa la tipología arquitectónica del lugar, resaltando la relación vano-macizo en fachadas, así como la utilización de techos a dos aguas, algunos conservando aun tejas de barro y otros de láminas de zinc. Fuente: <http://www.miamatitlan.com/amatitlaacuten-de-antantildeo.html> (septiembre 2015)

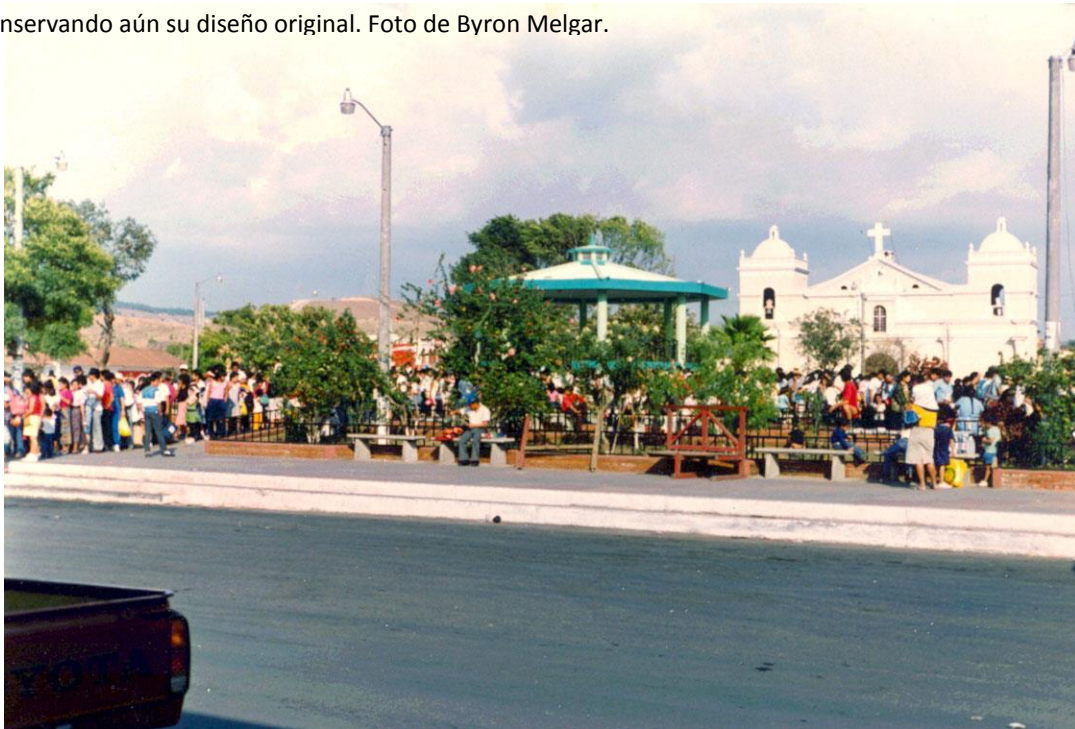
Figura 24 Parque Central (Amatitlán años 90 aproximadamente) En esta imagen puede verse que se le han realizado modificaciones, se observan jardineras delimitadas por dos hileras de ladrillo y baranda metálica, así como el cambio del tipo de iluminación y mobiliario. Foto de Byron Melgar.

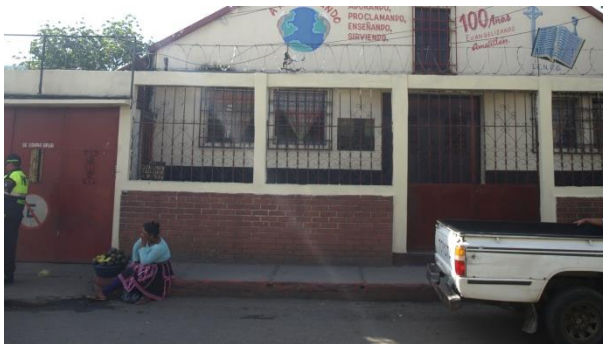
Figura 36 Colocación de venta de aguacates en el área de acera en la 2ª avenida de 5ª a 6ª calle. Fotografía propia (Amatitlán 2015)

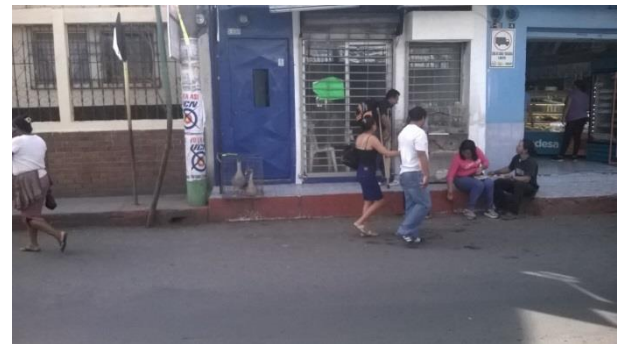
Figura 37 Colocación de venta de animales en el área de acera en la 2ª avenida de 5ª a 6ª calle. Fotografía propia (Amatitlán 2015)

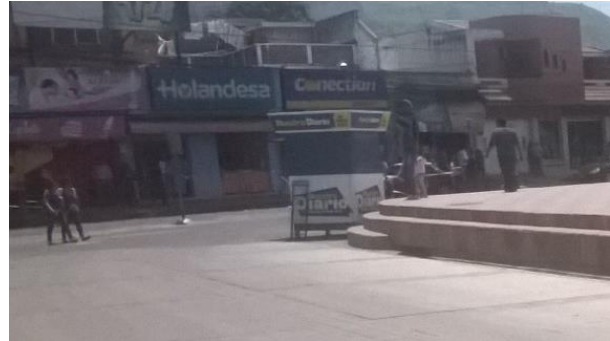
En la esquina de la 3ª Avenida y 6ª Calle se ubica una caseta para la venta de periódicos la cual se encuentra sobre el área de rodadura.

Figura 38 Ubicación de caseta en esquina de 3ª avenida y 6ª calle. Fotografía propia (Amatitlán 2015)

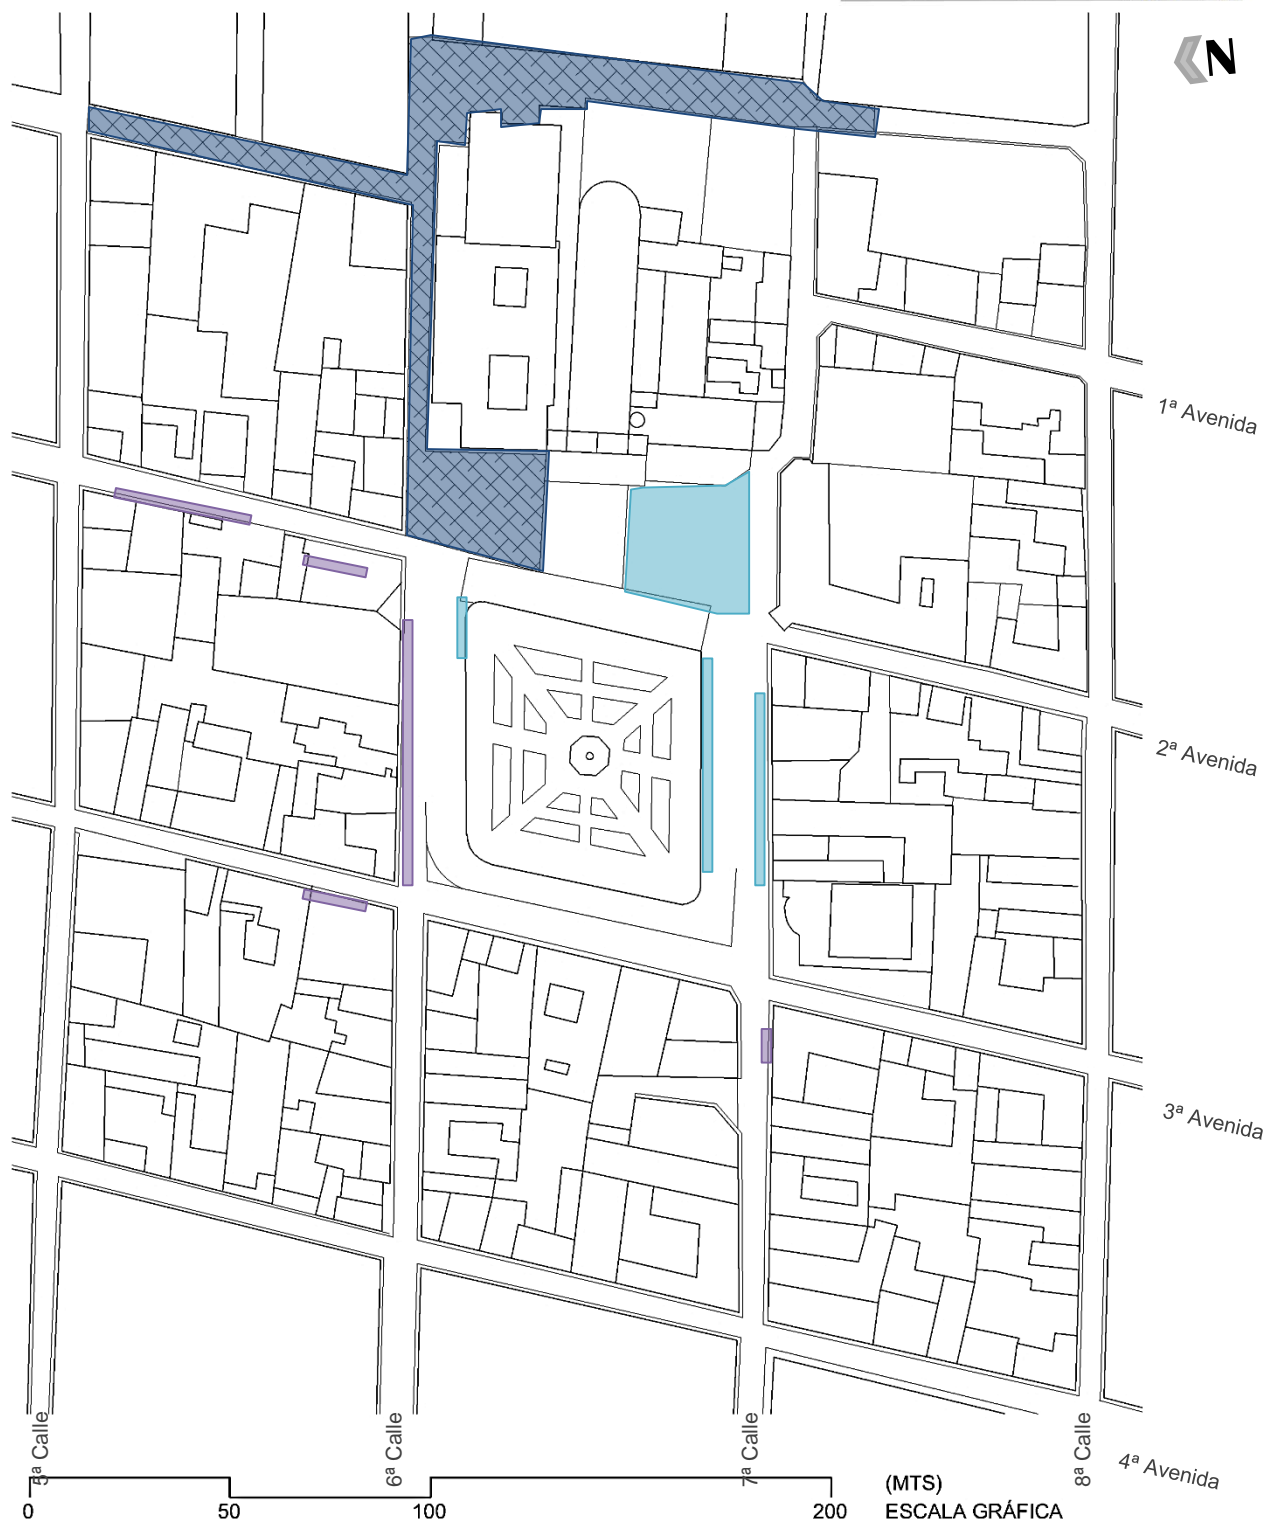
RECUPERACION DE LA IMAGEN URBANA DEL NÚCLEO DEL CENTRO URBANO DEL MUNICIPIO DE AMATITLÁN	
CONTIENE: UBICACIÓN DE COMERCIO INFORMAL	ESCALA: INDICADA 6 FUENTE: ELABORACIÓN PROPIA

Estos puestos comerciales no poseen instalaciones adecuadas para el correcto desempeño de sus labores, carecen de agua, electricidad o drenajes, lo cual conlleva a falta de higiene en sus actividades y en los productos que distribuyen.

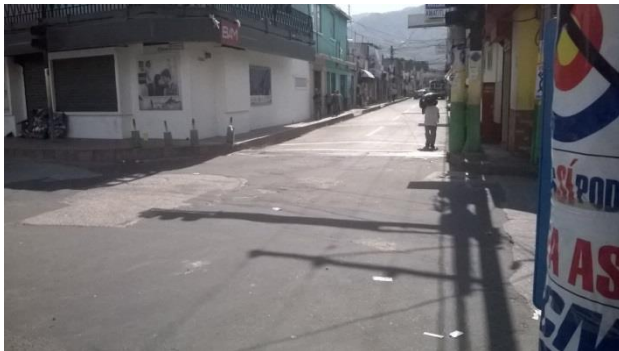
Figura 39 3ª avenida y 6ª calle rodadura de asfalto. Fotografía propia (Amatlán 2015)

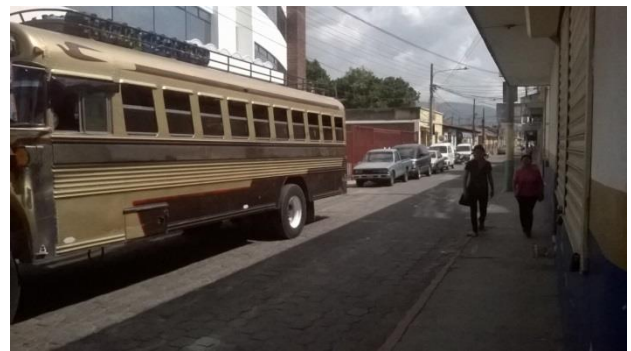
Figura 40 3ª avenida de 7ª a 8ª calle, rodadura de adoquín. Fotografía propia (Amatlán 2015)

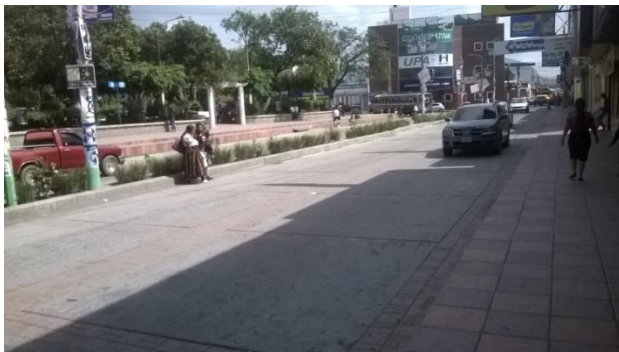
Figura 41 3ª avenida de 6ª a 7ª calle rodadura de concreto. Fotografía propia (Amatlán 2015)

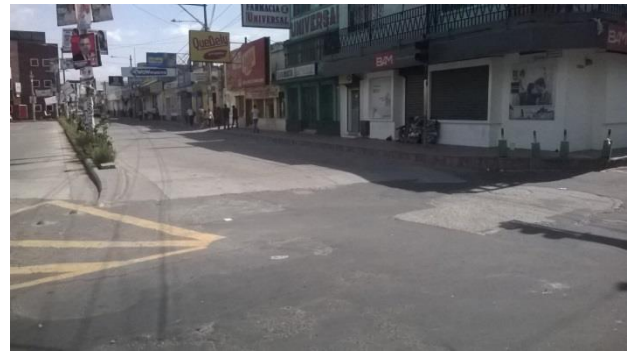
Figura 42 intersección 3ª avenida y 6ª calle rodadura de concreto y asfalto. Fotografía propia (Amatlán 2015)

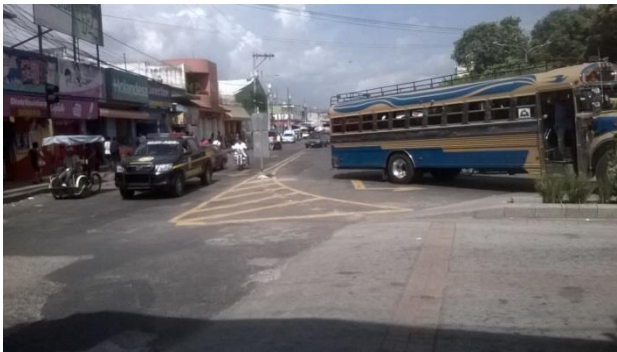
El tránsito vehicular va desde moderado a lento, en días de plaza que son jueves y domingo, se genera congestionamiento en las vías, debido a: comercio informal, estacionamiento de vehículos en áreas no autorizadas, paradas de buses de transporte público en Calles lo cual genera congestionamiento en las mismas.

Figura 43 Circulación de vehículos sobre la 6ª calle entre 2ª y 3ª avenida. Fotografía propia (Amatitlán 2015)

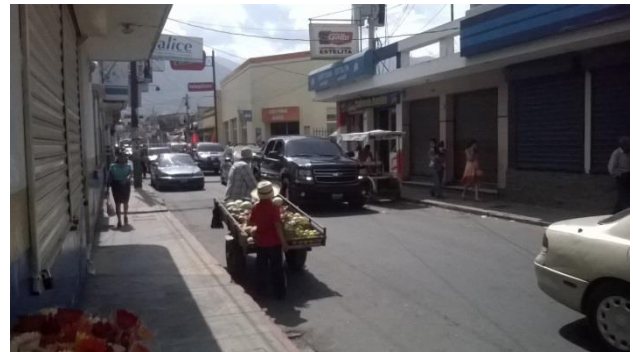
Figura 44 Circulación de vehículos sobre la 7ª calle entre 3ª y 4ª avenida. Fotografía propia (Amatitlán 2015)

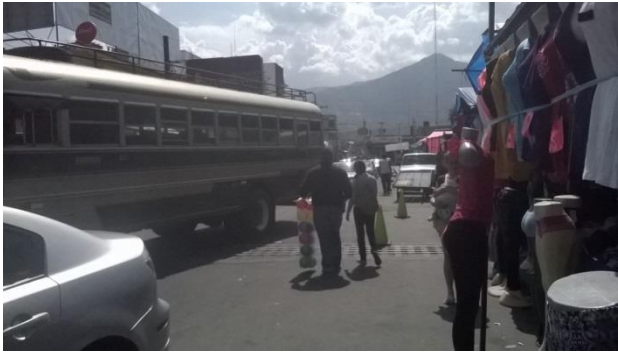
Figura 45 Circulación de vehículos sobre la 7ª calle entre 2ª y 3ª avenida. Fotografía propia (Amatitlán 2015)

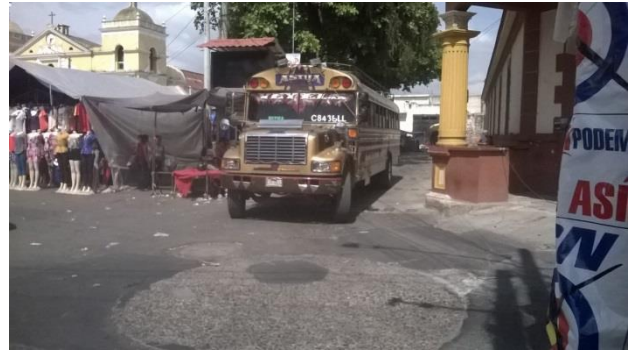
Figura 46 Circulación de buses de transporte urbano, cruce de 7ª calle y 2ª avenida. Fotografía propia (Amatitlán 2015)

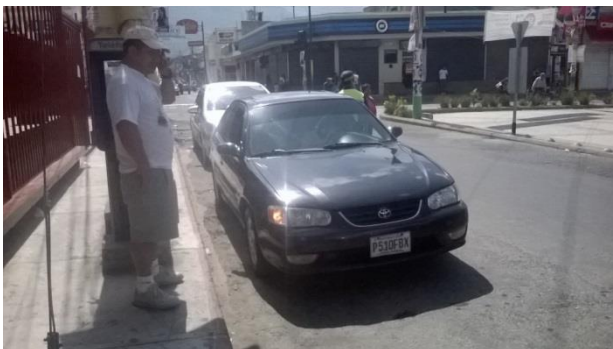
Figuran 47 Vehículos estacionados en área no permitida. Fotografía propia (Amatitlán 2015)

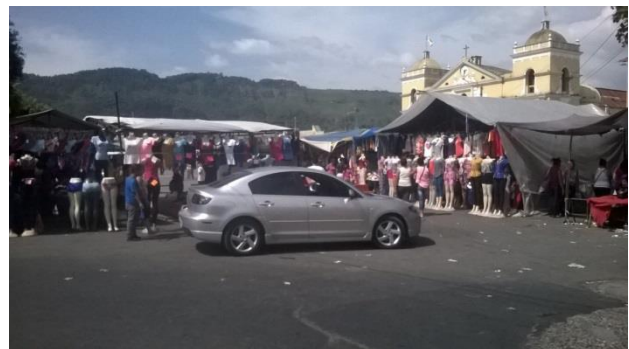
Figura 48 Vehículo estacionado en área no permitida y que dificulta el cruce obligatorio en la esquina de 7ª calle y 2ª avenida. Fotografía propia (Amatitlán 2015)

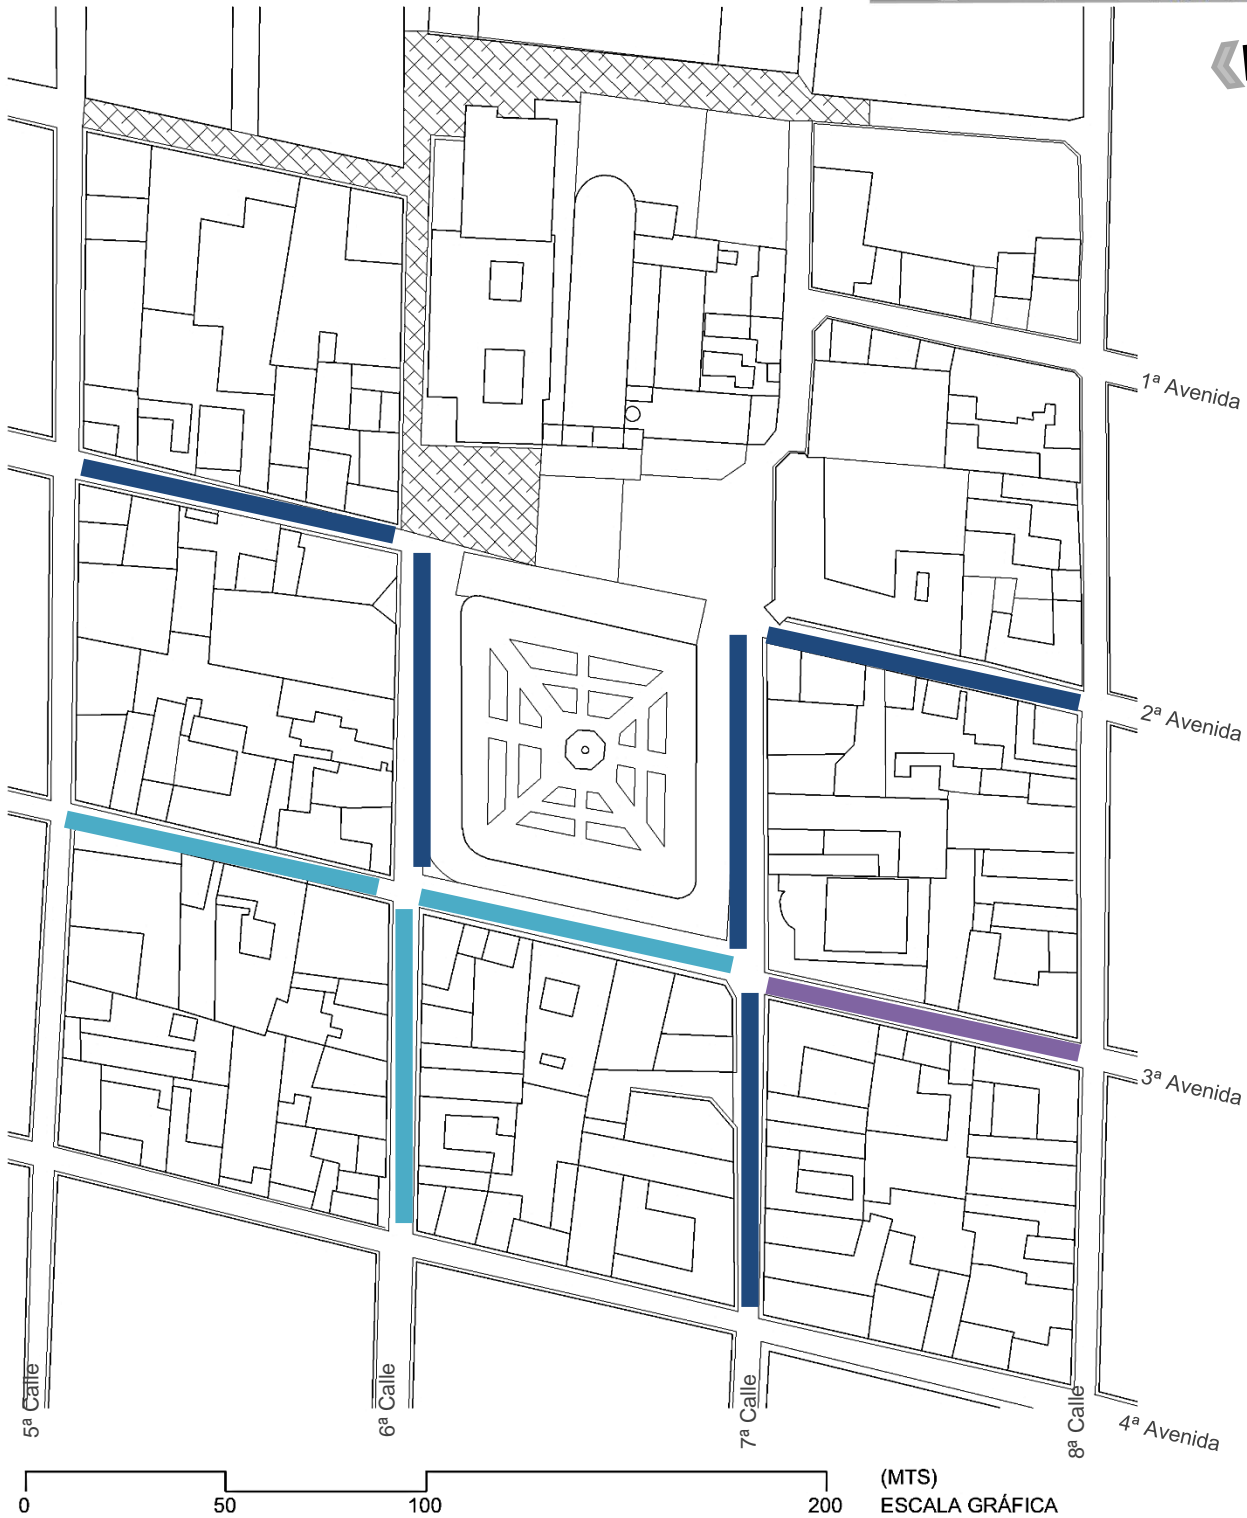
RECUPERACION DE LA IMAGEN URBANA DEL NÚCLEO DEL CENTRO URBANO DEL MUNICIPIO DE AMATITLÁN		
CONTIENE:	ESCALA:	No.
PLANO DE TIPOS DE PAVIMENTOS	INDICADA	9
FUENTE: ELABORACIÓN PROPIA

SIMBOLOGÍA	
SIMBOLO	SIGNIFICADO
	Adoquín
	Concreto
	Asfalto

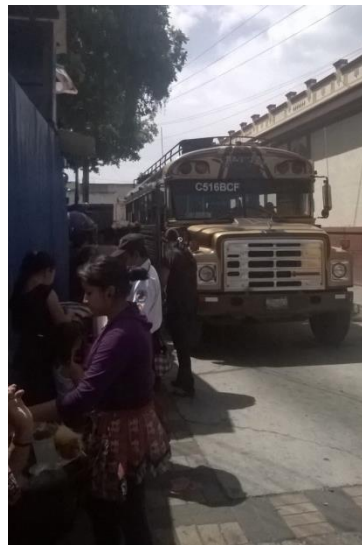
A un costado del Parque Central frente al edificio del antiguo cuartel general, se ubica la terminal de rutas locales de la empresa ASTUA, esta ocupa aproximadamente una cuadra del tramo comprendido en la 7ª Calle de 1ª a 2ª Avenida, impidiendo que en este tramo pueden circular otro tipo de vehículos, las rutas que cubre este transporte son:

Figura 49 Terminal de rutas locales que ocupa el tramo que comprende en la 7ª calle de 1ª a 2ª avenida. Fotografía propia (Amatitlán 2015)

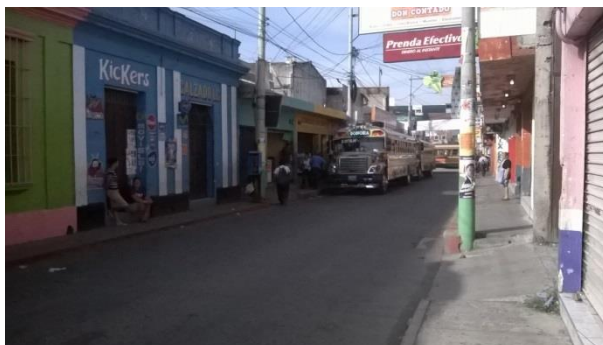
Figura 51 Estación de carga de una de las empresas que presta el servicio con destino a la ciudad de Guatemala, se ubica en el tramo comprendido en la 3ª avenida de 5ª a 6ª calle. Fotografía propia (Amatitlán 2015)

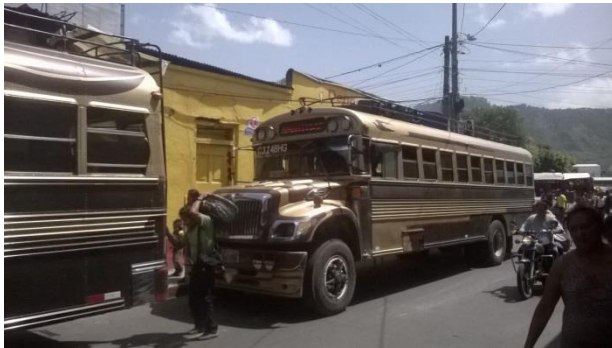
Figura 50 Área de descarga de buses en la 2ª avenida de 6ª a 7ª calle. Fotografía propia (Amatitlán 2015)

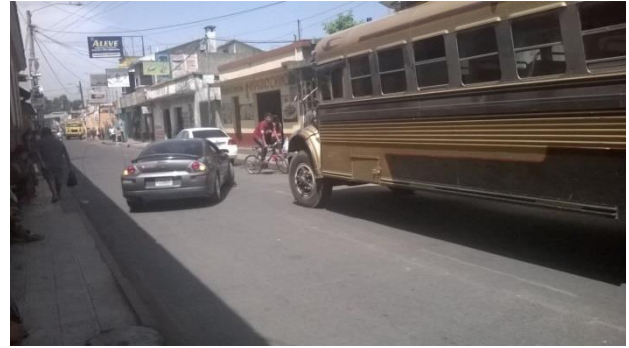
Figura 51 Área de descarga cercana a ingreso de parque particular. Fotografía propia (Amatitlán 2015)

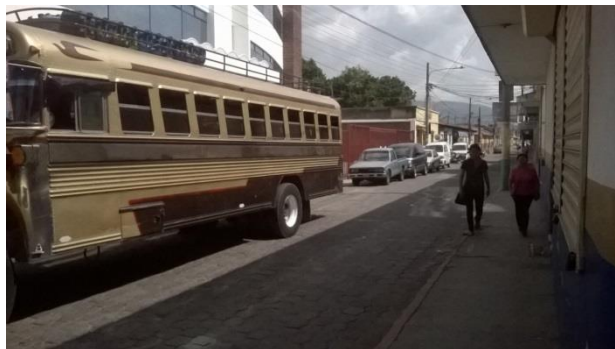
En el tramo comprendido en la 3ª Avenida de 7ª a 8ª Calle, a un costado del edificio de las oficinas central de cooperativa UPA, se ubica la estación de descarga de las unidades que prestan el servicio con ruta del Parque Central hacia el Residencial Valle de la Mariposa.

Figura 52 Área de descarga de buses procedentes de Residencial Valle de la Mariposa, sobre 3ª avenida de 7ª a 8ª calle. Fotografía propia (Amatitlán 2015)

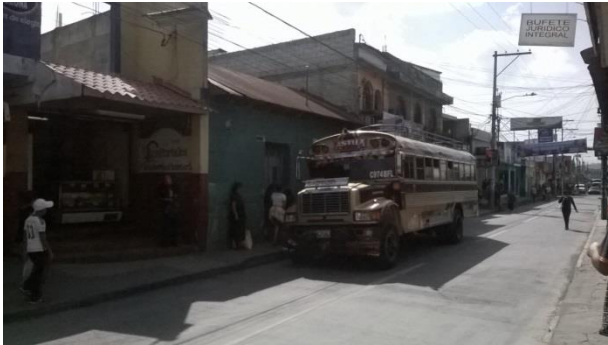
En el tramo ubicado en la 6ª Calle de 3ª a 4ª Avenida se ubica una parada para unidades de transporte urbano y extraurbano, esta es una de las paradas que genera mayor congestión vehicular debido a que prácticamente todas las unidades que circulan por este tramo realizan la parada sin tener consideración de otros vehículos que también hacen uso de la vía.

Figura 53 Parada de buses urbanos en el tramo de 6ª calle de 3ª a 4ª avenida. Fotografía propia (Amatitlán 2015)

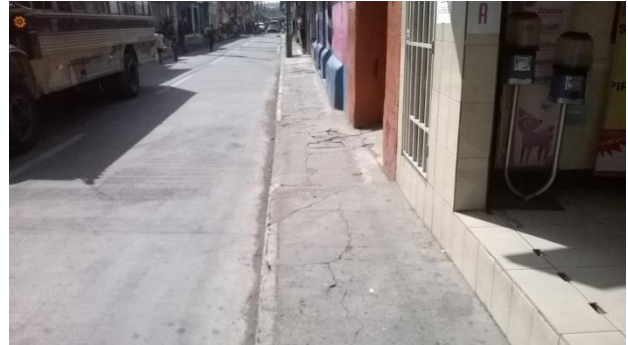
Figura 54 Uso de un carril como área de parada que ocasiona congestión en horas pico. Fotografía propia (Amatitlán 2015)

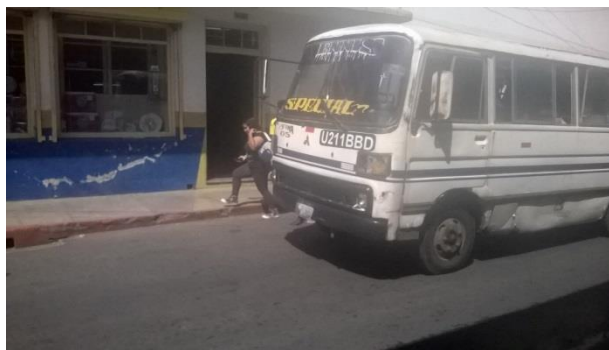
En el tramo que comprende la 7ª Calle de 3ª a 4ª Avenida se detecta una parada de buses no autorizada, estos buses son procedentes de rutas que circulan por la carretera CA-9 sur e ingresan al área urbana, haciendo una parada de descarga de usuarios generando congestión vehicular.

Figura 55 3ª avenida y 6ª calle rodadura de asfalto. Fotografía propia (Amatitlán 2015)

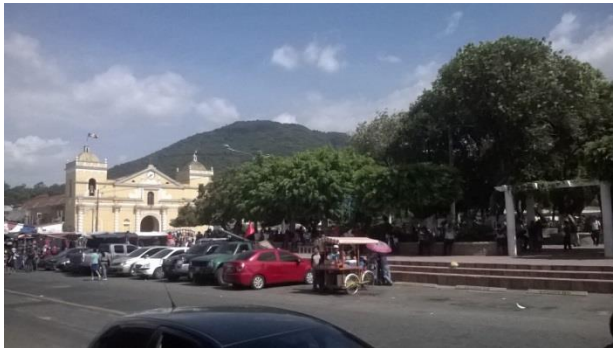
En el tramo de la 6ª Calle entre 2ª y 3ª Avenida, aun al costado del Parque Central se ubica el estacionamiento de unidades vehiculares de servicio de taxis pero los días domingos esta área es utilizada como parqueo para vehículos particulares.

Figura 56 Área utilizada como parqueo de vehículos particulares, durante los días domingos. Fotografía propia (Amatitlán 2015)

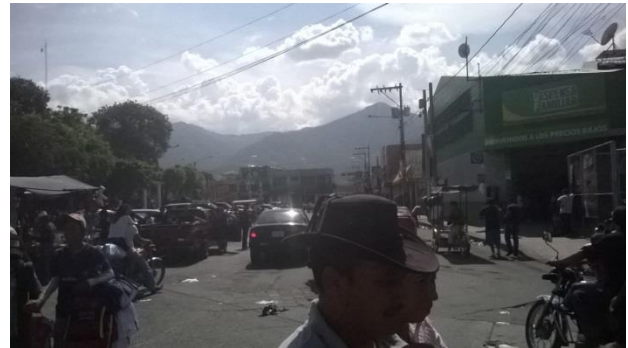
Figura 57 Cruce de la 2ª a avenida y 6ª calle se observa parte del área utilizada como parqueo de vehículos particulares, durante los días domingos. Fotografía propia (Amatitlán 2015)

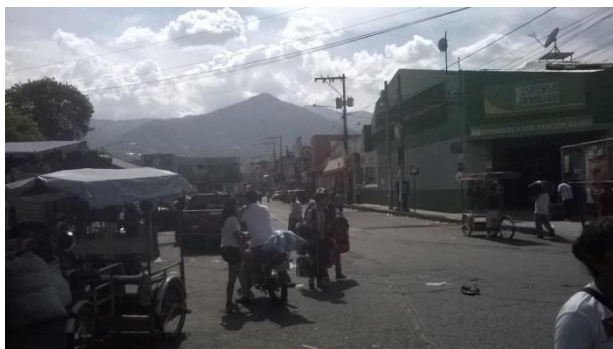
En este mismo tramo en la esquina de la 2ª Avenida y 6ª Calle se ubica el estacionamiento de bici taxis, el cual además de generar parte del congestionamiento vehicular se ubican en un área incómoda para los usuarios y sobre todo propensa a formar parte de algún accidente.

Figura 58 Área utilizada para estacionamiento de bici taxis en la esquina de la 2ª avenida y 6ª calle. Fotografía propia. (Amatitlán 2015)

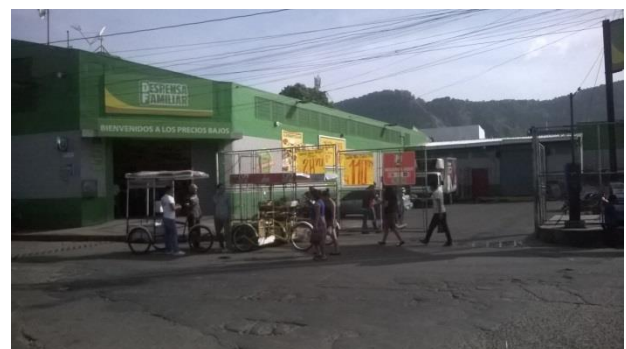
Figura 59 Área utilizada para estacionamiento de bici taxis en la esquina de la 2ª avenida y 6ª calle y salida de súper mercado. Fotografía propia. (Amatitlán 2015)

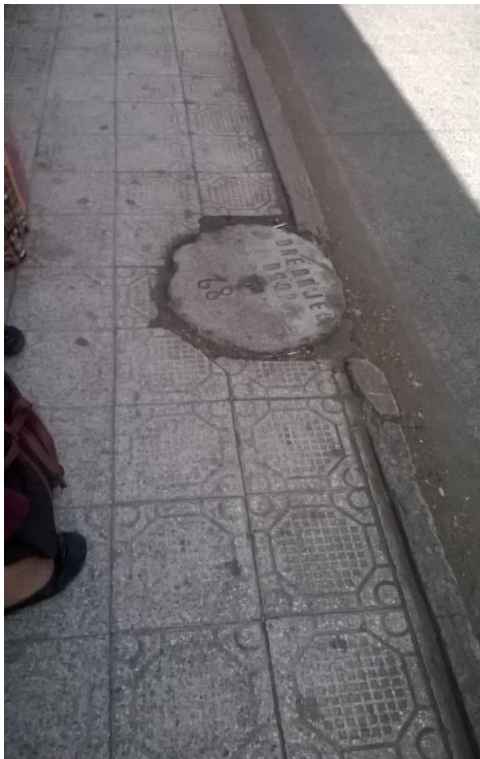
Figura 60 Banqueta con acabado de piso de cemento para exterior 2ª avenida de 7ª a 8ª calle. Fotografía propia (Amatitlán 2015)

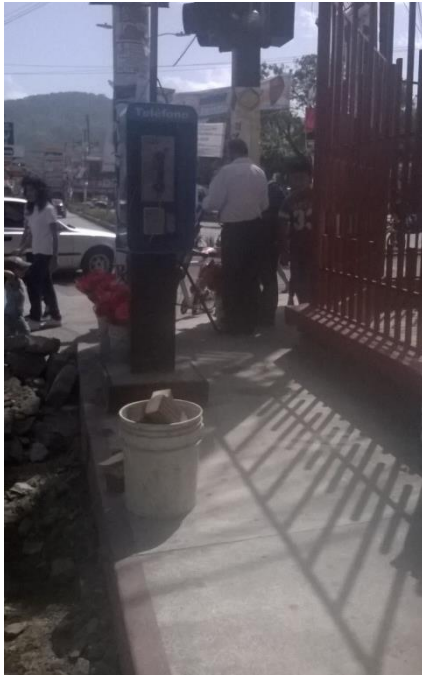
Figura 62 Banqueta de cemento en buen estado, 3ª avenida de 7ª a 8ª calle. Fotografía propia (Amatitlán 2015)

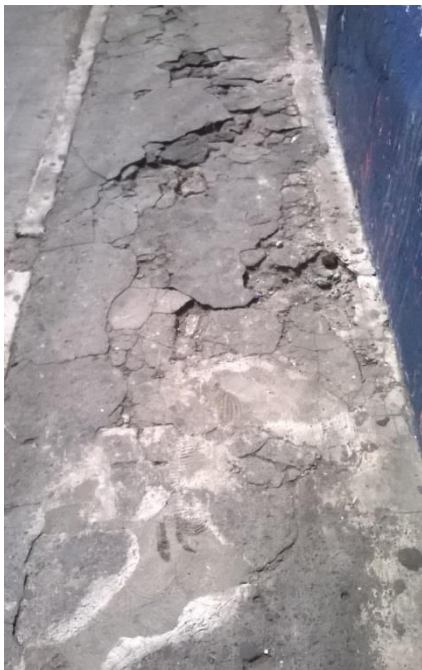
Figura 64 Banqueta con grietas y baches, 6ª calle de 3ª a 4ª avenida. Fotografía propia (Amatitlán 2015)

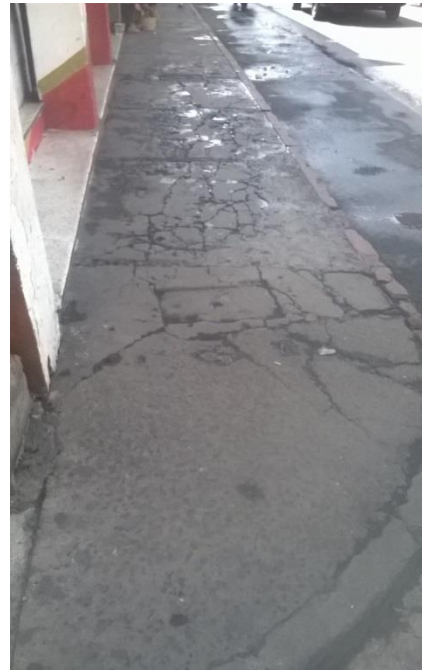
Figura 65 Banqueta con grietas y bordillo roto, 7ª calle de 3ª a 4ª avenida. Fotografía propia (Amatitlán 2015)

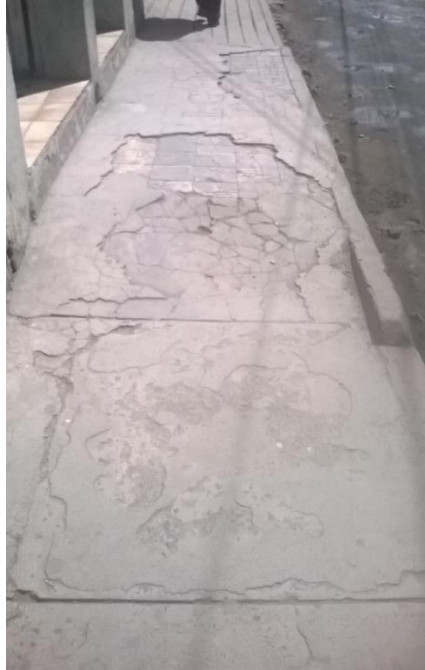
Figura 66 Banqueta con baches, 3ª avenida de 7ª a 8ª calle. Fotografía propia (Amatitlán 2015)

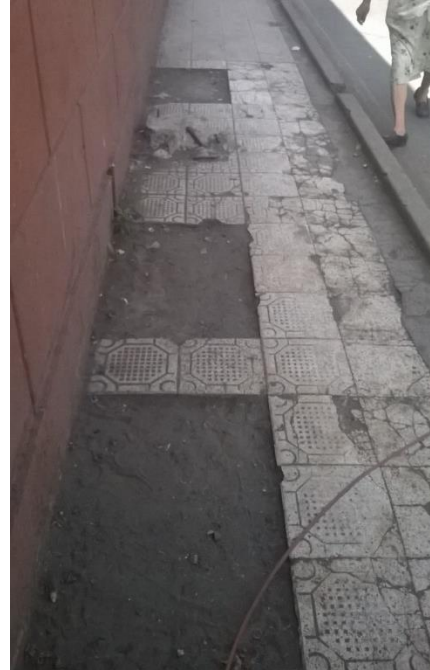
Figura 67 Banqueta deteriorada con faltantes de loseta y bordillo roto, 2ª avenida de 7ª a 8ª calle. Fotografía propia (Amatitlán 2015)

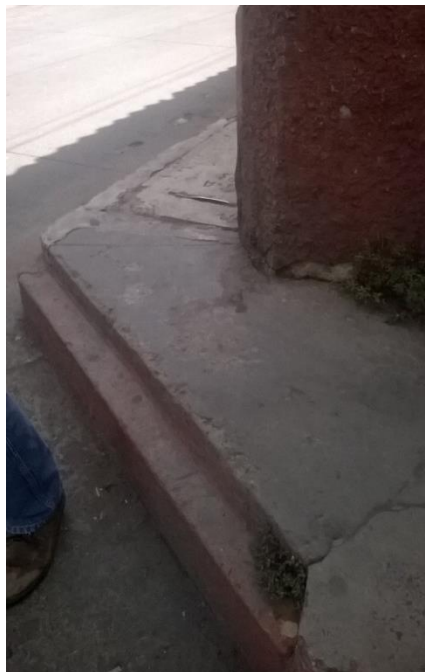
Figura 68 Banqueta con ancho menor a 0.60 m y falta de vado peatonal, esquina de 2ª avenida de 7ª calle. Fotografía propia (Amatitlán 2015)

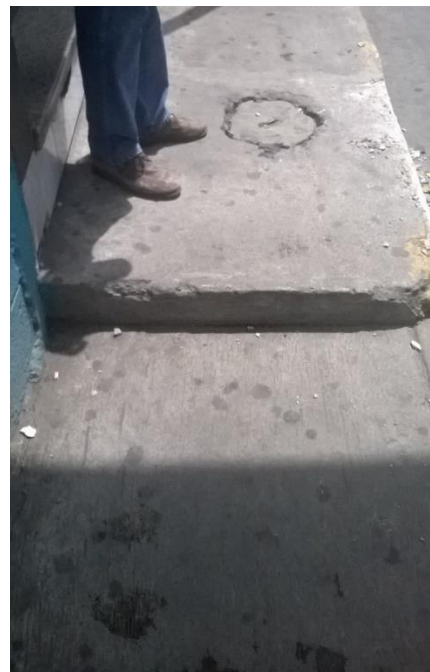
El estado actual de las banquetas presenta deterioro en algunos tramos, el problema que predomina es la falta de uniformidad generada por la diferencia de niveles, así como el difícil acceso a las mismas a personas con discapacidad.

Figura 69 Falta de uniformidad de niveles de banqueta, 2ª avenida de 7ª a 8ª calle. Fotografía propia (Amatitlán 2015)

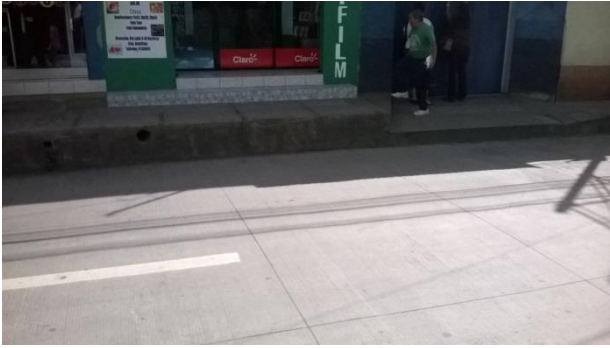
Figura 70 Falta de uniformidad de niveles en banqueta, 6ª calle de 3ª a 4ª calle. Fotografía propia (Amatlán 2015)

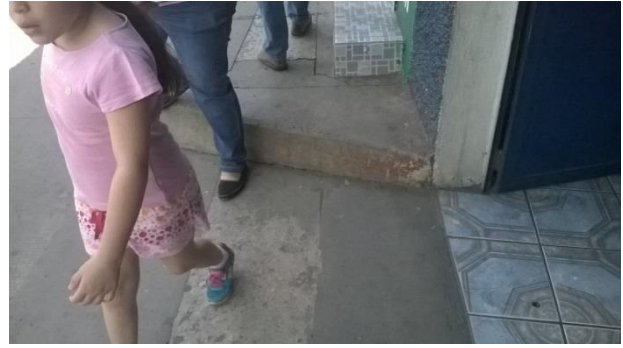
Figura 71 Ubicación de gradas en área de banqueta, 6ª calle de 3ª a 4ª calle. Fotografía propia (Amatlán 2015)

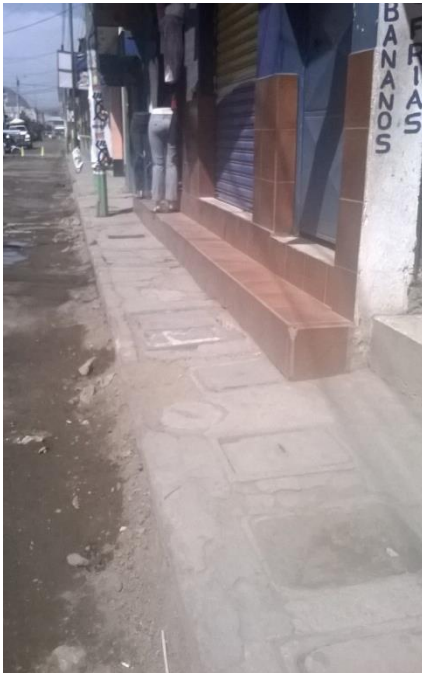
Figura 72 Sobre banquetas pueden encontrarse obstáculos como gradas de ingreso a inmuebles, 3ª avenida de 7ª a 8ª calle. Fotografía propia (Amatlán 2015)

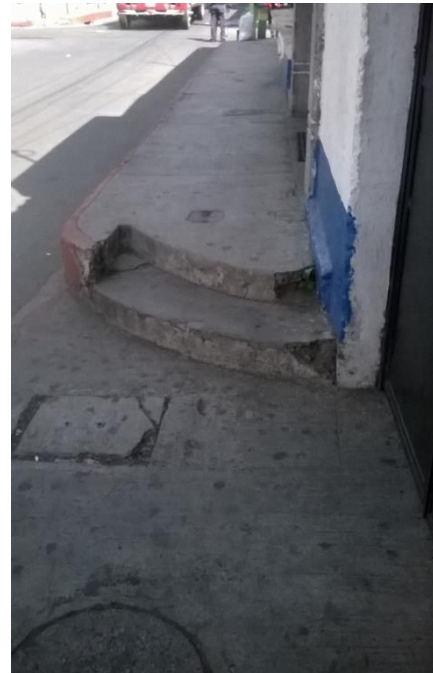
Figura 73 Debido a los cambios de niveles en banquetas se ubican gradas, 7ª calle de 3ª a 4ª avenida. Fotografía propia (Amatlán 2015)

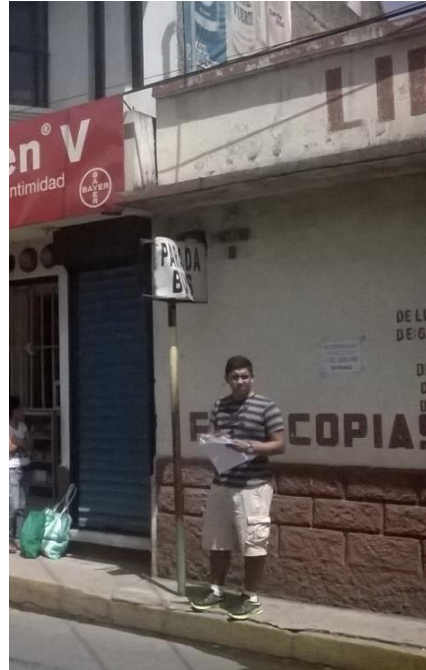
Figura 75 Ubicación de rotulo de parada de bus sobre banqueta angosta haciendo más dificultosa la circulación peatonal, 2ª avenida de 7ª a 8ª calle. Fotografía propia (Amatitlán 2015)

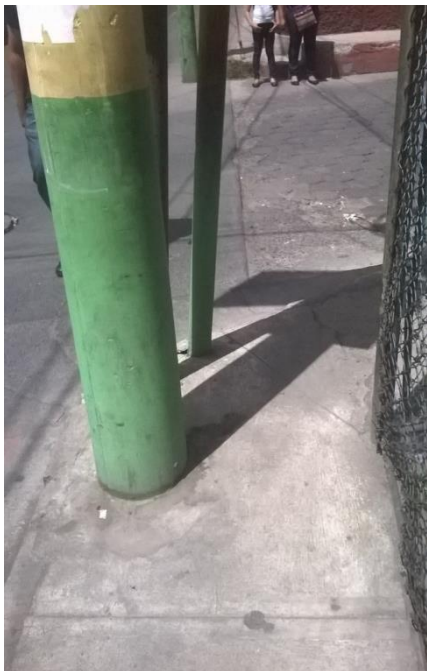
Figura 76 Aglomeración de postes de tendido eléctrica y cable TV, reduciendo más el espacio para la circulación peatonal esquina 2ª avenida y 8ª calle. Fotografía propia (Amatitlán 2015)

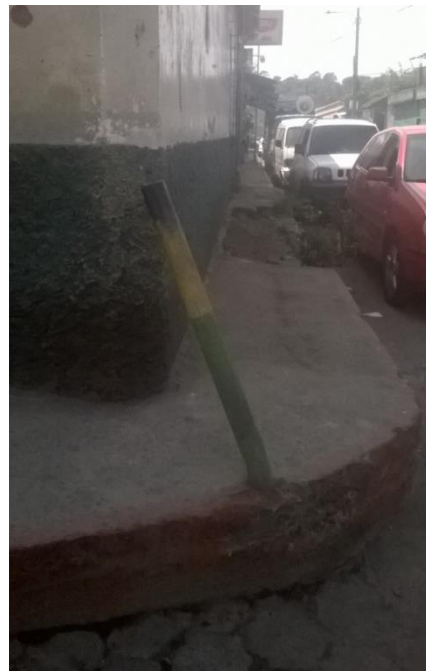
Figura 77 Ubicación de elementos metálicos para protección de inmuebles, este se encuentra deteriorado y dificulta el paso de peatones, esquina 3ª avenida y 8ª calle. Fotografía propia (Amatitlán 2015)

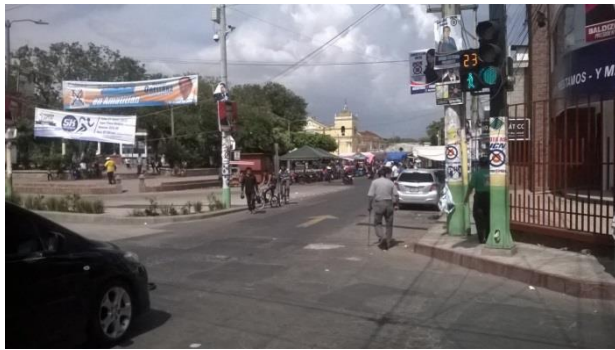
Figura 78 Ubicación de postes sobre la banqueta en esquina de la 3ª avenida y 7ª calle. Fotografía propia (Amatitlán 2015)

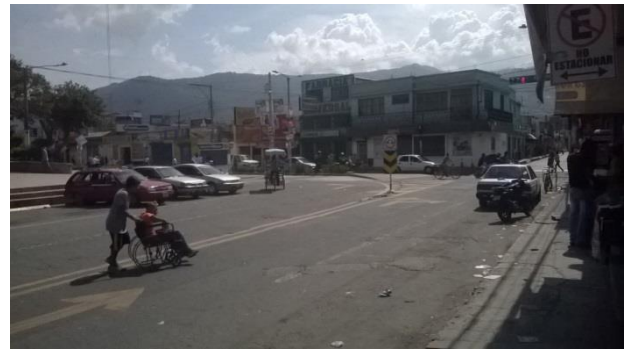
Figura 79 Falta de áreas adecuadas para la circulación de personas con discapacidad. Fotografía propia (Amatitlán 2015)

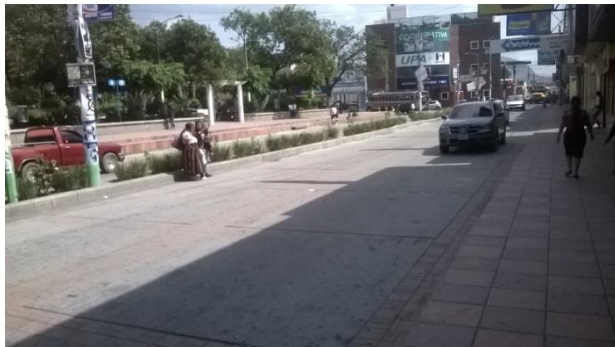
Figura 80 Falta de señalización para el cruce de vía, provoca que peatones realicen el cruce en cualquier punto de la vía. Fotografía propia (Amatitlán 2015)

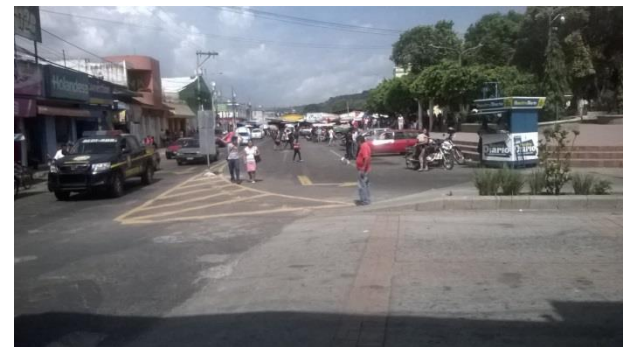
Figura 81 Falta de áreas adecuadas para la circulación de peatones provoca que la circulación vehicular se mezcle con la circulación peatonal. Fotografía propia (Amatitlán 2015)

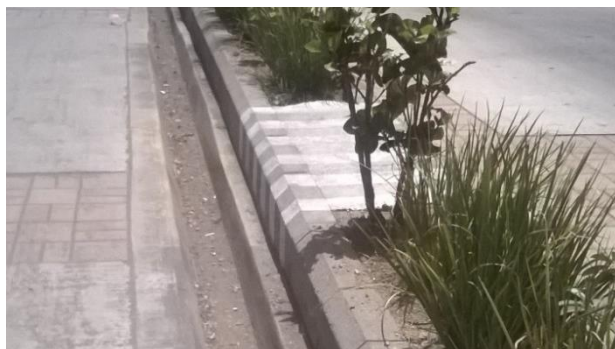
Figura 82 Área de paso peatonal sin condiciones adecuadas sobre arriate en calle de doble vía, 3ª avenida de 7ª a 8ª acalle. Fotografía propia (Amatitlán 2015)
