PROPUESTA DE RECUPERACIÓN DE LA IMAGEN URBANA DEL NÚCLEO DEL CENTRO URBANO DEL MUNICIPIO DE AMATITLÁN

Tesis presentada por
QUICAB TOJIL GARCÍA ALVAREZ
Al conferírsele el título de
ARQUITECTO

Guatemala, febrero de 2016.

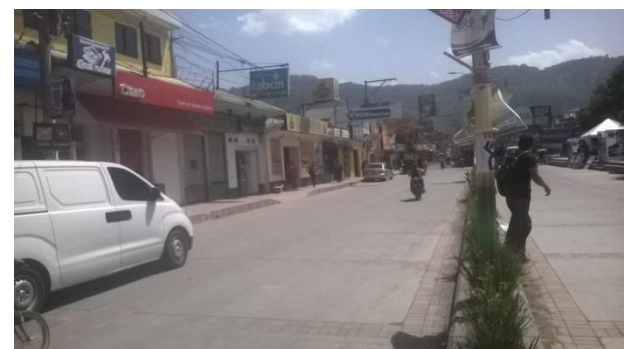
Figura 83 A falta de una adecuada señalización de áreas de cruce de vía para peatones, estos atraviesan la vía por cualquier tramo, 3ª avenida de 7ª a 8ª acalle. Fotografía propia (Amatitlán 2015)

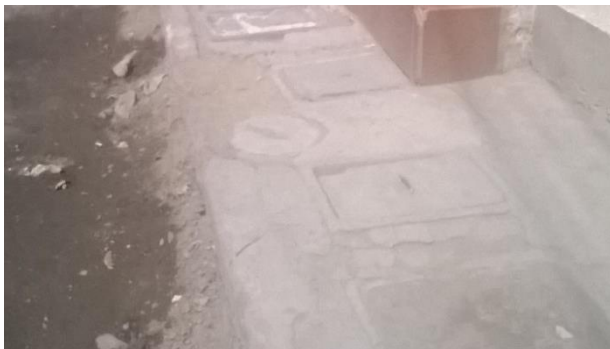
El estado de deterioro de dichas cajas es bastante notorio por lo que es necesario el reemplazo de las mismas.

Figura 94 Aglomeración de cajas de agua debido a la ubicación de locales comerciales, 3ª Avenida de 7ª a 8ª calle. Fotografía propia (Amatitlán 2015)

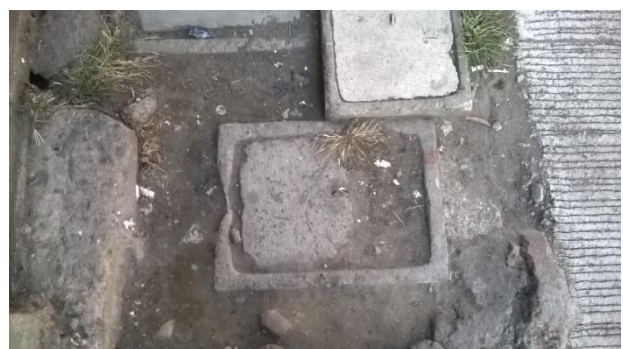
Figura 95 Tapadera de caja con deterioros, 3ª Avenida de 7ª a 8ª calle. Fotografía propia (Amatitlán 2015)

Sustitución de las tapaderas cajas deterioradas.

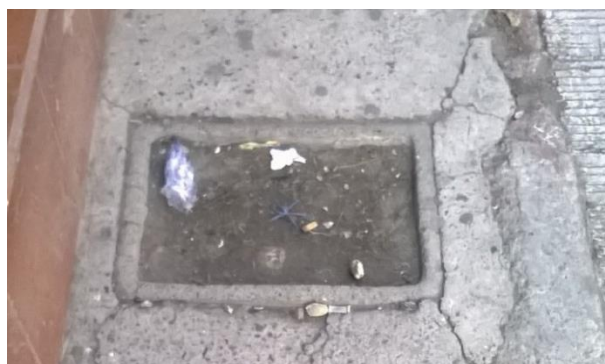
Figura 96 Tapadera de caja con deterioros, 3ª Avenida de 7ª a 8ª calle. Fotografía propia (Amatitlán 2015)

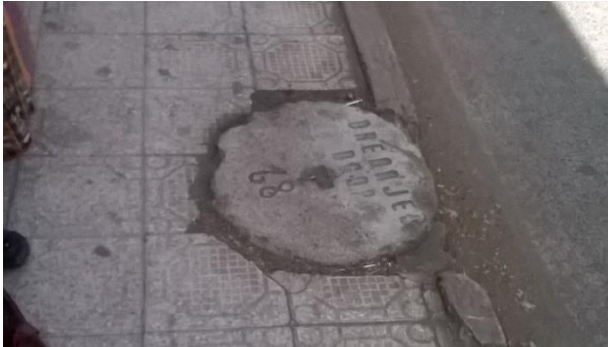
Las cajas de drenajes se ubican a lo largo de la Calle frente a los distintos inmuebles, se distinguen de las cajas de agua por ser más grandes tanto estas como las de agua potable causan el deterioro de la imagen de las aceras debido a que se encuentran sin tapaderas o las mismas se encuentran rajadas o quebradas, como se expuso anteriormente el 70% de estas se encuentra en deterioro y el 30 % han sido robadas o no se encuentran.

Figura 97 Tapadera de caja con deterioros, 3ª Avenida de 7ª a 8ª calle. Fotografía propia (Amatitlán 2015)

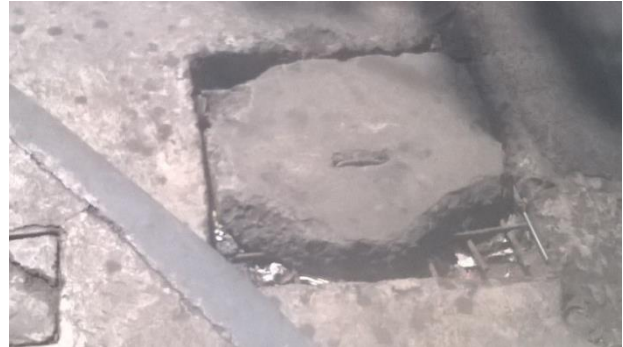
Figura 98 Tapadera con alto deterioro, 7ª calle de 3ª a 4ª Avenida. Fotografía propia (Amatitlán 2015)

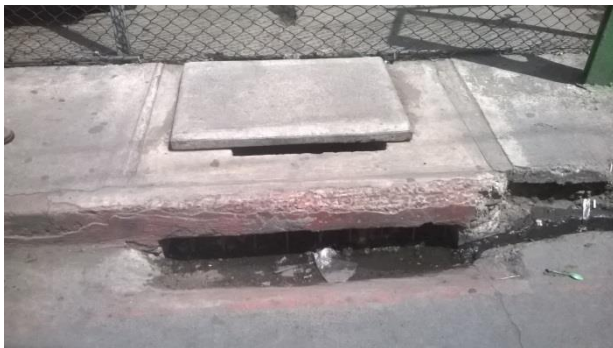
También se encuentran cajas de tragantes principalmente en las esquinas de las Calles, sus tapaderas son de distintos materiales entre ellos el concreto y el acero, entre las tapaderas de concreto encontramos cuadradas (1 por tragante) con rejilla de varilla de acero fundida (ver Fotografía 19), rectangulares (2 de ellas por tragante) con rejilla de acero de herrería (ver Fotografía 18) y redondas con base cuadrada con rejilla del mismo tipo que la anterior (ver Fotografía 20); las de acero son circulares sobre una base cuadrada y poseen un tipo de rejilla con dientes para evitar el paso de objetos grandes que provoquen taponamiento dentro de los tragantes la mayoría de los tragantes en esquina poseen este tipo de tapadera (ver Fotografía 6); todos estos presentan por su deterioro obstáculos para el transeúnte.

Figura 99 Caja de tragante sin tapadera, se colocó un plancha de concreto que no corresponde en dimensiones, 3ª Avenida de 7ª a 8ª calle. Fotografía propia (Amatitlán 2015)

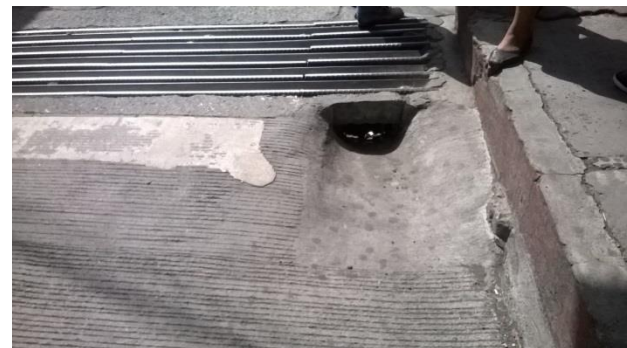
Figura 100 Rejilla de tragante, obsérvese un orificio en un extremo de la misma utilizado como boca de tragante, esquina de la 3ª Avenida de 6ª calle. Fotografía propia (Amatitlán 2015)

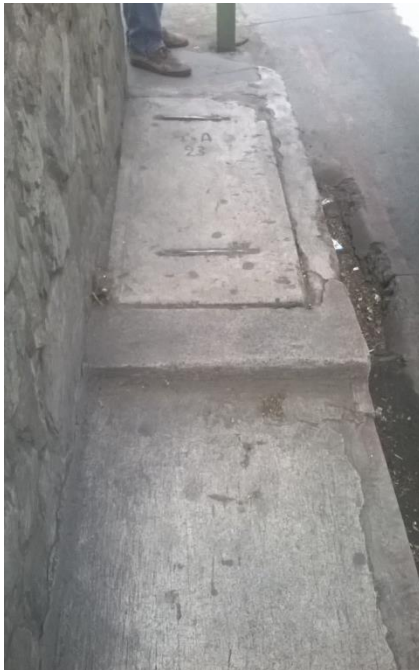
Figura 101 Caja tragante, la cual genera una grada en el área de acera, esquina de la 2ª Avenida de 8ª calle. Fotografía propia (Amatitlán 2015)

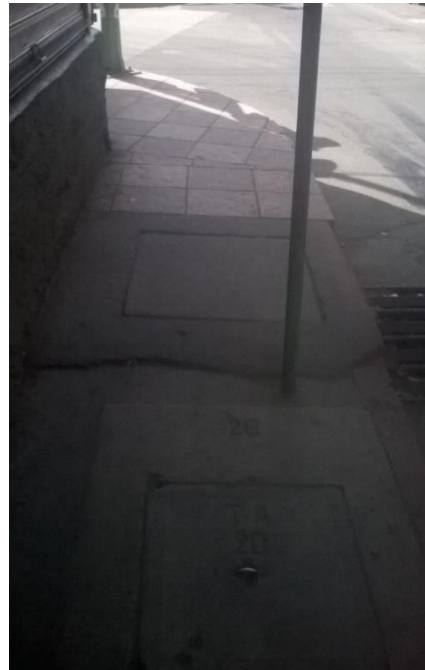
Figura 102 Caja tragante, ubicada sobre la rejilla de drenaje, esquina de la 3ª Avenida de 7ª calle. Fotografía propia (Amatitlán 2015)

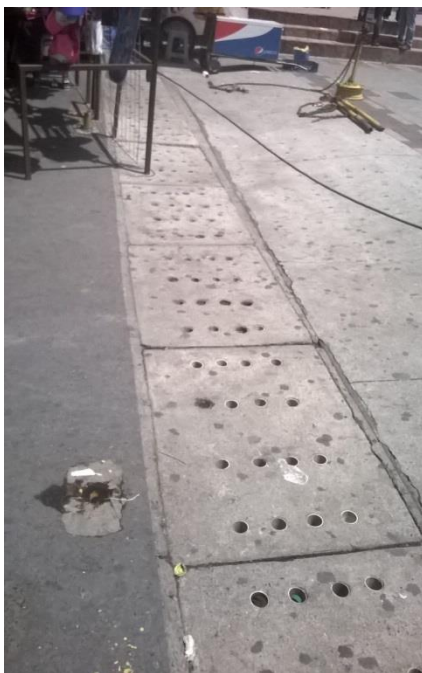
Figura 103 Tragante con tapadera de concreto perforada ubicada a lo ancho de la 2ª Avenida en la intersección de la 7ª calle. Fotografía propia (Amatitlán 2015)

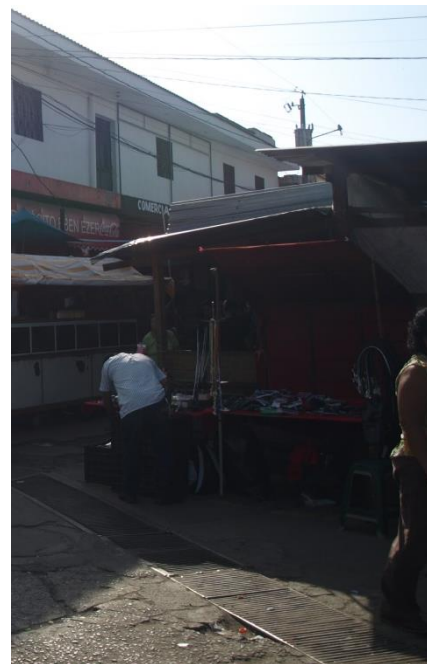
Figura 104 Tragante con rejilla de metal a lo ancho de la 6ª calle en la intersección de la 2ª Avenida. Fotografía propia (Amatitlán 2015)

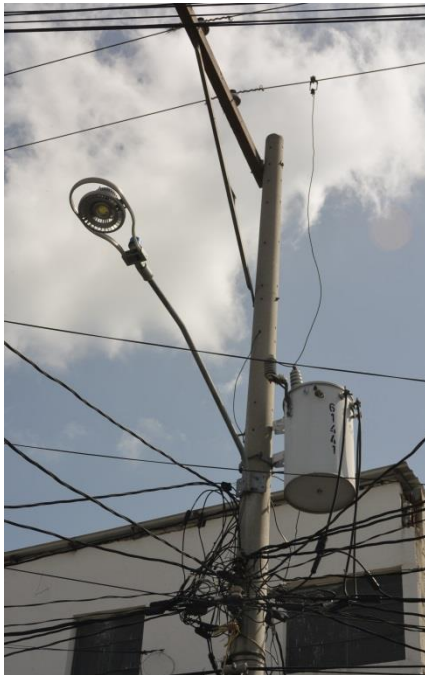
La iluminación es provista por la empresa eléctrica a través de luminarias LED colocadas en los postes de tendido eléctrico las cuales se accionan a través de fotoceldas. Este tipo de iluminación ha sido colocado recientemente sustituyendo al unidades de otro tipo, por lo que cada una de las luminarias se encuentra funcionando, aunque la cantidad de las mismas no permite iluminar en un 100% la vía generando algunas áreas de penumbra propicias para que se comentan actos delincuenciales.

Figura 105 Poste de concreto con luminaria, también se observa la aglomeración de líneas eléctricas, esquina 4ª Avenida y 7ª calle. Fotografía propia (Amatitlán 2015)

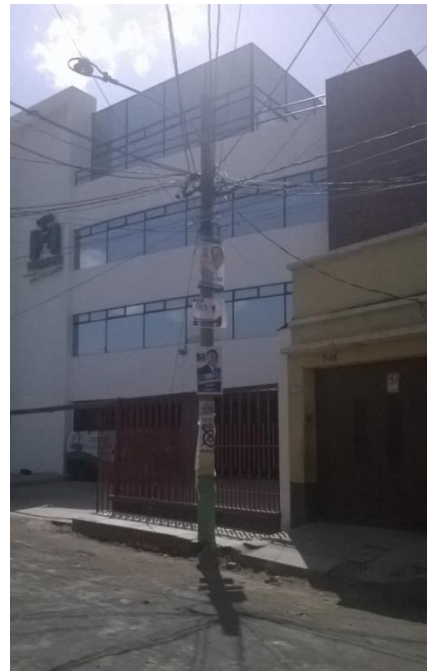
Figura 106 Poste de concreto con luminaria, también se observa la aglomeración de líneas eléctricas, 3ª Avenida de 7ª a 8ª calle. Fotografía propia (Amatitlán 2015)

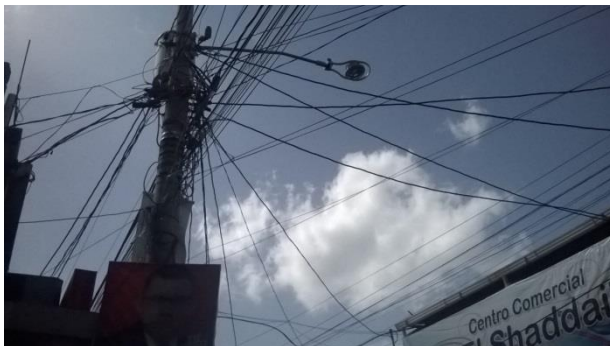
Figura 109 Poste de concreto con luminaria y transformador, se observa también la aglomeración de cables eléctricos, en la 6ª calle de 3ª a 4ª Avenida. Fotografía propia (Amatlán 2015)

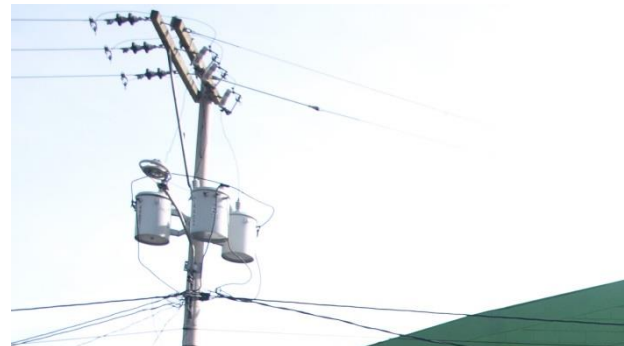
Figura 110 Poste de concreto con luminaria y 3 transformadores, ubicado frente a un supermercado, en la 6ª calle de 2ª a 3ª Avenida. Fotografía propia (Amatlán 2015)

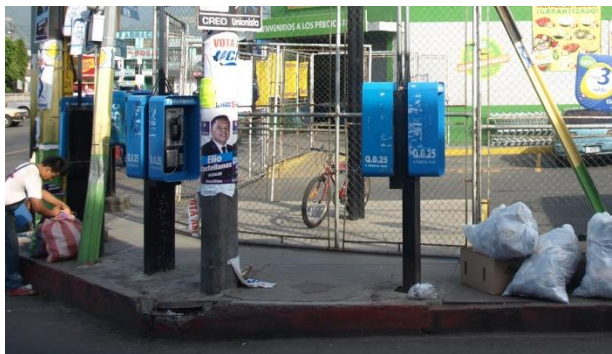
Figura 113 Aglomeración de cabinas telefónicas, en la esquina de 6ª calle y 2ª Avenida Fotografía propia (Amatitlán 2015)

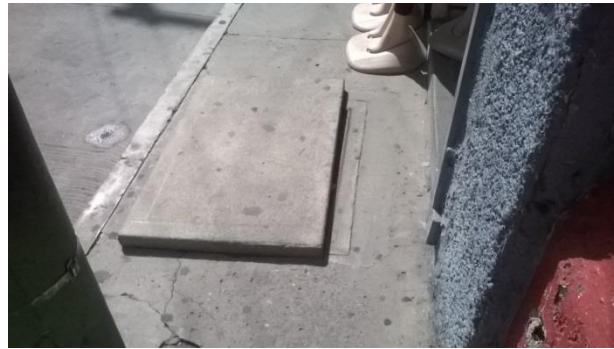
Figura 116 Caja telefónica tipo subterránea, la tapadera metálica fue sustraída y se colocó un plancha de concreto que genera un obstáculo al transitar por la banqueta ubicada en la 6ª calle de 3ª a 4ª Avenida. Fotografía propia (Amatitlán 2015)

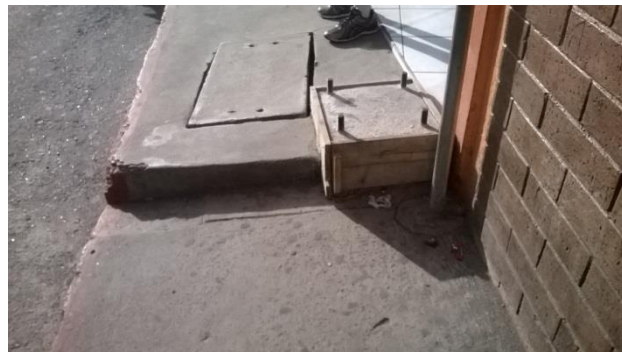
Figura 117 Construcción de base para cabina telefónica junto a caja telefónica tipo subterránea, a la cual se colocó una plancha de concreto que no se ajusta correctamente, ubicada en la 7ª calle de 3ª a 4ª Avenida. Fotografía propia (Amatitlán 2015)

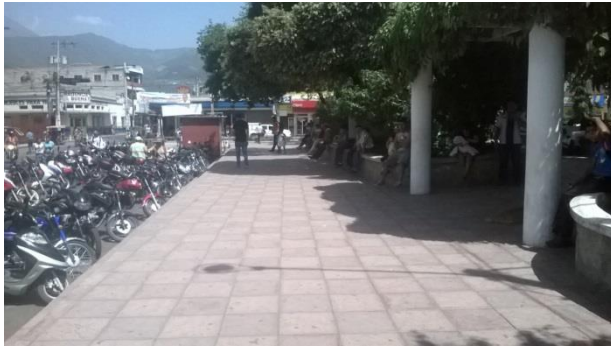
Figura 120 Uno de los accesos al parque central es obstaculizando por la ubicación de un parqueo para motocicletas, 7ª calle entre 2ª y 3ª avenida. Fotografía propia (Amatitlán 2015)

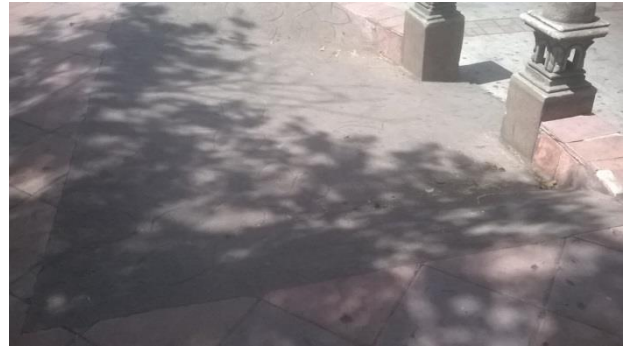
Figura 121 Única rampa de acceso para discapacitados al parque central no cuenta con las condiciones adecuadas para su buen funcionamiento. Fotografía propia (Amatitlán 2015)

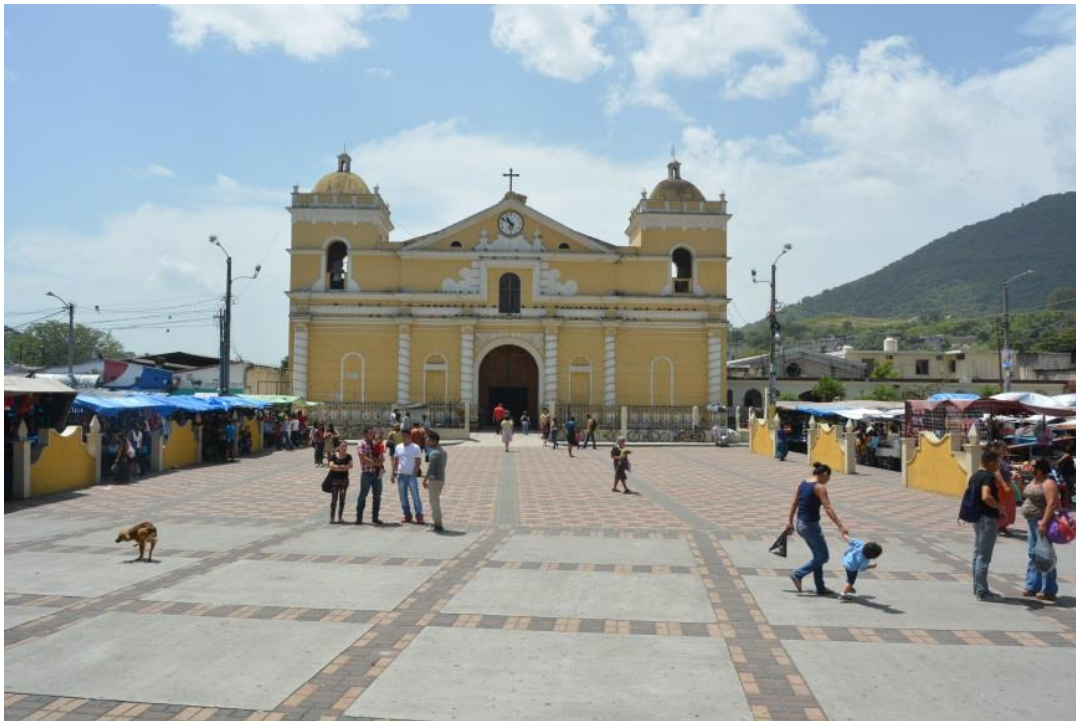
Lamentablemente esta no es percibida adecuadamente debido a que los días de mercado se ubican muchas ventas alrededor de ella impidiendo que esta pueda ser reconocida como tal, así mismo sus materiales no permiten una integración con el contexto.

Figura 128 Plaza parroquial este espacio carece de mobiliario, y accesibilidad universal. Fotografía propia (Amatitlán 2015)

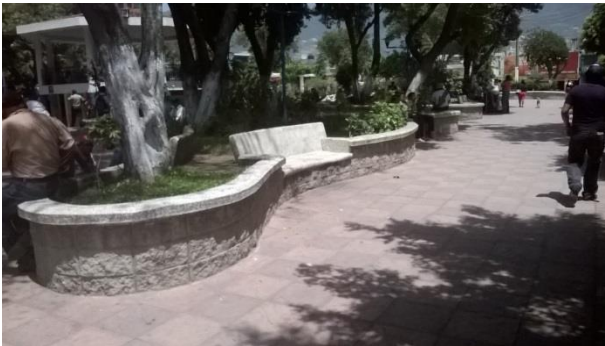
Estas se ubican dentro del área del parque adosadas a las jardineras estas son de concreto fundido, también podemos encontrarlas dentro del área del parque parroquia estas son de concreto lavado con piedra de granito y se encuentran a la orilla de las jardineras, las condiciones de las mismas son buenas debido al mantenimiento que se les provee, los deterioros que presentan son los comunes provocados por la intemperie como manchas debido a la humedad.

Figura 132 Bancas de concreto incrustadas en jardineras del parque central. Fotografía propia (Amatlán 2015)

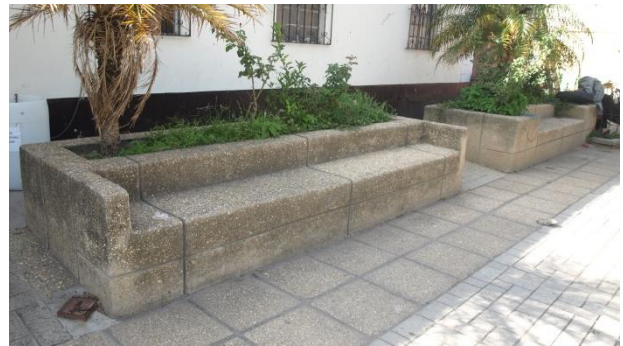
Figura 133 Banca de concreto lavado ubicadas en el área del parqucito parroquial. Fotografía propia (Amatlán 2015)

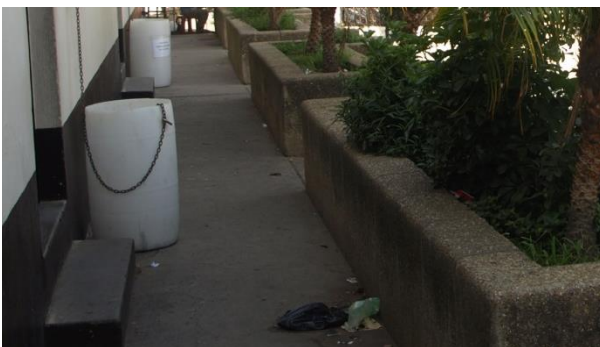
En las calles dentro del área de estudio no se ubican depósitos para basura, lo cual contribuye al deterioro de la imagen urbana, además de contaminación por desechos, que los transeúntes tiran sobre dichas calles, provocando la acumulación de basura en los sistemas de alcantarillado lo cual genera el mal funcionamiento de dicho sistema, como en las cajas de drenajes. Únicamente dentro del área del parque central se ubican algunos depósitos para basura y recientemente la se implementó la utilización de recipientes plásticos tipo toneles en el área del parque parroquial.

Figura 134 Recipientes plásticos utilizados en el parque parroquial. Fotografía propia (Amatlán 2015)

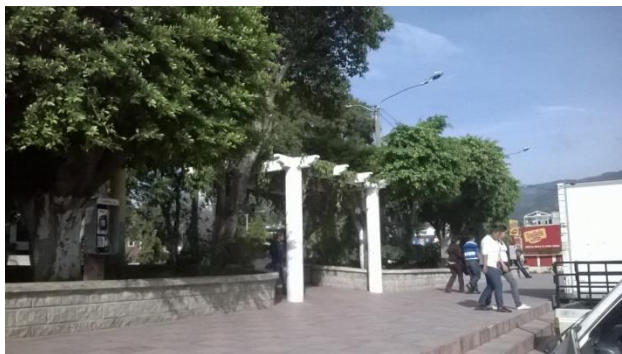
Figura 138 Vegetación en el área el parque central, donde se observa en uso de falsa uva en pérgolas. Fotografía propia (Amatitlán 2015)

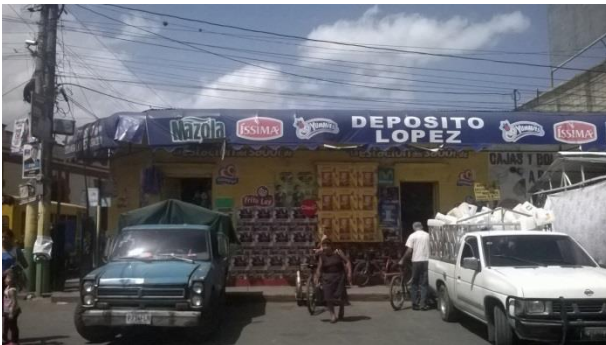
Figura 144 Uso excesivo de publicidad en fachadas de inmuebles, en la 7ª calle de 2ª a 3ª avenida. Fotografía propia (Amatitlán 2015)

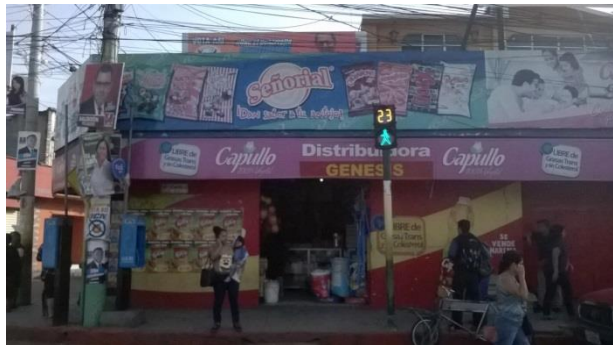
Figura 145 Uso excesivo de publicidad en fachadas de inmuebles, en la esquina de 6ª calle y 3ª avenida. Fotografía propia (Amatitlán 2015)

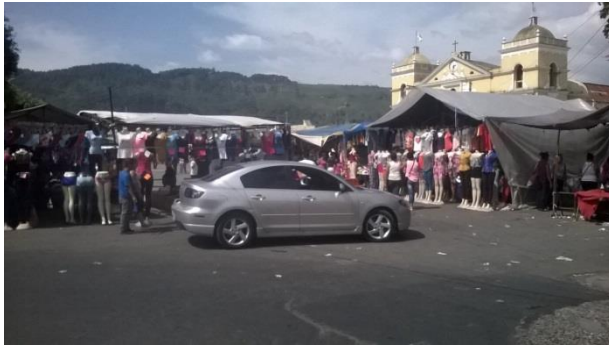
Otro elemento que provoca este tipo de contaminación lo constituye la colocación de ventas de la economía informal ya que no existe unidad de materiales, colores y dimensiones.

Figura 146 Ubicación de ventas de ropa que obstaculizan la vista a inmuebles con valor patrimonial. Fotografía propia (Amatitlán 2015)

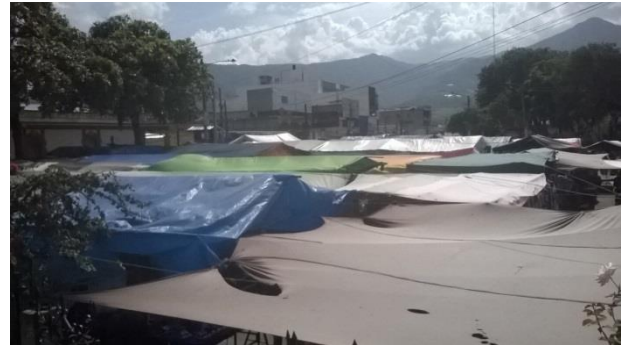
Figura 147 Vista desde el parque parroquial, obstrucción visual causada por elementos de protección solar sin unidad. Fotografía propia (Amatitlán 2015)

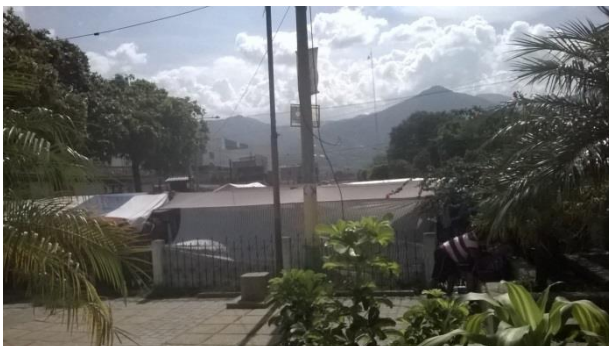
Figura 148 Vista desde el parque parroquial, obstrucción visual causada por elementos de protección solar sin unidad impidiendo la vista a edificación con valor patrimonial. Fotografía propia (Amatitlán 2015)

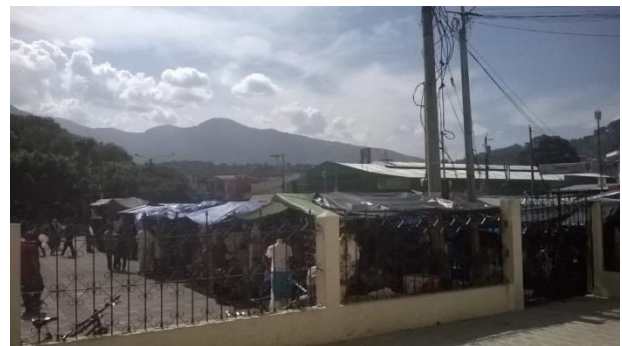
Figura 149 Vista desde el atrio parroquial, obstrucción visual causada por elementos de protección solar sin unidad impidiendo la vista hacia el área del parque central. Fotografía propia (Amatitlán 2015)

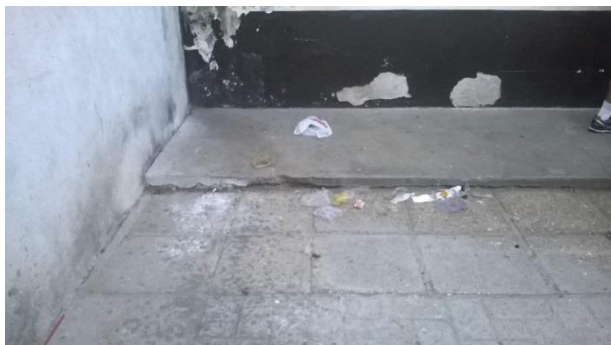
Dentro del área de estudio no se encontró instalada ninguna unidad basureros en las vías, dentro del área del parque central se ubicaron algunos pero son poco utilizados. Esto obliga a los transeúntes al acarreo de la basura hasta sus destinos y hay quienes la botan en las calles provocando así la aparición de basureros clandestinos, sumando a ello la cercanía del área del mercado central que genera gran cantidad de desechos, se observa con facilidad la acumulación de estos en cada una de las vías.

Figura 152 Área del parque parroquial utilizada como vertedero de desechos. Fotografía propia (Amatitlán 2015)

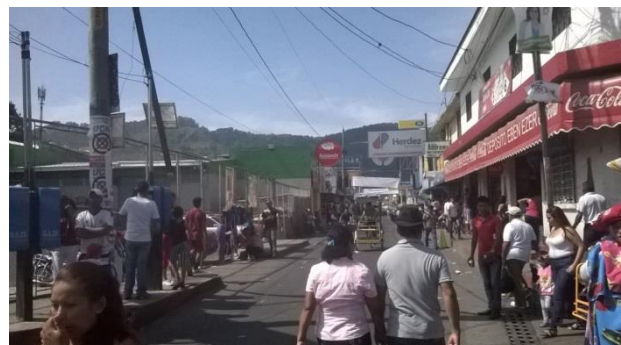
Figura 153 Tramo comprendido en al 2ª avenida de 5ª a 6ª calle, que presenta mayor concentración de desechos en la vía. Fotografía propia (Amatitlán 2015)

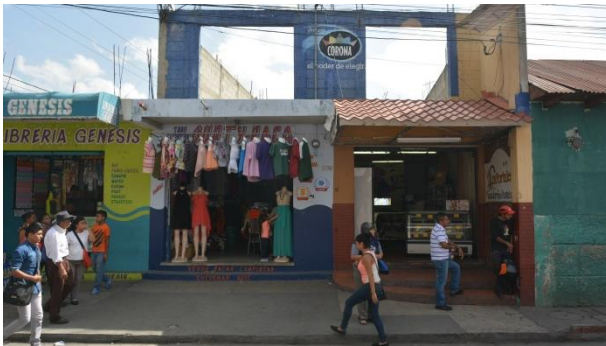
Actualmente, no existe ninguna gama de colores establecida para aplicación en fachadas de los inmuebles. Esto ha generado contaminación visual, debido a la discordancia que hay entre ellos, conformando un elemento que obstaculiza la apreciación de la arquitectura. En algunos casos las fachadas son completamente cubiertas por propaganda comercial o con variedad de colores en un mismo inmueble.

Figura 154 Utilización de diversos colores por cada local comercial en 6ª calle entre 3ª a 4ª avenida. Fotografía propia (Amatlán 2015)

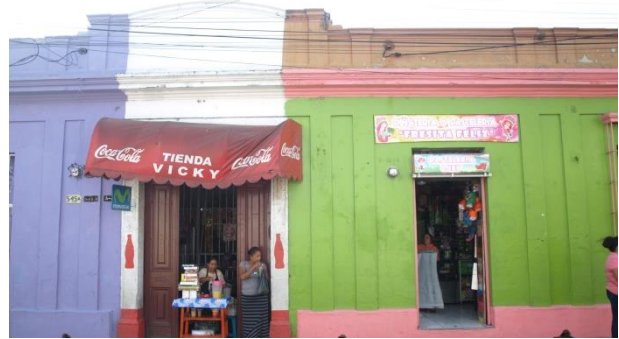
Figura 155 Utilización de diversos colores en el mismo inmueble en 3ª avenida entre 5ª a 6ª calle. Fotografía propia (Amatlán 2015)

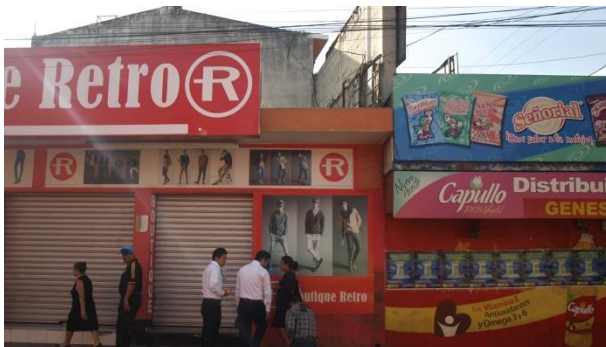
Figura 156 Fachadas cubiertas con publicidad, en 3ª avenida entre 5ª a 6ª calle. Fotografía propia (Amatlán 2015)

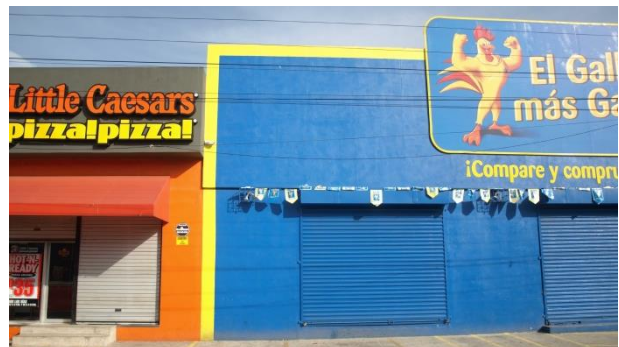
Figura 157 Abuso de color en las fachadas en inmuebles de 3ª avenida entre 5ª a 6ª calle. Fotografía propia (Amatlán 2015)

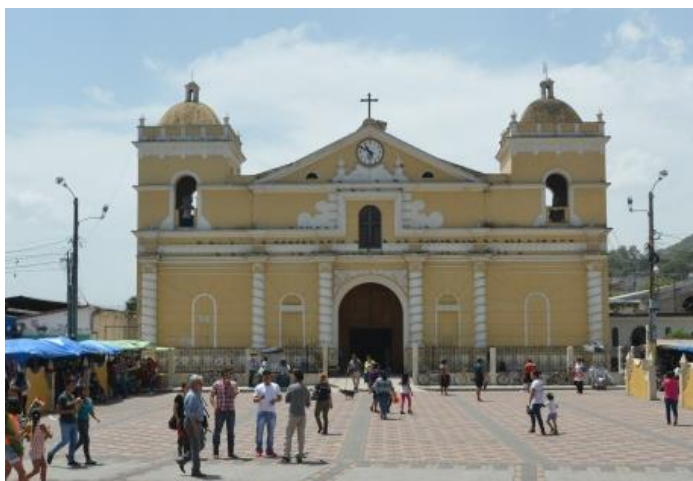
Figura 158 Templo parroquial San Juan Bautistas. Fotografía de Byron Melgar (Amatlán 2015)

Templo parroquial San Juan Bautistas, edificación de tipo religiosa cuya construcción original data del año 1665, es la edificación más antigua encontrada dentro del área de estudio, por lo que se cataloga como inmueble tipo "A". Se ubica sobre la 2ª avenida entre 6ª a y 7ª calle.

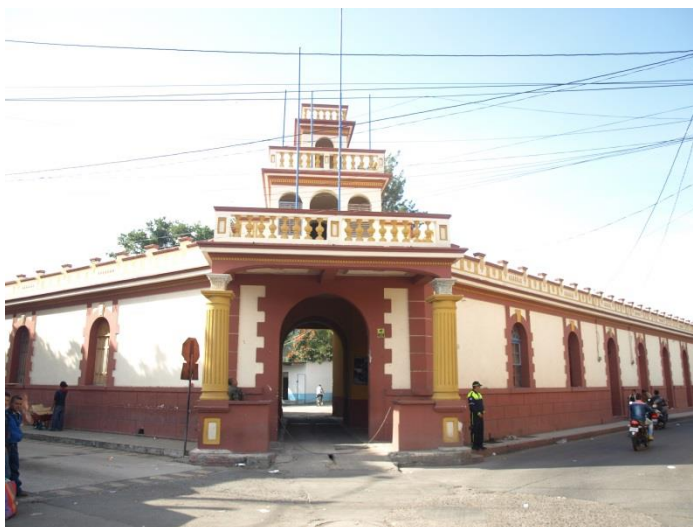
Figura 159 Edificio del antiguo cuartel general. Fotografía de Byron Melgar (Amatlán 2015)

Edificio del antiguo cuartel general, edificación de tipo militar y estilo ecléctico, su construcción fue realizada en el año 1950, por lo que se cataloga como inmueble tipo "A". Se ubica en la esquina de la 7ª calle y 2ª avenida.

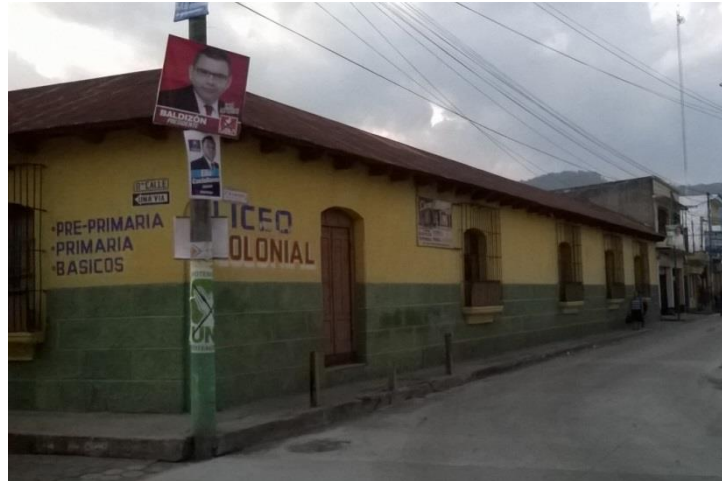
Figura 160 Edificio del Liceo Colonial. Fotografía propia (Amatitlán 2015)

Edificación cuyo uso original fue de vivienda y es una de las pocas edificaciones características del lugar que aún se encuentran en el área de estudio sin sufrir mayores alteraciones destacando el uso de techos a dos aguas que es muy característico en este tipo de edificaciones. Este se ubica en la esquina de la 8ª calle y 3ª avenida. Se clasifica como inmueble tipo "B".

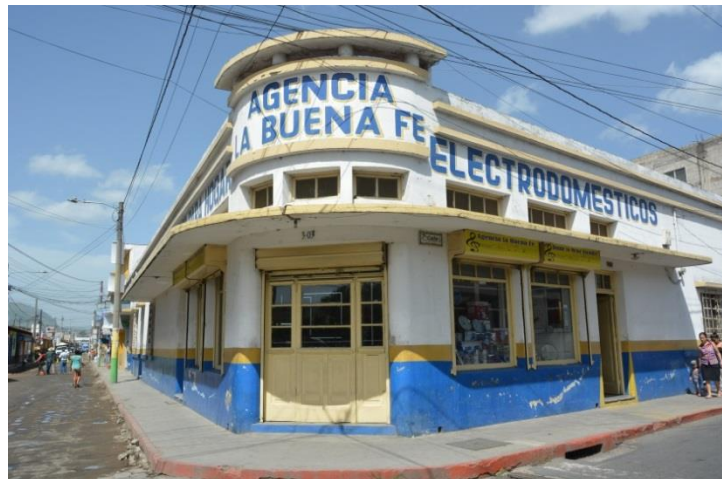
Figura 161 Edificio de agencia "La Buena Fe". Fotografía de Byron Melgar (Amatitlán 2015)

Edificación de uso comercial cuyas características formales pueden ubicarlo dentro del movimiento Art Deco, su construcción data del año 1950. Este se ubica en la esquina de la 7ª calle y 3ª avenida. Se clasifica como inmueble tipo "B".

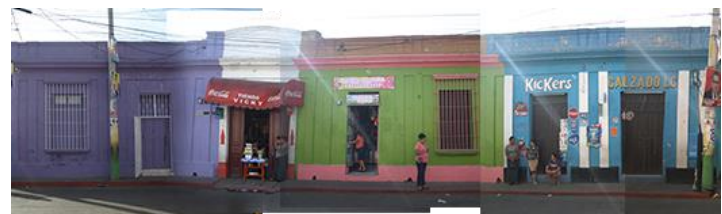
Figura 162 Edificación de influencia neoclásica. Fotografía de Byron Melgar (Amatitlán 2015)

Edificación cuyo uso inicial fue residencial, se desconoce su fecha de construcción pero por sus características formales podría ubicarse dentro del movimiento del neoclásico hacia finales del siglo XVIII. Este se ubica en la esquina de la 3ª avenida entre 5ª y 6ª calle. Se clasifica como inmueble tipo "C".

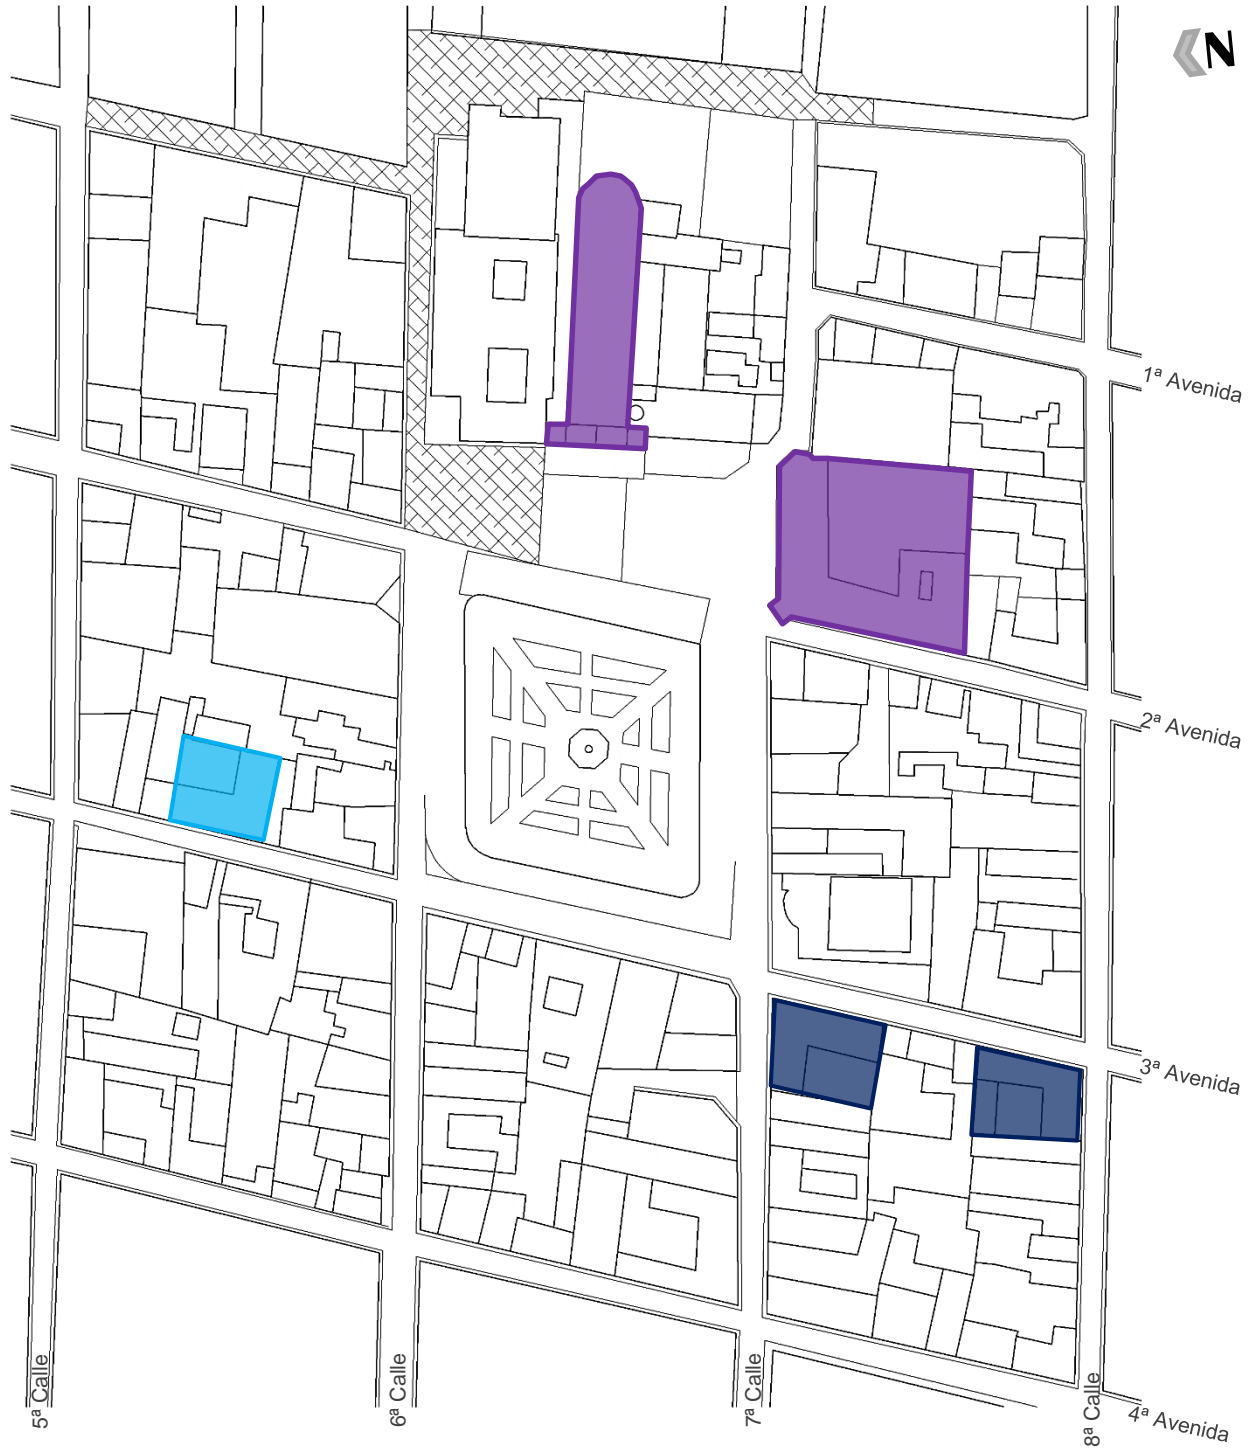
Se analizaron los inmuebles que se ubican en el área de estudio, identificándose los más representativos, según el grado de deterioro o conservación que posee cada uno. Para ello se determinó previamente que los inmuebles tipo "A" son de temporalidad mayor a 50 años, con características relevantes; Inmuebles tipo "B" con temporalidad mayor a 50 años, pero, con alteraciones mínimas. Inmuebles Tipo "C", con características que contribuyan al carácter y paisaje tradicionales. Tipo "D" inmuebles que no son tradicionales, con distinto sistema constructivo.

SIMBOLOGIA	
SIMBOLO	SIGNIFICADO
	Tipo A
	Tipo B
	Tipo C

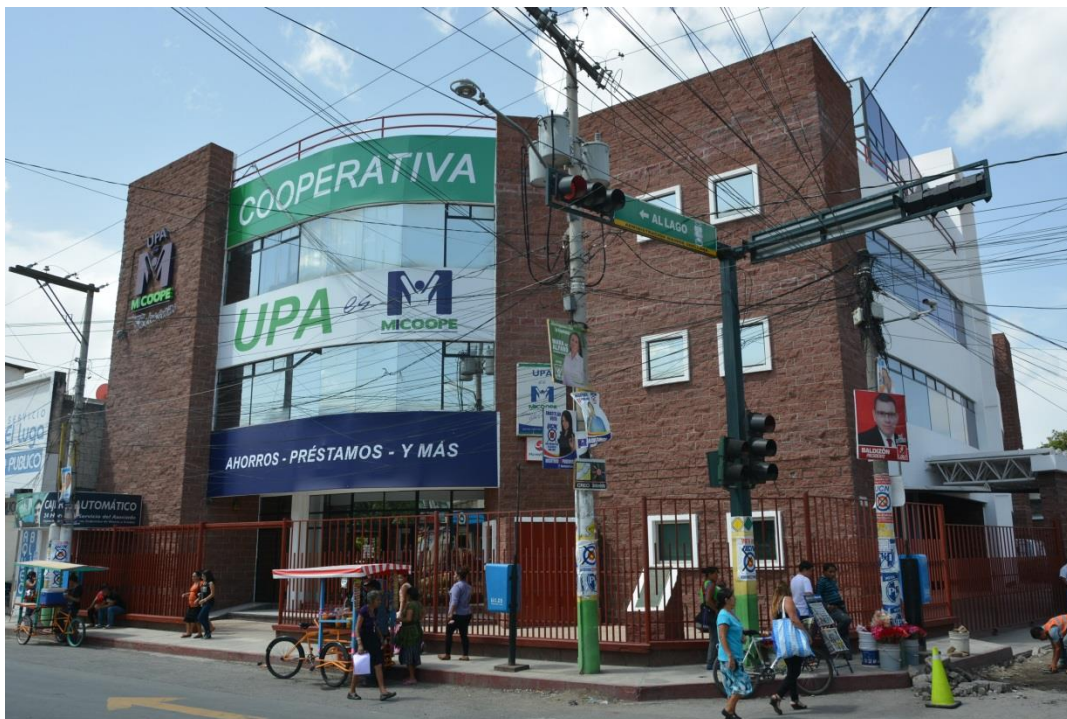
Figura 163 Edificio de las oficinas centrales de cooperativa UPA. Fotografía de Byron Melgar (Amatitlán 2015)

Dentro del área de estudio puede ubicarse una edificación de cuatro niveles (Edificio de las oficinas centrales de Cooperativa UPA), siendo este el edificio con mayor altura en el área, después del edificio del templo parroquial. A pesar de lo anterior puede apreciarse el predominio de la escala horizontal dentro del área.

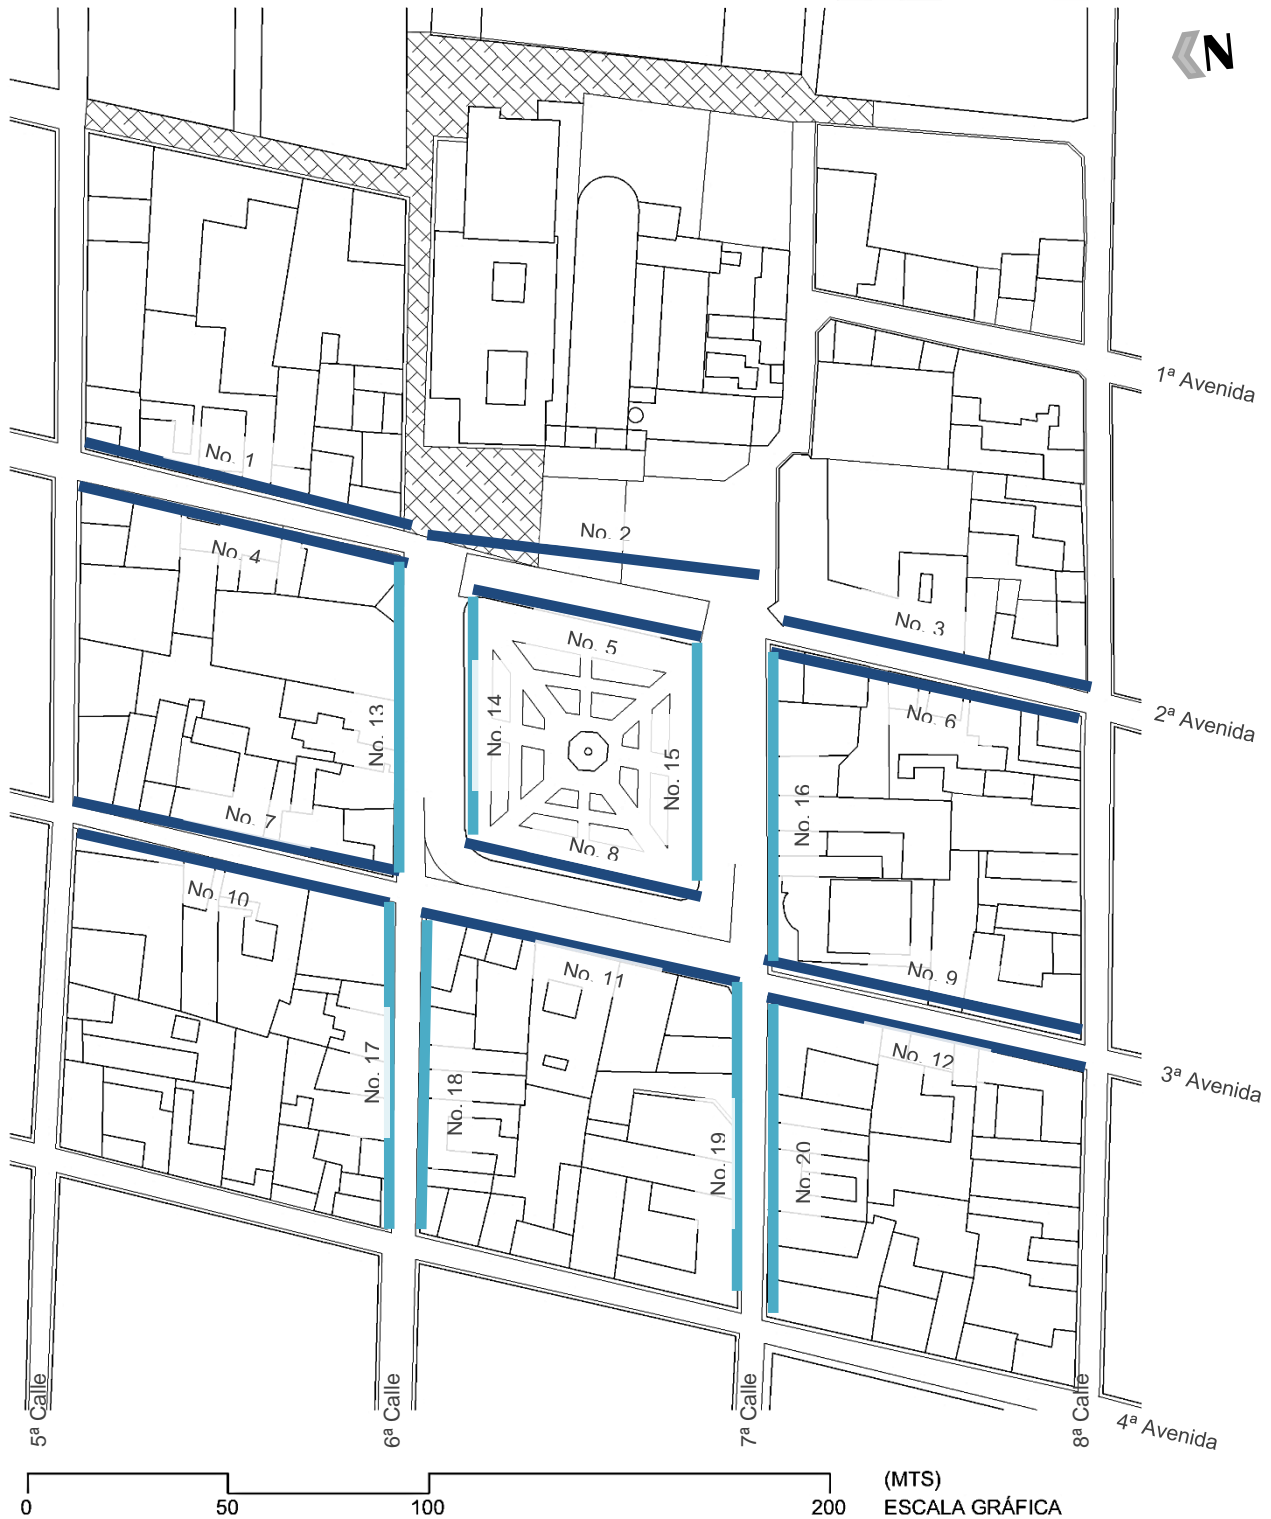
RECUPERACION DE LA IMAGEN URBANA DEL NÚCLEO DEL CENTRO URBANO DEL MUNICIPIO DE AMATILÁN			
CONTIENE:		ESCALA:	No. 27
UBICACIÓN DE LARGUILLOS		FUENTE:	ELABORACIÓN PROPIA

Continuando con el análisis del estado actual del núcleo del centro urbano del municipio de Amatitlán, se realizaron levantamientos fotográficos de los tramos de calles (larguillos), para identificar los deterioros y alteraciones que afectan parte de la estructura de la imagen urbana.

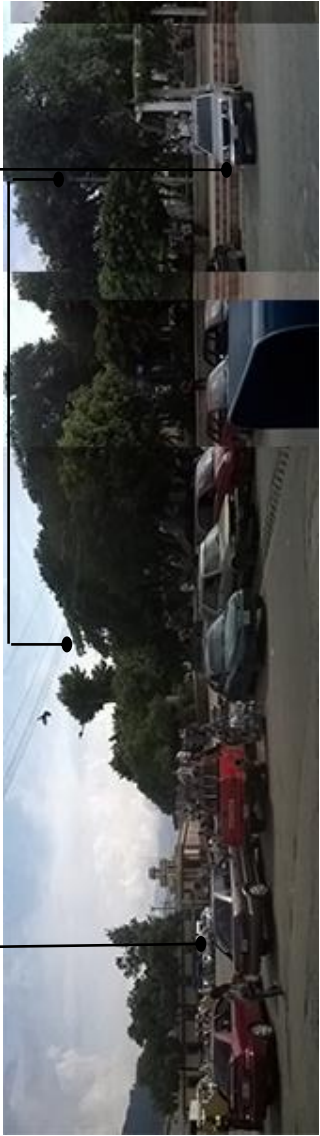
TRAMO A

Contaminación visual por ubicación de postes

Falta de accesibilidad universal

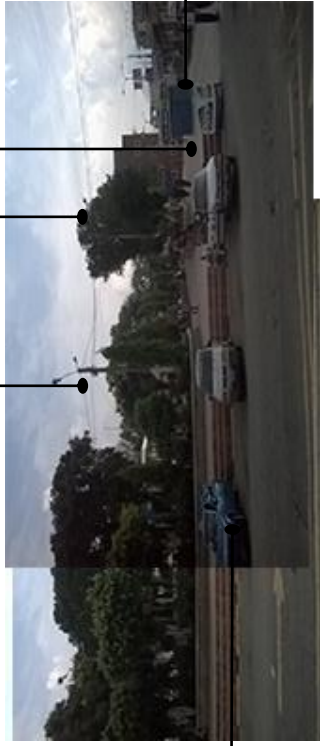
Ubicación de parqueo de taxis obstruyendo el acceso al parque

Ubicación de caseta que obstruye la circulación

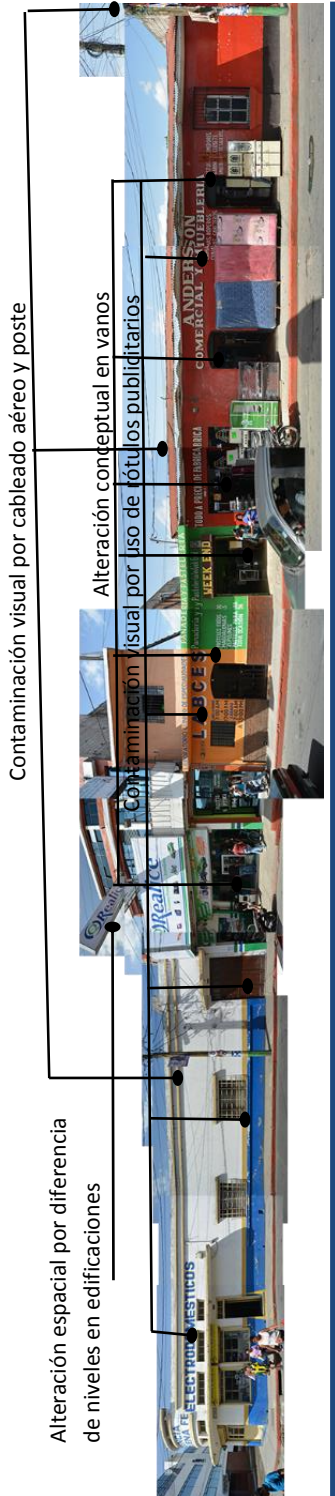
TRAMO A

Alteración espacial por diferencia de niveles en edificaciones

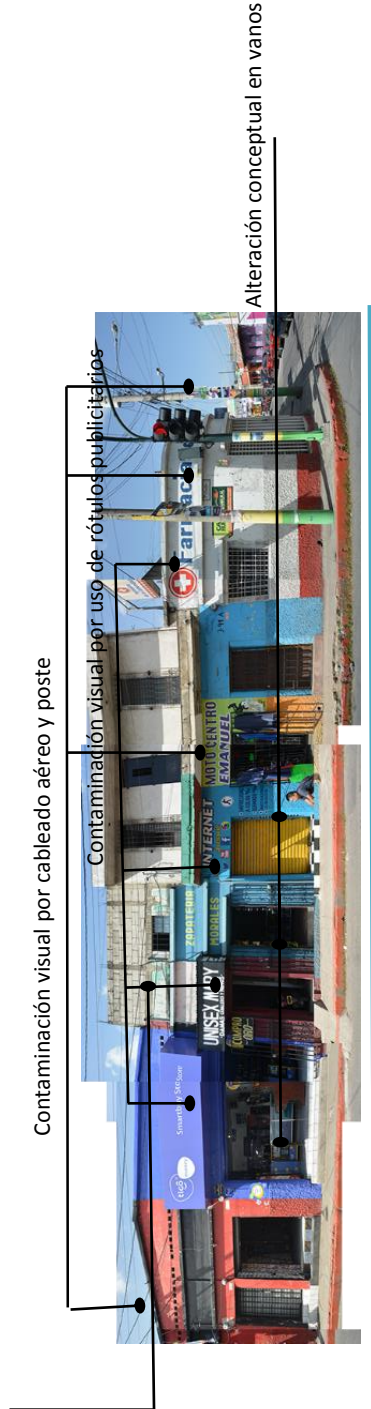
TRAMO B

Alteración conceptual en vanos

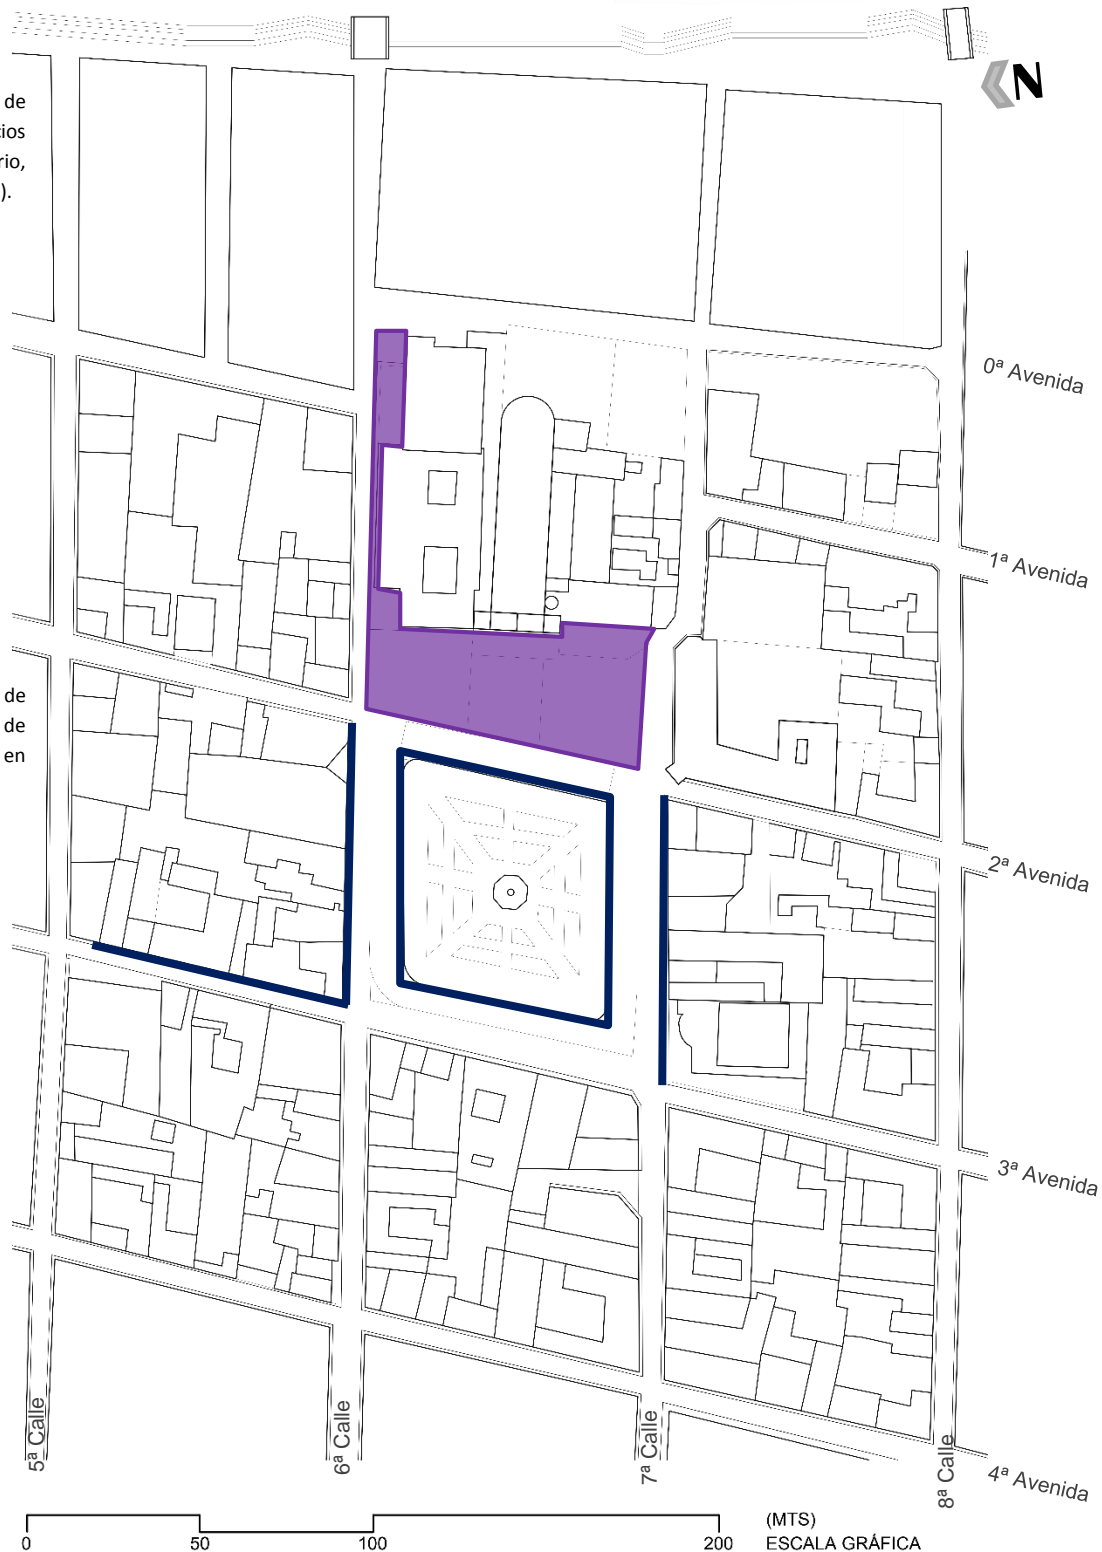
RECUPERACION DE LA IMAGEN URBANA DEL NCLÚEO DEL CENTRO URBANO DEL MUNICIPIO DE AMATILÁN		 	
CONTIENE:		ESCALA:	No.
FORMA DE ESPACIO RECUPERADO		INDICADA	68
		FUENTE:	ELABORACIÓN PROPIA

Recuperación de espacios de circulación en banquetas.
