PROPUESTA DE RECUPERACIÓN DE LA IMAGEN URBANA DEL NÚCLEO DEL CENTRO URBANO DEL MUNICIPIO DE AMATITLÁN

Tesis presentada por
QUICAB TOJIL GARCÍA ALVAREZ
Al conferírsele el título de
ARQUITECTO

Guatemala, febrero de 2016.

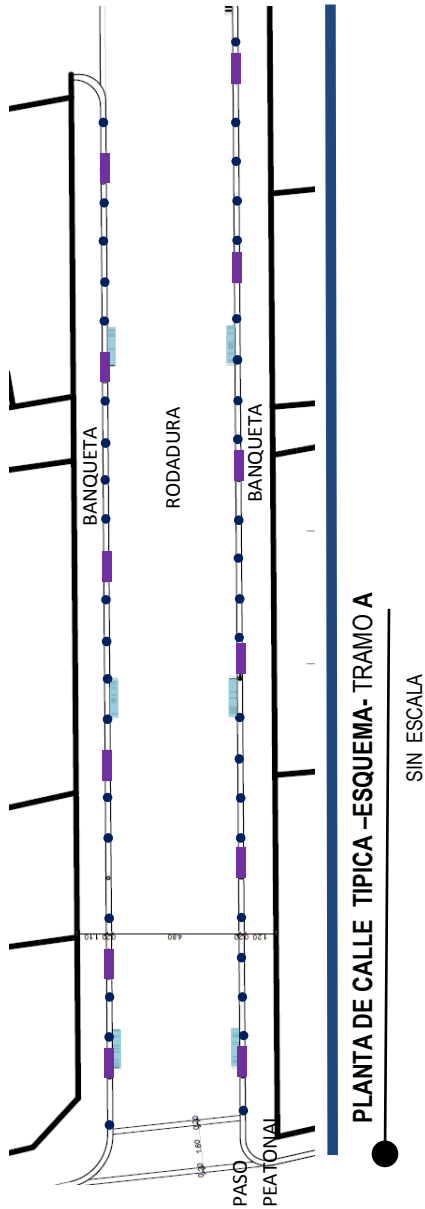
- 2ª avenida entre 5ª y 6ª calle.
- 2ª avenida entre 7ª y 8ª calle.
- 3ª avenida entre 5ª y 6ª calle.
- 3ª avenida entre 7ª y 8ª calle.
- 6ª calle entre 3ª y 4ª avenida
- 7ª calle entre 3ª y 4ª avenida

- Luminaria
- Bolardo
- Rejilla de tragante

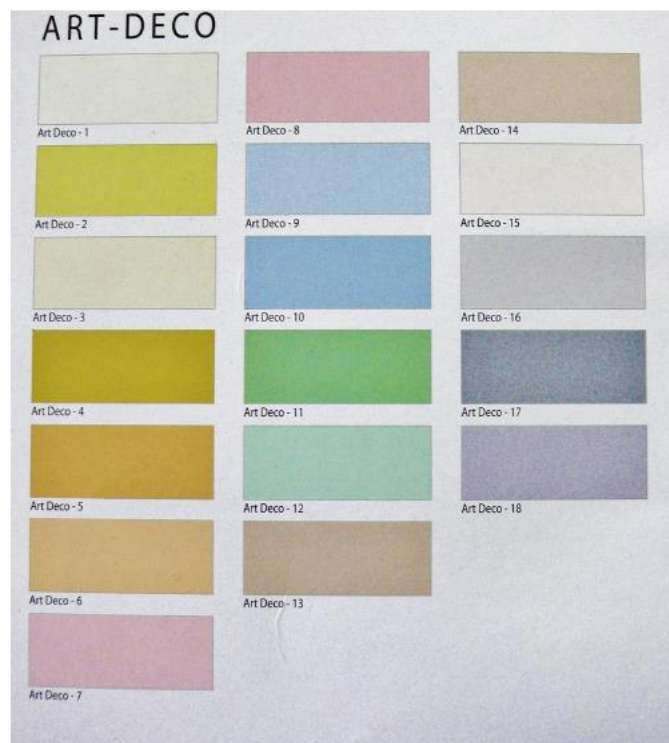
Figura 162 Cartilla de colores Art Deco.
Fotografía de Alejandro Monterroso
(Guatemala, 2004)

Se tomara de referencia la cartilla de colores aprobada por el Consejo Consultivo del Centro Histórico de la ciudad de Guatemala y la Dirección General del Patrimonio Cultural y Natural, según estilo arquitectónico.

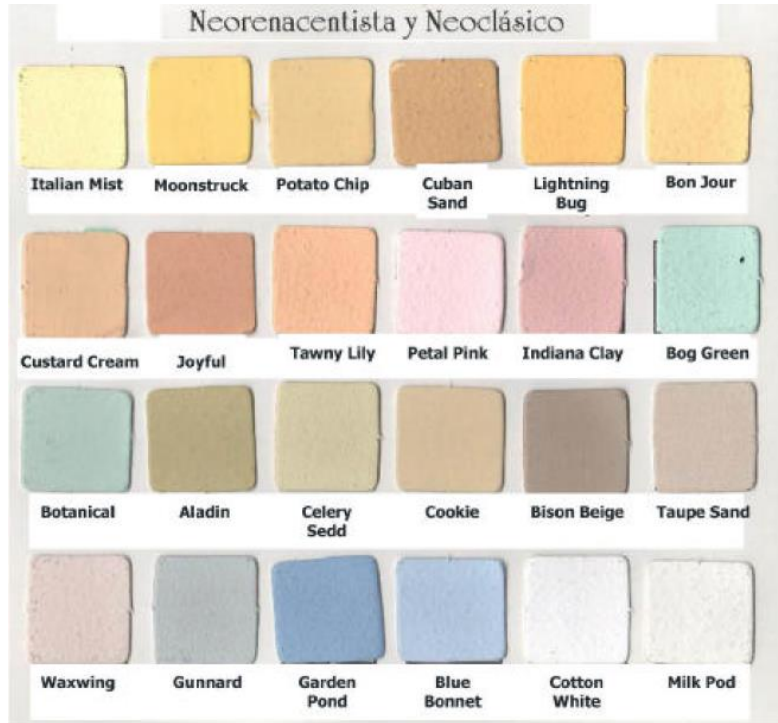
Figura 163 Cartilla de colores Neoclásico y Renacentista. David Rosales (Guatemala, 2004)

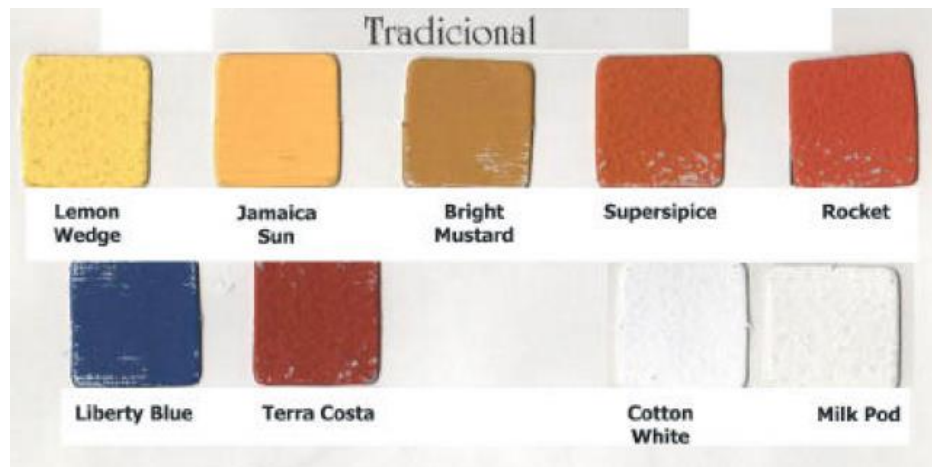
Figura 164 Cartilla de colores Tradicionales. David Rosales (Guatemala, 2004)

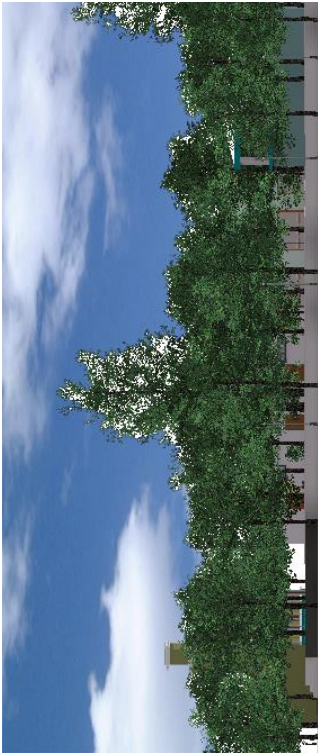
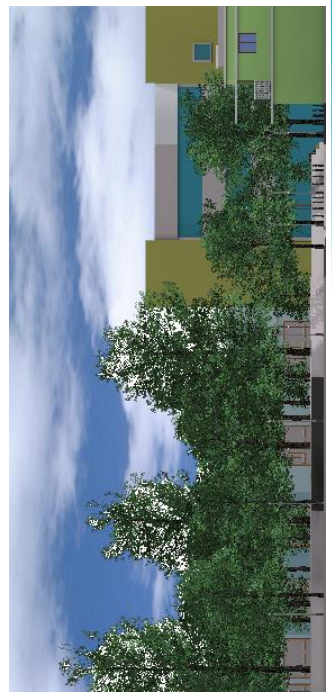
ESCALA: INDICADA	No. 103
FUENTE: ELABORACIÓN PROPIA

CONTIENE:
PROPUESTA DE FACHADAS

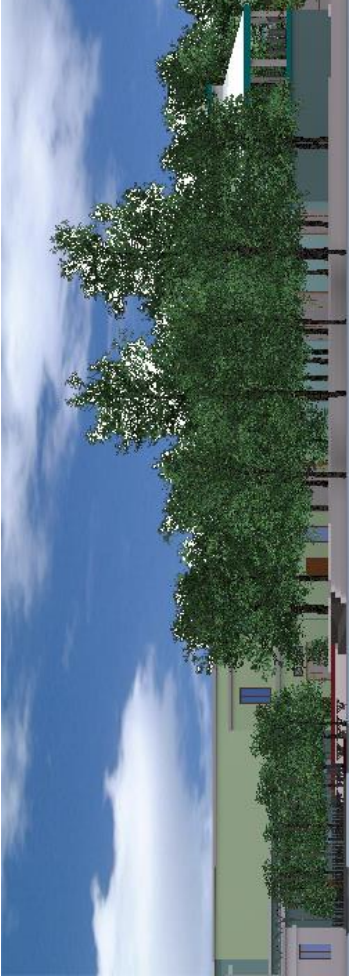
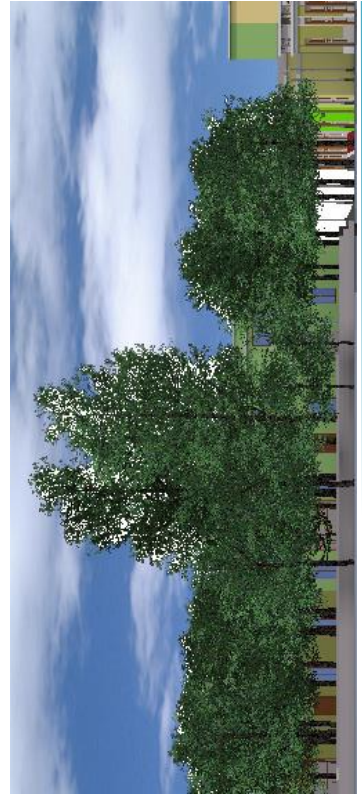
ESCALA: INDICADA	No. 104
FUENTE: ELABORACIÓN PROPIA

CONTIENE:
PROPUESTA DE FACHADAS

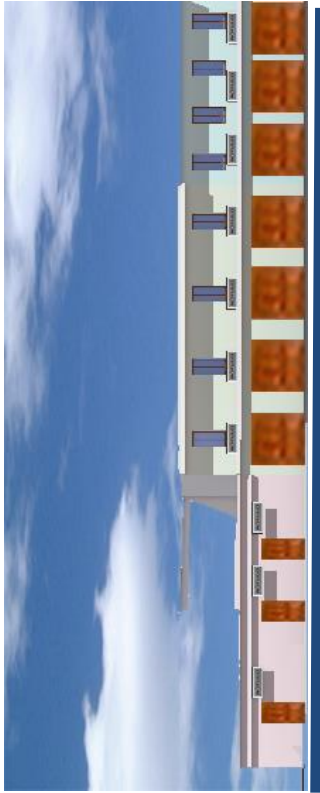
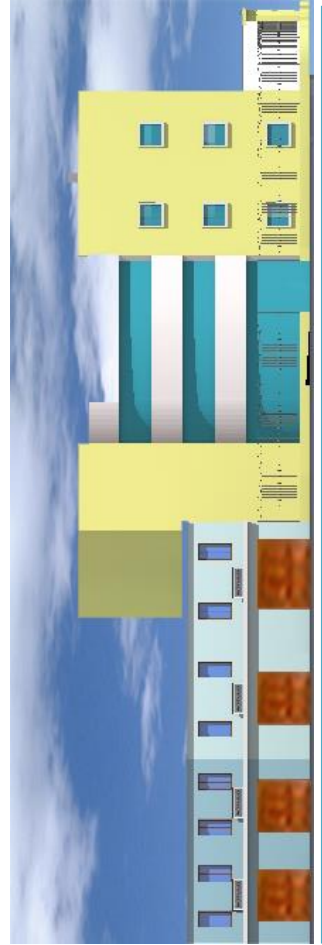
ESCALA: INDICADA	No. 105
FUENTE: ELABORACIÓN PROPIA

CONTIENE:
PROPUESTA DE FACHADAS

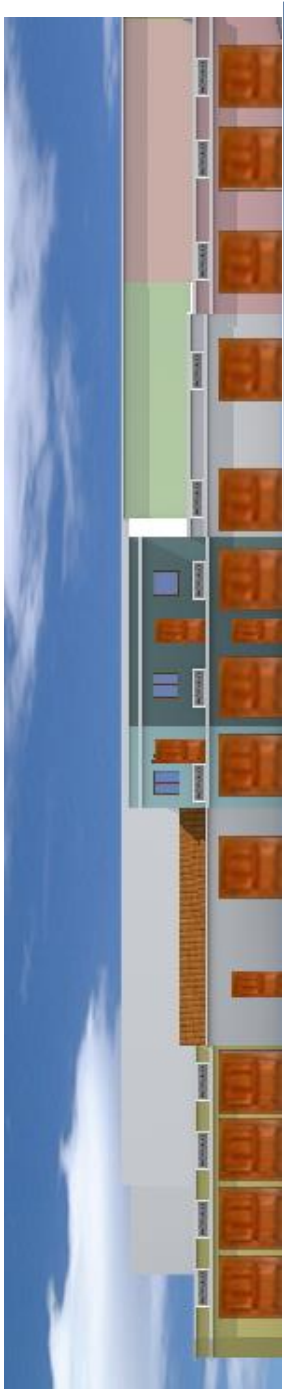
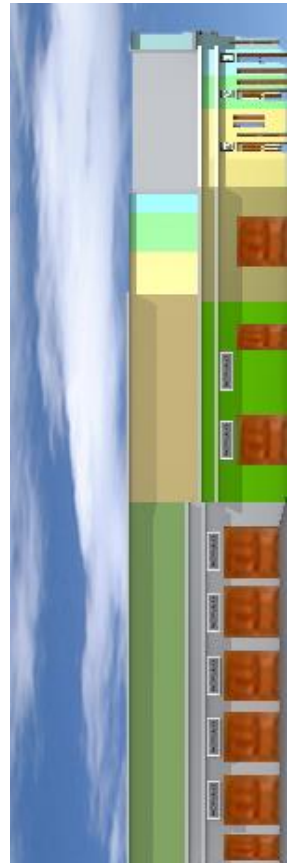
ESCALA: INDICADA	No. 106
FUENTE: ELABORACIÓN PROPIA

CONTIENE:
PROPUETA DE FACHADAS

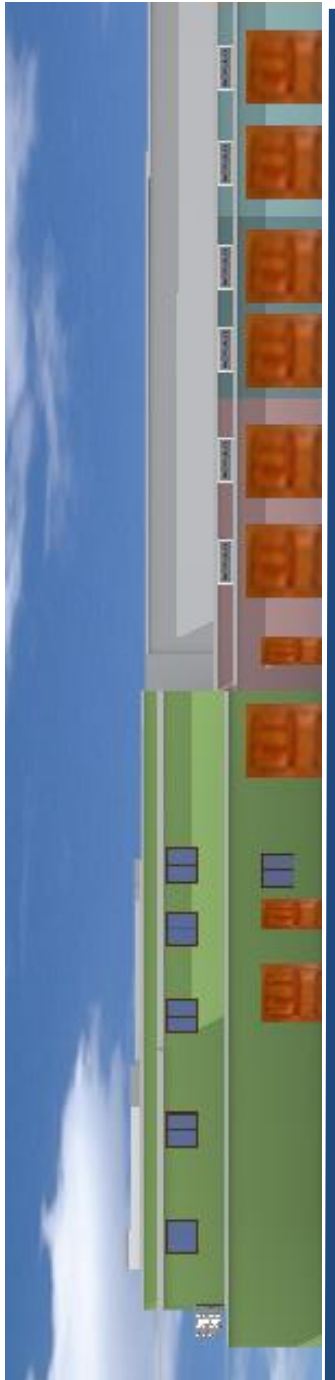
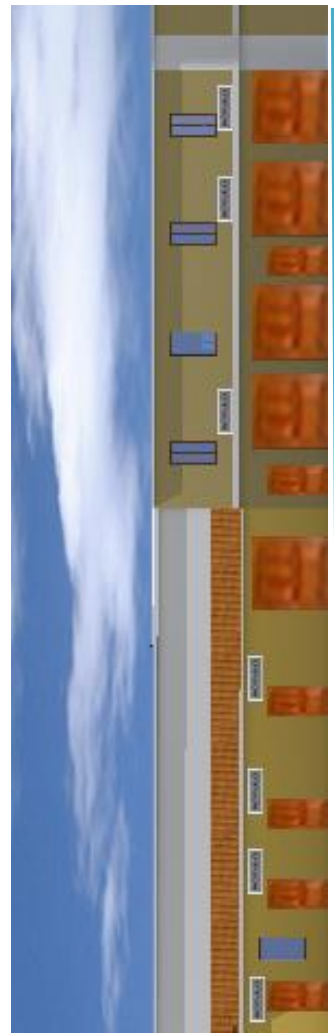
ESCALA: INDICADA	No. 107
FUENTE: ELABORACIÓN PROPIA

CONTIENE:
PROPUESTA DE FACHADAS

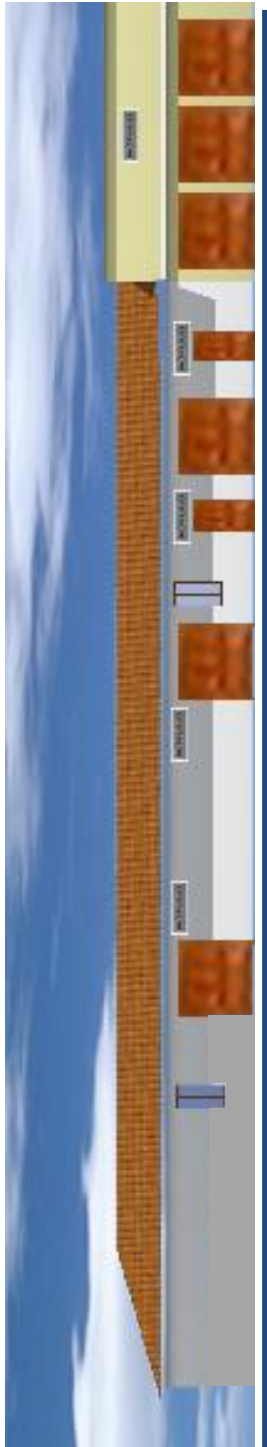
ESCALA: INDICADA	Nº: 108
FUENTE: ELABORACIÓN PROPIA

CONTIENE:
PROPUESTA DE FACHADAS

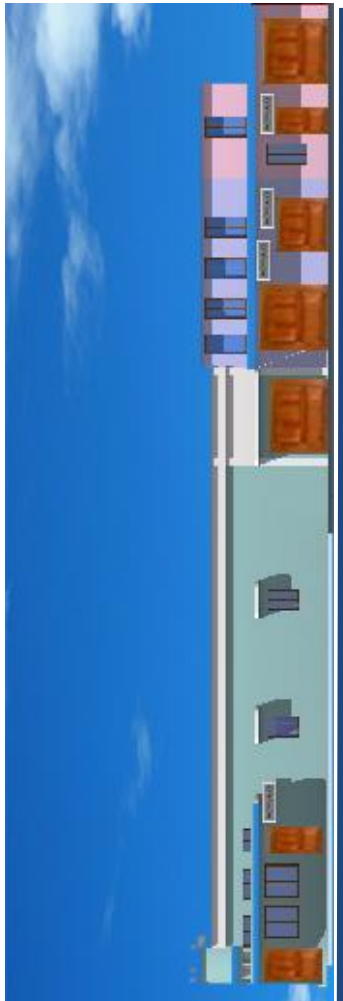
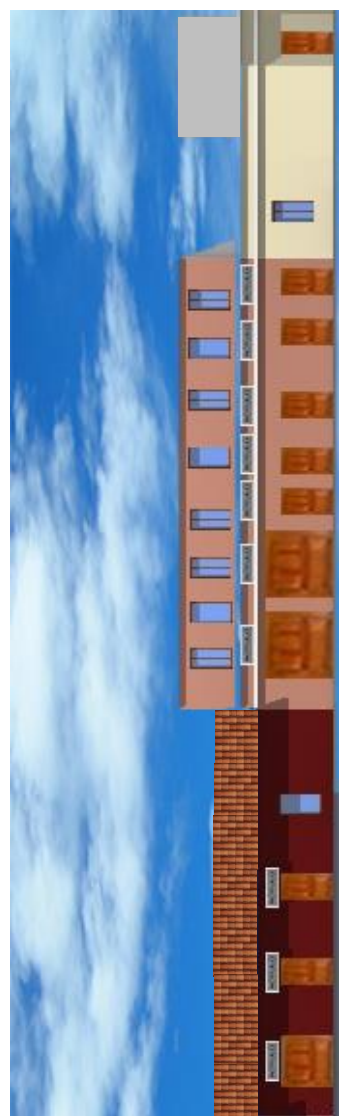
ESCALA: INDICADA	Nº: 109
FUENTE: ELABORACIÓN PROPIA

CONTIENE:
PROPUESTA DE FACHADAS

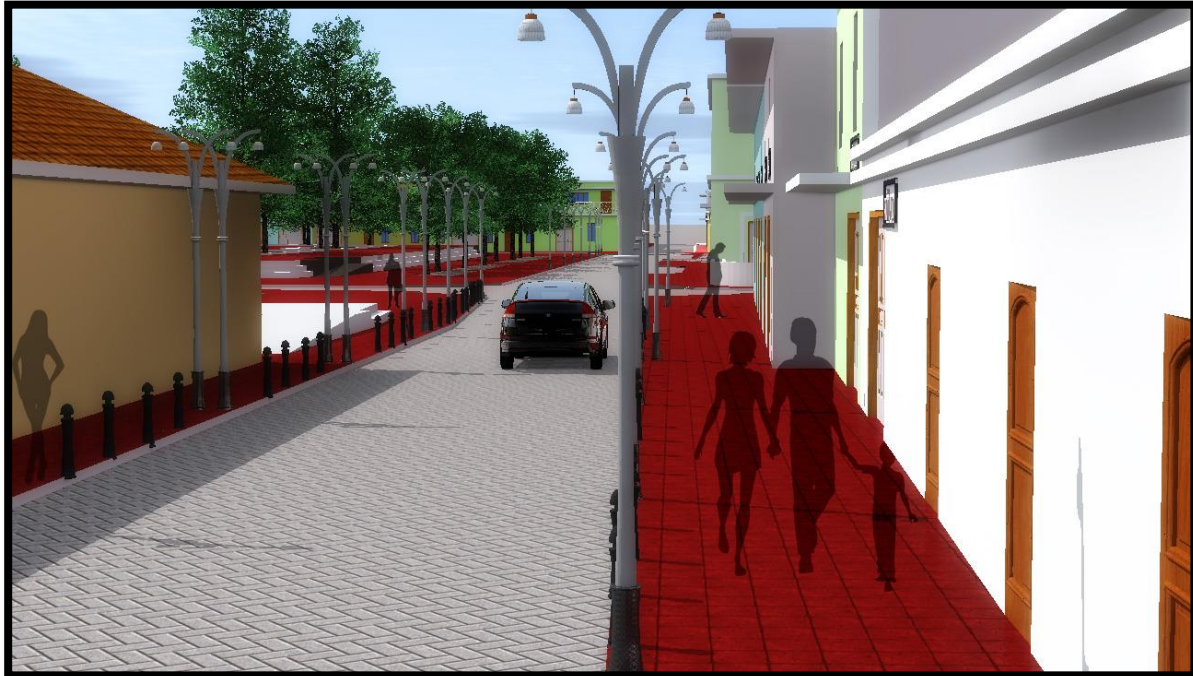
VISTA 1 6ª -CALLE HACIA ESQUINA DE PARQUE CENTRAL-

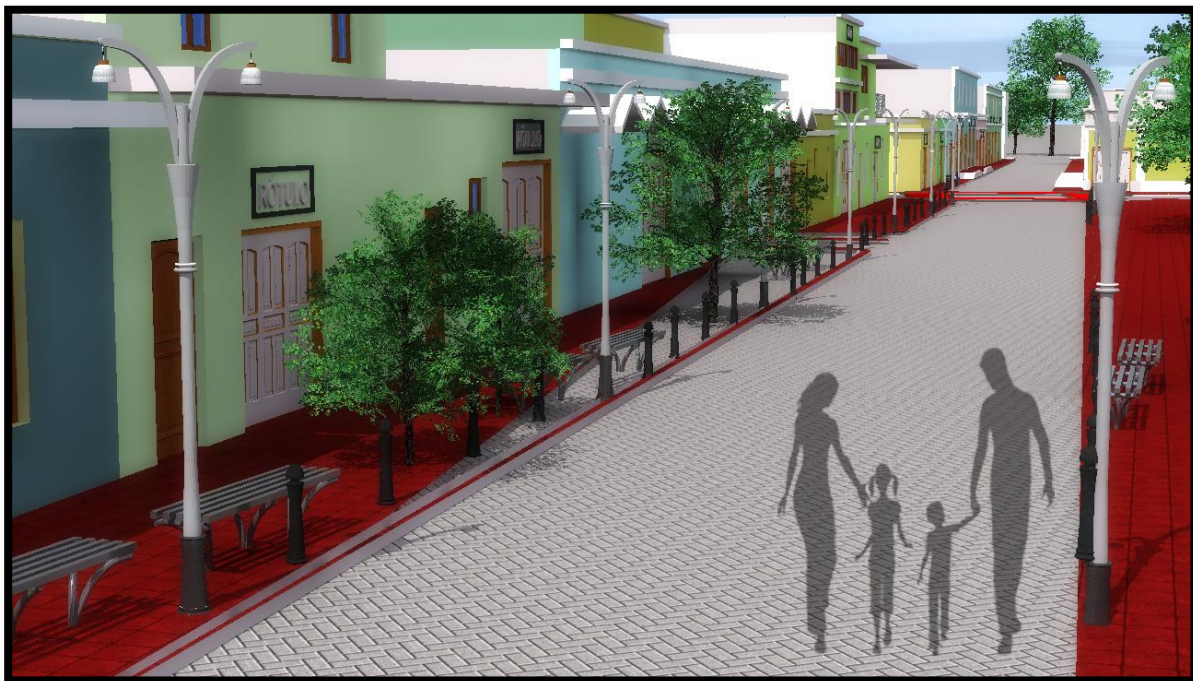
VISTA 2 3ª -AVENIDA HACIE ESQUINA CON 6ª CALLE-

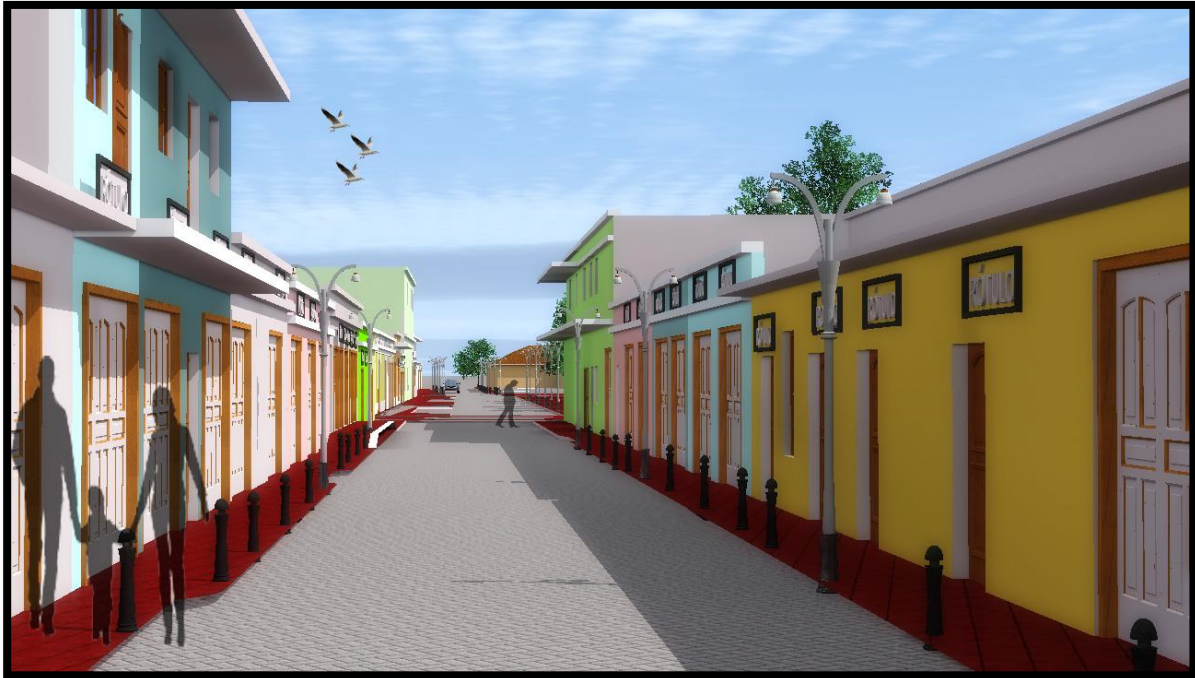
VISTA 3 6ª -CALLE HACIA ESQUINA CON 3ª AVENIDA-

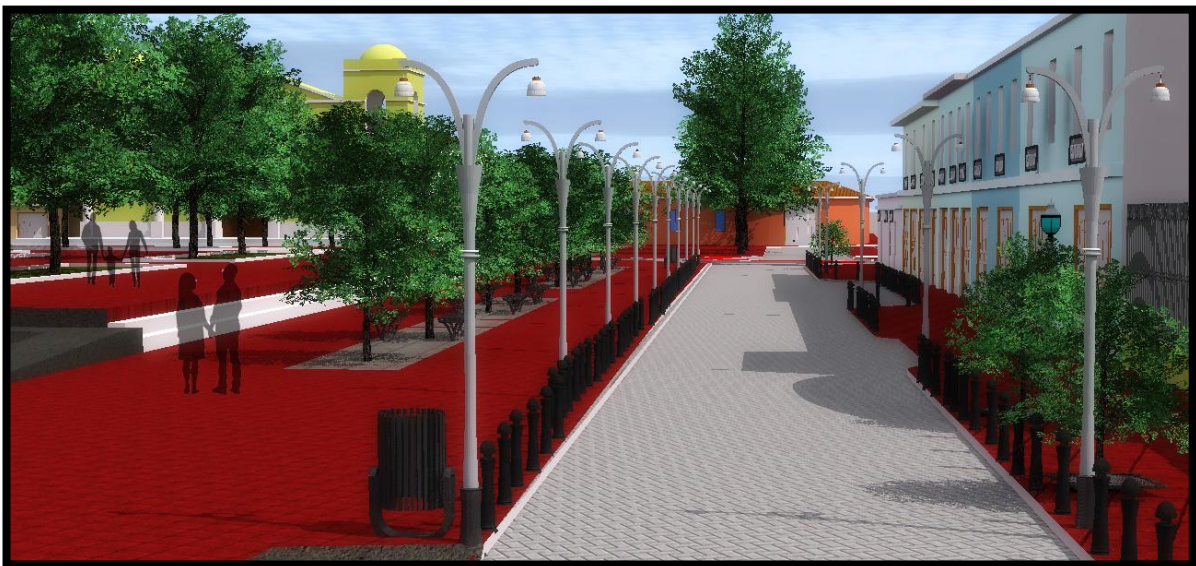
VISTA 4 7ª -CALLE Y PARQUE CENTRAL-

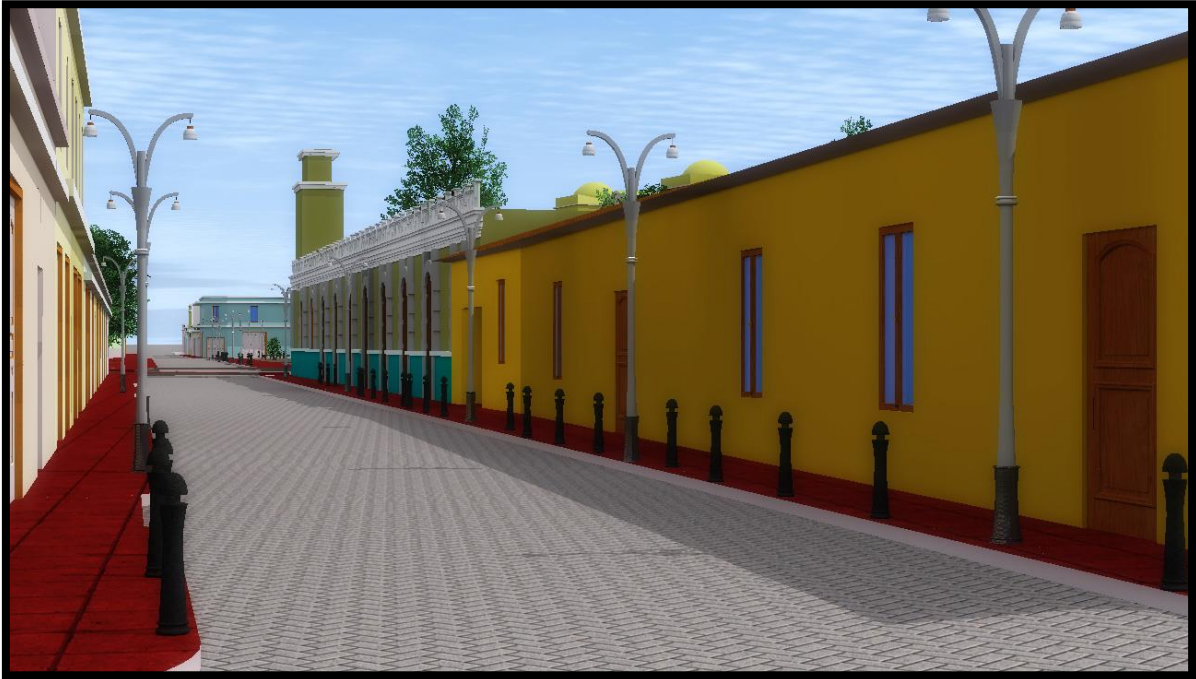
VISTA 5 -2ª AVENIDA HACIA ESQUINA CON 7ª CALLE-

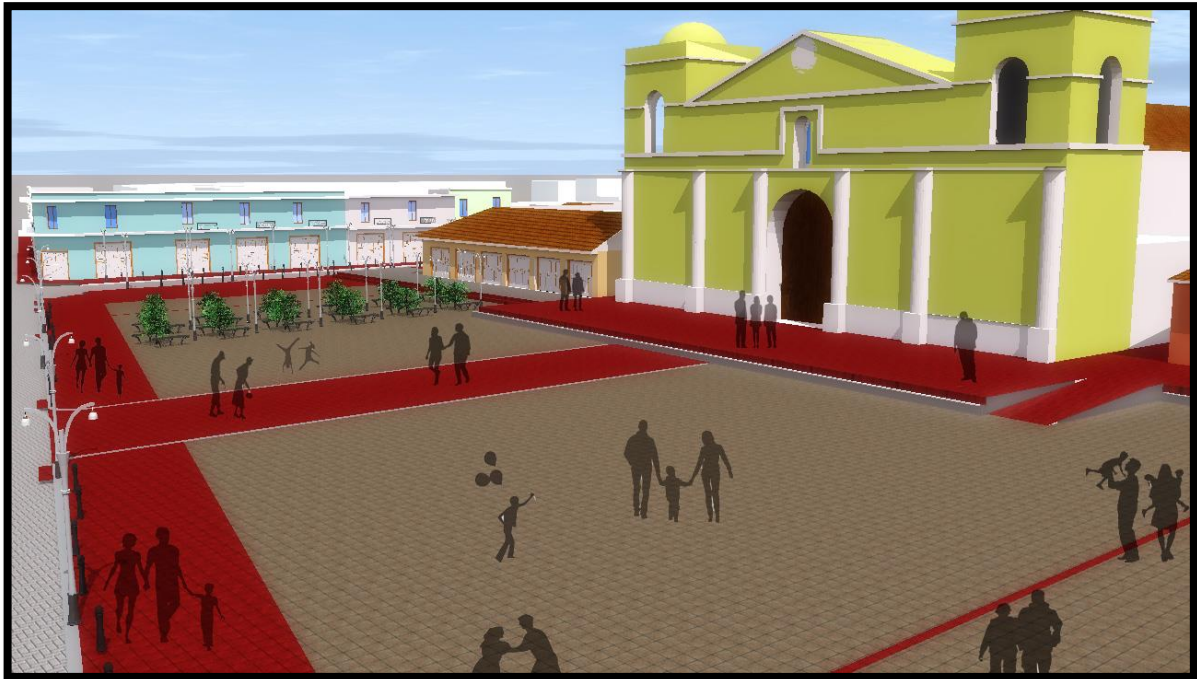
VISTA 6 -PLAZA FRENTE A TEMPLO PARROQUIAL-

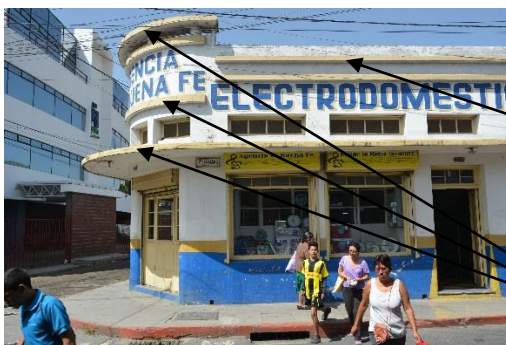
Para el diseño del mismo se toma como base el análisis de los elementos arquitectónicos dentro del área de estudio para obtener formas básicas generadoras de los elementos urbanos para la propuesta siendo estos: elementos lineales rectos y elementos lineales curvos.

Estilo Art Deco

Elementos rectos

Elementos curvos

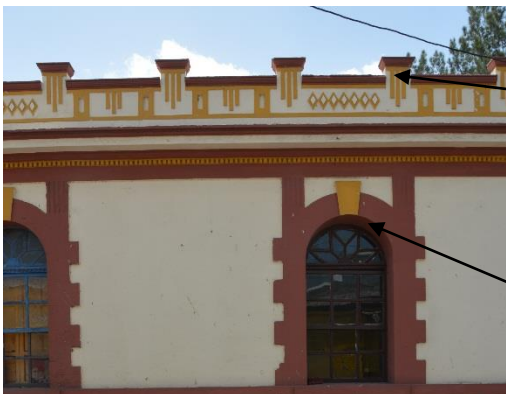
Estilo Neoclásico y Art

Elementos rectos

Elementos curvos

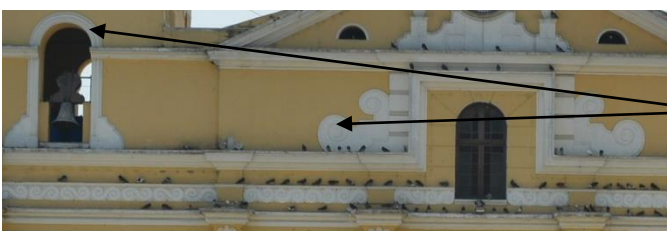
Estilo Ecléctico

Elementos curvos
