**ANÁLISIS RETROSPECTIVO
DE LA VIVIENDA VERNÁCULA,
EN EL MUNICIPIO DE SALCAJÁ,
QUETZALTENANGO.**

TESIS PRESENTADA POR

JORGE LUIS CAHUEX COTÍ

GUATEMALA, OCTUBRE DE 2015

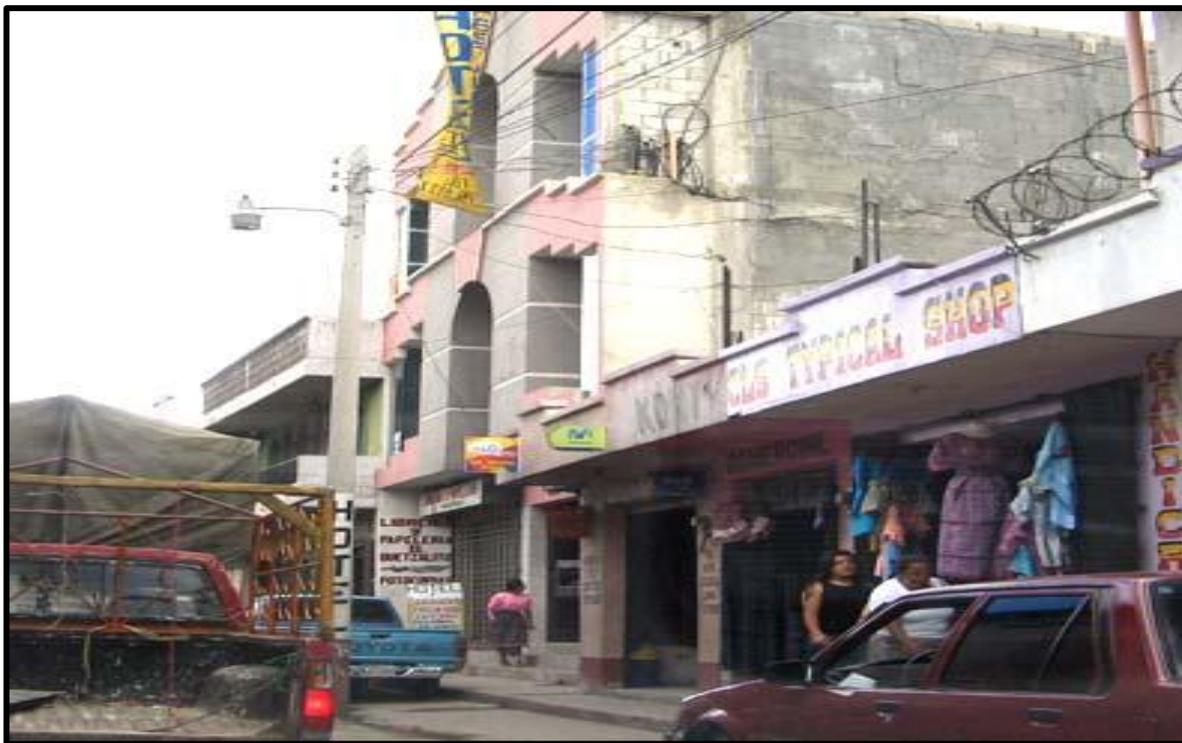
ALTERACIÓN DE LA IMAGEN VERNÁCULA EN CENTRO HISTÓRICO, MUNICIPIO DE SALCAJÁ, QUETZALTENANGO
AÑO 1944. FOTOGRAFÍA: JORGE CAHUEX

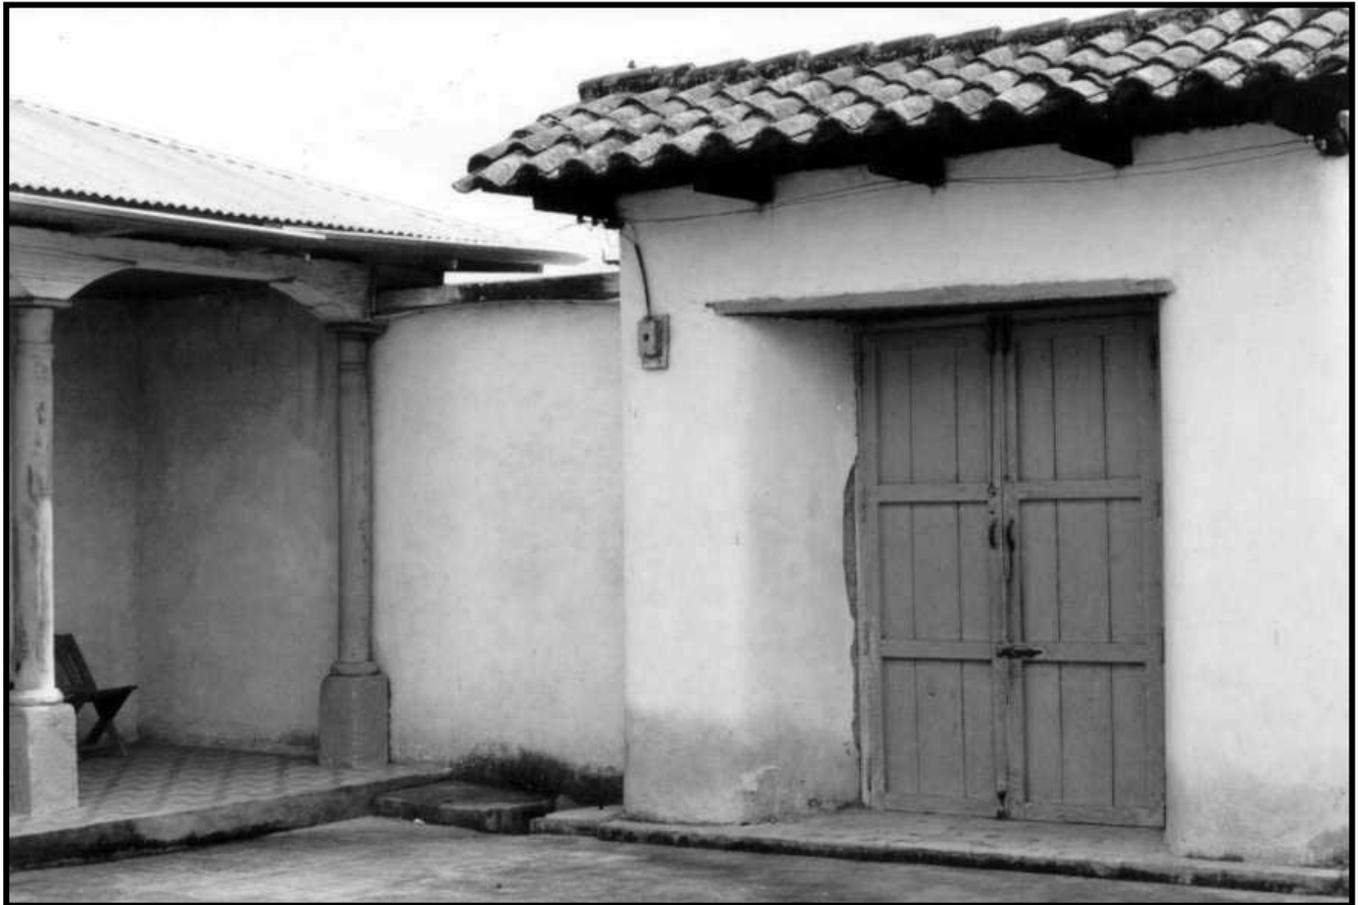
VISTA INTERIOR DE LA VIVIENDA No.4 EN ESTUDIO
BARRIO SAN JACINTO, MUNICIPIO DE SALCAJÁ, QUETZALTENANGO
AÑO 1994. FOTOGRAFÍA: JORGE CAHUEX

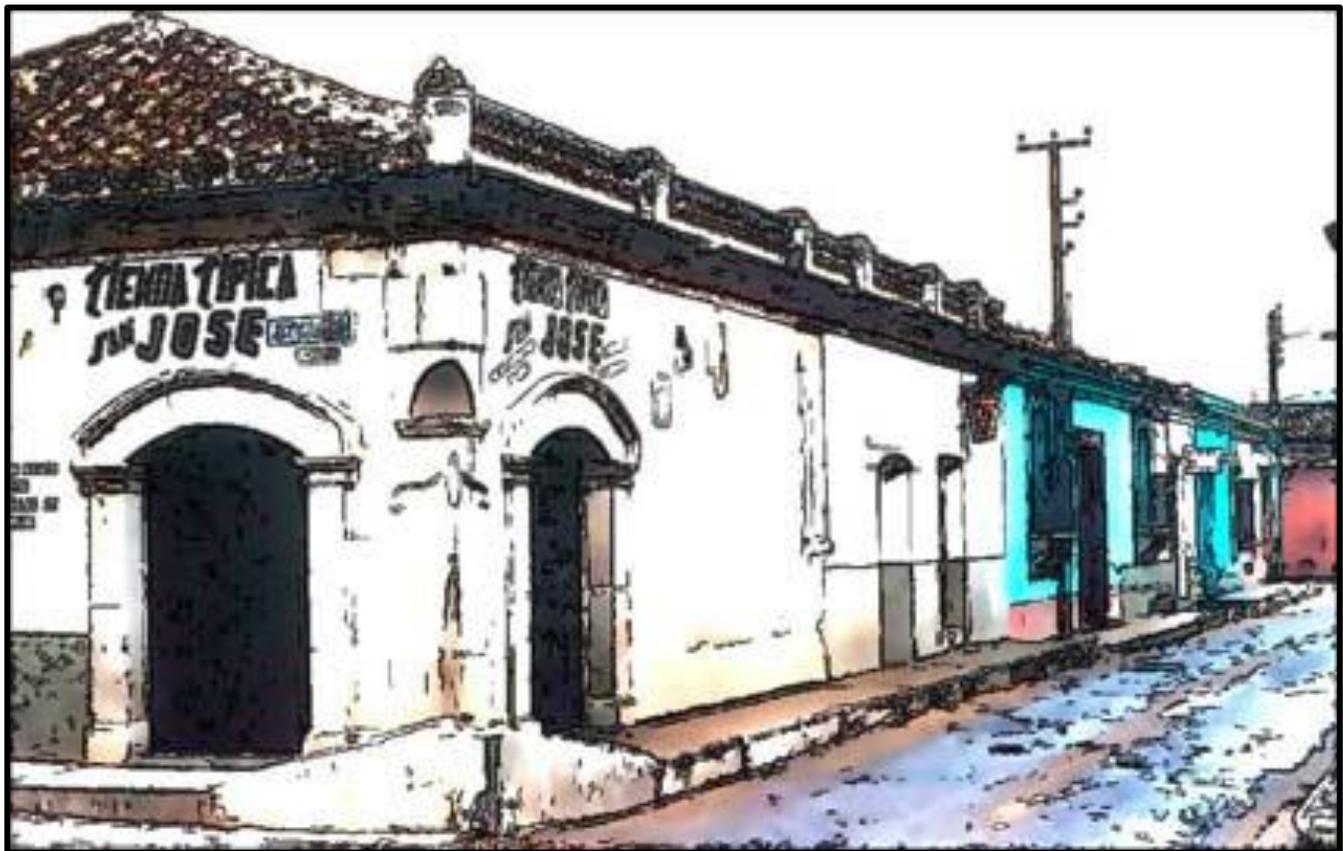
VISTA EXTERIOR, VIVIENDA No.6 EN ESTUDIO
BARRIO SAN JACINTO, MUNICIPIO DE SALCAJÁ, QUETZALTENANGO
AÑO 1994. FOTOGRAFÍA: JORGE CAHUEX

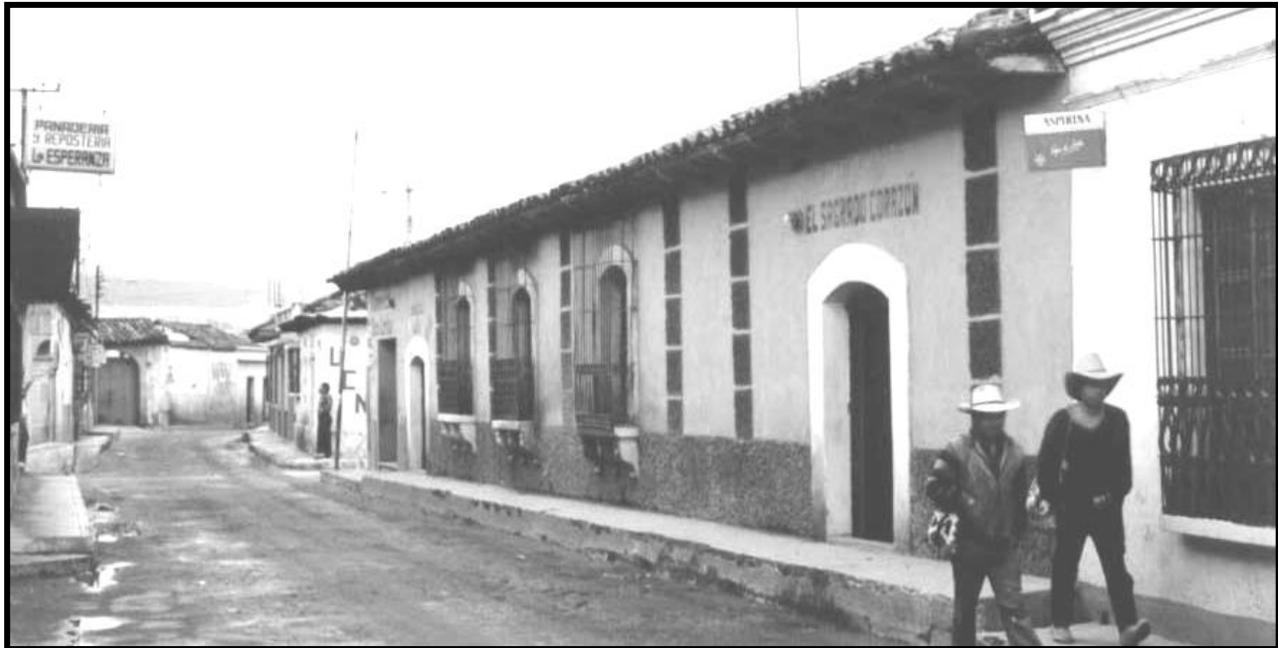
VISTA EXTERIOR, VIVIENDA No.7 EN ESTUDIO. BARRIO SAN LUIS, MUNICIPIO DE SALCAJÁ, QUETZALTENANGO
AÑO 1994. FOTOGRAFÍA: JORGE CAHUEX

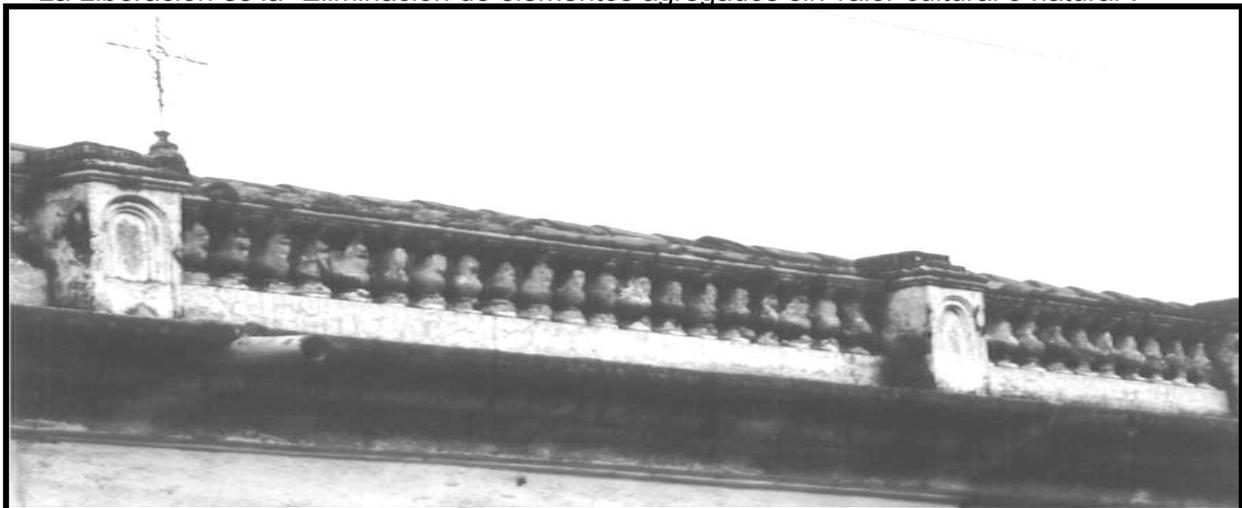
DETALLE DE PRETIL BALAUSTRADO EN CENEFA
VIVIENDA No.6 EN ESTUDIO, MUNICIPIO DE SALCAJÁ, QUETZALTENANGO
AÑO 1994. FOTOGRAFÍA: JORGE CAHUEX

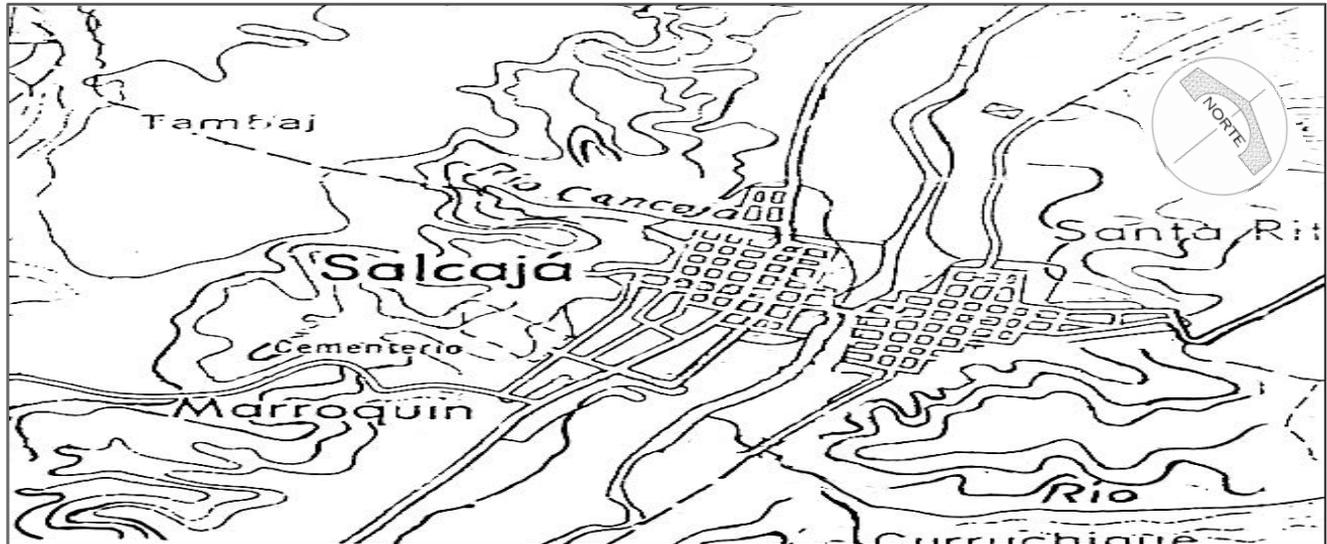
La topografía del área es bastante quebrada a excepción del lugar que ocupa la cabecera municipal. En su parte central presenta una pendiente bastante suave.

INFOGRAFÍA: JORGE CAHUEX
FUENTE: INSTITUTO GEOGRÁFICO NACIONAL, ING. ALFREDO OBIOLS

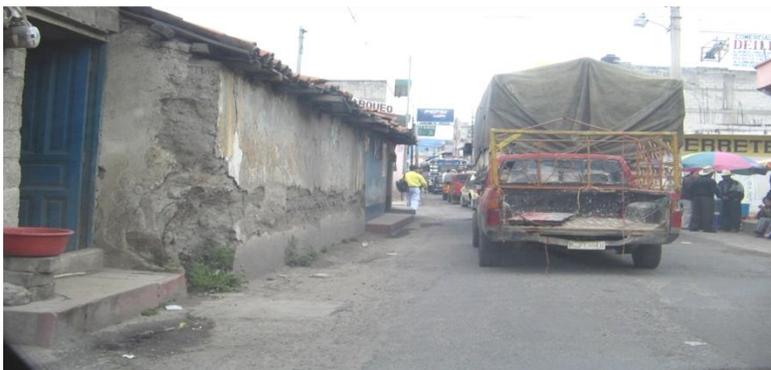
CALLE EN CENTRO HISTÓRICO, MUNICIPIO DE SALCAJÁ, QUETZALTENANGO
AÑO 1994. FOTOGRAFÍA: JORGE CAHUEX

Existen problemas de circulación vehicular y ordenamiento urbano debido al descontrol en la ubicación de comercios y principalmente porque sus calles principales se utilizan como áreas de paso hacia la cabecera departamental de Quetzaltenango, a pesar de haberse construido un anillo periférico, que permite transitar hacia esta ciudad sin tener que pasar por el centro del municipio.

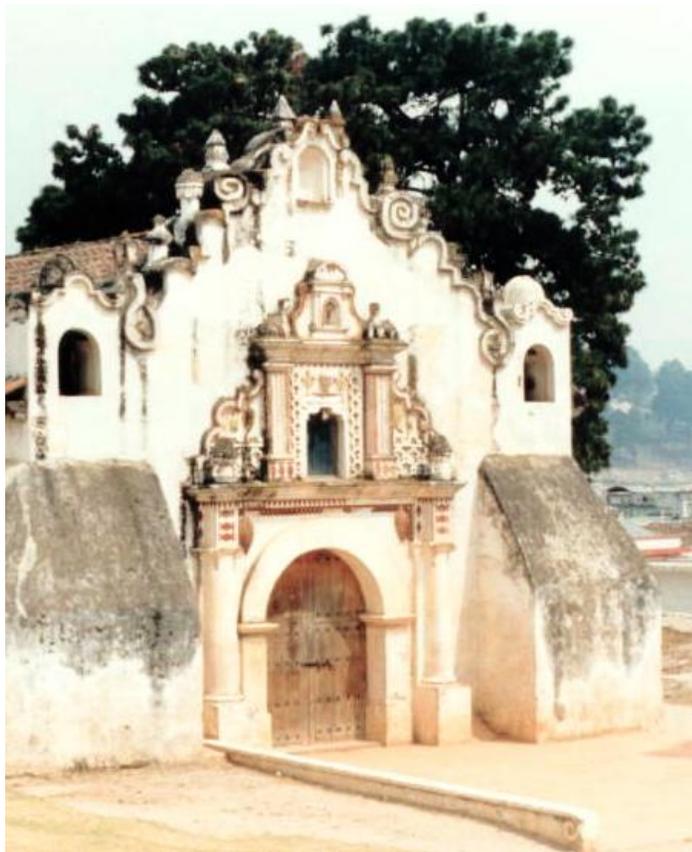
IGLESIA ERMITA DE LA CONCEPCIÓN, LA CONQUISTADORA
AÑO 1994. FOTOGRAFÍA: JORGE CAHUEX

La iglesia de Ermita de la Concepción, Conquistadora, no es considerada como el centro de la población, como suele suceder en otros poblados en donde el punto de asentamiento viene a constituir la iglesia más antigua, tomándose a la iglesia de San Luis como eje central de la población. Toda explicación se fundamenta a nivel histórico, en donde en el siglo XVI cuando llegaron los españoles al lugar no siguieron el mandato real consistente en ubicar alrededor de la plaza central a las autoridades civiles y religiosas de la época. De tal cuenta la infraestructura que se desarrolló en las aéreas circundantes de la iglesia de Ermita de la Concepción, Conquistadora, fue exclusivamente de vivienda, y no fue hasta mediados del siglo XVIII cuando se construyó la iglesia de San Luis y se ubicó en los alrededores la sede de las autoridades civiles, y el mercado municipal. Por esta razón a nivel de localización es el centro del poblado e incluso algunos confunden esta área con el lugar de origen del municipio de Salcajá.

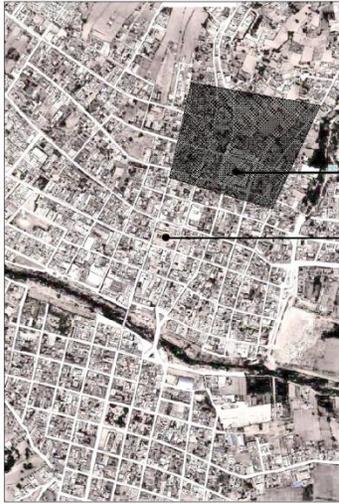
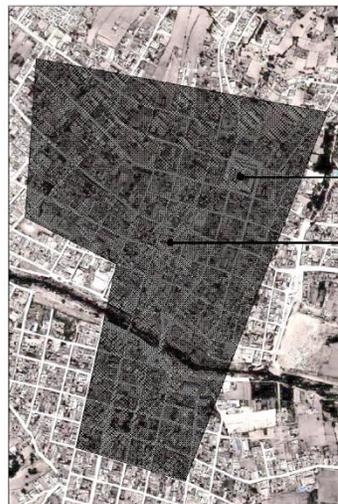
DEPARTAMENTO DE QUETZALTENANGO	PLANO DEL CRECIMIENTO HISTORICO	HOJA
MUNICIPIO DE SALCAJA		1 /
FECHA: ABRIL 2014		FUENTE: MONOGRAFIA DE SALCAJA / ELABORACION PROPIA

1776 - 1825

1825 - 1964

1964 - 2015

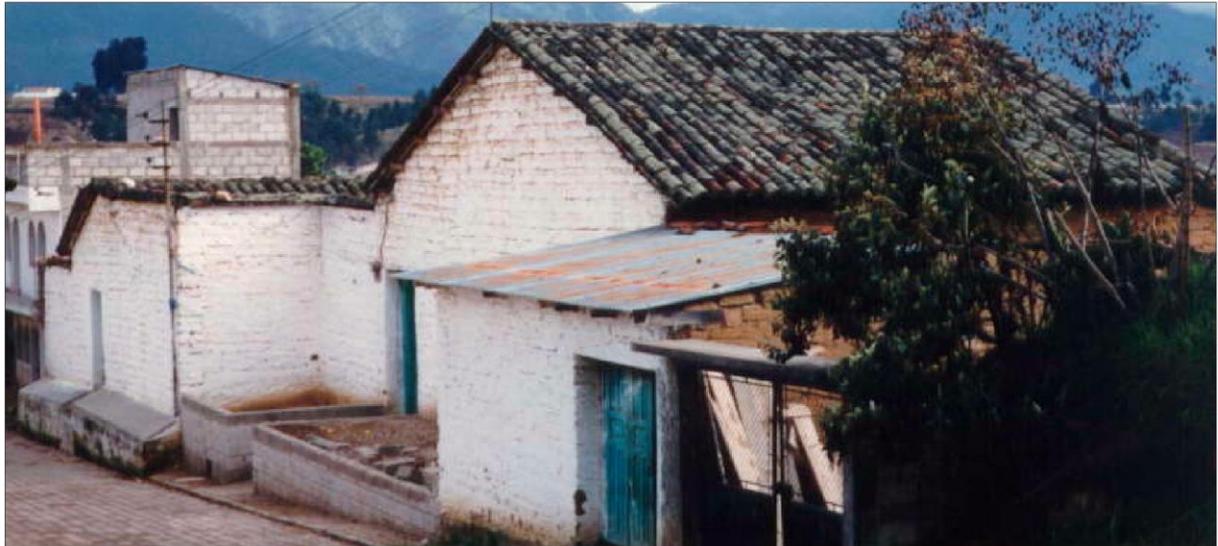
Vista Fachada Norte (3era. Calle Zona 1)

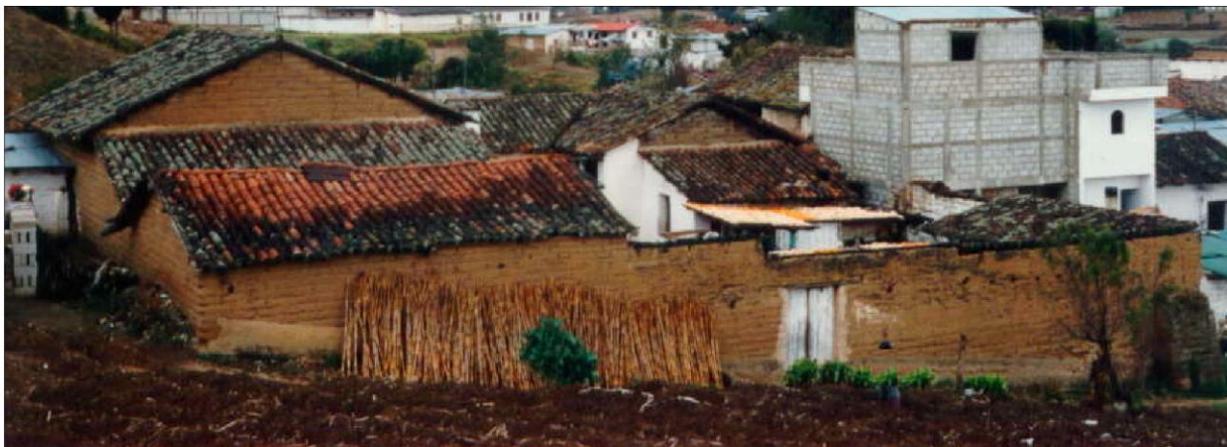
Vista Fachada Sur (colindante con area de cultivo)

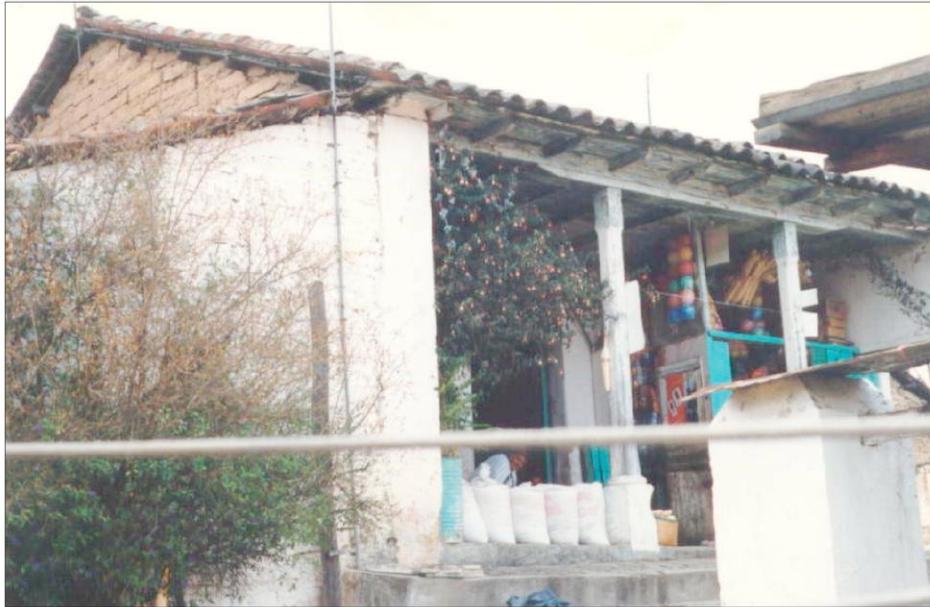
Vista Interior (al fondo la tienda)

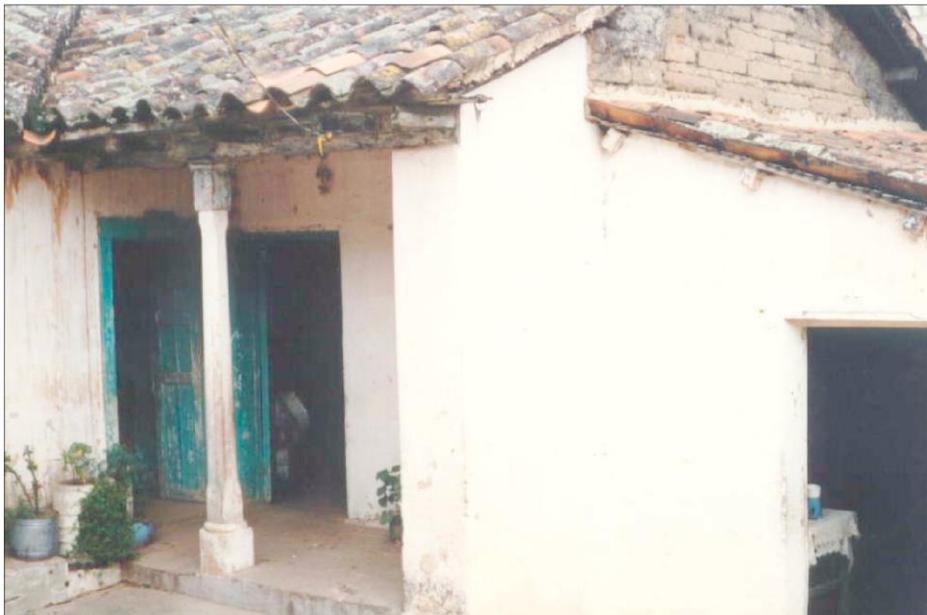
Vista Interior (dormitorios y cocina)

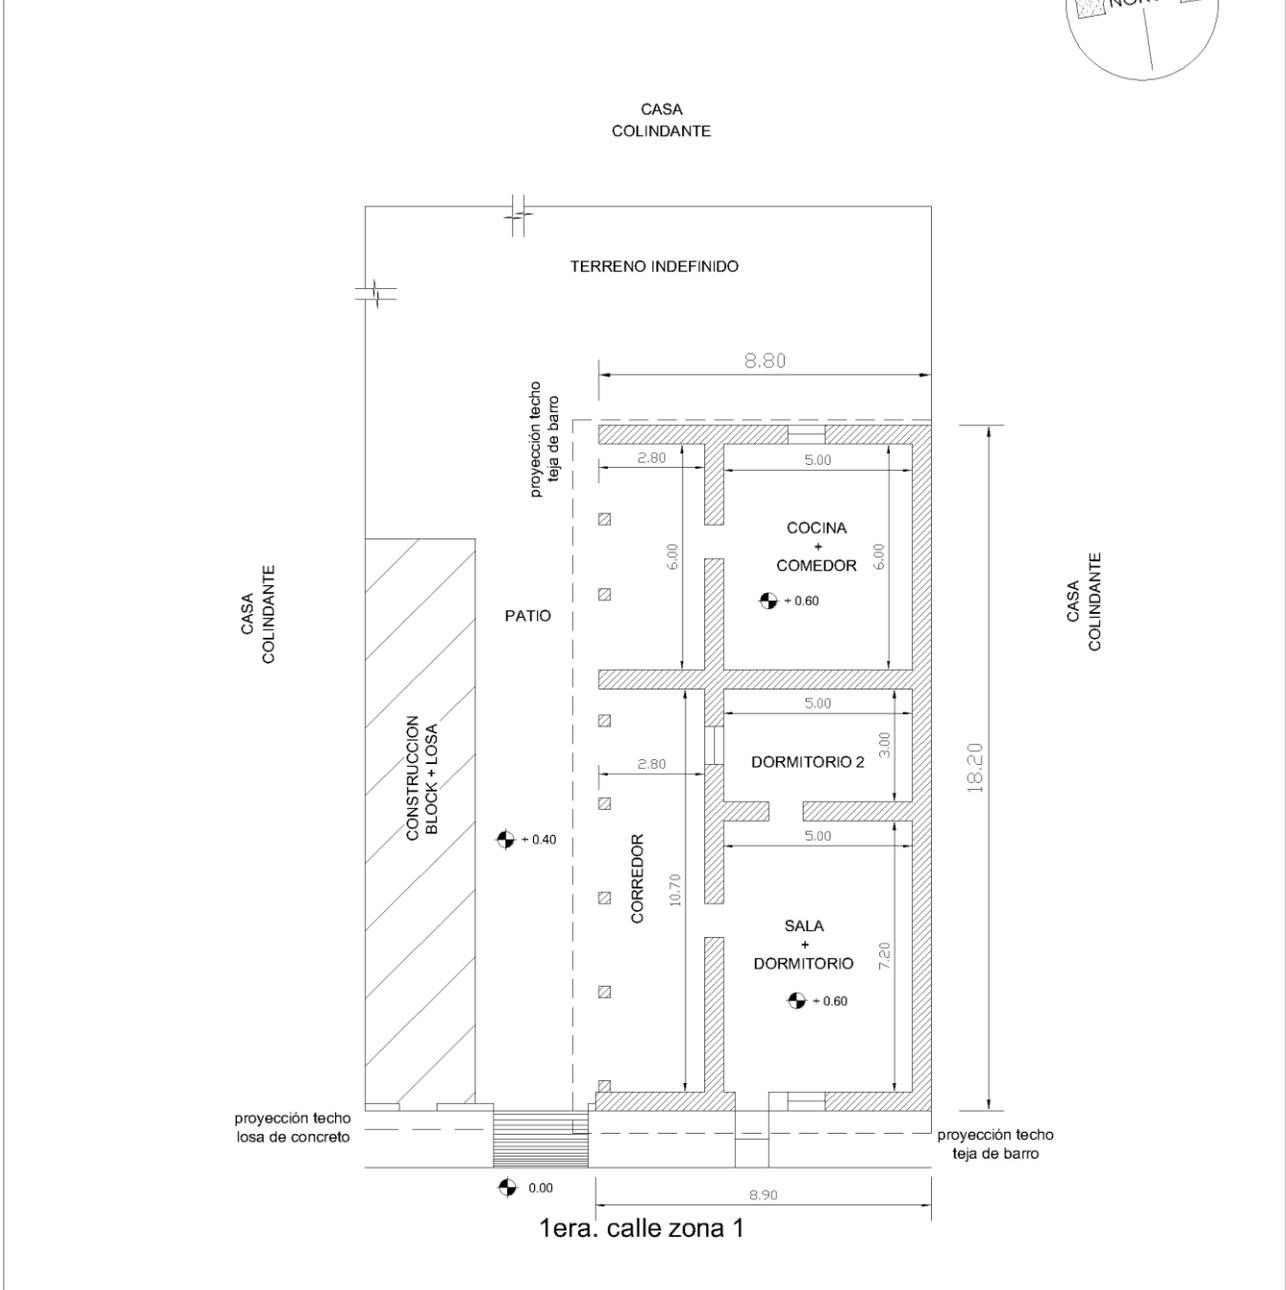
PLANTA DE DISTRIBUCION ESC 1:200

ANÁLISIS DE LA VIVIENDA VERNÁCULA - LEVANTAMIENTO FÍSICO - AÑO 1993			
DEPARTAMENTO DE QUETZALTENANGO	VIVIENDA No. 2	CONTENIDO PLANTA DISTRIBUCION	HOJA
MUNICIPIO DE SALCAJÁ	1era. Calle entre 6a. y 7ma. Av. zona 1 BARRIO SAN JACINTO	FUENTE: ELABORACION PROPIA	1 / 5
FECHA: ABRIL 2014

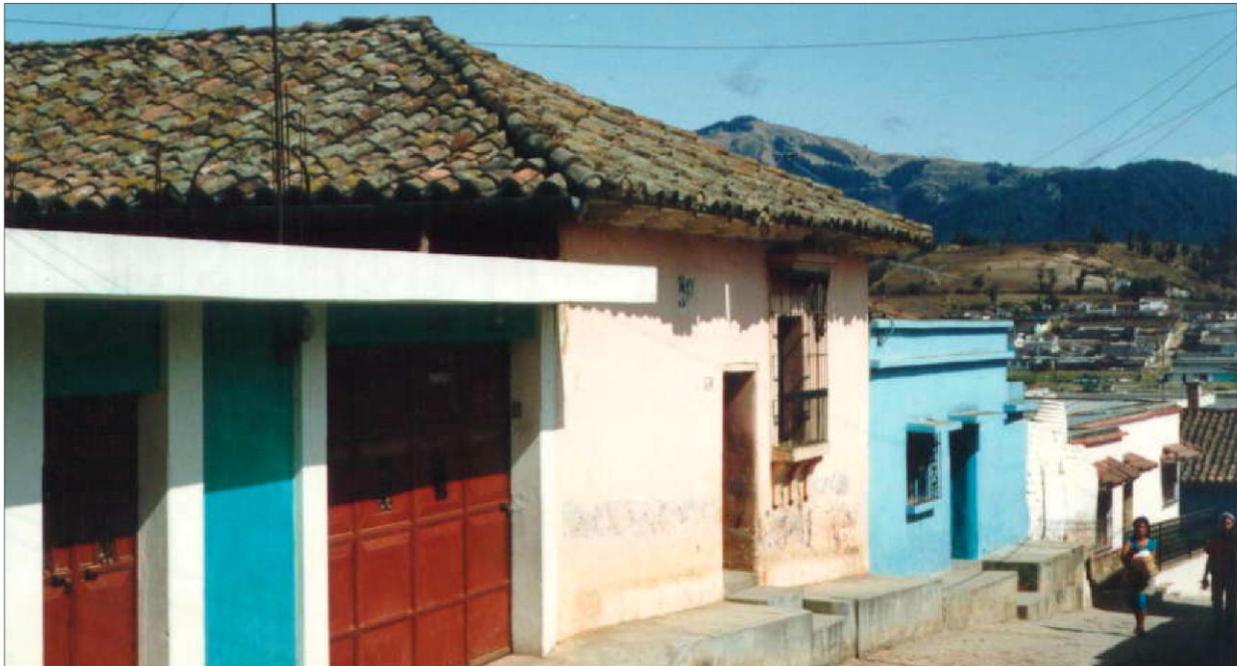
Vista sobre 1era. Calle

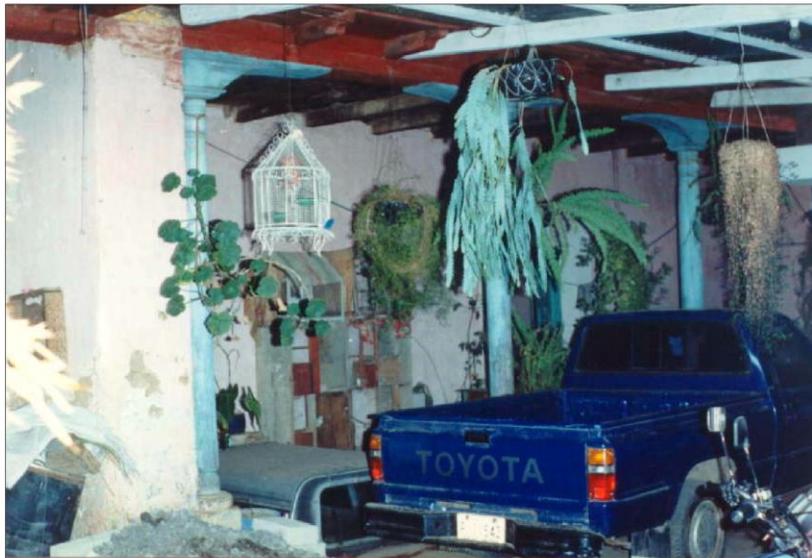
Vista Interior (corredor de los dormitorios y sala)

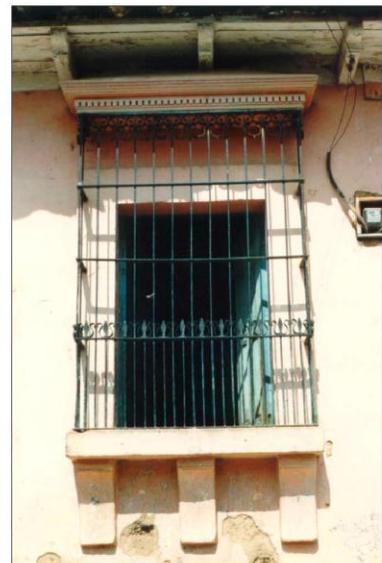
Detalle Ventana sobre 1era. Calle

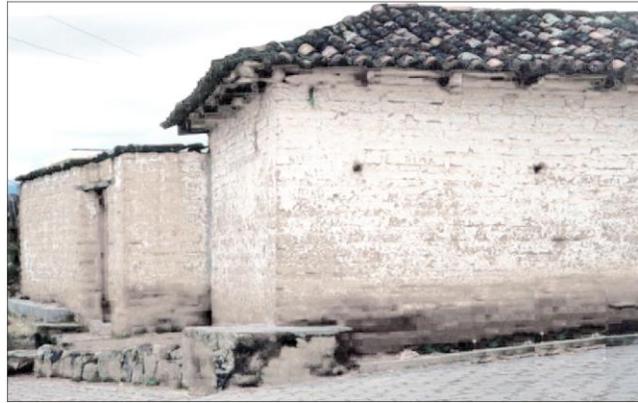
Vista Esquina 6ta. Avenida y 3ra. Calle

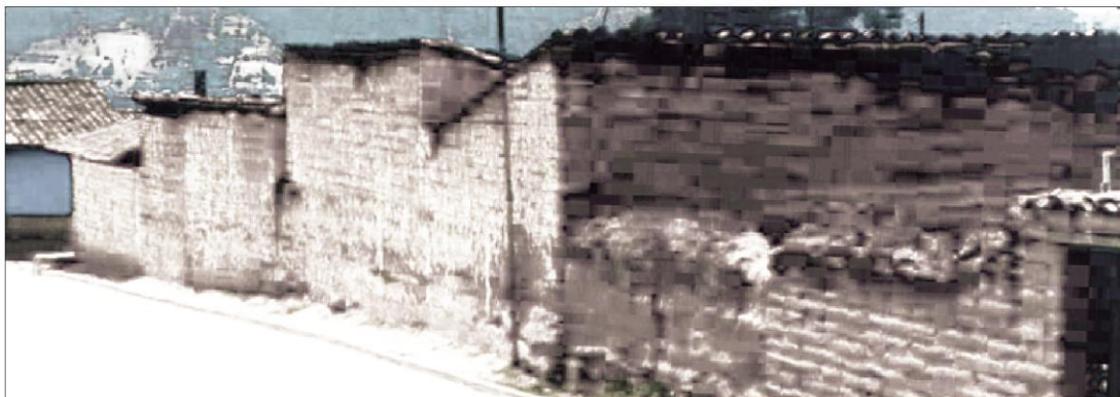
Vista sobre 3ra. Calle

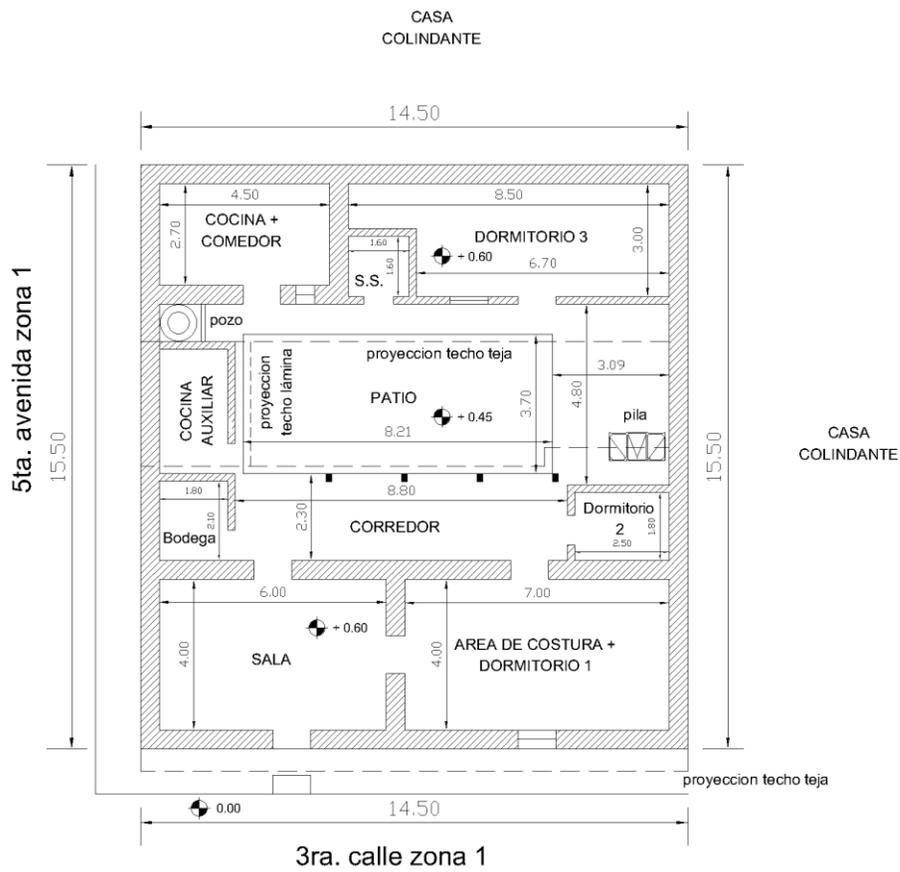
PLANTA DE DISTRIBUCION

ANÁLISIS DE LA VIVIENDA VERNÁCULA - LEVANTAMIENTO FÍSICO - AÑO 1993			CONTENIDO PLANTA DISTRIBUCION FUENTE: ELABORACION PROPIA	HOJA 1 / 5
	DEPARTAMENTO DE QUETZALTENANGO	VIVIENDA No. 5			
	MUNICIPIO DE SALCAJA	5ta. avenida. y 3ra. calle zona1 BARRIO SAN LUIS			
	FECHA: ABRIL 2014

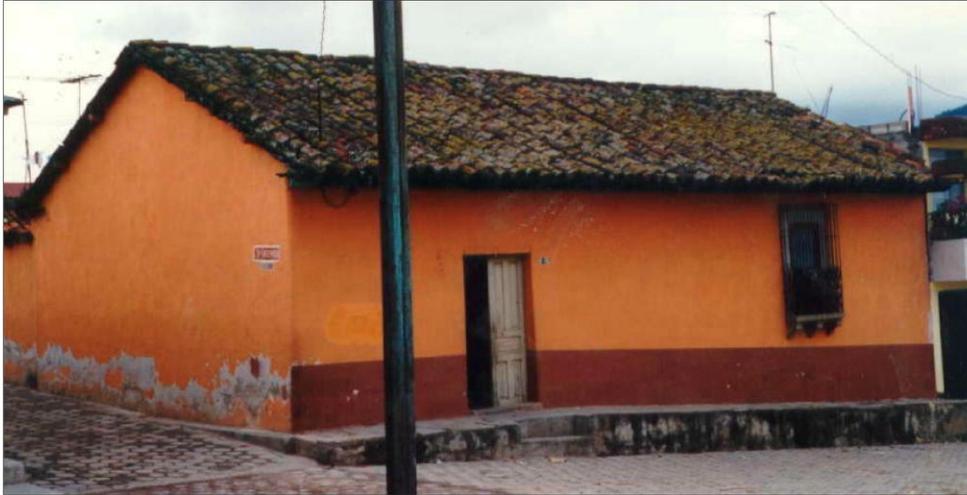
Vista Fachada Sur (3ra. calle zona 1)

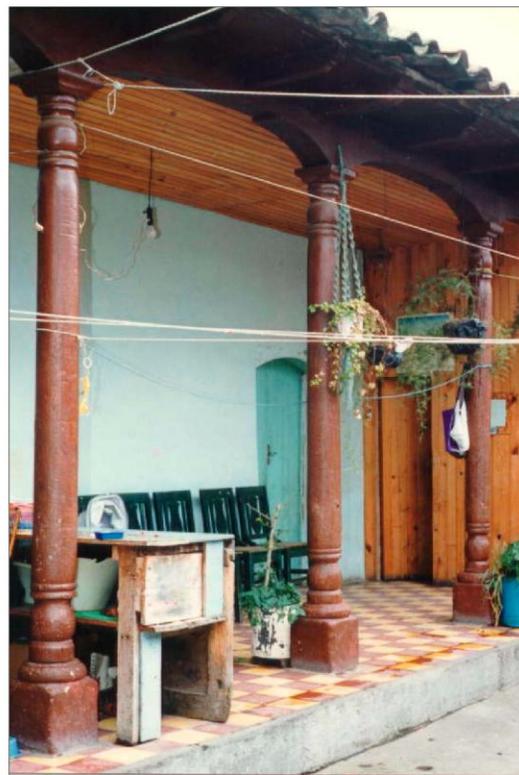
Vista Interior Corredor

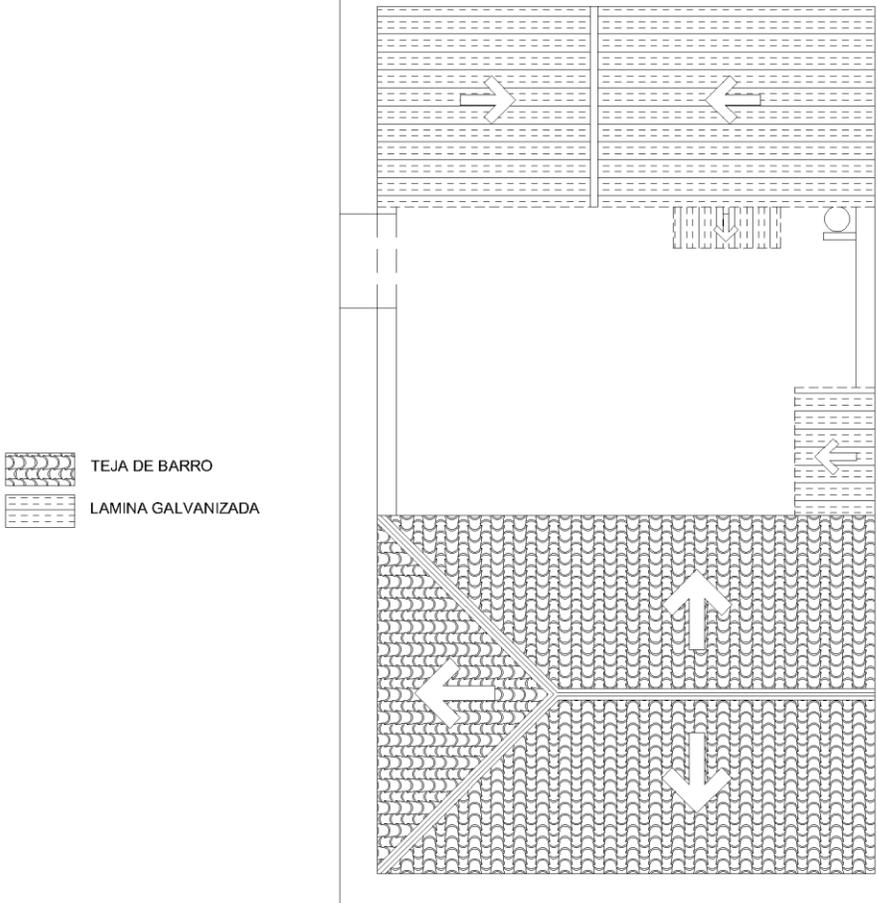
ANÁLISIS DE LA VIVIENDA VERNACULA - LEVANTAMIENTO FISICO - AÑO 1993	
DEPARTAMENTO DE QUETZALTENANGO	VIVIENDA No. 6	CONTENIDO PLANTA DE TECHOS	HOJA 2 / 5
MUNICIPIO DE SALCAJA	3era. avenida y 3era. calle zona1 BARRIO SAN LUIS	FUENTE: ELABORACION PROPIA	
FECHA: ABRIL 2014

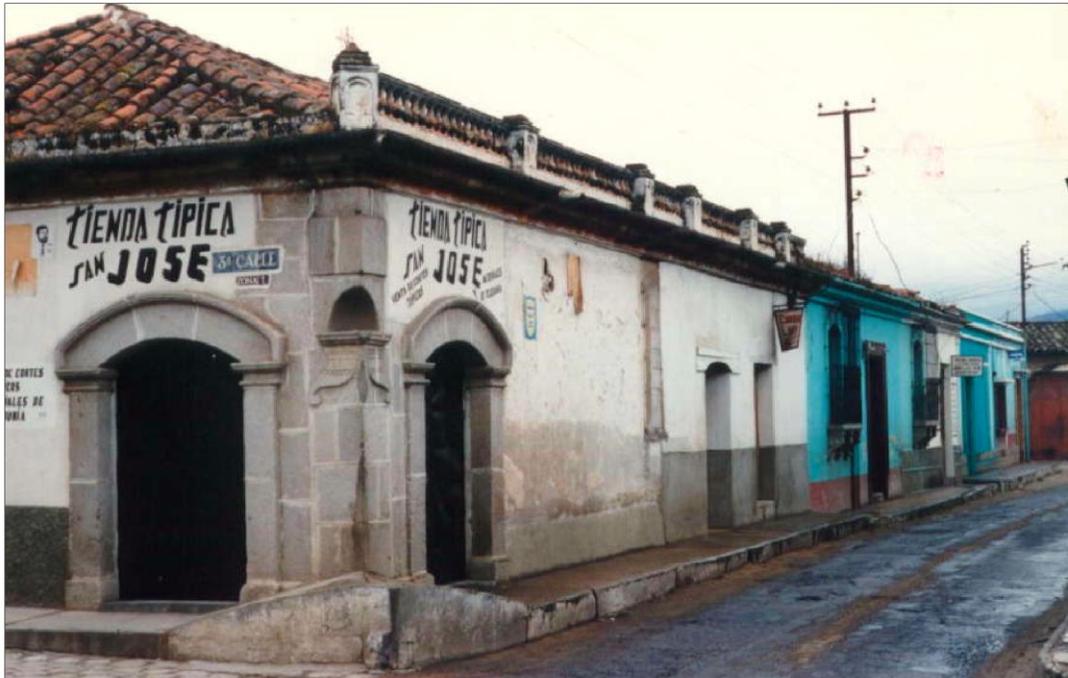
Vista Fachada Esquina (3era. calle y 3era. avenida zona 1)

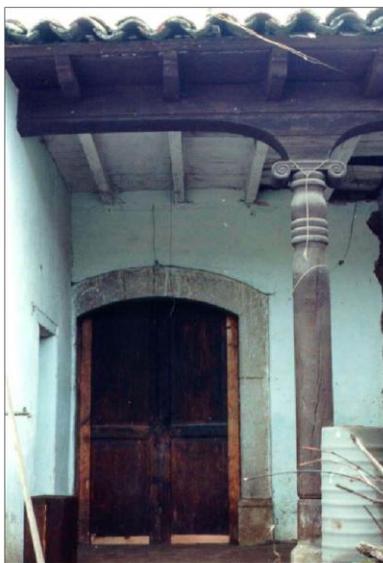
Vista Interior Corredor

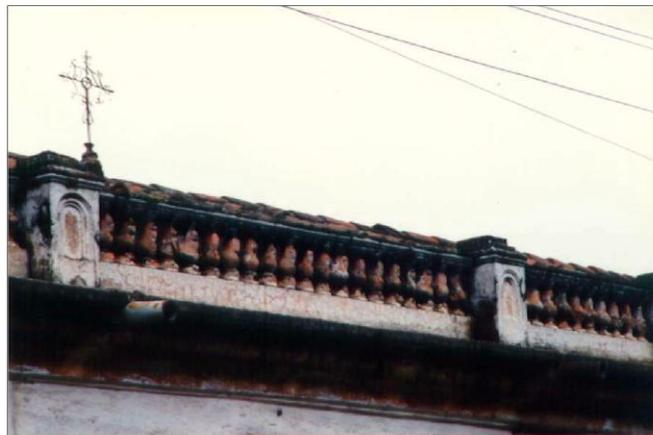
Detalle Cornisa Balastrada

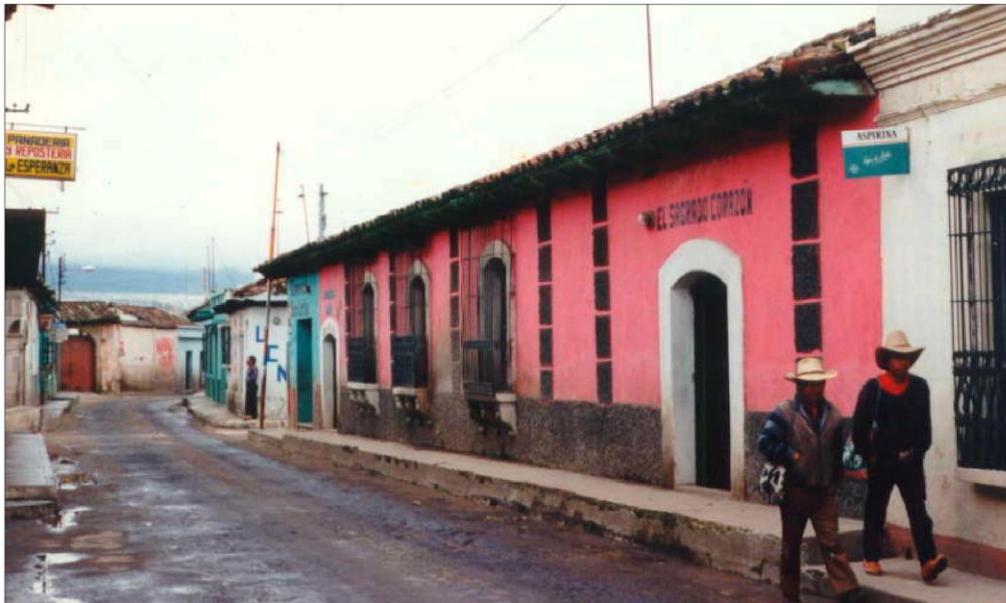
Vista Fachada Oeste (3era. avenida zona 1)

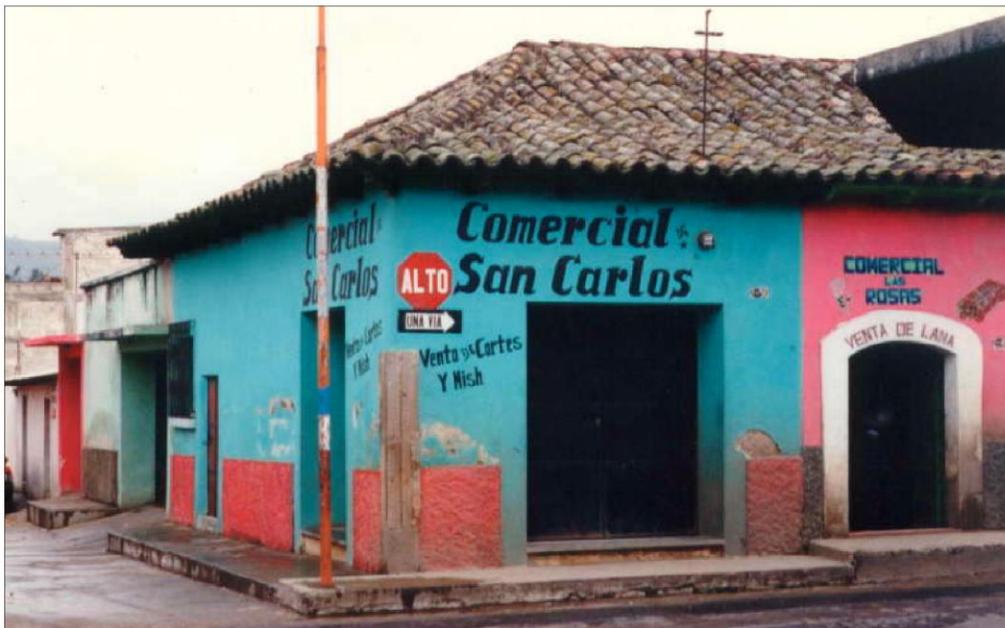
Vista Fachada Esquina (3era. calle y 3era. avenida zona 1)

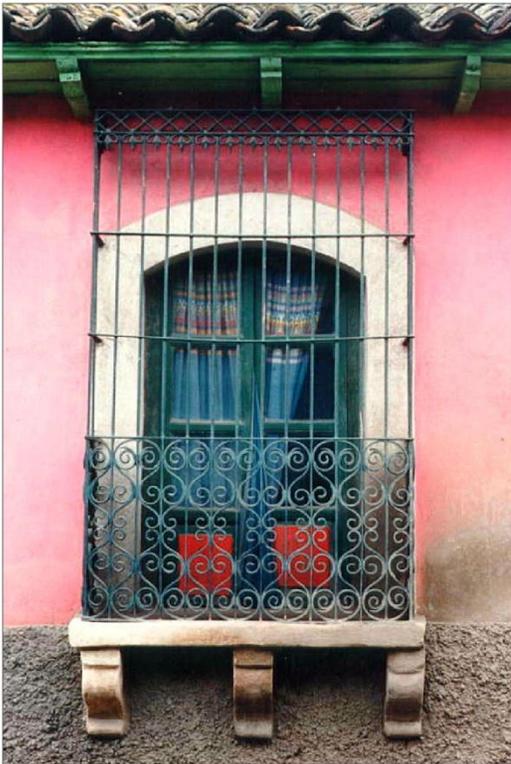
Detalle Ventana Fachada Oeste

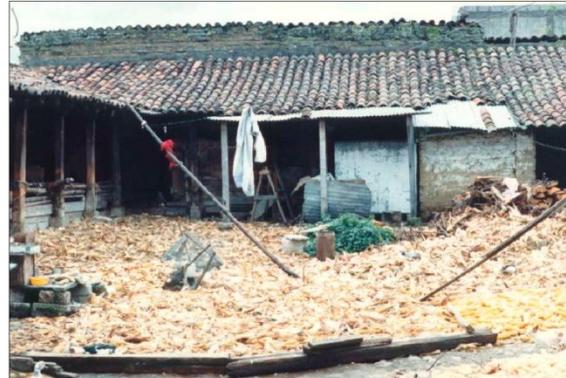
Vista Interior del patio y área de establo

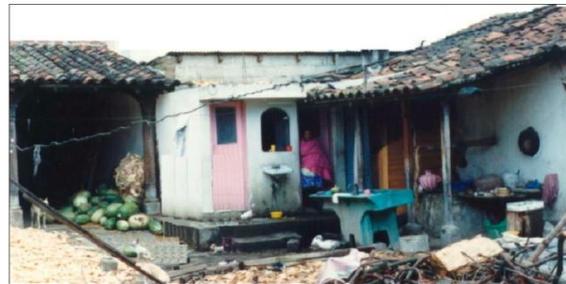
Vista Interior entrada garage, patio y pila

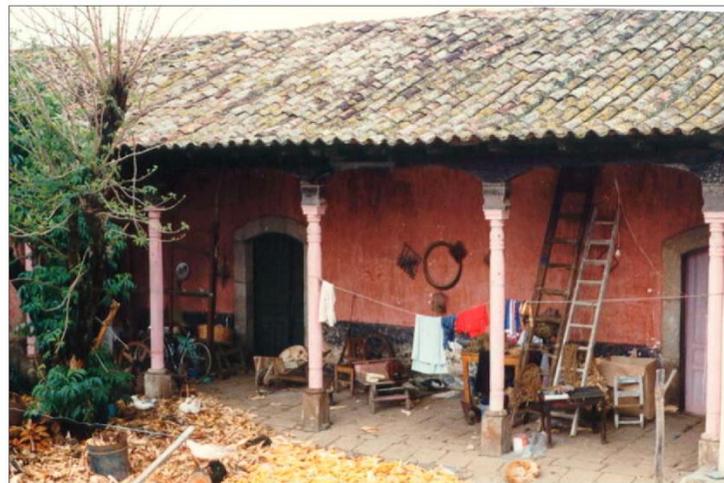
Vista Interior Corredor

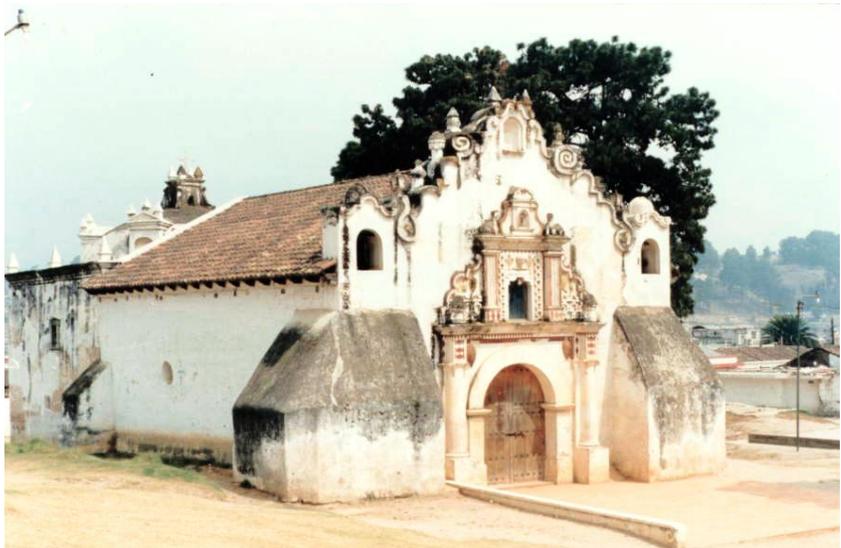
- Entorno totalmente despejado
- Visibilidad al 100%
- Alteración al paisaje: ninguna.

IGLESIA ERMITA DE LA CONCEPCIÓN, LA CONQUISTADORA
MUNICIPIO DE SALCAJÁ, QUETZALTENANGO
AÑO 1994. FOTOGRAFÍA: JORGE CAHUEX

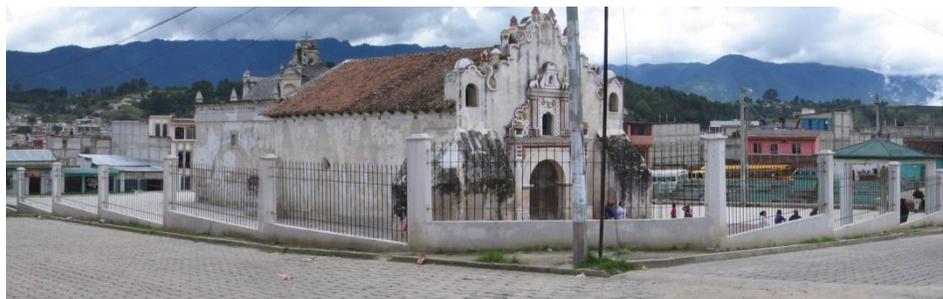
- Entorno parcialmente despejado.
- Visibilidad al 85%
- Alteración al paisaje: construcción de verja perimetral.

IGLESIA ERMITA DE LA CONCEPCIÓN, LA CONQUISTADORA
MUNICIPIO DE SALCAJÁ, QUETZALTENANGO
AÑO 2005. FOTOGRAFÍA: JORGE CAHUEX

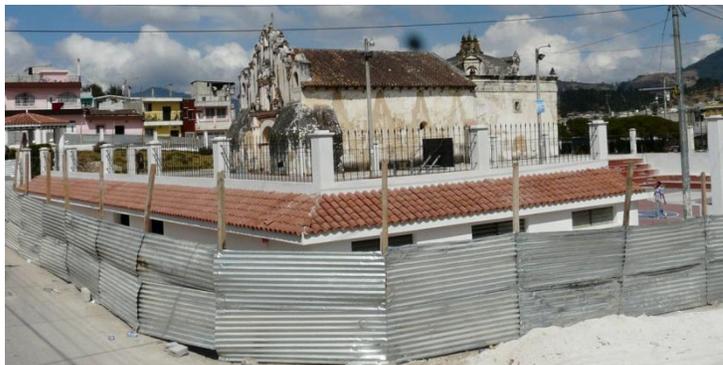
- Entorno en fase de remodelación..
- Visibilidad se prevé al 75%
- Alteración al paisaje:
construcción de museo.

IGLESIA ERMITA DE LA CONCEPCIÓN, LA CONQUISTADORA
MUNICIPIO DE SALCAJÁ, QUETZALTENANGO
AÑO 2014. FOTOGRAFÍA: JORGE CAHUEX

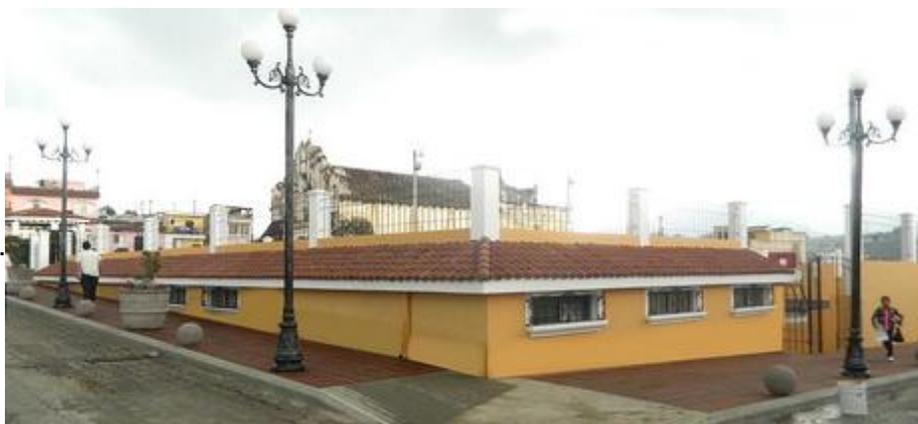
- Entorno parcialmente despejado.
- Visibilidad al 75%
- Alteración al paisaje:
construcción de museo.

IGLESIA ERMITA DE LA CONCEPCIÓN, LA CONQUISTADORA,
MUNICIPIO DE SALCAJÁ, QUETZALTENANGO. AÑO 2015.
FOTOGRAFÍA: PAGINA WEB MUNICIPALIDAD DE SALCAJÁ, QUETZALTENANGO

Este análisis refleja el avance y desarrollo del barrio San Jacinto, que sería motivo de otro estudio determinar lo correspondiente para saber si fue la mejor propuesta de intervención alrededor de este monumento nacional.

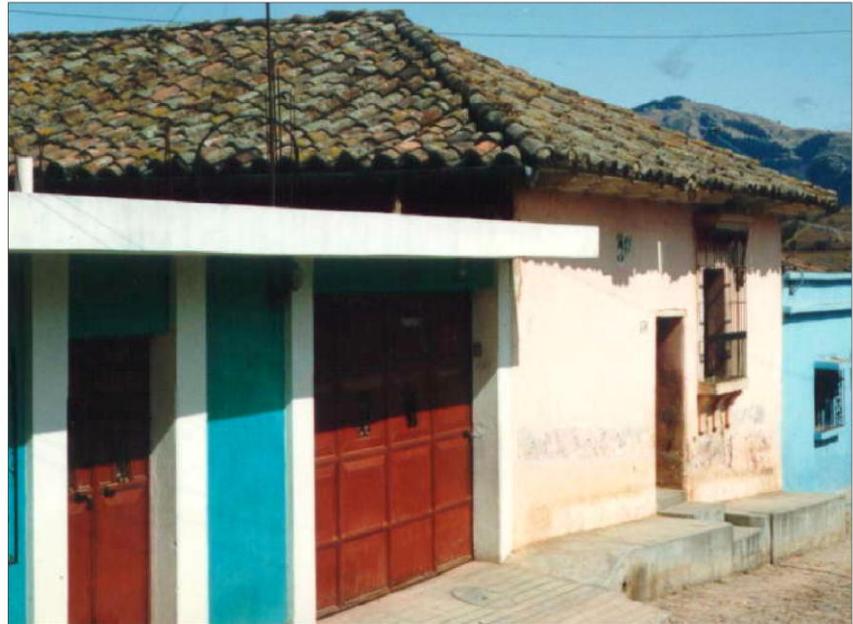
AÑO: 2015

CONSERVACION: 100 %
 AMPLIACIONES:
 DEMOLICIONES:
 ALTERACIONES
 EN VIVIENDA
 VERNACULA RESTANTE
 PUERTAS: NO
 VENTANAS: NO
 TECHO: NO
 ACABADOS: NO
 ENTORNO: 50% IMAGEN VERNACULA

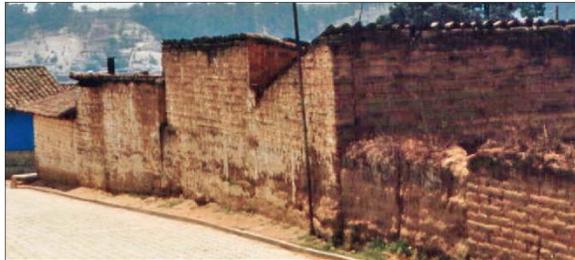
Año: 1994

TECHO: TEJA DE BARRO
 PARED: ADOBE
 ACABADOS: ADOBE VISTO
 VENTANAS: NO TIENE
 PUERTAS: 1 DE MADERA
 OTROS: CONTRAFUERTE PIEDRA
 ENTORNO: 90% IMAGEN VERNACULA

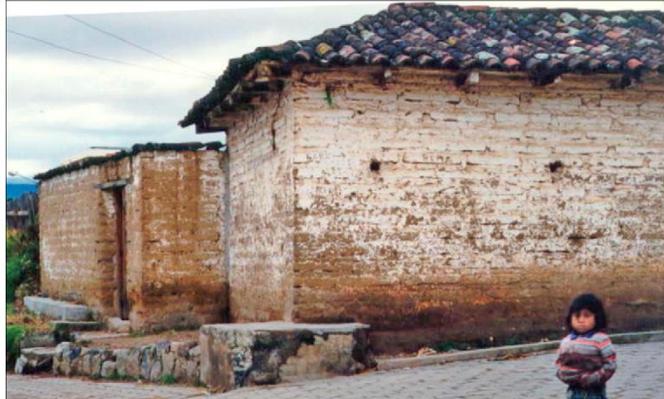
Año: 2005

CONSERVACION: 75 %
 AMPLIACIONES: VIVIENDA CONCRETO
 DEMOLICIONES: 25 % DE VIVIENDA
 ALTERACIONES EN VIVIENDA
 VERNACULA RESTANTE
 PUERTAS: SE AGREGO PORTON
 VENTANAS: NO
 TECHO: NO
 ACABADOS: NO
 ENTORNO: 75% IMAGEN VERNACULA
